# Uppsala-Näs kyrka

Rester av vapenhus

Arkeologisk schaktningsövervakning

L2022:7225  
Uppsala-Näs 2:1  
Uppsala kommun  
Uppland

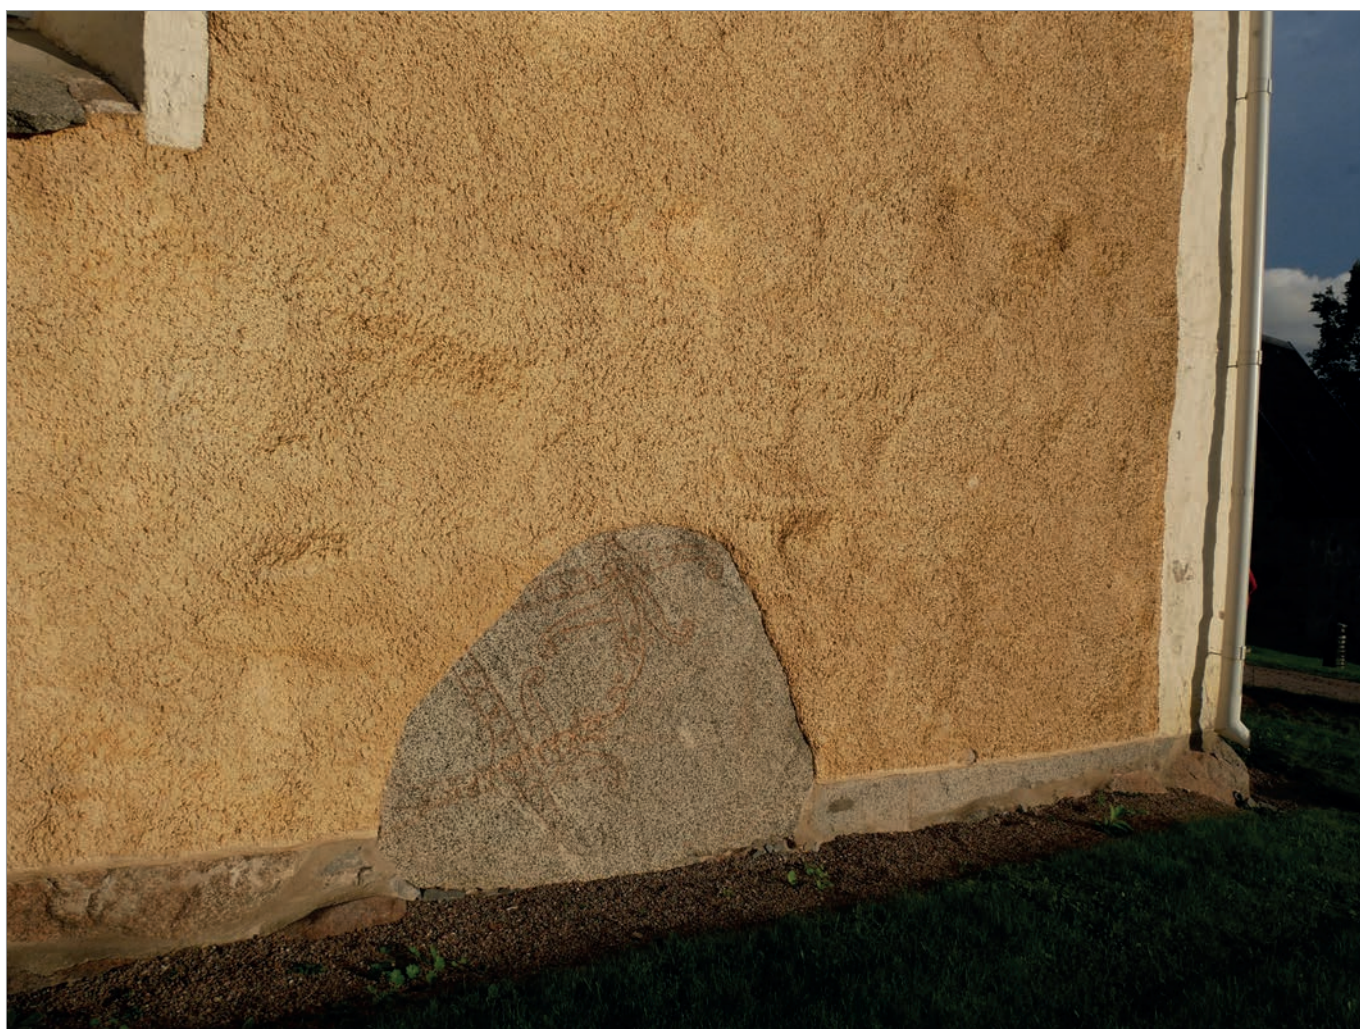
Figur 1. På gaveln av Uppsala-Näs kyrka är runsten U 891 inmurad. Foto i kvällsljus mot sydöst. Ebba Drugge, Upplandsmuseet.

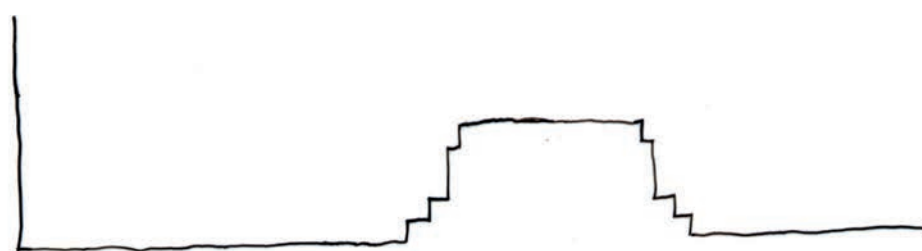
Figur 4. Planritning av resterna efter vapenhusets grund som påträffades vid schaktningsarbetet 2005 (Syse 2007:12)

2005 vid utvändigt schaktningsarbetet påträffades grundrester efter ett äldre vapenhus (figur 4) som revs 1843 (L2002:7225) (Syse 2007:15).

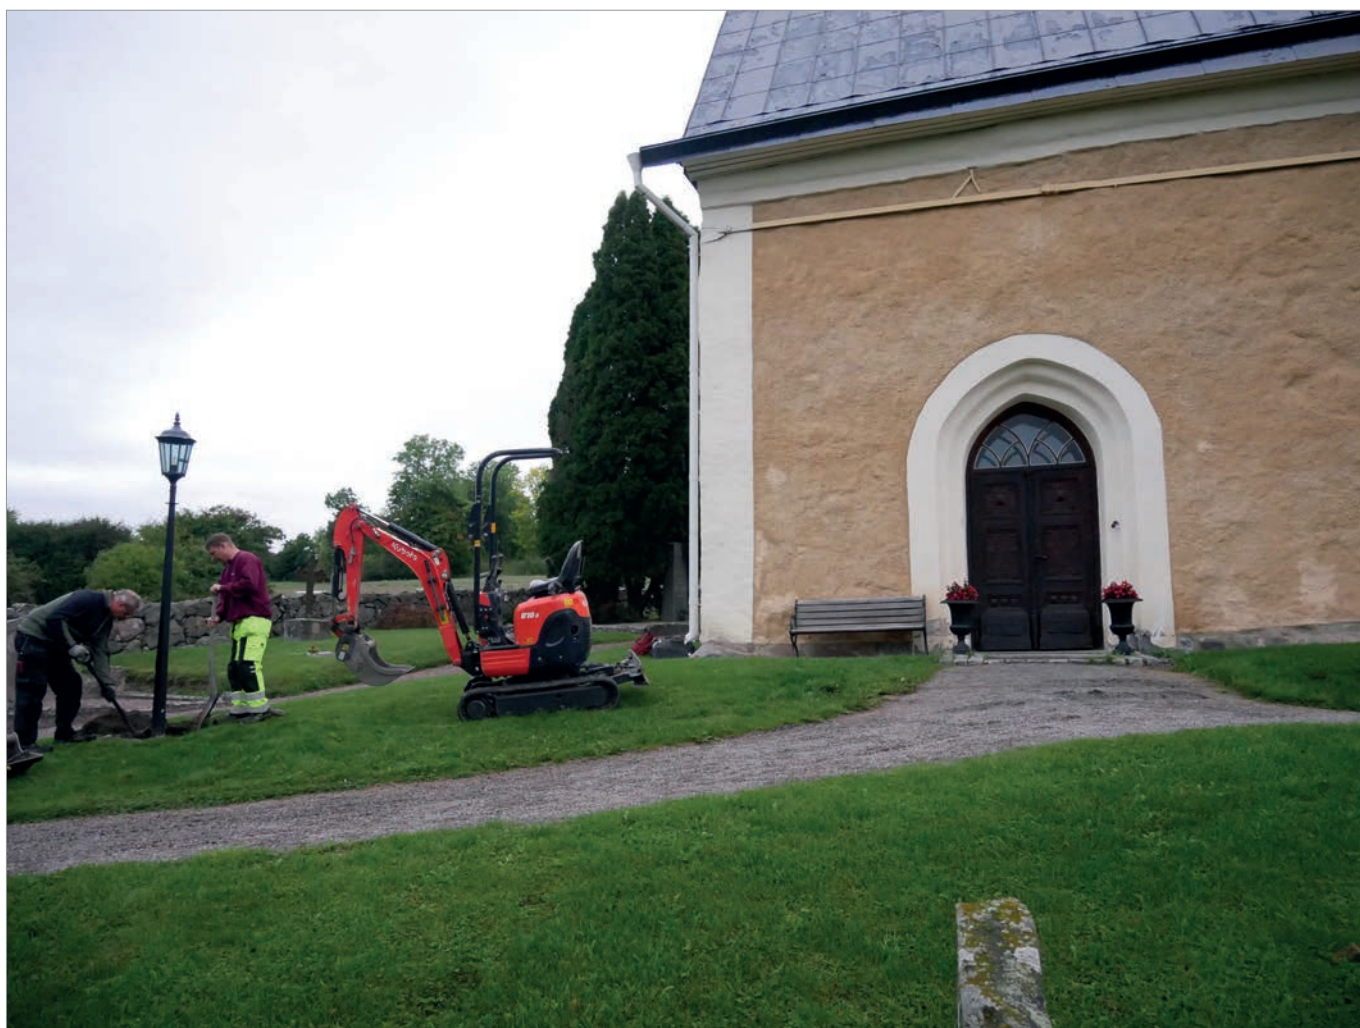
Figur 5. Den äldre lyktstolpen demonteras. Foto mot norr. Ebba Drugge, Upplandsmuseet.

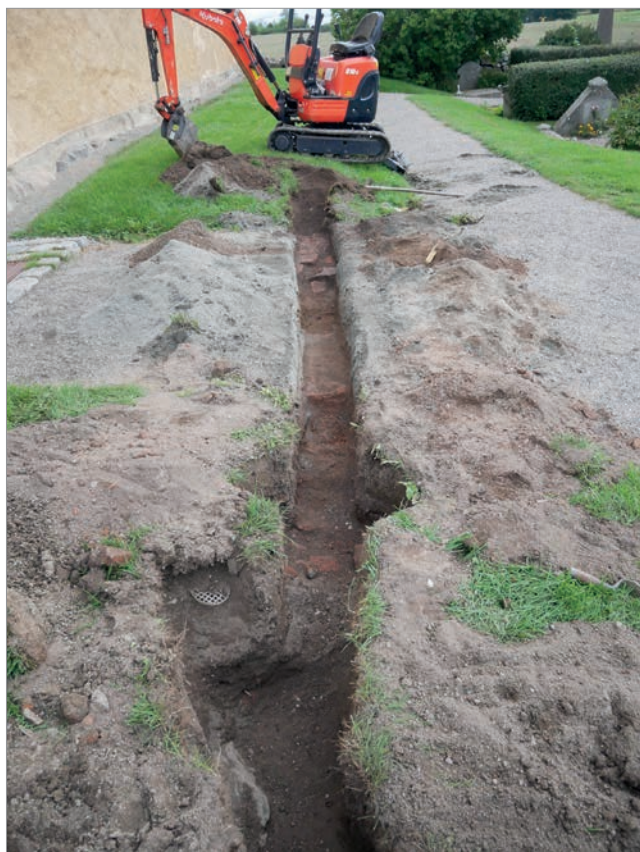
Figur 8, (till vänster). Lämningar efter vapenhus i form av ett tegelgolv samt en grundsten i förgrunden. Foto mot öster, Ebba Drugge, Upplandsmuseet.

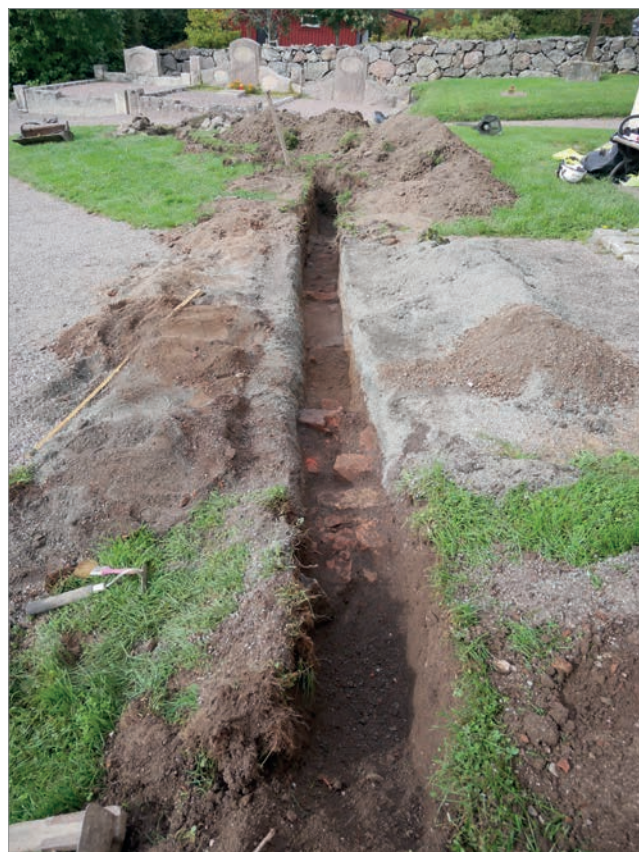
Figur 9, (till höger). Tegelgolvet i det äldre vapenhuset. I bakgrunden syns bogårdsmuren. Foto mot väster, Ebba Drugge, Upplandsmuseet.

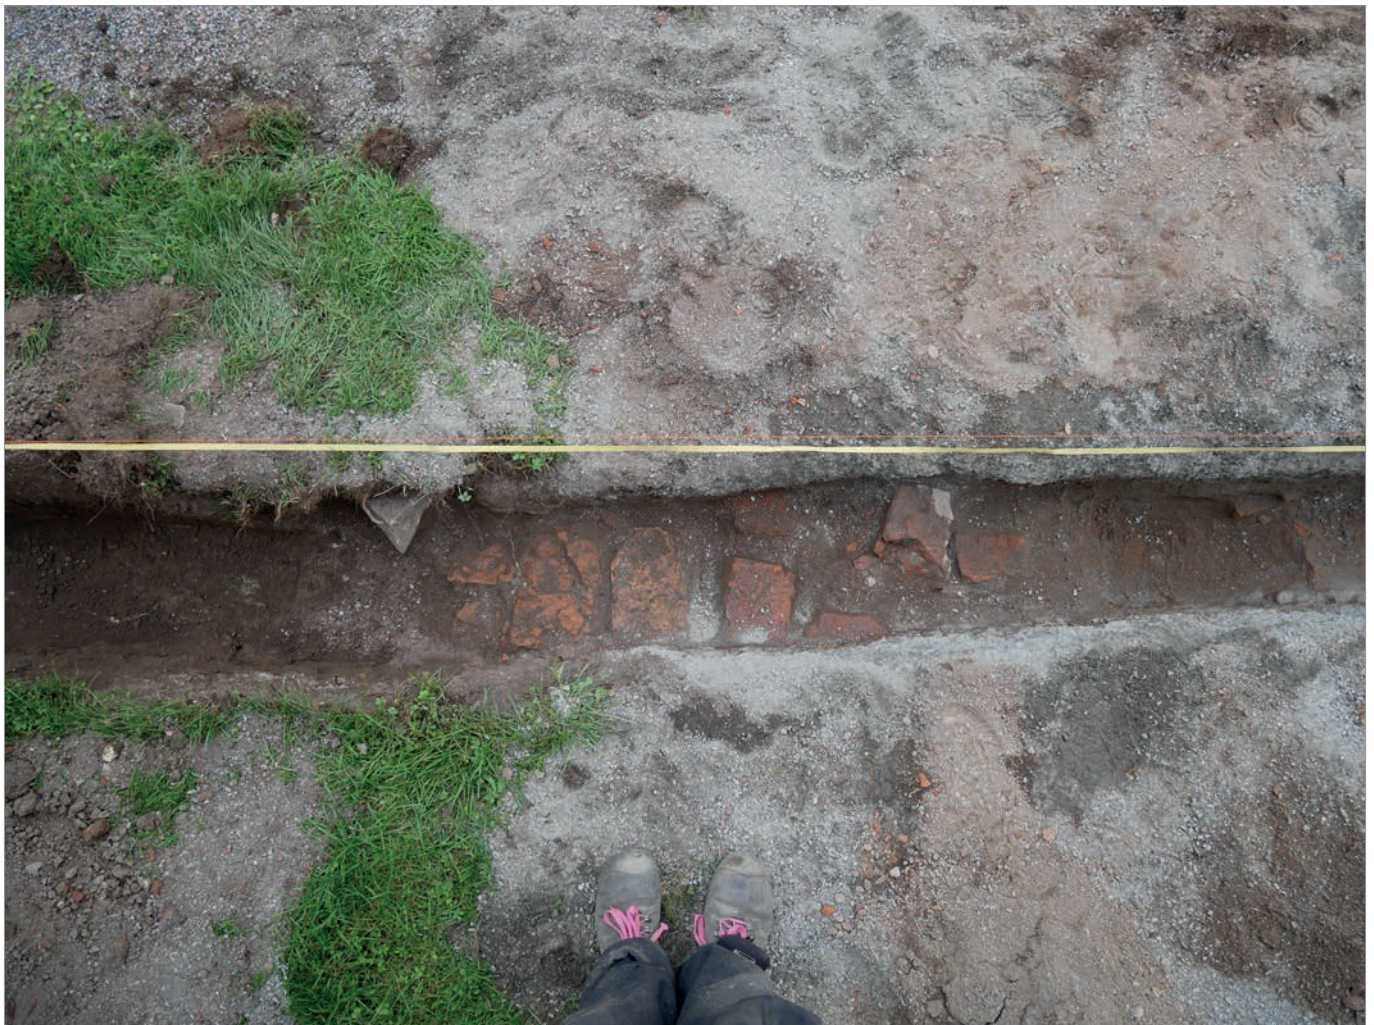
Figur 11. Tegelgolvet i östra delen. Foto Ebba Drugge, Upplandsmuseet.

För att möjliggöra nedläggning av elkabel togs den östligaste delen av tegelgolvet bort för att uppnå fullgott schaktdjup. I övrigt ligger lämningarna kvar vid Uppsala-Näs kyrka. Inga fynd utöver löst tegel påträffades. Inga fynd tillvaratogs vid undersökningen.

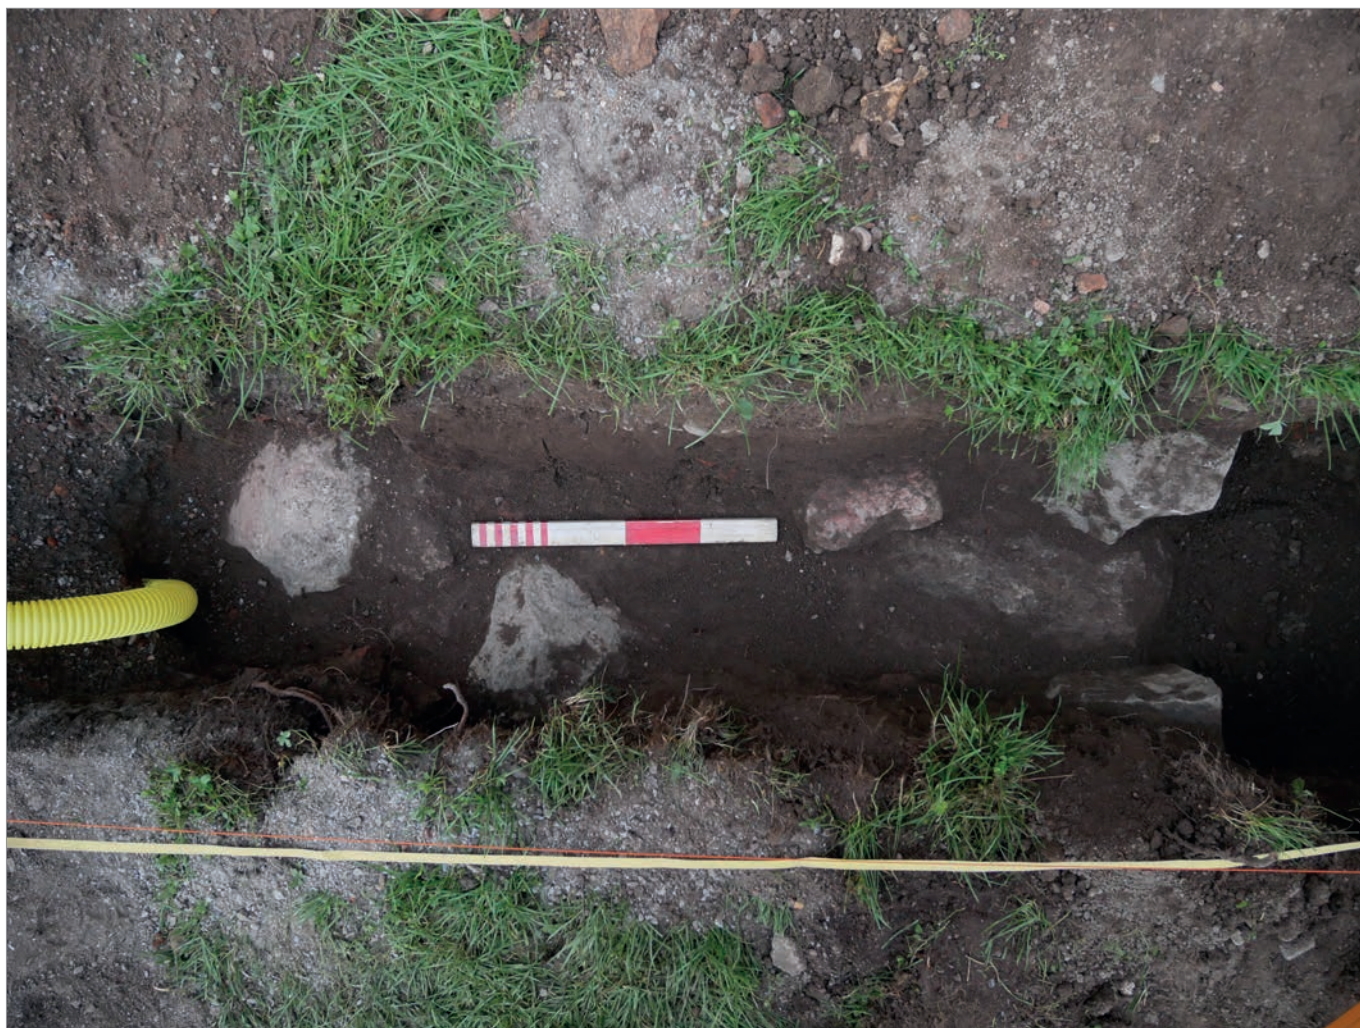
I schaktets östra del sluttade markytan uppåt vilket föranledde borttagandet av en del av tegelgolvet, bredvid tegelgolvet påträffades det som tolkats vara de underliggande grundstenarna till vapenhuset (figur 12). Grundstenarna låg 0,1 m

djupare ned än tegelgolvet. Tegelgolvet låg delvis på grundstenarna. Sex grundstenar var synliga öster om tegelgolvet. Dessa var 0,15–0,3 m stora. På den västra sidan fanns endast en sten i schaktkanten (0,3 m stor).

Figur 12. Grundstenar i vapenhuset efter borttagande av den östra delen av tegelgolvet. Foto Ebba Drugge, Upplandsmuseet.
