# Tierps kyrka

Omläggning av bogårdsmur och flytt av runstenar

**Arkeologisk kontroll**

## Upplandsmuseets rapporter 2023:22

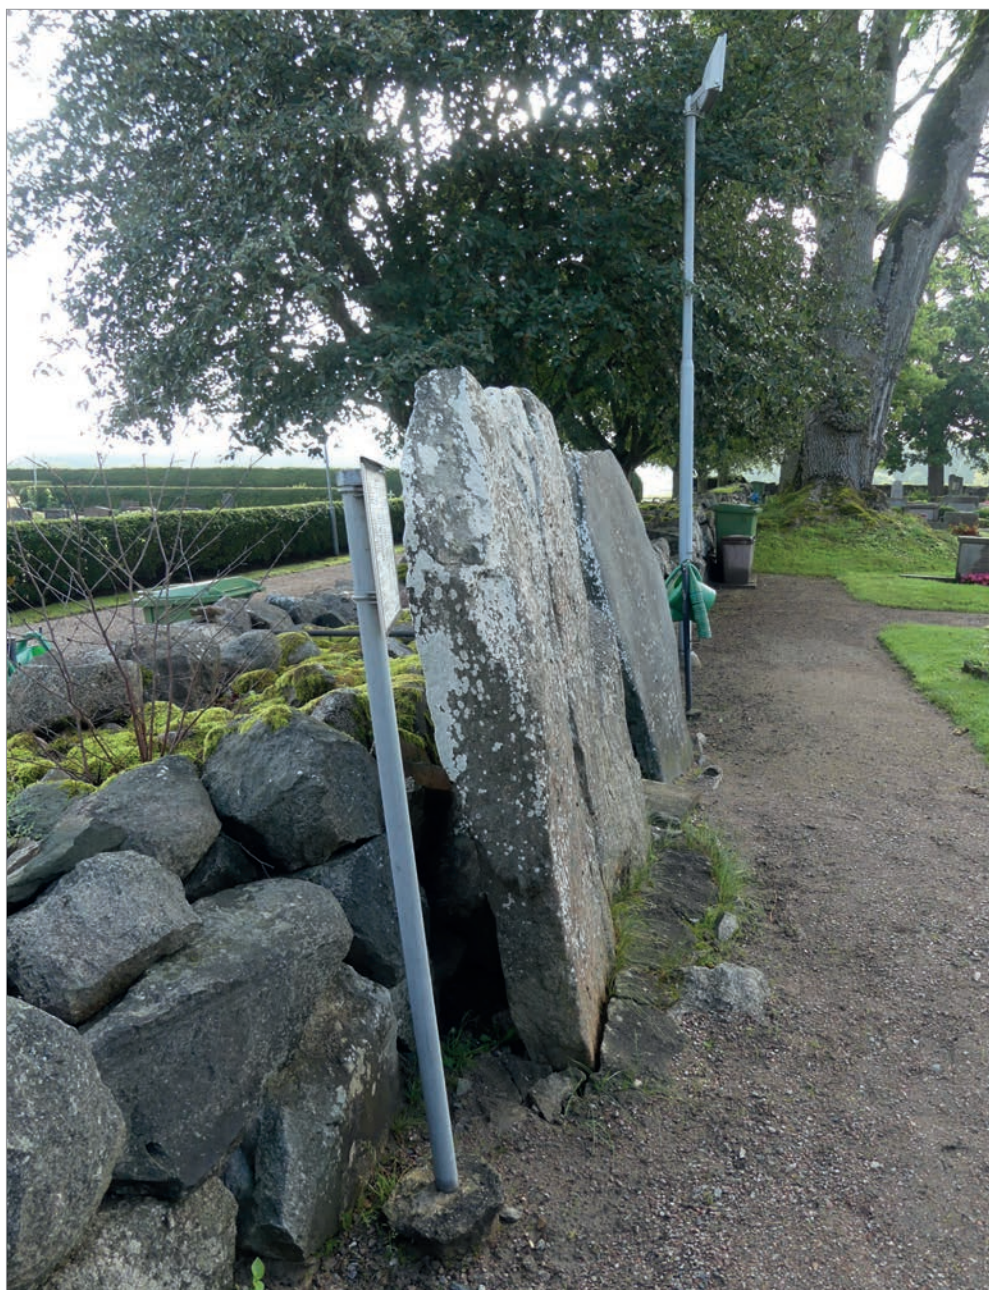
*Figur 1. Runstenarna U 1144 (närmast i bild) och U 1143 invid bogårdsmuren innan arbetet påbörjades.*

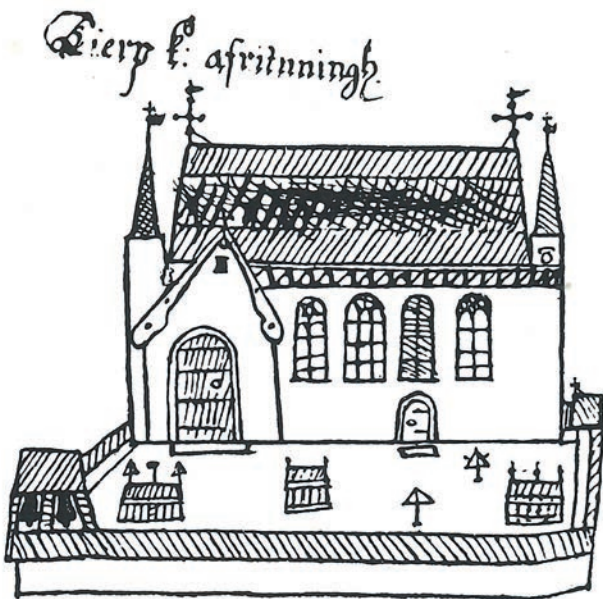
Figur 3. Tierps kyrkas sedd från norr år 1638, enligt en ritning av Johannes Rhezelius. Notera den spåntaksklädda bogårdsmuren (Nisbeth 1993, s 5).

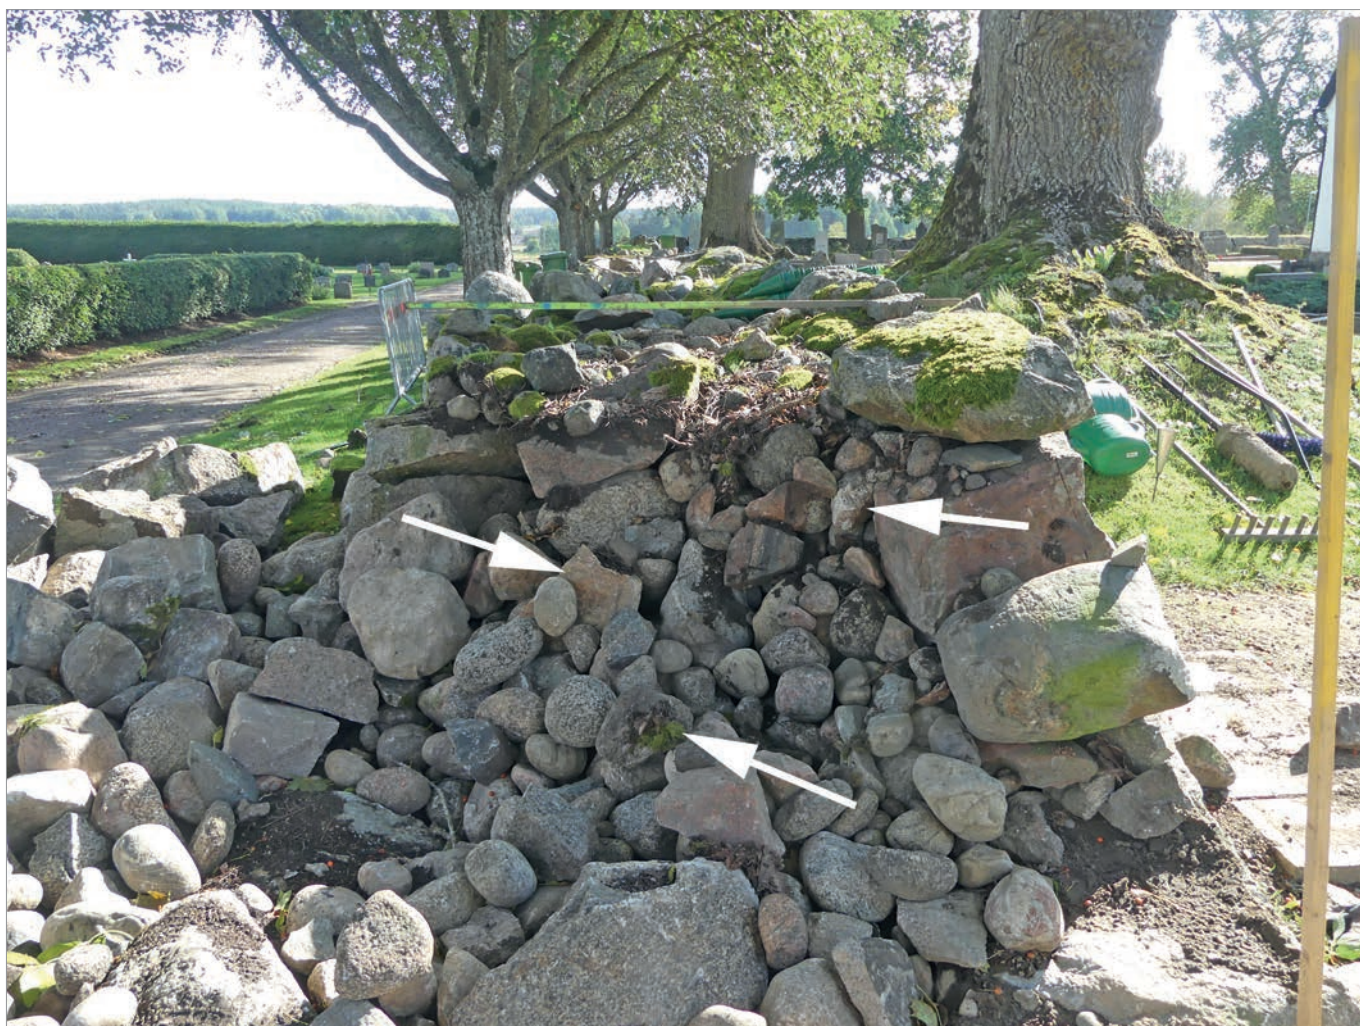
Figur 6. Tvärsnitt genom skalmuren, med större tuktade stenar ytterst och huvudsakligen rundat åsmaterial i mitten. Pilarna indikerar stenar med rester av bruk. Foto mot öster, Robin Lucas, Upplandsmuseet.

Efter att runstenarna flyttats och lagts i säkerhet revs muren i etapper och lades om, i huvudsak med samma material. Muren var cirka 1,2 meter hög och 2–2,5 meter bred. Den var kallmurad i skalmursteknik. Detta innebar att den utgjordes av större kraftiga, delvis tuktade natursten på utsidorna. Dessa inneslöt en fyllning av mindre sten, huvudsakligen rundat åsmaterial. På enstaka stenar fanns rester av bruk. Detta indikerar att muren i äldre tid hade haft en kärna av sten och murbruk. Vid något tillfälle i relativt sen tid hade muren lagts om, varvid det mesta av bruket tagits bort eller vittrat sönder till grus och sand.

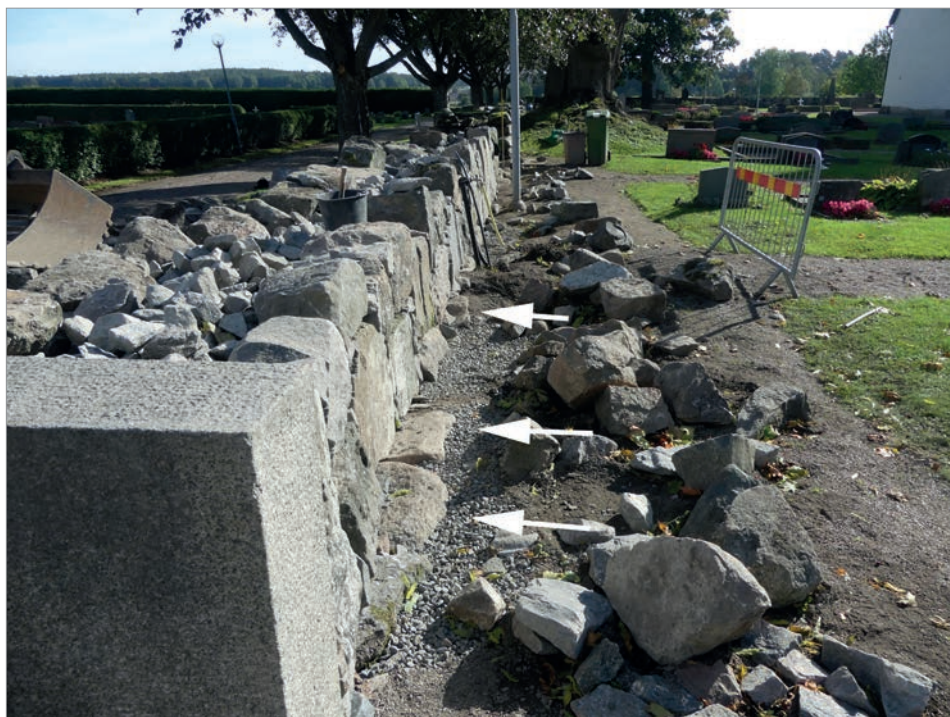
Figur 7. Delar av en äldre murkonstruktion ligger kvar under den nylagda muren. Foto mot öster, Robin Lucas, Upplandsmuseet.

Under den del av muren som revs fanns delar av en äldre murkonstruktion bevarad. Denna stack ställvis ut upp till 0,5 meter från murens södra sida. Den utgör troligen den äldsta fasen av bogårdsmuren. Eftersom ingen schaktning behövde göras för omläggandet av muren ligger dessa rester kvar. I muren påträffades flera fragment av en sönderslagen gravhäll, men inga fragment av runstenar. Muren fotodokumenterades, men eftersom inga äldre konstruktionselement som skulle rivras påträffades gjordes ingen avritning av dess uppbyggnad.

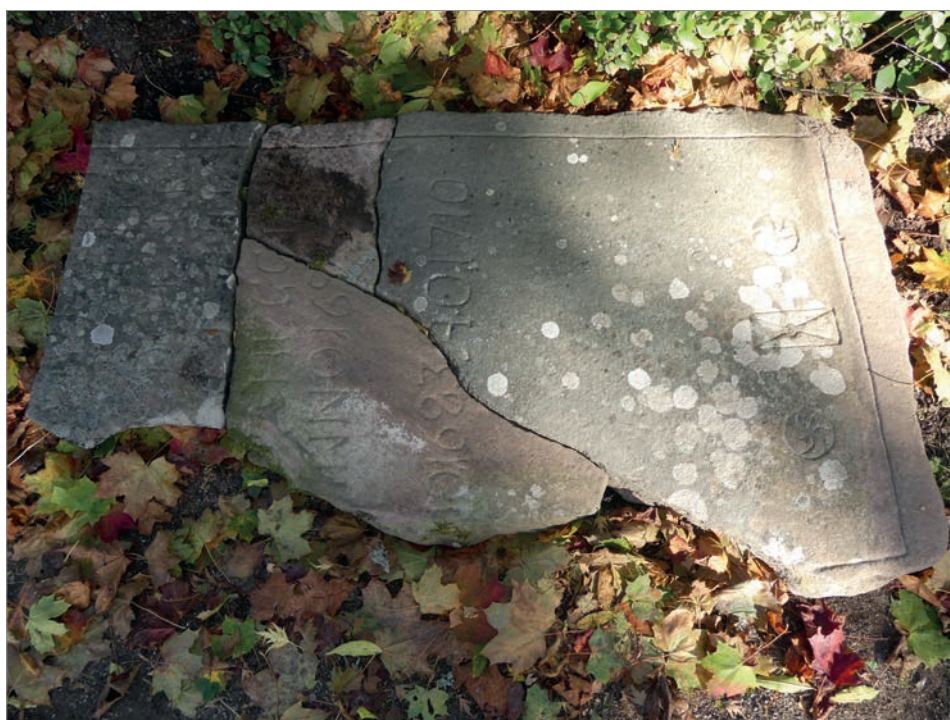
Gravhällen som plockades fram ur muren bestod av fyra olika sandstensfragment. Fragmenten var tillsammans cirka 1,0 meter långa, 0,6 meter breda och 0,05 meter tjocka. Två av fragmenten hade legat på muren och var överväxta med lav och mossa. Med ledning av brottytorna och textens placering gick det att uppskatta att de bevarade delarna utgjorde cirka 50 % av den ursprungliga gravhällen. Texten var huvudsakligen

Figur 8. Gravhällens fyra delar hoplagda. Foto, Robin Lucas, Upplandsmuseet.

oläslig. Det enda som tydligt kunde utläsas var årtalet "ANNO 1696" samt två andra troliga årtal, "AO 1683" och "AO 1710" på hällens centrala delar. På nedre delen fanns ett naivistiskt utformat timglas, flankerat av två kransliknande former. Gravhällen ligger kvar invid bogårdsmuren. En rengöring med etanol och eventuellt ångtvätt skulle kunna göra den helt oläsliga texten i övre delen tydligare.

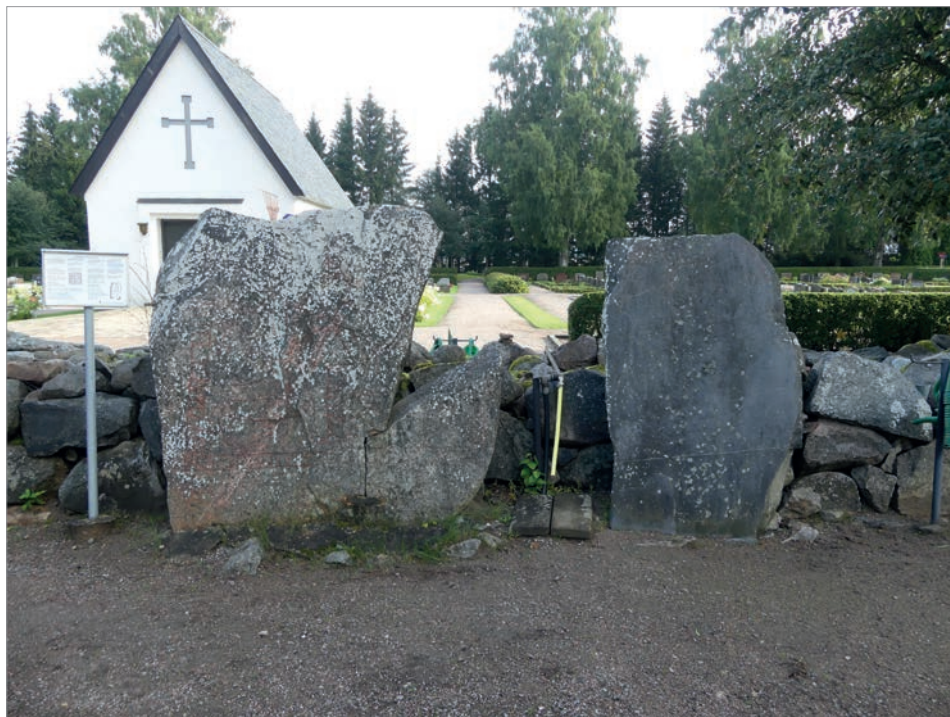
hade dessa vittrat och skyndat på erosionen av stenarnas fundament. När stenarna flyttades för att inte skadas av arbetet med muren upptäcktes att groparna endast var 0,3–0,4 meter djupa, vilket inte är i närheten så djupt som stenarna behöver stå för att vara stabila. Stenarna hade med tiden satt sig mot muren.

Figur 9. Runstenarna på sitt gamla läge, där de lutade mot muren (jämför figur 1). Foto, Robin Lucas, Upplandsmuseet

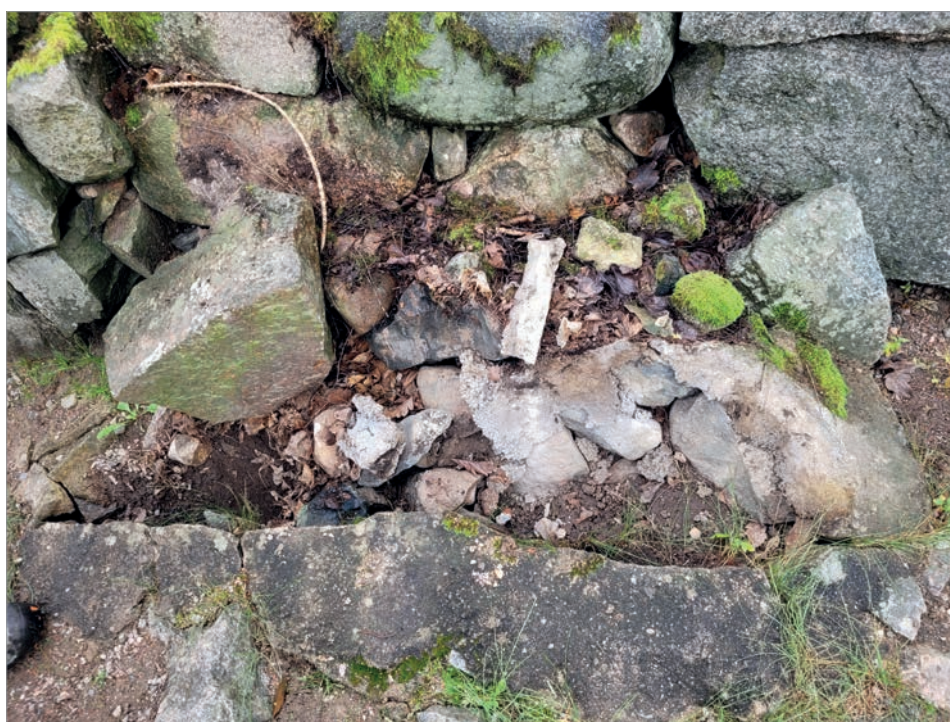
När runstenarna 1930 ställdes ner invid bogårdsmuren gjordes detta på ett sätt som var typiskt för tiden. De ställdes relativt grunt i två troligtvis handgrävda gropar i matjordslagret, fyllda med en heterogen blandning av natursten, tegel och matjord. Dessutom hade tunna kakor av cement lagts kring stenarnas nedre delar. Med tiden

Figur 10. Fundamentgrop för U 1144, endast 0,3 meter djup. Foto, Robin Lucas, Upplandsmuseet.

När stenarna skulle ställas ner förordade Upplandsmuseet att det skulle markförankras i grus till minst 30 % av sin längd för att stå stadigt. Detta förfarande har museet använt sig av vid arbeten på ett 20-tal runstenar de senaste åren (se bland annat Lucas 2020, 11ff). Detta skulle innebära att gräva ner stenarna 0,6–0,7 meter. Det visade sig inte vara möjligt på runstenarnas gamla plats, eftersom det löpte en vattenledning cirka 0,5 meter under markytan. Dessutom fanns risken att eventuella ytterligare delar av bogårdsmurens äldsta fas kunde rubbas, vilket kunde skada den nylagda muren ovanpå.

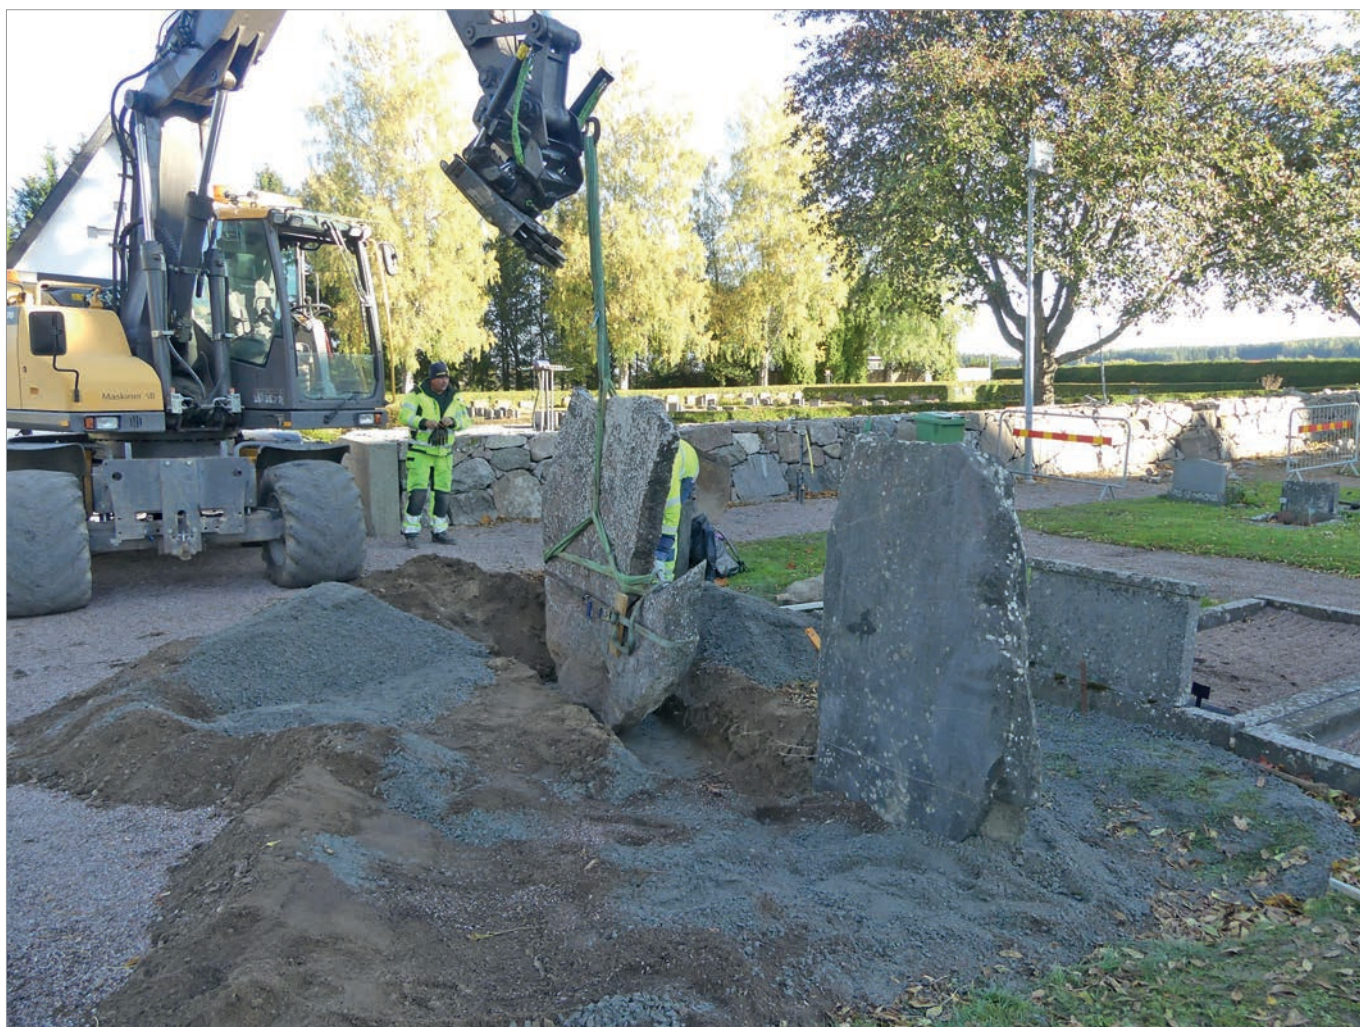
Figur 11. Runstenen U 1144 ställs på plats bredvid U 1143. Foto mot nordöst, Robin Lucas, Upplandsmuseet.

Efter samråd med Länsstyrelsen och Tierp-Söderfors församling beslutades därför att stenarna skulle flyttas mellan 6–10 meter från deras gamla läge och ställas upp längs en av kyrkogårdens huvudgångar. För att förankra stenarna ordentligt grävdes ett 3 meter långt och 0,8 meter djupt dike, vilket delvis fylldes med singel, som packades. Stenarna ställdes ner på ungefär 1 meters avstånd från varandra, med en informationsskylt emellan. Mer singel fylldes på och packades hårt. Stenarna står nu i ett ljusare och luftigare läge längs med huvudstråket in till kyrkan. De står nu 0,25–0,4 meter djupare än tidigare, vilket innebär att de även står stadigare. De behöver göras rena, ett arbete som ligger inom Upplandsmuseets pågående vårdplan.

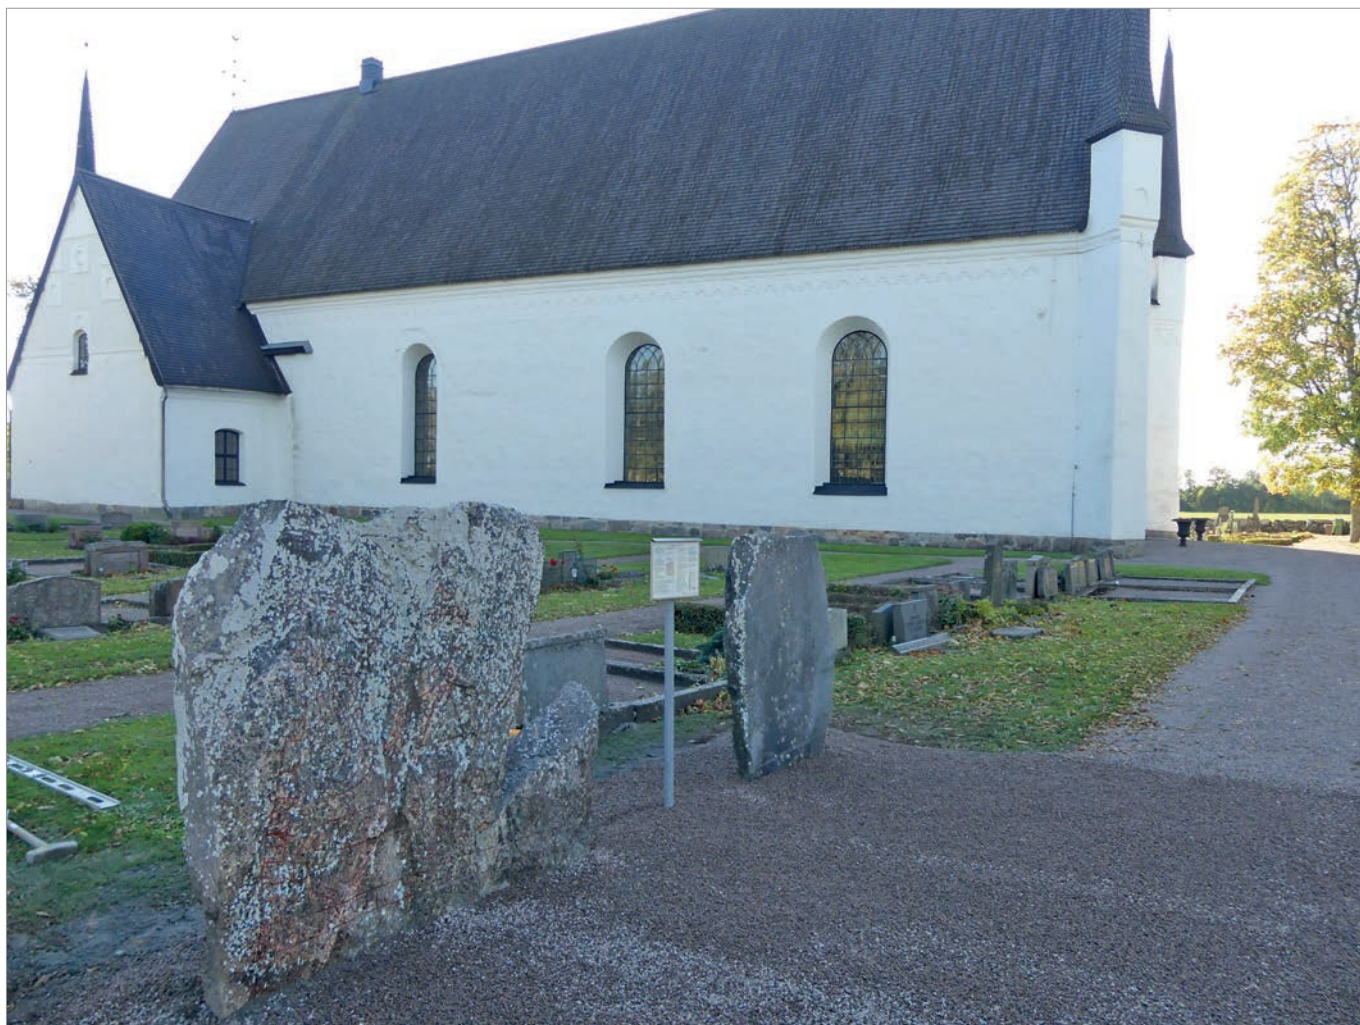
Figur 12. Runstenarna på ny plats och ordentligt markförankrade. Foto mot söder, Robin Lucas, Upplandsmuseet.
