# Arkeologi i Dragarbrunnsgatan, Uppsala

Arkeologisk schaktningsövervakning

L1941:2293  
Kungsängen 1:2, Dragarbrunn 1:2  
Uppsala kommun  
Uppland

## Upplandsmuseets rapporter 2024:07

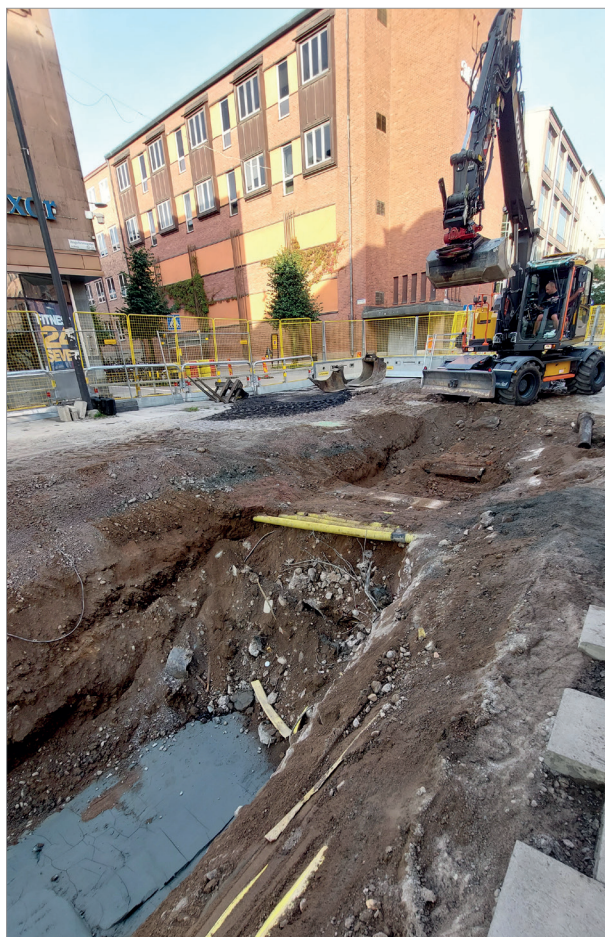
Figur 4. En del av fjärrvärmeschaktet i Dragarbrunnsgatan, strax söder om Bangårdsgatan. Foto mot nordväst, Joakim Kjellberg, Upplandsmuseet.

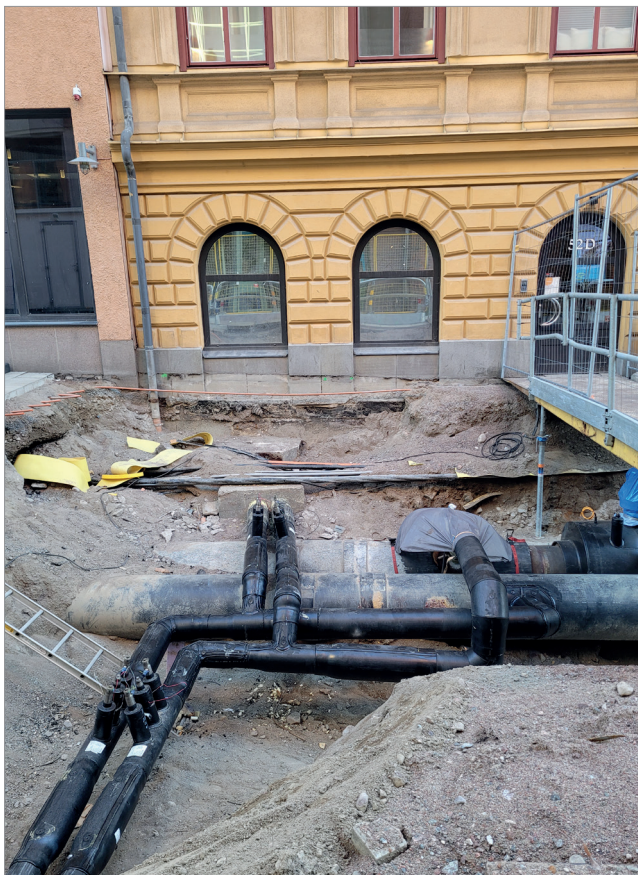
Figur 6. Färdignedlagda rör i Dragarbrunnsgatan strax sydväst om Bangårdsgatan. Foto mot nordost, Malin Lucas, Upplandsmuseet.

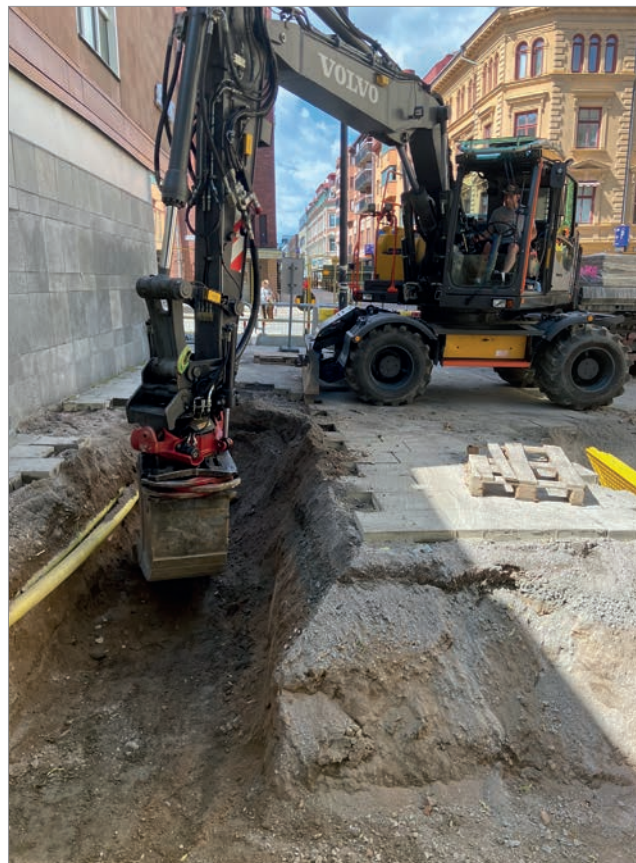
Figur 7. Läget för servisschakt längs fasad. Schaktet var det enda där lämningar framkom. Foto mot nordväst, Anna Ölund, Upplandsmuseet.

Schaktet var cirka 2,3 meter brett i toppen och cirka 1,4 meter brett i botten. Flera rör och andra störningar fanns i schaktet. Överst fanns recent fyllnadsgrus och över ett begränsat sträcka om knappt 6 meter fanns ett raseringslager cirka 1,1–1,2 meter under markytan. Lagret bestod av gråbrun siltig lera med kalkstänk, tegelbitar och småsten, blandat med recent grus. En större sten (0,8x0,6 meter stor) fanns i schaktet och kan ha utgjort en syllsten.

Eftersom schaktdjupet inte var djupare än 1,2 meter har kulturlagret inte grävts i botten.
