Lilla ärkebiskopsgården

Arkeologiska spår vid Gustavianum

Arkeologisk schaktningsövervakning

L1941:2293
Fjärdingen 1:9
Uppsala kommun
Uppland

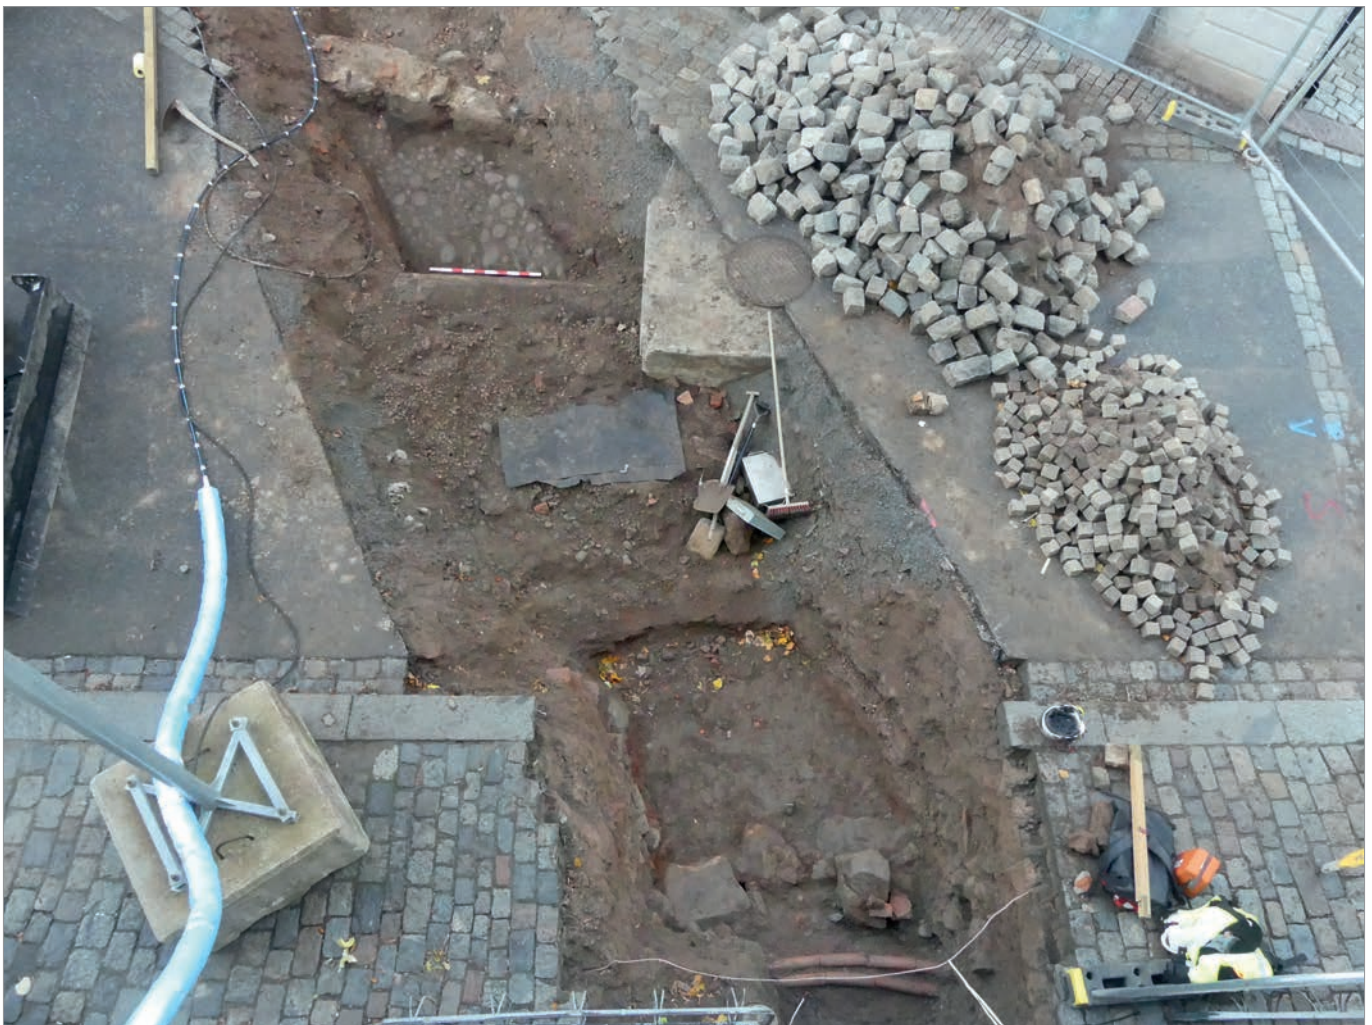
Figur 9. Översikt av Schakt A. Längst ner i bild finns de undre delarna av den skadade yttermuren (objekt 5) i hus 1. I mitten av schaktet finns nedgrävning för den gamla värmekulverten och ovanför denna stenpackningen (objekt 25) för gatan. I bildens övre kant finns den kraftiga muren till hus 2. Foto, Robin Lucas, Upplandsmuseet.

norra gavel, samt i schaktets mitt. Lämningar efter minst två huskroppar och en gata påträffades. I söder fanns en kraftig mur (objekt 5) som utgjorde yttervägg till en äldre byggnad (hus 1). Invid denna fanns flera golvnivåer, med mellanliggande raserings- och utjämningslager (objekt 6–13). Centralt i schakten fanns en större störning i form av en nedgrävning för en värmekulvert. Under denna påträffades i schaktbotten en härdliknande lämning (objekt 68/69). I norr hittades en kraftig yttermur (objekt 33–37) med rester av en valvkåpa tillhörande en äldre raserad byggnad (hus 2). Direkt söder om muren påträffades flera stenpackningar, utjämningslager och nedgrävningar, som tolkades som olika generationer av vägbeläggning (objekt 23–27). Slutligen påträffades större stenar i den nordligaste delen av schaktet som kan härröra från ytterligare en byggnad (objekt 41 – hus 3).

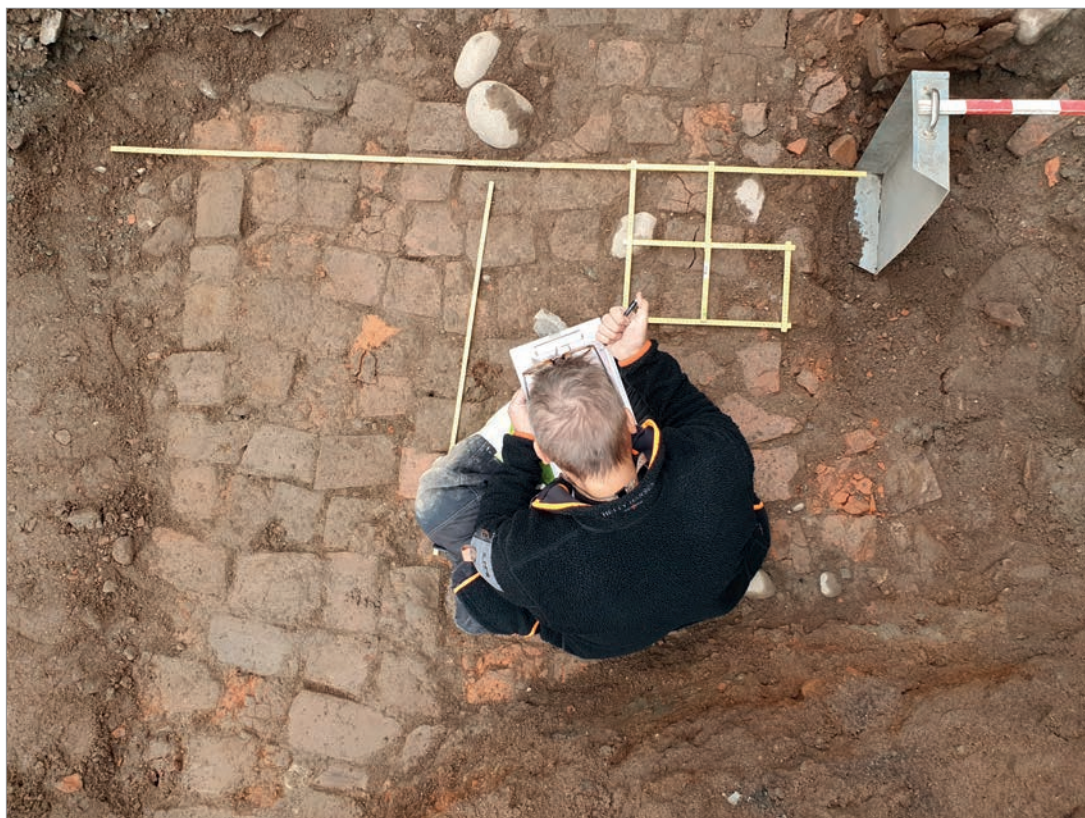
Figur 12. Robin Lucas dokumenterar tegelgolv av halvtegel (objekt 6), den yngsta bevarade golvnivån i hus 1, beläget cirka 0,8 meter under dagens markyta. I övre delen av bilden finns ett möjligt stolphål nedgrävt genom golvet (17/18). Foto, Adam Hultberg, Upplandsmuseet.

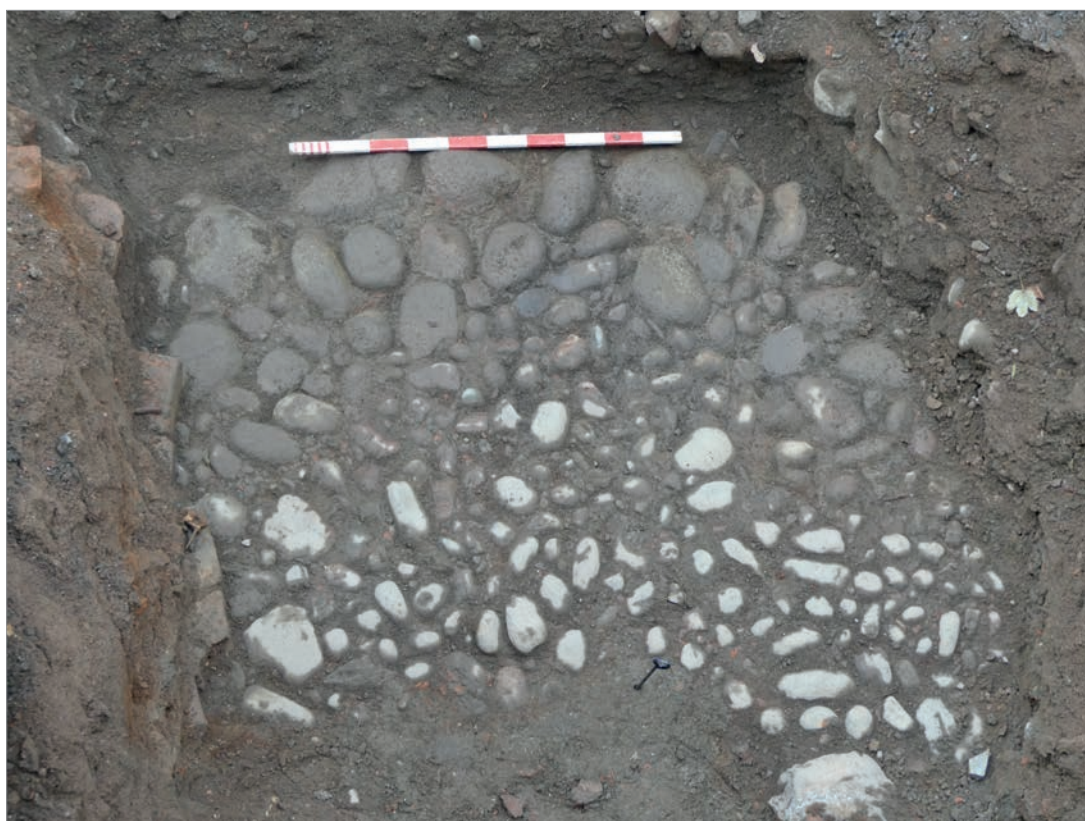
Figur 13. Kullerstengolv (objekt 9) i hus 1. Beläget 0,1–0,15 meter under tegelgolvet. Foto, Robin Lucas, Upplandsmuseet.

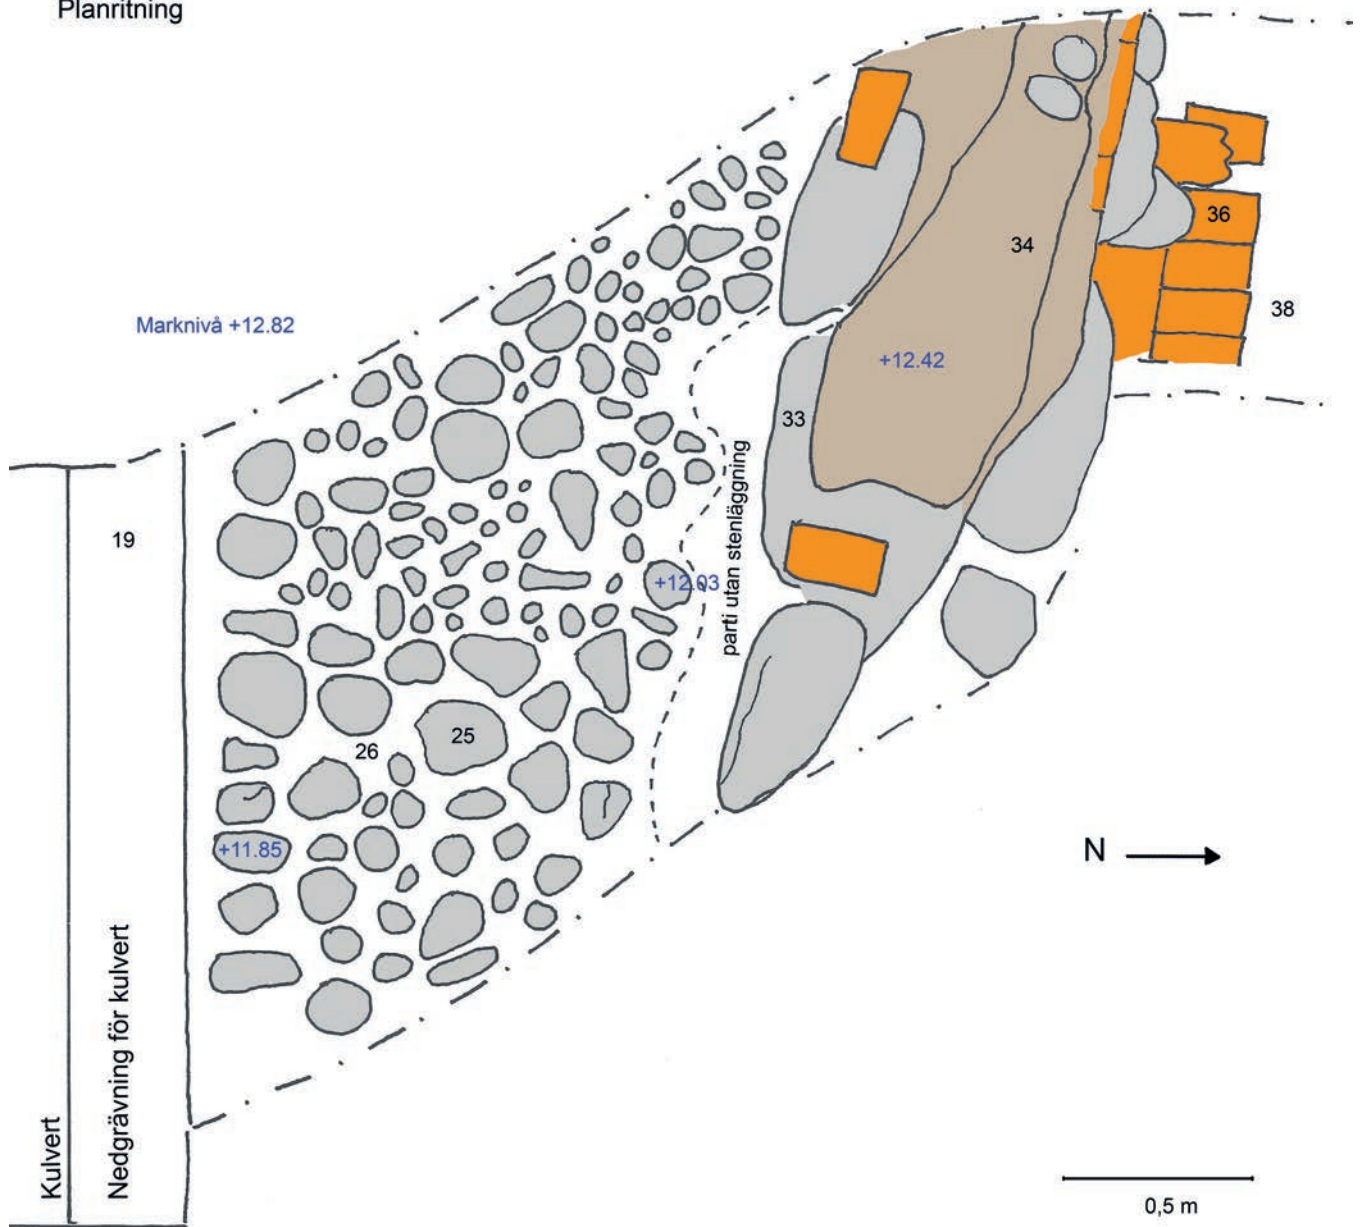
Figur 18. Planritning med steniägningen i gatan (objekt 25) och muren i hus 2. Grå partier utgör sten, beige kalkbruk och orangea tegel. Skala 1:20.

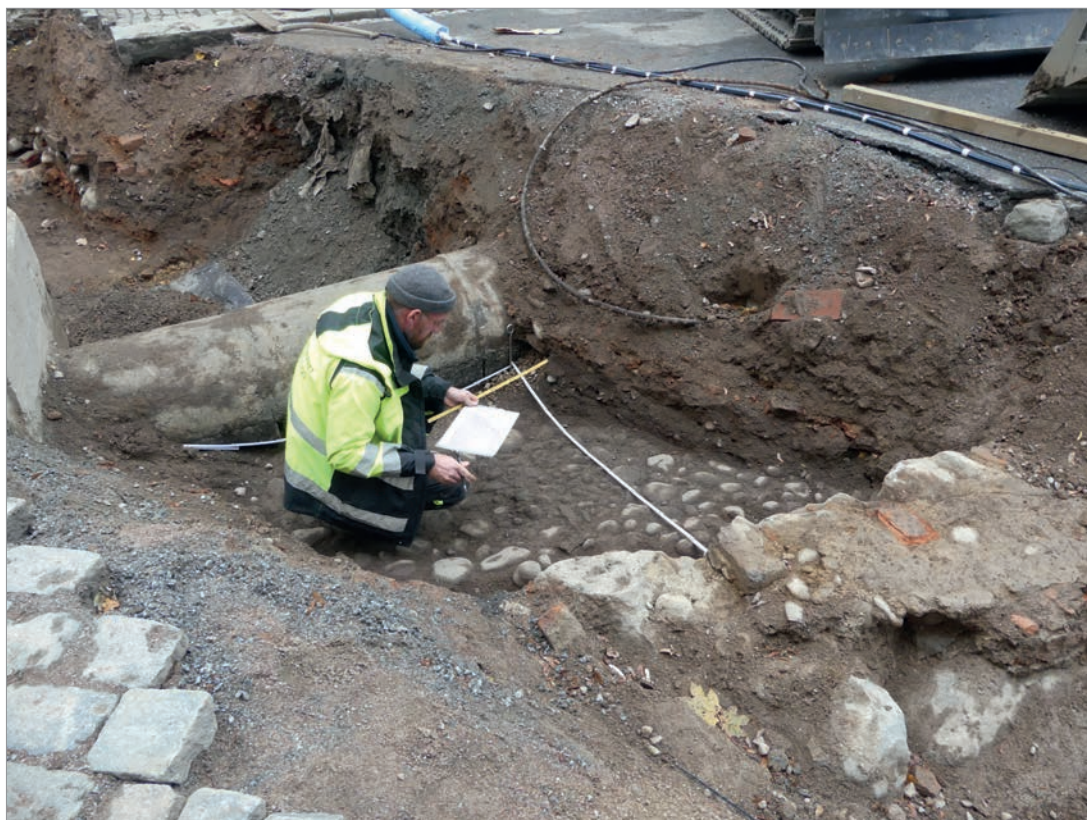
Figur 19. Adam Hultberg dokumenterar stenläggningen (objekt 25) som utgör en gata. Till höger i bild den bevarade muren i hus 2. Foto mot sydväst, Robin Lucas, Upplandsmuseet.

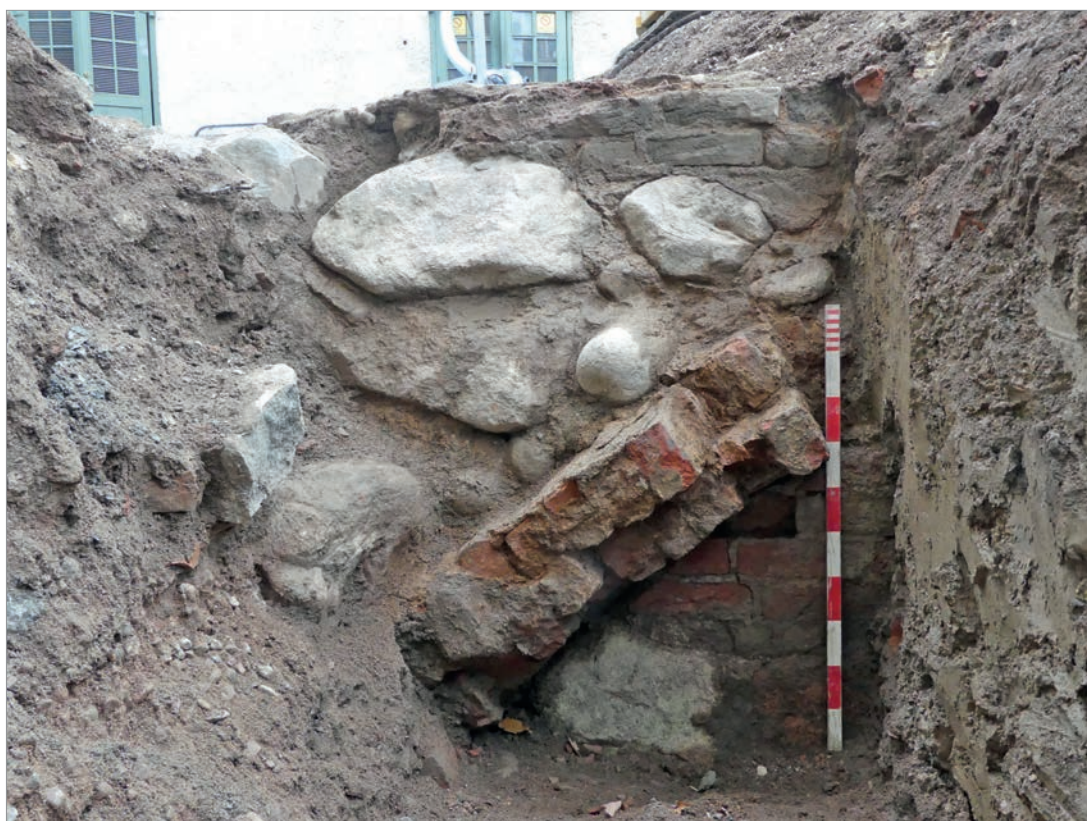
Figur 20. Murresten i hus 2, med tegel/gråstens mur och bevarat tunnvalv. Foto mot norr, Adam Hultberg, Upplandsmuseet.

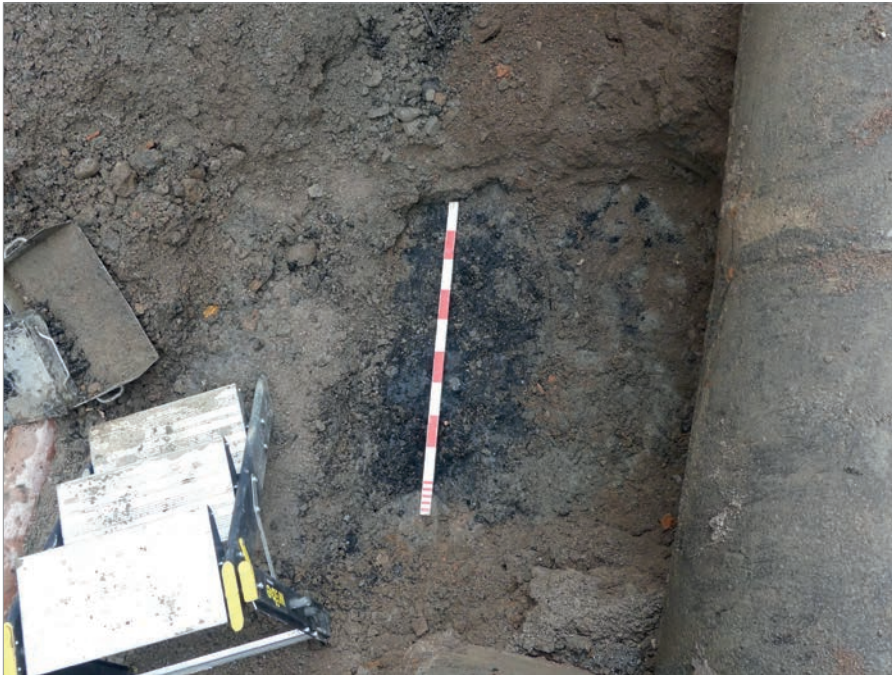
Figur 21. En kraftigt skadad härd inklämd mellan två sentida ledningar. Foto, Robin Lucas, Upplandsmuseet.

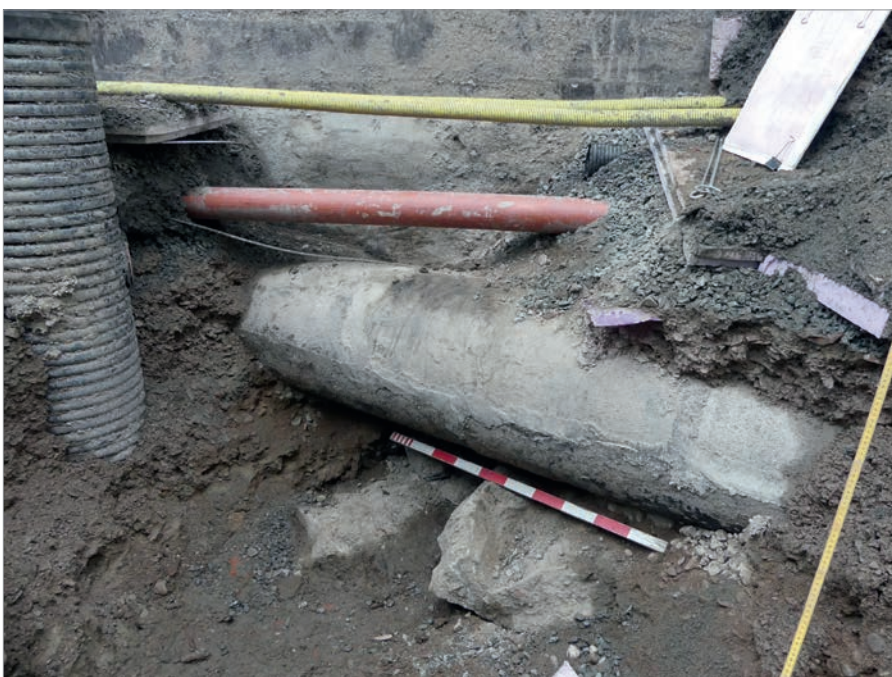
Figur 22. Eventuell murrest (objekt 41) under kulvert under Ekermanska huset. Foto mot nordväst, Robin Lucas, Upplandsmuseet.

Invid södra fasaden på Ekermanska huset, inklämda under en kulvert 2,5 meter under markytan, påträffades en möjlig murrest (objekt 41) av grovt huggna stenar, som skulle kunna kopplas till en tredje byggnad, hus 3. Eftersom ingen ytterligare schaktning planerades dokumenterades endast denna lämning översiktligt

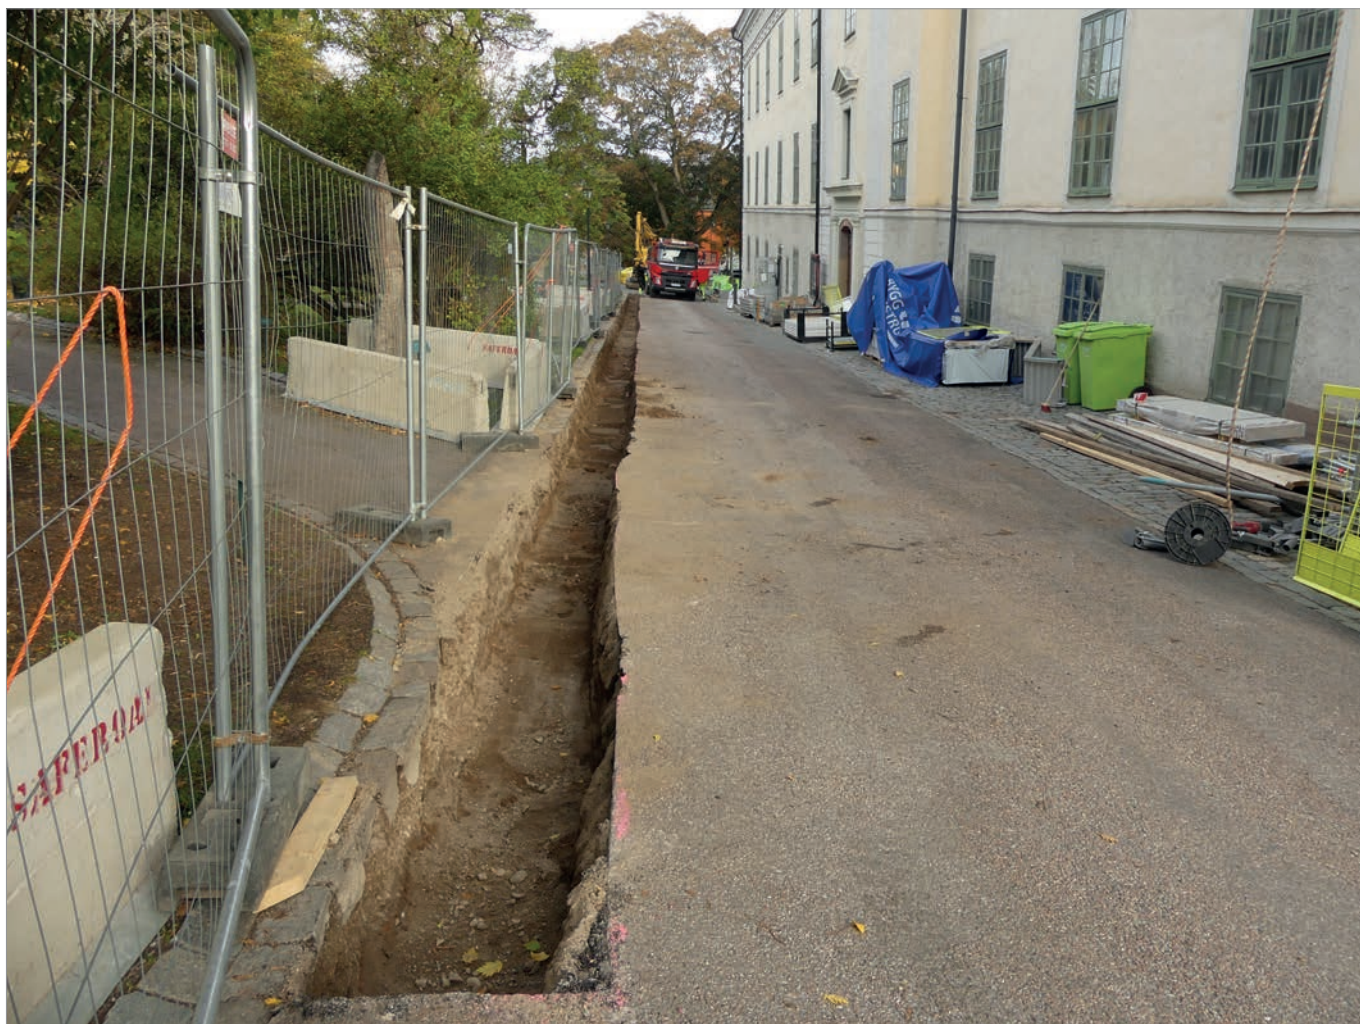
Figur 23. Schakt B längs med Gustavianums västra fasad. Till vänster i bild Universitetsparken. För plan se figur 8. Foto mot nordväst, Robin Lucas, Upplandsmuseet.

Schaktet var förlagt i asfaltskanten längs Gustavianums västra fasad, 6–7 meter väster om huskroppen, i kanten av Universitetsparken (Figur 7). Det var 58 meter långt, 0,8 meter brett och 0,5 meter djupt.

Under asfalten utgjordes fyllningen av omrörda raseringmassor, med mindre mängder tegelkross, bruk och sten. Inget av antikvariskt intresse påträffades.

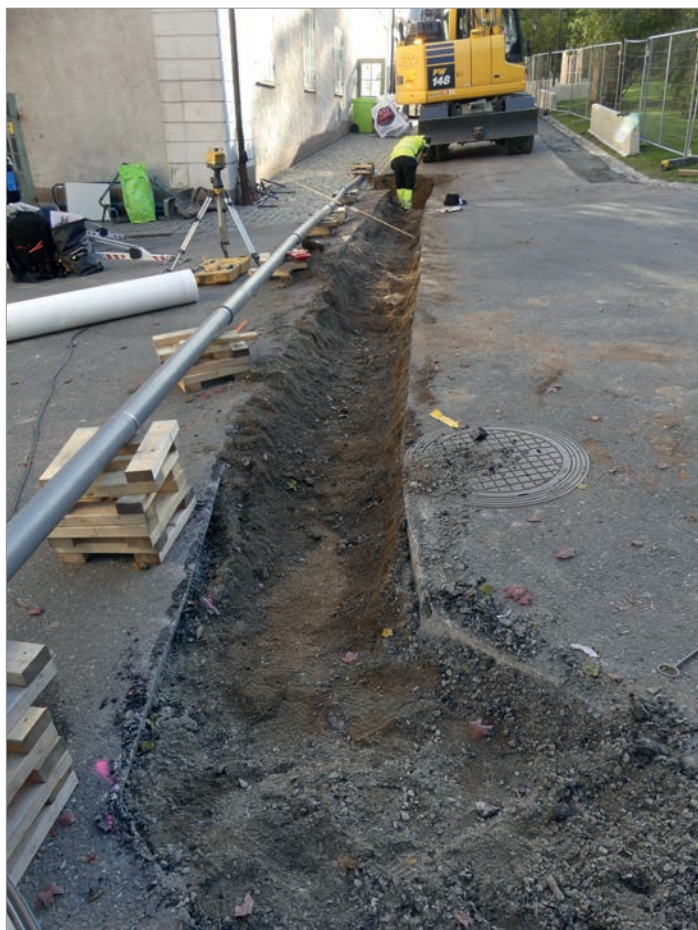
Figur 25. Schakt C. Murresten (objekt 45) i bortre änden av schaktet. Foto mot söder, Robin Lucas, Upplandsmuseet

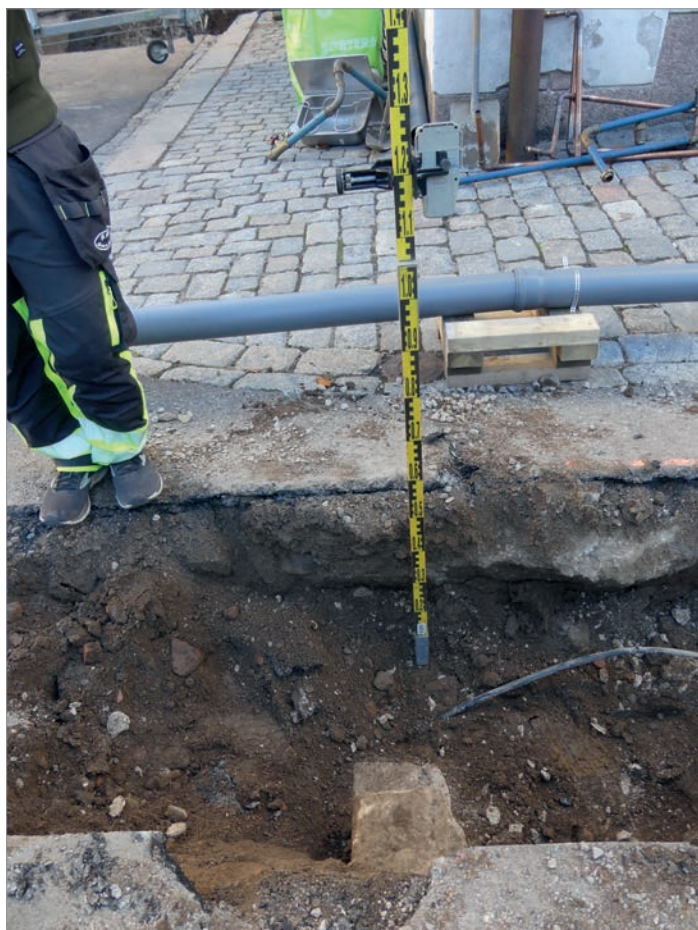
Figur 26. Murresten (objekt 45) framkom i höjd med Gustavianums nordvästra hörn Foto mot öster, Robin Lucas, Upplandsmuseet

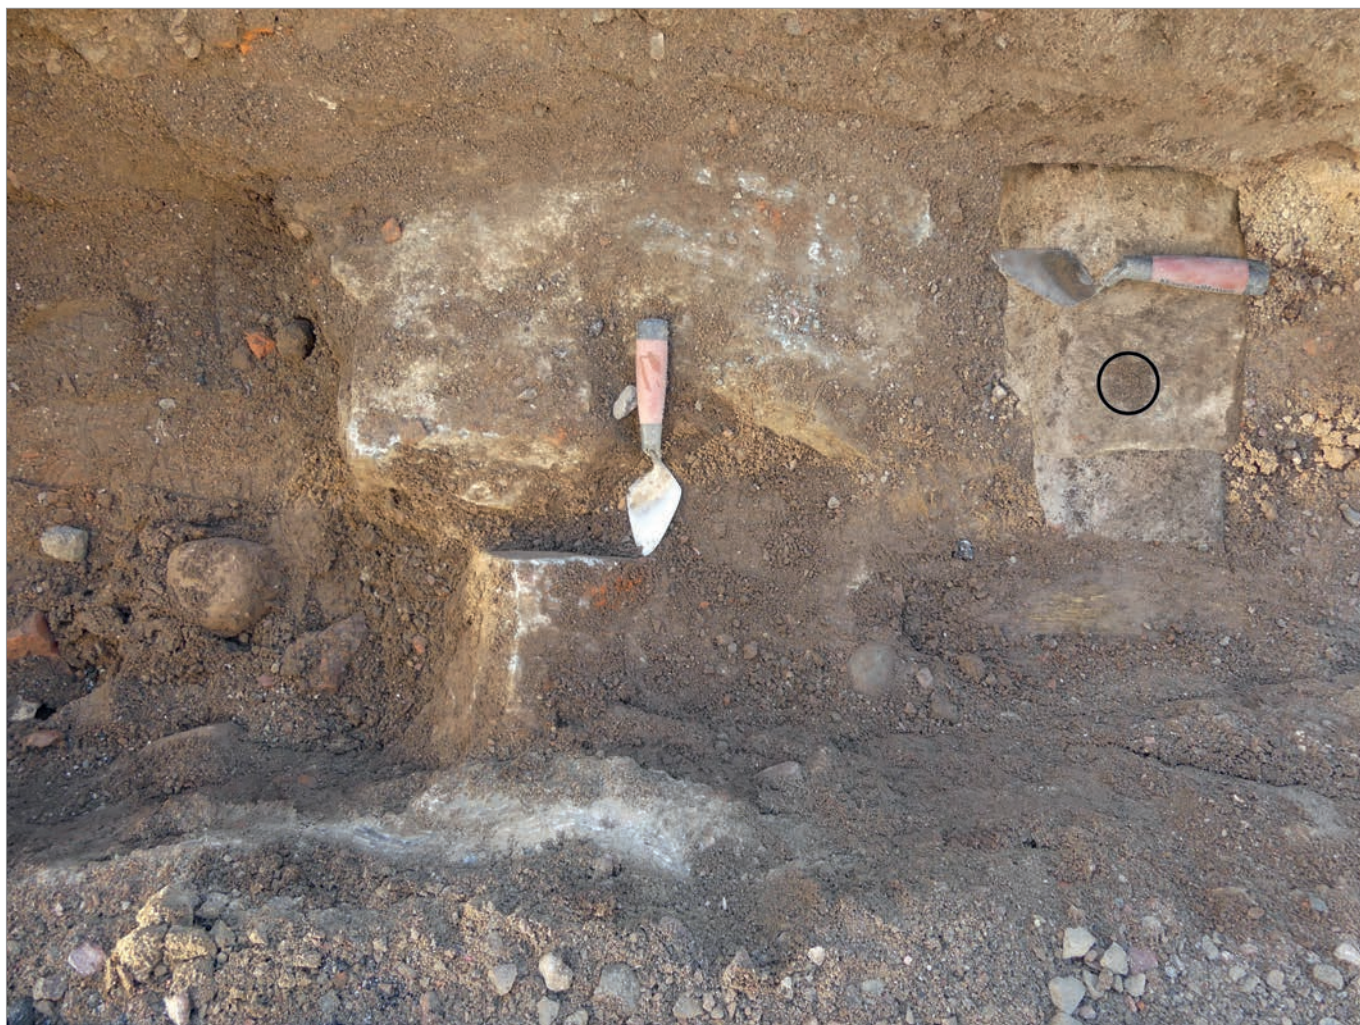
Figur 27. Murrest (objekt 45). Sandsten med borrarat hål för grind (F 45) markerad. Foto, Robin Lucas, Upplandsmuseet.

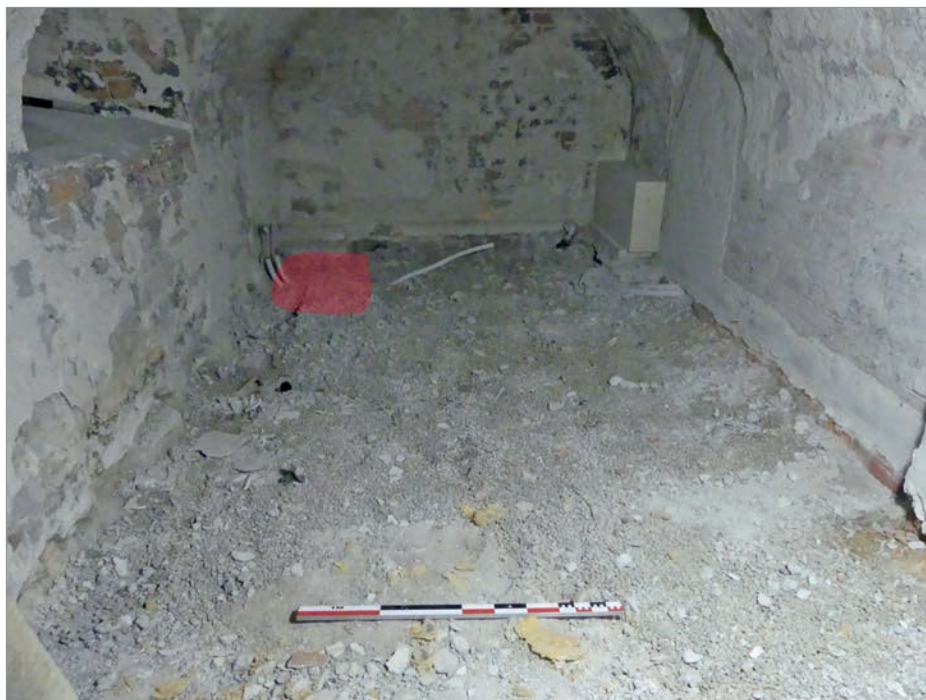
Figur 28. Schakt D, Området där ett äldre raseringslager (objekt 47) observerades markera med rött. Foto mot söder, Robin Lucas, Upplandsmuseet.

och hade påförts vid samma ombyggnation. Under singlet fanns ett raseringslager (objekt 47) bestående av omrörda massor med tegel, enstaka djurben och ett oidentifierat organiskt material, möjligen starkt förmultnat trä. Lagret var bara synligt i det sydöstra hörnet av rummet och eftersom ingen djupare schaktning behövdes gjordes endast en fotodokumentation.

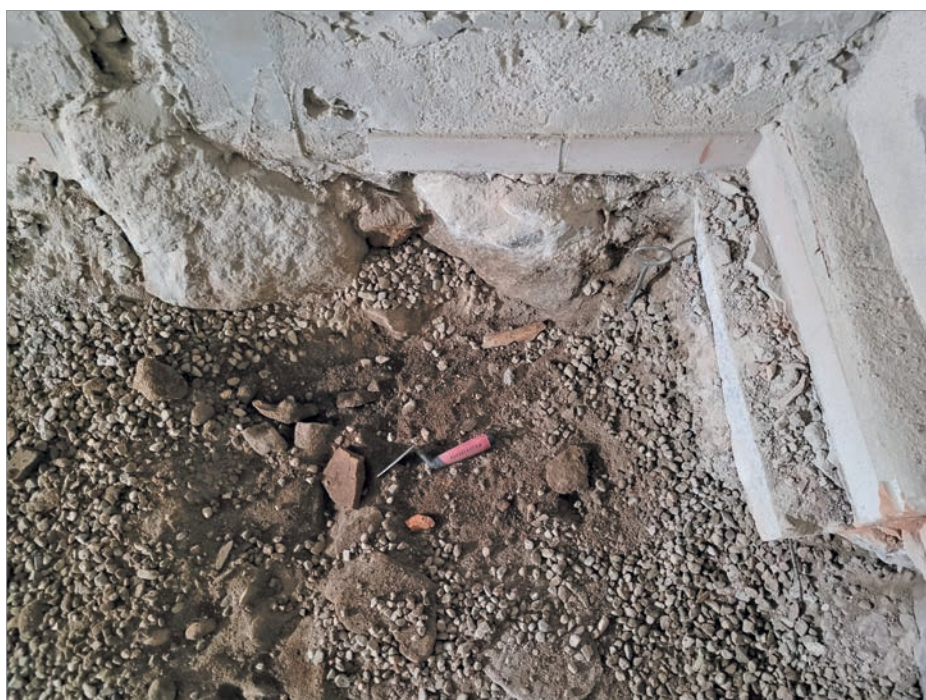
Figur 29. Schakt D. Område i sydöstra hörnet med äldre raseringslager (objekt 47). Foto, Robin Lucas, Upplandsmuseet.

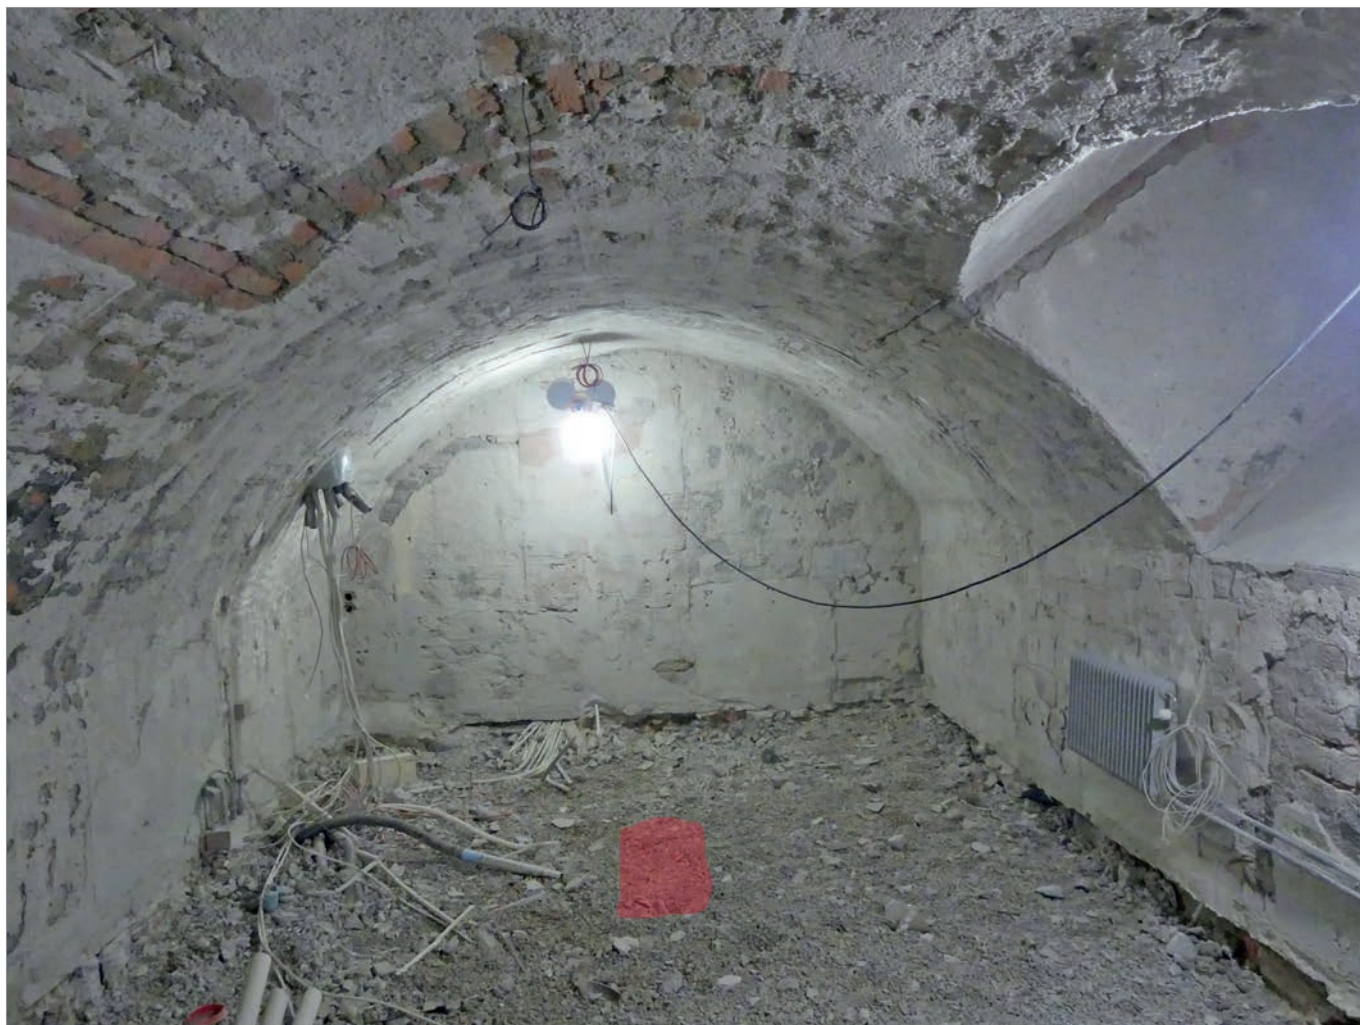
Figur 30. Schakt E. Läget för provgröp markerat. Foto mot söder, Robin Lucas.

och hade påförts vid samma ombyggnation. Under singlet fanns ett raseringslager (objekt 49) bestående av omrörda massor med tegelkross, kalkbruk och enstaka djurben. Lagret var bara synligt i en provgröp i mitten av rummet. Eftersom ingen djupare schaktning behövde genomföras gjordes endast en fotodokumentation.

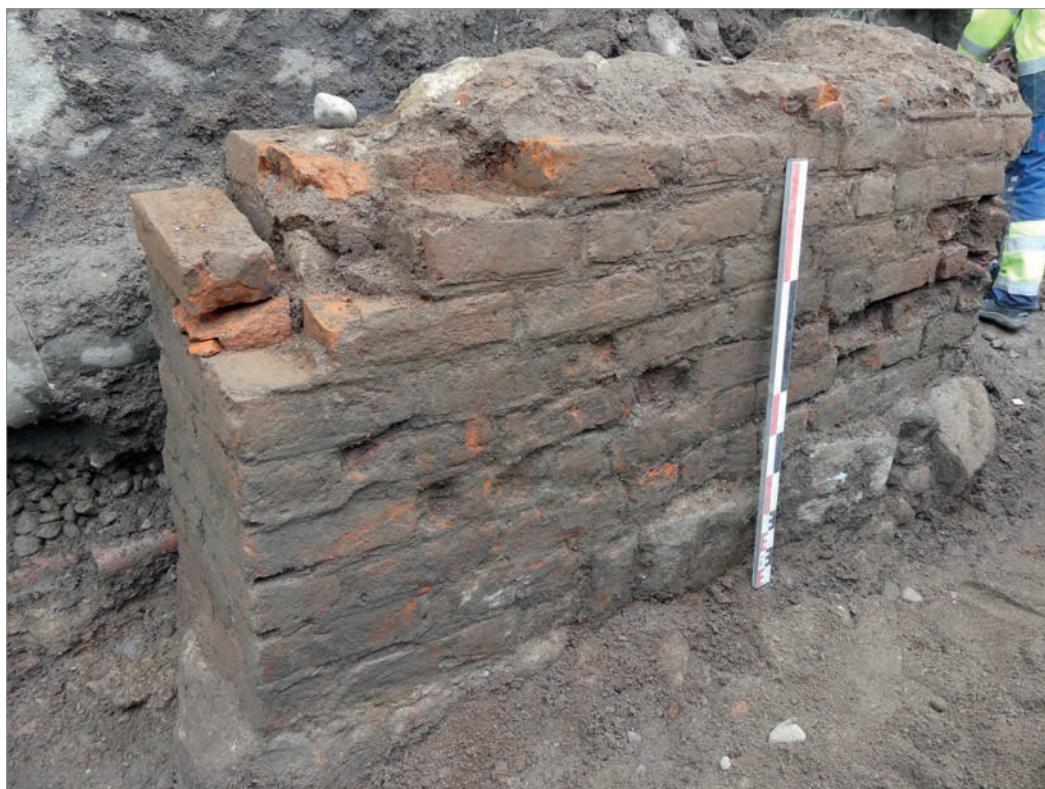
Figur 34. Muren framrensad. Foto mot sydöst, Robin Lucas, Upplandsmuseet.

Muren var skadad i öster av det äldre dräneringschaktet (objekt 51) runt Gustavianum, men speciellt på den södra sidan var det tydligt att muren fortsatt in under Gustavianum. Denna skars av Gustavianums västra yttermur. Troligen hade hu-

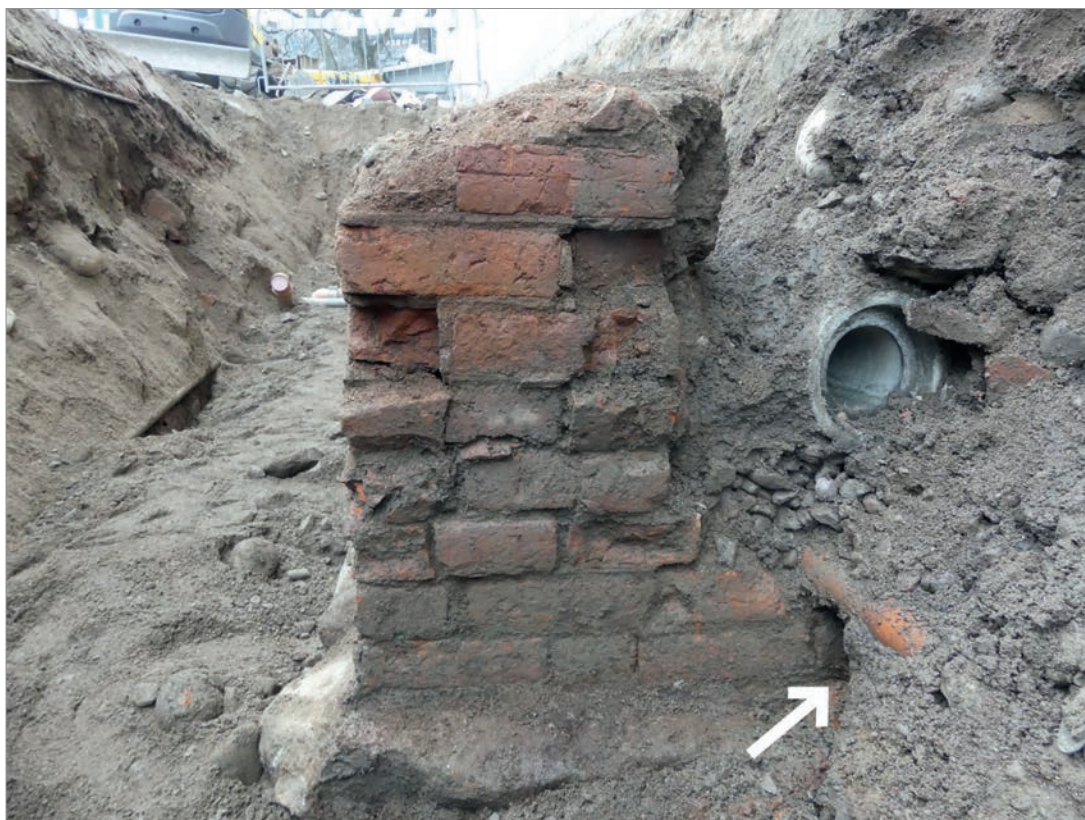
Figur 36. Muren framrensad. Pilen visar var muren fortsätter in under dräneringschaktet (objekt 51) och vidare in under Gustavianums västra yttermur. Foto mot norr, Robin Lucas, Upplandsmuseet

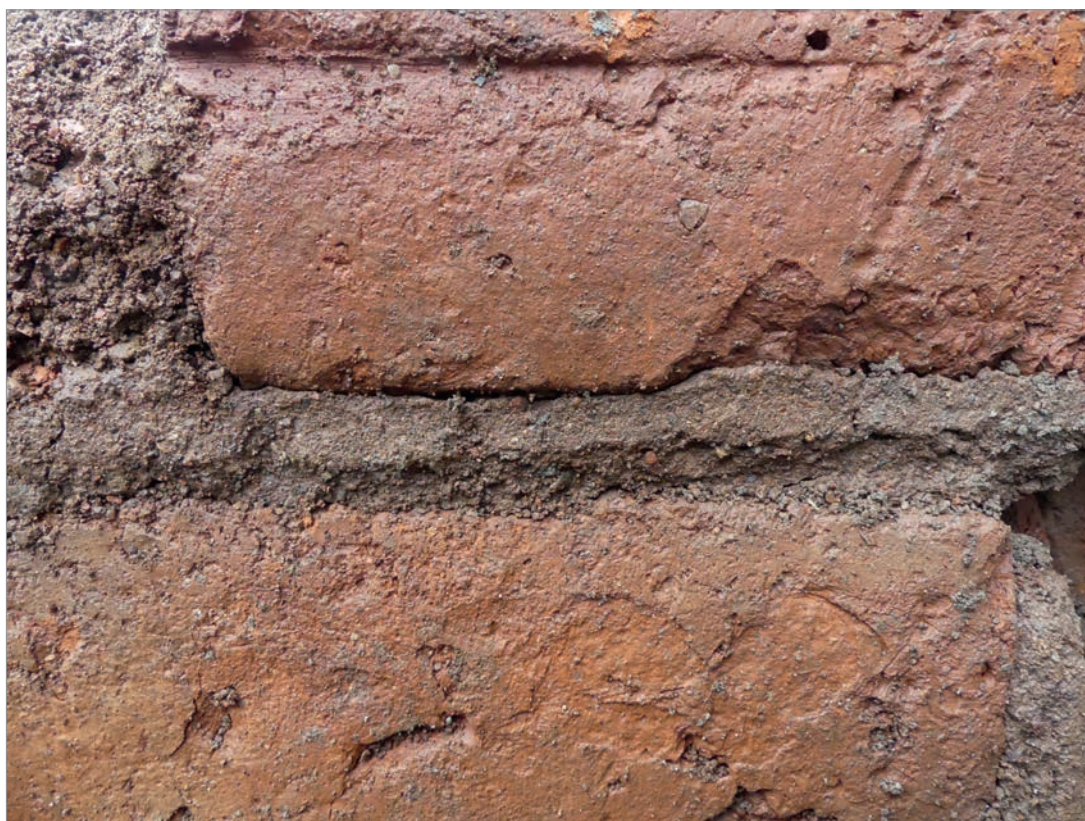
Figur 37. Detalj av murningen, med högkvalitativt kalkbruk lagt i åsfog med två faser Foto, Robin Lucas, Upplandsmuseet

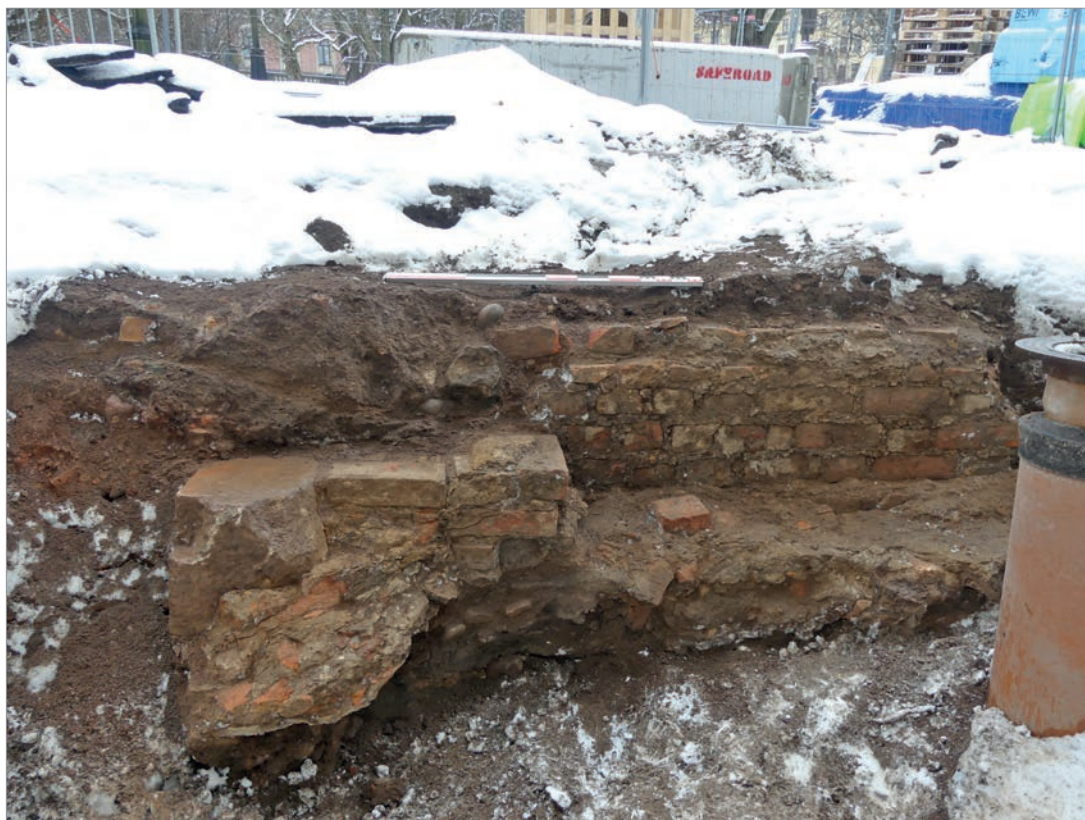
Figur 39. Insidan av fritrappan. Till vänster kalkstenen i södra hörnet. Foto mot sydväst, Robin Lucas, Upplandsmuseet.

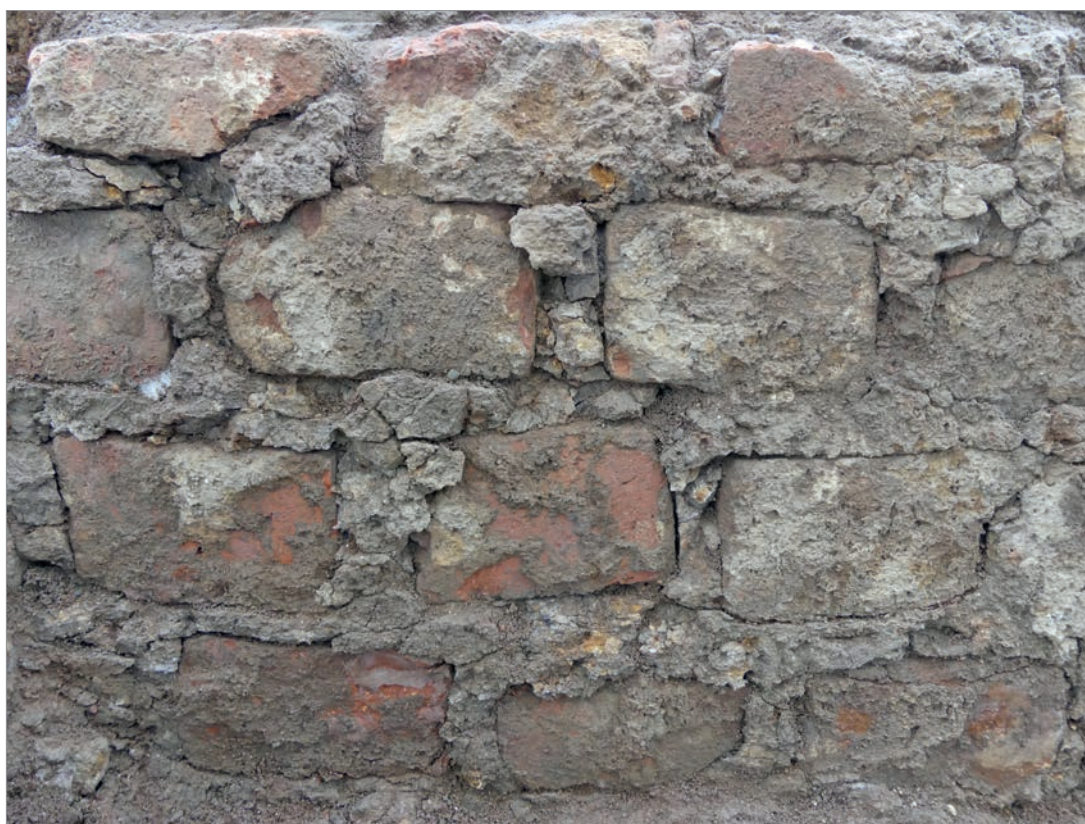
Figur 40. Detalj av murningen på fritrappans insida, med slarvigt applicerat gråbrunt, grovkornigt lerbruk (jämför figur 37). Foto, Robin Lucas, Upplandsmuseet.

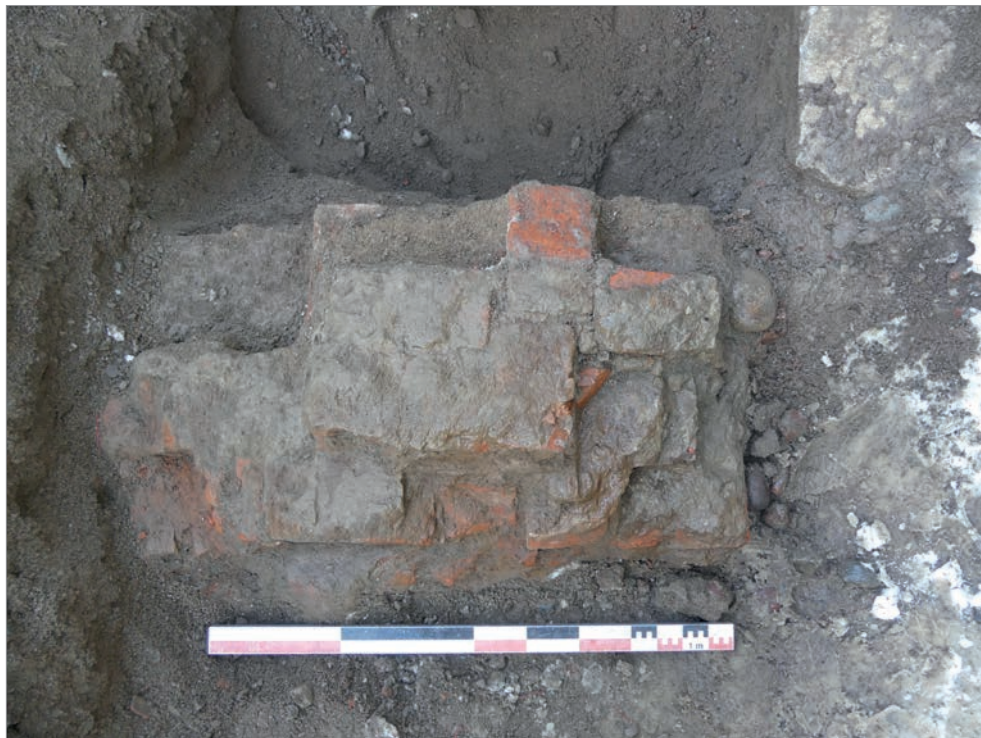
Figur 41. Rest av fritrappan. Lodfoto, Robin Lucas, Upplandsmuseet.

Ytterligare ett stycke av fritrappan (objekt 64/65) påträffades vinkelrätt ut från Gustavianums fasad, cirka två meter söder om byggnadens västra huvudingång, 0,45 meter under markytan. Den synliga delen av murresten utgjordes av tegel lagda i fyra skift och 1,5 meter lång och 0,5 meter

bred och 0,5 meter över schaktbotten. Den bröts av dräneringsschaktet längs med fasaden, men fortsatte in i den västra schaktkanten. Muren revs ner till schaktbotten för att nya ledningar skulle dras fram.

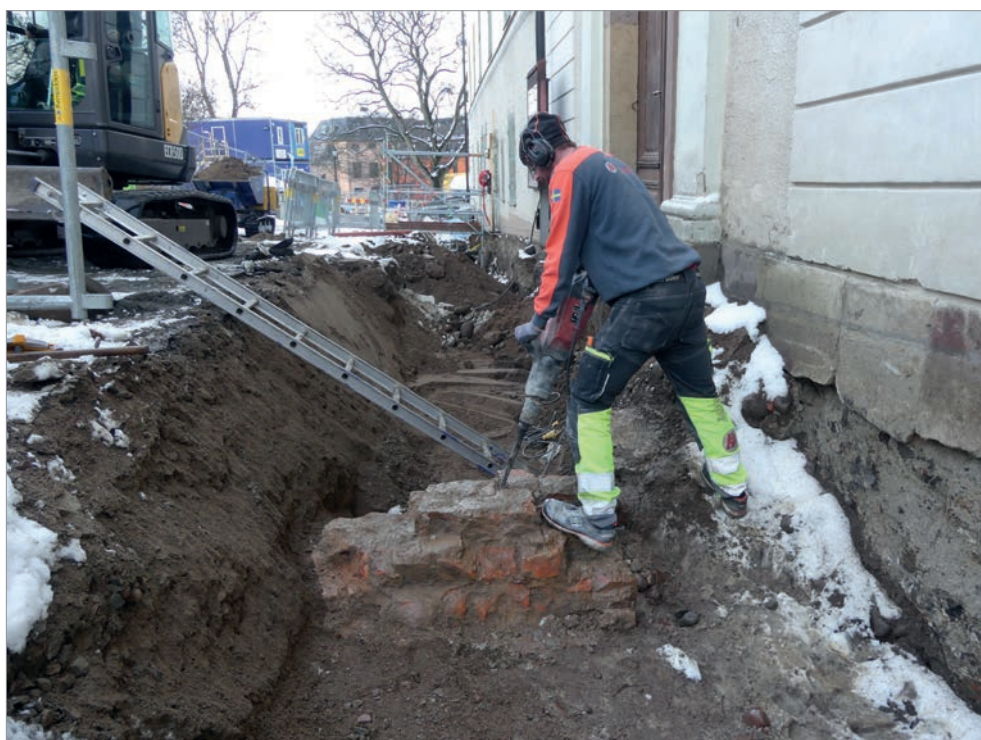
Figur 42. Murresten rivs ner till schaktbotten. Foto mot norr, Robin Lucas, Upplandsmuseet.
