Lilla ärkebiskopsgården

Arkeologiska spår vid Gustavianum

Arkeologisk schaktningsövervakning

L1941:2293
Fjärdingen 1:9
Uppsala kommun
Uppland

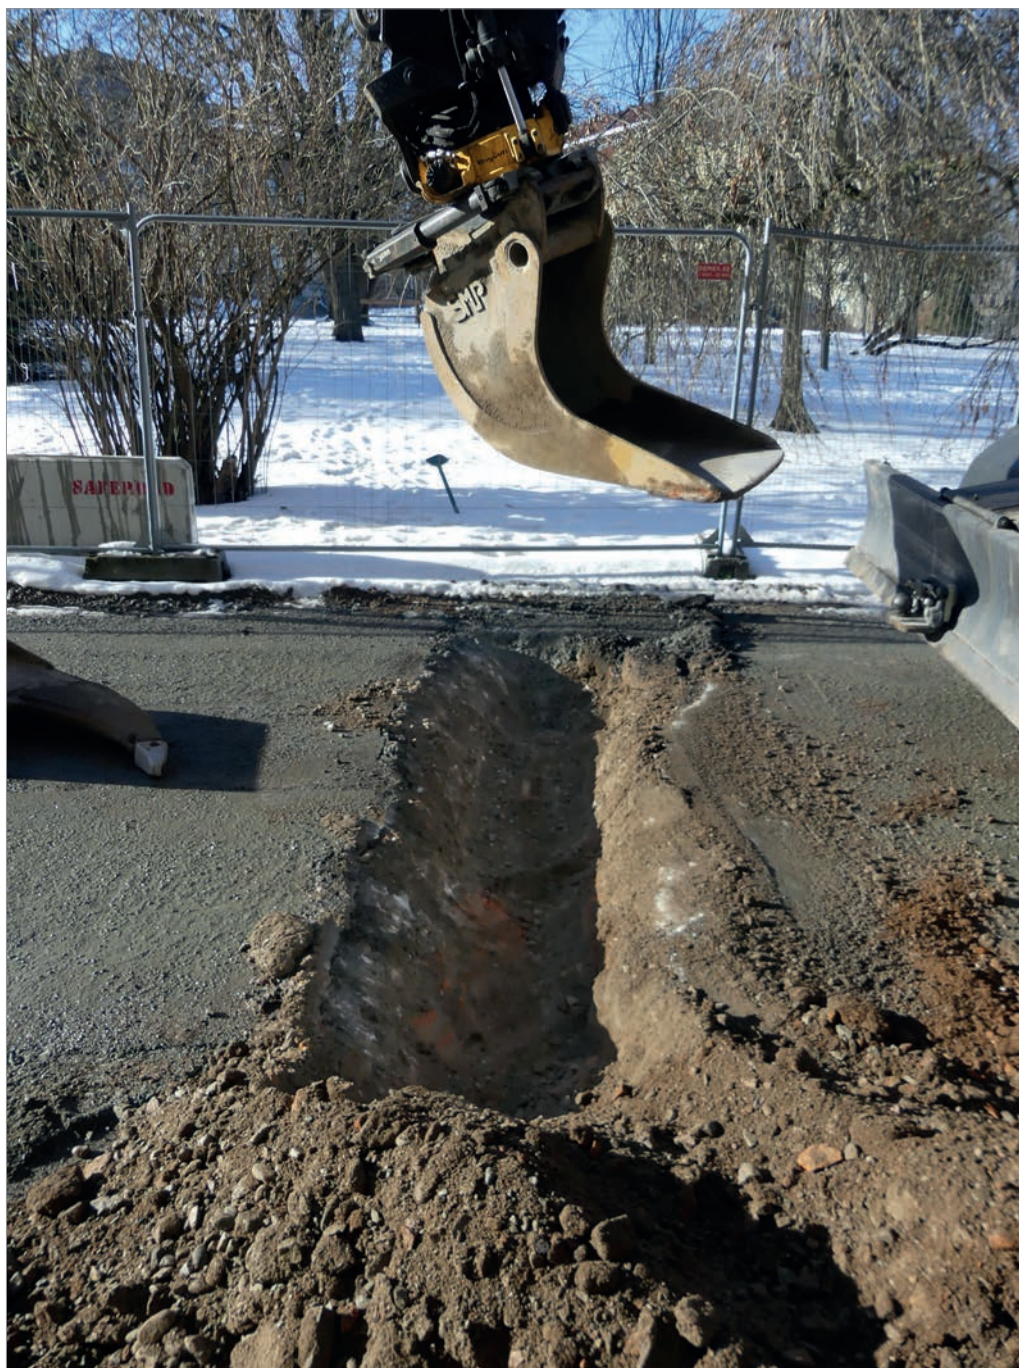
Figur 43. Schakt G. Foto mot väster, Anna Ölund, Upplandsmuseet.

Schaktet var förlagt mellan Gustavianums västra fasad och Schakt B (figur 8 och 32). Det var 6,1 meter långt, 0,8 meter brett och 0,45 meter djupt.

På grund av väderleken vid grävningstillfället var marken mycket frusen och svårgrävd. Fyllningen utgjordes av omrörda raseringsmassor, med mindre mängder tegelkross, bruk och sten. Inget av antikvariskt intresse påträffades.

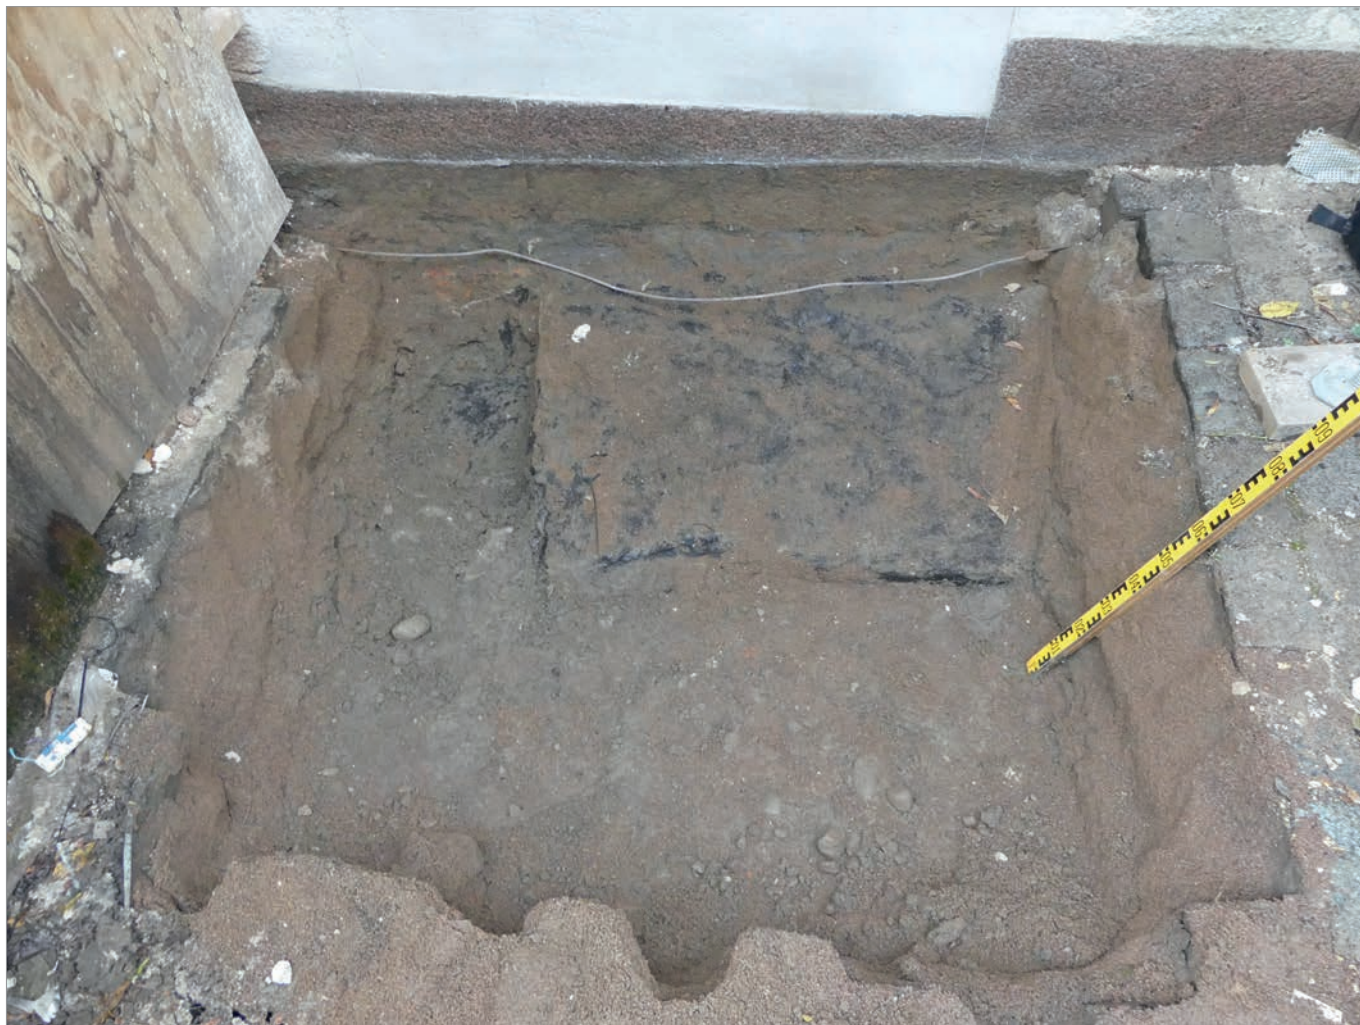
Figur 44. Schakt H. Den tjärade grundmuren synlig i bildens överkant. Foto mot öster, Robin Lucas, Upplandsmuseet.

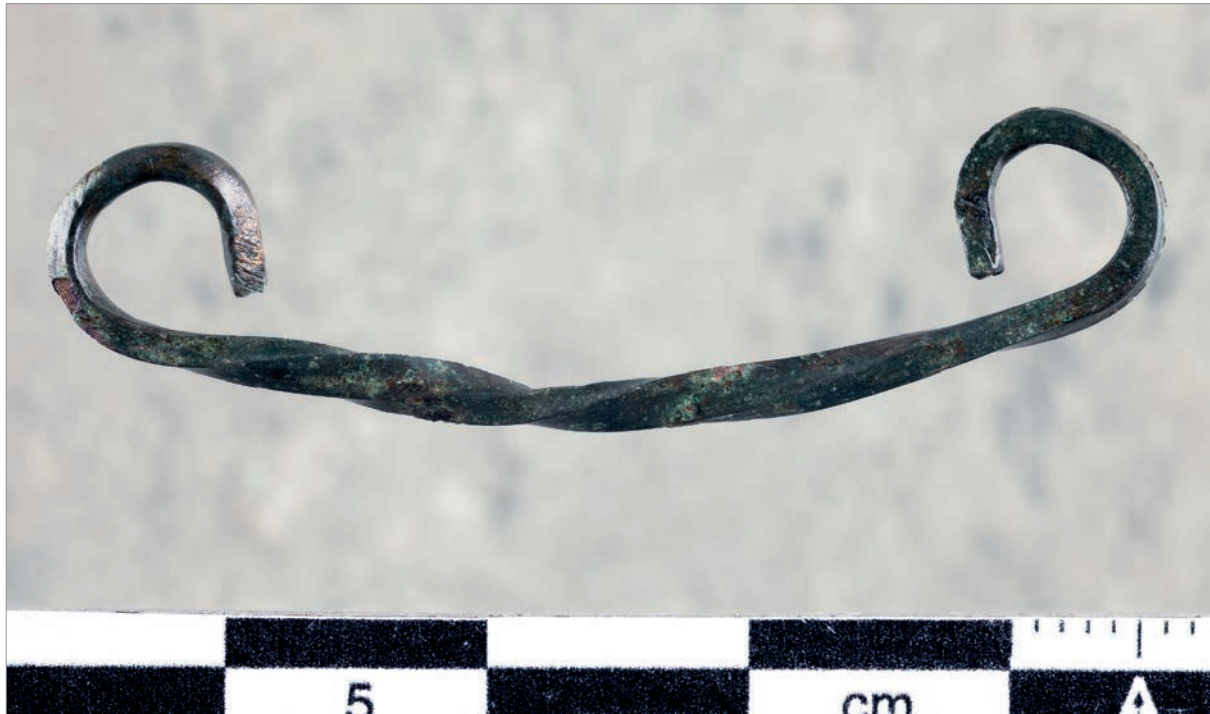
Figur 45. F12, virad ten med öglor i ändarna. Foto, Olle Norling, Upplandsmuseet.

Ett fynd av Cu-legering påträffades i raseringsmassorna under gatan. Det utgjordes av en virad 42 mm lång och 2–3 mm tjock ten med öglor i ändarna (F12). Fyndet är svårtolkat, men kan möjligen ha ingått i en möbel (Kjellberg, muntlig uppgift).

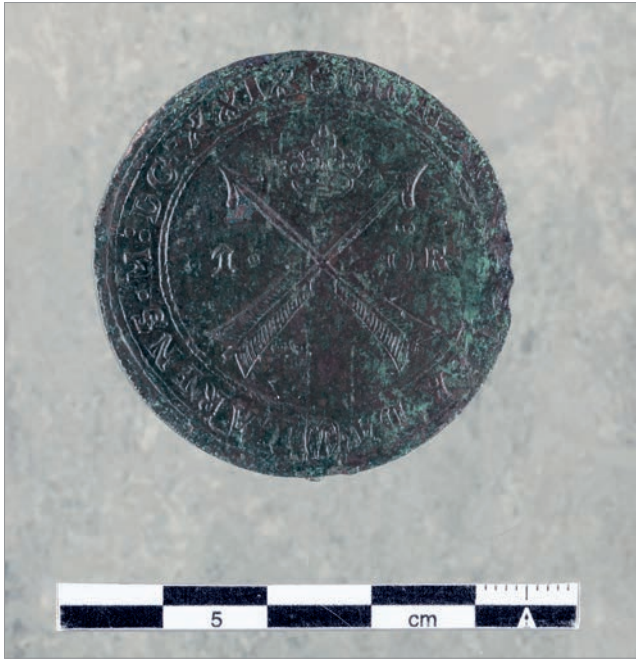
Figur 46. F1, 1-öresmynt slaget i Arboga år 1629. Foto, Olle Norling, Upplandsmuseet.

Tre mynt påträffades, ett i cu-legering och två i silver. Kopparmyntet (F1) påträffades i ett raseringslager ovanför den äldre gatan. Det var ett 1-öresmynt från 1629, alltså från Gustaf II Adolfs regeringstid. Myntet är antagligen präglat i Arboga. Fyndet kan ha deponerats i raseringen av det äldre huset i samband med Gustavianums uppförande.

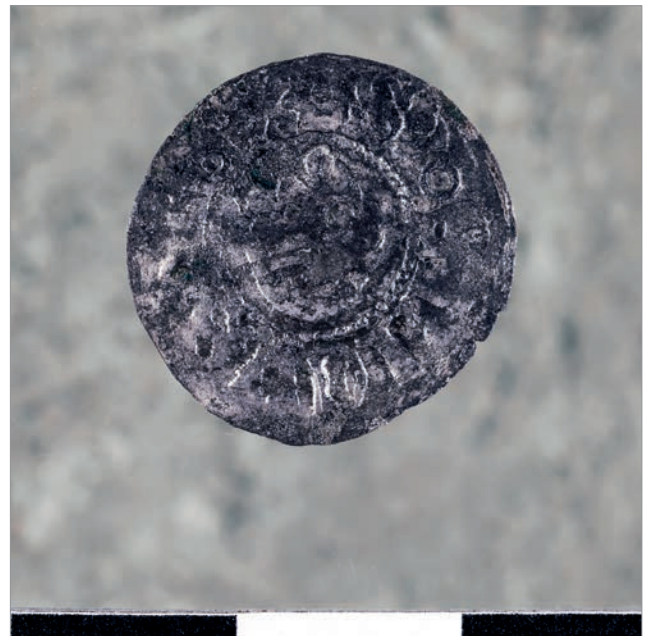
Figur 48. F3, 1/2 örtug i silver, präglad i Västerås under Sten Sture den äldres tid som riksföreståndare. Foto, Olle Norling, Upplandsmuseet.

Två medeltida silvermynt hittades i ett äldre golv-lager i hus 1. Det enda utgjordes av en brakteat med hög kopparhalt (F2). Dess dåliga bevarings-grad gör det svårt att bestämma den närmare, men den liknar brakteater från Götaland från 1200-talet (Lagerquist 1970, s 66). Det andra myn-tet (F3) var en halv örtug, präglat i Västerås under Sten Sture den äldres tid som riksföreståndare (Lagerquist 1970, s 133).

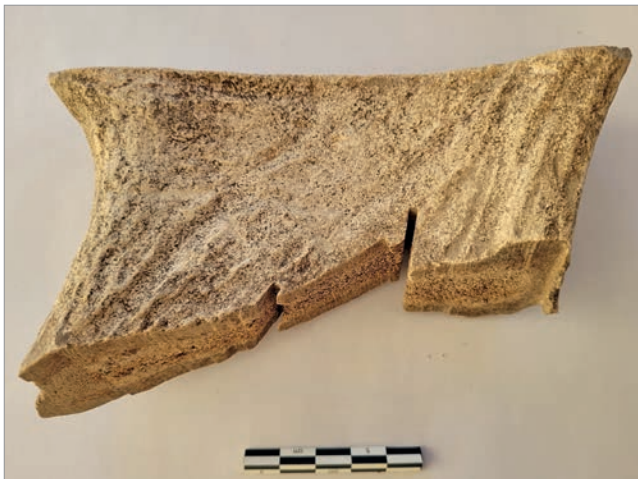
Figur 49 F40. Ämne till hornhantverk. Foto, Robin Lucas, Upplandsmuseet.

Ett föremål i älghorn påträffades (F40). Det hade tydliga sågspår och hade utgjort ett ämne, troligen till ett väskbeslag (Joakim Kjellberg, muntlig uppgift). Det är ett förmodat skovelhorn (palmat horn). Den spongiösa vävnaden är karakteristiskt tät och saknar långa kanaler såsom ren och kronhjärt uppvisar (Ebba Drugge, muntlig uppgift. Detta indikerar att det kommer från älg (Karlsson 2016:38).

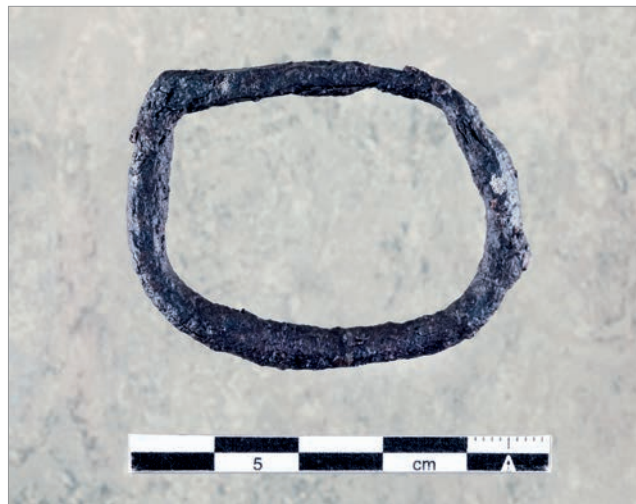
Figur 50. F52, D-formad sölja i järn, lätt deformerad. Foto, Olle Norling, Upplandsmuseet.

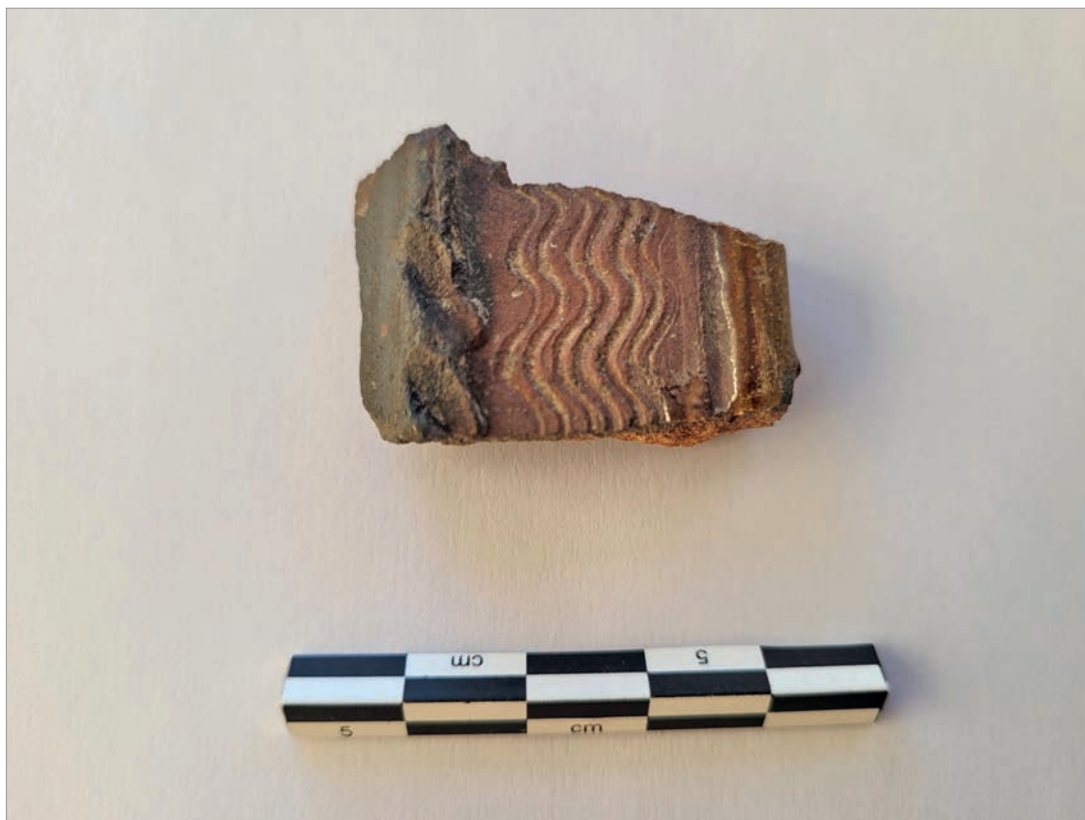
Figur 51. F55, Skärva av skål eller gryta. Nordtysk import daterad 1550–1600. Foto, Robin Lucas, Upplandsmuseet.

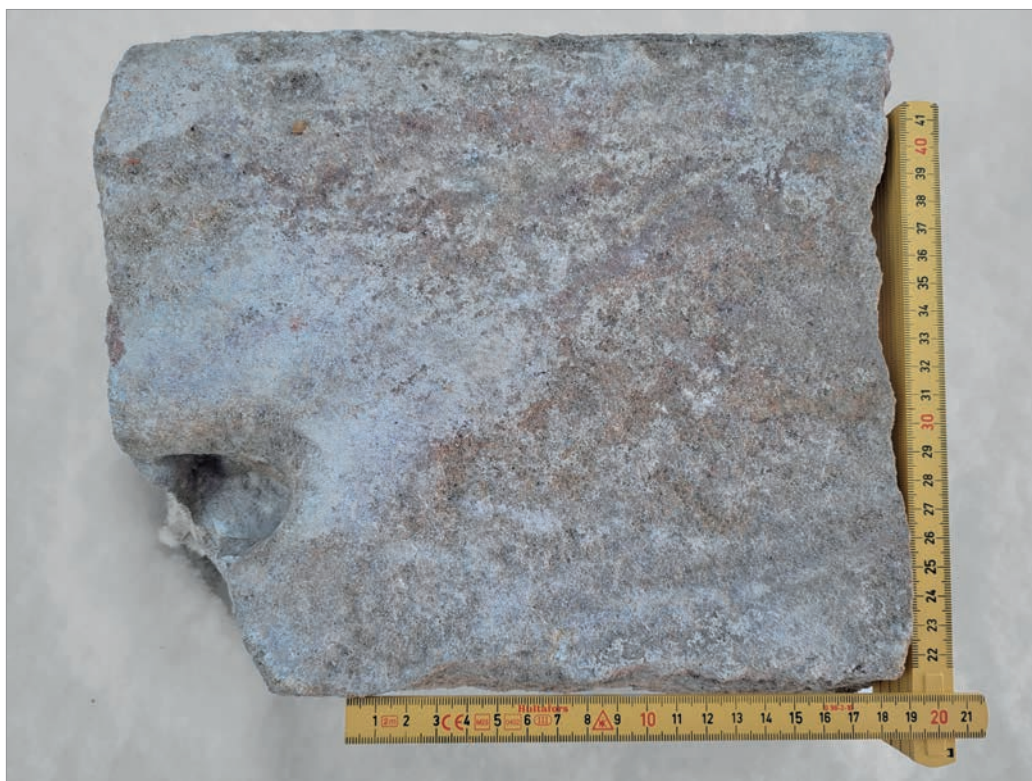
Figur 53. F44, sandsten med uttag för dörr eller grind i nedre vänstra hörnet. Tolkad placering redovisas i figur 52. Foto, Robin Lucas, Upplandsmuseet.

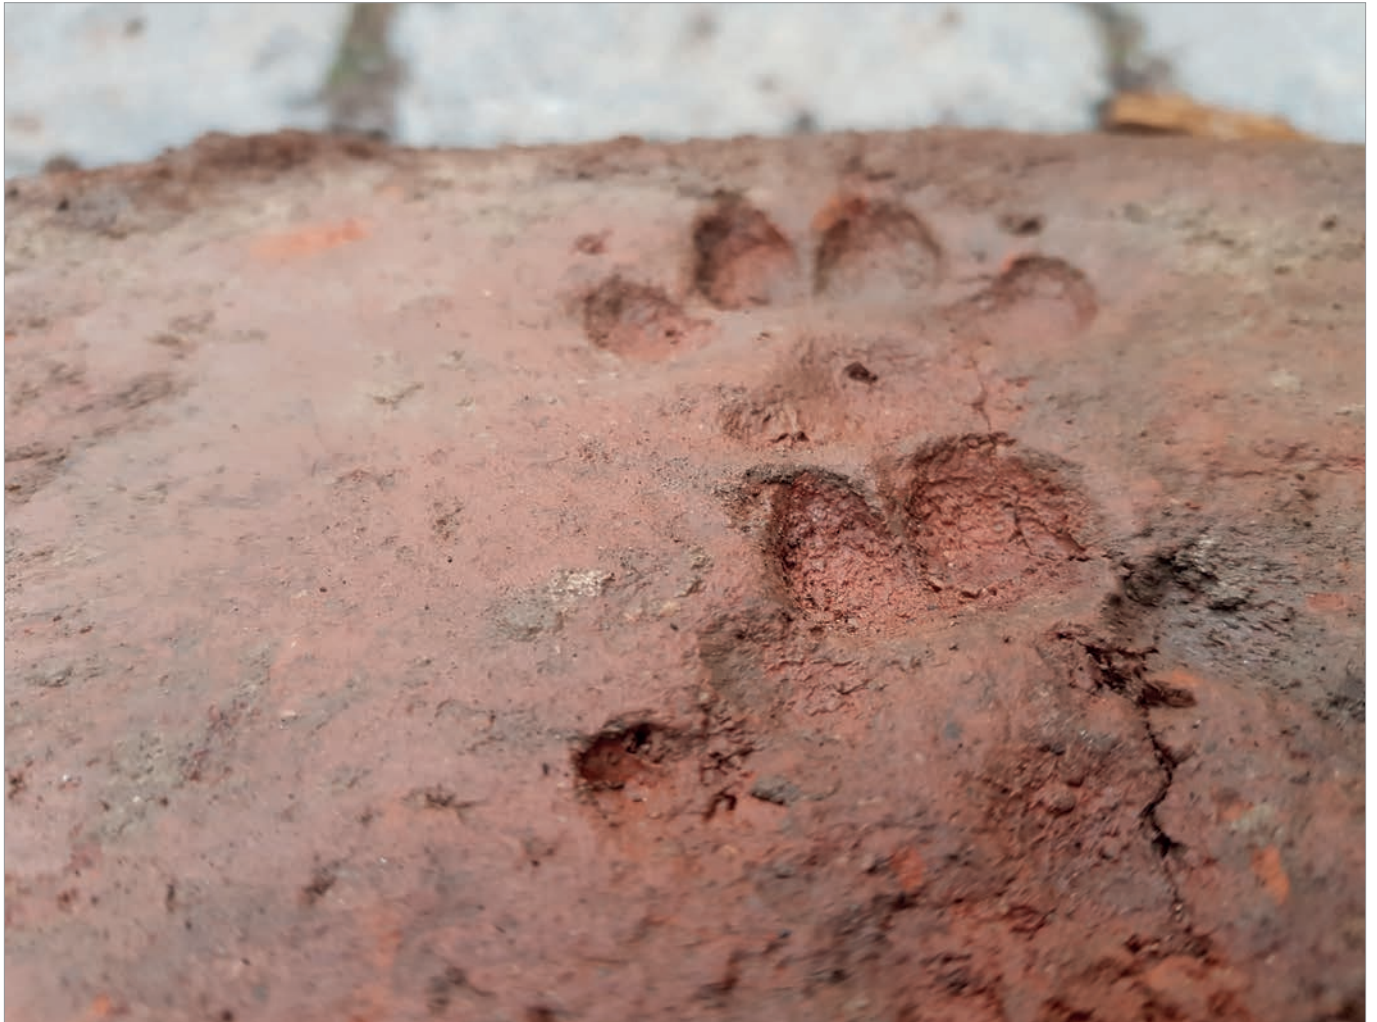
Figur 54. F46. Halvtegel med tassavtryck från katt, tillvarataget från tegelgolv i hus 1. Foto, Malin Lucas, Upplandsmuseet.

Vid undersökningen påträffades mycket stora mängder tegel, både kross samt hel-och halvtegel. Endast några representativa exemplar tillvaratogs. Från tegelgolvet i hus 1 sparades ett halvtegel med tassavtryck från en katt (F46). Det fanns

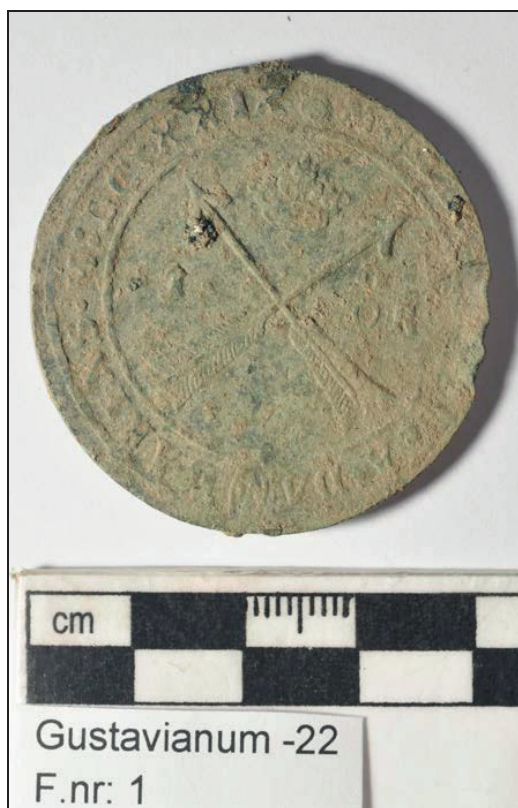
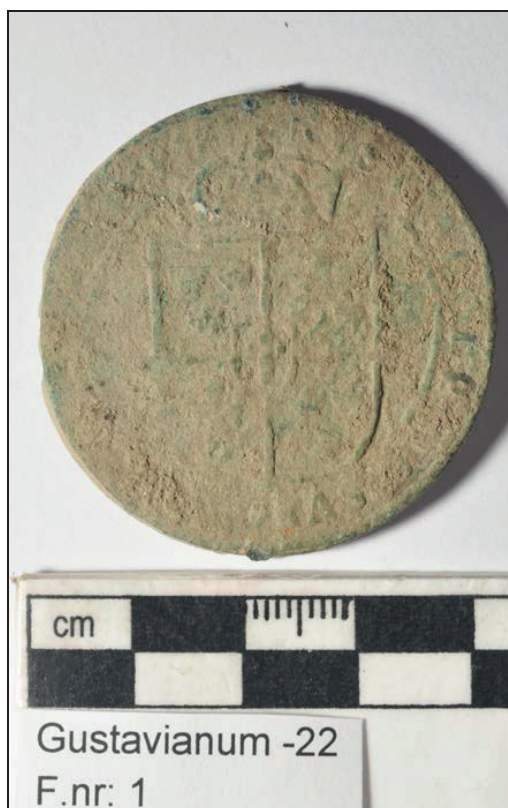
Myntet innan konservering.

Myntets ytor täcks delvis av tätta föroreningar och i dessa på några mindre ställen finns små ansamlingar av krustor. Präglingen skymtas på bägge sidor.

Myntet rengörs mekaniskt under mikroskop med dentalverktyg och trästicka samt mjuk pensel, för att avlägsna hårdare föroreningar. För att nå något djupare så rengörs ytorna lätt med EDTA-diNa 0,5-3,5% samt följande urlakning i varmt avjoniserat vatten i flera bad. Dehydrering i 95%-ig etanol med följande kontrollerad torkning. Behandling med BTA 3% i etanol, lufttorkning. Ytorna skyddas med Inkralack 3% i toluen samt lufttorkas.

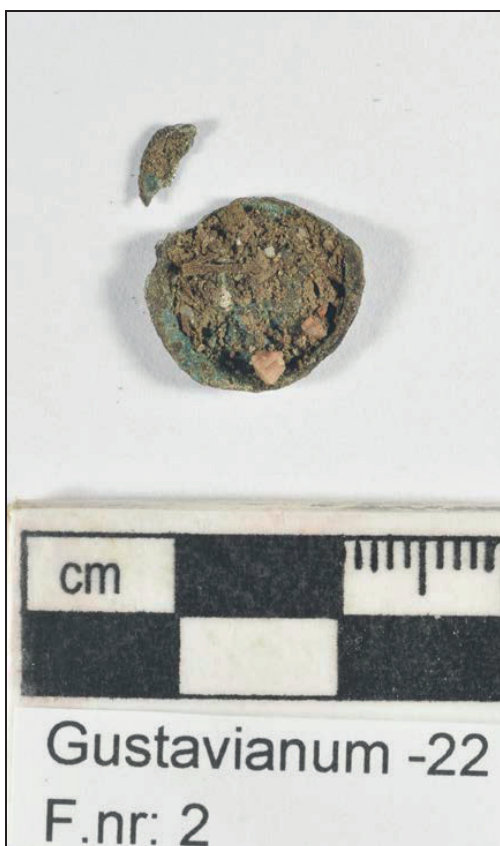
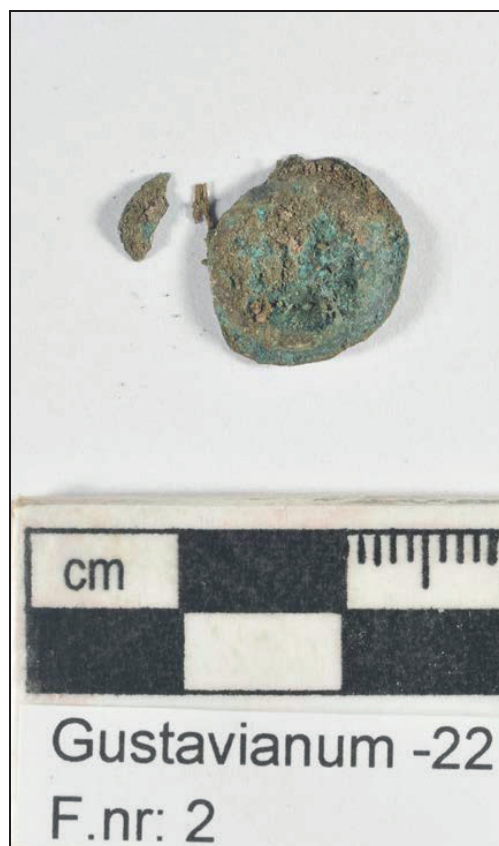
Myntet före behandling.

Myntet är kraftigt förorenad med stora inslag av kopparsalter och då troligen av låglegerat silver. Ena sida har hårt sittande sandkorn och indikationer på inslag av koppar(II)klorid. Brottytorna är recenta.

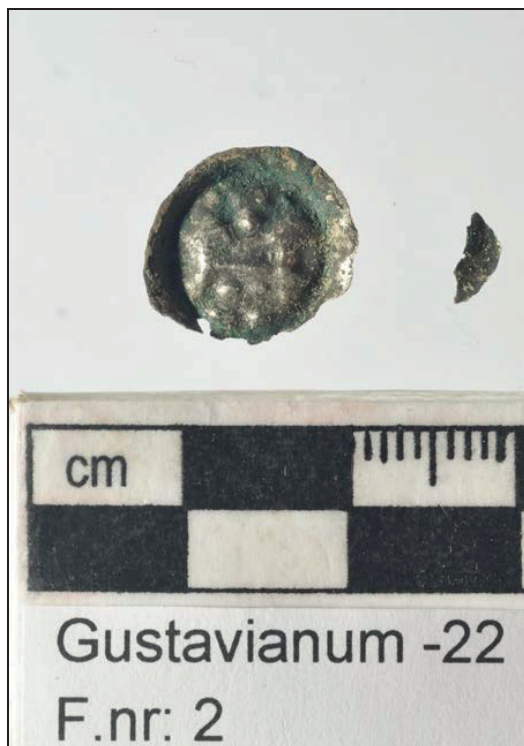
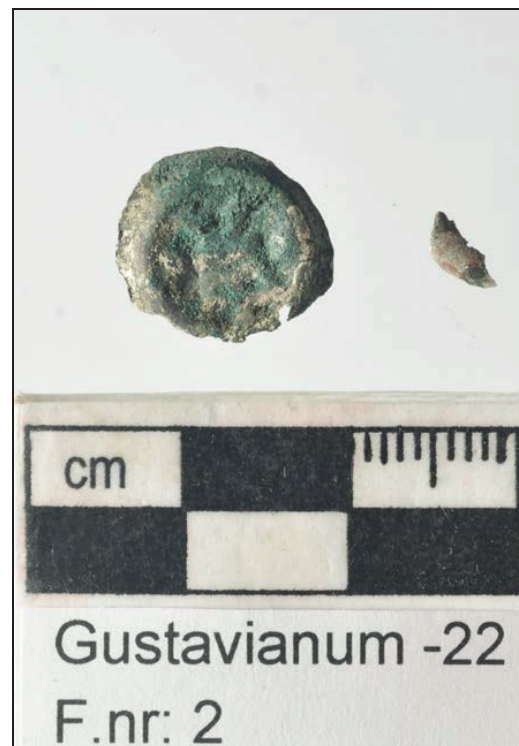
Myntet rengörs mekaniskt under mikroskop med dentalverktyg och trästicka samt mjuk pensel, för att avlägsna hårdare föroreningar. För att nå något djupare så rengörs ytorna lätt med EDTA-diNa 0,5% samt följande urlakning i varmt avjoniserat vatten i flera bad. Då ytorna som nås är kraftigt vittrade och myntets ytor riskerar att lösas upp avslutas arbetet och djupt sittande föroreningar lämnas. Dehydrering i 95%-ig etanol med följande kontrollerad torkning. Behandling med BTA 3% i etanol, lufttorkning. Ytorna skyddas med Inkralack 3% i toluen samt lufttorkas. Fragmentet monteraras inte åter.

Myntet efter behandling.

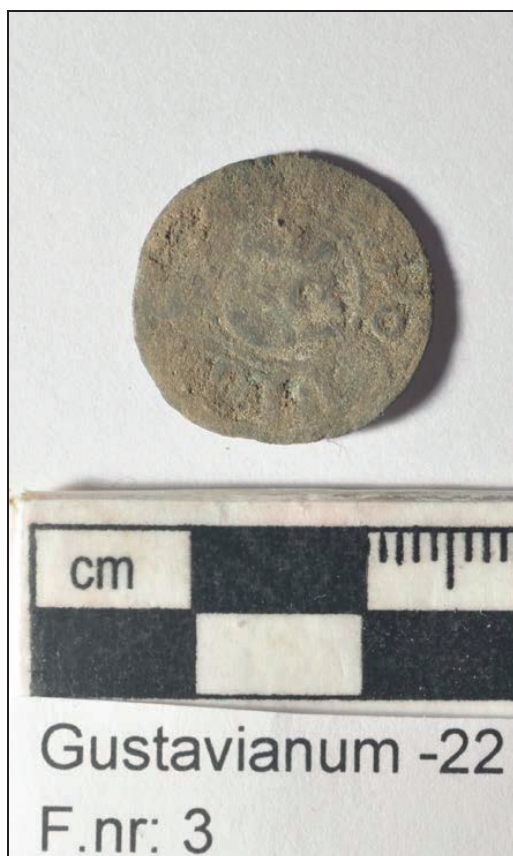
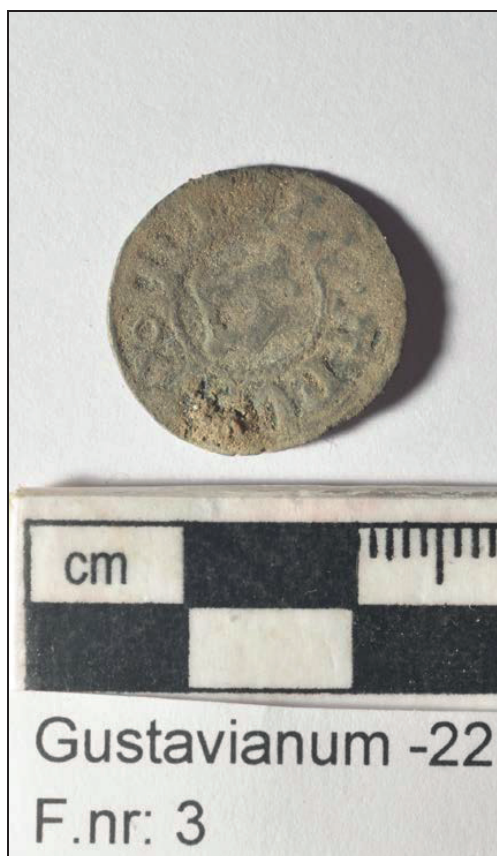
Myntets ytor täcks av tunna täta föroreningar och på något mindre ställe finns små ansamlingar av krustor. Präglingen skymtas svagt på bägge sidor.

Myntet innan konservering.

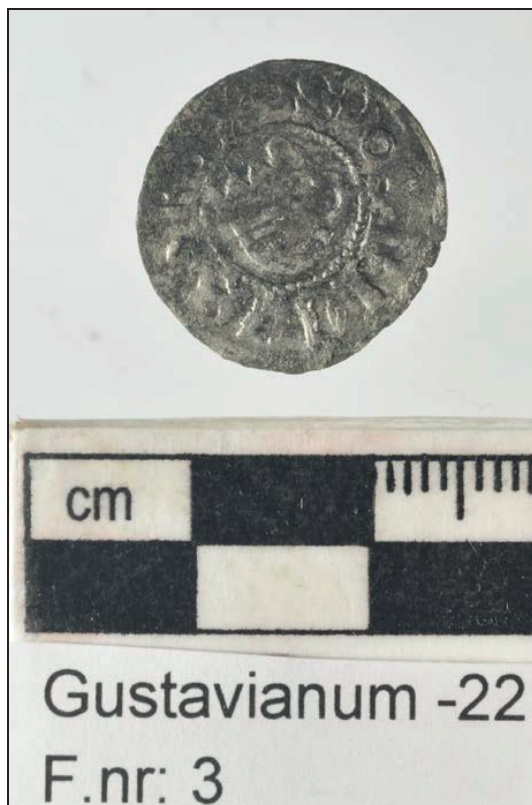
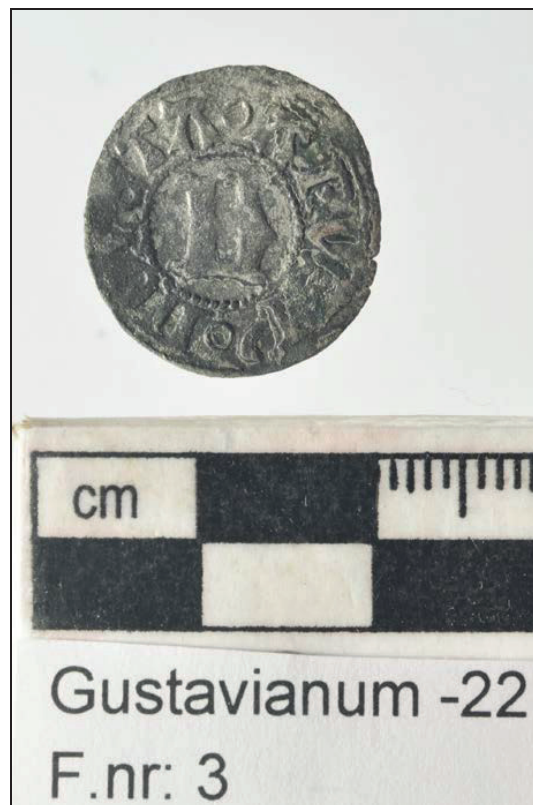
Myntet rengörs mekaniskt under mikroskop med dentalverktyg och trästicka samt mjuk pensel, för att avlägsna hårdare föroreningar. För att nå något djupare så rengörs ytorna lätt med EDTA-diNa 0,5-3,5% samt följande urlakning i varmt avjoniserat vatten i flera bad. Då ytorna som nås är kraftigt vittrade måste djupt sittande föroreningar lämnas. Dehydrering i 95%-ig etanol med följande kontrollerad torkning. Behandling med BTA 3% i etanol, lufttorkning. Ytorna skyddas med Inkralack 3% i toluen samt lufttorkas.

Myntet efter konservering.

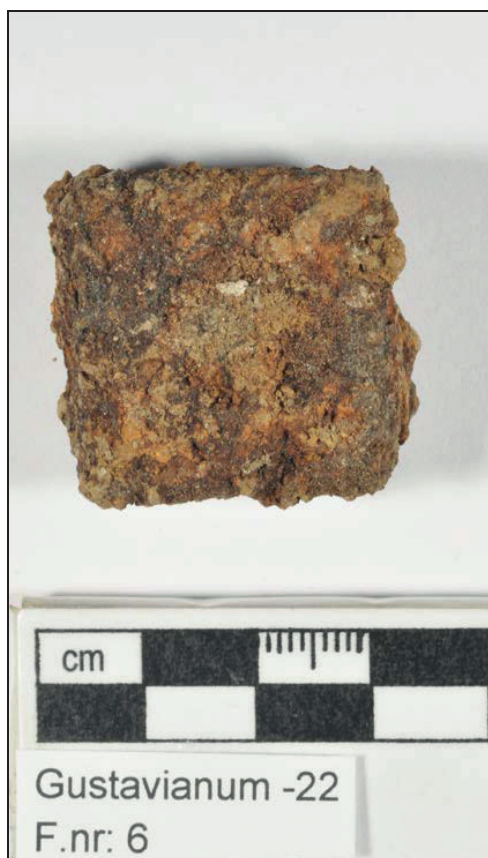
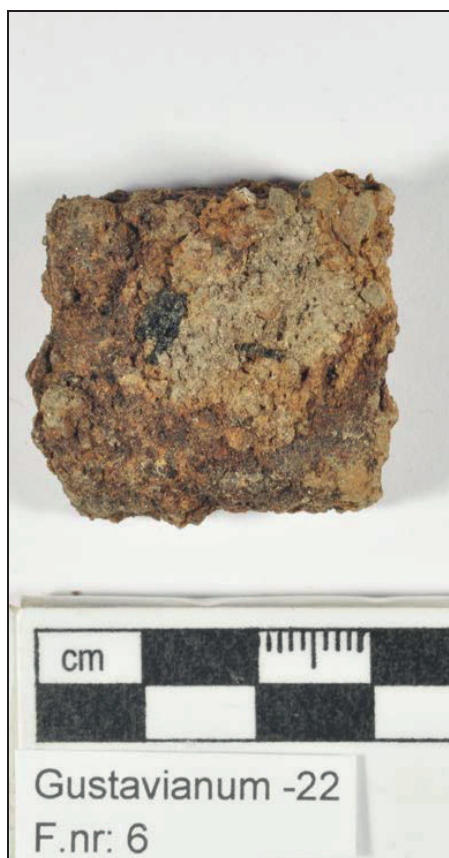
Föremålet är helt inneslutet i sandblandade föroreningar och i dessa syns mindre krustor.

Föremålet före konservering.

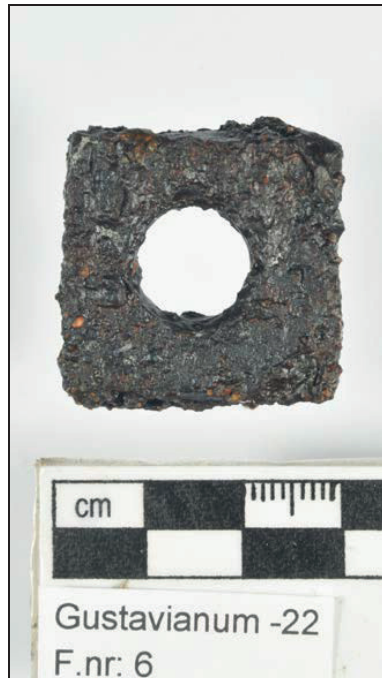
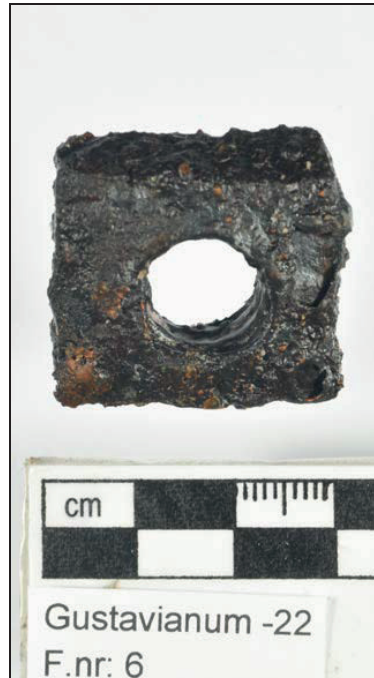
Föremålet bearbetades under mikroskop med skalpell och dentalverktyg. Efter denna grövre rengöring så blåstrades ytorna med aluminiumoxid, där korrosionsprodukter av hårdare och tätare karaktär avlägsnas. Muttern urlakades med natriumhydroxid (NaOH) kring en nivå av pH 11, till dess att kloridhalten är obefintlig i lakvätskan. NaOH avlägsnas genom lakning i ljummet avjoniserat vatten. Vidare dehydrering med 95%-ig etanol samt torkas.

För att avlägsna och jämna ytorna ytterligare från föroreningar, blåstras ytorna återigen, då med glaspärlor. Dehydrering i etanol samt en kontrollerad torkning. Behandlingen avslutas med att en ytbehandling läggs i form av Dinitrolpasta som penslas över ytorna, senare appliceras mikrokristallint vax i pastaform.

Muttern efter behandling.

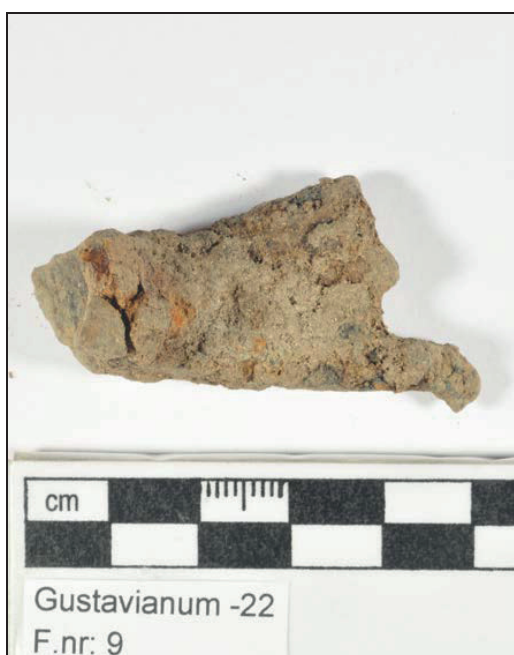
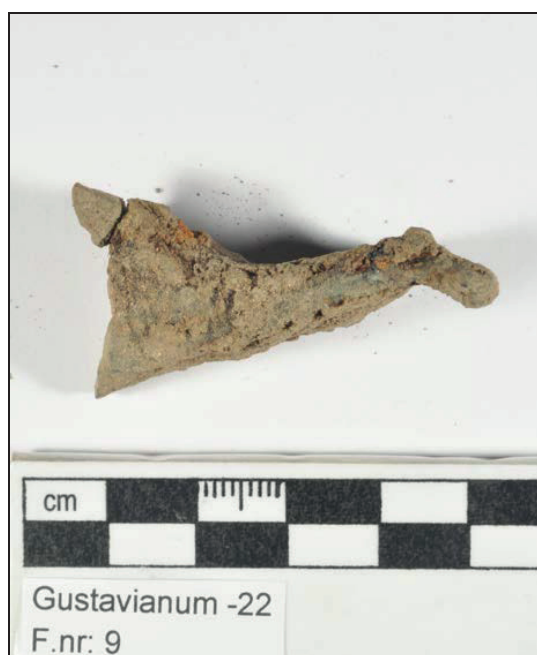
Detaljens ytor täcks av ett tjockare skikt av föroreningar och ytan under indikerar på att vara relativt korroderad.

Delen innan konservering.

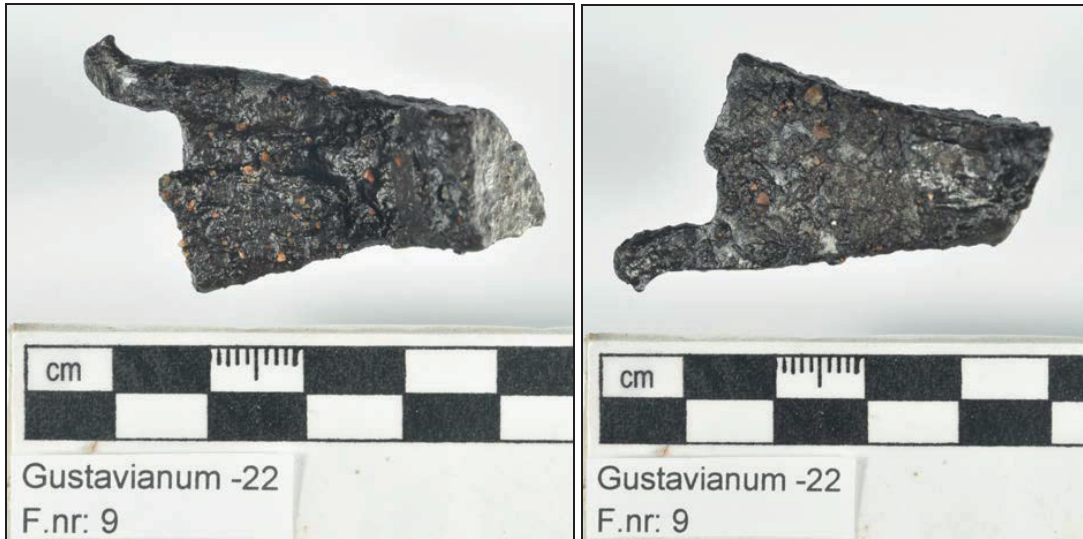
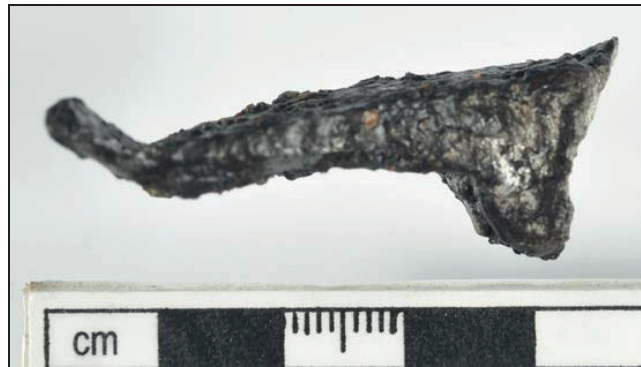
Föremålet bearbetades under mikroskop med skalpell och dentalverktyg. Efter denna grövre rengöring så blåstrades ytorna med aluminiumoxid, där korrosionsprodukter av hårdare och tätare karaktär avlägsnas. Detaljen urlakades med natriumhydroxid (NaOH) kring en nivå av pH 11, till dess att kloridhalten är obefintlig i lakvätskan. NaOH avlägsnas genom lakning i ljummet avjoniserat vatten. Vidare dehydrering med 95%-ig etanol samt torkas.

För att avlägsna och jämna ytorna ytterligare från föroreningar, blåstras ytorna återigen, då med glaspärlor. Dehydrering i etanol samt en kontrollerad torkning. Behandlingen avslutas med att en ytbehandling läggs i form av Dinitrolpasta som penslas över ytorna, senare appliceras mikrokristallint vax i pastaform.

Föremålet efter behandling.

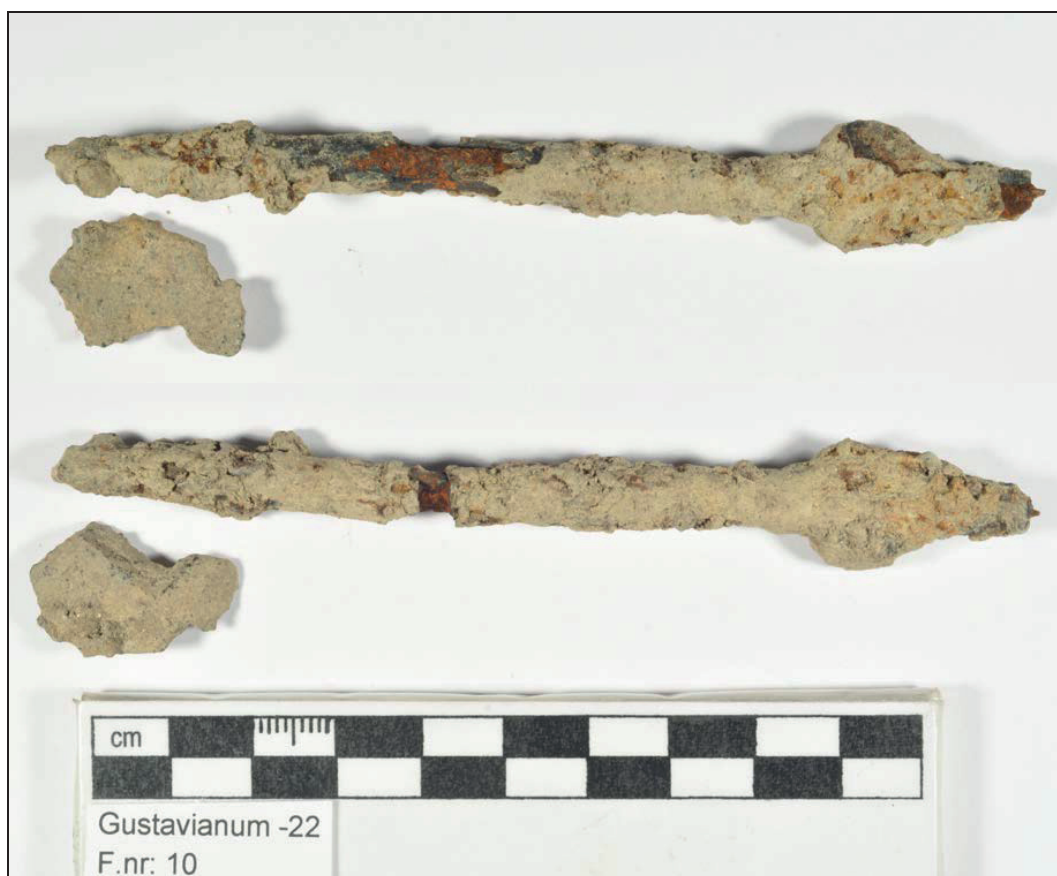
Föremålet är hårt korroderat och uppvisar allt från förorenade ytor till områden som har sprängts loss. Spritt över ytorna skymtas en mängd olika krustor, med varierande storlekar. Skadorna är recenta.

Delarna före konservering.

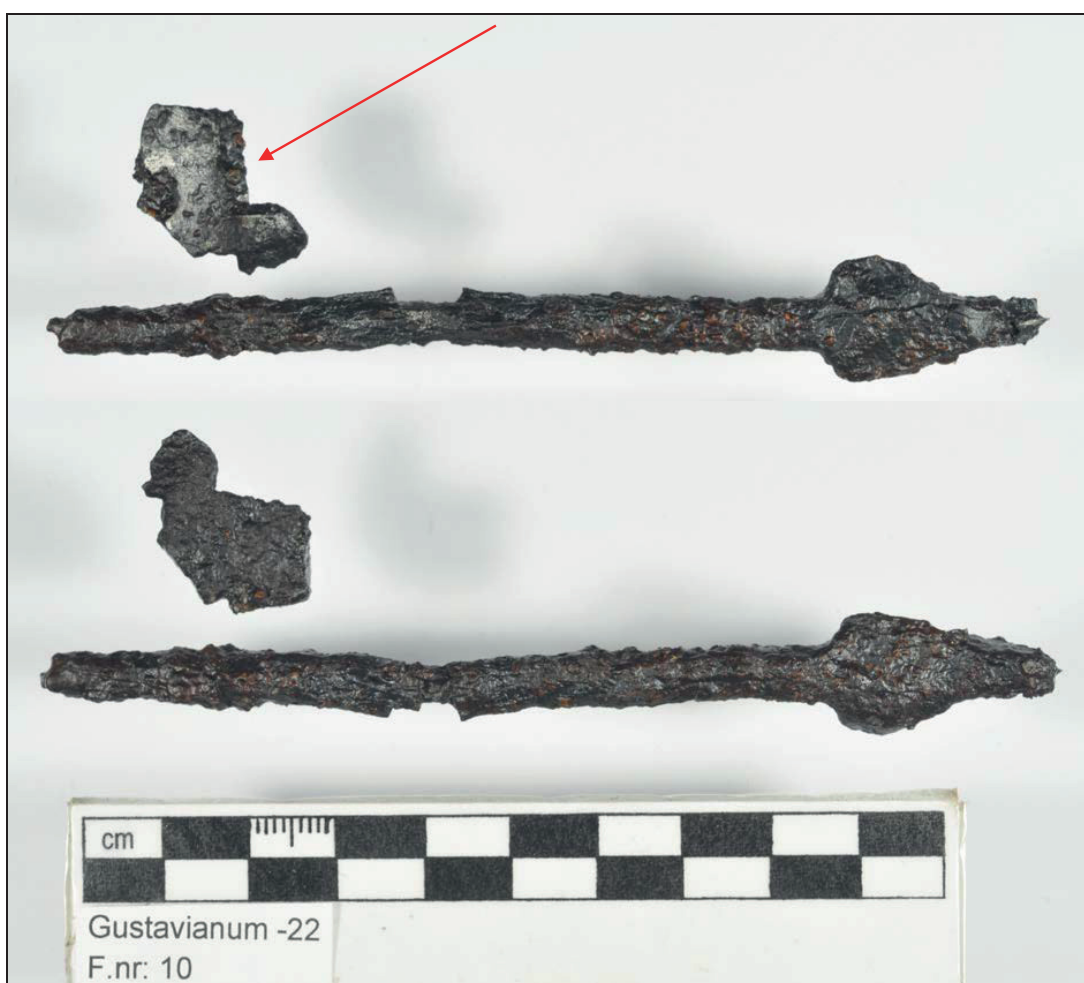
Delarna bearbetades under mikroskop med skalpell och dentalverktyg. Efter denna grövre rengöring så blåstrades ytorna med aluminiumoxid, där korrosionsprodukter av hårdare och tätare karaktär avlägsnas. Vidare urlakas de med natriumhydroxid (NaOH) kring en nivå av pH 11, till dess att kloridhalten är obefintlig i lakvätskan. NaOH avlägsnas genom lakning i ljummet avjoniserat vatten. Vidare dehydrering med 95%-ig etanol samt torkas.

För att avlägsna och jämna ytorna ytterligare från föroreningar, blåstras ytorna återigen, då med glaspärlor. Dehydrering i etanol samt en kontrollerad torkning. Behandlingen avslutas med att en ytbehandling läggs i form av Dinitrolpasta som penslas över ytorna, senare appliceras mikrokristallint vax i pastaform.

Delarna efter behandling. Pilen i ovan bild markerar ett eventuellt skär.

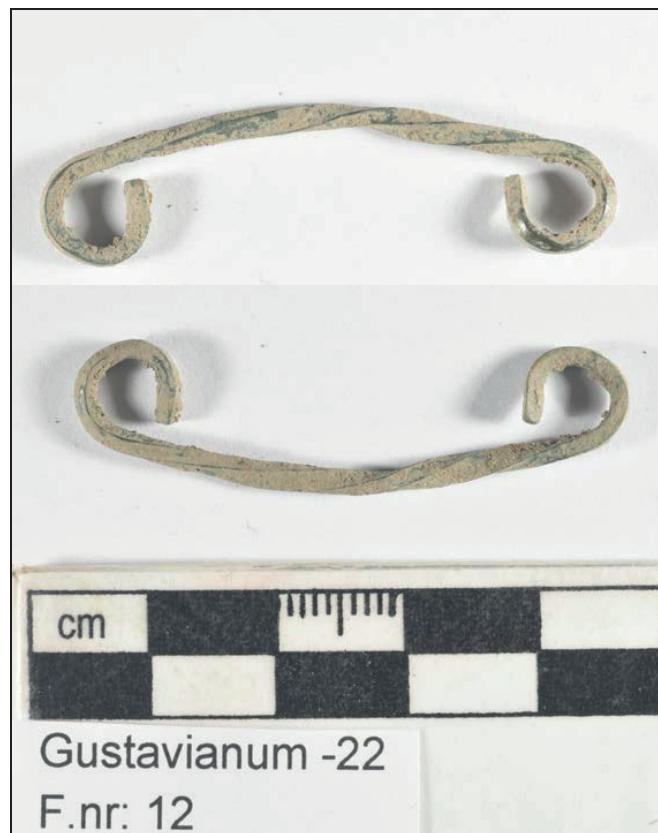
Föremålets ytor täcks av täta jämna föroreningar och under dessa skymtas på något ställe underliggande ytor. Överlag så uppvisar dessa släta skikt men ett mindre genomslag ner till brunröd metall noteras, då vid dess ena ögla.

Föremålet innan behandling.

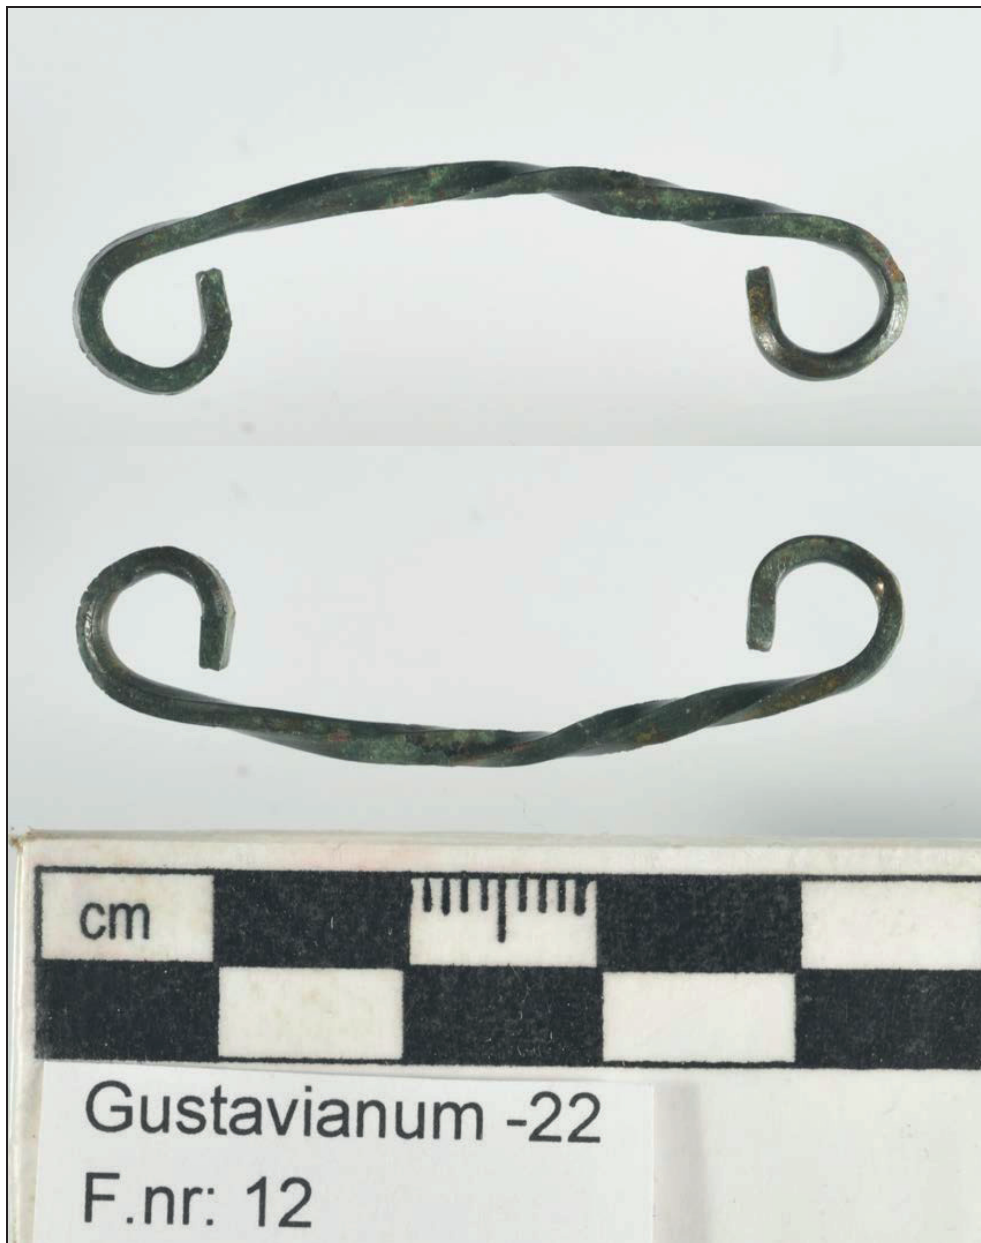
Tenen rengörs mekaniskt under mikroskop med dentalverktyg och trästicka samt mjuk pensel, för att avlägsna hårdare föroreningar. För att nå något djupare så rengörs ytorna lätt med EDTA-diNa 0,5% samt följande urlakning i varmt avjoniserat vatten i flera bad. Dehydrering i 95%-ig etanol med följande kontrollerad torkning. Behandling med BTA 3% i etanol, lufttorkning. Ytorna skyddas med Inkralack 3% i toluen samt lufttorkas.

Tenen efter konservering.

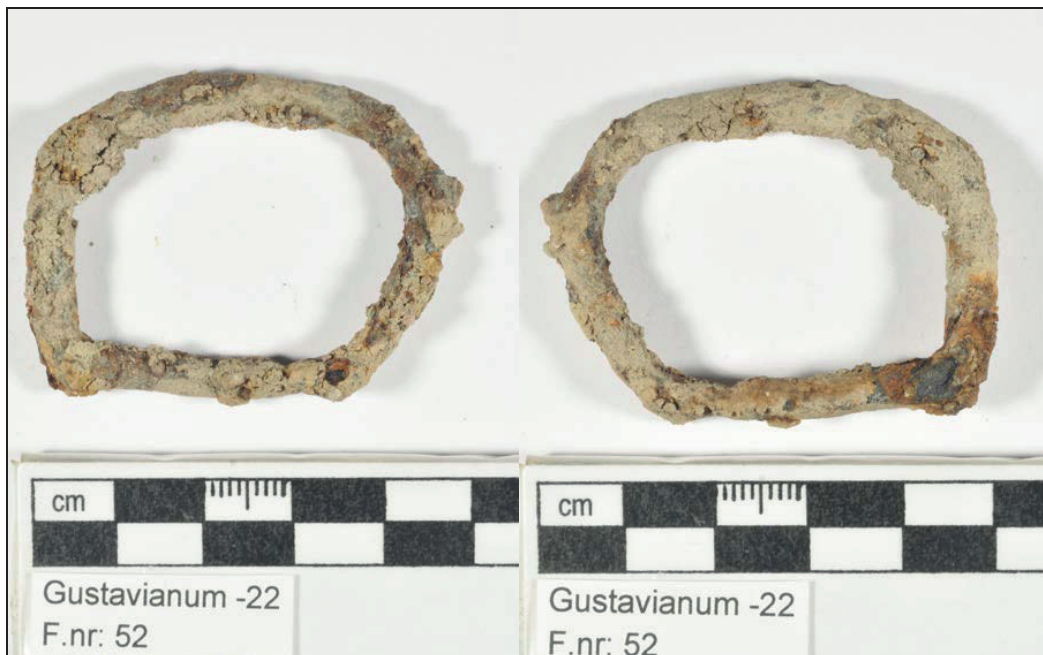
Söljan är hårt korroderad och blandat med föroreningarna finns en relativt stor mängd krustor. Dess form är svagt skev.

Söljan före konservering.
