Lilla ärkebiskopsgården

Arkeologiska spår vid Gustavianum

Arkeologisk schaktningsövervakning

L1941:2293
Fjärdingen 1:9
Uppsala kommun
Uppland

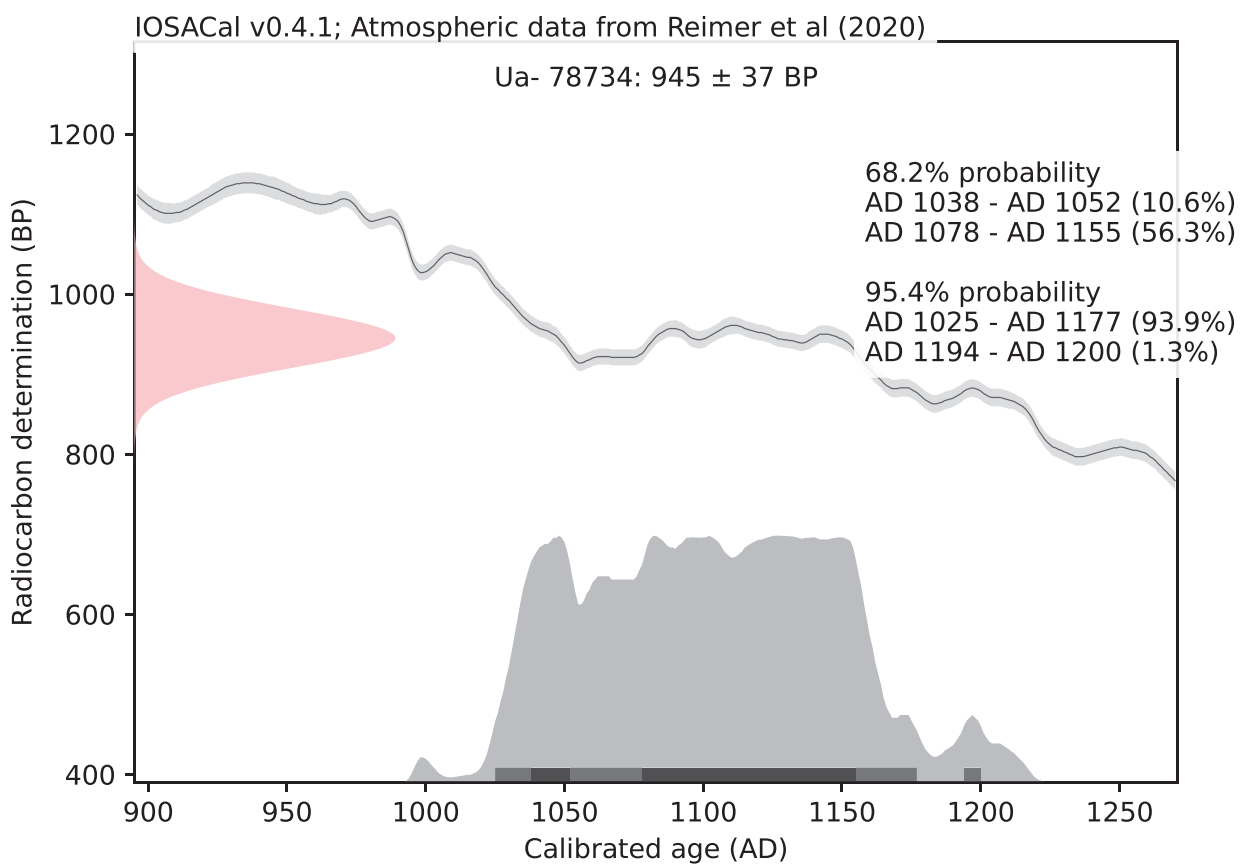
Kalibreringskurvor

Labnummer	Prov	$\delta^{13}\text{C}\text{‰ V-PDB}$	^{14}C ålder BP
Ua-78734	Prov 1	-16,5	945 ± 37
