Järnföremål – Rapporter från Acta KonserveringsCentrum AB Utbyggnad av Ostkustbanan genom Gamla Uppsala

Rapport 2017:1_18
Arkeologisk undersökning

Uppsala län; Uppland; Uppsala kommun; Uppsala socken;
Gamla Uppsala 20:1, 21:13, 21:27 m.fl.; Uppsala 134:4, 240:1,
284:2, 586:1, 597:1, 603:1, 604:1, 605:1 och 606:1

Karin Lindahl, Sophie Nyström, Elisabeth Geijer och Emma Emanuelsson

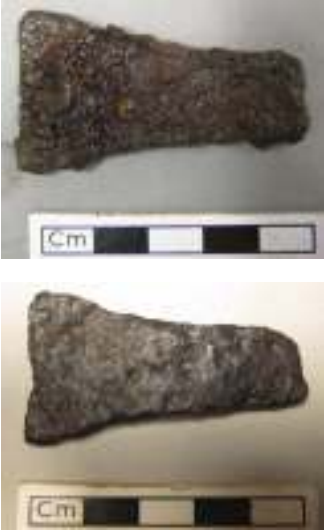
Fyndnummer och foto	Sakord, material, föremålsbeskrivning och bildförteckning	Tillstånd/Korrosionskategori	Övriga konserveringsåtgärder
<p>F232</p>

<p>Föremål. Järn.</p> <p>Bilder: F232_a_fk F232_b_ek</p>	<p>Korrosion: II</p> <p>Välbevarad. Täckt av jordblandad korrosionskrusta. Korrosionsknölar, ojämn yta.</p>	<p>För undersökning, frampreparering, urlakning, torkning och ytbehandling se ovan: <i>Generella konserveringsåtgärder</i>.</p> <p>Urlakad i NaOH under 7 månader.</p>
<p>F238</p>

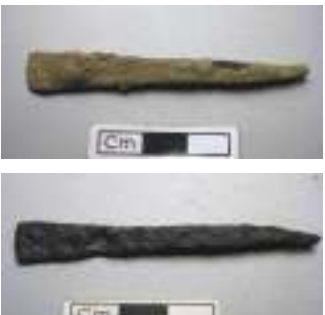
<p>Remändesbeslag. Järn.</p> <p>Bilder: F238_a_fk F238_b_ek</p>	<p>Korrosion II.</p> <p>Remändesbeslaget täcktes av tunt jordblandat korrosionsskikt. Underliggande yta uppvisade en småskrovlig korrosionsbeläggning. Längd 68 mm.</p>	<p>För undersökning, frampreparering, urlakning, torkning och ytbehandling se ovan: <i>Generella konserveringsåtgärder</i>.</p> <p>Urlakad i avjoniserat vatten under 4 månader. Vattnet byttes en gång i veckan.</p>

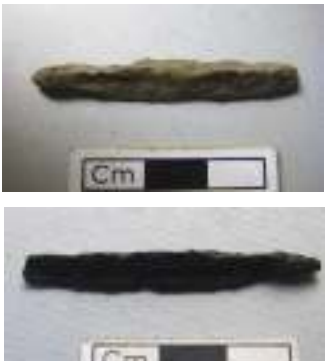
<p>F240</p>

<p>Pilspets. Järn.</p> <p>Bilder: F240_a_fk F240_b_ek</p>	<p>Korrosion II.</p> <p>Pilspetsen täcktes av tunt jordblandat korrosionsskikt. Underliggande yta uppvisade en småskrovlig korrosionsbeläggning. Längd 47 mm.</p>	<p>För undersökning, frampreparering, urlakning, torkning och ytbehandling se ovan: <i>Generella konserveringsåtgärder</i>.</p> <p>Urlakad i avjoniserat vatten under 4 månader. Vattnet byttes en gång i veckan.</p>
<p>F241</p>

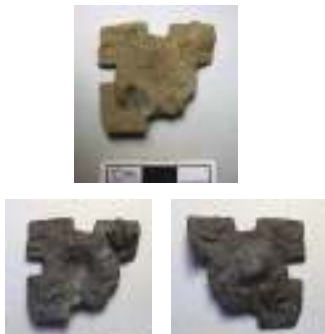
<p>Beslag. Järn.</p> <p>Bilder: F241_a_fk F241_b_ek_1 F241_c_ek_2</p>	<p>Korrosion II.</p> <p>Täcktes även jordblandad korrosionsbeläggning. Enstaka mindre korrosionsblåso syntes på ytan, i övrigt välbevarat. Fläckvisa partier med glödska yta syntes.</p>	<p>För undersökning, frampreparering, urlakning, torkning och ytbehandling se ovan: <i>Generella konserveringsåtgärder</i>.</p> <p>Urlakad i avjoniserat vatten under 4 månader. Vattnet byttes en gång i veckan.</p>

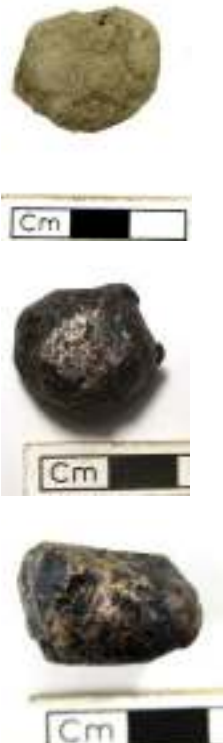
Fyndnummer och foto	Sakord, material, föremålsbeskrivning och bildförteckning	Tillstånd/Korrosionskategori	Övriga konserveringsåtgärder
<p>F252</p>

<p>Viktlod? Järn med förkopprad yta. Deformerat, smält? Det går möjligen att ana de tillplattade polerna, dock osäkert om rester av stämplingen finns kvar.</p> <p>Bilder: F252_a_fk F252_b_ek_1 (ena polen) F252_c_ek_2 (från sidan)</p>	<p>Korrosion II.</p> <p>Täckt ytterst av ljus lerblandad krusta. Underliggande yta var full av ojämnheter och det fanns hård svart tät korrosion närmast kopparytan.</p>	<p>För undersökning, frampreparering, urlakning, torkning och ytbehandling se ovan: <i>Generella konserveringsåtgärder</i>.</p> <p>Urlakad i NaOH under 6 månader. Badet byttes en gång i veckan.</p> <p>Sprickor konsoliderades med 10 % (w/v) Paraloid B72 i etanol:acetone (4:1).</p>
<p>F256</p>

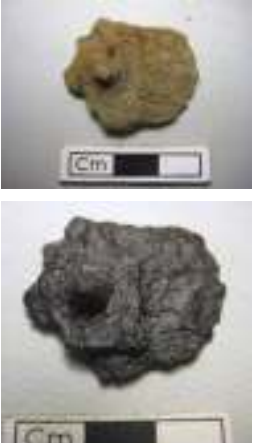
<p>Sköldnit. Järn.</p> <p>Bilder: F256_a_fk F256_b_ek</p>	<p>Korrosion II.</p> <p>Sköldniten täcktes av ett tunt jordblandat korrosionsskikt. Underliggande yta uppvisade en småskrovlig korrosionsbeläggning.</p>	<p>För undersökning, frampreparering, urlakning, torkning och ytbehandling se ovan: <i>Generella konserveringsåtgärder</i>.</p> <p>Urlakad i avjoniserat vatten under 4 månader. Vattnet byttes en gång i veckan.</p>

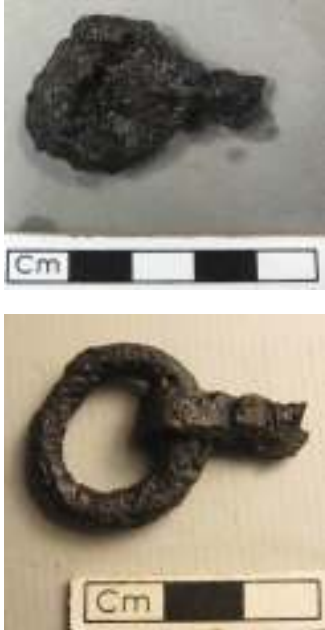
Fyndnummer och foto	Sakord, material, föremålsbeskrivning och bildförteckning	Tillstånd/Korrosionskategori	Övriga konserveringsåtgärder
<p>F324</p>

<p>Ring med ögla (remände?). Järn.</p> <p>Bilder: F324_a_fk F324_b_ek</p>	<p>Korrosion: III</p> <p>I det närmaste genomkorroderad (svagt magnetisk). Inkapslad i tjock sand-/jordblandad korrosionskrusta. Skadad med sprickor, materialförlust och brottyta på ögla.</p>	<p>För undersökning, frampreparering, urlakning, torkning och ytbehandling se ovan: <i>Generella konserveringsåtgärder</i>.</p> <p>Urlakad i avjoniserat vatten under 12 månader.</p> <p>Konsoliderad med 10% (w/v) Paraloid B72 (akrylat co-polymer) i etanol:acetone (4:1) i sprickor.</p> <p>Fragment som lossnade limmat med Loctite 480.</p>
<p>F332</p>

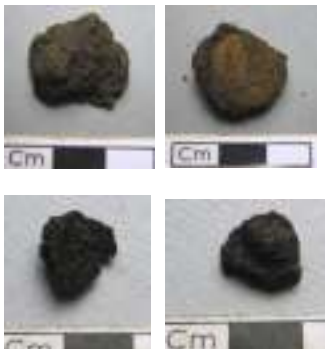
<p>F336</p>

<p>Knapp. Järn.</p> <p>Bilder: F336_a_fk_1 F336_b_fk_1 F336_c_ek_1 F336_d_ek_2</p>	<p>Korrosion III.</p> <p>Kappen var i väldigt dåligt skick och uppvisade tendenser till att vara genomkorroderad. Blandad i korrosionen förekom små gruskorn och lera.</p>	<p>För undersökning, frampreparering, urlakning, torkning och ytbehandling se ovan: <i>Generella konserveringsåtgärder</i>.</p> <p>Urlakad i avjoniserat vatten under 4 månader. Vattnet byttes en gång i veckan.</p>
<p>F352</p>

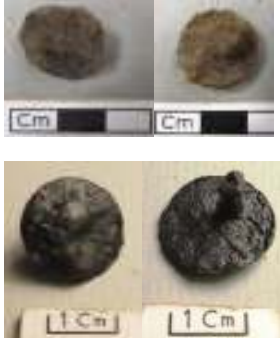
<p>Knapp med nitskaft. Järn.</p> <p>Bilder: F352_a_fk_1 F352_b_fk_2 F352_c_ek_1 F352_d_ek_2</p>	<p>Korrosion: I</p> <p>Täckt av tunt jordblandat korrosionsskikt. Underliggande fanns en glödskaityta med korrosionsblåsor. Skadad med enstaka materialförlust och gropkorrosion på ytan. I övrigt välbevarad.</p>	<p>För undersökning, frampreparering, urlakning, torkning och ytbehandling se ovan: <i>Generella konserveringsåtgärder</i>.</p> <p>Urlakad i NaOH under 8 månader.</p>

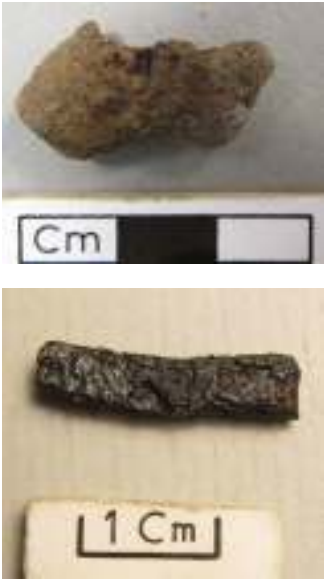
Fyndnummer och foto	Sakord, material, föremålsbeskrivning och bildförteckning	Tillstånd/Korrosionskategori	Övriga konserveringsåtgärder
<p>F353</p>

<p>Ten. Jäm.</p> <p>Bilder: F353_a_fk F353_b_ek</p>	<p>Korrosion: III</p> <p>I det närmaste genomkorroderad (svagt magnetisk). Inkapslad i tjock sand-/jordblandad korrosionskrusta.</p>	<p>För undersökning, frampreparering, urlakning, torkning och ytbehandling se ovan: <i>Generella konserveringsåtgärder</i>.</p> <p>Urlakad i avjoniserat vatten under 12 månader.</p> <p>Gick av under konservering, hoplimmad med Loctite 480.</p>

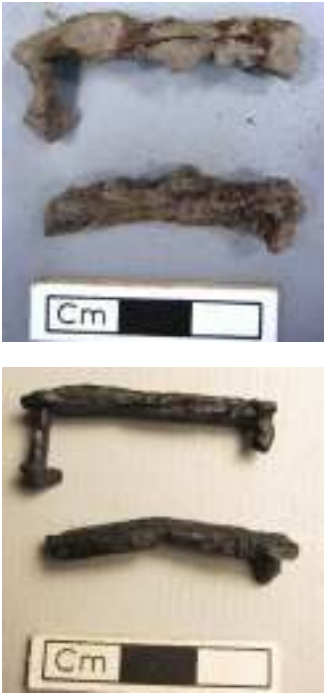
Fyndnummer och foto	Sakord, material, föremålsbeskrivning och bildförteckning	Tillstånd/Korrosionskategori	Övriga konserveringsåtgärder
<p>F514</p>

<p>Två långsmala beslag med nitar. Järn.</p> <p>Bilder: F514_a_fk F514_b_ek</p>	<p>Korrosion: II.</p> <p>Täckt av hård tjock sandblandad korrosionskrusta. I det närmaste genomkorroderade med kraftiga sprickor i ytan. Beslag och nitar är ej kompletta, båda beslagen har brottytor och materialförlust.</p>	<p>För undersökning, frampreparering, urlakning, torkning och ytbehandling se ovan: <i>Generella konserveringsåtgärder</i>.</p> <p>Urlakad i avjoniserat vatten under 12 månader.</p> <p>Fragment lossnade vilket återlimmades med Loctite 480.</p> <p>Konsoliderad med 10% (w/v) Paraloid B72 (akrylat co-polymer) i etanol:acetone (4:1) i sprickor och på sköra partier.</p>
<p>F519</p>  	<p>Beslag. Tre delar med passning. Järn.</p> <p>Bilder: F519_a_ffk F519_b_ek</p>	<p>Korrosion III.</p> <p>Föremålet var i väldigt dåligt skick och var i princip genomkorroderad. Fragmenten uppvisade passform. Sprickbildningar förekom på ytan. Ömtåligt. Längd 30 mm.</p>	<p>För undersökning, frampreparering, urlakning, torkning och ytbehandling se ovan: <i>Generella konserveringsåtgärder</i>.</p> <p>Urlakad i avjoniserat vatten under 4 månader. Vattnet byttes en gång i veckan.</p> <p>Konsoliderad med 10% (w/v) Paraloid B72 (akrylat co-polymer) i etanol:acetone (4:1) i sprickor. Delarna limmade med Loctite 496.</p>

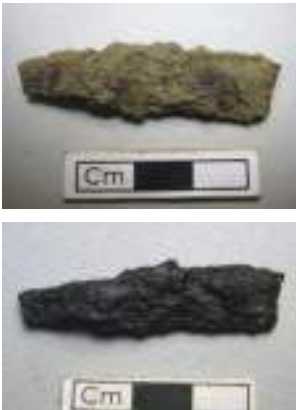
Fyndnummer och foto	Sakord, material, föremålsbeskrivning och bildförteckning	Tillstånd/Korrosionskategori	Övriga konserveringsåtgärder
<p>F547</p>

<p>Kniv. Järn.</p> <p>Bilder: F547_a_fk F547_b_ek</p>	<p>Korrosion II.</p> <p>Kniven täcktes av ett jord-/sandblandat korrosionsskikt med korrosionsknölar. Underliggande yta uppvisade en skrovlig korroderad yta. Längd 45 mm.</p>	<p>För undersökning, frampreparering, urlakning, torkning och ytbehandling se ovan: <i>Generella konserveringsåtgärder</i>.</p> <p>Urlakad i avjoniserat vatten under 4 månader. Vattnet byttes en gång i veckan.</p>
<p>F549</p>

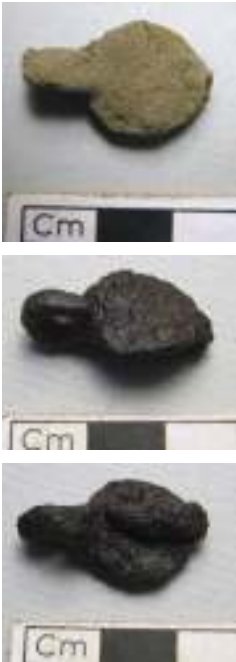
<p>Hänge. Järn.</p> <p>Bilder: F549_a_fk F549_b_ek_1 F549_c_ek_2</p>	<p>Korrosion II.</p> <p>Hänget täcktes av en jordblandad korrosionsbeläggning. Under framkom en småskrovlig korroderad yta med små korrosionsknölar.</p>	<p>För undersökning, frampreparering, urlakning, torkning och ytbehandling se ovan: <i>Generella konserveringsåtgärder</i>.</p> <p>Urlakad i avjoniserat vatten under 4 månader. Vattnet byttes en gång i veckan.</p>

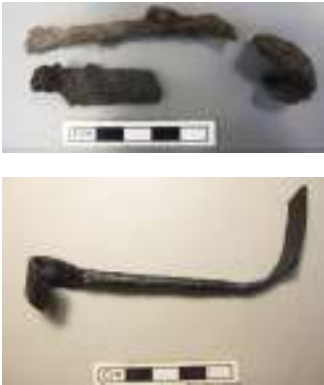
<p>F550</p>

<p>Sax, del av. Järn. Deformerad.</p> <p>Bilder: F550_a_fk F550_b_ek</p>	<p>Korrosion: II</p> <p>Trasig i tre delar med passning. Ej komplett, ena skänkel med skär avbruten och saknas. På andra skäret saknas spetsen.</p> <p>Täckt av jord-/sandblandat korrosionsskikt med korrosionsknölar. Bitvis glödskalsyta med blåsor.</p>	<p>För undersökning, frampreparering, urlakning, torkning och ytbehandling se ovan: <i>Generella konserveringsåtgärder</i>.</p> <p>Urlakad i avjoniserat vatten under 14 månader.</p> <p>Delarna limmade med Loctite 480.</p>

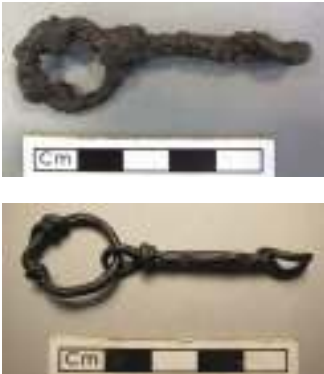
Fyndnummer och foto	Sakord, material, föremålsbeskrivning och bildförteckning	Tillstånd/Korrosionskategori	Övriga konserveringsåtgärder
<p>F551</p>

<p>Ten med öglor i båda ändarna och en ring i en av öglorna. Järn.</p> <p>Bilder: F551_a_fk F551_b_ek</p>	<p>Korrosion: II</p> <p>Täckt av jordblandad korrosionsbeläggning. Glödskslyta. Enstaka mindre korrosionsblåsor samt avflagnad yta, i övrigt välbevarat.</p>	<p>För undersökning, frampreparering, urlakning, torkning och ytbehandling se ovan: <i>Generella konserveringsåtgärder</i>.</p> <p>Urlakad i avjoniserat vatten under 13 månader.</p>
<p>F560</p>

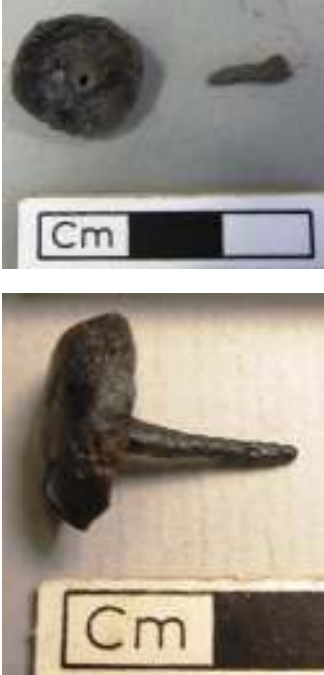
<p>F588</p>

<p>Spik med skaft. Järn.</p> <p>Bilder: F588_a_fk F588_b_ek</p>	<p>Korrosion: III</p> <p>Trasig i två delar med passning. Genomkorroderad, ihålig och skör. Tunt jordblandat korrosionsskikt. Glödskslyta.</p>	<p>För undersökning och frampreparering se ovan: <i>Generella konserveringsåtgärder</i>.</p> <p>Inte urlakad.</p> <p>Delarna hoplimmade med Loctite 480.</p>

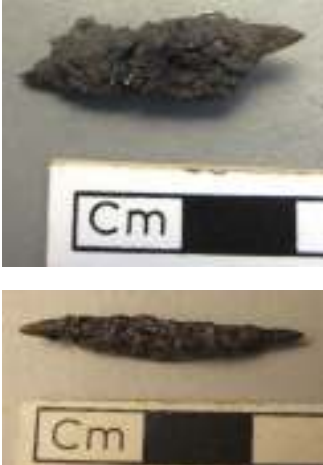
<p>Föremål, långsmalt med spetsar i båda ändar.</p> <p>Bilder: F637_a_fk F637_b_ek</p>	<p>Korrosion: III</p> <p>Sprucken, genomkorroderad, skör. Inkapslad i korrosionskrusta med inblandning av ben- och träkolspartiklar.</p>	<p>För undersökning och frampreparering se ovan: <i>Generella konserveringsåtgärder.</i></p> <p>Gick inte att frampreparera helt p.g.a. skörhet. Inte urlakad.</p> <p>Konsoliderad med 10% (w/v) Paraloid B72 (akrylat co-polymer) i etanol:acetone (4:1) i sprickor och på sköra partier. Fragment som lossnade återlimmade med Loctite 480. Ytbehandling med mikrokristallint vax som påfördes med roterande gethårstrissa.</p>

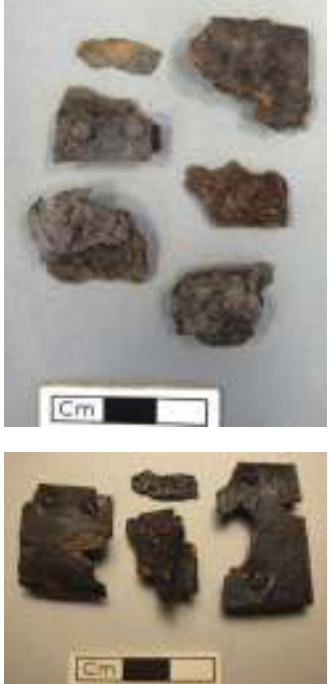
Fyndnummer och foto	Sakord, material, föremålsbeskrivning och bildförteckning	Tillstånd/Korrosionskategori	Övriga konserveringsåtgärder
<p>F652</p>

<p>3 st. beslag, varav två remändebeslag med 2 nitar vardera. Trasiga och ej kompletta. Järn.</p> <p>Bilder: F652_a_fk F652_b_ek</p>	<p>Korrosion: III</p> <p>Trasiga i 6 delar. En del delar med passning. Färska brottytor. Genom-korroderade och sköra. Bitvis glödskaletyta.</p>	<p>För undersökning och frampreparering se ovan: <i>Generella konserveringsåtgärder</i>.</p> <p>Inte urlakad.</p> <p>Konsoliderad i sprickor och på sköra partier med 10% (w/v) Paraloid B72 (akrylat co-polymer) i etanol:acetone (4:1). Delar med passning hopplimade med Loctite 480. Yt-behandling genom pensling med 10% (w/v) Paraloid B72 (akrylat co-polymer) i etanol:acetone (4:1).</p>
<p>F654</p>

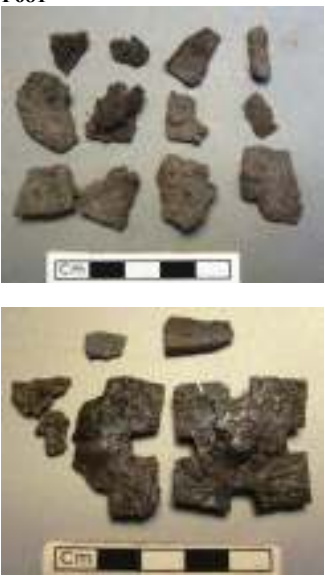
<i>Fyndnummer och foto</i>	<i>Sakord, material, föremålsbeskrivning och bildförteckning</i>	<i>Tillstånd/Korrosionskategori</i>	<i>Övriga konserveringsåtgärder</i>
<p>F681</p>

<p>Två korsformiga beslag av järn. Nitar samt nitbrickor på baksidan delvis bevarade. Dessutom ett böjt fragment (ytterligare beslag?).</p> <p>Bilder: F681_a_fk F681_b_ek</p>	<p>Korrosion: III</p> <p>Genomkorroderade och ihåliga. Mycket sköra/spröda.</p> <p>12 fragment av beslag varav en del hade passning.</p>	<p>För undersökning och frampreparering se ovan: <i>Generella konserveringsåtgärder.</i></p> <p>Inte urlakad.</p> <p>Konsoliderad med 10% (w/v) Paraloid B72 (akrylat co-polymer) i etanol:acetone (4:1) i sprickor och på sköra partier. Delar med passning hoplimmade med Loctite 480. Ytbehandling med mikrokristallint vax som påfördes med roterande gethårstrissa.</p>

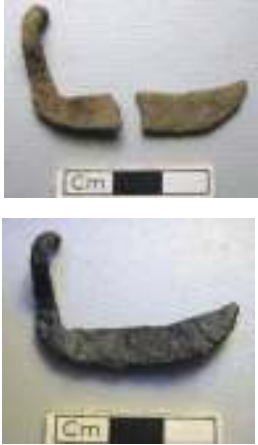
Fyndnummer och foto	Sakord, material, föremålsbeskrivning och bildförteckning	Tillstånd/Korrosions-kategori	Övriga konserveringsåtgärder
<p>F704</p>

<p>Amulethänge. Två delar med passning. Järn.</p> <p>Bilder: F704_a_fk F704_b_ek</p>	<p>Korrosion II.</p> <p>Välbevarad. Amulethänget hade ett sparsamt lerskikt med inslag av små gruskorn på ytan. Underliggande yta var ganska jämn.</p>	<p>För undersökning, frampreparering, urlakning, torkning och ytbehandling se ovan: <i>Generella konserveringsåtgärder</i>. De två delarna med passning limmades ihop med Loctite 480 (cyanoakrylat lim).</p> <p>Föremålet urlakades i avjoniserat vatten i 5 ½ månader. Vattnet byttes en gång i veckan.</p>
<p>F705</p>

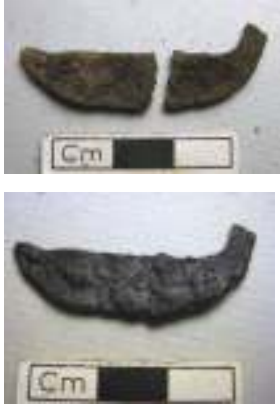
<p>Amuletring. Två delar med passning. Järn.</p> <p>Bilder: F705_a_fk F705_b_ek</p>	<p>Korrosion II.</p> <p>Välbevarad. Amuletringen hade ett sparsamt lerskikt med inslag av små gruskorn på ytan. Underliggande yta var ganska jämn.</p>	<p>För undersökning, frampreparering, urlakning, torkning och ytbehandling se ovan: <i>Generella konserveringsåtgärder</i>. De två delarna med passning limmades ihop med Loctite 480 (cyanoakrylat lim).</p> <p>Föremålet urlakades i avjoniserat vatten i 5 ½ månader. Vattnet byttes en gång i veckan.</p>

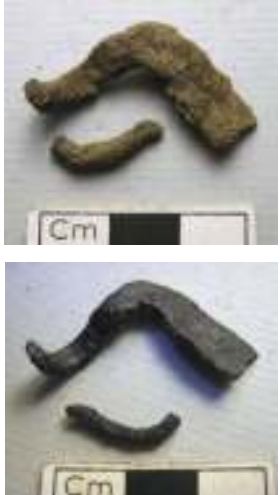
<p>F706</p>

<p>Amulethänge. Två delar. Ingen passning. Järn.</p> <p>Bilder: F706_a_fk F706_b_ek</p>	<p>Korrosion II.</p> <p>Ytan täcktes av ett skrovligt lerskikt blandad med korrosion. Underliggande yta hade en aning skrovligare beläggning.</p>	<p>För undersökning, frampreparering, urlakning, torkning och ytbehandling se ovan: <i>Generella konserveringsåtgärder</i>.</p> <p>Föremålet urlakades i avjoniserat vatten i 5 ½ månader. Vattnet byttes en gång i veckan.</p>

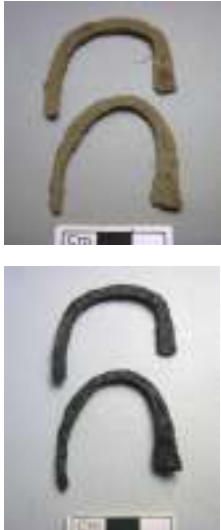
Fyndnummer och foto	Sakord, material, föremålsbeskrivning och bildförteckning	Tillstånd/Korrosionskategori	Övriga konserveringsåtgärder
<p>F711</p>

<p>Amuletring. Två delar. Ingen passning. Järn.</p> <p>Bilder: F711_a_fk F711_b_ek</p>	<p>Korrosion II.</p> <p>Välbevarad. Amuletringen hade ett sparsamt lerskikt med inslag av små gruskorn på ytan. Underliggande hade en jämn korroderad beläggning.</p>	<p>För undersökning, frampreparering, urlakning, torkning och ytbehandling se ovan: <i>Generella konserveringsåtgärder</i>.</p> <p>Urlakad i avjoniserat vatten i 4 månader. Vattnet byttes en gång i veckan.</p>
<p>F712</p>

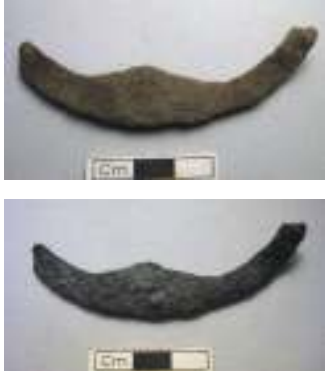
<p>Amuletring. Järn.</p> <p>Bilder: F712_a_fk F712_b_ek</p>	<p>Korrosion II.</p> <p>Amuletringen hade ett sparsamt lerskikt med inslag av små gruskorn på ytan. Underliggande yta hade en småskrovlig korroderad beläggning.</p>	<p>För undersökning, frampreparering, urlakning, torkning och ytbehandling se ovan: <i>Generella konserveringsåtgärder</i>.</p> <p>Föremålet urlakades i avjoniserat vatten i 5 ½ månader. Vattnet byttes en gång i veckan.</p>

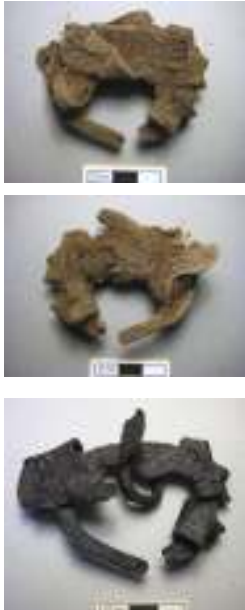
<p>F713</p>

<p>Amuletring med hängen. Järn.</p> <p>Bilder: F713_a_fk_1 F713_b_fk_2 F713_c_ek</p>	<p>Korrosion II.</p> <p>Välbevarad. Amuletringen hade ett tjockare lerskikt med inslag av små gruskorn på ytan. Underliggande hade en jämn korroderad beläggning.</p>	<p>För undersökning, frampreparering, urlakning, torkning och ytbehandling se ovan: <i>Generella konserveringsåtgärder</i>.</p> <p>Urlakad i avjoniserat vatten under 4 månader. Vattnet byttes en gång i veckan.</p>

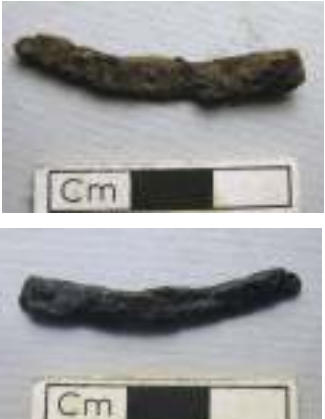
Fyndnummer och foto	Sakord, material, föremålsbeskrivning och bildförteckning	Tillstånd/Korrosionskategori	Övriga konserveringsåtgärder
<p>F717</p>

<p>Amulethänge. Järn.</p> <p>Bilder: F717_a_fk F717_b_ek</p>	<p>Korrosion II.</p> <p>Amulethänget hade ett skrovligt lerskikt med inslag av små gruskorn på ytan. Underliggande yta hade inslag av små korrosionskrustor.</p>	<p>För undersökning, frampreparering, urlakning, torkning och ytbehandling se ovan: <i>Generella konserveringsåtgärder</i>.</p> <p>Föremålet urlakades i avjoniserat vatten i 5 ½ månader. Vattnet byttes en gång i veckan.</p>
<p>F718</p>

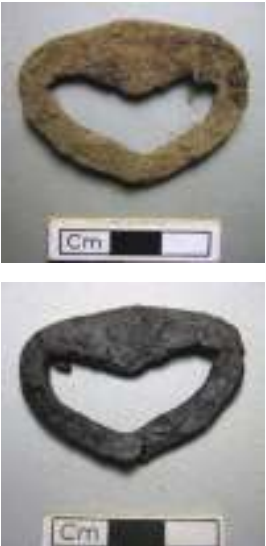
<p>Amuletring. Järn.</p> <p>Bilder: F718_a_fk F718_b_ek</p>	<p>Korrosion II.</p> <p>Välbevarad. Amuletringen hade ett sparsamt lerskikt med inslag av små gruskorn på ytan. Underliggande yta hade en jämn korroderad yta.</p>	<p>För undersökning, frampreparering, urlakning, torkning och ytbehandling se ovan: <i>Generella konserveringsåtgärder</i>.</p> <p>Urlakad i avjoniserat vatten under 4 månader. Vattnet byttes en gång i veckan.</p>

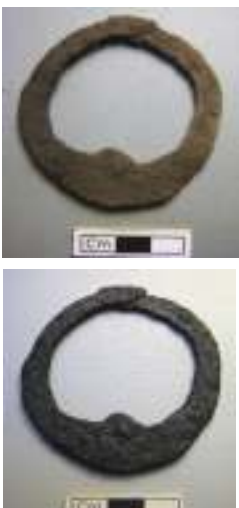
<p>F719</p>

<p>Amuletring. Järn.</p> <p>Bilder: F719_a_fk F719_b_ek</p>	<p>Korrosion II.</p> <p>Välbevarad. Amuletringen hade ett sparsamt lerskikt med inslag av små gruskorn på ytan. Underliggande hade en jämn korroderad beläggning.</p>	<p>För undersökning, frampreparering, urlakning, torkning och ytbehandling se ovan: <i>Generella konserveringsåtgärder</i>.</p> <p>Urlakad i avjoniserat vatten under 4 månader. Vattnet byttes en gång i veckan.</p>

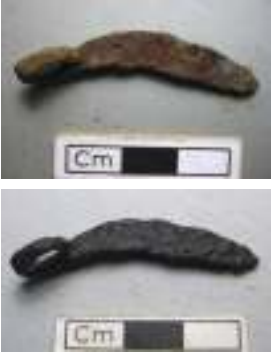
<p>F723</p>

<p>Amulethänge. Järn.</p> <p>Bilder: F723_a_fk F723_b_ek</p>	<p>Korrosion II.</p> <p>Välbevarad. Amulethänget hade ett sparsamt lerskikt med inslag av små gruskorn på ytan. Underliggande hade en jämn korroderad beläggning.</p>	<p>För undersökning, frampreparering, urlakning, torkning och ytbehandling se ovan: <i>Generella konserveringsåtgärder</i>.</p> <p>Urlakad i avjoniserat vatten under 4 månader. Vattnet byttes en gång i veckan.</p>

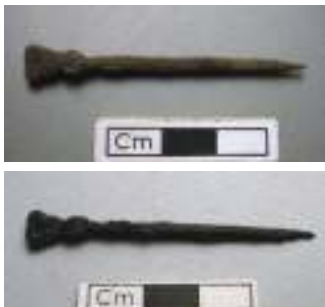
<p>Hårnål med öga. Järn.</p> <p>Bilder: F729_a_fk F729_b_ek</p>	<p>Korrosion II.</p> <p>En sparsam beläggning med lera täckte ytan. Under framkom en småskrovlig korroderad yta. Längd 55 mm.</p>	<p>För undersökning, frampreparering, urlakning, torkning och ytbehandling se ovan: <i>Generella konserveringsåtgärder</i>.</p> <p>Urlakad i avjoniserat vatten under 4 månader. Vattnet byttes en gång i veckan.</p>

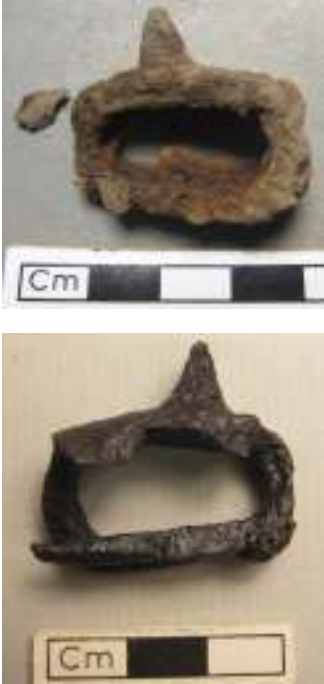
Fyndnummer och foto	Sakord, material, föremålsbeskrivning och bildförteckning	Tillstånd/Korrosionskategori	Övriga konserveringsåtgärder
<p>F885</p>

<p>Skobrodd. Järn.</p> <p>Bilder: F885_a_fk F855_b_ek</p>	<p>Korrosion: II</p> <p>Täckt av hård sandblandad korrosion. Materialförlust längs kanten.</p>	<p>För undersökning, frampreparering, urlakning, torkning och ytbehandling se ovan: <i>Generella konserveringsåtgärder</i>.</p> <p>Urlakad i NaOH under 8 månader.</p> <p>Ena skänkeln lossnade och limmades åter med Loctite 480.</p>
<p>F900</p>

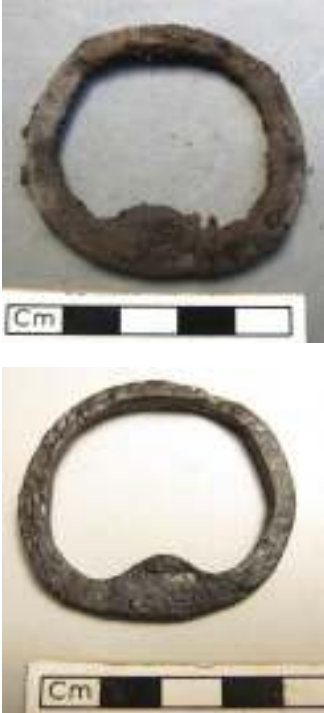
<p>Amulettring, järn.</p> <p>Bilder: F900_a_fk F900_b_ek</p>	<p>Korrosion: II</p> <p>Täckt av hård sandblandad korrosion med korrosionsknölar. Kraftig sprickbildning på några ställen.</p>	<p>För undersökning, frampreparering, urlakning, torkning och ytbehandling se ovan: <i>Generella konserveringsåtgärder</i>.</p> <p>Urlakad i NaOH under 16 månader.</p> <p>Sprickor konsoliderades med 10% (w/v) Paraloid B72 (akrylat co-polymer) i etanol:acetone (4:1). Ett fragment som lossnade (på ringens bredaste del) återlimmat med Loctite 480.</p>

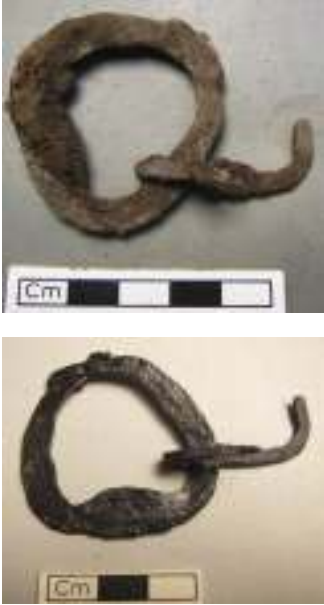
Fyndnummer och foto	Sakord, material, föremålsbeskrivning och bildförteckning	Tillstånd/Korrosionskategori	Övriga konserveringsåtgärder
<p>F957</p>

<p>Amulettring med en amulett. Järn.</p> <p>Bilder: F957_a_fk F957_b_ek</p>	<p>Korrosion: II</p> <p>Korrosionsblåsor och sprickor. Gropkorrosion.</p>	<p>För undersökning, frampreparering, urlakning, torkning och ytbehandling se ovan: <i>Generella konserveringsåtgärder</i>.</p> <p>Urlakad i NaOH under 9 månader.</p>
<p>F958</p>  	<p>Syl. Järn.</p> <p>Bilder: F958_a_fk F958_b_ek</p>	<p>Korrosion II.</p> <p>Sylen täcktes av ett tunt lerskikt. Under framkom en småskrovlig korroderad yta med enstaka korrosionsblåsor. Längd 63 mm.</p>	<p>För undersökning, frampreparering, urlakning, torkning och ytbehandling se ovan: <i>Generella konserveringsåtgärder</i>.</p> <p>Urlakad i avjoniserat vatten under 4 månader. Vattnet byttes en gång i veckan.</p>
<p>F960</p>  	<p>Kniv. Järn.</p> <p>Bilder: F960_a_fk F960_b_ek</p>	<p>Korrosion: II</p> <p>Enstaka stora korrosionsblåsor.</p>	<p>För undersökning, frampreparering, urlakning, torkning och ytbehandling se ovan: <i>Generella konserveringsåtgärder</i>.</p> <p>Urlakad i NaOH under 16 månader.</p>

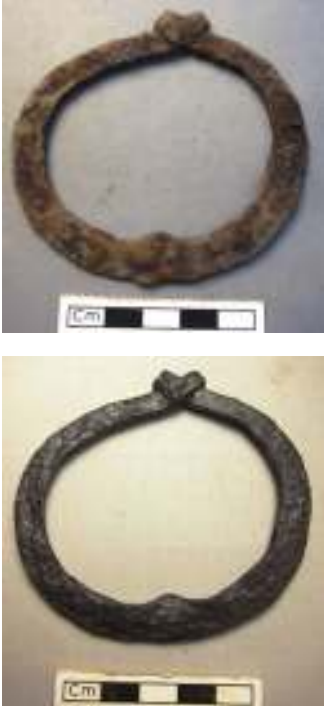
Fyndnummer och foto	Sakord, material, föremålsbeskrivning och bildförteckning	Tillstånd/Korrosionskategori	Övriga konserveringsåtgärder
<p>F967</p>

<p>Amuletring. Järn.</p> <p>Bilder: F967_a_fk F967_b_fk</p>	<p>Korrosion: II</p> <p>Täckt av tunn sandblandad korrosion. Enstaka korrosionsknölar. Vålbevarad.</p>	<p>För undersökning, frampreparering, urlakning, torkning och ytbehandling se ovan: <i>Generella konserveringsåtgärder</i>.</p> <p>Urlakad i NaOH under 8 månader.</p>
<p>F968</p>

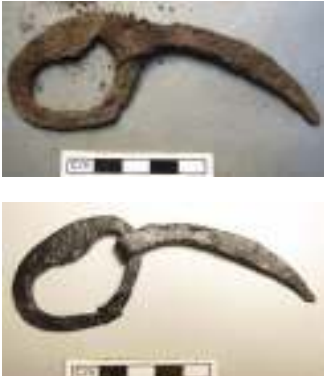
<p>Amuletring med en amulett (miniatyrskära). Järn.</p> <p>Bilder: F968_a_fk F968_b_ek</p>	<p>Korrosion: II</p> <p>Täckt av sandblandad korrosion med korrosionsknölar. Enstaka sprickor och gropkorrosion.</p>	<p>För undersökning, frampreparering, urlakning, torkning och ytbehandling se ovan: <i>Generella konserveringsåtgärder</i>.</p> <p>Urlakad i NaOH under 16 månader.</p>

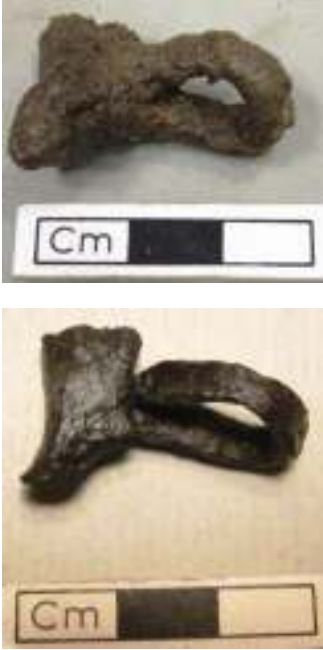
Fyndnummer och foto	Sakord, material, föremålsbeskrivning och bildförteckning	Tillstånd/Korrosionskategori	Övriga konserveringsåtgärder
<p>F998</p>

<p>Amulett. Järn.</p> <p>Bilder: F998_a_fk F998_b_ek</p>	<p>Korrosion: II</p> <p>Välbevarad. Täckt av tunt jord-/sandblandat korrosionsskikt med mindre korrosionsblåsor.</p>	<p>För undersökning, frampreparering, urlakning, torkning och ytbehandling se ovan: <i>Generella konserveringsåtgärder</i>.</p> <p>Urlakad i NaOH under 8 månader.</p>
<p>F1007</p>

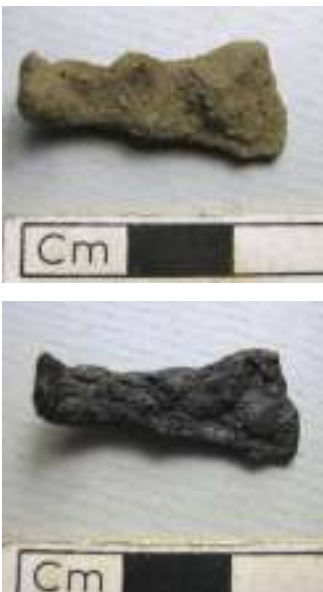
<p>Amulethänge. Järn.</p> <p>Bilder: F1007_a_fk F1007_b_ek</p>	<p>Korrosion II.</p> <p>Lera och små gruskom blandad med korrosionsprodukter täckte ytan. Underliggande yta var småskrovlig med inslag av små korrosionskrustor.</p>	<p>För undersökning, frampreparering, urlakning, torkning och ytbehandling se ovan: <i>Generella konserveringsåtgärder</i>.</p> <p>Föremålet urlakades i avjoniserat vatten i 5 ½ månader. Vattnet byttes en gång i veckan.</p>

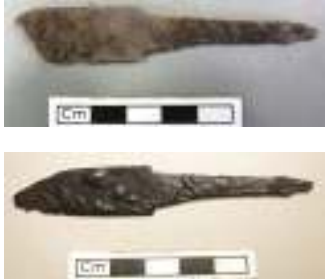
Fyndnummer och foto	Sakord, material, föremålsbeskrivning och bildförteckning	Tillstånd/Korrosions-kategori	Övriga konserveringsåtgärder
<p>F1028</p>

<p>Kniv. Järn.</p> <p>Bilder: F1028_a_fk (avbrutna spetsen ej med på bild). F1028_b_ek</p>	<p>Korrosion: II</p> <p>Trasig i två delar (större del av spetsen avbruten). Yttersta knivsudden skadad saknas. I Övrigt välbevarad. Täckt av jord-/sandblandat korrosionsskikt. Glödskslyta med korrosionsblåsor.</p>	<p>För undersökning, frampreparering, urlakning, torkning och ytbehandling se ovan: <i>Generella konserveringsåtgärder</i>.</p> <p>Urlakad i NaOH under 7 månader.</p> <p>Delarna limmade med Loctite 480.</p>
<p>F1030</p>

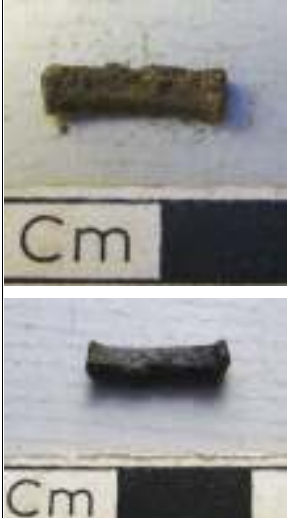
<p>Kamnit. Järn.</p> <p>Bilder: F1030_a_fk F1030_b_ek</p>	<p>Korrosion: I</p> <p>Längd 11 mm. Bra skick. Ytan täcktes av ett tunt lerskikt. Underliggande yta hade en jämn korroderad yta.</p>	<p>För undersökning, frampreparering, urlakning, torkning och ytbehandling se ovan: <i>Generella konserveringsåtgärder</i>.</p> <p>Föremålet urlakades i avjoniserat vatten i 5 ½ månader. Vattnet byttes en gång i veckan.</p>

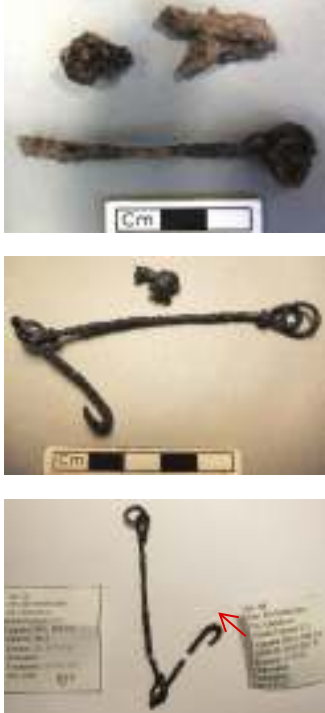
<p>F1031</p>

<p>Torderade hoplänkade tenar med öglor och ring. Järn.</p> <p>Bilder: F1031_a_fk F1031_b_ek_1 F1031_c_ek_2 (röd pil, krok från F1435 som hade passning med F1031, kroken sammanförd med F1031).</p>	<p>Korrosion: II (största delen). Delvis genomkorroderad.</p> <p>Korrosion: III (mindre delarna). Tjock utanpåliggande jordblandad korrosionskrusta. Delarna helt genomkorroderade och ihåliga.</p> <p>Fyndet bestod av tre delar samt ytterligare ett fragment från F1435. Samtliga hade passning utom ett som inte verkar höra till.</p> <p>Mycket skört och bräckligt!</p>	<p>För undersökning, frampreparering, urlakning, torkning och ytbehandling se ovan: <i>Generella konserveringsåtgärder</i>.</p> <p>Största delen urlakad i avjoniserat vatten under 12 månader. Övriga delar inte urlakade.</p> <p>Sprickor, ihåligheter samt delar av ytor konsoliderades med 10% (w/v) Paraloid B72 (akrylat co-polymer) i etanol:acetone (4:1).</p> <p>Många fragment/delar limmade med Loctite 480.</p>

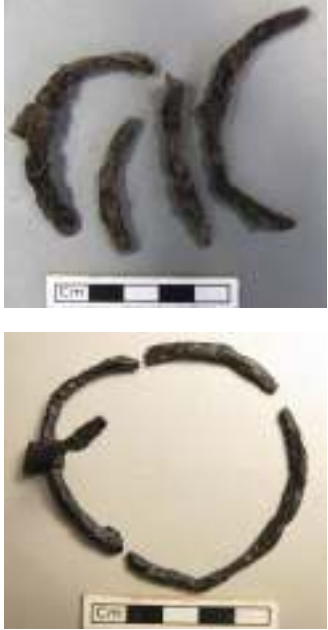
<p>F1319</p>

<p>Ringspänne. Järn</p> <p>Bilder: F1319_a_fk F1319_b_ek</p>	<p>Korrosion II</p> <p>Täckt av sandblandad korrosionskrusta. Trasig i fyra delar varav två hade passning (nålen). Förefaller vara något deformerade och en av ringdelarna hade en färsk knäck med spricka tvärs över.</p> <p>Dåligt bevarad ojämn originalyta.</p>	<p>För undersökning, frampreparering, urlakning, torkning och ytbehandling se ovan: <i>Generella konserveringsåtgärder</i>.</p> <p>Urlakad i avjoniserat vatten under 10 månader.</p> <p>Nålen limmad med Loctite 480.</p>

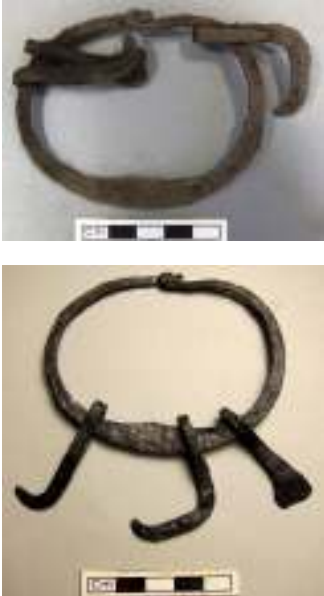
<p>Amulettring med tre amuletter. Järn.</p> <p>Bilder: F1324_a_fk F1324_b_ek</p>	<p>Korrosion: II</p> <p>Täckt av jordblandad korrosionsbeläggning. Enstaka mindre korrosionsblåsor, i övrigt välbevarat. Enstaka gropkorrosion.</p>	<p>För undersökning, frampreparering, urlakning, torkning och ytbehandling se ovan: <i>Generella konserveringsåtgärder</i>.</p> <p>Urlakad i NaOH under 13 månader.</p>

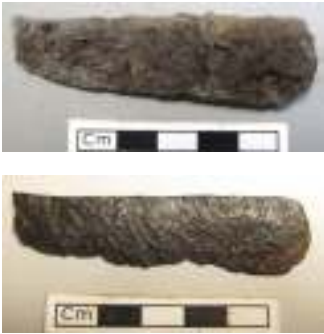
Fyndnummer och foto	Sakord, material, föremålsbeskrivning och bildförteckning	Tillstånd/Korrosionskategori	Övriga konserveringsåtgärder
<p>F1328</p>

<p>Knivblad med rak rygg och rund spets. Ornerad med en linje på båda sidor som löper längsmed eggen. Brottyta i andra änden. Järn.</p> <p>Bilder: F1328_a_fk F1328_b_ek</p>	<p>Korrosion: III</p> <p>I det närmaste genomkorroderad. Täckt av hård tjock jordblandad korrosion. Korrosionsknölar. Bitvis dåligt bevarad originalyta.</p>	<p>För undersökning, frampreparering, urlakning, torkning och ytbehandling se ovan: <i>Generella konserveringsåtgärder</i>.</p> <p>Urlakad i NaOH under 9 månader.</p>
<p>F1329</p>

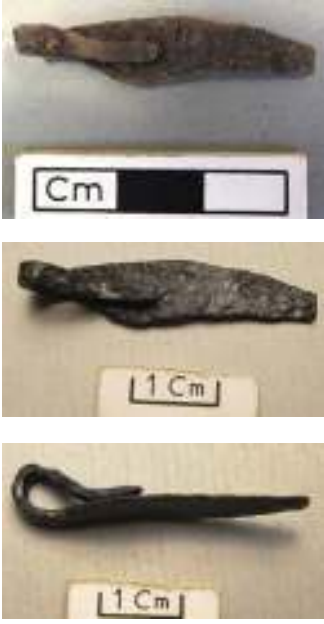
<p>Amulett/miniatur-skära(?). Järn.</p> <p>Bilder: F1329_a_fk F1329_b_ek_1 F1329_c_ek_2</p>	<p>Korrosion: II</p> <p>Täckt av jordblandad korrosionsbeläggning. Enstaka mindre korrosionsblåsor, i övrigt välbevarat. Udden avbruten och saknas.</p>	<p>För undersökning, frampreparering, urlakning, torkning och ytbehandling se ovan: <i>Generella konserveringsåtgärder</i>.</p> <p>Urlakad i NaOH under 13 månader.</p>

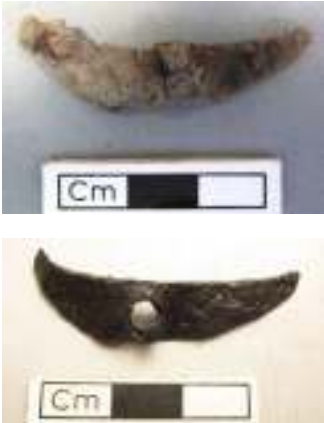
<p>F1330</p>

<p>Amulett, miniaturskära. Järn.</p> <p>Bilder: F1330_a_fk F1330_b_ek</p>	<p>Korrosion: II</p> <p>Mindre korrosionsblåsor. Jordblandad korrosionskrusta. Välbevarad.</p>	<p>För undersökning, frampreparering, urlakning, torkning och ytbehandling se ovan: <i>Generella konserveringsåtgärder</i>.</p> <p>Urlakad i NaOH under 7 månader.</p>

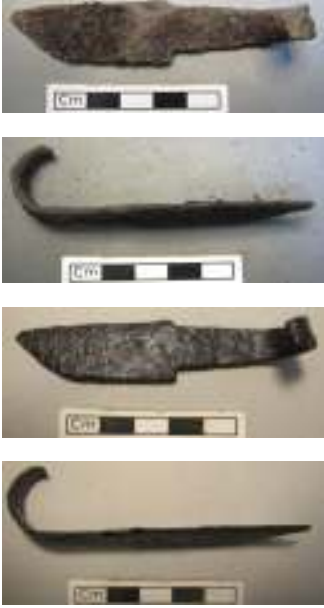
<p>Kniv med böjd tånge. Järn.</p> <p>Bilder: F1332_a_fk_1 F1332_b_fk_2 F1332_c_ek_1 F1332_d_ek_2</p>	<p>Korrosion: II</p> <p>Vålbevarad. Mindre korrosionsknölar och sprickor</p> <p>Yttersta spetsen på kniven förefaller vara borta.</p>	<p>För undersökning, frampreparering, urlakning, torkning och ytbehandling se ovan: <i>Generella konserveringsåtgärder</i>.</p> <p>Urlakad i NaOH under 8 månader.</p>

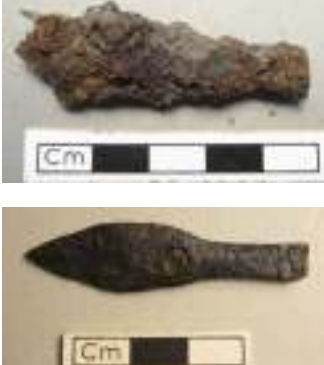
<p>Pilspets med platt tånge. Järn.</p> <p>Bilder: F1335_a_fk F1335_b_ek</p>	<p>Korrosion: III</p> <p>I det närmaste genomkorroderad. Inkapslad i tjock krusta med benpartiklar. Korrosionsblåsor.</p>	<p>För undersökning, frampreparering, urlakning, torkning och ytbehandling se ovan: <i>Generella konserveringsåtgärder</i>.</p> <p>Urlakad i NaOH under 8 månader.</p>

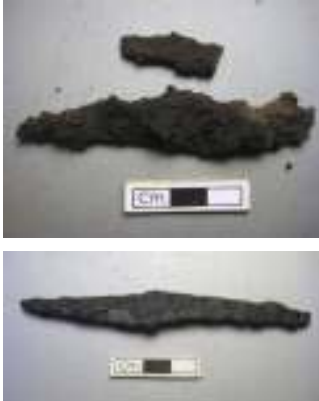
Fyndnummer och foto	Sakord, material, föremålsbeskrivning och bildförteckning	Tillstånd/Korrosionskategori	Övriga konserveringsåtgärder
<p>F1347</p>

<p>Kniv. Två delar med passning. Järn.</p> <p>Bilder: F1347_a_fk F1347_b_ek</p>	<p>Korrosion II.</p> <p>Kniven täcktes av ett kompakt lerskikt med hårt sittande gruskorn. Ytan under hade en skrovlig korrosionsbeläggning med inslag av små korrosionsblåsor och knölar. Längd 110 mm.</p>	<p>För undersökning, frampreparering, urlakning, torkning och ytbehandling se ovan: <i>Generella konserveringsåtgärder</i>.</p> <p>Urlakad i avjoniserat vatten under 4 månader. Vattnet byttes en gång i veckan.</p> <p>Delar med passning hopplimade med Loctite 496.</p>
<p>F1348</p>

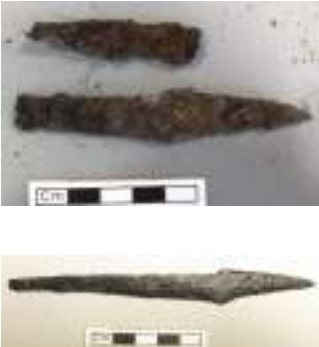
<p>Kniv. Järn.</p> <p>Bilder: F1348_a_fk F1348_b_ek</p>	<p>Korrosion: II</p> <p>Täckt av tjock jord-/sandblandad korrosionskrusta. Trasig i två delar med passning. I det närmaste genomkorroderad. Ojämn yta med korrosionsblåsor och enstaka gropkorrosion.</p>	<p>För undersökning, frampreparering, urlakning, torkning och ytbehandling se ovan: <i>Generella konserveringsåtgärder</i>.</p> <p>Urlakad i avjoniserat vatten under 10 månader.</p> <p>Delarna hopplimade med Loctite 480.</p>

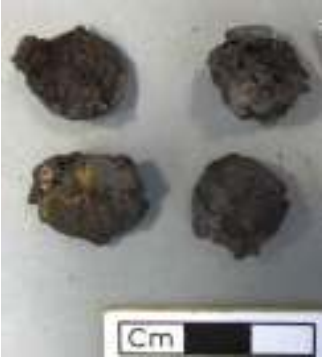
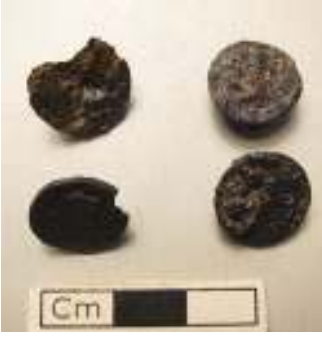
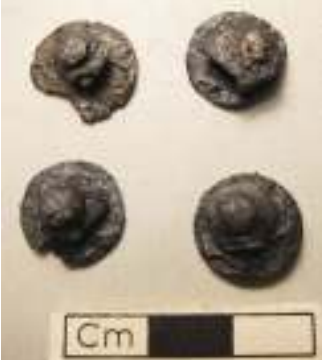
Fyndnummer och foto	Sakord, material, föremålsbeskrivning och bildförteckning	Tillstånd/Korrosionskategori	Övriga konserveringsåtgärder
<p>F1350</p>

<p>Fyra stycken runda plana knappar med nitbrickor på baksidan. Järn.</p> <p>Två av knapparna har rester av förkoppling på ytan, den ena endast på den plana framsidan och den andra även på niten och nitbrickan. Kopparn verkar eldpåverkad/smält.</p> <p>Bilder: F1332_a_fk_1 F1332_b_ek_1 F1332_c_ek_2</p>	<p>Knapparna var täckta av tjock jord-/sandblandad korrosionskrusta. Svart korrosion täckte kopparn.</p> <p>Tre bättre bevarade knappar: Korrosion: II</p> <p>En dåligt bevarad knapp: Korrosion III Genomkorroderad.</p> <p>Avspjälkade partier och materialförlust längs kanter och från ytor.</p>	<p>För undersökning, frampreparering, urlakning, torkning och ytbehandling se ovan: <i>Generella konserveringsåtgärder</i>.</p> <p>Tre bättre bevarade knappar urlakade i avjoniserat vatten under 13 månader.</p> <p>En dåligt bevarad knapp inte urlakad.</p> <p>Genomkorroderade sköra partier konsoliderade med 10% (w/v) Paraloid B72 (akrylat co-polymer) i etanol:acetone (4:1).</p>

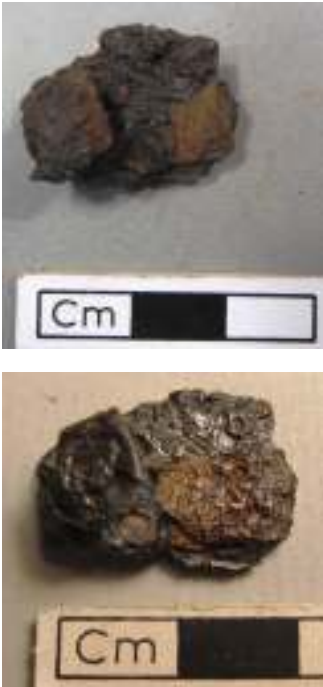
Fyndnummer och foto	Sakord, material, föremålsbeskrivning och bildförteckning	Tillstånd/Korrosionskategori	Övriga konserveringsåtgärder
<p>F1425</p>

<p>Beslag, del av, med nit med nitbricka. Förefaller vara en hörna av beslag. Järn.</p> <p>Bilder: F1425_a_fk F1425_b_ek</p>	<p>Korrosion: III</p> <p>Brottytor längs flera av beslagets kanter. Skör. Stora korrosionsblåsor. Genomkorroderad. Dåligt bevarad originalyta. Materialförlust längs nitbrickans kanter.</p>	<p>För undersökning och frampreparering se ovan: <i>Generella konserveringsåtgärder</i>.</p> <p>Inte urlakad.</p> <p>Konsoliderad i sprickor och på sköra partier med 10% (w/v) Paraloid B72 (akrylat co-polymer) i etanol:acetone (4:1). Fragment som lossnade limmades åter med Loctite 480. Yt-behandling med mikrokristallint vax som påfördes med roterande gethårstrissa.</p>
<p>F1426</p>

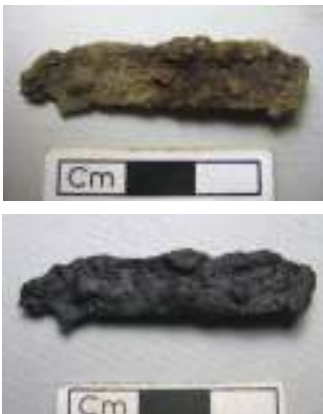
<p>Hänge. Järn.</p> <p>Bilder: F1426_a_fk F1426_b_ek</p>	<p>Korrosion II.</p> <p>Ett lerskikt med inslag av gruskom täckte ytan. Den underliggande ytan uppvisade en skrovlig korrosionsbeläggning. Små korrosionsblåsor och knölar syntes på ytan. Längd 45 mm.</p>	<p>För undersökning, frampreparering, urlakning, torkning och ytbehandling se ovan: <i>Generella konserveringsåtgärder</i>.</p> <p>Urlakad i avjoniserat vatten under 4 månader. Vattnet byttes en gång i veckan.</p>

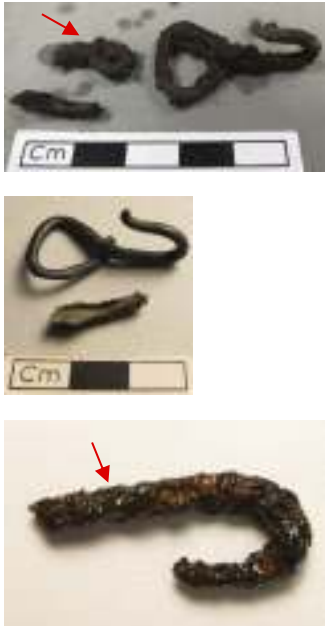
Fyndnummer och foto	Sakord, material, föremålsbeskrivning och bildförteckning	Tillstånd/Korrosionskategori	Övriga konserveringsåtgärder
<p>F1435</p>

<p>Krok med ögla, järn.</p> <p>Fragment av smält kopparlegering. Hopvikt bleck med bubblig bränd yta.</p> <p>Krokfragment (röd pil). Järn. Torderad.</p> <p>Bilder: F1435_a_fk F1435_b_ek_1 F1435_c_ek_2 (röd pil visar fragment som hörde till F1031 som sammanfördes med F1031).</p>	<p>Krok med ögla: Korrosion: I Välbevarad. Glödskaityta.</p> <p>Krokfragment (röd pil): Korrosion: III Passning med F1031.</p> <p>Fragment av kopparlegering: Grön spröd yta, förefaller genomkorroderat.</p>	<p>Fragment av kopparlegering: Lätt avborstad under mikroskop (X10). I övrigt utan åtgärd.</p> <p>Järnkrok med ögla: För undersökning, frampreparering, urlakning, torkning och ytbehandling se ovan: <i>Generella konserveringsåtgärder</i>.</p> <p>Järnkrok med ögla: Urlakad i NaOH under 8 månader.</p> <p>Krokfragment (röd pil): Sammanförd med F1031. Inte urlakad.</p>

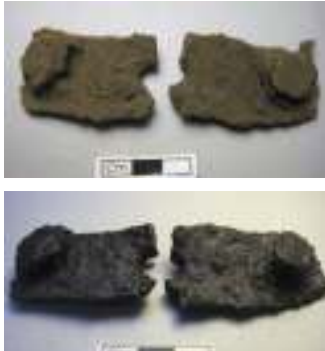
<p>F1442</p>

<p>Beslag. Två delar. Ingen passning. Två nitar på varje beslagsdel. Järn.</p> <p>Bilder: F1442_a_fk F1442_b_ek</p>	<p>Korrosion II. Ytan täcktes av lera blandad med små gruskorn och korrosionsprodukter. Under framkom en småskrovlig korroderad yta med inslag av små korrosionsknölar.</p>	<p>För undersökning, frampreparering, urlakning, torkning och ytbehandling se ovan: <i>Generella konserveringsåtgärder</i>.</p> <p>Urlakad i avjoniserat vatten under 4 månader. Vattnet byttes en gång i veckan.</p>
<p>F1446</p>

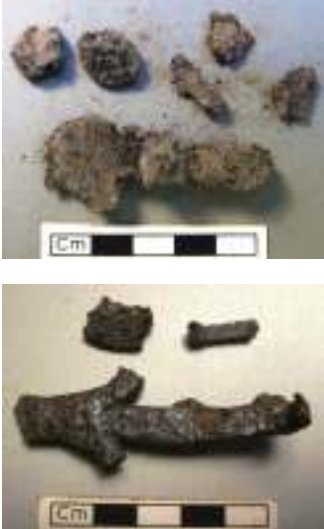
Fyndnummer och foto	Sakord, material, föremålsbeskrivning och bildförteckning	Tillstånd/Korrosionskategori	Övriga konserveringsåtgärder
<p>F1455</p>

<p>Järnföremål. Beslag/gångjärn (?).</p> <p>Bilder: F1455_a_fk F1455_b_ek</p>	<p>Korrosion: III.</p> <p>Fastkorroderade tråkolpartiklar. Genomkorroderat, ihåligt och skört. Sprickor. Dåligt bevarad originalyta. Flera stora korrosionsblåsor som var ihåliga gick inte att avlägsna.</p> <p>Fragmenterad och inte komplett. Trasig i sex delar varav två var korrosionsflagor. Två delar hade passning.</p>	<p>Röntgen</p> <p>För undersökning och frampreparering se ovan: <i>Generella konserveringsåtgärder.</i></p> <p>Inte urlakad.</p> <p>2 delar med passning limmade med Loctite 480. Ytbehandling med mikrokristallint vax som påfördes med roterande gethårstrissa.</p>
<p>F1459</p>

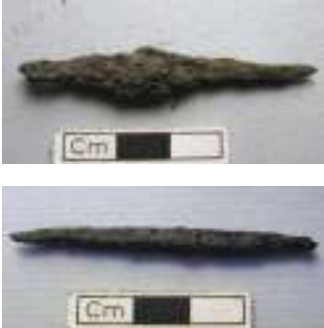
<p>Dräktnål? Järn.</p> <p>Bilder: F1459_a_fk F1459_b_ek</p>	<p>Korrosion: II.</p> <p>Längd 57 mm. En delvis tjock och grusig leryta täckte ytan. Under framkom en små skrovlig korroderad yta med inslag av enstaka korrosionsgropar.</p>	<p>För undersökning och frampreparering se ovan: <i>Generella konserveringsåtgärder.</i></p> <p>Föremålet urlakades i avjoniserat vatten i 5 ½ månader. Vattnet byttes en gång i veckan.</p>

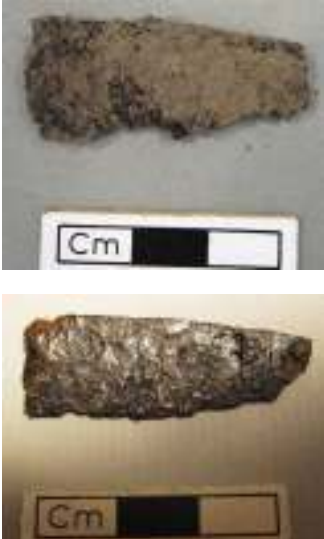
<p>F1465</p>

<p>Kniv, del av knivblad. Järn.</p> <p>F1465_a_fk F1465_b_ek</p>	<p>Korrosion: III.</p> <p>Genomkorroderad, ihålig och skör. Täckt av tjock jordblandad korrosionskrusta. Sprickor.</p>	<p>Röntgen.</p> <p>För undersökning och frampreparering se ovan: <i>Generella konserveringsåtgärder.</i></p> <p>Inte urlakad.</p> <p>Konsoliderad med 10% (w/v) Paraloid B72 (akrylat co-polymer) i etanol:acetone (4:1) i sprickor och på sköra partier. Fragment som lossnade återlimmat med Loctite 480.</p> <p>Ytbehandling med mikrokristallint vax som påfördes med roterande gethårstrissa.</p>

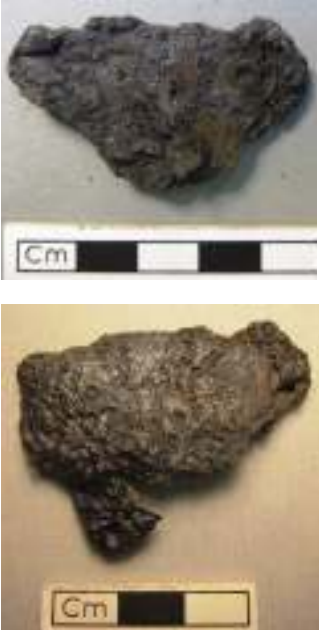
Fyndnummer och foto	Sakord, material, föremålsbeskrivning och bildförteckning	Tillstånd/Korrosionskategori	Övriga konserveringsåtgärder
<p>F1468</p>

<p>Järnföremål. Bleck/plåt (?).</p> <p>Bilder: F1468_a_fk F1468_b_ek</p>	<p>Korrosion: III.</p> <p>Fastkorroderade ben- och träkolpartiklar. Svartsotig krusta. Genomkorroderat, ihåligt och skört. Sprickor. Mycket dåligt bevarad originalyta. Materialförlust.</p>	<p>Röntgen.</p> <p>För undersökning och frampreparering se ovan: <i>Generella konserveringsåtgärder</i>.</p> <p>Inte urlakad.</p> <p>2 fragment som lossnade återlimmade med Loctite 480.</p> <p>Ytbehandling med mikrokristallint vax som påfördes med roterande gethårstrissa.</p>

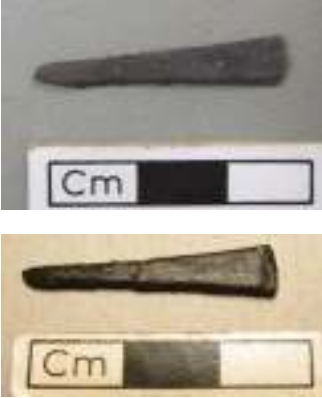
Fyndnummer och foto	Sakord, material, föremålsbeskrivning och bildförteckning	Tillstånd/Korrosionskategori	Övriga konserveringsåtgärder
<p>F1483</p>

<p>Ten (smidesavslag? mejsel?). Järn</p> <p>Bilder: F1483_a_fk F1483_b_ek</p>	<p>Korrosion: I</p> <p>Mycket tunt lerskikt, i övrigt välbevarad med glödsksalyta.</p>	<p>För undersökning, frampreparering, urlakning, torkning och ytbehandling se ovan: <i>Generella konserveringsåtgärder</i>.</p> <p>Roterande diamantrissa användes inte.</p> <p>Urlakad i NaOH under 8 månader.</p>
<p>F1498</p>

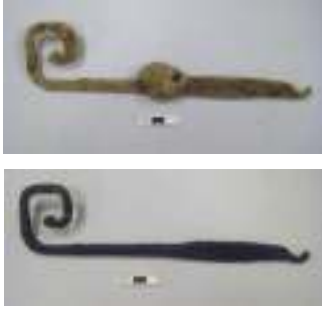
<p>Spiskrok. Järn.</p> <p>Bilder: F1498_a_fk F1498_b_ek</p>	<p>Korrosion II.</p> <p>Spiskroken täcktes av ett lerskikt med inslag av gruskorn. På mittpartiet syntes en tjockare beläggning med småsten på ytan. Den underliggande ytan hade en småskrovlig korroderad yta. Längd 232 mm.</p>	<p>För undersökning, frampreparering, urlakning, torkning och ytbehandling se ovan: <i>Generella konserveringsåtgärder</i>.</p> <p>Urlakad i avjoniserat vatten under 4 månader. Vattnet byttes en gång i veckan.</p>

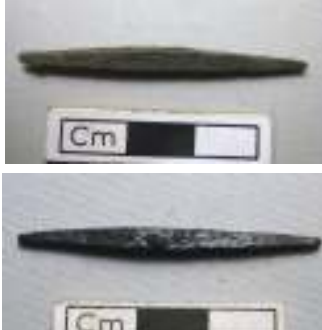
<p>F1513</p>

<p>Föremål. Järn.</p> <p>Bilder: F1513_a_fk F1513_b_ek</p>	<p>Korrosion I.</p> <p>Välbevarad. Ett tunt lerskikt täckte ytan. Under detta framkom en jämn glödsksalyta. Längd 45 mm.</p>	<p>För undersökning, frampreparering, urlakning, torkning och ytbehandling se ovan: <i>Generella konserveringsåtgärder</i>.</p> <p>Urlakad i avjoniserat vatten under 4 månader. Vattnet byttes en gång i veckan.</p>
<p>F1515</p>

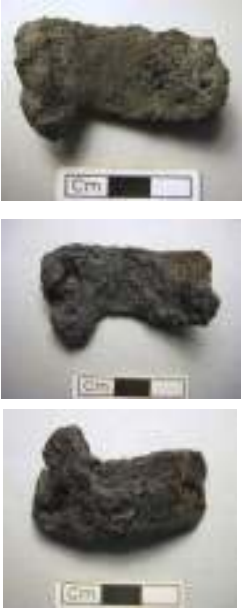
Fyndnummer och foto	Sakord, material, föremålsbeskrivning och bildförteckning	Tillstånd/Korrosionskategori	Övriga konserveringsåtgärder
<p>F1516</p>

<p>Beslag. Järn.</p> <p>Bilder: F1516_a_fk F1516_b_ek_1 F1516_c_ek_2</p>	<p>Korrosion III.</p> <p>Beslaget täcktes av lera blandad med små gruskorn. Underliggande yta var bitvis ojämn med inslag av korrosionsblåsor och sprickor. Enstaka partier uppvisade en glödskalsyta. Föremålet verkade delvis genomkorroderat.</p>	<p>För undersökning, frampreparering, urlakning, torkning och ytbehandling se ovan: <i>Generella konserveringsåtgärder</i>.</p> <p>Urlakad i avjoniserat vatten under 4 månader. Vattnet byttes en gång i veckan.</p>
<p>F1517</p>

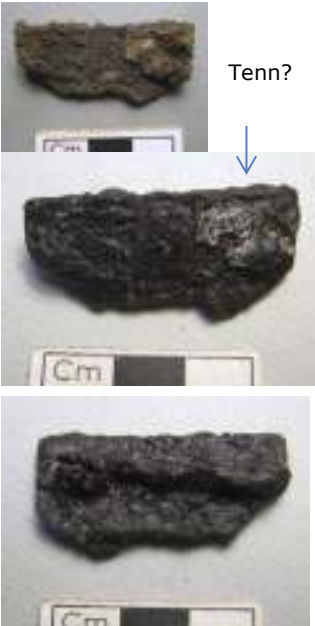
<p>Spänne. Rester av tenn/silver på ovsidan. Nål på undersidan som var avbruten. Järn.</p> <p>Bilder: F1517_a_fk F1517_b_ek_1 F1517_c_ek_2</p>	<p>Korrosion III.</p> <p>Ett grusigt lerskikt täckte ytan. Underliggande yta hade en skrovlig korroderad yta med inslag av små korrosionsblåsor och krustor. På ovsidan av spännet syntes rester av en annan metall (tenn/silver?). På undersidan framkom en nål som var i två delar.</p>	<p>För undersökning, frampreparering, urlakning, torkning och ytbehandling se ovan: <i>Generella konserveringsåtgärder</i>.</p> <p>Urlakad i avjoniserat vatten under 4 månader. Vattnet byttes en gång i veckan.</p> <p>Delar med passning (nål) hoplimmade med Loctite 496</p>

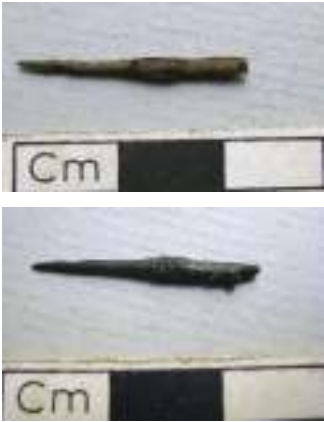
Fyndnummer och foto	Sakord, material, föremålsbeskrivning och bildförteckning	Tillstånd/Korrosionskategori	Övriga konserveringsåtgärder
<p>F1805</p>

<p>Synål. Järn.</p> <p>Bilder: F1805_a_fk F1805_b_ek</p>	<p>Korrosion: II</p> <p>Längd 23 mm. Ett tunt lerskikt täckte ytan. Underliggande yta hade en jämn korroderad beläggning.</p>	<p>För undersökning, frampreparering, urlakning, torkning och ytbehandling se ovan: <i>Generella konserveringsåtgärder</i>.</p> <p>Föremålet urlakades i avjoniserat vatten i 5 ½ månader. Vattnet byttes en gång i veckan.</p>
<p>F1806</p>

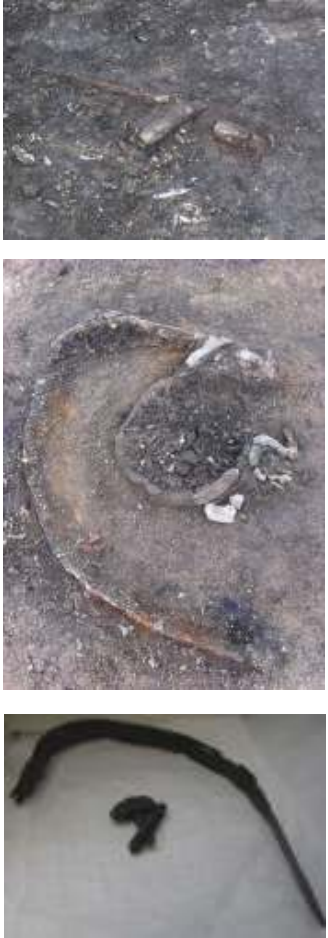
Fyndnummer och foto	Sakord, material, föremålsbeskrivning och bildförteckning	Tillstånd/Korrosionskategori	Övriga konserveringsåtgärder
<p>F1957</p>

<p>Svärd. Järn. Flera delar.</p> <p>Bilder: F1957_a_fk_1_(bild 1) F1957_b_fk_2_(bild 2)</p> <p>Se övriga 25 bilder i kompletterande mapp - svärd F1957 OKB UV2012_075 Östra.</p> <p>Se bilaga 1</p>	<p>Svärdet var i flera delar och togs upp som preparat i fält. Kraftiga korrosionsprodukter täckte de olika delarna och svärdet uppvisade tendenser till sönderfallande och avflagnande av ytskiktet. Se bilaga 1 för komplett konserveringsrapport och bilder.</p>	<p>För undersökning, frampreparering, urlakning, torkning och ytbehandling se ovan: <i>Generella konserveringsåtgärder</i>.</p> <p>Svärdet urlakades i ca 3 månader i avjoniserat vatten. I övrigt se bilaga .</p>

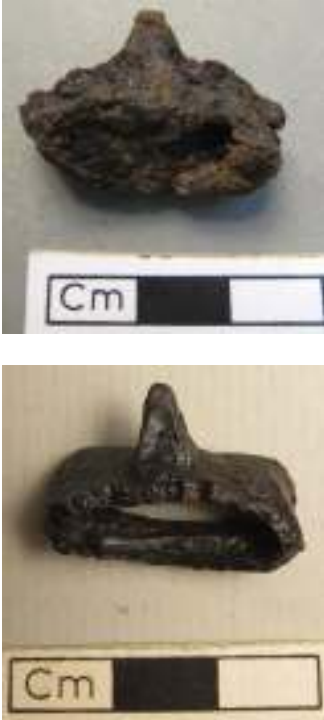
Fyndnummer och foto	Sakord, material, föremålsbeskrivning och bildförteckning	Tillstånd/Korrosionskategori	Övriga konserveringsåtgärder
<p>F1997</p>

<p>Skobrodd. Järn.</p> <p>Bilder: F1997_a_fk F1997_b_ek</p>	<p>Korrosion: III.</p> <p>Bitvis glödskalsyta. I det närmaste genomkorroderad. Inklusad i korrosionskrusta med inblandning av små benpartiklar. Viss materialförlust längs kanten.</p>	<p>För undersökning, frampreparering, urlakning, torkning och ytbehandling se ovan: <i>Generella konserveringsåtgärder</i>.</p> <p>Urlakad i NaOH under 8 månader.</p> <p>Fragment som lossnade återlimmat med Loctite 480.</p>
<p>F2032</p>

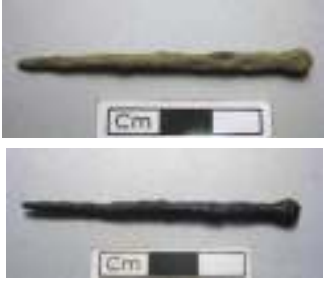
<p>Synål. Järn.</p> <p>Bilder: F2032_a_fk F2032_b_ek</p>	<p>Korrosion II.</p> <p>Synålen täcktes av ett tunt lerskikt. Under framkom en jämn korroderad yta. Längd 60 mm.</p>	<p>För undersökning, frampreparering, urlakning, torkning och ytbehandling se ovan: <i>Generella konserveringsåtgärder</i>.</p> <p>Urlakad i avjoniserat vatten under 4 månader. Vattnet byttes en gång i veckan.</p>
