Järnföremål – Rapporter från Acta KonserveringsCentrum AB Utbyggnad av Ostkustbanan genom Gamla Uppsala

Rapport 2017:1_18
Arkeologisk undersökning

Uppsala län; Uppland; Uppsala kommun; Uppsala socken;
Gamla Uppsala 20:1, 21:13, 21:27 m.fl.; Uppsala 134:4, 240:1,
284:2, 586:1, 597:1, 603:1, 604:1, 605:1 och 606:1

Karin Lindahl, Sophie Nyström, Elisabeth Geijer och Emma Emanuelsson

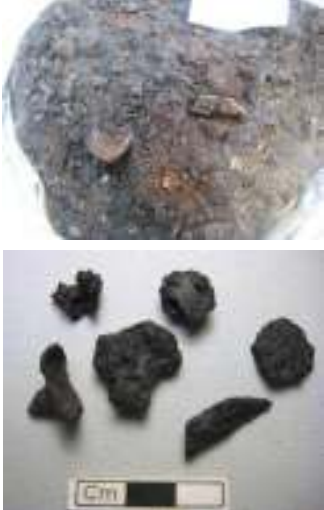
<p>F2034</p>

<p>6 fragment. Togs upp som preparat. Tre av fragmenten förefaller vara rester av beslag/nitbrickor? Ett fragment kan vara del av en brodd. Övriga två fragment oklart vad det har varit. Järn.</p> <p>Bilder: F2034_a_fk F2034_b_ek</p>	<p>Korrosion III.</p> <p>Fyra av fragmenten (nit/beslag?) verkade vara delvis genomkorroderade. Ytorna täcktes av lera blandad med korrosionsprodukter och hårt sittande små gruskorn. De två övriga fragmenten var i något bättre skick.</p>	<p>För undersökning, frampreparering, urlakning, torkning och ytbehandling se ovan: <i>Generella konserveringsåtgärder</i>.</p> <p>Urlakad i avjoniserat vatten under 6 månader. Vattnet byttes en gång i veckan.</p> <p>Konsoliderad med 10% (w/v) Paraloid B72 (akrylat co-polymer) i etanol:acetone (4:1) i sprickor.</p>

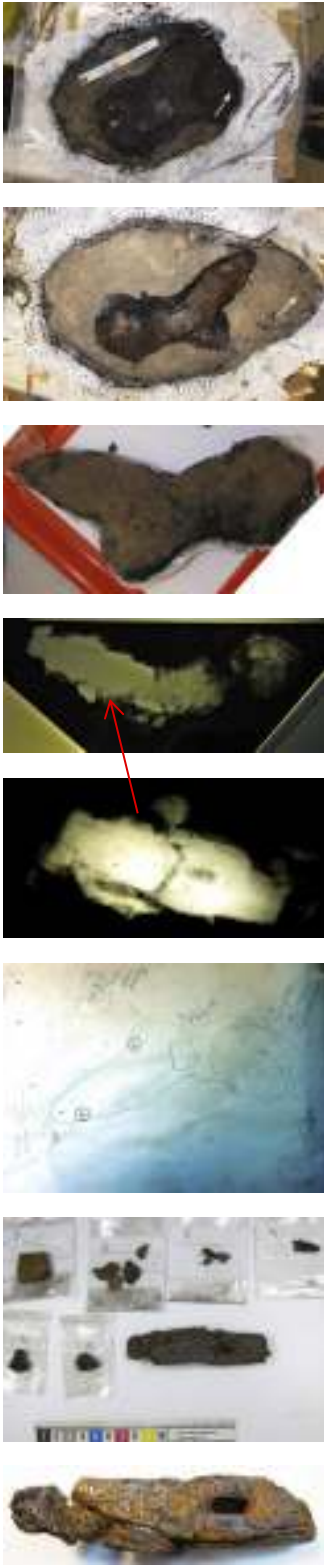
<i>Fyndnummer och foto</i>	<i>Sakord, material, föremålsbeskrivning och bildförteckning</i>	<i>Tillstånd/Korrosionskategori</i>	<i>Övriga konserveringsåtgärder</i>
<p data-bbox="177 277 343 300">F2035 fortsättning</p>

<p data-bbox="528 277 715 689">F2035_1_ek_1 (hammare). F2035_m_ek_2 (hammare). F2035_n_ek_3 (hammare). F2035_o_ek_4 (hammare). F2035_p_ek_5 (alla delar och fragment, utom hammaren. Nederst lösa fragment av hammare utan passning). F2035_q_ek_6 (Nr. 4 spetsigt föremål).</p>

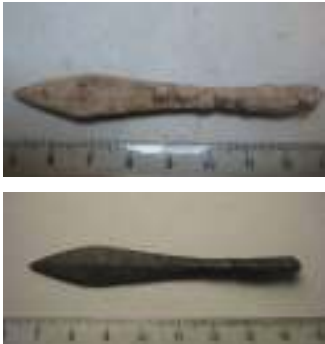
Pilspets. Järn. Längd 79 mm. Bilder: F1_a_fk F1_b_ek	Korrosion I. Enstaka små korrosionsblåsor på ytan förekom. Ett tunt lerskikt täckte ytan med inslag av små gruskorn. Ytan under hade endast en småskrovlig korroderad yta.	I övrigt se ovan 'Generella konserveringsåtgärder'. Arbetet utfördes under mikroskop (x 10). Föremålet urlakades i avjoniserat vatten (juni 2013 - jan 2014).	
F9

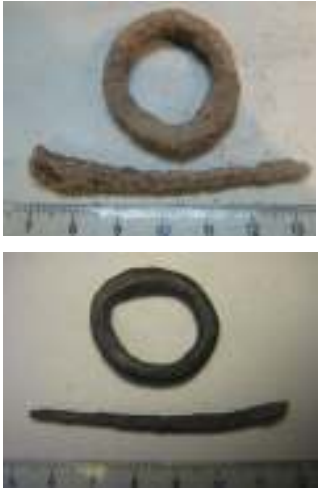
Ringsölja, två delar. Järn. Längd torne 63 mm. Bilder: F9_a_fk F9_b_ek	Korrosion II. Ytan täcktes av ett kompakt lerskikt med inslag av gruskorn. Ytskiktet under hade en skrovlig korroderad yta.	I övrigt se ovan 'Generella konserveringsåtgärder'. Arbetet utfördes under mikroskop (x 10). Föremålet urlakades i avjoniserat vatten (juni 2013 - feb 2014). Vattnet byttes en gång i veckan.

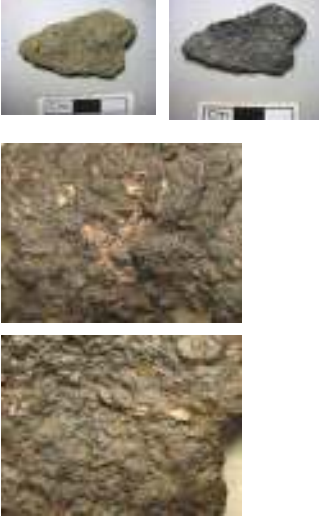
<p>Beslag. Järn. Fläckvis syns kopparlod på ytan.</p> <p>Bilder: F13_a_fk F13_b_ek F13_c_d_1 F13_d_d_2</p>	<p>Korrosion II.</p> <p>Beslagets yta täcktes av ett poröst lerskikt blandad med gruskorn och korrosionsprodukter. Under framkom en skrovlig yta där koppar lod syntes fläckvis på ytan.</p>	<p>I övrigt se ovan 'Generella konserveringsåtgärder'. Arbetet utfördes under mikroskop (x 10). Föremålet urlakades i avjoniserat vatten (jan 2015 – aug. 2015). Vattnet byttes en gång i veckan.</p>

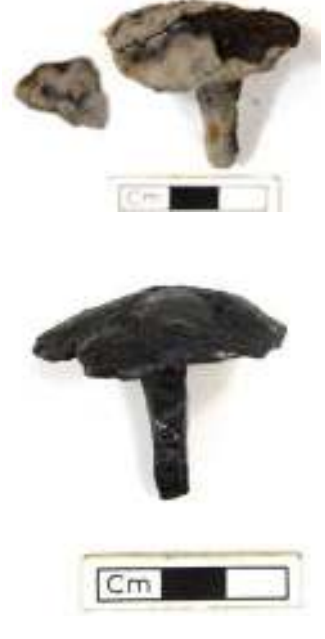
<p>Stort spik-/nithuvud, järn.</p> <p>Maxdiameter spikhuvud: 32 mm.</p> <p>Bilder: F20_a_fk F20_b_ek</p>	<p>Korrosion II.</p> <p>Ytan täcktes av ett lerskikt med inslag av gruskorn och hård korrosion. Sprickor, aktiv korrosion och flagnande yta.</p> <p>Ett fragment i kanten av huvudet hade lossnat och saknades.</p>	<p>Föremålet urlakades i NaOH (jan 2016 – aug 2016). Badet byttes varje vecka.</p> <p>I övrigt se ovan 'Generella konserveringsåtgärder'. Fragment/flagor limmade med Loctite 480. Sköra partier, sprickor, konsoliderade med 10% Paraloid B72 i etanol:acetone. Arbetet utfördes delvis under mikroskop (x 10).</p>

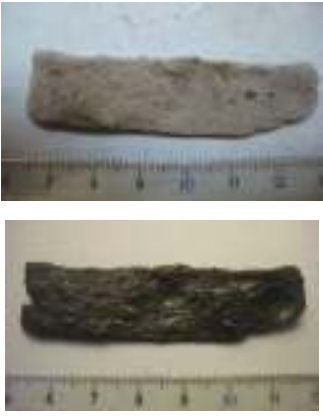
<p>Handsklamell? Järn. 65 x 17 mm.</p> <p>Bilder: F23_a_fk F23_b_ek</p>	<p>Korrosion II.</p> <p>Ytan täcktes av ett kompakt lerskikt med inslag av gruskorn. Ytskiktet under hade en skrovlig korroderad yta. Inslag av gropkorrosion.</p>	<p>I övrigt se ovan 'Generella konserveringsåtgärder'. Arbetet utfördes under mikroskop (x 10). Föremålet urlakades i avjoniserat vatten (juni 2013 - jan 2014). Vattnet byttes en gång i veckan.</p>

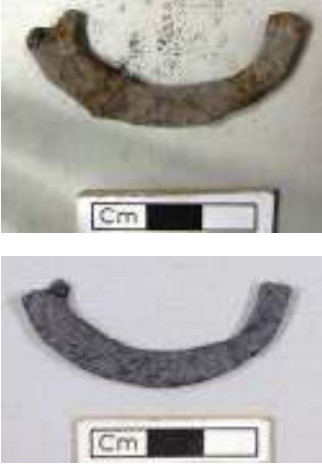
<p>Platt föremål, del av ring (?), med kliven ände. Järn.</p> <p>Bilder: F26_a_fk F26_b_ek</p>	<p>Korrosion I.</p> <p>Täckt av tunn jordig korrosionskrusta. Bevarad järnkärna.</p>	<p>Föremålet urlakades i NaOH (mars 2014 – december 2014). Badet byttes mellan varannan till var fjärde vecka.</p> <p>I övrigt se ovan 'Generella konserveringsåtgärder'. Arbetet utfördes delvis under mikroskop (x 10).</p>	
<p>F31</p>

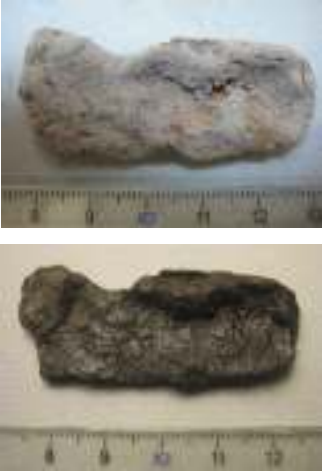
<p>Handsklamell? Järn.</p> <p>Bilder: F31_a_fk F31_b_ek</p>	<p>Korrosion II.</p> <p>Ytan täcktes av ett lerskikt med inslag av gruskorn. Ytskiktet under hade en skrovlig och ojämn korroderad yta. Inslag av gropkorrosion.</p>	<p>I övrigt se ovan 'Generella konserveringsåtgärder'. Arbetet utfördes under mikroskop (x 10). Föremålet urlakades i avjoniserat vatten (juni 2013 - jan 2014). Vattnet byttes en gång i veckan.</p>

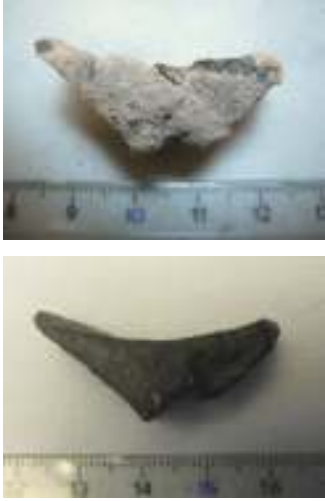
<p>Svärdsknapp? Järn</p> <p>Bilder: F32_a_fk F32_b_ek</p>	<p>Korrosion II.</p> <p>Ytan täcktes av ett lerskikt med inslag av gruskorn. Ytskiktet under hade en skrovlig och ojämn korroderad yta. Inslag av gropkorrosion.</p>	<p>I övrigt se ovan 'Generella konserveringsåtgärder'. Arbetet utfördes under mikroskop (x 10). Föremålet urlakades i avjoniserat vatten (juni 2013 - jan 2014). Vattnet byttes en gång i veckan.</p>	
<p>F33</p>

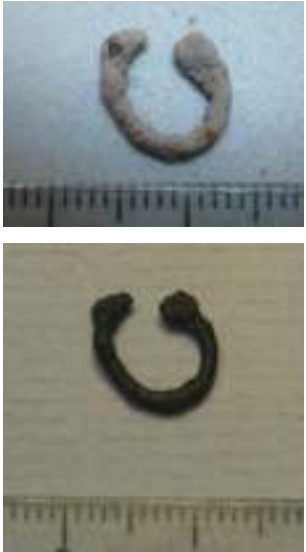
<p>Ringbrynja. Järn.</p> <p>Bilder: F33_a_fk F33_b_ek</p>	<p>Korrosion I.</p> <p>Ett tunnare kompakt lerskikt täckte ytan med inslag av små gruskorn. Ytan under täcktes av en tunn småskrovlig korrosionsbeläggning.</p>	<p>I övrigt se ovan 'Generella konserveringsåtgärder'. Arbetet utfördes under mikroskop (x 10). Föremålet urlakades i avjoniserat vatten (juni 2013 - jan 2014). Vattnet byttes en gång i veckan.</p>

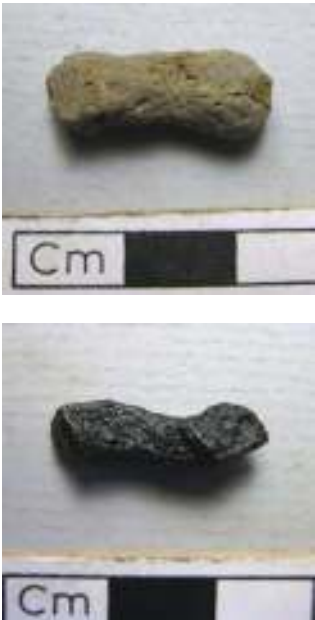
<p>Föremål, ten. Jäm.</p> <p>Bilder: F35_a_fk F35_b_ek</p>	<p>Korrosion II.</p> <p>Ytan täcktes av ett lerskikt med inslag av gruskorn och korrosion. Ytskiktet under hade en skrovlig och ojämn korroderad yta. Inslag av gropkorrosion.</p>	<p>I övrigt se ovan 'Generella konserveringsåtgärder'. Arbetet utfördes under mikroskop (x 10). Föremålet urlakades i avjoniserat vatten (jan 2015 - aug 2015). Vattnet byttes en gång i veckan.</p>	
<p>F37</p>

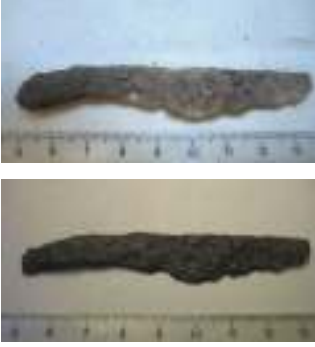
<p>Sisare. Järn. Längd 37 mm.</p> <p>Bilder: F37_a_fk F37_b_ek</p>	<p>Korrosion II.</p> <p>Ytan täcktes av ett lerskikt med inslag av gruskorn. Ytskiktet under hade en skrovlig och ojämn korroderad yta. Inslag av gropkorrosion.</p>	<p>I övrigt se ovan 'Generella konserveringsåtgärder'. Arbetet utfördes under mikroskop (x 10). Föremålet urlakades i avjoniserat vatten (juli 2013 - juni 2014). Vattnet byttes en gång i veckan.</p>

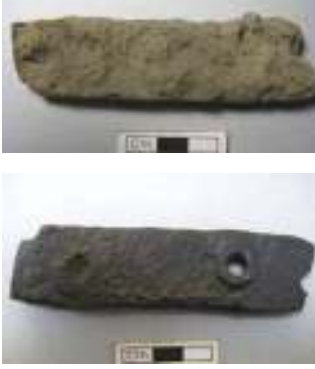
<p>F93</p>

<p>Beslag. Järn. Mått 105 x 25 mm. Beslaget har två hål.</p> <p>Bilder: F93_a_fk F93_b_ek</p>	<p>Korrosion I.</p> <p>Enstaka korrosionsblåsor förekom på ytan. Beslaget täcktes av ett lerskikt blandad med gruskorn och korrosionsprodukter. Under framkom en jämn yta korroderad yta.</p>	<p>I övrigt se ovan 'Generella konserveringsåtgärder'. Arbetet utfördes under mikroskop (x 10). Föremålet urlakades i avjoniserat vatten (jan 2015 - aug 2015). Vattnet byttes en gång i veckan.</p>

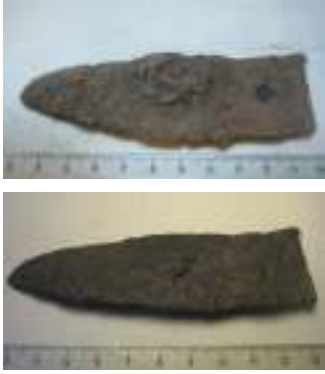
<p>Lie. Järn. Längd 103 mm.</p> <p>Bilder: F96_a_fk F96_b_ek</p>	<p>Korrosion II.</p> <p>Ytan täcktes av ett lerskikt med inslag av gruskorn. Ytskiktet under hade en skrovlig och ojämn korroderad yta. Inslag av gropkorrosion.</p>	<p>I övrigt se ovan 'Generella konserveringsåtgärder'. Arbetet utfördes under mikroskop (x 10). Föremålet urlakades i avjoniserat vatten (juli 2013 - juni 2014). Vattnet byttes en gång i veckan.</p>	
<p>F99</p>

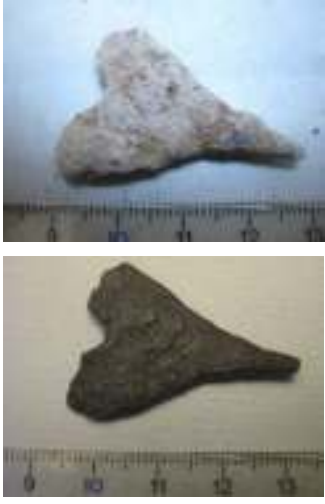
<p>Pilspets. Järn.</p> <p>Bilder: F99_a_fk F99_b_ek</p>	<p>Korrosion II.</p> <p>Ytan täcktes av ett lerskikt med inslag av gruskorn. Ytskiktet under hade en skrovlig och ojämn korroderad yta. Inslag av gropkorrosion.</p>	<p>I övrigt se ovan 'Generella konserveringsåtgärder'. Arbetet utfördes under mikroskop (x 10). Föremålet urlakades i avjoniserat vatten (juni 2013 - jan 2014). Vattnet byttes en gång i veckan.</p>

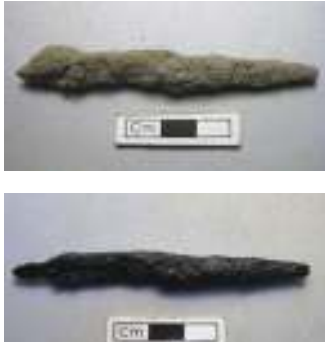
<p>Kniv. Järn. Längd 90 mm.</p> <p>Bilder: F103_a_fk F103_b_ek</p>	<p>Korrosion II.</p> <p>Inslag av små korrosionsblåsor förekom fläckvis på ytan. Ett lerskikt täckte ytan med inslag av små gruskorn. Ytan under lerskiktet täcktes av en små skrovlig korrosionsbeläggning.</p>	<p>I övrigt se ovan 'Generella konserveringsåtgärder'. Arbetet utfördes under mikroskop (x 10). Föremålet urlakades i avjoniserat vatten (jan 2015 - aug 2015). Vattnet byttes en gång i veckan.</p>

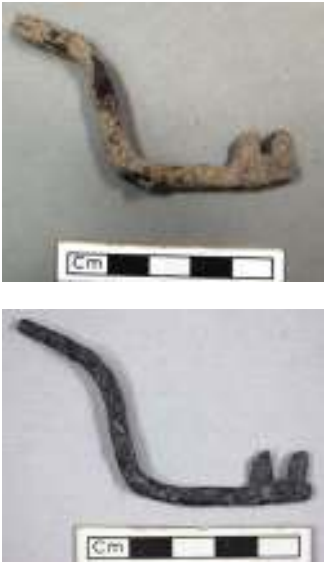
<p>Nyckel, järn.</p> <p>Bilder: F105_a_fk F105_b_ek</p>	<p>Korrosion II.</p> <p>Jordig korrosionskrusta med enstaka sprickor. Bevarad järnkärna.</p>	<p>I övrigt se ovan 'Generella konserveringsåtgärder'. Litet fragment lossnade på axet som limmades åter med Loctite 480. Arbetet utfördes delvis under mikroskop (x 10).</p> <p>Föremålet urlakades i NaOH (november 2013 – december 2014). Badet byttes mellan varannan till var fjärde vecka.</p>	
<p>F106</p>

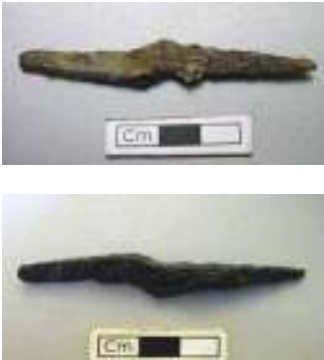
<p>Kniv. Järn. Längd 72 mm</p> <p>Bilder: F106_a_fk F106_b_ek</p>	<p>Korrosion II.</p> <p>Inslag av små korrosionsblåsor på ytan förekom fläckvis på ytan samt långsgående små sprickbildningar. Ett lerskikt täckte ytan med inslag av små gruskorn. Ytan under täcktes av en små skrovlig korrosionsbeläggning.</p>	<p>I övrigt se ovan 'Generella konserveringsåtgärder'. Arbetet utfördes under mikroskop (x 10). Föremålet urlakades i avjoniserat vatten (jan 2015 - aug 2015). Vattnet byttes en gång i veckan.</p>

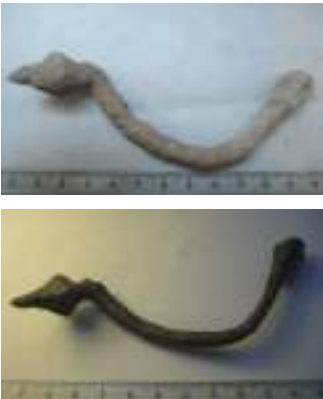
<p>Piksporre. Järn.</p> <p>Bilder: F115_a_fk F115_b_ek</p>	<p>Korrosion I.</p> <p>Ett tunnare kompakt lerskikt täckte ytan med inslag av små gruskorn. Ytan under täcktes av en småskrovlig ganska tunn jämn korrosionsbeläggning.</p>	<p>I övrigt se ovan 'Generella konserveringsåtgärder'. Arbetet utfördes under mikroskop (x 10). Föremålet urlakades i avjoniserat vatten (juni 2013 - maj 2014). Vattnet byttes en gång i veckan.</p>

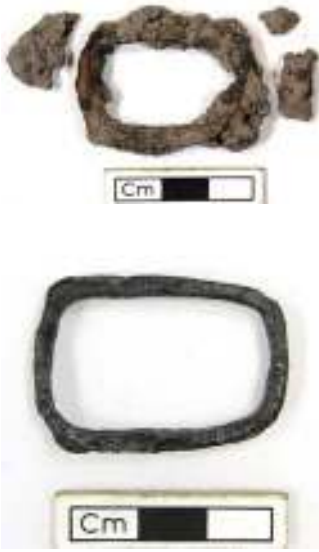
<p>Sölja, järn.</p> <p>Bilder: F117_a_fk F117_b_ek</p>	<p>Korrosion III.</p> <p>Sprickbildningar i det lerblandade korrosionsskiktet samt kraftigt flagnande, aktivt korroderande yta.</p>	<p>Föremålet urlakades i NaOH (jan 2016 – aug 2016). Badet byttes varje vecka.</p> <p>I övrigt se ovan 'Generella konserveringsåtgärder'. Flagor limmade med Loctite 480. Sköra partier, sprickor, konsoliderade med 10% Paraloid B72 i etanol:aceton. Arbetet utfördes delvis under mikroskop (x 10).</p>	
<p>F119</p>

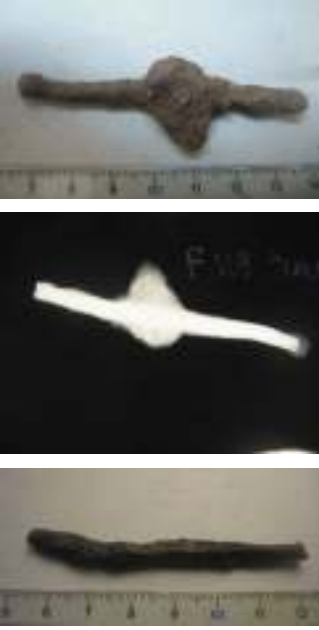
<p>Betsel? Järn. Längd 65 mm.</p> <p>Bilder: F119_a_fk F119_b_r F119_c_ek</p>	<p>Korrosion II.</p> <p>En krusta mitt på föremålet visade sig vara en korrosionsblåsa blandad med grus och sand. Ytan täcktes av ett lerskikt med inslag av gruskorn. Ytskiktet under hade en skrovlig och ojämn korroderad yta</p>	<p>I övrigt se ovan 'Generella konserveringsåtgärder'. Arbetet utfördes under mikroskop (x 10). Röntgat. Föremålet urlakades i avjoniserat vatten (juni 2013 - maj 2014). Vattnet byttes en gång i veckan.</p>

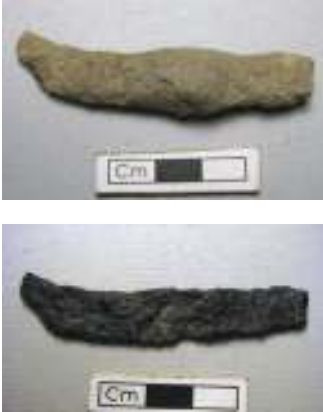
Fyndnummer och foto	Sakord, material, föremålsbeskrivning och bildförteckning	Tillstånd/Korrosionskategori	Övriga konserveringsåtgärder	Kommentar
<p>F124</p>

<p>Kniv. Järn.</p> <p>Bilder: F124_a_fk F124_b_ek</p>	<p>Korrosion II.</p> <p>Kniven hade en tjock och kompakt lerbeläggning på ytan. Tendenser till avflagnande av ytsskiktet förekom. Under framkom en korroderad yta där den metalliska ytan syntes bitvis.</p>	<p>I övrigt se ovan 'Generella konserveringsåtgärder'. Arbetet utfördes under mikroskop (x 10). Föremålet urlakades i avjoniserat vatten (jan 2015 - aug 2015). Vattnet byttes en gång i veckan.</p>	
<p>F127</p>  	<p>Hästsosöm, järn.</p> <p>Bilder: F127_a_fk F127_b_ek</p>	<p>Korrosion II.</p> <p>Täckta av jordblandade korrosionsprodukter. Spruckna korrosionsskikt, flagnande yta, aktiva korrosionsfläckar.</p>	<p>Föremålet urlakades i NaOH (feb 2016 – okt 2016). Badet byttes varje vecka.</p> <p>I övrigt se ovan 'Generella konserveringsåtgärder'. Arbetet utfördes under mikroskop (x 10).</p>

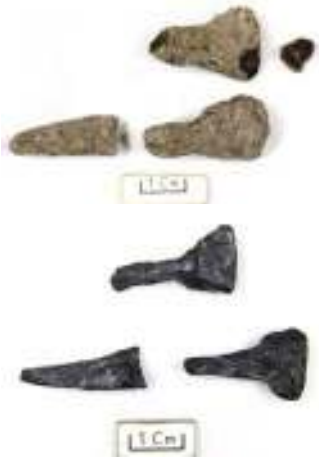
Fyndnummer och foto	Sakord, material, föremålsbeskrivning och bildförteckning	Tillstånd/Korrosionskategori	Övriga konserveringsåtgärder	Kommentar
<p>F128</p>

<p>Hästsosömmar, 3 st. järn. Alla tre är ej kompletta/avbrutna och saknar delar.</p> <p>Bilder: F128_a_fk F128_b_ek</p>	<p>Korrosion II.</p> <p>Täckta av sandblandade korrosionsprodukter. Spruckna korrosionsskikt, flagnande, aktiva korrosionsfläckar.</p>	<p>Föremålet urlakades i NaOH (jan 2016 – okt 2016). Badet byttes varje vecka. Flagor limmade med Loctite 480.</p> <p>I övrigt se ovan 'Generella konserveringsåtgärder'. Arbetet utfördes under mikroskop (x 10).</p>	
<p>F131</p>

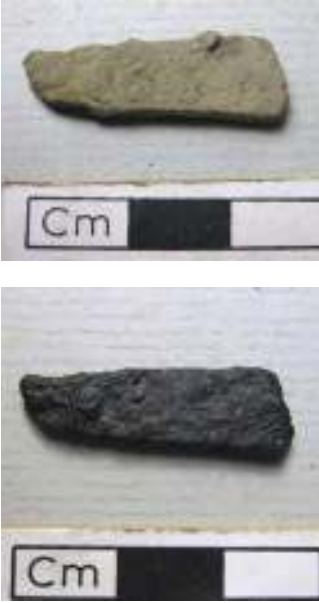
<p>Föremål. Järn.</p> <p>Bilder: F131_a_fk F131_b_ek</p>	<p>Korrosion II.</p> <p>Föremålet täcktes av ett tunt lerskikt. Underliggande yta hade en små skrovlig korrosionsbeläggning där den metalliska ytan syntes fläckvis.</p>	<p>I övrigt se ovan 'Generella konserveringsåtgärder'. Arbetet utfördes under mikroskop (x 10). Föremålet urlakades i avjoniserat vatten (jan 2015 - aug 2015). Vattnet byttes en gång i veckan.</p>

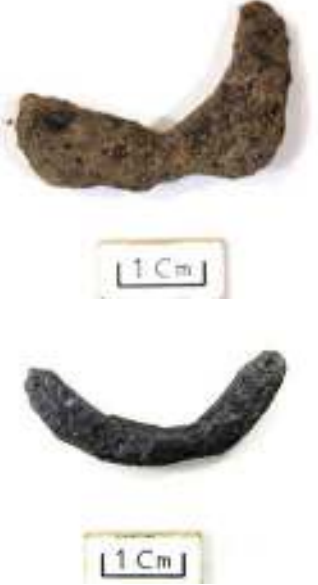
Fyndnummer och foto	Sakord, material, föremålsbeskrivning och bildförteckning	Tillstånd/Korrosionskategori	Övriga konserveringsåtgärder	Kommentar
<p>F133</p>

<p>Föremål, böjd ten. Järn.</p> <p>Bilder: F133_a_fk F133_b_ek</p>	<p>Korrosion II.</p> <p>Föremålet täcktes av ett tjockt jordskikt. Underliggande yta hade en skrovlig skiktad korrosionsbeläggning. Något flagnande ytskikt.</p>	<p>Föremålet urlakades i NaOH (jan 2016 – aug 2016). Badet byttes varje vecka.</p> <p>I övrigt se ovan 'Generella konserveringsåtgärder'. Fragment/flagor limmade med Loctite 480. Sköra partier, sprickor, konsoliderade med 10% Paraloid B72 i etanol:acetone.</p> <p>Arbetet utfördes under mikroskop (x 10).</p>	
<p>F134</p>

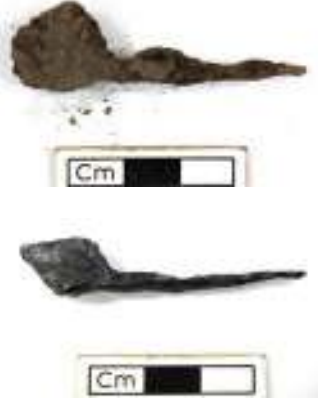
<p>Hästsosöm, järn.</p> <p>Bilder: F134_a_fk F134_b_ek</p>	<p>Korrosion I.</p> <p>Täckt av lerblandat korrosionsskikt med inblandning av träkolpartiklar.</p>	<p>Föremålet urlakades i NaOH (feb 2016 – okt 2016). Badet byttes varje vecka. Sprickor konsoliderades med 10% Paraloid B72 i etanol:acetone. Fragment som lossnat återlimmat med Loctite 480.</p> <p>I övrigt se ovan 'Generella konserveringsåtgärder'. Arbetet utfördes under mikroskop (x 10).</p>

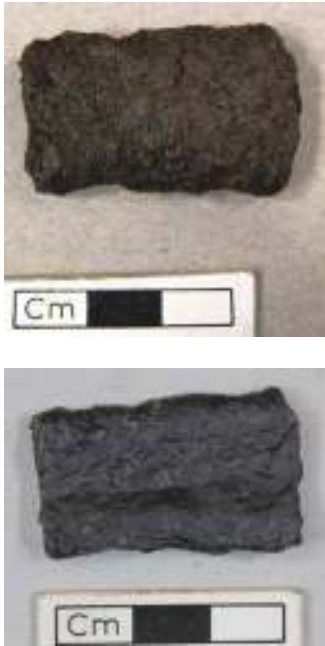
Fyndnummer och foto	Sakord, material, föremålsbeskrivning och bildförteckning	Tillstånd/Korrosionskategori	Övriga konserveringsåtgärder	Kommentar
<p>F135</p>

<p>Föremål, rektangulärt. Del av mynning till kärl? Järn. Ena kanten föreföll vara original och övriga kanter var brottytor.</p> <p>Bilder: F135_a_fk F135_b_ek</p>	<p>Korrosion II.</p> <p>Jordig korrosionskrusta med inblandning av träkolpartiklar.</p> <p>Bevarad järnkärna.</p>	<p>Föremålet urlakades i NaOH (november 2013 - december 2014). Badet byttes mellan varannan till var fjärde vecka.</p> <p>I övrigt se ovan 'Generella konserveringsåtgärder'. Arbetet utfördes delvis under mikroskop (x 10).</p>	
<p>F138</p>

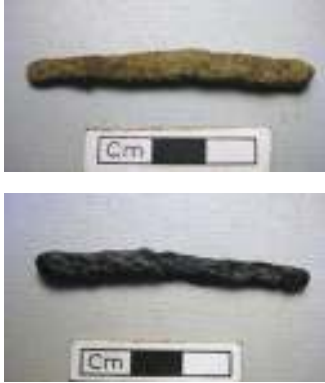
<p>Puns. Järn. längd 56 mm.</p> <p>Bilder: F138_a_fk F138_b_ek</p>	<p>Korrosion II.</p> <p>En delvis porös beläggning med lera blandad med korrosion täckte ytan. Längsgående små sprickbildningar förekom. Underliggande yta hade en små skrovlig korroderad yta med inslag av gropkorrosion. Den metalliska ytan syntes fläckvis.</p>	<p>I övrigt se ovan 'Generella konserveringsåtgärder'. Arbetet utfördes under mikroskop (x 10). Föremålet urlakades i avjoniserat vatten (jan 2015 - aug 2015). Vattnet byttes en gång i veckan.</p>

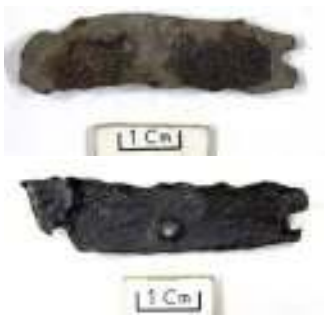
<p>F140</p>

<p>Beslag med två hål. Brottytor i båda kortändar. Dubbelvikt i ena kortändan och där finns tvärgående spricka. Något buckligt. Järn.</p> <p>Bilder: F140_a_fk F140_b_ek</p>	<p>Korrosion II.</p> <p>Föremålet täckt av lerblandad krusta. Något flagnande instabil yta. Enstaka aktiva korrosionsfläckar.</p>	<p>Föremålet urlakades i NaOH (jan 2016 – aug 2016). Badet byttes varje vecka.</p> <p>I övrigt se ovan 'Generella konserveringsåtgärder'. Sprickor konsoliderade med 10% Paraloid B72 i etanol:acetone. Små ytfragment limmade med Loctite 480. Arbetet utfördes under mikroskop (x 10).</p>

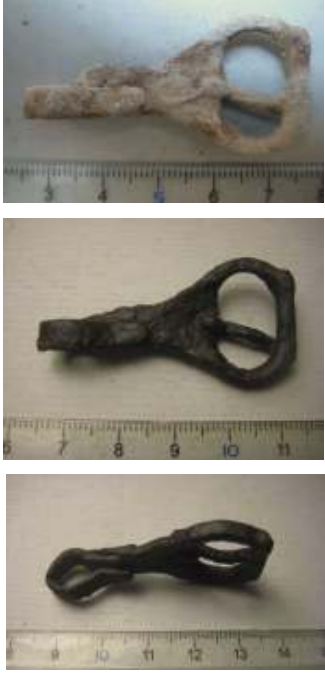
Fyndnummer och foto	Sakord, material, föremålsbeskrivning och bildförteckning	Tillstånd/Korrosionskategori	Övriga konserveringsåtgärder	Kommentar
<p>F147</p>

<p>Sporröslja. Järn.</p> <p>Bilder: F147_a_fk F147_b_ek_1 F147_c_ek_2</p>	<p>Korrosion I.</p> <p>En beläggning med lera täckte ytan. Underliggande yta hade en småskrovlig korroderad beläggning.</p>	<p>I övrigt se ovan 'Generella konserveringsåtgärder'. Arbetet utfördes under mikroskop (x 10). Föremålet urlakades i avjoniserat vatten (juni 2013 - maj 2014). Vattnet byttes en gång i veckan.</p>	
<p>F148</p>

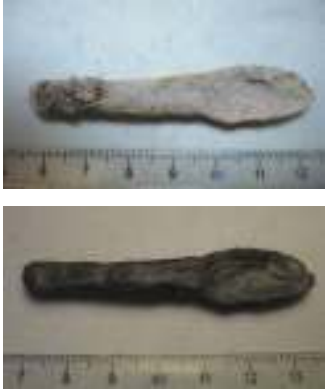
<p>Skedborr. Järn. Längd 65 mm</p> <p>Bilder: F148_a_fk F148_b_ek</p>	<p>Korrosion II.</p> <p>Små korrosionsblåsor syntes på ytan. Under ett kompakt lerskikt framkom en skrovlig korroderad yta.</p>	<p>I övrigt se ovan 'Generella konserveringsåtgärder'. Arbetet utfördes under mikroskop (x 10). Föremålet urlakades i avjoniserat vatten (juli 2013 - juni 2014). Vattnet byttes en gång i veckan.</p>

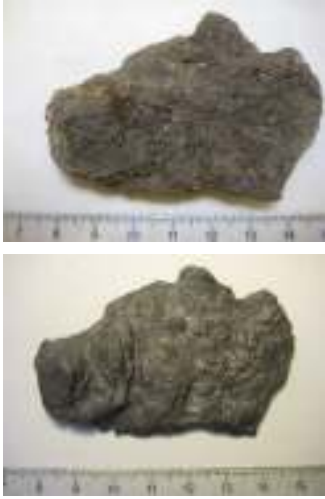
Fyndnummer och foto	Sakord, material, föremålsbeskrivning och bildförteckning	Tillstånd/Korrosionskategori	Övriga konserveringsåtgärder	Kommentar
<p>F149</p>

<p>Beslag. Järn.</p> <p>Bilder: F149_a_fk F149_b_ek</p>	<p>Korrosion II.</p> <p>Inslag av små korrosionsblåsor på ytan blandad med jord och små gruskorn syntes på ytan. Underliggande skikt hade en skrovlig korroderad yta.</p>	<p>I övrigt se ovan 'Generella konserveringsåtgärder'. Arbetet utfördes under mikroskop (x 10). Föremålet urlakades i avjoniserat vatten (juni 2013 - feb 2014). Vattnet byttes en gång i veckan.</p>	
<p>F151</p>

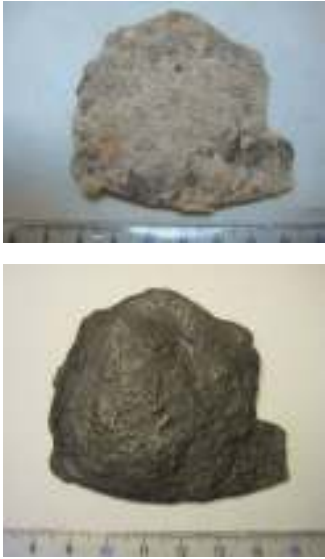
<p>Pansarlamell? Järn.</p> <p>Bilder: F151_a_fk F151_b_ek</p>	<p>Korrosion II.</p> <p>Inslag av små korrosionsblåsor på ytan blandad med lera och små gruskorn syntes på ytan. Underliggande skikt hade en små skrovlig korroderad yta.</p>	<p>I övrigt se ovan 'Generella konserveringsåtgärder'. Arbetet utfördes under mikroskop (x 10). Föremålet urlakades i avjoniserat vatten (juni 2013 - jan 2014). Vattnet byttes en gång i veckan.</p>

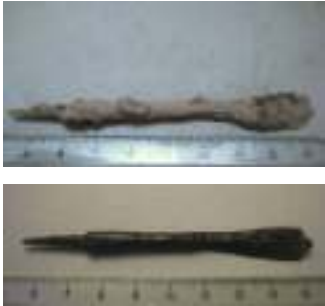
<p>F157</p>

<p>Pilspets. Järn. Längd 86 mm.</p> <p>Bilder: F157_a_fk F157_b_ek</p>	<p>Korrosion II.</p> <p>Små korrosionsblåsor syntes på ytan. Under ett kompakt lerskikt framkom en små skrovlig korroderad yta.</p>	<p>I övrigt se ovan 'Generella konserveringsåtgärder'. Arbetet utfördes under mikroskop (x 10). Föremålet urlakades i avjoniserat vatten (juni 2013 - jan 2014). Vattnet byttes en gång i veckan.</p>

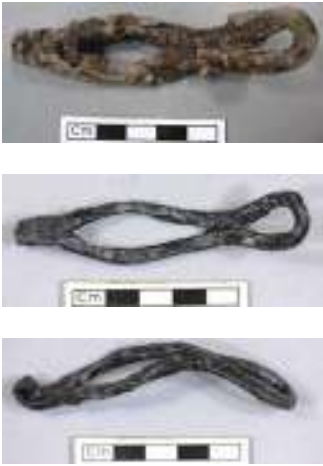
Fyndnummer och foto	Sakord, material, föremålsbeskrivning och bildförteckning	Tillstånd/Korrosionskategori	Övriga konserveringsåtgärder	Kommentar
<p>F158</p>

<p>Låsöverfall(?), järn. Bilder: F158_a_fk F158_b_ek_1 F158_c_ek_2</p>	<p>Korrosion II. Föremålets yta täcktes av ett lerskikt blandad med gedigen korrosionskrusta med enstaka sprickor. Bevarad järnkärna.</p>	<p>I övrigt se ovan 'Generella konserveringsåtgärder'. Arbetet utfördes delvis under mikroskop (x 10). Föremålet urlakades i NaOH (november 2013 - oktober 2015). Badet byttes mellan varannan till var fjärde vecka.</p>	
<p>F159</p>

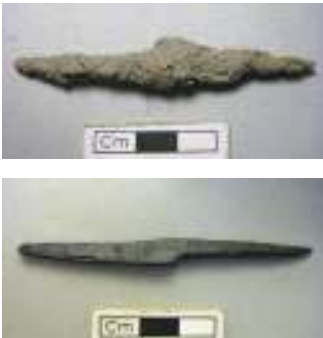
<p>Kniv. Järn. Längd 79 mm. Bilder: F159_a_fk F159_b_ek</p>	<p>Korrosion I. Kniven var inkapslat i lera, grus och korrosionsprodukter. Under framkom en slät korroderad yta i bra skick.</p>	<p>I övrigt se ovan 'Generella konserveringsåtgärder'. Arbetet utfördes under mikroskop (x 10). Föremålet urlakades i avjoniserat vatten (jan 2015 - aug 2015). Vattnet byttes en gång i veckan.</p>

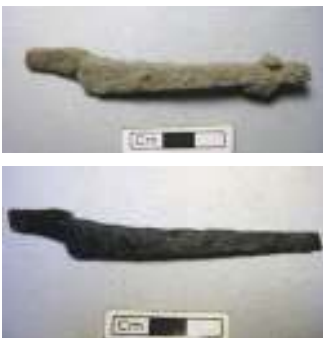
<p>F160</p>

<p>Kniv. Järn Längd 95 mm. Bilder: F160_a_fk F160_b_ek</p>	<p>Korrosion I. Enstaka små korrosionsblåsor på blandad med lera och små gruskorn syntes på ytan. Underliggande skikt hade en jämn korroderad yta.</p>	<p>I övrigt se ovan 'Generella konserveringsåtgärder'. Arbetet utfördes under mikroskop (x 10). Föremålet urlakades i avjoniserat vatten (jan 2015 - aug 2015). Vattnet byttes en gång i veckan.</p>

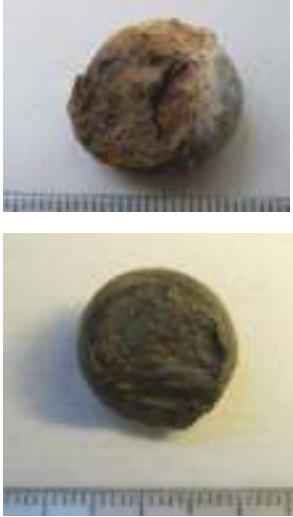
Fyndnummer och foto	Sakord, material, föremålsbeskrivning och bildförteckning	Tillstånd/Korrosionskategori	Övriga konserveringsåtgärder	Kommentar
<p>F303</p>

<p>Viktlod. Järn.</p> <p>Bilder: F303_a_fk F303_b_ek</p>	<p>Korrosion II.</p> <p>Järn med rester av ytterskal av kopparlegering som syntes bitvis på ytan. Ytan täcktes bitvis med lera blandad med skrovliga korrosionsprodukter.</p>	<p>I övrigt se ovan 'Generella konserveringsåtgärder'. Arbetet utfördes under mikroskop (x 10). Föremålet urlakades i avjoniserat vatten (juni 2013 - mars 2014). Vattnet byttes en gång i veckan.</p>	
<p>F364</p>

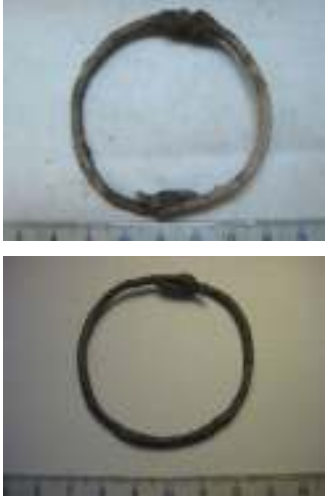
<p>Amuletring. Järn.</p> <p>Bilder: F364_a_fk F364_b_ek</p>	<p>Korrosion I.</p> <p>Ett tunnare lerskikt täckte ytan med inslag av små gruskorn. Ett parti på ringen visade sig vara en korrosionsblåsa blandad med små gruskorn. Ytan under täcktes av en tunn småskrovlig korrosionsbeläggning.</p>	<p>I övrigt se ovan 'Generella konserveringsåtgärder'. Arbetet utfördes u Föremålet urlakades i avjoniserat vatten (juli 2013 - mars 2014). Vattnet byttes en gång i veckan.</p>

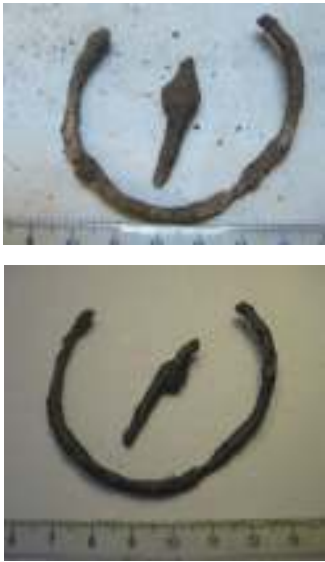
Fyndnummer och foto	Sakord, material, föremålsbeskrivning och bildförteckning	Tillstånd/Korrosionskategori	Övriga konserveringsåtgärder	Kommentar
<p>F365</p>

<p>Amulettring, två fragment. Järn.</p> <p>Bilder: F365_a_fk F365_b_ek</p>	<p>Korrosion I.</p> <p>Två delar. Ingen passning. Ett tunnare lerskikt täckte ytan med inslag av små gruskorn. Ytan under täcktes av en tunn småskrovlig korrosionsbeläggning.</p>	<p>I övrigt se ovan 'Generella konserveringsåtgärder'. Arbetet utfördes under mikroskop (x 10). Föremålet urlakades i avjoniserat vatten (juli 2013 - mars 2014). Vattnet byttes en gång i veckan.</p>	
<p>F366</p>

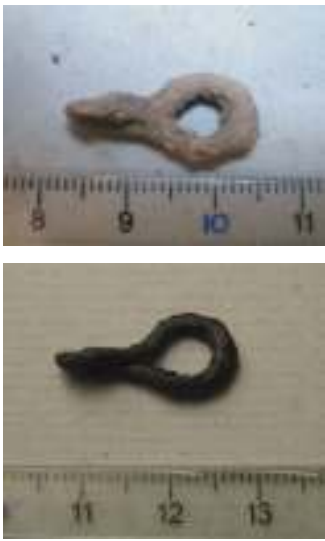
<p>Amulettring? Järn.</p> <p>Bilder: F366_a_fk F366_b_ek</p>	<p>Korrosion I.</p> <p>Ett kompakt lerskikt täckte ytan med inslag av små gruskorn. Ytan under täcktes av en tunn småskrovlig korroderad beläggning. Enstaka små korrosionsblåsor förekom på ytan.</p>	<p>I övrigt se ovan 'Generella konserveringsåtgärder'. Arbetet utfördes under mikroskop (x 10). Föremålet urlakades i avjoniserat vatten (juli 2013 - mars 2014). Vattnet byttes en gång i veckan.</p>

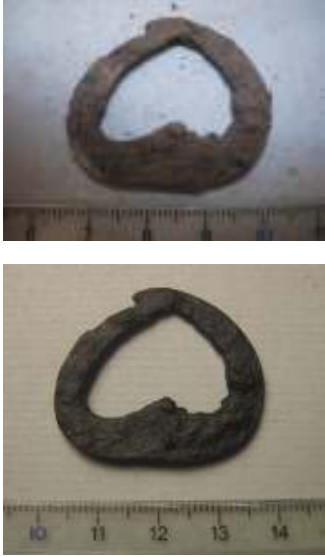
Fyndnummer och foto	Sakord, material, föremålsbeskrivning och bildförteckning	Tillstånd/Korrosionskategori	Övriga konserveringsåtgärder	Kommentar
<p>F367</p>

<p>Amuletring. Järn.</p> <p>Bilder: F367_a_fk F367_b_ek</p>	<p>Korrosion I.</p> <p>Inslag av små korrosionsblåsor på ytan förekom fläckvis på ytan. Ett tunnare lerskikt täckte ytan med inslag av små gruskorn. Ytan under täcktes av en tunn korrosionsbeläggning.</p>	<p>I övrigt se ovan 'Generella konserveringsåtgärder'. Arbetet utfördes under mikroskop (x 10). Föremålet urlakades i avjoniserat vatten (juli 2013 - mars 2014). Vattnet byttes en gång i veckan.</p>	
<p>F368</p>

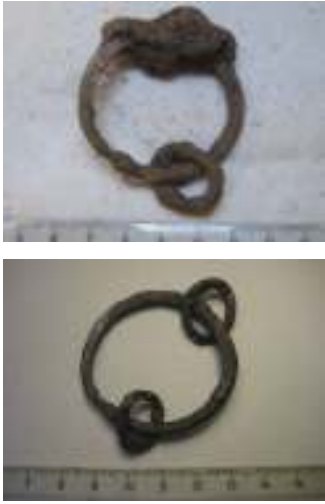
<p>Amuletring med två mindre ringar. Järn.</p> <p>Bilder: F368_a_fk F368_b_ek</p>	<p>Korrosion I.</p> <p>Ett tunnare lerskikt täckte ytan med inslag av små gruskorn. Ytan under täcktes av en små skrovlig korrosionsbeläggning. En utav ringarna hade en korrosionsblåsa på ytan och en skrovligare beläggning med inslag av små gruskorn.</p>	<p>I övrigt se ovan 'Generella konserveringsåtgärder'. Arbetet utfördes under mikroskop (x 10). Föremålet urlakades i avjoniserat vatten (juli 2013 - mars 2014). Vattnet byttes en gång i veckan.</p>

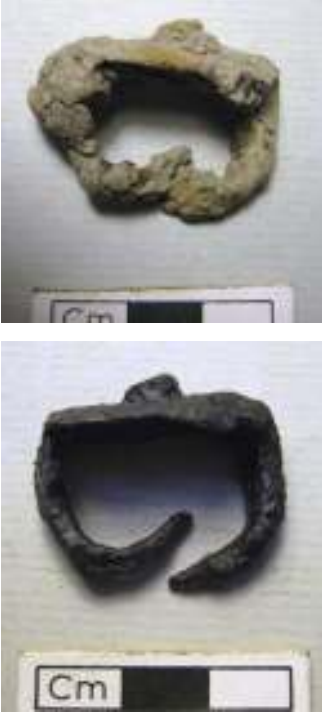
Fyndnummer och foto	Sakord, material, föremålsbeskrivning och bildförteckning	Tillstånd/Korrosionskategori	Övriga konserveringsåtgärder	Kommentar
<p>F376</p>

<p>Brodd. Järn.</p> <p>Bilder: F376_a_fk F376_b_ek</p>	<p>Korrosion II.</p> <p>Inslag av små korrosionsblåsor blandad med lera och små gruskorn syntes på ytan. Underliggande skikt hade en små skrovlig korrosionsbeläggning.</p>	<p>I övrigt se ovan 'Generella konserveringsåtgärder'. Arbetet utfördes under mikroskop (x 10). Föremålet urlakades i avjoniserat vatten (jan 2015 - aug 2015). Vattnet byttes en gång i veckan.</p>	
<p>F379</p>

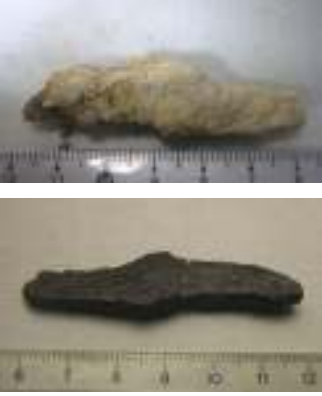
<p>Sisare? Järn. Längd 57 mm.</p> <p>Bilder: F379_a_fk F379_b_ek</p>	<p>Korrosion II.</p> <p>Inslag av små korrosionsblåsor på ytan blandad med lera och små gruskorn syntes på ytan. Inslag av små sprickor i lerskiktet förekom. Underliggande yta hade en skrovlig korrosionsbeläggning.</p>	<p>I övrigt se ovan 'Generella konserveringsåtgärder'. Arbetet utfördes under mikroskop (x 10). Föremålet urlakades i avjoniserat vatten (juli 2013 - juni 2014). Vattnet byttes en gång i veckan.</p>

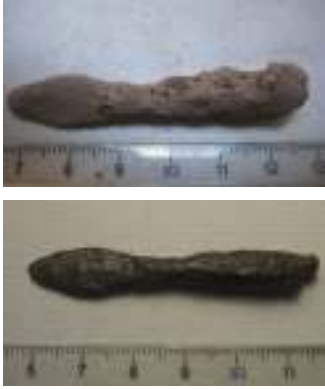
Fyndnummer och foto	Sakord, material, föremålsbeskrivning och bildförteckning	Tillstånd/Korrosionskategori	Övriga konserveringsåtgärder	Kommentar
<p>F380</p>

<p>Pilspets. Järn. Längd 57 mm.</p> <p>Bilder: F380_a_fk F380_b_ek</p>	<p>Korrosion II.</p> <p>Inslag av små korrosionsblåsor blandad med lera och små gruskorn syntes på ytan. Underliggande skikt hade en skrovlig korrosionsbeläggning.</p>	<p>I övrigt se ovan 'Generella konserveringsåtgärder'. Arbetet utfördes under mikroskop (x 10). Föremålet urlakades i avjoniserat vatten (juni 2013 - jan 2014). Vattnet byttes en gång i veckan.</p>	
<p>F381</p>

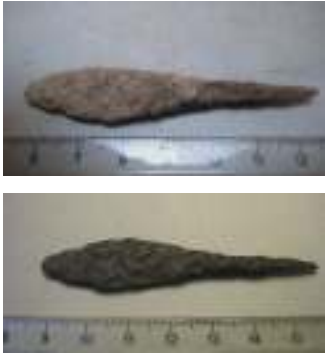
<p>Pilspets. Järn. Längd 68 mm.</p> <p>Bilder: F381_a_fk F381_b_ek</p>	<p>Korrosion II.</p> <p>Inslag av små korrosionsblåsor på ytan blandad med lera och små gruskorn syntes på ytan. Underliggande skikt hade en skrovlig korrosionsbeläggning.</p>	<p>I övrigt se ovan 'Generella konserveringsåtgärder'. Arbetet utfördes under mikroskop (x 10). Föremålet urlakades i avjoniserat vatten (juni 2013 - jan 2014). Vattnet byttes en gång i veckan.</p>

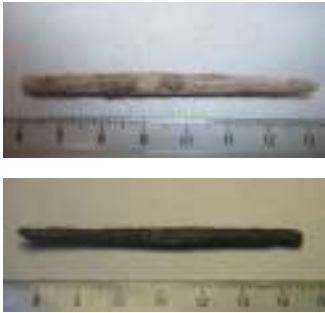
<p>F387</p>

<p>Mejsel. Järn. Längd 70 mm.</p> <p>Bilder: F387_a_fk F387_b_ek</p>	<p>Korrosion I.</p> <p>Föremålets yta täcktes av ett jämnt lerskikt. Underliggande yta hade en småskrovlig korrosionsbeläggning.</p>	<p>I övrigt se ovan 'Generella konserveringsåtgärder'. Arbetet utfördes under mikroskop (x 10). Föremålet urlakades i avjoniserat vatten (juli 2013 - juni 2014). Vattnet byttes en gång i veckan.</p>

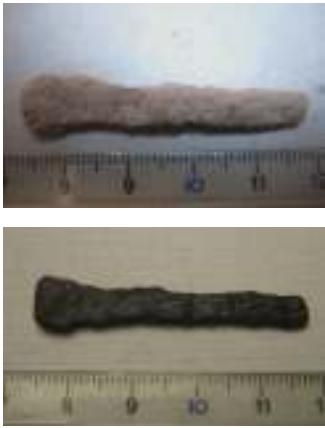
<i>Fyndnummer och foto</i>	<i>Sakord, material, föremålsbeskrivning och bildförteckning</i>	<i>Tillstånd/Korrosionskategori</i>	<i>Övriga konserveringsåtgärder</i>	<i>Kommentar</i>
<p>F388</p>

<p>Mejsel. Järn. Längd 43 mm.</p> <p>Bilder: F388_a_fk F388_b_ek</p>	<p>Korrosion II.</p> <p>Föremålets yta täcktes av ett jämnt och kompakt lerskikt. Underliggande yta hade en skrovlig korrosionsbeläggning.</p>	<p>I övrigt se ovan 'Generella konserveringsåtgärder'. Arbetet utfördes under mikroskop (x 10). Föremålet urlakades i avjoniserat vatten (juli 2013 - juni 2014). Vattnet byttes en gång i veckan.</p>	
<p>F389</p>

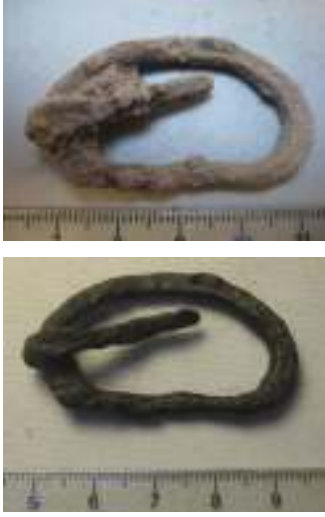
<p>Sölja. Järn.</p> <p>Bilder: F389_a_fk F389_b_ek</p>	<p>Korrosion II.</p> <p>Enstaka små korrosionsblåsor för Föremålets yta täcktes av ett lerskikt. Underliggande yta hade en skrovlig korrosionsbeläggning.</p>	<p>I övrigt se ovan 'Generella konserveringsåtgärder'. Arbetet utfördes under mikroskop (x 10). Föremålet urlakades i avjoniserat vatten (juni 2013 - feb 2014). Vattnet byttes en gång i veckan.</p>

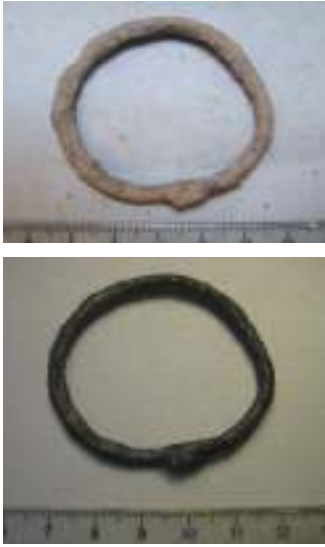
Fyndnummer och foto	Sakord, material, föremålsbeskrivning och bildförteckning	Tillstånd/Korrosionskategori	Övriga konserveringsåtgärder	Kommentar
<p>F390</p>

<p>Amuletring. Järn.</p> <p>Bilder: F390_a_fk F390_b_ek</p>	<p>Korrosion I.</p> <p>Föremålets yta täcktes av ett tunt och jämnt lerskikt. Underliggande yta hade en småskrovlig korrosionsbeläggning.</p>	<p>I övrigt se ovan 'Generella konserveringsåtgärder'. Arbetet utfördes under mikroskop (x 10). Föremålet urlakades i avjoniserat vatten (juli 2013 - mars 2014). Vattnet byttes en gång i veckan.</p>	
<p>F391</p>

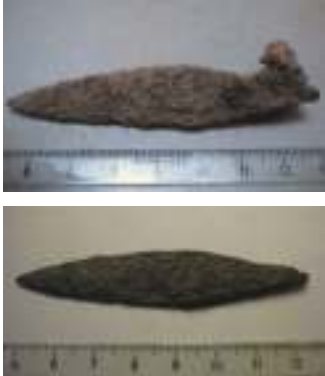
<p>Pilspets. Järn. Längd 75 mm.</p> <p>Bilder: F391_a_fk F391_b_ek</p>	<p>Korrosion II.</p> <p>Föremålet hade en korrosionsblåsa blandad med småsten vid ena änden på ytan. Föremålets yta täcktes av ett småskrovligt lerskikt. Underliggande yta hade en skrovlig korrosionsbeläggning.</p>	<p>I övrigt se ovan 'Generella konserveringsåtgärder'. Arbetet utfördes under mikroskop (x 10). Föremålet urlakades i avjoniserat vatten (juni 2013 - jan 2014). Vattnet byttes en gång i veckan.</p>

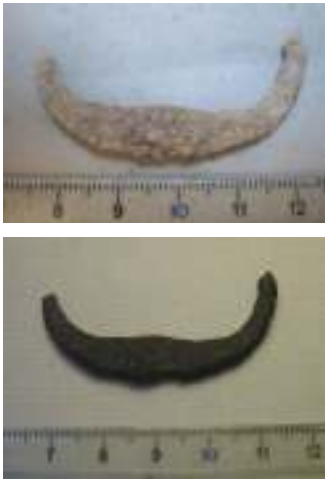
Fyndnummer och foto	Sakord, material, föremålsbeskrivning och bildförteckning	Tillstånd/Korrosionskategori	Övriga konserveringsåtgärder	Kommentar
<p>F398</p>

<p>Amuletring. Järn.</p> <p>Bilder: F398_a_fk F398_b_ek</p>	<p>Korrosion II.</p> <p>Föremålets yta täcktes av ett jämnt och kompakt lerskikt. Underliggande yta hade en skrovlig korrosionsbeläggning.</p>	<p>I övrigt se ovan 'Generella konserveringsåtgärder'. Arbetet utfördes under mikroskop (x 10). Föremålet urlakades i avjoniserat vatten (juli 2013 - mars 2014). Vattnet byttes en gång i veckan.</p>	
<p>F427</p>

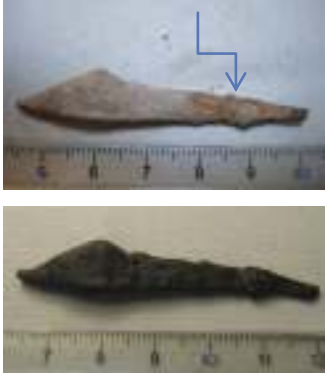
Fyndnummer och foto	Sakord, material, föremålsbeskrivning och bildförteckning	Tillstånd/Korrosionskategori	Övriga konserveringsåtgärder	Kommentar
<p>F428</p> <p>Brottyta.</p>

<p>Halvfabrikat, pilspets? Järn. Längd 57 mm.</p> <p>Bilder: F428_a_fk F428_b_ek</p>	<p>Korrosion III.</p> <p>Ömtåligt skick. Tången varv delvis genomkorroderad och visade sig vara av under korrosionskrustan. (se pil, bild 428_a_fk). Föremålets yta täcktes av ett jämnt något tjockare lerskikt. Underliggande skikt hade en skrovlig korroderad yta.</p>	<p>I övrigt se ovan 'Generella konserveringsåtgärder'. Arbetet utfördes under mikroskop (x 10). Tången limmad med Loctite 496. Föremålet urlakades i avjoniserat vatten (juli 2013 - juni 2014). Vattnet byttes en gång i veckan.</p>	
<p>F429</p>

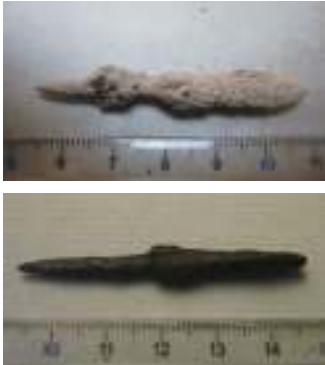
<p>Pilspets. Järn. Längd 53 mm.</p> <p>Bilder: F429_a_fk F429_b_ek</p>	<p>Korrosion II.</p> <p>Små upphöjda korrosionskrustor syntes på ytan. Under ett kompakt lerskikt framkom en skrovlig korroderad yta. Enstaka små sprickor i syntes på ytan.</p>	<p>I övrigt se ovan 'Generella konserveringsåtgärder'. Arbetet utfördes under mikroskop (x 10). Föremålet urlakades i avjoniserat vatten (juli 2013- juni 2014). Vattnet byttes en gång i veckan.</p>

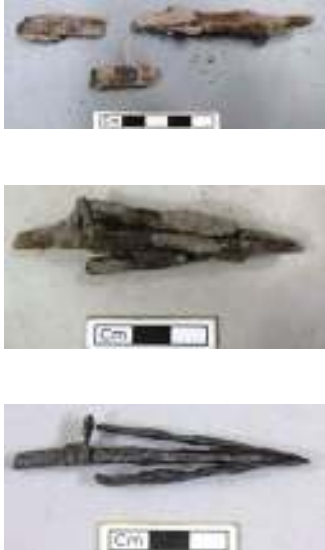
<p>F430</p>

<p>Del av lås, av järn med rester av kopparlod.</p> <p>Bilder: F430_a_fk F430_b_u (fragment hoplimmade) F430_c_ek</p>	<p>Korrosion II.</p> <p>Trasig i tre delar med passning. Täckt av tjock jordblandad korrosionskrusta. Viss materialförlust hade skett, bland annat hade ytflagor spjälkat loss.</p> <p>Bitvis genomkorroderad och skör men bitvis bevarad järnkärna i tjockare delar.</p>	<p>Lösa delar limmades med Loctite 480. Sköra partier, sprickor, konsoliderade med 10% Paraloid B72 i etanol:acetone. Arbetet utfördes delvis under mikroskop (x 10).</p> <p>Föremålet urlakades i avjoniserat vatten (april 2014- januari 2015). Badet byttes mellan varannan till var fjärde vecka.</p> <p>I övrigt se ovan 'Generella konserveringsåtgärder'.</p>

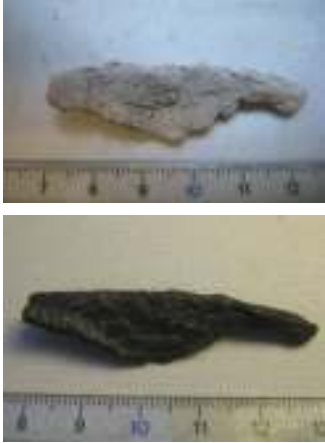
<i>Fyndnummer och foto</i>	<i>Sakord, material, föremålsbeskrivning och bildförteckning</i>	<i>Tillstånd/Korrosionskategori</i>	<i>Övriga konserveringsåtgärder</i>	<i>Kommentar</i>
<p>F431</p>

<p>Sisare? Järn.</p> <p>Bilder: F431_a_fk F431_b_ek</p>	<p>Korrosion II.</p> <p>Föremålets yta täcktes av ett lerskikt. Underliggande yta hade en skrovlig korrosionsbeläggning.</p>	<p>I övrigt se ovan 'Generella konserveringsåtgärder'. Arbetet utfördes under mikroskop (x 10). Föremålet urlakades i avjoniserat vatten (juli 2013 - juni 2014). Vattnet byttes en gång i veckan.</p>	
<p>F432</p>

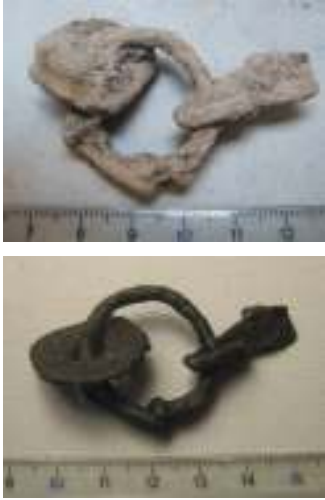
<p>Amulettring med två amuletter. Järn.</p> <p>Bilder: F432_a_fk F432_b_ek</p>	<p>Korrosion I.</p> <p>Föremålets yta täcktes av ett och kompakt och tunt lerskikt. Underliggande yta hade en småskrovlig korrosionsbeläggning.</p>	<p>I övrigt se ovan 'Generella konserveringsåtgärder'. Arbetet utfördes under mikroskop (x 10). Föremålet urlakades i avjoniserat vatten (juli 2013 - mars 2014). Vattnet byttes en gång i veckan.</p>

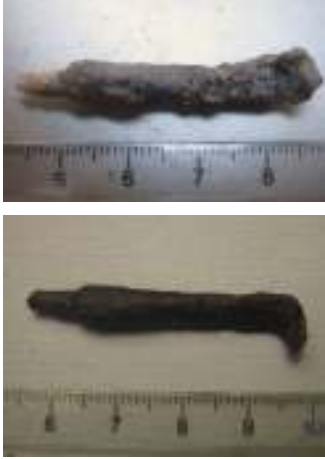
<i>Fyndnummer och foto</i>	<i>Sakord, material, föremålsbeskrivning och bildförteckning</i>	<i>Tillstånd/Korrosionskategori</i>	<i>Övriga konserveringsåtgärder</i>	<i>Kommentar</i>
<p>F433</p>

<p>Pilspets. Järn. Längd 57 mm.</p> <p>Bilder: F433_a_fk F433_b_ek</p>	<p>Korrosion II.</p> <p>Böjd i ena änden. Inslag av små korrosionsblåsor på ytan blandad med lera och små gruskorn syntes på ytan. Underliggande skikt hade en skrovlig korroderad yta.</p>	<p>I övrigt se ovan 'Generella konserveringsåtgärder'. Arbetet utfördes under mikroskop (x 10). Föremålet urlakades i avjoniserat vatten (juni 2013 - jan 2014). Vattnet byttes en gång i veckan.</p>	
<p>F435</p>

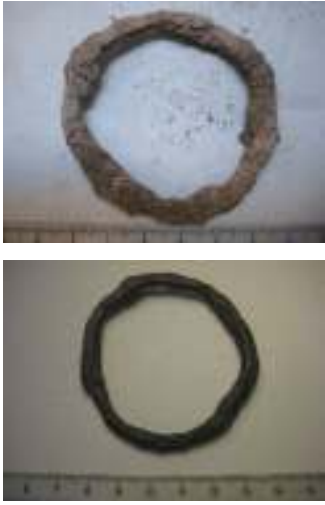
<p>Amuletring? Järn.</p> <p>Bilder: F435_a_fk F435_b_ek</p>	<p>Korrosion II.</p> <p>Föremålets yta täcktes av ett lerskikt med inslag av små gruskorn. Underliggande skikt hade en skrovlig korroderad yta.</p>	<p>I övrigt se ovan 'Generella konserveringsåtgärder'. Arbetet utfördes under mikroskop (x 10). Föremålet urlakades i avjoniserat vatten (juli 2013 - mars 2014). Vattnet byttes en gång i veckan.</p>

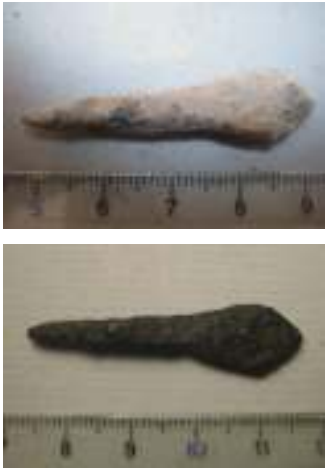
Fyndnummer och foto	Sakord, material, föremålsbeskrivning och bildförteckning	Tillstånd/Korrosionskategori	Övriga konserveringsåtgärder	Kommentar
<p>F436</p>

<p>Pilspets. Järn. Längd 43 mm.</p> <p>Bilder: F436_a_fk F436_b_ek</p>	<p>Korrosion II.</p> <p>Föremålets yta täcktes av ett jämnt och kompakt lerskikt. Underliggande skikt hade en skrovlig korroderad yta.</p>	<p>I övrigt se ovan 'Generella konserveringsåtgärder'. Arbetet utfördes under mikroskop (x 10). Föremålet urlakades i avjoniserat vatten (juni 2013 - jan 2014). Vattnet byttes en gång i veckan.</p>	
<p>F437</p>

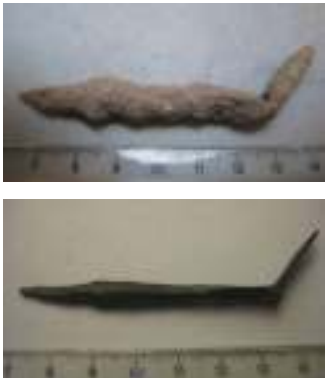
<p>Pilspets. Järn.</p> <p>Bilder: F437_a_fk F437_b_ek</p>	<p>Korrosion II.</p> <p>Böjd i ena änden. Föremålets yta täcktes av ett jämnt lerskikt. Underliggande skikt hade en skrovlig korroderad yta.</p>	<p>I övrigt se ovan 'Generella konserveringsåtgärder'. Arbetet utfördes under mikroskop (x 10). Föremålet urlakades i avjoniserat vatten (juni 2013 - jan 2014). Vattnet byttes en gång i veckan.</p>

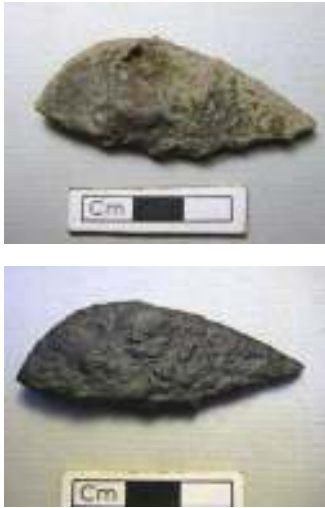
<p>F441</p>

<p>Hästsko. Järn.</p> <p>Bilder: F441_a_fk F441_b_ek</p>	<p>Korrosion II.</p> <p>Enstaka korrosionsblåsor förekom på ytan. Beslaget täcktes av ett lerskikt blandad med gruskorn och korrosionsprodukter. Under framkom en små skrovlig korroderad yta.</p>	<p>I övrigt se ovan 'Generella konserveringsåtgärder'. Arbetet utfördes under mikroskop (x 10). Föremålet urlakades i avjoniserat vatten (jan 2015 – aug 2015). Vattnet byttes en gång i veckan.</p>

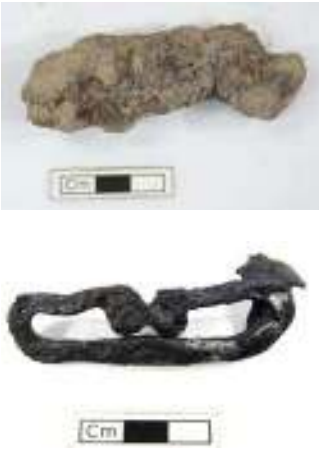
Fyndnummer och foto	Sakord, material, föremålsbeskrivning och bildförteckning	Tillstånd/Korrosionskategori	Övriga konserveringsåtgärder	Kommentar
<p>F451</p>

<p>Eldstål med nit. Järn Niten var fastkorroderad på eldstålet.</p> <p>Bilder: F451_a_fk F451_b_ek</p>	<p>Korrosion II</p> <p>Täckta av tjockt lager jord och korrosionskrustor. Viss tendens till flagande ytskikt.</p>	<p>I övrigt se ovan 'Generella konserveringsåtgärder'. Arbetet utfördes under mikroskop (x 10). Löst fragment limmat Loctite 480. Sköra partier, sprickor, konsoliderade med 10% Paraloid B72 i etanol:aceton. Föremålet urlakades i avjoniserat vatten (februari 2016 – maj 2016). Vattnet byttes en gång i veckan.</p>	
<p>F452</p>

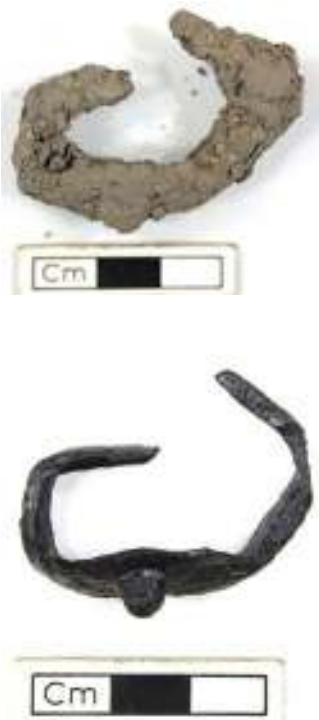
<p>Brodd, järn.</p> <p>Bilder: F452_a_fk F452_b_ek</p>	<p>Korrosion II.</p> <p>Täckta av tjock lerblandad korrosionsprodukt.</p>	<p>Föremålet urlakades i NaOH (feb 2016 – okt 2016). Badet byttes varje vecka. Sköra partier, sprickor, konsoliderade med 10% Paraloid B72 i etanol:aceton.</p> <p>I övrigt se ovan 'Generella konserveringsåtgärder'. Arbetet utfördes under mikroskop (x 10).</p>

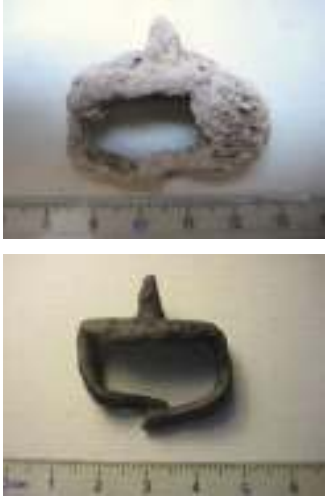
Fyndnummer och foto	Sakord, material, föremålsbeskrivning och bildförteckning	Tillstånd/Korrosionskategori	Övriga konserveringsåtgärder	Kommentar
<p>F477</p>

<p>Brodd. Jäm.</p> <p>Bilder: F477_a_fk F477_b_ek</p>	<p>Korrosion II.</p> <p>Föremålets yta täcktes av ett något tjockare lerskikt och på ytan syntes en korrosionsblåsa. Underliggande skikt hade en ganska jämn korroderad yta.</p>	<p>I övrigt se ovan 'Generella konserveringsåtgärder'. Arbetet utfördes under mikroskop (x 10). Föremålet urlakades i avjoniserat vatten (juni 2013 - maj 2014). Vattnet byttes en gång i veckan.</p>	
<p>F485</p>

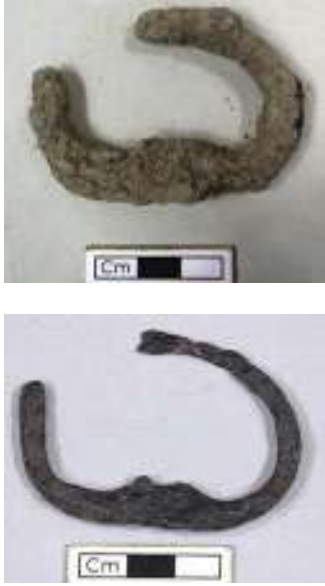
<p>Amulettring/eldstål (?). Järn. Ena skänkeln avbruten och saknas.</p> <p>Bilder: F485_a_fk F485_b_ek</p>	<p>Korrosion II.</p> <p>Täckt av relativt tjock jordig/lerig korrosionskrusta med rikligt med korrosionsblåsor. Bevarad järnkärna.</p>	<p>Föremålet urlakades i NaOH (april 2014 - november 2014). Badet byttes mellan varannan till var fjärde vecka. Litet fragment lossnade på kanten vilket limmades åter med Loctite 480.</p> <p>I övrigt se ovan 'Generella konserveringsåtgärder'. Arbetet utfördes delvis under mikroskop (x 10).</p>

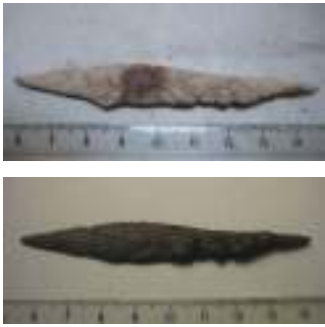
<p>F486</p>

<p>Pilspets. Järn. Längd 60 mm.</p> <p>Bilder: F486_a_fk F486_b_ek</p>	<p>Korrosion I.</p> <p>Föremålets yta täcktes av ett jämnt lerskikt. Underliggande skikt hade en småskrovlig korroderad yta.</p>	<p>I övrigt se ovan 'Generella konserveringsåtgärder'. Arbetet utfördes under mikroskop (x 10). Föremålet urlakades i avjoniserat vatten (juni 2013 - jan 2014). Vattnet byttes en gång i veckan.</p>

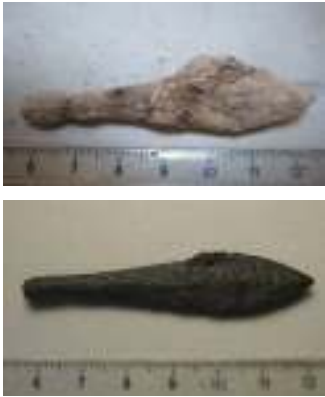
Fyndnummer och foto	Sakord, material, föremålsbeskrivning och bildförteckning	Tillstånd/Korrosionskategori	Övriga konserveringsåtgärder	Kommentar
<p>F487</p>

<p>Pilspets. Järn. Längd 65 mm.</p> <p>Bilder: F487_a_fk F487_b_ek</p>	<p>Korrosion II.</p> <p>Små upphöjda korrosionskrustor syntes på ytan. Under ett kompakt lerskikt framkom en skrovlig korroderad yta.</p>	<p>I övrigt se ovan 'Generella konserveringsåtgärder'. Arbetet utfördes under mikroskop (x 10). Föremålet urlakades i avjoniserat vatten (juni 2013 - jan 2014). Vattnet byttes en gång i veckan.</p>	
<p>F488</p>

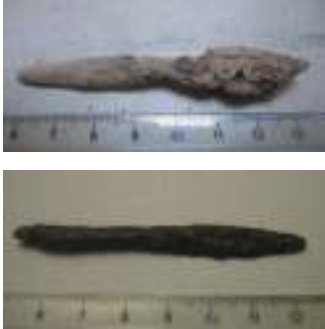
<p>Pilspets. Järn. Längd 70 mm.</p> <p>Bilder: F488_a_fk F488_b_ek</p>	<p>Korrosion II.</p> <p>Inslag av korrosionsblåsor förekom på ytan. Under ett kompakt lerskikt framkom en skrovlig korroderad yta.</p>	<p>I övrigt se ovan 'Generella konserveringsåtgärder'. Arbetet utfördes under mikroskop (x 10). Föremålet urlakades i avjoniserat vatten (juni 2013 - jan 2014). Vattnet byttes en gång i veckan.</p>

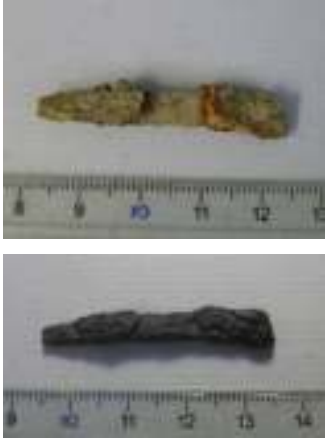
<i>Fyndnummer och foto</i>	<i>Sakord, material, föremålsbeskrivning och bildförteckning</i>	<i>Tillstånd/Korrosionskategori</i>	<i>Övriga konserveringsåtgärder</i>	<i>Kommentar</i>
<p>F491</p>

<p>Mejsel. Järn. Längd 40 mm.</p> <p>Bilder: F491_a_fk F491_b_ek</p>	<p>Korrosion II.</p> <p>Inslag av korrosionsblåsor på ytan. Sprickbildningar i det överliggande lerskiktet syntes. Under framkom en skrovlig korroderad yta.</p>	<p>I övrigt se ovan 'Generella konserveringsåtgärder'. Arbetet utfördes under mikroskop (x 10). Föremålet urlakades i avjoniserat vatten (juli 2013 - juni 2014). Vattnet byttes en gång i veckan.</p>	
<p>F531</p>

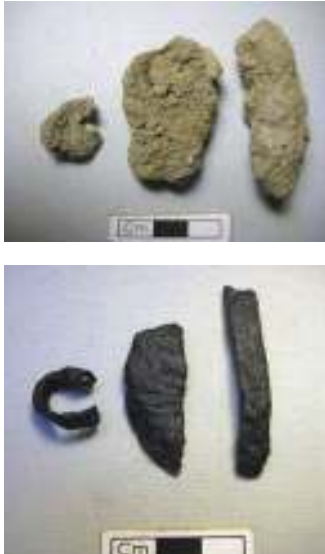
<p>Föremål. Järn.</p> <p>Bilder: F531_a_fk F531_b_ek</p>	<p>Korrosion I.</p> <p>De tre föremålen var inkapslade i lera blandad med små gruskorn och korrosionsprodukter. Under framkom en jämn korroderad ytbeläggning.</p>	<p>I övrigt se ovan 'Generella konserveringsåtgärder'. Arbetet utfördes under mikroskop (x 10). Föremålet urlakades i avjoniserat vatten (jan 2015 - aug 2015). Vattnet byttes en gång i veckan.</p>
