Järnföremål – Rapporter från Acta KonserveringsCentrum AB Utbyggnad av Ostkustbanan genom Gamla Uppsala

Rapport 2017:1_18
Arkeologisk undersökning

Uppsala län; Uppland; Uppsala kommun; Uppsala socken;
Gamla Uppsala 20:1, 21:13, 21:27 m.fl.; Uppsala 134:4, 240:1,
284:2, 586:1, 597:1, 603:1, 604:1, 605:1 och 606:1

Karin Lindahl, Sophie Nyström, Elisabeth Geijer och Emma Emanuelsson

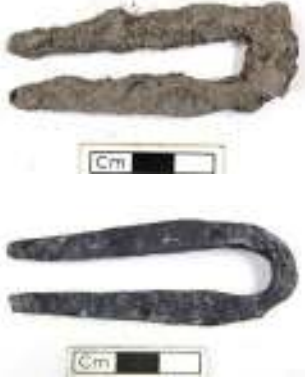
Fyndnummer och foto	Sakord, material, föremålsbeskrivning och bildförteckning	Tillstånd/Korrosionskategori	Övriga konserveringsåtgärder	Kommentar
<p>F548</p>

<p>Märla, platt av järn.</p> <p>Bilder: F548_a_fk F548_b_ek</p>	<p>Korrosion II.</p> <p>Jordig knölig korrosionskrusta. Bitvis sprickor och flagnande yta.</p>	<p>I övrigt se ovan 'Generella konserveringsåtgärder'. Arbetet utfördes delvis under mikroskop (x 10).</p> <p>Sprickor konsoliderade med 10% Paraloid B72 i etanol:acetone. Litet ytfragment limmat med Loctite 480 (cyanoakrylatlim).</p> <p>Föremålet urlakades i NaOH (feb 2016 – okt 2016). Badet byttes varje vecka.</p>	
<p>F554</p>

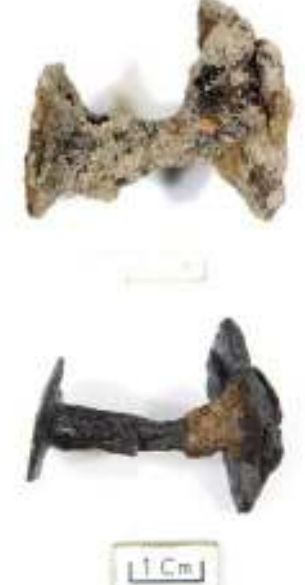
<p>Nit, järn. Små mineraliserade trärester på nitskaftet.</p> <p>Bilder: F554_a_fk F554_b_ek</p>	<p>Korrosion II.</p> <p>Täckta av jordblandade korrosionsprodukter. Spruckna flagnande korrosionsskikt.</p>	<p>Föremålet urlakades i NaOH (jan 2016 – okt 2016). Badet byttes varje vecka. Sprickor konsoliderades med 10% Paraloid B72 i etanol:acetone.</p> <p>I övrigt se ovan 'Generella konserveringsåtgärder'. Arbetet utfördes under mikroskop (x 10).</p>

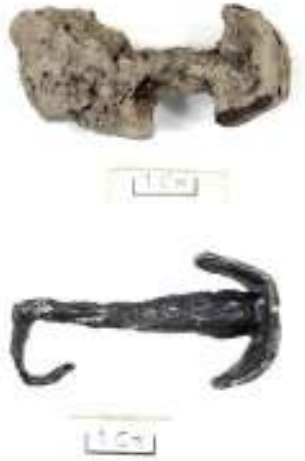
<p>F556</p>

<p>Spik. Järn. Spikhuvudet hade oval form och var rundat/nedböjt.</p> <p>Bilder: F556_a_fk F556_b_ek</p>	<p>Korrosion II.</p> <p>Tjock lerig korrosionskrusta. Många sprickor samt flagnande yta. Bevarad järnkärna.</p>	<p>I övrigt se ovan 'Generella konserveringsåtgärder'. Arbetet utfördes delvis under mikroskop (x 10).</p> <p>Spikskaflets spets lossnade vilket limmades åter med Loctite 480 (cyanoakrylatlim). Sprickor konsoliderades med 10% Paraloid B72 i etanol:acetone.</p> <p>Föremålet urlakades i NaOH (feb 2016 – okt 2016). Badet byttes varje vecka.</p>

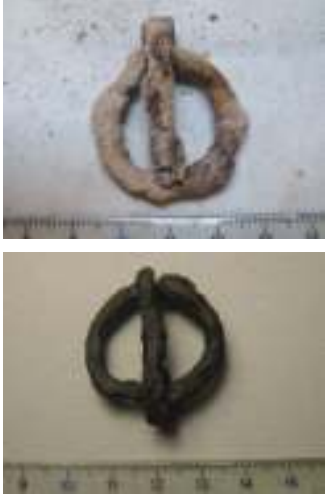
<p>Amuletring /sölja? Järn.</p> <p>Bilder: F568_a_fk F568_b_ek</p>	<p>Korrosion II.</p> <p>Föremålets yta täcktes av ett lerskikt. Underliggande skikt hade en skrovlig korroderad yta.</p>	<p>I övrigt se ovan 'Generella konserveringsåtgärder'. Arbetet utfördes under mikroskop (x 10). Föremålet urlakades i avjoniserat vatten (juli 2013 - mars 2014). Vattnet byttes en gång i veckan.</p>

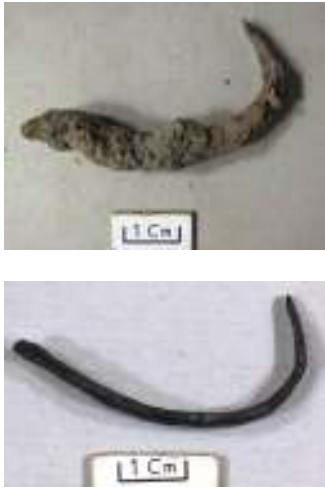
Fyndnummer och foto	Sakord, material, föremålsbeskrivning och bildförteckning	Tillstånd/Korrosionskategori	Övriga konserveringsåtgärder	Kommentar
<p>F588</p>

<p>Böjd ten, av bandjärn, med spetsigt avslut i ena änden och trolig brottyta i andra änden. Järn.</p> <p>Bilder: F588_a_fk F588_b_ek</p>	<p>Korrosion II.</p> <p>Tjock lerig korrosionskrusta. Bevarad järnkärna.</p>	<p>Föremålet urlakades i NaOH (mars 2014 - november 2015). Badet byttes mellan varannan till var fjärde vecka.</p> <p>I övrigt se ovan 'Generella konserveringsåtgärder'. Arbetet utfördes delvis under mikroskop (x 10).</p>	
<p>F594</p>

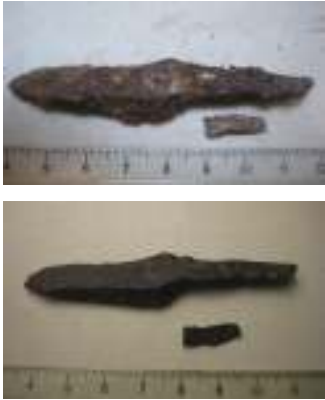
<p>Kniv, 2 delar. Järn. Längd 86 mm.</p> <p>Bilder: F594_a_fk F594_b_ek</p>	<p>Korrosion II.</p> <p>Ingen passning. Föremålet och fragmentet täcktes endast fläckvis med lite lera. Ytskiktet hade en skrovlig något bubblig korroderad yta.</p>	<p>I övrigt se ovan 'Generella konserveringsåtgärder'. Arbetet utfördes under mikroskop (x 10). Föremålet urlakades i avjoniserat vatten (juli 2013 - juni 2014). Vattnet byttes en gång i veckan.</p>

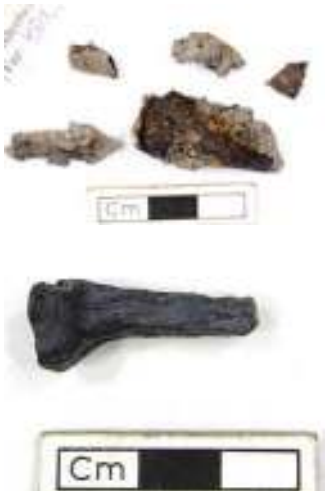
<p>F601</p>

<p>Spik/hästkosöm, järn.</p> <p>Bilder: F601_a_fk F601_b_ek</p>	<p>Korrosion II.</p> <p>Ytan täcktes av ett tjockt lerigt korrosionsskikt. Kraftigt flagnande yta och aktiva korrosionsfläckar.</p>	<p>Föremålet urlakades i NaOH (feb 2016 – okt 2016). Badet byttes varje vecka. Sprickor konsoliderades med 10% Paraloid B72 i etanol:acetone. Fragment som lossnat återlimmat med Loctite 480.</p> <p>I övrigt se ovan 'Generella konserveringsåtgärder'. Arbetet utfördes delvis under mikroskop (x 10).</p>

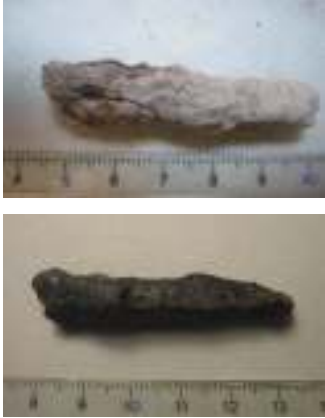
Fyndnummer och foto	Sakord, material, föremålsbeskrivning och bildförteckning	Tillstånd/Korrosionskategori	Övriga konserveringsåtgärder	Kommentar
<p>F605</p>

<p>Verktyg. Järn. Längd 52 mm.</p> <p>Bilder: F605_a_fk F605_b_ek</p>	<p>Korrosion III.</p> <p>Sprickbildningar i korrosionsskiktet och tendenser till avflagnande förekom på ytan i lerskiktet. Underliggande skikt hade en skrovlig korroderad yta.</p>	<p>I övrigt se ovan 'Generella konserveringsåtgärder'. Arbetet utfördes under mikroskop (x 10). Föremålet urlakades i avjoniserat vatten (juli 2013 - juni 2014). Vattnet byttes en gång i veckan.</p>	
<p>F606</p>

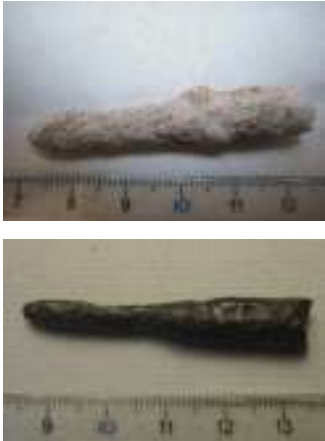
<p>Pilspets med holk. Järn. Längd 50 mm.</p> <p>Bilder: F606_a_fk F606_b_ek</p>	<p>Korrosion II.</p> <p>Ytan täcktes av ett kompakt lerskikt med inslag av små gruskorn. Den underliggande ytan som framkom hade en skrovlig korrosionsbeläggning.</p>	<p>I övrigt se ovan 'Generella konserveringsåtgärder'. Arbetet utfördes under mikroskop (x 10). Föremålet urlakades i avjoniserat vatten (juni 2013 - jan 2014). Vattnet byttes en gång i veckan.</p>

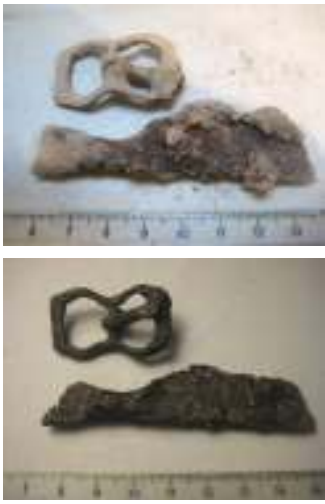
<p>F613</p>

<p>Sölja och kniv (?). Järn. Längd 73 mm (kniv).</p> <p>Bilder: F613_a_fk F613_b_ek</p>	<p>Korrosion I (sölja), korrosion III (kniv), Kniven hade inslag av korrosionsblåsor på ytan och sprickbildningar. Ytan täcktes bitvis med lera. Tendenser till sönderfallande. Söljan täcktes av ett tunnare kompakt lerskikt. Ytan under täcktes av en tunn småskrovlig korrosionsbeläggning.</p>	<p>I övrigt se ovan 'Generella konserveringsåtgärder'. Arbetet utfördes under mikroskop (x 10). Kniven limmad med Loctite 496 (del som lossnade). Föremålet urlakades i avjoniserat vatten (juni 2013 - feb 2014). Vattnet byttes en gång i veckan.</p>

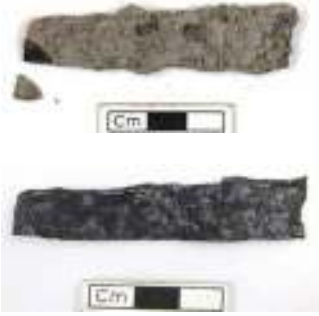
Fyndnummer och foto	Sakord, material, föremålsbeskrivning och bildförteckning	Tillstånd/Korrosionskategori	Övriga konserveringsåtgärder	Kommentar
<p>F617</p>

<p>Bleck; bandjärn. Järn.</p> <p>Ojämna kanter, bitvis uppvikta. Saknar egg.</p> <p>Bilder: F617_a_fk F617_b_ek</p>	<p>Korrosion II.</p> <p>Täckt av jordig ojämna korrosionskrusta som bitvis var sprucken och flagnade. Gropkorrosion i underliggande yta.</p>	<p>I övrigt se ovan 'Generella konserveringsåtgärder'. Arbetet utfördes delvis under mikroskop (x 10).</p> <p>Sprickor konsoliderade med 10% Paraloid B72 i etanol:acetone.</p> <p>Föremålet urlakades i NaOH (feb 2016 – okt 2016). Badet byttes varje vecka.</p>	
<p>F630</p>

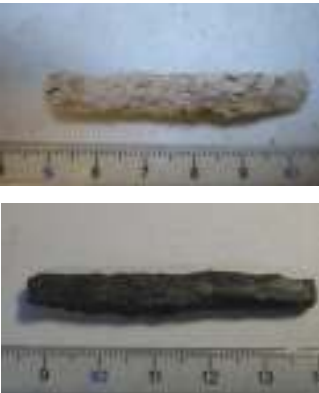
<p>Puns. Järn. Längd 53 mm.</p> <p>Bilder: F630_a_fk F630_b_ek</p>	<p>Korrosion II.</p> <p>Ytan täcktes av ett kompakt lerskikt med inslag av små gruskorn. Det underliggande skiktet som framkom hade en skrovlig korroderad yta.</p>	<p>I övrigt se ovan 'Generella konserveringsåtgärder'. Arbetet utfördes under mikroskop (x 10). Föremålet urlakades i avjoniserat vatten (juli 2013 - juni 2014). Vattnet byttes en gång i veckan.</p>

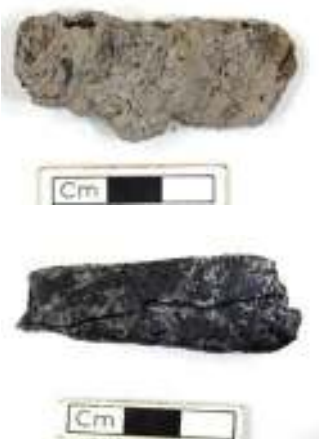
<p>F633</p>

<p>Föremål, råämne? av järn. Förefaller vara hopvikt jämplåt.</p> <p>Bilder: F633_a_fk F633_b_ek</p>	<p>Korrosion II.</p> <p>Jordig knölig korrosionskrusta med sprickor, blåsor och bitvis flagnande yta.</p>	<p>I övrigt se ovan 'Generella konserveringsåtgärder'. Arbetet utfördes delvis under mikroskop (x 10).</p> <p>Sprickor konsoliderade med 10% Paraloid B72 i etanol:acetone.</p> <p>Föremålet urlakades i NaOH (feb 2016 – okt 2016). Badet byttes varje vecka.</p>

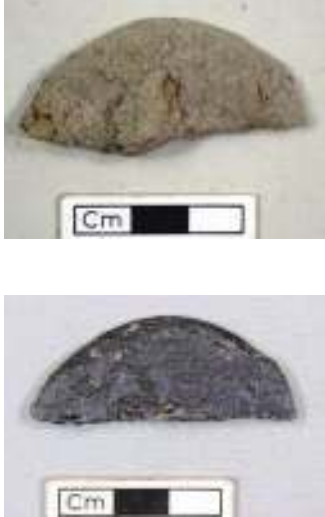
<p>Rundad platt plåtbit av järn. Ena kanten brottyta, andra kanten original rundad form.</p> <p>Bilder: F639_a_fk F639_b_ek</p>	<p>Korrosion II.</p> <p>Tjock lerig korrosionskrusta. Bevarad järnkärna.</p>	<p>Föremålet urlakades i NaOH (februari 2014 - april 2015). Badet byttes mellan varannan till var fjärde vecka.</p> <p>I övrigt se ovan 'Generella konserveringsåtgärder'. Arbetet utfördes delvis under mikroskop (x 10).</p>

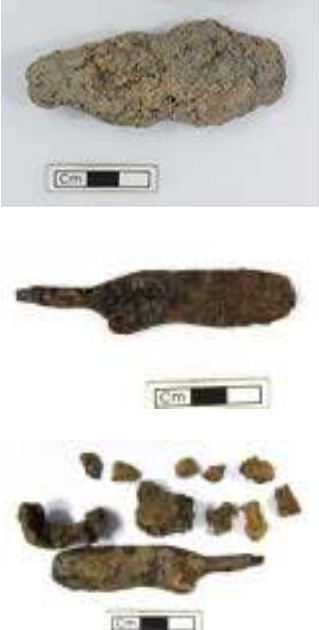
<p>Föremål/fil/kniv. Järn Trol avbruten kniv då en rygg och egg kan urskiljas. Även tånge.</p> <p>Bilder: F662_a_fk F662_b_ek_1 F662_c_ek_2</p>	<p>Korrosion III</p> <p>Föremålet täcktes av ett tjockt lager jord. Under arbetes gång gick föremålet sönder. Genomkorroderad och skör. Därför fram-preparerades föremålet inte fullständigt utan ett lager korrosions lämnades kvar på ena sidan. Rikligt med tjocka jordblandade korrosionskrustor satt på föremålet.</p>	<p>För undersökning, fram-preparering, urlakning, torkning och ytbehandling se ovan: <i>Generella konserveringsåtgärder</i></p> <p>Ej urlakad eller dinitrolbehandlad eftersom inget metalliskt järn fanns kvar.</p> <p>Ytan konsoliderades 5 % (w/v) Paraloid B72 (akrylat co-polymer) i etanol:acetone (4:1) därefter belades den med mikrokristallint vax, utspädd med lacknafta.</p>	<p>Ömtålig! Hanteras varsamt.</p>

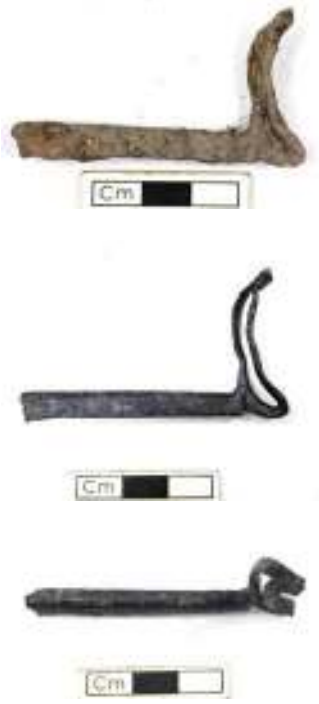
Fyndnummer och foto	Sakord, material, föremålsbeskrivning och bildförteckning	Tillstånd/Korrosionskategori	Övriga konserveringsåtgärder	Kommentar
<p>F685</p>

<p>Föremål, redskap? Järn. Skaft med hoptryckt ring i ena änden.</p> <p>Bilder: F685_a_fk_1 F685_b_ek_1 F685_c_ek_2</p>	<p>Korrosion I.</p> <p>Tunn ljus jordig korrosionskrusta. På ringen fanns även en blåaktig korrosionsprodukt (vivianit?). Bevarad järnkärna.</p>	<p>I övrigt se ovan 'Generella konserveringsåtgärder'. Arbetet utfördes delvis under mikroskop (x 10).</p> <p>Föremålet urlakades i NaOH (feb 2016 – okt 2016). Badet byttes varje vecka.</p>	
<p>F687</p>

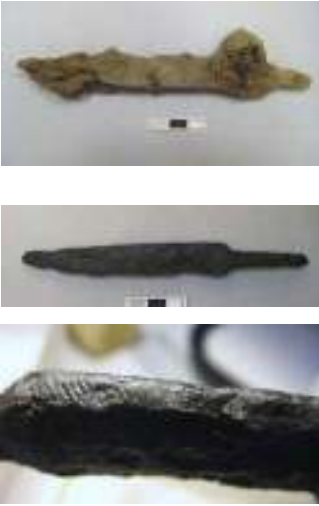
<p>Kniv. Järn. Längd 170 mm. På bladets rygg syns små tvärgående streck.</p> <p>Bilder: F687_a_fk F687_b_ek</p>	<p>Korrosion I.</p> <p>Kniven hade en större korrosionsblåsa på ytan. Ett lerskikt blandad med gruskorn och korrosionsprodukter täckte ytan. Under framkom en jämn korroderad yta.</p>	<p>I övrigt se ovan 'Generella konserveringsåtgärder'. Arbetet utfördes under mikroskop (x 10). Föremålet urlakades i avjoniserat vatten (jan 2015 - aug 2015). Vattnet byttes en gång i veckan.</p>

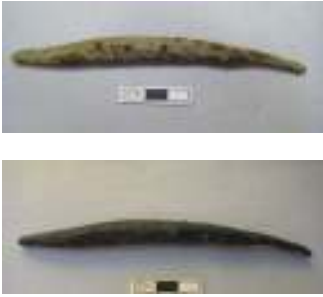
Fyndnummer och foto	Sakord, material, föremålsbeskrivning och bildförteckning	Tillstånd/Korrosionskategori	Övriga konserveringsåtgärder	Kommentar
<p>F689</p>

<p>Verktyg. Järn. Längd 137 mm.</p> <p>Bilder: F689_a_fk F689_b_ek</p>	<p>Korrosion I.</p> <p>Ett tunt lerskikt täckte ytan. Inslag av små gropar(gropkorrosion) syntes fläckvis över ytan. Under framkom en jämn korroderad yta där den metalliska ytan syntes fläckvis.</p>	<p>I övrigt se ovan 'Generella konserveringsåtgärder'. Arbetet utfördes under mikroskop (x 10). Föremålet urlakades i avjoniserat vatten (jan 2015 - aug 2015). Vattnet byttes en gång i veckan.</p>	
<p>F692</p>

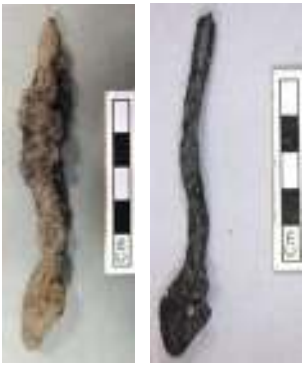
Fyndnummer och foto	Sakord, material, föremålsbeskrivning och bildförteckning	Tillstånd/Korrosionskategori	Övriga konserveringsåtgärder	Kommentar
<p>F695</p>

<p>Handtag, järn. Har sannolikt haft två plattor med spikhål, varav den ena är avbruten och saknas (gammal brottyta).</p> <p>Bilder: F695_a_fk F695_b_ek</p>	<p>Korrosion III.</p> <p>Jordig korrosionskrusta med kraftiga korrosionsutväxter och sprickor. Gropkorrosion. Spröda nedbrutna kanter. Bevarad metallkärna.</p>	<p>Sköra partier konsoliderade med 10% Paraloid B72 i etanol:aceton.</p> <p>I övrigt se ovan 'Generella konserveringsåtgärder'. Arbetet utfördes delvis under mikroskop (x 10). Föremålet urlakades i avjoniserat vatten (november 2013 - april 2015). Badet byttes mellan varannan till var fjärde vecka. I samband med slutlig ytbehandling lades svartpigmenterat mikrokristallint vax på enstaka fläckar där metalliskt järn framträdde (i gropkorrosion).</p>

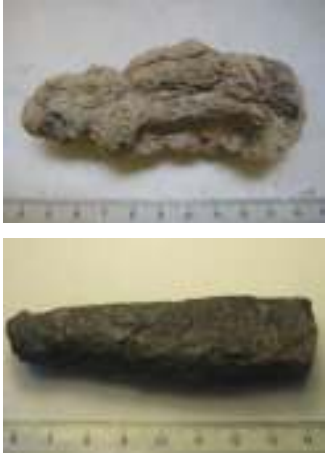
Fyndnummer och foto	Sakord, material, föremålsbeskrivning och bildförteckning	Tillstånd/Korrosionskategori	Övriga konserveringsåtgärder	Kommentar
<p>F808</p>

<p>Hammare? Järn. Längd 85 mm</p> <p>Bilder: F808_a_fk F808_b_ek</p>	<p>Korrosion III.</p> <p>Sprickbildningar och tendenser till avflagnande av ytskiktet förekom. Ytan täcktes av ett tjockare lerskikt med inslag av små gruskorn. Det underliggande skiktet hade en skrovlig korroderad yta.</p>	<p>I övrigt se ovan 'Generella konserveringsåtgärder'. Arbetet utfördes under mikroskop (x 10). Föremålet urlakades i avjoniserat vatten (juli 2013 - juni 2014). Vattnet byttes en gång i veckan.</p>	
<p>F822</p>

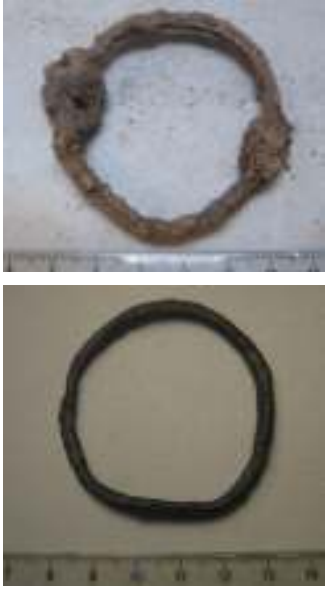
<p>Amulettring. Järn.</p> <p>Bilder: F822_a_fk F822_b_ek</p>	<p>Korrosion II.</p> <p>Två partier med korrosionsblåsor och småsten fastkorroderade på ytan förekom. Ytan täcktes av ett lerskikt. En ganska jämn korroderad yta framkom under leran.</p>	<p>I övrigt se ovan 'Generella konserveringsåtgärder'. Arbetet utfördes under mikroskop (x 10). Föremålet urlakades i avjoniserat vatten (juli 2013 - mars 2014). Vattnet byttes en gång i veckan.</p>

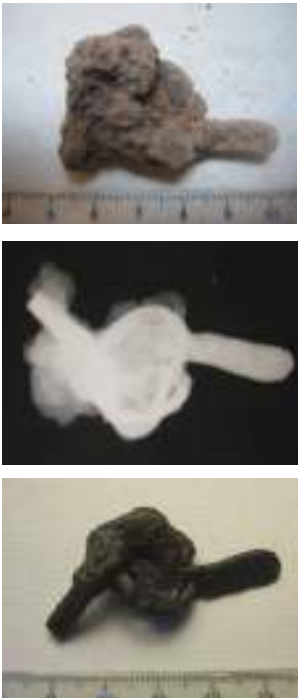
Fyndnummer och foto	Sakord, material, föremålsbeskrivning och bildförteckning	Tillstånd/Korrosionskategori	Övriga konserveringsåtgärder	Kommentar
<p>F823</p>

<p>Amulett. Järn.</p> <p>Bilder: F823_a_fk F823_b_r F823_c_ek</p>	<p>Korrosion III.</p> <p>Föremålet var delvis inkapslat i lera blandad med hårt sittande små gruskorn och korrosionsprodukter. En röntgenbild togs för att förtydliga strukturer. Föremålet hade också inslag av gropkorrosion.</p>	<p>I övrigt se ovan 'Generella konserveringsåtgärder'. Arbetet utfördes under mikroskop (x 10). Röntgat. Föremålet urlakades i avjoniserat vatten (juli 2013 - mars 2014). Vattnet byttes en gång i veckan.</p>	
<p>F827</p> <p>Träfragment ↓</p>

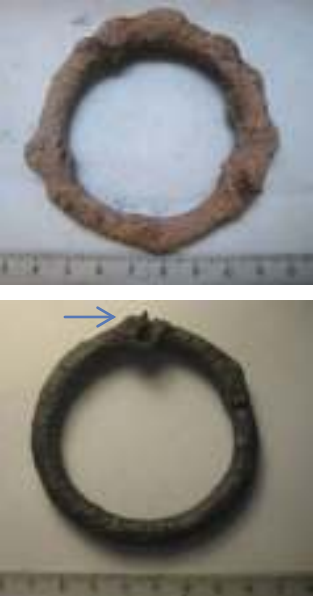
<p>Järnring med träfragment.</p> <p>Bilder: F827_a_fk F827_b_ek</p>	<p>Korrosion II.</p> <p>Ett litet parti på ringen uppvisade små träfragment på ytan. Ytan täcktes av ett ganska hårt och kompakt lerskikt. Underliggande skikt uppvisade en ganska jämn korroderad yta.</p>	<p>I övrigt se ovan 'Generella konserveringsåtgärder'. Arbetet utfördes under mikroskop (x 10). Föremålet urlakades i avjoniserat vatten (juli 2013 - mars 2014). Vattnet byttes en gång i veckan.</p>

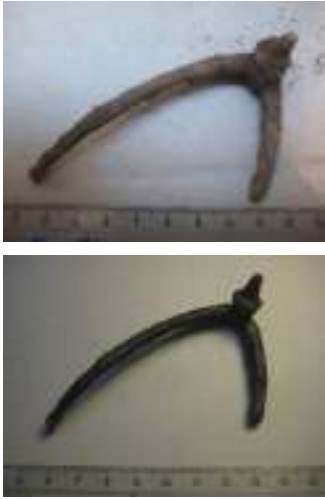
<i>Fyndnummer och foto</i>	<i>Sakord, material, föremålsbeskrivning och bildförteckning</i>	<i>Tillstånd/Korrosionskategori</i>	<i>Övriga konserveringsåtgärder</i>	<i>Kommentar</i>
<p>F839</p>

<p>Sporre. Järn.</p> <p>Bilder: F839_a_fk F839_b_ek</p>	<p>Korrosion I.</p> <p>Ett tunnare kompakt lerskikt täckte ytan med inslag av små gruskorn. Ytan under täcktes av en tunn småskrovlig korrosionsbeläggning.</p>	<p>I övrigt se ovan 'Generella konserveringsåtgärder'. Arbetet utfördes under mikroskop (x 10). Föremålet urlakades i avjoniserat vatten (juni 2013 - maj 2014). Vattnet byttes en gång i veckan.</p>	
<p>F841</p>

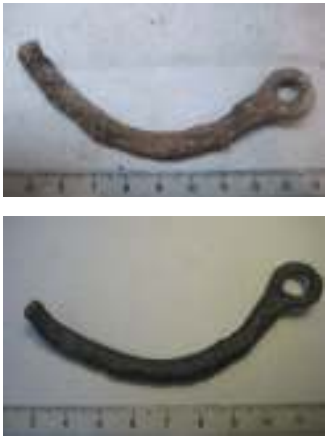
<p>Sporre (skänkel). Järn.</p> <p>Bilder: F841_a_fk F841_b_ek</p>	<p>Korrosion I.</p> <p>Ett tunnare kompakt lerskikt täckte ytan med inslag av små gruskorn. Ytan under täcktes av en tunn småskrovlig korrosionsbeläggning.</p>	<p>I övrigt se ovan 'Generella konserveringsåtgärder'. Arbetet utfördes under mikroskop (x 10). Föremålet urlakades i avjoniserat vatten (juni 2013 - maj 2014). Vattnet byttes en gång i veckan.</p>

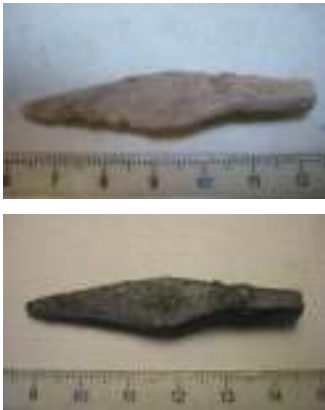
Fyndnummer och foto	Sakord, material, föremålsbeskrivning och bildförteckning	Tillstånd/Korrosionskategori	Övriga konserveringsåtgärder	Kommentar
<p>F976</p>

<p>Borr. Järn. Längd 58 mm.</p> <p>Bilder: F976_a_fk F976_b_ek</p>	<p>Korrosion II.</p> <p>Ytan täcktes av ett kompakt lerskikt med inslag av små gruskorn. Det underliggande skiktet som framkom hade en skrovlig korroderad yta.</p>	<p>I övrigt se ovan 'Generella konserveringsåtgärder'. Arbetet utfördes under mikroskop (x 10). Föremålet urlakades i avjoniserat vatten (juli 2013 - juni 2014). Vattnet byttes en gång i veckan.</p>	
<p>F977</p>

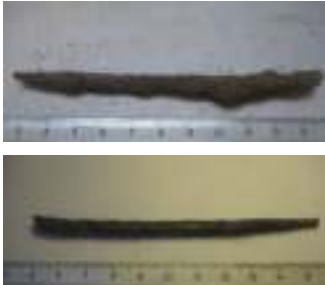
<p>Pryl. Jäm. Längd 106 mm.</p> <p>Bilder: F977_a_fk F977_b_ek</p>	<p>Korrosion I.</p> <p>Inslag av små korrosionsblåsor på ytan förekom. Ett tunnare kompakt lerskikt täckte ytan med inslag av små gruskorn. Ytan under täcktes av en tunn småskrovlig korrosionsbeläggning.</p>	<p>I övrigt se ovan 'Generella konserveringsåtgärder'. Arbetet utfördes under mikroskop (x 10). Föremålet urlakades i avjoniserat vatten (juli 2013 - juni 2014). Vattnet byttes en gång i veckan.</p>

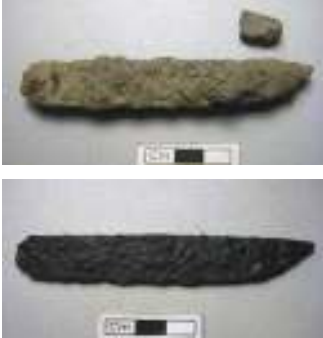
Fyndnummer och foto	Sakord, material, föremålsbeskrivning och bildförteckning	Tillstånd/Korrosionskategori	Övriga konserveringsåtgärder	Kommentar
<p>F980</p>

<p>Kniv. Järn. Längd 140 mm.</p> <p>Bilder: F980_a_fk F980_b_ek</p>	<p>Korrosion I.</p> <p>Ett tunt lerskikt med inslag av små gruskorn täckte knivens yta. Små korrosionskrustor förekom. Under framkom en jämn korroderad yta.</p>	<p>I övrigt se ovan 'Generella konserveringsåtgärder'. Arbetet utfördes under mikroskop (x 10). Föremålet urlakades i avjoniserat vatten (jan 2015 - aug 2015). Vattnet byttes en gång i veckan.</p>	
<p>F985</p>

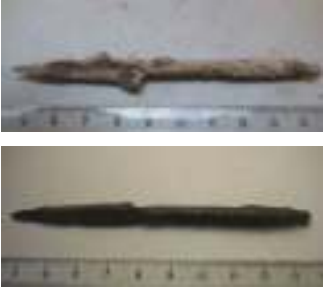
<p>Pilspets. Järn. Längd 98 mm.</p> <p>Bilder: F985_a_fk F985_b_ek</p>	<p>Korrosion I.</p> <p>Inslag av små korrosionsblåsor förekom på ytan. Ett tunnare kompakt lerskikt täckte ytan med inslag av små gruskorn. Ytan under täcktes av en tunn småskrovlig korrosionsbeläggning.</p>	<p>I övrigt se ovan 'Generella konserveringsåtgärder'. Arbetet utfördes under mikroskop (x 10). Föremålet urlakades i avjoniserat vatten (juni 2013 - jan 2014). Vattnet byttes en gång i veckan.</p>

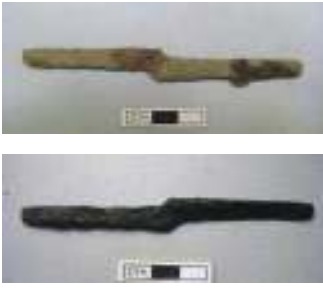
<p>F987</p>

<p>Kniv. Järn. Längd 102 mm.</p> <p>Bilder: F987_a_fk F987_b_ek</p>	<p>Korrosion I.</p> <p>Ett tunt lerskikt med inslag av små gruskorn täckte knivens yta. Små korrosionskrustor förekom. Under framkom en jämn korroderad yta.</p>	<p>I övrigt se ovan 'Generella konserveringsåtgärder'. Arbetet utfördes under mikroskop (x 10). Föremålet urlakades i avjoniserat vatten (jan 2015 - aug 2015). Vattnet byttes en gång i veckan.</p>

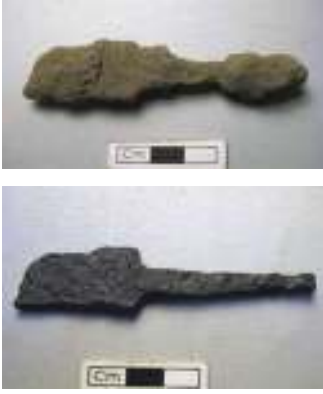
Fyndnummer och foto	Sakord, material, föremålsbeskrivning och bildförteckning	Tillstånd/Korrosionskategori	Övriga konserveringsåtgärder	Kommentar
<p>F990</p>

<p>Kniv. Järn. Längd 84 mm.</p> <p>Bilder: F990_a_fk F990_b_ek</p>	<p>Korrosion II.</p> <p>En sandig och kompakt beläggning täckte ytan. Inslag av korrosionsblåsor förekom. Under framkom en små skrovlig korroderad yta.</p>	<p>I övrigt se ovan 'Generella konserveringsåtgärder'. Arbetet utfördes under mikroskop (x 10). Föremålet urlakades i avjoniserat vatten (jan 2015 - aug 2015). Vattnet byttes en gång i veckan.</p>	
<p>F991</p>

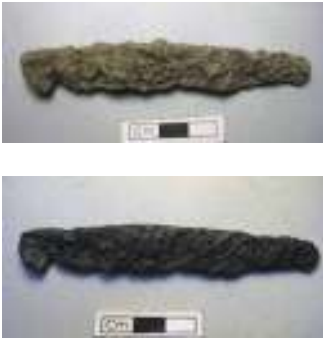
<p>Kniv. Järn. Längd 112 mm.</p> <p>Bilder: F991_a_fk F991_b_ek</p>	<p>Korrosion II.</p> <p>Ytan täcktes av ett kompakt lerskikt med inslag av små gruskorn. Det underliggande skiktet som framkom hade en korroderad yta med inslag av lite gropkorrosion.</p>	<p>I övrigt se ovan 'Generella konserveringsåtgärder'. Arbetet utfördes under mikroskop (x 10). Föremålet urlakades i avjoniserat vatten (jan 2015 - aug 2015). Vattnet byttes en gång i veckan.</p>

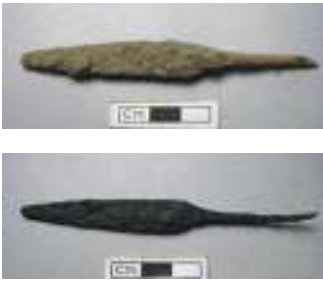
<p>F994</p>

<p>Kniv. Järn. Längd 113 mm.</p> <p>Bilder: F994_a_fk F994_b_ek</p>	<p>Korrosion I.</p> <p>Enstaka korrosionskrustor förekom på ytan. Kniven täcktes av ett tunt och kompakt lerskikt. Under framkom en jämn korroderad yta.</p>	<p>I övrigt se ovan 'Generella konserveringsåtgärder'. Arbetet utfördes under mikroskop (x 10). Föremålet urlakades i avjoniserat vatten (jan 2015 - aug 2015). Vattnet byttes en gång i veckan.</p>

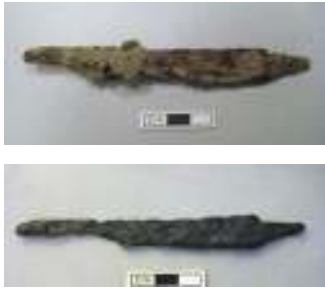
Fyndnummer och foto	Sakord, material, föremålsbeskrivning och bildförteckning	Tillstånd/Korrosionskategori	Övriga konserveringsåtgärder	Kommentar
<p>F997</p>

<p>Kniv. Järn. Längd 130 mm.</p> <p>Bilder: F997_a_fk F997_b_ek</p>	<p>Korrosion III.</p> <p>Ömtåligt skick. Kniven täcktes av ett lerskikt blandad med korrosion och små gruskorn. Detta skikt uppvisade tendenser till sprickbildningar och avflagnande av ytskiktet. Under framkom en små skrovlig yta där den metalliska ytan syntes fläckvis.</p>	<p>I övrigt se ovan 'Generella konserveringsåtgärder'. Arbetet utfördes under mikroskop (x 10). Föremålet urlakades i avjoniserat vatten (jan 2015 - aug 2015). Vattnet byttes en gång i veckan.</p>	
<p>F1004</p>

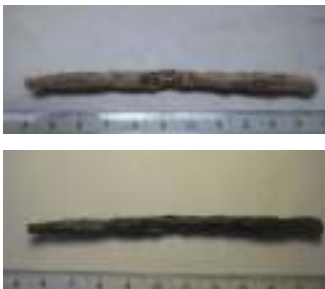
<p>Pryl? Järn. Längd 104 mm.</p> <p>Bilder: F1004_a_fk F1004_b_ek</p>	<p>Korrosion I.</p> <p>Ett tunnare kompakt lerskikt täckte ytan med inslag av små gruskorn. Ytan under täcktes av en tunn småskrovlig korrosionsbeläggning.</p>	<p>I övrigt se ovan 'Generella konserveringsåtgärder'. Arbetet utfördes under mikroskop (x 10). Föremålet urlakades i avjoniserat vatten (juli 2013 - juni 2014). Vattnet byttes en gång i veckan.</p>

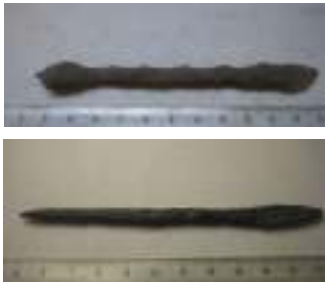
<p>F1005</p>

<p>Borr. Järn. Längd 113 mm.</p> <p>Bilder: F1005_a_fk F1005_b_ek</p>	<p>Korrosion I.</p> <p>Ett tunnare kompakt lerskikt täckte ytan med inslag av små gruskorn. Ytan under täcktes av en tunn småskrovlig korrosionsbeläggning.</p>	<p>I övrigt se ovan 'Generella konserveringsåtgärder'. Arbetet utfördes under mikroskop (x 10). Föremålet urlakades i avjoniserat vatten (juli 2013 - juni 2014). Vattnet byttes en gång i veckan.</p>	
<p>F1006</p>

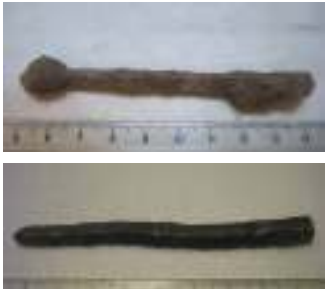
<p>Redskap. Järn. Längd 88 mm.</p> <p>Bilder: F1006_a_fk F1006_b_ek</p>	<p>Korrosion II.</p> <p>Föremålet hade två upphöjda små korrosionskrustor på ytan. Ett tunnare kompakt lerskikt täckte ytan med inslag av små gruskorn. Ytan under täcktes av en tunn skrovlig korrosionsbeläggning.</p>	<p>I övrigt se ovan 'Generella konserveringsåtgärder'. Arbetet utfördes under mikroskop (x 10). Föremålet urlakades i avjoniserat vatten (juli 2013 - juni 2014). Vattnet byttes en gång i veckan.</p>

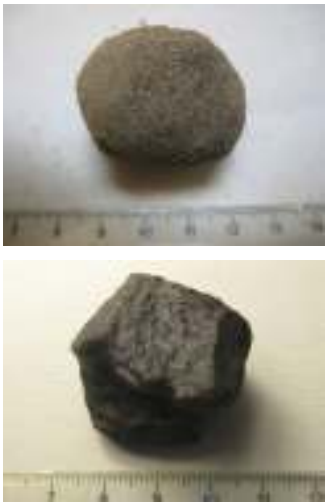
Fyndnummer och foto	Sakord, material, föremålsbeskrivning och bildförteckning	Tillstånd/Korrosionskategori	Övriga konserveringsåtgärder	Kommentar
<p>F1007</p>

<p>Föremål. Järn.</p> <p>Bilder: F1007_a_fk F1007_b_ek</p>	<p>Korrosion II.</p> <p>En sandig beläggning täckte ytan. Underliggande skikt hade en skrovlig korroderad ytbeläggning.</p>	<p>I övrigt se ovan 'Generella konserveringsåtgärder'. Arbetet utfördes under mikroskop (x 10). Föremålet urlakades i avjoniserat vatten (juli 2013 - juni 2014). Vattnet byttes en gång i veckan.</p>	
<p>F1009</p>

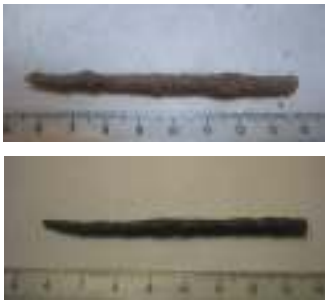
<p>Pryl/spik? Järn. Längd 80 mm.</p> <p>Bilder: F1009_a_fk F1009_b_ek</p>	<p>Korrosion I.</p> <p>Ett tunnare kompakt lerskikt täckte ytan med inslag av små gruskorn. Ytan under täcktes av en tunn småskrovlig korrosionsbeläggning.</p>	<p>I övrigt se ovan 'Generella konserveringsåtgärder'. Arbetet utfördes under mikroskop (x 10). Föremålet urlakades i avjoniserat vatten (juli 2013 - juni 2014). Vattnet byttes en gång i veckan.</p>

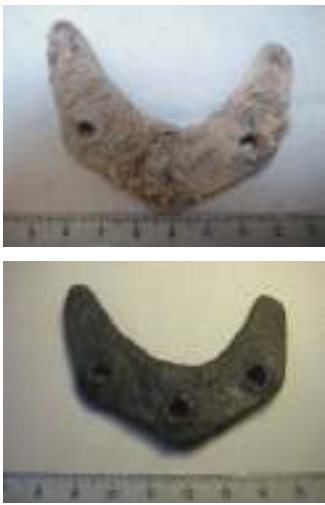
<p>F1010</p>

<p>Hästsko. Jäm.</p> <p>Bilder: F1010_a_fk F1010_b_ek</p>	<p>Korrosion II.</p> <p>Ytan täcktes av ett kompakt lerskikt med inslag av små gruskorn. Det underliggande skiktet som framkom hade en skrovlig korroderad yta. Hästskon visade sig ha tre sömhål.</p>	<p>I övrigt se ovan 'Generella konserveringsåtgärder'. Arbetet utfördes under mikroskop (x 10). Föremålet urlakades i avjoniserat vatten (juni 2013 - maj 2014). Vattnet byttes en gång i veckan.</p>

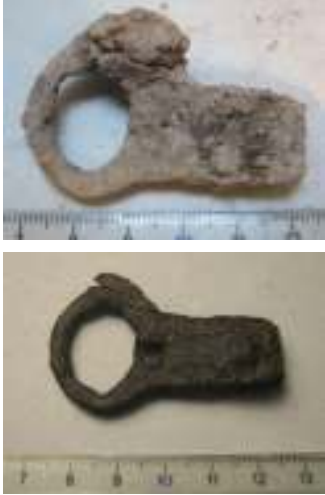
Fyndnummer och foto	Sakord, material, föremålsbeskrivning och bildförteckning	Tillstånd/Korrosionskategori	Övriga konserveringsåtgärder	Kommentar
<p>F1014</p>

<p>Sölja. Järn.</p> <p>Bilder: F1014_a_fk F1014_b_ek</p>	<p>Korrosion II.</p> <p>Sprickor och en större korrosionsblåsa syntes på ytan. Ytan täcktes av ett kompakt lerskikt med inslag av små gruskorn. Det underliggande skiktet som framkom hade en skrovlig korroderad yta. På remblecket syntes ett litet nithål och en nit.</p>	<p>I övrigt se ovan 'Generella konserveringsåtgärder'. Arbetet utfördes under mikroskop (x 10). Föremålet urlakades i avjoniserat vatten (juni 2013 - feb 2014). Vattnet byttes en gång i veckan.</p>	
<p>F1015</p>

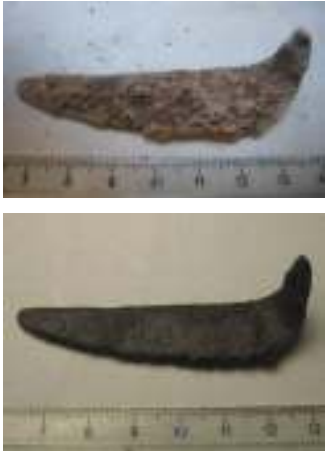
<p>Skära. Järn.</p> <p>Bilder: F1015_a_fk F1015_b_ek</p>	<p>Korrosion I.</p> <p>Små upphöjda korrosionskrustor syntes på ytan blandad med små gruskorn. Under det översta lerskiktet framkom en småskrovlig korroderad yta.</p>	<p>I övrigt se ovan 'Generella konserveringsåtgärder'. Arbetet utfördes under mikroskop (x 10). Föremålet urlakades i avjoniserat vatten (juli 2013 - juni 2014). Vattnet byttes en gång i veckan.</p>

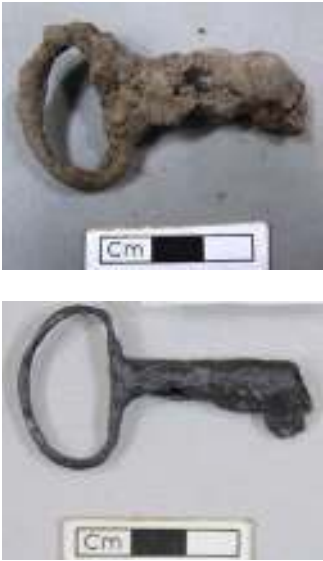
Fyndnummer och foto	Sakord, material, föremålsbeskrivning och bildförteckning	Tillstånd/Korrosionskategori	Övriga konserveringsåtgärder	Kommentar
<p>F1016</p>

<p>Nyckel. Järn.</p> <p>Bilder: F1016_a_fk F1016_b_ek</p>	<p>Korrosion II.</p> <p>Tjock jordblandad korrosionskrusta med sprickor. Bevarad järnkärna. Axet föreföll ha materialförlust antingen skadat eller på grund av slitage.</p>	<p>Föremålet urlakades i NaOH (november 2013 – december 2014). Badet byttes mellan varannan till var fjärde vecka.</p> <p>I övrigt se ovan 'Generella konserveringsåtgärder'. Arbetet utfördes delvis under mikroskop (x 10).</p>	
<p>F1018</p>

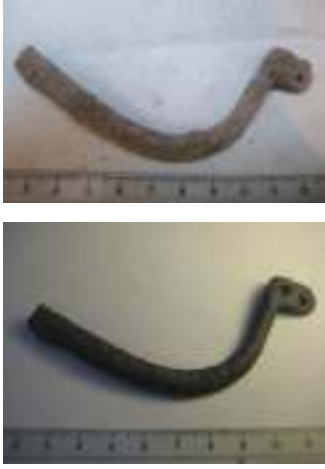
<p>Sporre (skänkel). Järn</p> <p>Bilder: F1020_a_fk F1020_b_ek</p>	<p>Korrosion I.</p> <p>Ett tunnare kompakt lerskikt täckte ytan med inslag av små gruskorn. Ytan under täcktes av en tunn småskrovlig korrosionsbeläggning.</p>	<p>I övrigt se ovan 'Generella konserveringsåtgärder'. Arbetet utfördes under mikroskop (x 10). Föremålet urlakades i avjoniserat vatten (juni 2013 - maj 2014). Vattnet byttes en gång i veckan.</p>

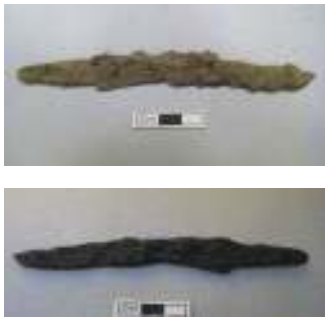
<p>F1023</p>

<p>Kniv. Järn. Längd 138 mm.</p> <p>Bilder: F1023_a_fk F1023_b_ek</p>	<p>Korrosion II.</p> <p>Små korrosionskrustor förekom på ytan. Ytan täcktes av lera med inslag av små gruskorn. Underliggande yta var täckt med en små skrovlig korrosionsbeläggning.</p>	<p>I övrigt se ovan 'Generella konserveringsåtgärder'. Arbetet utfördes under mikroskop (x 10). Föremålet urlakades i avjoniserat vatten (jan 2015 - aug 2015). Vattnet byttes en gång i veckan.</p>

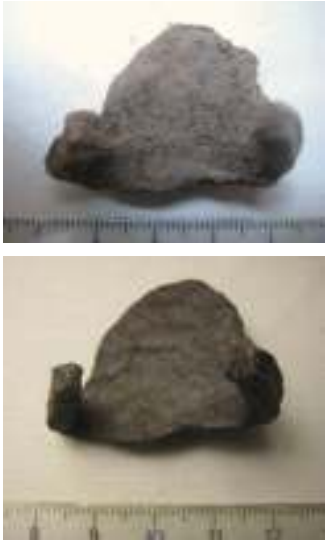
<i>Fyndnummer och foto</i>	<i>Sakord, material, föremålsbeskrivning och bildförteckning</i>	<i>Tillstånd/Korrosionskategori</i>	<i>Övriga konserveringsåtgärder</i>	<i>Kommentar</i>
<p>F1024</p>

<p>Brodd. Jäm.</p> <p>Bilder: F1024_a_fk F1024_b_ek</p>	<p>Korrosion I.</p> <p>Ett tunnare kompakt lerskikt täckte ytan med inslag av små gruskorn. Ytan under täcktes av en tunn ganska jämn småkrovlig korrosionsbeläggning.</p>	<p>I övrigt se ovan 'Generella konserveringsåtgärder'. Arbetet utfördes under mikroskop (x 10). Föremålet urlakades i avjoniserat vatten (juni 2013 - maj 2014). Vattnet byttes en gång i veckan.</p>

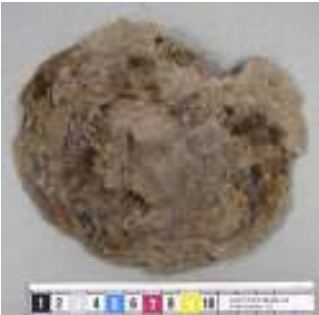
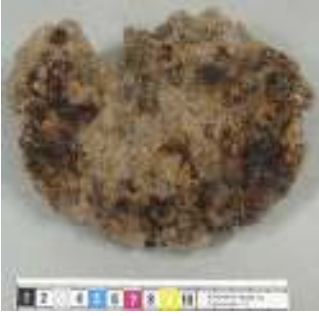
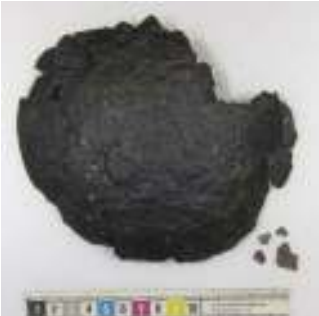
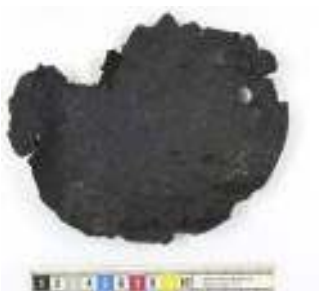
Fyndnummer och foto	Sakord, material, föremålsbeskrivning och bildförteckning	Tillstånd/Korrosionskategori	Övriga konserveringsåtgärder	Kommentar
<p>F1025</p>

<p>Skålformat, svagt kupat, runt järnföremål av tunn plåt. En nit med nitbricka samt ytterligare ett hål. Ojämn kant.</p> <p>Tillsammans med föremålet fanns ett antal delar av ben/bränd lera i medföljande jord.</p> <p>Bilder: F1025_a_fk_1 (utsida) F1025_b_fk_2 (insida) F1025_c_r F1025_d_ek_1 (utsida) F1025_e_ek_2 (insida)</p>	<p>Korrosion III.</p> <p>Skador, sprickbildning med materialförlust längs ena kanten.</p> <p>Föremålet uppvisade aktiv korrosion och intorkade droppar av järnklorid på ytan.</p> <p>Det var täckt av en mycket tjock krusta bestående av jord, sandkorn och korrosionsprodukter.</p> <p>Föremålet var mycket skört p.g.a. att det var till stora delar genomkorroderat och sprucket samt för att det var mycket tunt.</p>	<p>Röntgat. Föremålet urlakades i NaOH (mars 2014- februari 2016). Badet byttes mellan varannan till var fjärde vecka.</p> <p>I övrigt se ovan 'Generella konserveringsåtgärder'. Arbetet utfördes till stora delar under mikroskop (x 10).</p> <p>Inledningsvis konsoliderades sköra partier och sprickor med 10% Paraloid B72 i etanol:aceton. P.g.a höga kloridhalter var det tvunget att urlaka föremålet under en lång period, i två år. Mot slutet av urlakningen sprack föremålet och gick i flera delar. Det limmades efter dehydrering och torkning ihop igen med Loctite 480. Några små fragment gick ej att limma tillbaka. För att öka stabiliteten hos föremålet ytterligare fylldes några mindre håligheter i ytan med glasmikroballonger blandat med 10-20% Paraloid B72. Ifyllnaderna retuscherades med akrylfärg.</p>

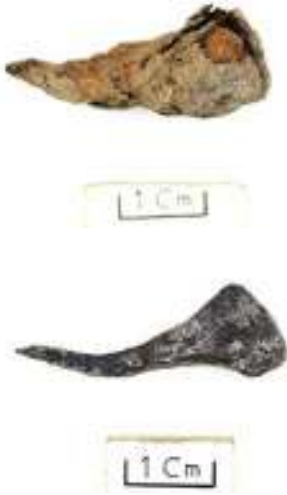
Fyndnummer och foto	Sakord, material, föremålsbeskrivning och bildförteckning	Tillstånd/Korrosionskategori	Övriga konserveringsåtgärder	Kommentar
<p>F1107</p>

<p>Hästskosöm. Järn.</p> <p>Bilder: F1107_a_fk F1107_b_ek</p>	<p>Korrosion II.</p> <p>Lerig korrosionskrusta. Kraftig sprickbildning. Bevarad järnkärna.</p>	<p>I övrigt se ovan 'Generella konserveringsåtgärder'. Arbetet utfördes delvis under mikroskop (x 10).</p> <p>Sprickor konsoliderades med 10% Paraloid B72 i etanol:acetone.</p> <p>Föremålet urlakades i NaOH (feb 2016 – okt 2016). Badet byttes varje vecka.</p>	
<p>F1237</p>

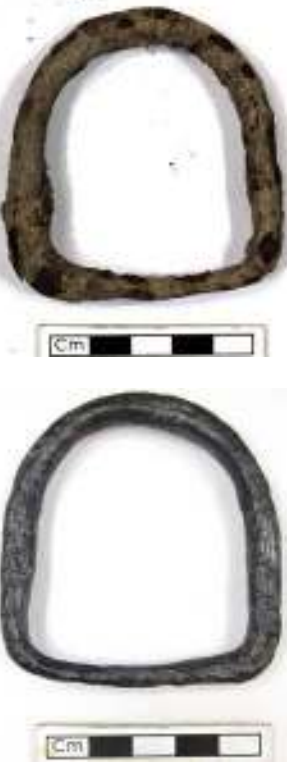
<p>Sölja utan torne, järn.</p> <p>Bilder: F1237_a_fk F1237_b_ek</p>	<p>Korrosion I.</p> <p>Täckt av lerblandad korrosionsprodukt, flagnande yta och aktiva korrosionsfläckar.</p>	<p>Föremålet urlakades i NaOH (feb 2016 – okt 2016). Badet byttes varje vecka. Sköra partier, sprickor, konsoliderade med 10% Paraloid B72 i etanol:acetone.</p> <p>I övrigt se ovan 'Generella konserveringsåtgärder'. Arbetet utfördes under mikroskop (x 10).</p>

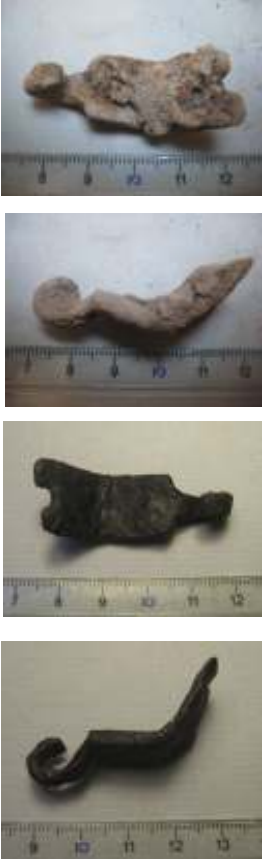
Fyndnummer och foto	Sakord, material, föremålsbeskrivning och bildförteckning	Tillstånd/Korrosionskategori	Övriga konserveringsåtgärder	Kommentar
<p>F1250</p>

<p>Beslag? Järn.</p> <p>Bilder: F1250_a_fk_1 F1250_b_fk_2 F1250_c_ek_1 F1250_d_ek_2</p>	<p>Korrosion II.</p> <p>Korrosionskrustor förekom på ytan blandad med lera. Underliggande yta var täckt med en skrovlig ganska jämn korrosionsbeläggning.</p>	<p>I övrigt se ovan 'Generella konserveringsåtgärder'. Arbetet utfördes under mikroskop (x 10). Föremålet urlakades i avjoniserat vatten (juni 2013 - feb 2014). Vattnet byttes en gång i veckan.</p>	
<p>F1327</p>

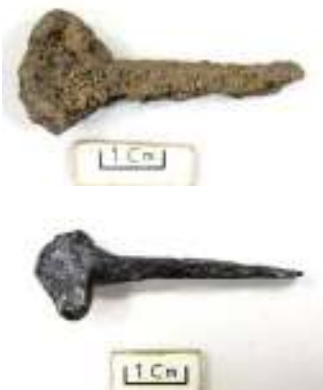
<p>Hästkosöm, järn.</p> <p>Bilder: F1327_a_fk F1327_b_ek</p>	<p>Korrosion I.</p> <p>Ytan täcktes av ett tunt lerigt korrosionsskikt.</p>	<p>Föremålet urlakades i NaOH (jan 2016 – aug 2016). Badet byttes varje vecka.</p> <p>I övrigt se ovan 'Generella konserveringsåtgärder'. Arbetet utfördes delvis under mikroskop (x 10).</p>

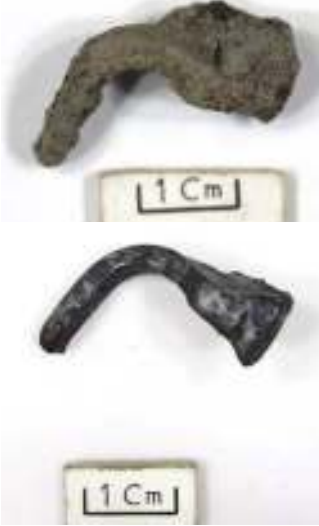
Fyndnummer och foto	Sakord, material, föremålsbeskrivning och bildförteckning	Tillstånd/Korrosionskategori	Övriga konserveringsåtgärder	Kommentar
<p>1329</p>

<p>Hästskosöm, järn.</p> <p>Bilder: F1329_a_fk F1329_b_ek</p>	<p>Korrosion II.</p> <p>Täckt av lerblandat korrosionsskikt, Flagnande yta, aktiva korrosionsfläckar.</p>	<p>Föremålet urlakades i NaOH (jan 2016 – okt 2016). Badet byttes varje vecka.</p> <p>Sprickor konsoliderades med 10% Paraloid B72 i etanol:acetone. Ytflagor limmade med Loctite 480.</p> <p>I övrigt se ovan 'Generella konserveringsåtgärder'. Arbetet utfördes under mikroskop (x 10).</p>	
<p>F1330</p>

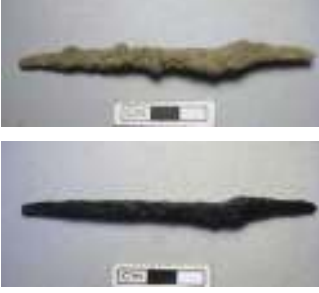
<p>Kniv. Järn. Längd 110 mm.</p> <p>Bilder: F1330_a_fk F1330_b_ek</p>	<p>Korrosion II.</p> <p>Små korrosionskrustor förekom på ytan. Ytan täcktes av lera med inslag av små gruskorn. Underliggande yta var täckt med en skrovlig ganska jämn korrosionsbeläggning.</p>	<p>I övrigt se ovan 'Generella konserveringsåtgärder'. Arbetet utfördes under mikroskop (x 10). Föremålet urlakades i avjoniserat vatten (jan 2015 - aug 2015). Vattnet byttes en gång i veckan.</p>

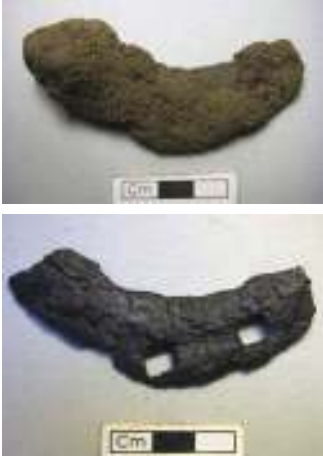
<i>Fyndnummer och foto</i>	<i>Sakord, material, föremålsbeskrivning och bildförteckning</i>	<i>Tillstånd/Korrosionskategori</i>	<i>Övriga konserveringsåtgärder</i>	<i>Kommentar</i>
<p>F1332</p>

<p>Hästsko. Jäm.</p> <p>Bilder: F1332_a_fk F1332_b_ek</p>	<p>Korrosion II.</p> <p>Ett tjockt skikt med sand och lera täckte ytan. Små korrosionskrustor förekom på ytan. Underliggande yta var täckt med en skrovlig korrosionsbeläggning.</p>	<p>I övrigt se ovan 'Generella konserveringsåtgärder'. Arbetet utfördes under mikroskop (x 10). Föremålet urlakades i avjoniserat vatten (jan 2015 - aug 2015). Vattnet byttes en gång i veckan.</p>	
<p>F1336</p>

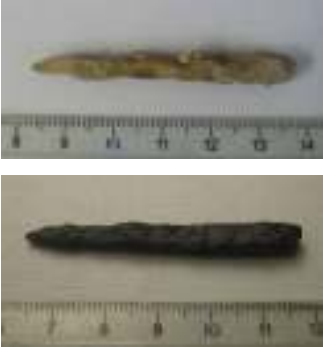
<p>Mejsel? Järn. Längd 53 mm.</p> <p>Bilder: F1336_a_fk F1336_b_ek</p>	<p>Korrosion II.</p> <p>Ytan täcktes av ett kompakt lerskikt med inslag av små gruskorn. Det underliggande skiktet som framkom hade en skrovlig korroderad yta.</p>	<p>I övrigt se ovan 'Generella konserveringsåtgärder'. Arbetet utfördes under mikroskop (x 10). Föremålet urlakades i avjoniserat vatten (juli 2013 - juni 2014). Vattnet byttes en gång i veckan.</p>

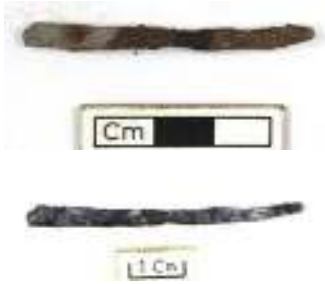
<p>Smal platt ten. Järn.</p> <p>Bilder: F1338_a_fk F1338_b_ek</p>	<p>Korrosion I.</p> <p>Tunn ljus jordig korrosionskrusta. Enstaka sprickor samt något flagnande yta. Bevarad järnkärna.</p>	<p>I övrigt se ovan 'Generella konserveringsåtgärder'. Arbetet utfördes delvis under mikroskop (x 10). Sprickor konsoliderades med 10% Paraloid B72 i etanol:acetone. Ytflagor limmade med Loctite 480.</p> <p>Föremålet urlakades i NaOH (feb 2016 – okt 2016). Badet byttes varje vecka.</p>

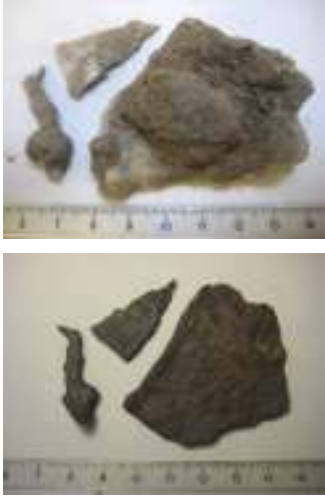
Fyndnummer och foto	Sakord, material, föremålsbeskrivning och bildförteckning	Tillstånd/Korrosionskategori	Övriga konserveringsåtgärder	Kommentar
<p>F1339</p>

<p>Beslag? Tre fragment. Järn.</p> <p>Bilder: F1339_a_fk F1339_b_ek</p>	<p>Korrosion II. Ingen passning. Inslag av korrosionsblåsor förekom på två av fragmenten. Ytorna täcktes av ett lerskikt med inslag av små gruskorn. Det underliggande skiktet täcktes av en skrovlig korroderad yta.</p>	<p>I övrigt se ovan 'Generella konserveringsåtgärder'. Arbetet utfördes under mikroskop (x 10). Föremålet urlakades i avjoniserat vatten (juni 2013 - feb 2014). Vattnet byttes en gång i veckan.</p>	
<p>F1340</p>

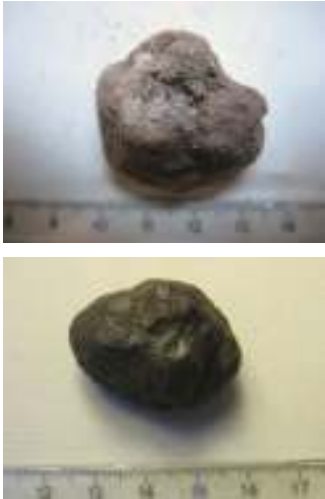
<p>Svärdsnapp? Järn.</p> <p>Bilder: F1343_a_fk F1343_b_ek</p>	<p>Korrosion II.</p> <p>En småskrovlig beläggning blandad med lera och små gruskorn täckte ytan. Det underliggande skiktet hade en skrovlig korroderad beläggning.</p>	<p>I övrigt se ovan 'Generella konserveringsåtgärder'. Arbetet utfördes under mikroskop (x 10). Föremålet urlakades i avjoniserat vatten (juni 2013 - jan 2014). Vattnet byttes en gång i veckan.</p>

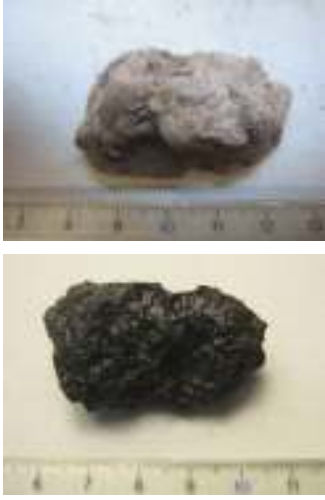
<p>F1344</p>

<p>Svärdsnapp / slagg? Järn.</p> <p>Bilder: F1344_a_fk F1344_b_ek</p>	<p>Korrosion II.</p> <p>Ytan täcktes av ett kompakt lerskikt. Det underliggande skiktet visade sig vara gropig och ojämn med hårt sittande små gruskorn fläckvis fastkorroderade på ytan.</p>	<p>I övrigt se ovan 'Generella konserveringsåtgärder'. Arbetet utfördes under mikroskop (x 10). Föremålet urlakades i avjoniserat vatten (juni 2013 - jan 2014). Vattnet byttes en gång i veckan.</p>

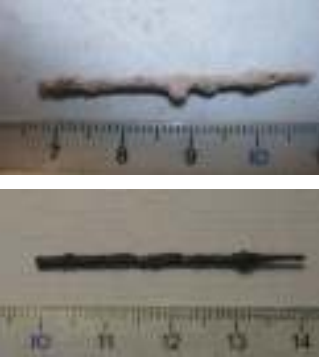
<p>Nål? Järn. Längd 41 mm.</p> <p>Bilder: F1349_a_fk F1349_b_ek</p>	<p>Korrosion I.</p> <p>Ett tunnare kompakt lerskikt täckte ytan med inslag av små gruskorn. Ytan under täcktes av en tunn småskrovlig korrosionsbeläggning.</p>	<p>I övrigt se ovan 'Generella konserveringsåtgärder'. Arbetet utfördes under mikroskop (x 10). Föremålet urlakades i avjoniserat vatten (juli 2013 - juni 2014). Vattnet byttes en gång i veckan.</p>

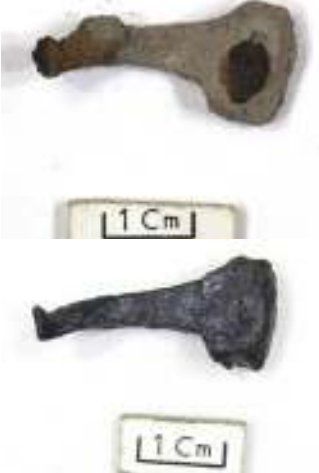
<p>1350</p>

<p>Hästskosöm, järn</p> <p>Bilder: F1350_a_fk F1350_b_ek</p>	<p>Korrosion I.</p> <p>Täckta av tunn lerblandad korrosionsprodukt. Flagnande korrosionsskikt, aktiva korrosionsfläckar.</p>	<p>Föremålet urlakades i NaOH (jan 2016 – okt 2016). Badet byttes varje vecka. Yttersta spetsen hade lossnat vilken limmades åter med Loctite 480.</p> <p>I övrigt se ovan 'Generella konserveringsåtgärder'. Arbetet utfördes under mikroskop (x 10).</p>

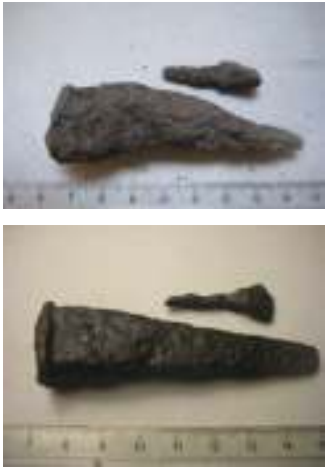
Fyndnummer och foto	Sakord, material, föremålsbeskrivning och bildförteckning	Tillstånd/Korrosionskategori	Övriga konserveringsåtgärder	Kommentar
<p>F1353</p>

<p>Mejsel? + liten söm? Järn.</p> <p>Bilder: F1353_a_fk F1353_b_ek</p>	<p>Korrosion II.</p> <p>Ytan täcktes av ett kompakt lerskikt med inslag av små gruskorn. Det underliggande skiktet som framkom hade en skrovlig korroderad yta.</p>	<p>I övrigt se ovan 'Generella konserveringsåtgärder'. Arbetet utfördes under mikroskop (x 10). Föremålet urlakades i avjoniserat vatten (juli 2013 - juni 2014). Vattnet byttes en gång i veckan.</p>	
<p>F1354</p>

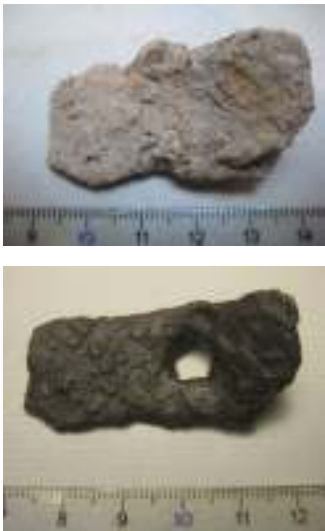
<p>Beslag med hål. Järn.</p> <p>Bilder: F1354_a_fk F1354_b_ek</p>	<p>Korrosion II.</p> <p>Korrosionsblåsor förekom på ytan. Ett lerskikt täckte ytan. Det underliggande skiktet var täckt med en skrovlig korrosionsbeläggning. Ett nithål framkom under lerskiktet.</p>	<p>I övrigt se ovan 'Generella konserveringsåtgärder'. Arbetet utfördes under mikroskop (x 10). Föremålet urlakades i avjoniserat vatten (juni 2013 - feb 2014). Vattnet byttes en gång i veckan.</p>

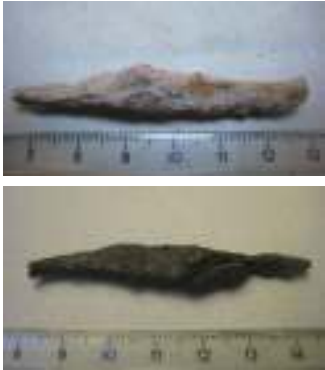
<p>F1355</p>

<p>Pilspets? Järn. Längd 61 mm.</p> <p>Bilder: F1355_a_fk F1355_b_ek</p>	<p>Korrosion II.</p> <p>Korrosionsblåsor förekom på ytan blandad med lera. Det underliggande skiktet var täckt med en skrovlig korrosionsbeläggning.</p>	<p>I övrigt se ovan 'Generella konserveringsåtgärder'. Arbetet utfördes under mikroskop (x 10). Föremålet urlakades i avjoniserat vatten (juni 2013 - jan 2014). Vattnet byttes en gång i veckan.</p>

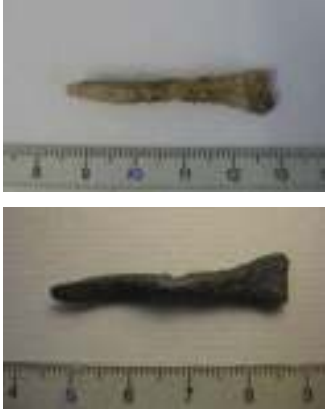
Fyndnummer och foto	Sakord, material, föremålsbeskrivning och bildförteckning	Tillstånd/Korrosionskategori	Övriga konserveringsåtgärder	Kommentar
<p>F1360</p>

<p>Mejsel? Järn. Längd 40 mm.</p> <p>Bilder: F1360_a_fk F1360_b_ek</p>	<p>Korrosion I.</p> <p>Ett tunnare kompakt lerskikt täckte ytan med inslag av små gruskorn. Ytan under täcktes av en småskrovlig korrosionsbeläggning.</p>	<p>I övrigt se ovan 'Generella konserveringsåtgärder'. Arbetet utfördes under mikroskop (x 10). Föremålet urlakades i avjoniserat vatten (juli 2013 - juni 2014). Vattnet byttes en gång i veckan.</p>	
<p>F1361</p>

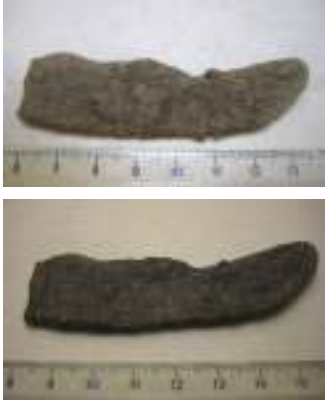
<p>Skära. Järn.</p> <p>Bilder: F1361_a_fk F1361_b_ek</p>	<p>Korrosion I.</p> <p>En sandig beläggning täckte ytan. Det under liggande skiktet hade en småskrovlig korroderad yta.</p>	<p>I övrigt se ovan 'Generella konserveringsåtgärder'. Arbetet utfördes under mikroskop (x 10). Föremålet urlakades i avjoniserat vatten (juli 2013 - juni 2014). Vattnet byttes en gång i veckan.</p>

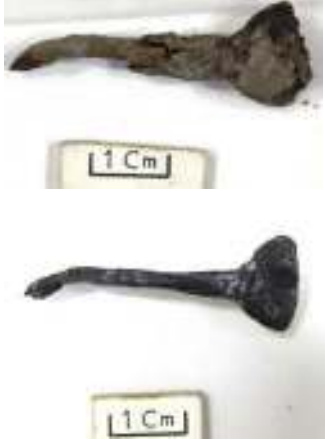
<p>1363</p>

<p>Hästsosöm, järn.</p> <p>Bilder: F1363_a_fk F1363_b_ek</p>	<p>Korrosion II.</p> <p>Täckt av lerblandat korrosionsskikt, flagnande yta, aktiva korrosionsfläckar.</p>	<p>Föremålet urlakades i NaOH (jan 2016 – okt 2016). Badet byttes varje vecka. Sprickor konsoliderades med 10% Paraloid B72 i etanol:acetone. Ytflagor limmade med Loctite 480.</p> <p>I övrigt se ovan 'Generella konserveringsåtgärder'. Arbetet utfördes under mikroskop (x 10).</p>

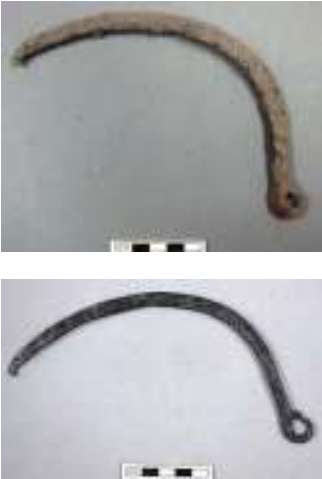
<i>Fyndnummer och foto</i>	<i>Sakord, material, föremålsbeskrivning och bildförteckning</i>	<i>Tillstånd/Korrosionskategori</i>	<i>Övriga konserveringsåtgärder</i>	<i>Kommentar</i>
<p>F1364</p>

<p>Föremål, skjutlåsnyckel, redskap? Böjt föremål med ögla i ena änden och krok i andra änden. Järn</p> <p>Bilder: F1364_a_fk F1364_b_ek</p>	<p>Korrosion II.</p> <p>Rejal metallkärna bevarad. Täckt av tjock jordblandad korrosionskrusta.</p>	<p>I övrigt se ovan 'Generella konserveringsåtgärder'. Arbetet utfördes delvis under mikroskop (x 10).</p> <p>Föremålet urlakades i NaOH (november 2013 –november 2015). Badet byttes mellan varannan till var fjärde vecka.</p>

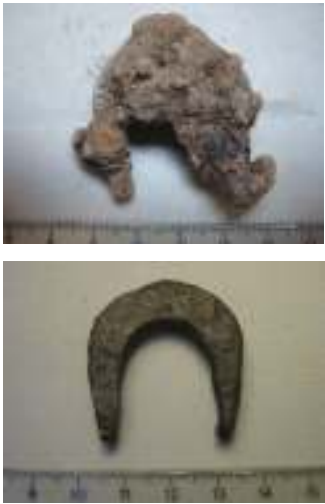
Fyndnummer och foto	Sakord, material, föremålsbeskrivning och bildförteckning	Tillstånd/Korrosionskategori	Övriga konserveringsåtgärder	Kommentar
<p>F1430</p>

<p>Doppsko? Järn.</p> <p>Bilder: F1430_a_fk F1430_b_ek</p>	<p>Korrosion II.</p> <p>Korrosionskrustor syntes fläckvis över ytan. Det ovanliggande lerskiktet var blandad med delvis hårt sittande små gruskorn. Det underliggande skiktet hade en skrovlig korroderad ytbeläggning.</p>	<p>I övrigt se ovan 'Generella konserveringsåtgärder'. Arbetet utfördes under mikroskop (x 10). Föremålet urlakades i avjoniserat vatten (juni 2013 - jan 2014). Vattnet byttes en gång i veckan.</p>	
<p>F1432</p>

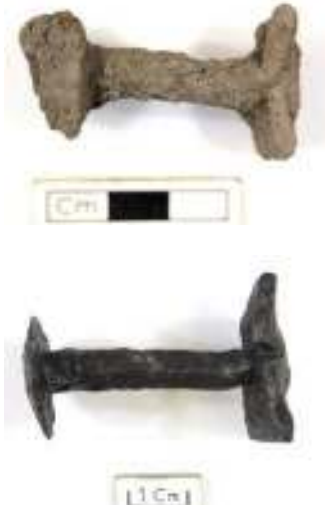
<p>Nit med rombisk bricka. Järn.</p> <p>Bilder: F1432_a_fk F1432_b_ek</p>	<p>Korrosion II.</p> <p>Lerig korrosionskrusta. Bevarad järnkärna.</p>	<p>I övrigt se ovan 'Generella konserveringsåtgärder'. Arbetet utfördes delvis under mikroskop (x 10).</p> <p>Föremålet urlakades i NaOH (feb 2016 – okt 2016). Badet byttes varje vecka.</p>

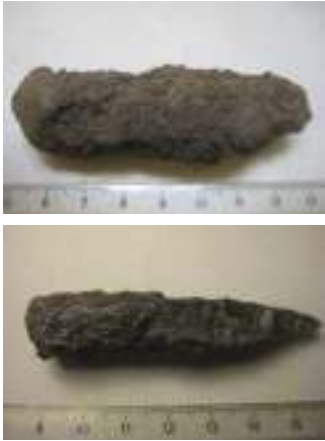
Fyndnummer och foto	Sakord, material, föremålsbeskrivning och bildförteckning	Tillstånd/Korrosionskategori	Övriga konserveringsåtgärder	Kommentar
<p>F1434</p>

<p>Mejsel? Järn. Längd 70 mm.</p> <p>Bilder: F1434_a_fk F1434_b_ek</p>	<p>Korrosion II.</p> <p>Föremålet hade en skrovlig yta som med inslag av lera och små gruskorn. Det underliggande skiktet uppvisade tendenser till avflagnande och en skrovlig korroderad yta.</p>	<p>I övrigt se ovan 'Generella konserveringsåtgärder'. Arbetet utfördes under mikroskop (x 10). Föremålet urlakades i avjoniserat vatten (juli 2013 - juni 2014). Vattnet byttes en gång i veckan.</p>	
<p>F1435</p>

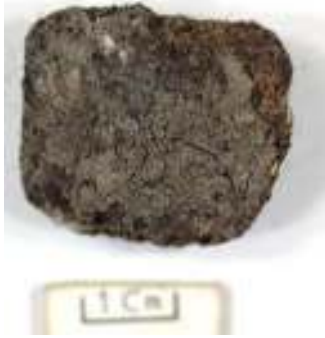
<p>Föremål/platt sten. Detta objekt består inte av järn men förefaller vara bränd sten med rostfärgad yta. Omagnetiskt.</p> <p>Bilder: F1435_a_fk</p>	<p>Krackelerat grått mineraliskt material med jordig rostfärgad yta.</p>	<p>Lätt avblästrad med mikrobäster (glaspulver). Undersökt under mikroskop. I övrigt utan åtgärd.</p>

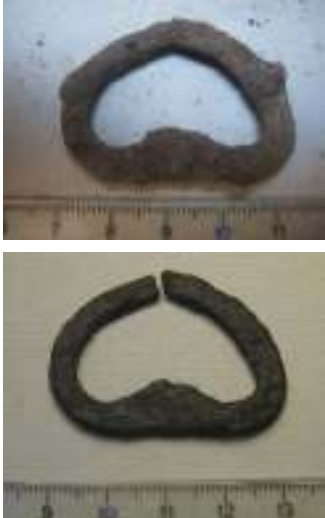
<p>F1436</p>

<p>Amulettring eldstål. Järn.</p> <p>Bilder: F1436_a_fk F1436_b_ek</p>	<p>Korrosion I.</p> <p>Ett tunnare lerskikt täckte ytan med inslag av små gruskorn. Föremålet hade två små korrosionsblåsor på ytan. Ytan under täcktes av en tunn småskrovlig korrosionsbeläggning.</p>	<p>I övrigt se ovan 'Generella konserveringsåtgärder'. Arbetet utfördes under mikroskop (x 10). Föremålet urlakades i avjoniserat vatten (juli 2013 - mars 2014). Vattnet byttes en gång i veckan.</p>
