Järnföremål – Rapporter från Acta KonserveringsCentrum AB Utbyggnad av Ostkustbanan genom Gamla Uppsala

Rapport 2017:1_18
Arkeologisk undersökning

Uppsala län; Uppland; Uppsala kommun; Uppsala socken;
Gamla Uppsala 20:1, 21:13, 21:27 m.fl.; Uppsala 134:4, 240:1,
284:2, 586:1, 597:1, 603:1, 604:1, 605:1 och 606:1

Karin Lindahl, Sophie Nyström, Elisabeth Geijer och Emma Emanuelsson

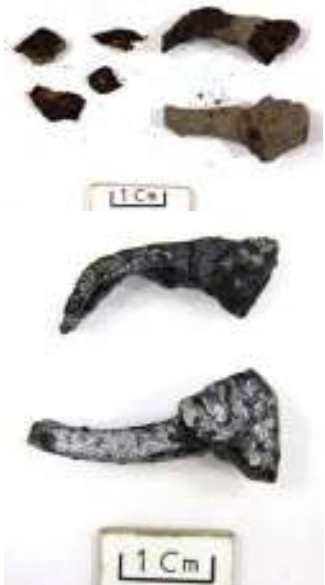
<p>Hästkosömmar, 2 st. järn.</p> <p>Bilder: F1438_a_fk F1438_b_ek</p>	<p>Korrosion II.</p> <p>Täckta av jordblandade korrosionsprodukter. Flagnande korrosionsskikt, många aktiva korrosionsfläckar som uppstått efter utgrävning.</p>	<p>Föremålet urlakades i NaOH (jan 2016 – okt 2016). Badet byttes varje vecka.</p> <p>I övrigt se ovan 'Generella konserveringsåtgärder'. Arbetet utfördes under mikroskop (x 10).</p>

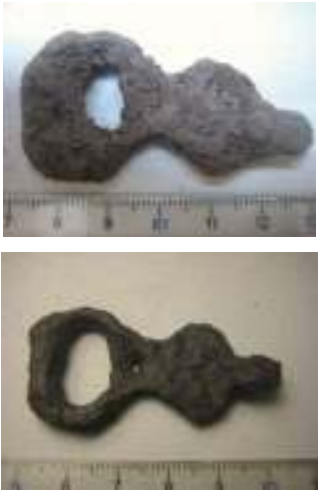
Fyndnummer och foto	Sakord, material, föremålsbeskrivning och bildförteckning	Tillstånd/Korrosionskategori	Övriga konserveringsåtgärder	Kommentar
<p>F1443</p>

<p>Hänge/spänne? Järn.</p> <p>Bilder: F1443_a_fk F1443_b_ek</p>	<p>Korrosion II.</p> <p>Föremålets yta täcktes av ett något tjockare lerskikt med inslag av gruskorn. Det underliggande skiktet hade en skrovlig korroderad yta. Ett nihål framkom under lerskiktet.</p>	<p>I övrigt se ovan 'Generella konserveringsåtgärder'. Arbetet utfördes under mikroskop (x 10). Föremålet urlakades i avjoniserat vatten (juni 2013 - maj 2014). Vattnet byttes en gång i veckan.</p>	
<p>F1446</p>

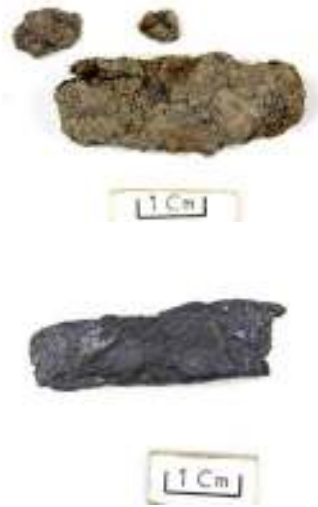
<p>Föremål, bandjärn, brottyta ena änden, järn.</p> <p>Bilder: F1446_a_fk F1446_b_ek</p>	<p>Korrosion II.</p> <p>Täckt av lerblandad korrosionsprodukt, sprucken, flagnande, ojämn yta och enstaka aktiva korrosionsfläckar.</p>	<p>Föremålet urlakades i NaOH (feb 2016 – okt 2016). Badet byttes varje vecka. Sköra partier, sprickor, konsoliderade med 10% Paraloid B72 i etanol:acetone. Flagor limmade med Loctite 480.</p> <p>I övrigt se ovan 'Generella konserveringsåtgärder'. Arbetet utfördes under mikroskop (x 10).</p>

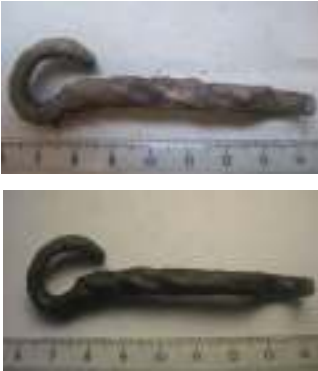
<p>F1447</p>

<p>Betselbett. Järn. Längd ca 78 mm.</p> <p>Bilder: F1447_a_fk F1447_b_ek</p>	<p>Korrosion I.</p> <p>Föremålet är vridet. Ytan täcktes bitvis av ett tunt lerskikt och enstaka gruskorn. Det underliggande skiktet hade en ganska jämn korroderad yta.</p>	<p>I övrigt se ovan 'Generella konserveringsåtgärder'. Arbetet utfördes under mikroskop (x 10). Föremålet urlakades i avjoniserat vatten (juni 2013 - maj 2014). Vattnet byttes en gång i veckan.</p>

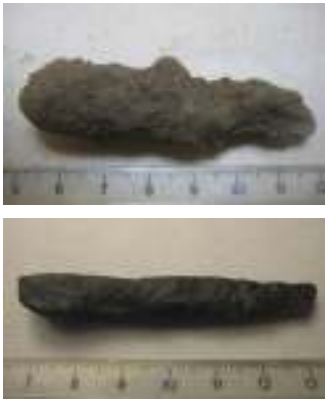
Fyndnummer och foto	Sakord, material, föremålsbeskrivning och bildförteckning	Tillstånd/Korrosionskategori	Övriga konserveringsåtgärder	Kommentar
<p>F1448</p>

<p>Mejsel? Järn. Längd 63 mm.</p> <p>Bilder: F1448_a_fk F1448_b_ek</p>	<p>Korrosion II.</p> <p>Föremålets yta täcktes av ett ganska tjockt lerskikt med inslag av gruskorn. Under detta skikt framträdde en skrovlig korroderad yta.</p>	<p>I övrigt se ovan 'Generella konserveringsåtgärder'. Arbetet utfördes under mikroskop (x 10). Föremålet urlakades i avjoniserat vatten (juli 2013 - juni 2014). Vattnet byttes en gång i veckan.</p>	
<p>F1449</p>

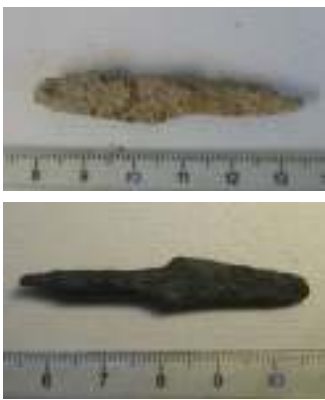
<p>Mejsel. Järn. Längd 50 mm.</p> <p>Bilder: F1449_a_fk F1449_b_ek</p>	<p>Korrosion II.</p> <p>Ett kompakt lerskikt täckte ytan med inslag av små gruskorn. Ytan under täcktes av en tunn skrovlig korrosionsbeläggning.</p>	<p>I övrigt se ovan 'Generella konserveringsåtgärder'. Arbetet utfördes under mikroskop (x 10). Föremålet urlakades i avjoniserat vatten (juli 2013 - juni 2014). Vattnet byttes en gång i veckan.</p>

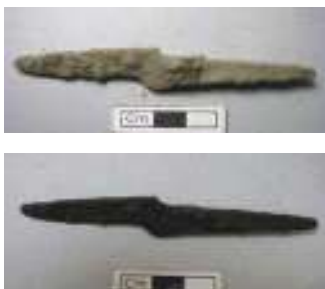
<p>F1452</p>

<p>Kniv. Järn. Längd 100 mm.</p> <p>Bilder: F1452_a_fk F1452_b_ek</p>	<p>Korrosion II.</p> <p>Föremålet hade en skrovlig yta med inslag av lera och små gruskorn. Enstaka små korrosionsblåsor syntes på ytan. Underliggande skikt hade en små skrovlig korroderad yta.</p>	<p>I övrigt se ovan 'Generella konserveringsåtgärder'. Arbetet utfördes under mikroskop (x 10). Föremålet urlakades i avjoniserat vatten (jan 2015 - aug 2015). Vattnet byttes en gång i veckan.</p>

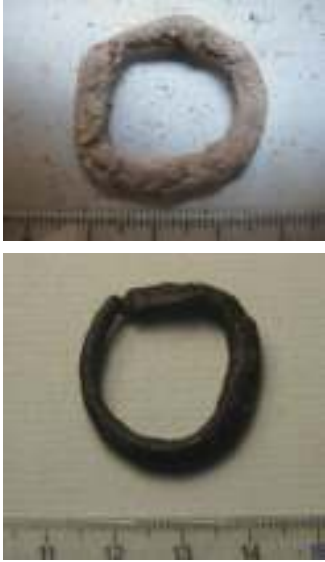
Fyndnummer och foto	Sakord, material, föremålsbeskrivning och bildförteckning	Tillstånd/Korrosionskategori	Övriga konserveringsåtgärder	Kommentar
<p>F1453</p>

<p>Amulettring/beslag? Järn.</p> <p>Bilder: F1453_a_fk F1453_b_ek</p>	<p>Korrosion II.</p> <p>Ett kompakt lerskikt täckte ytan med inslag av små gruskorn. Ytan under täcktes av en skrovlig korrosionsbeläggning.</p>	<p>I övrigt se ovan 'Generella konserveringsåtgärder'. Arbetet utfördes under mikroskop (x 10). Föremålet urlakades i avjoniserat vatten (juli 2013 - mars 2014). Vattnet byttes en gång i veckan.</p>	
<p>F1465</p>

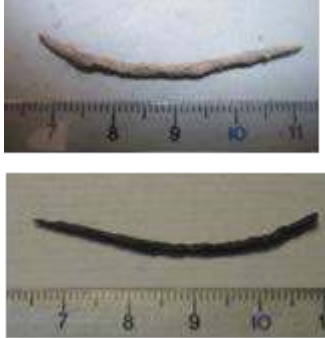
<p>Synål. Järn. Något böjd.</p> <p>Bilder: F1465_a_fk F1465_b_ek</p>	<p>Korrosion I.</p> <p>Ett tunnare kompakt lerskikt täckte ytan med inslag av små gruskorn. Ytan under täcktes av en tunn småskrovlig korrosionsbeläggning.</p>	<p>I övrigt se ovan 'Generella konserveringsåtgärder'. Arbetet utfördes under mikroskop (x 10). Föremålet urlakades i avjoniserat vatten (juli 2013 - juni 2014). Vattnet byttes en gång i veckan.</p>

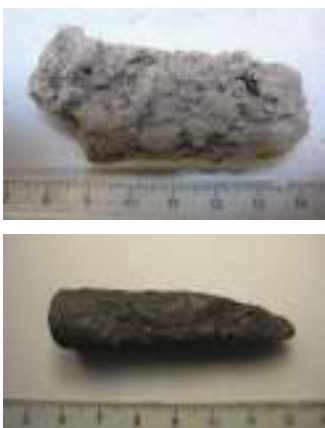
<p>F1470</p>

<p>Armborstpilspets. Järn. Längd ca 60 mm</p> <p>Bilder: F1470_a_fk F1470_b_ek</p>	<p>Korrosion II.</p> <p>Föremålet hade en skrovlig yta med inslag av lera och små gruskorn. Underliggande skikt uppvisade tendenser till avflagnande och hade en skrovlig korroderad yta.</p>	<p>I övrigt se ovan 'Generella konserveringsåtgärder'. Arbetet utfördes under mikroskop (x 10). Föremålet urlakades i avjoniserat vatten (juni 2013 - jan 2014). Vattnet byttes en gång i veckan.</p>

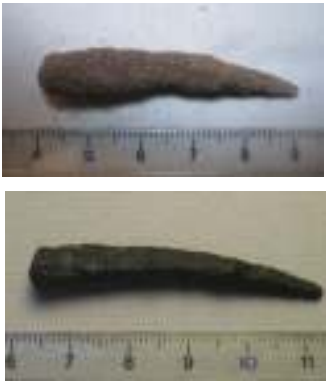
<i>Fyndnummer och foto</i>	<i>Sakord, material, föremålsbeskrivning och bildförteckning</i>	<i>Tillstånd/Korrosionskategori</i>	<i>Övriga konserveringsåtgärder</i>	<i>Kommentar</i>
<p>F1474</p>

<p>Mejsel. Järn. Längd 50 mm.</p> <p>Bilder: F1474_a_fk F1474_b_ek</p>	<p>Korrosion II.</p> <p>Ett kompakt lerskikt täckte ytan med inslag av små gruskorn. Ytan under täcktes av en skrovlig korrosionsbeläggning.</p>	<p>I övrigt se ovan 'Generella konserveringsåtgärder'. Arbetet utfördes under mikroskop (x 10). Föremålet urlakades i avjoniserat vatten (juli 2013 - juni 2014). Vattnet byttes en gång i veckan.</p>	
<p>F1477</p>

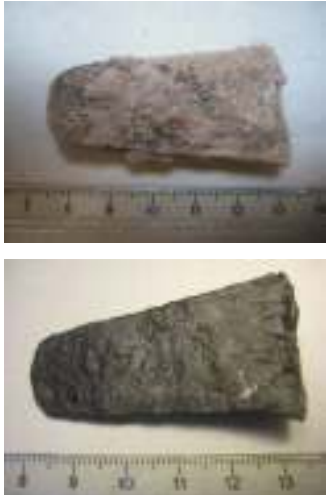
<p>Mejsel. Järn. Längd 50 mm.</p> <p>Bilder: F1477_a_fk F1477_b_ek</p>	<p>Korrosion II.</p> <p>Ytan täcktes av ett kompakt lerskikt med inslag av små gruskorn. Den underliggande ytan som framkom hade en skrovlig korroderad yta.</p>	<p>I övrigt se ovan 'Generella konserveringsåtgärder'. Arbetet utfördes under mikroskop (x 10). Föremålet urlakades i avjoniserat vatten (juli 2013 - juni 2014). Vattnet byttes en gång i veckan.</p>

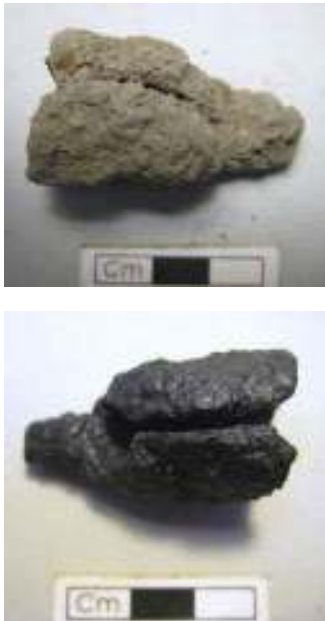
<p>Blosshållare. Järn.</p> <p>Bilder: F1482_a_fk F1482_b_ek</p>	<p>Korrosion II.</p> <p>Korrosionsblåsor förekom på ytan. Ett lerskikt blandad med små gruskorn täckte ytan. Det underliggande skiktet var täckt med en skrovlig tunn korrosionsbeläggning.</p>	<p>I övrigt se ovan 'Generella konserveringsåtgärder'. Arbetet utfördes under mikroskop (x 10). Föremålet urlakades i avjoniserat vatten (jan 2015 - aug 2015). Vattnet byttes en gång i veckan.</p>

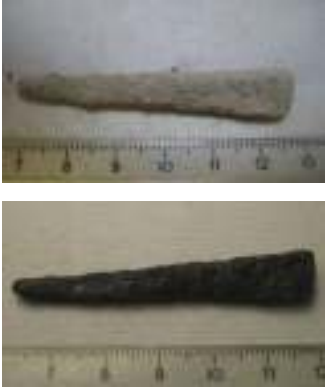
<p>F1492</p>

<p>Mejsel/puns. Järn. Längd 57 mm.</p> <p>Bilder: F1492_a_fk F1492_b_ek</p>	<p>Korrosion II.</p> <p>Ett kompakt lerskikt täckte ytan med inslag av små gruskorn. Ytan under täcktes av en skrovlig korrosionsbeläggning.</p>	<p>I övrigt se ovan 'Generella konserveringsåtgärder'. Arbetet utfördes under mikroskop (x 10). Föremålet urlakades i avjoniserat vatten (juli 2013 - juni 2014). Vattnet byttes en gång i veckan.</p>

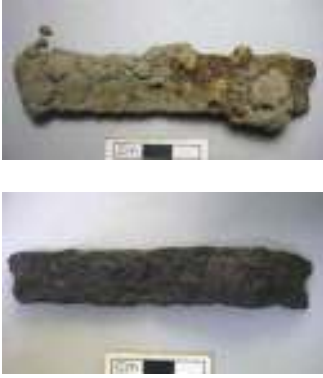
Fyndnummer och foto	Sakord, material, föremålsbeskrivning och bildförteckning	Tillstånd/Korrosionskategori	Övriga konserveringsåtgärder	Kommentar
<p>F1494</p>

<p>Beslag. Järn. Mått 117 x 20 mm.</p> <p>Bilder: F1494_a_fk F1494_b_ek</p>	<p>Korrosion II.</p> <p>Ett antal korrosionsblåsor i varierande storlek förekom på ytan som täcktes av ett lerskikt och små gruskorn. Det underliggande skiktet var täckt med en skrovlig tunn korrosionsbeläggning.</p>	<p>I övrigt se ovan 'Generella konserveringsåtgärder'. Arbetet utfördes under mikroskop (x 10). Föremålet urlakades i avjoniserat vatten (jan 2015 - aug 2015). Vattnet byttes en gång i veckan.</p>	
<p>F1495</p>

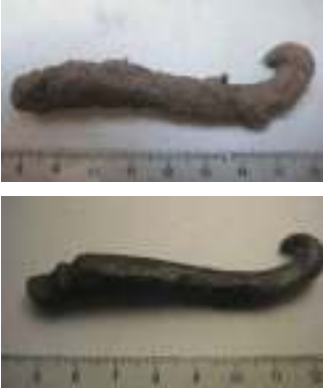
<p>Betsel. Järn.</p> <p>Bilder: F1495_a_fk F1495_b_ek</p>	<p>Korrosion II.</p> <p>Föremålets yta täcktes av ett jämnt något tjockare lerskikt. På ytan syntes små korrosionskrustor. Underliggande skikt hade en skrovlig korroderad yta.</p>	<p>I övrigt se ovan 'Generella konserveringsåtgärder'. Arbetet utfördes under mikroskop (x 10). Föremålet urlakades i avjoniserat vatten (juni 2013 - maj 2014). Vattnet byttes en gång i veckan.</p>

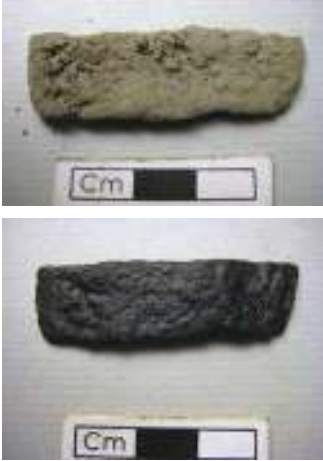
<p>F1498</p>

<p>Beslag. Järn.</p> <p>Bilder: F1498_a_fk F1498_b_ek</p>	<p>Korrosion II.</p> <p>Små korrosionskrustor förekom på ytan. Ett lerskikt blandad med små gruskorn täckte ytan. Den underliggande ytan var täckt med en små skrovlig korrosionsbeläggning.</p>	<p>I övrigt se ovan 'Generella konserveringsåtgärder'. Arbetet utfördes under mikroskop (x 10). Föremålet urlakades i avjoniserat vatten (jan 2015 - aug 2015). Vattnet byttes en gång i veckan.</p>

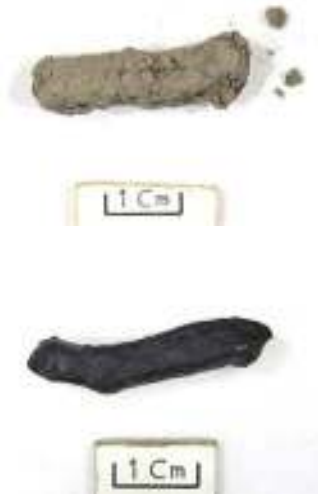
Fyndnummer och foto	Sakord, material, föremålsbeskrivning och bildförteckning	Tillstånd/Korrosionskategori	Övriga konserveringsåtgärder	Kommentar
<p>F1502</p>

<p>Ten. Järn.</p> <p>Bilder: F1502_a_fk F1502_b_ek</p>	<p>Korrosion I.</p> <p>Täckt av tunt skikt lerblandad korrosionsprodukt.</p>	<p>Föremålet urlakades i NaOH (feb 2016 – okt 2016). Badet byttes varje vecka. Spricka konsoliderad med 10% Paraloid B72 i etanol:acetone.</p> <p>I övrigt se ovan 'Generella konserveringsåtgärder'. Arbetet utfördes under mikroskop (x 10).</p>	
<p>F1514</p>

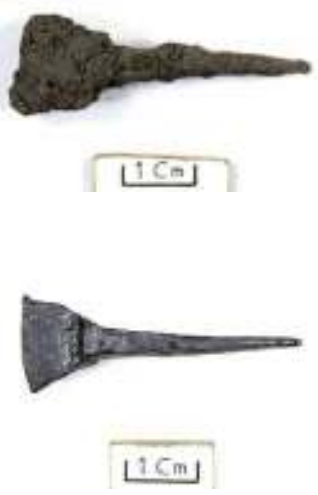
<p>Hästsosöm, järn.</p> <p>Bilder: F1514_a_fk F1514_b_ek</p>	<p>Korrosion I.</p> <p>Ytan täcktes av ett tunt lerigt korrosionsskikt. Välbevarad.</p>	<p>Föremålet urlakades i NaOH (feb 2016 – okt 2016). Badet byttes varje vecka.</p> <p>I övrigt se ovan 'Generella konserveringsåtgärder'. Arbetet utfördes delvis under mikroskop (x 10).</p>

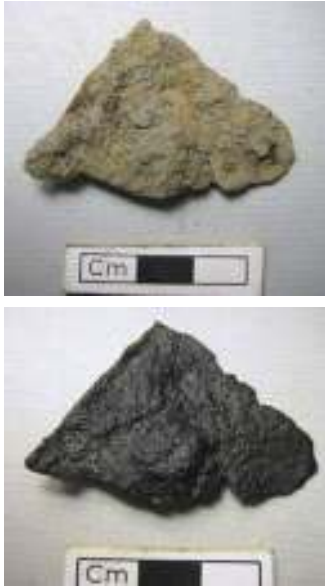
<i>Fyndnummer och foto</i>	<i>Sakord, material, föremålsbeskrivning och bildförteckning</i>	<i>Tillstånd/Korrosionskategori</i>	<i>Övriga konserveringsåtgärder</i>	<i>Kommentar</i>
<p>F1538</p>

<p>Föremål. Järn.</p> <p>Bilder: F1538_a_fk F1538_b_ek</p>	<p>Korrosion II.</p> <p>Inslag av små korrosionskrustor på ytan blandad med lera och små gruskorn syntes på ytan. Underliggande skikt hade en skrovlig korroderad yta.</p>	<p>I övrigt se ovan 'Generella konserveringsåtgärder'. Arbetet utfördes under mikroskop (x 10). Föremålet urlakades i avjoniserat vatten (jan 2015 - aug 2015). Vattnet byttes en gång i veckan.</p>	
<p>F1541</p>

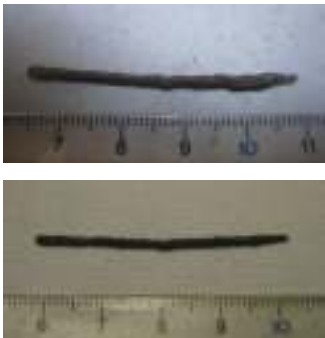
<p>Synål. Järn. Längd 45 mm.</p> <p>Bilder: F1541_a_fk F1541_b_ek</p>	<p>Korrosion I.</p> <p>Ett tunnare kompakt lerskikt täckte ytan med inslag av små gruskorn. Ytan under täcktes av en tunn småskrovlig korrosionsbeläggning.</p>	<p>I övrigt se ovan 'Generella konserveringsåtgärder'. Arbetet utfördes under mikroskop (x 10). Föremålet urlakades i avjoniserat vatten (juli 2013 - juni 2014). Vattnet byttes en gång i veckan.</p>

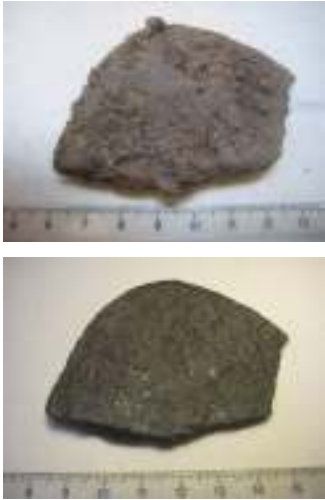
<i>Fyndnummer och foto</i>	<i>Sakord, material, föremålsbeskrivning och bildförteckning</i>	<i>Tillstånd/Korrosionskategori</i>	<i>Övriga konserveringsåtgärder</i>	<i>Kommentar</i>
<p>F1542</p>

<p>Spade? Järn.</p> <p>Bilder: F1542_a_fk F1542_b_ek</p>	<p>Korrosion II.</p> <p>Inslag av små korrosionskrustor på ytan blandad med lera och små gruskorn syntes på ytan. Underliggande skikt hade en skrovlig korroderad yta.</p>	<p>I övrigt se ovan 'Generella konserveringsåtgärder'. Arbetet utfördes under mikroskop (x 10). Föremålet urlakades i avjoniserat vatten (juli 2013 - juni 2014). Vattnet byttes en gång i veckan.</p>	
<p>F1544</p>

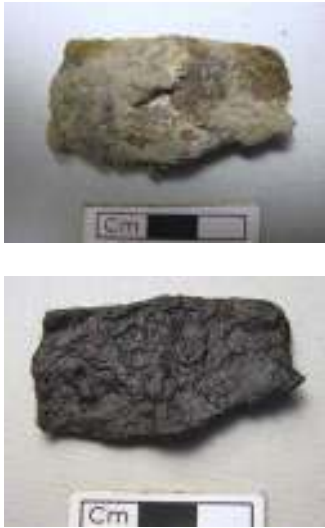
<p>Föremål. Järn.</p> <p>Bilder: F1544_a_fk F1544_b_ek</p>	<p>Korrosion II.</p> <p>Ytan täcktes av ett delvis löst sittande beläggning bestående av korrosion, lera och gruskorn. Tendenser till avflagnande av ytskiktet förekom. Under framkom en små skrovlig korroderad yta.</p>	<p>I övrigt se ovan 'Generella konserveringsåtgärder'. Arbetet utfördes under mikroskop (x 10). Föremålet urlakades i avjoniserat vatten (jan 2015 - aug 2015). Vattnet byttes en gång i veckan.</p>

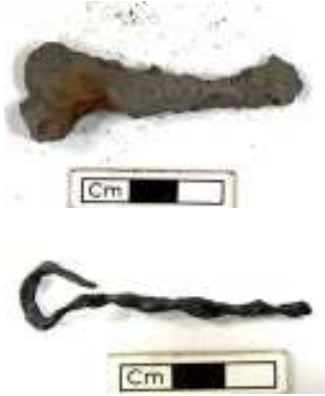
<p>Föremål med ögla och torderad pinne. Järn.</p> <p>Bilder: F1547_a_fk F1547_b_ek</p>	<p>Korrosion II.</p> <p>Föremålet helt inkapslat i tjock lerblandad krusta. Enstaka sprickor.</p>	<p>Föremålet urlakades i NaOH (jan 2016 – aug 2016). Badet byttes varje vecka.</p> <p>I övrigt se ovan 'Generella konserveringsåtgärder'. Sprickor, konsoliderade med 10% Paraloid B72 i etanol:acetone. Arbetet utfördes under mikroskop (x 10).</p>

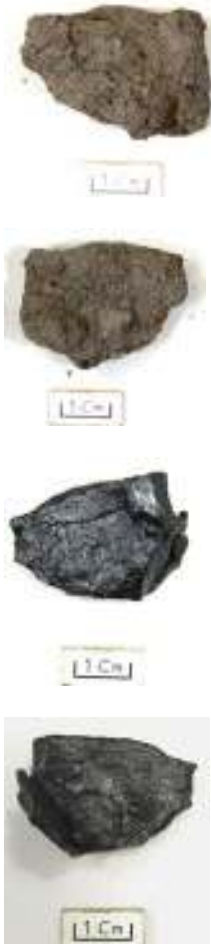
<i>Fyndnummer och foto</i>	<i>Sakord, material, föremålsbeskrivning och bildförteckning</i>	<i>Tillstånd/Korrosionskategori</i>	<i>Övriga konserveringsåtgärder</i>	<i>Kommentar</i>
<p>F1548</p>

<p>Del av beslag med nit, järn. Stukat/vikt i kanterna.</p> <p>Bilder: F1548_a_fk_1 F1548_b_fk_2 F1548_c_ek_1 F1548_d_ek_2</p>	<p>Korrosion II.</p> <p>Ytan täcktes av e tjock beläggning bestående av korrosion, jord och gruskorn. Relativt stabilt föremål med järnkärna.</p>	<p>Föremålet urlakades i NaOH (jan 2016 – aug 2016). Badet byttes varje vecka.</p> <p>I övrigt se ovan 'Generella konserveringsåtgärder'. Arbetet utfördes delvis under mikroskop (x 10).</p>

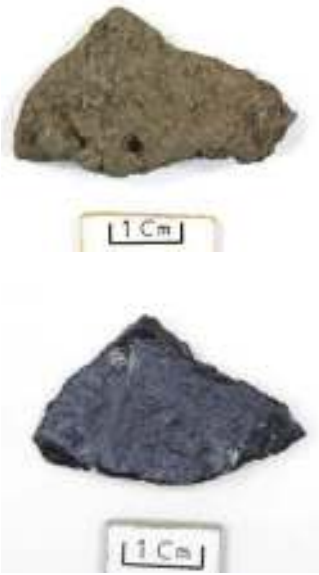
Fyndnummer och foto	Sakord, material, föremålsbeskrivning och bildförteckning	Tillstånd/Korrosionskategori	Övriga konserveringsåtgärder	Kommentar
<p>F1555</p>

<p>Plåtbit/del av föremål? Järn. Två sidor utgörs av brottytor och en sida är originalkant (den rundade kanten).</p> <p>Bilder: F1555_a_fk F1555_b_ek</p>	<p>Korrosion II.</p> <p>Täckta av tjock lerblandad korrosionsprodukt med enstaka korrosionsutväxter och sprickor.</p>	<p>Föremålet urlakades i NaOH (feb 2016 – okt 2016). Badet byttes varje vecka. Lösa flagor/sprickor limmade med Loctite 480.</p> <p>I övrigt se ovan 'Generella konserveringsåtgärder'. Arbetet utfördes under mikroskop (x 10).</p>	
<p>F1553</p>

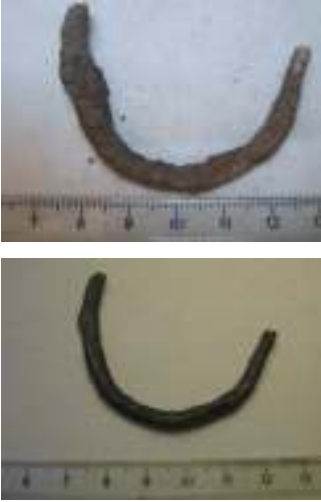
<p>Amulettring? Järn.</p> <p>Bilder: F1557_a_fk F1557_b_ek</p>	<p>Korrosion II</p> <p>En sandig beläggning täckte ytan. Det under liggande skiktet hade en skrovlig korroderad ytbläggning.</p>	<p>I övrigt se ovan 'Generella konserveringsåtgärder'. Arbetet utfördes under mikroskop (x 10). Föremålet urlakades i avjoniserat vatten (juli 2013 - mars 2014). Vattnet byttes en gång i veckan.</p>

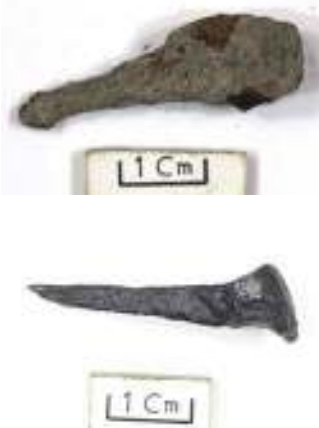
<p>Hästkosöm, järn.</p> <p>Bilder: F1573_a_fk F1573_b_ek</p>	<p>Korrosion II.</p> <p>Täckt av lerblandat korrosionsskikt, Flagnande yta, aktiva korrosionsfläckar.</p>	<p>Föremålet urlakades i NaOH (jan 2016 – okt 2016). Badet byttes varje vecka. Sprickor konsoliderades med 10% Paraloid B72 i etanol:acetone.</p> <p>I övrigt se ovan 'Generella konserveringsåtgärder'. Arbetet utfördes under mikroskop (x 10).</p>

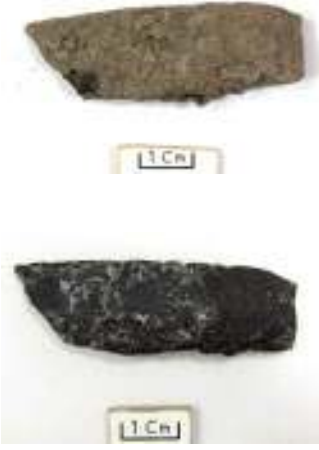
<i>Fyndnummer och foto</i>	<i>Sakord, material, föremålsbeskrivning och bildförteckning</i>	<i>Tillstånd/Korrosionskategori</i>	<i>Övriga konserveringsåtgärder</i>	<i>Kommentar</i>
<p>F1593</p>

<p>Blad, något buckligt. Järn. Saknar egg.</p> <p>Bilder: F1593_a_fk F1593_b_ek</p>	<p>Korrosion II.</p> <p>Föremålet täckt av jordblandad krusta. Någon aktiv korrosionsfläck. Gropkorrosion i ytan.</p>	<p>Föremålet urlakades i NaOH (jan 2016 – aug 2016). Badet byttes varje vecka.</p> <p>I övrigt se ovan 'Generella konserveringsåtgärder'. Arbetet utfördes under mikroskop (x 10).</p>	
<p>1595</p>

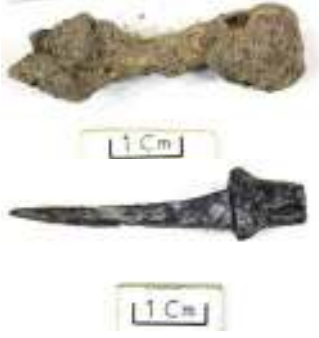
<p>Hästskosöm, 1 st. järn.</p> <p>Bilder: F1595_a_fk F1595_b_ek</p>	<p>Korrosion II.</p> <p>Täckt av jordblandad korrosionskrusta.</p>	<p>Föremålet urlakades i NaOH (jan 2016 – okt 2016). Badet byttes varje vecka. Spetsen lossnade och limmades åter med Loctite 480</p> <p>I övrigt se ovan 'Generella konserveringsåtgärder'. Arbetet utfördes under mikroskop (x 10).</p>

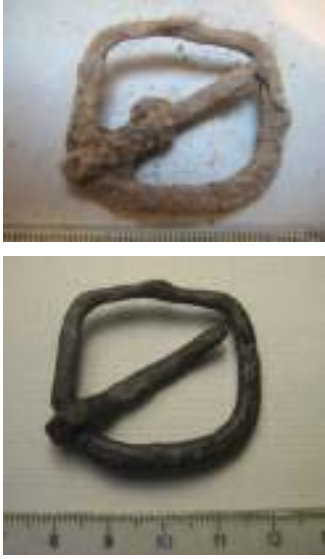
<i>Fyndnummer och foto</i>	<i>Sakord, material, föremålsbeskrivning och bildförteckning</i>	<i>Tillstånd/Korrosionskategori</i>	<i>Övriga konserveringsåtgärder</i>	<i>Kommentar</i>
<p>F1598</p>

<p>Sölja. Järn.</p> <p>Bilder: F1598_a_fk F1598_b_ek</p>	<p>Korrosion I.</p> <p>Ett ganska tunt lerskikt täckte ytan med inslag av små gruskorn. Ytan under täcktes av en tunn småskrovlig korrosionsbeläggning</p>	<p>I övrigt se ovan 'Generella konserveringsåtgärder'. Arbetet utfördes under mikroskop (x 10). Föremålet urlakades i avjoniserat vatten (juni 2013 - feb 2014). Vattnet byttes en gång i veckan.</p>	
<p>F1600</p>

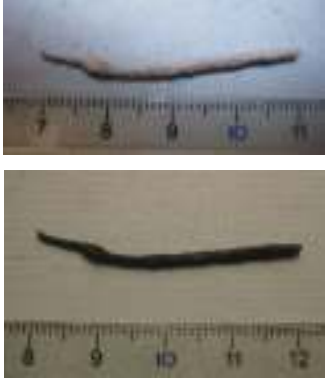
<p>Synål. Järn. Längd 42 mm.</p> <p>Bilder: F1600_a_fk F1600_b_ek</p>	<p>Korrosion I.</p> <p>Nålen är något böjd. Ett tunnare kompakt lerskikt täckte ytan med inslag av små gruskorn. Ytan under täcktes av en tunn småskrovlig korrosionsbeläggning.</p>	<p>I övrigt se ovan 'Generella konserveringsåtgärder'. Arbetet utfördes under mikroskop (x 10). Föremålet urlakades i avjoniserat vatten (juli 2013 - juni 2014). Vattnet byttes en gång i veckan.</p>

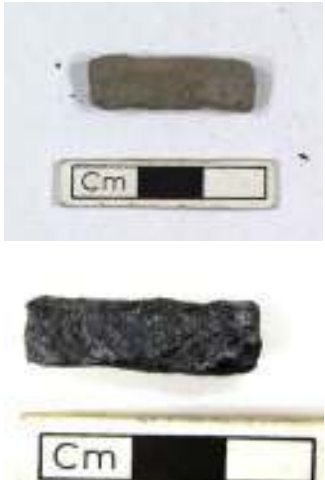
Fyndnummer och foto	Sakord, material, föremålsbeskrivning och bildförteckning	Tillstånd/Korrosionskategori	Övriga konserveringsåtgärder	Kommentar
<p>F1665</p>

<p>Föremål. Järn Rektangulärt, platt</p> <p>Bilder: F1665_a_fk F1665_b_ek</p>	<p>Korrosion I.</p> <p>Tunt lager jord.</p>	<p>Föremålet urlakades i NaOH (februari 2016 – september 2016). Badet byttes en gång i veckan. Arbetet utfördes vid behov under mikroskop (x10).</p> <p>I övrigt se ovan 'Generella konserveringsåtgärder'.</p>	
<p>F1671</p>

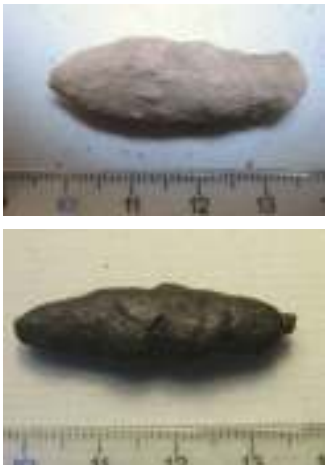
<p>Armborstspilspets? Järn. Längd 37 mm.</p> <p>Bilder: F1671_a_fk F1671_b_ek</p>	<p>Korrosion II.</p> <p>Föremålet hade en skrovlig yta med inslag av lera och små gruskorn. Det underliggande skiktet uppvisade en skrovlig korroderad yta.</p>	<p>I övrigt se ovan 'Generella konserveringsåtgärder'. Arbetet utfördes under mikroskop (x 10). Föremålet urlakades i avjoniserat vatten (juni 2013 - jan 2014). Vattnet byttes en gång i veckan.</p>

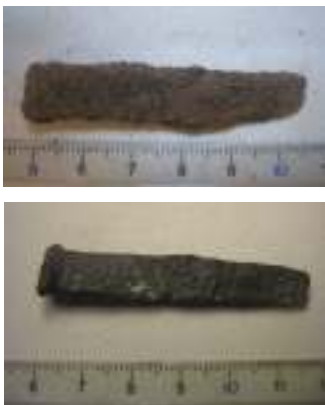
<p>F1673</p>

<p>Mejsel. Järn. Längd 55 mm.</p> <p>Bilder: F1673_a_fk F1673_b_ek</p>	<p>Korrosion II.</p> <p>Ytan täcktes av ett lerskikt med inslag av gruskorn. Det underliggande skiktet under hade en skrovlig och korroderad yta.</p>	<p>I övrigt se ovan 'Generella konserveringsåtgärder'. Arbetet utfördes under mikroskop (x 10). Föremålet urlakades i avjoniserat vatten (juli 2013 - juni 2014). Vattnet byttes en gång i veckan.</p>

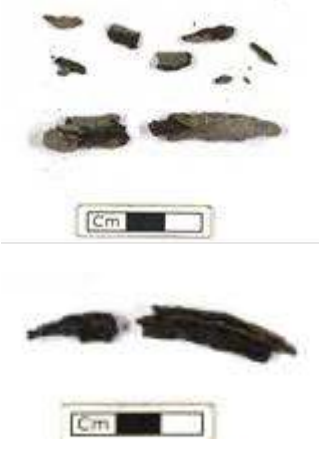
<p>Föremål. Järn</p> <p>Bilder: F1677_a_fk F1677_b_ek</p>	<p>Korrosion III</p> <p>Föremålet täcktes av ett tunt lager jord. Sprittrat i flera delar med enbart delvis passning. Genomkorroderad.</p>	<p>För undersökning, frampreparering, urlakning, torkning och ytbehandling se ovan: <i>Generella konserveringsåtgärder</i></p> <p>Föremålet limmades med 5-10 % (w/v) Paraloid B72 (akrylat co-polymer) i etanol:acetone (4:1).</p> <p>Föremålet urlakades i avjoniserat vatten i 4 månader. Badet byttes varje till varannan vecka.</p> <p>Dinitrolbehandlades ej. Ytan konsoliderades med Paraloid B72, därefter belades den med mikrokristallint vax, utspädd med lacknafta.</p>	
<p>F1676</p>

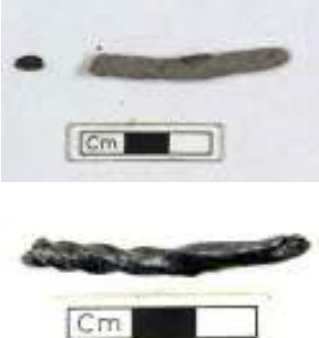
<p>Föremål/ten. Järn Torderad.</p> <p>Bilder: F1676_a_fk F1676_b_ek</p>	<p>Korrosion II</p> <p>Tunt lager jord. Viss tendens till flagande ytskikt.</p>	<p>Föremålet urlakades i NaOH (februari 2016 – september 2016). Badet byttes en gång i veckan. Sprickor konsoliderade med 10% Paraloid B72 i etanol:acetone. Arbetet utfördes vid behov under mikroskop (x10).</p> <p>I övrigt se ovan 'Generella konserveringsåtgärder'.</p>

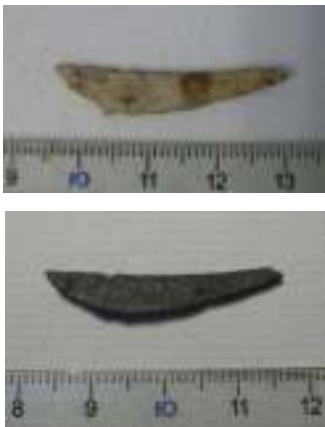
<p>Skära/kniv? Järn. Längd 33 mm.</p> <p>Bilder: F1679_a_fk F1679_b_ek</p>	<p>Korrosion I.</p> <p>Ett tunnare kompakt lerskikt täckte ytan med inslag av små gruskorn. Ytan under täcktes av en tunn småskrovlig korrosionsbeläggning.</p>	<p>I övrigt se ovan 'Generella konserveringsåtgärder'. Arbetet utfördes under mikroskop (x 10). Föremålet urlakades i avjoniserat vatten (juli 2013 - juni 2014). Vattnet byttes en gång i veckan.</p>

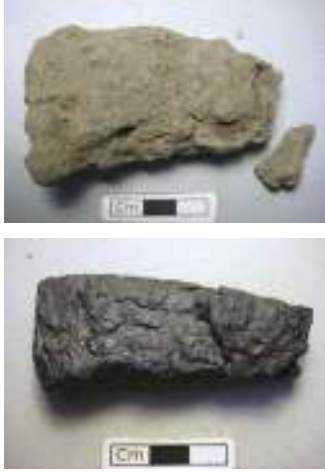
Fyndnummer och foto	Sakord, material, föremålsbeskrivning och bildförteckning	Tillstånd/Korrosionskategori	Övriga konserveringsåtgärder	Kommentar
<p>F1681</p>

<p>Ämnesjärn.</p> <p>Bilder: F1681_a_fk F1681_b_ek</p>	<p>Korrosion II.</p> <p>Föremålets yta täcktes av ett lerskikt blandad med korrosion och uppvisade tendenser till avflagnande. Det underliggande skiktet hade en skrovlig korroderad yta.</p>	<p>I övrigt se ovan 'Generella konserveringsåtgärder'. Arbetet utfördes under mikroskop (x 10). Föremålet urlakades i avjoniserat vatten (jan 2015 - aug 2015). Vattnet byttes en gång i veckan.</p>	
<p>F1682</p>

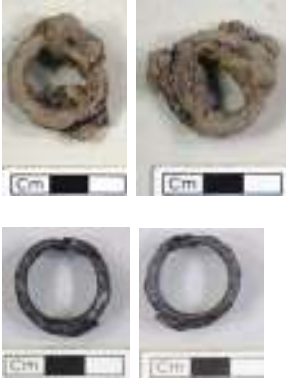
Fyndnummer och foto	Sakord, material, föremålsbeskrivning och bildförteckning	Tillstånd/Korrosionskategori	Övriga konserveringsåtgärder	Kommentar
<p>F1683</p>

<p>Ring av bandjärn med omlottlagda ändrar.</p> <p>Bilder: F1683_a_fk_1 F1683_b_fk_2 F1683_c_ek_1 F1683_d_ek_2</p>	<p>Korrosion II.</p> <p>Tjock lerig korrosionskrusta, med korrosionsblåsor och delvis deformerad sprucken yta. Bevarad järnkärna. Ett parti på kanten är skadad och har lidit materialförlust.</p>	<p>Föremålet urlakades i NaOH (februari 2014 – november 2014). Badet byttes mellan varannan till var fjärde vecka.</p> <p>Sköra partier, sprickor, konsoliderade med 10% Paraloid B72 i etanol:acetone.</p> <p>I övrigt se ovan 'Generella konserveringsåtgärder'. Arbetet utfördes delvis under mikroskop (x 10).</p>	
<p>F1685</p>

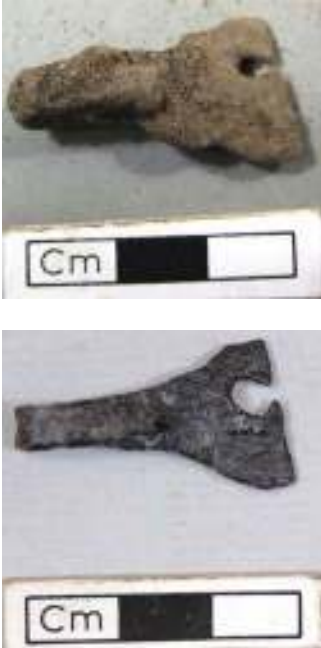
<p>Hänge/amulett/beslag /föremål? Järn</p> <p>Bilder: F1685_a_fk F1685_b_ek</p>	<p>Korrosion II.</p> <p>Föremålets yta täcktes av ett lerskikt blandad med gedigen korrosionskrusta. Bevarad järnkärna.</p>	<p>I övrigt se ovan 'Generella konserveringsåtgärder'. Arbetet utfördes delvis under mikroskop (x 10).</p> <p>Föremålet urlakades i NaOH (november 2013 – december 2014). Badet byttes mellan varannan till var fjärde vecka.</p>

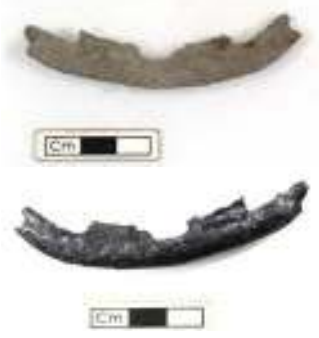
Fyndnummer och foto	Sakord, material, föremålsbeskrivning och bildförteckning	Tillstånd/Korrosionskategori	Övriga konserveringsåtgärder	Kommentar
<p>F1693</p>

<p>Hästsko. Järn. Ej komplett.</p> <p>Bilder: F1693_a_fk F1693_b_ek</p>	<p>Korrosion I</p> <p>Tunt lager jord.</p>	<p>Föremålet urlakades i NaOH (februari 2016 – september 2016). Badet byttes en gång i veckan. Arbetet utfördes vid behov under mikroskop (x10).</p> <p>I övrigt se ovan 'Generella konserveringsåtgärder'.</p>	
<p>F1694</p>

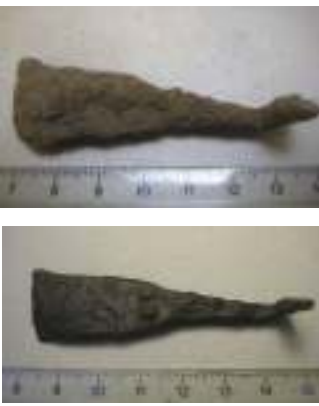
<p>Beslag. Järn. Längd 65 mm.</p> <p>Bilder: F1694_a_fk F1694_b_ek</p>	<p>Korrosion I.</p> <p>En sandig beläggning täckte ytan. Det under liggande skiktet hade en småskrovlig korroderad yta med inslag av små korrosionsblåsor.</p>	<p>I övrigt se ovan 'Generella konserveringsåtgärder'. Arbetet utfördes under mikroskop (x 10). Föremålet urlakades i avjoniserat vatten (juni 2013 - feb 2014). Vattnet byttes en gång i veckan.</p>

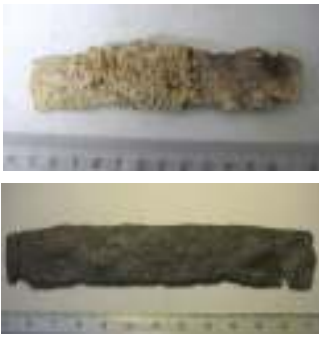
<p>F1700</p>

<p>Beslag. Järn. Längd 128 mm.</p> <p>Bilder: F1700_a_fk F1700_b_ek</p>	<p>Korrosion II.</p> <p>Ytan täcktes av ett lerskikt blandad med gruskorn. Små korrosionsblåsor syntes på ena sidan av föremålet. Det underliggande skiktet hade en ganska jämn korroderad yta.</p>	<p>I övrigt se ovan 'Generella konserveringsåtgärder'. Arbetet utfördes under mikroskop (x 10). Föremålet urlakades i avjoniserat vatten (juni 2013 - feb 2014). Vattnet byttes en gång i veckan.</p>

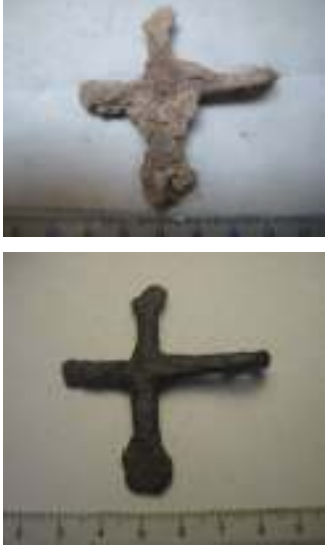
Fyndnummer och foto	Sakord, material, föremålsbeskrivning och bildförteckning	Tillstånd/Korrosionskategori	Övriga konserveringsåtgärder	Kommentar
<p>F1725</p>

<p>Hänge till betsel. Järn.</p> <p>Bilder: F1725_a_fk F1725_b_ek</p>	<p>Korrosion II.</p> <p>Föremålets yta täcktes av ett skrovligt lerskikt med delvis hårt sittande gruskorn. Under detta skikt framkom en skrovlig korroderad yta.</p>	<p>I övrigt se ovan 'Generella konserveringsåtgärder'. Arbetet utfördes under mikroskop (x 10). Föremålet urlakades i avjoniserat vatten (juni 2013 - maj 2014). Vattnet byttes en gång i veckan.</p>	
<p>F1727</p>  	<p>Kisthandtag, och två tenar/klipp? Jäm. Handtag gjort av järntråd.</p> <p>Bilder: F1727_a_fk F1727_b_ek</p>	<p>Korrosion II.</p> <p>Aktiv korrosion och flagnade ytor. Täckt av relativt tjocka jordiga/leriga korrosionskrustor med enstaka korrosionsblåsor. Bevarade järnkäror. Stora korrosionsblåsor och skiktningar i korrosion, speciellt på klippbiten.</p>	<p>Föremålet urlakades i avjoniserat vatten (april 2014- januari 2015). Badet byttes mellan varannan till var fjärde vecka. Lösa fragment på handtag och klipp limmades fast med Loctite 480. Sköra partier, sprickor, på öglorna på handtaget konsoliderade med 10% Paraloid B72 i etanol:aceton.</p> <p>I övrigt se ovan 'Generella konserveringsåtgärder'. Arbetet utfördes delvis under mikroskop (x 10).</p>

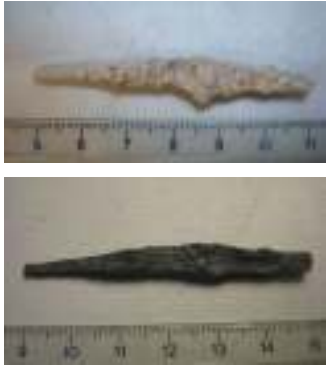
Fyndnummer och foto	Sakord, material, föremålsbeskrivning och bildförteckning	Tillstånd/Korrosionskategori	Övriga konserveringsåtgärder	Kommentar
<p data-bbox="177 315 240 338">F1735</p>

<p data-bbox="528 315 695 367">Puns/mejsel? Järn. Längd 60 mm.</p> <p data-bbox="528 398 639 479">Bilder: F1735_a_fk F1735_b_ek</p>	<p data-bbox="751 315 863 338">Korrosion II.</p> <p data-bbox="751 371 943 618">Inslag av små korrosionsblåsor på ytan blandad med lera och små gruskorn syntes på ytan. Det underliggande skiktet hade en skrovlig korroderad yta.</p>	<p data-bbox="975 315 1182 591">I övrigt se ovan 'Generella konserveringsåtgärder'. Arbetet utfördes under mikroskop (x 10). Föremålet urlakades i avjoniserat vatten (juli 2013 - juni 2014). Vattnet byttes en gång i veckan.</p>	
<p data-bbox="177 792 240 815">F1739</p>

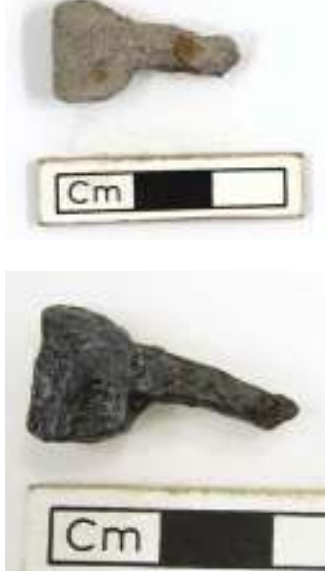
<p data-bbox="528 792 687 844">Hästsosöm. Järn Ej komplett.</p> <p data-bbox="528 875 639 956">Bilder: F1739_a_fk F1739_b_ek</p>	<p data-bbox="751 792 863 815">Korrosion II</p> <p data-bbox="751 848 895 900">Tunt lager jord. Enstaka spricka.</p>	<p data-bbox="975 792 1182 1039">Föremålet urlakades i NaOH (februari 2016 – september 2016). Badet byttes en gång i veckan. Sprickor konsoliderade med 10% Paraloid B72 i etanol:acetone. Arbetet utfördes vid behov under mikroskop (x10).</p> <p data-bbox="975 1072 1182 1153">I övrigt se ovan 'Generella konserveringsåtgärder'.</p>

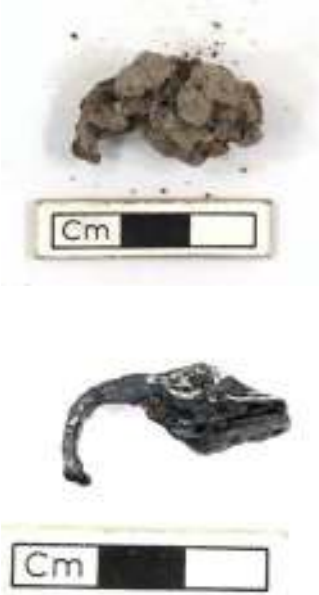
Fyndnummer och foto	Sakord, material, föremålsbeskrivning och bildförteckning	Tillstånd/Korrosionskategori	Övriga konserveringsåtgärder	Kommentar
<p>F1740</p>

<p>Hästskosöm. Järn</p> <p>Bilder: F1740_a_fk F1740_b_ek</p>	<p>Korrosion II</p> <p>Täckt av tjockt lager jordblandade korrosionskrustor. Tendens till sprickbildning som ledde till brott.</p>	<p>I övrigt se ovan 'Generella konserveringsåtgärder'. Arbetet utfördes under mikroskop (x 10). Löst fragment brickan limmat Loctite 480. Sköra partier, sprickor, konsoliderade med 10% Paraloid B72 i etanol:aceton. Föremålet urlakades i avjoniserat vatten (februari 2016 – maj 2016). Vattnet byttes en gång i veckan.</p>	
<p>F1742</p>

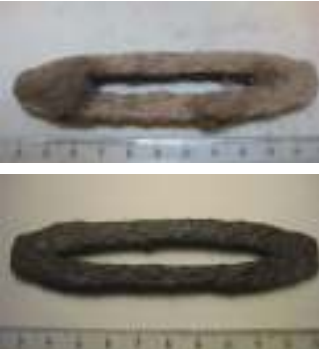
<p>Svärd/eldstål? Jäm. Längd 107 mm.</p> <p>Bilder: F1742_a_fk F1742_b_ek</p>	<p>Korrosion I.</p> <p>Ett tunnare kompakt lerskikt täckte ytan med inslag av små gruskorn och två korrosionsblåsor. Ytan under täcktes av en tunn småskrovlig korrosionsbeläggning.</p>	<p>I övrigt se ovan 'Generella konserveringsåtgärder'. Arbetet utfördes under mikroskop (x 10). Föremålet urlakades i avjoniserat vatten (juni 2013 - jan 2014). Vattnet byttes en gång i veckan.</p>

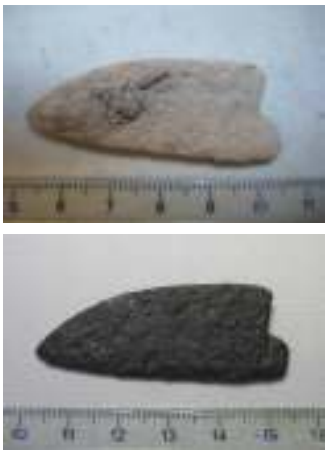
<i>Fyndnummer och foto</i>	<i>Sakord, material, föremålsbeskrivning och bildförteckning</i>	<i>Tillstånd/Korrosionskategori</i>	<i>Övriga konserveringsåtgärder</i>	<i>Kommentar</i>
<p>F1796</p>

<p>Sisare. Jäm. Längd 51 mm.</p> <p>Bilder: F1796_a_fk F1796_b_ek</p>	<p>Korrosion I.</p> <p>Ett tunnare kompakt lerskikt täckte ytan med inslag av små gruskorn. Ytan under täcktes av en tunn småskrovlig korrosionsbeläggning.</p>	<p>I övrigt se ovan 'Generella konserveringsåtgärder'. Arbetet utfördes under mikroskop (x 10). Föremålet urlakades i avjoniserat vatten (juli 2013 - juni 2014). Vattnet byttes en gång i veckan.</p>	
<p>F1813</p>

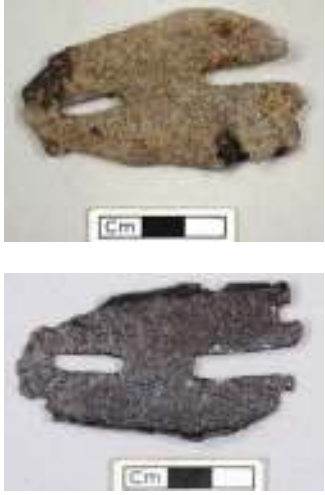
<p>Del av beslag (?). Jäm.</p> <p>Gjort av tunn järnplåt. Två centrerade rektangulära hål samt två mindre nit/spikhål (avbrutna).</p> <p>Bilder: F1813_a_fk F1813_b_ek</p>	<p>Korrosion II.</p> <p>Tjock jordig korrosionskrusta. Ojämn originalyta. Bevarad järnkärna.</p>	<p>Föremålet urlakades i NaOH (februari 2014 – april 2015). Badet byttes mellan varannan till var fjärde vecka.</p> <p>I övrigt se ovan 'Generella konserveringsåtgärder'. Arbetet utfördes delvis under mikroskop (x 10).</p>

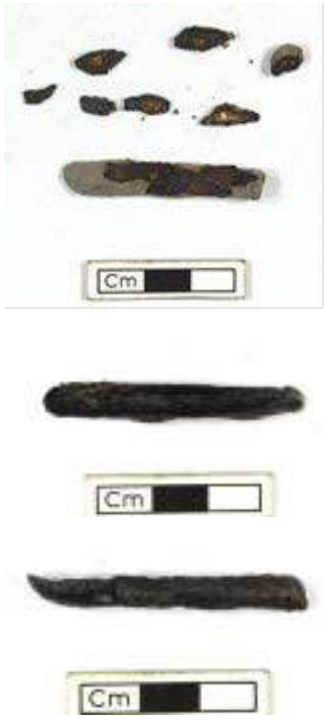
Fyndnummer och foto	Sakord, material, föremålsbeskrivning och bildförteckning	Tillstånd/Korrosionskategori	Övriga konserveringsåtgärder	Kommentar
<p>F1819</p>

<p>Häljárn. Járn Något vriden.</p> <p>Bilder: F1819_a_fk F1819_b_ek_1 F1819_c_ek_2</p>	<p>Korrosion III</p> <p>Föremålet täcktes av ett tunt lager jord. Ytskiktet flagade. Delvis genomkorroderad.</p>	<p>För undersökning, frampreparering, urlakning, torkning och ytbehandling se ovan: <i>Generella konserveringsåtgärder</i></p> <p>Sprickor konsoliderades med 5-10 % (w/v Paraloid B72 (akrylat co-polymer) i etanol:aceton (4:1). Flagor limmades åter med Loctite 480 (cyanoakrylatlim).</p> <p>Föremålet urlakades i avjoniserat vatten i 4 månader. Badet byttes varje till varannan vecka.</p>	
<p>F1820</p>

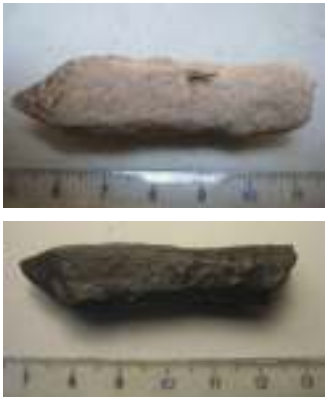
<p>Armborstpilspets. Járn. Längd 57 mm.</p> <p>Bilder: F1820_a_fk F1820_b_ek</p>	<p>KorrosionII.</p> <p>Ytan täcktes av ett kompakt lerskikt med inslag av gruskorn. Det underliggande skiktet hade en hade en skrovlig korroderad yta.</p>	<p>I övrigt se ovan 'Generella konserveringsåtgärder'. Arbetet utfördes under mikroskop (x 10). Föremålet urlakades i avjoniserat vatten (juni 2013 - juli 2014). Vattnet byttes en gång i veckan.</p>

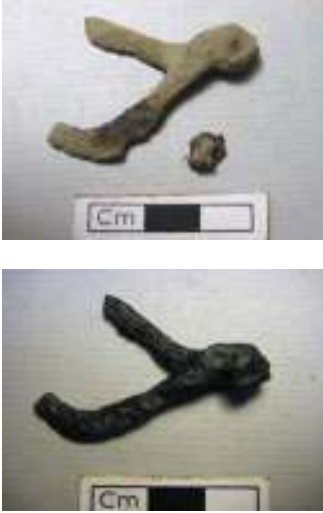
Fyndnummer och foto	Sakord, material, föremålsbeskrivning och bildförteckning	Tillstånd/Korrosionskategori	Övriga konserveringsåtgärder	Kommentar
<p>F1830</p>

<p>Stigbygelbeslag. Järn.</p> <p>Bilder: F1830_a_fk F1830_b_ek</p>	<p>Korrosion I.</p> <p>Ett tunnare kompakt lerskikt täckte ytan med inslag av små gruskorn. Ytan under täcktes av en tunn småskrovlig korrosionsbeläggning.</p>	<p>I övrigt se ovan 'Generella konserveringsåtgärder'. Arbetet utfördes under mikroskop (x 10). Föremålet urlakades i avjoniserat vatten (jan 2015 - aug 2015). Vattnet byttes en gång i veckan.</p>	
<p>F1833</p>

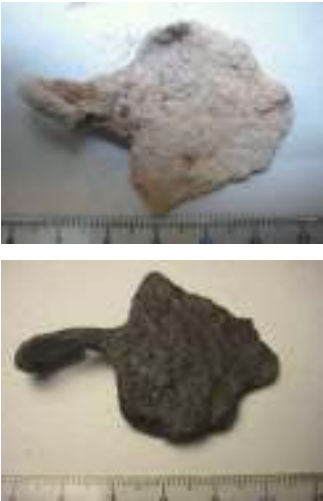
<p>Hänge. Järn.</p> <p>Bilder: F1833_a_fk F1833_b_ek</p>	<p>Korrosion II.</p> <p>Ytan täcktes av ett kompakt lerskikt med inslag av gruskorn. Det underliggande skiktet uppvisade tendenser till avflagnande och hade en skrovlig korroderad yta.</p>	<p>I övrigt se ovan 'Generella konserveringsåtgärder'. Arbetet utfördes under mikroskop (x 10). Föremålet urlakades i avjoniserat vatten (juni 2013 - maj 2014). Vattnet byttes en gång i veckan.</p>

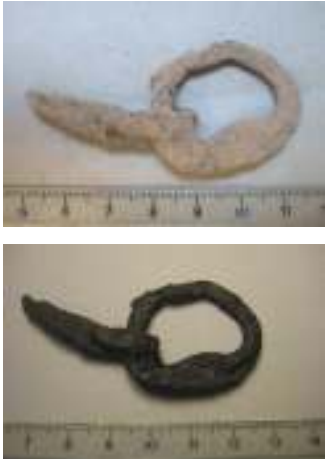
<p>Amulettring. Jäm.</p> <p>Bilder: F1837_a_fk F1837_b_ek</p>	<p>Korrosion II.</p> <p>Ytan täcktes av ett kompakt lerskikt med inslag av gruskorn. Det underliggande skiktet hade en skrovlig korroderad yta.</p>	<p>I övrigt se ovan 'Generella konserveringsåtgärder'. Arbetet utfördes under mikroskop (x 10). Föremålet urlakades i avjoniserat vatten (juli 2013 - mars 2014). Vattnet byttes en gång i veckan.</p>

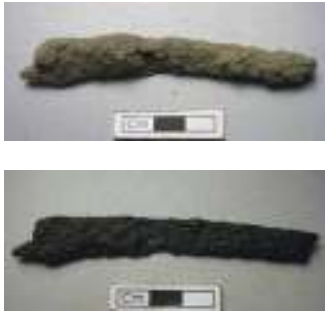
Fyndnummer och foto	Sakord, material, föremålsbeskrivning och bildförteckning	Tillstånd/Korrosionskategori	Övriga konserveringsåtgärder	Kommentar
<p>F1849</p>

<p>Kniv. Järn. Längd 98 mm.</p> <p>Bilder: F1849_a_fk F1849_b_ek</p>	<p>Korrosion II.</p> <p>Knivens yta täcktes av ett kompakt lerskikt med inslag av gruskorn. Det underliggande skiktet uppvisade tendenser till avflagnande och hade en skrovlig korroderad yta.</p>	<p>I övrigt se ovan 'Generella konserveringsåtgärder'. Arbetet utfördes under mikroskop (x 10). Föremålet urlakades i avjoniserat vatten (jan 2015 - aug 2015). Vattnet byttes en gång i veckan.</p>	
<p>F1852</p>

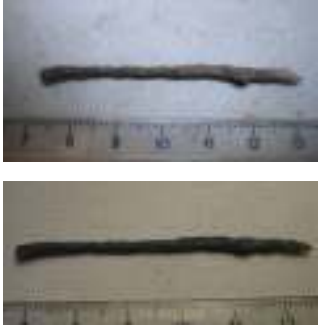
<p>Synål? Järn. Längd 58 mm.</p> <p>Bilder: F1852_a_fk F1852_b_ek</p>	<p>Korrosion I.</p> <p>Ett tunnare kompakt lerskikt täckte ytan med inslag av små gruskorn. Ytan under täcktes av en tunn småskrovlig korrosionsbeläggning.</p>	<p>I övrigt se ovan 'Generella konserveringsåtgärder'. Arbetet utfördes under mikroskop (x 10). Föremålet urlakades i avjoniserat vatten (juli 2013 - juni 2014). Vattnet byttes en gång i veckan.</p>

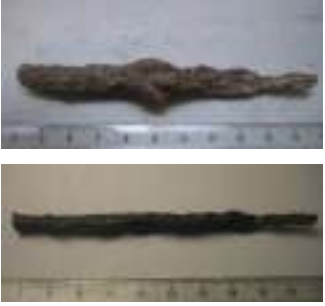
<p>F1856</p>

<p>Pryl? Järn. Längd 104 mm.</p> <p>Bilder: F1856_a_fk F1856_b_ek</p>	<p>Korrosion II.</p> <p>Ytan täcktes av ett lerskikt med inslag av gruskorn. Det underliggande skiktet uppvisade tendenser till avflagnande och hade en skrovlig korroderad yta där den metalliska ytan var delvis synlig vid ena änden.</p>	<p>I övrigt se ovan 'Generella konserveringsåtgärder'. Arbetet utfördes under mikroskop (x 10). Föremålet urlakades i avjoniserat vatten (juli 2013 - juni 2014). Vattnet byttes en gång i veckan.</p>

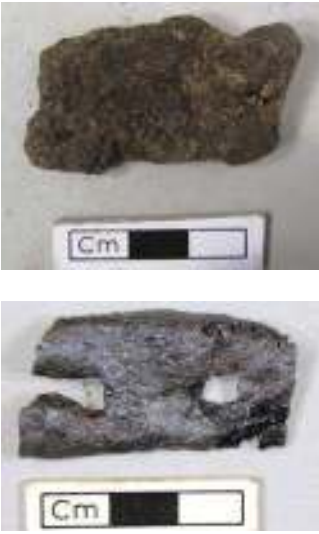
Fyndnummer och foto	Sakord, material, föremålsbeskrivning och bildförteckning	Tillstånd/Korrosionskategori	Övriga konserveringsåtgärder	Kommentar
<p>F1857</p>

<p>Del av beslag av tunn järnplåt med två fyrkantiga nit-/spikhål. Brottyta i ena kortänden.</p> <p>Bilder: F1857_a_fk F1857_b_ek</p>	<p>Korrosion III.</p> <p>Täckt av sandblandad korrosionskrusta med rikligt med små hårda korrosionsutväxter. Föremålet var genomkorroderat, omagnetiskt, sprött och skört med ojämn yta.</p>	<p>Beslaget var genomkorroderat och urlakades inte. Under framprepareringen lossnade fragment som limmades åter med Loctite 480. Viss utfyllnad gjordes med samma lim.</p> <p>I övrigt se ovan 'Generella konserveringsåtgärder'. Arbetet utfördes delvis under mikroskop (x 10).</p>	
<p>F1858</p>

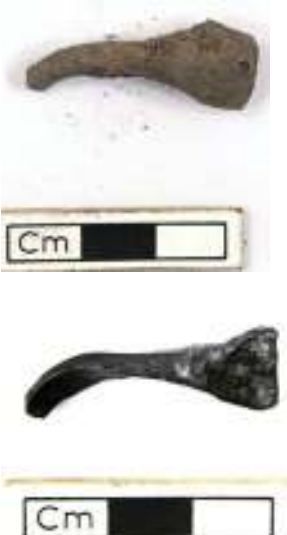
<p>Hästkosöm. Jäm</p> <p>Bilder: F1858_a_fk F1858_b_ek</p>	<p>Korrosion I</p> <p>Tunt lager jord. Enstaka korrosionskrusta.</p>	<p>Föremålet urlakades i NaOH (februari 2016 – september 2016). Badet byttes en gång i veckan. Arbetet utfördes vid behov under mikroskop (x10).</p> <p>I övrigt se ovan 'Generella konserveringsåtgärder'.</p>

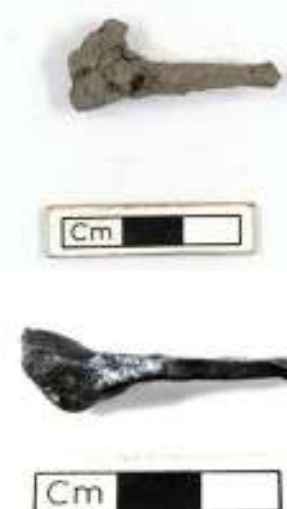
<p>F1861</p>

<p>Hästkosöm. Jäm</p> <p>Bilder: F1861_a_fk F1861_b_ek</p>	<p>Korrosion II.</p> <p>Tunt lager jord med korrosionskrustor.</p>	<p>Föremålet urlakades i NaOH (februari 2016 – juli 2016). Badet byttes en gång per vecka. Arbetet utfördes vid behov under mikroskop (x10).</p> <p>I övrigt se ovan 'Generella konserveringsåtgärder'.</p>

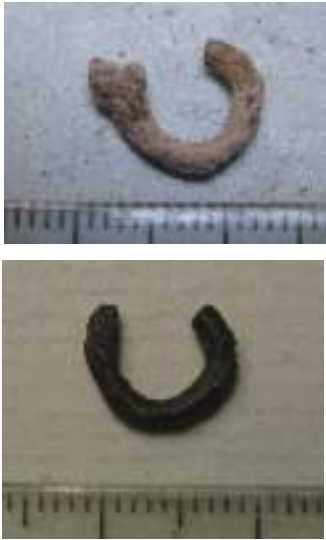
Fyndnummer och foto	Sakord, material, föremålsbeskrivning och bildförteckning	Tillstånd/Korrosionskategori	Övriga konserveringsåtgärder	Kommentar
<p>F1873</p>

<p>Ringbrynjering? Järn.</p> <p>Bilder: F1873_a_fk F1873_b_ek</p>	<p>Korrosion I.</p> <p>Ett tunnare kompakt lerskikt täckte ytan med inslag av små gruskorn. Ytan under täcktes av en tunn småskrovlig korrosionsbeläggning.</p>	<p>I övrigt se ovan 'Generella konserveringsåtgärder'. Arbetet utfördes under mikroskop (x 10). Föremålet urlakades i avjoniserat vatten (juni 2013 - jan 2014). Vattnet byttes en gång i veckan.</p>	
<p>F1906</p>

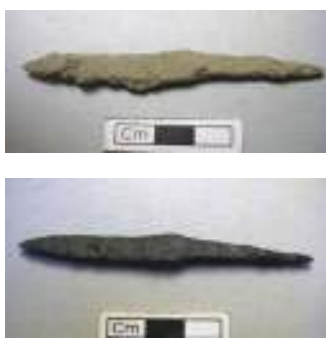
<p>F1907</p>

<p>Kniv. Järn. Längd 81 mm.</p> <p>Bilder: F1907_a_fk F1907_b_ek</p>	<p>Korrosion I.</p> <p>Föremålets yta täcktes av ett lerskikt blandad med korrosionsprodukter och gruskorn. Det underliggande skiktet hade en ganska jämn småskrovlig korroderad yta.</p>	<p>I övrigt se ovan 'Generella konserveringsåtgärder'. Arbetet utfördes under mikroskop (x 10). Föremålet urlakades i avjoniserat vatten (jan 2015 - aug 2015). Vattnet byttes en gång i veckan.</p>

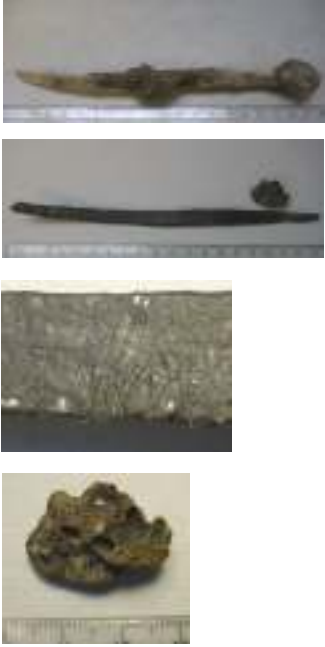
Fyndnummer och foto	Sakord, material, föremålsbeskrivning och bildförteckning	Tillstånd/Korrosionskategori	Övriga konserveringsåtgärder	Kommentar
<p>F1908</p>

<p>Slagg? (ovan)</p>	<p>Redskap? Järn. Längd 192 mm.</p> <p>Bilder: F1908_a_fk F1908_b_ek F1908_c_d_1 F1908_d_d_2</p>	<p>Korrosion II.</p> <p>På ytan satt en slaggklump (glas?) fastkorroderat på metallen. Det underliggande skiktet där slaggklumpen suttit uppvisade en metallisk yta där ytkorrosionen försvunnit. Föremålet hade en större korrosionsblåsa på mittpartiet och täcktes av ett tunt lerskikt över en skrovlig korroderad yta. Ett svagt "kryss" mönster framkom bitvis på ytan efter konservering (se bild F1908_c_d_1).</p>	<p>I övrigt se ovan 'Generella konserveringsåtgärder'. Arbetet utfördes under mikroskop (x 10). Föremålet urlakades i avjoniserat vatten (juli 2013 - mars 2014). Vattnet byttes en gång i veckan.</p>	
<p>F1909</p>

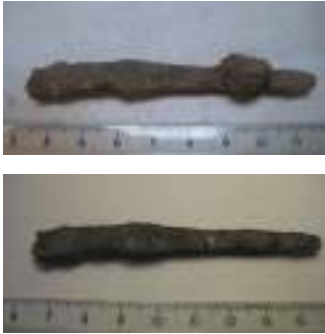
<p>Redskap? Järn. Längd 82 mm.</p> <p>Bilder: F1909_a_fk F1909_b_ek</p>	<p>Korrosion II.</p> <p>På ytan syntes en korrosionsblåsa. Ett tunt lerskikt med inslag av små gruskorn täckte ytan. En skrovlig korroderad yta framkom under leran.</p>	<p>I övrigt se ovan 'Generella konserveringsåtgärder'. Arbetet utfördes under mikroskop (x 10). Föremålet urlakades i avjoniserat vatten (juli 2013 - mars 2014). Vattnet byttes en gång i veckan.</p>

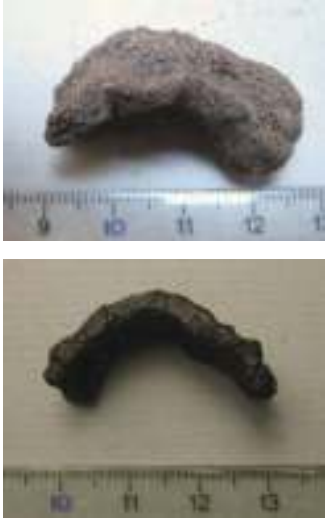
<i>Fyndnummer och foto</i>	<i>Sakord, material, föremålsbeskrivning och bildförteckning</i>	<i>Tillstånd/Korrosionskategori</i>	<i>Övriga konserveringsåtgärder</i>	<i>Kommentar</i>
<p>F1910</p>

<p>Föremål. Böjd. Järn. Ca 15 mm bred</p> <p>Bilder: F1910_a_fk F1910_b_ek</p>	<p>Korrosion II.</p> <p>Föremålets yta täcktes av ett lerskikt med inslag av små gruskorn. Det underliggande skiktet hade en skrovlig korroderad yta.</p>	<p>I övrigt se ovan 'Generella konserveringsåtgärder'. Arbetet utfördes under mikroskop (x 10). Föremålet urlakades i avjoniserat vatten (juli 2013 - mars 2014). Vattnet byttes en gång i veckan.</p>	
<p>F1920</p>

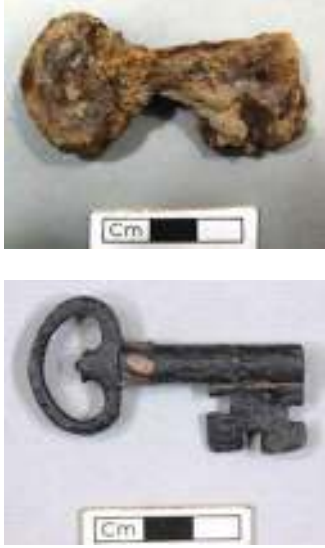
<p>Nyckel, järn med rester av kopparlod.</p> <p>Bilder: F1920_a_fk F1920_b_ek</p>	<p>Korrosion II.</p> <p>Tjock jordblandad korrosionskrusta. Bevarad järnkärna.</p>	<p>Föremålet urlakades i avjoniserat vatten (november 2013 - april 2015). Badet byttes mellan varannan till var fjärde vecka.</p> <p>I övrigt se ovan 'Generella konserveringsåtgärder'. Arbetet utfördes delvis under mikroskop (x 10).</p>

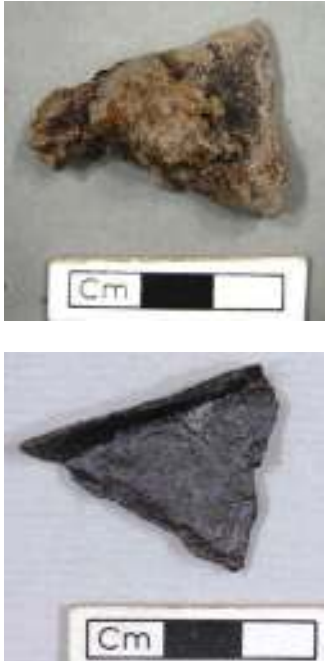
Fyndnummer och foto	Sakord, material, föremålsbeskrivning och bildförteckning	Tillstånd/Korrosionskategori	Övriga konserveringsåtgärder	Kommentar
<p>F1935</p>

<p>Fragment av plåt. Järn. Triangulär form med ena kanten vikt. Den vikta kanten är ursprunglig medan de två övriga förefaller vara brottytor (gamla).</p> <p>Bilder: F1935_a_fk F1935_b_ek</p>	<p>Korrosion II.</p> <p>Täckt av jordblandat ojämn korrosionskrusta med bitvis stora korrosionsblåsor. Delvis bevarad järnkärna.</p>	<p>Föremålet urlakades i NaOH (november 2013 - oktober 2015). Badet byttes mellan varannan till var fjärde vecka.</p> <p>I övrigt se ovan 'Generella konserveringsåtgärder'. Arbetet utfördes delvis under mikroskop (x 10).</p>	
<p>F1939</p>

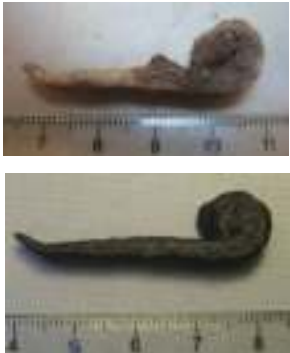
<p>Spänne/söljenål? Järn.</p> <p>Bilder: F1939_a_fk F1939_b_ek</p>	<p>Korrosion II.</p> <p>Föremålets yta täcktes av ett jämnt lerskikt. På ytan förekom en liten korrosionsblåsa. Det underliggande skiktet hade en skrovlig korroderad yta.</p>	<p>I övrigt se ovan 'Generella konserveringsåtgärder'. Arbetet utfördes under mikroskop (x 10). Föremålet urlakades i avjoniserat vatten (juni 2013 - feb 2014). Vattnet byttes en gång i veckan.</p>

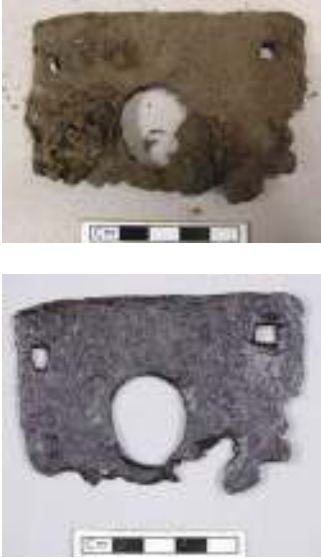
Fyndnummer och foto	Sakord, material, föremålsbeskrivning och bildförteckning	Tillstånd/Korrosionskategori	Övriga konserveringsåtgärder	Kommentar
<p>F1941</p>

<p>Rektangulärt beslag (till kista?). Järn. Förefaller haft fyra nithål samt ett stort centrerat mitthål. Skadat nedre parti (med materialförlust), ojämn kant.</p> <p>Bilder: F1941_a_fk F1941_b_ek</p>	<p>Korrosion II.</p> <p>Fuktigt vid ankomst till konservering. Tjock brun jordblandad korrosionskrusta med enstaka stora korrosionsblåsor. Bitvis bevarad järnkärna.</p>	<p>Föremålet urlakades i NaOH (november 2014 - juni 2015). Badet byttes mellan varannan till var fjärde vecka. Litet fragment lossnade vid nedre kanten limmades åter med Loctite 480.</p> <p>I övrigt se ovan 'Generella konserveringsåtgärder'. Arbetet utfördes delvis under mikroskop (x 10).</p>	
<p>F1942</p>

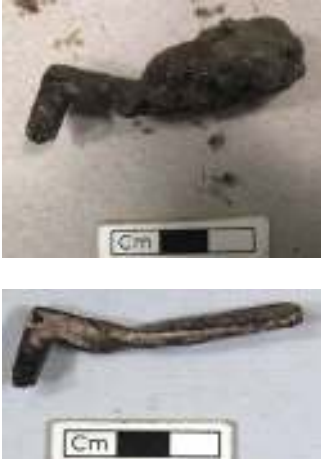
<p>Föremål, vinklat och vridet (nyckel?). Av järn med förkopprad yta. Den vinklade änden avslutas i brottyta, den andra änden är ursprunglig/tillverkad.</p> <p>Bilder: F1942_a_fk F1942_b_ek</p>	<p>Korrosion II.</p> <p>Fuktig vid ankomst till konservering. Täckt av tjock lerig korrosionskrusta i ena änden. Bevarad järnkärna. Svart hård tät korrosionsprodukt satt närmast kopparn.</p>	<p>Föremålet urlakades i NaOH (november 2014 - juli 2015). Badet byttes mellan varannan till var fjärde vecka.</p> <p>I övrigt se ovan 'Generella konserveringsåtgärder'. Arbetet utfördes delvis under mikroskop (x 10).</p>

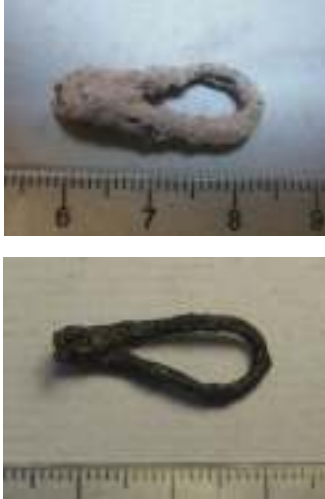
<i>Fyndnummer och foto</i>	<i>Sakord, material, föremålsbeskrivning och bildförteckning</i>	<i>Tillstånd/Korrosionskategori</i>	<i>Övriga konserveringsåtgärder</i>	<i>Kommentar</i>
<p>F1946</p>

<p>Nål? Järn.</p> <p>Bilder: F1946_a_fk F1946_b_ek</p>	<p>Korrosion I.</p> <p>Föremålets yta täcktes av ett kompakt lerskikt. Det underliggande skiktet hade en småskrovlig korroderad yta.</p>	<p>I övrigt se ovan 'Generella konserveringsåtgärder'. Arbetet utfördes under mikroskop (x 10). Föremålet urlakades i avjoniserat vatten (juli 2013 - juni 2014). Vattnet byttes en gång i veckan.</p>	
<p>F1954</p>
