Järnföremål – Rapporter från Acta KonserveringsCentrum AB Utbyggnad av Ostkustbanan genom Gamla Uppsala

Rapport 2017:1_18
Arkeologisk undersökning

Uppsala län; Uppland; Uppsala kommun; Uppsala socken;
Gamla Uppsala 20:1, 21:13, 21:27 m.fl.; Uppsala 134:4, 240:1,
284:2, 586:1, 597:1, 603:1, 604:1, 605:1 och 606:1

Karin Lindahl, Sophie Nyström, Elisabeth Geijer och Emma Emanuelsson

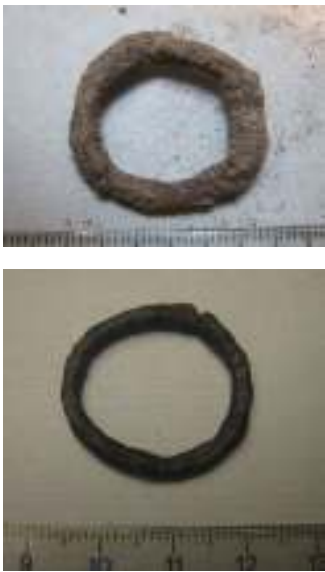
<p>Sölja. Järn.</p> <p>Bilder: F1954_a_fk F1954_b_ek</p>	<p>Korrosion II.</p> <p>Föremålets yta täcktes av ett kompakt lerskikt. Det underliggande skiktet hade en skrovlig korroderad yta.</p>	<p>I övrigt se ovan 'Generella konserveringsåtgärder'. Arbetet utfördes under mikroskop (x 10). Föremålet urlakades i avjoniserat vatten (juni 2013 - feb 2014). Vattnet byttes en gång i veckan.</p>

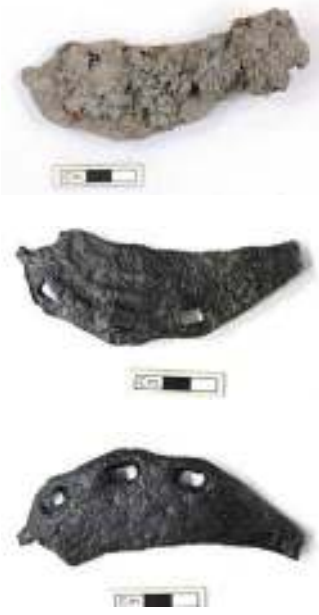
Fyndnummer och foto	Sakord, material, föremålsbeskrivning och bildförteckning	Tillstånd/Korrosionskategori	Övriga konserveringsåtgärder	Kommentar
<p>F1957</p>

<p>Hästsko. Järn Ej komplett</p> <p>Bilder: F1957_a_fk F1957_b_ek_1 F1957_c_ek_2</p>	<p>Korrosion II</p> <p>Föremålet täcktes med ett tjockt lager jord. Viss sprickbildning och spjälkning av ytskiktet.</p>	<p>För undersökning, frampreparering, urlakning, torkning och ytbehandling se ovan: <i>Generella konserveringsåtgärder</i></p> <p>Sprickor konsoliderades med 5-10 % (w/v) Paraloid B72 (akrylat co-polymer) i etanol:acetone (4:1). Delar limmades åter med Loctite 480 (cyanoakrylatlim).</p> <p>Föremålet urlakades i avjoniserat vatten i 4 månader. Badet byttes varje till varannan vecka.</p>	
<p>F1958</p>

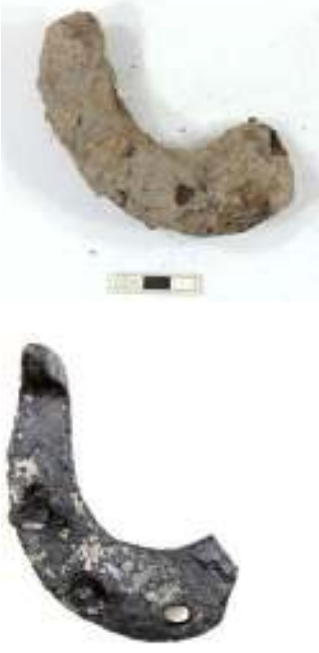
<p>Hästsko. Järn Ej komplett. Med två sömmar</p> <p>Bilder: F1958_a_fk F1958_b_ek</p>	<p>Korrosion II.</p> <p>Tämligen tjockt lager jord. Viss sprickbildning och tendens till flagande ytskikt.</p>	<p>Föremålet urlakades i avjoniserat vatten (januari 2016 – december 2016). Vattnet byttes varje vecka till varannan vecka. Sprickor konsoliderade med 10% Paraloid B72 i etanol:acetone. Lösa flagor limmades med Loctite 480. Arbetet utfördes vid behov under mikroskop (x10). I övrigt se ovan 'Generella konserveringsåtgärder'.</p>

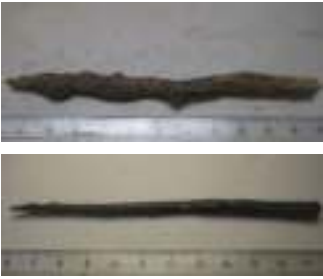
<p>Pryl/syl. Järn. Längd 45 mm.</p> <p>Bilder: F1968_a_fk F1968_b_ek</p>	<p>Korrosion I.</p> <p>Föremålets yta täcktes av ett lerskikt. Det underliggande skiktet hade en ganska jämn småskrovlig korroderad yta.</p>	<p>I övrigt se ovan 'Generella konserveringsåtgärder'. Arbetet utfördes under mikroskop (x 10). Föremålet urlakades i avjoniserat vatten (juli 2013 - juni 2014). Vattnet byttes en gång i veckan.</p>

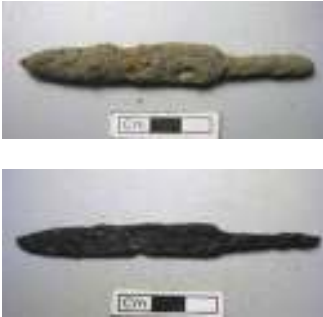
<p>F1969</p>

<p>Kniv. Järn. Längd 100 mm.</p> <p>Bilder: F1969_a_fk F1969_b_ek</p>	<p>Korrosion II.</p> <p>Knivens yta täcktes av en tjock lerig beläggning med inslag av små gruskorn. Underliggande yta var små skrovlig med inslag av små gropar. Den metalliska ytan syntes fläckvis.</p>	<p>I övrigt se ovan 'Generella konserveringsåtgärder'. Arbetet utfördes under mikroskop (x 10). Föremålet urlakades i avjoniserat vatten (jan 2015 – aug 2015). Vattnet byttes en gång i veckan.</p>

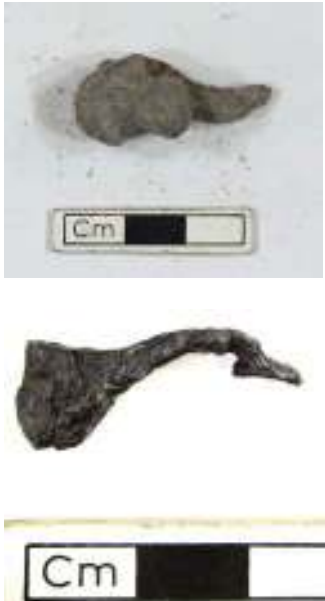
Fyndnummer och foto	Sakord, material, föremålsbeskrivning och bildförteckning	Tillstånd/Korrosionskategori	Övriga konserveringsåtgärder	Kommentar
<p>F1970</p>

<p>Hästskosöm. Järn</p> <p>Bilder: F1970_a_fk F1970_b_ek</p>	<p>Korrosion I</p> <p>Tämligen tunt lager jord. Enstaka spricka i ytan. Spetsen sprucken..</p>	<p>Föremålet urlakades i NaOH (februari 2016 – september 2016). Badet byttes en gång i veckan. Sprickor konsoliderade med 10% Paraloid B72 i etanol:acetone. Arbetet utfördes vid behov under mikroskop (x10).</p> <p>I övrigt se ovan 'Generella konserveringsåtgärder'.</p>	
<p>F1976</p>

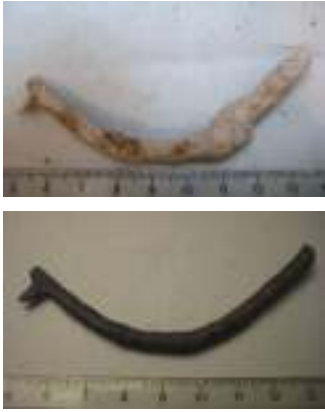
<p>Sporre (skänkel). Järn.</p> <p>Bilder: F1976_a_fk F1976_b_ek</p>	<p>Korrosion I.</p> <p>Ett kompakt lerskikt täckte ytan med inslag av små gruskorn. Ytan under täcktes av en tunn småskrovlig korrosionsbeläggning.</p>	<p>I övrigt se ovan 'Generella konserveringsåtgärder'. Arbetet utfördes under mikroskop (x 10). Föremålet urlakades i avjoniserat vatten (juni 2013 - maj 2014). Vattnet byttes en gång i veckan.</p>

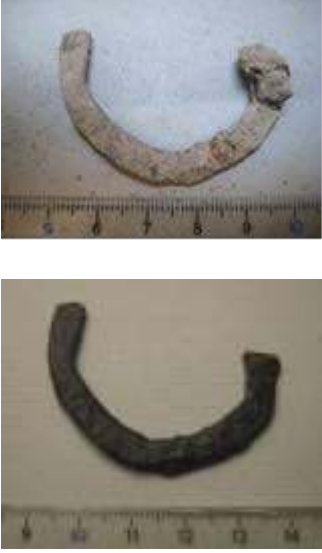
Fyndnummer och foto	Sakord, material, föremålsbeskrivning och bildförteckning	Tillstånd/Korrosionskategori	Övriga konserveringsåtgärder	Kommentar
<p>F1978</p>

<p>Amulettring? Järn.</p> <p>Bilder: F1978_a_fk F1978_b_ek</p>	<p>Korrosion I.</p> <p>Ett tunnare kompakt lerskikt täckte ytan med inslag av små gruskorn. Ytan under täcktes av en tunn småskrovlig korrosionsbeläggning. På ena sidan fanns en korrosionsblåsa.</p>	<p>I övrigt se ovan 'Generella konserveringsåtgärder'. Arbetet utfördes under mikroskop (x 10). Föremålet urlakades i avjoniserat vatten (juli 2013 - mars 2014). Vattnet byttes en gång i veckan.</p>	
<p>F1979</p>

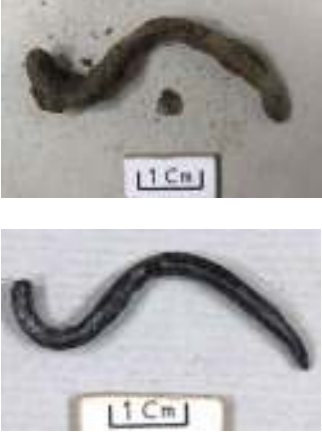
<p>Järntråd/krok.</p> <p>Bilder: F1979_a_fk F1979_b_ek</p>	<p>Korrosion I.</p> <p>Inkom fuktig till konserveringen. Tunn lerig korrosionskrusta. Välbevarad med bevarad järnkärna.</p>	<p>Föremålet urlakades i NaOH (mars 2014 – november 2015). Badet byttes mellan varannan till var fjärde vecka.</p> <p>I övrigt se ovan 'Generella konserveringsåtgärder'. Arbetet utfördes delvis under mikroskop (x 10).</p>

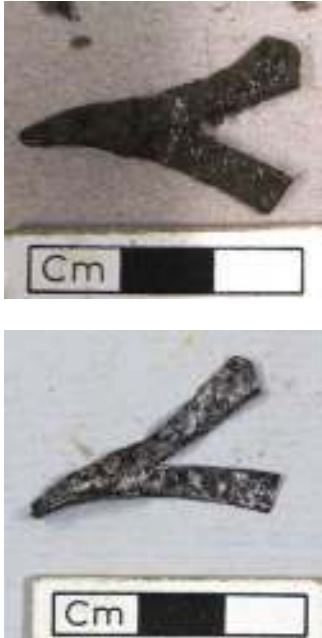
Fyndnummer och foto	Sakord, material, föremålsbeskrivning och bildförteckning	Tillstånd/Korrosionskategori	Övriga konserveringsåtgärder	Kommentar
<p>F2020</p>

<p>Tunt Y-format föremål av järn. Vitmetall på ytan, möjligen förtening.</p> <p>Bilder: F2020_a_fk F2020_b_ek</p>	<p>Korrosion I.</p> <p>Fuktigt vid ankomst till konservering. Tunn jordblandad korrosion täckte föremålet. Bevarad järnkärna.</p>	<p>I övrigt se ovan 'Generella konserveringsåtgärder'. Arbetet utfördes delvis under mikroskop (x 10).</p> <p>Föremålet urlakades i NaOH (november 2014 - juli 2015). Badet byttes mellan varannan till var fjärde vecka.</p>	<p>Vitmetall framträdde på ytan på båda sidor. Kan möjligen vara förtening, men det behöver bekräftas med kemisk analys.</p>
<p>F2022</p>

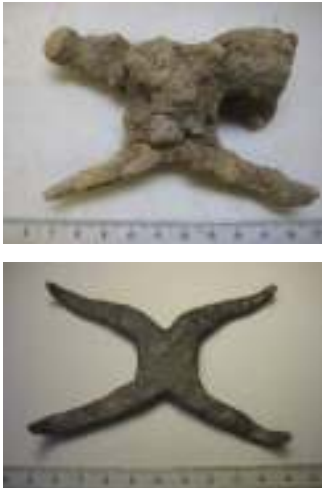
<p>Beslag? Järn.</p> <p>Bilder: F2022_a_fk F2022_b_ek</p>	<p>Korrosion II.</p> <p>På ena sida av föremålet syntes korrosionskrustor blandad med lera och småsten. Ett tjockt lager med lera och små gruskorn täckte övriga delar av ytan. Det underliggande skiktet hade en jämn korroderad yta.</p>	<p>I övrigt se ovan 'Generella konserveringsåtgärder'. Arbetet utfördes under mikroskop (x 10). Föremålet urlakades i avjoniserat vatten (juni 2013 - feb 2014). Vattnet byttes en gång i veckan.</p>

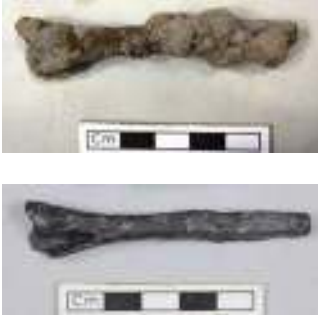
Fyndnummer och foto	Sakord, material, föremålsbeskrivning och bildförteckning	Tillstånd/Korrosionskategori	Övriga konserveringsåtgärder	Kommentar
<p>F2024</p>

<p>Föremål. Järn. Blosshållare, verktyg? Tenformat föremål vars ena ände var utsmidd och hoprullad. Andra änden utgjordes möjligen av en slagyta.</p> <p>Bilder: F2024_a_fk F2024_b_ek</p>	<p>Korrosion II.</p> <p>Fuktig vid ankomst till konservering. Täckt av tjock lerig korrosionskrusta. I ena änden fanns rikligt med hårda korrosionsutväxter. Bevarad järnkärna.</p>	<p>Föremålet urlakades i NaOH (mars 2014 – november 2015). Badet byttes mellan varannan till var fjärde vecka.</p> <p>I övrigt se ovan 'Generella konserveringsåtgärder'. Arbetet utfördes delvis under mikroskop (x 10).</p>	
<p>F2025</p>

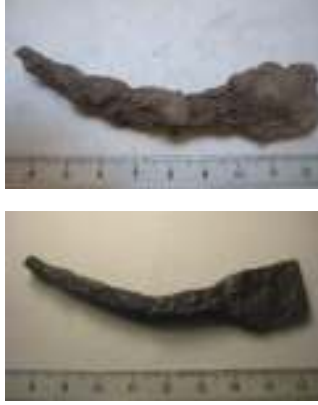
<p>Redskap. Järn.</p> <p>Bilder: F2025_a_fk F2025_b_ek</p>	<p>Korrosion II.</p> <p>Föremålets yta täcktes av ett lerskikt med inslag av små gruskorn. Korrosionsblåsor förekom på ytan. Det underliggande skiktet hade en skrovlig ganska jämn korroderad yta.</p>	<p>I övrigt se ovan 'Generella konserveringsåtgärder'. Arbetet utfördes under mikroskop (x 10). Föremålet urlakades i avjoniserat vatten (juli 2013 - juni 2014). Vattnet byttes en gång i veckan.</p>

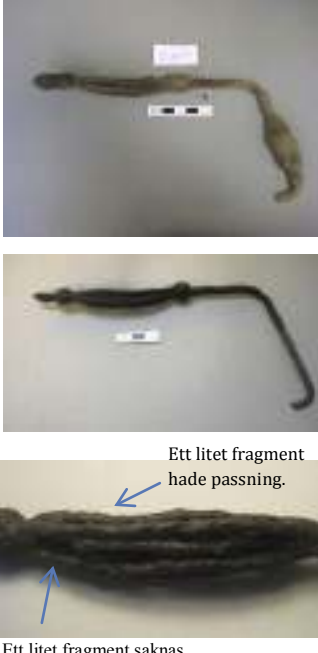
<p>F2062</p>

<p>Nyckel. Järn.</p> <p>Bilder: F2062_a_fk F2062_b_ek F2062_c_d</p>	<p>Korrosion II.</p> <p>Nyckelns yta täcktes med ett tunt lerskikt. Ett litet fragment låg löst och hade passning med nyckeln (se bild F2062_c_d). Dock saknas ett litet fragment (se pil, samma bild). Det underliggande skiktet hade en småskrovlig korroderad yta.</p>	<p>I övrigt se ovan 'Generella konserveringsåtgärder'. Arbetet utfördes under mikroskop (x 10). Ett lite fragment med passning limmades med Loctite 496. Föremålet urlakades i avjoniserat vatten (juni 2013 - feb 2014). Vattnet byttes en gång i veckan.</p>	<p>Hanteras varsamt. Ömtålig.</p>

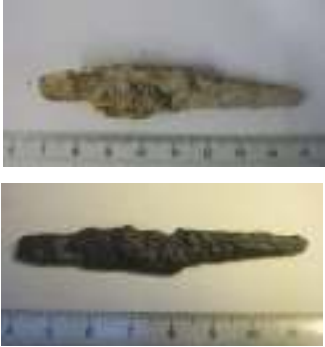
Fyndnummer och foto	Sakord, material, föremålsbeskrivning och bildförteckning	Tillstånd/Korrosionskategori	Övriga konserveringsåtgärder	Kommentar
<p>F2063</p>

<p>Kniv. Järn. Längd 77 mm.</p> <p>Bilder: F2063_a_fk F2063_b_ek</p>	<p>Korrosion II.</p> <p>Små korrosionsblåsor syntes på ytan. Under ett ganska tunt lerskikt framkom en skrovlig korroderad yta.</p>	<p>I övrigt se ovan 'Generella konserveringsåtgärder'. Arbetet utfördes under mikroskop (x 10). Föremålet urlakades i avjoniserat vatten (juli 2013 - juni 2014). Vattnet byttes en gång i veckan.</p>	
<p>F2310</p>

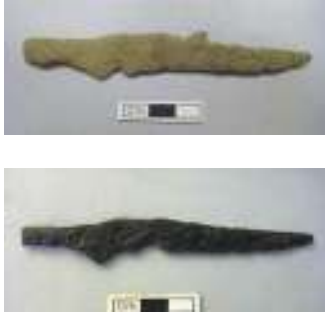
<p>Kniv. Järn. Längd 114 mm.</p> <p>Bilder: F2310_a_fk F2310_b_ek</p>	<p>Korrosion II.</p> <p>Ytan täcktes av ett delvis löst sittande beläggning bestående av korrosion, lera och gruskorn. Tendenser till avflagnande av ytskiktet förekom. Under framkom en små skrovlig korroderad yta.</p>	<p>I övrigt se ovan 'Generella konserveringsåtgärder'. Arbetet utfördes under mikroskop (x 10). Föremålet urlakades i avjoniserat vatten (jan 2015 - aug 2015). Vattnet byttes en gång i veckan.</p>

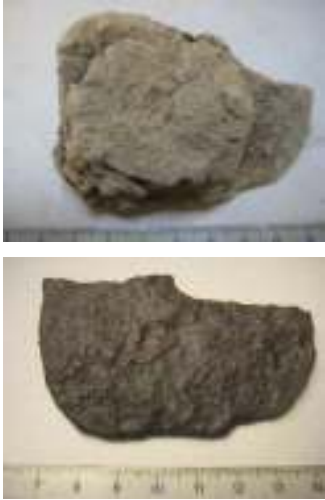
<p>F2312</p>

<p>Redskap? Järn.</p> <p>Bilder: F2312_a_fk F2312_b_ek</p>	<p>Korrosion III.</p> <p>På ena sida av föremålet fanns en korrosionsblåsa med ett tjockt lager med lera och små gruskorn. Det underliggande skiktet hade en skrovlig korroderad yta.</p>	<p>I övrigt se ovan 'Generella konserveringsåtgärder'. Arbetet utfördes under mikroskop (x 10). Föremålet urlakades i avjoniserat vatten (juli 2013 - juni 2014). Vattnet byttes en gång i veckan.</p>

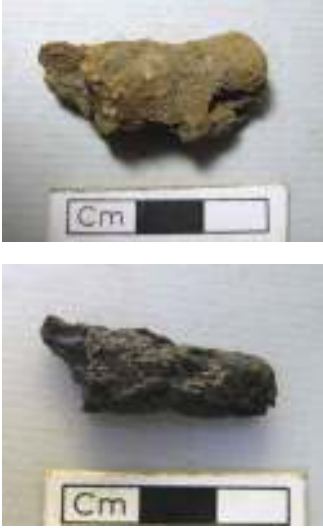
Fyndnummer och foto	Sakord, material, föremålsbeskrivning och bildförteckning	Tillstånd/Korrosionskategori	Övriga konserveringsåtgärder	Kommentar
<p>F2328</p>

<p>Föremål. Järn.</p> <p>Bilder: F2328_a_fk F2328_b_ek</p>	<p>Korrosion III.</p> <p>Föremålet var delvis inkapslat i en hårt sittande korrosionsbeläggning blandad med lera och gruskorn. Under framkom en ojämn och gropig korroderad yta.</p>	<p>I övrigt se ovan 'Generella konserveringsåtgärder'. Arbetet utfördes under mikroskop (x 10). Föremålet urlakades i avjoniserat vatten (jan 2015 - aug 2015). Vattnet byttes en gång i veckan.</p>	
<p>F2329</p>

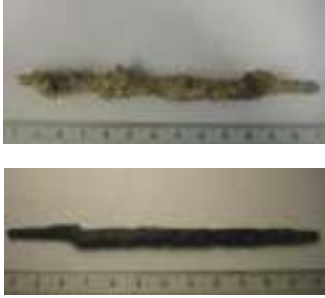
Fyndnummer och foto	Sakord, material, föremålsbeskrivning och bildförteckning	Tillstånd/Korrosionskategori	Övriga konserveringsåtgärder	Kommentar
<p>F2330</p>

<p>Pryl? Järn. Längd 127 mm.</p> <p>Bilder: F2330_a_fk F2330_b_ek</p>	<p>Korrosion I.</p> <p>Små korrosionsblåsor syntes på ytan. Under ett ganska tunt lerskikt framkom en småskrovlig korroderad yta.</p>	<p>I övrigt se ovan 'Generella konserveringsåtgärder'. Arbetet utfördes under mikroskop (x 10). Föremålet urlakades i avjoniserat vatten (juli 2013 - juni 2014). Vattnet byttes en gång i veckan.</p>	
<p>F2338</p>

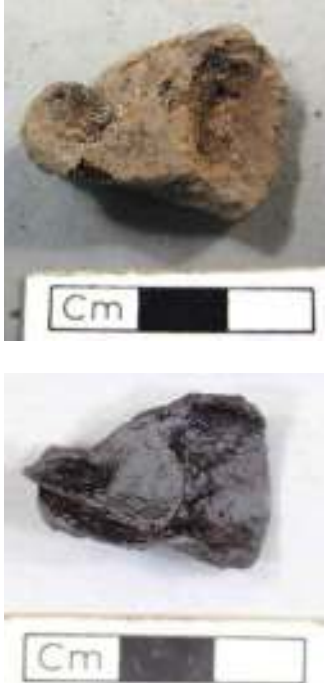
<p>Föremål/ blosshållare? Hopvikt järnplåt.</p> <p>Bilder: F2338_a_fk F2338_b_ek</p>	<p>Korrosion II.</p> <p>Tjock jordig korrosionskrusta. Bevarad järnkärna.</p>	<p>I övrigt se ovan 'Generella konserveringsåtgärder'. Arbetet utfördes delvis under mikroskop (x 10).</p> <p>Föremålet urlakades i NaOH (november 2013 – december 2014). Badet byttes mellan varannan till var fjärde vecka.</p>

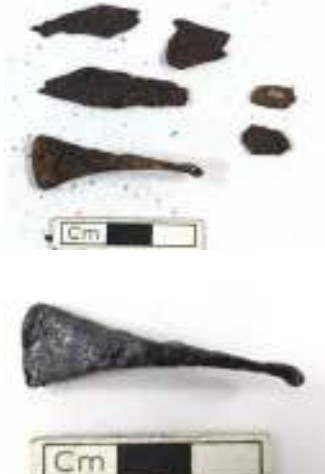
<p>F2340</p>

<p>Hästsosöm. Järn</p> <p>Bilder: F2340_a_fk F2340_b_ek</p>	<p>Korrosion II.</p> <p>Tunt lager jord. Sprickor och aktiv korrosion hade lett till att ytflagor lossat.</p>	<p>I övrigt se ovan 'Generella konserveringsåtgärder'.</p> <p>Arbetet utfördes under mikroskop (x 10). Föremålet urlakades i NaOH (jan 2016 – okt 2016). Badet byttes en gång i veckan.</p>

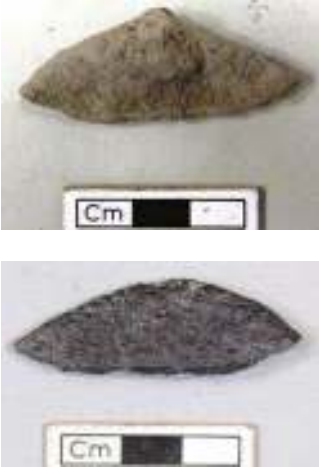
Fyndnummer och foto	Sakord, material, föremålsbeskrivning och bildförteckning	Tillstånd/Korrosionskategori	Övriga konserveringsåtgärder	Kommentar
<p>F2342</p>

<p>Rundad platt plåtbit av järn. Ena kanten brottyta, andra kanten original rundad form.</p> <p>Bilder: F2342_a_fk F2342_b_ek</p>	<p>Korrosion II.</p> <p>Tjock jordig korrosionskrusta. Bevarad järnkärna.</p>	<p>Föremålet urlakades i NaOH (mars 2014 – oktober 2014). Badet byttes mellan varannan till var fjärde vecka.</p> <p>I övrigt se ovan 'Generella konserveringsåtgärder'. Arbetet utfördes delvis under mikroskop (x 10).</p>	
<p>F2343</p>

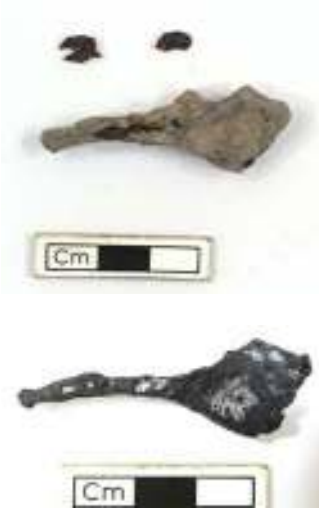
<p>Hästsosöm. Järn</p> <p>Bilder: F2343_a_fk F2343_b_ek</p>	<p>Korrosion II</p> <p>Tunt lager jord med enstaka korrosionsutväxt. Tendens till avflagande ytskikt och sprickor och aktiv korrosion.</p>	<p>I övrigt se ovan 'Generella konserveringsåtgärder'. Arbetet utfördes under mikroskop (x 10). Limmat flagor med Loctite 480. Sköra partier, sprickor, konsoliderade med 10% Paraloid B72 i etanol:acetone. Föremålet urlakades i avjoniserat vatten (februari 2016 – juni 2016). Vattnet byttes en gång i veckan.</p>

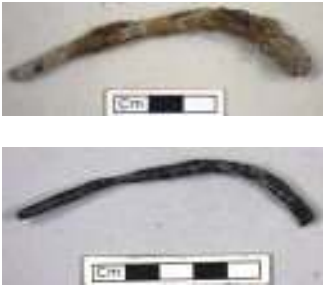
<p>Böjd ten. Järn.</p> <p>Bilder: F2348_a_fk F2348_b_ek</p>	<p>Korrosion II.</p> <p>Tjock jordig korrosionskrusta. Spår av aktiv korrosion, sprickor samt flagnande yta. Bevarad järnkärna.</p>	<p>Föremålet urlakades i NaOH (februari 2014 – april 2015). Badet byttes mellan varannan till var fjärde vecka.</p> <p>I övrigt se ovan 'Generella konserveringsåtgärder'. Arbetet utfördes delvis under mikroskop (x 10).</p>

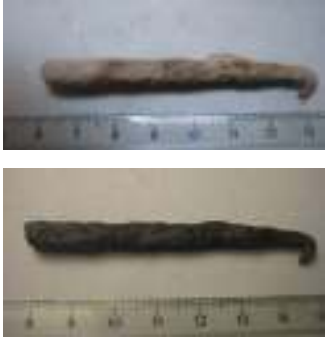
Fyndnummer och foto	Sakord, material, föremålsbeskrivning och bildförteckning	Tillstånd/Korrosionskategori	Övriga konserveringsåtgärder	Kommentar
<p>F2353</p>

<p>Redskap? Järn. Längd 70 mm.</p> <p>Bilder: F2353_a_fk F2353_b_ek</p>	<p>Korrosion II.</p> <p>Under ett ganska tunt lerskikt överst på ytan framkom en skrovlig korrosionsbeläggning.</p>	<p>I övrigt se ovan 'Generella konserveringsåtgärder'. Arbetet utfördes under mikroskop (x 10). Föremålet urlakades i avjoniserat vatten (juli 2013 - juni 2014). Vattnet byttes en gång i veckan.</p>	
<p>F2355</p>

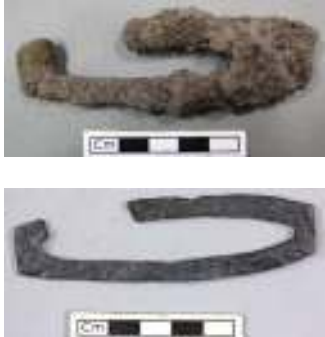
<p>Eldstål, järn.</p> <p>Bilder: F2355_a_fk F2355_b_ek</p>	<p>Korrosion III</p> <p>Tjock, ojämn, jordig korrosionskrusta full med korrosionsblåsor. Bevarad järnkärna.</p> <p>En del av föremålet, ena skänkeln, avbruten och saknas (gammalt brott).</p>	<p>Föremålet urlakades i NaOH (november 2013 - oktober 2015). Badet byttes mellan varannan till var fjärde vecka.</p> <p>I övrigt se ovan 'Generella konserveringsåtgärder'. Arbetet utfördes delvis under mikroskop (x 10).</p>

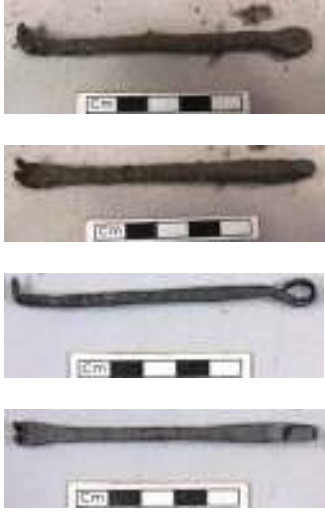
<p>F2361</p>

<p>Bultlåsnöckel, med ögla, av järn.</p> <p>Bilder: F2361_a_fk_1 F2361_b_fk_2 F2361_c_ek_1 F2361_d_ek_2</p>	<p>Korrosion I.</p> <p>Inkom fuktig till konserveringen. Täckt av tunt lätt sandigt korrosionsskikt. Välbevarad med bevarad järnkärna.</p>	<p>Föremålet urlakades i NaOH (november 2014 - juli 2015). Badet byttes mellan varannan till var fjärde vecka.</p> <p>I övrigt se ovan 'Generella konserveringsåtgärder'. Arbetet utfördes delvis under mikroskop (x 10).</p>

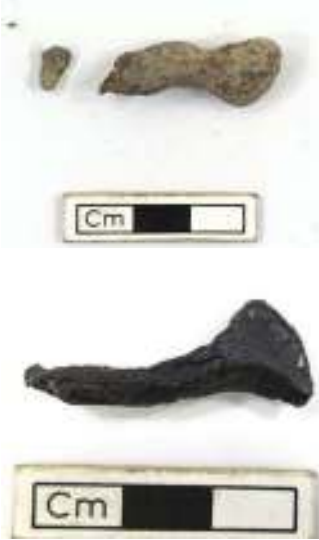
Fyndnummer och foto	Sakord, material, föremålsbeskrivning och bildförteckning	Tillstånd/Korrosionskategori	Övriga konserveringsåtgärder	Kommentar
<p>F2367</p>

<p>Hästskosöm. Järn</p> <p>Bilder: F2367_a_fk F2367_b_ek</p>	<p>Korrosion II</p> <p>I två delar. Tämligen tunt lager jord. Tendens till avflagnande ytskikt. Enstaka spricka.</p>	<p>I övrigt se ovan 'Generella konserveringsåtgärder'. Arbetet utfördes under mikroskop (x 10). Limmat fragment med Loctite 480. Sköra partier, sprickor, konsoliderade med 10% Paraloid B72 i etanol:aceton. Föremålet urlakades i avjoniserat vatten (februari 2016 – juni 2016). Vattnet byttes en gång i veckan.</p>	
<p>F2384</p>

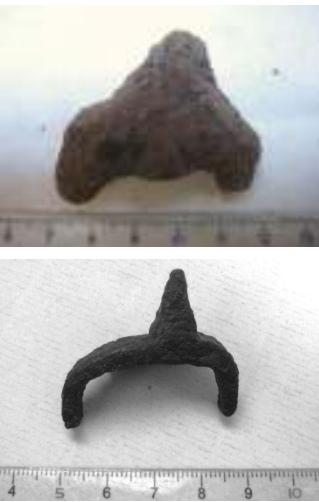
<p>Brodd. Järn.</p> <p>Bilder: F2384_a_fk F2384_b_ek</p>	<p>Korrosion II.</p> <p>Föremålets yta täcktes helt av ett tjockt lerskikt blandad med små gruskorn. Det underliggande skiktet hade en skrovlig korroderad yta.</p>	<p>I övrigt se ovan 'Generella konserveringsåtgärder'. Arbetet utfördes under mikroskop (x 10). Föremålet urlakades i avjoniserat vatten (juni 2013 - maj 2014). Vattnet byttes en gång i veckan.</p>

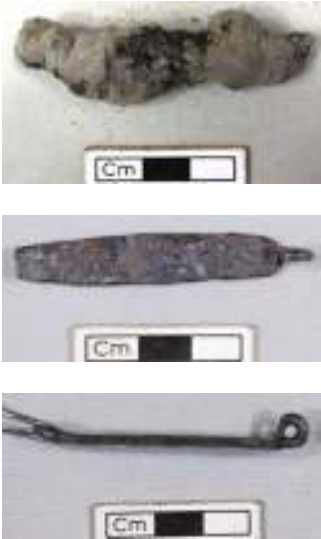
Fyndnummer och foto	Sakord, material, föremålsbeskrivning och bildförteckning	Tillstånd/Korrosionskategori	Övriga konserveringsåtgärder	Kommentar
<p>F2389</p>

<p>Bandformat föremål med ögla i ena änden. Amulett? Järn.</p> <p>Bilder: F23989_a_fk F2389_b_ek_1 F2389_c_ek_2</p>	<p>Korrosion II.</p> <p>Tjock jordig korrosionskrusta med stora korrosionsutväxter. Spricka i ytan. Bevarad järnkärna.</p>	<p>Föremålet urlakades i NaOH (mars 2014 – december 2014). Badet byttes mellan varannan till var fjärde vecka.</p> <p>I övrigt se ovan 'Generella konserveringsåtgärder'. Arbetet utfördes delvis under mikroskop (x 10).</p>	
<p>F2390</p>

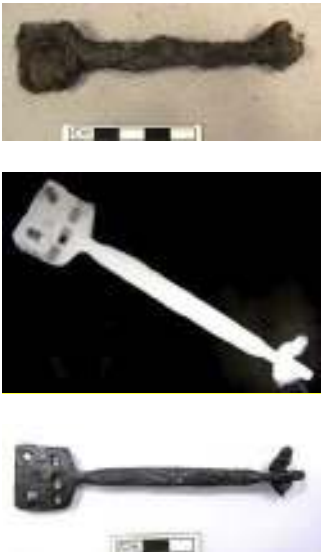
<p>Nyckel av järn. På skaftet finns en ögla där en del av en ring finns bevarad. Genombrutet ax.</p> <p>Bilder: F2390_a_fk F2390_b_r F2390_c_ek</p>	<p>Korrosion III.</p> <p>Nyckeln har haft en ring i ögla på skaftet vilken är avbrutet och en större del saknas.</p> <p>Inkapslad i tjock krusta av jord-/sandblandad järnkorrosion. Korrosionen var mycket hård och satt hårt på ytan. Bitvis genomkorroderad (speciellt axet).</p>	<p>Röntgad. Föremålet urlakades i NaOH (november 2013 - december 2014). Badet byttes mellan varannan till var fjärde vecka.</p> <p>I övrigt se ovan 'Generella konserveringsåtgärder'. Arbetet utfördes delvis under mikroskop (x 10).</p>

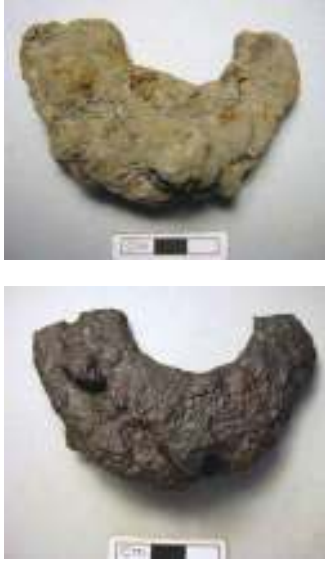
Fyndnummer och foto	Sakord, material, föremålsbeskrivning och bildförteckning	Tillstånd/Korrosionskategori	Övriga konserveringsåtgärder	Kommentar
<p>F2392</p>

<p>Hästsko. Jäm.</p> <p>Bilder: F2392_a_fk F2392_b_ek</p>	<p>Korrosion III.</p> <p>Hästskon var inkapslad i en tjock och skrovlig korroderad beläggning blandad med lera och gruskorn. Tendenser till avflagnande av ytskiktet och sprickbildningar förekom. Under framkom en skrovlig ojämn yta.</p>	<p>I övrigt se ovan 'Generella konserveringsåtgärder'. Arbetet utfördes under mikroskop (x 10). Föremålet urlakades i avjoniserat vatten (jan 2015 - aug 2015). Vattnet byttes en gång i veckan.</p>	
<p>F2401</p>

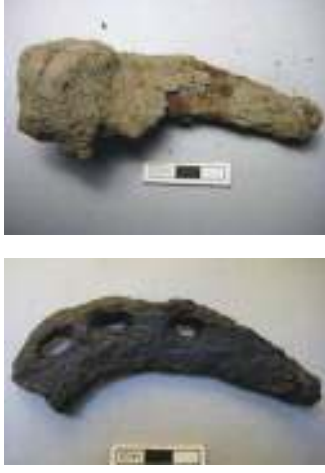
<p>Hästsko. Jäm. Tre hål för hästkosömmar framkom.</p> <p>Bilder: F2401_a_fk F2401_b_ek</p>	<p>Korrosion II.</p> <p>Hästskon täcktes bitvis av en tjock korrosionsbeläggning. Tendenser till avflagnande av ytskiktet samt sprickbildningar syntes. Under framkom en små skrovlig korroderad yta.</p>	<p>I övrigt se ovan 'Generella konserveringsåtgärder'. Arbetet utfördes under mikroskop (x 10). Föremålet urlakades i avjoniserat vatten (jan 2015 - aug 2015). Vattnet byttes en gång i veckan.</p>

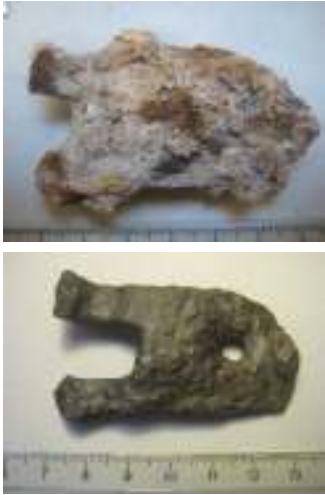
Fyndnummer och foto	Sakord, material, föremålsbeskrivning och bildförteckning	Tillstånd/Korrosionskategori	Övriga konserveringsåtgärder	Kommentar
<p>F2405</p>

<p>Beslag med hål. Jäm.</p> <p>Bilder: F2405_a_fk F2405_b_ek</p>	<p>Korrosion II.</p> <p>Korrosionskrustor förekom på ytan. Ett ojämnt lerskikt täckte ytan. Det underliggande skiktet var täckt med en skrovlig korrosionsbeläggning. Ett nithål framkom under efter konserveringen.</p>	<p>I övrigt se ovan 'Generella konserveringsåtgärder'. Arbetet utfördes under mikroskop (x 10). Föremålet urlakades i avjoniserat vatten (juni 2013 - feb 2014). Vattnet byttes en gång i veckan.</p>	
<p>F2410</p>

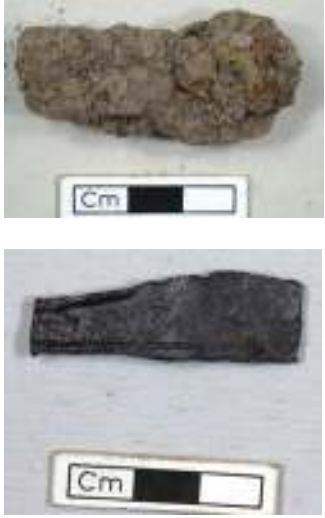
<p>Avsmalnande bandformat föremål. Verktyg, del av kniv? Jäm.</p> <p>Föremålet förefaller ha en slagyta med skägg i ena kortändan. Dess långsidor är delvis invikta.</p> <p>Bilder: F2410_a_fk F2410_b_ek</p>	<p>Korrosion II.</p> <p>Tjock jordig korrosionskrusta. Bevarad järnkärna.</p>	<p>Föremålet urlakades i NaOH (februari 2014 – april 2015). Badet byttes mellan varannan till var fjärde vecka.</p> <p>I övrigt se ovan 'Generella konserveringsåtgärder'. Arbetet utfördes delvis under mikroskop (x 10).</p>

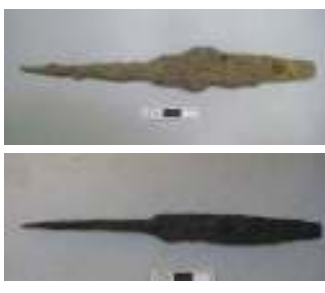
<p>F2411</p>

<p>Kniv. Järn. Längd 174 mm. Spetsen sakans.</p> <p>Bilder: F2411_a_fk F2411_b_ek</p>	<p>Korrosion I.</p> <p>Kniven täcktes av ett ganska löst sittande lerskikt blandad med gruskorn och korrosion. Under framkom en jämn korroderad yta.</p>	<p>I övrigt se ovan 'Generella konserveringsåtgärder'. Arbetet utfördes under mikroskop (x 10). Föremålet urlakades i avjoniserat vatten (jan 2015 - aug 2015). Vattnet byttes en gång i veckan.</p>

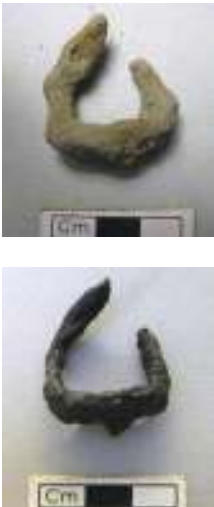
Fyndnummer och foto	Sakord, material, föremålsbeskrivning och bildförteckning	Tillstånd/Korrosionskategori	Övriga konserveringsåtgärder	Kommentar
<p>F2426</p>

<p>Brodd. Järn.</p> <p>Bilder: F2426_a_fk F2426_b_ek</p>	<p>Korrosion II.</p> <p>Föremålets yta täcktes helt av ett tjockt lerskikt blandad med små gruskorn. Det underliggande skiktet hade en skrovlig korroderad yta.</p>	<p>I övrigt se ovan 'Generella konserveringsåtgärder'. Arbetet utfördes under mikroskop (x 10). Föremålet urlakades i avjoniserat vatten (jan 2015 - aug 2015). Vattnet byttes en gång i veckan.</p>	
<p>F2427</p>

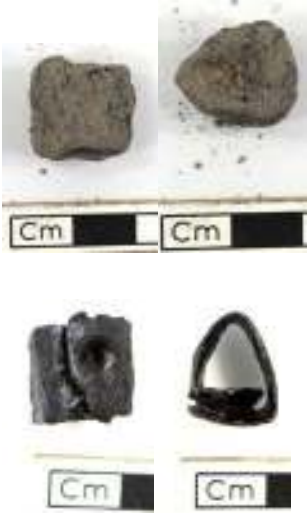
<p>Beslag/skoning med hål. Järn. Gjord av hoprullad tunt järnband.</p> <p>Bilder: F2427_a_fk_1 F2427_b_fk_2 F2427_c_ek_1 F2427_d_ek_2</p>	<p>Korrosion II</p> <p>Täckt av tämligen tjockt lager jord.</p>	<p>Föremålet urlakades i NaOH (februari 2016 – juli 2016). Badet byttes en gång per vecka. Fragment som lossnade limmades åter med Loctite 480. Arbetet utfördes vid behov under mikroskop (x10).</p> <p>I övrigt se ovan 'Generella konserveringsåtgärder'.</p>

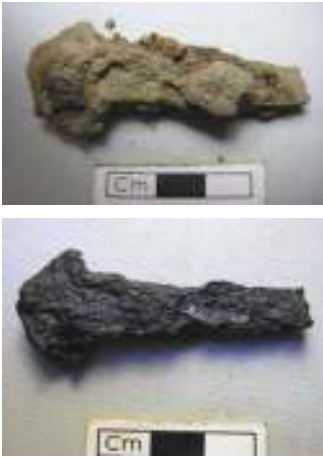
<p>F2429</p>

<p>Spik. Järn.</p> <p>Bilder: F2429_a_fk F2429_b_ek</p>	<p>Korrosion III.</p> <p>Ett tjockt grusigt lerskikt blandad med korrosion och gruskorn täckte ytan. Tendenser till avflagnande av ytskiktet syntes. Under framkom en något ojämn korroderad yta. Den metalliska ytan syntes bitvis.</p>	<p>I övrigt se ovan 'Generella konserveringsåtgärder'. Arbetet utfördes under mikroskop (x 10). Föremålet urlakades i avjoniserat vatten (jan 2015 - aug 2015). Vattnet byttes en gång i veckan.</p>

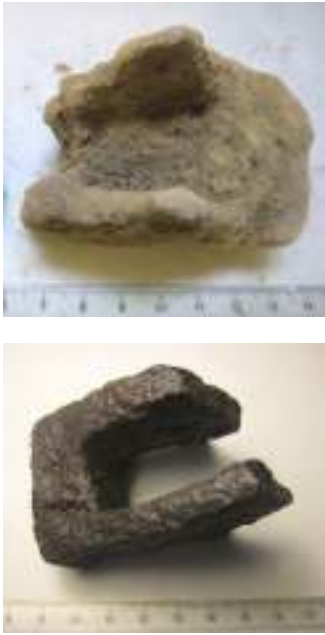
Fyndnummer och foto	Sakord, material, föremålsbeskrivning och bildförteckning	Tillstånd/Korrosionskategori	Övriga konserveringsåtgärder	Kommentar
<p>F2431</p>

<p>Yxa. Jäm.</p> <p>Bilder: F2431_a_fk F2431_b_ek</p>	<p>Korrosion III.</p> <p>En skrovlig yta med lera och gruskorn täckte ytan. Det underliggande skiktet uppvisade en skrovlig korroderad yta.</p>	<p>I övrigt se ovan 'Generella konserveringsåtgärder'. Arbetet utfördes under mikroskop (x 10). Föremålet urlakades i avjoniserat vatten (juli 2013 - juni 2014). Vattnet byttes en gång i veckan.</p>	
<p>F2433</p>

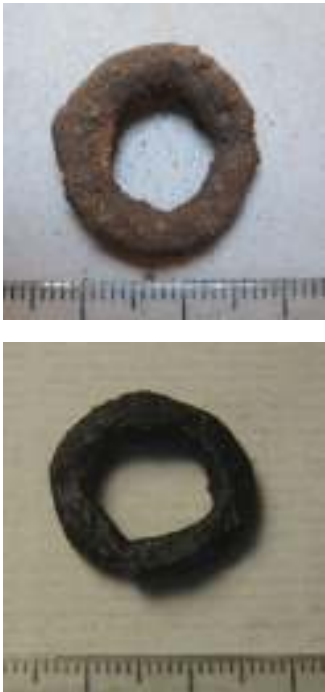
<p>Hålkärlsring? Jäm.</p> <p>Bilder: F2433_a_fk F2433_b_ek</p>	<p>Korrosion II.</p> <p>Föremålets yta täcktes av ett sandigt skikt. Det underliggande skiktet hade en skrovlig ganska jämn korroderad yta.</p>	<p>I övrigt se ovan 'Generella konserveringsåtgärder'. Arbetet utfördes under mikroskop (x 10). Föremålet urlakades i avjoniserat vatten (juni 2013 - feb 2014). Vattnet byttes en gång i veckan.</p>

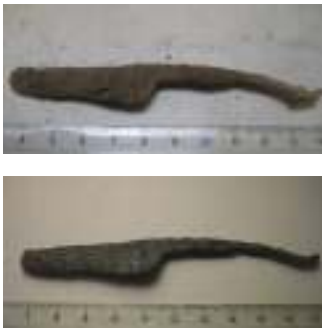
<p>Sax. Järn. Längd 105 mm.</p> <p>Bilder: F2444_a_fk F2444_b_ek</p>	<p>Korrosion I.</p> <p>Föremålets yta täcktes av ett tunt lerskikt. En ganska jämn småskrovlig korrosionsbeläggning framkom under.</p>	<p>I övrigt se ovan 'Generella konserveringsåtgärder'. Arbetet utfördes under mikroskop (x 10). Föremålet urlakades i avjoniserat vatten (juli 2013 - juni 2014). Vattnet byttes en gång i veckan.</p>

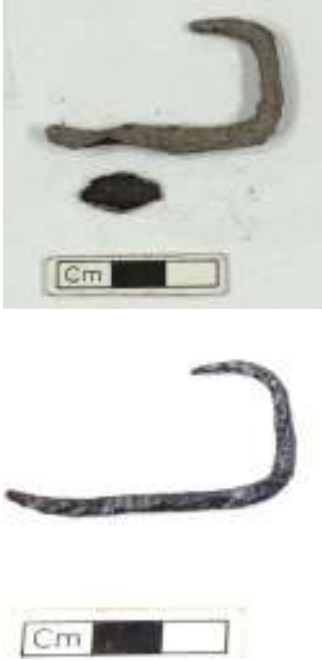
<p>F2448</p>

<p>Beslag/bandjäm. Järn Tun, smal, böjd</p> <p>Bilder: F2448_a_fk F2448_b_ek</p>	<p>Korrosion II</p> <p>Tunt lager jord. Tendens till avflaganden ytskikt.</p>	<p>I övrigt se ovan 'Generella konserveringsåtgärder'. Arbetet utfördes under mikroskop (x 10). Sköra partier, sprickor, konsoliderade med 10% Paraloid B72 i etanol:acetone. Föremålet urlakades i avjoniserat vatten (januari 2016 – juni 2016). Vattnet byttes en gång i veckan.</p>

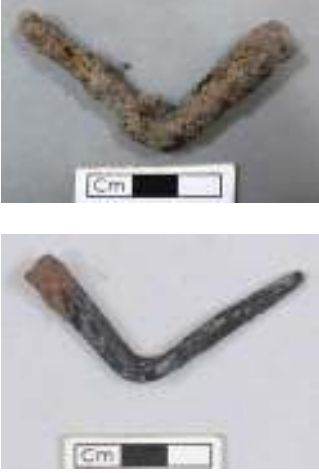
Fyndnummer och foto	Sakord, material, föremålsbeskrivning och bildförteckning	Tillstånd/Korrosionskategori	Övriga konserveringsåtgärder	Kommentar
<p>F2455</p>

<p>Föremål, vinklat, med mineraliserade trärester (fibrer) på ytan i ena änden. Järn.</p> <p>Bilder: F2455_a_fk F2455_b_ek</p>	<p>Korrosion II.</p> <p>Halvtjock jordblandad korrosionskrusta med trä och träkolspartiklar. Bevarad järnkärna.</p>	<p>I övrigt se ovan 'Generella konserveringsåtgärder'. Trärester konsoliderade med 10% Paraloid B72 i etanol:acetone.</p> <p>Arbetet utfördes delvis under mikroskop (x 10). Föremålet urlakades i NaOH (november 2013 - oktober 2015). Badet byttes mellan varannan till var fjärde vecka.</p>	
<p>F2460</p>

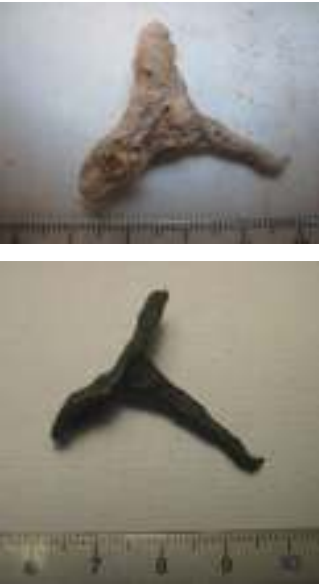
<p>Prydnadsnit? Järn.</p> <p>Bilder: F2460_a_fk F2460_b_ek</p>	<p>Korrosion II.</p> <p>Föremålets yta täcktes av ett lerskikt med inslag av små gruskorn. Det underliggande skiktet hade en skrovlig ganska jämn korroderad yta.</p>	<p>I övrigt se ovan 'Generella konserveringsåtgärder'. Arbetet utfördes under mikroskop (x 10). Föremålet urlakades i avjoniserat vatten (juni 2013 - feb 2014). Vattnet byttes en gång i veckan.</p>

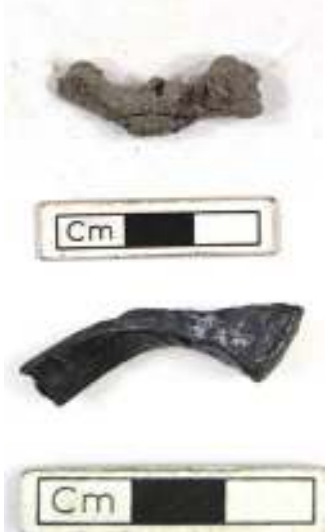
<p>Hästsosöm. Järn</p> <p>Bilder: F2466_a_fk F2466_b_ek</p>	<p>Korrosion II</p> <p>Tämligen tunt lager jord. Tunt magnetitskikt. Viss sprickbildning.</p>	<p>I övrigt se ovan 'Generella konserveringsåtgärder'. Arbetet utfördes under mikroskop (x 10).</p> <p>Föremålet urlakades i NaOH (jan 2016 – okt 2016). Badet byttes en gång i veckan.</p>

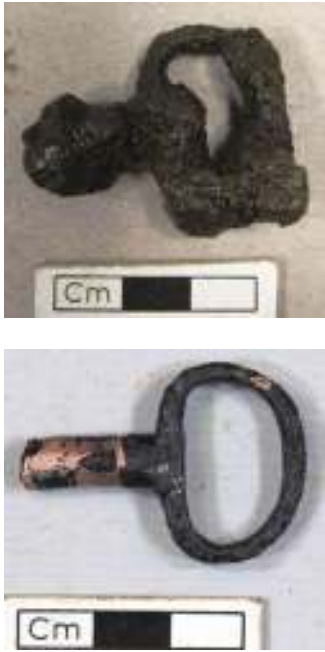
Fyndnummer och foto	Sakord, material, föremålsbeskrivning och bildförteckning	Tillstånd/Korrosionskategori	Övriga konserveringsåtgärder	Kommentar
<p>F2468</p>

<p>Nyckel, grepp. Axet saknas. Järn med rester av kopparlod på ytan.</p> <p>Bilder: F2468_a_fk F2468_b_ek</p>	<p>Korrosion II.</p> <p>Täckt av tjock lerig fuktig korrosionskrusta. Svart hård järnkorrosion satt på kopparytor. Bevarad järnkärna.</p>	<p>Föremålet urlakades i NaOH (november 2014 - juli 2015). Badet byttes mellan varannan till var fjärde vecka.</p> <p>I övrigt se ovan 'Generella konserveringsåtgärder'. Arbetet utfördes delvis under mikroskop (x 10).</p>	
<p>F2469</p>

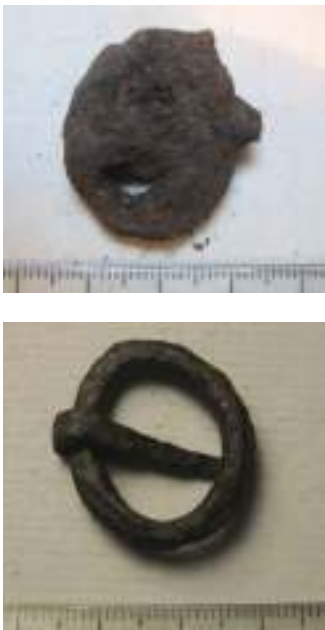
<p>Sölja. Järn.</p> <p>Bilder: F2469_a_fk F2469_b_ek</p>	<p>Korrosion II.</p> <p>Föremålets yta täcktes nästan helt av ett tjockt lerskikt blandad med små gruskorn. Det underliggande skiktet hade en skrovlig korroderad yta.</p>	<p>I övrigt se ovan 'Generella konserveringsåtgärder'. Arbetet utfördes under mikroskop (x 10). Föremålet urlakades i avjoniserat vatten (juni 2013 - feb 2014). Vattnet byttes en gång i veckan.</p>

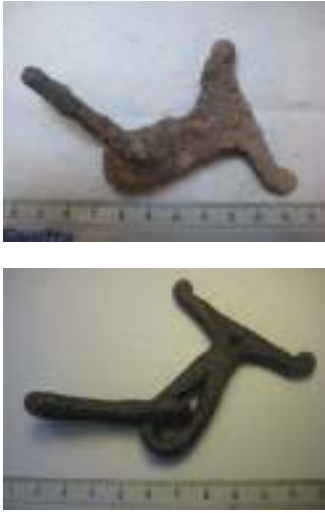
Fyndnummer och foto	Sakord, material, föremålsbeskrivning och bildförteckning	Tillstånd/Korrosionskategori	Övriga konserveringsåtgärder	Kommentar
<p>F2495</p>

<p>Betsel. Järn.</p> <p>Bilder: F2495_a_fk F2495_b_ek</p>	<p>Korrosion II.</p> <p>Föremålets yta täcktes av ett lerskikt med inslag av små gruskorn. Det underliggande skiktet hade en ganska jämn korroderad yta.</p>	<p>I övrigt se ovan 'Generella konserveringsåtgärder'. Arbetet utfördes under mikroskop (x 10). Föremålet urlakades i avjoniserat vatten (juni 2013 - maj 2014). Vattnet byttes en gång i veckan.</p>	
<p>F2496</p>

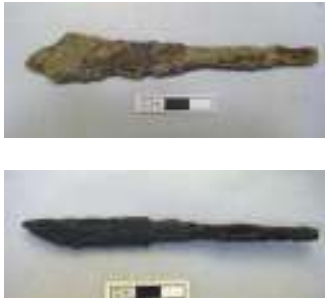
<p>Kniv. Järn. Längd 122 mm.</p> <p>Bilder: F2496_a_fk F2496_b_ek</p>	<p>Korrosion II.</p> <p>Kniven täcktes av ett små skrovligt korrosionskikt med inslag av små korrosionsblåsor. Den underliggande ytan täcktes av en småskrovlig korrosionsbeläggning.</p>	<p>I övrigt se ovan 'Generella konserveringsåtgärder'. Arbetet utfördes under mikroskop (x 10). Föremålet urlakades i avjoniserat vatten (jan 2015 - aug 2015). Vattnet byttes en gång i veckan.</p>

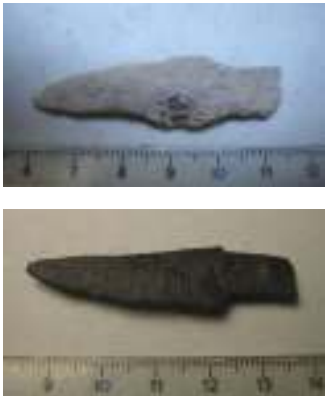
<p>F2501</p>

<p>Redskap? Järn. Längd 52 mm.</p> <p>Bilder: F2501_a_fk F2501_b_ek</p>	<p>Korrosion II.</p> <p>Föremålets yta täcktes av ett kompakt lerskikt med inslag av små gruskorn. Det underliggande skiktet hade en ganska jämn korroderad yta.</p>	<p>I övrigt se ovan 'Generella konserveringsåtgärder'. Arbetet utfördes under mikroskop (x 10). Föremålet urlakades i avjoniserat vatten (juli 2013- juni 2014). Vattnet byttes en gång i veckan.</p>

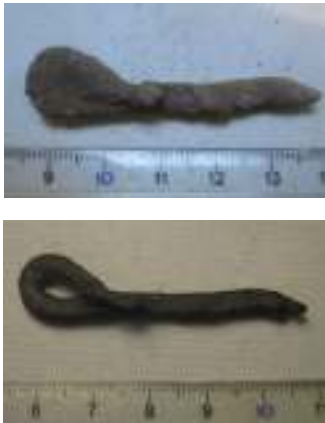
Fyndnummer och foto	Sakord, material, föremålsbeskrivning och bildförteckning	Tillstånd/Korrosionskategori	Övriga konserveringsåtgärder	Kommentar
<p>F2511</p>

<p>Spänne? Jäm. Längd 53 mm.</p> <p>Bilder: F2511_a_fk F2511_b_ek</p>	<p>Korrosion I.</p> <p>Föremålets yta täcktes av ett lerskikt med inslag av små gruskorn. Det underliggande skiktet hade en ganska jämn korroderad yta.</p>	<p>I övrigt se ovan 'Generella konserveringsåtgärder'. Arbetet utfördes under mikroskop (x 10). Föremålet urlakades i avjoniserat vatten (juni 2013 - feb 2014). Vattnet byttes en gång i veckan.</p>	
<p>F2520</p>

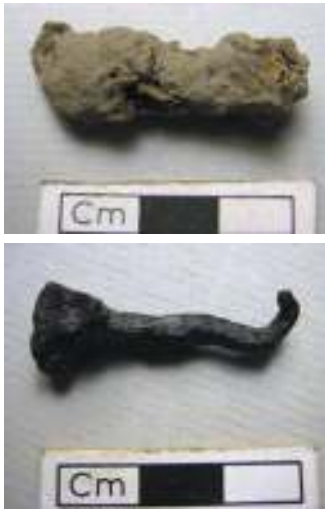
<p>Föremål, söm/torshammare? Jäm.</p> <p>Bilder: F2520_a_fk F2520_b_ek</p>	<p>Korrosion I.</p> <p>Föremålet var inkaplat i ett ganska tjockt korrosionsskikt blandad med lera och gruskorn. Under framkom en ganska jämn korroderad beläggning. Den metalliska ytan syntes fläckvis.</p>	<p>I övrigt se ovan 'Generella konserveringsåtgärder'. Arbetet utfördes under mikroskop (x 10). Föremålet urlakades i avjoniserat vatten (jan 2015 - aug 2015). Vattnet byttes en gång i veckan.</p>

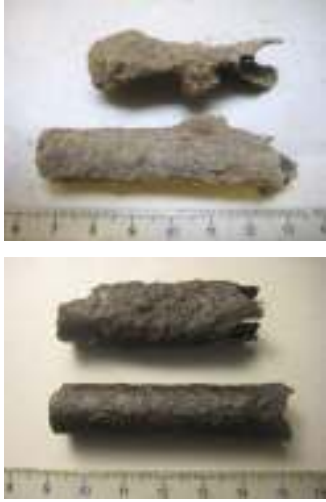
Fyndnummer och foto	Sakord, material, föremålsbeskrivning och bildförteckning	Tillstånd/Korrosionskategori	Övriga konserveringsåtgärder	Kommentar
<p data-bbox="177 315 240 338">F2544</p>

<p data-bbox="528 315 703 450">Knivholk? 2 delar. Järn. Längd 50 mm resp. 57 mm, ca 11 mm i diameter.</p> <p data-bbox="528 483 639 562">Bilder: F2544_a_fk F2544_b_ek</p>	<p data-bbox="751 315 863 338">Korrosion III.</p> <p data-bbox="751 371 951 674">Ingen passning. Ytan uppvisade sprick- bildningar, inslag av gropkorrosion och täcktes av ett skrovligt lerskikt med inslag av små hårt sittande gruskorn. Det under- liggande skiktet uppvisade en skrovlig korroderad yta.</p>	<p data-bbox="975 315 1182 584">I övrigt se ovan 'Generella konserveringsåtgärder'. Arbetet utfördes under mikroskop (x 10). Föremålet urlakades i avjoniserat vatten (juli 2013 - juni 2014). Vattnet byttes en gång i veckan.</p>	
<p data-bbox="177 938 240 960">F2546</p>  	<p data-bbox="528 938 624 960">Sölja. Järn</p> <p data-bbox="528 994 639 1072">Bilder: F2546_a_fk F2546_b_ek</p>	<p data-bbox="751 938 863 960">Korrosion II</p> <p data-bbox="751 994 927 1072">Tunt lager jord med sprickor. Tunt magnetitskikt.</p>	<p data-bbox="975 938 1190 1184">Föremålet urlakades i NaOH (februari 2016 – september 2016). Badet byttes en gång i veckan. Sprickor konsoliderade med 10% Paraloid B72 i etanol:acetone. Arbetet utfördes vid behov under mikroskop (x10).</p> <p data-bbox="975 1218 1182 1296">I övrigt se ovan 'Generella konserveringsåtgärder'.</p>

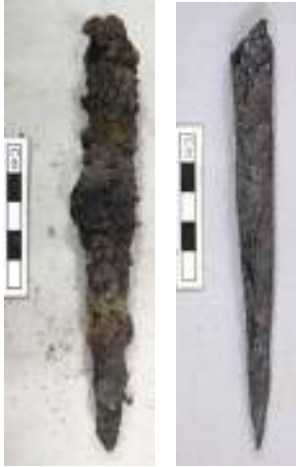
Fyndnummer och foto	Sakord, material, föremålsbeskrivning och bildförteckning	Tillstånd/Korrosionskategori	Övriga konserveringsåtgärder	Kommentar
<p>F2547</p>

<p>Kraftigt spetsigt järnföremål, spett, verktyg? Förefaller vara brottyta (gammalt brott) i tjocka änden. Fyrkantigt tvärsnitt.</p> <p>Bilder: F2547_a_fk F2547_b_ek</p>	<p>Korrosion III.</p> <p>Tjock jordig korrosionskrusta. Spår av aktiv korrosion, droppar av järnklorid i korrosionen. Rikligt med sekundära träkolspartiklar fastkorroderade på föremålet. Originalytan var ojämn, sprucken med korrosionsblåsor. Bevarad järnkärna.</p>	<p>Föremålet urlakades i avjoniserat vatten (mars 2014 - oktober 2015). Badet byttes mellan varannan till var fjärde vecka.</p> <p>Under framprepareringen lossnade ytfragment som limmades åter med Loctite 480.</p> <p>I övrigt se ovan 'Generella konserveringsåtgärder'. Arbetet utfördes delvis under mikroskop (x 10).</p>

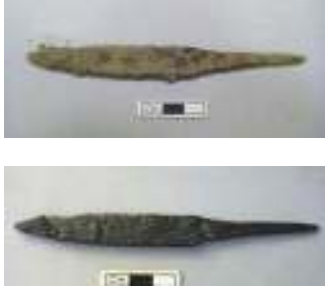
<p>F2552</p>

<p>Kniv. Järn. Längd 136 m.</p> <p>Bilder: F2552_a_fk F2552_b_ek</p>	<p>Korrosion I.</p> <p>Kniven täcktes av lera med inslag av små gruskorn. Under framkom en ganska jämn korroderad yta. Den metalliska ytan syntes fläckvis.</p>	<p>I övrigt se ovan 'Generella konserveringsåtgärder'. Arbetet utfördes under mikroskop (x 10). Föremålet urlakades i avjoniserat vatten (jan 2015 - aug 2015). Vattnet byttes en gång i veckan.</p>	
<p>F2577</p>

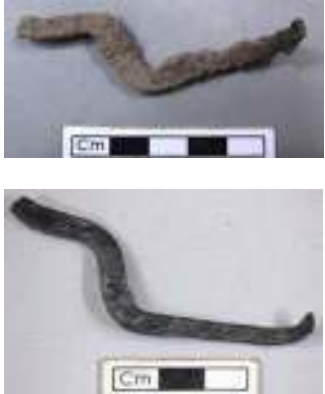
<p>Böjd ten, nyckel (?). Järn.</p> <p>Bilder: F2577_a_fk F2577_b_ek</p>	<p>Korrosion I.</p> <p>Tunn jordig korrosionskrusta med enstaka små korrosionsblåsor. Bevarad järnkärna.</p>	<p>Föremålet urlakades i NaOH (november 2013 – december 2014). Badet byttes mellan varannan till var fjärde vecka.</p> <p>I övrigt se ovan 'Generella konserveringsåtgärder'. Arbetet utfördes delvis under mikroskop (x 10).</p>

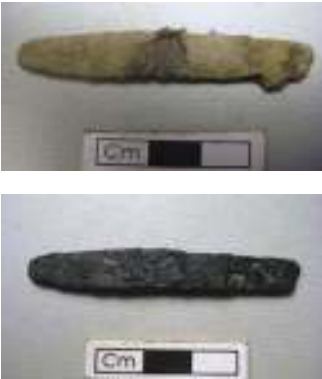
<p>Kniv. Järn. Längd 61 mm.</p> <p>Bilder: F2599_a_fk F2599_b_ek</p>	<p>Korrosion II.</p> <p>Kniven hade korrosionsblåsor på ytan. Och täcktes av ett tunt lerskikt med inslag av små gruskorn. Den underliggande ytan var småskrovlig. Den metalliska ytan syntes fläckvis.</p>	<p>I övrigt se ovan 'Generella konserveringsåtgärder'. Arbetet utfördes under mikroskop (x 10). Föremålet urlakades i avjoniserat vatten (jan 2015 - aug 2015). Vattnet byttes en gång i veckan.</p>

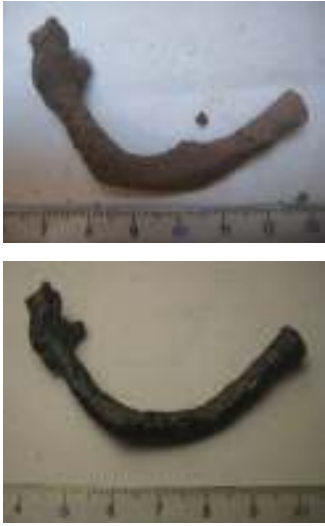
<i>Fyndnummer och foto</i>	<i>Sakord, material, föremålsbeskrivning och bildförteckning</i>	<i>Tillstånd/Korrosionskategori</i>	<i>Övriga konserveringsåtgärder</i>	<i>Kommentar</i>
<p>F2601</p>

<p>Sporre? Järn.</p> <p>Bilder: F2601_a_fk F2601_b_ek</p>	<p>Korrosion II.</p> <p>Föremålets yta täcktes av ett lerskikt. Det underliggande skiktet hade en skrovlig ganska jämn korroderad yta.</p>	<p>I övrigt se ovan 'Generella konserveringsåtgärder'. Arbetet utfördes under mikroskop (x 10). Föremålet urlakades i avjoniserat vatten (juni 2013 - maj 2014). Vattnet byttes en gång i veckan.</p>	
<p>F2603</p>

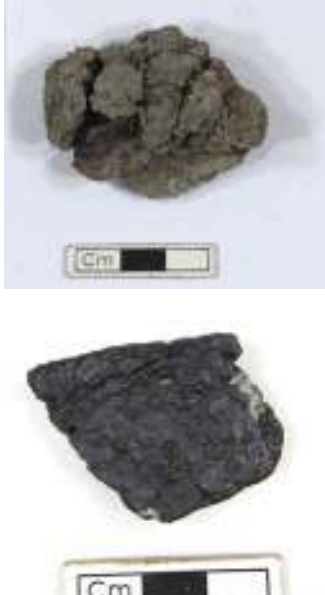
<p>Föremål. Järn.</p> <p>Bilder: F2603_a_fk F2603_b_ek</p>	<p>Korrosion II.</p> <p>Tjockt lager jord. Sprickor ledde till att flagor lossade.</p>	<p>Arbetet utfördes under mikroskop (x 10). Föremålet urlakades i avjoniserat vatten (januari 2016 – december 2016). Vattnet byttes varje vecka till varannan vecka. Limmat flagor med Loctite 480 (cyanoakrylatlim).</p> <p>I övrigt se ovan 'Generella konserveringsåtgärder'.</p>

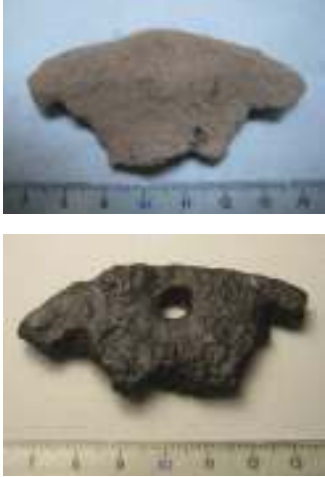
<i>Fyndnummer och foto</i>	<i>Sakord, material, föremålsbeskrivning och bildförteckning</i>	<i>Tillstånd/Korrosionskategori</i>	<i>Övriga konserveringsåtgärder</i>	<i>Kommentar</i>
<p>F2605</p>

<p>Handtag? Järn.</p> <p>Bilder: F2605_a_fk F2605_b_ek</p>	<p>Korrosion II.</p> <p>Föremålets yta täcktes av ett lerskikt. Det underliggande skiktet hade en skrovlig korroderad yta. Under lerskiktet framkom ett nithål efter konservering.</p>	<p>I övrigt se ovan 'Generella konserveringsåtgärder'. Arbetet utfördes under mikroskop (x 10). Föremålet urlakades i avjoniserat vatten (juli 2013 - juni 2014). Vattnet byttes en gång i veckan.).</p>	
<p>F2607</p>

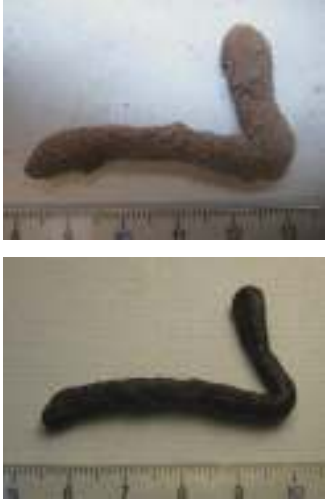
<p>Sporre? Järn.</p> <p>Bilder: F2607_a_fk F2607_b_ek</p>	<p>Korrosion II.</p> <p>Föremålets yta täcktes av ett sandigt skikt. Det underliggande skiktet hade en ganska jämn korroderad yta.</p>	<p>I övrigt se ovan 'Generella konserveringsåtgärder'. Arbetet utfördes under mikroskop (x 10). Föremålet urlakades i avjoniserat vatten (juni 2013 - maj 2014). Vattnet byttes en gång i veckan.).</p>

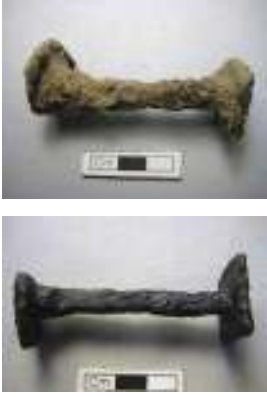
<p>F2616</p>

<p>Nit. Järn. Längd 67 mm.</p> <p>Bilder: F2616_a_fk F2616_b_ek</p>	<p>Korrosion II.</p> <p>Nitens yta täcktes av ett lerskikt. Det underliggande skiktet hade en småskrovlig ganska jämn korroderad yta.</p>	<p>I övrigt se ovan 'Generella konserveringsåtgärder'. Arbetet utfördes under mikroskop (x 10). Föremålet urlakades i avjoniserat vatten (jan 2015 - aug 2015). Vattnet byttes en gång i veckan.</p>

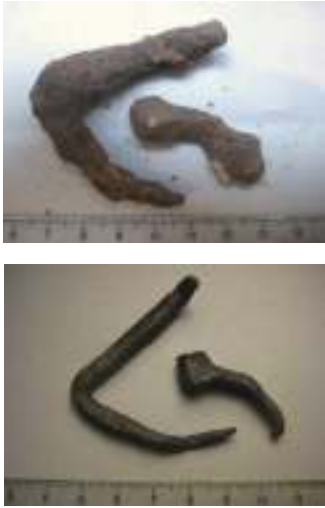
Fyndnummer och foto	Sakord, material, föremålsbeskrivning och bildförteckning	Tillstånd/Korrosionskategori	Övriga konserveringsåtgärder	Kommentar
<p>F2617</p>

<p>Sporre och söm. Järn.</p> <p>Bilder: F2617_a_fk F2617_b_ek</p>	<p>Korrosion II.</p> <p>Föremålets yta täcktes av ett lerskikt. De underliggande skikten hade en småskrovlig ganska jämn korroderad yta.</p>	<p>I övrigt se ovan 'Generella konserveringsåtgärder'. Arbetet utfördes under mikroskop (x 10). Föremålet urlakades i avjoniserat vatten (juni 2013 - maj 2014. Vattnet byttes en gång i veckan.).</p>	
<p>F2618</p>

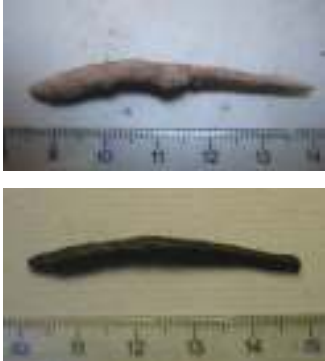
<p>Pilspets. Järn. Längd 48 mm.</p> <p>Bilder: F2618_a_fk F2618_b_ek</p>	<p>Korrosion I.</p> <p>Föremålets yta täcktes av ett tunt lerskikt. En ganska jämn korroderad beläggning täckte ytan under.</p>	<p>I övrigt se ovan 'Generella konserveringsåtgärder'. Arbetet utfördes under mikroskop (x 10). Föremålet urlakades i avjoniserat vatten (juni 2013 - jan 2014). Vattnet byttes en gång i veckan.</p>

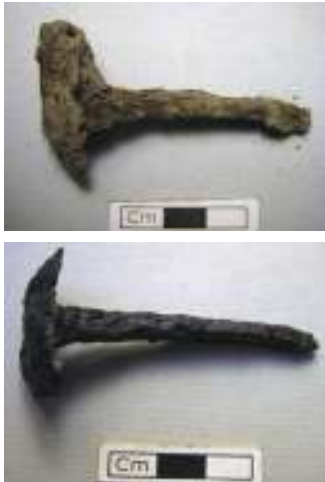
<p>F2619</p>

<p>Nit. Järn.</p> <p>Bilder: F2619_a_fk F2619_b_ek</p>	<p>Korrosion II.</p> <p>Nitens yta täcktes av ett lerskikt. Det underliggande skiktet hade en småskrovlig ganska jämn korroderad yta.</p>	<p>I övrigt se ovan 'Generella konserveringsåtgärder'. Arbetet utfördes under mikroskop (x 10). Föremålet urlakades i avjoniserat vatten (jan 2015 - aug 2015). Vattnet byttes en gång i veckan.</p>

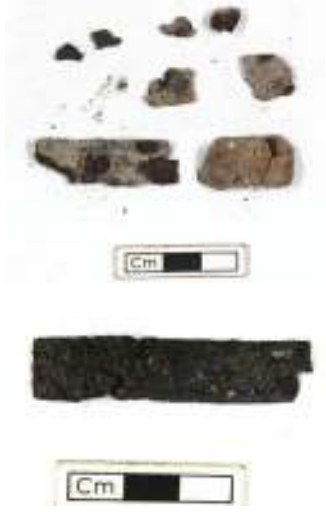
Fyndnummer och foto	Sakord, material, föremålsbeskrivning och bildförteckning	Tillstånd/Korrosionskategori	Övriga konserveringsåtgärder	Kommentar
<p>F2765</p>

<p>Föremål. Järn Tunt, platt bleck.</p> <p>Bilder: F2765_a_fk F2765_b_ek</p>	<p>Korrosion III</p> <p>Föremålet täcktes av ett tunt lager jord. Ytskiktet flagade och föremålet hade gått sönder i flera delar. Delvis genomkorroderad.</p>	<p>För undersökning, frampreparering, urlakning, torkning och ytbehandling se ovan: <i>Generella konserveringsåtgärder</i></p> <p>Sprickor konsoliderades med 5-10 % (w/v) Paraloid B72 (akrylat co-polymer) i etanol:aceton (4:1). Delar och flagor limmades åter med Loctite 480 (cyanoakrylatlim).</p> <p>Föremålet urlakades i avjoniserat vatten i 4 månader. Badet byttes varje till varannan vecka.</p>	
<p>F2845</p>

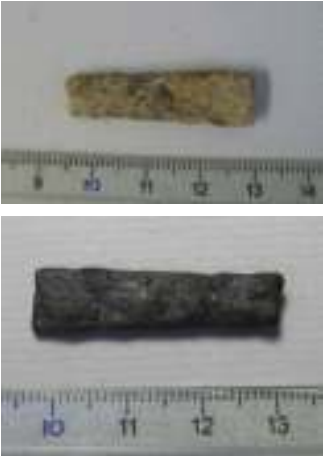
<p>Kniv. Järn. Längd 34 mm.</p> <p>Bilder: F2958_a_fk F2958_b_ek</p>	<p>Korrosion I.</p> <p>Föremålets yta täcktes av ett tunt lerskikt. En ganska småskrovlig korrosionsbeläggning täckte ytan under.</p>	<p>I övrigt se ovan 'Generella konserveringsåtgärder'. Arbetet utfördes under mikroskop (x 10). Föremålet urlakades i avjoniserat vatten (juli 2013 - juni 2014). Vattnet byttes en gång i veckan.</p>

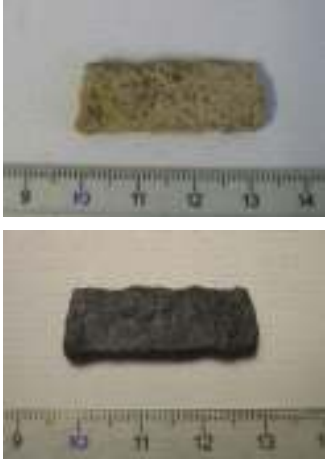
<p>Kniv. Järn. 31 x 12 mm.</p> <p>Bilder: F2961_a_fk F2961_b_ek</p>	<p>Korrosion I.</p> <p>Föremålets yta täcktes av ett tunt lerskikt. En småskrovlig korrosionsbeläggning framkom under.</p>	<p>I övrigt se ovan 'Generella konserveringsåtgärder'. Arbetet utfördes under mikroskop (x 10). Föremålet urlakades i avjoniserat vatten (juli 2013 - juni 2014). Vattnet byttes en gång i veckan.</p>

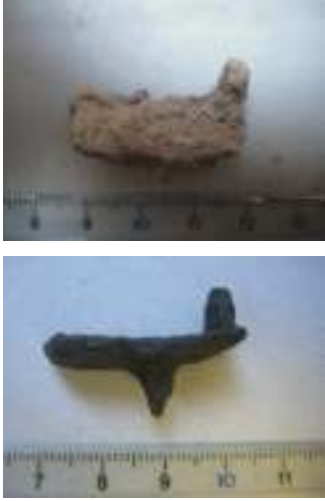
Fyndnummer och foto	Sakord, material, föremålsbeskrivning och bildförteckning	Tillstånd/Korrosionskategori	Övriga konserveringsåtgärder	Kommentar
<p>F2962</p>

<p>Brodd. Jäm.</p> <p>Bilder: F2962_a_fk F2962_b_ek</p>	<p>Korrosion II.</p> <p>Föremålets yta täcktes av ett jämnt tjockt lerskikt. Det underliggande skiktet hade en skrovlig korroderad yta.</p>	<p>I övrigt se ovan 'Generella konserveringsåtgärder'. Arbetet utfördes under mikroskop (x 10). Föremålet urlakades i avjoniserat vatten (juni 2013 - maj 2014). Vattnet byttes en gång i veckan.</p>	
<p>F2963</p>

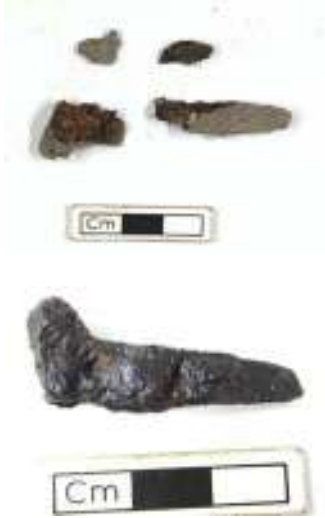
<p>Hästkosöm. Jäm</p> <p>Bilder: F2963_a_fk F2963_b_ek</p>	<p>Korrosion III</p> <p>Tunt lager jord, sprickor i ytan. Splittrat i två delar samt i mindre flagor.</p>	<p>I övrigt se ovan 'Generella konserveringsåtgärder'. Arbetet utfördes under mikroskop (x 10). Sprickor konsoliderades med 5-10 % (w/v) Paraloid B72 (akrylat co-polymer) i etanol:acetone (4:1). Delar limmades med Loctite 480. Föremålet urlakades i avjoniserat vatten (januari 2016 – juni 2016). Vattnet byttes en gång i veckan.</p>

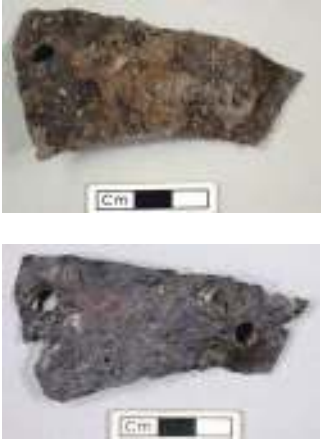
<i>Fyndnummer och foto</i>	<i>Sakord, material, föremålsbeskrivning och bildförteckning</i>	<i>Tillstånd/Korrosionskategori</i>	<i>Övriga konserveringsåtgärder</i>	<i>Kommentar</i>
<p>F2969</p>

<p>Beslag med två nithål samt en trolig nit.</p> <p>Bilder: F2969_a_fk F2969_b_ek</p>	<p>Korrosion III.</p> <p>Täckta av tjock jordblandad korrosionskrusta med hårda korrosionsutväxter. Beslaget var bitvis genomkorroderat med gropig ojämn yta. Materialförlust längs kanten.</p>	<p>Föremålet urlakades i avjoniserat vatten (november 2013 – december 2014). Badet byttes mellan varannan till var fjärde vecka. Ett hörn lossnade under framprepareringen vilket limmades åter med Loctite 480.</p> <p>I övrigt se ovan 'Generella konserveringsåtgärder'. Arbetet utfördes delvis under mikroskop (x 10).</p>	
<p>F2971</p>
