Järnföremål – Rapporter från Acta KonserveringsCentrum AB Utbyggnad av Ostkustbanan genom Gamla Uppsala

Rapport 2017:1_18
Arkeologisk undersökning

Uppsala län; Uppland; Uppsala kommun; Uppsala socken;
Gamla Uppsala 20:1, 21:13, 21:27 m.fl.; Uppsala 134:4, 240:1,
284:2, 586:1, 597:1, 603:1, 604:1, 605:1 och 606:1

Karin Lindahl, Sophie Nyström, Elisabeth Geijer och Emma Emanuelsson

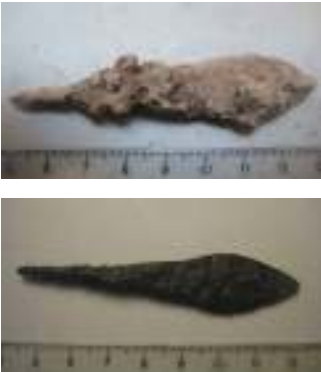
<p>Pilspets. Järn. Längd 78 mm.</p> <p>Bilder: F2971_a_fk F2971_b_ek</p>	<p>Korrosion II.</p> <p>Små korrosionsblåsar syntes på ytan. Under ett kompakt lerskikt framkom en skrovlig korroderad yta.</p>	<p>I övrigt se ovan 'Generella konserveringsåtgärder'. Arbetet utfördes under mikroskop (x 10). Föremålet urlakades i avjoniserat vatten (juni 2013 - jan 2014). Vattnet byttes en gång i veckan.</p>

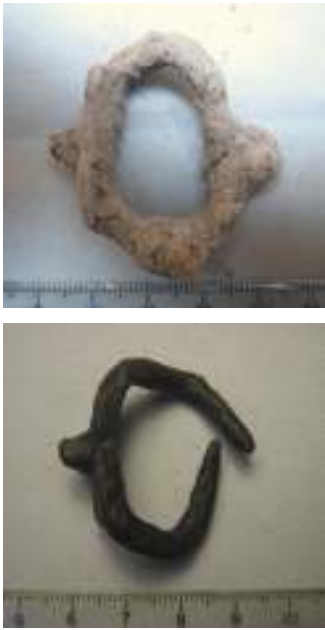
<p>Brodd. Järn.</p> <p>Bilder: F2974_a_fk F2974_b_ek</p>	<p>Korrosion II.</p> <p>Föremålets yta täcktes av ett jämnt något tjockare lerskikt. Det underliggande skiktet hade en skrovlig korroderad yta.</p>	<p>I övrigt se ovan 'Generella konserveringsåtgärder'. Arbetet utfördes under mikroskop (x 10). Föremålet urlakades i avjoniserat vatten (juni 2013 - maj 2014). Vattnet byttes en gång i veckan.</p>

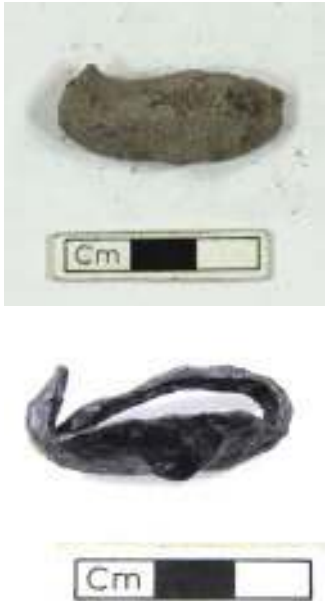
<p>Brodd. Jäm Ej komplett, ena skänkeln avbruten och saknas.</p> <p>Bilder: F2993_a_fk F2993_b_ek</p>	<p>Korrosion II.</p> <p>Tämligt tjockt lager jord.</p>	<p>Föremålet urlakades i NaOH (januari 2016 – oktober 2016). Badet byttes en gång i veckan.</p> <p>I övrigt se ovan 'Generella konserveringsåtgärder'.</p>

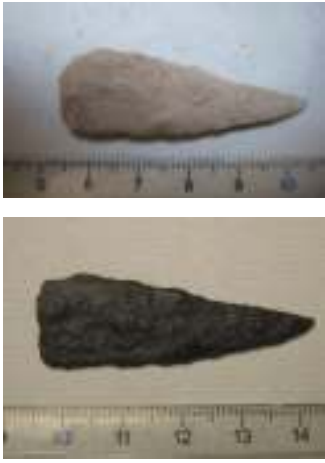
<p>Kniv. Järn. Längd 47 mm.</p> <p>Bilder: F2995_a_fk F2995_b_ek</p>	<p>Korrosion I.</p> <p>Föremålets yta täcktes av ett tunt lerskikt. En ganska jämn småskrovlig korroderad beläggning täckte ytan under.</p>	<p>I övrigt se ovan 'Generella konserveringsåtgärder'. Arbetet utfördes under mikroskop (x 10). Föremålet urlakades i avjoniserat vatten (juli 2013 - juni 2014). Vattnet byttes en gång i veckan.</p>

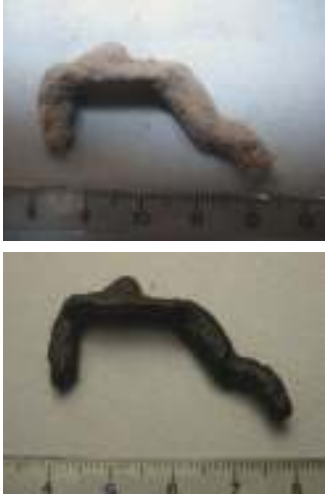
<i>Fyndnummer och foto</i>	<i>Sakord, material, föremålsbeskrivning och bildförteckning</i>	<i>Tillstånd/Korrosionskategori</i>	<i>Övriga konserveringsåtgärder</i>	<i>Kommentar</i>
<p>F2997</p>

<p>Brodd. Järn.</p> <p>Bilder: F2997_a_fk F2997_b_ek</p>	<p>Korrosion II.</p> <p>Föremålets yta täcktes av ett jämnt och kompakt lerskikt. Det underliggande skiktet hade en skrovlig korroderad yta.</p>	<p>I övrigt se ovan 'Generella konserveringsåtgärder'. Arbetet utfördes under mikroskop (x 10). Föremålet urlakades i avjoniserat vatten (juni 2013 - maj 2014). Vattnet byttes en gång i veckan.</p>	
<p>F2998</p>

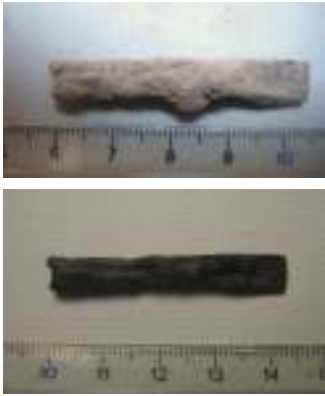
<p>Mejsel. Järn. Längd 44 mm.</p> <p>Bilder: F2998_a_fk F2998_b_ek</p>	<p>Korrosion II.</p> <p>Föremålets yta täcktes av ett jämnt och kompakt ett kompakt lerskikt. Det underliggande skiktet hade en skrovlig korroderad yta.</p>	<p>I övrigt se ovan 'Generella konserveringsåtgärder'. Arbetet utfördes under mikroskop (x 10). Föremålet urlakades i avjoniserat vatten (juli 2013 - juni 2014). Vattnet byttes en gång i veckan.</p>

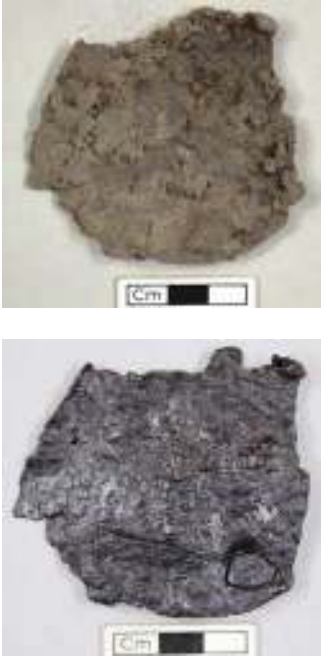
<i>Fyndnummer och foto</i>	<i>Sakord, material, föremålsbeskrivning och bildförteckning</i>	<i>Tillstånd/Korrosionskategori</i>	<i>Övriga konserveringsåtgärder</i>	<i>Kommentar</i>
<p>F3002</p>

<p>Beslag med en nit. Järn. Beslaget har dubbla lager längs kanten där niten sitter. Ojämn delvis uppvikta kanter.</p> <p>Bilder: F3002_a_fk F3002_b_ek</p>	<p>Korrosion II.</p> <p>Halvtjock jordig korrosionskrusta med korrosionsblåsor. Bevarad järnkärna.</p>	<p>Föremålet urlakades i NaOH (februari 2014 – april 2015). Badet byttes mellan varannan till var fjärde vecka.</p> <p>I övrigt se ovan 'Generella konserveringsåtgärder'. Arbetet utfördes delvis under mikroskop (x 10).</p>

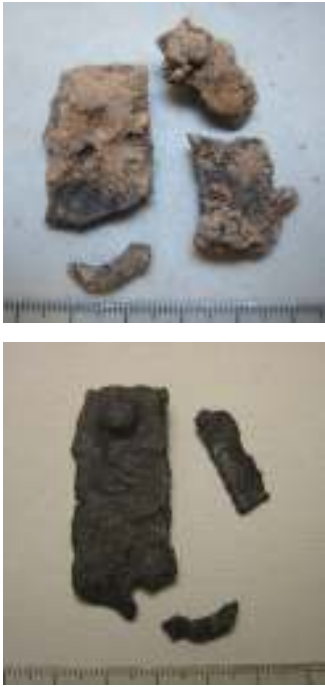
Fyndnummer och foto	Sakord, material, föremålsbeskrivning och bildförteckning	Tillstånd/Korrosionskategori	Övriga konserveringsåtgärder	Kommentar
<p>F3004</p>

<p>Beslag, 4 delar. Järn.</p> <p>Bilder: F3004_a_fk F3004_b_ek</p>	<p>Korrosion II.</p> <p>Två delar med passning. Beslaget har rester av en nit på ytan och ett nithål. Ytan täcktes bitvis med lera blandad med små gruskorn. En skrovlig korrosionsbeläggning framträdde under leran.</p>	<p>I övrigt se ovan 'Generella konserveringsåtgärder'. Arbetet utfördes under mikroskop (x 10). Två fragment med passning limmade med Loctite 496. Föremålet urlakades i avjoniserat vatten (juni 2013 - feb 2014). Vattnet byttes en gång i veckan.</p>	
<p>F3005</p>

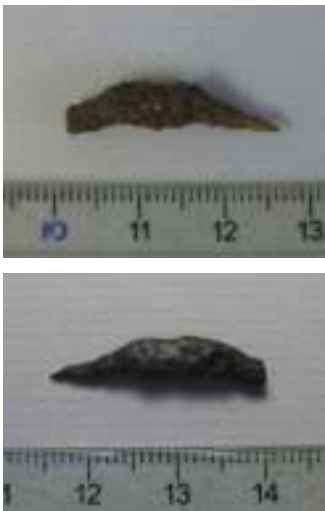
<p>Pryl. Järn.</p> <p>Bilder: F3005_a_fk F3005_b_ek</p>	<p>Korrosion II.</p> <p>Prylen täcktes av ett något grusigt skikt med inslag av lera. Underliggande skikt hade en skrovlig korrosionsbeläggning.</p>	<p>I övrigt se ovan 'Generella konserveringsåtgärder'. Arbetet utfördes under mikroskop (x 10). Föremålet urlakades i avjoniserat vatten (juli 2013 - juni 2014). Vattnet byttes en gång i veckan.</p>

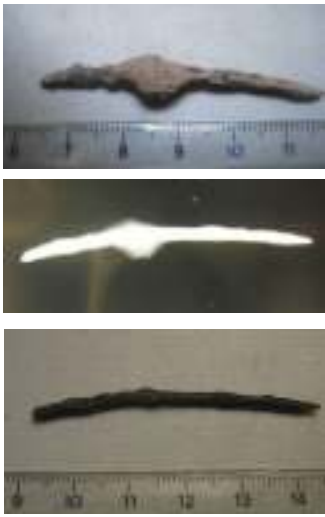
Fyndnummer och foto	Sakord, material, föremålsbeskrivning och bildförteckning	Tillstånd/Korrosionskategori	Övriga konserveringsåtgärder	Kommentar
<p>F3006</p>

<p>Nål. Järn. Längd 52 mm.</p> <p>Bilder: F3006_a_fk F3006_b_r F3006_c_ek</p>	<p>Korrosion I.</p> <p>Föremålets yta täcktes av ett jämnt lerskikt. På mittpartiet av nålen fanns en korrosionsblåsa. Underliggande skikt hade en småskrovlig korroderad yta.</p>	<p>I övrigt se ovan 'Generella konserveringsåtgärder'. Arbetet utfördes under mikroskop (x 10). Föremålet urlakades i avjoniserat vatten (juli 2013 - juni 2014). Vattnet byttes en gång i veckan. Röntgat.</p>	
<p>F3009</p>

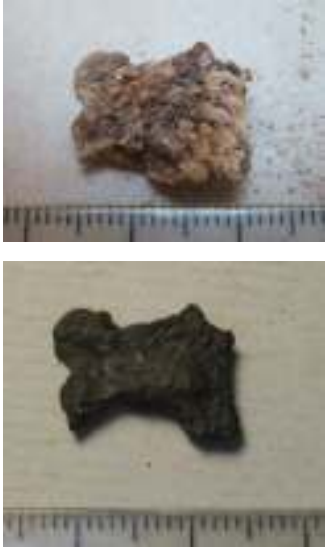
<p>Bleck. Järn.</p> <p>Bilder: F3009_a_fk F3009_b_ek</p>	<p>Korrosion II.</p> <p>Föremålets yta täcktes av ett något tjockare lerskikt blandad med gruskorn. Underliggande skikt hade en skrovlig korroderad yta.</p>	<p>I övrigt se ovan 'Generella konserveringsåtgärder'. Arbetet utfördes under mikroskop (x 10). Föremålet urlakades i avjoniserat vatten (juni 2013 - feb 2014). Vattnet byttes en gång i veckan.</p>

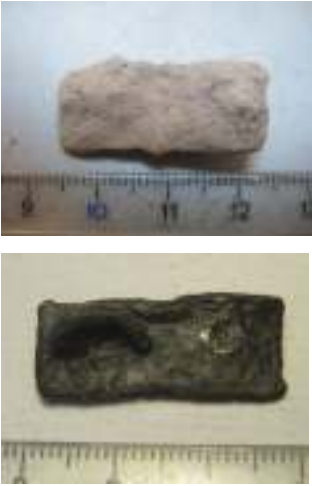
<i>Fyndnummer och foto</i>	<i>Sakord, material, föremålsbeskrivning och bildförteckning</i>	<i>Tillstånd/Korrosionskategori</i>	<i>Övriga konserveringsåtgärder</i>	<i>Kommentar</i>
<p>F3011</p>

<p>Bältebeslag. Jäm. 27 x 12 mm.</p> <p>Bilder: F3011_a_fk F3011_b_ek</p>	<p>Korrosion II.</p> <p>Beslaget har en nit och en liten ögla på ena sidan. Ytan täcktes av ett kompakt lerskikt. En ganska jämn korroderad yta under lerskiktet framträdde där även den metalliska ytan syntes kring nithålet.</p>	<p>I övrigt se ovan 'Generella konserveringsåtgärder'. Arbetet utfördes under mikroskop (x 10). Föremålet urlakades i avjoniserat vatten (juni 2013 - feb 2014). Vattnet byttes en gång i veckan.</p>	
<p>F3014</p>

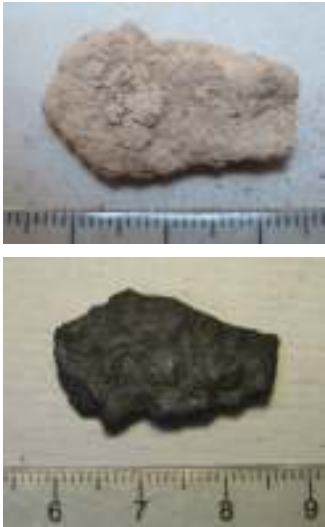
<p>Bältesbeslag. Jäm.</p> <p>Bilder: F3014_a_fk F3014_b_ek</p>	<p>Korrosion II.</p> <p>Inslag av små korrosionsblåsor på ytan blandad med lera och små gruskorn syntes på ytan. Underliggande skikt hade en skrovlig korroderad yta.</p>	<p>I övrigt se ovan 'Generella konserveringsåtgärder'. Arbetet utfördes under mikroskop (x 10). Föremålet urlakades i avjoniserat vatten (juni 2013 - feb 2014). Vattnet byttes en gång i veckan.</p>

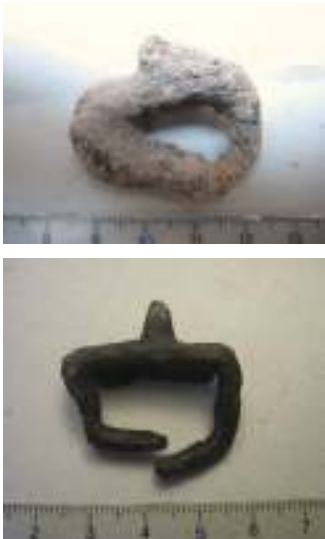
Fyndnummer och foto	Sakord, material, föremålsbeskrivning och bildförteckning	Tillstånd/Korrosionskategori	Övriga konserveringsåtgärder	Kommentar
<p>F3030</p>

<p>Brodd. Jäm.</p> <p>Bilder: F3030_a_fk F3030_b_ek</p>	<p>Korrosion II.</p> <p>Föremålets yta täcktes av ett jämnt något tjockare lerskikt. Det underliggande skiktet hade en skrovlig korroderad yta.</p>	<p>I övrigt se ovan 'Generella konserveringsåtgärder'. Arbetet utfördes under mikroskop (x 10). Föremålet urlakades i avjoniserat vatten (juni 2013 - maj 2014). Vattnet byttes en gång i veckan.</p>	
<p>F3033</p>

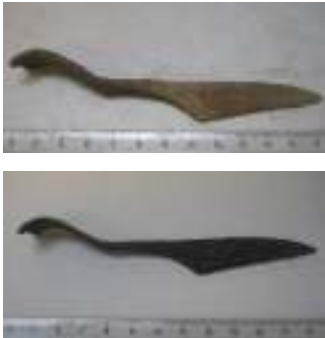
<p>Sisare. Jäm. Längd 123 mm.</p> <p>Bilder: F3033_a_fk F3033_b_ek</p>	<p>Korrosion I.</p> <p>Ytan täcktes av ett tunt sandskikt. Ytan under hade en jämn korrosionsbeläggning.</p>	<p>I övrigt se ovan 'Generella konserveringsåtgärder'. Arbetet utfördes under mikroskop (x 10). Föremålet urlakades i avjoniserat vatten (juli 2013 - juni 2014). Vattnet byttes en gång i veckan.</p>

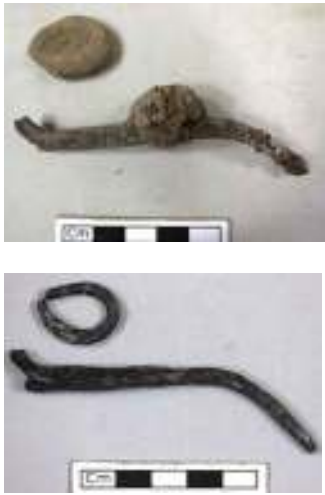
<p>F3035</p>

<p>Böjd ten och ring. Järn.</p> <p>Bilder: F3035_a_fk F3035_b_ek</p>	<p>Korrosion II.</p> <p>Täckt av relativt tunn sandig korrosionskrusta med enstaka korrosionsblåsor. På tenen satt en enorm korrosionsutväxt mitt på. Bevarad järnkäma.</p>	<p>Föremålet urlakades i NaOH (april 2014 - november 2014). Badet byttes mellan varannan till var fjärde vecka.</p> <p>I övrigt se ovan 'Generella konserveringsåtgärder'. Arbetet utfördes delvis under mikroskop (x 10).</p>

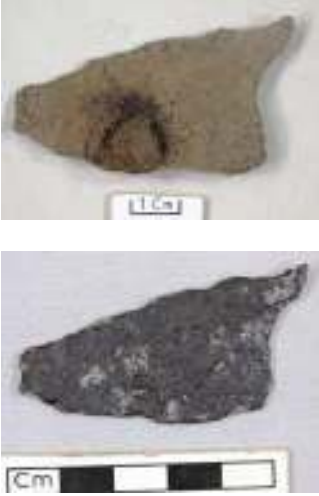
Fyndnummer och foto	Sakord, material, föremålsbeskrivning och bildförteckning	Tillstånd/Korrosionskategori	Övriga konserveringsåtgärder	Kommentar
<p>F3037</p>

<p>Föremål/plåtbit. Jäm.</p> <p>Bilder: F3037_a_fk F3037_b_ek</p>	<p>Korrosion II.</p> <p>Täckt av jordblandat korrosionsskikt med enstaka korrosionsutväxter varav en var mycket stor. Bevarad järnkärna.</p>	<p>Föremålet urlakades i NaOH (februari 2014 – februari 2015). Badet byttes mellan varannan till var fjärde vecka.</p> <p>I övrigt se ovan 'Generella konserveringsåtgärder'. Arbetet utfördes delvis under mikroskop (x 10).</p>	
<p>F3038</p>

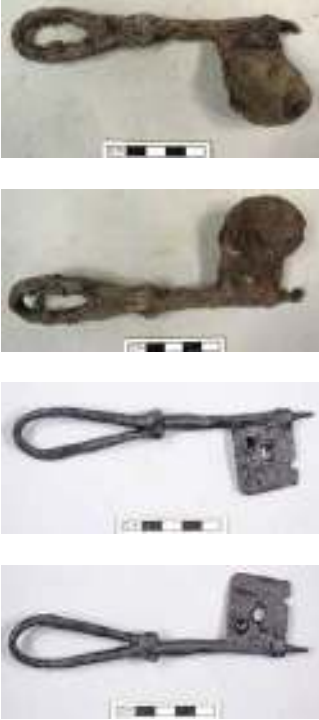
<p>Nyckel. Jäm.</p> <p>Bilder: F3038_a_fk_1 F3038_b_fk_2 F3038_c_ek_1 F3038_d_ek_2</p>	<p>Korrosion III.</p> <p>Täckt av mycket tjock jordblandad korrosionskrusta. Nyckelns ax var inkaplad och omsluten av enorm korrosionsutväxt. Bitvis sprucken ojämn yta, speciellt på handtaget. Föreföll ha viss järnkärna bevarad bitvis.</p>	<p>Föremålet urlakades i NaOH (april 2014 – december 2014). Badet byttes mellan varannan till var fjärde vecka.</p> <p>Sprickor konsoliderade med 10% Paraloid B72 i etanol:acetone. Litet fragment lossnade på yttersta spetsen vilket limmades åter med Loctite 480.</p> <p>I övrigt se ovan 'Generella konserveringsåtgärder'. Arbetet utfördes delvis under mikroskop (x 10).</p>

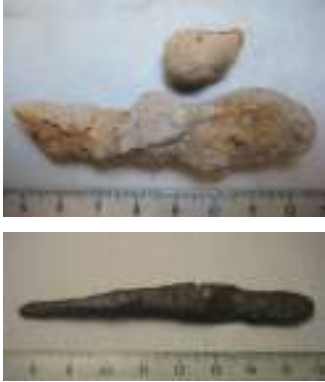
<i>Fyndnummer och foto</i>	<i>Sakord, material, föremålsbeskrivning och bildförteckning</i>	<i>Tillstånd/Korrosionskategori</i>	<i>Övriga konserveringsåtgärder</i>	<i>Kommentar</i>
<p>F3042</p>

<p>Spik/pryl? Två delar. Järn. Längd 85 mm.</p> <p>Bilder: F3042_a_fk F3042_b_ek</p>	<p>Korrosion III.</p> <p>De två delarna uppvisade passning. Föremålet visade sig vara i princip genomkorroderat. Ytan täcktes av ett delvis poröst lerskikt med inslag av små gruskorn. Ytan under hade en hård korrosionsbeläggning blandad med grus.</p>	<p>I övrigt se ovan 'Generella konserveringsåtgärder'. Arbetet utfördes under mikroskop (x 10). Två delar med passning. Limmades ihop med Loctite 496. Föremålet urlakades i avjoniserat vatten (juni 2013 - feb 2014). Vattnet byttes en gång i veckan.</p>	
<p>F3044</p>

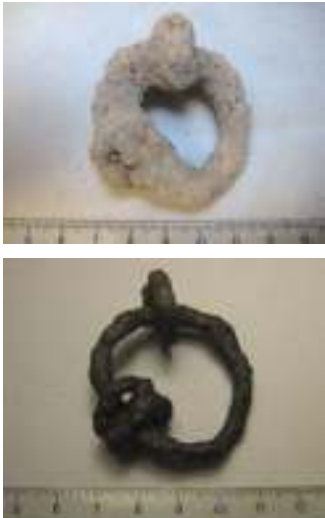
<p>Amulettring. Järn.</p> <p>Bilder: F3044_a_fk F3044_b_ek</p>	<p>Korrosion I.</p> <p>Föremålets yta täcktes av ett jämnt lerskikt. Det underliggande skiktet hade en småkrovlig korroderad yta.</p>	<p>I övrigt se ovan 'Generella konserveringsåtgärder'. Arbetet utfördes under mikroskop (x 10). Föremålet urlakades i avjoniserat vatten (juli 2013 - mars 2014). Vattnet byttes en gång i veckan.</p>

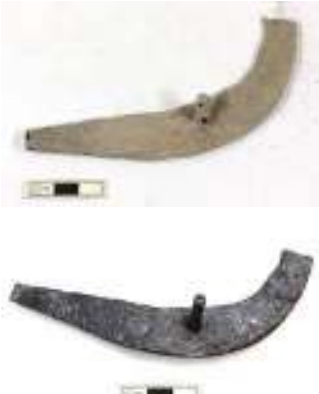
Fyndnummer och foto	Sakord, material, föremålsbeskrivning och bildförteckning	Tillstånd/Korrosionskategori	Övriga konserveringsåtgärder	Kommentar
<p>F3054</p>

<p>Skära? Tånge med nit. Av järn. Bladet avbrutet och saknas.</p> <p>Bilder: F3054_a_fk F3054_b_ek</p>	<p>Korrosion I.</p> <p>Tunt lager jord. Enstaka spricka.</p>	<p>I övrigt se ovan 'Generella konserveringsåtgärder'. Arbetet utfördes under mikroskop (x 10).</p> <p>Föremålet urlakades i NaOH (jan 2016 – okt 2016). Badet byttes en gång i veckan.</p>	
<p>F3055</p>

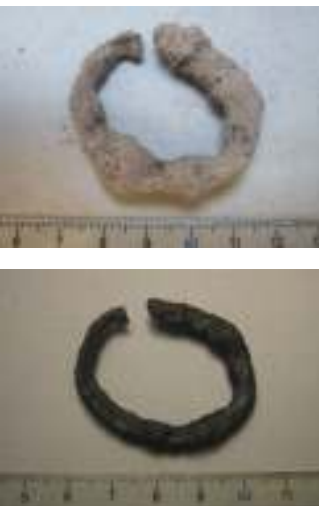
<p>Amulettring. Järn.</p> <p>Bilder: F3055_a_fk F3055_b_ek</p>	<p>Korrosion II.</p> <p>Föremålets yta täcktes av ett något tjockare lerskikt. Det underliggande skiktet hade en skrovlig korroderad yta.</p>	<p>I övrigt se ovan 'Generella konserveringsåtgärder'. Arbetet utfördes under mikroskop (x 10). Föremålet urlakades i avjoniserat vatten (juli 2013 - mars 2014). Vattnet byttes en gång i veckan.</p>

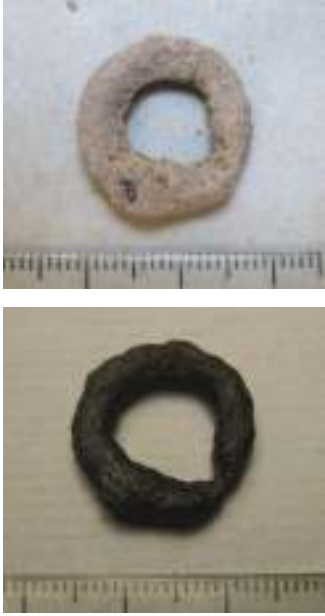
Fyndnummer och foto	Sakord, material, föremålsbeskrivning och bildförteckning	Tillstånd/Korrosionskategori	Övriga konserveringsåtgärder	Kommentar
<p>F3056</p>

<p>Amulettring. Jäm.</p> <p>Bilder: F3056_a_fk F3056_b_ek</p>	<p>Korrosion II.</p> <p>Föremålets yta täcktes av ett jämnt något tjockare lerskikt. Underliggande skikt hade en skrovlig korroderad yta.</p>	<p>I övrigt se ovan 'Generella konserveringsåtgärder'. Arbetet utfördes under mikroskop (x 10). Föremålet urlakades i avjoniserat vatten (juli 2013 - mars 2014). Vattnet byttes en gång i veckan.</p>	
<p>F3057</p>

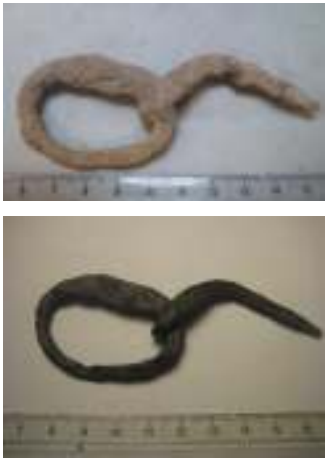
<p>Amulettring. Jäm.</p> <p>Bilder: F3057_a_fk F3057_b_ek</p>	<p>Korrosion I.</p> <p>Föremålets yta täcktes av ett jämnt lerskikt. Det underliggande skiktet hade en småskrovlig korroderad yta.</p>	<p>I övrigt se ovan 'Generella konserveringsåtgärder'. Arbetet utfördes under mikroskop (x 10). Föremålet urlakades i avjoniserat vatten. Vattnet byttes en gång i veckan.</p>

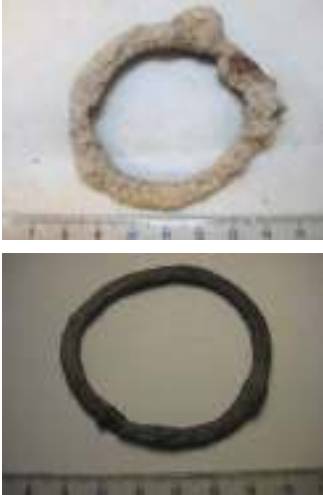
Fyndnummer och foto	Sakord, material, föremålsbeskrivning och bildförteckning	Tillstånd/Korrosionskategori	Övriga konserveringsåtgärder	Kommentar
<p>F3059</p>

<p>Amulettring. Järn.</p> <p>Bilder: F3059_a_fk F3059_b_ek</p>	<p>Korrosion II.</p> <p>Små enstaka korrosionsblåsor förekom på ytan blandad med lera. Det underliggande skiktet var täckt med en jämn korrosionsbeläggning.</p>	<p>I övrigt se ovan 'Generella konserveringsåtgärder'. Arbetet utfördes under mikroskop (x 10). Föremålet urlakades i avjoniserat vatten (juli 2013 - mars 2014). Vattnet byttes en gång i veckan.</p>	
<p>F3060</p>

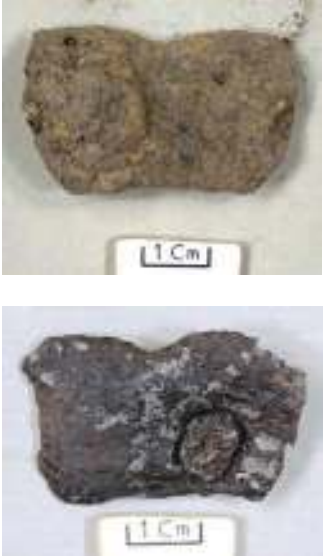
<p>Beslag, rektangulärt, med en nit/spik. Järn.</p> <p>Bilder: F3060_a_fk F3060_b_ek</p>	<p>Korrosion II.</p> <p>Täckt av jordblandad korrosionsbeläggning med enstaka korrosionsutväxter. Dåligt bevarad ojämn originalyta med gropkorrosion. Bevarad järnkärna.</p>	<p>Föremålet urlakades i NaOH (februari 2014 – februari 2015). Badet byttes mellan varannan till var fjärde vecka.</p> <p>I övrigt se ovan 'Generella konserveringsåtgärder'. Arbetet utfördes delvis under mikroskop (x 10).</p>

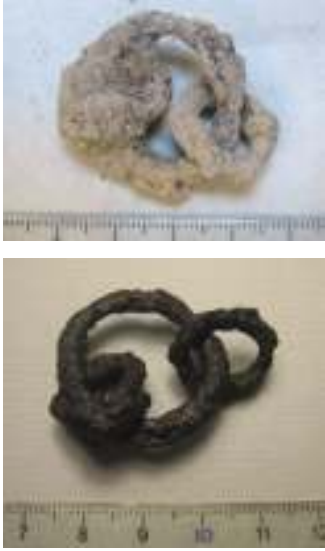
<i>Fyndnummer och foto</i>	<i>Sakord, material, föremålsbeskrivning och bildförteckning</i>	<i>Tillstånd/Korrosionskategori</i>	<i>Övriga konserveringsåtgärder</i>	<i>Kommentar</i>
<p>F3061</p>

<p>Amulettring. Järn.</p> <p>Bilder: F3061_a_fk F3061_b_ek</p>	<p>Korrosion II.</p> <p>Föremålets yta täcktes av ett något tjockare lerskikt. Det underliggande skiktet hade en skrovlig korroderad yta.</p>	<p>I övrigt se ovan 'Generella konserveringsåtgärder'. Arbetet utfördes under mikroskop (x 10). Föremålet urlakades i avjoniserat vatten (juli 2013 - mars 2014). Vattnet byttes en gång i veckan.</p>	
<p>F3063</p>

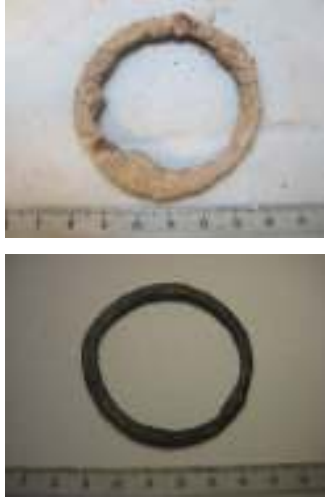
<p>Amulettring. Jäm.</p> <p>Bilder: F3063_a_fk F3063_b_ek</p>	<p>Korrosion I.</p> <p>Små enstaka korrosionsblåsor förekom på ytan blandad med lera. Det underliggande skiktet var täckt med en småskrovlig korrosionsbeläggning.</p>	<p>I övrigt se ovan 'Generella konserveringsåtgärder'. Arbetet utfördes under mikroskop (x 10). Föremålet urlakades i avjoniserat vatten (juli 2013 - mars 2014). Vattnet byttes en gång i veckan.</p>

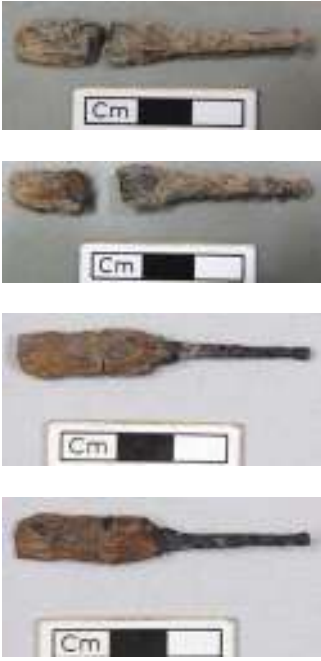
Fyndnummer och foto	Sakord, material, föremålsbeskrivning och bildförteckning	Tillstånd/Korrosions-kategori	Övriga konserverings-åtgärder	Kommentar
<p>F3064</p>

<p>Föremål med tånge. Av järn med rester av träfibrer på båda sidor. Fibrerna går alla i samma längsgående riktning och täcker bladet helt till änden. Troligen inte pilspets?</p> <p>Bilder: F3064_a_fk_1 F3064_b_fk_2 F3064_c_ek_1 F3064_d_ek_2</p>	<p>Korrosion II.</p> <p>Trasig i två delar med passning.</p> <p>Täckt av lerblandat tunt korrosionsskikt med enstaka korrosionsutväxter. Endast bitvis bevarad järnkärna.</p> <p>Träresternavar rostfärgade och mineraliserade av järnkorrosionsprodukt. De var relativt fysiskt stabila.</p>	<p>Föremålet urlakades i avjoniserat vatten (mars 2014 - oktober 2015). Badet byttes mellan varannan till var fjärde vecka. Träresterna rengjordes endast lätt och lämnades därpå utan åtgärd. Delarna limmades med Loctite 480.</p> <p>I övrigt se ovan 'Generella konserveringsåtgärder'. Arbetet utfördes delvis under mikroskop (x 10).</p>	<p>Träet lämnades på bladets yta.</p>

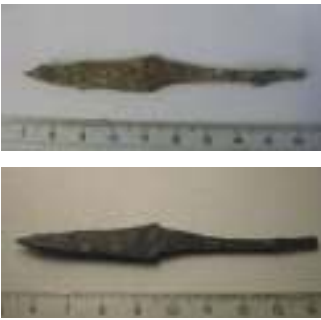
<p>F3065</p>

<p>Kniv. Järn. Längd 60 mm.</p> <p>Bilder: F3065_a_fk F3065_b_ek</p>	<p>Korrosion I.</p> <p>Föremålet och fragmentet täcktes endast fläckvis med lite lera. Ytskiktet under hade en småskrovlig korrosionsbeläggning.</p>	<p>I övrigt se ovan 'Generella konserveringsåtgärder'. Arbetet utfördes under mikroskop (x 10). Föremålet urlakades i avjoniserat vatten (juli 2013 - juni 2014). Vattnet byttes en gång i veckan.</p>

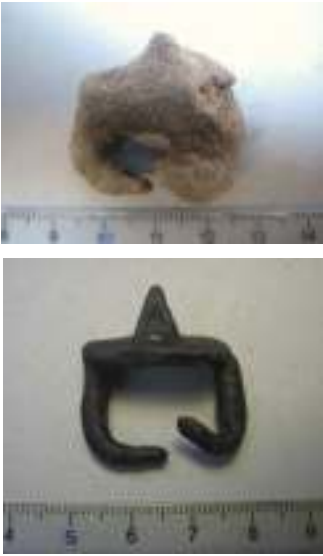
Fyndnummer och foto	Sakord, material, föremålsbeskrivning och bildförteckning	Tillstånd/Korrosionskategori	Övriga konserveringsåtgärder	Kommentar
<p>F3066</p>

<p>Brodd. Jäm.</p> <p>Bilder: F3066_a_fk F3066_b_ek</p>	<p>Korrosion II.</p> <p>Föremålets yta täcktes av ett jämnt något tjockare lerskikt. Det underliggande skiktet hade en skrovlig korroderad yta.</p>	<p>I övrigt se ovan 'Generella konserveringsåtgärder'. Arbetet utfördes under mikroskop (x 10). Föremålet urlakades i avjoniserat vatten (juni 2013 - maj 2014). Vattnet byttes en gång i veckan.</p>	
<p>F3067</p>

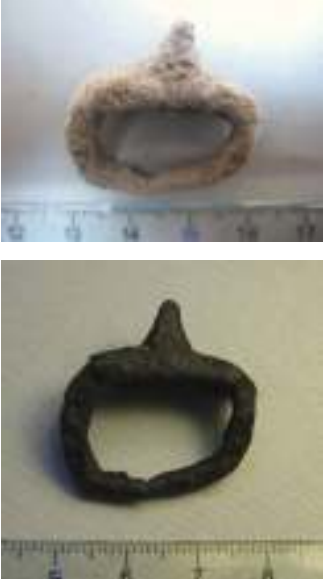
<p>Brodd. Jäm.</p> <p>Bilder: F3067_a_fk F3067_b_ek</p>	<p>Korrosion II.</p> <p>Föremålets yta täcktes av ett jämnt och kompakt lerskikt. Det underliggande skiktet hade en skrovlig korroderad yta.</p>	<p>I övrigt se ovan 'Generella konserveringsåtgärder'. Arbetet utfördes under mikroskop (x 10). Föremålet urlakades i avjoniserat vatten (juni 2013 - maj 2014). Vattnet byttes en gång i veckan.</p>

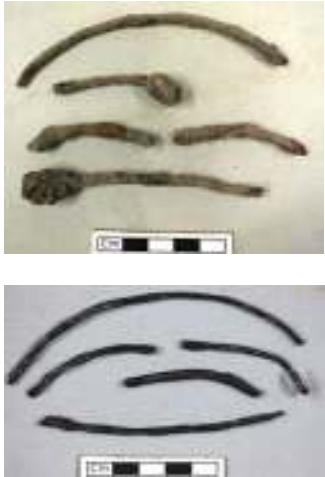
Fyndnummer och foto	Sakord, material, föremålsbeskrivning och bildförteckning	Tillstånd/Korrosionskategori	Övriga konserveringsåtgärder	Kommentar
<p>F3074</p>

<p>Tenar, delar av hank. Fem delar. Järn. Några är svagt vridna. En med ögla.</p> <p>Bilder: F3074_a_fk F3074_b_ek</p>	<p>Korrosion II.</p> <p>Fem delar utan passning. Halvtjock jordblandad korrosionskrusta med sprickbildning och enstaka stora korrosionsblåsor/knölar. Bitvis genomkorroderade men mestadels med bevarad järnkärna.</p>	<p>Föremålet urlakades i NaOH (april 2014 - november 2014). Badet byttes mellan varannan till var fjärde vecka. Litet fragment lossnade i genomkorroderat parti vilket limmades åter med Loctite 480.</p> <p>I övrigt se ovan 'Generella konserveringsåtgärder'. Arbetet utfördes delvis under mikroskop (x 10).</p>	
<p>F3076</p>

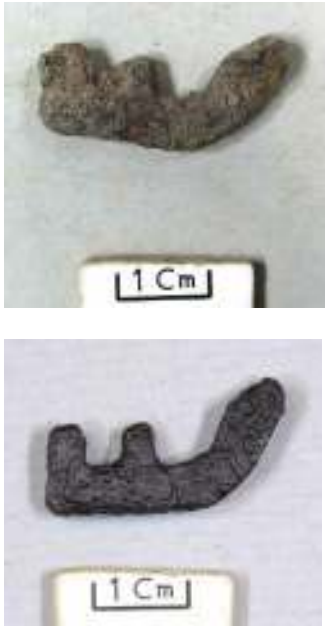
<p>Nyckelax. Järn.</p> <p>Bilder: F3076_a_fk F3076_b_ek</p>	<p>Korrosion I.</p> <p>Täckt av tunt jordblandat korrosionsskikt. Förefaller vara till stora delar genomkorroderat.</p>	<p>Föremålet urlakades i NaOH (april 2014 - november 2014). Badet byttes mellan varannan till var fjärde vecka.</p> <p>I övrigt se ovan 'Generella konserveringsåtgärder'. Arbetet utfördes delvis under mikroskop (x 10).</p>

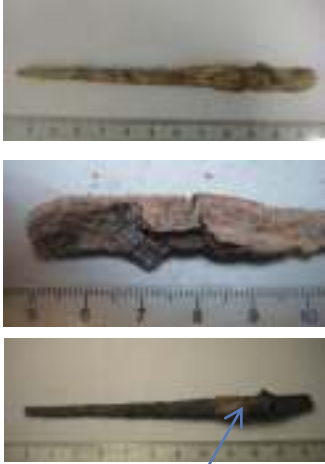
<i>Fyndnummer och foto</i>	<i>Sakord, material, föremålsbeskrivning och bildförteckning</i>	<i>Tillstånd/Korrosionskategori</i>	<i>Övriga konserveringsåtgärder</i>	<i>Kommentar</i>
<p>F3078</p>

<p>Träfragment</p>	<p>Kniv. Järn. Längd 117 mm.</p> <p>Bilder: F3078_a_fk F3078_b_d F3078_c_ek</p>	<p>Korrosion II.</p> <p>Delvis av i ena änden. Små fragment med trä syntes på ytan (pil, se bild F3078_c_ek). Ytan täcktes bitvis med ett tunt lerskikt. Ytan under uppvisade en ganska jämn korroderad yta.</p>	<p>I övrigt se ovan 'Generella konserveringsåtgärder'. Arbetet utfördes under mikroskop (x 10). Föremålet urlakades i avjoniserat vatten (juli 2013 - juni 2014). Vattnet byttes en gång i veckan.</p>	
<p>F3080</p>

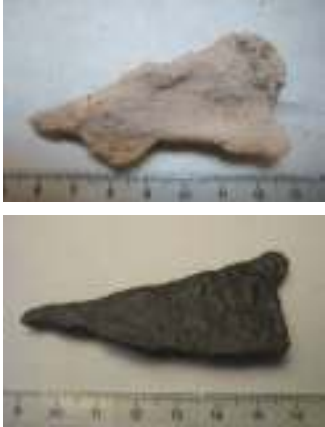
<p>Pilspets, förarbete. Järn.</p> <p>Bilder: F3080_a_fk F3080_b_ek</p>	<p>Korrosion II.</p> <p>Ytan täcktes av ett lerskikt med inslag av gruskorn. Det underliggande skiktet hade en skrovlig och ojämn korroderad yta.</p>	<p>I övrigt se ovan 'Generella konserveringsåtgärder'. Arbetet utfördes under mikroskop (x 10). Föremålet urlakades i avjoniserat vatten (juni 2013 - jan 2014). Vattnet byttes en gång i veckan.</p>

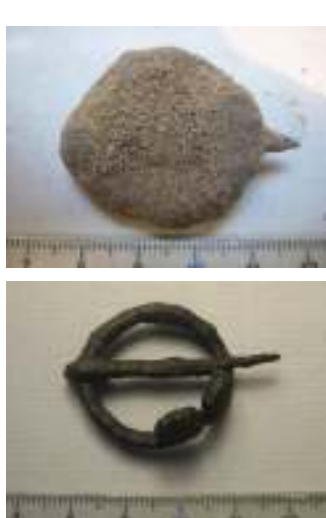
<p>Ringspänne. Järn.</p> <p>Bilder: F3084_a_fk F3084_b_ek</p>	<p>Korrosion II.</p> <p>Föremålet var helt in-kapslat i en tjock sandig beläggning. Det underliggande skiktet hade en skrovlig korroderad yta.</p>	<p>I övrigt se ovan 'Generella konserveringsåtgärder'. Arbetet utfördes under mikroskop (x 10). Föremålet urlakades i avjoniserat vatten (juni 2013 - feb 2014). Vattnet byttes en gång i veckan.</p>

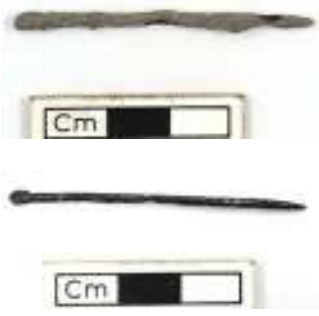
Fyndnummer och foto	Sakord, material, föremålsbeskrivning och bildförteckning	Tillstånd/Korrosionskategori	Övriga konserveringsåtgärder	Kommentar
<p>F3092</p>

<p>Synål. Järn</p> <p>Bilder: F3092_a_fk F3092_b_ek</p>	<p>Korrosion II</p> <p>Tunt lager jord. Något flagnande yta. Liten spricka samt mindre korrosionsutväxt intill nålens öga.</p>	<p>Föremålet urlakades i NaOH (februari 2016 – juli 2016). Badet byttes en gång i veckan. Arbetet utfördes vid behov under mikroskop (x10).</p> <p>I övrigt se ovan 'Generella konserveringsåtgärder'.</p>	
<p>F3093</p>

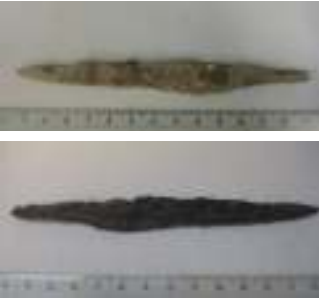
<p>F3097</p>

<p>Kniv. Järn. Längd 135 mm.</p> <p>Bilder: F3097_a_fk F3097_b_ek</p>	<p>Korrosion II.</p> <p>Föremålets yta täcktes av ett lerskikt. Det underliggande skiktet hade en skrovlig korroderad yta.</p>	<p>I övrigt se ovan 'Generella konserveringsåtgärder'. Arbetet utfördes under mikroskop (x 10). Föremålet urlakades i avjoniserat vatten (juli 2013 - juni 2014). Vattnet byttes en gång i veckan.</p>

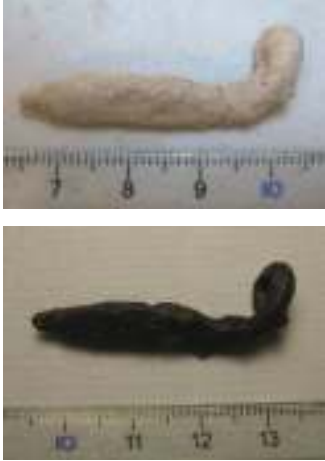
<i>Fyndnummer och foto</i>	<i>Sakord, material, föremålsbeskrivning och bildförteckning</i>	<i>Tillstånd/Korrosionskategori</i>	<i>Övriga konserveringsåtgärder</i>	<i>Kommentar</i>
<p>F3098</p>

<p>Amuletring, hänge. Järn. Längd ca 38 mm.</p> <p>Bilder: F3098_a_fk F3098_b_ek</p>	<p>Korrosion II.</p> <p>Ytan täcktes av ett kompakt lerskikt med inslag av små gruskorn. Det underliggande skiktet som framkom hade en skrovlig korroderad yta.</p>	<p>I övrigt se ovan 'Generella konserveringsåtgärder'. Arbetet utfördes under mikroskop (x 10). Föremålet urlakades i avjoniserat vatten (juli 2013 - mars 2014). Vattnet byttes en gång i veckan.</p>	
<p>F3099</p>

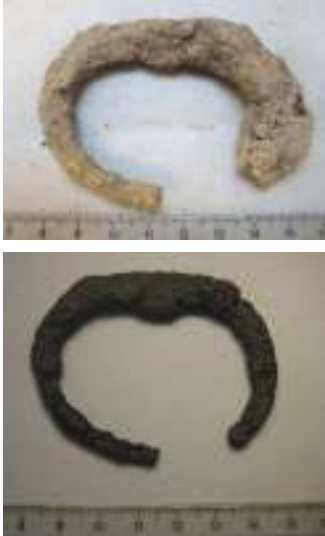
<p>Amuletring? Eldstål? Järn.</p> <p>Bilder: F3099_a_fk F3099_b_ek</p>	<p>Korrosion III.</p> <p>Föremålet uppvisade tendenser till att vara delvis genomkorroderat. Ytan täcktes av ett lerskikt och det förekom korrosionsblåsor och tendenser till sprickbildningar av det underliggande korrosionsskiktet. Ytan visade sig vara skrovlig med hårt sittande små gruskorn blandad i korrosionen.</p>	<p>I övrigt se ovan 'Generella konserveringsåtgärder'. Arbetet utfördes under mikroskop (x 10). Föremålet urlakades i avjoniserat vatten (juli 2013 - mars 2014). Vattnet byttes en gång i veckan.</p>	<p>Hanteras varsamt.</p>

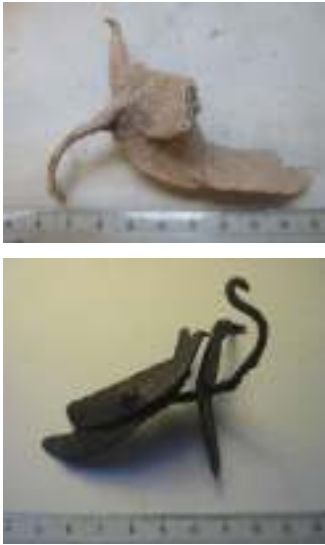
Fyndnummer och foto	Sakord, material, föremålsbeskrivning och bildförteckning	Tillstånd/Korrosionskategori	Övriga konserveringsåtgärder	Kommentar
<p>F3132</p>

<p>Amulett, skärör (3st). Järn. Längd 46 mm.</p> <p>Bilder: F3132_a_fk F3132_b_ek</p>	<p>Korrosion I.</p> <p>Ett tunnare kompakt lerskikt täckte ytan med inslag av små gruskorn. Ytan under täcktes av en tunn småskrovlig korrosionsbeläggning.</p>	<p>I övrigt se ovan 'Generella konserveringsåtgärder'. Arbetet utfördes under mikroskop (x 10). Föremålet urlakades i avjoniserat vatten (juli 2013 - mars 2014). Vattnet byttes en gång i veckan.</p>	
<p>F3133</p>

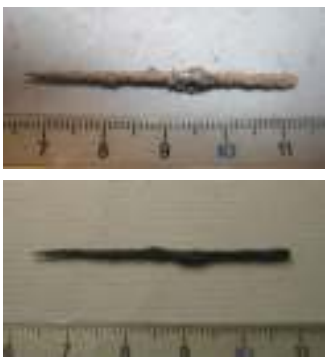
<p>Synål. Järn. Längd 46 mm.</p> <p>Bilder: F3133_a_fk F3133_b_ek</p>	<p>Korrosion I.</p> <p>Ett tunnare kompakt lerskikt täckte ytan med inslag av små gruskorn. Ytan under täcktes av en tunn småskrovlig korrosionsbeläggning.</p>	<p>I övrigt se ovan 'Generella konserveringsåtgärder'. Arbetet utfördes under mikroskop (x 10). Föremålet urlakades i avjoniserat vatten (juli 2013 - juni 2014). Vattnet byttes en gång i veckan.</p>

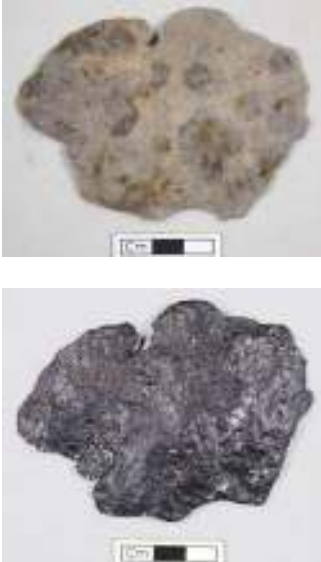
Fyndnummer och foto	Sakord, material, föremålsbeskrivning och bildförteckning	Tillstånd/Korrosionskategori	Övriga konserveringsåtgärder	Kommentar
<p>F3135</p>

<p>Beslag med ojämn ytterkant och en spik/nit. Järn.</p> <p>Bilder: F3135_a_fk F3135_b_ek</p>	<p>Korrosion II.</p> <p>Tunn jordblandad korrosionsbeläggning med enstaka mindre korrosionsutväxter. Bevarad järnkärna.</p>	<p>Föremålet urlakades i NaOH (mars 2014 – december 2014). Badet byttes mellan varannan till var fjärde vecka.</p> <p>I övrigt se ovan 'Generella konserveringsåtgärder'. Arbetet utfördes delvis under mikroskop (x 10).</p>	
<p>F3139</p>

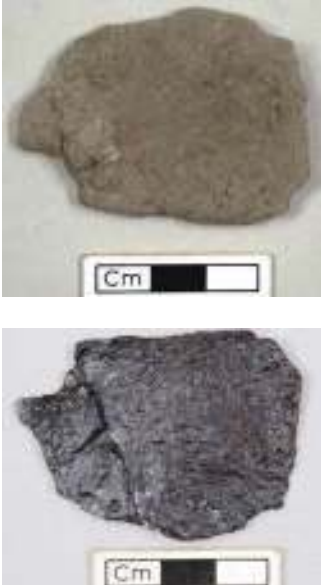
<p>Plåtbit, dubbla lager längs ena kanten.</p> <p>Bilder: F3139_a_fk F3139_b_ek</p>	<p>Korrosion II.</p> <p>Täckt av jordblandat korrosionsskikt med enstaka korrosionsutväxter. Bevarad järnkärna.</p>	<p>Föremålet urlakades i NaOH (februari 2014 – april 2015). Badet byttes mellan varannan till var fjärde vecka.</p> <p>I övrigt se ovan 'Generella konserveringsåtgärder'. Arbetet utfördes delvis under mikroskop (x 10).</p>

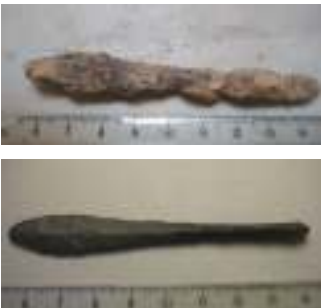
<p>Pilspets. Järn. Längd 87 mm.</p> <p>Bilder: F3146_a_fk F3146_b_ek</p>	<p>Korrosion II.</p> <p>Korrosionsblåsor förekom på ytan blandad med lera. Det underliggande skiktet var täckt med en skrovlig korrosionsbeläggning.</p>	<p>I övrigt se ovan 'Generella konserveringsåtgärder'. Arbetet utfördes under mikroskop (x 10). Föremålet urlakades i avjoniserat vatten (juni 2013 - jan 2014). Vattnet byttes en gång i veckan.</p>

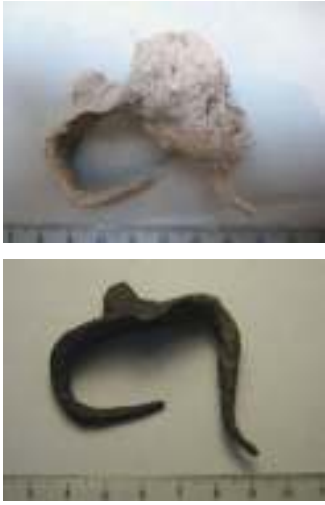
Fyndnummer och foto	Sakord, material, föremålsbeskrivning och bildförteckning	Tillstånd/Korrosionskategori	Övriga konserveringsåtgärder	Kommentar
<p>F3150</p>

<p>Brodd. Jäm.</p> <p>Bilder: F3150_a_fk F3150_b_ek</p>	<p>Korrosion III.</p> <p>Brodden hade en större korrosionsblåsa som delvis omslöt ena tenen. Blandad i det översta lerskiktet fanns också små gruskorn speciellt kring korrosionsblåsan. Den ena tenen visade sig vara av och uppvisade tendenser till att vara genomkorroderad. Övriga delar av brodden hade en småskrovlig korroderad yta.</p>	<p>I övrigt se ovan 'Generella konserveringsåtgärder'. Arbetet utfördes under mikroskop (x 10). Ena tenen till brodden visade sig vara av under korrosionskrustan och limmades ihop med Loctite 496. Föremålet urlakades i avjoniserat vatten (juni 2013 - maj 2014). Vattnet byttes en gång i veckan.</p>	
<p>F3151</p>

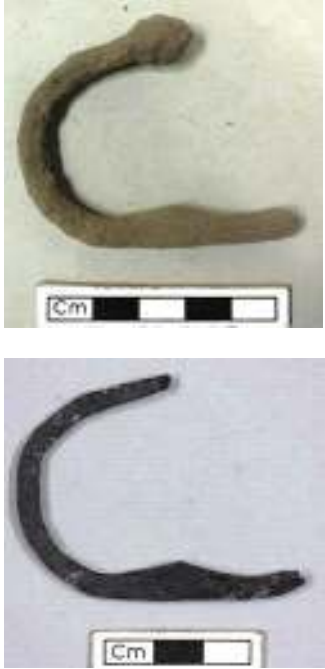
<p>Dela av amuletring, eldstål (?). Järn</p> <p>Bilder: F3151_a_fk F3151_b_ek</p>	<p>Korrosion II.</p> <p>Tunn jordblandad korrosionskrusta med enstaka mindre korrosionsutväxter. Stor korrosionsutväxt omslöt ena änden. Bevarad järnkärna.</p>	<p>Föremålet urlakades i NaOH (april 2014 – november 2014). Badet byttes mellan varannan till var fjärde vecka.</p> <p>I övrigt se ovan 'Generella konserveringsåtgärder'. Arbetet utfördes delvis under mikroskop (x 10).</p>

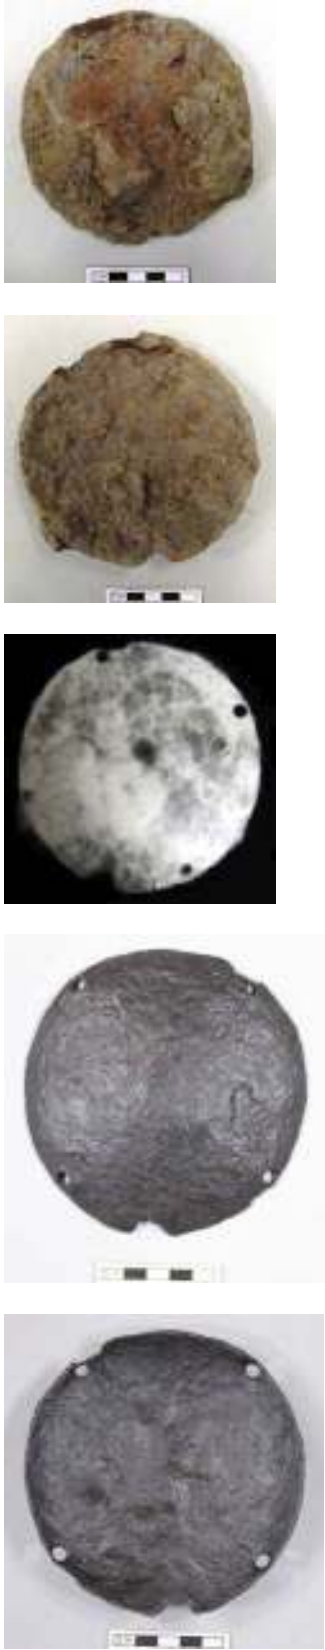
Fyndnummer och foto	Sakord, material, föremålsbeskrivning och bildförteckning	Tillstånd/Korrosionskategori	Övriga konserveringsåtgärder	Kommentar
<p>F3152</p>

<p>Grund rund järnskål med fyra geometriskt placerade hål längs kanten, vågskål?</p> <p>Bilder: F3152_a_fk_1 F3152_b_fk_2 F3152_c_r F3152_d_ek_1 (utsida) F3152_e_ek_2 (insida)</p>	<p>Mindre materialförluster på två ställen längs kanten.</p> <p>Korrosion II.</p> <p>Tjock brun jord- och träpartikelinblandad korrosionskrusta med flertalet stora korrosionsblåsor täckte föremålet. Under korrosionsblåsorna fanns grav gropkorrosion. Gedigen bevarad järnkärna. Mitt på var föremålet genomkorroderat.</p>	<p>Röntgad. Litet genomkorroderat fragment lossnade vilket limmades åter med Loctite 480.</p> <p>Föremålet urlakades i NaOH (mars 2014 – november 2015). Badet byttes mellan varannan till var fjärde vecka.</p> <p>Under framprepareringen uppstod ett genomgående hål mitt på föremålet i det genomkorroderade partiet. Detta fylldes igen med Paraloid B72 blandad med glasmikroballonger. Ifyllnaden retuscherades med svart akrylfärg. Enstaka gropar i ytan till följd av gropkorrosion fylldes på samma sätt.</p> <p>I övrigt se ovan 'Generella konserveringsåtgärder'. Arbetet utfördes delvis under mikroskop (x 10).</p>

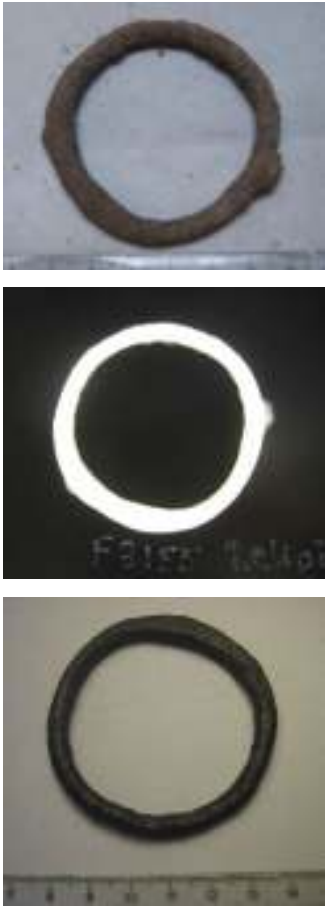
Fyndnummer och foto	Sakord, material, föremålsbeskrivning och bildförteckning	Tillstånd/Korrosionskategori	Övriga konserveringsåtgärder	Kommentar
<p>F3155</p>

<p>Amulettring? Järn.</p> <p>Bilder: F3155_a_fk F3155_b_r F3155_c_ek</p>	<p>Korrosion I.</p> <p>Ytan täcktes av ett tunt och grusigt skikt. Det underliggande skiktet uppvisade en ganska jämn korroderad yta.</p>	<p>I övrigt se ovan 'Generella konserveringsåtgärder'. Arbetet utfördes under mikroskop (x 10). Föremålet urlakades i avjoniserat vatten (juli 2013 - mars 2014). Vattnet byttes en gång i veckan. Röntgat.</p>	
<p>F3156</p>

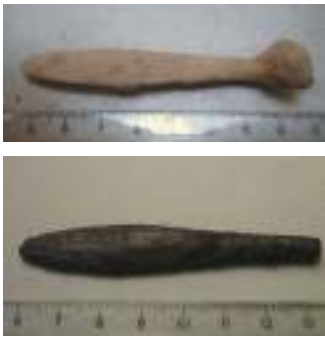
<p>Pilspets? Järn. Längd 73 mm.</p> <p>Bilder: F3156_a_fk F3156_b_ek</p>	<p>Korrosion II.</p> <p>En större korrosionsblåsa syntes i ena änden (tången). Ett tunt lerskikt täckte ytan med inslag av små gruskorn. Ytan under hade en skrovlig korrosionsbeläggning.</p>	<p>I övrigt se ovan 'Generella konserveringsåtgärder'. Arbetet utfördes under mikroskop (x 10). Föremålet urlakades i avjoniserat vatten (juni 2013 - jan 2014). Vattnet byttes en gång i veckan.</p>

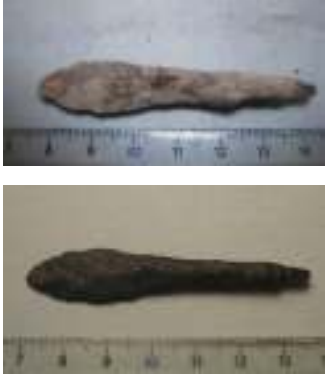
Fyndnummer och foto	Sakord, material, föremålsbeskrivning och bildförteckning	Tillstånd/Korrosionskategori	Övriga konserveringsåtgärder	Kommentar
<p>F3181</p>

<p>Pilspets. Järn. Längd 66 mm.</p> <p>Bilder: F3181_a_fk F3181_b_ek</p>	<p>Korrosion I.</p> <p>Ett tunnare kompakt lerskikt täckte ytan med inslag av små gruskorn och enstaka små korrosionsblåsor. Ytan under täcktes av en tunn småskrovlig korrosionsbeläggning.</p>	<p>I övrigt se ovan 'Generella konserveringsåtgärder'. Arbetet utfördes under mikroskop (x 10). Föremålet urlakades i avjoniserat vatten (juni 2013 - jan 2014). Vattnet byttes en gång i veckan.</p>	
<p>F3353</p>

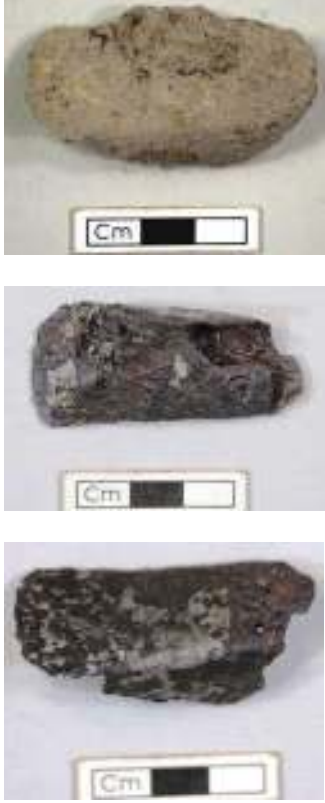
<p>Föremål, skoning, verktyg? Järn. Tillverkat av tunn järnplåt som vikts runt, i trekantigt ihåligt form, och fästs ihop med en järnbit.</p> <p>Bilder: F3353_a_fk F3353_b_ek_1 F3353_c_ek_2</p>	<p>Korrosion III.</p> <p>Föremålet var inpackat i tjock krusta av lera, grus och mycket hårda korrosionsprodukter, vilka också fyllde upp dess inre hålrum. Mycket nedbrutet, speciellt var kanterna skadade med materialförlust. Enstaka genomgående hål i ytan. Gropkorrosion.</p> <p>Bitvis genomkorroderad.</p>	<p>Sköra partier, sprickor, konsoliderade med 10% Paraloid B72 i etanol:acetone. Litet genomkorroderat fragment lossnade vilket limmades åter med Loctite 480.</p> <p>Föremålet urlakades i avjoniserat vatten (november 2013 – december 2014). Badet byttes mellan varannan till var fjärde vecka.</p> <p>I övrigt se ovan 'Generella konserveringsåtgärder'. Arbetet utfördes delvis under mikroskop (x 10).</p>

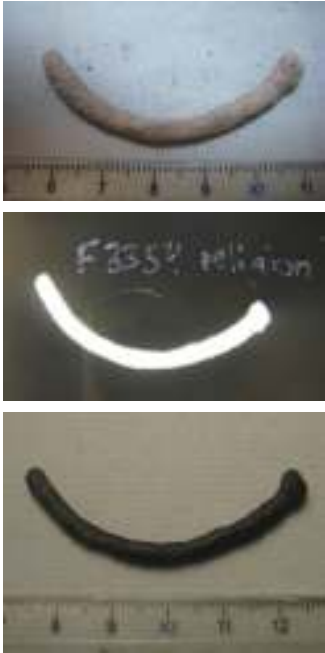
<i>Fyndnummer och foto</i>	<i>Sakord, material, föremålsbeskrivning och bildförteckning</i>	<i>Tillstånd/Korrosionskategori</i>	<i>Övriga konserveringsåtgärder</i>	<i>Kommentar</i>
<p>F3354</p>

<p>Amulettring, del av. Järn.</p> <p>Bilder: F3354_a_fk F3354_b_r F3354_c_ek</p>	<p>Korrosion I.</p> <p>Ett tunnare kompakt lerskikt täckte ytan med inslag av små gruskorn. Ytan under täcktes av en tunn småskrovlig korrosionsbeläggning.</p>	<p>I övrigt se ovan 'Generella konserveringsåtgärder'. Arbetet utfördes under mikroskop (x 10). Föremålet urlakades i avjoniserat vatten (juli 2013 - mars 2014). Vattnet byttes en gång i veckan. Röntgat.</p>

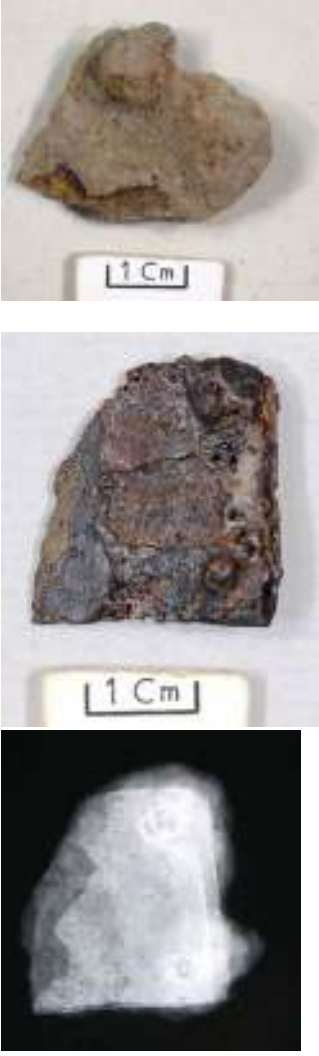
Fyndnummer och foto	Sakord, material, föremålsbeskrivning och bildförteckning	Tillstånd/Korrosionskategori	Övriga konserveringsåtgärder	Kommentar
<p>F3355</p>

<p>Del av remändebeslag av två tunna järnbleck, hopsatta med två järnritar. Rektangulär form.</p> <p>Bilder: F3355_a_fk F3355_b_ek F3355_c_r</p>	<p>Korrosion III.</p> <p>Inkapslat i jordblandad korrosionskrusta. Genomkorroderat, skört och sprött, med flagnande yta. Föremålets ena kant utgörs av brottyta (färskt brott).</p>	<p>Röntgat. Föremålet urlakades i NaOH (februari 2014 – april 2015). Badet byttes mellan varannan till var fjärde vecka. Sköra partier, sprickor, konsoliderade dessutom med 10% Paraloid B72 i etanol:aceton. Arbetet utfördes delvis under mikroskop (x 10).</p> <p>I övrigt se ovan 'Generella konserveringsåtgärder'. Arbetet utfördes delvis under mikroskop (x 10).</p>	
<p>F3356</p>

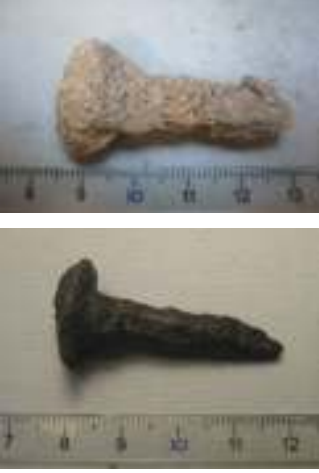
<p>Spik. Järn. Längd 41 mm.</p> <p>Bilder: F3356_a_fk F3356_b_ek</p>	<p>Korrosion II.</p> <p>Ett något tjockare lerskikt täckte ytan. Det underliggande skiktet hade en skrovlig korrosionsbeläggning.</p>	<p>I övrigt se ovan 'Generella konserveringsåtgärder'. Arbetet utfördes under mikroskop (x 10). Föremålet urlakades i avjoniserat vatten (juni 2013 – feb 2014). Vattnet byttes en gång i veckan.</p>

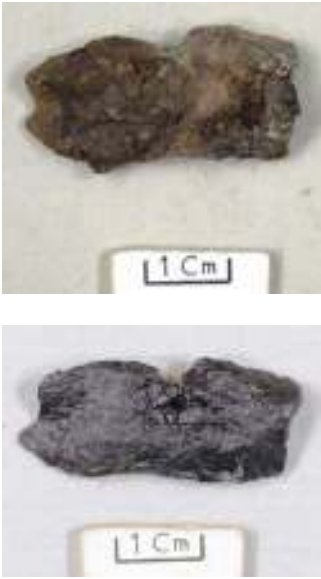
Fyndnummer och foto	Sakord, material, föremålsbeskrivning och bildförteckning	Tillstånd/Korrosionskategori	Övriga konserveringsåtgärder	Kommentar
<p>F3358</p>

<p>Plåtbit med antydning till hål på mitten, beslag? Järn.</p> <p>Bilder: F3358_a_fk F3358_b_ek</p>	<p>Korrosion II.</p> <p>Täckt av jordblandat sprucket korrosionsskikt med enstaka korrosionsutväxter. Endast bitvis bevarad järnkärna.</p>	<p>Föremålet urlakades i NaOH (februari 2014 – april 2015). Badet byttes mellan varannan till var fjärde vecka.</p> <p>I övrigt se ovan 'Generella konserveringsåtgärder'. Arbetet utfördes delvis under mikroskop (x 10).</p>	
<p>F3360</p>

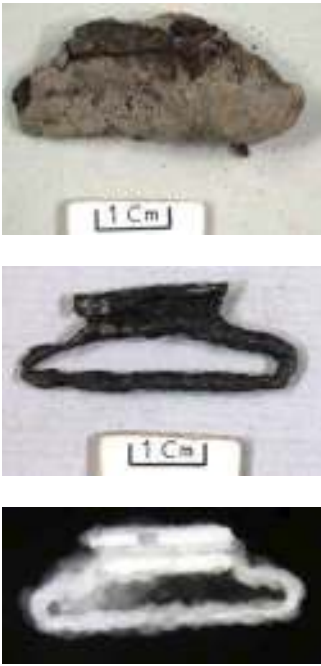
<p>Föremål gjord av järntråd i form av en galge, med hylsa på övre delen. Typ av hyska?</p> <p>Bilder: F3360_a_fk F3360_b_ek F3360_c_r</p>	<p>Korrosion III.</p> <p>Täckt av jordblandat sprucket tjock korrosionskrusta med enstaka korrosionsutväxter. Föremålet hade endast bitvis bevarad järnkärna och speciellt tråden var kraftigt korroderat med sprickor.</p>	<p>Röntgat. Föremålet urlakades i avjoniserat vatten (november 2013 – december 2014). Badet byttes mellan varannan till var fjärde vecka.</p> <p>Sköra delar i det genomkorroderade spruckna området lossnade vilket limmades åter och fylldes delvis ut med Loctite 480. Sköra partier, sprickor, konsoliderade dessutom med 10% Paraloid B72 i etanol:acetone. Arbetet utfördes delvis under mikroskop (x 10).</p> <p>I övrigt se ovan 'Generella konserveringsåtgärder'. Arbetet utfördes delvis under mikroskop (x 10).</p>

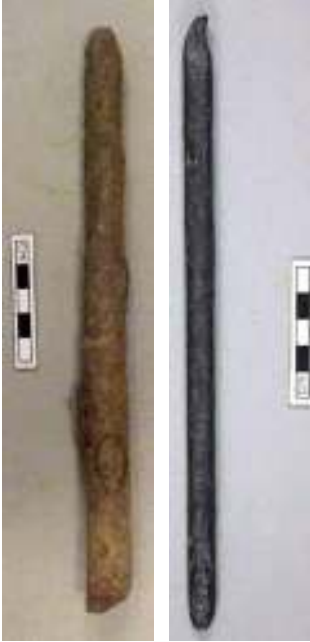
<p>Barr/redskap (?). Järn.</p> <p>Bilder: F3365_a_fk F3365_b_ek</p>	<p>Korrosion II.</p> <p>Tjock brun jordblandad korrosionskrusta med enstaka stora korrosionsblåsor täckte föremålet. Gedigen bevarad järnkärna.</p>	<p>Föremålet urlakades i NaOH (mars 2014 – november 2015). Badet byttes mellan varannan till var fjärde vecka.</p> <p>I övrigt se ovan 'Generella konserveringsåtgärder'. Arbetet utfördes delvis under mikroskop (x 10).</p>

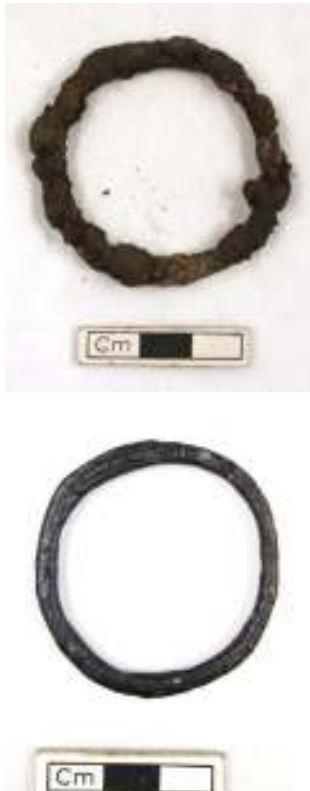
Amulettring. Järn Bilder: F25_a_fk F25_b_ek	Korrosion I. Täckt av tunt lager jordblandad korrosion. I övrigt välbevarad.	I övrig se ovan: <i>Generella konserveringsåtgärder</i> . Arbetet utfördes delvis under mikroskop (x10). Föremålet urlakades i NaOH i 18 månader. Badet byttes varannan till var fjärde vecka. Konsoliderad med 10% (w/v) Paraloid B72 (akrylat co-polymer) i etanol:acetone (4:1) i sprickor.

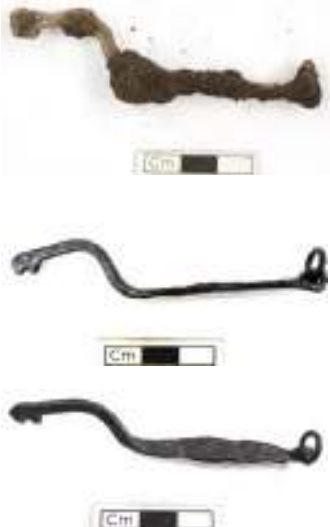
Fyndnummer och foto	Sakord, material, föremålsbeskrivning och bildförteckning	Tillstånd	Övriga konserveringsåtgärder	Kommentar
<p>F26</p>

<p>Nyckel. Järn</p> <p>Bilder: F26_a_fk F26_b_ek_1 F26_c_ek_2</p>	<p>Korrosion II.</p> <p>Täckt av tjockt lager jordblandad korrosion med korrosionsutväxter.</p>	<p>I övrig se ovan: Generella konserveringsåtgärder. Arbetet utfördes delvis under mikroskop (x10). Föremålet urlakades i NaOH i 18 månader. Badet byttes varannan till var fjärde vecka.</p>	
<p>F29</p>

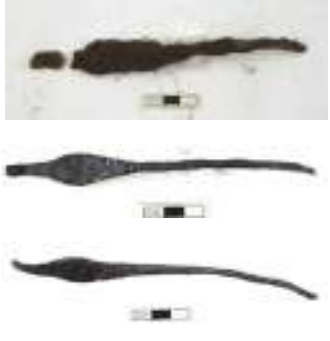
<p>Föremål med tånge. Redskap, pilspets? Järn</p> <p>Bilder: F29_a_fk F29_b_ek_1 F29_c_ek_2</p>	<p>Korrosion II.</p> <p>I två delar med viss passning. Täckt av tjockt lager jordblandad korrosion. Sprickbildning i ytlager.</p>	<p>För undersökning, frampreparering, urlakning, torkning och ytbehandling se ovan: <i>Generella konserveringsåtgärder</i></p> <p>Delar limmade med Loctite 480.</p> <p>Föremålet urlakades i avjoniserat vatten i 9 månader. Badet byttes varje vecka.</p>

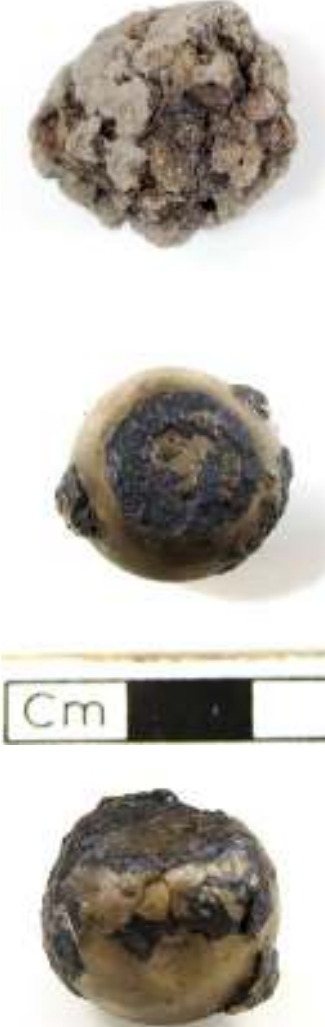
Fyndnummer och foto	Sakord, material, föremålsbeskrivning och bildförteckning	Tillstånd	Övriga konserveringsåtgärder	Kommentar
<p>F32</p>

<p>Viktlod, sfärisk med tillplattade poler. Antydning till stämpling på polerna. Järn med brons/kopparlegering på ytan.</p> <p>Bilder: F32_a_fk F32_b_ek_1 F32_c_ek_2</p>	<p>Korrosion II.</p> <p>Täckt av jordblandade tjocka korrosionsskikt med många korrosionsutväxter och sprickor. Originalytan med kopparbeläggning hade spjälkats av/korroderat bort och saknades bitvis.</p>	<p>Konsoliderad med 10% (w/v) Paraloid B72 (akrylat co-polymer) i etanol:acetone (4:1) i sprickor. Enstaka små ytflogor limmade med Loctite 480 (cyanoakrylatlim).</p> <p>Urlakad i NaOH i 13 månader. Badet byttes varje vecka.</p> <p>I övrig se ovan: <i>Generella konserveringsåtgärder</i> Arbetet utfördes delvis under mikroskop (x10).</p>

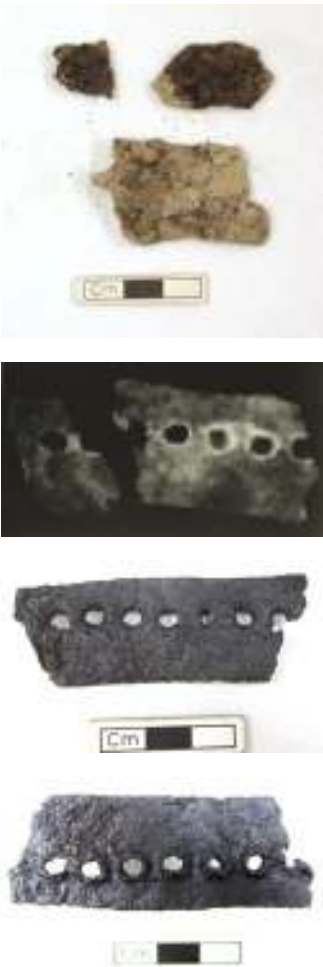
Fyndnummer och foto	Sakord, material, föremålsbeskrivning och bildförteckning	Tillstånd	Övriga konserveringsåtgärder	Kommentar
<p>F33</p>

<p>Föremål. Tunt bleck med hål. Järn</p> <p>Bilder: F33_a_fk F33_b_r F33_c_ek_1 F33_d_ek_2</p>	<p>Korrosion II.</p> <p>I tre delar med passning. Täckt av tjockt lager jordblandad korrosion, även med fast-korroderade sekundära organiska fragment som träflisor med olika fiberriktning och benfragment.</p>	<p>För undersökning, frampreparering, urlakning, torkning och ytbehandling se ovan: <i>Generella konserveringsåtgärder</i>.</p> <p>Organiska material togs bort under frampreparering.</p> <p>Delar limmade med Loctite 480.</p> <p>Föremålet urlakades i avjoniserat vatten i 9 månader. Badet byttes varje vecka.</p> <p>Röntgen.</p>	
<p>F36</p>

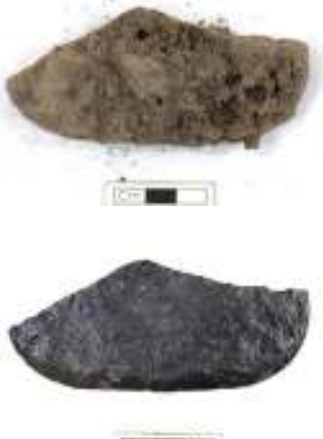
<p>Föremål, platt, del av egg? Järn</p> <p>Bilder: F36_a_fk F36_b_ek</p>	<p>Korrosion I.</p> <p>Tunt ojämnt jordblandat korrosionsskikt. Något gropig yta. I övrigt stabil.</p>	<p>Urlakad i NaOH i 13 månader. Badet byttes varje vecka.</p> <p>I övrig se ovan: <i>Generella konserveringsåtgärder</i></p> <p>Arbetet utfördes delvis under mikroskop (x10).</p>
