Järnföremål – Rapporter från Acta KonserveringsCentrum AB Utbyggnad av Ostkustbanan genom Gamla Uppsala

Rapport 2017:1_18
Arkeologisk undersökning

Uppsala län; Uppland; Uppsala kommun; Uppsala socken;
Gamla Uppsala 20:1, 21:13, 21:27 m.fl.; Uppsala 134:4, 240:1,
284:2, 586:1, 597:1, 603:1, 604:1, 605:1 och 606:1

Karin Lindahl, Sophie Nyström, Elisabeth Geijer och Emma Emanuelsson

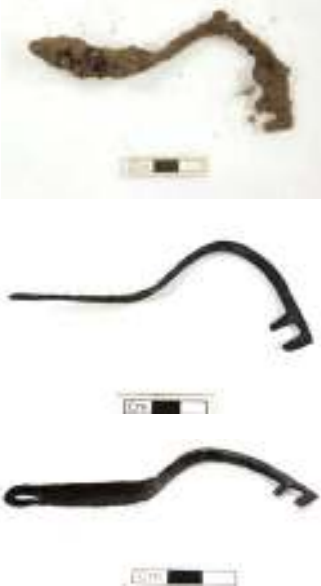
Fyndnummer och foto	Sakord, material, föremålsbeskrivning och bildförteckning	Tillstånd	Övriga konserveringsåtgärder	Kommentar
<p>F40</p>

<p>Nyckel. Järn</p> <p>Bilder: F40_a_fk F40_b_ek_1 F40_c_ek_2</p>	<p>Korrosion II.</p> <p>Täckt av tjockt lager jordblandad korrosion.</p>	<p>I övrig se ovan: Generella konserveringsåtgärder.</p> <p>Arbetet utfördes delvis under mikroskop (x10). Föremålet urlakades i NaOH i 18 månader. Badet byttes varannan till var fjärde vecka.</p>	
<p>F45</p>

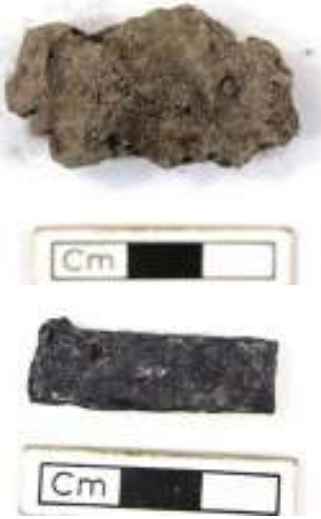
<p>Mejsel? Järn.</p> <p>Bilder: F45_a_fk F45_b_ek</p>	<p>Korrosion II.</p> <p>Tjock lerig korrosionskrusta med inblandning av partiklar av träkol.</p>	<p>Konsoliderad med 10% (w/v) Paraloid B72 (akrylat co-polymer) i etanol:aceton (4:1) i sprickor. Urlakad i NaOH i 13 månader. Badet byttes varje vecka.</p> <p>I övrig se ovan: <i>Generella konserveringsåtgärder</i></p> <p>Arbetet utfördes delvis under mikroskop (x10).</p>

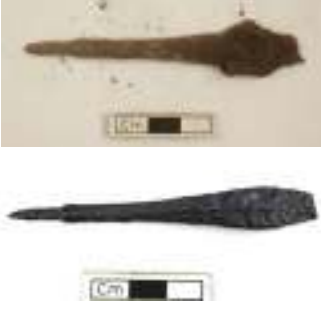
<p>F46</p>

<p>Pilspets. Järn</p> <p>Bilder: F46_a_fk F46_b_ek</p>	<p>Korrosion II.</p> <p>Täckt av tjockt lager jordblandad korrosion.</p>	<p>För undersökning, frampreparering, urlakning, torkning och ytbehandling se ovan: <i>Generella konserveringsåtgärder</i>.</p> <p>Konsoliderad med 10% (w/v) Paraloid B72 (akrylat co-polymer) i etanol:aceton (4:1) i sprickor.</p> <p>Urlakad i NaOH under 19 månader med byte av bad varje eller varannan vecka.</p>

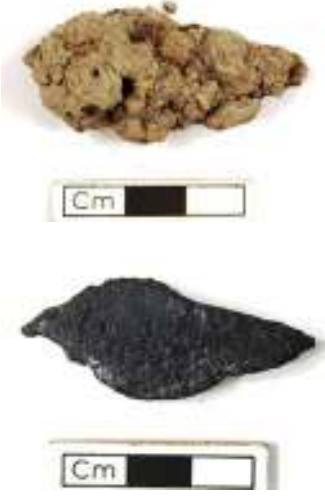
Fyndnummer och foto	Sakord, material, föremålsbeskrivning och bildförteckning	Tillstånd	Övriga konserveringsåtgärder	Kommentar
<p>F52</p>

<p>Föremål. Järn. Ena sidan plan andra sidan något ojämn med fasad kant. Brottyta längs ena kanten.</p> <p>Bilder: F52_a_fk F52_b_ek</p>	<p>Korrosion II.</p> <p>Täckt av tjock jordblandad krusta. Tendens till flagande ytskikt och gropkorrosion.</p>	<p>För undersökning, frampreparering, urlakning, torkning och ytbehandling se ovan: <i>Generella konserveringsåtgärder</i>.</p> <p>Konsoliderad med 5% (w/v) Paraloid B72 (akrylat co-polymer) i etanol:acetone (4:1) i sprickor.</p> <p>NaOH i 14 månader. Badet byttes varje vecka.</p>	
<p>F53</p>

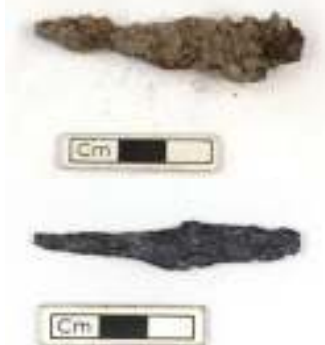
<p>Pilspets. Järn. Ej komplett.</p> <p>Bilder: F53_a_fk F53_b_ek</p>	<p>Korrosion III.</p> <p>Täcktes av en tjock jordblandad krusta. Tendens till sprickbildning framför allt av kanter. Delvis genomkorroderad.</p>	<p>I övrigt se ovan: <i>Generella konserveringsåtgärder</i> Arbetet utfördes delvis under mikroskop (x10).</p> <p>Sprickor konsoliderades med 5-10 % (w/v) Paraloid B72 (akrylat co-polymer) i etanol:acetone (4:1). Föremålet urlakades i NaOH i 8 månader. Badet byttes varannan till var fjärde vecka.</p>

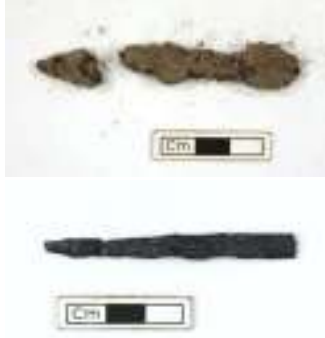
<p>F68</p>

<p>Föremål. Järn. Platt, avsmalnande, jämntjockt föremål i två delar.</p> <p>Bilder: F68_a_fk F68_b_ek</p>	<p>Korrosion II.</p> <p>Föremålet var täckt av ett tjockt lager jordblandad korrosion. Tendens till sprickbildning av ytskikt.</p> <p>Passningen mellan de två delarna var inte perfekt men tillräcklig för en tillfredställande limning.</p>	<p>I övrigt se ovan: <i>Generella konserveringsåtgärder</i> Arbetet utfördes delvis under mikroskop (x10).</p> <p>Sprickor konsoliderades med 5-10 % (w/v) Paraloid B72 (akrylat co-polymer) i etanol:acetone (4:1). Delarna limmades med Loctite 480 (cyanoakrylatlim). Föremålet urlakades i avjoniserat vatten i 7 månader. Badet byttes varje till varannan vecka.</p>	<p>Hanteras försiktigt – ömtåligt!</p>

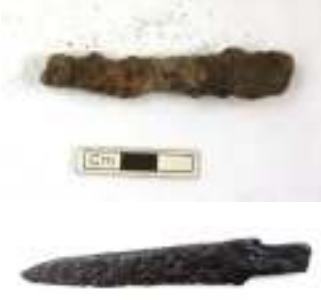
<p>Kniv. Järn</p> <p>Bilder: F78_a_fk F78_b_ek</p>	<p>Korrosion II.</p> <p>Täckt av tjockt lager jordblandad korrosion.</p>	<p>För undersökning, frampreparering, urlakning, torkning och ytbehandling se ovan: <i>Generella konserveringsåtgärder</i>.</p> <p>Urlakad i NaOH under 19 månader med byte av bad varje eller varannan vecka.</p>

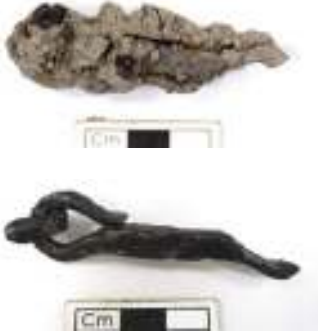
Fyndnummer och foto	Sakord, material, föremålsbeskrivning och bildförteckning	Tillstånd	Övriga konserveringsåtgärder	Kommentar
<p>F90</p>

<p>Del av betsel. Järn.</p> <p>Bilder: F90_a_fk F90_b_ek</p>	<p>Korrosion II.</p> <p>Tjock lerig korrosionskrusta med inblandning av partiklar av träkol.</p>	<p>Konsoliderad med 10% (w/v) Paraloid B72 (akrylat co-polymer) i etanol:aceton (4:1) i sprickor. Urlakad i NaOH i 13 månader. Badet byttes varje vecka.</p> <p>I övrig se ovan: <i>Generella konserveringsåtgärder</i> Arbetet utfördes delvis under mikroskop (x10).</p>	
<p>F92</p>

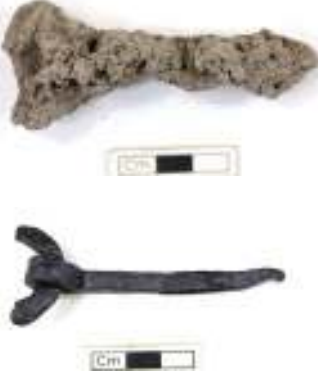
<p>Del av betsel. Järn. Ornamentik i form av parallella tvärstreck på ringen.</p> <p>Bilder: F92_a_fk F92_b_ek</p>	<p>Korrosion II.</p> <p>Tjock lerig korrosionskrusta med inblandning av partiklar av träkol.</p>	<p>Konsoliderad med 10% (w/v) Paraloid B72 (akrylat co-polymer) i etanol:aceton (4:1) i sprickor. Urlakad i NaOH i 13 månader. Badet byttes varje vecka.</p> <p>I övrig se ovan: <i>Generella konserveringsåtgärder</i> Arbetet utfördes delvis under mikroskop (x10).</p>

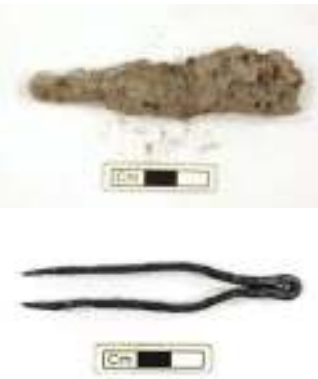
<p>F94</p>

<p>Pincett. Järn</p> <p>Bilder: F94_a_fk F94_b_ek</p>	<p>Korrosion II.</p> <p>Föremålet täcktes av ett tjockt lager jordblandad korrosion. Viss tendens till sprickbildning.</p>	<p>För undersökning, frampreparering, urlakning, torkning och ytbehandling se ovan: <i>Generella konserveringsåtgärder</i></p> <p>Sprickor konsoliderades med 5 % (w/v) Paraloid B72 (akrylat co-polymer) i etanol:aceton (4:1).</p> <p>Föremålet urlakades i NaOH i 10 månader. Badet byttes varannan till var fjärde vecka.</p>	
<p>F96</p>

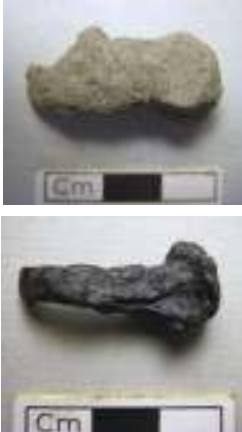
Fyndnummer och foto	Sakord, material, föremålsbeskrivning och bildförteckning	Tillstånd	Övriga konserveringsåtgärder	Kommentar
<p>F117</p>

<p>Hästskosöm. Järn.</p> <p>Bilder: F117_a_fk F117_b_ek</p>	<p>Korrosion II.</p> <p>Föremålet var helt inkapslat i ett kompakt lerskikt med inslag av små gruskorn. Under framkom en småskrovlig korroderad yta.</p>	<p>I övrigt se ovan 'Generella konserveringsåtgärder'. Arbetet utfördes under mikroskop (x 10). Järnet urlakades i avjoniserat vatten i 5 månad. Vattnet byttes en gång i veckan under perioden.</p>	
<p>F118</p>

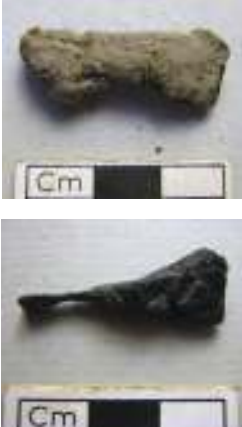
<p>Hästskosöm. Järn.</p> <p>Bilder: F118_a_fk F118_b_ek</p>	<p>Korrosion II.</p> <p>Föremålet uppvisade tendenser till avflagnande av ytskiktet för att blotta den metalliska ytan bitvis. Inslag av lera, grus och korrosionsprodukter täckte ytan.</p>	<p>I övrigt se ovan 'Generella konserveringsåtgärder'. Arbetet utfördes under mikroskop (x 10). Järnet urlakades i avjoniserat vatten i 5 månad. Vattnet byttes en gång i veckan under perioden.</p>

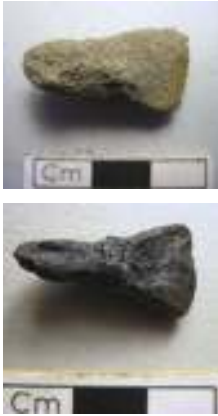
Fyndnummer och foto	Sakord, material, föremålsbeskrivning och bildförteckning	Tillstånd	Övriga konserveringsåtgärder	Kommentar
<p>F120</p>

<p>Hästskosöm. Järn.</p> <p>Bilder: F120_a_fk F120_b_ek</p>	<p>Korrosion II.</p> <p>Föremålet uppvisade tendenser till avflagnande av ytskiktet. Inslag av lera, grus och korrosionsprodukter täckte ytan. Under framkom en småskrovlig korroderad yta.</p>	<p>I övrigt se ovan 'Generella konserveringsåtgärder'. Arbetet utfördes under mikroskop (x 10). Järnet urlakades i avjoniserat vatten i 5 månad. Vattnet byttes en gång i veckan under perioden.</p>	
<p>F121</p>

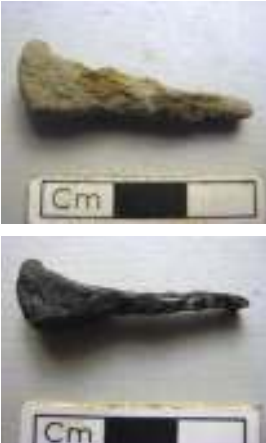
<p>F123</p>

<p>Hästskosöm. Järn.</p> <p>Bilder: F123_a_fk F123_b_ek</p>	<p>Korrosion III.</p> <p>Inslag av lera, grus och korrosionsprodukter täckte ytan. Föremålet uppvisade tendenser till avflagnande av ytskiktet för att blotta den metalliska ytan bitvis.</p>	<p>I övrigt se ovan 'Generella konserveringsåtgärder'. Arbetet utfördes under mikroskop (x 10). Järnet urlakades i avjoniserat vatten i 5 månad. Vattnet byttes en gång i veckan under perioden.</p>

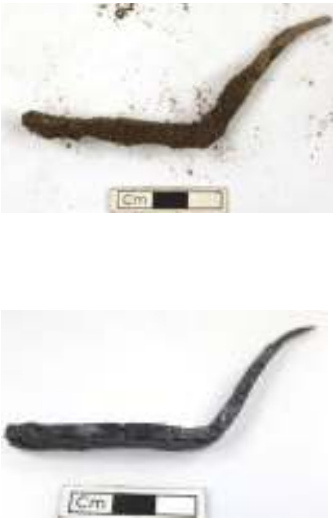
<p>Föremål. Järn</p> <p>Bilder: F127_a_fk F127_b_ek</p>	<p>Korrosion II.</p> <p>Täckt av tunt lager jordblandad korrosion.</p>	<p>För undersökning, frampreparering, urlakning, torkning och ytbehandling se ovan: <i>Generella konserveringsåtgärder</i>.</p> <p>Urlakad i NaOH under 19 månader med byte av bad varje eller varannan vecka.</p>

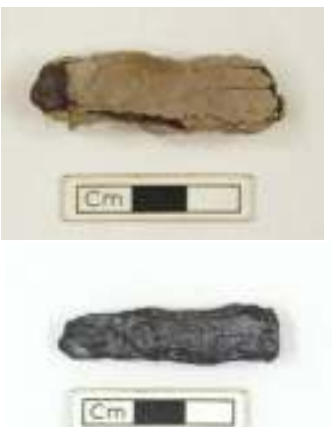
<p>Mejsel. Järn.</p> <p>Bilder: F130_a_fk F130_b_ek</p>	<p>Korrosion II.</p> <p>Täcktes av ett tjockt lager jordblandad korrosion. Kraftig sprickbildning av ytskiktet vilket ledde till viss materialförlust.</p>	<p>I övrigt se ovan: <i>Generella konserveringsåtgärder</i>. Arbetet utfördes delvis under mikroskop (x10).</p> <p>Ytskiktet konsoliderades med 5-10 % (w/v) Paraloid B72 (akrylat co-polymer) i etanol:acetone (4:1). Föremålet urlakades i NaOH i 9 månader. Badet byttes varannan till var fjärde vecka.</p>

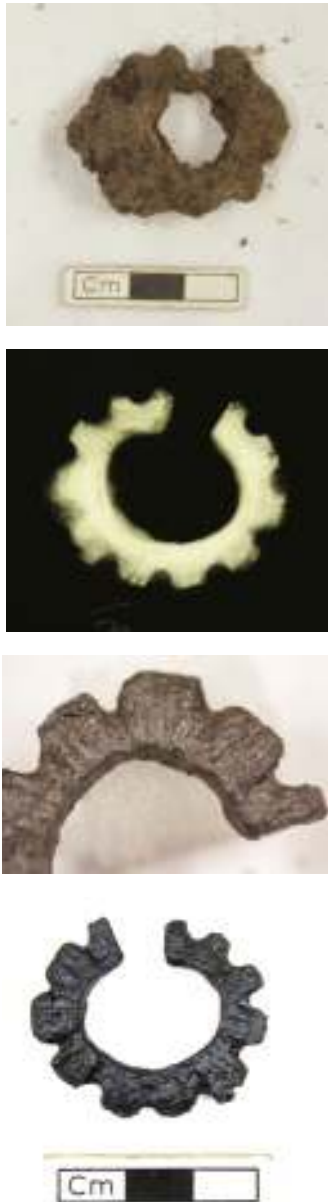
<p>Föremål/sölja? Järn. Troligen med inslag av annan metall. På flikarna syntes på röntgen parallella streck som också avtecknade sig i ytan i korrosionen på ovansidan (silver/tenn?). Ovansidan var något räfflad och undersidan var slät.</p> <p>Bilder: F141_a_fk F141_b_r F141_c_d (efter konservering, inläggning i annan metall avtecknar sig vagt i korrosionen). F141_d_ek</p>	<p>Korrosion II.</p> <p>Täckt av tjockt lager jordblandad korrosion.</p>	<p>För undersökning, frampreparering, urlakning, torkning och ytbehandling se ovan: <i>Generella konserveringsåtgärder</i></p> <p>Konsoliderad med 5% (w/v) Paraloid B72 (akrylat co-polymer) i etanol:aceton (4:1) i sprickor.</p> <p>Föremålet urlakades i avjoniserat vatten i 9 månader. Badet byttes varje vecka.</p> <p>Röntgen.</p>

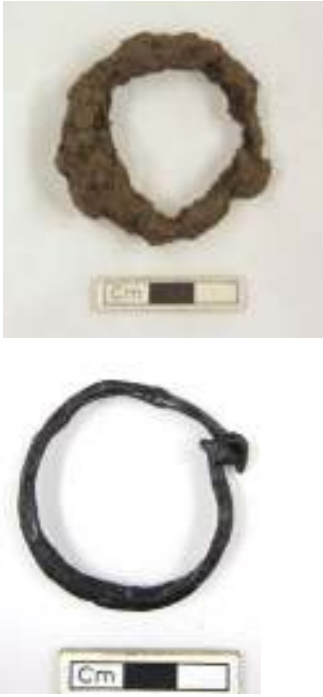
Fyndnummer och foto	Sakord, material, föremålsbeskrivning och bildförteckning	Tillstånd	Övriga konserveringsåtgärder	Kommentar
<p>F142</p>

<p>Amuletring. Järn</p> <p>Bilder: F142_a_fk F142_b_ek</p>	<p>Korrosion II.</p> <p>Täckt av tjockt lager jordblandad korrosion.</p>	<p>För undersökning, frampreparering, urlakning, torkning och ytbehandling se ovan: <i>Generella konserveringsåtgärder.</i></p> <p>Urlakad i NaOH under 19 månader med byte av bad varje eller varannan vecka.</p>	
<p>F143</p>

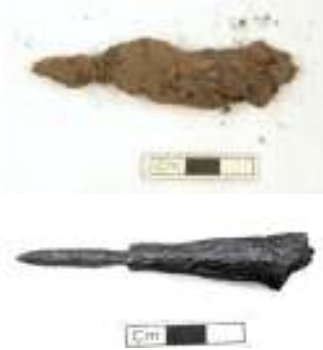
<p>Pilspets. Järn. Del av pilspets, merparten av bladet avbrutet och saknas.</p> <p>Bilder: F143_a_fk F143_b_ek</p>	<p>Korrosion II.</p> <p>Täckt av tjockt lager jordblandad korrosion med träbitar i olika fiberriktningar. Tendens till sprickbildning.</p>	<p>I övrigt se ovan: <i>Generella konserveringsåtgärder</i></p> <p>Arbetet utfördes delvis under mikroskop (x10).</p> <p>Sprickor konsoliderades med 5-10 % (w/v) Paraloid B72 (akrylat co-polymer) i etanol:acetone (4:1).</p> <p>Fragment som lossnat limmades åter med Loctite 480 (cyanoakrylatlim). Föremålet urlakades i NaOH i 14 månader. Badet en gång i veckan.</p>

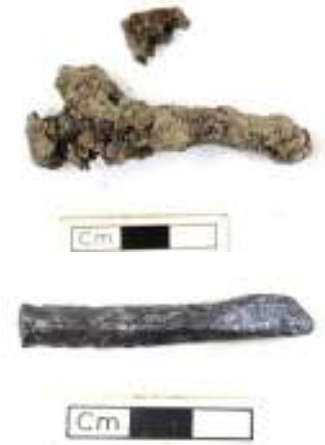
Fyndnummer och foto	Sakord, material, föremålsbeskrivning och bildförteckning	Tillstånd	Övriga konserveringsåtgärder	Kommentar
<p>F146</p>

<p>Mejsel. Järn.</p> <p>Bilder: F146_a_fk F146_b_ek</p>	<p>Korrosion II.</p> <p>Lerig korrosionskrusta med enstaka stora korrosionsutväxter. Små fläckar med gult pulver. I övrigt välbevarad.</p>	<p>Urlakad i NaOH i 13 månader. Badet byttes varje vecka.</p> <p>I övrig se ovan: <i>Generella konserveringsåtgärder</i> Arbetet utfördes delvis under mikroskop (x10).</p>	
<p>F147</p>

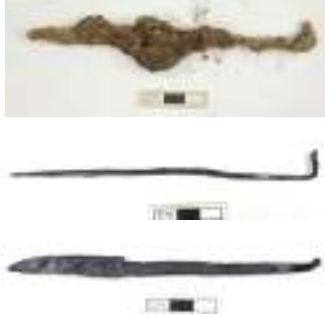
<p>F151</p>

<p>Kniv. Järn</p> <p>Bilder: F151_a_fk F151_b_ek_1 F151_c_ek_2</p>	<p>Korrosion II.</p> <p>Täckt av tjockt lager jordblandad korrosion med kraftiga korrosionsutväxter.</p>	<p>Urlakad i NaOH i 19 månader. Badet byttes varje vecka.</p> <p>I övrig se ovan: <i>Generella konserveringsåtgärder</i> Arbetet utfördes delvis under mikroskop (x10).</p>

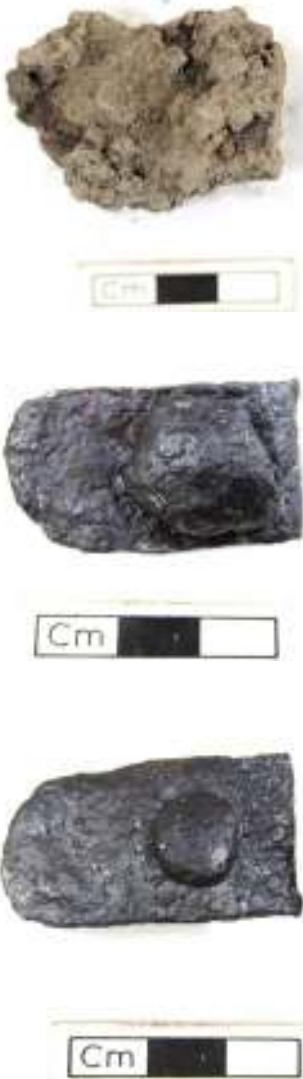
Fyndnummer och foto	Sakord, material, föremålsbeskrivning och bildförteckning	Tillstånd	Övriga konserveringsåtgärder	Kommentar
<p>F163</p>

<p>Beslag med rundad kortsida. En genomgående nit. Möjligen avbrutet/avhugget. Järn.</p> <p>Bilder: F163_a_fk F163_b_ek_1 F163_c_ek_2</p>	<p>Korrosion II.</p> <p>Tjock lerig korrosionskrusta. Stora ojämna korrosionsutväxter. I övrigt relativt stabil.</p>	<p>Urlakad i NaOH i 13 månader. Badet byttes varje vecka.</p> <p>I övrigt se ovan: <i>Generella konserveringsåtgärder</i> Arbetet utfördes delvis under mikroskop (x10).</p>	
<p>F164</p>

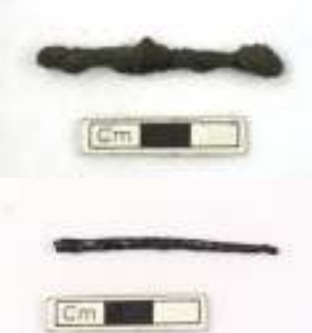
<p>Föremål. Järn Avsmalnande metallstav med runt tvärsnitt.</p> <p>Bilder: F164_a_fk F164_b_ek</p>	<p>Korrosion II.</p> <p>Täcktes av ett tjockt lager jordblandad korrosion. Ena änden var något uttunnad av korrosion.</p>	<p>I övrigt se ovan: <i>Generella konserveringsåtgärder</i> Arbetet utfördes delvis under mikroskop (x10).</p> <p>Änden konsoliderades med 5-10 % (w/v) Paraloid B72 (akrylat co-polymer) i etanol:acetone (4:1). Föremålet urlakades i NaOH i 8 månader. Badet byttes varannan till var fjärde vecka.</p>

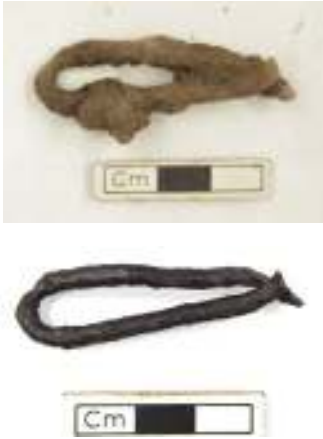
Fyndnummer och foto	Sakord, material, föremålsbeskrivning och bildförteckning	Tillstånd	Övriga konserveringsåtgärder	Kommentar
<p>F165</p>

<p>Föremål. Järn</p> <p>Bilder: F165_a_fk F165_b_ek</p>	<p>Korrosion II.</p> <p>Täckt av tjockt lager jordblandad korrosion.</p>	<p>I övrig se ovan: Generella konserveringsåtgärder. Arbetet utfördes delvis under mikroskop (x10).</p> <p>Sprickor konsoliderades med 10 % (w/v) Paraloid B72 (akrylat co-polymer) i etanol:acetone (4:1).</p> <p>Föremålet urlakades i NaOH i 18 månader. Badet byttes varannan till var fjärde vecka.</p>	
<p>F166</p>

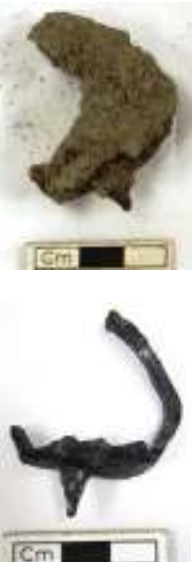
<p>F170</p>

<p>Brodd. Järn Ej komplett, ena skänkeln avbruten och saknas.</p> <p>Bilder: F170_a_fk F170_b_ek</p>	<p>Korrosion II.</p> <p>Täckt av tjock jordblandad korrosion. Spår av aktiv korrosion.</p>	<p>För undersökning, frampreparering, urlakning, torkning och ytbehandling se ovan: <i>Generella konserveringsåtgärder</i>.</p> <p>Konsoliderad med 5% (w/v) Paraloid B72 (akrylat co-polymer) i etanol:acetone (4:1) i sprickor.</p> <p>NaOH i 14 månader. Badet byttes varje vecka.</p>	
<p>F175</p>

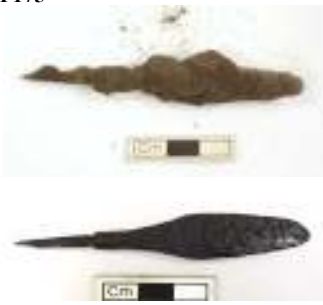
<p>Pilspets. Järn.</p> <p>Bilder: F175_a_fk F175_b_ek</p>	<p>Korrosion II.</p> <p>Täckt av tjockt lager jordblandad korrosion.</p>	<p>Ett fragment som lossnade på bladets spets limmades åter med Loctite 480 (cyanoakrylat lim). Urlakad i NaOH i 19 månader. Badet byttes varje vecka.</p> <p>I övrig se ovan: <i>Generella konserveringsåtgärder</i>. Arbetet utfördes delvis under mikroskop (x10).</p>	<p>Mine-raliserade organiska rester i form av växtfibrer fanns bevarade på ena sidan av bladet vilka lämnades kvar på föremålet.</p>

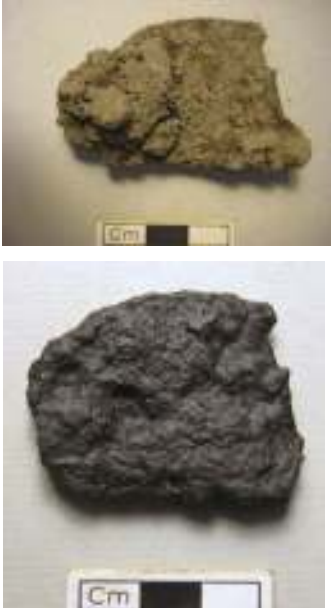
Fyndnummer och foto	Sakord, material, föremålsbeskrivning och bildförteckning	Tillstånd	Övriga konserveringsåtgärder	Kommentar
<p>F180</p>

<p>Oxsko. Järn.</p> <p>Bilder: F180_a_fk F180_b_ek</p>	<p>Korrosion II.</p> <p>Föremålets yta täcktes av lera, små gruskorn blandad med korrosionsprodukter. Under framkom en skrovlig korroderad yta med inslag av små korrosionskruster.</p>	<p>I övrigt se ovan 'Generella konserveringsåtgärder'. Arbetet utfördes under mikroskop (x 10).</p> <p>Järnet urlakades i avjoniserat vatten i 5 månad. Vattnet byttes en gång i veckan under perioden.</p>	
<p>F183</p>

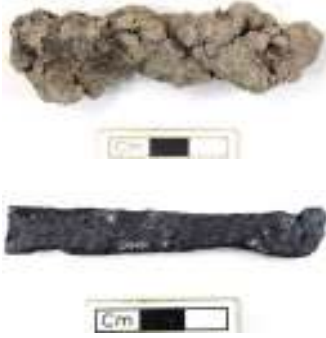
<p>F190</p>

<p>Tenformat föremål som tunnar ut i ena änden. Järn. Osäkert om den tunna änden har sin ursprungliga form eller om den korroderat bort.</p> <p>Bilder: F190_a_fk F190_b_ek</p>	<p>Korrosion III.</p> <p>Lerig korrosionskrusta. Rikligt med stora korrosionsutväxter samt sprickor. Den tunna änden genomkorroderad.</p>	<p>Urlakad i NaOH i 13 månader. Badet byttes varje vecka. Konsoliderad med 10 % (w/v) Paraloid B72 (akrylat co-polymer) i etanol:acetone (4:1) i sprickor. Yttersta delen av den tunna änden lossnade under konserveringen (eventuellt med materialförlust i brottet) men limmades åter med Loctite 480 (cyanoakrylat lim).</p> <p>I övrig se ovan: <i>Generella konserveringsåtgärder</i> Arbetet utfördes delvis under mikroskop (x10).</p>

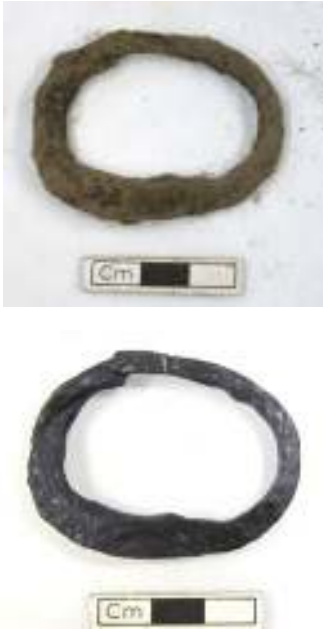
<i>Fyndnummer och foto</i>	<i>Sakord, material, föremålsbeskrivning och bildförteckning</i>	<i>Tillstånd</i>	<i>Övriga konserveringsåtgärder</i>	<i>Kommentar</i>
<p>F310</p>

<p>Amuletring. Järn</p> <p>Bilder: F310_a_fk F310_b_ek</p>	<p>Korrosion II.</p> <p>Täckt med tunt lager jordblandad korrosion.</p>	<p>För undersökning, frampreparering, urlakning, torkning och ytbehandling se ovan: <i>Generella konserveringsåtgärder</i></p> <p>Konsoliderad med 10% (w/v) Paraloid B72 (akrylat co-polymer) i etanol:acetone (4:1) i sprickor.</p> <p>Urlakad i NaOH i 14 månader. Badet byttes varje vecka.</p>	
<p>F313</p>

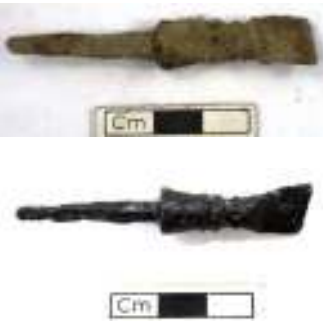
<p>Kniv. Järn. Knivbladet avbrutet och saknas.</p> <p>Bilder: F313_a_fk F313_b_ek</p>	<p>Korrosion II.</p> <p>Täckt av tunt lager jordblandad korrosion.</p>	<p>För undersökning, frampreparering, urlakning, torkning och ytbehandling se ovan: <i>Generella konserveringsåtgärder.</i></p> <p>Konsoliderad med 5% (w/v) Paraloid B72 (akrylat co-polymer) i etanol:acetone (4:1) i sprickor. Fragment som lossnade limmades åter med Loctite 480 (cyanoakrylat lim).</p> <p>Urlakad i NaOH i 14 månader. Badet byttes varje vecka.</p>

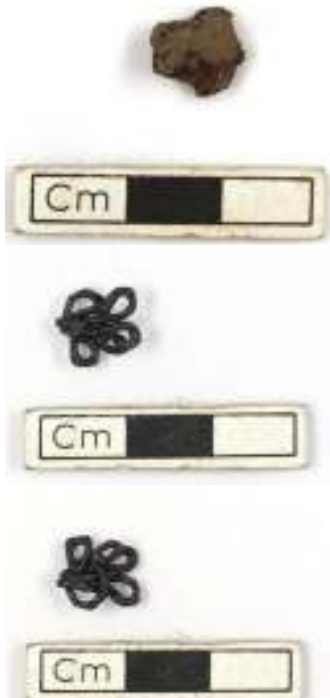
<p>Hyska och hake. Järn</p> <p>Bilder: F357_a_fk F357_b_ek_1 F357_c_ek_2</p>	<p>Korrosion III.</p> <p>Täcktes av ett tjockt lager jordblandad korrosion. Under arbetets gång lossade några delar. Föremålet frampreparerades inte fullständigt eftersom det var genomkorroderat och skört.</p>	<p>I övrigt se ovan: 'Generella konserveringsåtgärder'.</p> <p>Arbetet utfördes delvis under mikroskop (x10).</p> <p>Delarna återlimmades med Paraloid B72. Dinitrolbehandlades ej. Ytan konsoliderades istället med Paraloid B72 och belades därefter med mikrokristallint vax, utspädd med lacknafta. Föremålet urlakades i NaOH i 8 månader. Badet byttes varannan till var fjärde vecka.</p>	<p>Skör! Hanteras varsamt.</p>

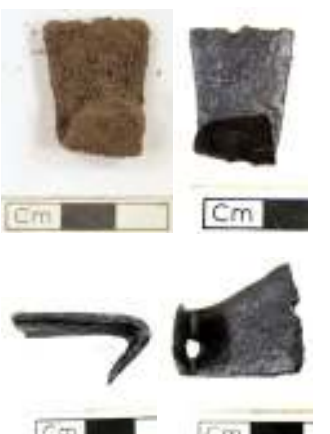
<p>F358</p>

<p>Del av beslag med två hål. Brottyta i ena änden genom ett av hålen. Järn</p> <p>Bilder: F358_a_fk F358_b_ek_1 F358_c_ek_2 F358_d_ek_3</p>	<p>Korrosion II.</p> <p>Täckt av tjockt lager jordblandad korrosion.</p>	<p>Föremålet urlakades i NaOH i 12 månader. Badet byttes varje vecka.</p> <p>I övrigt se ovan 'Generella konserveringsåtgärder'.</p> <p>Arbetet utfördes delvis under mikroskop (x10).</p>

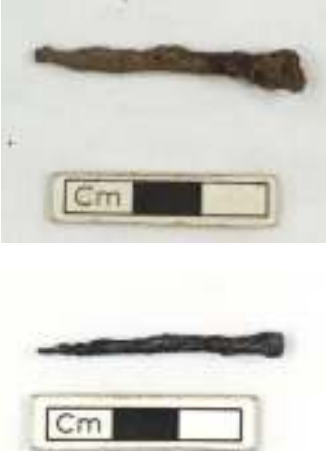
Fyndnummer och foto	Sakord, material, föremålsbeskrivning och bildförteckning	Tillstånd	Övriga konserveringsåtgärder	Kommentar
<p>F360</p>

<p>Nål. Järn Nål med facetterat nålhuvud.</p> <p>F360_a_fk F360_b_ek</p>	<p>Korrosion II.</p> <p>Täcktes av tunt lager jordblandad korrosion med enstaka tjockare korrosionskrusta. Under arbetet gick föremålet sönder i två delar. I viss mån är föremålet inte frampreparerat fullständigt. Spetsen är något uttunnad av korrosion.</p>	<p>I övrigt se ovan: <i>Generella konserveringsåtgärder</i> Arbetet utfördes delvis under mikroskop (x10).</p> <p>Delarna limmades åter med Loctite 480 (cyanoakrylatlim). Föremålet urlakades i NaOH i 9 månader. Badet byttes varannan till var fjärde vecka.</p>	
<p>F365</p>

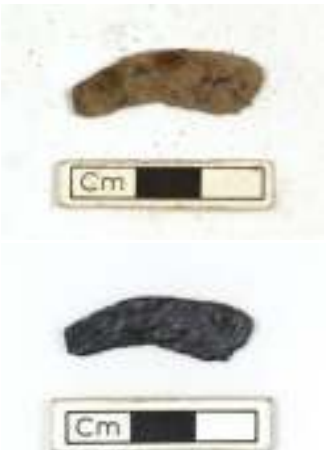
<p>Miniatyrskära. Järn Tunn metallplatta med tendens till egg.</p> <p>Bilder: F365_a_fk F365_b_ek</p>	<p>Korrosion II.</p> <p>Täcktes av ett tunt lager jordblandad korrosion. Viss tendens till flagande ytskikt.</p>	<p>I övrigt se ovan: <i>Generella konserveringsåtgärder</i> Arbetet utfördes delvis under mikroskop (x10).</p> <p>Sprickor konsoliderades med 5-10 % (w/v) Paraloid B72 (akrylat co-polymer) i etanol:aceton (4:1). Föremålet urlakades i NaOH i 9 månader. Badet byttes varannan till var fjärde vecka.</p>

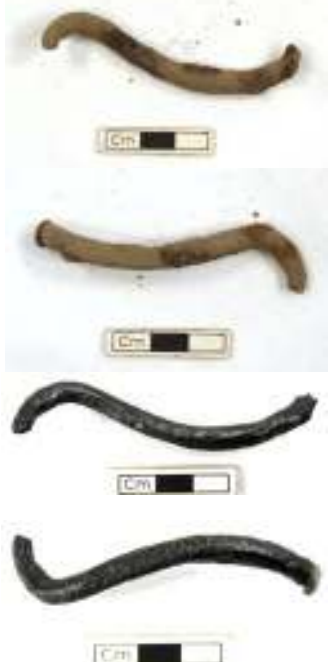
<p>F390</p>

<p>Betsel?/ svängd ten. Järn</p> <p>Bilder: F390_a_fk_1 F390_b_fk_2 F390_c_ek_1 F390_d_ek_2</p>	<p>Korrosion II.</p> <p>Täckt av tunt lager jordblandad korrosion. Sprickbilning i ytlagret.</p>	<p>Föremålet urlakades i NaOH i 13 månader. Badet byttes varje vecka. Konsoliderad med 10% (w/v) Paraloid B72 (akrylat co-polymer) i etanol:acetone (4:1) i sprickor. Ytfragment limmat med Loctite 480.</p> <p>I övrigt se ovan 'Generella konserveringsåtgärder'. Arbetet utfördes delvis under mikroskop (x10).</p>

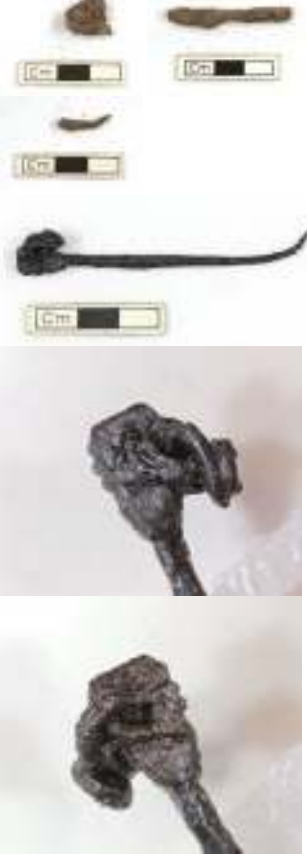
Fyndnummer och foto	Sakord, material, föremålsbeskrivning och bildförteckning	Tillstånd	Övriga konserveringsåtgärder	Kommentar
<p>F401 (sammanförd med F402 och F406)</p>

<p>Dräktnål. Järn I stort sett komplett dräktnål med del av länk/metaltråd i nålsögat.</p> <p>Bilder: F401_a_fk (nålhuvud) F402_a_fk (mittdel) F406_a_fk (nålspets) F401_b_ek F401_c_d_1 F401_d_d_2</p>	<p>Korrosion III.</p> <p>Täcktes av ett tjockt lager lerblandad korrosion.</p> <p>Föremålet var i flera delar som registrerats med olika fyndnummer.</p> <p>Spetsen var böjd med sprickor i samband med böjen. Vid framprepareringen gick denna del sönder.</p> <p>Även övriga delar hade tendens till sprickbildning. Föremålet var i stort sett genomkorroderat.</p>	<p>I övrigt se ovan: <i>Generella konserveringsåtgärder</i></p> <p>Arbetet utfördes delvis under mikroskop (x10).</p> <p>Sprickor konsoliderades med 5-10 % (w/v) Paraloid B72 (akrylat co-polymer) i etanol:acetone (4:1). Brottet vid spetsen limmades samman med Loctite 480 (cyanoakrylatlim).</p> <p>De tre delarna limmades samman efter kontakt med arkeolog. Dessa limmades med Paraloid B72. Dinitrolbehandlades ej. Ytan konsoliderades istället med Paraloid B72 och belades därefter med mikrokristallint vax, utspädd med lacknafa. Föremålet urlakades i NaOH i 8 månader. Badet byttes varannan till var fjärde vecka.</p>	<p>Skör! Hanteras varsamt.</p>

<p>F402 sammanförd med F401</p>	<p>Dräktnål, del av. Järn Se F401</p>	<p>Se F401</p>	<p>Limmad samman med F401 och F406 efter kontakt med arkeolog. Se F401.</p>	
<p>F403 sammanförd med F404</p>	<p>Del av dräktnål, nåldelen. Järn. Se F404</p>	<p>Se F404</p>	<p>Limmad samman med F404 efter kontakt med arkeolog. Se F404.</p>

<p>F406 sammanförd med F401</p>	<p>Dräktnål, del av. Järn Se F401</p>		<p>Limmad samman med F401 och F402 efter kontakt med arkeolog. Se F401.</p>

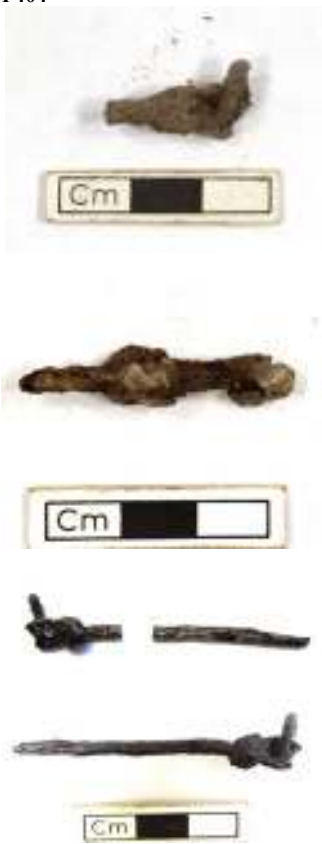
Fyndnummer och foto	Sakord, material, föremålsbeskrivning och bildförteckning	Tillstånd	Övriga konserveringsåtgärder	Kommentar
<p>F404</p>

<p>Dräktnål, med huvud med ring. Huvudet F404 och nål F403. Järn.</p> <p>Bilder: F404_a_fk_1 (F404) F404_b_fk_2 (F403) F404_c_u (F403 hö, F404 vä) F404_d_ek</p>	<p>Korrosion II.</p> <p>Spetsen avbruten och saknas. Ringen avbruten och återstår endast till del. Täckt av tunt lager lerblandad korrosion. Skör. Passning med F403.</p>	<p>Föremålet urlakades i NaOH i 15 månader. Badet byttes varje vecka. Limmad samman med F403 med Loctite 480 (cyanoakrylat lim). Sprickor/ytor konsoliderades med 5-10 % (w/v) Paraloid B72 (akrylat co-polymer) i etanol:acetone (4:1).</p> <p>I övrigt se ovan 'Generella konserveringsåtgärder'. Arbetet utfördes delvis under mikroskop (x10).</p>	<p>Skör! Hanteras varsamt.</p>
<p>F405</p>

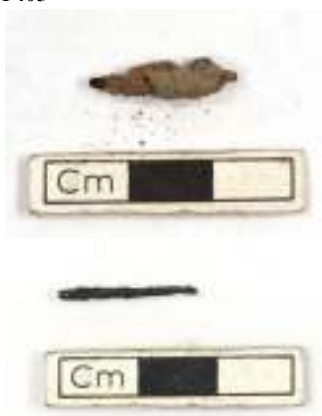
<p>Synål. Järn Liten nål med öga.</p> <p>Bilder: F405_a_fk F405_b_ek</p>	<p>Korrosion III.</p> <p>Föremålet täcktes av ett tjockt lager lerblandad korrosion. Under leran framkom en skrovlig yta med korrosionsblåsor. Frampreparerades inte fullständigt eftersom den är genomkorroderad och ömtåligt. Under arbetet gick den av i flera delar.</p>	<p>I övrigt se ovan: <i>Generella konserveringsåtgärder</i> Arbetet utfördes delvis under mikroskop (x10).</p> <p>Sprickor konsoliderades med 5-10 % (w/v) Paraloid B72 (akrylat co-polymer) i etanol:acetone (4:1). Delarna återlimmades med Paraloid B72. Dinitrolbehandlades ej. Ytan konsoliderades istället med Paraloid B72 och belades därefter med mikrokristallint vax, utspädd med lacknafta. Föremålet urlakades i NaOH i 8 månader. Badet byttes varannan till var fjärde vecka.</p>	<p>Skör! Hanteras varsamt.</p>

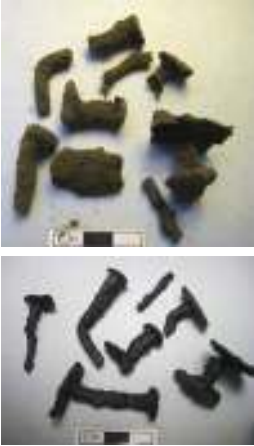
Fyndnummer och foto	Sakord, material, föremålsbeskrivning och bildförteckning	Tillstånd	Övriga konserveringsåtgärder	Kommentar
<p>F432</p>

<p>Nitar, nitfragment. En del uppvisade passning. Järn.</p> <p>Bilder: F432_a_fk F432_b_ek</p>	<p>Korrosion II och III.</p> <p>Nitarna var delvis helt inkapslade i lera. En del av nitarna hade en ganska jämn korroderad yta medan andra hade en skrovligare korrosionsbeläggning på ytan samt uppvisade tendenser till att delvis vara genomkorroderade.</p>	<p>I övrigt se ovan 'Generella konserveringsåtgärder'. Arbetet utfördes under mikroskop (x 10).</p> <p>Järnet urlakades i avjoniserat vatten i 5 månad. Vattnet byttes en gång i veckan under perioden. Fragment som uppvisade passning limmades ihop med Loctite 480 (cyanoakrylat lim).</p>	
<p>F436</p>

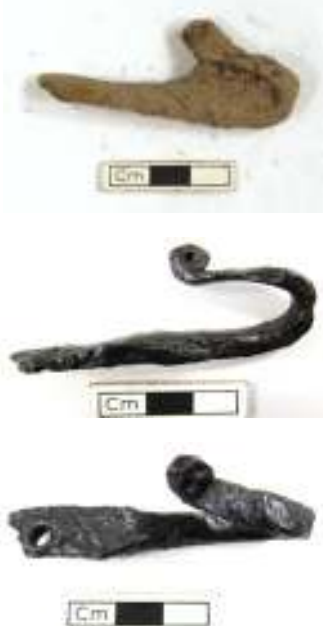
Fyndnummer och foto	Sakord, material, föremålsbeskrivning och bildförteckning	Tillstånd	Övriga konserveringsåtgärder	Kommentar
<p>F450</p>

<p>Krok med hål. Järn</p> <p>Bilder: F450_a_fk F450_b_ek_1 F450_c_ek_2</p>	<p>Korrosion II.</p> <p>Täckt av tjockt lager jordblandad korrosion. Viss sprickbildning i ytskiktet.</p>	<p>Föremålet urlakades i NaOH i 12 månader. Badet byttes varje vecka. Konsoliderad med 10% (w/v) Paraloid B72 (akrylat co-polymer) i etanol:aceton (4:1) i sprickor.</p> <p>I övrigt se ovan 'Generella konserveringsåtgärder'. Arbetet utfördes delvis under mikroskop (x10).</p>	
<p>F452</p>

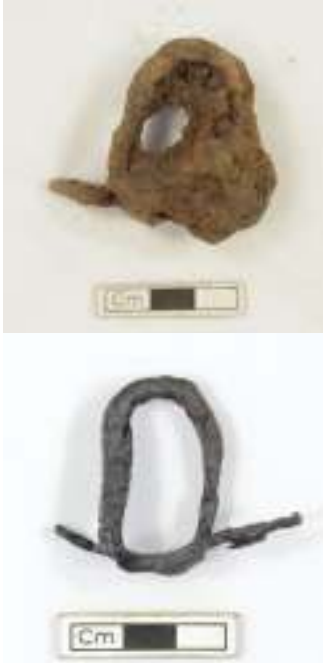
<p>F457</p>

<p>Amuletring. Järn</p> <p>Bilder: F457_a_fk F457_b_ek</p>	<p>Korrosion III.</p> <p>Täcktes av ett tjockt lager jordblandad korrosion. Sprickbildning resulterade i att föremålet gick sönder på flera ställen. Materialförlust i samband med vissa av brotten. Delvis genomkorroderad.</p>	<p>I övrigt se ovan: 'Generella konserveringsåtgärder' Arbetet utfördes delvis under mikroskop (x10).</p> <p>Sprickor konsoliderades med 5-10 % (w/v) Paraloid B72 (akrylat co-polymer) i etanol:aceton (4:1). Delar limmades åter med Loctite 480 (cyanoakrylatlim).</p> <p>Föremålet urlakades i avjoniserat vatten i 6 månader. Badet byttes varje till varannan vecka.</p>	<p>Hanteras varsamt. Skör!</p>

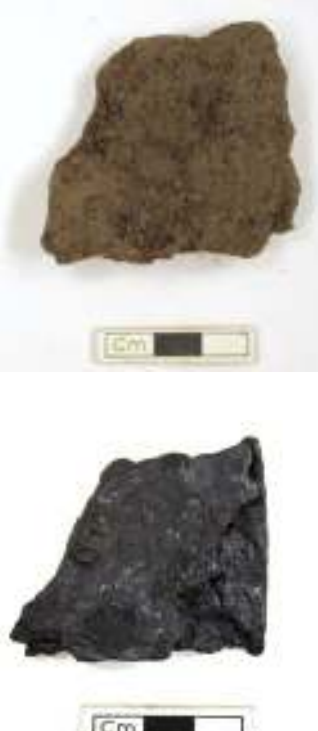
Fyndnummer och foto	Sakord, material, föremålsbeskrivning och bildförteckning	Tillstånd	Övriga konserveringsåtgärder	Kommentar
<p>F467</p>

<p>Föremål, beslag? Två lager järnplåt. Järn</p> <p>Bilder: F467_a_fk F467_b_ek</p>	<p>Korrosion II.</p> <p>Täckt av tjockt lager jordblandad korrosion, även med små träflisor med olika fiberriktning som bedömdes som sekundära.</p>	<p>Föremålet urlakades i NaOH i 19 månader. Badet byttes varje till varannan vecka.</p> <p>I övrigt se ovan 'Generella konserveringsåtgärder'. Arbetet utfördes delvis under mikroskop (x10). Träfibrer avlägsnades i samband med framprepareringen.</p>	
<p>F468</p>

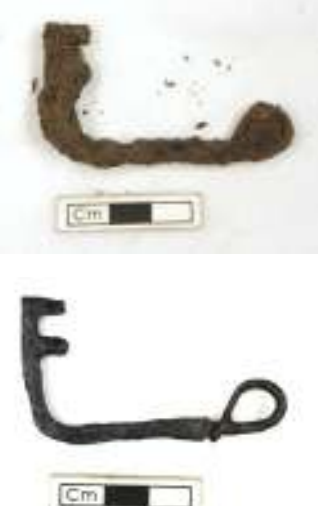
<p>Nyckel. Järn</p> <p>Bilder: F468_a_fk F468_b_ek</p>	<p>Korrosion II.</p> <p>Täckt av tjockt lager jordblandad korrosion.</p>	<p>Föremålet urlakades i NaOH i 19 månader. Badet byttes varje till varannan vecka. Konsoliderad med 10% (w/v) Paraloid B72 (akrylat co-polymer) i etanol:aceton (4:1) i sprickor.</p> <p>I övrigt se ovan 'Generella konserveringsåtgärder'. Arbetet utfördes delvis under mikroskop (x10).</p>

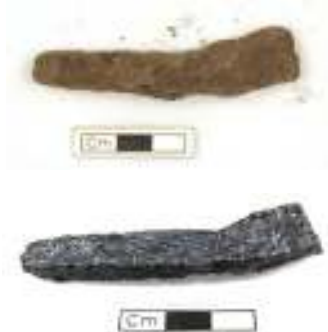
<p>Mejsel. Järn. Skadad, knäckt/böjd mitt på.</p> <p>Bilder: F488_a_fk F488_b_ek</p>	<p>Korrosion II.</p> <p>Täckt med tjockt lager jordblandad korrosion, rikligt med träfibrer i olika fiberriktning som bedömdes som sekundära.</p>	<p>Föremålet urlakades i NaOH i 19 månader. Badet byttes varje till varannan vecka. Konsoliderad med 10% (w/v) Paraloid B72 (akrylat co-polymer) i etanol:acetone (4:1) i sprickor. Träfibrer togs bort under fram-prepareringen.</p> <p>I övrigt se ovan 'Generella konserveringsåtgärder'. Arbetet utfördes delvis under mikroskop (x10).</p>

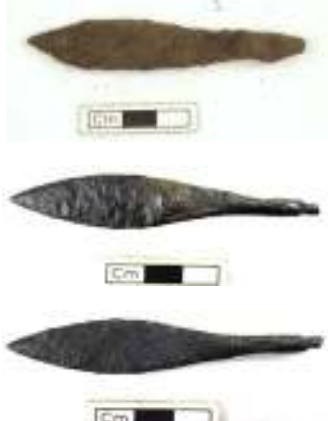
<p>F490</p>

<p>Pilspets. Järn</p> <p>Bilder: F490_a_fk F490_b_ek_1 F490_c_ek_2</p>	<p>Korrosion II.</p> <p>Täckt av tjockt lager jordblandad korrosion, även med träfragment med olika fiberriktningar över hela ytan, vilka föreföll vara sekundära. Enstaka större korrosionsblåsor men i övrigt välbevarad.</p>	<p>Föremålet urlakades i NaOH i 12 månader. Badet byttes varje vecka. Konsoliderad med 10% (w/v) Paraloid B72 (akrylat co-polymer) i etanol:acetone (4:1) i sprickor. Litet ytfragment limmades med Loctite 480. Träfragment avlägsnades i samband med fram-prepareringen. I övrigt se ovan 'Generella konserveringsåtgärder'. Arbetet utfördes delvis under mikroskop (x10).</p>	
<p>F495</p>

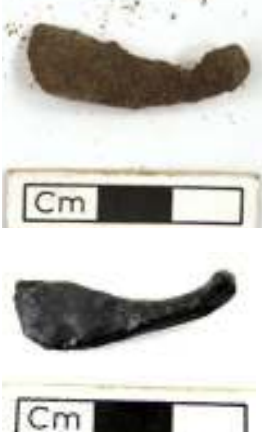
<p>Amulett. Järn</p> <p>Bilder: F495_a_fk F495_b_ek</p>	<p>Korrosion II.</p> <p>Täckt av tjockt lager jordblandad korrosion.</p>	<p>Föremålet urlakades i NaOH i 12 månader. Badet byttes varje vecka. Konsoliderad med 10% (w/v) Paraloid B72 (akrylat co-polymer) i etanol:acetone (4:1) i sprickor. I övrigt se ovan 'Generella konserveringsåtgärder'. Arbetet utfördes delvis under mikroskop (x10).</p>

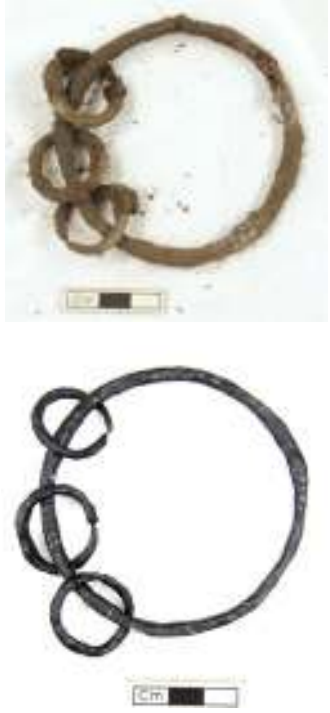
<p>Amuletring, en stor med tre små ringar. Järn.</p> <p>Bilder F508_a_fk F508_b_ek</p>	<p>Korrosion II.</p> <p>Täckt med tunt lager jordblandad korrosion, enstaka större korrosionskrusta. Tecken på aktiv korrosion. Fragment lossade på en av de små ringarna.</p>	<p>För undersökning, frampreparering, urlakning, torkning och ytbehandling se ovan: 'Generella konserveringsåtgärder'</p> <p>Fragment limmat med Loctite 480. Föremålet urlakades i avjoniserat vatten i 9 månader. Badet byttes varje vecka.</p>

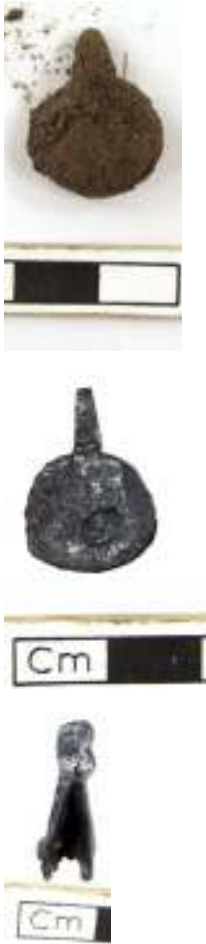
Fyndnummer och foto	Sakord, material, föremålsbeskrivning och bildförteckning	Tillstånd	Övriga konserveringsåtgärder	Kommentar
<p>F547</p>

<p>Hänge/varuplomb, med ögla och en genomgående nit. Järn</p> <p>Bilder: F547_a_fk F547_b_ek_1 F547_c_ek_2</p>	<p>Korrosion II.</p> <p>Täckt av tjockt lager lerblandad korrosion.</p>	<p>Föremålet urlakades i NaOH i 15 månader. Badet byttes varje vecka. Liten flaga på öglan limmad med Loctite 435 (cyanoakrylat lim). Sprickor/ytor konsoliderades med 5-10 % (w/v) Paraloid B72 (akrylat co-polymer) i etanol:aceton (4:1).</p> <p>I övrigt se ovan 'Generella konserveringsåtgärder'. Arbetet utfördes delvis under mikroskop (x10).</p>	
<p>F548</p>

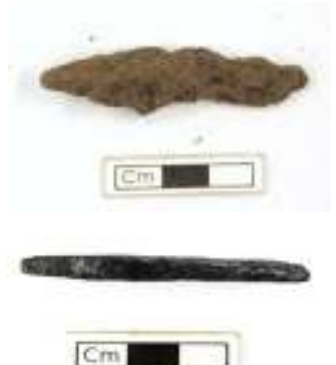
<p>F550</p>

<p>Ten/puns? Brottyta ena änden. Järn</p> <p>Bilder: F550_a_fk F550_b_ek</p>	<p>Korrosion II.</p> <p>Täckt av tjockt lager jordblandad korrosion.</p>	<p>Föremålet urlakades i NaOH i 12 månader. Badet byttes varje vecka. Mindre ytfragment limmades med Loctite 480.</p> <p>I övrigt se ovan 'Generella konserveringsåtgärder'. Arbetet utfördes delvis under mikroskop (x10).</p>

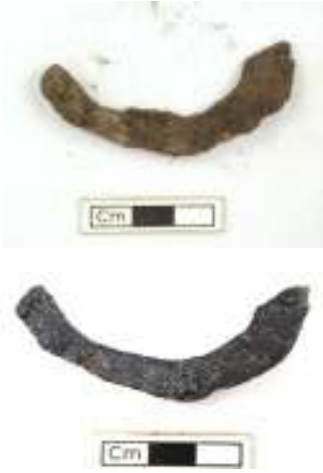
Fyndnummer och foto	Sakord, material, föremålsbeskrivning och bildförteckning	Tillstånd	Övriga konserveringsåtgärder	Kommentar
<p>F560</p>

<p>Amuletring, del av. Järn.</p> <p>Bilder: F560_a_fk F560_b_ek</p>	<p>Korrosion II.</p> <p>Täckt av tjockt lager jordblandad korrosion.</p>	<p>Föremålet urlakades i NaOH i 19 månader. Badet byttes varje till varannan vecka. Konsoliderad med 10% (w/v) Paraloid B72 (akrylat co-polymer) i etanol:acetone (4:1) i sprickor. Träfibrer togs bort under fram-prepareringen.</p> <p>I övrigt se ovan 'Generella konserveringsåtgärder'. Arbetet utfördes delvis under mikroskop (x10).</p>	
<p>F574</p>

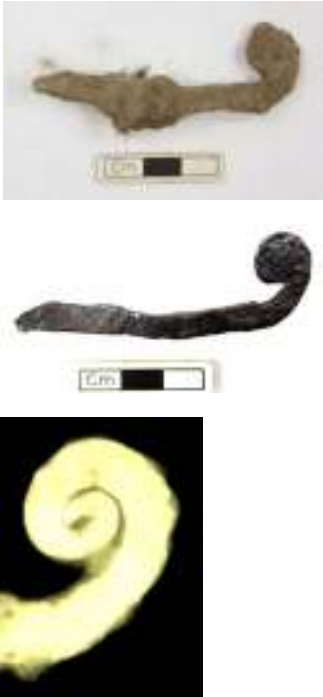
<p>Ten med avslutande spiral i ena änden. Järn</p> <p>Bilder: F574_a_fk F574_b_ek F574_c_r (spiral).</p>	<p>Korrosion II.</p> <p>Täckt av tjockt lager jordblandad korrosion.</p>	<p>Föremålet urlakades i NaOH i 12 månader. Badet byttes varje vecka.</p> <p>I övrigt se ovan 'Generella konserveringsåtgärder'. Arbetet utfördes delvis under mikroskop (x10).</p>

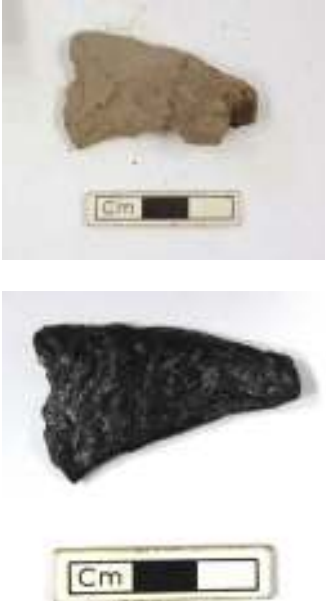
Fyndnummer och foto	Sakord, material, föremålsbeskrivning och bildförteckning	Tillstånd	Övriga konserveringsåtgärder	Kommentar
<p>F586</p>

<p>Hästsko, Järn Ej komplett.</p> <p>Bilder: F586_a_fk F586_a_ek</p>	<p>Korrosion II</p> <p>Föremålet täcktes av ett tjockt lager jordblandad korrosion. Vissa tecken på aktiv korrosion fanns. Tendens till sprickbildning.</p>	<p>För undersökning, frampreparering, urlakning, torkning och ytbehandling se ovan: <i>Generella konserveringsåtgärder</i></p> <p>Sprickor konsoliderades med 5 % (w/v Paraloid B72 (akrylat copolymer) i etanol:acetone (4:1). Föremålet urlakades i NaOH i 10 månader. Badet byttes varannan till var fjärde vecka.</p>	
<p>F588</p>

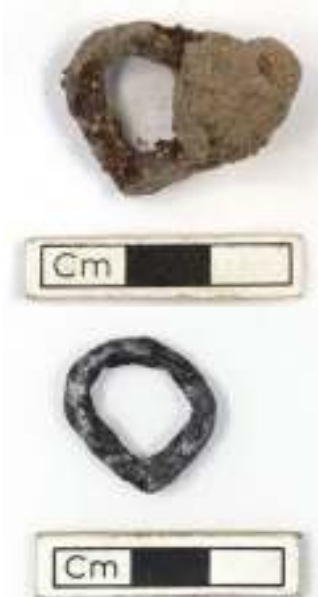
Fyndnummer och foto	Sakord, material, föremålsbeskrivning och bildförteckning	Tillstånd	Övriga konserveringsåtgärder	Kommentar
<p>F590</p>

<p>Sölja/ring. Järn. Delvis torderad metallring.</p> <p>Bilder: F590_a_fk F590_b_ek</p>	<p>Korrosion II.</p> <p>Täcktes av en jordblandad krusta. Under jorden framkom yta med ett tunt magnetitskikt. Viss sprickbildning förekom främst i skarven.</p>	<p>I övrigt se ovan: <i>Generella konserveringsåtgärder</i> Arbetet utfördes delvis under mikroskop (x10).</p> <p>Sprickor konsoliderades med 5-10 % (w/v) Paraloid B72 (akrylat co-polymer) i etanol:acetone (4:1). Föremålet urlakades i NaOH i 8 månader. Badet byttes varannan till var fjärde vecka</p>	
<p>F591</p>

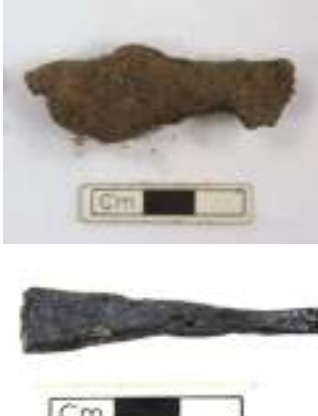
<p>Ten/tånge//föremål? Järn</p> <p>Bilder: F591_a_fk F591_b_ek</p>	<p>Korrosion II.</p> <p>Täckt av jordblandad korrosion.</p>	<p>Föremålet urlakades i NaOH i 12 månader. Badet byttes varje vecka. Konsoliderad med 10% (w/v) Paraloid B72 (akrylat co-polymer) i etanol:acetone (4:1) i sprickor. Fragment som lossnade limmades med Loctite 480.</p> <p>I övrigt se ovan '<i>Generella konserveringsåtgärder</i>'. Arbetet utfördes delvis under mikroskop (x10).</p>

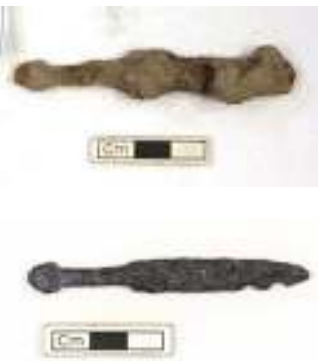
<p>F597</p>

<p>Miniatyrsvärd. Järn</p> <p>Bilder: F597_a_fk F597_b_ek</p>	<p>Korrosion II.</p> <p>Täcktes av ett tjockt lager jordblandad korrosion. En viss tendens till sprickbildning i ytskiktet fanns. Spetsen är uttunnad av korrosion.</p>	<p>I övrigt se ovan: <i>Generella konserveringsåtgärder</i> Arbetet utfördes delvis under mikroskop (x10).</p> <p>Sprickor konsoliderades med 5-10 % (w/v) Paraloid B72 (akrylat co-polymer) i etanol:acetone (4:1). Föremålet urlakades i NaOH i drygt 9 månader. Badet byttes varannan till var fjärde vecka.</p>

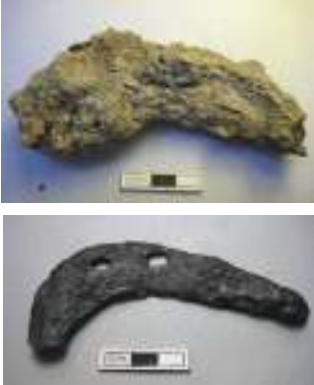
<p>Hätsko. Järn.</p> <p>Bilder: F655_a_fk F655_b_ek</p>	<p>Korrosion III.</p> <p>Hätskon täcktes av delvis löst sittande korrosionsskikt som täcktes av lera blandad med hårt sittande gruskom. Sprickbildningar och tendenser till avflagnande av korrosionsskiktet förekom. Under framkom en små skrovlig korroderad yta där den metalliska ytan syntes fläckvis.</p>	<p>I övrigt se ovan 'Generella konserveringsåtgärder'. Arbetet utfördes under mikroskop (x 10).</p> <p>Järnet urlakades i avjoniserat vatten i 5 månad. Vattnet byttes en gång i veckan under perioden.</p>

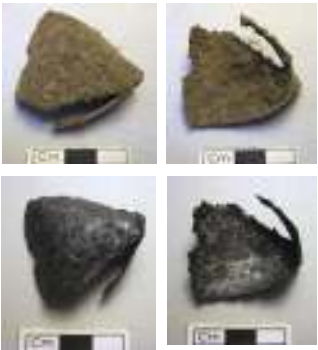
Fyndnummer och foto	Sakord, material, föremålsbeskrivning och bildförteckning	Tillstånd	Övriga konserveringsåtgärder	Kommentar
<p>F661</p>

<p>Bleck. Järn.</p> <p>Bilder: F661_a_fk_1 F661_b_fk_2 F661_c_ek_1 F661_d_ek_2</p>	<p>Korrosion III.</p> <p>Blecket var tunt. Ytan täcktes av ett tunt lerskikt med inslag av korrosionsprodukter och små gruskom. Underliggande yta hade en skrovlig yta där den metalliska ytan syntes bitvis. Små korrosions-blåsor förekom på ytan.</p>	<p>I övrigt se ovan 'Generella konserveringsåtgärder'. Arbetet utfördes under mikroskop (x 10).</p> <p>Järnet urlakades i avjoniserat vatten i 5 månad. Vattnet byttes en gång i veckan under perioden.</p>	
<p>F663</p>

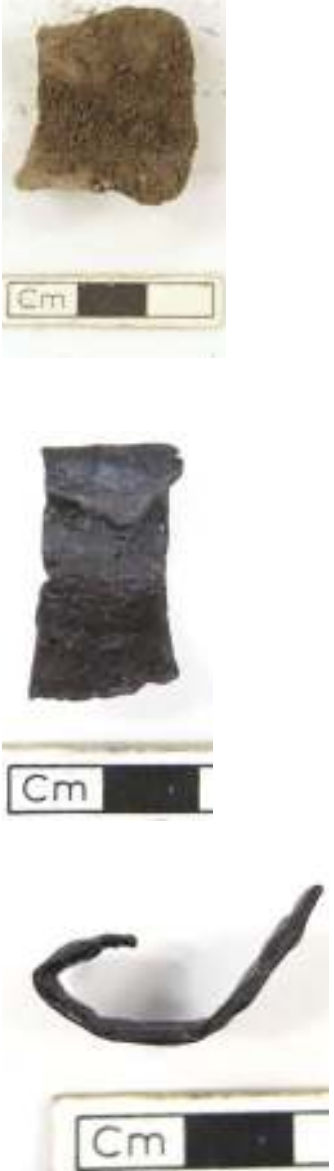
<p>Beslag/bandjärn, böjt. Järn</p> <p>Bilder: F663_a_fk F663_b_ek_1 F663_c_ek_2</p>	<p>Korrosion II.</p> <p>Täckt av tjockt lager jordblandad korrosion.</p>	<p>Föremålet urlakades i NaOH i 15 månader. Badet byttes varje vecka. Gick av men hoplimmad med Loctite 435 (cyanoakrylat lim). Sprickor konsoliderade med 5-10 % (w/v) Paraloid B72 (akrylat co-polymer) i etanol:aceton (4:1).</p> <p>I övrigt se ovan 'Generella konserveringsåtgärder'. Arbetet utfördes delvis under mikroskop (x10).</p>

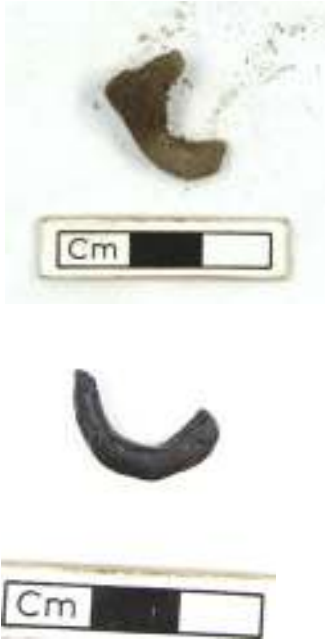
Fyndnummer och foto	Sakord, material, föremålsbeskrivning och bildförteckning	Tillstånd	Övriga konserveringsåtgärder	Kommentar
<p>F672</p>

<p>Böjd ten. Järn</p> <p>Bilder: F672_a_fk F672_b_ek</p>	<p>Korrosion II.</p> <p>Täckt av tjockt lager jordblandad korrosion.</p>	<p>Föremålet urlakades i NaOH i 15 månader. Badet byttes varje vecka. Flaga limmad med Loctite 435 (cyanoakrylat lim).</p> <p>I övrigt se ovan 'Generella konserveringsåtgärder'. Arbetet utfördes delvis under mikroskop (x10).</p>	
<p>F674</p>

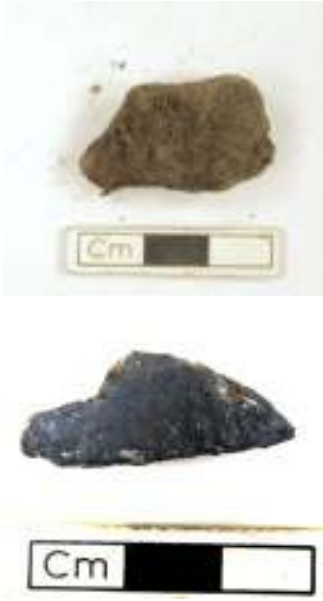
Fyndnummer och foto	Sakord, material, föremålsbeskrivning och bildförteckning	Tillstånd	Övriga konserveringsåtgärder	Kommentar
<p>F688</p>

<p>Föremål. Järn</p> <p>Bilder: F688_a_fk F688_b_ek</p>	<p>Korrosion II.</p> <p>Täckt av tjockt lager jordblandad korrosion.</p>	<p>Föremålet urlakades i NaOH i 19 månader. Badet byttes varje till varannan vecka.</p> <p>I övrigt se ovan 'Generella konserveringsåtgärder'. Arbetet utfördes delvis under mikroskop (x10).</p>	
<p>F689</p>

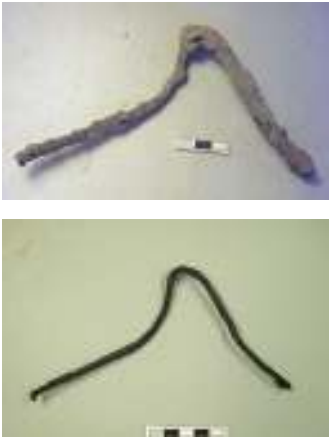
Fyndnummer och foto	Sakord, material, föremålsbeskrivning och bildförteckning	Tillstånd	Övriga konserveringsåtgärder	Kommentar
<p>F710</p>

<p>Föremål/stigbygel? Järn.</p> <p>Bilder: F710_a_fk F710_b_ek</p>	<p>Korrosion III.</p> <p>Föremålet uppvisade tendenser till avflagnande av ytskiktet för att blotta den metalliska ytan bitvis. Inslag av lera, grus och korrosionsprodukter täckte ytan. Tendenser till sprickbildningar och avflagnande av ytskiktet förekom.</p>	<p>I övrigt se ovan 'Generella konserveringsåtgärder'. Arbetet utfördes under mikroskop (x 10).</p> <p>Järnet urlakades i avjoniserat vatten i 5 månader. Vattnet byttes en gång i veckan under perioden.</p>	
<p>F711</p>

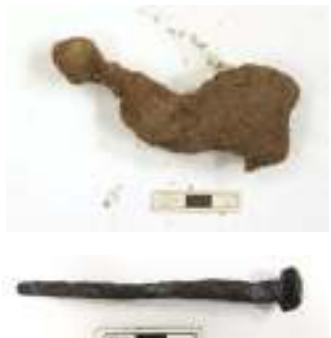
<p>Spik. Järn</p> <p>Bilder: F711_a_fk F711_b_ek</p>	<p>Korrosion II.</p> <p>Täckt av tjockt lager jordblandad korrosion med kraftiga korrosionsutväxter i ena änden.</p>	<p>Urlakad i NaOH i 19 månader. Badet byttes varje vecka.</p> <p>I övrigt se ovan: <i>Generella konserveringsåtgärder</i> Arbetet utfördes delvis under mikroskop (x10).</p>

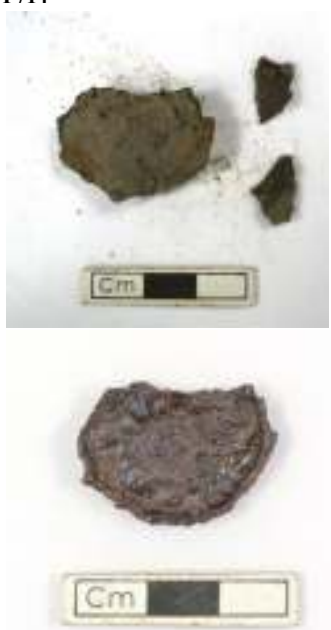
<p>F714</p>

<p>Föremål. Järn. Tunn skålad metallplåt</p> <p>Bilder: F714_a_fk F714_b_ek</p>	<p>Korrosion III.</p> <p>Täckt av tjockt lager jordblandad korrosion. De två fragmenten på före-bilden bestod enbart av jord och korrosionsprodukter. Genomkorroderad och skör därför frampreparerades föremålet inte fullständigt.</p>	<p>I övrigt se ovan: <i>Generella konserveringsåtgärder</i> Arbetet utfördes delvis under mikroskop (x10).</p> <p>Hela föremålet konsoliderades med 5-10 % (w/v) Paraloid B72 (akrylat co-polymer) i etanol:acetone (4:1). Ytan belades även med mikrokristallint vax, utspädd med lackolja. Dinitrolbehandlades ej. Föremålet urlakades i avjoniserat vatten i 8 månader. Badet byttes varje till varannan vecka.</p>

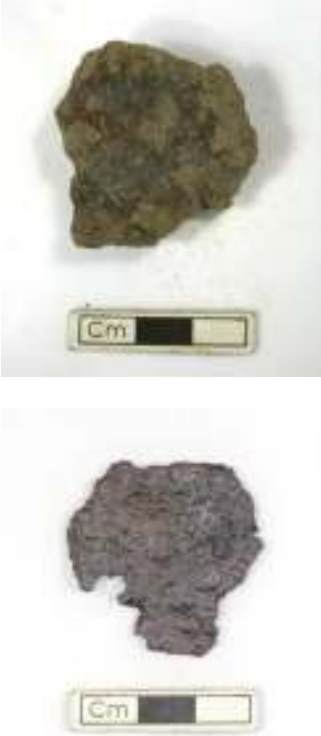
Fyndnummer och foto	Sakord, material, föremålsbeskrivning och bildförteckning	Tillstånd	Övriga konserveringsåtgärder	Kommentar
<p>F715</p>

<p>Beslag. Järn. Tunn metallplåt.</p> <p>Bilder: F715_a_fk F715_b_ek</p>	<p>Korrosion III.</p> <p>Täckt av tjockt lager jordblandad korrosion. Frampreparerades inte fullständigt eftersom den är genomkorroderad.</p>	<p>I övrigt se ovan: <i>Generella konserveringsåtgärder</i></p> <p>Dinitrolbehandlades ej. Ytan konsoliderades istället med Paraloid B72 (akrylat co-polymer) i etanol:acetone (4:1) och belades därefter med mikrokristallint vax, utspädd med lackolja. Föremålet urlakades i NaOH i 8 månader. Badet byttes varannan till var fjärde vecka</p>	
<p>F719</p>

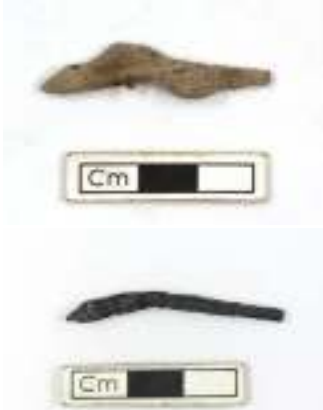
Fyndnummer och foto	Sakord, material, föremålsbeskrivning och bildförteckning	Tillstånd	Övriga konserveringsåtgärder	Kommentar
<p>F732</p>

<p>Dräktnål/föremål. Järn Metallten med fyrkantigt tvärsnitt.</p> <p>Bilder: F732_a_fk F732_b_ek</p>	<p>Korrosion II.</p> <p>Täcktes av ett tunt lager jordblandad korrosion. Viss sprickbildning i ytskiktet. Ena änden (den spetsiga) frampreparerades inte fullständigt.</p>	<p>I övrigt se ovan: <i>Generella konserveringsåtgärder</i> Arbetet utfördes delvis under mikroskop (x10).</p> <p>Sprickor konsoliderades med 5-10 % (w/v) Paraloid B72 (akrylat co-polymer) i etanol:acetone (4:1). Föremålet urlakades i NaOH i 8 månader. Badet byttes varannan till var fjärde vecka.</p>	
<p>F736</p>

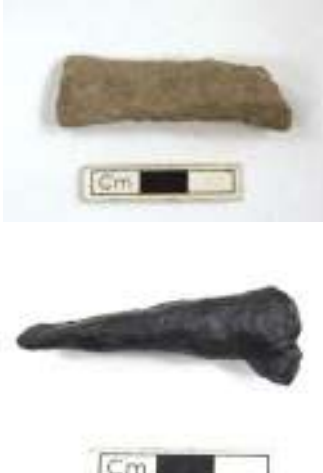
<p>F740</p>

<p>Mejsel. Järn</p> <p>Bilder: F740_a_fk F740_b_ek</p>	<p>Korrosion II.</p> <p>Täckt av tjockt lager jordblandad korrosion.</p>	<p>I övrigt se ovan: <i>Generella konserveringsåtgärder</i> Arbetet utfördes delvis under mikroskop (x10).</p> <p>Föremålet urlakades i NaOH i 14 månader. Badet en gång i veckan.</p>

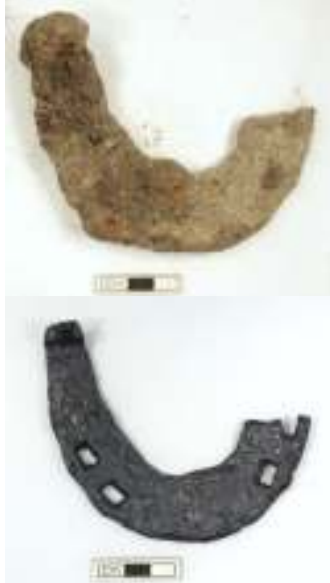
<p>F749</p>

<p>Hästsco, ej komplett. Järn.</p> <p>Bilder: F749_a_fk F749_b_ek</p>	<p>Korrosion II.</p> <p>Föremålet täcktes av ett tjockt lager jordblandad korrosion. Viss sprickbildning med några fragment som lossade under framprepareringen.</p>	<p>I övrigt se ovan: 'Generella konserveringsåtgärder'. Arbetet utfördes delvis under mikroskop (x10).</p> <p>Sprickor konsoliderades med 5-10 % (w/v) Paraloid B72 (akrylat co-polymer) i etanol:acetone (4:1). Fragment limmades åter med Loctite 480 (cyanoakrylatlim).</p> <p>Föremålet urlakades i avjoniserat vatten i 6 månader. Badet byttes varje till varannan vecka.</p>
