Järnföremål – Rapporter från Acta KonserveringsCentrum AB Utbyggnad av Ostkustbanan genom Gamla Uppsala

Rapport 2017:1_18
Arkeologisk undersökning

Uppsala län; Uppland; Uppsala kommun; Uppsala socken;
Gamla Uppsala 20:1, 21:13, 21:27 m.fl.; Uppsala 134:4, 240:1,
284:2, 586:1, 597:1, 603:1, 604:1, 605:1 och 606:1

Karin Lindahl, Sophie Nyström, Elisabeth Geijer och Emma Emanuelsson

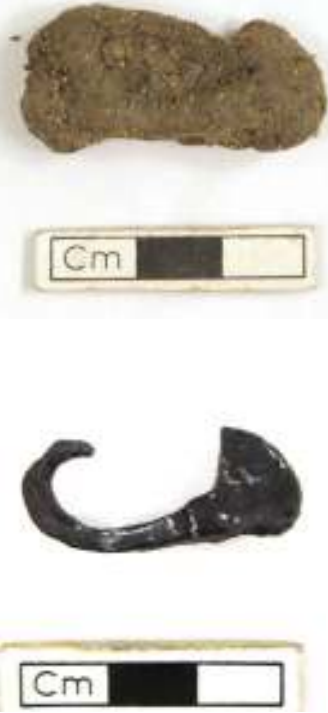
<p>Hästskosöm. Järn</p> <p>Bilder: F753_a_fk F753_b_ek</p>	<p>Korrosion II.</p> <p>Täckt av tjockt lager lerblandad korrosion.</p>	<p>Föremålet urlakades i NaOH i 19 månader. Badet byttes varje till varannan vecka. Yttersta spetsen lossnade och limmades åter med Loctite 480 (cyanoakrylatlim).</p> <p>I övrigt se ovan 'Generella konserveringsåtgärder'. Arbetet utfördes delvis under mikroskop (x10).</p>

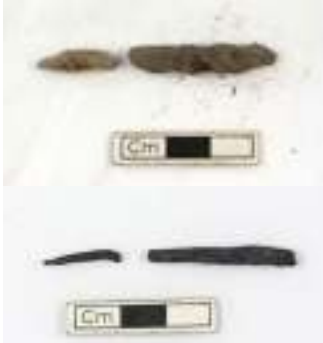
Fyndnummer och foto	Sakord, material, föremålsbeskrivning och bildförteckning	Tillstånd	Övriga konserveringsåtgärder	Kommentar
<p>F755</p>

<p>Mejsel. Järn. Metalltenar med fyrkantigt tvärsnitt. De två delarna har ingen passning.</p> <p>Bilder: F755_a_fk F755_b_ek</p>	<p>Korrosion II.</p> <p>Täcktes av ett tunt lager jord. Tendens till sprickbilning i ytskiktet.</p>	<p>I övrigt se ovan: <i>Generella konserveringsåtgärder</i> Arbetet utfördes delvis under mikroskop (x10).</p> <p>Sprickor konsoliderades med 5-10 % (w/v) Paraloid B72 (akrylat co-polymer) i etanol:acetone (4:1). Föremålet urlakades i NaOH i 8 månader. Badet byttes varannan till var fjärde vecka.</p>	
<p>F756</p>

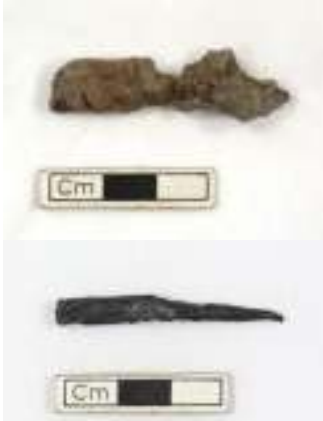
<p>F757</p>

<p>Mejsel. Järn</p> <p>Bilder: F757_a_fk F757_b_ek</p>	<p>Korrosion II.</p> <p>Täcktes av ett tjockt lager jordblandad korrosion. Tendens till sprickbildning i ytskiktet. I samband med fram-preparering lossade ett fragment.</p>	<p>I övrigt se ovan: <i>Generella konserveringsåtgärder</i> Arbetet utfördes delvis under mikroskop (x10).</p> <p>Sprickor konsoliderades med 5-10 % (w/v) Paraloid B72 (akrylat co-polymer) i etanol:acetone (4:1). Fragment återlimmades med Paraloid B72. Föremålet urlakades i NaOH i 8 månader. Badet byttes varannan till var fjärde vecka.</p>

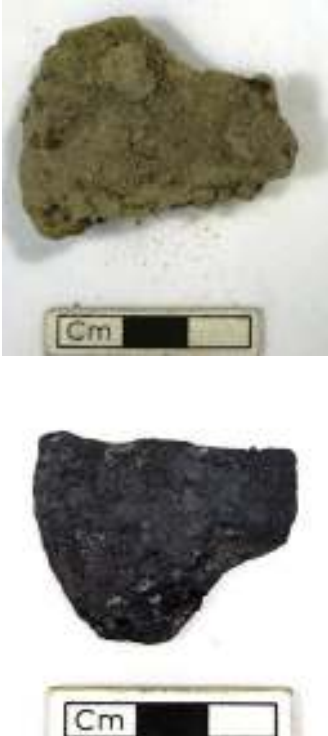
Fyndnummer och foto	Sakord, material, föremålsbeskrivning och bildförteckning	Tillstånd	Övriga konserveringsåtgärder	Kommentar
<p>F760</p>

<p>Del av föremål/kärl? Järn. Brottytor runt alla sidor utom en. Något kupat bleck.</p> <p>Bilder: F760_a_fk F760_b_ek</p>	<p>Korrosion II.</p> <p>Täckt av tjockt lager jordblandad korrosion. Tendens till prickbildning i ytlagret.</p>	<p>För undersökning, frampreparering, urlakning, torkning och ytbehandling se ovan: <i>Generella konserveringsåtgärder</i>.</p> <p>Urlakad i NaOH i 14 månader. Badet byttes varje vecka.</p>	
<p>F761</p>

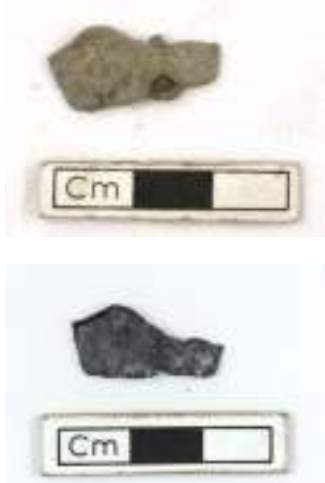
Fyndnummer och foto	Sakord, material, föremålsbeskrivning och bildförteckning	Tillstånd	Övriga konserveringsåtgärder	Kommentar
<p>F767</p>

<p>Beslag. Järn</p> <p>Bilder: F767_a_fk F767_b_ek</p>	<p>Korrosion I.</p> <p>Täcktes av ett tämligen tunt lager jordblandad korrosion. Under jorden framkom en jämn yta med ett tunt magnetitskikt.</p>	<p>I övrigt se ovan: <i>Generella konserveringsåtgärder</i></p> <p>Arbetet utfördes delvis under mikroskop (x10).</p> <p>Föremålet urlakades i NaOH i 8 månader. Badet byttes varannan till var fjärde vecka.</p>	
<p>F768</p>

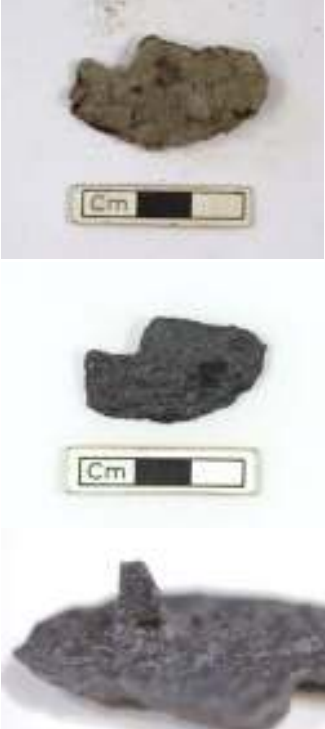
<p>Beslag. Järn</p> <p>Relativt tunn metallplatt med en pigg är placerad på ena sidan av föremålet.</p> <p>Bilder: F768_a_fk F768_b_ek F768_c_d</p>	<p>Korrosion II.</p> <p>Täcktes av ett tunt lager jordblandad korrosion. Tendens till flagande ytskikt finns. Föremålet frampreparerades inte fullkomligt, framför allt lämnades jordblandad korrosion kvar runt piggen och på undersidan</p>	<p>I övrigt se ovan: <i>Generella konserveringsåtgärder</i></p> <p>Arbetet utfördes delvis under mikroskop (x10).</p> <p>Föremålet urlakades i NaOH i 9 månader. Badet byttes varannan till var fjärde vecka.</p>

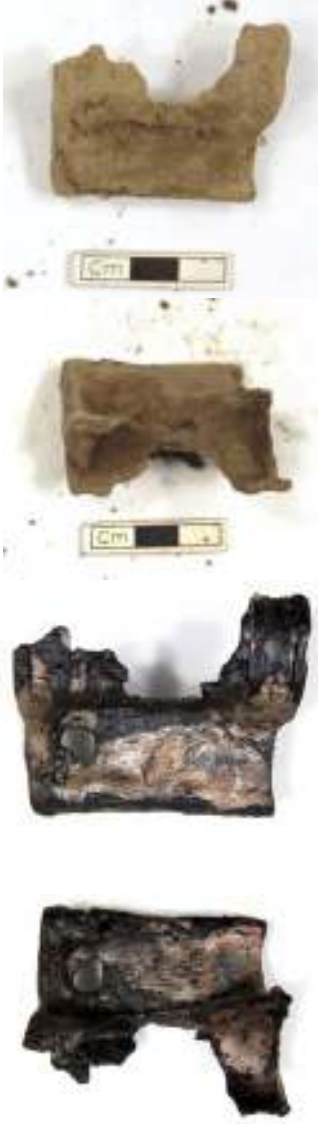
Fyndnummer och foto	Sakord, material, föremålsbeskrivning och bildförteckning	Tillstånd	Övriga konserveringsåtgärder	Kommentar
<p>F771</p>

<p>Bultlås, ofullständigt. Järn, stor mängd kopparlod på ytan.</p> <p>Bilder: F771_a_fk_1 F771_b_fk_2 F771_c_ek_1 F771_d_ek_2</p>	<p>Korrosion I.</p> <p>Täckt av tjockt lager jordblandad korrosion. Deformerad med sprickbildning som följd.</p>	<p>För undersökning, frampreparering, urlakning, torkning och ytbehandling se ovan: <i>Generella konserveringsåtgärder</i></p> <p>Konsoliderad med 5% (w/v) Paraloid B72 (akrylat co-polymer) i etanol:acetone (4:1) i sprickor.</p> <p>Föremålet urlakades i avjoniserat vatten i 9 månader. Badet byttes varje vecka.</p>

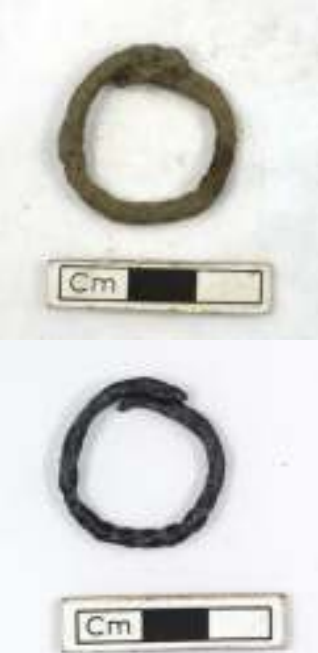
Fyndnummer och foto	Sakord, material, föremålsbeskrivning och bildförteckning	Tillstånd	Övriga konserveringsåtgärder	Kommentar
<p>F772</p>

<p>Amulettring? Järn Torderad metallring.</p> <p>Bilder: F772_a_fk F772_b_ek</p>	<p>Korrosion II.</p> <p>Täcktes av ett tunt lager jordblandad korrosion. Tendens till sprickbildning.</p>	<p>I övrigt se ovan: <i>Generella konserveringsåtgärder</i> Arbetet utfördes delvis under mikroskop (x10).</p> <p>Sprickor konsoliderades med 5-10 % (w/v) Paraloid B72 (akrylat co-polymer) i etanol:aceton (4:1). Föremålet urlakades i NaOH i 8 månader. Badet byttes varannan till var fjärde vecka.</p>	
<p>F774</p>

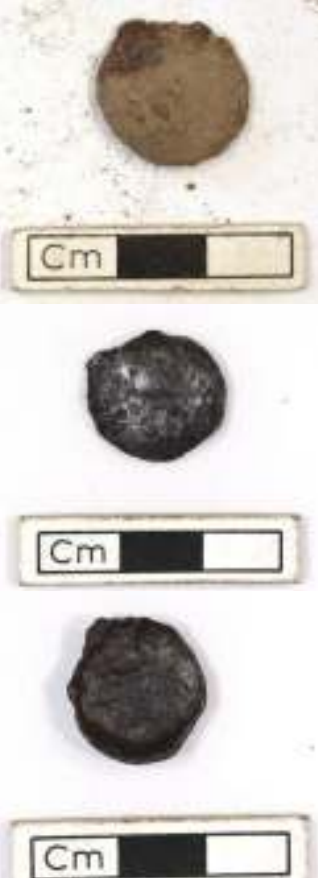
<p>Beslag. Järn, förtennad? Tunn, något skålad metallplatta som förefaller vara förtennad på den välvda sidan.</p> <p>Bilder: F774_a_fk F774_b_ek_1 F774_c_ek_2</p>	<p>Korrosion III.</p> <p>Föremålet täcktes av ett tunt lager jord. Viss gropkorrosion av den förtennade ytan. Frampreparerades inte fullständigt eftersom den var genomkorroderad.</p>	<p>I övrigt se ovan: <i>Generella konserveringsåtgärder</i> Arbetet utfördes delvis under mikroskop (x10).</p> <p>Föremålet konsoliderades med 5-10 % (w/v) Paraloid B72 (akrylat co-polymer) i etanol:aceton (4:1). Dinitrolbehandlades ej. Ytan belades med mikrokristallint vax, utspädd med lacknafta Föremålet urlakades i NaOH i 6 månader. Badet byttes varannan till var fjärde vecka.</p>

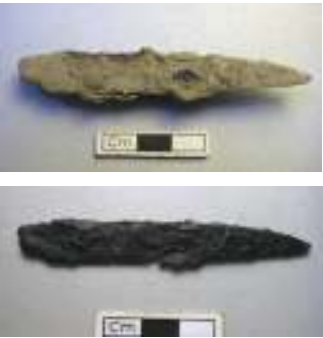
Fyndnummer och foto	Sakord, material, föremålsbeskrivning och bildförteckning	Tillstånd	Övriga konserveringsåtgärder	Kommentar
<p>F1172</p>

<p>Kniv. Järn. Längd 85 mm.</p> <p>Bilder: F1172_a_fk F1172_b_ek</p>	<p>Korrosion III.</p> <p>Kniven täcktes av ett tunt och kompakt lerskikt. Tendenser till sprickbildningar och avflagnande av ytskiktet förekom. Underliggande yta hade en småskrovlig korroderad yta. Den metalliska ytan syntes fläckvis.</p>	<p>I övrigt se ovan 'Generella konserveringsåtgärder'. Arbetet utfördes under mikroskop (x 10).</p> <p>Järnet urlakades i avjoniserat vatten i 5 månad. Vattnet byttes en gång i veckan under perioden.</p>	
<p>F1173</p>

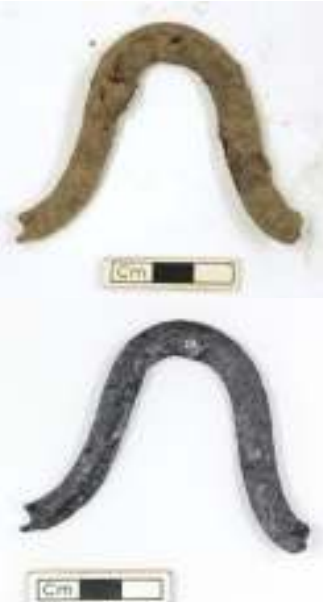
<p>Beslag. Järn. Platt metallband med antydning till ås på ena sidan. I båda ändarna finns rester av hål.</p> <p>Bilder: F1173_a_fk F1173_b_ek</p>	<p>Korrosion II.</p> <p>Täcktes av tunt lager jord. Viss tendens till sprickbildning i ytskikt.</p>	<p>I övrigt se ovan: 'Generella konserveringsåtgärder'. Arbetet utfördes delvis under mikroskop (x10).</p> <p>Sprickor konsoliderades med 5-10 % (w/v) Paraloid B72 (akrylat co-polymer) i etanol:acetone (4:1). Föremålet urlakades i NaOH i 8 månader. Badet byttes varannan till var fjärde vecka.</p>

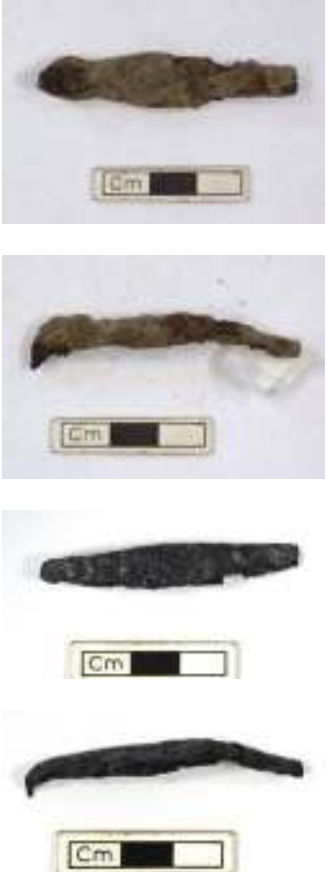
Fyndnummer och foto	Sakord, material, föremålsbeskrivning och bildförteckning	Tillstånd	Övriga konserveringsåtgärder	Kommentar
<p>F1174</p>

<p>Kniv. Järn. Ej komplett.</p> <p>Bilder: F1174_a_fk_1 F1174_b_fk_2 F1174_c_ek_1 F1174_d_ek_2</p>	<p>Korrosion II.</p> <p>Föremålet täcktes av ett tjockt lager jordblandad korrosion. Tendens till sprickbildning finns. Spetsen är något uttunnad av korrosion.</p>	<p>För undersökning, frampreparering, urlakning, torkning och ytbehandling se ovan: <i>Generella konserveringsåtgärder</i></p> <p>Sprickor konsoliderad med 5 % (w/v) Paraloid B72 (akrylat co-polymer) i etanol:acetone (4:1). Föremålet urlakades i NaOH i 10 månader. Badet byttes varannan till var fjärde vecka.</p>	
<p>F1175</p>

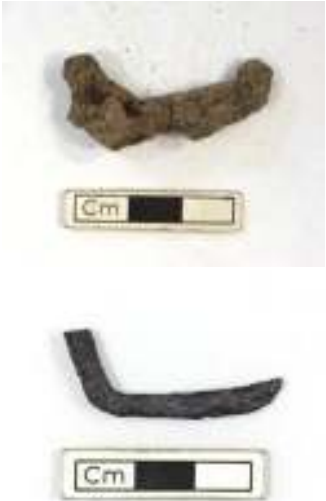
<p>Föremål. Järn. Ev del av ett större föremål.</p> <p>Bilder: F1175_a_fk F1175_b_ek</p>	<p>Korrosion II.</p> <p>Täcktes av ett tjockt lager jordblandad korrosion. Tendens till sprickbildning finns.</p>	<p>I övrigt se ovan: <i>Generella konserveringsåtgärder</i> Arbetet utfördes delvis under mikroskop (x10).</p> <p>Sprickor konsoliderades med 5-10 % (w/v) Paraloid B72 (akrylat co-polymer) i etanol:acetone (4:1). Föremålet urlakades i NaOH i 9 månader. Badet byttes varannan till var fjärde vecka.</p>

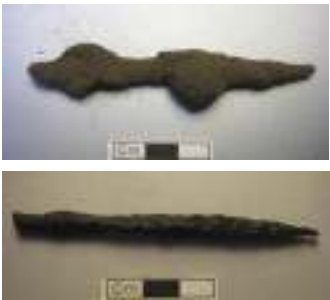
Fyndnummer och foto	Sakord, material, föremålsbeskrivning och bildförteckning	Tillstånd	Övriga konserveringsåtgärder	Kommentar
F1370

Mejsel. Järn. Längd 90 mm. Bilder: F1370_a_fk F1370_b_ek	Korrosion II. Föremålet hade två korrosionsblåsor på ytan som täcktes av ett grusigt lerskikt. Under framkom en skrovlig korroderad yta med små korrosionskrustor.	I övrigt se ovan 'Generella konserveringsåtgärder'. Arbetet utfördes under mikroskop (x 10). Järnet urlakades i avjoniserat vatten i 5 ½ månad. Vattnet byttes en gång i veckan under perioden.	
F1371

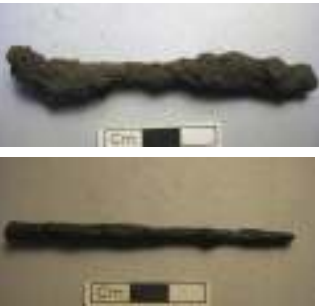
F1378

Mejsel? Järn. Längd 78 mm. Bilder: F1378_a_fk F1378_b_ek	Korrosion II. Föremålet hade en del korrosionsblåsor på ytan som täcktes av ett grusigt lerskikt. Under framkom en skrovlig korroderad yta med små korrosionskrustor.	I övrigt se ovan 'Generella konserveringsåtgärder'. Arbetet utfördes under mikroskop (x 10). Järnet urlakades i avjoniserat vatten i 5 ½ månad. Vattnet byttes en gång i veckan under perioden.	
F1385

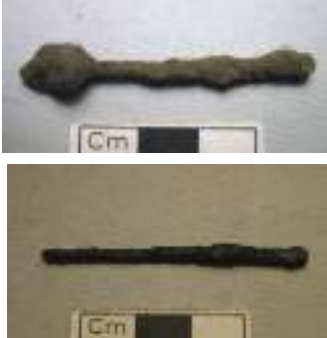
Synål. Järn. Längd 50 mm. Bilder: F1385_a_fk F1385_b_ek	Korrosion II. Synålen hade en större korrosionsblåsa vid ena änden. Ytan täcktes av ett lerskikt med inslag av små gruskom. Under framkom en små skrovlig korroderad yta med små korrosionskrustor. En svag antydan till nål ögat syntes.	I övrigt se ovan 'Generella konserveringsåtgärder'. Arbetet utfördes under mikroskop (x 10). Järnet urlakades i avjoniserat vatten i 5 ½ månad. Vattnet byttes en gång i veckan under perioden.

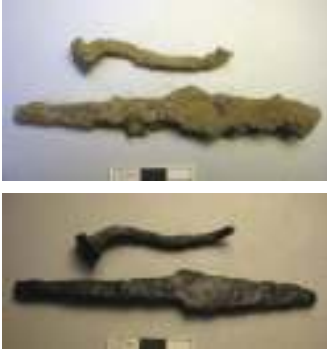
<p>Kniv och spik. Järn. Längd kniv: 120 mm. Längd spik: ca 65 mm.</p> <p>Bilder: F1391_a_fk F1391_b_fk</p>	<p>Korrosion II. Kniven täcktes av ett skrovligt korrosionsskikt med inslag av korrosionsblåsor och gruskorn. Under framkom en småskrovlig korroderad yta med inslag av krustor och gropkorrosion.</p>	<p>I övrigt se ovan 'Generella konserveringsåtgärder'. Arbetet utfördes under mikroskop (x 10).</p> <p>Järnet urlakades i avjoniserat vatten i 5 ½ månad. Vattnet byttes en gång i veckan under perioden.</p>

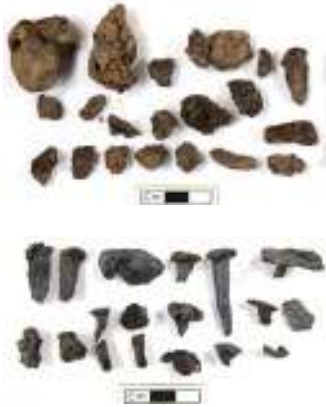
<i>Fyndnummer och foto</i>	<i>Sakord, material, föremålsbeskrivning och bildförteckning</i>	<i>Tillstånd</i>	<i>Övriga konserverings-åtgärder</i>	<i>Kommentar</i>
<p data-bbox="177 282 240 304">F2932</p>

<p data-bbox="531 282 740 506">Nitar, spikar, brodd, fragment. Järn. Totalt 18 st föremål/fragment, varav en sliten brodd och en del av ett ringformat bandjärn, rester troligen spik/nit.</p> <p data-bbox="531 535 644 613">Bilder: F2932_a_fk F2932_b_fk</p>	<p data-bbox="762 282 884 304">Korrosion III.</p> <p data-bbox="762 333 927 770">Kraftigt fragmenterade, några med passning. Samtliga fragment var genomkorroderade, flertalet var ihåliga och spröda. De var inkapslade i sandblandade korrosionskrustor med inblandning av sekundära spridda partiklar av trä, träkol och ben.</p>	<p data-bbox="951 282 1195 837">Frampreparerade mekaniskt med skalpell, roterande liten diamantsliptrissa och penslar samt med mikrobläster (glaspulver). Några delar med passning hoplimmad med Paraloid B72-lim eller med Loctite 480. Sköra ytor konsoliderade med 10 % (w/v) Paraloid B72 (akrylat co-polymer) i etanol:acetone (4:1) som applicerades med pensel. Övriga ytbehandlades inte. Arbetet utfördes under mikroskop (x10). Ej urlakad, dinitrol- eller vaxbehandlad.</p>

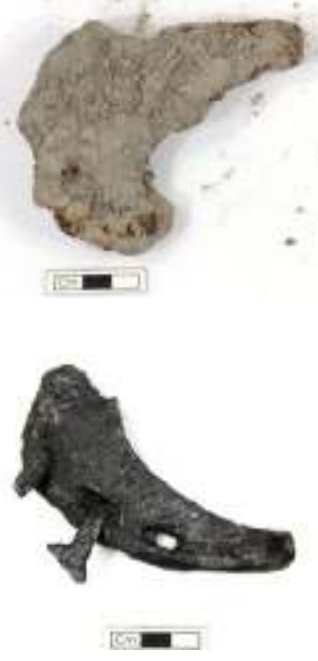
Fyndnummer och foto	Sakord, material, föremålsbeskrivning och bildförteckning	Tillstånd/Korrosionskategori	Övriga konserveringsåtgärder
<p>F41</p>

<p>Hästsko. Järn Ej komplett men med två sömmar.</p> <p>Bilder: F41_a_fk F41_b_ek</p>	<p>Korrosion II.</p> <p>Täckt av tjockt lager jord. Viss sprickbildning.</p>	<p>För undersökning, frampreparering, urlakning, torkning och ytbehandling se ovan: Generella konserveringsåtgärder. Arbetet utfördes vid behov under mikroskop (x 10).</p> <p>Flagor limmade med Loctite 480 (cyanoakrylatlim). Föremålet urlakades i avjoniserat vatten februari 2016 – februari 2017. Badet byttes en gång varje till varannan vecka.</p>

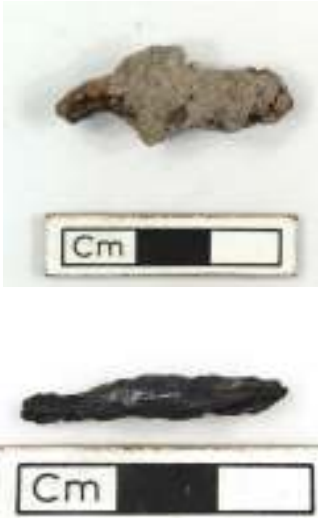
Fyndnummer och foto	Sakord, material, föremålsbeskrivning och bildförteckning	Tillstånd/Korrosions-kategori	Övriga konserveringsåtgärder
<p>F52</p>

<p>Föremål/ten. Järn</p> <p>Bilder: F52_a_fk F52_b_ek</p>	<p>Korrosion III.</p> <p>Täckt av tjockt lager jordblandad korrosion. Kraftig sprickbildning. Delvis genomkorroderad.</p>	<p>För undersökning, frampreparering, urlakning, torkning och ytbehandling se ovan: Generella konserveringsåtgärder. Arbetet utfördes vid behov under mikroskop (x 10).</p> <p>Sprickor konsoliderades med 10 % (w/v) Paraloid B72 i etanol:aceton (4:1). Flagor limmade med Loctite 480 (cyanoakrylatlim). Föremålet urlakades i avjoniserat vatten februari 2016 – februari 2017. Badet byttes en gång varje till varannan vecka.</p>
<p>F55</p>

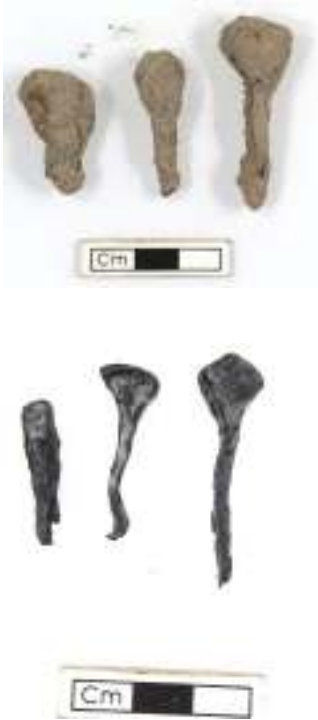
<p>Hästsosömmar 3 st. Järn En söm ej komplett</p> <p>Bilder: F55_a_fk F55_b_ek</p>	<p>Korrosion II.</p> <p>Täckt av tunt lager jord. Viss sprickbildning.</p>	<p>För undersökning, frampreparering, urlakning, torkning och ytbehandling se ovan: Generella konserveringsåtgärder. Arbetet utfördes vid behov under mikroskop (x 10).</p> <p>Sprickor konsoliderades med 10 % (w/v) Paraloid B72 i etanol:aceton (4:1). Flagor limmade med Loctite 480 (cyanoakrylatlim).</p> <p>Föremålet urlakades i avjoniserat vatten februari 2016 – februari 2017. Badet byttes en gång varje till varannan vecka.</p>

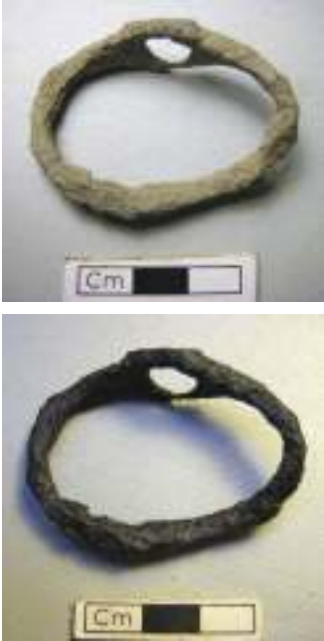
Fyndnummer och foto	Sakord, material, föremålsbeskrivning och bildförteckning	Tillstånd/Korrosions-kategori	Övriga konserveringsåtgärder
<p>F62</p>

<p>Lekare.</p> <p>Bilder: F62_a_fk F62_b_ek</p>	<p>Korrosion II.</p> <p>Ytan täcktes av ett tunt skikt med lera och inslag av små gruskom.</p> <p>Underliggande yta som framkom hade en småskrovlig korrosionsbeläggning.</p>	<p>För undersökning, frampreparering, urlakning, torkning och ytbehandling se ovan: <i>Generella konserveringsåtgärder</i>. Arbetet utfördes vid behov under mikroskop (x 10).</p> <p>Föremålet urlakades i avjoniserat vatten november 2014 - mars 2015. Badet byttes en gång per vecka.</p>
<p>F66</p>

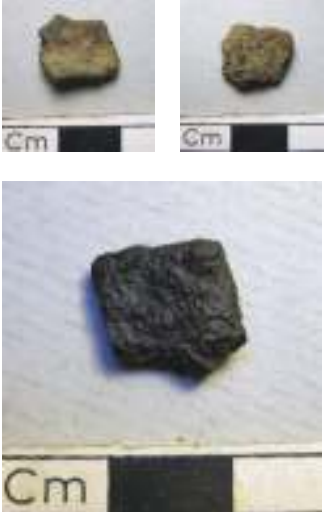
<p>Föremål.</p> <p>Bilder: F66_a_fk_1 F66_b_fk_2 F66_c_ek</p>	<p>Korrosion II.</p> <p>Ett tunt lerskikt täckte ytan. Under framkom en småskrovlig korroderad yta.</p>	<p>För undersökning, frampreparering, urlakning, torkning och ytbehandling se ovan: <i>Generella konserveringsåtgärder</i>. Arbetet utfördes vid behov under mikroskop (x 10).</p> <p>Föremålet urlakades i avjoniserat vatten november 2014-mars 2015. Badet byttes en gång per vecka.</p>

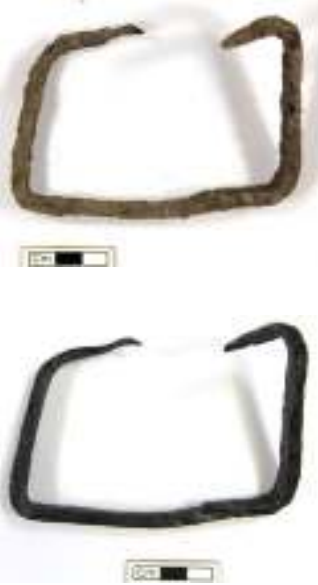
Fyndnummer och foto	Sakord, material, föremålsbeskrivning och bildförteckning	Tillstånd/Korrosionskategori	Övriga konserveringsåtgärder
<p>F67</p>

<p>Krampa, järn. Skev.</p> <p>Bilder: F67_a_fk F67_b_ek</p>	<p>Korrosion I.</p> <p>Täckt av tunt lager jord. Glödskastryta. Viss sprickbildning där ytan lyfts till följd av korrosion.</p>	<p>För undersökning, frampreparering, urlakning, torkning och ytbehandling se ovan: <i>Generella konserveringsåtgärder</i>. Arbetet utfördes vid behov under mikroskop (x 10).</p> <p>Sprickor konsoliderades med 10 % (w/v) Paraloid B72 i etanol:aceton (4:1). Föremålet urlakades i NaOH februari 2016 - augusti 2016. Badet byttes en gång per vecka.</p>
<p>F69</p>

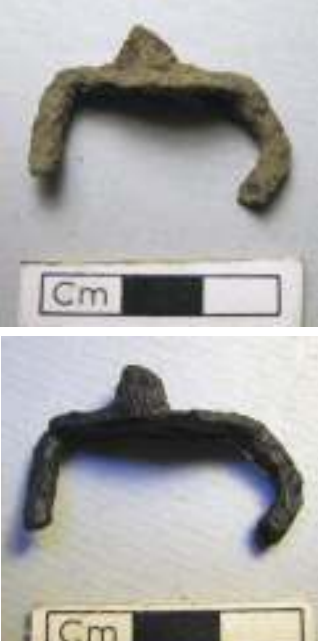
<p>Brodd.</p> <p>Bilder: F69_a_fk F69_b_ek</p>	<p>Korrosion II.</p> <p>Lera med inslag av små gruskorn täckte ytan. Under framkom en småskrovlig korroderad yta.</p>	<p>För undersökning, frampreparering, urlakning, torkning och ytbehandling se ovan: <i>Generella konserveringsåtgärder</i>. Arbetet utfördes vid behov under mikroskop (x 10).</p> <p>Föremålet urlakades i avjoniserat vatten Nov 2014-mars 2015. Badet byttes en gång per vecka.</p>

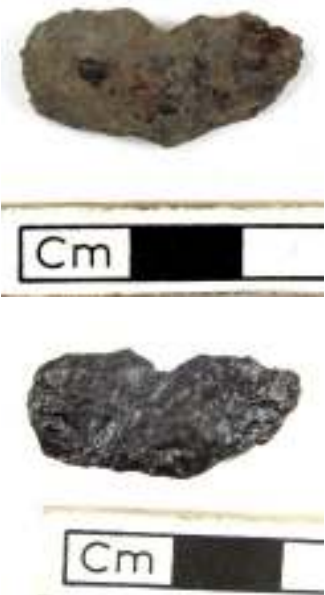
Fyndnummer och foto	Sakord, material, föremålsbeskrivning och bildförteckning	Tillstånd/Korrosionskategori	Övriga konserveringsåtgärder
<p>F70</p>

<p>Del av brodd? Järn.</p> <p>Bilder: F70_a_fk F70_b_ek</p>	<p>Korrosion II.</p> <p>Tunt lager jord. Ojämn yta.</p>	<p>För undersökning, frampreparering, urlakning, torkning och ytbehandling se ovan: Generella konserveringsåtgärder. Arbetet utfördes vid behov under mikroskop (x 10).</p> <p>Föremålet urlakades i NaOH februari 2016 - augusti 2016. Badet byttes en gång per vecka.</p>
<p>F72</p>

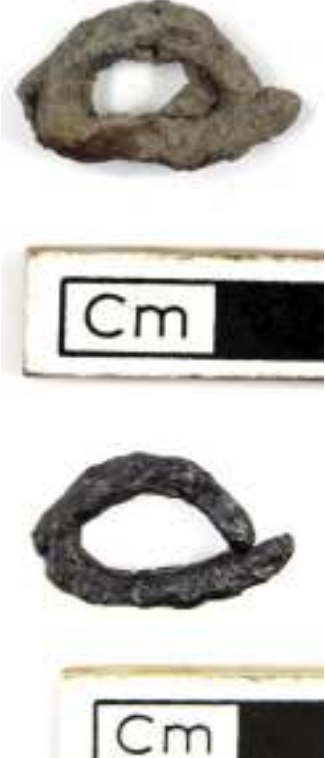
<p>Oval ring av järntråd.</p> <p>Bilder: F72_a_fk F72_b_ek</p>	<p>Korrosion II.</p> <p>Täckt av tunt lager jord. Viss sprickbildning.</p>	<p>För undersökning, frampreparering, urlakning, torkning och ytbehandling se ovan: Generella konserveringsåtgärder. Arbetet utfördes vid behov under mikroskop (x 10).</p> <p>Sprickor konsoliderades med 10 % (w/v) Paraloid B72 i etanol:aceton (4:1). Föremålet urlakades i NaOH februari 2016 - augusti 2016. Badet byttes en gång per vecka.</p>

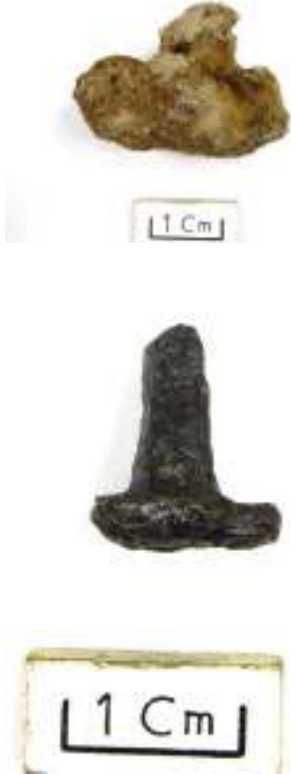
<p data-bbox="528 277 676 297">Spikhuvud, järn.</p> <p data-bbox="528 349 635 423">Bilder: F137_a_fk F137_b_ek</p>	<p data-bbox="742 277 868 297">Korrosion III.</p> <p data-bbox="742 327 927 423">Avbrutet spikhuvud. Inkaslat i tjock rostfärgad sandig korrosionskrusta.</p>	<p data-bbox="975 277 1326 398">För undersökning, frampreparering, urlakning, torkning och ytbehandling se ovan: Generella konserveringsåtgärder. Arbetet utfördes vid behov under mikroskop (x 10).</p> <p data-bbox="975 427 1289 501">Föremålet urlakades i NaOH februari 2016 - augusti 2016. Badet byttes en gång per vecka.</p>
