Föremål av kopparlegering, övrig metall utom järn – Rapporter från Acta KonserveringsCentrum AB Utbyggnad av Ostkustbanan genom Gamla Uppsala

Rapport 2017:1_19
Arkeologisk undersökning

Karin Lindahl, Sophie Nyström, Elisabeth Geijer och Emma Emanuelsson

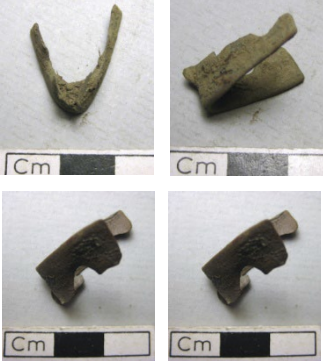
Fyndnummer och foto	Sakord, material, föremålsbeskrivning och bildförteckning	Tillstånd	Övriga konserveringsåtgärder	Kommentar
<p>F6</p>

<p>Beslag. Kopparlegering. Böjd.</p> <p>Bilder: F6_a_fk_1 F6_b_fk_2 F6_c_ek_1 F6_d_ek_2</p>	<p>Föremålet täcktes av en tät tun lerbeläggning med inslag av små gruskorn. Under framkom den rödbruna metalliska ytan. Enstaka mörkgröna korrosionsfläckar förekom på den metalliska ytan.</p>	<p>Se ovan 'Generella konserveringsåtgärder'. Ytan belades slutligen med lite mikrokristallint vax som applicerades med en mjuk roterande gethårstrissa. Arbetet utfördes under mikroskop (x 10).</p>	
<p>F10</p>

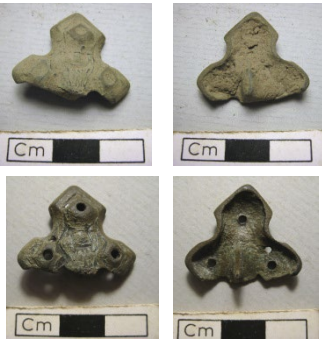
Fyndnummer och foto	Sakord, material, föremålsbeskrivning och bildförteckning	Tillstånd	Övriga konserveringsåtgärder	Kommentar
<p>F13</p>

<p>Spänne. Kopparlegering. Dekor på ovsidan med tre hål.</p> <p>Bilder: F13_a_fk_1 F13_b_fk_2 F13_c_ek_1 F13_d_ek_2</p>	<p>Ett lerskikt täckte både ovsidan och undersida med inslag av små gruskorn. Antydning till dekor var synligt innan konservering.. Under framkom en småskrovlig grön yta med inslag av partier där den metalliska ytan framträdde bitvis. Spännet visade sig ha tre hål.</p>	<p>Se ovan 'Generella konserveringsåtgärder'. Ytan belades slutligen med lite mikrokristallint vax som applicerades med en mjuk roterande gethårstrissa. Arbetet utfördes under mikroskop (x 10).</p>	
<p>F14</p>

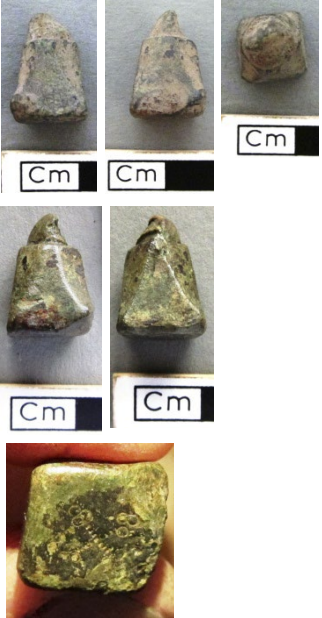
<p>Vikt/sigill/stamp? Konisk form med fyrkantigt tvärsnitt, ojämn. Den plana undersidan har ett delvis bevarat mönster i form av ett kors bestående av punkter på rad där varje korsarm avslutas i tre små cirklar. Föremålets topp förefaller vara skadat, sannolikt avbrutet.</p> <p>Bilder: F14_a_fk_1 F14_b_fk_2 F14_c_fk_3 (ovanifrån) F14_d_ek_1 F14_e_ek_2 F14_f_ek_3 (undersida med kors)</p>	<p>En vitgrå lera täckte föremålet ytterst. Under fanns en mestadels skrovlig grön yta som bitvis hade flagnat av. Ena sidan täcktes av järnkorrosion (rost).</p>	<p>Se ovan 'Generella konserveringsåtgärder'. Liten glasfiberborste användes också bitvis vid framprepareringen. Ytan belades slutligen med 10% (w/v) Paraloid B72 (akrylat co-polymer) i etanol som applicerades med pensel (vaxades ej). Arbetet utfördes under mikroskop (x 10).</p>

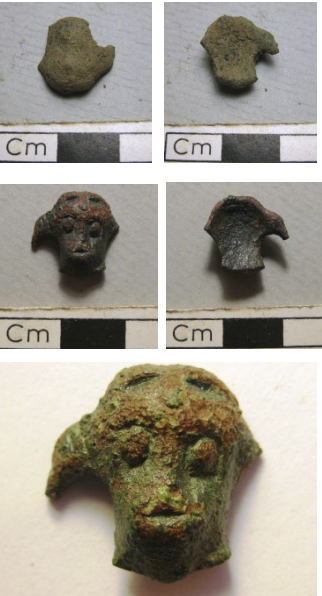
<p>F20</p>

<p>Spännbuckla. Kopparlegering. Föremålet uppvisade ansiktsliknande dekor på ovsidan med "ögon, näsa och mun". På huvudet syns något som liknar en hjälm. På ena sidan av huvudet finns något som liknar ett horn (saknas på andra sidan av huvudet).</p> <p>Bilder: F20_a_fk_1 F20_b_fk_2 F20_c_ek_1 F20_d_ek_2 F20_e_d</p>	<p>Föremålet täcktes av ett kompakt lerskikt med inslag av små gruskorn. En mycket svag antydning till dekor på ovsidan syntes. Den underliggande ytan som framkom hade en grön beläggning där den metalliska ytan (rödbrun) framträdde bitvis.</p>	<p>I övrigt se ovan 'Generella konserveringsåtgärder'. Ytorna belades slutligen med lite mikrokristallint vax som applicerades med en mjuk roterande gethårstrissa. Ytan belades slutligen med lite mikrokristallint vax som applicerades med en mjuk roterande gethårstrissa. Arbetet utfördes under mikroskop (x 10).</p>

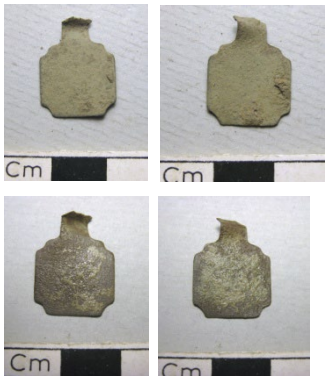
<p>F37</p>

<p>Beslag. Kopparlegering.</p> <p>Bilder: F37_a_fk_1 F37_b_fk_2 F37_c_ek_1 F37_d_ek_2</p>	<p>Ytan täcktes av ett poröst tunt lerskikt. Den underliggande ytan hade enstaka partier med ljusgrön korrosions. Den metalliska ytan framträdde både på fram- och baksidan av beslaget.</p>	<p>I övrigt se ovan 'Generella konserveringsåtgärder'. Ytan belades slutligen med lite mikrokristallint vax som applicerades med en mjuk roterande gethårstrissa. Arbetet utfördes under mikroskop (x 10).</p>

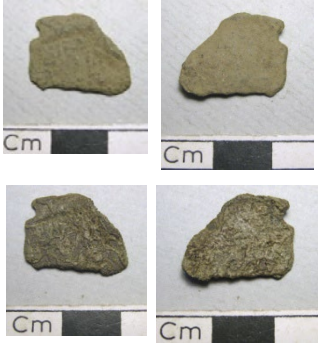
Fyndnummer och foto	Sakord, material, föremålsbeskrivning och bildförteckning	Tillstånd	Övriga konserveringsåtgärder	Kommentar
<p>F38</p>

<p>Smycke. Svag antydan till dekor på ovasidan. Kopparlegering.</p> <p>Bilder: F38_a_fk_1 F38_b_fk_2 F38_c_ek_1 F38_d_ek_2</p>	<p>Föremålet täcktes av ett lerskikt med inslag av små gruskorn. Under framkom en ojämn och gropig korroderad yta där dekoren var delvis bortkorroderad. Den metalliska rödbruna ytan framträdde fläckvis.</p>	<p>I övrigt se ovan 'Generella konserveringsåtgärder'. Ytan belades slutligen med lite mikrokristallint vax som applicerades med en mjuk roterande gethårstrissa. Arbetet utfördes under mikroskop (x 10).</p>	
<p>F40</p>

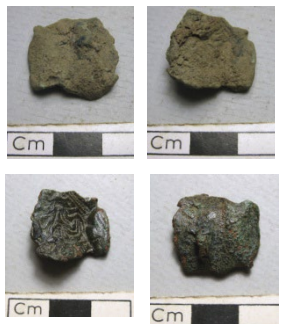
<p>Likarmat spänne. Dekor på ovasidan. Kopparlegering.</p> <p>Bilder: F40_a_fk_1 F40_b_fk_2 F40_c_ek_1 F40d_ek_2</p>	<p>Föremålet täcktes av ett tjockt lerskikt med inslag av små gruskorn. Under framkom en mörkgrön något skrovlig yta där den metalliska ytan syntes fläckvis.</p>	<p>I övrigt se ovan 'Generella konserveringsåtgärder'. Ytan belades slutligen med lite mikrokristallint vax som applicerades med en mjuk roterande gethårstrissa. Arbetet utfördes under mikroskop (x 10).</p>

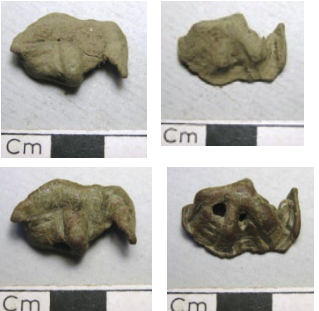
<p>F51</p>

<p>Spänne. Dekor på ovasidan. Kopparlegering.</p> <p>Bilder: F51_a_fk_1 F51_b_fk_2 F51_c_ek_1 F51_d_ek_2</p>	<p>Dekoren var delvis synlig innan konservering. Föremålet täcktes av ett kompakt lerskikt på ytan, speciellt på undersidan. Den metalliska rödbruna ytan framträdde under leran. En ljusgrön tunn korrosionsbeläggning täckte ytan bitvis.</p>	<p>I övrigt se ovan 'Generella konserveringsåtgärder'. Ytan belades slutligen med lite mikrokristallint vax som applicerades med en mjuk roterande gethårstrissa. Arbetet utfördes under mikroskop (x 10).</p>

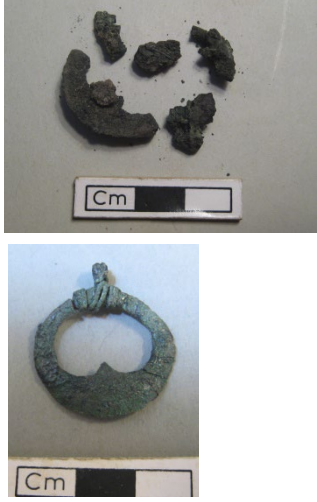
<p>F116</p>

<p>Hänge. Kopparlegering. 5 fragment med passning. Ögla har en tunn tråd virad runt.</p> <p>Bilder: F116_a_fk F116_b_ek</p>	<p>Föremålets yta täcktes av ett lerigt sotigt skikt. Underliggande ytskikt hade en hård grön korroderad yta med inslag av små gruskorn. Tendenser till sprickbildningar syntes. Fragmenten hade passning med varandra.</p>	<p>I övrigt se ovan 'Generella konserveringsåtgärder'. Arbetet utfördes under mikroskop (x 10). Ytorna konsoliderades slutligen med 10% (w/v) Paraloid B72 (akrylat co-polymer) i etanol som applicerades med pensel. Fragmenten limrades ihop med Loctite 496.</p>	
<p>F123</p>

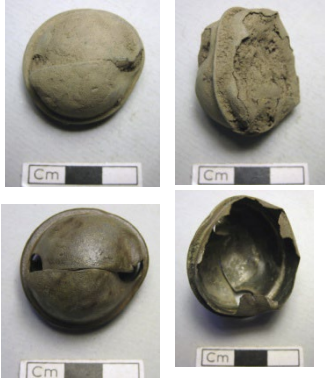
<p>F164</p>

<p>Bjällra. Kopparlegering.</p> <p>Bilder: F164_a_fk_1 F164_b_fk_2 F164_c_ek_1 F164_d_ek_2</p>	<p>Bjällrans (ej hel) insida var fyllt med lera och gruskorn. Ytan på utsidan täcktes av ett tunt lerskikt. Under leran framkom den rödbruna metalliska ytan som täcktes av en mycket tunn ljusgrön korrosionsbeläggning. På insidan syns ett parti som verkar förtennad.</p>	<p>I övrigt se ovan 'Generella konserveringsåtgärder'. Ytan belades slutligen med lite mikrokristallint vax som applicerades med en mjuk roterande gethårstrissa. Arbetet utfördes under mikroskop (x 10).</p>

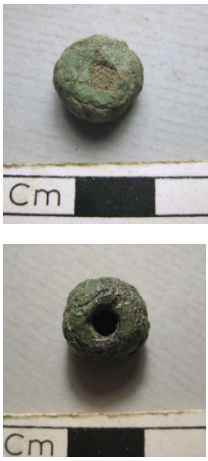
Fyndnummer och foto	Sakord, material, föremålsbeskrivning och bildförteckning	Tillstånd	Övriga konserveringsåtgärder	Kommentar
<p>F263</p>

<p>Pärla. Kopparlegering.</p> <p>Bilder: F263_a_fk F263_b_ek</p>	<p>Ett lerskikt täckte pärlans yta med inslag av små gruskorn. Under framkom en skrovlig grön yta med inslag av partier där den metalliska ytan framträdde bitvis. En svag tendens till dekor? framkom fläckvis.</p>	<p>I övrigt se ovan 'Generella konserveringsåtgärder'. Ytan belades slutligen med lite mikrokristallint vax som applicerades med en mjuk roterande gethårstrissa. Arbetet utfördes under mikroskop (x 10).</p>	
<p>F264</p>

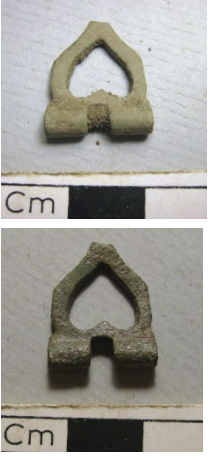
<p>F295</p>

<p>Beslag/sölja? Kopparlegering.</p> <p>Bilder: F295_a_fk F295_b_ek</p>	<p>Ett tunt lerskikt täckte ytan bitvis. Under framkom en ganska jämn grön beläggning där den metalliska ytan syntes fläckvis.</p>	<p>I övrigt se ovan 'Generella konserveringsåtgärder'. Ytan belades slutligen med lite mikrokristallint vax som applicerades med en mjuk roterande gethårstrissa. Arbetet utfördes under mikroskop (x 10).</p>

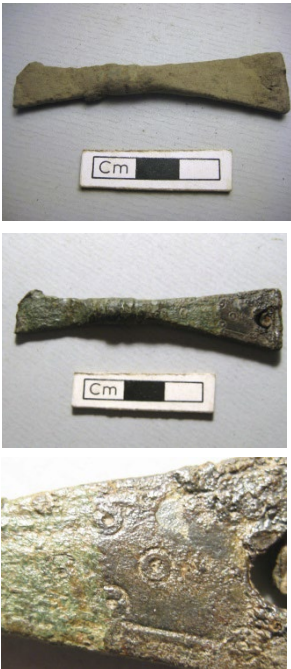
Fyndnummer och foto	Sakord, material, föremålsbeskrivning och bildförteckning	Tillstånd	Övriga konserveringsåtgärder	Kommentar
<p>F298</p>

<p>Spänne med nithål. Kopparlegering. Dekor på ytan (små cirklar). Längd 70 mm.</p> <p>Bilder: F298_a_fk F298_b_ek F298_c_d</p>	<p>Ytan täcktes av ett tätt lerskikt. Under framkom en småskrovlig grön yta med inslag av ljusgrön korrosion. Invid nithålet syntes rester av järn korrosion på ytan och rester av en fragmentarisk nit?</p>	<p>I övrigt se ovan 'Generella konserveringsåtgärder'. Ytan belades slutligen med lite mikrokristallint vax som applicerades med en mjuk roterande gethårstrissa. Järnnitens (fragment) yta impregnerades med dinitrol och belades slutligen med lite mikrokristallint vax som applicerades med en mjuk pensel. Arbetet utfördes under mikroskop (x 10).</p>	
<p>F316</p>

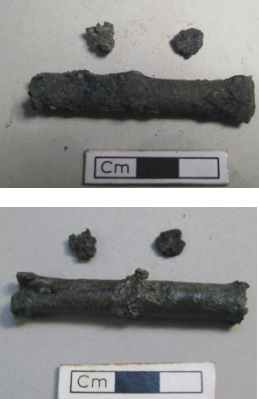
<p>F317</p>

<p>Nålhus. Kopparlegering. Längd 55 mm.</p> <p>Bilder: F317_a_fk F317_b_ek</p>	<p>Ytan täcktes av en delvis porös sotig svart och lerig beläggning med inslag av små gruskom. Under framträdde en småskrovlig mörkgrön yta med inslag av gropkorrosion.</p>	<p>I övrigt se ovan 'Generella konserveringsåtgärder'. Ytan bearbetades med mjuk roterande gethårstrissa och mikrokristallint vax. Arbetet utfördes under mikroskop (x 10).</p>	<p>Ögla av järn är extremt ömtålig.</p>

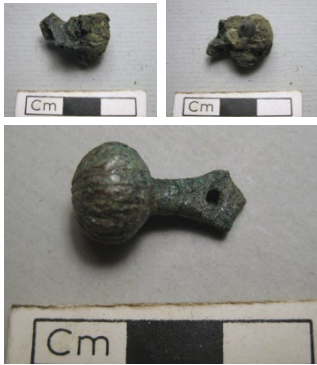
<p>Knapp. Kopparlegering. Dekor på knapphuvudet.</p> <p>Bilder: F389_a_fk_1 F389_b_fk_2 F389_c_ek</p>	<p>Föremålets yta var täckt av ett tunt lerskikt. Under detta skikt var original ytan delvis i behåll, med en brungrön småskrovlig yta.</p>	<p>I övrigt se ovan 'Generella konserveringsåtgärder'. Ytan bearbetades med mjuk roterande gethårstrissa och mikrokristallint vax. Arbetet utfördes under mikroskop (x 10).</p>

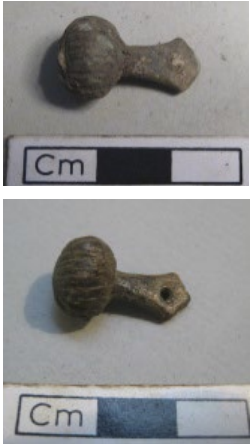
Fyndnummer och foto	Sakord, material, föremålsbeskrivning och bildförteckning	Tillstånd	Övriga konserveringsåtgärder	Kommentar
<p>F390</p>

<p>Knapp. Kopparlegering. Dekor på knapphuvudet.</p> <p>Bilder: F390_a_fk F390_b_ek</p>	<p>Föremålets yta var täckt av ett tunt lerskikt. Under lerskiktet var original ytan delvis i behåll, med en brungrön småskrovlig yta.</p>	<p>I övrigt se ovan 'Generella konserveringsåtgärder'. Ytan bearbetades med mjuk roterande gethårstrissa och mikrokristallint vax. Arbetet utfördes under mikroskop (x 10).</p>	
<p>F432</p>

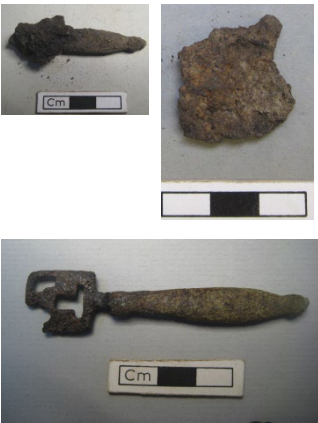
<p>F448</p>

<p>Nyckel. Kopparlegering och järn. Passform. Längd 78 mm.</p> <p>Bilder: F448_a_fk_1 F448_b_fk_2 F448_c_ek</p>	<p>Skaftet av kopparlegering visade sig ha passning med F560 (järn, ax.). Skaftets yta täcktes delvis av järnkorrosion som fällts ut över ytan. Under framträdde en delvis gropig och porös ljusgrön yta. Axet var genomkorroderat och omagnetisk. Fastkorroderade ben- och träkolspartiklar täckte ytan. Ytan täcktes också av sot blandad med järnkorrosion. Axet var skört och hade en ojämn yta med inslag av korrosionsblåsor.</p>	<p>I övrigt se ovan 'Generella konserveringsåtgärder'. Skaftets yta konsoliderades med 7% (w/v) Paraloid B72 (akrylat co-polymer) i etanol som applicerades med pensel. Järnaxet röntgades. Axet konsoliderades med 10% (w/v) Paraloid B72 (akrylat co-polymer) i etanol som applicerades punktvis med pensel. Mikroblästring av ytan med glaspulver kombinerades med en liten roterande ståltrissa. Ytan bearbetades också försiktigt med en roterande ståltrissa för att avslutningsvis yt-skyddsbehandlas med mikrokristallint vax.</p>

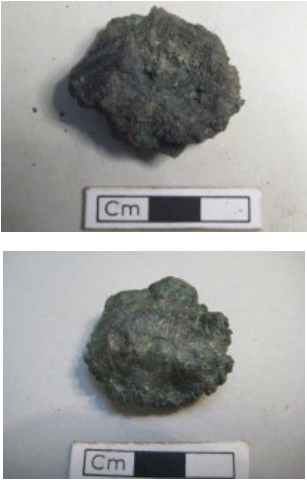
Fyndnummer och foto	Sakord, material, föremålsbeskrivning och bildförteckning	Tillstånd	Övriga konserveringsåtgärder	Kommentar
<p>F462</p>

<p>Föremål. Kopparlegering. Brandpåverkad?</p> <p>Bilder: F462_a_fk F462_b_ek</p>	<p>Fastkorroderade ben- och träkolspartiklar täckte ytan. Ytan täcktes också av sot blandad med korrosion. Ytan under visade sig vara gropig och ojämn med en grön korroderad beläggning.</p>	<p>I övrigt se ovan 'Generella konserveringsåtgärder'. Ytan bearbetades med en mjuk roterande gethårstrissa och mikrokristallint vax. Arbetet utfördes under mikroskop (x 10).</p>	
<p>F500</p>

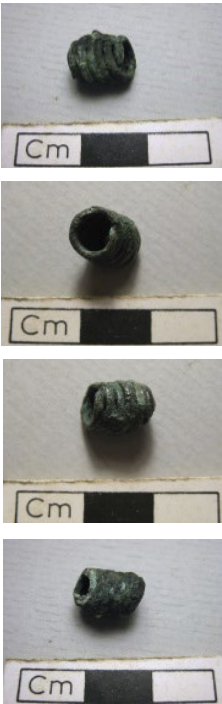
<p>Pärla (spiralpärla). Kopparlegering.</p> <p>Bilder: F500_a_fk_1 F500_b_fk_2 F500_c_ek_1 F500_d_ek_2</p>	<p>Pärlans yta täcktes av ett småskrovligt grönt korrosionsskikt med inslag av sot och porösa ljusgrön korrosion. Pärlan uppvisade tendenser till avflagnande av ytskiktet.</p>	<p>I övrigt se ovan 'Generella konserveringsåtgärder'. Pärlan konsoliderades med 7% (w/v Paraloid B72 (akrylat copolymer) i etanol som applicerades med pensel. Arbetet utfördes under mikroskop (x 10).</p>

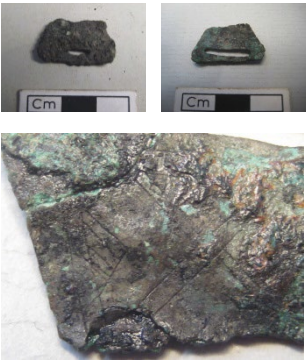
Fyndnummer och foto	Sakord, material, föremålsbeskrivning och bildförteckning	Tillstånd	Övriga konserveringsåtgärder	Kommentar
<p>F528</p>

<p>Sölja. Kopparlegering. På ena sidan framkom bitvis svag dekor i form av tunna streck.</p> <p>Bilder: F528_a_fk F528_b_ek F528_c_d (detalj av dekor på ytan i form av smala streck på ena sidan).</p>	<p>Ytan täcktes av ett sotigt och skrovligt lerskikt med små gruskom. Ytan under uppvisade en delvis hård grön korrosionsbeläggning. Sprickbildningar syntes på ytan och söljan är både kantskadad och extremt skör. Söljan var delvis genomkorroderad.</p>	<p>I övrigt se ovan 'Generella konserveringsåtgärder'. Söljan konsoliderades med 15% (w/v) Paraloid B72 (akrylat co-polymer) i etanol som applicerades på båda sidorna med pensel. Ytan bearbetades med en mjuk roterande gethårstrissa och mikrokristallint vax. Arbetet utfördes under mikroskop (x 10).</p>	<p>Extremt skör.</p>

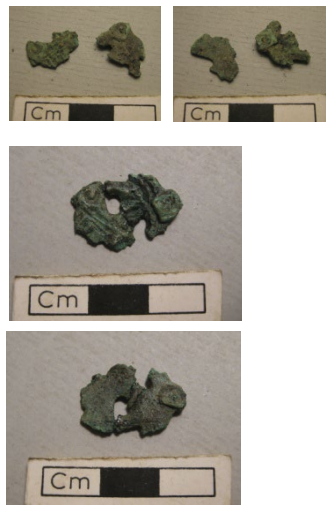
<p>Hänge. Två delar med passning. Dekor på ovensidan. Kopparlegering.</p> <p>Bilder: F548_a_fk_1 F548_b_fk_2 F548_c_ek_1 F548_d_ek_2</p>	<p>Ytan täcktes bitvis av sotig lera med inslag av små gruskom. Ytan under täcktes av ett grönt delvis porös korrosion</p>	<p>I övrigt se ovan 'Generella konserveringsåtgärder'. Fragmenten limmades ihop med Paraloid B72 Adhesive. Föremålet konsoliderades med 10% (w/v) Paraloid B72 (akrylat co-polymer) i etanol som applicerades på ytan med pensel. Arbetet utfördes under mikroskop (x 10).</p>	<p>Ömtålig.</p>

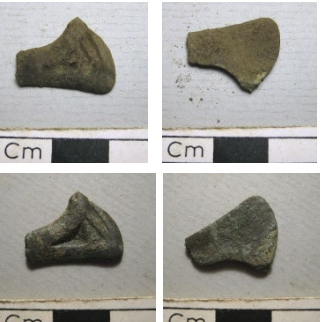
<p>Hänge. Kopparlegering. Dekor på ovansidan.</p> <p>Bilder: F767_a_fk_1 F767_b_fk_2 F767_c_ek_1 F767_d_ek_2</p>	<p>Föremålet täcktes av ett tätt krackelerat lerskikt som var något sotigt. Under framkom en mörkare grön yta med inslag av ljusgrön korrosion.</p>	<p>I övrigt se ovan 'Generella konserveringsåtgärder'. Ytan bearbetades med en mjuk roterande gethårstrissa och mikrokristallint vax. Arbetet utfördes under mikroskop (x 10).</p>

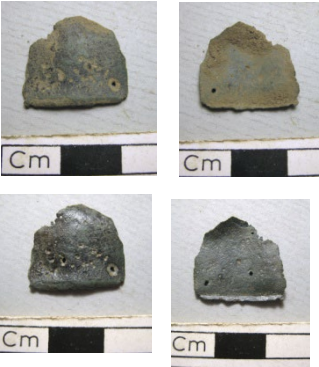
<p>Bleck. Kopparlegering.</p> <p>Bilder: F769_a_fk_1 F769_b_fk_2 F769_c_ek_1 F769_d_ek_2</p>	<p>Välbevarad. Blecket hade små hål i ytan av varierande storlek. (gropkorrosion). Lera täckte ytan bitvis. Under framkom en jämn grön ytbläggning.</p>	<p>I övrigt se ovan 'Generella konserveringsåtgärder'. Ytan bearbetades med en mjuk roterande gethårstrissa och mikrokristallint vax. Arbetet utfördes under mikroskop (x 10).</p>

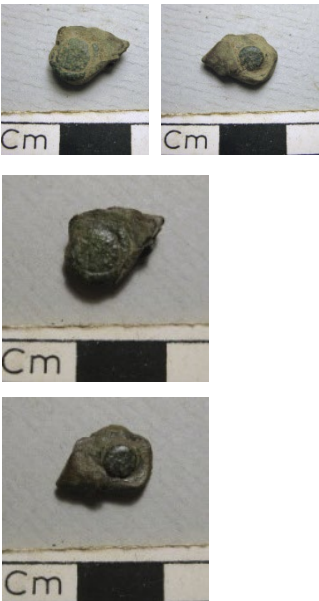
<p>F770</p>

<p>Bleck med en liten nit. Kopparlegering.</p> <p>Bilder: F770_a_fk_1 F770_b_fk_2 F770_c_ek_1 F770_d_ek_2</p>	<p>Blekkets yta täcktes bitvis av ett tunt skikt med lera. Under framkom en småkrovlig korroderad yta.</p>	<p>I övrigt se ovan 'Generella konserveringsåtgärder'. Ytan bearbetades med en mjuk roterande gethårstrissa och mikrokristallint vax. Arbetet utfördes under mikroskop (x 10).</p>

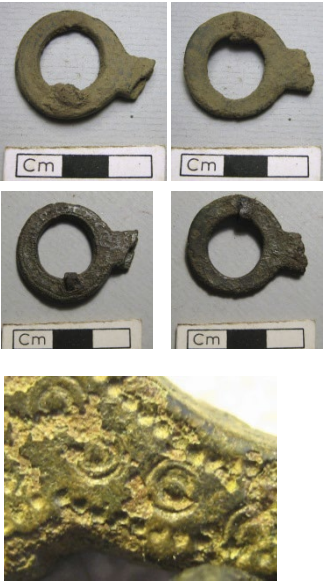
Fyndnummer och foto	Sakord, material, föremålsbeskrivning och bildförteckning	Tillstånd	Övriga konserveringsåtgärder	Kommentar
<p>F771</p>

<p>Spänne. Kopparlegering. Dekor på ovasidan (små cirklar).</p> <p>Bilder: F771_a_fk_1 F771_b_fk_2 F771_c_ek_1 F771_d_ek_2 F771_e_d (detalj av dekor)</p>	<p>Föremålet täcktes av ett tätt lerskikt. Ingen antydning till dekor syntes innan konservering. Under det översta skiktet framkom en småkrovlig mörk grön korroderad som täckte ytan bitvis. Den metalliska ytan syntes fläckvis. Rester av järnkorrosion (fragment av torne?) framkom vid ringens insida.</p>	<p>I övrigt se ovan 'Generella konserveringsåtgärder'. Ytan bearbetades med en mjuk roterande gethårstrissa och mikrokristallint vax. Järnfragmentets yta impregnerades med dinitrol och belades slutligen med lite mikrokristallint vax som applicerades med en mjuk pensel. Arbetet utfördes under mikroskop (x 10).</p>

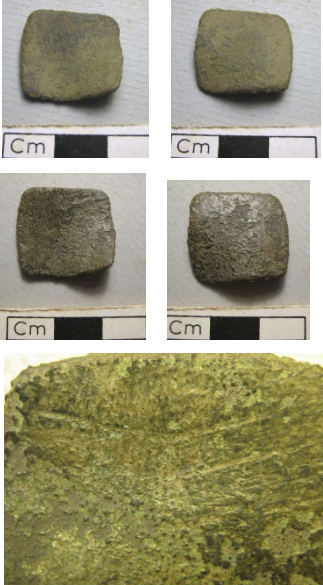
<p>F772</p>

<p>Bleck. Koppar legering. Ca 20 mm x 22 mm. Något böjd. Rester av små tunna linjer syns på ena sidan i den gröna belägningen.</p> <p>Bilder: F772_a_fk_1 F772_b_fk_2 F772_c_ek_1 F772_d_ek_2 F772_e_d (detalj av linjer).</p>	<p>Föremålet täcktes delvis med ett tunt skikt lera. Under framträdde bitvis den metalliska ytan och bitvis ett tunt grönt skikt. Föremålet hade en små gropig yta.</p>	<p>I övrigt se ovan 'Generella konserveringsåtgärder'. Ytan bearbetades med en mjuk roterande gethårstrissa och mikrokristallint vax. Arbetet utfördes under mikroskop (x 10).</p>	
<p>F773</p>

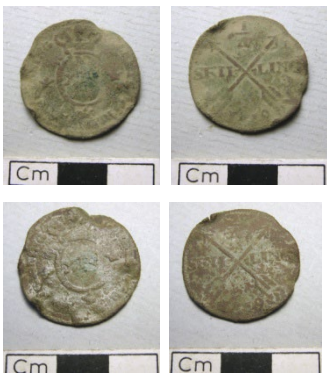
Fyndnummer och foto	Sakord, material, föremålsbeskrivning och bildförteckning	Tillstånd	Övriga konserveringsåtgärder	Kommentar
<p>F803</p>

<p>Mynt. Koppar. Skilling. 1819.</p> <p>Bilder: F803_a_fk_1 F803_b_fk_2 F803_c_ek_1 F803_d_ek_2</p>	<p>Präglingen var delvis synlig på åt- och fränsidan innan konservering. Ett tunt lerskikt täckte ytan bitvis. Under syntes ljusgrön tunn korrosion och rödbruna partier där den metalliska ytan framträdde.</p>	<p>I övrigt se ovan 'Generella konserveringsåtgärder'. Ytan bearbetades med en mjuk roterande gethårstrissa och mikrokristallint vax. Arbetet utfördes under mikroskop (x 10).</p>	
<p>F809</p>

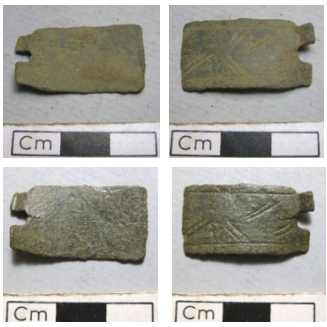
<p>F810</p>

<p>Beslag. Dekor på ovasidan. Kopparlegering.</p> <p>Bilder: F810_a_fk_1 F810_b_fk_2 F810_c_ek_1 F810_d_ek_2</p>	<p>Ytan täcktes bitvis av ett tunt lerskikt. Dekoren var delvis synlig på ovasidan innan konservering. Under leran framkom en jämn grön yta.</p>	<p>I övrigt se ovan 'Generella konserveringsåtgärder'. Ytan bearbetades med en mjuk roterande gethårstrissa och mikrokristallint vax. Arbetet utfördes under mikroskop (x 10).</p>	
<p>F813</p>

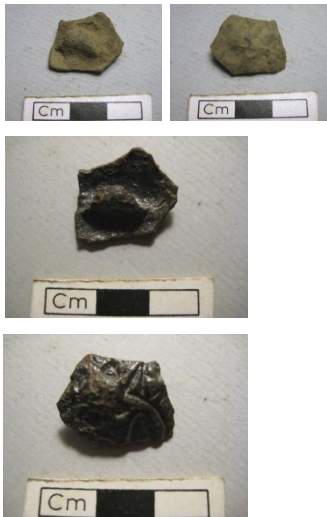
<p>Spänne. Kopparlegering. Dekor på ovasidan. På undersidan finns en nålhållare.</p> <p>Bilder: F813_a_fk_1 F813_b_fk_2 F813_c_ek_1 F813_d_ek_2</p>	<p>Ytan täcktes av ett tätt lerskikt med inslag av små gruskorn. En antydning till dekor på ovasidan syntes innan konservering. Under framträdde en mörkgrön ganska jämn yta där den metalliska ytan syntes bitvis.</p>	<p>I övrigt se ovan 'Generella konserveringsåtgärder'. Ytan bearbetades med en mjuk roterande gethårstrissa och mikrokristallint vax. Arbetet utfördes under mikroskop (x 10).</p>

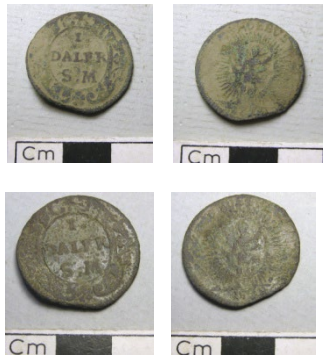
<p>F862</p>

<p>Mynt. Koppar. 1 daler sm.</p> <p>Bilder: F862_a_fk_1 F862_b_fk_2 F862_c_ek_1 F862_d_ek_2</p>	<p>Prägningen var delvis synlig på åt- och frånsidan innan konservering. Ett tunt lerskikt täckte ytan bitvis. Under syntes ljusgrön tunn korrosion och rödbruna partier där den metalliska ytan framträdde.</p>	<p>I övrigt se ovan 'Generella konserveringsåtgärder'. Ytan bearbetades med en mjuk roterande gethårstrissa och mikrokristallint vax. Arbetet utfördes under mikroskop (x 10).</p>

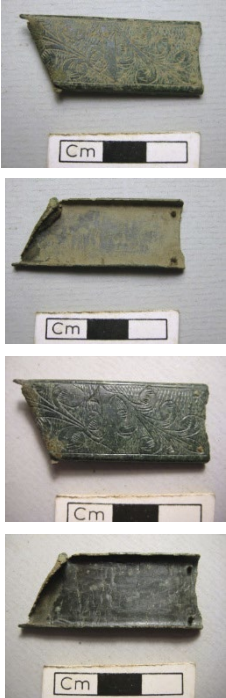
<p>F865</p>

<p>Beslag. Kopparlegering. Dekor (blad slingor) på ovansida. Inåt böjda kanter. Två små nitar av kopparlegering finns i ena änden.</p> <p>Bilder: F865_a_fk_1 F865_b_fk_2 F865_c_ek_1 F865_d_ek_2</p>	<p>Ytan täcktes av fläckvis tunn lera. Dekoren på ovansidan var synlig innan konservering. Underliggande yta hade en jämn grön patina med dekor. Vid ena änden (inåtböjd) syntes den metalliska ytan.</p>	<p>I övrigt se ovan 'Generella konserveringsåtgärder'. Ytan bearbetades med en mjuk roterande gethårstrissa och mikrokristallint vax. Arbetet utfördes under mikroskop (x 10).</p>	
<p>F871</p>

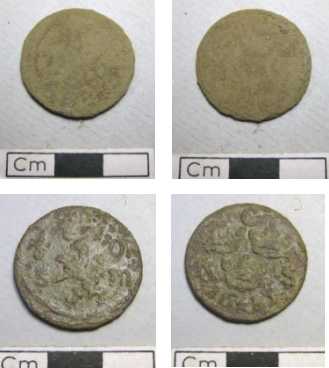
<p>Mynt. Koppar. 1683?</p> <p>Bilder: F871_a_fk_1 F871_b_fk_2 F871_c_ek_1 F871_d_ek_2</p>	<p>Präglingen var delvis synlig på åt- och fränsidan innan konservering. Ett tunt lerskikt täckte ytan bitvis. Under syntes ljusgrön tunn korrosion och rödbruna partier där den metalliska ytan framträdde. Myntet hade en ojämn och skrovlig yta på åt- och fränsida.</p>	<p>I övrigt se ovan 'Generella konserveringsåtgärder'. Ytan bearbetades med en mjuk roterande gethårstrissa och mikrokristallint vax. Arbetet utfördes under mikroskop (x 10).</p>

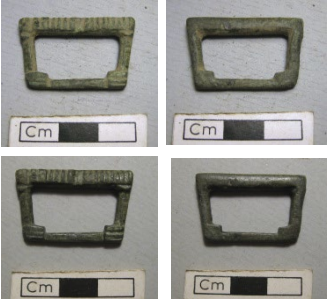
Fyndnummer och foto	Sakord, material, föremålsbeskrivning och bildförteckning	Tillstånd	Övriga konserveringsåtgärder	Kommentar
<p>F873</p>

<p>Sölja. Kopparlegering. Dekor på ovansidan på tvärstycket (små tvärställda ränder).</p> <p>Bilder: F873_a_fk_1 F873_b_fk_2 F873_c_ek_1 F873_d_ek_2</p>	<p>Ytan täcktes fläckvis med ett tunt lerskikt. Dekoren på ovansidan var synlig innan konservering. Under framkom en jämn grön yta.</p>	<p>I övrigt se ovan 'Generella konserveringsåtgärder'. Ytan bearbetades med en mjuk roterande gethårstrissa och mikrokristallint vax. Arbetet utfördes under mikroskop (x 10).</p>	
<p>F876</p>

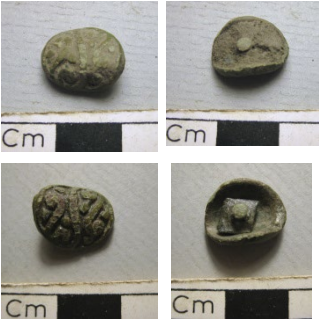
<p>Beslag (något böjd) med liten nit undertill med nitbricka. Kopparlegering. Dekor på ovansidan.</p> <p>Bilder: F876_a_fk_1 F876_b_fk_2 F876_c_ek_1 F876_d_ek_2</p>	<p>Dekoren på ovansidan var delvis synlig innan konservering. Ett tunt lerskikt täckte ovansidan bitvis. Undersidan hade ett tjockare och kompaktare lerskikt med inslag av små gruskom på ytan. Under framträdde en grön beläggning där den metalliska ytan fläckvis syntes.</p>	<p>I övrigt se ovan 'Generella konserveringsåtgärder'. Ytan bearbetades med en mjuk roterande gethårstrissa och mikrokristallint vax. Arbetet utfördes under mikroskop (x 10).</p>

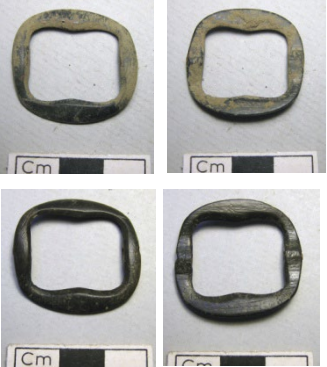
<p>F877</p>

<p>Sölja. På söljan syns rester av en axelnit som syns i två små hål. Kopparlegering.</p> <p>Bilder: F877_a_fk_1 F877_b_fk_2 F877_c_ek_1 F877_d_ek_2</p>	<p>Mycket bra skick. Ytan täcktes bitvis av ett tunt lerskikt. Den mörkgröna patinan på ytan syntes delvis innan konservering.</p>	<p>I övrigt se ovan 'Generella konserveringsåtgärder'. Rester av järn behandlades med dinitrol och mikrokristallint vax. Den övriga ytan av kopparlegering bearbetades med en mjuk roterande gethårstrissa och mikrokristallint vax. Arbetet utfördes under mikroskop (x 10).</p>	
<p>F882</p>

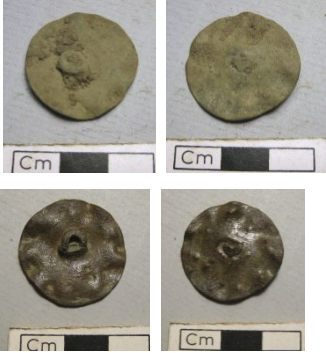
Fyndnummer och foto	Sakord, material, föremålsbeskrivning och bildförteckning	Tillstånd	Övriga konserveringsåtgärder	Kommentar
<p>F884</p>

<p>Knapp. Kopparlegering.</p> <p>Bilder: F884_a_fk_1 F884_b_fk_2 F884_c_ek_1 F884_d_ek_2</p>	<p>Knappens yta täcktes av ett tunt lerskikt. Under framträdde den metalliska rödbruna ytan. 25 mm i diameter.</p>	<p>I övrigt se ovan 'Generella konserveringsåtgärder'. Ytan bearbetades med en mjuk roterande gethårstrissa och mikrokristallint vax. Arbetet utfördes under mikroskop (x 10).</p>	
<p>F894</p>

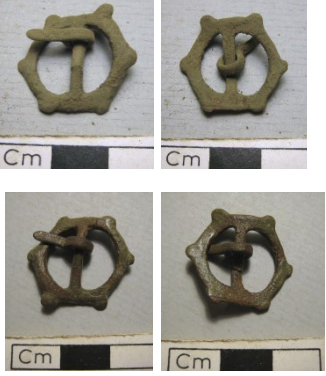
<p>Sölja med torne. Kopparlegering.</p> <p>Bilder: F894_a_fk_1 F894_b_fk_2 F894_c_ek_1 F894_d_ek_2</p>	<p>Knappens yta täcktes av ett tunt lerskikt. Under framträdde den metalliska bruna ytan.</p>	<p>I övrigt se ovan 'Generella konserveringsåtgärder'. Ytan bearbetades med en mjuk roterande gethårstrissa och mikrokristallint vax. Arbetet utfördes under mikroskop (x 10).</p>

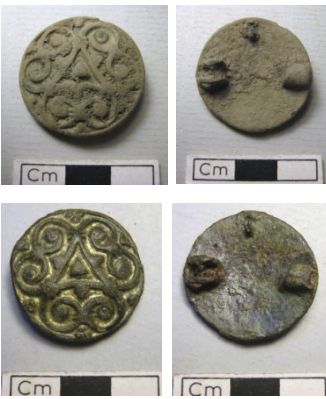
<p>Spänne med förgyllning och dekor på ovansidan. Rester av järnkorrosion finns fläckvis på undersidan.</p> <p>Bilder: F908_a_fk_1 F908_b_fk_2 F908_c_ek_1 F908_d_ek_2</p>	<p>Föremålets dekor på ovansidan var synlig innan konservering. Ytan täcktes av ett lerskikt. På ytan under (ovansida) framkom förgyllning i fördjupningarna. En grön korrosionsbeläggning framkom där enstaka fläckar av den gröna korrosionen försvunnit. Undersidan hade spår av järnkorrosion som fällt ut på ytan och vid nålfästet.</p>	<p>I övrigt se ovan 'Generella konserveringsåtgärder'. Ytan bearbetades med en mjuk roterande gethårstrissa och mikrokristallint vax. Arbetet utfördes under mikroskop (x 10).</p>

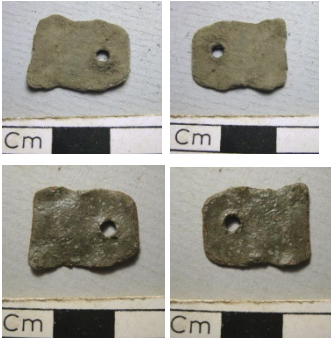
Fyndnummer och foto	Sakord, material, föremålsbeskrivning och bildförteckning	Tillstånd	Övriga konserveringsåtgärder	Kommentar
<p>F934</p>

<p>Beslag med hål. Kopparlegering. Längd 20 mm, bredd 15 mm.</p> <p>Bilder: F934_a_fk_1 F934_b_fk_2 F934_c_ek_1 F934_d_ek_2</p>	<p>Ytan täcktes av ett tunt lerskikt. Under framkom en grön korroderad yta med inslag av ljusgröna korrosionsfläckar.</p>	<p>I övrigt se ovan 'Generella konserveringsåtgärder'. Ytan bearbetades med en mjuk roterande gethårstrissa och mikrokristallint vax. Arbetet utfördes under mikroskop (x 10).</p>	
<p>F937</p>

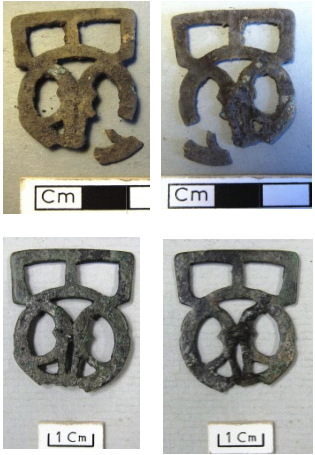
<p>F1012</p>

<p>Hänge/gehäng av kopparlegering. Genombrotet. Förefaller vara eldpåverkat med delvis smält bubblig yta.</p> <p>Bilder: F1012_a_fk_1 F1012_b_fk_2 F1012_c_ek_1 F1012_d_ek_2</p>	<p>I två delar med passning. Materialförlust längs nedre kanten. Täckt av brun jord. Under jorden fanns ljusgröna pulvriga partier varvat med tät mörkgrön korrosion och metallyta.</p>	<p>Se ovan 'Generella konserveringsåtgärder'. Delarna limmades ihop med Paraloid B72 lim. Ytan belades först med 5% (w/v) Paraloid B72 (akrylat copolymer) i etanol och sedan med en mycket tunn lösning mikrokristallint vax i lacknafta för att matta ner ytan. Arbetet utfördes under mikroskop (x 10).</p>

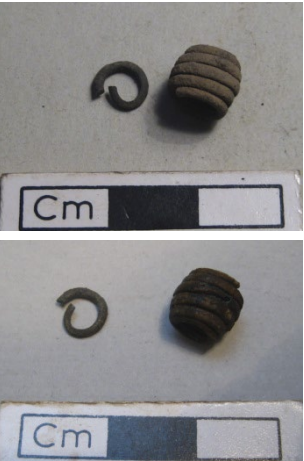
<p>Pärla. Kopparlegering. Spiralpärla.</p> <p>Bilder: F1014_a_fk F1014_b_ek</p>	<p>Pärnan och ett litet fragment täcktes av ett tunt lerskikt som var något sotigt. Underliggande ytskikt var skört och hade en ganska jämn mörkgrön och tät korrosionsbeläggning.</p>	<p>I övrigt se ovan 'Generella konserveringsåtgärder'. Pärnan konsoliderades med 10% (w/v) Paraloid B72 (akrylat co-polymer) i etanol. Ytan bearbetades med en mjuk roterande gethårstrissa och mikrokristallint vax. Arbetet utfördes under mikroskop (x 10).</p>

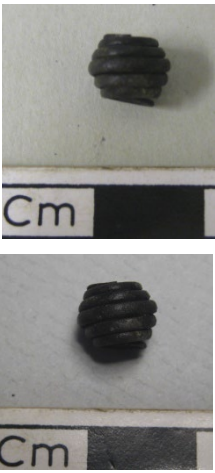
<p>F1015</p>

<p>Pärla. Kopparlegering. Spiralpärla.</p> <p>Bilder: F1015_a_fk F1015_b_ek</p>	<p>Pärnan täcktes av ett tunt kompakt lerskikt som var något sotigt. Underliggande ytskikt hade en ganska jämn mörkgrön korrosionsbeläggning.</p>	<p>I övrigt se ovan 'Generella konserveringsåtgärder'. Ytan bearbetades med en mjuk roterande gethårstrissa och mikrokristallint vax. Arbetet utfördes under mikroskop (x 10).</p>

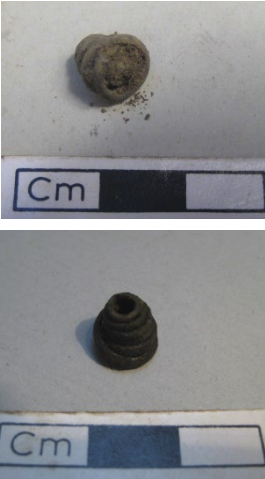
<p>Pärla. Kopparlegering. Spiralpärla.</p> <p>Bilder: F1017_a_fk F1017_b_ek</p>	<p>Pärnan täcktes av ett tunt lerskikt som var något sotigt. Underliggande ytskikt var skört och hade en ganska jämn mörkgrön korrosionsbeläggning.</p>	<p>I övrigt se ovan 'Generella konserveringsåtgärder'. Pärnan konsoliderades med 10% (w/v) Paraloid B72 (akrylat co-polymer) i etanol. Ytan bearbetades med en mjuk roterande gethårstrissa och mikrokristallint vax. Arbetet utfördes under mikroskop (x 10).</p>

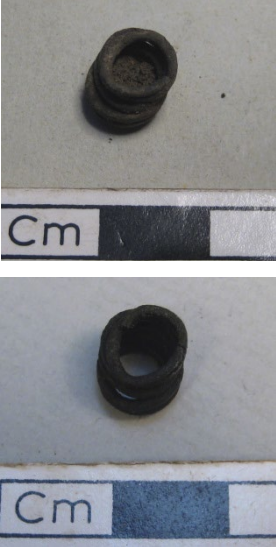
<p>F1018</p>

<p>Pärla. Kopparlegering. Spiralpärla.</p> <p>Bilder: F1018_a_fk F1018_b_ek</p>	<p>Pärnan täcktes av ett tunt lerskikt som var något sotigt. Underliggande ytskikt var skört och hade en ganska jämn mörkgrön korrosionsbeläggning.</p>	<p>I övrigt se ovan 'Generella konserveringsåtgärder'. Pärnan konsoliderades med 10% (w/v) Paraloid B72 (akrylat co-polymer) i etanol. Ytan bearbetades med en mjuk roterande gethårstrissa och mikrokristallint vax. Arbetet utfördes under mikroskop (x 10).</p>

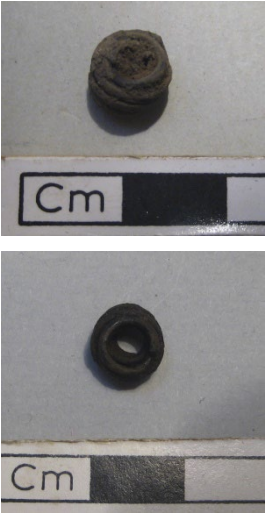
Fyndnummer och foto	Sakord, material, föremålsbeskrivning och bildförteckning	Tillstånd	Övriga konserverings-åtgärder	Kommentar
<p>F1019</p>

<p>Pärla. Kopparlegering. Spiralpärla.</p> <p>Bilder: F1019_a_fk F1019_b_ek</p>	<p>PärLAN täcktes av ett tunt lerskikt som var något sotigt. Underliggande ytskikt var skört och hade en ganska jämn mörkgrön korrosionsbeläggning.</p>	<p>I övrigt se ovan 'Generella konserveringsåtgärder'. PärLAN konsoliderades med 10% (w/v) Paraloid B72 (akrylat co-polymer) i etanol. Ytan bearbetades med en mjuk roterande gethårstrissa och mikrokristallint vax. Arbetet utfördes under mikroskop (x 10).</p>	
<p>F1020</p>

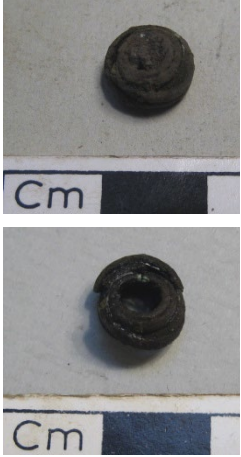
<p>Pärla. Kopparlegering. Spiralpärla.</p> <p>Bilder: F1020_a_fk F1020_b_ek</p>	<p>PärLAN täcktes av ett tunt lerskikt som var något sotigt. PärLAN uppvisade tendenser till sönderfallande. Underliggande ytskikt var skört och hade en ganska jämn mörkgrön korrosionsbeläggning blandad med porös ljusgrön korrosion.</p>	<p>I övrigt se ovan 'Generella konserveringsåtgärder'. PärLAN konsoliderades med 10% (w/v) Paraloid B72 (akrylat co-polymer) i etanol. Ytan bearbetades med en mjuk roterande gethårstrissa och mikrokristallint vax. Arbetet utfördes under mikroskop (x 10).</p>

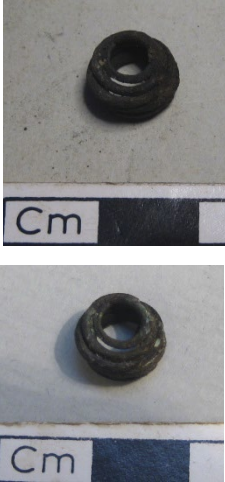
<p>F1021</p>

<p>Pärla. Kopparlegering. Spiralpärla.</p> <p>Bilder: F1021_a_fk F1021_b_ek</p>	<p>PärLAN täcktes av ett tunt lerskikt som var något sotigt. Underliggande ytskikt var skört och hade en ganska jämn mörkgrön korrosionsbeläggning.</p>	<p>I övrigt se ovan 'Generella konserveringsåtgärder'. PärLAN konsoliderades med 10% (w/v) Paraloid B72 (akrylat co-polymer) i etanol. Ytan bearbetades med en mjuk roterande gethårstrissa och mikrokristallint vax. Arbetet utfördes under mikroskop (x 10).</p>

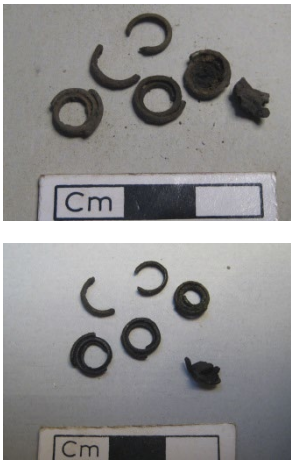
Fyndnummer och foto	Sakord, material, föremålsbeskrivning och bildförteckning	Tillstånd	Övriga konserveringsåtgärder	Kommentar
<p>F1022</p>

<p>Pärla. Kopparlegering. Spiralpärla. Sex fragment utan passning.</p> <p>Bilder: F1022_a_fk F1022_b_ek</p>	<p>PärLAN täcktes av ett tunt lerskikt som var något sotigt. Underliggande ytskikt var skör och hade en ganska jämn mörkgrön beläggning.</p>	<p>I övrigt se ovan 'Generella konserveringsåtgärder'. PärLAN konsoliderades med 10% (w/v) Paraloid B72 (akrylat co-polymer) i etanol. Ytan bearbetades med en mjuk roterande gethårstrissa och mikrokristallint vax. Arbetet utfördes under mikroskop (x 10).</p>	
<p>F1023</p>

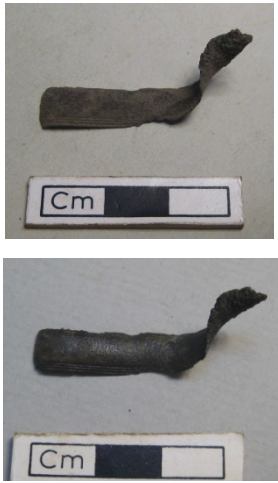
<p>Beslag. Kopparlegering. Något böjd och vriden. Tunna längsgående kant linjer på ena sidan förekommer. Bredd 7 mm.</p> <p>Bilder: F1023_a_fk F1023_b_ek</p>	<p>Ett tunt sotigt lerskikt täckte ytan. Något vriden och böjd. Underliggande yta hade en mörkgrön beläggning med enstaka måljusgröna fläckar.</p>	<p>I övrigt se ovan 'Generella konserveringsåtgärder'. Ytan bearbetades med en mjuk roterande gethårstrissa och mikrokristallint vax. Arbetet utfördes under mikroskop (x 10).</p>

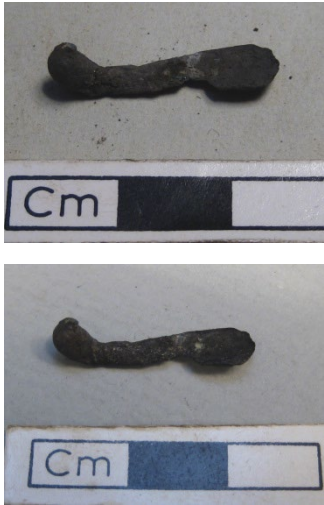
Fyndnummer och foto	Sakord, material, föremålsbeskrivning och bildförteckning	Tillstånd	Övriga konserveringsåtgärder	Kommentar
<p>F1024</p>

<p>Obestämd. Kopparlegering.</p> <p>Bilder: F1024_a_fk F1024_b_ek</p>	<p>Föremålets yta täcktes av ett tunt sotigt lerskikt. Underliggande yta hade en svartbrun beläggning som var delvis porös. Inslag av gropkorrosion förekom på ytan.</p>	<p>I övrigt se ovan 'Generella konserveringsåtgärder'. Ytan bearbetades med en mjuk roterande gethårstrissa och mikrokristallint vax. Arbetet utfördes under mikroskop (x 10).</p>	
<p>F1025</p>

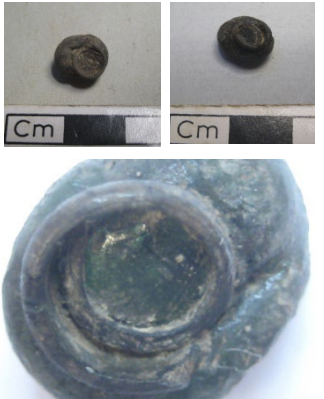
<p>Pärla. Kopparlegering och glas. Glaset har en blågrön färg.</p> <p>Bilder: F1025_a_fk F1025_b_ek F1025_c_d (glassmälta)</p>	<p>En glassmälta med rester av en spiral av kopparlegering på ytan. Ytan täcktes av ett tunt skikt med lera med inslag av små gruskom.</p>	<p>I övrigt se ovan 'Generella konserveringåtgärder'. Ytan (Cu) bearbetades med en mjuk roterande gethårstrissa och mikrokristallint vax. Arbetet utfördes under mikroskop (x 10).</p>

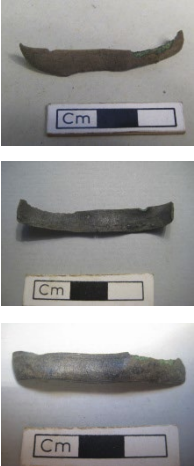
<p>F1029</p>

<p>Beslag. Kopparlegering. Beslaget liknar F1023 med tunna linjer. Tunna längsgående kant linjer på ena sidan förekommer. Bredd 7 mm.</p> <p>Bilder: F1029_a_fk F1029_b_ek_1 F1029_c_ek_2</p>	<p>Ett tunt sotigt lerskikt täckte ytan. Kantskadad och något vriden och böjd. Underliggande yta har en mörkgrön korrosionsbeläggning med enstaka måljusgröna fläckar.</p>	<p>I övrigt se ovan 'Generella konserveringsåtgärder'. Kantskadorna konsoliderades med 7% (w/v) Paraloid B72 (akrylat co-polymer) i etanol. Ytan bearbetades med en mjuk roterande gethårstrissa och mikrokristallint vax. Arbetet utfördes under mikroskop (x 10).</p>

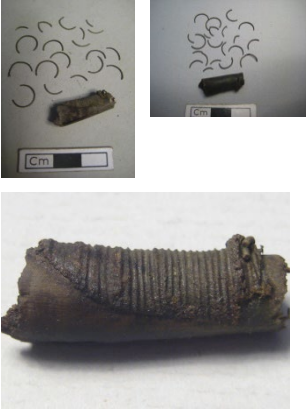
Fyndnummer och foto	Sakord, material, föremålsbeskrivning och bildförteckning	Tillstånd	Övriga konserveringsåtgärder	Kommentar
<p>F1032</p>

<p>Föremål. Kopparlegering och organiskt material. Längd 25 mm. 21 små lösa trådfragment.</p> <p>Bilder: F1032_a_fk F1032_b_ek F1032_c_d</p>	<p>Ingen passning. Rester av tunna koppartrådar syntes och var lindade runt ett hölje (metall?) med underliggande organiskt material (trä/vass?).</p>	<p>I övrigt se ovan 'Generella konserveringsåtgärder'. Detaljer av Cu-legering konsoliderades med 7% (w/v) Paraloid B72 (akrylat co-polymer) i etanol. Ytan bearbetades med en mjuk roterande gethårstrissa och mikrokristallint vax. Arbetet utfördes under mikroskop (x 10).</p>	
<p>F1034</p>

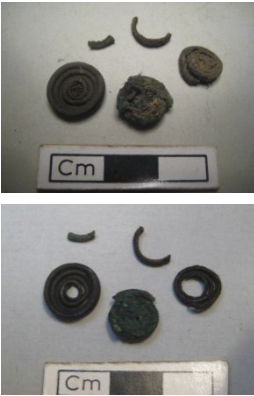
<p>Pärå. Kopparlegering. Fragment, 5 delar. Ingen passning.</p> <p>Bilder: F1034_a_fk F1034_b_ek</p>	<p>Fyra av fragmenten var i bättre skick och hade en tunn lerbeläggning på ytan. Underliggande yta hade en tät mörkgrön yta. En pärla hade hård grön korrosion på ytan, blandad med små träkols fragment och grus.</p>	<p>I övrigt se ovan 'Generella konserveringsåtgärder'. Fragmenten konsoliderades med 10% (w/v) Paraloid B72 (akrylat co-polymer) i etanol. Ytorna bearbetades med en mjuk roterande gethårstrissa och mikrokristallint vax. Arbetet utfördes under mikroskop (x 10).</p>

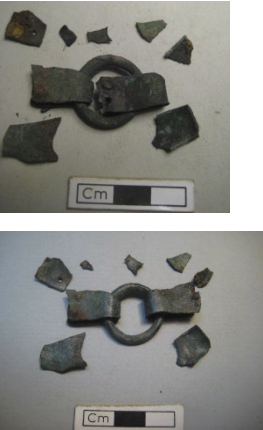
<p>F1041</p>

<p>Beslag. Kopparlegering. Åtta delar. Beslaget har fyra små nitar av järn.</p> <p>Bilder: F1041_a_fk F1041_b_ek</p>	<p>Ytorna täcktes av ett tunt sotigt små skrovligt mörkgrönt korrosionsskikt med inslag av lera. Underliggande yta hade en bitvis jämn grön beläggning.</p>	<p>I övrigt se ovan 'Generella konserveringsåtgärder'. Delarnas yta bearbetades med en mjuk roterande gethårstrissa och mikrokristallint vax. Järndetaljer (nitar) impregnerades med dinitrotpasta och mikrokristallint vax som applicerades med hjälp av pensel.</p>	
<p>F1042</p>

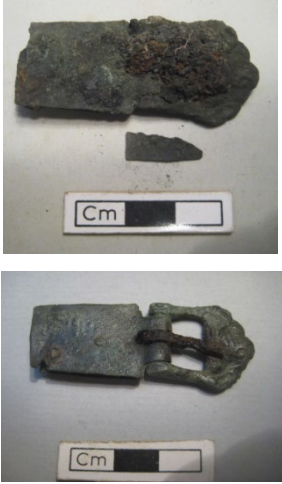
<p>Sölja. Kopparlegering och nål av järn. Två delar av kopparlegering hade passning. Dekor på ena sidan. Två små nitar förekommer.</p> <p>Bilder: F1042_a_fk F1042_b_ek</p>	<p>Söljans nål var kraftigt korroderad med gruskorn och lera blandad i korrosionen. Söljans skrovliga yta var täckt med ett sotigt lerskikt med inslag av små gruskorn och järnkorrosion. Inslag av ljusgröna porösa korrosionsfläckar förekom på ytan. Underliggande yta hade en ganska jämn och grön beläggning.</p>	<p>I övrigt se ovan 'Generella konserveringsåtgärder'. Delarna limmades ihop med Paraloid B72 (på tub). Ytan bearbetades med en mjuk roterande gethårstrissa och mikrokristallint vax. Järnnålen impregnerades med dinitrotpasta och mikrokristallint vax som applicerades med hjälp av pensel. Arbetet utfördes under mikroskop (x 10).</p>

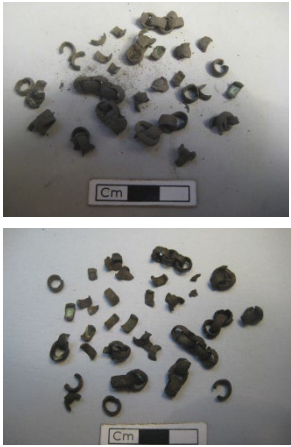
Fyndnummer och foto	Sakord, material, föremålsbeskrivning och bildförteckning	Tillstånd	Övriga konserveringsåtgärder	Kommentar
<p>F1043</p>

<p>Kedjelänk. Kopparlegering. 35 fragment. Ingen passning.</p> <p>Bilder: F1043_a_fk F1043_b_ek</p>	<p>Fragmentens ytor var täckta med lerskikt blandade med gruskorn. Underliggande beläggningar varierade. Vissa fragment hade sköra och porösa ytor som uppvisade tendenser till sprickbildningar och sönderfallande, andra hade slätare brungröna till något mörkgröna ytor. En del fragment uppvisade tendenser till avflagnande av ytskikten. Ingen passning.</p>	<p>I övrigt se ovan 'Generella konserveringsåtgärder'. Kedjefragmenten konsoliderades med 10% (w/v) Paraloid B72 (akrylat co-polymer) i etanol. Ytorna bearbetades med en mjuk roterande gethårstrissa och mikrokristallint vax. Arbetet utfördes under mikroskop (x 10).</p>	
<p>F1044</p>

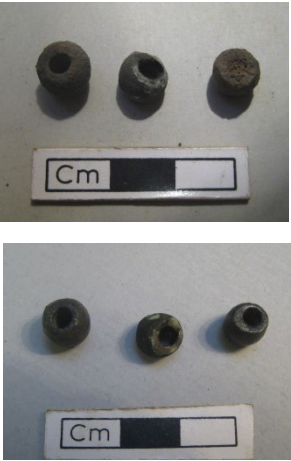
<p>Pärla. Kopparlegering. Tre stycken pärlor.</p> <p>Bilder: F1044_a_fk F1044_b_ek</p>	<p>Ett kompakt tunt sotigt lerskikt täckte ytorna. Underliggande ytor hade en mörkgrön små skrovlig korroderad yta. En pärla uppvisade partier där ytskiktet flagnat.</p>	<p>I övrigt se ovan 'Generella konserveringsåtgärder'. Pärlan som uppvisade tendenser till avflagnande av ytskiktet konsoliderades med 10% (w/v) Paraloid B72 (akrylat co-polymer) i etanol. Ytorna bearbetades med en mjuk roterande gethårstrissa och mikrokristallint vax. Arbetet utfördes under mikroskop (x 10).</p>

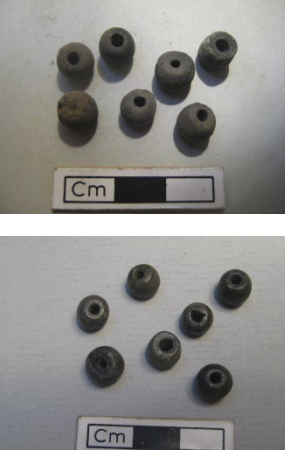
<p>F1045</p>

<p>Pärla. Kopparlegering. Sju stycken pärlor.</p> <p>Bilder: F1045_a_fk F1045_b_ek</p>	<p>Ett kompakt tunt sotigt lerskikt täckte ytorna. Underliggande ytor hade en mörkgrön små skrovlig korroderad yta. En pärla uppvisade partier där ytskiktet flagnat.</p>	<p>I övrigt se ovan 'Generella konserveringsåtgärder'. Pärlan som uppvisade tendenser till avflagnande av ytskiktet konsoliderades med 7% (w/v) Paraloid B72 (akrylat co-polymer) i etanol. Ytorna bearbetades med en mjuk roterande gethårstrissa och mikrokristallint vax.</p>

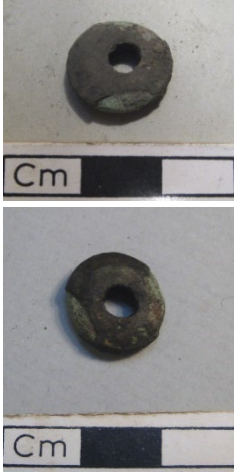
<p>Pärla. Kopparlegering. 13 mm i diameter.</p> <p>Bilder: F1047_a_fk F1047_b_ek</p>	<p>Ytan täcktes med ett kompakt tunt sotigt lerskikt som flagnat på vissa partier. På de partier där ytskikt släppt syntes en yta med ljusgrön korrosion.</p>	<p>I övrigt se ovan 'Generella konserveringsåtgärder'. Pärnan konsoliderades med 7% (w/v) Paraloid B72 (akrylat co-polymer) i etanol. Ytorna bearbetades med en mjuk roterande gethårstrissa och mikrokristallint vax. Arbetet utfördes under mikroskop (x 10).</p>	
<p>F1079</p>

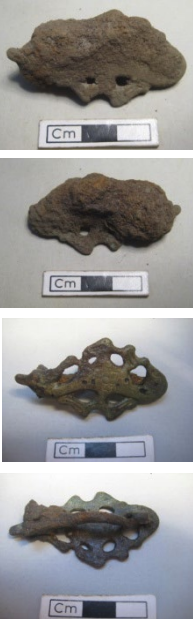
<p>Spänne. Kopparlegering och järn. Genombrutet spänne med nål av järn. Dekor på ovasida. Två små trådfragment påträffades på undersidan vid nålen. Troligen grov ull/djurfiber och s-spunnet.</p> <p>Bilder: F1084_a_fk_1 F1084_b_fk_2 F1084_c_ek_1 F1084_d_ek_2</p>	<p>Ytan täcktes både på ovasida och undersida av ett kompakt tjockt lerskikt med inslag och gruskorn samt järnkorrosion. Underliggande yta hade en grön beläggning med inslag av gropkorrosion och järnkorrosion som bitvis lagt sig på ytan. Nålen uppvisade tendenser till att vara delvis genomkorroderad. Ytan täcktes av ett skrovligt korrosionsskikt blandad med små gruskorn.</p>	<p>I övrigt se ovan 'Generella konserveringsåtgärder'. Spännet konsoliderades med 10% (w/v) Paraloid B72 (akrylat co-polymer) i etanol. Ytan bearbetades med en mjuk roterande gethårstrissa och mikrokristallint vax. Järnnålen impregnerades med dinitropasta och mikrokristallint vax som applicerades med hjälp av pensel. Arbetet utfördes under mikroskop (x 10).</p>

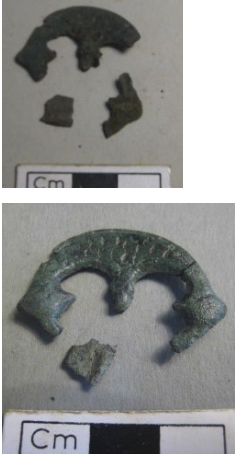
<p>F1085</p>

<p>Hänge. Kopparlegering. Tre fragment varav två hade passning. Dekor på ovasida.</p> <p>Bilder: F1085_a_fk F1085_b_ek</p>	<p>Ett tunt kompakt sotigt lerskikt täckte ytan. Underliggande yta hade en grön beläggning.</p>	<p>I övrigt se ovan 'Generella konserveringsåtgärder'. De två delarna med passning limmades ihop med Paraloid B72 (på tub). Ytorna bearbetades med en mjuk roterande gethårstrissa och mikrokristallint vax. Arbetet utfördes under mikroskop (x 10).</p>

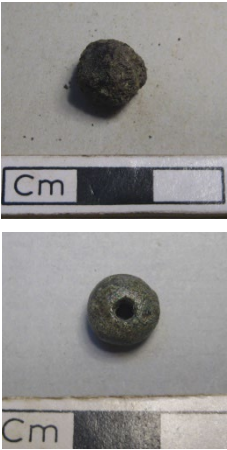
<p>Pärla. Kopparlegering.</p> <p>Bilder: F1086_a_fk F1086_b_ek</p>	<p>PärLAN täcktes av ett skrovligt lerskikt med inslag av små träkolsfragment och gruskorn. Underliggande yta hade en små skrovlig grön korroderad yta.</p>	<p>I övrigt se ovan 'Generella konserveringsåtgärder'. Ytan bearbetades med en mjuk roterande gethårstrissa och mikrokristallint vax.</p>	
<p>F1087</p>

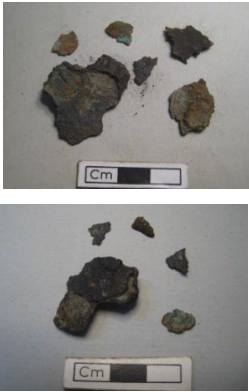
<p>Beslag. Kopparlegering och järn.</p> <p>Bilder: F1087_a_fk F1087_b_ek</p>	<p>Fem fragment som var delvis genomkorroderade samt ett benfragment. Ytorna var pulvriga och täcktes bitvis med ett sotigt lerskikt, inslag av järnkorrosion och kolfragment. Ljusgröna porösa korrosionsprodukter förekom på den underliggande ömtåliga ytan.</p>	<p>I övrigt se ovan 'Generella konserveringsåtgärder'. Spännet konsoliderades med 10% (w/v) Paraloid B72 (akrylat co-polymer) i etanol. Ytan bearbetades med en mjuk roterande gethårstrissa och mikrokristallint vax. Arbetet utfördes under mikroskop (x 10).</p>

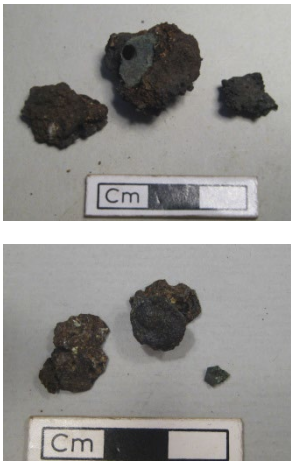
<p>F1088</p>

<p>Beslag. Kopparlegering och järn. Tre fragment.</p> <p>Bilder: F1088_a_fk F1088_b_ek</p>	<p>Fragmenten var delvis genomkorroderade. Ytorna var pulvriga och täcktes bitvis med ett sotigt lerskikt, små gruskorn och järnkorrosion. Ljusgröna delvis porös korrosion förekom på den underliggande ömtåliga ytan.</p>	<p>I övrigt se ovan 'Generella konserveringsåtgärder'. Beslagen konsoliderades med 10% (w/v) Paraloid B72 (akrylat co-polymer) i etanol. Ytan bearbetades med en mjuk roterande gethårstrissa och mikrokristallint vax. Arbetet utfördes under mikroskop (x 10).</p>

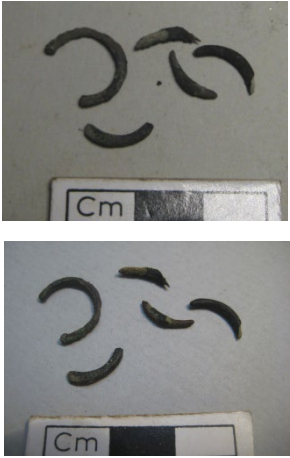
<p>Kedjelänk. Kopparlegering. Fem fragment.</p> <p>Bilder: F1089_a_fk F1089_b_ek</p>	<p>Ytorna täcktes bitvis av ett tunt lerskikt som uppvisade tendenser till avflagnande. Där ytbeläggningen släppt syntes en underliggande ljusgrön delvis porös beläggning.</p>	<p>I övrigt se ovan 'Generella konserveringsåtgärder'. Länkarna konsoliderades med 10% (w/v) Paraloid B72 (akrylat co-polymer) i etanol. Ytorna bearbetades med en mjuk roterande gethårstrissa och mikrokristallint vax. Arbetet utfördes under mikroskop (x 10).</p>	
<p>F1136</p>

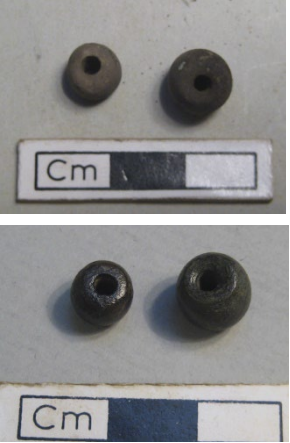
<p>Pärla. Kopparlegering. Två pärlor.</p> <p>Bilder: F1136_a_fk F1136_b_ek</p>	<p>Ett kompakt tunt sotigt lerskikt täckte ytorna. Underliggande ytor hade en mörkgrön ganska jämn korrosionsbeläggning.</p>	<p>I övrigt se ovan 'Generella konserveringsåtgärder'. Ytorna bearbetades med en mjuk roterande gethårstrissa och mikrokristallint vax.</p>

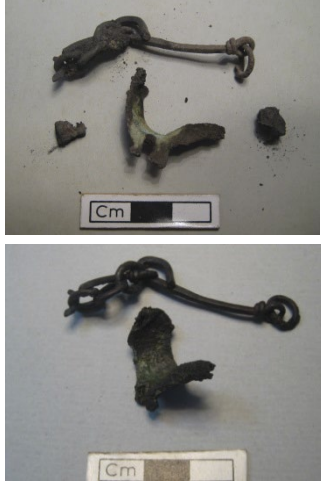
<p>F1142</p>

<p>Beslag. Kopparlegering och järn. Ett fragment av kopparlegering och en kedjelänk av järn.</p> <p>Bilder: F1142_a_fk F1142_b_ek</p>	<p>Länken av järn var i väldigt bra skick med sparsam korrosion på ytan som täcktes fläckvis med ett tunt lerskikt och gruskom. Föremålet av kopparlegering hade en något sotigt yta blandad med en porös ljusgrön korrosion. Underliggande yta hade en mörkgrön småskrovlig beläggning.</p>	<p>I övrigt se ovan 'Generella konserveringsåtgärder'. Föremålet av kopparlegering bearbetades med en mjuk roterande gethårstrissa och mikrokristallint vax. Länken av järn urlakades i avjoniserat vatten som byttes regelbundet. Vid varje byte utfördes kloridtester med hjälp av silverniträt. Efter avslutad urlakning dehydrerades järnet i etanol i två separata bad (1 vecka vardera). Torkning i ugn i 1 vecka. Ytan impregnerades med dinitrotpasta och mikrokristallint vax. Arbetet utfördes under mikroskop (x 10).</p>

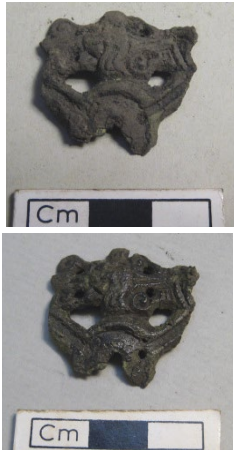
<p>Hänge/ spännbuckla? Kopparlegering. Genombruten. Dekor.</p> <p>Bilder: F1320_a_fk F1320_b_fk</p>	<p>Ytan täcktes av ett sotigt och kompakt lerskikt. På ytan syntes fläckvisa parter där det översta skiktet flagnat. Det underliggande skiktet visade sig ha en skrovlig mörkgrön ytbläggning.</p>	<p>I övrigt se ovan 'Generella konserveringsåtgärder'. Föremålet konsoliderades med 10% (w/v) Paraloid B72 (akrylat co-polymer) i etanol. Ytan bearbetades med en mjuk roterande gethårstrissa och mikrokristallint vax. Arbetet utfördes under mikroskop (x 10).</p>	
<p>F1321</p>

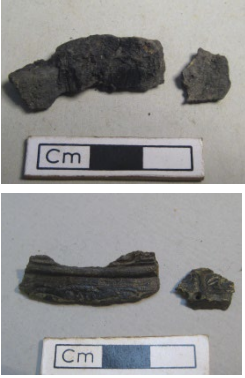
<p>F1322</p>

<p>Spännbuckla. Kopparlegering. Två fragment. Genombruten. Dekor på ovansidan.</p> <p>Bilder: F1322_a_fk F1322_b_ek</p>	<p>Ytan täcktes av ett sotigt och kompakt lerskikt med inslag av träkolsfragment. Det underliggande skiktet visade sig ha en skrovlig mörkgrön ytbläggning.</p>	<p>I övrigt se ovan 'Generella konserveringsåtgärder'. Ytorna bearbetades med en mjuk roterande gethårstrissa och mikrokristallint vax.</p>

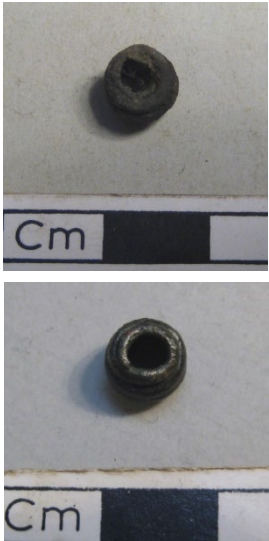
<p>Pärla. Kopparlegering.</p> <p>Bilder: F1338_a_fk F1338_b_ek</p>	<p>PärLAN täcktes av ett skrovligt sotigt lerskikt och små gruskom. Underliggande yta hade en små skrovlig grön korroderad yta.</p>	<p>I övrigt se ovan 'Generella konserveringsåtgärder'. Ytorna bearbetades med en mjuk roterande gethårstrissa och mikrokristallint vax. Arbetet utfördes under mikroskop (x 10).</p>	
<p>F1339</p>

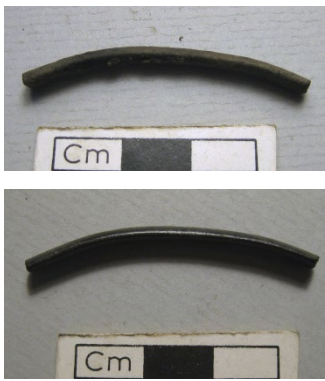
<p>Armbygel. Kopparlegering.</p> <p>Bilder: F1339_a_fk F1339_b_ek</p>	<p>ArmbygelN täcktes av ett tunt lerskikt. Under framkom en slät mörkgrön ytbeläggning.</p>	<p>I övrigt se ovan 'Generella konserveringsåtgärder'. Ytan bearbetades med en mjuk roterande gethårstrissa och mikrokristallint vax. Arbetet utfördes under mikroskop (x 10).</p>	
<p>F1340</p>

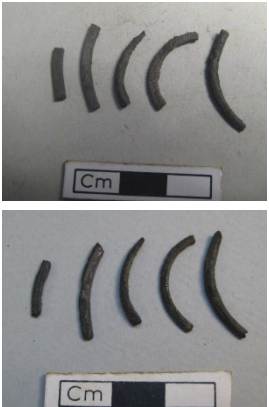
<p>Ring. Kopparlegering. Fem fragment av ring.</p> <p>Bilder: F1340_a_fk F1340_b_ek</p>	<p>Ytorna täcktes av ett tunt lerskikt som var något sotiga. Underliggande ytskikt bestod av en ganska jämn mörkgrön beläggning. På ytorna syntes dekor i form av små sneda streck.</p>	<p>I övrigt se ovan 'Generella konserveringsåtgärder'. Ytorna bearbetades med en mjuk roterande gethårstrissa och mikrokristallint vax. Arbetet utfördes under mikroskop (x 10).</p>

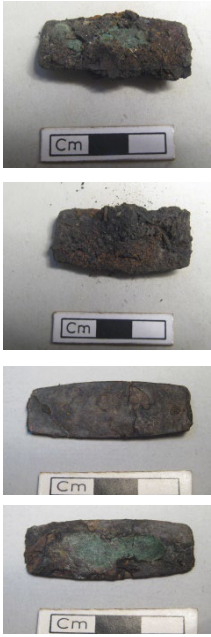
<p>Spänne. Kopparlegering och järn. Fragment av kopparlegering i form av ett tunt sprucket bleck som sitter på ena sidan på spännet av järn. Spännet har ett litet hål i ena änden. 40 x 17 mm.</p> <p>Bilder: F1343_a_fk_1 F1343_b_fk_2 F1343_c_ek_1 F1343_d_ek_2</p>	<p>Föremålet visade sig vara delvis genomkorroderat och uppvisade sprickor på ytan. Båda sidorna täcktes av lera med träkols-fragment och små gruskorn. Blecket av koppar hade en ljusgrön, ömtålig, skrovlig och sprucken yta</p>	<p>I övrigt se ovan 'Generella konserveringsåtgärder'. Detaljer av Cu-legering konsoliderades med 10% (w/v) Paraloid B72 (akrylat co-polymer) i etanol efter att föremålet utlakats. Ytorna bearbetades med en mjuk roterande gethårstrissa och mikrokristallint vax. Spännet av järn urlakades i avjoniserat vatten som byttes regelbundet. Vid varje byte utfördes kloridtester med hjälp av silverniträt. Efter avslutad urlakning dehydrerades järnet i etanol i två separata etanolbad (1 vecka vardera). Torkning i ugn i 1 vecka. Ytan impregnerades med dinitrotpasta och mikrokristallint vax som applicerades med en pensel och en mjuk roterande gethårstrissa.</p>	<p>Ömtålig.</p>
