Föremål av kopparlegering, övrig metall utom järn – Rapporter från Acta KonserveringsCentrum AB Utbyggnad av Ostkustbanan genom Gamla Uppsala

Rapport 2017:1_19
Arkeologisk undersökning

Karin Lindahl, Sophie Nyström, Elisabeth Geijer och Emma Emanuelsson

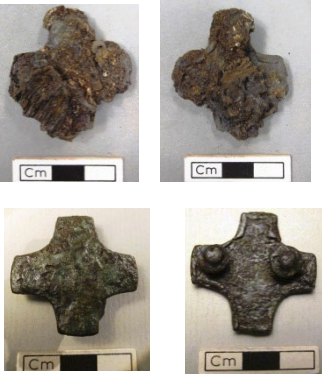
<p>F1351</p>

<p>Korsformigt beslag med två nitar. Runda nitbrickor. På baksidan är kanterna invikta.</p> <p>Kopparlegering.</p> <p>Bilder: F1351_a_fk_1 F1351_b_fk_2 F1351_c_ek_1 F1351_d_ek_2</p>	<p>Föremålet var helt inkapslat i tjock krusta av järnkorrosion med inblandning av ben-, trä- och träkolspartiklar. Järnkorrosionen satt mycket hårt på den gröna korroderade kopparytan.</p> <p>Föremålet var helt genomkorroderat och bitvis ihåligt. Kopparytan var mycket ojämn grön/svartspräcklig med gropkorrosion.</p> <p>Eventuell ornamentik/dekor var bortkorroderad.</p>	<p>Frampreparerad mestadels med skalpell och bitvis med roterande diamantrissa på hårda korrosionsknölar. En av armarna lossnade under konserveringen men limmades åter med Loctite 435.</p> <p>Konsoliderad i ihåligheter med 10% (w/v) Paraloid B72 (akrylat co-polymer) i etanol.</p> <p>Ytan belades först med 5% (w/v) Paraloid B72 (akrylat co-polymer) i etanol och sedan med en mycket tunn lösning mikrokristallint vax i lacknafta för att matta ner ytan. Arbetet utfördes under mikroskop (x 10-20).</p>

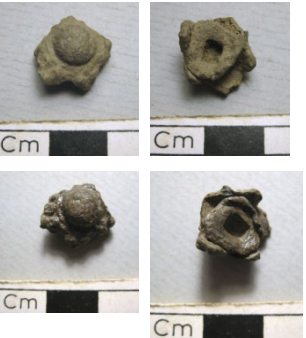
<p>F1352</p>

<p>Spännbuckla. Kopparlegering.</p> <p>Bilder: F1352_a_fk_1 F1352_b_fk_2 F1352_c_ek_1 F1352_d_ek_2</p>	<p>Ytan täcktes av ett kompakt lerskikt med inslag av små gruskorn. Det underliggande skiktet visade sig ha en mörkgrön ytbeläggning. Den metalliska rödbruna ytan framträdde fläckvis.</p>	<p>I övrigt se ovan 'Generella konserveringsåtgärder'. Ytorna bearbetades med en mjuk roterande gethårstrissa och mikrokristallint vax. Arbetet utfördes under mikroskop (x 10).</p>

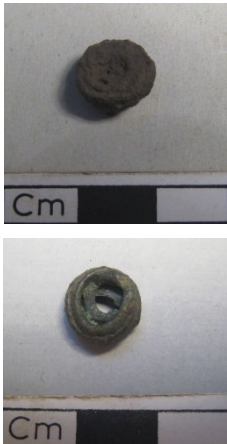
<p>Pärla. Kopparlegering. Spiralpärla. PärLAN har ett litet fragment av ben fastkorroderad på ytan.</p> <p>Bilder: F1741_a_fk F1741_b_ek</p>	<p>PärLAN täcktes av ett tunt lerskikt som var något sotigt. Underliggande ytskikt bestod av en ganska jämn mörkgrön beläggning.</p>	<p>I övrigt se ovan 'Generella konserveringsåtgärder'. Ytan bearbetades med en mjuk roterande gethårstrissa och mikrokristallint vax. Arbetet utfördes under mikroskop (x 10).</p>	
<p>F1742</p>

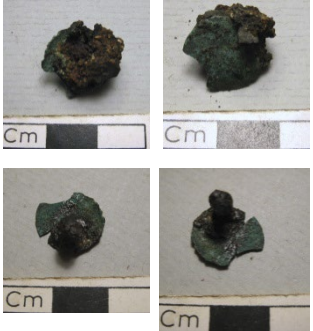
<p>Nit. Nithuvud av kopparlegering, nitfoten av järn.</p> <p>Bilder: F1742_a_fk_1 F1742_b_fk_2 F1742_c_ek_1 F1742_d_ek_2</p>	<p>Niten uppvisade tendenser till sönderfallande och hade sprickbildningar på nithuvudet. Ytan täcktes av lera, sot och små gruskorn. Under framkom en skör småskrovlig grön yta på nithuvudet. Foten täcktes av en ganska jämn korroderad yta.</p>	<p>I övrigt se ovan 'Generella konserveringsåtgärder'. Nithuvudet konsoliderades med 7%(w/v) Paraloid B72 (akrylat co-polymer). Nitfoten behandlades med dinitrol och mikrokristallint vax som penslades på ytan. Arbetet utfördes under mikroskop (x 10).</p>	Skör.

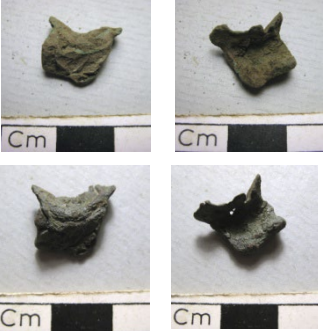
<p>Föremål. Böjd. Kopparlegering.</p> <p>Bilder: F1745_a_fk_1 F1745_b_fk_2 F1745_c_ek_1 F1745_d_ek_2</p>	<p>Ytan täcktes av ett tunt lerskikt. Under framkom en något ojämn mörkgrön korroderad yta.</p>	<p>I övrigt se ovan 'Generella konserveringsåtgärder'. Ytan bearbetades med en mjuk roterande gethårstrissa och mikrokristallint vax. Arbetet utfördes under mikroskop (x 10).</p>	
<p>F1754</p>

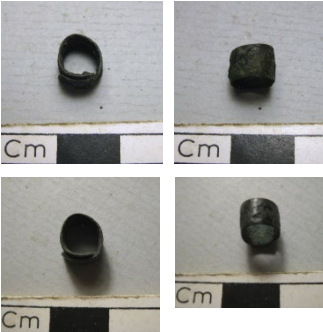
<p>Kedjelänk. Kopparlegering.</p> <p>Bilder: F1754_a_fk_1 F1754_b_fk_2 F1754_c_ek_1 F1754_d_ek_2</p>	<p>Enstaka små gruskom med lera förekom på ytan fläckvis. Den underliggande ytan hade en jämn grön beläggning.</p>	<p>I övrigt se ovan 'Generella konserveringsåtgärder'. Ytan bearbetades med en mjuk roterande gethårstrissa och mikrokristallint vax. Arbetet utfördes under mikroskop (x 10).</p>

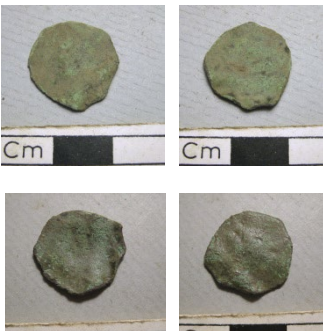
<p>F1759</p>

<p>Mynt?/beslag?. Ingen prägling synlig. Kopparlegering.</p> <p>Bilder: F1759_a_fk_1 F1759_b_fk_2 F1759_c_ek_1 F1759_d_ek_2</p>	<p>Föremålet täcktes på båda sidorna av ljusgrön porös korrosions med inslag av lera. Under framkom en jämnare grön beläggning. Ingen prägling framkom på åt-och frånsida.</p>	<p>I övrigt se ovan 'Generella konserveringsåtgärder'. Ytan bearbetades med en mjuk roterande gethårstrissa och mikrokristallint vax. Arbetet utfördes under mikroskop (x 10).</p>

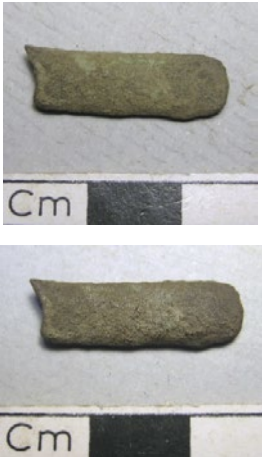
Fyndnummer och foto	Sakord, material, föremålsbeskrivning och bildförteckning	Tillstånd	Övriga konserveringsåtgärder	Kommentar
<p>F1762</p>

<p>Ten. Längd ca 23 mm, bredd ca 8 mm. Kopparlegering.</p> <p>Bilder: F1762_a_fk_1 F1762_b_fk_2</p>	<p>Tenens yta täcktes bitvis av ett tunt lerskikt blandad med ljusgrön porös korrosion. Under framträdde den metalliska bruna ytan.</p>	<p>I övrigt se ovan 'Generella konserveringsåtgärder'. Ytan bearbetades med en mjuk roterande gethårstrissa och mikrokristallint vax. Arbetet utfördes under mikroskop (x 10).</p>	
<p>F1763</p>

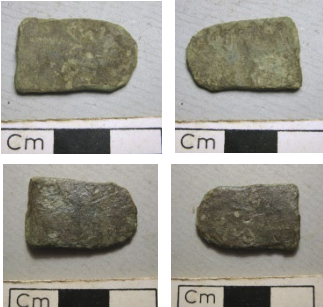
<p>Föremål/beslag? Kopparlegering. Längd 25 mm, bredd 15 mm. Rundad i ena änden.</p> <p>Bilder: F1763_a_fk_1 F1763_b_fk_2 F1763_c_ek_1 F1763_d_ek_2</p>	<p>Föremålet täcktes på båda sidorna av ljusgrön porös korrosions med inslag av lera. Under framkom en jämnare brungrün beläggning och ljusgröna partier bitvis på ytan.</p>	<p>I övrigt se ovan 'Generella konserveringsåtgärder'. Ytan bearbetades med en mjuk roterande gethårstrissa och mikrokristallint vax. Arbetet utfördes under mikroskop (x 10).</p>

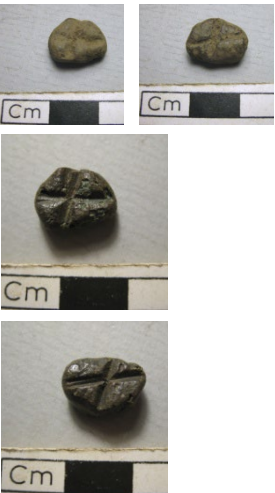
<p>F1872</p>

<p>Plomb. Dekor på ovan-och undersidan i form av ett x. Kopparlegering.</p>	<p>Tät lera täckte ytan. Under framkom en något gropig och grönbrun yta delvis över ytan. I groparna syntes ljusgröna korrosionsprodukter.</p>	<p>I övrigt se ovan 'Generella konserveringsåtgärder'. Ytan bearbetades med en mjuk roterande gethårstrissa och mikrokristallint vax. Arbetet utfördes under mikroskop (x 10).</p>

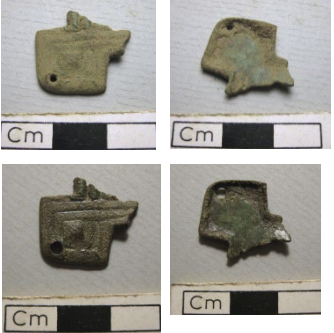
Fyndnummer och foto	Sakord, material, föremålsbeskrivning och bildförteckning	Tillstånd	Övriga konserveringsåtgärder	Kommentar
<p>F1941</p>

<p>Hänge. Dekor på ovansidan. Spännet har ett litet hål. Kopparlegering.</p> <p>Bilder: F1941_a_fk_1 F1941_b_fk_2 F1941_c_ek_1 F1941_d_ek_2</p>	<p>Antydning till dekor var synlig innan konservering. Ytan täcktes av ett tunt lerskikt med inslag av små gruskom. Under framkom en ganska jämn och grön korroderad yta där den metalliska ytan syntes fläckvis.</p>	<p>I övrigt se ovan 'Generella konserveringsåtgärder'. Ytan bearbetades med en mjuk roterande gethårstrissa och mikrokristallint vax. Arbetet utfördes under mikroskop (x 10).</p>	
<p>F2004</p>

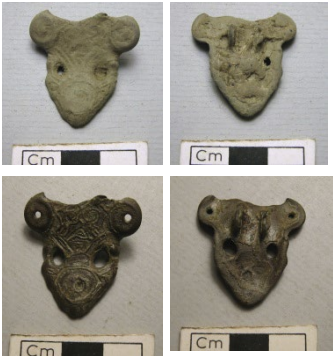
<p>Spänne. Dekor på ovansidan med 4 hål. Kopparlegering.</p> <p>Bilder: F2004_a_fk_1 F2004_b_fk_2 F2004_c_ek_1 F2004_d_ek_2</p>	<p>Ett lerskikt blandat med ljusgrön porös korrosion täckte ytan. Under framkom den metalliska ytan. På ytan fanns en tunn grön ytbeläggning bitvis kvar ovanför den metalliska ytan.</p>	<p>I övrigt se ovan 'Generella konserveringsåtgärder'. Ytan bearbetades med en mjuk roterande gethårstrissa och mikrokristallint vax. Arbetet utfördes under mikroskop (x 10).</p>

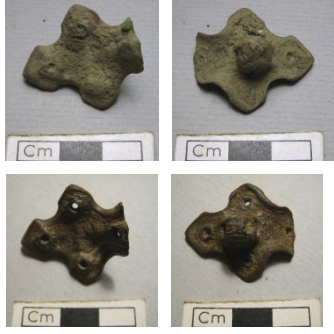
<p>F2005</p>

<p>Spänne. Dekor på ovansidan med 4 hål. Kopparlegering.</p> <p>Bilder: F2005_a_fk_1 F2005_b_fk_2 F2005_c_ek_1 F2005_d_ek_2</p>	<p>Ett tunt lerskikt blandat med porös ljusgrön korrosion täckte ytan. Under framkom den metalliska ytan. På ytan fanns en tunn grön ytbeläggning bitvis kvar ovanför den metalliska ytan.</p>	<p>I övrigt se ovan 'Generella konserveringsåtgärder'. Ytan bearbetades med en mjuk roterande gethårstrissa och mikrokristallint vax. Arbetet utfördes under mikroskop (x 10).</p>

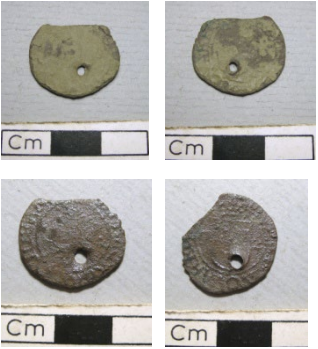
Fyndnummer och foto	Sakord, material, föremålsbeskrivning och bildförteckning	Tillstånd	Övriga konserveringsåtgärder	Kommentar
<p>F2007</p>

<p>Mynthänge med svag antydan till prägling längs med randen på åt-och-frånsidan.</p> <p>Bilder: F2007_a_fk_1 F2007_b_fk_2 F2007_c_ek_1 F2007_d_ek_2</p>	<p>Föremålet täcktes av en porös beläggning av lera och ljusgrön korrosion. Den metalliska ytan syntes bitvis. Ytan under var sliten och prägligen hade delvis nötts bor.</p>	<p>I övrigt se ovan 'Generella konserveringsåtgärder'. Ytan bearbetades med en mjuk roterande gethårstrissa och mikrokristallint vax. Arbetet utfördes under mikroskop (x 10).</p>	
<p>F2009</p>

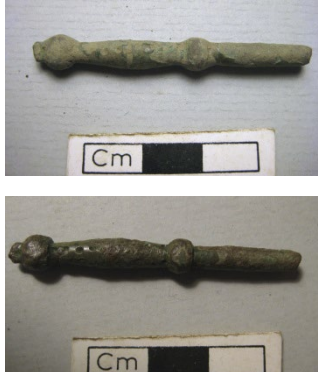
<p>Dräknål. Längd 50 mm. Dekor syns på ytan i form av små cirklar. Kopparlegering.</p> <p>Bilder: F2009_a_fk F2009_b_ek</p>	<p>Nålens yta var täckt bitvis med lera blandad med ljusgrön porös korrosion. Under framkom en grönbrun yta där den metalliska ytan syntes bitvis.</p>	<p>I övrigt se ovan 'Generella konserveringsåtgärder'. Ytan bearbetades med en mjuk roterande gethårstrissa och mikrokristallint vax. Arbetet utfördes under mikroskop (x 10).</p>

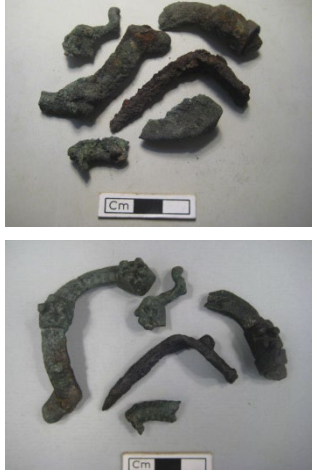
<p>F2154</p>

<p>Sölja. Kopparlegering och järn. Fem fragment av kopparlegering och en torne av järn. Två fragment av kopparlegering hade passning. Tre fragment har dekor på ytan i form av små fyrkantiga partier med upphöjda knoppar (fyra knoppar/fyrkant). Två fragment uppvisade tecken på brandpåverkan. Ett tunt järnband omsluter ett utav delarna till söljan.</p> <p>Bilder: F2154_a_fk F2154_b_ek</p>	<p>Ytorna hade en sotig tunn lerbeläggning blandad med ljusgrön korrosion som var delvis porös. Underliggande ytor hade en mörkgrön något gropig yta. Det tunna bandet av järn runt ett utav fragmenten uppvisade tendenser till att vara genomkorroderat. Tornen av järn täcktes av ett skrovligt korrosionsskikt blandad med lera och små gruskorn.</p>	<p>I övrigt se ovan 'Generella konserveringsåtgärder'. Ytorna bearbetades med en mjuk roterande gethårstrissa och mikrokristallint vax. Tornen urlakades i avjoniserat vatten som byttes regelbundet. Vid varje byte utfördes kloridtester med hjälp av silvernitrat. Efter avslutad urlakning dehydrerades järnet i två separata etanolbad (1 vecka vardera). Torkning i ugn i 1 vecka. Järnet (torne och band) impregnerades med dinitropasta och mikrokristallint vax som applicerades med en pensel och en mjuk roterande gethårstrissa. Arbetet utfördes under mikroskop (x 10).</p>

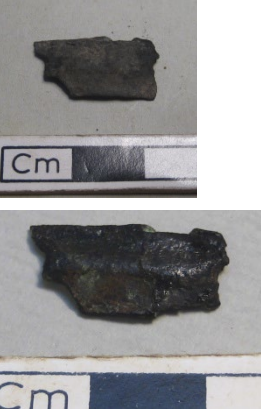
<p>Del av arming? Kopparlegering.</p> <p>Bilder: F2157_a_fk F2157_b_ek</p>	<p>Ett tunt sotigt lerskikt täckte ytan. Ytan uppvisade en liten spricka i ena änden. Underliggande yta hade en mörkgrön beläggning med enstaka må ljusgröna fläckar.</p>	<p>I övrigt se ovan 'Generella konserveringsåtgärder'. Armbygeln konsoliderades med 7% (w/v) Paraloid B72 (akrylat co-polymer) i etanol. Ytan bearbetades med en mjuk roterande gethårstrissa och mikrokristallint vax. Arbetet utfördes under mikroskop (x 10).</p>

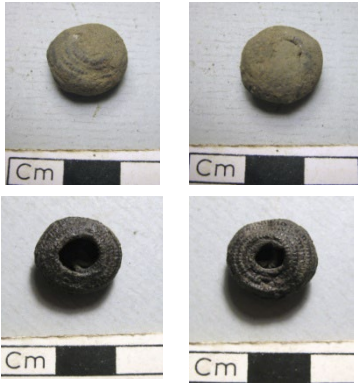
Fyndnummer och foto	Sakord, material, föremålsbeskrivning och bildförteckning	Tillstånd	Övriga konserveringsåtgärder	Kommentar
<p>F27</p>

<p>Pärla. Silver.</p> <p>Bilder: F27_a_fk_1 F27_b_fk_2 F27_c_ek_1 F27_d_ek_2</p>	<p>Pärlans yta täcktes av en skrovlig och gropig beläggning med silverklorid och lera. Silverkloriden gick inte att avlägsna då den underliggande ytan visade sig vara porös och pulvrig. Pärlan riskerade att falla sönder om den gråa beläggningen avlägsnades.</p>	<p>Se ovan 'Generella konserveringsåtgärder'. Ytan bearbetades med en mjuk roterande gethårstrissa och mikrokristallint vax. Arbetet utfördes under mikroskop (x 10).</p>	
<p>F41</p>

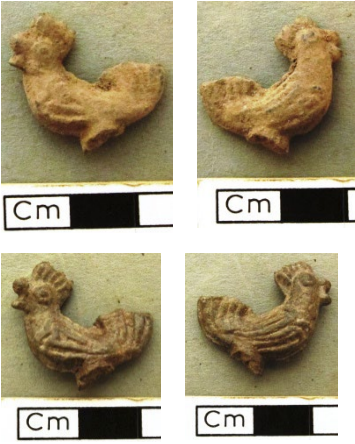
<p>Ände/knapp, eventuellt till kniv eller liknande (?) i form av en tupp. Tillverkad av tenn/blylegering. Brottyta vid foten. Även på stjärten finns brottyta (avbruten stjärtplym?). Höjd: 20mm, bredd: 23mm, tjocklek: 7mm.</p> <p>Bilder: F41_a_fk_1 F41_b_fk_2 F41_c_ek_1 F41_d_ek_2</p>	<p>Täckt av ljus lera. Underliggande korrosion var gulgrå skrovlig med mikrosprickor.</p>	<p>Se ovan 'Generella konserveringsåtgärder'. Ytan bearbetades med en mjuk roterande gethårstrissa och mikrokristallint vax. Arbetet utfördes under mikroskop (x 10).</p>

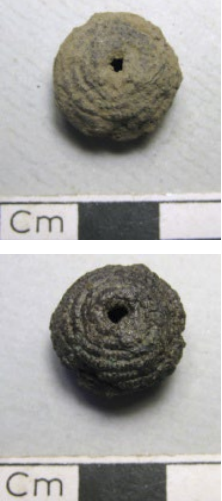
<p>F42</p>

<p>Pärla. Silver.</p> <p>Bilder: F42_a_fk F42_b_fk</p>	<p>Pärlans yta täcktes av en skrovlig och gropig beläggning med silverklorid och lera. Silverkloriden gick inte att avlägsna då den underliggande ytan visade sig vara porös och pulvrig. Pärlan riskerade att falla sönder om den gråa beläggningen avlägsnades.</p>	<p>Se ovan 'Generella konserveringsåtgärder'. Ytan bearbetades med en mjuk roterande gethårstrissa och mikrokristallint vax. Arbetet utfördes under mikroskop (x 10).</p>

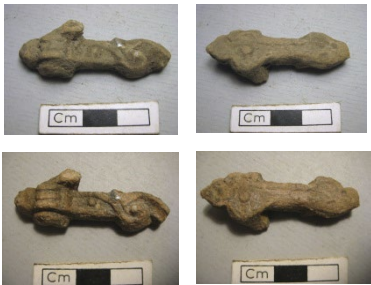
<p>Föremål. Bly. Längd 49 mm. På ovasidan syns dekor.</p> <p>Bilder: F158_a_fk_1 F158_b_fk_2 F158_c_ek_1 F158_d_ek_2</p>	<p>Föremålet täcktes av lera och en skrovlig och hård brun korrosionsbeläggning med inslag av små gruskorn. Bitvis framträdde en pulvrig brunvit beläggning på ytan.</p>	<p>Se ovan 'Generella konserveringsåtgärder'. Ytan bearbetades med en mjuk roterande gethårstrissa och mikrokristallint vax. Arbetet utfördes under mikroskop (x 10).</p>

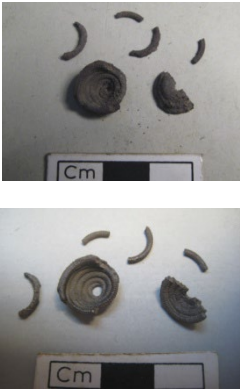
<p>F370</p>

<p>Silver. 6 fragment av spiralpärla.</p> <p>Bilder: F370_a_fk F370_b_fk</p>	<p>Fragmenten täcktes av en tät silverklorid beläggning (grålila). Denna var fläckvis porös men svåravlägsnad.</p>	<p>Se ovan 'Generella konserveringsåtgärder'. Arbetet utfördes under mikroskop (x 10).</p>	
<p>F524</p>

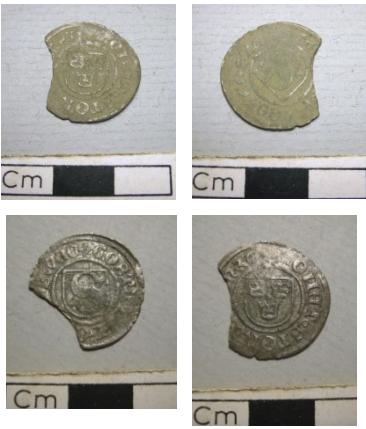
Fyndnummer och foto	Sakord, material, föremålsbeskrivning och bildförteckning	Tillstånd	Övriga konserveringsåtgärder	Kommentar
<p>F802</p>

<p>Mynt. Silver. Prägling syns på åt- och frånsida. Nyare tid.</p> <p>Bilder: F802_a_fk_1 F802_b_fk_2 F802_c_ek_1 F802_d_ek_2</p>	<p>Myntet täcktes bitvis med lera, små gruskorn och ljusgrön korrosion. Präglingen var delvis synlig innan konservering. Under framkom den metalliska ytan.</p>	<p>I övrigt se ovan 'Generella konserveringsåtgärder'. Ytan bearbetades med en mjuk roterande gethårstrissa och mikrokristallint vax. Arbetet utfördes under mikroskop (x 10).</p>	
<p>F805</p>

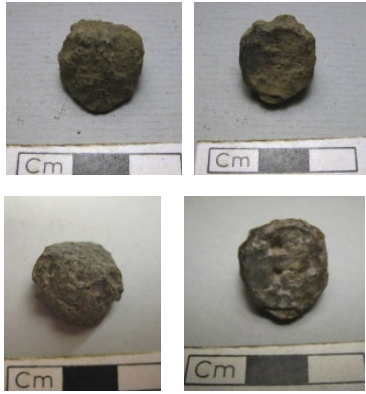
<p>Plomb. Bly. Två små hål syns på undersidan.</p> <p>Bilder: F805_a_fk_1 F805_b_fk_2 F805_c_ek_1 F805_d_ek_2</p>	<p>Ytan täcktes av en hård brun beläggning. Blandad med lera. Underliggande yta var ojämn och uppvisade en metallisk yta.</p>	<p>I övrigt se ovan 'Generella konserveringsåtgärder'. Ytan bearbetades med en mjuk roterande gethårstrissa och mikrokristallint vax. Arbetet utfördes under mikroskop (x 10).</p>

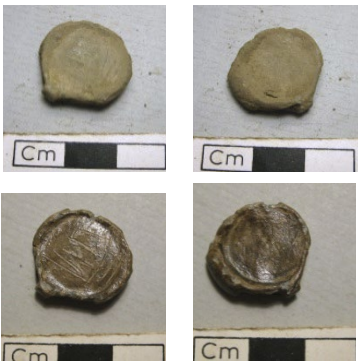
Fyndnummer och foto	Sakord, material, föremålsbeskrivning och bildförteckning	Tillstånd	Övriga konserveringsåtgärder	Kommentar
<p>F814</p>

<p>Plomb. Bly. Svag antydan till prägling/dekor i form av tunna linjer på åt- och frånsida syns.</p> <p>Bilder: F814_a_fk_1 F814_b_fk_2 F814_c_ek_1 F814_d_ek_2</p>	<p>Föremålet täcktes av lera och en skrovlig och hård brun korrosionsbeläggning med inslag av små gruskom. Bitvis framträdde en pulvrig brunvit beläggning på ytan.</p>	<p>I övrigt se ovan 'Generella konserveringsåtgärder'. Ytan bearbetades med en mjuk roterande gethårstrissa och mikrokristallint vax. Arbetet utfördes under mikroskop (x 10).</p>	
<p>F939</p>

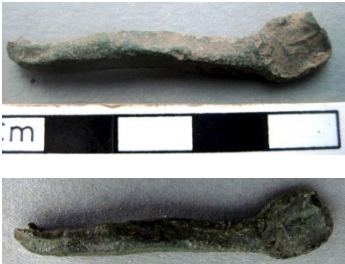
Fyndnummer och foto	Sakord, material, föremålsbeskrivning och bildförteckning	Tillstånd	Övriga konserveringsåtgärder	Kommentar
<p>F8</p>

<p>Föremål. Kopparlegering. Avlångt föremål som är utsnitt, med något uppvikta kanter i ena änden.</p> <p>Bilder: F8_a_fk F8_b_ek</p>	<p>Föremålets yta täcktes av lera. Underliggande ytskikt bestod av en hård grön korrosionsprodukt med inslag av svarta stråk.</p>	<p>Se ovan 'Generella konserveringsåtgärder'. Ytan bearbetades med mjuk roterande gethårstrissa och mikrokristallint vax. Arbetet utfördes under mikroskop (x 10).</p>	
<p>F40</p>

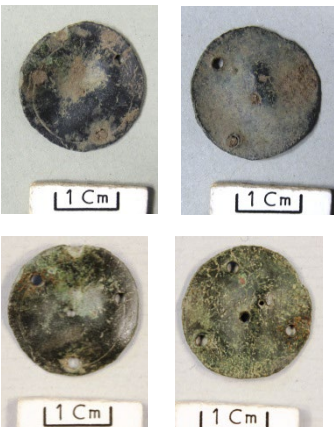
<p>Ströning, av kopparlegering, med fem hål varav fyra säkert är original. Dekorlinje längs ytterkanten på ena sidan.</p> <p>Bilder: F40_a_fk_1 F40_b_fk_2 F40_c_ek_1 F40_d_ek_2</p>	<p>Täckt av lite ljus lera. Underliggande originalyta bestod mestadels av en mörkgrön välbevarad patina. Bitvis fanns gropkorrosion med vitgrön pulvrig korrosionsprodukt.</p>	<p>Se ovan 'Generella konserveringsåtgärder'. Liten glasfiberborste användes också bitvis vid framprepareringen. Ytan bearbetades med mjuk roterande gethårstrissa och mikrokristallint vax. Arbetet utfördes under mikroskop (x 10).</p>

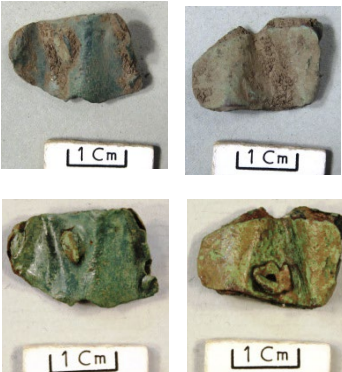
Fyndnummer och foto	Sakord, material, föremålsbeskrivning och bildförteckning	Tillstånd	Övriga konserveringsåtgärder	Kommentar
<p>F58</p>

<p>Beslag med nit. Dubbelvikt. Liten rest av förgyllning på ytan på framsidan. Föremålet var böjt/deformerat och yttersta kanten var uppvikt på flera ställen.</p> <p>Bilder: F58_a_fk_1 F58_b_fk_2 F58_c_ek_1 F58_d_ek_2</p>	<p>Täckt av ljus lera. Ena sidan, framsidan hade en välbevarad grön yta. På andra sidan var ytan pulvrig och ljusgrön.</p>	<p>Se ovan 'Generella konserveringsåtgärder'. Slutligen konsoliderades den i bad med 5 % (w/v) Paraloid B72 i etanol:acetone (4:1). Arbetet utfördes under mikroskop (x 10).</p>	
<p>F71</p>

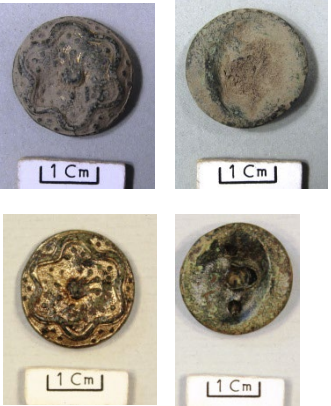
<p>Knapp av kopparlegering med ornerad och förgylld framsida i form av blomma och prickar. På baksidan fanns tre hål, sannolikt för fastsättning av ögla. Knappen var ihålig. I hålen på baksidan satt rester av fibrer, föreföll vara träfibrer.</p> <p>Bilder: F71_a_fk_1 F71_b_fk_2 F71_c_ek_1 F71_d_ek_2</p>	<p>Täckt av ljus lera. Förgyllningen fanns bevarad främst i fördjupningarna i ornamentiken på framsidan. Där förgyllningen saknades (på topparna) framträdde en grön pulvrig korrosionsprodukt. Baksidan hade ett bitvis jämnt grönt korrosionsskikt blandat med ljusgröna pulvriga fläckar.</p>	<p>Se ovan 'Generella konserveringsåtgärder'. Slutligen konsoliderades den i bad med 5 % (w/v) Paraloid B72 i etanol:acetone (4:1). Arbetet utfördes under mikroskop (x 10-30).</p>

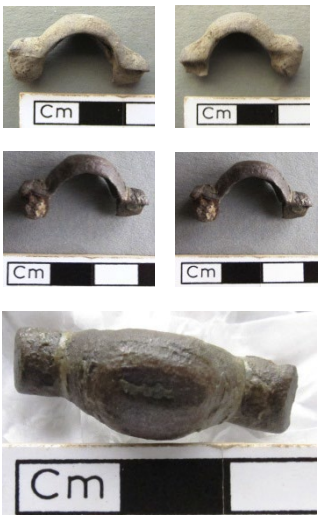
<p>F72</p>

<p>Fibula. Kopparlegering. Nålen saknas, men har sannolikt haft nål av järn eftersom det finns järnkorrosion på undersidan.</p> <p>Bilder: F72_a_fk_1 F72_b_fk_2 F72_c_ek_1 F72_d_ek_2 F72_e_ek_3</p>	<p>Täckt av ljus lera. Originalytan mycket dålig och fanns bevarad endast på några punkter.</p>	<p>Se ovan 'Generella konserveringsåtgärder'. Ytan belades slutligen med 10% (w/v) Paraloid B72 (akrylat co-polymer) i etanol som applicerades med pensel, innan den vaxades. Arbetet utfördes under mikroskop (x 10).</p>

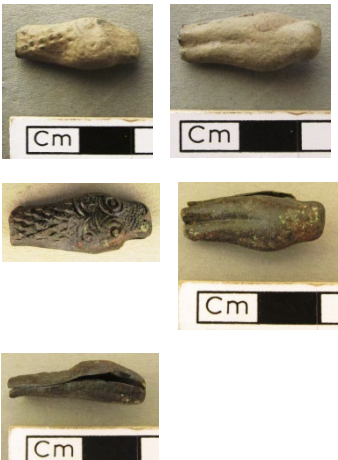
Fyndnummer och foto	Sakord, material, föremålsbeskrivning och bildförteckning	Tillstånd	Övriga konserveringsåtgärder	Kommentar
<p>F73</p>

<p>Troligt remändebeslag i form av ett ormhuvud. Kopparlegering. Ihålligt. Ornerat med fjäll, ögon och prickar på nosen. Saknar nithål.</p> <p>Bilder: F73_a_fk_1 F73_b_fk_2 F73_c_ek_1 F73_d_ek_2 F73_e_ek_3</p>	<p>Täckt av ljus tät fet lera. Underliggande originalyta bestod mestadels av mörkgrönt tätt skikt som bitvis var instabilt. På sina ställen hade den flagnat av och där framträdde orange omväxlande ljusgrönt pulver.</p>	<p>Se ovan 'Generella konserveringsåtgärder'. Insektsnål samt liten glasfiberborste användes också bitvis vid framprepareringen. Ytan belades slutligen med 10% (w/v) Paraloid B72 (akrylat co-polymer) i etanol som applicerades med pensel. Arbetet utfördes under mikroskop (x 10).</p>	<p>Tillverkat av två pressbleck som antingen lötts ihop eller klämts ihop (gick ej att se lod längs fogen, nu endast grön koppar-korrosion synligt).</p>

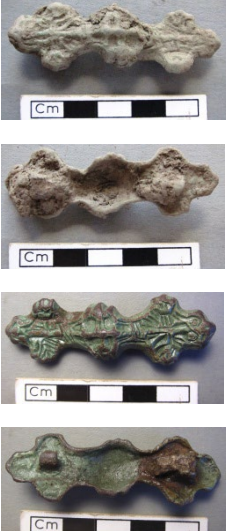
<p>F74</p>

<p>Likarmat spänne, ornerat. Rester av järnnål. Kopparlegering. Dimensioner ca: 60,0 x 20,0 mm.</p> <p>Bilder: F74_a_fk_1 F74_b_fk_2 F74_c_ek_1 F74_d_ek_2</p>	<p>Täckt ytterst av tät fet ljus lera. Underliggande originalyta bestod mestadels av mellangrönt jämnt skikt som bitvis var instabilt. På sina ställen, på toppar i ornamentiken, hade originalytan flagnat av och där framträdde en brunröd korrosionsprodukt (sannolikt kuprit). Järnnålen föreföll vara genomkorroderad och var täckt av rostfärgad krusta.</p>	<p>Se ovan 'Generella konserveringsåtgärder'. Ytan belades slutligen med 10% (w/v) Paraloid B72 (akrylat co-polymer) i etanol som applicerades med pensel. Arbetet utfördes under mikroskop (x 10).</p>	
<p>F75</p>

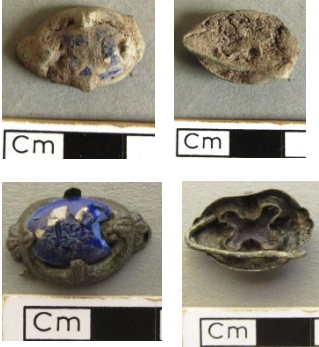
<p>Brosch. Ovalt föremål av kopparlegering med infattning i blått glas. Fattningen är gjord som en öppen klofattning. Rester av vitt pålagt glas fanns ovanpå det blå glaset, samt troligt även vitmetallfolie ovanpå det blå glaset, på framsidan. På baksidan fanns en nål bevarad.</p> <p>Bilder: F75_a_fk_1 F75_b_fk_2 F75_c_ek_1 F75_d_ek_2</p>	<p>Helt täckt av ljus fet lera på båda sidor. Metallens originalytan var relativt välbevarad i form av ett distinkt grönspräckligt korrosionsskikt. Glasinfattningen var delvis skadad på ovasidan, där material hade spjälkat loss.</p>	<p>Se ovan 'Generella konserveringsåtgärder'. Insektsnål samt liten glasfiberborste användes också bitvis vid framprepareringen. Glaset rengjordes även med 50% Etanol i avjoniserat vatten på fuktad bomullstopps. Ytan belades slutligen med 10% (w/v) Paraloid B72 (akrylat co-polymer) i etanol som applicerades med pensel. Arbetet utfördes under mikroskop (x 10).</p>

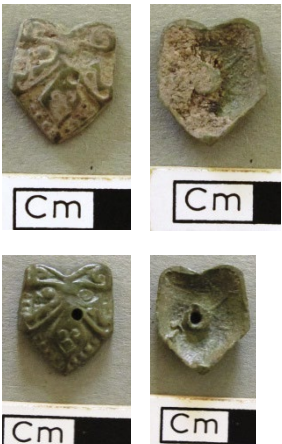
Fyndnummer och foto	Sakord, material, föremålsbeskrivning och bildförteckning	Tillstånd	Övriga konserveringsåtgärder	Kommentar
<p>F77</p>

<p>Ströning med ansiktsmotiv, sköldformad. Kopparlegering. Gjuten. Ett runt centrerat nithål.</p> <p>Bilder: F77_a_fk_1 F77_b_fk_2 F77_c_ek_1 F77_d_ek_2</p>	<p>Täckt av tät fet lera. Den underliggande originalytan var mycket välbevarad i form av ett tätt jämnt grönt korrosionsskikt.</p>	<p>Se ovan 'Generella konserveringsåtgärder'. Liten glasfiberborste användes också bitvis vid framprepareringen. Ytan bearbetades med mjuk roterande gethårstrissa och mikrokristallint vax. Arbetet utfördes under mikroskop (x 10).</p>	
<p>F78</p>

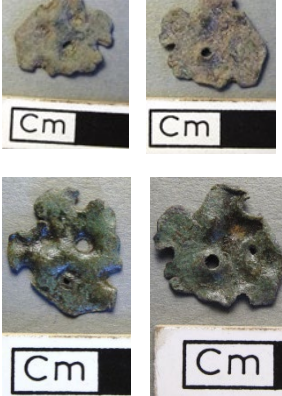
<p>Ströning (del av), blomformad. Två nithål. Avbruten med materialförlust. Har sannolikt haft fler nithål, men nu endast två p.g.a. att den ej är komplett. Gjord av tunt kopparbleck. Ca: 15 x 14 mm.</p> <p>Bilder: F84_a_fk_1 F84_b_fk_2 F84_c_ek_1 F84_d_ek_2</p>	<p>Täckt av tät lera. Den underliggande originalytan var välbevarad i form av ett tätt jämnt grönt korrosionsskikt. På baksidan fanns rester av järnkorrosionsprodukt (rost).</p>	<p>Se ovan 'Generella konserveringsåtgärder'. Liten glasfiberborste användes också bitvis vid framprepareringen. Ytan bearbetades med mjuk roterande gethårstrissa och mikrokristallint vax. Arbetet utfördes under mikroskop (x 10).</p>

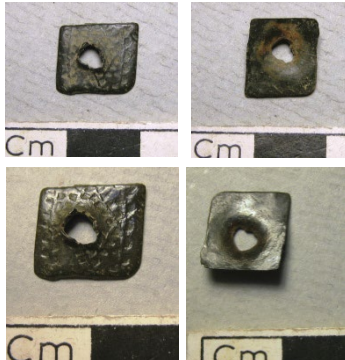
<p>Nit/nitbricka. Kopparlegering. Dekor på ovansidan.</p> <p>Bilder: F163_a_fk_1 F163_b_fk_2 F163_c_ek_1 F163_d_ek_2</p>	<p>Mycket välbevarad kopparlegering. Ett tunt lerskikt täckte ytan bitvis. Under framkom en jämn mörkgrön beläggning med dekor på ovansidan.</p>	<p>Se ovan 'Generella konserveringsåtgärder'. Ytan bearbetades med mjuk roterande gethårstrissa och mikrokristallint vax. Arbetet utfördes under mikroskop (x 10).</p>

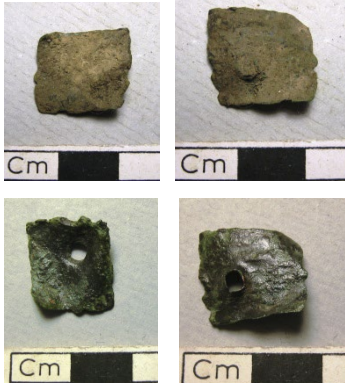
<p>F164</p>

<p>Nit/nitbricka. Kopparlegering.</p> <p>Bilder: F164_a_fk_1 F164_b_fk_2 F164_c_ek_1 F164_d_ek_2</p>	<p>Ett något tjockare lerskikt täckte ytan med inslag av små gruskom. Under framkom en småskrovlig mörkgrön yta med inslag av ljusgröna korrosionsfläckar.</p>	<p>Se ovan 'Generella konserveringsåtgärder'. Ytan bearbetades med mjuk roterande gethårstrissa och mikrokristallint vax. Arbetet utfördes under mikroskop (x 10).</p>	
<p>F165</p>

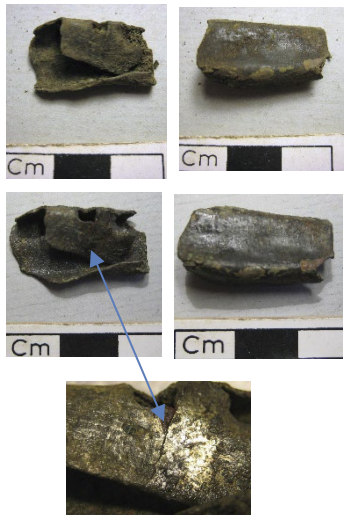
<p>Beslag. Ihopvikt. Kopparlegering. På ett litet parti (utvändigt) förekom rester av förtenning (se pil).</p> <p>Bilder: F165_a_fk_1 F165_b_fk_2 F165_c_ek_1 F165_d_ek_2 F165_e_d</p>	<p>Ytan täcktes bitvis av ljus lera. Metallen uppvisade tendenser till sprickbildningar. Blecket var vikt. Invändigt förekom lera med inslag av små gruskom. En mörkgrön beläggning täckte ytan bitvis. På vissa partier syntes den metalliska ytan.</p>	<p>Se ovan 'Generella konserveringsåtgärder'. Då föremålet uppvisade sprickbildningar vid en kant, konsoliderades sprickan med 10% (w/v) Paraloid B72 (akrylat copolymer) i etanol som applicerades med pensel. Ytan bearbetades också med mjuk roterande gethårstrissa och lite mikrokristallint vax. Arbetet utfördes under mikroskop (x 10).</p>

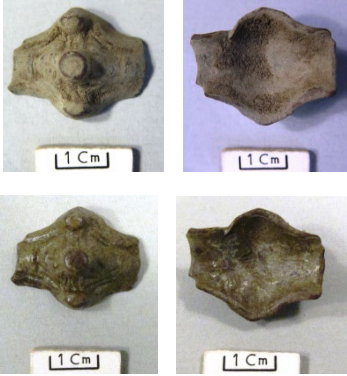
Fyndnummer och foto	Sakord, material, föremålsbeskrivning och bildförteckning	Tillstånd	Övriga konserveringsåtgärder	Kommentar
<p>F207</p>

<p>Mittparti till likarmat spänne av kopparlegering.</p> <p>Bilder: F207_a_fk_1 F207_b_fk_2 F207_c_ek_1 F207_d_ek_2</p>	<p>Täckt av ljus lera och sand. Underliggande originalyta var mjuk, smulig grön och var till stora delar bortnött (speciellt på topparna). Där framträdde rödbrun kopparoxid (kuprit?).</p>	<p>Se ovan 'Generella konserveringsåtgärder'. Ytbehandling genom lackning i bad med 5 % (w/v) Paraloid B72 i etanol:acetone (4:1). Slutligen belades ytan med ett tunt skikt mikrokristallint vax i lacknafta för att matta ner den lackade ytan något. Arbetet utfördes under mikroskop (x 10-30).</p>	
<p>F209</p>

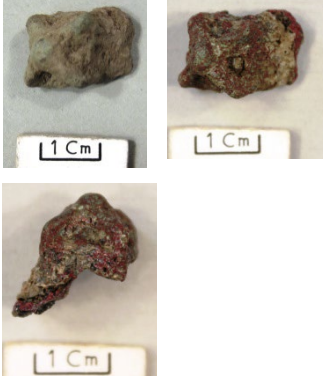
<p>Knopp till ovalspänne. Förefaller vara eld-påverkad. Knölig, porig dåligt bevarad yta. Bitvis fanns slaggliknande beläggning på ytan.</p> <p>Bilder: F209_a_fk_1 F209_b_ek_1 F209_c_ek_2 (från sidan).</p>	<p>Ytan var täckt av ljus lera. Underliggande yta var skrovlig och utgjordes av pulvriga ljusgröna korrosionsprodukter, slaggliknande rester samt röd kopparoxid.</p>	<p>Se ovan 'Generella konserveringsåtgärder'. Även behandlad i ultraljudsbad i avjoniserat vatten under 2 minuter, varpå den dehydrerades i bad med acetone. Slutligen konsoliderades den i bad med 5 % (w/v) Paraloid B72 i etanol:acetone (4:1). Arbetet utfördes under mikroskop (x 10).</p>

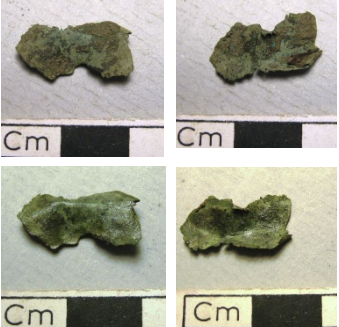
<p>Bleck. Kopparlegering.</p> <p>Bilder: F266_a_fk_1 F266_b_fk_2 F266_c_ek_1 F266_d_ek_2</p>	<p>Ytan täcktes bitvis av ljus lera. Under framkom ett grönt skikt med inslag av ett ljusgrönt mjukt skikt.</p>	<p>Se ovan 'Generella konserveringsåtgärder'. Ytan bearbetades med mjuk roterande gethårstrissa och mikrokristallint vax. Arbetet utfördes under mikroskop (x 10).</p>

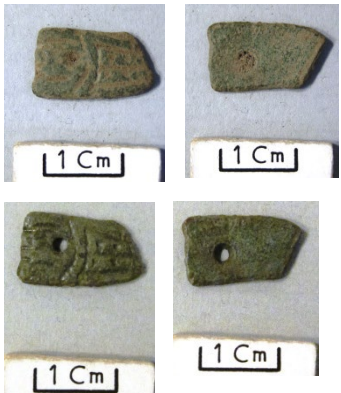
Fyndnummer och foto	Sakord, material, föremålsbeskrivning och bildförteckning	Tillstånd	Övriga konserveringsåtgärder	Kommentar
<p>F294</p>

<p>Beslag med ett hål, kopparlegering. Ornerat med linjer och prickar på ena sidan, andra sidan slät.</p> <p>Bilder: F294_a_fk_1 F294_b_fk_2 F294_c_ek_1 F294_d_ek_2</p>	<p>Täckt av ljus lera. Originalytan bestod av tätt grönt relativt jämnt skikt.</p>	<p>Se ovan 'Generella konserveringsåtgärder'. Slutligen konsoliderades den i bad med 5 % (w/v) Paraloid B72 i etanol:aceton (4:1). Arbetet utfördes under mikroskop (x 10).</p>	
<p>F295</p>

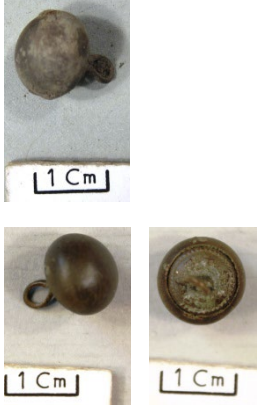
<p>F297</p>

<p>Klotformad knapp med ögla (recent?). Kopparlegering. På knappen finns bokstäver, FAST, samt tre stycken stjärnor, intryckta i ytan runt ögla. Dekor i form av en punktlinje fanns också intill ögla. Nära denna linje fanns små rester av vitmetall på ytan (förtening/försilvring?).</p> <p>Bilder: F297_a_fk F297_b_ek_1 F297_c_ek</p>	<p>Välbevarad. Täckt av tunt lager ljus lera. Under låg en grönbrun jämn yta.</p>	<p>Se ovan 'Generella konserveringsåtgärder'. Ytan bearbetades med mjuk roterande gethårstrixa och mikrokristallint vax. Arbetet utfördes under mikroskop (x 10).</p>	
<p>F306</p>

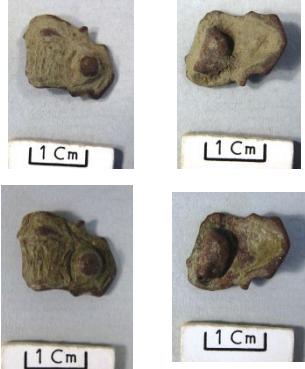
<p>Del av likarmat spänne, kopparlegering. Nälhållare på undersidan.</p> <p>Bilder: F306_a_fk_1 F306_b_fk_2 F306_c_ek_1 F306_d_ek_2</p>	<p>Täckt av ljus lera och sand. Underliggande originalyta var mjuk, smulig grön och var till stora delar bortnött (speciellt på topparna). Där framträdde rödbrun kopparoxid (kuprit?).</p>	<p>Se ovan 'Generella konserveringsåtgärder'. Ytbehandling genom lackning i bad med 5 % (w/v) Paraloid B72 i etanol:aceton (4:1). Slutligen belades ytan med ett tunt skikt mikrokristallint vax i lacknafta för att matta ner den lackade ytan något. Arbetet utfördes under mikroskop (x 10-30).</p>

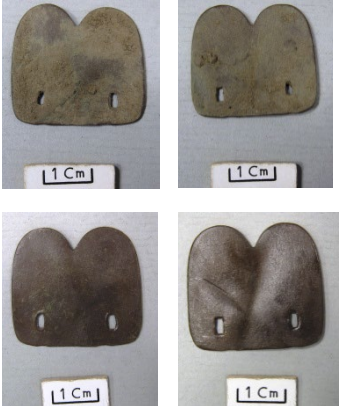
Fyndnummer och foto	Sakord, material, föremålsbeskrivning och bildförteckning	Tillstånd	Övriga konserveringsåtgärder	Kommentar
<p>F309</p>

<p>Beslag av kopparlegering. Ena sidan formad med två rundade flikar. Beslaget har två rektangulära hål. Något buckligt med en repa på ena sidan (ej recent).</p> <p>Bilder: F309_a_fk_1 F309_b_fk_2 F309_c_ek_1 F309_d_ek_2</p>	<p>Välbevarat. Täckt av ljus lera. Originalytan bestod av brunaktigt pulvrigt skikt.</p>	<p>Se ovan 'Generella konserveringsåtgärder'. Ytan bearbetades med mjuk roterande gethårstrissa och mikrokristallint vax. Arbetet utfördes under mikroskop (x 10).</p>	
<p>F311</p>

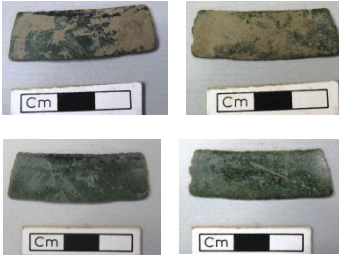
<p>Rektangulärt bleck av kopparlegering. Gamla brottytor i båda kortändarna.</p> <p>Bilder: F311_a_fk_1 F311_b_fk_2 F311_c_ek_1 F311_d_ek_2</p>	<p>Täckt av ljus lera/jord. Originalytan bestod av ett tätt grönt välbevarat skikt.</p>	<p>Se ovan 'Generella konserveringsåtgärder'. Ytan bearbetades med mjuk roterande gethårstrissa och mikrokristallint vax. Arbetet utfördes under mikroskop (x 10).</p>	<p>Originalrepor i ytan. Svart beläggning fanns på ytan på ena sidan, ej korrosion, (hartsliknande?).</p>

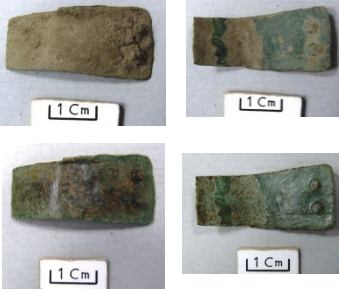
<p>F313</p>

<p>Beslag med två nitar, kopparlegering längs ena kortänden. Beslaget är knäckt/böjt tvärs över.</p> <p>Bilder: F313_a_fk_1 F313_b_fk_2 F313_c_ek_1 F313_d_ek_2</p>	<p>Täckt av ljus lera/jord. Underliggande fanns på ena sidan en tär blågrön originalyta som flagnat av på två större områden. På andra sidan samt på nitarna hade denna yta bitvis flagnat av och där framträdde orangea samt ljusgröna pulvriga korrosionsprodukter.</p>	<p>Se ovan 'Generella konserveringsåtgärder'. Ytbehandling genom lackning i bad med 5 % (w/v) Paraloid B72 i etanol:acetone (4:1) på sköra avflagnade partier samt kanter. Stabila ytor belades med mikrokristallint vax på roterande gethårstrissa. Arbetet utfördes under mikroskop (x 10).</p>	
<p>F314</p>

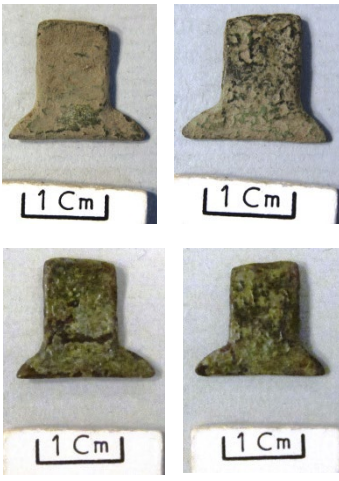
<p>Föremål av kopparlegering med små rester av förgyllning på ena sidan. Andra sidan mycket gropig. Eventuell ornamentik är inte bevarad.</p> <p>Bilder: F314_a_fk_1 F314_b_fk_2 F314_c_ek_1 F314_d_ek_2</p>	<p>Helt täckt av ljus lera. Originalyta inklusive förgyllning var flagnande eller hade redan flagnat av. Återstående originalyta bestod av ett gropigt grönt skikt. Förgyllningen återstod endast fläckvis.</p>	<p>Se ovan 'Generella konserveringsåtgärder'. Ytbehandling genom lackning i bad med 5 % (w/v) Paraloid B72 i etanol:acetone (4:1). Slutligen belades ytan med ett tunt skikt mikrokristallint vax i lacknafta för att matta ner den lackade ytan något. Arbetet utfördes under mikroskop (x 10-30). All lera gick inte att avlägsna utan att förlora ytskikt.</p>

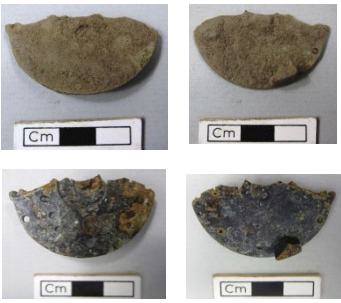
Fyndnummer och foto	Sakord, material, föremålsbeskrivning och bildförteckning	Tillstånd	Övriga konserveringsåtgärder	Kommentar
<p>F321</p>

<p>Del av fickur, rund platta från det inre av ett ur. Kopparlegering. Plattan har ett antal borrarunda hål samt runda och ovala fördjupningar i ytan där det sannolikt suttit nitar, skruvar, fjädrar, hjul. Hålen är i olika storlekar och i ett hål fanns en bevarad nit av kopparlegering. I ett annat hål syntes gängor. Plattans mittparti var något försänkt och där satt en liten ten av järn (rester av visare?) samt textila fibrer.</p> <p>Bilder: F321_a_fk_1 F321_b_fk_2 F321_c_ek_1 F321_d_ek_2 F321_e_ek_3 (F321 och F322 har passning) F321_f_ek_4 (F321 och F322 hoplimmade, sid 1) F321_g_ek_5 (F321 och F322 hoplimmade, sid 2)</p>	<p>Täckt av ljus lera. Originalytan varierade från ett jämnt svartgrönt skikt t, ett vitgrönt pulvrigt skikt till en rostfärgad rödbrun yta. Föremålet har passning med F322 och är del av samma föremål.</p>	<p>Se ovan 'Generella konserveringsåtgärder'. Liten glasfiberborste användes också bitvis vid framprepareringen. Sköra kanter samt järnten konsoliderade med 5 % (w/v) Paraloid B72 i etanol:acetone (4:1). Limmades ihop med F322 med Paraloid B72-lim. Samtliga ytor bearbetades med mjuk roterande gethårstrissa och mikrokristallint vax. Arbetet utfördes under mikroskop (x 10).</p>	<p>De textila fibrerna undersökta av textilkonserverator Susanna Oom. Fibrerna låg huller om buller och ingen vävd struktur kunde påvisas. Däremot föreföll de vara S-spunna i tråd.</p> <p>Plattan hade rikligt med tillverkningsspår, svarspår, i ytan i form av parallella koncentrisk linjer.</p>

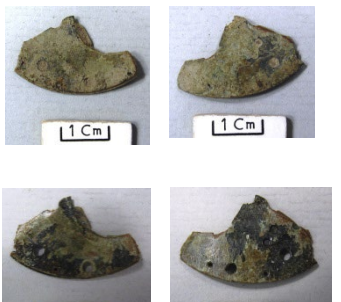
<p>F322</p>

<p>Bilder: F322_a_fk_1 F322_b_fk_2 F322_c_ek_1 F322_d_ek_2</p>	<p>Del av F321. Samma korrosionsstatus som F321.</p>	<p>Samma behandling som F321. Hoplimmad med F321 med Paraloid B72-lim.</p>

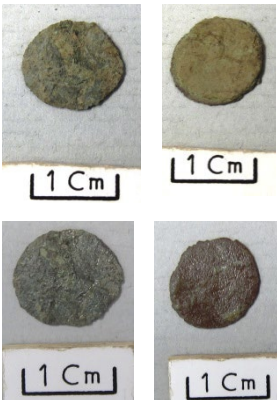
Fyndnummer och foto	Sakord, material, föremålsbeskrivning och bildförteckning	Tillstånd	Övriga konserveringsåtgärder	Kommentar
<p>F326</p>

<p>Litet tunt runt bleck av kopparlegering. Ena sidan något knölig/ ojämn, dock syntes inget mönster eller prägning. Andra sidan slät. Liten fläck av vitmetall på ytan på ena sidan (silver, tenn?).</p> <p>Bilder: F326_a_fk_1 F326_b_fk_2 F326_c_ek_1 F326_d_ek_2</p>	<p>Täckt ytterst av lera. Den släta sidan var därunder täckt av vitgrönt pulver som låg på brunrött oxidskikt. Andra sidan var täckt av hårt grönt ojämnt korrosionsskikt med inblandning av vitgrönt pulver.</p>	<p>Se ovan 'Generella konserveringsåtgärder'. Liten glasfiberborste användes också bitvis vid framprepareringen. Ytan bearbetades med mjuk roterande gethårstrixa och mikrokristallint vax. Arbetet utfördes under mikroskop (x 10).</p>	
<p>F328</p>

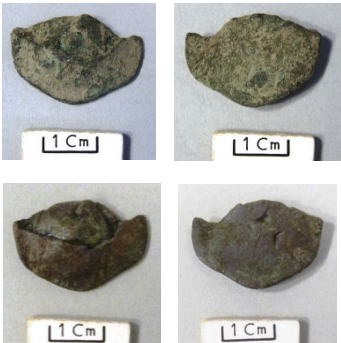
<p>Föremål. Förefaller vara hopvecklat kopparbleck som är delvis hopsmält. Saknar ornamentik.</p> <p>Bilder: F328_a_fk_1 F328_b_fk_2 F328_c_ek_1 F328_d_ek_2</p>	<p>Täckt av lerskikt med inslag av träkolspartiklar samt spridda lösa fiberfragment (gräs?), som möjligen härrör från omgivande kulturlager. Originalytan var ojämnt, flagnande och skört grönbrunt skikt.</p>	<p>Se ovan 'Generella konserveringsåtgärder'. Ytbehandling genom lackning i bad med 5 % (w/v) Paraloid B72 i etanol:aceton (4:1). Slutligen belades ytan med ett tunt skikt mikrokristallint vax i lacknafta för att matta ner den lackade ytan något. Arbetet utfördes under mikroskop (x 10-30).</p>

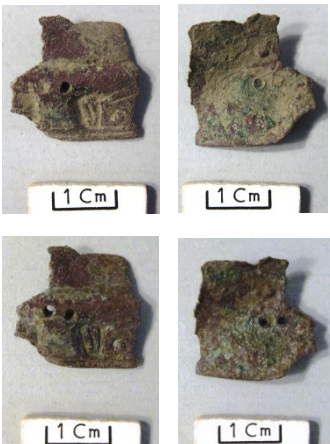
<p>F333</p>

<p>Del av skål eller möjligen spänne (ovalspänne?). Kopparlegering. Geometrisk dekor samt två hål.</p> <p>Bilder: F333_a_fk_1 F333_b_fk_2 F333_c_ek_1 F333_d_ek_2</p>	<p>Stora delar av originalytan hade flagnat av. Originalytan återstod i princip endast i fördjupningar i dekoren som ett grönaktigt skikt. Detta korrosionsskikt var skört och satt löst. Lera fanns in princip endast på originalytsskikten. Där originalytan flagnat av framträdde ett rött kopparoxidskikt (kuprit?).</p>	<p>Se ovan 'Generella konserveringsåtgärder'. Ytbehandling genom lackning i bad med 5 % (w/v) Paraloid B72 i etanol:aceton (4:1). Slutligen belades ytan med ett tunt skikt mikrokristallint vax i lacknafta för att matta ner den lackade ytan något. Arbetet utfördes under mikroskop (x 10-30).</p>

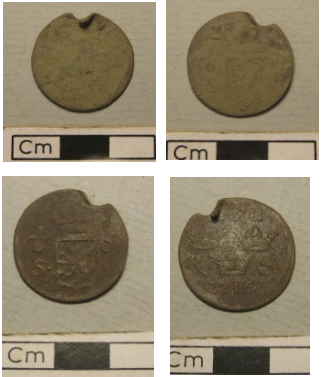
<p>Kopparmynt. Årtal: 1716</p> <p>Bilder: F341_a_fk_1 F341_b_fk_2 F341_c_ek_1 F341_d_ek_2</p>	<p>Ingen prägling var synlig på åt-/ från-sida innan konservering. Ytan var täckt av tät lera. Myntet hade en liten kantskada. Underliggande yta hade en ganska jämn rödbrun metallisk yta där prägling på båda sidorna framkom svagt.</p>	<p>Se ovan 'Generella konserveringsåtgärder'. Myntet bearbetades manuellt under mikroskop med hjälp av skalpell och penslar. Ytan bearbetades sedan med mjuk roterande gethårstrissa och mikrokristallint vax. Arbetet utfördes under mikroskop (x 10).</p>	
<p>F343</p>

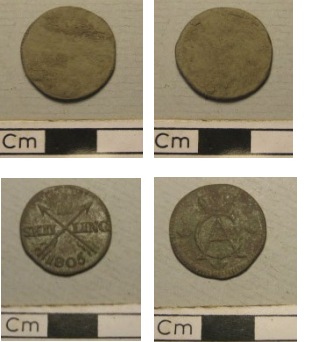
<p>Kopparmynt. Årtal: 1805</p> <p>Bilder: F343_a_fk_1 F343_b_fk_2 F343_c_ek_1 F343_d_ek_2</p>	<p>Ingen prägling var synlig på åt- och frånsida innan konservering. Ytan var täckt av tät lera. Myntet hade en liten kantskada. Underliggande yta hade en ganska jämn rödbrun metallisk yta där prägling på båda sidorna framkom tydligare efter konserveringen.</p>	<p>Se ovan 'Generella konserveringsåtgärder'. Myntet bearbetades manuellt under mikroskop med hjälp av skalpell och penslar. Ytan bearbetades sedan med mjuk roterande gethårstrissa och mikrokristallint vax. Arbetet utfördes under mikroskop (x 10).</p>

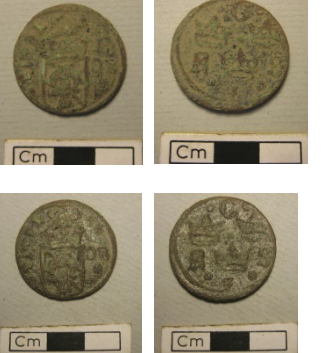
<p>F352</p>

<p>Kopparmynt.</p> <p>Bilder: F352_a_fk_1 F352_b_fk_2 F352_c_ek_1 F352_d_ek_2</p>	<p>Präglingen var delvis synlig innan konserveringen på båda sidorna. På ytan syntes ett tunt lerskikt fläckvis över en skrovlig och något gropig yta. Det tunna korrosionsskiktet var fläckvis bortkorroderad och blottade den metalliska ytan. Präglingen framkom tydligare på åt- och frånsida efter konserveringen.</p>	<p>Se ovan 'Generella konserveringsåtgärder'. Myntet bearbetades manuellt under mikroskop med hjälp av skalpell och penslar. Ytan bearbetades sedan med mjuk roterande gethårstrissa och mikrokristallint vax. Arbetet utfördes under mikroskop (x 10).</p>

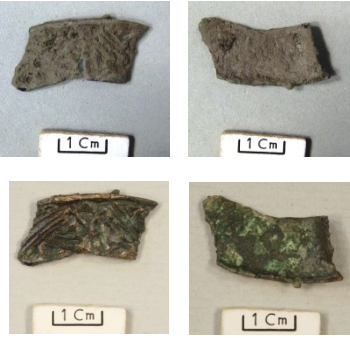
<p>Fragment med vikt kant. Ornerat i karvsnittsteknik, på ena sidan, med rester av förgyllning på föremålets plana toppar. Ornamentik inklusive förgyllning fortsätter på det vikt kanten. Brottytor runt om. Baksidan slät.</p> <p>Bilder: F377_a_fk_1 F377_b_fk_2 F377_c_ek_1 F377_d_ek_2</p>	<p>Täckt av ljus lös lera. Bitvis mycket skör och pulvrig yta, speciellt längs kanterna. I övrigt var originalytan på framsidan mörkgrön och relativt välbevarad. På baksidan fanns fläckar av ljusgrön pulvrig korrosionsprodukt.</p>	<p>Se ovan 'Generella konserveringsåtgärder'. Slutligen konsoliderades det i bad med 5 % (w/v) Paraloid B72 i etanol:aceton (4:1). Arbetet utfördes under mikroskop (x 10-30).</p>	
<p>F386</p>

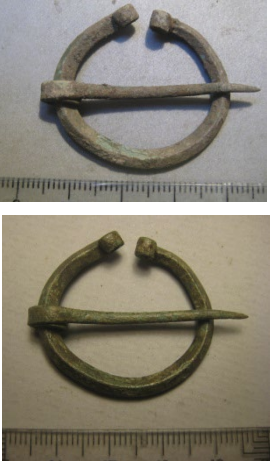
<p>Ringnål. Kopparlegering.</p> <p>Bilder: F386_a_fk F386_b_ek</p>	<p>Ytan täcktes med ett tunt lerskikt. Under framträdde en ganska jämn yta med ljusgrön korrosion som fläckvis var porös.</p>	<p>Se ovan 'Generella konserveringsåtgärder'. Ringnålen bearbetades manuellt under mikroskop med hjälp av skalpell och penslar. Ytan bearbetades sedan med mjuk roterande gethårstrissa och mikrokristallint vax. Arbetet utfördes under mikroskop (x 10).</p>

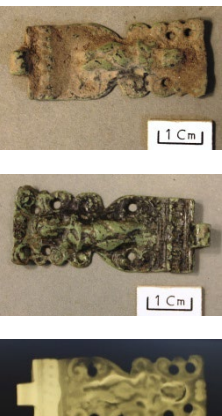
<p>F392</p>

<p>Bokbeslag med helfigur. Kopparlegering.</p> <p>Bilder: F392_a_fk F392_b_ek F392_c_r</p>	<p>Föremålets figurativa ornamentik var synlig redan innan konservering. Ytan var till stor del täckt av ett lerskikt. Under lerskiktet var originalytan delvis i behåll, men på många ställen hade den korroderat bort och visade inslag av ljusare gröna, pudriga partier. Speciellt kanter och upphöjningar påvisade sköra, pudriga ytor.</p>	<p>Föremålet röntgades. Dess yta konsoliderades och skyddsbehandlades med 10 % (w/v) Paraloid B72 i etanol då det visade tendenser till avflagnande.</p> <p>I övrigt se ovan 'Generella konserveringsåtgärder'. Arbetet utfördes under mikroskop (x 10).</p>

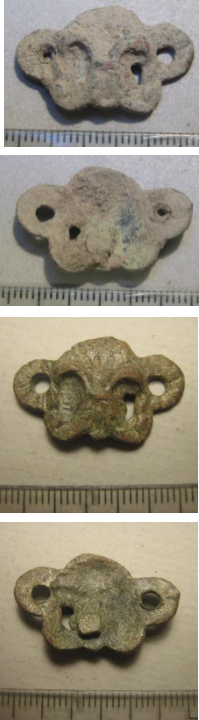
<p>Beslag. Kopparlegering. Genombrutet (tre hål).</p> <p>Bilder: F407_a_fk_1 F407_b_fk_2 F407_c_ek_1 F407_d_ek_2</p>	<p>Beslagets yta täcktes av ett kompakt lerskikt. Underliggande yta hade en grön småskrovlig beläggning. På beslagets baksida framkom en liten nit. Beslaget var genombrutet (3 hål).</p>	<p>Se ovan 'Generella konserveringsåtgärder'. Beslaget bearbetades manuellt under mikroskop med hjälp av skalpell och penslar. Ytan bearbetades sedan med mjuk roterande gethårstrissa och mikrokristallint vax. Arbetet utfördes under mikroskop (x 10).</p>	
<p>F410</p>

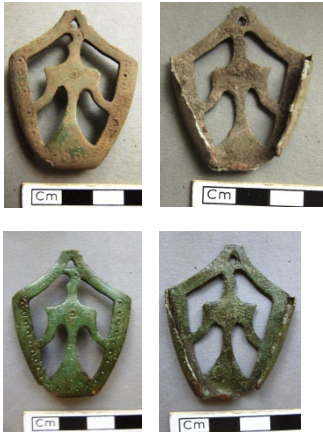
<p>Doppsko med falk. Kopparlegering. Genombruten. Ornerad med punktcirklar längs ytterkanterna på framsidan. Rikligt med slitagemärken på framsidan.</p> <p>Bilder: F410_a_fk_1 F410_b_fk_2 F410_c_ek_1 F410_d_ek_2</p>	<p>Täckt av tätt ljust lerskikt. Underliggande originalyta bestod av tätt grönt jämnt skikt. Baksidans yta var mer ojämn. Längs kanterna hade originalytan flagnat av och där var ytan mycket skör.</p>	<p>Se inledning om konservering av kopparlegering. Den sköra kanten konsoliderades först med 10% (w/v) Paraloid B72 (akrylat co-polymer) i etanol. Liten glasfiberborste användes också bitvis vid framprepareringen samt bomullstopz fuktad med 50% Etanol i avjoniserat vatten. Hela ytan belades slutligen med 10% (w/v) Paraloid B72 (akrylat co-polymer) i etanol som applicerades med pensel. Arbetet utfördes under mikroskop (x 10).</p>	<p>Rikligt med slitagemärken (original) på framsidan.</p>

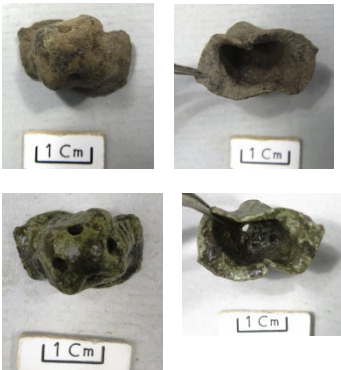
<p>Knopp till ovalspänne. Kopparlegering. Fyra hål.</p> <p>Bilder: F465_a_fk_1 F465_b_fk_2 F465_c_ek_1 F465_d_ek_2</p>	<p>Deformerad, hoptryckt och sprucken. Täckt av ljus lera. Underliggande grönspräckliga originalyta var mycket dåligt bevarad. Den var ojämn, flagnande och skrovlig.</p>	<p>Föremålets yta konsoliderades och skyddsbehandlades i bad med 10 % (w/v) Paraloid B72 i etanol då det visade tendenser till avflagnande.</p> <p>I övrigt se ovan 'Generella konserveringsåtgärder'. Liten glasfiberborste användes även bitvis vid framprepareringen. Arbetet utfördes under mikroskop (x 10).</p>	
<p>F484</p>

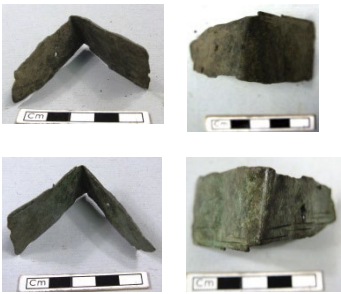
<p>Beslag, vinklat med ett hål. Kopparlegering. Flikiga kanter och skårer i ytan, på båda sidor.</p> <p>Bilder: F525_a_fk_1 F525_b_fk_2 F525_c_ek_1 F525_d_ek_2</p>	<p>Täckt av ljust tunt lerskikt. Underliggande originalyta bestod av ett grönspräckligt jämnt skikt. Kanterna flagnade.</p>	<p>Se ovan 'Generella konserveringsåtgärder'. Liten glasfiberborste användes också bitvis vid framprepareringen. De flagnande kanterna konsoliderades med 5% (w/v) Paraloid B72 (akrylat co-polymer) i etanol:acetone (4:1) som applicerades med pensel. Ytan bearbetades med mjuk roterande gethårstrissa och mikrokristallint vax. Arbetet utfördes under mikroskop (x 10).</p>	
<p>F609</p>

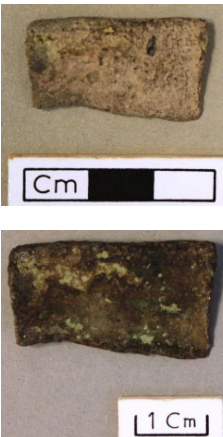
<p>F763</p>

<p>Knivfragment/bleck? Kopparlegering.</p> <p>Bilder: F763_a_fk F763_b_ek</p>	<p>Ett lerskikt täckte fragmentets fram- och baksidor. Under lerskiktet var originalytan delvis i behåll. Ytskiktet hade dock till stor del korroderat bort och knivfragmentet syntes dela sig i tre skikt; en kupritfärgad (rödbrun) korroderad kärna som omslöt av två tunnare gröna skikt. Knivfragmentets kanter visade i synnerhet avflagnande.</p>	<p>Se ovan 'Generella konserveringsåtgärder'.</p> <p>Knivfragmentets yta/kanter konsoliderades med 10 % (w/v) Paraloid B72 i etanol då det visade tendenser till avflagnande. Arbetet utfördes under mikroskop (x 10).</p>	
<p>F771</p>

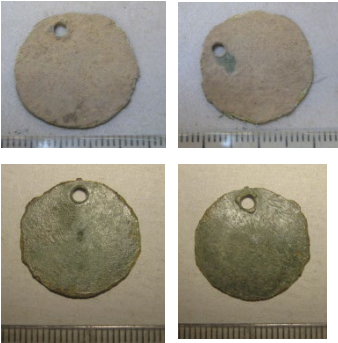
<p>Hänge med hål. Kopparlegering</p> <p>Bilder: F828_a_fk_1 F828_b_fk_2 F828_c_ek_1 F828_d_ek_2</p>	<p>Små kantskador förekommer längs randen. Ytan täcktes av ett tunt och kompakt lerskikt. Underliggande yta hade en grön jämn beläggning. Ingen prägling eller dekor framkom på hänget.</p>	<p>Se ovan 'Generella konserveringsåtgärder'. Hänget bearbetades manuellt under mikroskop med hjälp av skalpell och penslar. Ytan bearbetades med mjuk roterande gethårstrissa och mikrokristallint vax. Arbetet utfördes under mikroskop (x 10).</p>

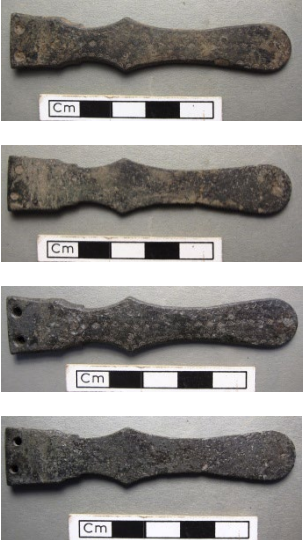
<p>F829</p>

<p>Remåndebeslag med två nithål. Kopparlegering, möjligen låghaltigt silver med högt kopparinnehåll. Bör göras kemisk analys för att bestämma metallegering. Grunt punsad ornamentik på ena sidan i form av punktcirklar längs kanterna och koncentrationer av prickar som bildar blommor längs en linje på mitten. Långd: 84 mm, höjd: 17 mm.</p> <p>Bilder: F829_a_fk_1 F829_b_fk_2 F829_c_ek_1 F829_d_ek_2</p>	<p>Täckt av ljus lera som delvis var integrerad i ytan. Underliggande korrosionsskikt var svarta omväxlande mörkgröna, bitvis mycket jämna och bitvis skrovliga. Enstaka gröna korrosionsutväxter fanns på ytan. På enstaka punkter hade originalytan flagnat av och där framträdde en mörkrosa korrosionsprodukt.</p>	<p>Se ovan 'Generella konserveringsåtgärder'. Bomullstopz fuktad med 50% etanol i avjoniserat vatten användes dessutom bitvis för att mjuka upp leran. Ytan bearbetades med mjuk roterande gethårstrissa och mikrokristallint vax. Arbetet utfördes under mikroskop (x 10).</p>	<p>Obs! Ett obränt frö hittades i ett av nithålen som sparades i separat provburk tillsammans med föremålet.</p>

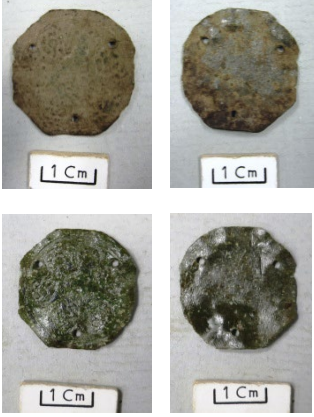
<p>Ströning, svagt 8-kantig med tre hål. Kopparlegering. Framsidan ornerad med blommönster - sex stycken blommor runt om och en i mitten. I ornamentiken finns mindre rester av ett svart material (inläggning av niello eller silver?, synligt i mikroskop.). Baksidan har en gråaktig metallisk yta (ev. förtening?). Föremålet är buckligt.</p> <p>Bilder: F831_a_fk_1 F831_b_fk_2 F831_c_ek_1 F831_d_ek_2</p>	<p>Täckt av brungrå lera. Framsidans originalyta var dåligt bevarad, mjuk, grön flagnande korrosionsprodukt innehållande rikligt med gropar. Baksidan bättre bevarad som mörkgrått metalliskt skikt.</p>	<p>Se ovan 'Generella konserveringsåtgärder'. Liten glasfiberborste användes också bitvis vid framprepareringen. Ytan belades först i förstärkande syfte med 5% (w/v) Paraloid B72 (akrylat co-polymer) i etanol som applicerades med pensel. Slutligen belades ytan med en mycket tunn lösning mikrokristallint vax i lacknafta för att matta ner ytan. Arbetet utfördes under mikroskop (x 10-30).</p>	<p>Ett flertal originalrepor fanns på baksidan.</p>

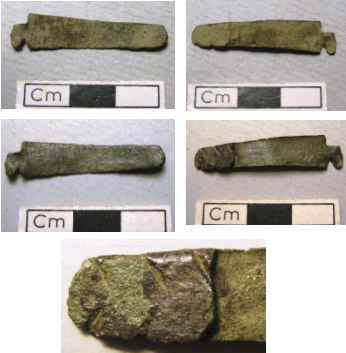
<p>F836</p>

<p>Bleck. Dekor på ovansidan vid ena änden. Längd 35 mm. Kopparlegering.</p> <p>Bilder: F836_a_fk_1 F836_b_fk_2 F836_c_ek_1 F836_d_ek_2 F836_e_d (detalj)</p>	<p>Föremålet täcktes av ett tunt lerskikt. Underliggande yta hade en mörkgrön ganska jämn korroderad yta.</p>	<p>Se ovan 'Generella konserveringsåtgärder'. Ytorna på båda sidor belades slutligen med 7% (w/v) Paraloid B72 (akrylat co-polymer) i etanol som applicerades med pensel. Arbetet utfördes under mikroskop (x 10).</p>

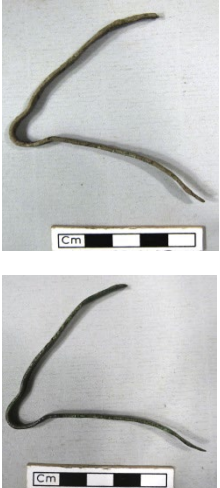
<p>F838</p>

<p>Pincett, kopparlegering. Deformerad, öppen form och något bucklig.</p> <p>Bilder: F838_a_fk F838_b_ek</p>	<p>Täckt av jord samt bitvis hårda korrosionsutväxter. Bitvis, speciellt längs kanterna var originalytan kraftigt flagnande. I övrigt var originalytan ett ojämnt grönspräckligt skikt och där den flagnat av framträdde ett ljusgrönt pulvrigt skikt.</p>	<p>Se ovan 'Generella konserveringsåtgärder'. Föremålets yta konsoliderades och skyddsbehandlades med 5 % (w/v) Paraloid B72 i etanol:acteon (4:1) då ytan visade tendenser till avflagnande. Arbetet utfördes under mikroskop (x 10).</p>	
<p>F842</p>

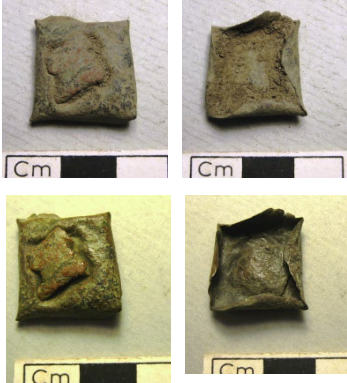
<p>Beslag. Kopparlegering.</p> <p>Bilder: F845_a_fk_1 F845_b_fk_2 F845_c_ek_1 F845_d_ek_2</p>	<p>Ytan täcktes bitvis med ljus lera med inslag av små gruskorn. Underliggande yta hade en småskrovlig något gropig grön beläggning. Inslag av ljusgröna korrosionsfläckar syntes. Bitvis framträdde den metalliska ytan (rödbrun).</p>	<p>Se ovan 'Generella konserveringsåtgärder'. Ytan bearbetades med mjuk roterande gethårstrissa och mikrokristallint vax. Arbetet utfördes under mikroskop (x 10).</p>	
<p>F846</p>

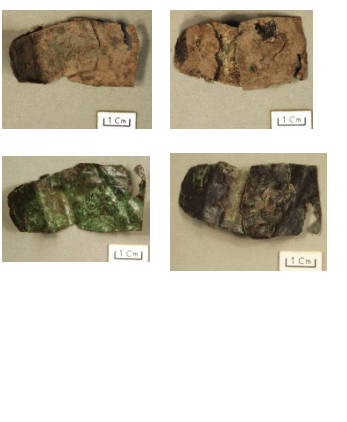
<p>Bleck. Tre bleck som är hopnitade. Kopparlegering.</p> <p>Bilder: F846_a_fk_1 F846_b_fk_2 F846_c_ek_1 F846_d_ek_2</p>	<p>Ytan täcktes av ett lerskikt, leran hade även trängt in i skårar och mellanrum. Under lerskiktet var ytan täckt av ljusgröna och svarta pudriga korrosionsprodukter. Originalytan var slät men mycket skör. En utstående del av föremålet lossnade under konservering.</p>	<p>Föremålet skyddsbehandlades med 10 % (w/v) Paraloid B72 i etanol då appliceringen av ytskydd måste ske med pensel för att komma åt i veck och eftersom ytan visade tendenser till avflagnande. Brottet som uppstod limmades med Paraloid B75, förtunnat i aceton.</p> <p>I övrigt se ovan 'Generella konserveringsåtgärder'. Arbetet utfördes under mikroskop (x 10).</p>

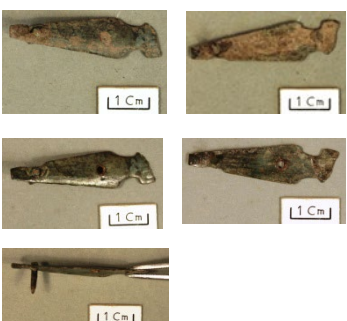
<p>F849</p>

<p>Beslag med nit och hål. Kopparlegering.</p> <p>Bilder: F849_a_fk_1 F849_b_fk_2 F849_c_ek_1 F849_d_ek_2 F849_e_ek_3 (niten synlig från sidan).</p>	<p>Ytan täcktes av ett tunt lerskikt. Under lerskiktet var originalytan till stora delar i behåll, ljusgröna pudriga främst i skårar och fördjupningar.</p>	<p>Se ovan 'Generella konserveringsåtgärder'. Ytan bearbetades med mjuk roterande gethårstrissa och mikrokristallint vax. Arbetet utfördes under mikroskop (x 10).</p>	
<p>F850</p>
