Föremål av kopparlegering, övrig metall utom järn – Rapporter från Acta KonserveringsCentrum AB Utbyggnad av Ostkustbanan genom Gamla Uppsala

Rapport 2017:1_19
Arkeologisk undersökning

Karin Lindahl, Sophie Nyström, Elisabeth Geijer och Emma Emanuelsson

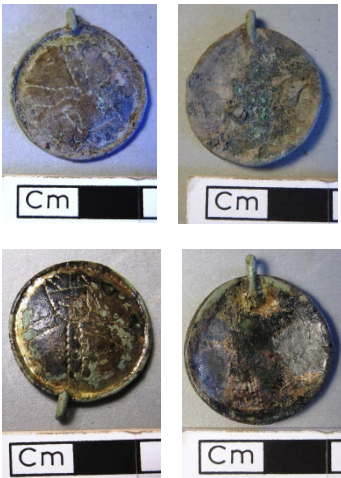
Fyndnummer och foto	Sakord, material, föremålsbeskrivning och bildförteckning	Tillstånd	Övriga konserveringsåtgärder	Kommentar
<p>F859</p>

<p>Bilder: F859_a_fk_1 F859_b_fk_2 F859_c_ek_1 F859_d_ek_2</p>	<p>Runt något kupat hänge av kopparlegering, med rester av förgyllning på framsidan. Hänget har en uppstående kant med runt tvärsnitt samt en pålörd ögla. På den konvexa sidan, framsidan, finns en punsad figurframställning (kung med krona?). Baksidan är slät. Förgyllningen återstår mestadels på framsidan i fördjupningar i ornamentiken och längs ytterkanten.</p> <p>Bilder: F859_a_fk_1 F859_b_fk_2 F859_c_ek_1 F859_d_ek_2</p>	<p>Förgyllningen var bitvis flagnande. Föremålet var ytterst täckt av ljus lera. Ovanpå guldet fanns hårda gröna och svarta korrosionsprodukter. Kopparytorna där guldet saknades var brunsvarta. Dessa hade flagnat av till stora delar längs kanten, på ögla, samt på framsidans uppstående ytor och där framträdde ljusgrön korrosion. På baksidan framkom dessutom grå partier med inslag av vitmetall vilket eventuellt kan vara rester av lod.</p>	<p>Se ovan 'Generella konserveringsåtgärder'. Bomullstopz fuktad med 50% etanol i avjoniserat vatten användes dessutom bitvis för att mjuka upp leran. EDTA-pasta (10% EDTA-Na₂ löst i cellulosalim) användes lokalt för att lösa upp de hårda korrosionsbeläggningarna på förgyllningen. Pastan fick verka ca 1 timme innan den avlägsnades. Ytorna bearbetades med pensel och topz. Därefter sköljdes föremålet flera gånger i avjoniserat vatten och dehydrerades i etanol (99%). Samtliga ytor belades slutligen med 10% (w/v) Paraloid B72 (akrylat co-polymer) i etanol som applicerades med pensel (vaxades ej). Arbetet utfördes under mikroskop (x 10).</p>

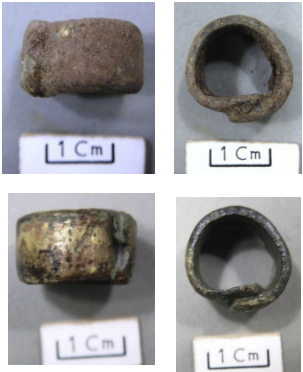
<p>F860</p>

<p>Bilder: F860_a_fk_1 F860_b_fk_2 F860_c_ek_1 F860_d_ek_2</p>	<p>Ring av kopparlegering, förgylld utsida. Eventuellt rör det sig om en låghaltig silverlegering med hög halt av koppar. Omlottlagda ändar.</p> <p>Bilder: F860_a_fk_1 F860_b_fk_2 F860_c_ek_1 F860_d_ek_2</p>	<p>Täckt av ljus lera och gröna korrosionsprodukter. Det bitvis sköra guldsiktet låg ovanpå ett skört pulvrigt skikt av kopparkorrosion. Ovanpå guldet fanns bitvis en hårt sittande svartgrön eller grå tät korrosionsprodukt (ev. silverkorrosion).</p>	<p>Se ovan 'Generella konserveringsåtgärder'. EDTA-pasta (10% EDTA-Na₂ löst i cellulosalim) användes lokalt för att lösa upp de hårda korrosionsbeläggningarna på förgyllningen. Pastan fick verka ca 1 timme innan den avlägsnades. Ytorna bearbetades med pensel och topz. Därefter sköljdes föremålet flera gånger i avjoniserat vatten och dehydrerades i etanol (99%). Ytan bearbetades försiktigt med mjuk roterande gethårstrissa och mikrokristallint vax. Arbetet utfördes under mikroskop (x 10).</p>

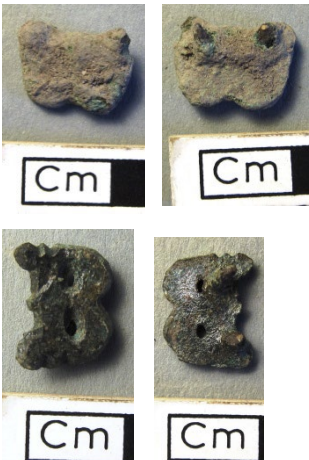
Fyndnummer och foto	Sakord, material, föremålsbeskrivning och bildförteckning	Tillstånd	Övriga konserveringsåtgärder	Kommentar
<p>F867</p>

<p>Beslag i form av bokstaven B, två nitar/stift på baksidan. Kopparlegering. Gjuten. Bredd: 7 mm, höjd: 11 mm.</p> <p>Bilder: F867_a_fk_1 F867_b_fk_2 F867_c_ek_1 F867_d_ek_2</p>	<p>Föremålet inkapslat i korrosionskrusta bestående av mörkgröna, ljusgröna och svarta, omväxlande hårda och mjuka, korrosionsprodukter, samt lera.</p>	<p>Se ovan 'Generella konserveringsåtgärder'. Ytan bearbetades med mjuk roterande gethårstrissa och mikrokristallint vax. Arbetet utfördes under mikroskop (x 10).</p>	
<p>F871</p>

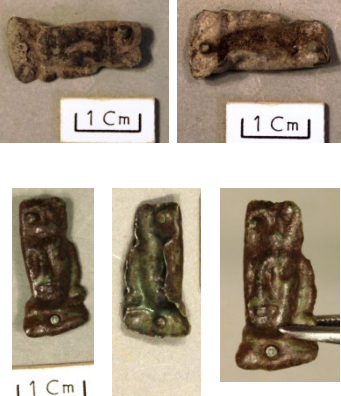
<p>Beslag med figuransikte. Beslaget har två nitar. Kopparlegering.</p> <p>Bilder: F871_a_fk_1 F871_b_fk_2 F871_c_ek_1 F871_d_ek_2 F871_e_d (detalj av figuransikte).</p>	<p>I samband med konserveringen framträdde ett figuransikte. Föremålet var invikt på ena sidan. Föremålets yta var täckt av ett lerskikt. Under lerskiktet var originalytan delvis i behåll. Ljusgröna pudriga korrosionsprodukter främst i skårer och fördjupningar.</p>	<p>Föremålets yta konsoliderades och skyddsbehandlades med 10 % (w/v) Paraloid B72 i etanol då ytan var pudrig och visade tendenser till avflagnande.</p> <p>I övrigt se ovan 'Generella konserveringsåtgärder'. Arbetet utfördes under mikroskop (x 10).</p>

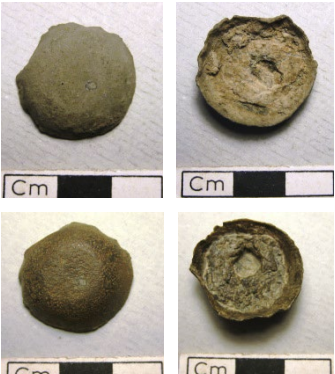
<p>Skålla. Ca 22 mm i diameter. Kopparlegering.</p> <p>Bilder: F875_a_fk_1 F875_b_fk_2 F875_c_ek_1 F875_d_ek_2</p>	<p>Ovsidan täcktes av ett tunt ljust lerskikt. På undersidan syntes ett tjockare lerskikt med inslag av små gruskorn. Under leran (ovsida) framkom den metalliska ytan (rödbrun). Undersidan uppvisade en skrovligare något gropig grågrön yta.</p>	<p>Se ovan 'Generella konserveringsåtgärder'. Ytan bearbetades med mjuk roterande gethårstrissa och mikrokristallint vax. Arbetet utfördes under mikroskop (x 10).</p>

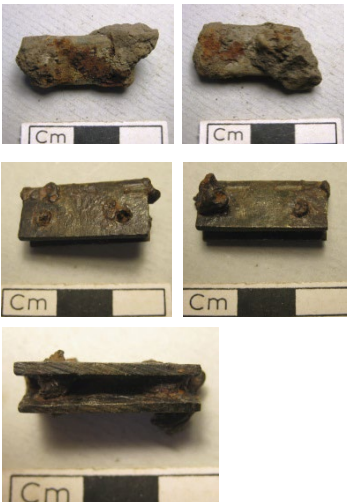
Fyndnummer och foto	Sakord, material, föremålsbeskrivning och bildförteckning	Tillstånd	Övriga konserveringsåtgärder	Kommentar
<p>F876</p>

<p>Gångjärn med rester av två nitarna av järn. Kopparlegering och järn. 23 mm x 12 mm.</p> <p>Bilder: F876_a_fk_1 F876_b_fk_2 F876_c_ek_1 F876_d_ek_2 F876_e_ek_3</p>	<p>Ytan täcktes av ett tjockt lerskikt med inslag av gruskorn och järnkorrosion. Nitarna täcktes av skrovliga korrosionsprodukter och uppvisade tendenser till att vara delvis genomkorroderade. Ytan av kopparlegering var delvis missfärgad av järnkorrosion med hade en ganska jämn brungrön beläggning.</p>	<p>Se ovan 'Generella konserveringsåtgärder'. Ytan bearbetades med mjuk roterande gethårstrissa och mikrokristallint vax. Detaljer av järn impregnerades med dinitrol och mikrokristallint vax löst i lacknafta. Arbetet utfördes under mikroskop (x 10).</p>	
<p>F883</p>

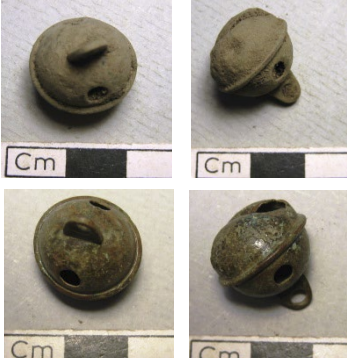
<p>F890</p>

<p>Bjällra. Kopparlegering.</p> <p>Bilder: F890_a_fk_1 F890_b_fk_2 F890_c_ek_1 F890_d_ek_2</p>	<p>Bjällran täcktes av ett kompakt tunt lerskikt. Under framkom den rödbruna metalliska ytan som täcktes fläckvis av en ljusgrön beläggning. Inslag av gropkorrosion förekom.</p>	<p>Se ovan 'Generella konserveringsåtgärder'. Ytan bearbetades med mjuk roterande gethårstrissa och mikrokristallint vax. Arbetet utfördes under mikroskop (x 10).</p>

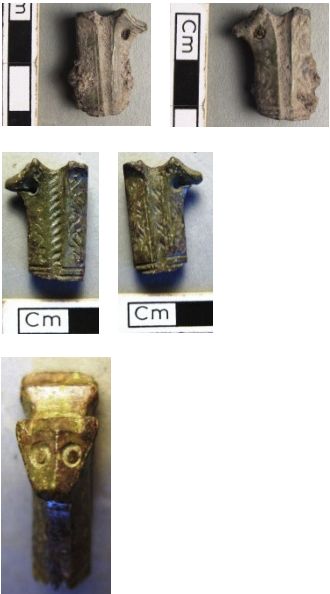
Fyndnummer och foto	Sakord, material, föremålsbeskrivning och bildförteckning	Tillstånd	Övriga konserveringsåtgärder	Kommentar
<p>F894</p>

<p>Knapp till knivskaft. Djurhuvudformad, liknar lemur. Ornerad med växtslingor. Rester av järn i skåra i knappens ena ände (från knivtånge?). Höjd: 23mm, bredd: 16 mm.</p> <p>F894_a_fk_1 F894_b_fk_2 F894_c_ek_1 F894_d_ek_2 F894_e_ek_3</p>	<p>Stabil och välbevarad. Täckt av ljus lera som speciellt satt nere i fördjupningarna i ornamentiken. Järnet var genomkorroderat. Beläggningar av järnkorrosion, svart och rostfärgad, fanns på knappens nedre parti ovanpå kopparytoma. Koppars originalytan var välbevarad och bestod av en relativt jämn grön korrosionsprodukt som på några punkter hade flagnat av.</p>	<p>Se ovan 'Generella konserveringsåtgärder'. Liten gladfiberborste användes också bitvis vid framprepareringen. Ytan bearbetades med mjuk roterande gethårstrissa och mikrokristallint vax. Arbetet utfördes under mikroskop (x 10).</p>

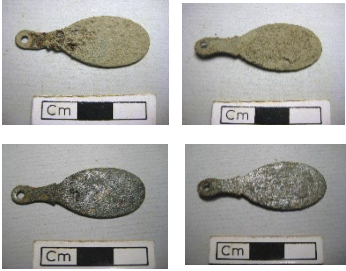
Fyndnummer och foto	Sakord, material, föremålsbeskrivning och bildförteckning	Tillstånd	Övriga konserveringsåtgärder	Kommentar
<p>F902</p>

<p>Hänge. Längd 42 mm. Kopparlegering. Mycket små fragment av eventuellt läder förekom på ena sidan blandad i leran. Fragmenten hade en segare och kompaktare konsistens.</p> <p>F902_a_fk_1 F902_b_fk_2 F902_c_ek_1 F902_d_ek_2</p>	<p>Ytan täcktes av ett tunt kompakt lerskikt på båda sidorna. Den underliggande ytan hade en tunn och mörkgrön korrosionsbeläggning med inslag av ljusgröna korrosionspartier. Den metalliska ytan framträdde fläckvis på ytan.</p>	<p>Se ovan 'Generella konserveringsåtgärder'. Ytan bearbetades med mjuk roterande gethårstrissa och mikrokristallint vax. Arbetet utfördes under mikroskop (x 10).</p>	
<p>F903</p>

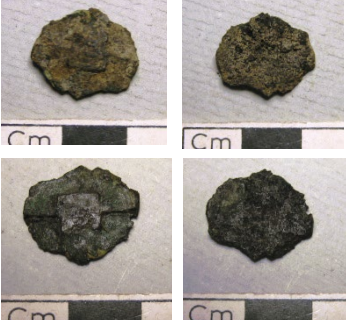
<p>F906</p>

<p>Bleck. På ovansidan syns en fyrkantig upphöjning (mit?). Kopparlegering.</p> <p>F906_a_fk_1 F906_b_fk_2 F906_c_ek_1 F906_d_ek_2</p>	<p>Föremålet visade sig vara väldigt ömtåligt och uppvisade tendenser till sprickbildningar och avflagnande. Ytan täcktes av lera och små gruskom. På ovansidan framkom en mörkgrön beläggning med en fyrkantig upphöjning. Undersidan täcktes av delvis porös sotig korrosion och lera.</p>	<p>I övrigt se ovan 'Generella konserveringsåtgärder'. Föremålets yta konsoliderades och skyddsbehandlades med 10 % (w/v) Paraloid B72 i etanol:acteon (4:1) då ytan visade tendenser till avflagnande och sprickor. Arbetet utfördes under mikroskop (x 10).</p>	Ömtåligt.
<p>F908</p>

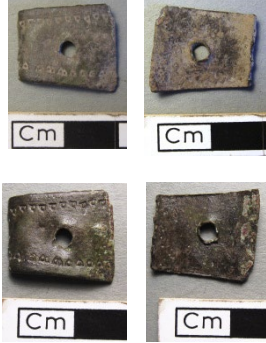
<p>Rektangulärt beslag med ett hål. Punsad dekor längs långsidorna på ena sidan i form av rad med trianglar med punkt i mitten. Hålet är slaget/borrat från ovansidan så att en grad har bildats runt det på undersidan. Dimensioner (ca): 16 x 18 mm.</p> <p>Bilder: F908_a_fk_1 F908_b_fk_2 F908_c_ek_1 F908_d_ek_2</p>	<p>Relativt välbevarat. Ytterst täckt av ljus lera samt bruna korrosionsutväxter. Underliggande originalyta bestod av brungrönt jämnt korrosionsskikt.</p>	<p>Se ovan 'Generella konserveringsåtgärder'. Liten gladfiberborste samt insektsnål användes också bitvis vid framprepareringen. Ytan bearbetades med mjuk roterande gethårstrissa och mikrokristallint vax. Arbetet utfördes under mikroskop (x 10).</p>

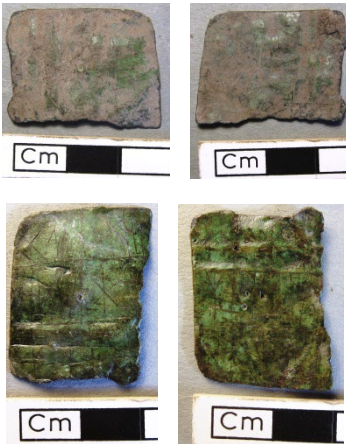
Fyndnummer och foto	Sakord, material, föremålsbeskrivning och bildförteckning	Tillstånd	Övriga konserveringsåtgärder	Kommentar
<p>F909</p>

<p>Runbleck. Kopparlegering. Tunt rektangulärt bleck med runristningar på båda sidor. Runorna är grunt ristade som smala tunna skåror. Blecket har innan ristningen gjordes ornerats med en svag veckning. Förutom runorna finns det rikligt med ursprungliga skrapmärken och hack i bleckets yta. På ena sidan finns bl.a. triangulära hack som förefaller vara gjorda med en knivspets. Två av bleckets kanter förefaller vara originalkanter medan två förefaller vara avbrutna (gamla brott som skett innan det hamnade i jorden). Dimensioner (ca): 30 x 22 mm.</p> <p>Bilder: F909_a_fk_1 F909_b_fk_2 F909_c_ek_1 F909_d_ek_2</p>	<p>Ytan var täckt av tunt lager lera. Den underliggande originalytan var till stora delar välbevarad som ett mestadels jämnt grönspräckligt korrosionsskikt. Bitvis fanns bruna stråk i korrosionen.</p>	<p>Se ovan 'Generella konserveringsåtgärder'. Liten glasfiberborste användes också bitvis vid framprepareringen samt bomullstopz fuktad med 50% etanol i avjoniserat vatten för att lösa upp lera. Hela ytan belades slutligen med 10% (w/v) Paraloid B72 (akrylat copolymer) i etanol som applicerades med pensel (vaxades ej), för att runorna skulle framträda tydligare. Arbetet utfördes under mikroskop (x 10-20).</p>	<p>Runinskriften har undersökts och tolkats av Magnus Källström, runforskare Riksantikvarieämbetet.</p>

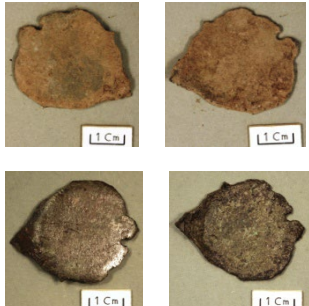
<p>F910</p>

<p>Bleck med halvt nithål i kanten. Kopparlegering. Förtennad yta?</p> <p>Bilder: F910_a_fk_1 F910_b_fk_2 F910_c_ek_1 F910_d_ek_2</p>	<p>Ytan täcktes av ett lerskikt och originalytan var till stor del i behåll, delvis hade ytskiktet dock korroderat bort, ljusgröna och svarta pudriga korrosionsprodukter täckte föremålets yta, främst i skåror och håligheter.</p>	<p>Se ovan 'Generella konserveringsåtgärder'. Ytan bearbetades med mjuk roterande gethårstrissa och mikrokristallint vax. Arbetet utfördes under mikroskop (x 10).</p>

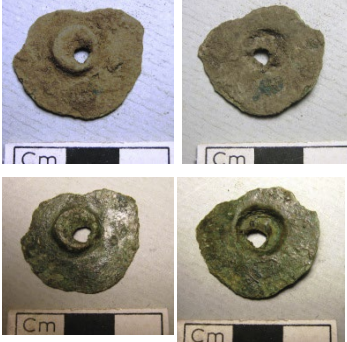
Fyndnummer och foto	Sakord, material, föremålsbeskrivning och bildförteckning	Tillstånd	Övriga konserveringsåtgärder	Kommentar
<p>F919</p>

<p>Beslag med hål. Kopparlegering.</p> <p>Bilder: F919_a_fk_1 F919_b_fk_2 F919_c_ek_1 F919_d_ek_2</p>	<p>Beslaget täcktes av ljus lera med inslag av små gruskorn. Under framkom en grön, något gropig korroderad yta med inslag av ljusgröna korrosionsfläckar.</p>	<p>Se ovan 'Generella konserveringsåtgärder'. Ytan bearbetades med mjuk roterande gethårstrissa och mikrokristallint vax. Arbetet utfördes under mikroskop (x 10).</p>	
<p>F920</p>

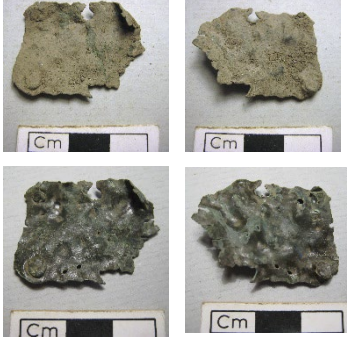
<p>Beslag med 2 nitar och antydning av ett nithål. Kopparlegering.</p> <p>Bilder: F920_a_fk_1 F920_b_fk_2 F920_c_ek_1 F920_d_ek_2</p>	<p>Beslaget täcktes av ett tunt och kompakt lerskikt med inslag av så gruskorn. Små hål förekom i plåten som också hade kantskador. Underliggande yta hade inslag av små gropar och ytan täcktes av en tunn grön korrosionsbeläggning.</p>	<p>Se ovan 'Generella konserveringsåtgärder'. Liten glasfiberborste användes även bitvis vid framprepareringen. Ytan bearbetades med mjuk roterande gethårstrissa och mikrokristallint vax. Arbetet utfördes under mikroskop (x 10).</p>

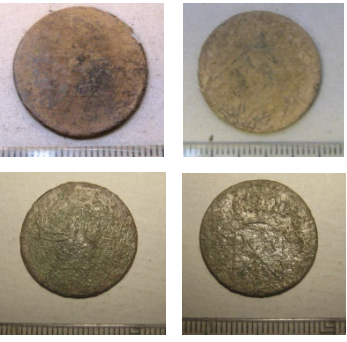
<p>F922</p>

<p>Kopparmynt.</p> <p>Bilder: F922_a_fk_1 F922_b_fk_2 F922_c_ek_1 F922_d_ek_2</p>	<p>Myntet täcktes av ett skrovligt skikt med lera, små gruskorn och skrovliga koppar-korrosionsprodukter. Ingen prägling var synlig innan konservering. Underliggande yta var täckt med en grön korroderad yta. Prägling framkom på åt- och frånsida, dock svagt.</p>	<p>Se ovan 'Generella konserveringsåtgärder'. Myntet bearbetades manuellt under mikroskop med hjälp av skalpell och penslar. Ytan bearbetades med mjuk roterande gethårstrissa och mikrokristallint vax. Arbetet utfördes under mikroskop (x 10).</p>

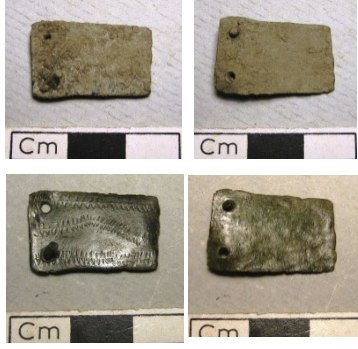
<p>Beslag. Kopparlegering. Två små nithål varav en med nit av kopparlegering. Dekor på ovansidan. 23 mm x ca 14 mm.</p> <p>Bilder: F937_a_fk_1 F937_b_fk_2 F937_c_ek_1 F937_d_ek_2</p>	<p>Ytan täcktes av lera. Den underliggande ytan var mycket välbevarad med dekor på ovansidan. En jämn grön yta framkom under leran på båda sidorna.</p>	<p>Se ovan 'Generella konserveringsåtgärder'. Ytan bearbetades med mjuk roterande gethårstrissa och mikrokristallint vax. Arbetet utfördes under mikroskop (x 10).</p>

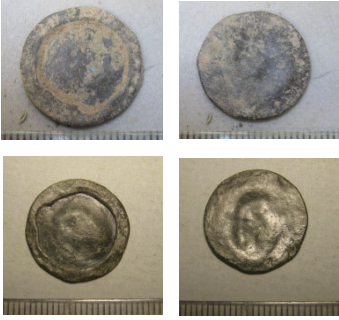
<p>F946</p>

<p>Beslag. Kopparlegering.</p> <p>Bilder: F946_a_fk_1 F946_b_fk_2 F946_c_ek_1 F946_d_ek_2</p>	<p>Ytan täcktes bitvis av ett tunt lerskikt. Underliggande yta var slät med en mörkgrön beläggning. Ovansidan hade en upphöjd kant med en fördjupning i mitten.</p>	<p>Se ovan 'Generella konserveringsåtgärder'. Beslaget bearbetades manuellt under mikroskop med hjälp av skalpell och penslar. Ytan bearbetades med mjuk roterande gethårstrissa och mikrokristallint vax. Arbetet utfördes under mikroskop (x 10).</p>

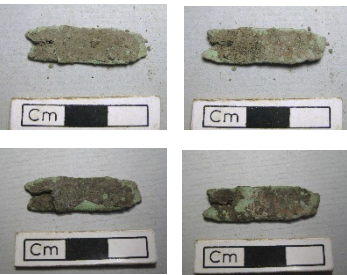
<p>F1468</p>

<p>Bleck. Kopparlegering. Längd 20 mm. Bredd 9 mm.</p> <p>Bilder: F1468_a_fk_1 F1468_b_fk_2 F1468_c_ek_1 F1468_d_ek_2</p>	<p>Föremålet var ömtåligt och uppvisade tendenser till sönderfallande och avflagnande av ytskiktet. Längs kanterna förekom kantskador. Ytan täcktes fläckvis med lera blandad med porösa korrosionsprodukter och små gruskom. Bitvis framträdde en ljusgrön delvis porös korroderad yta.</p>	<p>I övrigt se ovan 'Generella konserveringsåtgärder'. Föremålets yta konsoliderades och skyddsbehandlades med 7 % (w/v) Paraloid B72 i etanol då ytan var pudrig och visade tendenser till avflagnande. Arbetet utfördes under mikroskop (x 10).</p>	<p>Hanteras varsamt.</p>
<p>F1471</p>

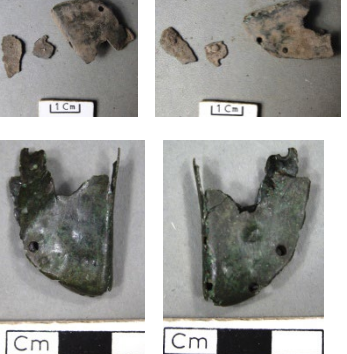
<p>Beslag, ev. till knivslida (doppsko). Tillverkat av tunt omvikt bleck med nithål kring kant. Kopparlegering med små rester av försilvring på ytan.</p> <p>Bilder: F1471_a_fk_1 F1471_b_fk_2 F1471_c_ek_1 F1471_d_ek_2</p>	<p>I tre delar med passning. Materialförlust längs kanten, som var skadad. Knäckt på minst två ställen och föreföll vara något de-formerad. Täckt av fet ljus lera på in- och utsidan. Underliggande originalyta var mörkgrön och jämn.</p>	<p>Se ovan 'Generella konserveringsåtgärder'. Liten glasfiberborste användes också bitvis vid framprepareringen. Ytan belades först i förstärkande syfte med 10% (w/v) Paraloid B72 (akrylat co-polymer) i etanol som applicerades med pensel. Slutligen belades ytan med en mycket tunn lösning mikrokristallint vax i lacknafta för att matta ner ytan. Arbetet utfördes under mikroskop (x 10).</p>

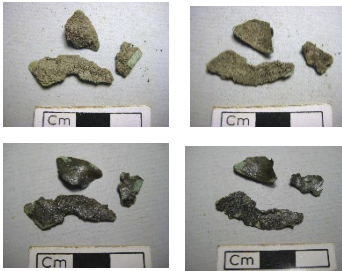
<p>Bleck. Kopparlegering. Tre fragment. Ingen passning.</p> <p>Bilder: F1648_a_fk_1 F1648_b_fk_2 F1648_c_ek_1 F1648_d_ek_2</p>	<p>Fragmenten var ömtåliga och uppvisade tendenser till avflagnande av ytskikten. Längs kanterna förekom kantskador som blottade en ljusgrön korrosionsbildning. Ytorna täcktes fläckvis med lera och små gruskorn. De underliggande ytorna som framträdde hade en mörkare grön korrosionsbeläggning.</p>	<p>I övrigt se ovan 'Generella konserveringsåtgärder'. Föremålets yta konsoliderades och skyddsbehandlades med 7 % (w/v) Paraloid B72 i etanol då ytan var pudrig och visade tendenser till avflagnande. Arbetet utfördes under mikroskop (x 10).</p>

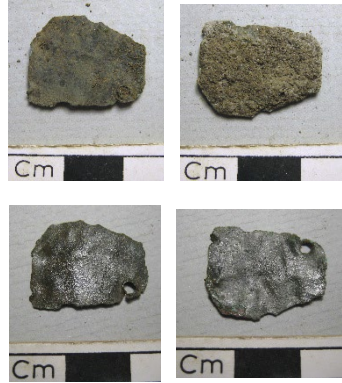
<p>F1649</p>

<p>Band/beslag/bleck? Kopparlegering. På föremålet finns ett nithål.</p> <p>Bilder: F1649_a_fk_1 F1649_b_fk_2 F1649_c_ek_1 F1649_d_ek_2</p>	<p>Beslaget täcktes på ena sidan endast fläckvis med lera. Ett något tjockare mer kompakt lerskikt med inslag av gruskorn syntes på den andra sidan. Ett nithål förekom. Föremålet hade också kantskador. Underliggande yta täcktes av en tunn grön korrosionsbeläggning.</p>	<p>Se ovan 'Generella konserveringsåtgärder'. Ytan bearbetades med mjuk roterande gethårstrissa och mikrokristallint vax. Arbetet utfördes under mikroskop (x 10).</p>	
<p>F1650</p>

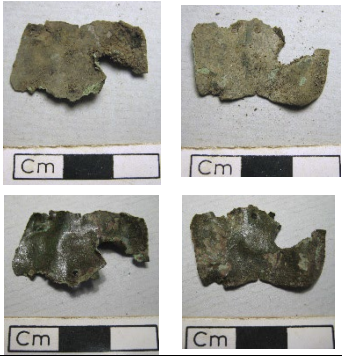
<p>Bleck. Kopparlegering. Något böjd.</p> <p>Bilder: F1650_a_fk_1 F1650_b_fk_2 F1650_c_ek_1 F1650_d_ek_2</p>	<p>Beslaget täcktes delvis av ett tunt och kompakt lerskikt med inslag av så gruskorn. Ett litet hål förekom i blecket som också hade kantskador. Underliggande yta hade inslag av små gropar och ytan täcktes av en tunn grön korrosionsbeläggning. Den metalliska ytan framträdde fläckvis.</p>	<p>I övrigt se ovan 'Generella konserveringsåtgärder'. Föremålets yta konsoliderades och skyddsbehandlades med 7 % (w/v) Paraloid B72 i etanol då ytan var pudrig och visade tendenser till avflagnande. Arbetet utfördes under mikroskop (x 10).</p>

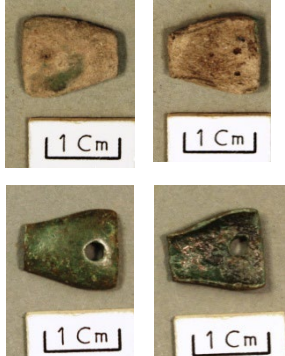
<p>Föremål med nihål. Beslag? Kopparlegering.</p> <p>Bilder: F1668_a_fk_1 F1668_b_fk_2 F1668_c_ek_1 F1668_d_ek_2</p>	<p>Ytan täcktes av ett lerskikt. Under lerskiktet var originalytan slät, om än med partiell pudrig grön och röd korrosion, framförallt på baksidan.</p>	<p>Se ovan 'Generella konserveringsåtgärder'. Ytan bearbetades med mjuk roterande gethårstrissa och mikrokristallint vax. Arbetet utfördes under mikroskop (x 10).</p>

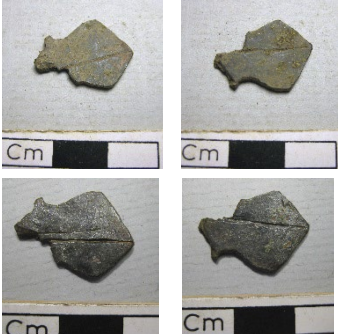
<p>F1696</p>

<p>Föremål. Kopparlegering. Föremålet har en rak nedsänkt linje som syns på båda sidorna.</p> <p>Bilder: F1696_a_fk_1 F1696_b_fk_2 F1696_c_ek_1 F1696_d_ek_2</p>	<p>Ytan täcktes endast sparsamt och bitvis med ett tunt lerskikt. Den underliggande ytan hade en jämn mörkgrön yta.</p>	<p>Se ovan 'Generella konserveringsåtgärder'. Ytan bearbetades med mjuk roterande gethårstrissa och mikrokristallint vax. Arbetet utfördes under mikroskop (x 10).</p>	
<p>F1719</p>

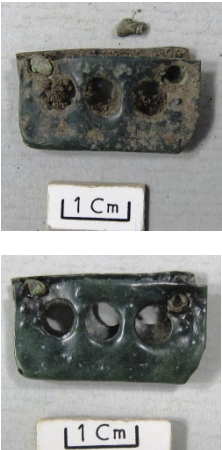
<p>Beslag, knivslidebeslag(?). Dubbelvikt med tre större hål samt två mindre hål med nitar, på varje sida. Kopparlegering. Små lösa fragment av sannolikt läder fanns inuti beslaget.</p> <p>Bilder: F1719_a_fk F1719_b_ek</p>	<p>Färsk repa i ytan. Båda nitarna var lösa. Täckt av ljus lera. I övrigt mycket välbevarad med en tät mörkgrön slät originalyta.</p>	<p>Se ovan 'Generella konserveringsåtgärder'. Ytan bearbetades med mjuk roterande gethårstrissa och mikrokristallint vax. Nitarna limmades med Paraloid B72 lim. Arbetet utfördes under mikroskop (x 10).</p> <p>Lösa fragment av troligt läder placerades i provburk som förvaras tillsammans med föremålet.</p>

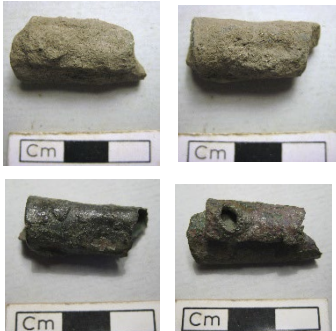
<p>Beslag. Kopparlegering. Ihoprullad. Beslaget har ett hål på ytan. Längd ca 28 mm.</p> <p>Bilder: F1721_a_fk_1 F1721_b_fk_2 F1721_c_ek_1 F1721_d_ek_2</p>	<p>Ytan täcktes av ett något tjockare kompakt lerskikt på utsidan. Insidan av beslaget var fyllt med lera, jord och gruskom. Den underliggande ytan hade en tunn mörkgrön och småskrovlig korrosionsbeläggning med inslag av ljusgröna korrosionspartier. Den metalliska ytan framträdde fläckvis på ytan.</p>	<p>Se ovan 'Generella konserveringsåtgärder'. Ytan bearbetades med mjuk roterande gethårstrissa och mikrokristallint vax. Arbetet utfördes under mikroskop (x 10).</p>

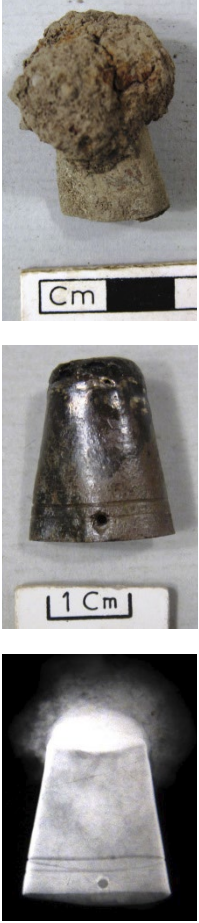
<p>Hylsa/beslag /knapp till knivskaft (?), fingerborgsliknande form. Något hoptryckt. Ett mindre hål i bredare änden samt ornerad med två parallella graverade linjer längs bredare ändens kant. Föremålet består av kopparlegering med en järnbricka samt rester av järnrit på toppen.</p> <p>Bilder: F1728_a_fk F1728_b_ek F1728_c_r</p>	<p>Föremålet hade en kraftig korrosionskrusta bestående av järnkorrosion och sand på toppen. Denna krusta kapslade helt in toppen av föremålet. Även insidan var fylld av rost och sand. De blottade kopparytorna var endast täckta av lite ljus lera på en svart/röd/grön kopparyta. Närmast toppen var kopparytan också täckt av svart-brun hård järnkorrosion.</p> <p>Järnet var genomkorroderat och sprött.</p>	<p>Se ovan 'Generella konserveringsåtgärder'. Föremålet kopparytor bearbetades manuellt under mikroskop med hjälp av skalpell, glasfiberborste och penslar. Järnkorrosion avlägsnades med skalpell, roterande diamatrisa och mikroblåster (glaspulver). Järnet var sprött och konsoliderades med 10% Paraloid B72 i etanol.</p> <p>Kopparytan bearbetades med mjuk roterande gethårstrissa och mikrokristallint vax. Järnytan bearbetades med roterande stålborste samt med mjuk roterande gethårstrissa och mikrokristallint vax. Arbetet utfördes under mikroskop (x 10).</p> <p>Röntgad.</p>

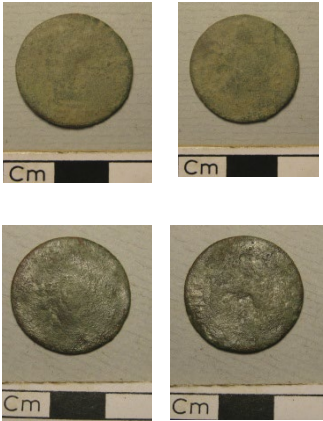
<p>Kopparmynt.</p> <p>Bilder: F1800_a_fk_1 F1800_b_fk_2 F1800_c_ek_1 F1800_d_ek_2</p>	<p>Myntets yta täcktes av ett tunt lerskikt. Under detta skikt framkom en tät grön beläggning där präglning på åt-och frånsida syntes mycket svagt. På ena sidan syntes svagt en vapensköld och tre kronor på den andra sidan. Myntet hade en sliten yta.</p>	<p>Se ovan 'Generella konserveringsåtgärder'. Myntet bearbetades manuellt under mikroskop med hjälp av skalpell och penslar. Ytan bearbetades med mjuk roterande gethårstrissa och mikrokristallint vax. Arbetet utfördes under mikroskop (x 10).</p>	
<p>F1801</p>

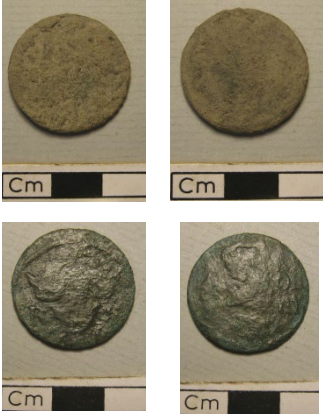
<p>Kopparmynt.</p> <p>Bilder: F1801_a_fk_1 F1801_b_fk_2 F1801_c_ek_1 F1801_d_ek_2</p>	<p>Myntets yta täcktes av ett tunt lerskikt. Med inslag av små gruskorn. Under detta skikt framkom en tät något småskrovlig grön beläggning där präglning på åt-och frånsida syntes något tydligare än F1800.</p>	<p>Se ovan 'Generella konserveringsåtgärder'. Myntet bearbetades manuellt under mikroskop med hjälp av skalpell och penslar. Ytan bearbetades med mjuk roterande gethårstrissa och mikrokristallint vax. Arbetet utfördes under mikroskop (x 10).</p>

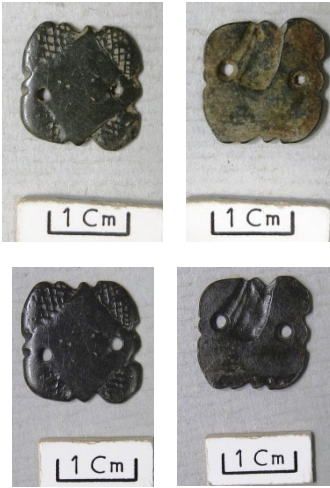
<p>Ströning, blomformad med punsad ornamentik på bladen på ena sidan, kopparlegering.</p> <p>Bilder: F1882_a_fk_1 F1882_b_fk_2 F1882_c_ek_1 F1882_d_ek_2</p>	<p>Mycket välbevarad. Lite ljus lera på en tät svartgrön slät korrosionsyta.</p>	<p>Se ovan 'Generella konserveringsåtgärder'. Ingen ytbehandling utfördes. Arbetet utfördes under mikroskop (x 10).</p>

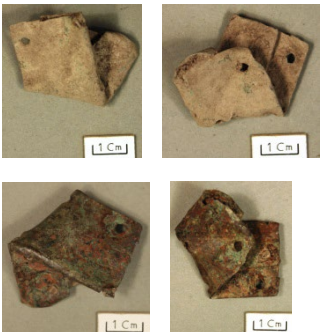
<p>Beslag, vikt, böjt med tre nithål. Kopparlegering.</p> <p>Bilder: F1883_a_fk_1 F1883_b_fk_2 F1883_c_ek_1 F1883_d_ek_2</p>	<p>Ytan täcktes av ett lerskikt, lera hade även trängt in i håligheter och i föremålets veck. Under lerskiktet doldes en pudrig korroderad yta med grön kopparkorrosion, men även rödaktig korrosion. Det som fanns bevarat av originalytan var glatt och hade en fin yta.</p>	<p>Föremålet skyddsbehandlades med 10 % (w/v) Paraloid B72 i etanol då appliceringen av ytskydd måste ske med pensel för att komma åt i veck.</p> <p>I övrigt se ovan 'Generella konserveringsåtgärder'. Arbetet utfördes under mikroskop (x 10).</p>	
<p>F1890</p>

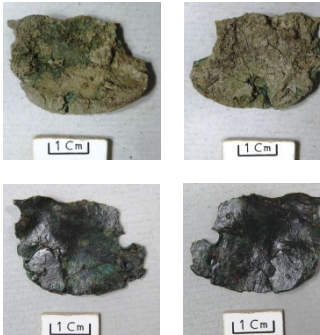
<p>1900</p>

<p>Beslag med hål (2-3 stycken hål, avbrutna hål i kanten). Samt sannolikt en nit/nitbricka (?).</p> <p>Bilder: F1900_a_fk_1 F1900_b_fk_2 F1900_c_ek_1 F1900_d_ek_2</p>	<p>Föremålet var ej komplett utan har genomgått materialförlust. Färska brottytor bitvis längs kanten. Spricka i ytan. Täckt av jord med inblandning av organiska rester (småfragment av trä, träkol, gräs/halm, vegetabiliska fibrer av olika slag). Dessa låg ostrukturerat med olika riktning i jordlagret och föreföll vara rester av omgivande kulturlager. Underliggande originalyta var ett hårt svårarbetat svartgrönt skikt.</p>	<p>Sprickan konsoliderades med 10% (w/v) Paraloid B72 i etanol:acteton (4:1). I samband med framprepareringen avlägsnades de organiska fragmenten då de inte bedömdes vara del av föremålet. De placerades i provburk tillsammans med föremålet.</p> <p>I övrigt se ovan 'Generella konserveringsåtgärder'. Liten roterande diamanttrissa användes också vid framprepareringen. Föremålet konsoliderades och skyddsbehandlades med 5 % (w/v) Paraloid B72 i etanol:acteton (4:1). Arbetet utfördes under mikroskop (x 10).</p>

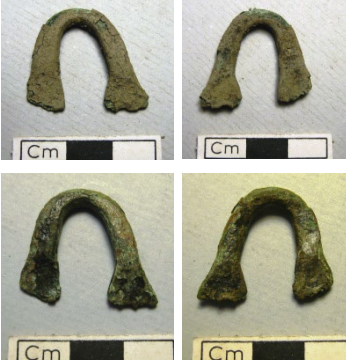
<p>F1904</p>

<p>Hank. Kopparlegering.</p> <p>Bilder: F1904_a_fk_1 F1904_b_fk_2 F1904_c_ek_1 F1904_d_ek_2</p>	<p>Ytan täcktes av ett krackelerat lerskikt blandad med korrosion. Ytskiktet uppvisade kraftigare tendenser till avflagnande och sprickbildningar. Bitvis syntes den metalliska ytan som täcktes av en ljusgrön pulvrig beläggning.</p>	<p>Se ovan 'Generella konserveringsåtgärder'. Hankens yta konsoliderades med ett med 10 % (w/v) Paraloid B72 i etanol p.g.a. tendenser till avflagnande av ytskiktet. Arbetet utfördes under mikroskop (x 10).</p>	
<p>F1905</p>

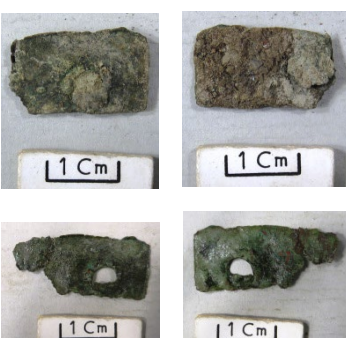
<p>Rektangulärt beslag med ett hål, kopparlegering.</p> <p>Bilder: F1905_a_fk_1 F1905_b_fk_2 F1905_c_ek_1 F1905_d_ek_2</p>	<p>Deformerat i ena änden där en flik hade en färsk knäck och hade böjts upp. Täckt av jord. Underliggande yta var grön och relativt jämn.</p>	<p>Se ovan 'Generella konserveringsåtgärder'. Ytorna belades med ett skikt med 10 % (w/v) Paraloid B72 i etanol. Den uppblöjda fliken gick av under konserveringen men limmades åter, utträtad, med Paraloid B72 lim. Arbetet utfördes under mikroskop (x 10).</p>

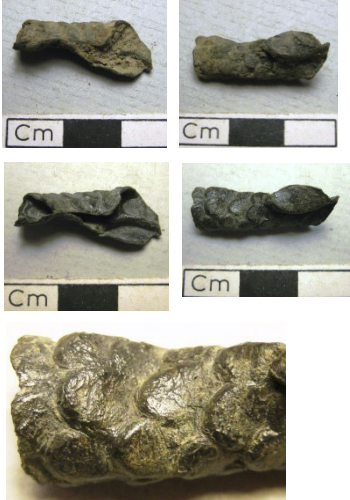
F1917

Bleck. Ihopvikt. Kopparlegering. Dekor på ytan (se bild F1917_e_d). Bilder: F1917_a_fk_1 F1917_b_fk_2 F1917_c_ek_1 F1917_d_ek_2 F1917_e_d	Välbevarad kopparlegering. Ett tunt lerskikt täckte ytan bitvis. Dekoren var delvis synlig på ytan innan konserveringen. Under framkom en jämn mörkgrön original yta.	Se ovan 'Generella konserveringsåtgärder'. Ytan bearbetades med mjuk roterande gethårstrissa och mikrokristallint vax. Arbetet utfördes under mikroskop (x 10).	
F1918

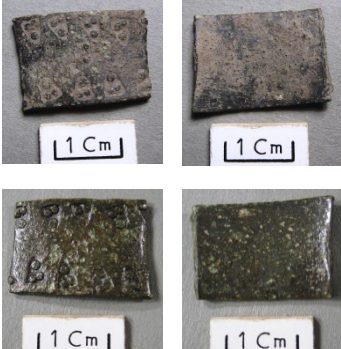
<p>Rektangulärt bleck med punsad ornamentik på ena sidan. Kopparlegering.</p> <p>Bilder: F1982_a_fk_1 F1982_b_fk_2 F1982_c_ek_1 F1982_d_ek_2</p>	<p>Täckt av ljus lera. Underliggande originalyta var mörkgrön spröd och hade rikligt med gropar med pulvrig ljusgrön korrosionsprodukt.</p>	<p>Se ovan 'Generella konserveringsåtgärder'. Föremålet konsoliderades och skyddsbehandlades med 10 % (w/v) Paraloid B72 i etanol då ytan var skör. Slutligen belades ytan med en mycket tunn lösning mikrokristallint vax i lacknafta för att matta ner ytan. Arbetet utfördes under mikroskop (x 10).</p>

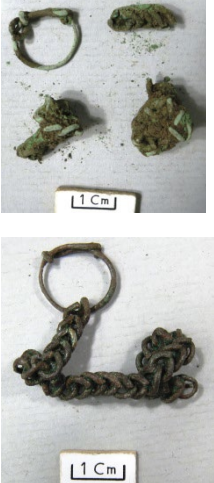
<p>Kedja med ring. Kopparlegering.</p> <p>Bilder: F2026_a_fk F2026_b_ek</p>	<p>Trasig i fyra delar med passning (färska brott). Länkarna var inkapslade i jord samt vitgrön pulvrig korrosion. Dåligt bevarad originalyta. Ringen hade ett genomgående brott. Delarna var sköra.</p>	<p>Se ovan 'Generella konserveringsåtgärder'. Flertalet fogar limmades med Paraloid B72 lim. Några fogar limmades med Loctite 435 cyanoakrylatlim. Föremålet konsoliderades och skyddsbehandlades slutligen i sin helhet med 10 % (w/v) Paraloid B72 i etanol:actaon (4:1). Arbetet utfördes under mikroskop (x 10).</p>

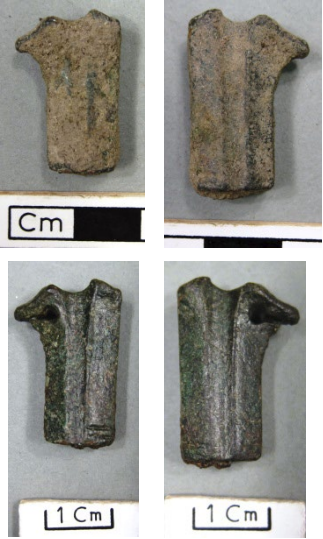
Fyndnummer och foto	Sakord, material, föremålsbeskrivning och bildförteckning	Tillstånd	Övriga konserveringsåtgärder	Kommentar
<p>F2056</p>

<p>Knapp till knivskaft. Djurhuvudformad, liknar lemur. Rester av järn i skåra i knappens ena ände (från knivtånge?). Höjd: 24mm, bredd: 16 mm.</p> <p>Bilder: F2056_a_fk_1 F2056_b_fk_2 F2056_c_ek_1 F2056_d_ek_2</p>	<p>Stabil och välbevarad. Täckt av ljus lera. Beläggningar av järnkorrosion, rost, fanns på knappens nedre parti. Originalytan bestod av grönspräckligt skikt.</p>	<p>Se ovan 'Generella konserveringsåtgärder'. Ytan bearbetades med mjuk roterande gethårstrissa och mikrokristallint vax. Arbetet utfördes under mikroskop (x 10).</p>	
<p>F2315</p>

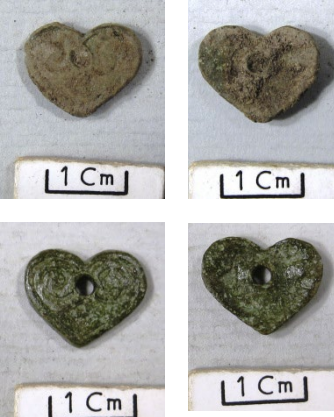
<p>Ströning, kopparlegering. Hjärtformad. Gjuten med slingdekor. Ett centrerat hål.</p> <p>Bilder: F2315_a_fk_1 F2315_b_fk_2 F2315_c_ek_1 F2315_d_ek_2</p>	<p>Täckt av ljus lera, speciellt nere i ornamentiken. Underliggande yta bestod av en spröd grön något skrovlig korrosionsprodukt med små avflagnade partier.</p>	<p>Se ovan 'Generella konserveringsåtgärder'. Liten glasfiberborste användes också bitvis vid framprepareringen. Ytan bearbetades med mjuk roterande gethårstrissa och mikrokristallint vax. Arbetet utfördes under mikroskop (x 10).</p>

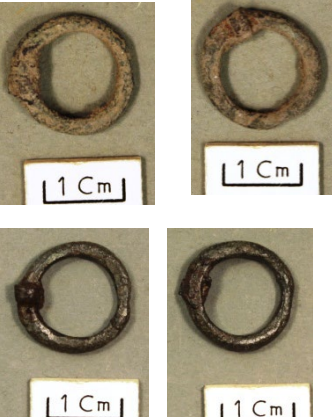
<p>F2318</p>

<p>Ring. Kopparlegering.</p> <p>Bilder: F2318_a_fk_1 F2318_b_fk_2 F2318_c_ek_1 F2318_d_ek_2</p>	<p>Ytan täcktes av ett lerskikt men där under var en slät fin originalyta som till stor del var i behåll. Delvis hade ytskiktet dock korroderat, främst runt ringens knut.</p>	<p>Se ovan 'Generella konserveringsåtgärder'. Ytan bearbetades med mjuk roterande gethårstrissa och mikrokristallint vax. Arbetet utfördes under mikroskop (x 10).</p>

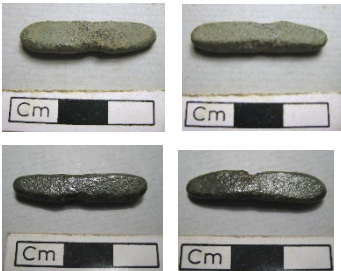
Fyndnummer och foto	Sakord, material, föremålsbeskrivning och bildförteckning	Tillstånd	Övriga konserveringsåtgärder	Kommentar
<p>F2359</p>

<p>Föremål. Kopparlegering. Längd 30 mm. Bredd ca 6 mm.</p> <p>Bilder: F2359_a_fk_1 F2359_b_fk_2 F2359_c_ek_1 F2359_d_ek_2</p>	<p>Ett tunt lerskikt täckte ytan. Underliggande yta hade en grön korroderad beläggning som var något småskrovlig.</p>	<p>Se ovan 'Generella konserveringsåtgärder'. Ytan bearbetades med mjuk roterande gethårstrissa och mikrokristallint vax. Arbetet utfördes under mikroskop (x 10).</p>	
<p>F2362</p>

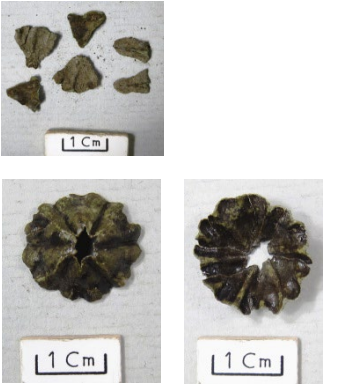
<p>F2442</p>

<p>Ströning, toppig rund, veckad. Koppar-legering. Centrert hål.</p> <p>Bilder: F2442_a_fk_1 F2442_b_ek_1 F2442_c_ek_2</p>	<p>Trasig i sex delar med passning. Mycket tunn och skör. Två ytterligare nästan genomgående sprickor. Täckt av jord. Mycket skör och flagnande yta (brungrön) och kanter.</p>	<p>Alla brottytor, kanter och sprickor konsoliderades inledningsvis med med 10 % (w/v) Paraloid B72 i etanol:aceton (4:1). Frampreparerad med skalpell och penslar. Delarna hopplimade med 10 % (w/v) Paraloid B72 i etanol:aceton (4:1). Efter limning konsoliderades och skyddsbehandlades alla ytor igen med 10 % (w/v) Paraloid B72 i etanol:aceton (4:1) som applicerades med pensel.</p>

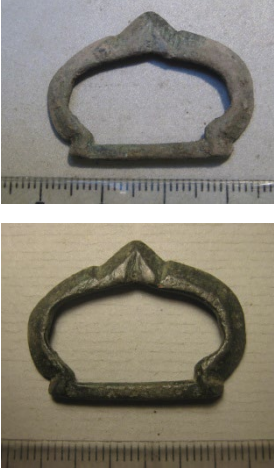
<p>Sölja. Kopparlegering.</p> <p>Bilder: F2502_a_fk F2502_b_fk</p>	<p>Föremålets yta täcks bitvis av ett tunt lerskikt. Den underliggande ytan hade en mörkgrön jämn yta. Inslag av små korrosionsropar förekom fläckvis på ytan.</p>	<p>Se ovan 'Generella konserveringsåtgärder'. Söljan bearbetades manuellt under mikroskop med hjälp av skalpell och penslar. Ytan bearbetades sedan med en mjuk roterande gethårstrissa och lite mikrokristallint vax. Arbetet utfördes under mikroskop (x 10).</p>

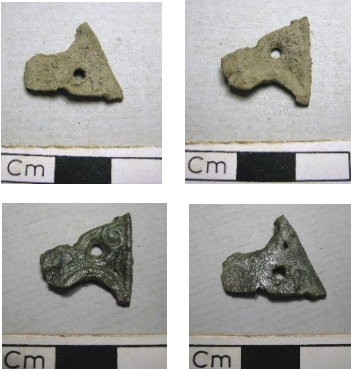
Fyndnummer och foto	Sakord, material, föremålsbeskrivning och bildförteckning	Tillstånd	Övriga konserveringsåtgärder	Kommentar
<p>F2505</p>

<p>Beslag. Kopparlegering. Dekor på ovasidan. Genombruten.</p> <p>Bilder: F2505_a_fk_1 F2505_b_fk_2 F2505_c_ek_1 F2505_d_ek_2</p>	<p>Ytan täcktes av ett tunt kompakt lerskikt med inslag av små gruskorn. Den underliggande ytan hade en ganska jämn grön beläggning. Ett litet hål framkom i ytan efter konservering.</p>	<p>Se ovan 'Generella konserveringsåtgärder'. Ytan bearbetades med mjuk roterande gethårstrissa och mikrokristallint vax. Arbetet utfördes under mikroskop (x 10).</p>	
<p>F2506</p>

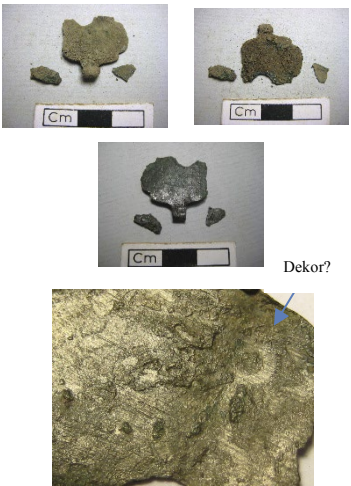
<p>Hänge med ögla. Kopparlegering. Tre fragment. Ingen passning. Rester av silver på båda sidorna? En svag antydning till dekor syns på ena sidan (se foto).</p> <p>Bilder: F2506_a_fk_1 F2506_b_fk_2 F2506_c_ek_1 F2506_d_d</p>	<p>Båda sidorna av hänget täcktes av ett småskrovligt lerskikt med inslag av små gruskorn. Underliggande yta hade en tunn delvis porös ljusgrön korrosionsbeläggning blandad med hårt sittande små mörkgröna korrosionskrustor.</p>	<p>Se ovan 'Generella konserveringsåtgärder'. Ytan bearbetades med mjuk roterande gethårstrissa och mikrokristallint vax. Arbetet utfördes under mikroskop (x 10).</p>

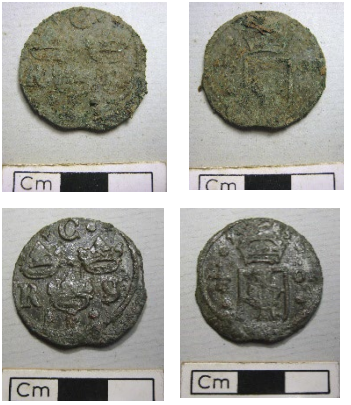
<p>F2507</p>

<p>Mynt. Koppar. Prägling var delvis synlig på åt-och frånsida innan konservering.</p> <p>Bilder: F2507_a_fk_1 F2507_b_fk_2 F2507_c_ek_1 F2507_d_ek_2</p>	<p>Prägling var delvis synlig på åt-och frånsida innan konservering. Ytan täcktes av små korrosionskrustor, gruskorn och lera. En småskrovlig grön korroderad yta framkom under lerskiktet. Efter konservering framkom prägling tydligare.</p>	<p>Se ovan 'Generella konserveringsåtgärder'. Myntet bearbetades manuellt under mikroskop med hjälp av skalpell och penslar. Ytan bearbetades sedan med en mjuk roterande gethårstrissa och lite mikrokristallint vax. Arbetet utfördes under mikroskop (x 10). Arbetet utfördes under mikroskop (x 10).</p>	
<p>F2508</p>

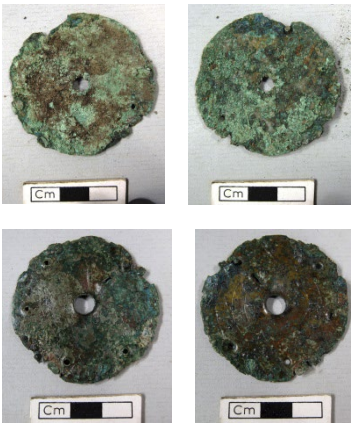
Fyndnummer och foto	Sakord, material, föremålsbeskrivning och bildförteckning	Tillstånd	Övriga konserveringsåtgärder	Kommentar
<p>F2515</p>

<p>Runt beslag med en nit. Flera nithål längs kanten samt ytterligare två hål varav ett större i centrum. Kopparlegering, guldfärgad metall. Ornerad med tre parallella cirklar på ena sidan.</p> <p>Bilder: F2515_a_fk_1 F2515_b_fk_2 F2515_c_ek_1 F2515_d_ek_2</p>	<p>Täckt av lös ljus lera samt tjockt lager fluffig ljusgrön korrosion. I leran fanns enstaka lösa träfibrer på båda sidor. Dessa låg ostrukturerat, i olika riktning, och bedömdes inte höra till föremålet utan snarare komma från omgivande kulturlager. Kanten skadad med materialförlust. Ett stycke av kanten hade ett färskt brott så att en mindre sektion böjts upp. Rikligt med grönspräckliga korrosionsknölar i ytan. Bitvis var originalytan mycket välbevarad som ett gulrött jämnt metalliskt skikt.</p> <p>Tre små lösa fragment fanns i medföljande jord.</p>	<p>Se ovan 'Generella konserveringsåtgärder'. Fragmentet bearbetades försiktigt under mikroskop med hjälp av skalpell, insektsnål och mjuka små penslar. Föremålet konsoliderades och skyddsbehandlades med 5 % (w/v) Paraloid B72 i etanol:acetone (4:1).</p> <p>Lösa fragment limmade med Paraloid B72 lim. Arbetet utfördes under mikroskop (x 10-30).</p>	<p>Träfibrer avlägsnades i samband med framprepareringen och lades i separat provburk tillsammans med fyndet.</p>

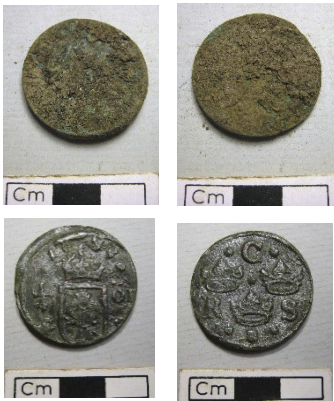
Fyndnummer och foto	Sakord, material, föremålsbeskrivning och bildförteckning	Tillstånd	Övriga konserveringsåtgärder	Kommentar
<p>F2523</p>

<p>Mynt. Koppar. Antydan till prägling var synlig på åt-och frånsida.</p> <p>Bilder: F2523_a_fk_1 F2523_b_fk_2 F2523_c_ek_1 F2523_d_ek_2</p>	<p>Antydan till prägling var delvis synlig på åt-och frånsida innan konservering. Ytan täcktes av små korrosionskruster, gruskorn och lera. Ytan som framkom under hade en mörkgrön-beläggning. Efter konservering framkom präglingen tydligare.</p>	<p>Se ovan 'Generella konserveringsåtgärder'. Myntet bearbetades manuellt under mikroskop med hjälp av skalpell och penslar. Ytan bearbetades sedan med en mjuk roterande gethårstrissa och lite mikrokristallint vax. Arbetet utfördes under mikroskop (x 10).Arbetet utfördes under mikroskop (x 10).</p>	
<p>F2524</p>  	<p>Mynt. Koppar. Pregling delvis synlig på åt-och frånsida.</p> <p>Bilder: F2524_a_fk_1 F2524_b_fk_2 F2524_c_ek_1 F2524_d_ek_2</p>	<p>Pregling var delvis synlig på åt-och frånsida innan konservering. Ytan täcktes av små korrosionskruster, gruskorn och lera. En småkrovlig grön korroderad yta framkom under lerskiktet. Efter konservering framkom prägling tydligare.</p>	<p>Se ovan 'Generella konserveringsåtgärder'. Myntet bearbetades manuellt under mikroskop med hjälp av skalpell och penslar. Ytan bearbetades sedan med en mjuk roterande gethårstrissa och lite mikrokristallint vax. Arbetet utfördes under mikroskop (x 10).Arbetet utfördes under mikroskop (x 10).</p>

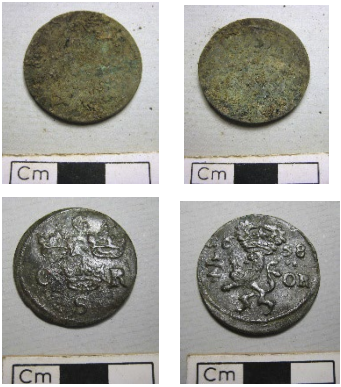
<p>F2525</p>

<p>Mynt. Koppar. Årtal: 1658 Antydan till prägling var synlig på åt-och frånsida.</p> <p>Bilder: F2525_a_fk_1 F2525_b_fk_2 F2525_c_ek_1 F2525_d_ek_2</p>	<p>Pregling var delvis synlig på åt-och frånsida innan konservering. Ytan täcktes av gruskorn och lera. En jämn grön beläggning över ytan framkom under lerskiktet. Efter konservering framkom prägling tydligare.</p>	<p>Se ovan 'Generella konserveringsåtgärder'. Myntet bearbetades manuellt under mikroskop med hjälp av skalpell och penslar. Ytan bearbetades sedan med en mjuk roterande gethårstrissa och lite mikrokristallint vax. Arbetet utfördes under mikroskop (x 10).</p>

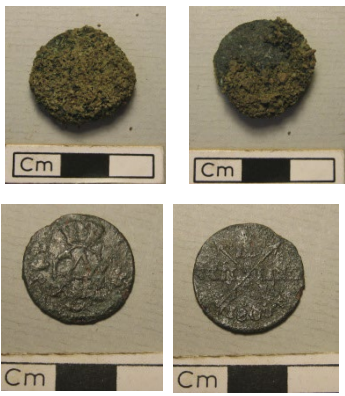
Fyndnummer och foto	Sakord, material, föremålsbeskrivning och bildförteckning	Tillstånd	Övriga konserveringsåtgärder	Kommentar
<p>F2819</p>

<p>Kopparmynt. Skilling.</p> <p>Bilder: F2819_a_fk_1 F2819_b_fk_2 F2819_c_ek_1 F2819_d_ek_2</p>	<p>Myntet täcktes av ett tjockt och extremt hårt sittande skikt med korrosion och talrika gruskom. Underliggande yta hade en småskrovlig grön beläggning. Prägling framkom på åt-och fränsida efter konserveringen.</p>	<p>Se ovan 'Generella konserveringsåtgärder'. Myntet bearbetades manuellt under mikroskop med hjälp av skalpell och penslar. Ytan bearbetades sedan med en mjuk roterande gethårstrissa och lite mikrokristallint vax. Arbetet utfördes under mikroskop (x 10).</p>	
<p>F2871</p>

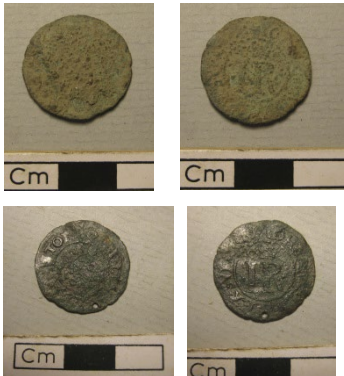
Fyndnummer och foto	Sakord, material, föremålsbeskrivning och bildförteckning	Tillstånd	Övriga konserveringsåtgärder	Kommentar
<p>F2909</p>

<p>Kopparmynt med hål invid randen.</p> <p>Bilder: F2909_a_fk_1 F2909_b_fk_2 F2909_c_ek_1 F2909_d_ek_2</p>	<p>Präglingen var svagt synlig på ena sidan av myntet innan konserveringen. Ytan täcktes av ett småskrovligt grönt korrosionsskikt med inslag av lera och små gruskom. Den underliggande ytan täcktes av en mörkgrön korroderad yta. Präglingen framkom tydligare på åt-och frånsida efter konserveringen.</p>	<p>Se ovan 'Generella konserveringsåtgärder'. Myntet bearbetades manuellt under mikroskop med hjälp av skalpell och penslar. Ytan bearbetades sedan med en mjuk roterande gethårstrissa och lite mikrokristallint vax. Arbetet utfördes under mikroskop (x 10).</p>	
<p>F2910</p>

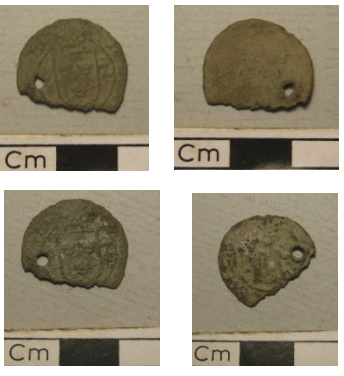
<p>Kopparmynt (ej hel) med hål invid randen.</p> <p>Bilder: F2910_a_fk_1 F2910_b_fk_2 F2910_c_ek_1 F2910_d_ek_2</p>	<p>Präglingen var svagt synlig på ena sidan av myntet innan konservering. Ytan täcktes av ett småskrovligt, delvis poröst och grönt korrosionsskikt med inslag av lera och små gruskom. Den ena underliggande ytan uppvisade prägling och täcktes bitvis av en brun lerig beläggning. På myntets andra sida har präglingen delvis korroderat bort och ytan täcks fläckvis av en lerig beläggning. Den metalliska ytan framträder bitvis.</p>	<p>Se ovan 'Generella konserveringsåtgärder'. Myntet bearbetades manuellt under mikroskop med hjälp av skalpell och penslar. Ytan bearbetades sedan med en mjuk roterande gethårstrissa och lite mikrokristallint vax. Arbetet utfördes under mikroskop (x 10).</p>

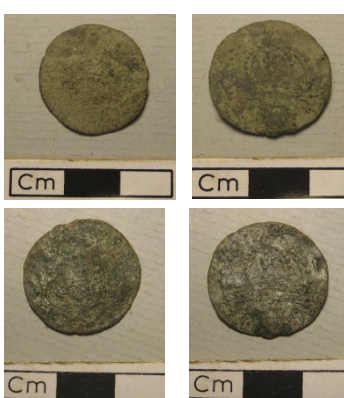
<p>F2912</p>

<p>Kopparmynt.</p> <p>Bilder: F2912_a_fk_1 F2912_b_fk_2 F2912_c_ek_1 F2912_d_ek_2</p>	<p>Präglingen var delvis synlig på ena sidan innan konservering. Ytan täcktes av ett kompakt tunt lerskikt med inslag av gröna korrosionsprodukter. Underliggande ytskikt var täckta med en småskrovlig grön beläggning. Prägling framkom bara på en sida av myntet.</p>	<p>Se ovan 'Generella konserveringsåtgärder'. Myntet bearbetades manuellt under mikroskop med hjälp av skalpell och penslar. Ytan bearbetades sedan med en mjuk roterande gethårstrissa och lite mikrokristallint vax. Arbetet utfördes under mikroskop (x 10).</p>

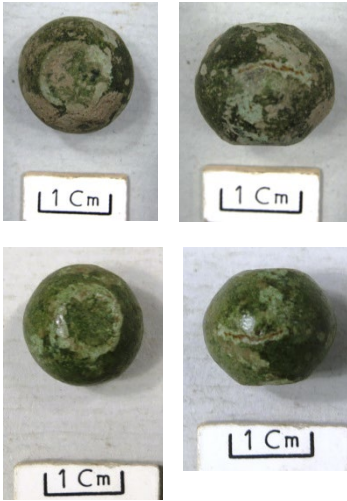
<p>Vikt, sfärisk med tillplattade poler. Kopparlegering. Eventuell stämpling/markering fanns inte bevarad på polerna.</p> <p>Bilder: F2979_a_fk_1 F2979_b_fk_2 F2979_c_ek_1 F2979_d_ek_2</p>	<p>Täckt av ljus lera. Underliggande yta bestod av en skör och flagnande, bitvis slät, grön korrosionsprodukt. Färsk repa i ytan.</p>	<p>Se ovan 'Generella konserveringsåtgärder'. Avflagnade ytor konsoliderades först med 5 % (w/v) Paraloid B72 i etanol. Liten gladfiberborste användes även bitvis vid framprepareringen. Slutligen belades alla ytor med samma konsolideringsmedel. Arbetet utfördes under mikroskop (x 10).</p>

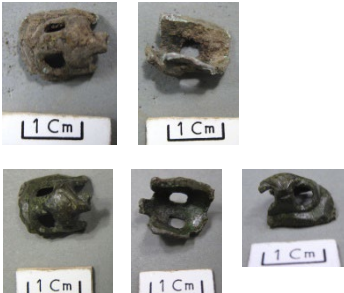
<i>Fyndnummer och foto</i>	<i>Sakord, material, föremålsbeskrivning och bildförteckning</i>	<i>Tillstånd</i>	<i>Övriga konserveringsåtgärder</i>	<i>Kommentar</i>
<p>F3028</p>

<p>Knopp till oval spänn-buckla. Genombruten. Kopparlegering.</p> <p>Bilder: F3028_a_fk_1 F3028_b_fk_2 F3028_c_ek_1 F3028_d_ek_2 F3028_e_ek_3</p>	<p>Brottyta på ena sidan. Täckt av ljus lera. Under fanns en grön spräcklig yta som bitvis hade flagnat längs kanterna och på enstaka ställen.</p>	<p>Se ovan 'Generella konserveringsåtgärder'. Föremålets yta konsoliderades och skyddsbehandlades med 10 % (w/v) Paraloid B72 i etanol då den visade tendenser till avflagnande. Arbetet utfördes under mikroskop (x 10).</p>

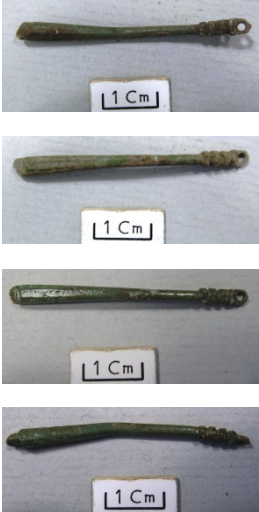
<p>Del av våg, vågstång. Kopparlegering. Ena änden avslutas i profilerat parti samt ögla. På stångens ena ände finns graverad ornamentik i form av slingor/zick-zackmönster.</p> <p>Bilder: F3086_a_fk_1 F3086_b_fk_2 F3086_c_ek_1 F3086_d_ek_2</p>	<p>Färskt skrapmärke på stången där röd kopparoxid (kuprit?) blottats. Ytterst var föremålet täckt av lera/jord. Underliggande originalyta bestod av grönt jämnt skikt. Bitvis, speciellt på kanter i ändarna, hade denna flagnat av och där framträdde pulvrig vitgrön korrosionsprodukt.</p>	<p>Se ovan 'Generella konserveringsåtgärder'. Avflagnade ytor konsoliderades först med 5 % (w/v) Paraloid B72 i etanol. Slutligen belades alla ytor med samma konsolideringsmedel. Arbetet utfördes under mikroskop (x 10).</p>

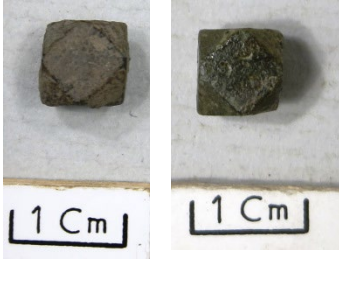
<p>Polyedrisk vikt av kopparlegering. Släta sidor med antydning till cirkelmarkeringar (dåligt bevarade). En av sidorna har tre tydligt bevarade cirklar.</p> <p>Bilder: F3104_a_fk F3104_b_ek</p>	<p>Täckt av ljus lera. Underliggande yta bestod av en skör och flagnande, bitvis slät, grön korrosionsprodukt. Punktvis korrosionsknölar i ytan.</p>	<p>Se ovan 'Generella konserveringsåtgärder'. Avflagnade ytor konsoliderades först med 5 % (w/v) Paraloid B72 i etanol. Liten gladfiberborste användes även bitvis vid framprepareringen. Slutligen belades alla ytor med samma konsolideringsmedel. Arbetet utfördes under mikroskop (x 10).</p>

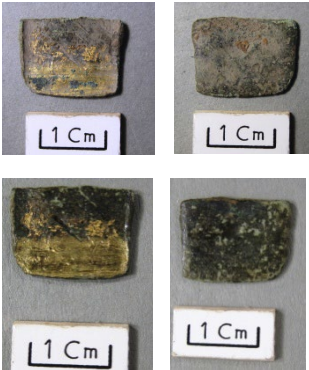
Fyndnummer och foto	Sakord, material, föremålsbeskrivning och bildförteckning	Tillstånd	Övriga konserveringsåtgärder	Kommentar
<p>F3109</p>

<p>Bleck av kopparlegering, ena sidan förgylld (förgyllningen endast delvis bevarad).</p> <p>Bilder: F3109_a_fk_1 F3109_b_fk_2 F3109_c_ek_1 F3109_d_ek_2</p>	<p>Täckt av ljus lera ytterst. Därunder fanns på ena sidan till stora delar ett guldsikt bevarat. Där det ej låg förgyllning var ytan spräcklig i mörkgrön omväxlade ljusgrön korrosion.</p>	<p>Se ovan 'Generella konserveringsåtgärder'. EDTA-pasta (10% EDTA-Na2 löst i cellulosalim) användes lokalt för att lösa upp de hårda korrosionsbeläggningarna på förgyllningen. Pastan fick verka ca 1 timme innan den avlägsnades. Ytorna bearbetades med pensel, bambusticka och topz. Därefter sköljdes föremålet flera gånger i avjoniserat vatten och dehydrerades i etanol (99%). Samtliga ytor belades slutligen med 5% (w/v) Paraloid B72 (akrylat co-polymer) i etanol som applicerades med pensel (vaxades ej). Arbetet utfördes under mikroskop (x 20).</p>	<p>På den förgyllda sidan fanns fördjupade raka märken, streck, som i ena änden avslutades i en spets, vilka troligen tillkommit med en knivspets. Dessutom var förgyllningen repig.</p>

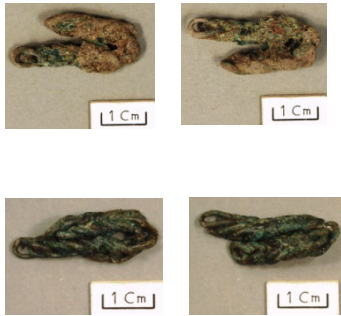
<p>Kedja. Vikt. Kopparlegering.</p> <p>Bilder: F3115_a_fk_1 F3115_b_fk_2 F3115_c_ek_1 F3115_d_ek_2</p>	<p>Kedjans yta täcktes av ett kompakt lerskikt och korrosion. Korrosionen dominerade och mycket lite av originalytan var i behåll. Föremålet var skört och under konserveringen bröts kedjan av vid sin viktuppunkt.</p>	<p>Föremålets yta konsoliderades och skyddsbehandlades med 10% (w/v) Paraloid B72 i etanol då det visade tendenser till avflagnande.</p> <p>I övrigt se ovan 'Generella konserveringsåtgärder'. Arbetet utfördes under mikroskop (x 10). Brottet som uppstod vid kedjans viktuppunkt möjliggjorde rengöring av korrosion/lera från föremålets svåråtkomligare partier. Brottet limmades därefter med Paraloid B72-lim, förtunnat i aceton.</p>

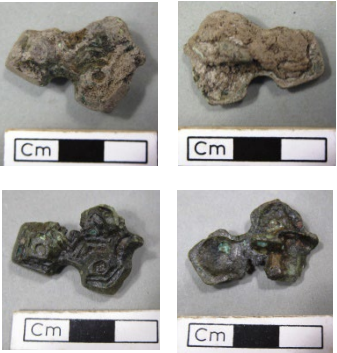
Fyndnummer och foto	Sakord, material, föremålsbeskrivning och bildförteckning	Tillstånd	Övriga konserveringsåtgärder	Kommentar
<p>F3147</p>

<p>Del av likarmat spänne. Förefaller vara delvis smält i brottytorna. Nålhållare och rester av nål fanns bevarade på baksidan, samt eventuell rest av järnsprint.</p> <p>Bilder: F3147_a_fk_1 F3147_b_fk_2 F3147_c_ek_1 F3147_d_ek_2</p>	<p>Inkapslad i hård tjock krusta bestående av jord och svartgrön korrosion. Underliggande originalyta var bitvis bevarad som ett mörkgrönt hårt skikt. Fläckvis saknades detta, främst längs kanterna, och där framträdde vitgrönt pulver eller röda korrosionsskikt. På baksidan fanns dessutom rostfärgade korrosionsprodukter. Nålen lossnade under konserveringen.</p>	<p>Se ovan 'Generella konserveringsåtgärder'. Liten roterande diamant användes också för att avlägsna järnkorrosion på baksidan. Föremålets yta konsoliderades och skyddsbehandlades med 10 % (w/v) Paraloid B72 i etanol då det visade tendenser till avflagnande. Slutligen belades ytorna med en mycket tunn lösning mikrokristallint vax i lacknafta för att matta ner ytan. Nålen limmades åter med Paraloid B72 lim. Arbetet utfördes under mikroskop (x 10).</p>

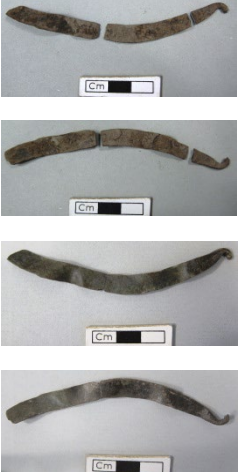
<p>F3216</p>

<p>Amuletring? Kopparlegering. Långsmalt band som avslutas med krok i ena änden. Brottytor i alla ändar (även kroken).</p> <p>Bilder: F3216_a_fk_1 F3216_b_fk_2 F3216_c_ek_1 F3216_d_ek_2</p>	<p>Trasig i tre delar med passning. Täckt av ljus lera som låg på mörkgrön originalyta.</p>	<p>Se ovan 'Generella konserveringsåtgärder'. Brottytorna konsoliderades med 5 % (w/v) Paraloid B72 i etanol innan delarna limmades med Paraloid B72.lim. Ytan bearbetades med mjuk roterande gethårstrissa och mikrokristallint vax. Arbetet utfördes under mikroskop (x 10).</p>	<p>Repor/linjer (original) finns bevarade i ytan (repor, spår efter bearbetning?).</p>
<p>F3322</p>

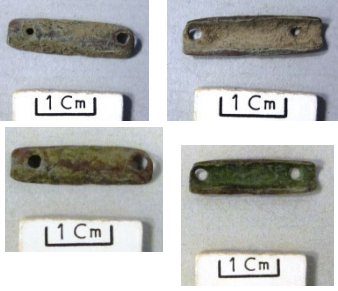
<p>Ströning, avlång rektangulär, skålad form. Kopparlegering. Två nithål, ett i var ände. Saknar dekor.</p> <p>Bilder: F3322_a_fk_1 F3322_b_fk_2 F3322_c_ek_1 F3322_d_ek_2</p>	<p>Täckt av ljus lera. Mycket dåligt bevarad originalyta. Den fanns endast bitvis bevarad som ett grönt mjukt skikt. Under fanns ett pulvrigt ljusgrönt skikt och röd kopparoxid (kuprit?).</p>	<p>Se ovan 'Generella konserveringsåtgärder'. Ytbehandling genom lackning i bad med 5 % (w/v) Paraloid B72 i etanol:aceton (4:1). Arbetet utfördes under mikroskop (x 10).</p>

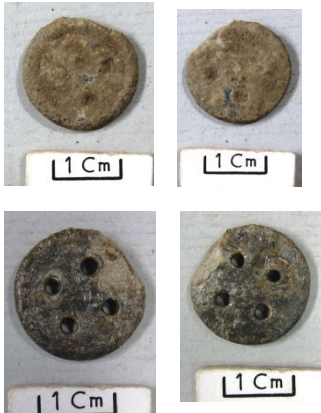
Fyndnummer och foto	Sakord, material, föremålsbeskrivning och bildförteckning	Tillstånd	Övriga konserveringsåtgärder	Kommentar
<p>F302</p>

<p>Knapp, bly/tennlegering. Fyra hål.</p> <p>Bilder: F302_a_fk_1 F302_b_fk_2 F302_c_ek_1 F302_d_ek_2</p>	<p>Täckt av ljusbrun jord/lera. Underliggande originalyta var till stora delar relativt välbevarad som ett mörkgrått tätt skikt. Bitvis var ytan sämre bestående av ett beige ojämnt knöligt skikt. Materialförlust från ett parti längs kanten.</p>	<p>Se ovan 'Generella konserveringsåtgärder'. Föremålet bearbetades manuellt under mikroskop med hjälp av skalpell och penslar. Liten glasfiberborste användes även bitvis vis framprepareringen. Ytan bearbetades slutligen med en mjuk roterande gethårstrissa och lite mikrokristallint vax. Arbetet utfördes under mikroskop (x 10).</p>	
<p>F304</p>

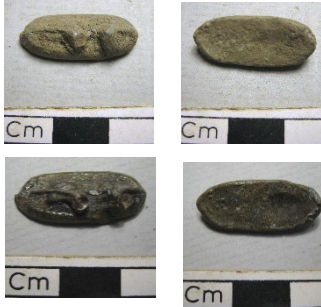
<p>Viktflod. Tenn/blylegering. Längd 24 mm. Två upphöjningar på ovansidan förekommer.</p> <p>Bilder: F304_a_fk_1 F304_b_fk_2 F304_c_ek_1 F304_d_ek_2</p>	<p>Föremålet täcktes av en ljus, hårt sittande Lerbeläggning och korrosion. Enstaka små sprickbildningar förekom i ytskiktet. Underliggande yta hade en jämnare grå yta.</p>	<p>Se ovan 'Generella konserveringsåtgärder'. Föremålet bearbetades manuellt under mikroskop med hjälp av skalpell och penslar. Liten glasfiberborste användes även bitvis vis framprepareringen. Ytan bearbetades slutligen med en mjuk roterande gethårstrissa och lite mikrokristallint vax. Arbetet utfördes under mikroskop (x 10).</p>
