Föremål av kopparlegering, övrig metall utom järn – Rapporter från Acta KonserveringsCentrum AB Utbyggnad av Ostkustbanan genom Gamla Uppsala

Rapport 2017:1_19
Arkeologisk undersökning

Karin Lindahl, Sophie Nyström, Elisabeth Geijer och Emma Emanuelsson

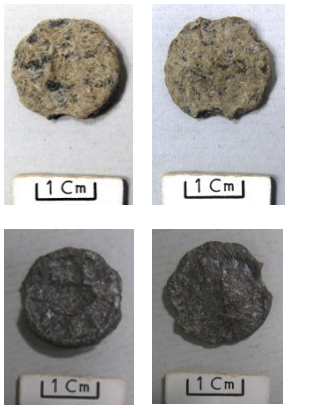
<p>F329</p>

<p>Knapp/plomb (?), Bly. Rund, platt med otydliga detaljer i ytan.</p> <p>Bilder: F329_a_fk_1 F329_b_fk_2 F329_c_ek_1 F329_d_ek_2</p>	<p>Kraftigt korroderad och täckt av flagnande skrovlig beige korrosion blandat med lera. Dåligt bevarad originalyta.</p>	<p>Se ovan 'Generella konserveringsåtgärder'. Föremålet bearbetades manuellt under mikroskop med hjälp av skalpell och penslar. Liten glasfiberborste användes även bitvis vis framprepareringen. Ytan bearbetades slutligen med en mjuk roterande gethårstrissa och lite mikrokristallint vax. Arbetet utfördes under mikroskop (x 10).</p>

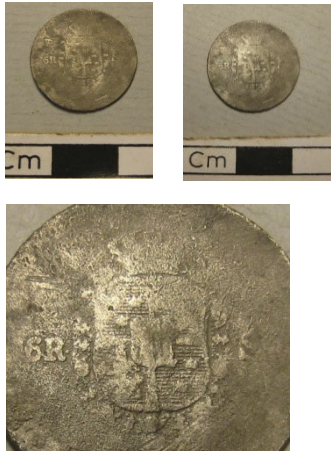
Fyndnummer och foto	Sakord, material, föremålsbeskrivning och bildförteckning	Tillstånd	Övriga konserveringsåtgärder	Kommentar
<p>F359</p>

<p>Silvermynt. En svag antydning till prägning syntes på ena sidan av myntet innan konservering.</p> <p>Bilder: F359_a_fk F359_b_ek F359_c_d</p>	<p>Präglingen var svagt synlig på ena sidan av myntet innan konservering. Ytan täcktes av ett fläckvis tunt lerskikt. Sidan utan synlig prägning hade en sliten yta.</p>	<p>Se ovan 'Generella konserveringsåtgärder'. Myntet bearbetades manuellt under mikroskop med hjälp av skalpell och penslar. Ytan bearbetades sedan med en mjuk roterande gethårstrissa. Arbetet utfördes under mikroskop (x 10).</p>	
<p>F382</p>

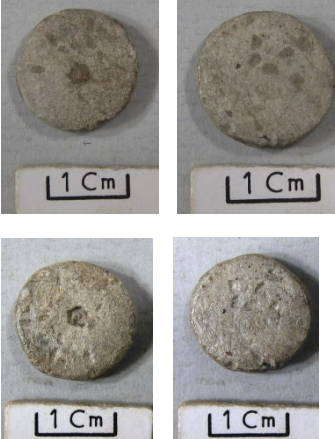
<p>Viktlod, bly, platt, rund. På ena sidan finns en centrerad markering. På andra sidan finns fem grunda fördjupningar samt några otydliga streck.</p> <p>Bilder: F382_a_fk_1 F382_b_fk_2 F382_c_ek_1 F382_d_ek_2</p>	<p>Tunt lerskikt ytterst. Originalytan var dåligt bevarad som ett beige skikt av blykorrosion.</p>	<p>Se ovan 'Generella konserveringsåtgärder'. Föremålet bearbetades manuellt under mikroskop med hjälp av skalpell och penslar. Ytan bearbetades slutligen med en mjuk roterande gethårstrissa och lite mikrokristallint vax. Arbetet utfördes under mikroskop (x 10).</p>

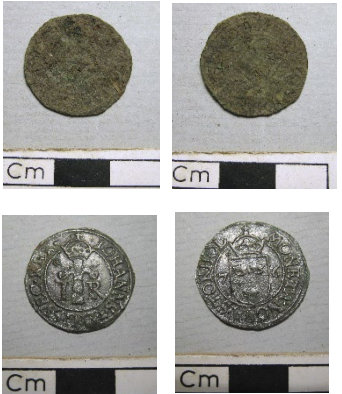
<p>F494</p>

<p>Silvermynt. En svag antydning till prägling syntes på Åt-och-frånsida innan konservering.</p> <p>Bilder: F494_a_fk_1 F494_b_fk_2 F494_c_ek_1 F494_d_ek_2</p>	<p>Myntet täcktes av ett småskrovligt lerskikt med inslag av små gruskom. Underliggande yta hade en jämn gröngrå beläggning. Prägling framkom tydligt på båda sidorna av myntet efter konservering.</p>	<p>Se ovan 'Generella konserveringsåtgärder'. Myntet bearbetades manuellt under mikroskop med hjälp av skalpell och penslar. Ytan bearbetades sedan med en mjuk roterande gethårstrissa. Arbetet utfördes under mikroskop (x 10).</p>

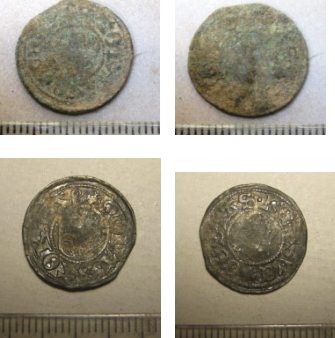
<p>Silvermynt.</p> <p>Bilder: F496_a_fk_1 F496_b_fk_2 F496_c_ek_1 F496_d_ek_2</p>	<p>Präglingen var delvis synlig innan konservering. Myntet täcktes av en småskrovlig grön, korroderad beläggning med inslag av lera och små gruskorn. Ytan under var bitvis oxiderad med en grå beläggning. Präglingen framkom gradvis tydligare på åt- och frånsida under konserveringen.</p>	<p>Se ovan 'Generella konserveringsåtgärder'. Myntet bearbetades manuellt under mikroskop med hjälp av skalpell och penslar. Ytan bearbetades sedan med en mjuk roterande gethårstrissa och lite mikrokristallint vax. Arbetet utfördes under mikroskop (x 10).</p>

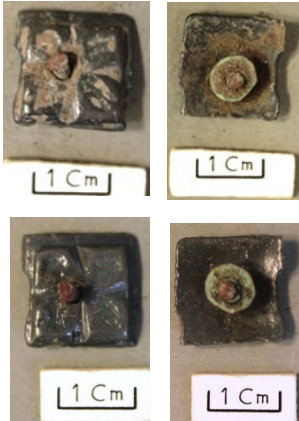
Fyndnummer och foto	Sakord, material, föremålsbeskrivning och bildförteckning	Tillstånd	Övriga konserveringsåtgärder	Kommentar
<p>F518</p>

<p>Silverbeslag (ströning), med nit och nitbricka i kopparlegering. Ornerad.</p> <p>Bilder: F518_a_fk_1 F518_b_fk_2 F518_c_ek_1 F518_d_ek_2</p>	<p>Blomornamentik på föremålets ovansida var synlig även innan konservering. Ytan var delvis täckt av ett tätt lerlager. Silvret har ett skyddande oxidskikt. Delarna av kopparlegering var korroderade men originalytan var delvis i behåll.</p>	<p>Delarna av kopparlegering konsoliderades och ytbehandlades med 10 % (w/v) Paraloid B72 i etanol. Därefter skyddsbehandlades silverytan med mikrokristallint vax.</p> <p>I övrigt se ovan 'Generella konserveringsåtgärder'. Arbetet utfördes under mikroskop (x 10).</p>	
<p>F520</p>

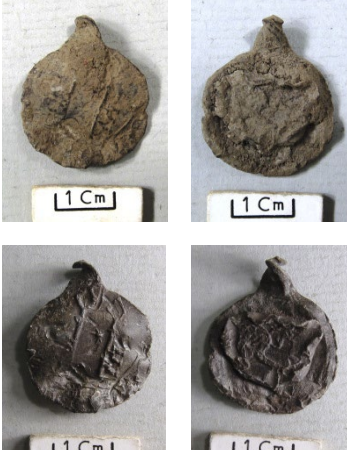
<p>Varuplomb, bly. Välbevarad stämpling på båda sidor. På framsidan finns något som liknar två parallellt avbildade nycklar med en stjärna i mellan. På andra sidan finns något som liknar ett hjärtformat löv med skaft.</p> <p>Bilder: F520_a_fk_1 F520_b_fk_2 F520_c_ek_1 F520_d_ek_2</p>	<p>Välbevarad. Täckt av ljus lera. Underliggande originalyta bestod av ett grått metalliskt skikt med enstaka områden beigea korrosionsangrepp.</p>	<p>Avtvättad i bad med kranvatten med pensel. Dehydrerades i 98% etanol. Enstaka mindre korroderade partier bearbetades med bambusticka eller skalpell. Ytan bearbetades sedan med en mjuk roterande gethårstrissa och lite mikrokristallint vax. Arbetet utfördes under mikroskop (x 10).</p>

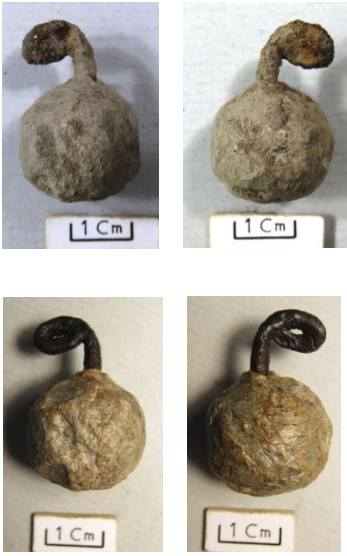
Fyndnummer och foto	Sakord, material, föremålsbeskrivning och bildförteckning	Tillstånd	Övriga konserveringsåtgärder	Kommentar
<p>F562</p>

<p>Rund blyvikt/lod med järnögla. Blykulan hade ojämn yta med en del intryckta märken.</p> <p>Bilder: F562_a_fk_1 F562_b_fk_2 F562_c_ek_1 F562_d_ek_2</p>	<p>Täckt av ljus lera. Blykulans underliggande originalytan var dåligt bevarad som ett beige skikt av blykorrosion där en del detaljer fanns bevarade.</p> <p>Järnet hade bevarad metallisk kärna och var belagd med ett svart-rostfärgat korrosionsskikt.</p>	<p>För blykulan: se ovan 'Generella konserveringsåtgärder'. Föremålet bearbetades manuellt under mikroskop med hjälp av skalpell och penslar. Ytan bearbetades sedan med en mjuk roterande gethårstrissa och lite mikrokristallint vax.</p> <p>För järnöglan: Ytlig korrosion och lera avlägsnades med skalpell, roterande diamantrissa och pensel. Därefter urlakades endast järnöglan från klorider i bad med 1% NaOH lösning (pH 12) under två månader. Föremålet var placerat på liten ställning så endast järndelen var nedsänkt i lösningen. Lösningen byttes varannan vecka. Därpå sköljdes föremålet i bad med avjoniserat vatten två gånger (1 timme per bad). Sedan dehydrerades föremålet i två på varandra följande bad med etanol (99%). Slutligen belades ytan med korrosionsinhibitor dinitrotpasta som fick suga in i ytan. Överflödet torkades bort med uppsugande papper. Därefter belades järnet med mikrokristallint vax i lacknafta.</p>

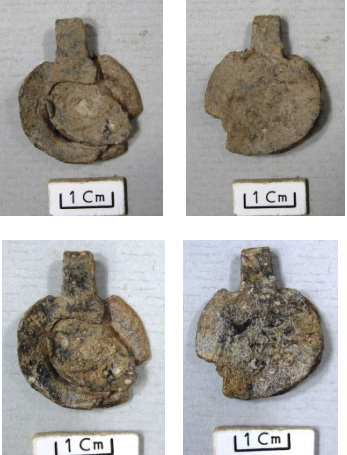
<p>F741</p>

<p>Varuplomb, bly. Otydlig svartolkad stämpling på plana ytan.</p> <p>Bilder: F741_a_fk_1 F741_b_fk_2 F741_c_ek_1 F741_d_ek_2</p>	<p>Kraftigt korroderad och täckt av flagnande skrovlig/knölig beige korrosion blandat med lera. Dåligt bevarad originalyta.</p>	<p>Se ovan 'Generella konserveringsåtgärder'. Föremålet bearbetades manuellt under mikroskop med hjälp av skalpell och penslar. Liten glasfiberborste användes även bitvis vis framprepareringen. Ytan bearbetades slutligen med en mjuk roterande gethårstrissa och lite mikrokristallint vax. Arbetet utfördes under mikroskop (x 10-30).</p>

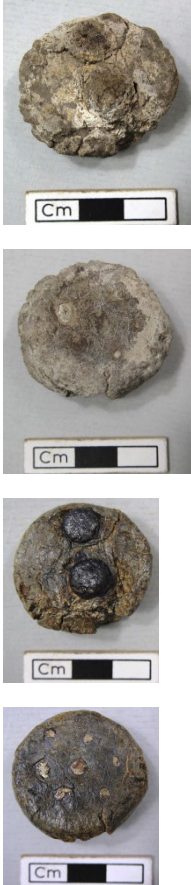
Fyndnummer och foto	Sakord, material, föremålsbeskrivning och bildförteckning	Tillstånd	Övriga konserveringsåtgärder	Kommentar
<p>F805</p>

<p>Stor cylinderformad vikt (?) av bly med detaljer av kopparlegering och järn. På ena flata sidan finns två rundade spikhuvuden och på andra sidan finns sju platta oregelbundna spikhuvuden av kopparlegering. Sannolikt intryckta i det mjuka blyet.</p> <p>Bilder: F805_a_fk_1 F805_b_fk_2 F805_c_ek_1 F805_d_ek_2</p>	<p>Täckt av jord. Originalytan var dåligt bevarad och bestod av beige/vita bitvis pulvriga korrosionsprodukter. Den utgjordes till stora delar av stora korrosionsknölar. Föremålet hade kraftiga sprickbildningar och hade lidit materialförlust på ytterkanten där en stor bit försvunnit. Järnet var täckt av svart/rostfärgad korrosionskrusta. Kopparlegeringen var täckt av svart hårt tät korrosionsskikt.</p>	<p>Sprickor konsoliderade med 10 % (w/v) Paraloid B72 i etanol:acetone (4:1). Föremålet fram-preparerades med skalpell, penslar, roterande liten diamanttrissa samt med mikrobälster (glaspulver) för järn och koppardetaljer. Mindre fragment som lossnade längs sprickor limmades åter med Loctite 435 cyanoakrylat lim. Järnet behandlades med dinitrotpasta (korrosionsinhibitor) som fick suga in i ytan över natten. Överflödet torkades bort med uppsugande papper. Därefter belades järnet med mikrokristallint vax i lacknafta. Övriga ytor belades med 10 % (w/v) Paraloid B72 i etanol:acetone (4:1) som penslades på.</p>

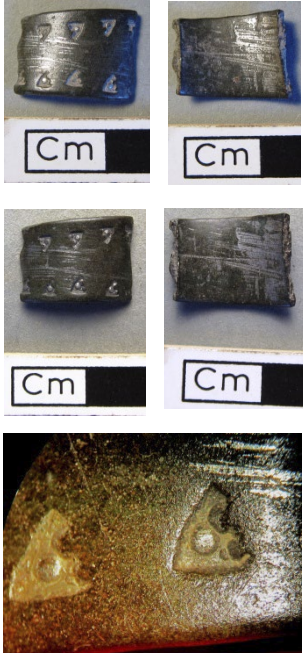
<p>F830</p>

<p>Bitsilver, silverklipp. Rektangulärt något böjt. Av låghaltigt silver alternativt av försilvråd koppar. Punsad ornamentik längs långsidorna i form av rad av trianglar med punkt i mitten. Trianglarna har 2 st. små flikar längs ena sidan (se mikroskopfoto). Dimensioner: 15 x 9 mm.</p> <p>Bilder: F830_a_fk_1 F830_b_fk_2 F830_c_ek_1 F830_d_ek_2 F830_e_d (Mikroskopbild av punsmärken i ornamentiken).</p>	<p>Lite lera satt nere i ornamentiken. Det fanns stråk av metalliskt silver i ytan på båda sidor och nere i ornamentiken. I övrigt bestod originalytan av svartgrönt tät jämnt skikt.</p>	<p>Se ovan 'Generella konserveringsåtgärder'. Bomullstopz fuktad med 50% etanol i avjoniserat vatten användes dessutom bitvis för att mjuka upp leran. Ytan bearbetades med mjuk roterande gethårstrissa och mikrokristallint vax. Arbetet utfördes under mikroskop (x 10).</p>

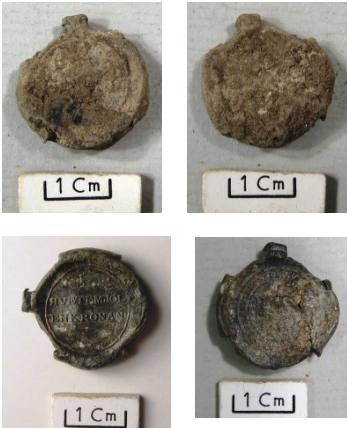
<p>F855</p>

<p>Varuplomb, dubbel, av bly. Ena sidan har text i två rader: HVETEMJÖL (med tydliga prickar över ö). ENKRONAN</p> <p>Andra sidan har text runt kanten som delvis är bortkorroderad: ...ARNAKTIEBOLAGET. T...</p> <p>I centrum finns otydlig endast bitvis bevarad stämpling som möjligen föreställer tre kronor.</p> <p>Bilder: F855_a_fk_1 F855_b_fk_2 F855_c_ek_1 F855_d_ek_2</p>	<p>Täckt av ljus lera/jord. Ena sidan hade en välbevarad yta bestående av ett mörkgrått skikt med enstaka fläckar av beige/vit/röd korrosion, ibland i form av korrosionsknölar. Andra sidan var bitvis i liknande skikt men ett större område var kraftigt korroderat med kraftig sprickbildning. I detta område var originalytan inte bevarad alls eller var endast dåligt bevarad i forma av ett beige knöligt sprucket skikt.</p>	<p>Se ovan 'Generella konserveringsåtgärder'. Föremålet bearbetades manuellt under mikroskop med hjälp av skalpell och penslar. Ytan bearbetades sedan med en mjuk roterande gethårstrissa och lite mikrokristallint vax. Sprickbildningen konsoliderad med 10 % (w/v) Paraloid B72 i etanol. Arbetet utfördes under mikroskop (x 10).</p>

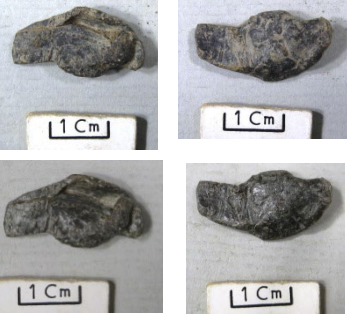
<p>F864</p>

<p>Myntstämp (?), bly, hopvikt. Olika typer av avtryck i ytan, se vidare under <i>Kommentar</i>.</p> <p>Bilder: F864_a_fk_1 F864_b_fk_2 F864_c_ek_1 F864_d_ek_2</p>	<p>Täckt av ljus lera samt gråbeige tunt skikt av blykorrosion. Enstaka mindre hårda korrosionsknölar.</p>	<p>Se ovan 'Generella konserveringsåtgärder'. Föremålet bearbetades manuellt under mikroskop med hjälp av skalpell och penslar. Ytan bearbetades sedan med en mjuk roterande gethårstrissa och lite mikrokristallint vax. Arbetet utfördes under mikroskop (x 10).</p>	<p>Olika typer av avtryck i ytan, bl.a. av något som liknar en rand hos ett mynt (konvex punktrad). På ett annat ställe syns små räfflor.</p>

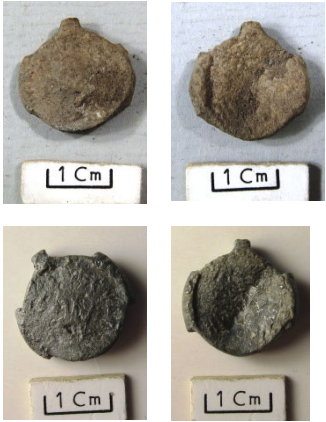
Fyndnummer och foto	Sakord, material, föremålsbeskrivning och bildförteckning	Tillstånd	Övriga konserveringsåtgärder	Kommentar
<p>F892</p>

<p>Varuplomb, bly. Otydligt bevarad stämpling på ena sidan i form av otydliga bokstäver längs ytterkanten (synliga i mikroskop) och eventuellt en krona i centrum. Bokstäverna kan möjligen vara... G O V A R... Mitt emot fanns rester av ytterligare oläsliga bokstäver.</p> <p>Bilder: F892_a_fk_1 F892_b_fk_2 F892_c_ek_1 F892_d_ek_2</p>	<p>Kraftigt korroderad och täckt skrovlig beige/vit/grå korrosion blandat med lera. Dåligt bevarad grå originalyta med rikligt med gropkorrosion.</p>	<p>Se ovan 'Generella konserveringsåtgärder'. Föremålet bearbetades manuellt under mikroskop med hjälp av skalpell, bambusticka och penslar.</p> <p>Korrosionsprodukterna löstes delvis upp kemiskt i bad med 10 mM DTPA (aq.), diethylene triamine pentaacetic acid. Föremålet låg i badet ca 2 timmar och penslades därefter. Behandlingen upprepades 4 gånger. Därefter sköljdes det i rinnande kranvatten under 10 minuter. Slutligen dehydrerades det i 99% Etanol.</p> <p>Ytan bearbetades sedan med en mjuk roterande gethårstrissa och lite mikrokristallint vax. Arbetet utfördes under mikroskop (x 10).</p>

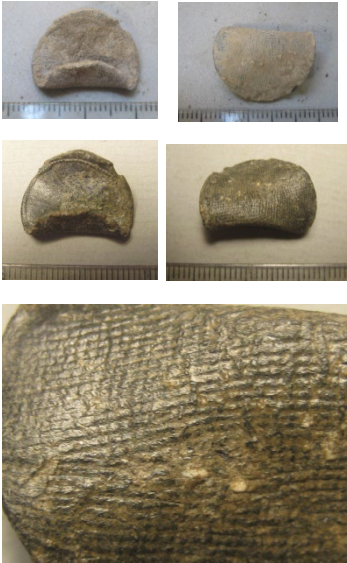
<p>Beslag/knapp? Tenn/blylegering. Delvis vikt. Avtryck av textil på ena sidan?</p> <p>Bilder: F930_a_fk_1 F930_b_fk_2 F930_c_ek_1 F930_d_ek_2 F930_e_d</p>	<p>Ytan täcktes av ett lerskikt. Underliggande yta hade en småskrovlig ljusbrun hård beläggning. På ena sidan syntes avtryck av textil. På den ihop vikta sidan fanns ev. rester av ornering men p.g.a. ytans korrosionsbeläggning gick det inte att få fram något.</p>	<p>Se ovan 'Generella konserveringsåtgärder'. Beslaget bearbetades manuellt under mikroskop med hjälp av skalpell och penslar. Ytan bearbetades sedan med en mjuk roterande gethårstrissa och lite mikrokristallint vax. Arbetet utfördes under mikroskop (x 10).</p>

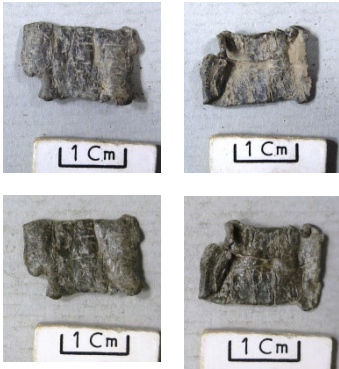
Fyndnummer och foto	Sakord, material, föremålsbeskrivning och bildförteckning	Tillstånd	Övriga konserveringsåtgärder	Kommentar
<p>F941</p>

<p>Blybleck, veckat.</p> <p>Bilder: F941_a_fk_1 F941_b_fk_2 F941_c_ek_1 F941_d_ek_2</p>	<p>Täckt av tunt lager lera samt beige-grå pulvriga korrosionsprodukter. Relativt välbevarad.</p>	<p>Se ovan 'Generella konserveringsåtgärder'. Liten glasfiberborste användes även bitvis vid framprepareringen. Ytan bearbetades med mjuk roterande gethårstrissa och mikrokristallint vax. Arbetet utfördes under mikroskop (x 10).</p>	
<p>F944</p>

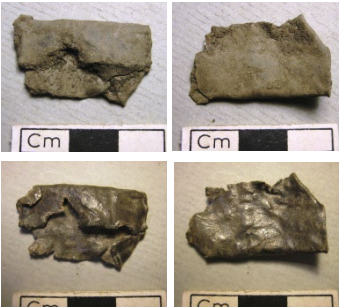
<p>F1132</p>

<p>Beslag. Tennblylegering.</p> <p>Bilder: F1132_a_fk_1 F1132_b_fk_2 F1132_c_ek_1 F1132_d_ek_2</p>	<p>Täckt av ljusbrun jord/lera. Underliggande originalyta var till stora delar ganska välbevarad.</p>	<p>Se ovan 'Generella konserveringsåtgärder'. Liten glasfiberborste användes även bitvis vid framprepareringen. Ytan bearbetades med mjuk roterande gethårstrissa och mikrokristallint vax. Arbetet utfördes under mikroskop (x 10).</p>	
<p>F1287</p>

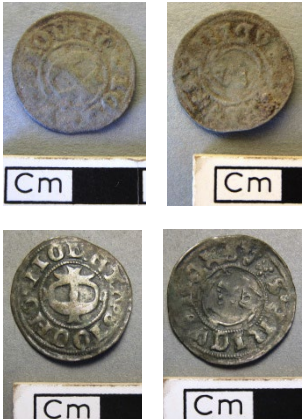
<p>Silvermynt. Dubbelsidigt präglat. Ungefärlig bestämning gjord av arkeolog i fält: Ericus Rex DS, ca 1350.</p> <p>Bilder: F1287_a_fk_1 F1287_b_fk_2 F1287_c_ek_1 F1287_d_ek_2</p>	<p>Välbevarat mynt med präglingen tydligt bevarad i metallen. Endast täckt av tunt lerskikt samt tunna grågröna korrosionsbeläggningar, speciellt kring präglingsmönstret.</p>	<p>Föremålet rengjordes med 50% etanol i avjoniserat vatten på bomullstopz samt med mjuk svinhårspensel. Hårda beläggningar bearbetades med bambusticka. Föremålet avfettades slutligen i bad med aceton och borstades försiktigt med mjuk roterande gethårstrissa. I övrigt ej ytbehandlat. Arbetet utfördes under mikroskop (x10).</p>

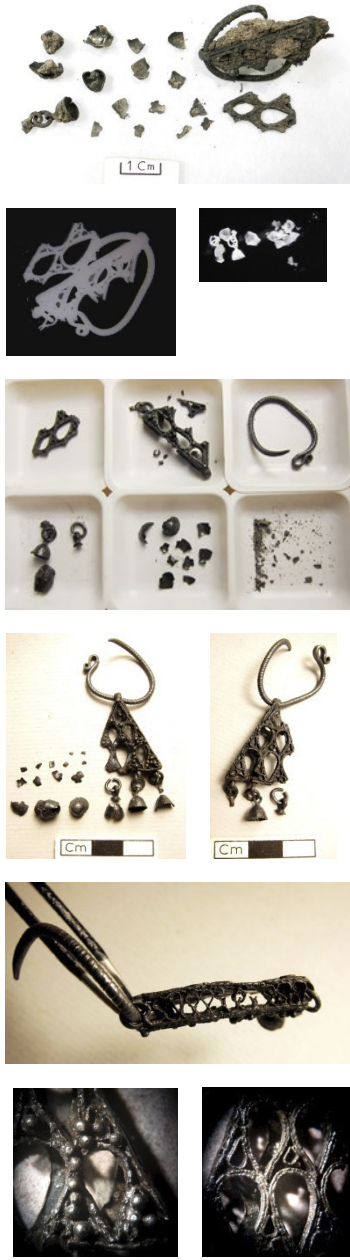
<p>Spänne/örhänge på ring. Silver. Ringen gjord av pärlad tråd och dess ena ände är upprullad. Spännet/örhänget är trekantigt och har små klockformade hängen längs nedre kant. Det är tillverkat i genombruten filigranteknik. Det utgörs av flera hoplödda ramverk med pålödda tunna vågformade silverband, pärlade trådar och granuleringskuler. De klockformade hängena är gjorda av tunn silverplåt och sitter på små ringar av silver. Sannolikt har de klockformade hängena ursprungligen varit fyra eller fem stycken (svårt att avgöra p.g.a. att de var så fragmenterade). En av dem är slät på toppen och saknar därmed spår av upphängningen.</p> <p>Dessutom finns en oval ihålig knapp gjord av tunn silverplåt som förefaller ha ett hål i ena änden med är slutet i andra änden. Den var deformerad och trasig och dess funktion/placering är oklar.</p> <p>Bilder: F1505_a_fk F1505_b_r_1 F1505_c_r_2 F1505_d_u F1505_e_ek_1 F1505_f_ek_2 F1505_g_ek_3 F1505_h_ek_4 (mikroskopbild) F1505_i_ek_5 (mikroskopbild)</p>	<p>Kraftigt fragmenterat och söndertrasat /krossat föremål. De största delarna var inkapslade i jordklumpar. Dessutom fanns ett större antal lösa delar och fragment varav många var deformerade och spruckna. Speciellt de klockformade hängena var hoptryckta och skadade.</p> <p>Till stora delar var silvret genomkorroderat och extremt skört. Det hade genomgående sprickor på många ställen på själva spännet, speciellt hos det vågformade bandet. Bitvis var det den omkringliggande jorden som höll delarna/fragmenten på plats. Föremålet var inte komplett utan hade lidit stora materialförluster. Många av de större fragmenten hade passning med varandra.</p>	<p>Föremålet frampreparerades med hjälp av små penslar, skalpell, och insektsnål. Under framprepareringen konsoliderades instabila spruckna partier succesivt med 5-10 % (w/v) Paraloid B72 i etanol:acetone (4:1) vilket påfördes droppvis med liten pensel. När alla delar var frampreparerade belades samtliga ytor igen med 5% (w/v) Paraloid B72 i etanol:acetone (4:1) i förstärkande syfte. Därefter limmades alla delar/fragment med passning ihop. Mindre fragment limmades med 10 % (w/v) Paraloid B72 i etanol:acetone (4:1) och de största delarna med Loctite435 cyanoakrylatlim.</p> <p>Eftersom stora delar av föremålet saknades, så gick det inte att limma ihop alla delarna. Endast ett av de klockformade hängena hade passning och kunde limmas på plats.</p> <p>Arbetet utfördes under mikroskop (x10-30).</p> <p>Röntgad.</p>

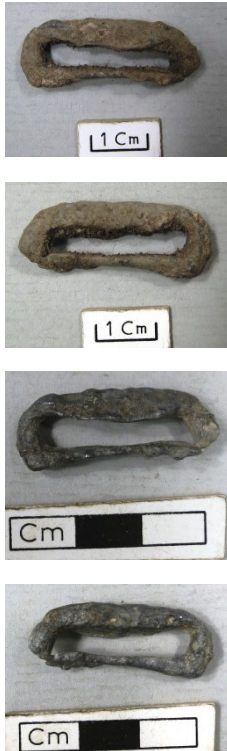
Fyndnummer och foto	Sakord, material, föremålsbeskrivning och bildförteckning	Tillstånd	Övriga konserveringsåtgärder	Kommentar
<p>F1512</p>

<p>Sölja (?), bly.</p> <p>Bilder: F1512_a_fk_1 F1512_b_fk_2 F1512_c_ek_1 F1512_d_ek_2</p>	<p>Täckt av sandblandad jord. Originalytan av metalliskt bly var synlig fläckvis. Övriga ytor var täckta av hård beige knölig kristallin korrosionsprodukt.</p>	<p>Se ovan 'Generella konserveringsåtgärder'. Föremålet bearbetades manuellt under mikroskop med hjälp av skalpell, bambusticka och penslar.</p> <p>Korrosionsprodukterna löstes delvis upp kemiskt i bad med 10 mM DTPA (aq.), diethylene triamine pentaacetic acid. Föremålet låg i badet ca 2 timmar och penslades därefter. Behandlingen upprepades 4 gånger. Därefter sköljdes det i rinnande kranvatten under 10 minuter. Slutligen dehydrerades det i 98% Etanol.</p> <p>Ytan bearbetades sedan med en mjuk roterande gethårstrissa och lite mikrokristallint vax. Arbetet utfördes under mikroskop (x 10).</p>

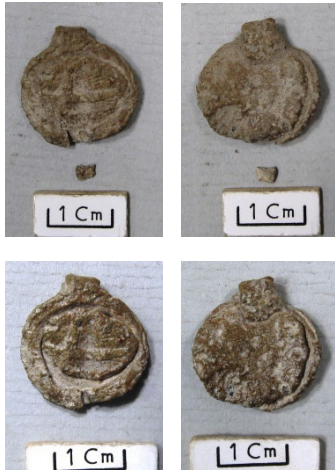
<p>Varuplomb, bly. Otydlig svårtolkad stämpling på ena sidan, Andra sidan har möjligen stämpling i form av ett kors.</p> <p>Bilder: F1880_a_fk_1 F1880_b_fk_2 F1880_c_ek_1 F1880_d_ek_2</p>	<p>Ytterst täckt av jord. Kraftigt korroderad och täckt av ojämn knölig beige korrosion. Till stora delar dåligt bevarad originalyta.</p>	<p>Avtvättad i bad med kranvatten med pensel. Dehydrerades i 98% etanol.</p> <p>Se ovan 'Generella konserveringsåtgärder'. Föremålet bearbetades manuellt under mikroskop med hjälp av skalpell och penslar. Ytan bearbetades slutligen med en mjuk roterande gethårstrissa och lite mikrokristallint vax. Arbetet utfördes under mikroskop (x 10-30).</p>

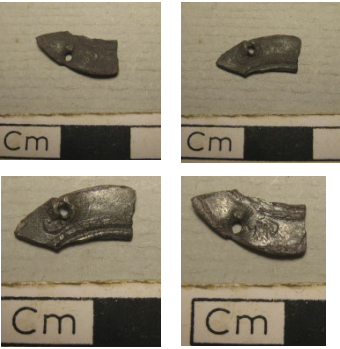
<p>F1926</p>

<p>Silvermynt, fragment. Dubbelsidigt präglat. Arabiskt? Ett litet hål syns vid randen.</p> <p>Bilder: F1926_a_fk_1 F1926_b_fk_2 F1926_c_ek_1 F1926_d_ek_2</p>	<p>Myntfragmentets yta täcktes av en tunn och tät mörklila beläggning av silverklorid. Även inslag av en porös ljuslila silverklorid förekom fläckvis. Originalytan som framkom under hade en mörkgrå oxiderad yta.</p>	<p>Se ovan 'Generella konserveringsåtgärder'. Myntfragmentet bearbetades manuellt under mikroskop med hjälp av skalpell och penslar. Ytan bearbetades sedan med en mjuk roterande gethårstrissa och lite mikrokristallint vax. Arbetet utfördes under mikroskop (x 10).</p>

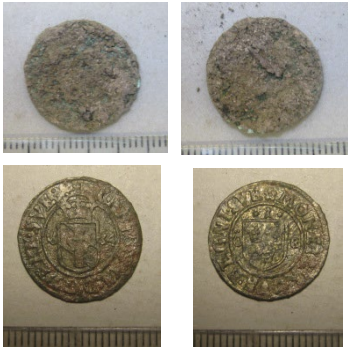
Fyndnummer och foto	Sakord, material, föremålsbeskrivning och bildförteckning	Tillstånd	Övriga konserveringsåtgärder	Kommentar
<p>F2509</p>

<p>Silvermynt.</p> <p>Bilder: F2509_a_fk_1 F2509_b_fk_2 F2509_c_ek_1 F2509_d_ek_2</p>	<p>Ingen prägling var synlig innan konservering. Myntet var täckt med ett tjockt skrovligt korrosionsskikt blandad med små gruskom och lera. Originalytan under hade en småskrovlig beläggning med rödbrun koppar-korrosion som fällt ut bitvis över ytan. Präglingen framkom på åt-och frånsida efter konserveringen.</p>	<p>Se ovan 'Generella konserveringsåtgärder'. Myntet bearbetades manuellt under mikroskop med hjälp av skalpell och penslar. Ytan bearbetades sedan med en mjuk roterande gethårstrissa och lite mikrokristallint vax. Arbetet utfördes under mikroskop (x 10).</p>	
<p>F2510</p>

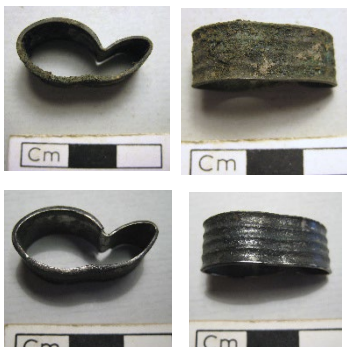
<p>Beslag. Silver. Böjd. Räfflad dekor på utsidan av beslaget.</p> <p>Bilder: F2510_a_fk_1 F2510_b_fk_2 F2510_c_ek_1 F2510_d_ek_2</p>	<p>Ytan täcktes av en hård och skrovlig beläggning med lera, gruskom och koppar-Korrosionsprodukter som visade sig vara svåravlägsnade. Underliggande yta hade en grå till mörkgrå yta.</p>	<p>Se ovan 'Generella konserveringsåtgärder'. Beslaget bearbetades manuellt under mikroskop med hjälp av skalpell och penslar. Ytan bearbetades sedan med en mjuk roterande gethårstrissa och lite mikrokristallint vax. Arbetet utfördes under mikroskop (x 10).</p>

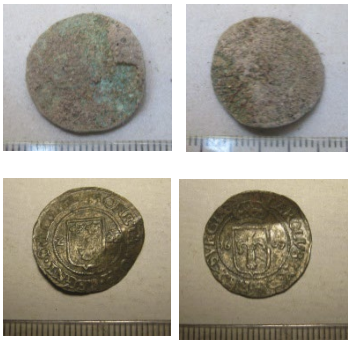
<p>F2516</p>

<p>Silvermynt. Något böjd.</p> <p>Bilder: F2516_a_fk_1 F2516_b_fk_2 F2516_c_ek_1 F2516_d_ek_2</p>	<p>Myntet var böjt. Ingen prägling var synlig innan konservering. Myntet var täckt med ett tjockt skrovligt korrosionsskikt blandad med små gruskom och lera. Originalytan hade en småskrovlig yta med inslag av små korrosionsfläckar på ytan.</p>	<p>Se ovan 'Generella konserveringsåtgärder'. Myntet bearbetades manuellt under mikroskop med hjälp av skalpell och penslar. Ytan bearbetades sedan med en mjuk roterande gethårstrissa och lite mikrokristallint vax. Arbetet utfördes under mikroskop (x 10).</p>

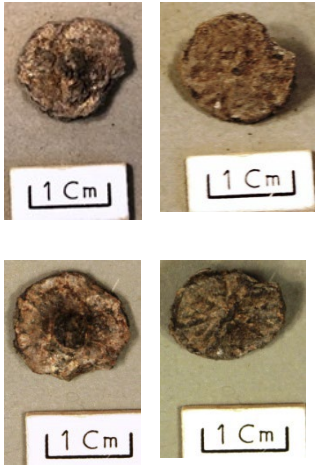
Fyndnummer och foto	Sakord, material, föremålsbeskrivning och bildförteckning	Tillstånd	Övriga konserveringsåtgärder	Kommentar
<p>F2529</p>

<p>Nit/knapp. Bly.</p> <p>Bilder: F2529_a_fk_1 F2529_b_fk_2 F2529_c_ek_1 F2529_d_ek_2</p>	<p>Nit av blylegering. Ornamentiken var delvis synlig innan konservering. Nitens yta var täckt av ett lerskikt. Under lerskiktet var originalytan delvis i behåll, men föremålet var i stort sett mycket korroderat.</p>	<p>Föremålet konsoliderades och skyddsbehandlades med 10 % (w/v) Paraloid B72 i etanol då ytan var pudrig och visade tendenser till avflagnande.</p> <p>I övrigt se ovan 'Generella konserveringsåtgärder'. Arbetet utfördes under mikroskop (x 10).</p>	
<p>F2593</p>

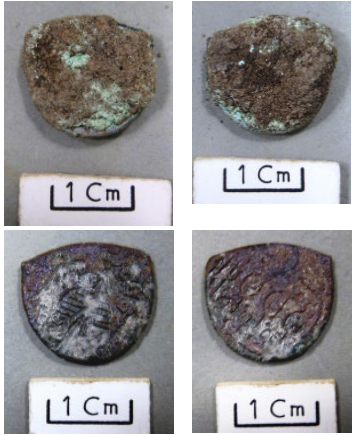
<p>Mynt (Christian II el. Gustav Vasa klipping). Förefaller vara låghaltigt silver med hög kopparhalt. Sköldformat.</p> <p>Bilder: F2593_a_fk_1 F2593_b_fk_2 F2593_c_ek_1 F2593_d_ek_2</p>	<p>Ytterst täckt av jord. Under fanns en tjock krusta av mörkgrön spröd korrosionsprodukt blandad med ljusgrön pulvrig korrosionsprodukt som helt kapslade in föremålet. Det fanns en luftspalt mellan föremålets yta och krustan så att den var lätt att avlägsna vid framprepareringen. Originalytan inklusive prägling bestod omväxlande av ett tunt skikt metalliskt finsilver och av ett skikt röd eller mörkgrön koppar-korrosion. Den röda korrosionen var ovanligt kristallin och glittrig till sin karaktär.</p>	<p>Se ovan 'Generella konserveringsåtgärder'. Ytan bearbetades med mjuk roterande gethårstrissa och mikrokristallint vax. Arbetet utfördes under mikroskop (x 20).</p>

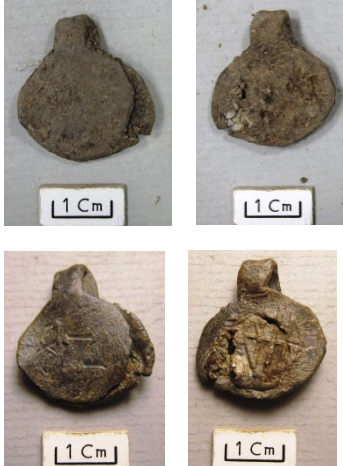
<p>F2595</p>

<p>Varuplomb, av bly, dubbel med nit. På ena sidan, 'den med nitknapp', finns delvis bevarad stämpling i form av konvexa streck i geometriskt mönster. På andra sidan, framsidan, finns bevarad ristning i ytan: 82, 28, 8Z eller Z8?</p> <p>Bilder: F2595_a_fk_1 F2595_b_fk_2 F2595_c_ek_1 F2595_d_ek_2</p>	<p>Ytterst täckt av jord med inslag av träkolspartiklar. Bitvis kraftigt korroderad och täckt av ojämn knölig beige korrosion, speciellt på nitsidan där originalytan bitvis var dåligt bevarad. Där fanns också sprickbildning, stora korrosionsknölar och materialförlost. Framsidan i bättre skick.</p>	<p>Se ovan 'Generella konserveringsåtgärder'. Föremålet bearbetades manuellt under mikroskop med hjälp av skalpell och penslar. Det spruckna området konsoliderades med 5 % (w/v) Paraloid B72 i etanol:acetone (4:1). Ytan bearbetades slutligen med en mjuk roterande gethårstrissa och lite mikrokristallint vax. Arbetet utfördes under mikroskop (x 10).</p>

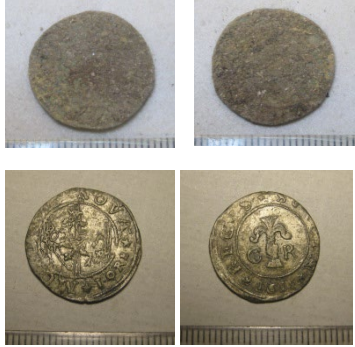
Fyndnummer och foto	Sakord, material, föremålsbeskrivning och bildförteckning	Tillstånd	Övriga konserveringsåtgärder	Kommentar
<p>F2598</p>

<p>Silvermynt.</p> <p>Bilder: F2598_a_fk_1 F2598_b_fk_2 F2598_c_ek_1 F2598_d_ek_2</p>	<p>En svag antydning till prägning syntes på ena sidan av myntet innan konservering. Ytan täcktes av ett skrovligt korrosionsskikt med inslag av lera och små gruskom. Originalytan var ganska jämn med prägningen väl synlig på åt-och frånsidan.</p>	<p>Se ovan 'Generella konserveringsåtgärder'. Myntet bearbetades manuellt under mikroskop med hjälp av skalpell och penslar. Ytan bearbetades sedan med en mjuk roterande gethårstrissa och lite mikrokristallint vax. Arbetet utfördes under mikroskop (x 10).</p>	
<p>F2980</p>

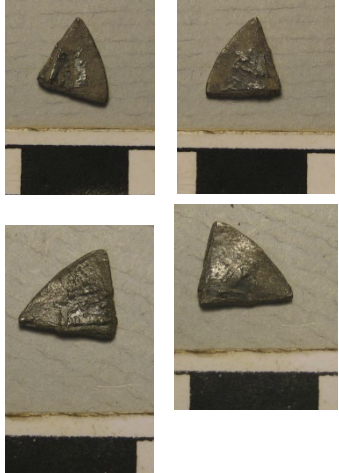
<p>Silvermynt, fragment, (arabiskt?).</p> <p>Bilder: F2980_a_fk_1 F2980_b_fk_2 F2980_c_ek_1 F2980_d_ek_2</p>	<p>En svag antydning till prägning syntes på fragmentet innan konservering. Ett tunt skikt med silverklorid täckte ytan bitvis. Originalytan hade en grå oxiderad yta.</p>	<p>Se ovan 'Generella konserveringsåtgärder'. Myntet bearbetades manuellt under mikroskop med hjälp av skalpell och penslar. Ytan bearbetades sedan med en mjuk roterande gethårstrissa och lite mikrokristallint vax. Arbetet utfördes under mikroskop (x 10).</p>

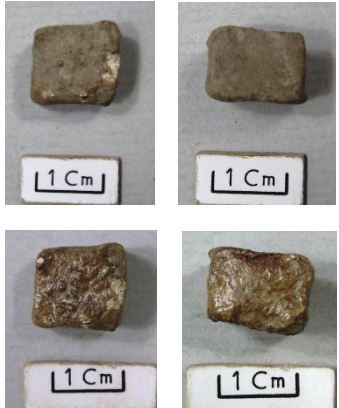
<p>F2987</p>

<p>Vikt, oregelbunden kubformad, av bly. Dåligt bevarad originalyta med otydlig stämpling.</p> <p>Bilder: F2987_a_fk_1 F2987_b_fk_2 F2987_c_ek_1 F2987_d_ek_2</p>	<p>Täckt av ljus lera. Originalytan var ojämn och bestod av beige/grått/brunt korrosionsskikt. Färska materialförlust längs två av kanterna där material smulnat bort.</p>	<p>Avtvättad i bad med kranvatten med pensel. Dehydrerades i 98% etanol. Konsoliderad på kantpartier där material lossnat med 5% (w/v) Paraloid B72 i etanol:acetone (4:1). Enstaka mindre korroderade partier bearbetades med bambusticka eller skalpell. Ytan bearbetades sedan med en mjuk roterande gethårstrissa och lite mikrokristallint vax. Arbetet utfördes under mikroskop (x 10).</p>

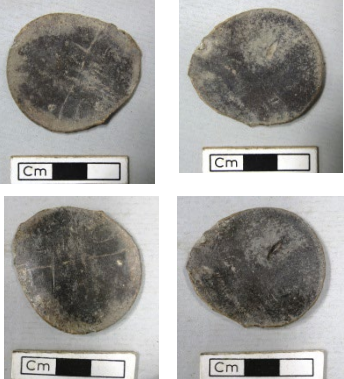
Fyndnummer och foto	Sakord, material, föremålsbeskrivning och bildförteckning	Tillstånd	Övriga konserveringsåtgärder	Kommentar
<p>F3043</p>

<p>Runt/ovalt platt bleck/platta av bly. Grunda ristningar och hack i ytan på båda sidor.</p> <p>Bilder: F3043_a_fk_1 F3043_b_fk_2 F3043_c_ek_1 F3043_d_ek_2</p>	<p>Fläckvis täckt av ljus lera. Originalytan bestod av gråsvart relativt jämnt korrosionsskikt som övergick till beige ut mot kanterna. Enstaka små spridda korrosionsutväxter på ytan. Mindre materialförluster längs kanterna.</p>	<p>Avpenslad från jord i bad med kranvatten. Dehydrerad i bad med 98 % etanol. Korrosionsutväxter bitvis avlägsnade med skalpell. Ytan bearbetades sedan med en mjuk roterande gethårstrissa och lite mikrokristallint vax. Arbetet utfördes under mikroskop (x 10).</p>	
<p>F3087</p>

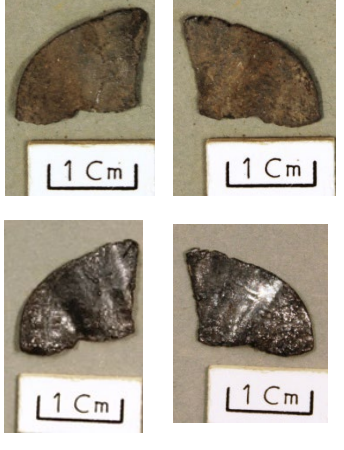
<p>Silver klipp, fragment, svagt synlig ornamentik i form av en rand runt föremålets kant.</p> <p>Bilder: F3087_a_fk_1 F3087_b_fk_2 F3087_c_ek_1 F3087_d_ek_2</p>	<p>Ytan täcktes av ett lerskikt och originalytan var till stor del i behåll. Delvis hade ytskiktet dock korroderat bort och ljusgröna och svarta pudriga korrosionsprodukter täckte föremålets yta. Ornamentik delvis synlig efter konservering.</p>	<p>Se ovan 'Generella konserveringsåtgärder'. Ytan bearbetades med mjuk roterande gethårstrissa och mikrokristallint vax. Arbetet utfördes under mikroskop (x 10).</p>

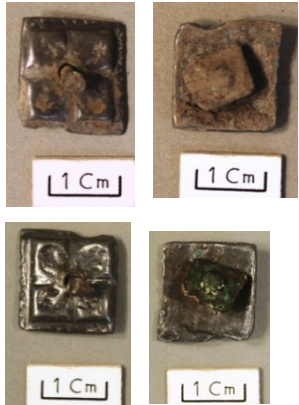
Fyndnummer och foto	Sakord, material, föremålsbeskrivning och bildförteckning	Tillstånd	Övriga konserveringsåtgärder	Kommentar
<p>F3116</p>

<p>Silverbeslag (ströning), med nit och nitbricka i kopparlegering. Ornerad.</p> <p>Bilder: F3116_a_fk_1 F3116_b_fk_2 F3116_c_ek_1 F3116_d_ek_2</p>	<p>Blomornamentik på föremålets ovansida var synlig även innan konservering. Ytan var delvis täckt av ett tätt lerlager. Silvret har ett skyddande oxidskikt. Delarna av kopparlegering var korroderade men originalytan var delvis i behåll.</p>	<p>Delarna av kopparlegering konsoliderades och ytbehandlades med 10 % (w/v) Paraloid B72 i etanol. Därefter skyddsbehandlades silverytan med mikrokristallint vax.</p> <p>I övrigt se ovan 'Generella konserveringsåtgärder'. Arbetet utfördes under mikroskop (x 10).</p>	
<p>F3142</p>

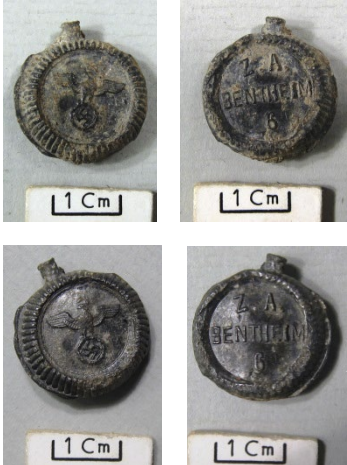
<p>Varuplomb, dubbel, av bly. Ena sidan avbildar nazitysklands riksvapen bestående av en örn som håller en krans med en svastika i klorna. Andra sidan har text: Z.A. BENTHEIM 6</p> <p>Fiberrester, små, syns innuti plomben. Har suttit på tyg?</p> <p>Bilder: F3142_a_fk_1 F3142_b_fk_2 F3142_c_ek_1 F3142_d_ek_2</p>	<p>Välbevarad med lite ljus ler bitvis på ytan. Endast mindre parter var korrosionsangripna. Där fanns ett beige knöligt skikt av blykorrosion. under korrosionsknölna framträdde vit och röd kristallin blykorrosionsprodukt.</p>	<p>Se ovan 'Generella konserveringsåtgärder'. Föremålet bearbetades manuellt under mikroskop mestadels med hjälp av penslar och topz, och undantagsvis med skalpell. Korrosionsknölar avlägsnades med skalpell. Ytan bearbetades slutligen med en mjuk roterande gethårstrissa och lite mikrokristallint vax. Arbetet utfördes under mikroskop (x 10).</p>	<p>Fiberrester, små, syns innuti plomben. Har suttit på tyg?</p>

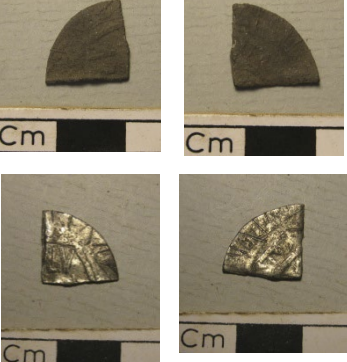
<p>F3144</p>

<p>Silvermynt, fragment, (arabiskt?).</p> <p>Bilder: F3144_a_fk_1 F3144_b_fk_2 F3144_c_ek_1 F3144_d_ek_2</p>	<p>Myntet täcktes av en tät grålila silverklorid beläggning. En svag antydning till prägning syntes på åt-och-frånsida innan konservering. Originalytan under var något gropig.</p>	<p>Se ovan 'Generella konserveringsåtgärder'. Myntet bearbetades manuellt under mikroskop med hjälp av skalpell och penslar. Ytan bearbetades sedan med en mjuk roterande gethårstrissa och lite mikrokristallint vax. Arbetet utfördes under mikroskop (x 10).</p>

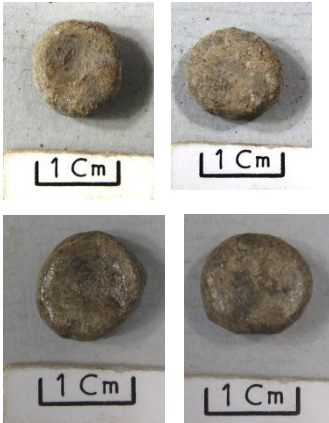
<i>Fyndnummer och foto</i>	<i>Sakord, material, föremålsbeskrivning och bildförteckning</i>	<i>Tillstånd</i>	<i>Övriga konserveringsåtgärder</i>	<i>Kommentar</i>
<p>F3160</p>

<p>Viktlod, bly. Båda sidor har otydliga markeringar i form av fördjupningar.</p> <p>Bilder: F3160_a_fk_1 F3160_b_fk_2 F3160_c_ek_1 F3160_d_ek_2</p>	<p>Tunt lerskikt ytterst. Originalytan var dåligt bevarad som ett beige skikt av blykorrosion.</p>	<p>Se ovan 'Generella konserveringsåtgärder'. Föremålet bearbetades manuellt under mikroskop mestadels med hjälp av penslar, och undantagsvis med skalpell. Ytan bearbetades slutligen med en mjuk roterande gethårstrissa och lite mikrokristallint vax. Arbetet utfördes under mikroskop (x 10).</p>

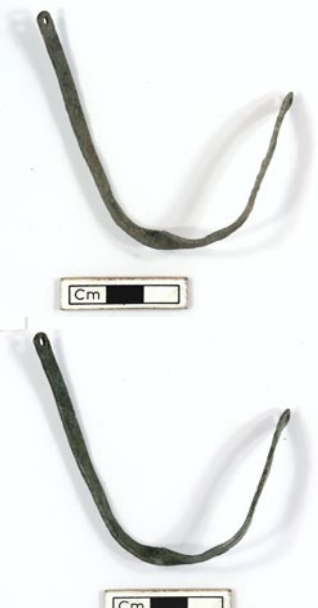
Fyndnummer och foto	Sakord, material, föremålsbeskrivning och bildförteckning	Tillstånd	Övriga konserveringsåtgärder	Kommentar
<p>F24</p>

<p>Beslag. Kopparlegering Platt tunt band med ett hål i var ände. Bandet har böjts och vridits.</p> <p>Bilder: F24_a_fk F24_b_ek</p>	<p>Ytan täcktes av ett tunt lager jord. Under jorden fanns en stabil yta omväxlande med en skör ljusgrön ytan. Kanterna var sköra med en pulvrig ljusgrön korrosion. Där föremålet böjts och vridits fanns även vaxartade, smaragdgröna korrosionsblåsor.</p>	<p>Se ovan 'Generella konserveringsåtgärder'. Ytan frampreparerades med skalpell och penslar. Ytan konsoliderades med 10% (w/v) Paraloid B72 (akrylat co-polymer) i aceton/etanol och belades därefter med mikrokristallint vax, utspädd med lacknafta. Arbetet utfördes under mikroskop (x 10).</p>	
<p>F196</p>

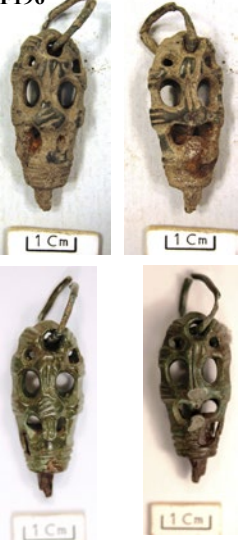
<p>Knopp till dräknål, av kopparlegering med rester av nål av järn och med en ring av kopparlegering. Knoppen var genombruten.</p> <p>På ena sidan av knoppen fanns två plana ytor som var täckta med vitmetall (silver eller tenn). Dessa bar parallella filspår i ytan. Vad de representerar är oklart: de är inte brottytor utan medvetet skapade. Troligen har de ett dekorativt syfte, eller möjligen har något suttit fastlött på ytorna?</p> <p>Rester av försilvring fanns även på en del av ringen, mitt på.</p> <p>Bilder: F196_a_fk_1 F196_b_fk_2 F196_c_ek_1 F196_d_ek_2</p>	<p>Täckt av ljus fet lera som låg ovanpå mörkgrön tät yta. Rester av fibrer satt i de nedre hålen. Dessa var rostfärgade och mineraliserade av järnkorrosion. De föreföll vara träfibrer, rottrådar samt andra typer av fibrer (oidentifierade), dock ej textila. Järnkorrosion, hård och rostfärgad, satt på järnnålen samt på kopparytorna och inuti knappens nedre del.</p> <p>Järnnålen hade brottyta och merparten av nålen saknades.</p>	<p>Se ovan 'Generella konserveringsåtgärder'. Ytorna frampreparerades med skalpell, insektsnål och penslar. Samtliga ytor belades med 5% (w/v) Paraloid B72 (akrylat co-polymer) i etanol som applicerades med pensel. Slutligen belades ytorna med en mycket tunn lösning mikrokristallint vax i lacknafta för att matta ner dem. Arbetet utfördes under mikroskop (x 10).</p>	<p>Organiska rester, träkol mm, avlägsnades och sparades tillsammans med fyndet i separat provburk.</p>

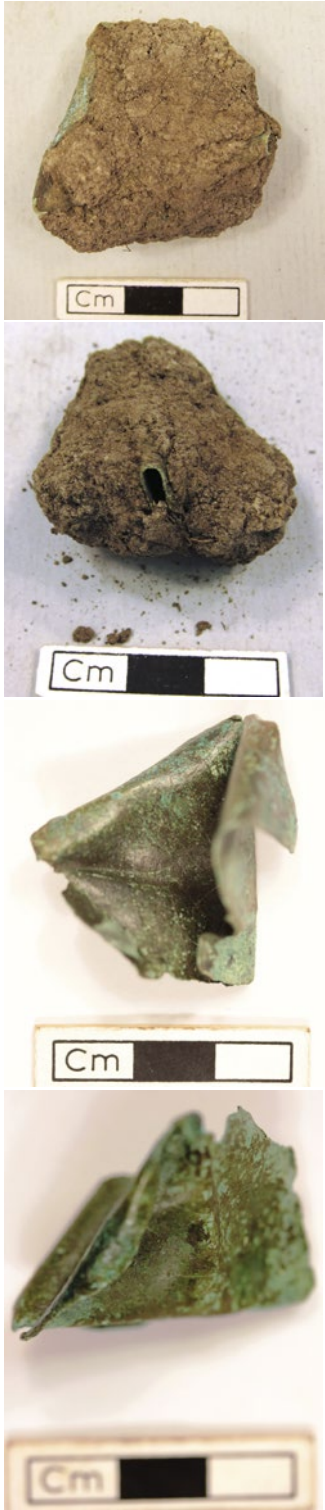
Fyndnummer och foto	Sakord, material, föremålsbeskrivning och bildförteckning	Tillstånd	Övriga konserveringsåtgärder	Kommentar
<p>F208</p>

<p>Hopvikt bleck av kopparlegering. Blecket hade ristningar på båda sidor, över i princip hela ytorna. Ristningarna var tunt skurna i ytan, med både raka och böjda linjer.</p> <p>Blecket är undersökt av Magnus Källström, runolog, Raä. Ristningarna var svårbestämbara. Möjligen rör det sig om försök till skriftimitation. Några ristningar var runliknande men kan inte karakteriseras som säkra runor, enligt Källström.</p> <p>Bilder: F208_a_fk_1 F208_b_fk_2 F208_c_ek_1 F208_d_ek_2</p>	<p>Blecket var helt fyllt med och täckt av jord på alla sidor.</p> <p>Originalytan bestod mestadels av en mörkgrön korrosionsprodukt. Bitvis hade denna flagnat av och där framträdde en ljusgrön korrosionsprodukt. På något hörn av blecket var ytan ojämn och knölig och där föreföll som ristningarna inte bevarats.</p>	<p>Se ovan 'Generella konserveringsåtgärder'.</p> <p>Ytorna frampreparerades med skalpell och penslar. Samtliga ytor belades med 5% (w/v) Paraloid B72 (akrylat copolymer) i etanol som applicerades med pensel. Slutligen belades ytorna med en mycket tunn lösning mikrokristallint vax i lacknafta för att matta ner dem.</p> <p>Arbetet utfördes under mikroskop (x 10).</p>

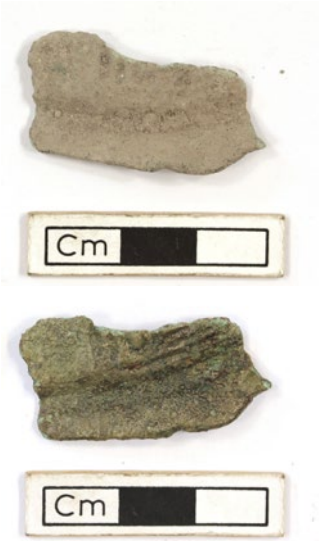
<p>Spännbuckla, del av kant. Kopparlegering. Spår av dekor kan ses.</p> <p>Bilder: F210_a_fk F210_b-ek</p>	<p>Ytan täcktes av ett tunt lager lera. Under lera framkom en delvis lös yta på ett knottigt underlag. Undersidan hade något hårdare ytan än ovsidan. En stor del av originalytan var borta, framför allt på ovsidan. Kanterna var mycket sköra.</p>	<p>Se ovan 'Generella konserveringsåtgärder'. Ytan frampreparerades med skalpell och penslar. Ytan konsoliderades med 10% (w/v) Paraloid B72 (akrylat co-polymer) i aceton/etanol och därefter belades den med mikrokristallint vax, utspädd med lacknafta. Arbetet utfördes under mikroskop (x 10).</p>

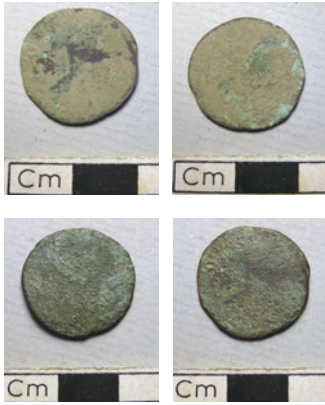
<p>Mynt. Koppar.</p> <p>Bilder: F216_a_fk_1 F216_b_fk_2 F216_c_ek_1 F216_d_ek_2</p>	<p>Myntet täcktes av ett tunt skikt med lera blandad med porösa ljusgröna korrosionsprodukter. Bitvis framträdde den metalliska ytan. Under framkom en sliten yta utan spår av någon präglning.</p>	<p>Se ovan 'Generella konserveringsåtgärder'. Ytan frampreparerades med skalpell och penslar. Efter avslutad frampreparering putsades och polerades ytan med en mjuk roterande gethårstrissa. I samband med detta applicerades lite mikrokristallint vax som yttskydd. Arbetet utfördes under mikroskop (x 10).</p>

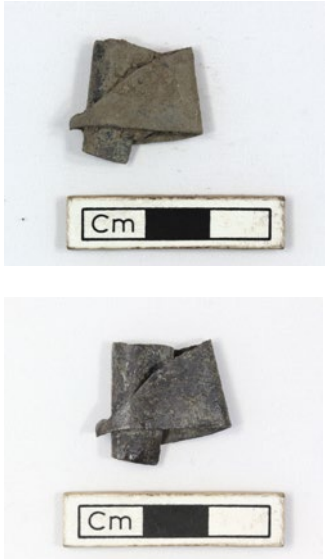
Fyndnummer och foto	Sakord, material, föremålsbeskrivning och bildförteckning	Tillstånd	Övriga konserveringsåtgärder	Kommentar
<p>F218</p>

<p>Bleck Kopparlegering Hopvikt tunn metallplåt.</p> <p>Bilder: F218_a_fk F218_b_ek</p>	<p>Ytan täcktes av ett tunt lager jord. Under jorden framkom en pulvrig ljusgrön yta med i stort sett helt försvunnen originalyta. I viss mån fanns originalytan kvar emellan plåten.</p>	<p>Se ovan 'Generella konserveringsåtgärder'. Ytan frampreparerades med skalpell och penslar. Ytan konsoliderades med 5-10% (w/v) Paraloid B72 (akrylat co-polymer) i aceton/etanol och belades därefter med mikrokristallint vax, utspädd med lacknafta. Arbetet utfördes under mikroskop (x 10).</p>	
<p>F221</p>

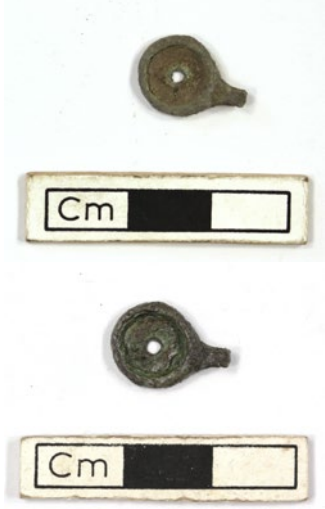
<p>Hänge. Kopparlegering Platt, litet hänge med kant och avsiktligt gjort hål.</p> <p>Bilder: F221_a_fk F221_b_ek</p>	<p>Ytan täcktes av ett lager lera. Under leran framkom en mjuk pulvrig, ljusgrön korrosion. I stort sett ingen originalyta fanns kvar.</p>	<p>Se ovan 'Generella konserveringsåtgärder'. Ytan frampreparerades med skalpell och penslar. Ytan konsoliderades med 10% (w/v) Paraloid B72 (akrylat co-polymer) i aceton/etanol och därefter belades den med mikrokristallint vax, utspädd med lacknafta. Arbetet utfördes under mikroskop (x 10).</p>

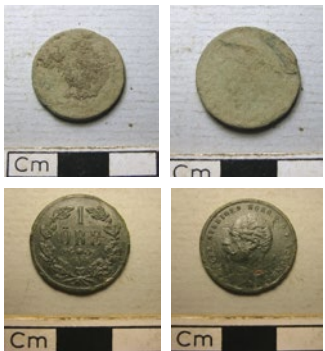
<p>F222</p>

<p>Kopparmynt. Årtal 1858, 1 öre.</p> <p>Bilder: F222_a_fk_1 F222_b_fk_2 F222_c_ek_1 F222_d_ek_2</p>	<p>Ingen prägling var synlig innan konservering. Ytan täcktes av ett kompakt lerskikt med inslag av små gruskom blandad med korrosion. Under framkom prägling på åt-och frånsida. Den underliggande ytan hade en jämn grön korroderad yta. Den rödbruna metalliska ytan syntes fläckvis.</p>	<p>Se ovan 'Generella konserveringsåtgärder'. Ytan frampreparerades med skalpell och penslar. Ytan putsades med lite mikrokristallint vax som ytskydd. Detta gjordes med en mjuk roterande gethårstrissa.</p>

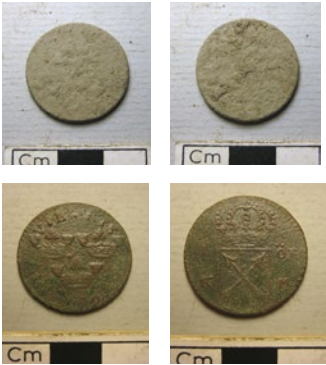
<i>Fyndnummer och foto</i>	<i>Sakord, material, föremålsbeskrivning och bildförteckning</i>	<i>Tillstånd</i>	<i>Övriga konserveringsåtgärder</i>	<i>Kommentar</i>
<p>F224</p>

<p>Kopparmynt.</p> <p>Bilder: F224_a_fk_1 F224_b_fk_2 F224_c_ek_1 F224_d_ek_2</p>	<p>Ingen prägling var synlig innan konservering. Ytan täcktes av ett kompakt lerskikt med inslag av små gruskom blandad med korrosion. Under framkom prägling på åt-och frånsida. Underliggande yta hade en tunn grön korrosionsbeläggning där den metalliska ytan syntes bitvis.</p>	<p>Se ovan 'Generella konserveringsåtgärder'. Ytan frampreparerades med skalpell och penslar. Ytan putsades med lite mikrokristallint vax som ytskydd. Detta gjordes med en mjuk roterande gethårstrissa.</p>	
<p>F225</p>

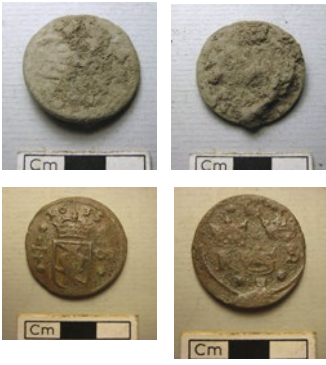
<p>Kopparmynt.</p> <p>Bilder: F225_a_fk_1 F225_b_fk_2 F225_c_ek_1 F225_d_ek_2</p>	<p>Ingen prägling var synlig innan konservering. Ytan täcktes av ett tjockt och kompakt lerskikt med inslag av små gruskom blandad med korrosion. Under framkom en brun koppar yta med prägling synlig på åt-och frånsida,</p>	<p>Se ovan 'Generella konserveringsåtgärder'. Ytan frampreparerades med skalpell och penslar. Ytan putsades med lite mikrokristallint vax som ytskydd. Detta gjordes med en mjuk roterande gethårstrissa.</p>

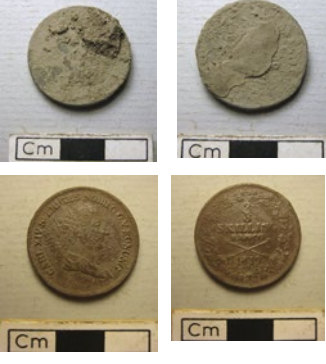
<p>F226</p>

<p>Kopparmynt. Årtal 1839, 2/3 Skilling Banco.</p> <p>Bilder: F226_a_fk_1 F226_b_fk_2 F226_c_ek_1 F226_d_ek_2</p>	<p>Ingen prägling var synlig innan konservering. Ytan täcktes av ett tjockt och kompakt lerskikt med inslag av små gruskom blandad med korrosion. Under framkom en brun koppar yta med prägling synlig på åt-och frånsida,</p>	<p>Se ovan 'Generella konserveringsåtgärder'. Ytan frampreparerades med skalpell och penslar. Ytan putsades med lite mikrokristallint vax som ytskydd. Detta gjordes med en mjuk roterande gethårstrissa.</p>

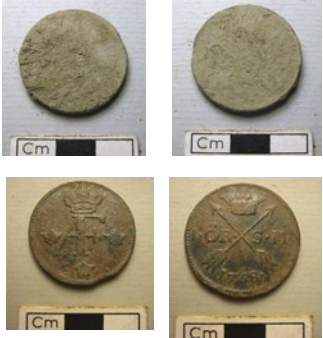
<i>Fyndnummer och foto</i>	<i>Sakord, material, föremålsbeskrivning och bildförteckning</i>	<i>Tillstånd</i>	<i>Övriga konserveringsåtgärder</i>	<i>Kommentar</i>
<p>F227</p>

<p>Kopparmynt. Årtal 1758, 1 öre sm.</p> <p>Bilder: F227_a_fk_1 F227_b_fk_2 F227_c_ek_1 F227_d_ek_2</p>	<p>Ingen prägling var synlig innan konservering. Ytan täcktes av ett tjockt och kompakt lerskikt med inslag av små gruskom blandad med korrosion. Under framkom en brun koppar yta med prägling synlig på åt-och fränsida,</p>	<p>Se ovan 'Generella konserveringsåtgärder'. Ytan frampreparerades med skalpell och penslar. Ytan putsades med lite mikrokristallint vax som ytskydd. Detta gjordes med en mjuk roterande gethårstrissa.</p>	
<p>F228</p>

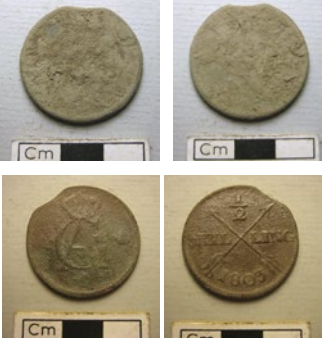
<p>Kopparmynt. Årtal 1803, ½ skilling.</p> <p>Bilder: F228_a_fk_1 F228_b_fk_2 F228_c_ek_1 F228_d_ek_2</p>	<p>Ingen prägling var synlig innan konservering. Ytan täcktes av ett tjockt och kompakt lerskikt med inslag av små gruskom blandad med korrosion. Under framkom en brun koppar yta med prägling synlig på åt-och fränsida,</p>	<p>Se ovan 'Generella konserveringsåtgärder'. Ytan frampreparerades med skalpell och penslar. Ytan putsades med lite mikrokristallint vax som ytskydd. Detta gjordes med en mjuk roterande gethårstrissa.</p>

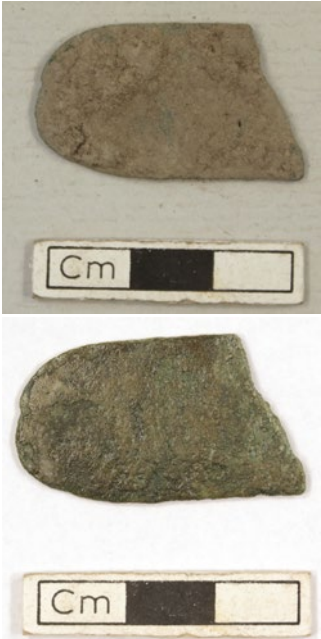
<i>Fyndnummer och foto</i>	<i>Sakord, material, föremålsbeskrivning och bildförteckning</i>	<i>Tillstånd</i>	<i>Övriga konserveringsåtgärder</i>	<i>Kommentar</i>
<p>F234</p>

<p>Remändesbeslag, ej komplett. Kopparlegering. Tunn metallplåt utan synlig dekor</p> <p>Bilder: F234_a_fk F234_b_ek</p>	<p>Ytan täcktes av ett tunt lager lera. Under leran framkom en delvis mörkgrön, stabil ytan, delvis skör yta med områden där originalytan försvunnit.</p>	<p>Se ovan 'Generella konserveringsåtgärder'. Ytan frampreparerades med skalpell och penslar. Ytan konsoliderades med 10% (w/v) Paraloid B72 (akrylat co-polymer) i aceton/etanol och därefter belades ytan med mikrokristallint vax, utspädd med lacknåfta. Arbetet utfördes under mikroskop (x 10).</p>	
<p>F236</p>

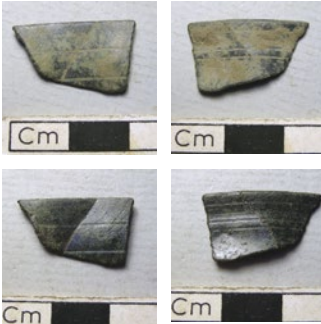
<p>Kärl. Mynningsdel. Kopparlegering. Något böjd. Dekor i form av tunna linjer längs med mynningen både på ut- och insida av fragmentet.</p> <p>Bilder: F236_a_fk_1 F236_b_fk_2 F236_c_ek_1 F236_d_ek_2</p>	<p>Ett tunt lerskikt täckte ytan bitvis. Under framträdde en jämn mörkgrön yta i gott skick.</p>	<p>Se ovan 'Generella konserveringsåtgärder'. Ytan frampreparerades med skalpell och penslar. Efter avslutad frampreparering putsades och polerades ytan med en mjuk roterande gethårstrissa. I samband med detta applicerades lite mikrokristallint vax som ytskydd. Arbetet utfördes under mikroskop (x 10).</p>

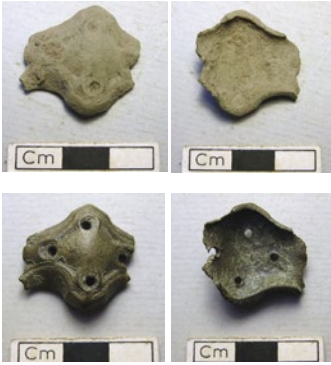
Fyndnummer och foto	Sakord, material, föremålsbeskrivning och bildförteckning	Tillstånd	Övriga konserveringsåtgärder	Kommentar
<p>F249</p>

<p>Spänne. Kopparlegering. Dekor på ovansidan. Spännnet hade tre små hål.</p> <p>Bilder: F249_a_fk_1 F249_b_fk_2 F249_c_ek_1 F249_d_ek_2</p>	<p>Föremålets yta täcktes av ett poröst lerskikt blandad med mjuk ljusgrön korrosion. Under framträdde en matt och brun metallisk yta.</p>	<p>Se ovan 'Generella konserveringsåtgärder'. Ytan frampreparerades med skalpell och penslar. Efter avslutad frampreparering putsades och polerades ytan med en mjuk roterande gethårstrissa. I samband med detta applicerades lite mikrokristallint vax som ytskydd. Arbetet utfördes under mikroskop (x 10).</p>	
<p>F250</p>

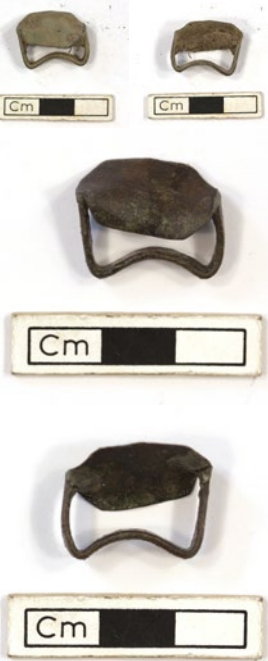
<p>Beslag. Kopparlegering, spår av vitmetall/lod Tunn bricka med ett band. Vitmetall syntes i skarvarna mellan bricka och band.</p> <p>Bilder: F250_a_fk_1 F250_b_fk_2 F250_c_ek_1 F250_d_ek_2</p>	<p>Deformerad i flera ledder. Ytan täcktes av tunt lager lera. Under leran framkom en stabil yta. Viss sprickbildning vid skarvarna.</p>	<p>Se ovan 'Generella konserveringsåtgärder'. Ytan frampreparerades med skalpell och penslar. Ytan konsoliderades med 10% (w/v) Paraloid B72 (akrylat co-polymer) i acetone/etanol och därefter belades ytan med mikrokristallint vax, utspädd med lacknafta. Arbetet utfördes under mikroskop (x 10).</p>

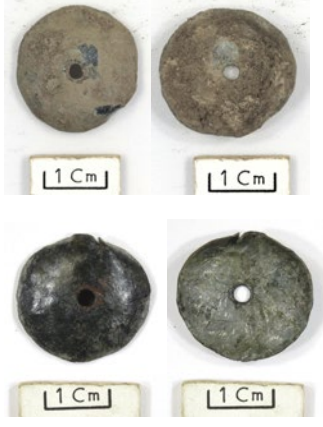
<p>F257</p>

<p>Runt beslag/skälla med centrerat hål. Kopparlegering med vitmetall på ytan (troligen förtenning).</p> <p>Bilder: F257_a_fk_1 F257_b_fk_2 F257_c_ek_1 F257_d_ek_2</p>	<p>Täcktes ytterst av ljus lera. Underliggande korrosion var ljus pulvrig. Utsidans originalyta var mestadels mörkgrön, tät med vitmetall bevarad längs kanterna. Insidans yta bestod av ett ojämnt skikt av vitmetall med partiella ljusgröna korrosionsprodukter. Kanten bitvis skadad med materialförlust.</p>	<p>Se ovan 'Generella konserveringsåtgärder'. Ytan frampreparerades med skalpell och penslar. Ytan belades med mikrokristallint vax, utspädd tunn lösning i lacknafta som borstades över med mjuk roterande gethårsborste. Arbetet utfördes under mikroskop (x 10).</p>

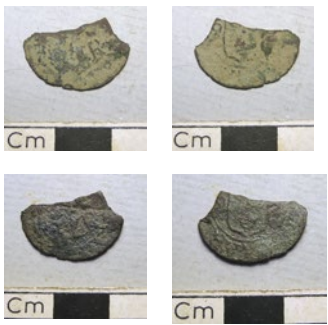
Fyndnummer och foto	Sakord, material, föremålsbeskrivning och bildförteckning	Tillstånd	Övriga konserveringsåtgärder	Kommentar
<p>F259</p>

<p>Mynt. Koppar. Fragment.</p> <p>Bilder: F259_a_fk_1 F259_b_fk_2 F259_c_ek_1 F259_d_ek_2</p>	<p>En svag antydning tillprägling syntes innan konservering. Myntet täcktes av ett tunt lerskikt med inslag av små gruskom. Underliggande yta var ojämn och skrovlig och täcktes bitvis av en ljusgrön beläggning. Den metalliska ytan syntes fläckvis.</p>	<p>Se ovan 'Generella konserveringsåtgärder'. Ytan frampreparerades med skalpell och penslar. Efter avslutad frampreparering putsades och polerades ytan med en mjuk roterande gethårstrissa. I samband med detta applicerades lite mikrokristallint vax som ytskydd. Arbetet utfördes under mikroskop (x 10).</p>	
<p>F261</p>

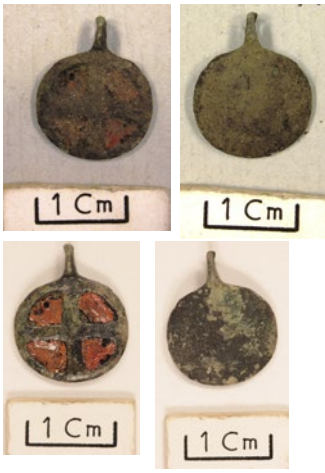
<p>F293</p>

<p>Hänge av kopparlegering (möjlig låghaltigt silver) med inläggning av röd glasmassa. Hänget var runt platt med en ögla och hade på ena sidan ett kors med fyra celler i mellan, vilka var fyllda med rött glas. Glasmassan hade fullt av luftbubblor vilket tyder på att den smälts på plats.</p> <p>Bilder: F293_a_fk_1 F293_b_fk_2 F293_c_ek_1 F293_d_ek_2</p>	<p>Metallen var täckt av tunt jordskikt samt tunna beläggningar av spröda mörka svartgröna och vitpulvriga korrosionsprodukter. Metallen hade bitvis en välbevarad originalyta. Glasmassan var skör, porig, ojämn med håligheter. Den var täckt av jord samt av en svart pulvrig beläggning. Hängets ögla var skadad med materialförlust (glapp).</p>	<p>Se ovan 'Generella konserveringsåtgärder'. Metallytorna frampreparerades med skalpell och penslar. Glaset rengjordes först torrt med skalpell och pensel. Därpå rengjordes det ytterligare vått med liten bomullstopz fuktad med 50% etanol i avjoniserat vatten. Hela föremålet lackat i bad med 10% Paraloid B72 (akrylat co-polymer) i etanol och fick sedan lufttorka.</p> <p>Arbetet utfördes under mikroskop (x 10).</p>
