Föremål av kopparlegering, övrig metall utom järn – Rapporter från Acta KonserveringsCentrum AB Utbyggnad av Ostkustbanan genom Gamla Uppsala

Rapport 2017:1_19
Arkeologisk undersökning

Karin Lindahl, Sophie Nyström, Elisabeth Geijer och Emma Emanuelsson

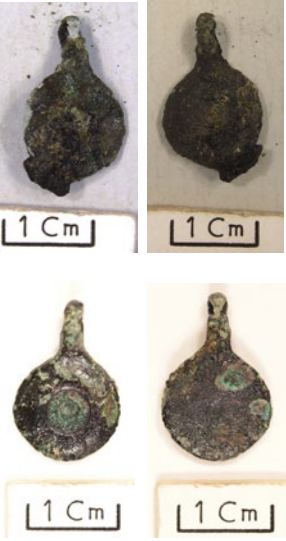
Fyndnummer och foto	Sakord, material, föremålsbeskrivning och bildförteckning	Tillstånd	Övriga konserveringsåtgärder	Kommentar
<p>F294</p>

<p>Runt platt hänge med rund fördjupning på framsidan, samt med ögla. Kopparlegering.</p> <p>Förefaller vara bränt. Rester av förkolnade fibrer i ögla.</p> <p>Bilder: F294_a_fk_1 F294_b_fk_2 F294_c_ek_1 F294_d_ek_2</p>	<p>På framsidan satt en klump med svart sintrat material som var blandat med träkolpartiklar och sandkorn. Detta var mycket poröst, sprött och fullt av luftbubblor. Kan möjligen vara rester av någon typ av glasinläggning som suttit i fördjupningen i mitten och som senare smält ut på ytan.</p> <p>Metallytan var täckt av jord och svartgröna krustor ovanpå en mörkgrön originalyta. Originalytan hade flagnat på många punkter, speciellt längs kanterna och på ögla, och där framträdde ljusgrön pulvrig korrosion.</p>	<p>Se ovan 'Generella konserveringsåtgärder'. Ytorna frampreparerades med skalpell, insektsnål och penslar. Flagnande partier konsoliderades succesivt med 5% Paraloid B72 (akrylat co-polymer) i etanol. Samtliga ytor belades slutligen med 10% (w/v) Paraloid B72 (akrylat co-polymer) i etanol som applicerades med pensel.</p> <p>Arbetet utfördes under mikroskop (x 10).</p>	<p>I ögla fanns små rester av förkolnade fibrer bevarade, ev. rester av snodd. Dessa var för små och för nedbrutna för att kunna identifieras med ljusmikroskop. De lämnades utan åtgärd.</p> <p>Den sintrade klumpen på ytan avlägsnades och sparades tillsammans med fyndet i separat provburk.</p>

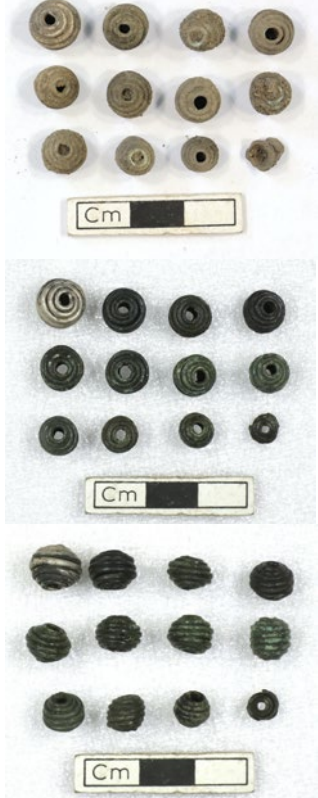
<p>F554</p>

<p>Pärlor, 12 stycken. Silver (1 pärla), låghaltig silverlegering (1 pärla), kopparlegering (10 pärlor). Spiralpärlor i något olika storlek. En pärla var ej komplett.</p> <p>Bilder: F554_a_fk F554_b_ek_1 F554_c_ek_2</p>	<p>Ytorna täcktes av ett tunt lager jord. De flesta var även fyllda med jord och eventuella organiska rester.</p> <p>Tillståndet på ytorna under leran varierade mellan pärlorna.</p> <p>Silverpärlan hade en mycket stabil, gräddfärgad yta som svärtats på några ställen.</p> <p>Pärlan med lägre silverhalt hade en svart, tämligen tät yta som var något skör.</p> <p>Pärlorna i kopparlegering hade i varierande grad en känslig yta med en ljusgrön, pulvrig korrosion under. Flertalet hade även materialförlust vid hålen.</p>	<p>Se ovan 'Generella konserveringsåtgärder'. Silverpärlan rengjordes med etanol/avjoniserat vatten (50/50) på bomullspinne utan ytterligare ytbehandling</p> <p>Ytorna på de övriga pärlorna frampreparerades med skalpell och penslar.</p> <p>Ytorna på konsoliderades med 10% (w/v) Paraloid B72 (akrylat co-polymer) i aceton/etanol och därefter belades ytan med mikrokristallint vax, utspädd med lacknafta.</p> <p>Arbetet utfördes under mikroskop (x 10-30).</p>

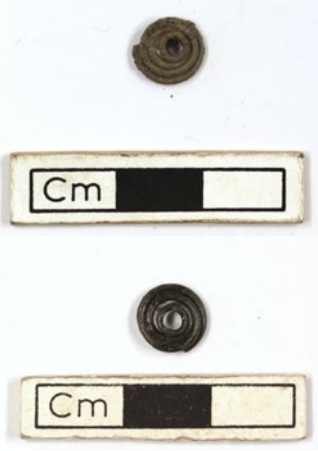
<i>Fyndnummer och foto</i>	<i>Sakord, material, föremålsbeskrivning och bildförteckning</i>	<i>Tillstånd</i>	<i>Övriga konserveringsåtgärder</i>	<i>Kommentar</i>
<p>F557</p>

<p>Pärila, ej komplett. Kopparlegering. Spiralpärla, ca 1/3-del kvar.</p> <p>Bilder: F557_a_fk F557_b_ek</p>	<p>Ytan täcktes av lera/jord. Under lera/jorden framkom en i stort sett stabil yta. Föremålet var mycket skört eftersom det i stort sett inte fanns någon metallisk kärna. Under frampreparering gick det sönder i flera delar.</p>	<p>Se ovan 'Generella konserveringsåtgärder'. Ytan frampreparerades med skalpell och penslar. Delar limmades samman med Paraloid B72-lim (akrylat co-polymer). Ytan konsoliderades med 10% (w/v) Paraloid B72 i aceton/etanol och därefter belades ytan med mikrokristallint vax, utspädd med lacknafta.</p> <p>Arbetet utfördes under mikroskop (x 10-30).</p>	<p>Hanteras varsamt – mycket skört!</p>

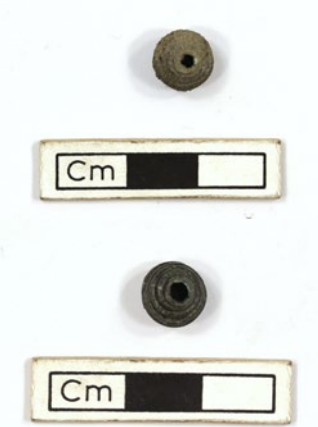
<p>F561</p>

<p>Pärila. Kopparlegering. Spiralpärla.</p> <p>Bilder: F561_a_fk F561_b_ek</p>	<p>Ytan täcktes av ett tunt lager jord. Under jorden framkom en delvis flagande yta. Viss materialförlust uppkom vid hålen. Under frampreparering gick föremålet i två delar.</p>	<p>Se ovan 'Generella konserveringsåtgärder'. Ytan frampreparerades med skalpell och penslar. Delarna limmades samman med Paraloid B72-lim (akrylat co-polymer). Ytan konsoliderades med 10% (w/v) Paraloid B72 i aceton/etanol och därefter belades ytan med mikrokristallint vax, utspädd med lacknafta. Arbetet utfördes under mikroskop (x 10-30).</p>	<p>Hanteras varsamt – mycket skört!</p>

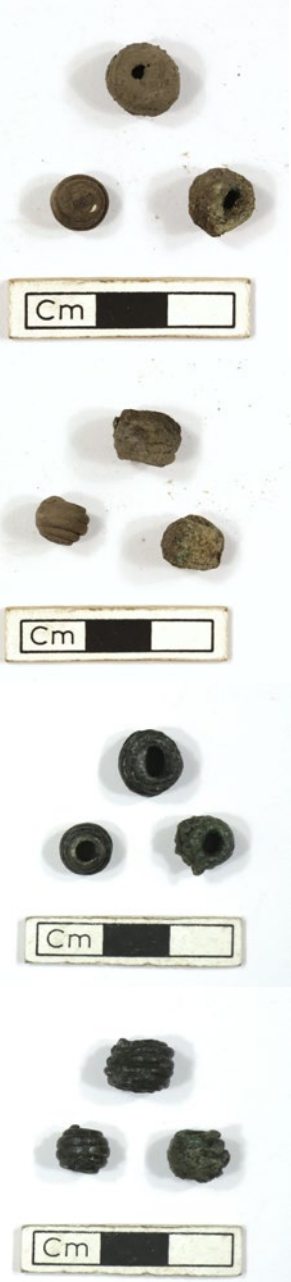
<i>Fyndnummer och foto</i>	<i>Sakord, material, föremålsbeskrivning och bildförteckning</i>	<i>Tillstånd</i>	<i>Övriga konserveringsåtgärder</i>	<i>Kommentar</i>
<p>F564</p>

<p>Pärlor, 3 stycken Kopparlegering. Spiralpärlor i något olika storlek.</p> <p>Bilder: F564_a_fk_1 F564_b_fk_2 F564_c_ek_1 F564_d_ek_2</p>	<p>Ytorna täcktes i varierande grad av hårt bunden lera. Under leran framkom pärlor med mycket skör yta. En pärla saknade i stort sett helt originalyta. Denna föreföll även deformerad alt av annan form/dekor.</p>	<p>Se ovan 'Generella konserveringsåtgärder'. Ytorna frampreparerades med skalpell och penslar. Ytorna konsoliderades med 10% (w/v) Paraloid B72 (akrylat co-polymer) i aceton/etanol och därefter belades de med mikrokristallint vax, utspädd med lacknåfta. Arbetet utfördes under mikroskop (x 10-30).</p>

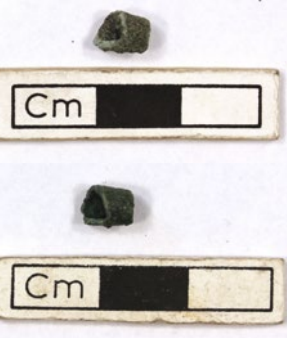
<p>F568</p>

<p>Pärla, ej komplett Kopparlegering. Del av en avlång pärla alternativt annat föremål. Ingen dekor.</p> <p>Bilder: F568_a_fk F568_b_ek</p>	<p>Ytan täcktes av ett mycket tunt lager jord. Under jorden framkom en skrovlig, mörkgrön ytan som troligen inte var originalytan. Brottytorna var sköra med en ljusgrön pulvrig korrosion.</p>	<p>Se ovan 'Generella konserveringsåtgärder'. Ytan frampreparerades med skalpell och penslar. Ytan konsoliderades med 10% (w/v) Paraloid B72 (akrylat co-polymer) i aceton/etanol och därefter belades den med mikrokristallint vax, utspädd med lacknafta. Arbetet utfördes under mikroskop (x 10).</p>

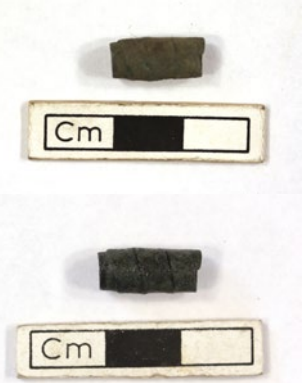
<p>F647</p>

<p>Pärla. Kopparlegering. Avlång pärla av lindad, platt metallband.</p> <p>Bilder: F647_a_fk F647_b_ek</p>	<p>Ytan täcktes av ett tunt lager lera. Under leran framkom en tämligen stabil, mörkgrön yta med en viss materialförlust vid kanterna.</p>	<p>Se ovan 'Generella konserveringsåtgärder'. Ytan frampreparerades med skalpell och penslar. Ytan konsoliderades med 10% (w/v) Paraloid B72 (akrylat co-polymer) i aceton/etanol och därefter belades ytan med mikrokristallint vax, utspädd med lacknafta. Arbetet utfördes under mikroskop (x 10).</p>

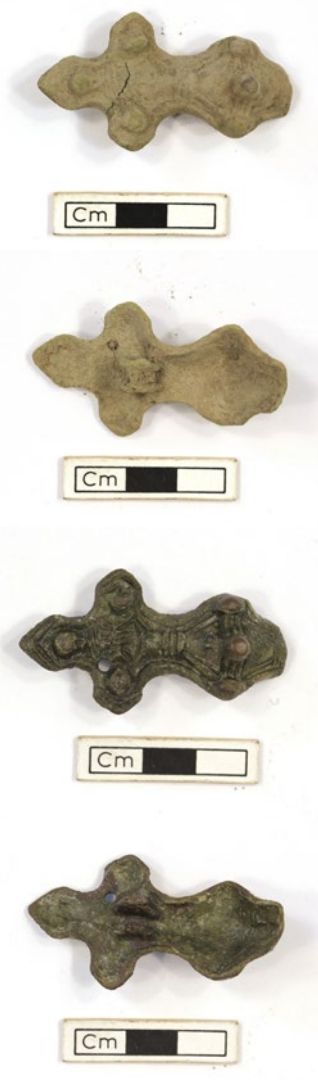
Fyndnummer och foto	Sakord, material, föremålsbeskrivning och bildförteckning	Tillstånd	Övriga konserveringsåtgärder	Kommentar
<p>F1002</p>

<p>Spänne. Kopparlegering. Dekor i form av ristningar och knoppar på ovansidan. På undersidan fanns rester av nålhållare men inga rester av nål förutom viss järnkorrosion. Medvetet gjort hål placerat asymmetriskt.</p> <p>Bilder: F1002_a_fk_1 F1002_b_fk_2 F1002_c_ek_1 F1002_d_ek_2</p>	<p>Ytan täcktes av ett tunt lager lera. Under ytan framkom en delvis mycket skör yta med en pulvrig, ljusgrön korrosion. Knopparna hade ingen originalyta kvar. Även på andra ställen var originalytan borta. Materialet var skörare i samband med hålet med en spricka som löper mot mitten.</p>	<p>Se ovan 'Generella konserveringsåtgärder'. Ytan frampreparerades med skalpell och penslar. Järnkorrosion avlägsnades i den mån detta kunde göras utan att skada. Ytorna konsoliderades med 10% (w/v) Paraloid B72 (akrylat co-polymer) i aceton/etanol och därefter belades ytan med mikrokristallint vax, utspädd med lacknafta. Arbetet utfördes under mikroskop (x 10).</p>

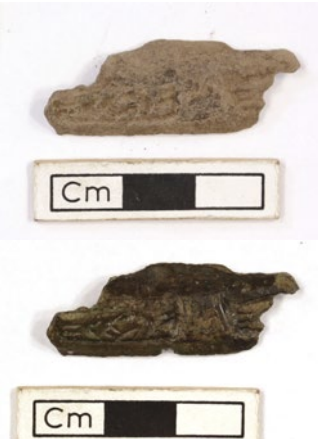
<p>F1004</p>

<p>Spännbuckla, del av kant. Kopparlegering. Dekor på ovansidan.</p> <p>Bilder: F1004_a_fk F1004_b_ek</p>	<p>Ytan täcktes av ett tunt lager med hårt bunden lera med delvis synlig dekor. Under leran framkom en delvis skör yta och områden med järnkorrosion av okänt ursprung.</p>	<p>Se ovan 'Generella konserveringsåtgärder'. Ytan frampreparerades med skalpell och penslar. Järnkorrosion avlägsnades i den mån detta kunde göras utan att skada den underliggande ytan. Ytorna konsoliderades med 10% (w/v) Paraloid B72 (akrylat co-polymer) i aceton/etanol och därefter belades ytan med mikrokristallint vax, utspädd med lacknafta. Arbetet utfördes under mikroskop (x 10).</p>

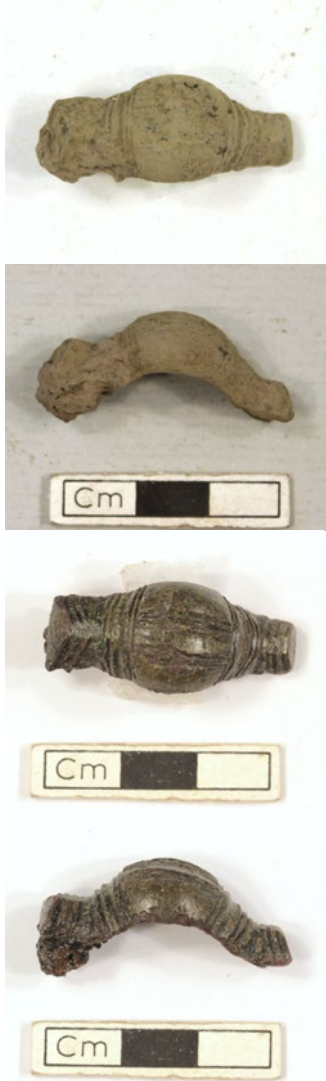
<i>Fyndnummer och foto</i>	<i>Sakord, material, föremålsbeskrivning och bildförteckning</i>	<i>Tillstånd</i>	<i>Övriga konserveringsåtgärder</i>	<i>Kommentar</i>
<p data-bbox="177 297 240 320">F1006</p>

<p data-bbox="528 297 724 539">Spänne, ej komplett. Kopparlegering, spår av järnnål. Böjt spänne med dekor på ovansidan i form av linjer. På undersidan fanns rester av nålhållare kvar med spår av nål i järnkorrosionen.</p> <p data-bbox="528 566 663 689">Bilder: F1006_a_fk_1 F1006_b_fk_2 F1006_c_ek_1 F1006_d_ek_2</p>	<p data-bbox="751 297 927 786">Ytan täcktes av ett lager hårt bunden lera, delvis uppblandad med järnkorrosionsprodukter. Under ytan framkom en mycket skör yta med en ljusgrön, pulvrig korrosionsskikt under. På undersidan fanns spår av en järnnål som positivt intryck i järnkorrosionen. Inget metalliskt järn fanns kvar.</p>	<p data-bbox="949 297 1214 712">Se ovan 'Generella konserveringsåtgärder'. Ytan frampreparerades med skalpell och penslar. Järnkorrosion avlägsnades i den mån det kunde göras utan att skada underliggande yta eller intryck av nål. Ytan konsoliderades med 10% (w/v) Paraloid B72 (akrylat co-polymer) i acetone/etanol och därefter belades ytan med mikrokristallint vax, utspädd med lacknafta. Arbetet utfördes under mikroskop (x 10-30).</p>

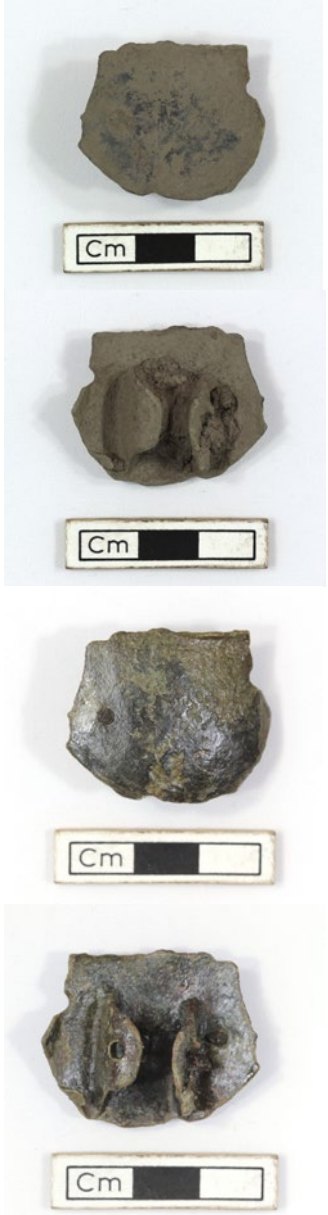
Fyndnummer och foto	Sakord, material, föremålsbeskrivning och bildförteckning	Tillstånd	Övriga konserveringsåtgärder	Kommentar
<p>F1007</p>

<p>Beslag. Kopparlegering, järn, organiskt material. Platta med nålfäste på undersidan. I plattan fanns ett hål med ett fragment av snöre. I fästets hål fanns korroderat järn, eventuellt från nål.</p> <p>Bilder: F1007_a_fk_1 F1007_b_fk_2 F1007_c_ek_1 F1007_d_ek_2</p>	<p>Ytorna täcktes av ett tunt lager jord på med ett tjockare lager på undersidan. Under jorden framkom en delvis skör yta med en pulvrig ljusgrön korrosion med viss förlust av originalytan. Järnet var kraftigt korroderat.</p>	<p>Se ovan 'Generella konserveringsåtgärder'. Ytan frampreparerades med skalpell och penslar. Snörfragmentet säkrades med Paraloid B72 (akrylat copolymer) för att inte gå förlorat. Ytan konsoliderades med 5-10% (w/v) Paraloid B72 i aceton/etanol och belades därefter med mikrokristallint vax, utspädd med lacknafta. Arbetet utfördes under mikroskop (x 10).</p>

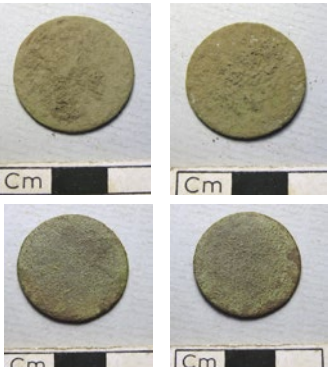
<p>F1008</p>

<p>Mynt. Koppar.</p> <p>Bilder: F1008_a_fk_1 F1008_b_fk_2 F1008_c_ek_1 F1008_d_ek_2</p>	<p>Myntet täcktes av ett tunt skikt med lera blandad med porösa ljusgröna korrosionsprodukter. Bitvis framträdde den metalliska ytan. Under framkom en sliten yta utan spår av någon prägling.</p>	<p>Se ovan 'Generella konserveringsåtgärder'. Ytan frampreparerades med skalpell och penslar. Efter avslutad frampreparering putsades och polerades ytan med en mjuk roterande gethårstrissa. I samband med detta applicerades lite mikrokristallintvax som ytskydd. Arbetet utfördes under mikroskop (x 10).</p>

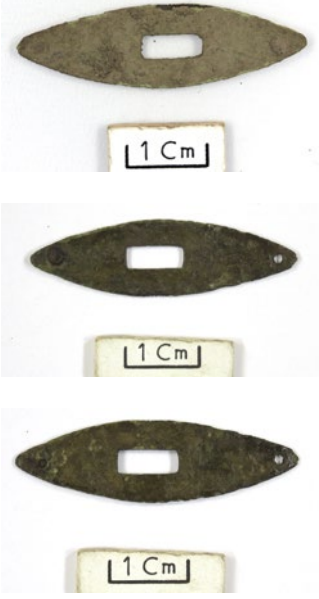
<i>Fyndnummer och foto</i>	<i>Sakord, material, föremålsbeskrivning och bildförteckning</i>	<i>Tillstånd</i>	<i>Övriga konserveringsåtgärder</i>	<i>Kommentar</i>
<p>F1009</p>

<p>Beslag/skiva (till knivfäste?)platt, linsformat med rektangulärt hål, av kopparlegering. Två nithål och rester av ett nithuvud av järn bevarat.</p> <p>Bilder: F1009_a_fk F1009_b_ek_1 F1009_c_ek_2</p>	<p>Ytterst täckt av tunt brunt jordskikt. Originalytan bestod av mycket skör avflagnande mörkgrön korrosionsprodukt. Längs kanter hade detta skikt bitvis flagnat av. Nithuvudet av järn var genomkorroderat.</p>	<p>Se ovan 'Generella konserveringsåtgärder'. Ytan frampreparerades med skalpell och penslar. Skadade partier konsoliderades med 5% (w/v) Paraloid B72 (akrylat copolymer) i aceton/etanol och belades därefter med mikrokristallint vax, utspädd tunn lösning i lacknafta. Slutligen borstades ytan över med mjuk roterande gethårsborste. Arbetet utfördes under mikroskop (x 10).</p>

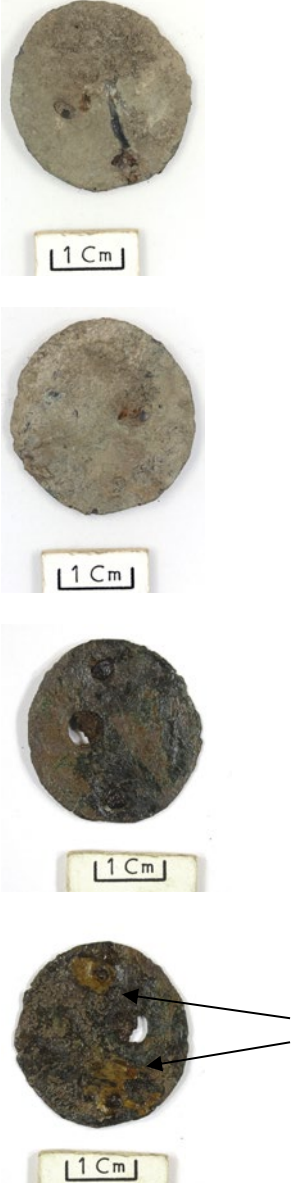
Fyndnummer och foto	Sakord, material, föremålsbeskrivning och bildförteckning	Tillstånd	Övriga konserveringsåtgärder	Kommentar
<p>F1010</p>

<p>Runt/svagt ovalt beslag av kopparlegering med små rester av vitmetall på framsidans yta (förtening?). Slät yta som saknar mönster/prägling.</p> <p>Beslaget har tre hål med rester av järnspikar/nitar (spikhuvuden) i två av hålen. Järnkorrosion fanns även i mitthålet.</p> <p>På baksidan satt små rester av näver bevarad på ytan (beslaget har troligen varit fäst på näver).</p> <p>Bilder: F1010_a_fk_1 F1010_b_fk_2 F1010_c_ek_1 F1010_d_ek_2 (pilar visar näver)</p>	<p>Täcktes ytterst av ljus lera. Ett färskt skrapmärke fanns på framsidan av beslaget. Rikligt med hård svart järnkorrosion fanns på kopparytorna. Kopparytorna bestod bitvis av ojämn mörkgrön korrosionsprodukt. Där denna saknades framträdde brunröd skrovlig yta.</p> <p>Näverfragmenten var relativt välbevarade, men små. Järnet var genomkorroderat.</p>	<p>Se ovan 'Generella konserveringsåtgärder'. Ytorna frampreparerades med skalpell, insektsnål och penslar. Nävern rengjordes försiktigt med 50 % etanol i avjoniserat vatten på lite bomull på bambusticka.</p> <p>Näver och rester av järn konsoliderades med 5% (w/v) Paraloid B72 (akrylat co-polymer) i etanol:aceton (4:1) som applicerades med pensel.</p> <p>Slutligen belades kopparytorna med en mycket tunn lösning mikrokristallint och borstades över med mjuk roterande gethårsborste. Arbetet utfördes under mikroskop (x 10).</p>	<p>Små rester av näver på ytan på baksidan.</p>

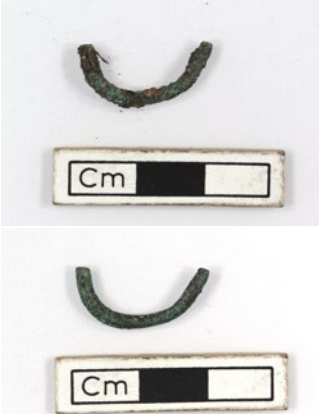
<p>F1013</p>

<p>Ring, ej komplett Kopparlegering. Föremålet bestod av ca en tredjedels ring.</p> <p>Bilder: F1013_a_fk F1013_b_ek</p>	<p>Föremålet täcktes av ett tunt lager jord. Under jorden framkom en kraftigt påverkad yta med smaragdgröna korrosionsblåsor, vita kristallina områden och mjuk pulvrig yta. Originalytan förefaller vara helt borta.</p>	<p>Se ovan 'Generella konserveringsåtgärder'. Ytan frampreparerades med skalpell och penslar. Ytan konsoliderades med 5-10% (w/v) Paraloid B72 (akrylat co-polymer) i aceton/etanol och belades därefter med mikrokristallint vax, utspädd med lacknafta. Arbetet utfördes under mikroskop (x 10).</p>

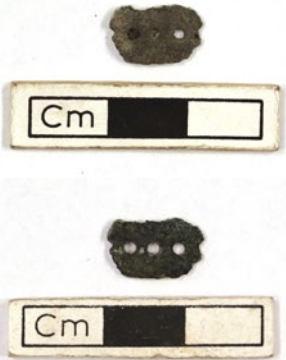
<i>Fyndnummer och foto</i>	<i>Sakord, material, föremålsbeskrivning och bildförteckning</i>	<i>Tillstånd</i>	<i>Övriga konserveringsåtgärder</i>	<i>Kommentar</i>
<p>F1015</p>

<p>Päralspridare, ej komplett. Kopparlegering. Del av en längre pärlspridare med tre hål och antydan till hål i båda brottytorna.</p> <p>F1015_a_fk F1015_b_ek</p>	<p>Ytan täcktes av ett tunt lager jord. Under jorden framkom en något skör yta med vissa fläckar av ljusgrön, pulvrig korrosion, framför allt vid kanterna. Viss förlust av originalytan.</p>	<p>Se ovan 'Generella konserveringsåtgärder'. Ytan frampreparerades med skalpell och penslar. Ytan konsoliderades med 10% (w/v) Paraloid B72 (akrylat co-polymer) i aceton/etanol och därefter belades den med mikrokristallint vax, utspädd med lacknafta. Arbetet utfördes under mikroskop (x 10).</p>	
<p>F1016</p>

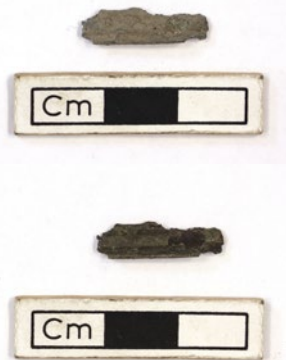
<p>Spännbuckla, del av kant. Kopparlegering. Rester av dekor syntes på ovansidan.</p> <p>Bilder: F1016_a_fk F1016_b_ek</p>	<p>Ytan täcktes av ett tunt lager lera med dekor delvis synlig. Under leran framkom en mycket skör yta med en stor del av originalytan borta.</p>	<p>Se ovan 'Generella konserveringsåtgärder'. Ytan frampreparerades med skalpell och penslar. Ytan konsoliderades med 10% (w/v) Paraloid B72 (akrylat co-polymer) i aceton/etanol och därefter belades ytan med mikrokristallint vax, utspädd med lacknafta. Arbetet utfördes under mikroskop (x 10).</p>

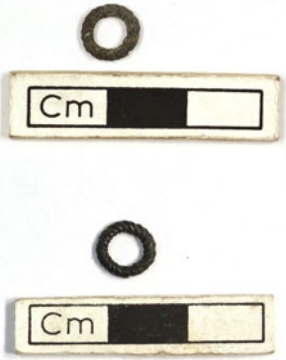
<p>F1018</p>

<p>Kedjelänk. Kopparlegering Ringformad länk med vriden dekor, platt/tillplattad undersida.</p> <p>Bilder: F1018_a_fk F1018_b_ek</p>	<p>Ytan täcktes av ett tunt lager jord. Under jorden var ytan i stort sett stabil men med försvunnen originalyta på vissa ställen, fram för allt på topparna.</p>	<p>Se ovan 'Generella konserveringsåtgärder'. Ytan frampreparerades med skalpell och penslar. Ytan konsoliderades med 10% (w/v) Paraloid B72 (akrylat co-polymer) i aceton/etanol och därefter belades den med mikrokristallint vax, utspädd med lacknafta. Arbetet utfördes under mikroskop (x 10).</p>

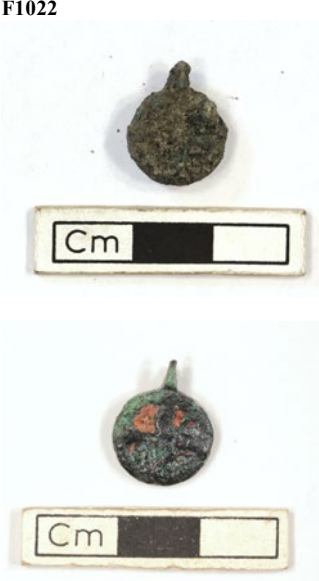
Fyndnummer och foto	Sakord, material, föremålsbeskrivning och bildförteckning	Tillstånd	Övriga konserveringsåtgärder	Kommentar
<p>F1022</p>

<p>Hänge Kopparlegering med glasdekor. Litet, runt hänge med korsformad dekor. Rester av orange-röd glasmassa fanns i cellerna runt korset.</p> <p>Bilder: F1022_a_fk F1022_b_ek</p>	<p>Ytan täcktes av tjockt lager svartnad jord, uppblandad med kopparkorrosion. Under denna fanns en delvis tät svartnad ytan, delvis porös grön ytan. Troligen var ingen av dessa ytor originalyta. Enstaka punkter med blottad metall fanns även. En stor del av glasmassan var borta. Restera av bubblor syntes på massans yta. Ögla var skadad med viss materialförlust.</p>	<p>Se ovan 'Generella konserveringsåtgärder'. Ytorna frampreparerades med skalpell och penslar. Ytorna, både glas och metall, konsoliderades med 10% (w/v) Paraloid B72 (akrylat co-polymer) i aceton/etanol och därefter belades de med mikrokristallint vax, utspädd med lacknafta. Arbetet utfördes under mikroskop (x 10-30).</p>

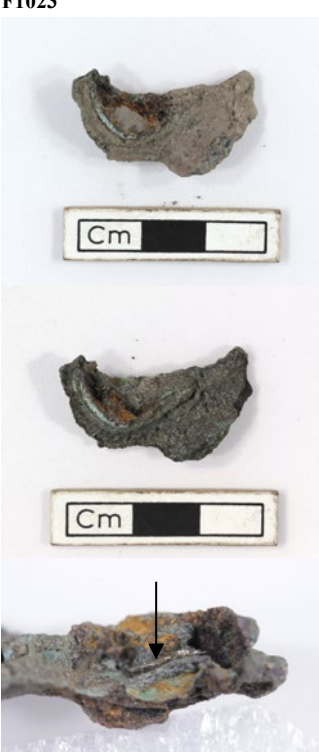
<p>F1023</p>

<p>Föremål. Kopparlegering, järn, viss misstanke om ytterligare vitmetall. Oformligt stycke, sannolikt med järndetaljer och eventuell annan vitmetall. Föremålet förefaller vara bränt med kraftigt påverkat ytskikt. Antydning till dekor fanns.</p> <p>Bilder: F1023_a_fk F1023_b_ek F1023_c_d (pil vid vitmetall)</p>	<p>Ytorna täcktes av tjockt lager jord. Under jorden framkom skrovlig, brandpåverkad, skör ytan med en pulvrig ljusgrön korrosion under. Järndetaljer var kraftigt korroderade.</p> <p>Föremålet frampreparerades inte helt.</p>	<p>Se ovan 'Generella konserveringsåtgärder'. Ytorna frampreparerades med nål, skalpell och penslar. Kanterna konsoliderades med 5-10% (w/v) Paraloid B72 (akrylat co-polymer) i aceton/etanol. Arbetet utfördes under mikroskop (x 10).</p>	<p>För att närmre undersöka vitmetallen rekommenderas analys av materialets grundämnessammansättning.</p>

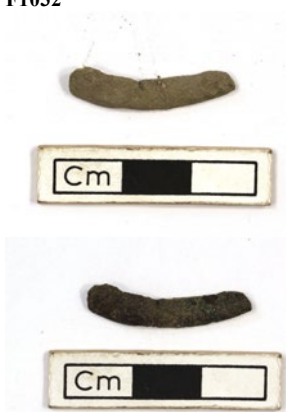
Fyndnummer och foto	Sakord, material, föremålsbeskrivning och bildförteckning	Tillstånd	Övriga konserveringsåtgärder	Kommentar
<p>F1032</p>

<p>Spännbuckla, del av kant. Kopparlegering. Ingen synlig dekor.</p> <p>Bilder: F1032_a_fk F1032_b_ek</p>	<p>Ytan täcktes av ett tunt lager lera. Under leran framkom en skör yta med en pulvrig ljusgrön korrosion. Stora delar av originalytan var borta med blottad metalllyta.</p>	<p>Se ovan 'Generella konserveringsåtgärder'. Ytan frampreparerades med skalpell och penslar. Ytan konsoliderades med 10% (w/v) Paraloid B72 (akrylat co-polymer) i aceton/etanol och därefter belades ytan med mikrokristallint vax, utspädd med lacknåfta. Arbetet utfördes under mikroskop (x 10).</p>	
<p>F1033</p>

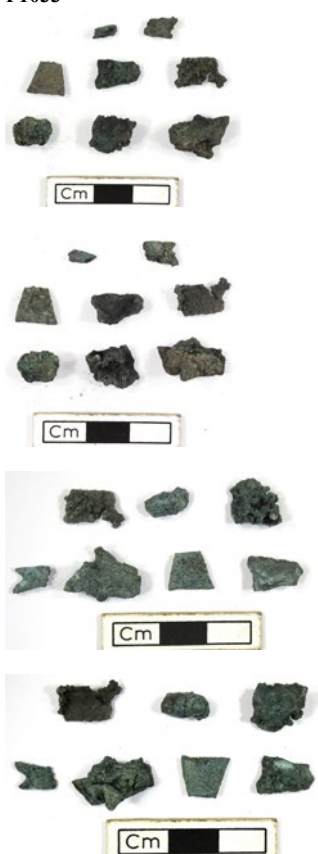
<p>Sju mindre smältor/fragment, rester av brända fynd, av kopparlegering. Flertalet fragment var oformliga med bubbliga ytor. Svåridentifierade.</p> <p>Bilder: F1033_a_fk_1 F1033_b_fk_2 F1033_c_ek_1 F1033_d_ek_2</p>	<p>Täckta av svartotig jord med inblandning av träkolspartiklar. Föreföll genomkorroderade. Två delar hade passning.</p>	<p>Frampreparerade med hjälp av skalpell och penslar. Två delar limmade med Loctite 435, cyanoakrylatlim, (limning ej med på bild). Arbetet utfördes under mikroskop (x 10). I övrigt utan åtgärd.</p>

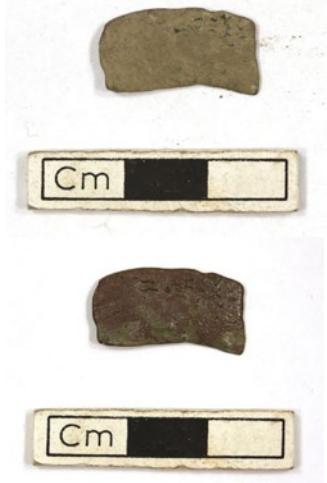
Fyndnummer och foto	Sakord, material, föremålsbeskrivning och bildförteckning	Tillstånd	Övriga konserveringsåtgärder	Kommentar
<p>F1046</p>

<p>Bleck. Kopparlegering. Tunn metallplåt utan synlig dekor.</p> <p>Bilder: F1046_a_fk F1046_b_ek</p>	<p>Ytan täcktes av ett tunt lager lera. Under leran framkom en pulvrig, ljusgrön kopparkorrosion men troligen enbart lite kvar av originalytan.</p>	<p>Se ovan 'Generella konserveringsåtgärder'. Ytan frampreparerades med skalpell och penslar. Ytorna konsoliderades med 10% (w/v) Paraloid B72 (akrylat co-polymer) i acetone/etanol och därefter belades ytan med mikrokristallint vax, utspädd med lacknåfta. Arbetet utfördes under mikroskop (x 10).</p>	
<p>F1048</p>

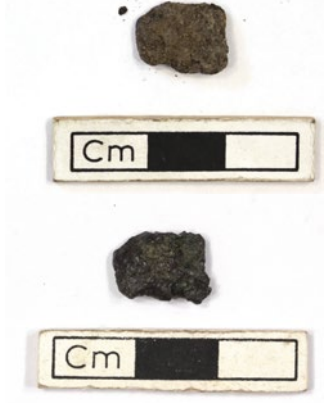
<p>Föremål. Kopparlegering. Okänt föremål, svagt välv, ingen uppenbar dekor.</p> <p>Bilder: F1048_a_fk F1048_b_ek</p>	<p>Ytan täcktes av tjock, delvis svart jord. Under jorden fanns en skrovlig yta med ytterst lite originalyta kvar.</p>	<p>Se ovan 'Generella konserveringsåtgärder'. Ytan frampreparerades med skalpell och penslar. Ytorna konsoliderades med 10% (w/v) Paraloid B72 (akrylat co-polymer) i acetone/etanol och därefter belades ytan med mikrokristallint vax, utspädd med lacknåfta. Arbetet utfördes under mikroskop (x 10).</p>

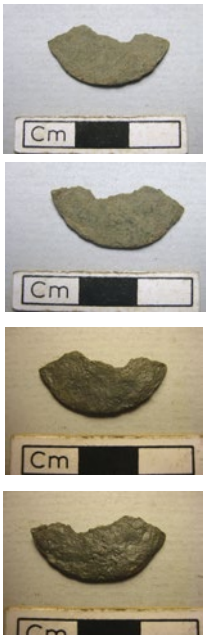
<p>F1050</p>

<p>Kopparmynt, fragment.</p> <p>Bilder: F1050_a_fk_1 F1050_b_fk_2 F1050_c_ek_1 F1050_d_ek_2</p>	<p>Ingen prägling synlig innan konservering. Ytan täcktes av ett tunt och kompakt lerskikt med inslag av små gruskom. Underliggande yta uppvisade en småskrovlig korroderad yta. Ingen prägling framkom efter konservering.</p>	<p>Se ovan 'Generella konserveringsåtgärder'. Ytan frampreparerades med skalpell och penslar. Ytan putsades med lite mikrokristallint vax som yttskydd. Detta gjordes med en mjuk roterande gethårstrissa.</p>

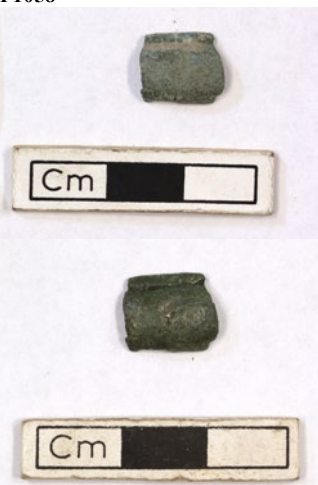
Fyndnummer och foto	Sakord, material, föremålsbeskrivning och bildförteckning	Tillstånd	Övriga konserveringsåtgärder	Kommentar
<p>F1058</p>

<p>Armring, del av. Kopparlegering. Något välvd, liten del med dekor i form av streck på ovansidan.</p> <p>Bilder: F1058_a_fk F1058_b_ek</p>	<p>Ytan täcktes av ett tunt lager lera. Under leran framkom en skör, skrovlig yta med en ljusgrön färg. Originalytan var delvis bort och på enstaka fläckar kunde metallen anas.</p>	<p>Se ovan 'Generella konserveringsåtgärder'. Ytan frampreparerades med skalpell och penslar. Ytan konsoliderades med 10% (w/v) Paraloid B72 (akrylat co-polymer) i acetone/etanol och därefter belades den med mikrokristallint vax, utspädd med lacknafta. Arbetet utfördes under mikroskop (x 10).</p>	
<p>F1059</p>

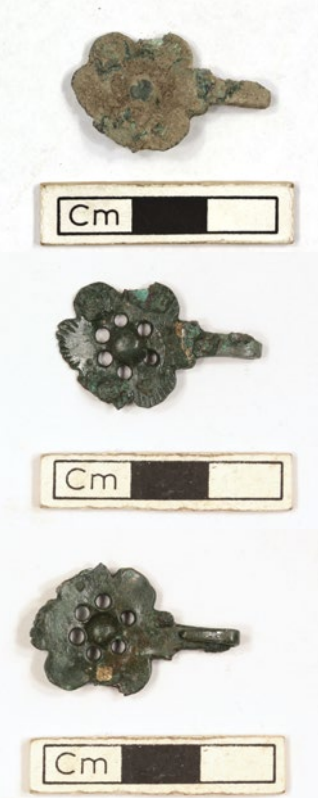
<p>Hänge, ej komplett Kopparlegering (viss misstanke om även annan metall) Blomformat hänge med dekor i form av linjer och hål. Mitten upphöjd. Ögla tillverkad genom att vika över metallen.</p> <p>Bilder: F1059_a_fk F1059_b_ek_1 F1059_c_ek_2</p>	<p>Ytan täcktes av ett lager jord. Hela upphöjningen i mitten var fylld med jord. Vissa "blomblad" var borta. Under jorden framkom en i mestadels tät, mörkgrön yta som dock delvis lossade. Under ytan framkom en gulmetallisk yta. Stora korrosionskrustor fanns fram för allt på ovansidan men i mindre omfattning på hela föremålet. Brottytorna var mycket sköra. Och uppvisade en grå-grönvit korrosion som kan tyda på bronssjuka.</p>	<p>Se ovan 'Generella konserveringsåtgärder'. Ytan frampreparerades med skalpell och penslar. Eftersom föremålet misstänks uppvisa bronssjuka behandlades det i bad med 3% (w/v) Benzotriazole i etanol i en vecka. Därefter sköljdes det med etanol innan det lackades med 10% (w/v) Paraloid B72 (akrylat co-polymer) i acetone/etanol. Ytan belades därefter med mikrokristallint vax, utspädd med lacknafta. Arbetet utfördes under mikroskop (x 10-30).</p>	<p>Obs! Hantera föremålet med handskar. Behandlat med hälsovådligt benzotriazol</p>

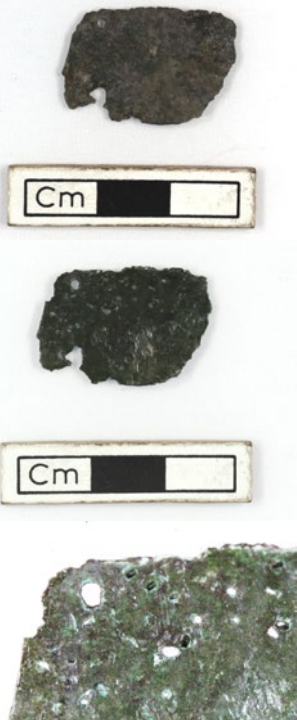
Fyndnummer och foto	Sakord, material, föremålsbeskrivning och bildförteckning	Tillstånd	Övriga konserveringsåtgärder	Kommentar
<p>F1061</p>

<p>Beslag Kopparlegering Tunn platta med hack och hål i olika storlekar. Dessa föreföll medvetet gjorda då vissa hade en rektangulär form, andra var runda eller mer oregelbundna i sin form. Hålen/hacken uppvisade inget uppenbart mönster.</p> <p>Bilder: F1061_a_fk F1061_b_ek F1061_c_d</p>	<p>Ytan täcktes av ett tunt lager lera. Under leran framkom en i stort sett stabil, mörkgrön ytan. Vissa kanter var skörare med en pulvrig ljusgrön korrosion. En liten spricka fanns i ena kanten.</p>	<p>Se ovan 'Generella konserveringsåtgärder'. Ytan frampreparerades med nål, skalpell och penslar. Ytan konsoliderades med 5-10% (w/v) Paraloid B72 (akrylat co-polymer) i aceton/etanol och belades därefter med mikrokristallint vax, utspädd med lacknafta. Arbetet utfördes under mikroskop (x 10).</p>

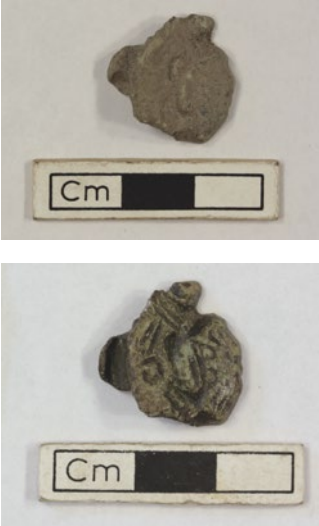
<p>F1062</p>

<p>Häkt/spänne? ej komplett. Kopparlegering. Platta med en krok/nålhylsa. Dekor i form av streck på ovansidan av plattan.</p> <p>Bilder: F1062_a_fk F1062_b_ek</p>	<p>Ytan täcktes av tunt lager lera med en delvis synlig dekor. Under ytan framkom en skör yta med en pulvrig, ljusgrön korrosion. Originalytan var delvis borta.</p>	<p>Se ovan 'Generella konserveringsåtgärder'. Ytan frampreparerades med skalpell och penslar. Ytan konsoliderades med 10% (w/v) Paraloid B72 (akrylat co-polymer) i aceton/etanol och därefter belades den med mikrokristallint vax, utspädd med lacknafta. Arbetet utfördes under mikroskop (x 10).</p>

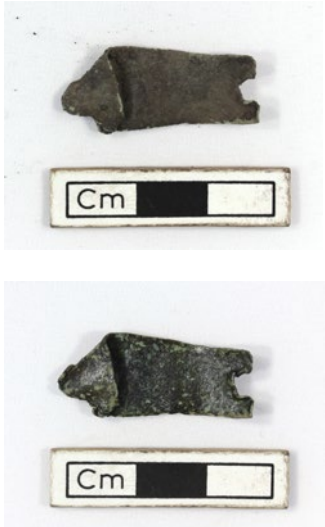
<i>Fyndnummer och foto</i>	<i>Sakord, material, föremålsbeskrivning och bildförteckning</i>	<i>Tillstånd</i>	<i>Övriga konserveringsåtgärder</i>	<i>Kommentar</i>
<p>F1063</p>

<p>Beslag. Kopparlegering Tunn metallplatta med delvis vikt kant.</p> <p>Bilder: F1063_a_fk F1063_b_ek</p>	<p>Ytan på föremålet täcktes av ett tunt lager jord. Under jorden framkom en något skrovlig yta med vissa tecken på brand. Ytan var skör på en ljusgrön pulvrig korrosion.</p>	<p>Se ovan 'Generella konserveringsåtgärder'. Ytan frampreparerades med nål, skalpell och penslar. Ytan konsoliderades med 5-10% (w/v) Paraloid B72 (akrylat co-polymer) i aceton/etanol och belades därefter med mikrokristallint vax, utspädd med lacknфта. Arbetet utfördes under mikroskop (x 10).</p>	
<p>F1066</p>

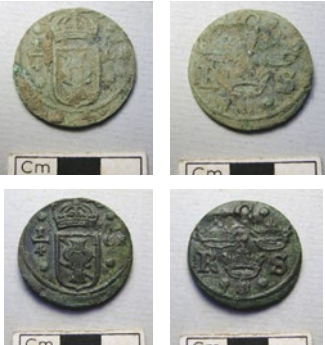
<p>Mynt. Koppar. ¼ öre.</p> <p>Bilder: F1066_a_fk_1 F1066_b_fk_2 F1066_c_ek_1 F1066_d_ek_2</p>	<p>Präglingen var delvis synlig innan konservering på båda sidorna. Ytan täcktes bitvis av lera blandad med små gruskorn. Under framkom en grön korrosionsbeläggning där den metalliska ytan syntes fläckvis.</p>	<p>Se ovan 'Generella konserveringsåtgärder'. Ytan frampreparerades med skalpell och penslar. Efter avslutad frampreparering putsades och polerades ytan med en mjuk roterande gethårstrissa. I samband med detta applicerades lite mikrokristallint vax som ytskydd. Arbetet utfördes under mikroskop (x 10).</p>

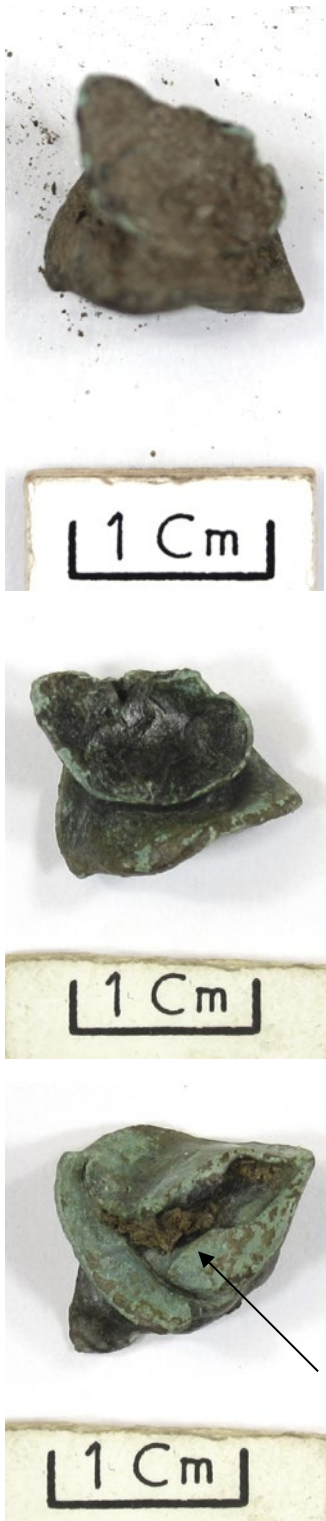
<i>Fyndnummer och foto</i>	<i>Sakord, material, föremålsbeskrivning och bildförteckning</i>	<i>Tillstånd</i>	<i>Övriga konserveringsåtgärder</i>	<i>Kommentar</i>
<p data-bbox="177 297 240 320">F1071</p>

<p data-bbox="528 297 724 443">Föremål/varuplomb? kopparlegering. Föremålet var hopklämt och det satt bevarade fastklämda fibrer i det.</p> <p data-bbox="528 472 724 981">Fibrerna undersökta av textilkonservator under mikroskop med reflekterande ljus. Fibrerna var samlade i buntar, såsom i trådar. Det fanns möjligen två typer av fibrer med lite olika karaktär, ena typen var tunna/fina glansiga fibrer. Andra typen var något grövre, ojämna och något platta. Ingen tydlig teknik (spinning/vävning) kunde observeras på grund av att det fanns för lite material bevarat.</p> <p data-bbox="528 1010 724 1249">Ett prov av en fiber avlägsnades och undersöktes i genomlysning-mikroskop. Det var svårt att säkerställa fibertyp, men den likade mest jute i jämförelse med referensfoto.</p> <p data-bbox="528 1279 724 1395">Bilder: F1071_a_fk F1071_b_ek_1 F1071_c_ek_2 (pil visar fibrer)</p>	<p data-bbox="751 297 927 589">Ytterst täckt av tunt brunt jordskikt. Originalytan bestod av växlande ljusgröna och mörkgröna korrosionsprodukter. Längs kanter hade detta skikt flagnat av och där framträdde brun korrosionsprodukt.</p>	<p data-bbox="949 297 1214 640">Se ovan 'Generella konserveringsåtgärder'. Ytan frampreparerades med skalpell och penslar. Ytor belades därefter med mikrokristallint vax, utspädd tunn lösning i lacknafta. Slutligen borstades ytan över med mjuk roterande gethårsborste. Fibrerna rengjordes lätt mekaniskt och lämnades sedan utan åtgärd. Arbetet utfördes under mikroskop (x 10).</p>	<p data-bbox="1246 297 1358 443">Fibrerna bör analyseras ytterligare för att säkerställa fiber id.</p>

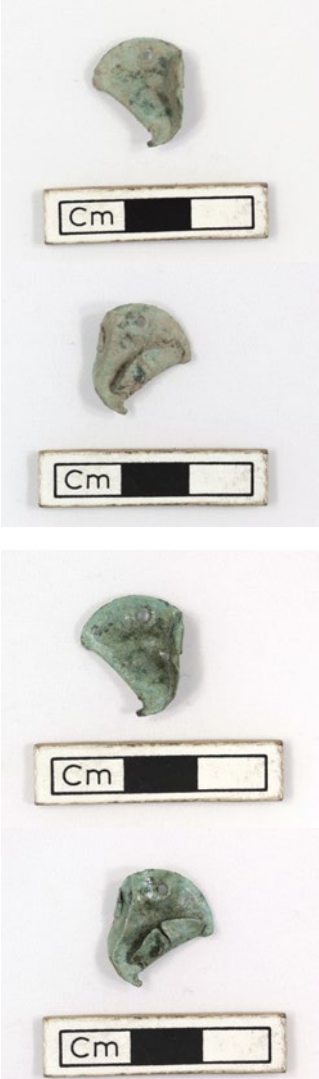
<i>Fyndnummer och foto</i>	<i>Sakord, material, föremålsbeskrivning och bildförteckning</i>	<i>Tillstånd</i>	<i>Övriga konserveringsåtgärder</i>	<i>Kommentar</i>
<p>F1073</p>

<p>Beslag Kopparlegering Delvis hopvikt rund metallplåt med ett hål och sannolikt även ett hål tvärsöver, i samband med ett veck. Ingen egentliga dekor.</p> <p>Bilder: F1073_a_fk_1 F1073_b_fk_2 F1073_c_ek_1 F1073_d_ek_2</p>	<p>Ytan täcktes av ett tunt lager jord. Under jorden framkom en ljusgrön stabil yta. Originalytan? Viss sprickbilning i anslutning till veck.</p>	<p>Se ovan 'Generella konserveringsåtgärder'. Ytan frampreparerades med skalpell och penslar. Ytan konsoliderades med 5-10% (w/v) Paraloid B72 (akrylat co-polymer) i aceton/etanol och belades därefter med mikrokristallint vax, utspädd med lacknafta. Arbetet utfördes under mikroskop (x 10).</p>

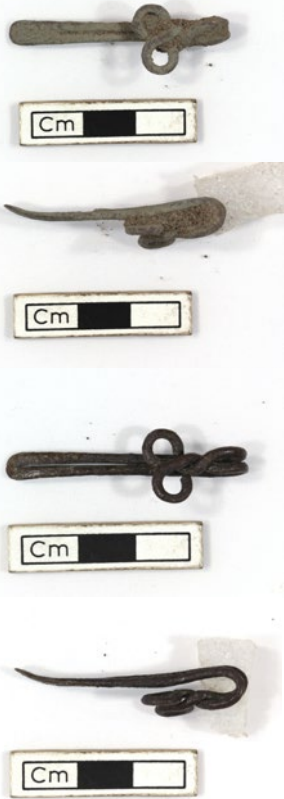
Fyndnummer och foto	Sakord, material, föremålsbeskrivning och bildförteckning	Tillstånd	Övriga konserveringsåtgärder	Kommentar
<p>F1074</p>

<p>Hyska. Kopparlegering Tråd formad och vriden till en hyska.</p> <p>Bilder: F1074_a_fk_1 F1074_b_fk_2 F1074_c_ek_1 F1074_d_ek_2</p>	<p>Ytan täcktes av ett tunt lager jord. Under jorden framkom en lös, pulvrig, ljusgrön korrosion på en brun kuprityta med enbart fragment av originalytan kvar.</p>	<p>Se ovan 'Generella konserveringsåtgärder'. Ytan frampreparerades med skalpell och penslar. Ytan konsoliderades med 5-10% (w/v) Paraloid B72 (akrylat co-polymer) i aceton/etanol och belades därefter med mikrokristallint vax, utspädd med lacknafta. Arbetet utfördes under mikroskop (x 10).</p>	
<p>F1075</p>

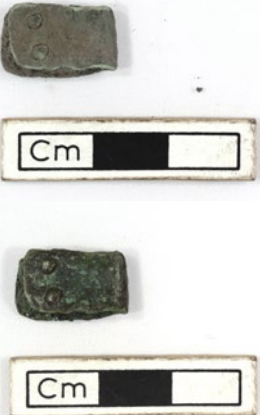
<p>Beslag Kopparlegering, organiskt material Tunt, dubbelvikt bleck med två genomgående nitar. Mellan blecken fanns rester av okänt organiskt material.</p> <p>Bilder: F1075_a_fk F1075_b_ek</p>	<p>Ytorna täcktes av ett tunt lager lera. Under leran framkom en delvis skör yta med en pulvrig ljusgrön korrosion framför allt på kanterna. Det organiska materialet emellan frilades delvis från leran och fick i stort sett sitta kvar.</p>	<p>Se ovan 'Generella konserveringsåtgärder'. Ytorna frampreparerades med nål, skalpell och penslar. Det organiska materialet konsoliderades med 5-10% (w/v) Paraloid B72 (akrylat co-polymer) i aceton/etanol för att inte gå förlorat. Ytorna konsoliderades med Paraloid B72 och belades därefter med mikrokristallint vax, utspädd med lacknafta. Arbetet utfördes under mikroskop (x 10).</p>

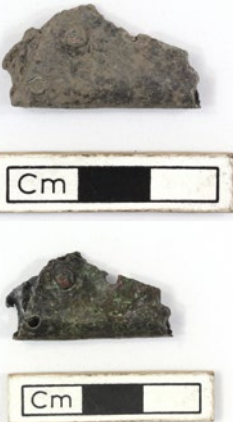
<i>Fyndnummer och foto</i>	<i>Sakord, material, föremålsbeskrivning och bildförteckning</i>	<i>Tillstånd</i>	<i>Övriga konserveringsåtgärder</i>	<i>Kommentar</i>
<p>F1077</p>

<p>Beslag Kopparlegering Dubbelvikt metallplåt med en ej genomgåenden nit. Medvetet gjorda hål fanns bl a i en kant/brottyta.</p> <p>Bilder: F1077_a_fk F1077_b_ek</p>	<p>Ytorna täcktes av ett tunt lager lera. Denna fanns även i mellanrummet mellan plåtarna. Under leran framkom en delvis skör pulvrig, ljusgrön yta. Orginalytan var delvis borta.</p>	<p>Se ovan 'Generella konserveringsåtgärder'. Ytorna frampreparerades med nålar, skalpell och penslar. Ytorna konsoliderades med 5-10% (w/v) Paraloid B72 (akrylat co-polymer) i aceton/etanol och belades därefter med mikrokristallint vax, utspädd med lacknafta. Arbetet utfördes under mikroskop (x 10).</p>	
<p>F1081</p>

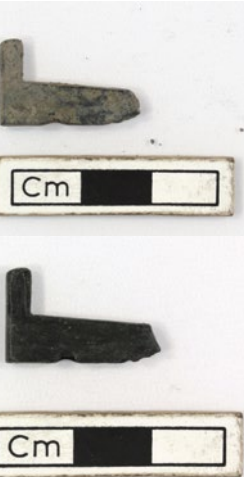
<p>Spänne/föremål Kopparlegreing Trol del av ett större föremål.</p> <p>Bilder: F1081_a_fk F1081_b_ek</p>	<p>Ytan täcktes av ett tunt lager lera. Under leran framkom en stabil, mörkgrön yta. I samband med en brottyta fanns en något skör kant.</p>	<p>Se ovan 'Generella konserveringsåtgärder'. Ytan frampreparerades med skalpell och penslar. Ytan konsoliderades med 5-10% (w/v) Paraloid B72 (akrylat co-polymer) i aceton/etanol och belades därefter med mikrokristallint vax, utspädd med lacknafta. Arbetet utfördes under mikroskop (x 10).</p>

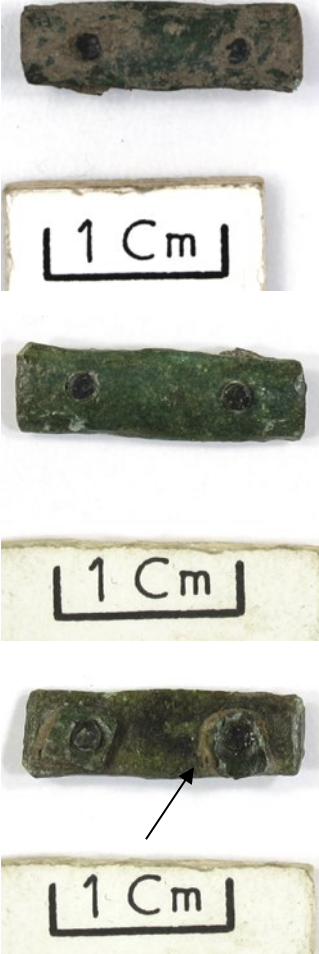
Fyndnummer och foto	Sakord, material, föremålsbeskrivning och bildförteckning	Tillstånd	Övriga konserveringsåtgärder	Kommentar
<p>F1082</p>

<p>Beslag/ströning, kopparlegering. Rektangulärt, avlångt med två stycken nitar samt två kvadratiska nitbrickor. Under nitbrickorna fanns ett skikt av ett fibröst material (mycket tunna fibrer, ej spunnet eller vävt).</p> <p>Fibrerna undersökta av textilkonservator under mikroskop med reflekterande ljus. Fibrerna var mycket tunna/fina och låg ordnat i ett kompakt tunt lager under nitbrickorna. Ingen tydlig teknik (såsom spinning/vävning) kunde observeras. Ej heller narvskikt.</p> <p>Ett prov av en fiber avlägsnades och undersöktes ytterligare i genomlysning-mikroskop. Det var svårt att säker identifiera fibertyp. De fina fibrerna sågs ligga oordnat i buntar. Det föreföll vara läderfibrer av en typ med fina fibrer, såsom hos killing/lamm eller liknande.</p> <p>Bilder: F1082_a_fk F1082_b_ek_1 F1082_c_ek_2 (pil visar organiska rester, sannolikt läder)</p>	<p>Täckt av ljus lera som satt tätt på en grön relativt jämn yta. Skador med viss materialförlust fanns längs kanterna, speciellt på ena nitbrickan.</p>	<p>Se ovan 'Generella konserveringsåtgärder'. Ytan frampreparerades med skalpell och penslar. Skadade partier konsoliderades med 5% (w/v) Paraloid B72 (akrylat copolymer) i aceton/etanol och belades därefter med mikrokristallint vax, utspädd tunn lösning i lacknafta. Slutligen borstades ytan över med mjuk roterande gethårsborste. Fibrerna rengjordes lätt mekaniskt och lämnades sedan utan åtgärd. Arbetet utfördes under mikroskop (x 10).</p>	<p>Fibrerna bör analyseras ytterligare för att säkerställa fiber id.</p>

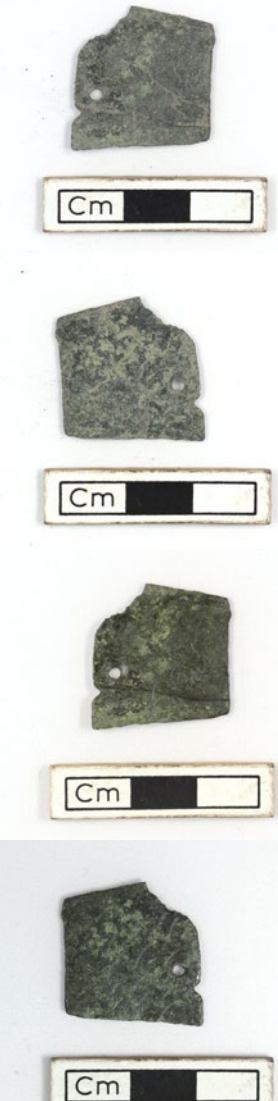
Fyndnummer och foto	Sakord, material, föremålsbeskrivning och bildförteckning	Tillstånd	Övriga konserveringsåtgärder	Kommentar
<p>F1083</p>

<p>Beslag. Kopparlegering Tunn metallplatta med ett medvetet gjort hål. Antydning till dekor med zick-zack mönster på ena sidan.</p> <p>Bilder: F1083_a_fk_1 F1083_b_fk_2 F1083_c_ek_1 F1083_d_ek_2 (dekor)</p>	<p>Ytan täcktes av ett tunt lager lera. Under leran framkom en i stort sett stabil, mörkgrön ytan.</p>	<p>Se ovan 'Generella konserveringsåtgärder'. Ytan frampreparerades med skalpell och penslar. Ytan konsoliderades med 5-10% (w/v) Paraloid B72 (akrylat co-polymer) i acetone/etanol och belades därefter med mikrokristallint vax, utspädd med lacknafta. Arbetet utfördes under mikroskop (x 10).</p>	
<p>F1085</p>

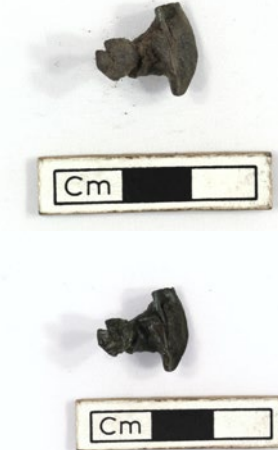
<p>Hake/föremål Kopparlegering Troligen del av ett större föremål. Kraftigt deformerad.</p> <p>Bilder: F1085_a_fk F1085_b_ek</p>	<p>Ytorna täcktes av ett tunt lager jord. Under jorden framkom en i stort sett stabil, tät mörkgrön yta. Enstaka delar hade en mjuk, pulvrig ljusgrön ytan.</p>	<p>Se ovan 'Generella konserveringsåtgärder'. Ytorna frampreparerades med nål, skalpell och penslar. Ytorna konsoliderades med 5-10% (w/v) Paraloid B72 (akrylat co-polymer) i acetone/etanol och belades därefter med mikrokristallint vax, utspädd med lacknafta. Arbetet utfördes under mikroskop (x 10).</p>

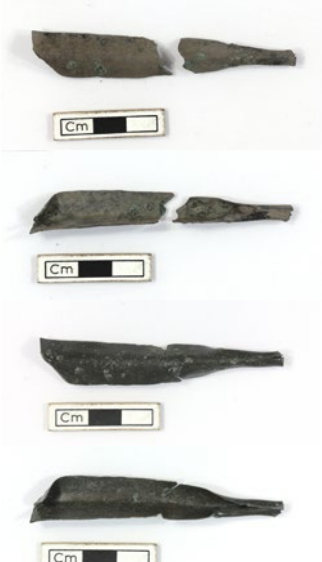
<p>F1101</p>

<p>Beslag, två delar. Kopparlegering. Delvis hoprullad tunn metallplåt med en uppvikt kant. Delarna hade en viss passning.</p> <p>Bilder: F1101_a_fk_1 F1101_b_fk_2 F1101_c_ek_1 F1101_d_ek_2</p>	<p>Ytorna täcktes av ett tunt lager jord. Jord fanns även i den hoprullade delen av föremålet. Under jorden framkom en tät, mörk yta med uppstickande korrosionsknölar. En spricka fanns i samband med vecket. Viss materialförlust hade uppstått i samband med brottet.</p>	<p>Se ovan 'Generella konserveringsåtgärder'. Ytorna frampreparerades med skalpell och penslar. Delarna sammanfogades med Paraloid B72 (akrylat co-polymer) i aceton/etanol. Ytorna konsoliderades med 5-10% (w/v) Paraloid B72 i aceton/etanol och belades därefter med mikrokristallint vax, utspädd med lacknafta. Arbetet utfördes under mikroskop (x 10).</p>

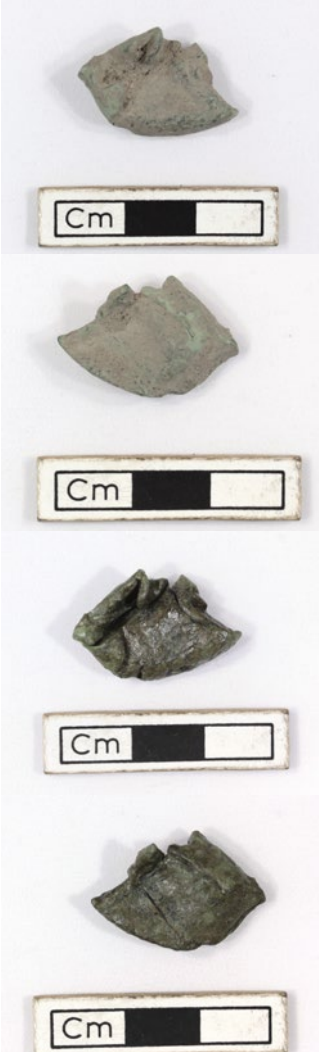
<i>Fyndnummer och foto</i>	<i>Sakord, material, föremålsbeskrivning och bildförteckning</i>	<i>Tillstånd</i>	<i>Övriga konserveringsåtgärder</i>	<i>Kommentar</i>
<p>F1126</p>

<p>Föremål Kopparlegering Sannolikt del av större föremål. Oförmligt metallstycke med skårer och veck.</p> <p>Bilder: F1126_a_fk_1 F1126_b_fk_2 F1126_c_ek_1 F1126_d_ek_2</p>	<p>Ytan täcktes av ett tunt lager hårt bunden lera. Under leran framkom en skör, pulvrig, ljusgrön yta. I stort sett ingen originalyta fanns kvar.</p>	<p>Se ovan 'Generella konserveringsåtgärder'. Ytan frampreparerades med nålar, skalpell och penslar. Ytan konsoliderades med 5-10% (w/v) Paraloid B72 (akrylat co-polymer) i aceton/etanol och belades därefter med mikrokristallint vax, utspädd med lacknafta. Arbetet utfördes under mikroskop (x 10).</p>

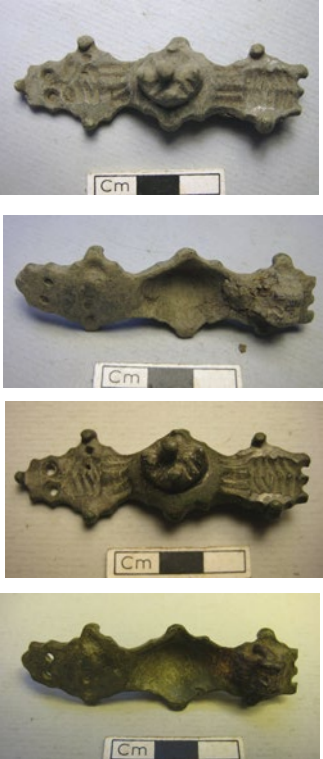
Fyndnummer och foto	Sakord, material, föremålsbeskrivning och bildförteckning	Tillstånd	Övriga konserveringsåtgärder	Kommentar
<p>F1363</p>

<p>Spänne. Kopparlegering. Längd 68 mm. Dekor på ovansida. Förtennad/försilvrad på ovansidan bitvis.</p> <p>Bilder: F1363_a_fk_1 F1363_b_fk_2 F1363_c_ek_1 F1363_d_ek_2</p>	<p>Spännet var i bra skick. Dekoren syntes innan konservering. Ytan täcktes av ett tunt lerskikt med inslag av små gruskorn. Underliggande yta hade en mörkgrön jämn yta med inslag av små ljusgröna korrosionsfläckar. På undersidan vid nålfästet syntes rester av lite järnkorrosion.</p>	<p>Se ovan 'Generella konserveringsåtgärder'. Efter avslutad frampreparering putsades och polerades ytan med en mjuk roterande gethårstrissa. I samband med detta applicerades lite mikrokristallint vax som ytskydd'. Arbetet utfördes under mikroskop (x 10).</p>	
<p>F1364</p>

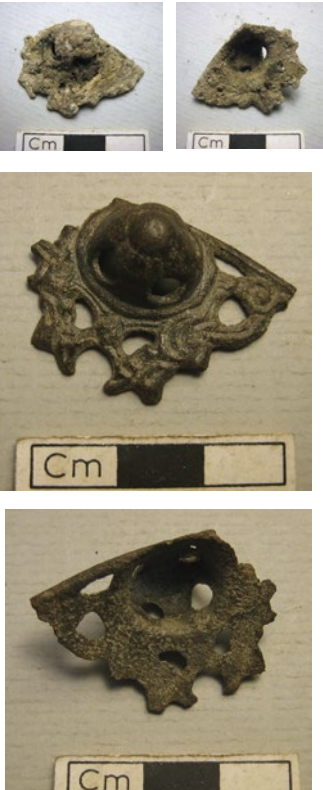
<p>Spännbuckla. Kopparlegering.</p> <p>Bilder: F1364_a_fk_1 F1364_b_fk_2 F1364_c_ek_1 F1364_d_ek_2</p>	<p>Ytan täcktes av en skrovlig beläggning bestående av lera, gruskorn och lite rötter. Undersidan var smågropig och hade en grön korroderad yta. Den brunröda metalliska ytan syntes bitvis.</p>	<p>Se ovan 'Generella konserveringsåtgärder'. Efter avslutad frampreparering putsades och polerades ytan med en mjuk roterande gethårstrissa. I samband med detta applicerades lite mikrokristallint vax som ytskydd'. Arbetet utfördes under mikroskop (x 10).</p>

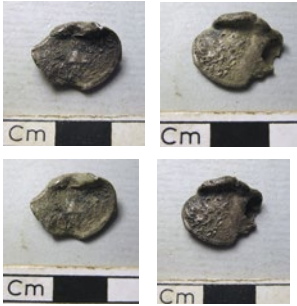
Fyndnummer och foto	Sakord, material, föremålsbeskrivning och bildförteckning	Tillstånd	Övriga konserveringsåtgärder	Kommentar
<p>F149</p>

<p>Mynt. Silver.</p> <p>Bilder: F149_a_fk_1 F149_b_fk_2 F149_c_ek_1 F149_d_ek_2 F149_e_d_1 F149_f_d_2</p>	<p>En svag antydning till prägning på ena sidan av myntet syntes innan konservering. Ett tunt lerskikt täckte ytan fläckvis. Myntet verkade vara brandskadad och var deformerad. Ytan var ojämn och gropig.</p>	<p>Se ovan 'Generella konserveringsåtgärder'. Ytan frampreparerades med skalpell och penslar. Efter avslutad frampreparering putsades och polerades ytan med en mjuk roterande gethårstrissa. I samband med detta applicerades lite mikrokristallint vax som ytskydd. Arbetet utfördes under mikroskop (x 10).</p>	
<p>F198</p>

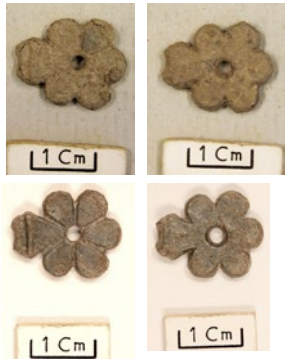
<p>Platt blyföremål/ströning (?) i form av blomma med ett centrerat hål.</p> <p>Bilder: F198_a_fk_1 F198_b_fk_2 F198_c_ek_1 F198_d_ek_2</p>	<p>Täckt av ljus lera. Underliggande korrosion var gråbeige skrovlig med mikrosprickor längs ytterkanten.</p>	<p>Se ovan 'Generella konserveringsåtgärder'. Ytan frampreparerades med skalpell, naturhårspensel och glasfiberborste. Ytan behandlades slutligen med gethårstrissa och mikrokristallint vax. Arbetet utfördes under mikroskop (x 10).</p>

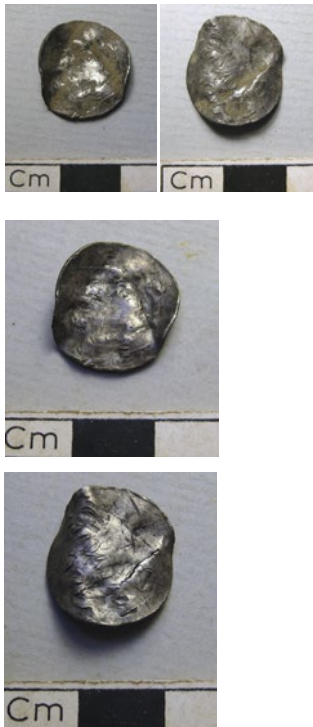
Fyndnummer och foto	Sakord, material, föremålsbeskrivning och bildförteckning	Tillstånd	Övriga konserveringsåtgärder	Kommentar
<p>F223</p>

<p>Mynt. Silver.</p> <p>Bilder: F223_a_fk_1 F223_b_fk_2 F223_c_ek_1 F223_d_ek_2</p>	<p>En antydning till prägning syntes innan konservering. Myntet var böjt och ytan bucklig. Ett tunt lerskikt täckte ytan fläckvis. Den metalliska silverytan syntes tydligt innan konservering.</p>	<p>Se ovan 'Generella konserveringsåtgärder'. Ytan frampreparerades med skalpell och penslar. Efter avslutad frampreparering putsades och polerades ytan med en mjuk roterande gethårstrissa. I samband med detta applicerades lite mikro-kristallint vax som ytskydd. Arbetet utfördes under mikroskop (x 10).</p>	
<p>F255</p>

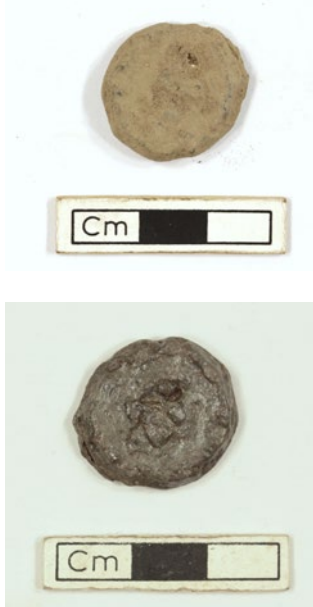
<p>Varuplomb Bly Rund, tjock skiva med en antydning till upphöjd kant och eventuell dekor i mitten.</p> <p>Bilder: F255_a_fk F255_b_ek</p>	<p>Ytan täcktes av ett lager jord. Under jorden framkom en yta som föreföll stabil med en viss tendens till gropkorrosion. Viss sprickbildning.</p>	<p>Se ovan 'Generella konserveringsåtgärder'. Ytan frampreparerades försiktigt med skalpell, och penslar med 50 % etanol/ vatten. Ytan konsoliderades med 10% (w/v) Paraloid B72 (akrylat co-polymer) i aceton/etanol och därefter belades den med mikrokristallint vax, utspädd med lacknafta. Arbetet utfördes under mikroskop (x 10).</p>

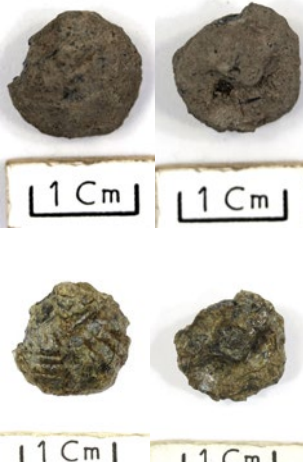
Fyndnummer och foto	Sakord, material, föremålsbeskrivning och bildförteckning	Tillstånd	Övriga konserveringsåtgärder	Kommentar
<p>F256</p>

<p>Knapp, tenn/blylegering. Streckornamentik/flåtmönster på ovasidan. På undersidan fanns brottyta från ögla/stift.</p> <p>Bilder: F256_a_fk_1 F256_b_fk_2 F256_c_ek_1 F256_d_ek_2</p>	<p>Täckt av ljus lera. Underliggande korrosion var mörkgrå/beige ojämn och bitvis flagnande/sprucken. Materialförluster längs kanter och ovasidan.</p>	<p>Se ovan 'Generella konserveringsåtgärder'. Ytorna frampreparerades med skalpell och penslar. Sprickor och instabila ytor konsoliderades med 5% (w/v) Paraloid B72 (akrylat co-polymer) i aceton/etanol. Hela ytan belades sedan med 5% (w/v) Paraloid B72 (akrylat co-polymer) i aceton/etanol och därefter belades den med en mycket tunn lösning mikrokristallint vax i lacknфта som borstades över med mjuk roterande gethårstrissa. Arbetet utfördes under mikroskop (x 10).</p>

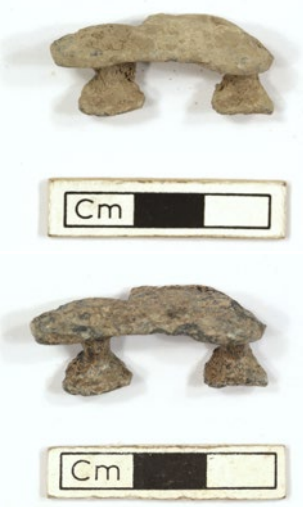
<p>F258</p>

<p>Beslag, bly. Litet platt beslag med två "ben" med tillplattade ändar.</p> <p>Bilder: F258_a_fk F258_b_ek</p>	<p>Ytan täcktes av hårt sittande beige grå lera/korrosion. Under lera framkom en delvis skör, mörkgrå yta.</p>	<p>Se ovan 'Generella konserveringsåtgärder'. Ytan frampreparerades försiktigt med skalpell, och penslar med 50 % etanol/ vatten i den mån det kunde göras utan att skada ytan. Ytan konsoliderades med 10% (w/v) Paraloid B72 (akrylat co-polymer) i aceton/etanol och därefter belades den med mikrokristallint vax, utspädd med lacknфта. Arbetet utfördes under mikroskop (x 10).</p>	
<p>F276</p>

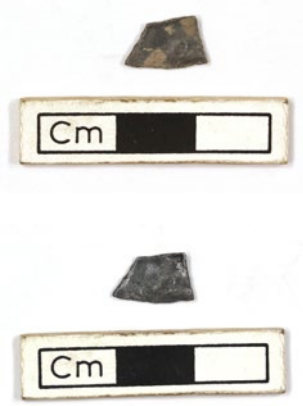
<p>Föremål/klipp. Silver/silverlegering Litet, platt fragment alt klipp.</p> <p>Bilder: F276_a_fk F276_b_ek</p>	<p>Ytan täcktes av ett tunt lager jord. Under jorden fram kom en stabil, mörkgrå yta.</p>	<p>Se ovan 'Generella konserveringsåtgärder'. Ytorna frampreparerades med penslar och 50 % etanol/avjoniserat vatten. Arbetet utfördes under mikroskop (x 10).</p>
