Föremål av kopparlegering, övrig metall utom järn – Rapporter från Acta KonserveringsCentrum AB Utbyggnad av Ostkustbanan genom Gamla Uppsala

Rapport 2017:1_19
Arkeologisk undersökning

Karin Lindahl, Sophie Nyström, Elisabeth Geijer och Emma Emanuelsson

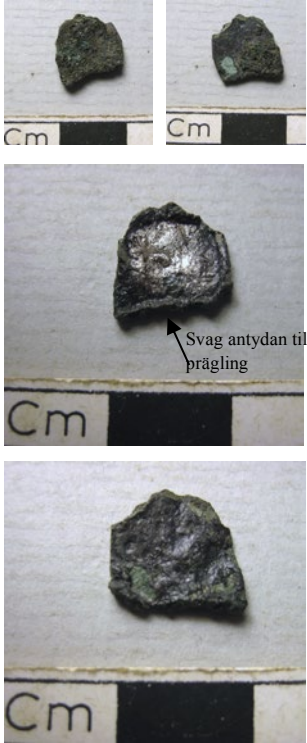
<p>Mynt. Silver. Fragment.</p> <p>Bilder: F650_a_fk_1 F650_b_fk_2 F650_c_ek_1 F650_d_ek_2</p>	<p>Fragmentet var i dåligt skick. Ytan täcktes med hård grön korrosion och inslag av gruskom. Ingenprägling syntes innan konservering. Underliggande yta uppvisade tendenser till sprickbildningar och inslag av silverklorid. Den metalliska ytan framträdde bitvis efter konserveringen. Likaså en antydan tillprägling på ena sidan (se pil).</p>	<p>Se ovan 'Generella konserveringsåtgärder'. Ytan frampreparerades med skalpell och penslar. Då beläggningen visade sig vara svåravlägsnad behandlades myntet med 2% EDTA för att luckra upp korrosionen. Upprepade sköljningar i avjoniserat vatten efter EDTA behandlingen gjordes. Torkning. Myntet konsoliderades med 7% Paraloid i etanol. Efter avslutad frampreparering putsades och polerades ytan med en mjuk roterande gethårstrissa. I samband med detta applicerades lite mikro-kristallint vax som ytskydd. Arbetet utfördes under mikroskop (x 10).</p>

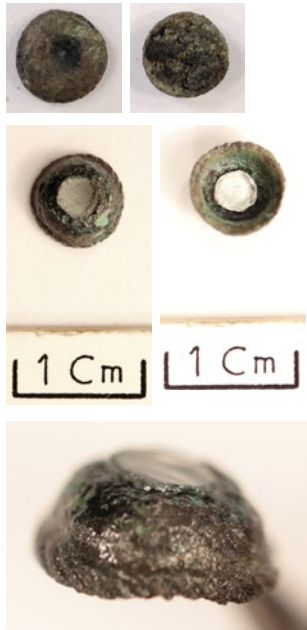
<p>F1028</p>

<p>Silver och glas. Del av smycke/dräktdetalj? Rund transparent plan glasbit infattad i rund kon av silver, med räfflad nedre kant. Föremålet förefaller bränt/eldpåverkat. Saknar hål för fastsättning.</p> <p>Glasbiten hade rikligt med små luftbubblor.</p> <p>Bilder: F1028_a_fk_1 F1028_b_fk_2 F1028_c_ek_1 (utsida) F1028_d_ek_2 (insida) F1028_e_ek_3 (ut sidan, räfflad nedre kant synlig)</p>	<p>Täckt av jord, sot och träkolspartiklar. Insidan var helt fylld med detsamma, speciellt med träkol närmast glaset.</p> <p>Under jorden fanns ett silveraktigt, ojämnt kristallint skikt blandat med svartgröna korrosionsutväxter. Originalytan fanns bitvis bevarad som ett jämnare svartaktigt skikt. På sina ställen fanns ljusgröna fläckar i ytan.</p> <p>Glaset var stabilt och välbevarat.</p>	<p>Se ovan 'Generella konserveringsåtgärder'. Ytan frampreparerades med skalpell och naturhårspensel. Glaset tvättades med 50% etanol i avjoniserat vatten på liten bomullstopz. Instabila partier konsoliderades med 5% Paraloid B72 i etanol:acetone (4:1). Alla metallytor lackades slutligen med 5% Paraloid B72 i etanol:acetone (4:1) som applicerades med pensel. Glaset ytbehandlades inte.</p> <p>Arbetet utfördes under mikroskop (x 10).</p>

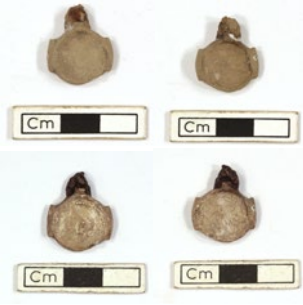
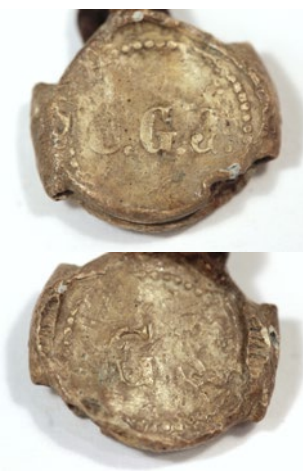
Fyndnummer och foto	Sakord, material, föremålsbeskrivning och bildförteckning	Tillstånd	Övriga konserveringsåtgärder	Kommentar
<p>F1030</p>

<p>Varuplomb. Bly med järndetaljer. Plomben bestod av plattor med vikta sidor. Mellan plattorna satt en järntråd som skymtar nedtill och bildade en ögla upptill. Plattorna uppvisade dekor i form av en pärlrand runt kanten och bokstäver i mitten: O.G.J på ena sidan, G.S på andra.</p> <p>Bilder: F1030_a_fk_1 F1030_b_fk_2 F1030_c_ek_1 F1030_d_ek_2 F1030_e_d_1 F1030_f_d_2</p>	<p>Ytan täcktes av jord delvis blandad med järnkorrosion. Under jorden framkom en till största delen stabil bly-yta med en viss vitaktig, pulvrig korrosion. Bly-ytan var delvis missfärgad av järnkorrosion. Järntråden var starkt korroderad utan någon kvarvarande metallisk järn. Vid frampreparering lossade en del av järntråden. Märken från ny skada fanns på ena kanten av blyplattan.</p>	<p>Se ovan 'Generella konserveringsåtgärder'. Ytan frampreparerades försiktigt med skalpell, och penslar med 50 % etanol/ vatten i den mån det kunde göras utan att skada ytan. Järnkorrosion avlägsnades i den mån det kunde göras utan att skada underliggande yta. Järndelarna limmades samman med Paraloid B72 (akrylat co-polymer).</p> <p>Ytan konsoliderades med 10% (w/v) Paraloid B72 i aceton/etanol och därefter belades den med mikrokristallint vax, utspädd med lacknafta. Arbetet utfördes under mikroskop (x 10-30).</p>

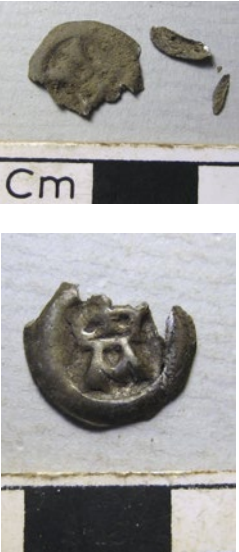
<p>F1043</p>

<p>Mynt, brakteat. Silver.</p> <p>Bilder: F1043_a_fk F1043_b_ek</p>	<p>Präglingen var synlig innan konservering. Ytan täcktes av ett tunt och tät lerskikt. Silvret var sprött och uppvisade tendenser till sprickbildningar och sönderfallande vid brottytorna..</p>	<p>Se ovan 'Generella konserveringsåtgärder'. Ett av fragmenten uppvisade passning och limmades med lite Loctite 496. Myntet konsoliderades också med 7% Paraloid. Arbetet utfördes under mikroskop (x 10).</p>	<p>Hanteras varsamt. Ömtålig.</p>

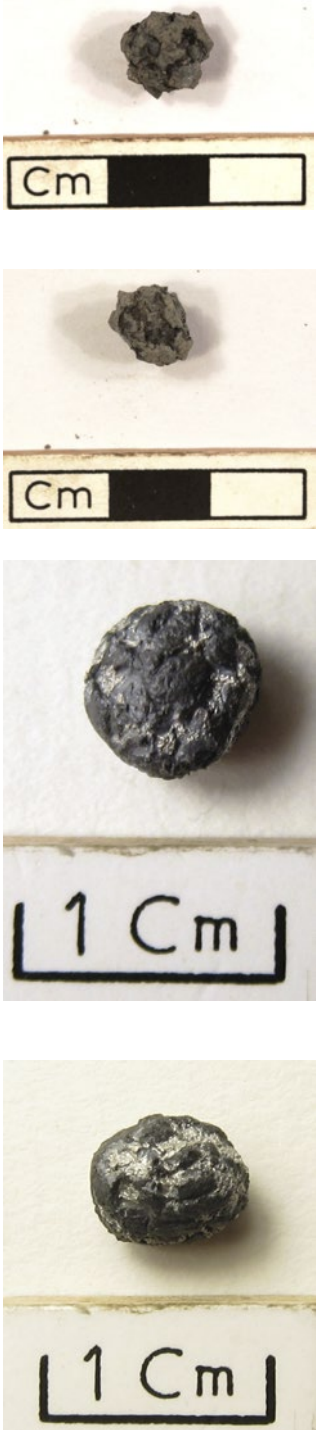
Fyndnummer och foto	Sakord, material, föremålsbeskrivning och bildförteckning	Tillstånd	Övriga konserveringsåtgärder	Kommentar
<p>F1054</p>

<p>Kula/smälta. Vitmetall (silver/tenn/bly?). Sfärisk något tillplattad form.</p> <p>Bilder: F1054_a_fk_1 F1054_b_fk_2 F1054_c_ek_1 F1054_d_ek_2</p>	<p>Liten sprucken klump. Täckt av grå lera. Underliggande korrosion var gråsvart skrovlig med djupa sprickor. Påminde om järnklump men var helt omagnetisk.</p>	<p>Se ovan 'Generella konserveringsåtgärder'. Frampreparerad med liten roterande diamanttrissa och försiktig mikroblästring (glaspulver). Bitvis framträdde en vit metallisk yta. Arbetet utfördes under mikroskop (x 10).</p>

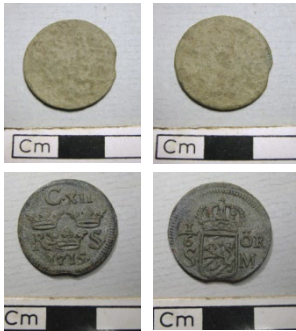
Fyndnummer och foto	Sakord, material, föremålsbeskrivning och bildförteckning	Tillstånd	Övriga konserveringsåtgärder	Kommentar
<p>F92</p>

<p>Mynt. Årtal 1715.</p> <p>Bilder: F92_a_fk_1 F92_b_fk_2 F92_c_ek_1 F92_d_ek_2</p>	<p>En mycket svag antydan till prägling syntes på åt- och frånsidan innan konservering. Båda sidorna av myntet täcktes av ett kompakt svåravlägsnat lerskikt med inslag av små gruskom. Underliggande yta var brun och något skrovlig. Prägling framkom på myntet efter konservering.</p>	<p>I övrigt se ovan 'Generella konserveringsåtgärder'. Arbetet utfördes under mikroskop (x 10). Ytorna belades slutligen med lite mikrokristallint vax som applicerades med en mjuk roterande gethårstrissa.</p>	
<p>F93</p>

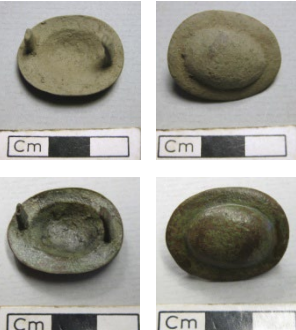
<p>Beslag (ovalt) med två fästen på undersidan (läng 7-12 mm).</p> <p>Bilder: F93_a_fk_1 F93_b_fk_2 F93_c_ek_1 F93_d_ek_2</p>	<p>Ytan täcktes av ett kompakt tunt lerskikt på ovan- och undersidan. Den underliggande ytan täcktes bitvis med en ljusgrön delvis porös beläggning och bitvis framträdde också den rödbruna metalliska originalytan.</p>	<p>I övrigt se ovan 'Generella konserveringsåtgärder'. Ytorna belades slutligen med lite mikrokristallint vax som applicerades med en mjuk roterande gethårstrissa.</p>

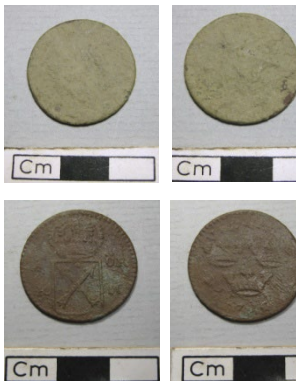
<p>F94</p>

<p>Mynt. Årtal 17(10, 19?)</p> <p>Bilder: F94_a_fk_1 F94_b_fk_2 F94_c_ek_1 F94_d_ek_2</p>	<p>Ytan täcktes av ett poröst tunt lerskikt på åt- och frånsida. Detta skikt uppvisade tendenser till avflagnande. Ingen prägling var synlig innan konserveringen. Under konserveringen framkom prägling på den bruna originalytan. Den hade också inslag av små enstaka fläckar av ljusgrön korrosion.</p>	<p>I övrigt se ovan 'Generella konserveringsåtgärder'. Ytorna belades slutligen med lite mikrokristallint vax som applicerades med en mjuk roterande gethårstrissa.</p>

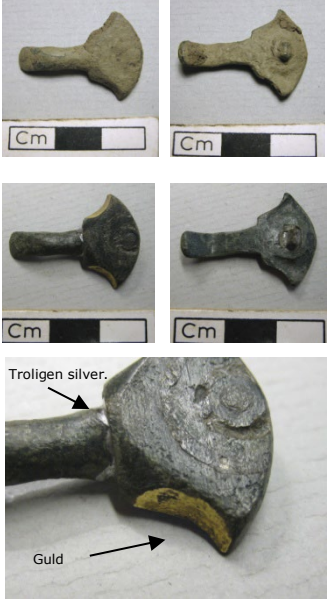
Fyndnummer och foto	Sakord, material, föremålsbeskrivning och bildförteckning	Tillstånd	Övriga konserveringsåtgärder	Kommentar
<p>F95</p>

<p>Sköld torsölja.</p> <p>Bilder: F95_a_fk_1 F95_b_fk_2 F95_c_ek_1 F95_d_ek_2 F95_e_d</p>	<p>Ytan täcktes av ett kompakt delvis tunt och hårt sittande lerskikt. Under framprepareringen framkom förgyllning på två partier på sidorna av plattan (se bild F95_e_d) och silver? där bygelns ansluter till plattan. På plattans ovansida syntes rester av inläggningar niello/silver? i två halvcirkulära skårar.</p>	<p>I övrigt se ovan 'Generella konserveringsåtgärder'. Ytorna belades slutligen med lite mikrokristallint vax som applicerades med en mjuk roterande gethårstrissa.</p>	
<p>F96</p>

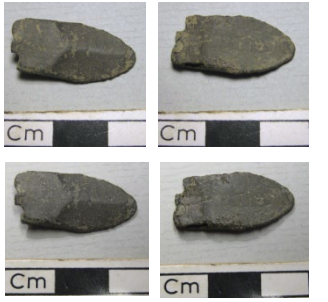
<p>Remändesbeslag. Längd ca 25 mm.</p> <p>Bilder: F96_a_fk_1 F96_b_fk_2 F96_c_ek_1 F96_d_ek_2</p>	<p>Beslaget hade en mycket sparsam fläckvis beläggning med lera. Ytan hade en mörkgrön ganska jämn yta med enstaka inslag av gropkorrosion. Vid ena änden syntes en liten nit och bredvid denna syntes rester av ett halvt nithål.</p>	<p>I övrigt se ovan 'Generella konserveringsåtgärder'. Ytorna belades slutligen med lite mikrokristallint vax som applicerades med en mjuk roterande gethårstrissa.</p>

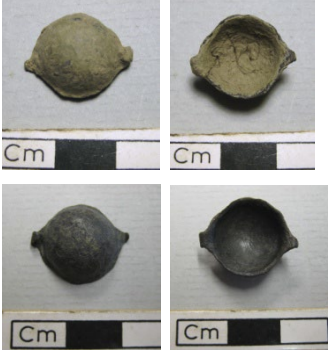
<p>F97</p>

<p>Beslag. Diameter ca 16 mm.</p> <p>Bilder: F97_a_fk_1 F97_b_fk_2 F97_c_ek_1 F97_d_ek_2</p>	<p>Beslaget täcktes av ett kompakt delvis hårt sittande lerskikt. Originalytan under hade en jämn mörkgrön korroderad yta. Två små fästen syntes på varje sida av beslaget.</p>	<p>I övrigt se ovan 'Generella konserveringsåtgärder'. Ytorna belades slutligen med lite mikrokristallint vax som applicerades med en mjuk roterande gethårstrissa.</p>

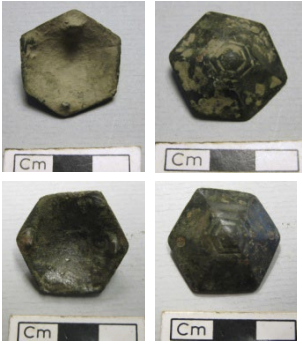
Fyndnummer och foto	Sakord, material, föremålsbeskrivning och bildförteckning	Tillstånd	Övriga konserveringsåtgärder	Kommentar
<p>F98</p>

<p>Spänne.</p> <p>Bilder: F98_a_fk_1 F98_b_fk_2 F98_c_ek_1 F98_d_ek_2</p>	<p>Spännets oavsida täcktes bitvis med ett tunt lerskikt. Originalytan hade en mörkgrön beläggning med dekor. Undersidan täcktes av ett kompakt lerskikt över en mörkgrön korroderad yta.</p>	<p>I övrigt se ovan 'Generella konserveringsåtgärder'. Ytorna belades slutligen med lite mikrokristallint vax som applicerades med en mjuk roterande gethårstrissa.</p>	
<p>F101</p>

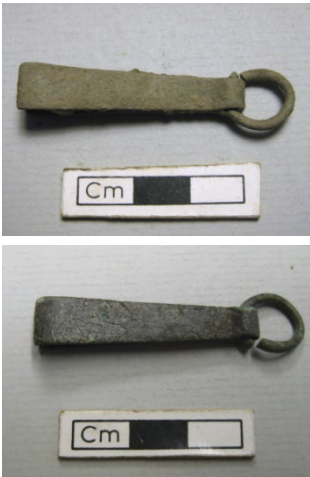
<p>Pincett med ring. Längd pincett 42 mm (ring ej inräknad).</p> <p>Bilder: F101_a_fk F101_b_ek</p>	<p>Pincettens yta täcktes av ett hårt sittande tunt lerskikt. Underliggande yta hade en småskrovlig mörkgrön yta med inslag av små enstaka punkter med ljusgrön porösare korrosion.</p>	<p>I övrigt se ovan 'Generella konserveringsåtgärder'. Ytorna belades slutligen med lite mikrokristallint vax som applicerades med en mjuk roterande gethårstrissa.</p>

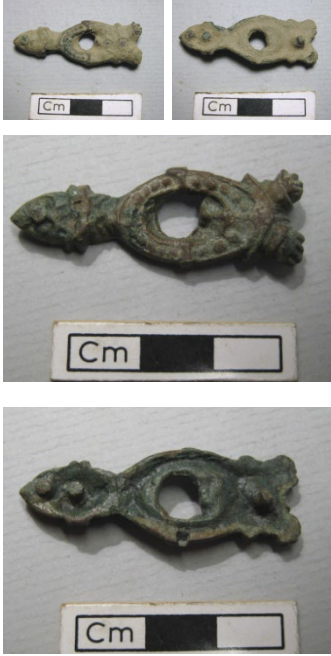
Fyndnummer och foto	Sakord, material, föremålsbeskrivning och bildförteckning	Tillstånd	Övriga konserveringsåtgärder	Kommentar
<p>F102</p>

<p>Remändesbeslag med tre små nitar på undersidan. Längd 44 mm.</p> <p>Bilder: F102_a_fk_1 F102_b_fk_2 F102_c_ek_1 F102_d_ek_2</p>	<p>Beslagets fram- och baksida täcktes av ett hårt och kompakt lerskikt. Den underliggande ytan som framkom hade en grön beläggning med partier där den metalliska ytan framträdde. Dekor framkom på ovansidan.</p>	<p>I övrigt se ovan 'Generella konserveringsåtgärder'. Ytorna belades slutligen med lite mikrokristallint vax som applicerades med en mjuk roterande gethårstrissa.</p>	
<p>F104</p>

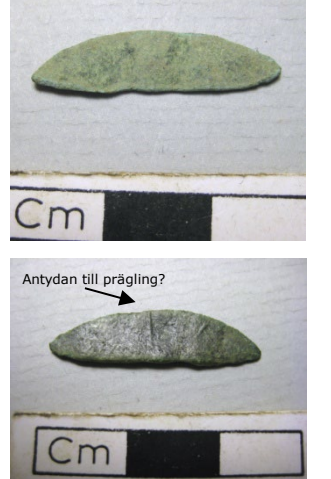
<p>F107</p>

<p>Klipp (mynt?).</p> <p>Bilder: F107_a_fk F107_b_ek</p>	<p>En småskrovlig korroderad grön yta med inslag av lera och små gruskorn täckte båda sidorna av klippet. På ena sidan syntes invid randen små streck (prägling?).</p>	<p>I övrigt se ovan 'Generella konserveringsåtgärder'. Ytorna belades slutligen med lite mikrokristallint vax som applicerades med en mjuk roterande gethårstrissa.</p>

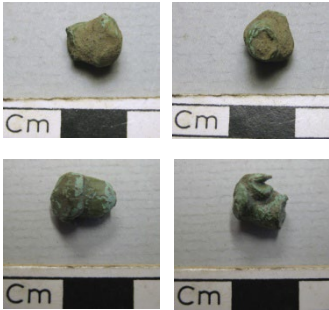
Fyndnummer och foto	Sakord, material, föremålsbeskrivning och bildförteckning	Tillstånd	Övriga konserveringsåtgärder	Kommentar
<p>F114</p>

<p>Dräknål.</p> <p>Bilder: F114_a_fk_1 F114_b_fk_2 F114_c_ek_1 F114_d_ek_2</p>	<p>Dräknåleus yta täcktes bitvis av ett delvis löst sittande lerskikt med inslag av små gruskorn som uppvisade tendenser till avflagnande och sprickbildningar. Den underliggande ytan hade en ljusgrön korroderad yta.</p>	<p>I övrigt se ovan 'Generella konserveringsåtgärder'. Ytan konsoliderades efter mekanisk fram-preparering med 7% (w/v) Paraloid B72 (akrylat co-polymer) i etanol genom att doppas i ett bad.</p>	
<p>F115</p>

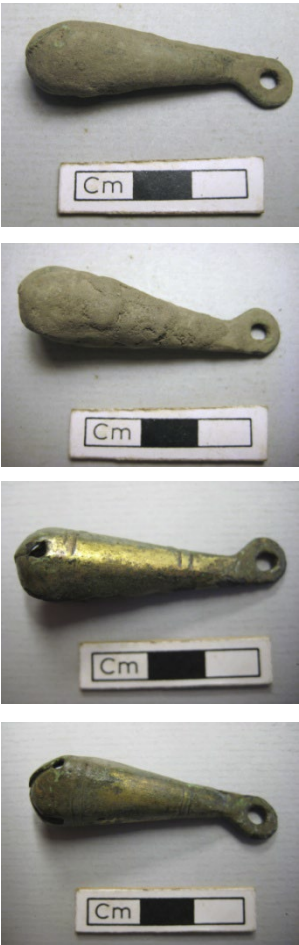
<i>Fyndnummer och foto</i>	<i>Sakord, material, föremålsbeskrivning och bildförteckning</i>	<i>Tillstånd</i>	<i>Övriga konserveringsåtgärder</i>	<i>Kommentar</i>
<p>F1</p>

<p>Bjällra. Längd 50 mm.</p> <p>Bilder: F1_a_fk_1 F1_b_fk_2 F1_c_ek_1 F1_d_ek_2</p>	<p>Bjällran med en ögla i ena änden hade ett kompakt lerskikt med inslag av små gruskorn som täckte hela ytan. Under detta skikt framträdde under framprepareringen en bitvis förgylld yta med partier där förgyllning nöts bort. Inslag av ljusgröna porösa korrosionsprodukter förekom fläckvis på ytan. Där förgyllningen försvunnit syntes den brunlila metalliska ytan. Bjällran hade dekor i form av dubbla linjer i var sin ände (nedanför ögla) med 17 mm mellanrum.</p>	<p>I övrigt se ovan 'Generella konserveringsåtgärder'. Arbetet utfördes under mikroskop (x 10). Ytan konsoliderades efter mekanisk frampreparering med 7% (w/v) Paraloid B72 (akrylat co-polymer) i etanol som applicerades med pensel.</p>

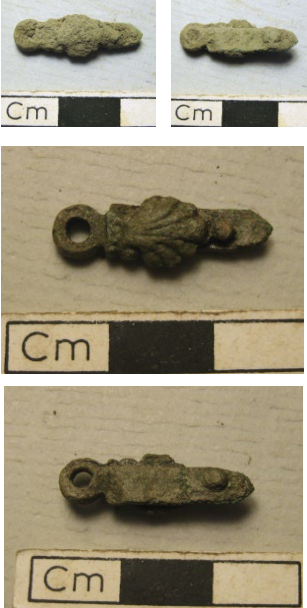
Fyndnummer och foto	Sakord, material, föremålsbeskrivning och bildförteckning	Tillstånd	Övriga konserveringsåtgärder	Kommentar
<p>F6</p>

<p>Beslag. Cu-leg.</p> <p>Bilder: F6_a_fk_1 F6_b_fk_2 F6_c_ek_1 F6_d_ek_2</p>	<p>Beslaget var sprött. Ytan uppvisade tendenser till sprickbildningar och avflagnande av korrosionsskiktet. En svag antydning till dekor på ytan syntes innan konservering. Underliggande yta var ömtålig och något gropig och täcktes av en grön korrosionsbeläggning.</p>	<p>I övrigt se ovan 'Generella konserveringsåtgärder'. Ytorna belades slutligen med lite mikrokristallint vax som applicerades med en mjuk roterande gethårstrissa. Arbetet utfördes under mikroskop (x 10). Ytan konsoliderades efter frampreparering med 7% Paraloid i etanol (akrylat co-polymer) i etanol som applicerades med pensel.</p>

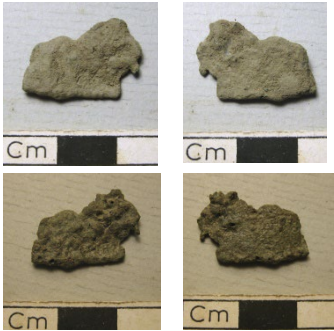
Fyndnummer och foto	Sakord, material, föremålsbeskrivning och bildförteckning	Tillstånd	Övriga konserveringsåtgärder	Kommentar
<p>F7</p>

<p>Föremål. Cu-leg.</p> <p>Bilder: F7_a_fk_1 F7_b_fk_2 F7_c_ek_1 F7_d_ek_2</p>	<p>Föremålet hade en skrovlig yta som täcktes av lera med inslag av små gruskom. Inslag av korrosionskrustor och enstaka sprickor i ytan förekom. Underliggande yta var även den ojämn. Den metalliska ytan framträdde fläckvis. Ev. brandskadad (något bubblig yta).</p>	<p>I övrigt se ovan 'Generella konserveringsåtgärder'. Ytorna belades slutligen med lite mikrokristallint vax som applicerades med en mjuk roterande gethårstrissa. Arbetet utfördes under mikroskop (x 10). Ytan konsoliderades efter frampreparering med 7% Paraloid i etanol (akrylat co-polymer) i etanol som applicerades med pensel.</p>	
<p>F17</p>

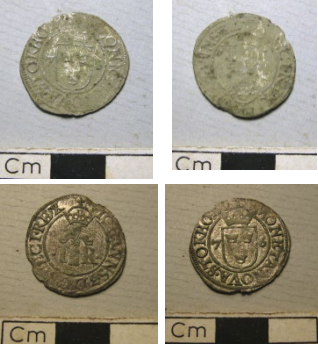
<i>Fyndnummer och foto</i>	<i>Sakord, material, föremålsbeskrivning och bildförteckning</i>	<i>Tillstånd</i>	<i>Övriga konserveringsåtgärder</i>	<i>Kommentar</i>
<p>F20</p>

<p>Mynt. Silver</p> <p>Bilder: F20_a_fk_1 F20_b_fk_2 F20_c_ek_1 F20_d_ek_2</p>	<p>Präglingen på båda sidorna syntes delvis innan konservering. Ytan täcktes av ett tunt lerskikt blandad med porösa ljusgröna korrosionsprodukter. Underliggande silveryta var något gropig och spröd.</p>	<p>I övrigt se ovan 'Generella konserveringsåtgärder'. Ytan belades slutligen med lite mikrokristallint vax som applicerades med en mjuk roterande gethårstrissa. Arbetet utfördes under mikroskop (x 10).</p>
