Ben- och hornföremål – Rapporter från Acta KonserveringsCentrum AB Utbyggnad av Ostkustbanan genom Gamla Uppsala

Rapport 2017:1_20
Arkeologisk undersökning

Karin Lindahl

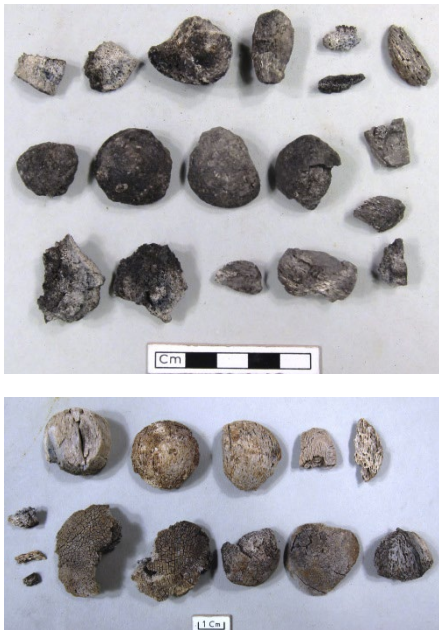
<p>Två delar av spelpjäs. Möjligen är den större delen av ben och den mindre en del av spelpjäs av benhorn. Förefaller vara bränd. Vit, svart, grå, beige-färgad.</p> <p>Bilder: F1098_a_fk F1098_b_ek</p>	<p>I två delar som saknar passning. Täckta av svart sotig jord, vilken satt rikligt i porer och fördjupningar i ytan. Sprickor/porer i ytan.</p>		
<p>F1099</p>
