Antikvarisk kontroll

Lövsta bruk

Ombyggnad av dammslutor

Lövsta bruk
Österlövsta socken
Tierps kommun
Uppland

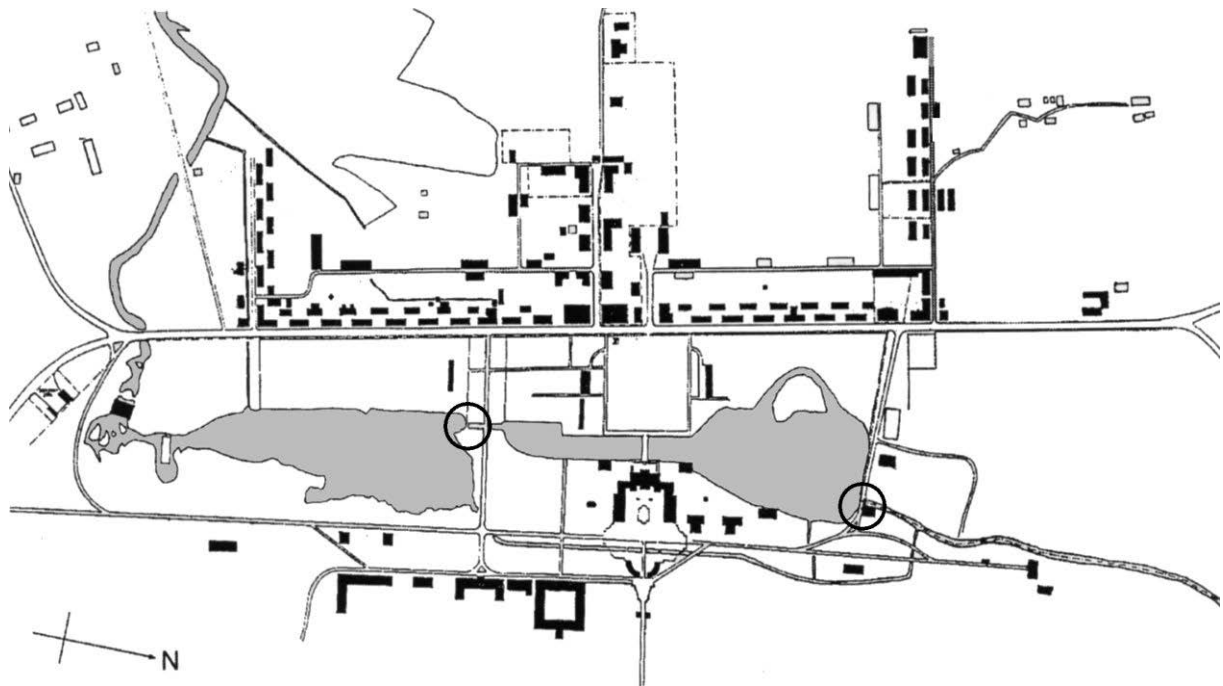
Figur 1. Lövsta bruks nuvarande utseende. De två ringarna visar platsen för ombyggnadsarbetena vid nedre respektive övre (mellan) dammens slutor.

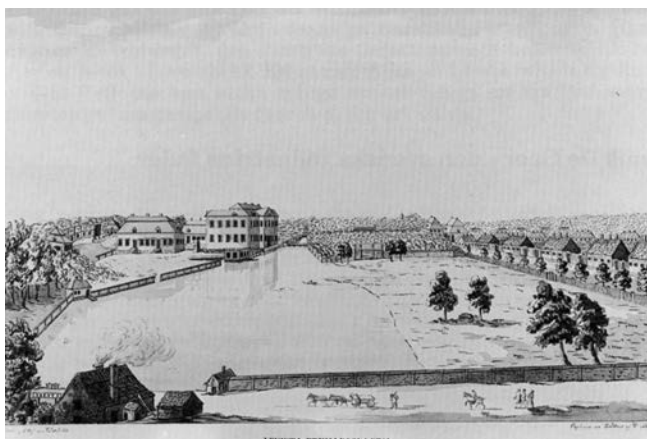
Figur 6. Olof von Dalins teckning av Löfstabruk. "Copierad och rättad af D Tilas 1762". I nedre vänstra hörnet syns nedre kvarnen där markingreppen gjordes för den nya dammsluten. Ur "Löfstabruk. En guide till herrgårdens och brukets historia, 1989".
