# Ett skadat gravfält i Rasbo

Kartering och dokumentation

Rää Rasbo 176:1  
Trevlinge 2:1  
Uppsala  
Uppland

**Upplandsmuseets rapporter 2018:11**  
**ISSN 1654-8280**

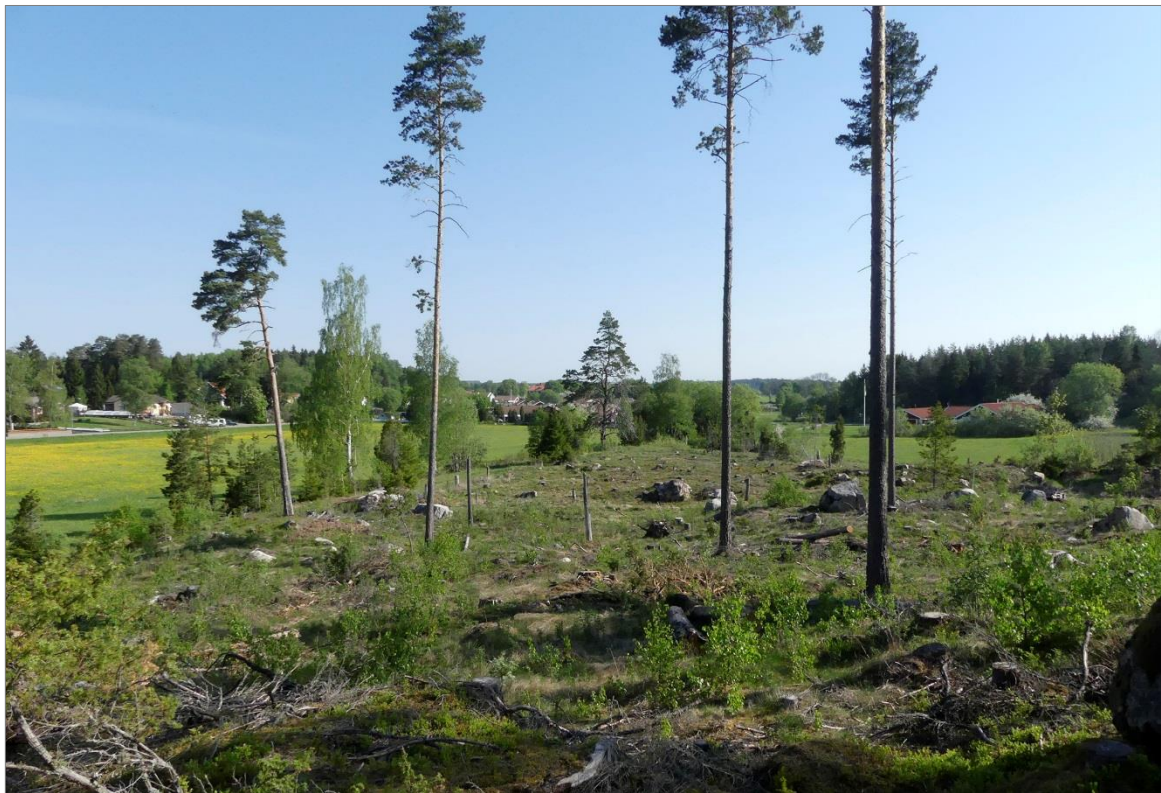
Figur 4. Översikt av gravfältet från en höjd i S. Foto mot N, Malin Lucas, Upplandsmuseet.

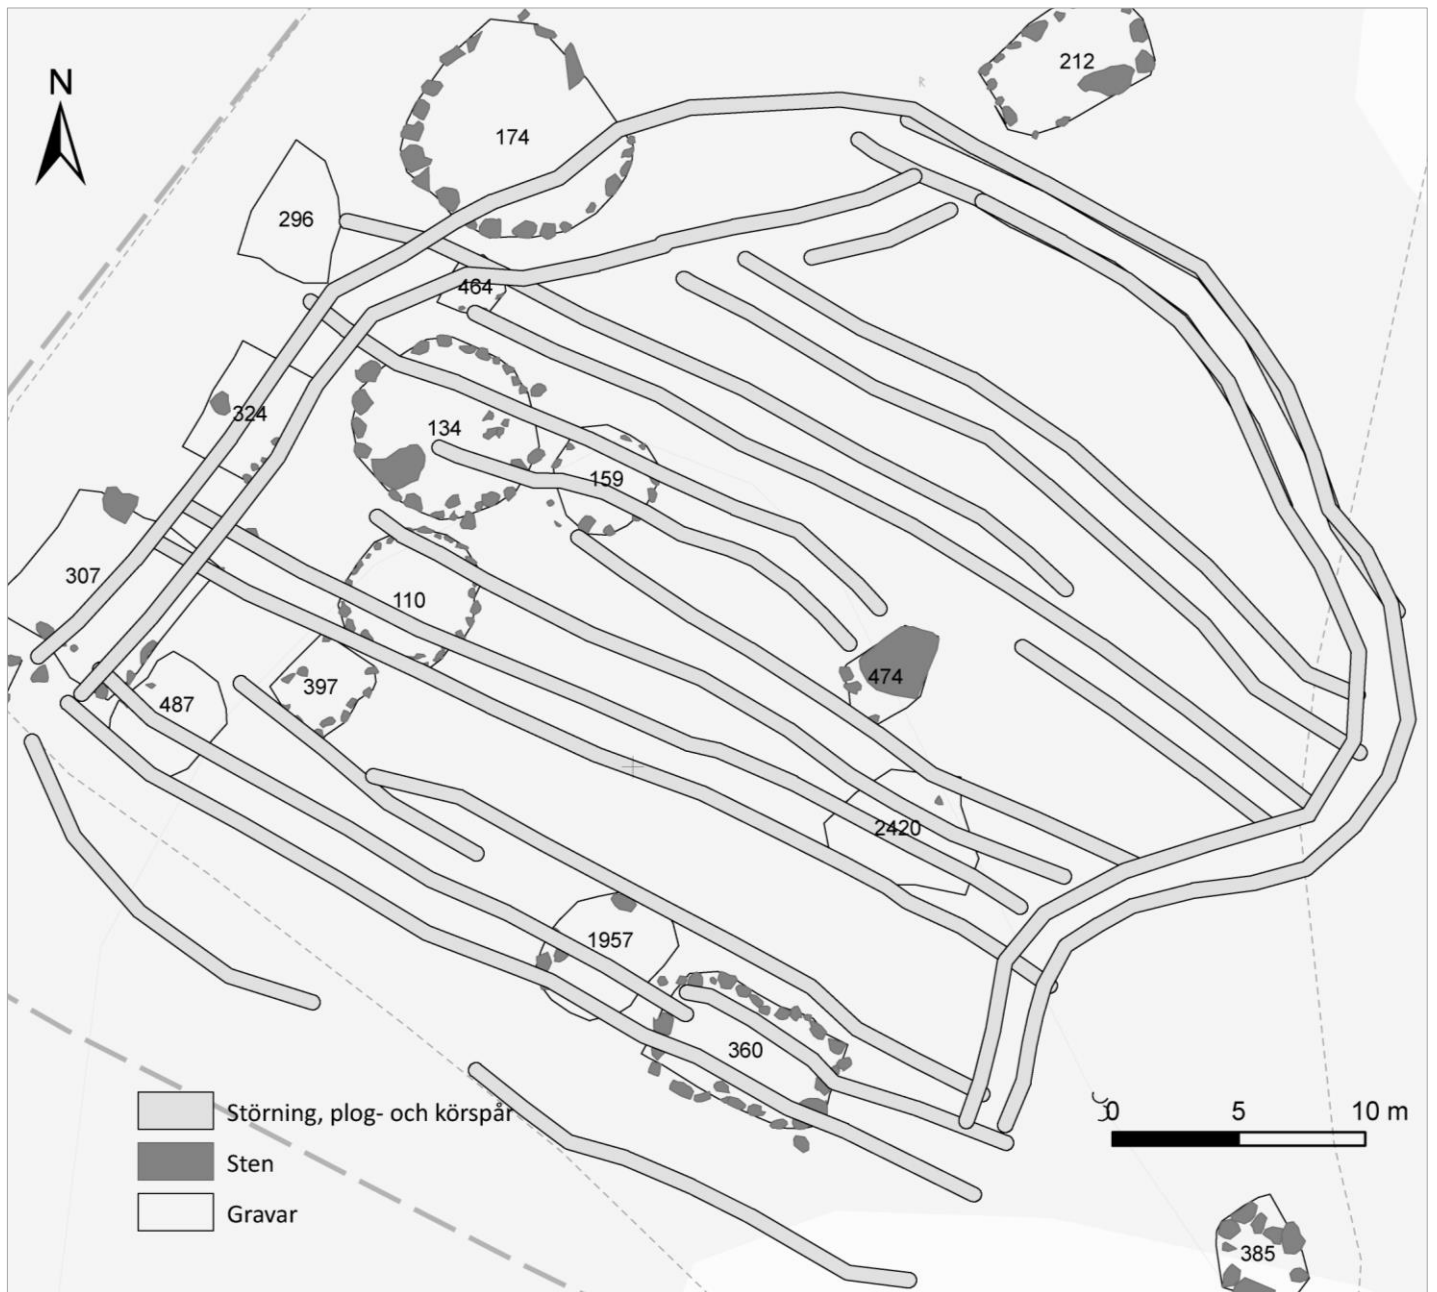
Figur 7. Plan över de skadade gravarna. Skala 1:300.

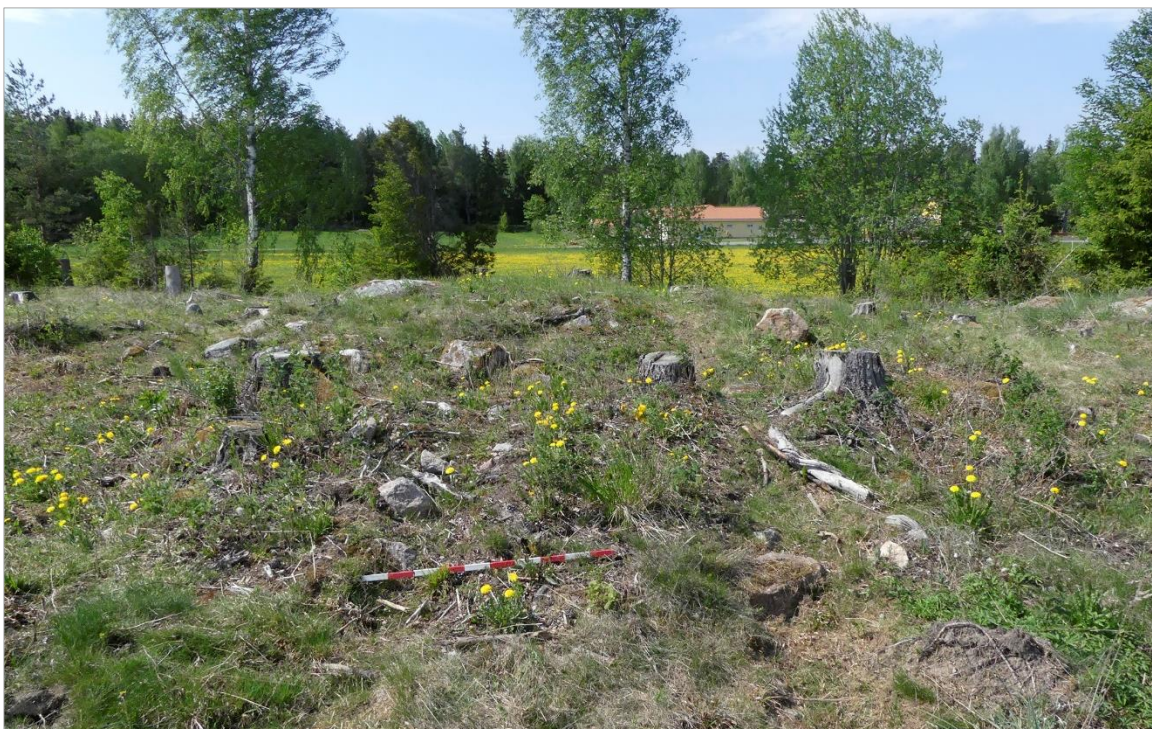
Figur 15. Grav 159. Foto mot V, Robin Lucas, Upplandsmuseet.

Synliga skador består av två rejäla plogspårsskador i södra delen av graven. De löper i öst-västlig riktning och den sydligare av dem har tryckt upp en hel del sten från den inre packningen. Skadorna är ca 0,11–0,20 m djupa. En kantkedjesten i västra kanten är något rubbad.

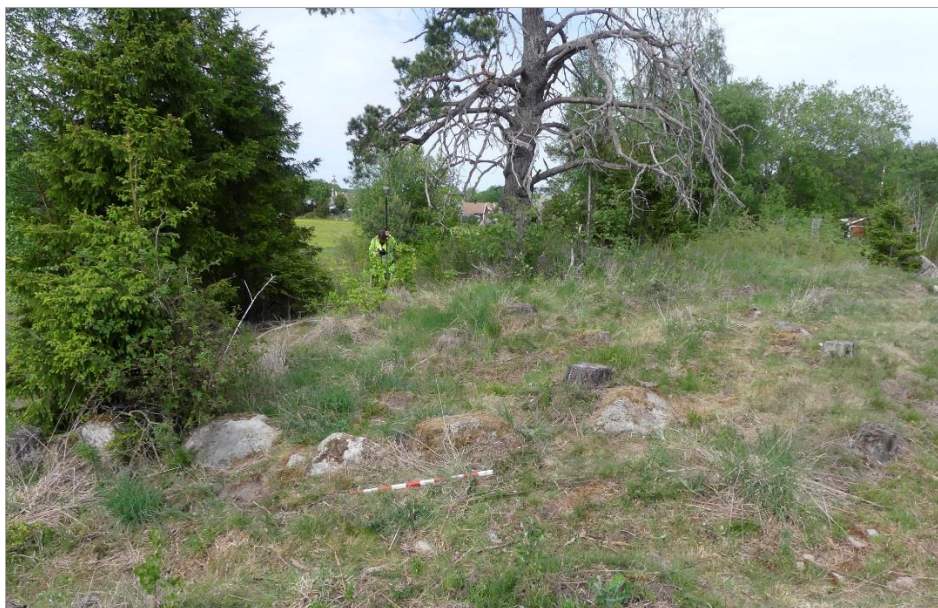
Figur 17. Grav 174. Foto mot V, Robin Lucas, Upplandsmuseet.

En kraftig körskada finns i den östra delen, där hjulspåren är 0,10–0,2 m djupa.

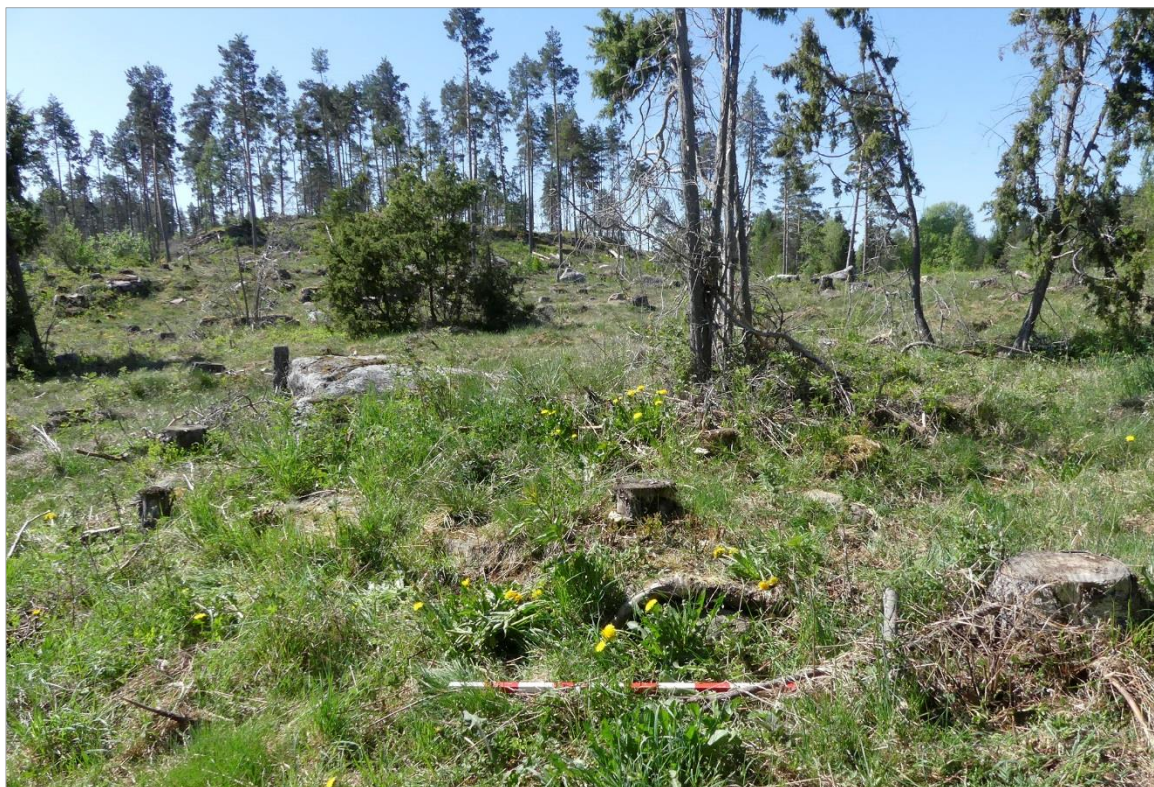
Figur 30. Grav 212. Foto mot S, Malin Lucas, Upplandsmuseet.

Graven utgörs av en rektangulär stensättning, ca 6,5 x 4 m stor, med kantkedja av block i storlek 0,50–0,70 m. Mot väster har ett större markfast block inkommerats i kantkedjan. Graven har möjliga tendenser till mittgrop men är kraftigt övertorvad. Ett par enar växer i östra kanten. I norr går spåren av en äldre körväg något över graven men den är inte påverkad av markarbeten.

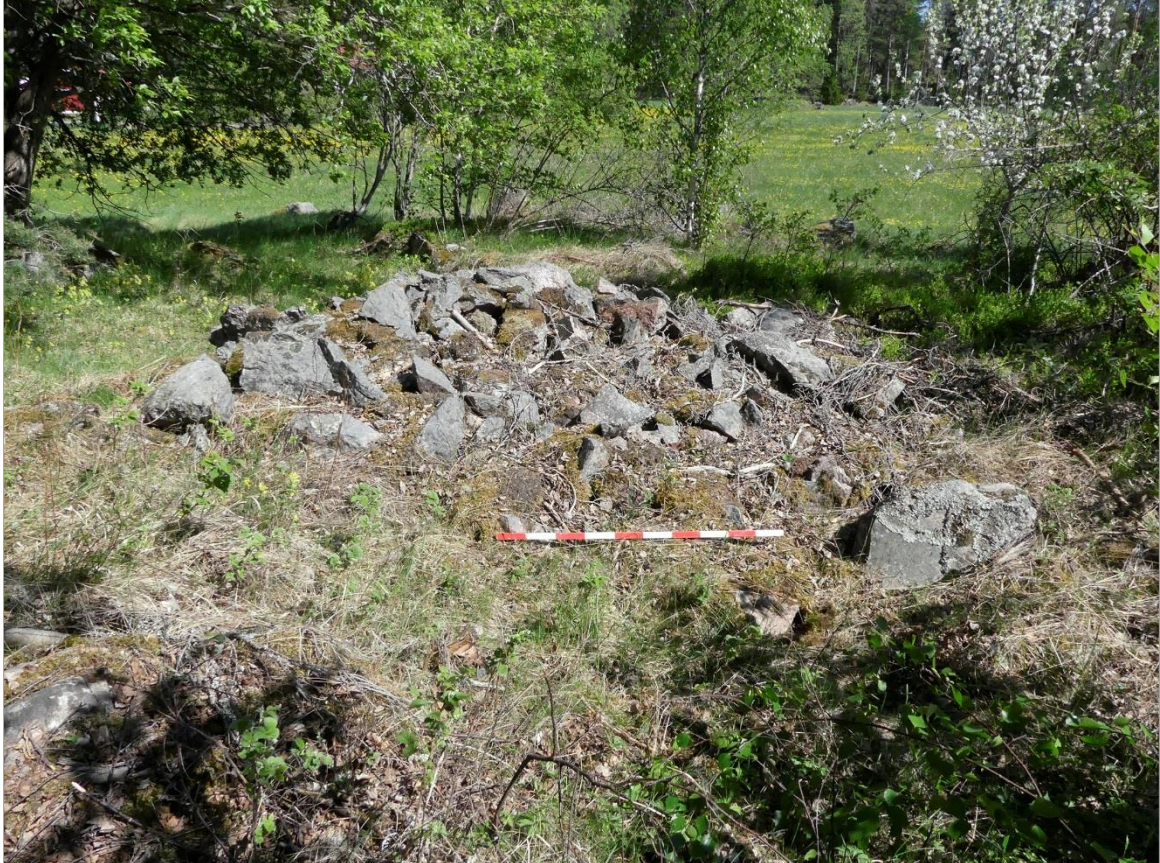
Figur 31. Grav 235. Foto mot Ö, Malin Lucas, Upplandsmuseet.

Graven utgörs av en möjlig rundad stensättning, ca 4,3 x 2,7 m stor men svåravgränsad. Tendenser till kantkedja finns, med stenar i storlek ca 0,30–0,40 m. Större delen av synlig sten är skarpkantad och påförd i senare tid men i kanterna finns djupare liggande sten utan skarpa kanter som kan vara delar av kantkedjan till en grav. Kantkedjan är övertorvad men i övrigt växer mossa på stenarna. Graven ligger utanför det markberedda området.

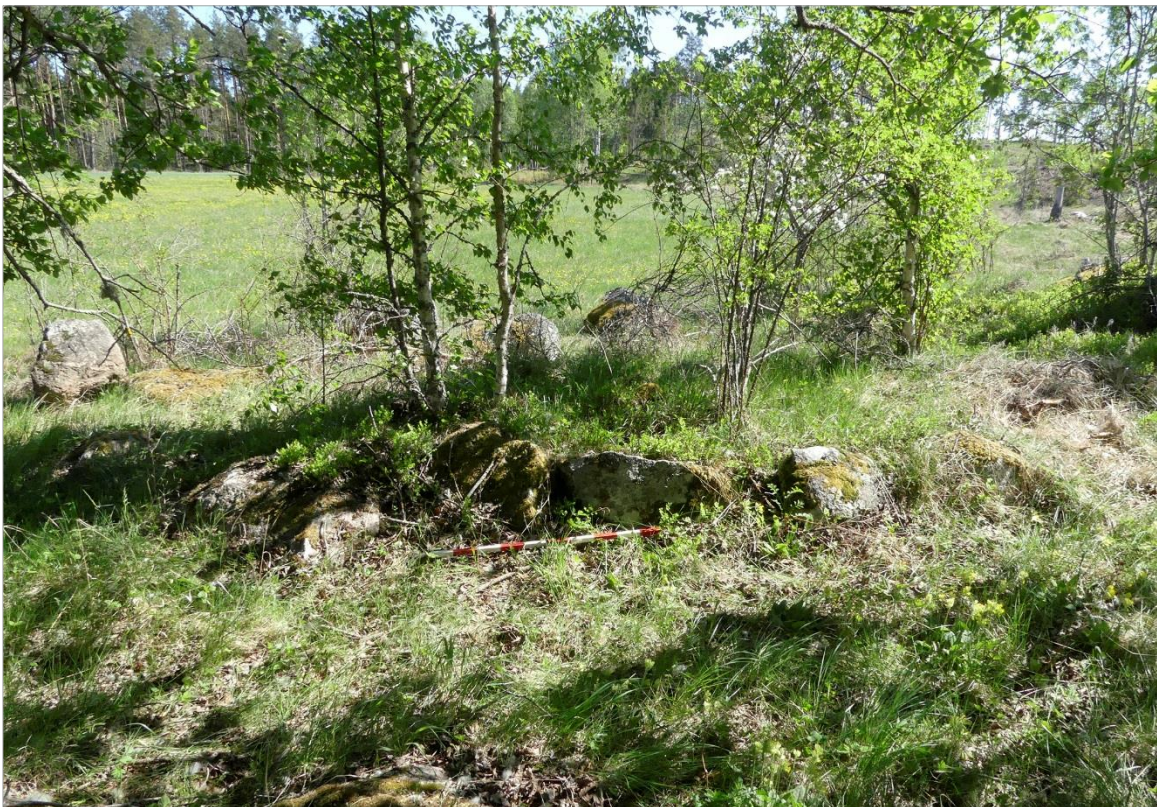
Figur 32. Grav 410. Foto mot Ö, Malin Lucas, Upplandsmuseet.

Graven utgörs av en rektangulär stensättning, ca 9,5 x 7 m stor med kantkedja av block i storlek ca 0,60 x 0,80 m. I norr har ett större markfast block inkorporerats i kantkedjan, ca 1,50 m stort. Graven är kraftigt övertorvad och beväxt med tre björkar samt nyponbuskar. Graven ligger utanför det markberedda området.

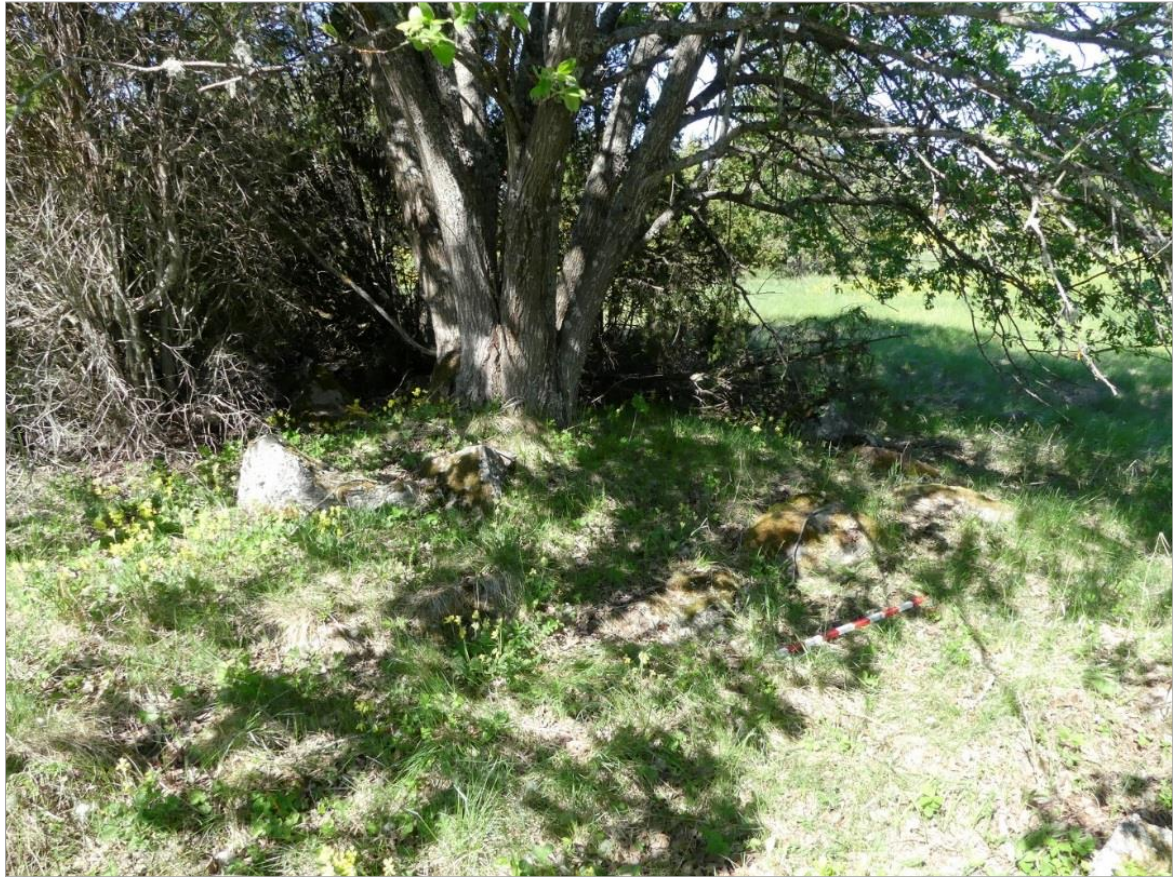
Graven utgörs av en rundad stensättning, ca 9,5 x 7 m stor med kantkedja av block i storlek 0,60–0,80 m. Den är välbevarad mot öster men i väster döljs stora delar av graven av påförd sprängsten. Graven är kraftigt övertorvad och beväxt med en större sälg samt flera enbuskar. Graven ligger utanför det markberedda området.

Figur 33. Del av kantkedjan i den Ö delen av grav 427. Foto mot N, Malin Lucas, Upplandsmuseet.
