Lena kyrka – gravfält, kyrkogårdsmur och ett runstensfynd

Arkeologisk kontroll och schaktningsövervakning

Raä Lena 93:1, 93:5, L2019:2338
Lena 2:1 och Kunsta 2:3
Uppsala kommun
Uppland

Upplandsmuseets rapporter 2019:10
ISSN 1654-8280

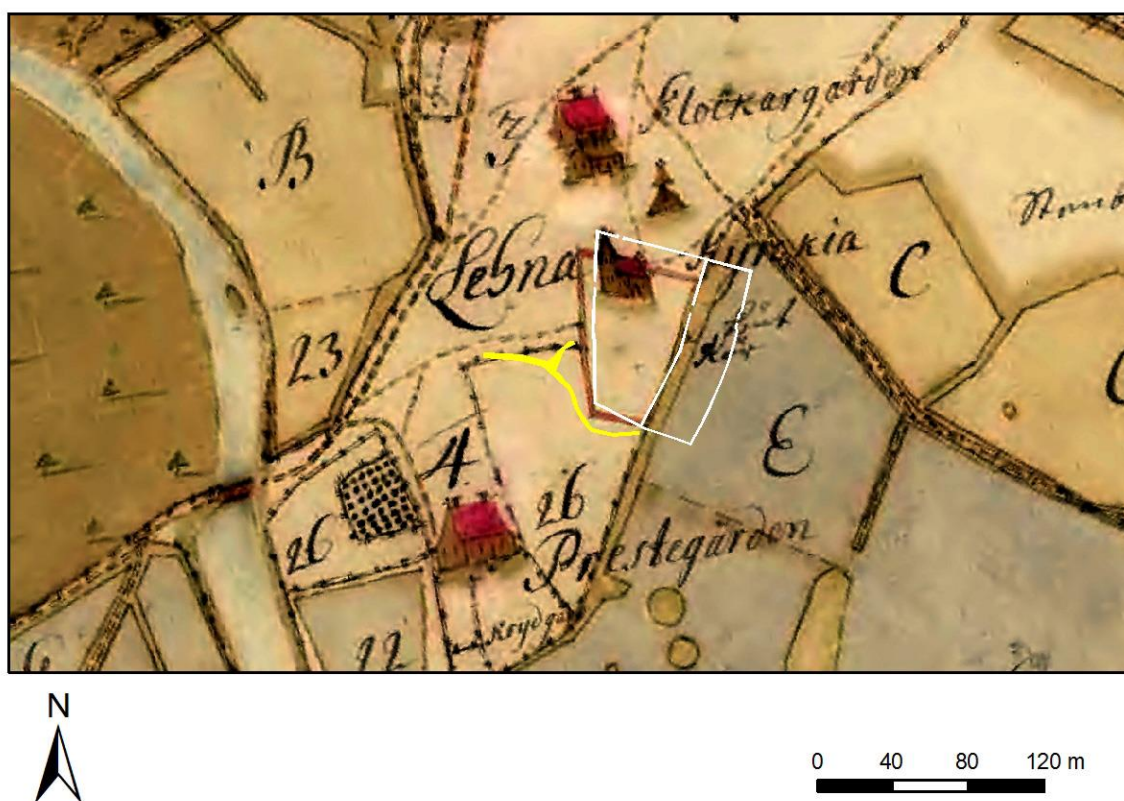
Det finns tre äldre kartor över Lenaberg som visar kyrkan, kyrkogården och dess omgivningar (Referenser, Lantmäteriakter). Kartorna från 1714, 1759 och 1866 visar att kyrkogården i öster anslöt till åkermark, i söder och sydväst till en hage invid Prästgården och i norr och nordväst till vägar. Enligt kartorna från 1714 och 1759 hade kyrkogården ingångar mitt på de västra och norra sidorna (fig. 4).

Figur 4. Rektifierat utsnitt ur karta över Lenaberg från 1714 med kyrkan och dess omgivningar. Direkt sydväst om kyrkogården visar kartan en inhägnad till en hage. Norr om denna leder en väg fram till mitten av bogårdsmuren på den västra sidan. Där kan också en markering för en stiglucka anas. Hålvägen med sidoväg (gul linje) anslöt också till stigluckan, men representerar ett tidigare skede eftersom den korsar hägnaden på två platser. Markeringen för kyrkogårdens nuvarande utsträckning (vit linje) visar att denna har utvidgats på den östra sidan och i viss grad på den norra. Skala 1:4 000.

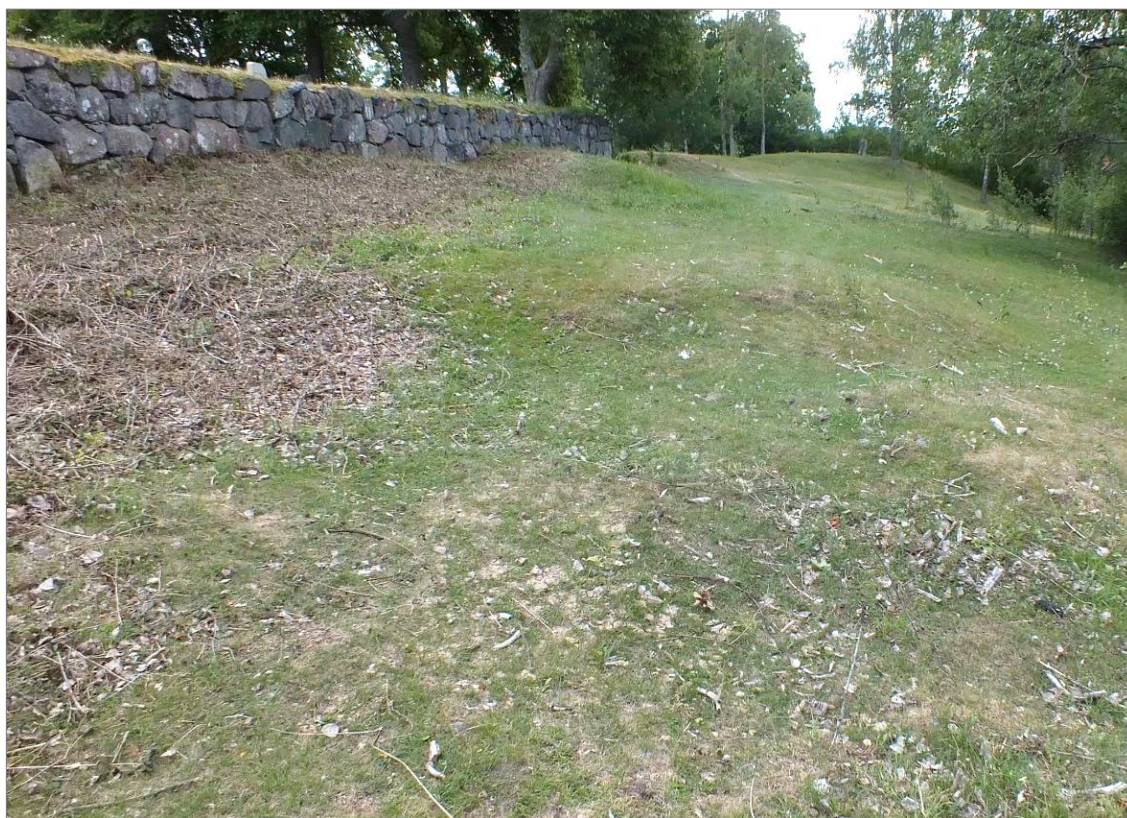
Figur 6. Inom gravfältet Lena 93:1 ansas i förgrunden terrassen A3, längs muren högarna A2 och A1. Bortanför murhörnet ligger högen A5 och allra längst bort storhögen A13 där runstenarna Lena 93:2-4 var placerade. Foto mot S.

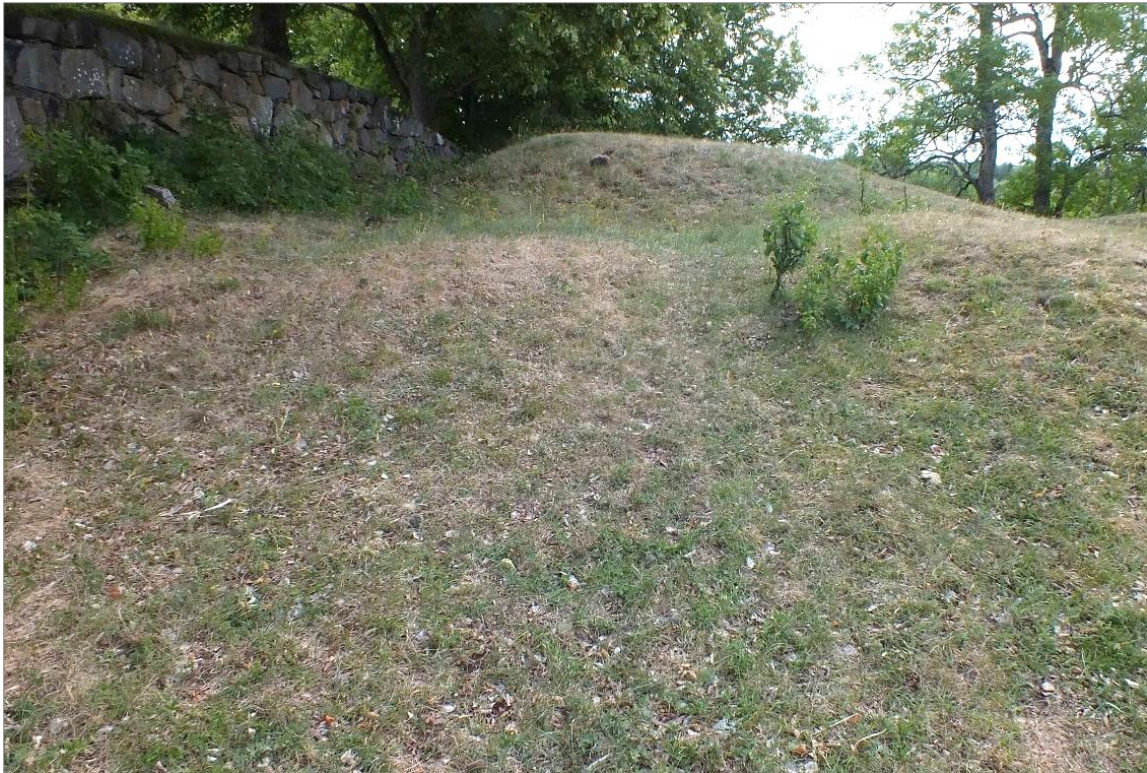
Figur 7. Invid murens södra sida ligger i förgrunden stensättningen A6 och i bakgrunden högen A10. I bildens högra kant ligger högen A5. Foto mot Ö.

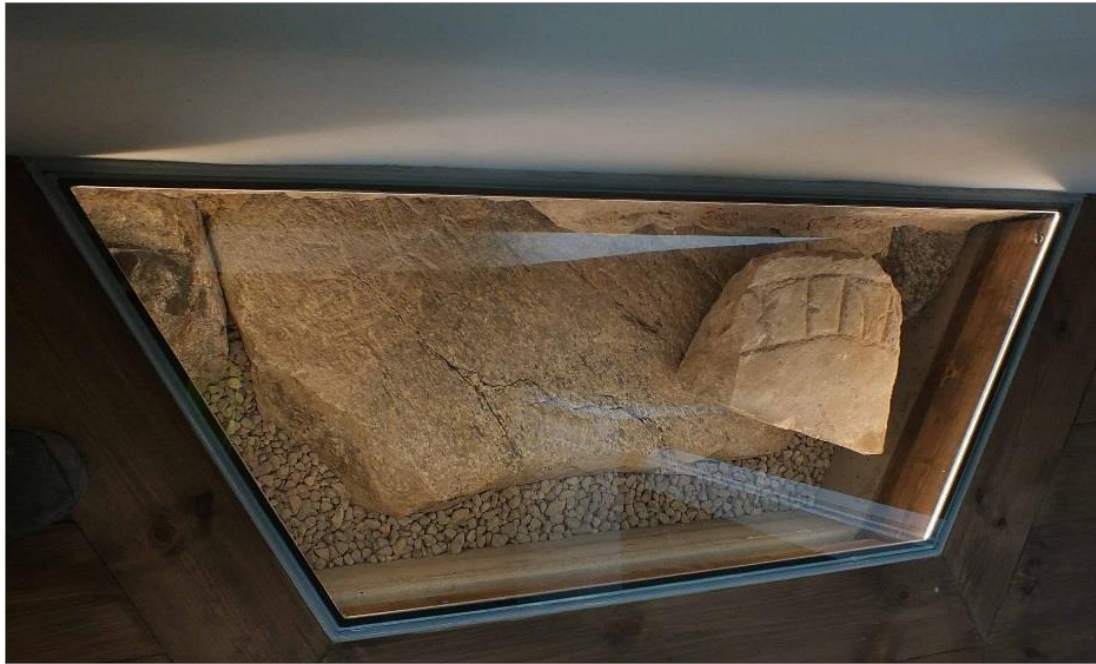
Figur 27. Efter renoveringen av kyrkan är de nyfunna runstenarna synliga i golvet vid den tidigare södra ingången. Fragmentet av U 1028 till höger, vilket ligger på U 1029 vars ristning kan anas till vänster.

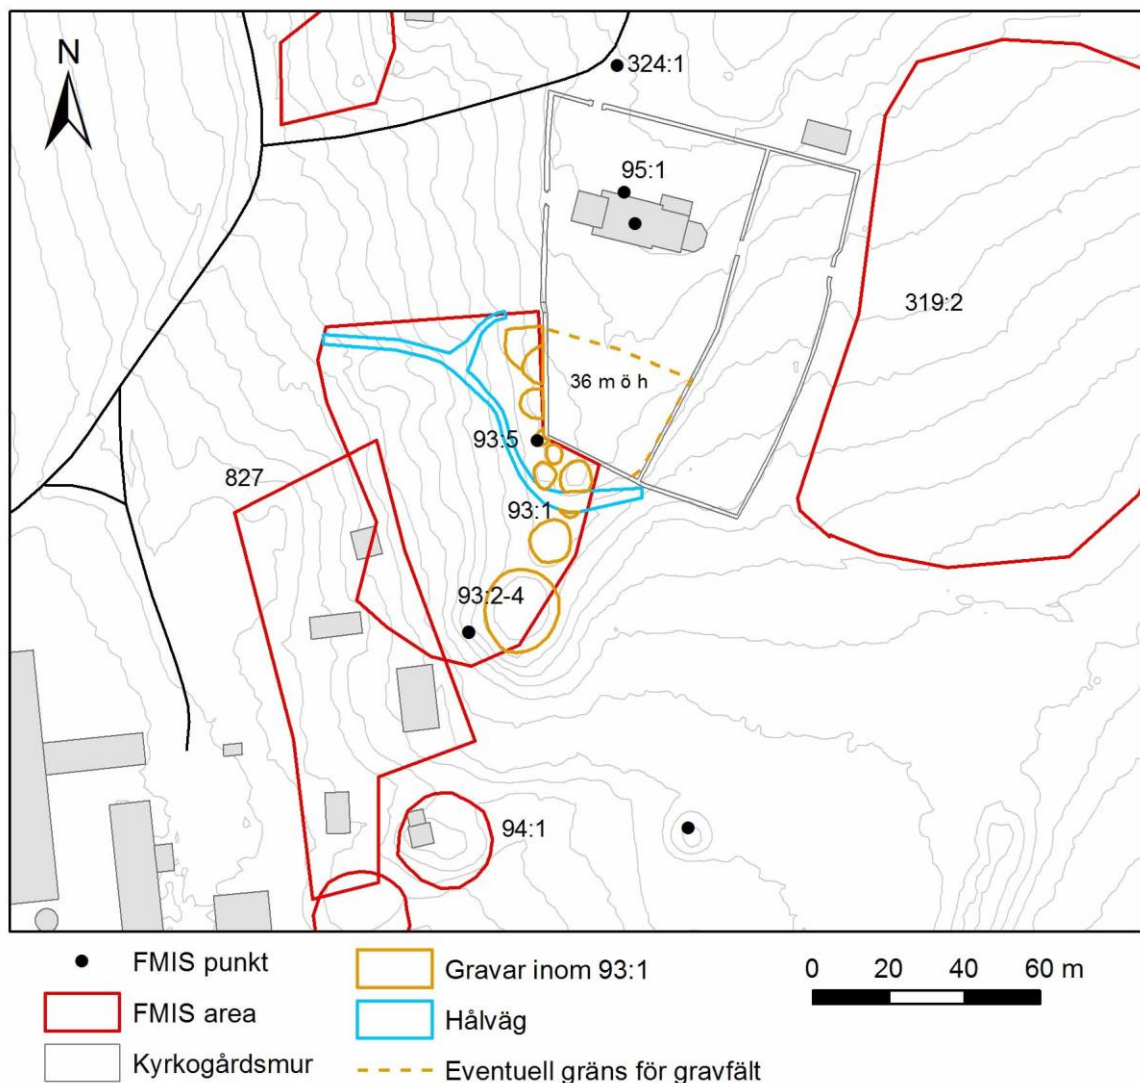
Gravfältet består av både stensättningar och högar, varav minst en genom sin storlek kan betecknas som en storhög. Samtidigt är gravfältet skadat genom att flera gravar har skurits av den västra kyrkogårdsmuren. Eftersom gravar dessutom ligger omedelbart utanför den södra muren är det mycket sannolikt att gravfältet ursprungligen har fortsatt inom kyrkogårdens sydligaste del (fig. 28). Ett skäl för detta är att gravarna söder om kyrkogården är koncentrerade till åsryggen. Det förstärks även av att storhögen 94:1 ligger i åsryggens förlängning, om än på en lägre nivå.

Figur 28. Gravarna inom gravfältet finns främst på åsryggen. Då gravar finns invid kyrkogårdens södra och västra mur har gravfältet ursprungligen sannolikt fortsatt inom kyrkogårdens södra del. Skala 1:2 000.

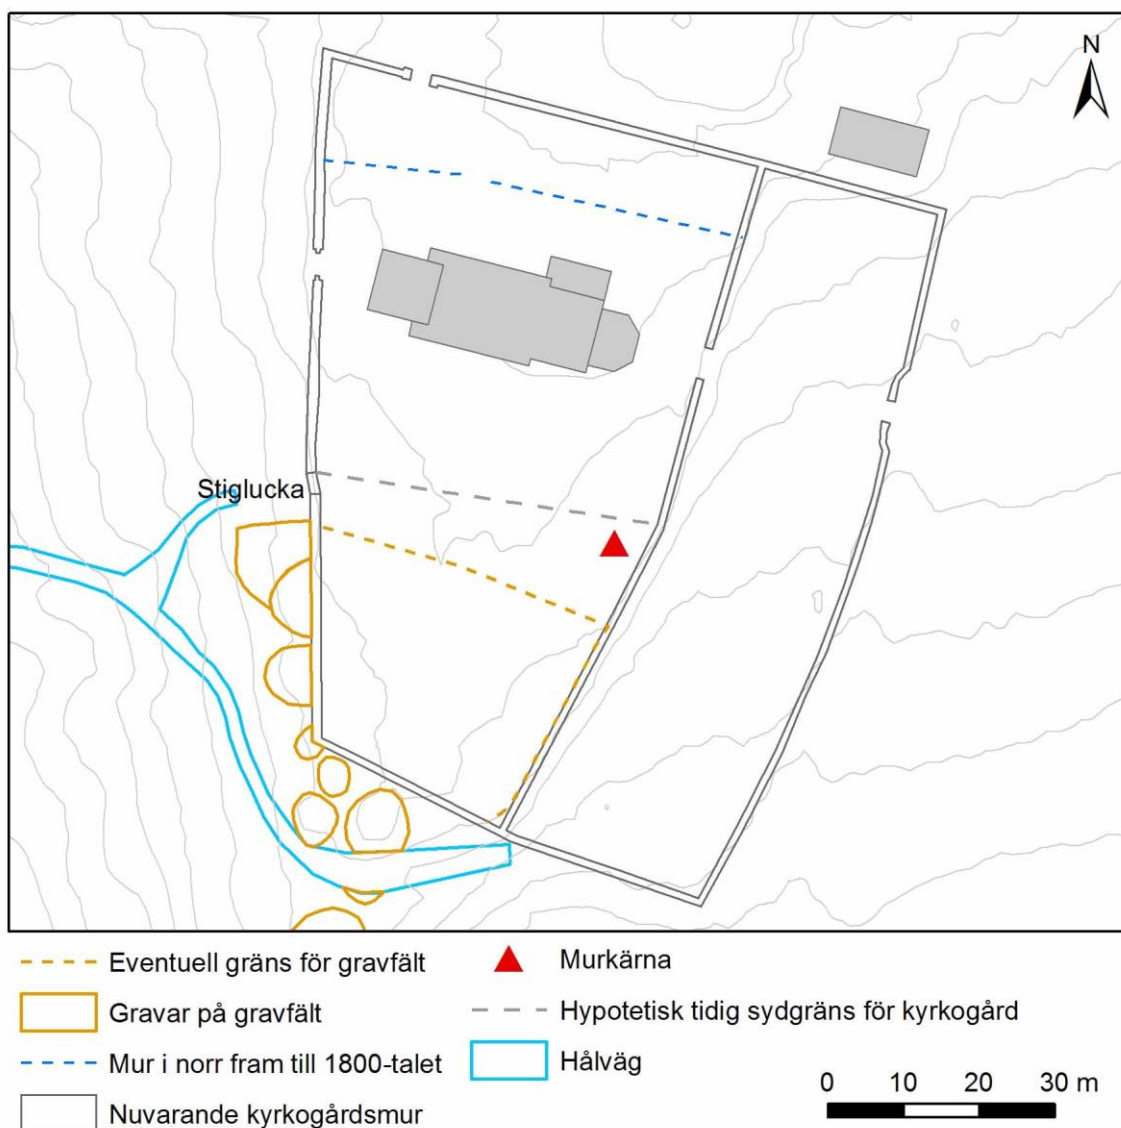
Figur 29. Kyrkogårdens utbredning har förändrats över tid. Att den västra muren i söder har lite annan orientering än i norr skulle möjligen kunna tyda på att kyrkogården till en början enbart omfattade delen närmast kyrkan. Kyrkogården skulle då inte ha berört gravfältet. Sannolikt senast under senmedeltid kan den södra delen av kyrkogården med stigluckan i väster ha tillkommit. Ytterligare utvidgningar av kyrkogården gjordes mot norr under 1800-talets slut och mot öster 1930. Skala 1:1000.

Kyrkogårdsmuren har också en något oregelbunden sträckning. I väster är muren orienterad i N-S, men vid stigluckan finns en knyck i muren vilket gör att muren söder om stigluckan är aningen indragen österut (fig. 29). Muren på den östra sidan har en tydlig vinkel då den norra delen av muren ligger i NNO-SSV och den södra delen i NO-SV. Skillnaden i orientering beror på de topografiska förutsättningarna. Knycken i den västra muren och vinkeln i den östra muren ligger relativt mitt för varandra. I närheten av vinkeln på den östra muren har en murkärna i sekundärt läge påträffats inom kyrkogården (Säll 2017). Dessa skillnader i murens orientering skulle möjligen kunna tyda på en utvidgning av kyrkogården. Rimligen har då den norra delen av kyrkogården kring kyrkan varit den ursprungliga. Det skulle även ha inneburit att gravfältet inte berörts av den äldsta kyrkogården. I ett äldsta skede kan kyrkogårdens avgränsning lika gärna ha varit av trä som av sten.

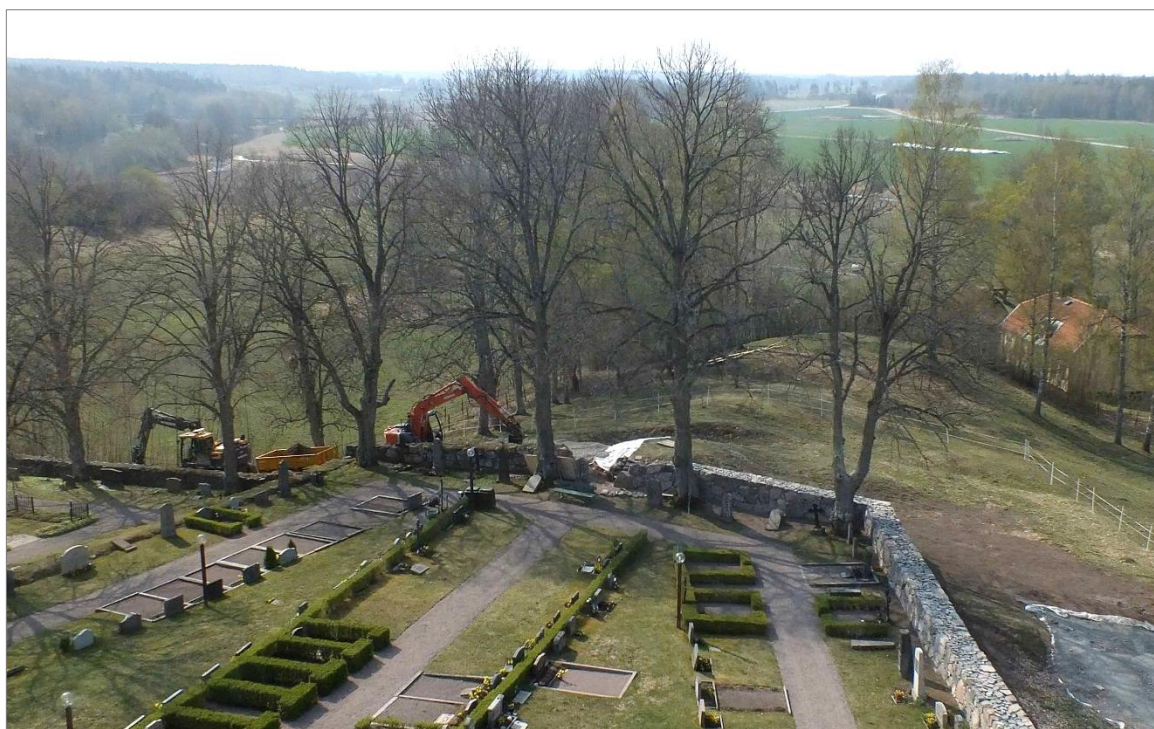
Figur 30. Renoveringen kyrkogårdsmuren vid Lena kyrka, här sett från tornet på Lena kyrka. I bakgrunden kan den största högen inom gravfältet Lena 93:1 ansas. Foto mot S.
