Runstenar i Uppsala län – ett unikt och hotat kulturarv

Inventering inför kulturmiljövårdande insatser

Upplandsmuseets rapporter 2020:01

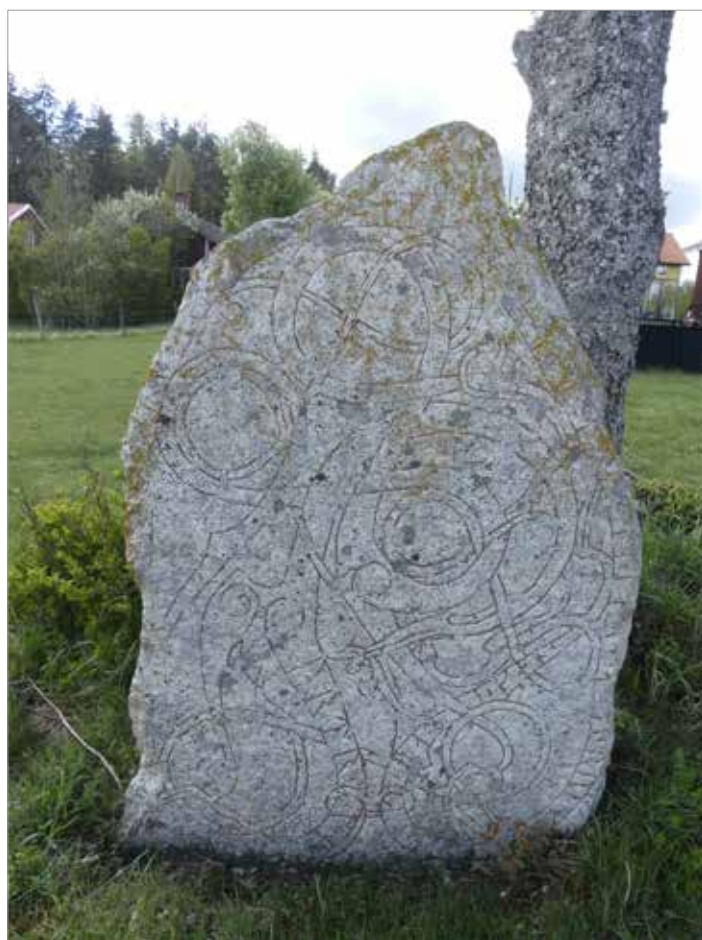
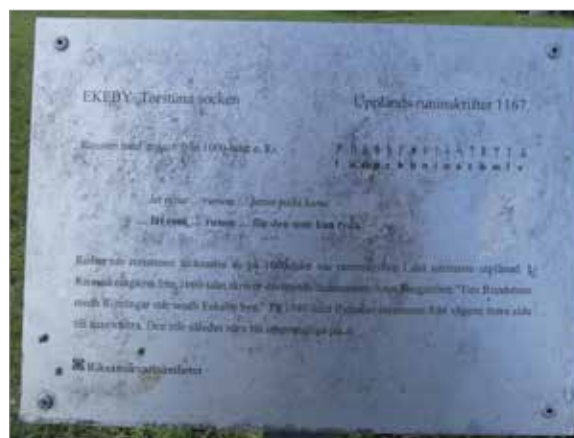
Signum	U1167
Plats	Ekeby
Socken	Torstuna
Kommun	Enköping
Skylt finns	Ja
Status skylt	Bra, men bör rengöras.
Byt ut skylt	Nej
Skyltagare	Raa
Sten finns	Ja
Status sten	Kraftig lav- och mosstillväxt på ristning. Delvis oläsbar, bör rengöras.
Målning	Jämn, men blekt
Prio	2
Tillgänglighet	På privat tomt, kan ses från vägen.
Vegetation	Björk hänger över stenen, bör röjas

Figur 7. Ett exempel på hur ett objekt dokumenterades i databasen. Ö: U1167 i Ekeby, Torstuna socken står under en björk, vilket påskyndat lavtillväxt på stenen och gjort den svårläslig. Nv: Även runstenens skylt var beväxt med lav och behövde rengöras. Nh: Posten i databasen beskriver trädets påverkan på sten och skylt, samt föreslår vårdinsats.

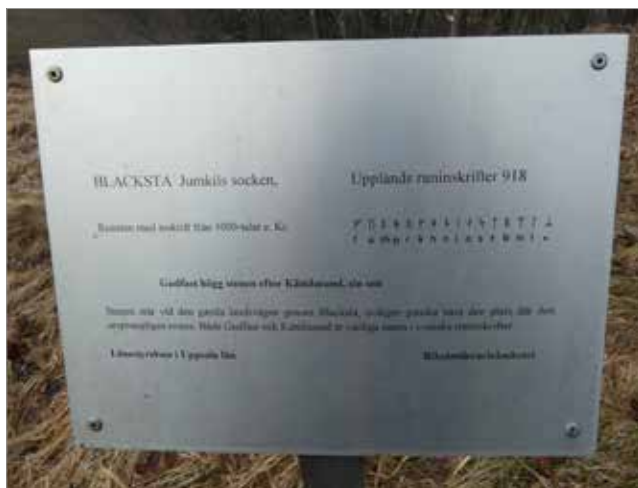
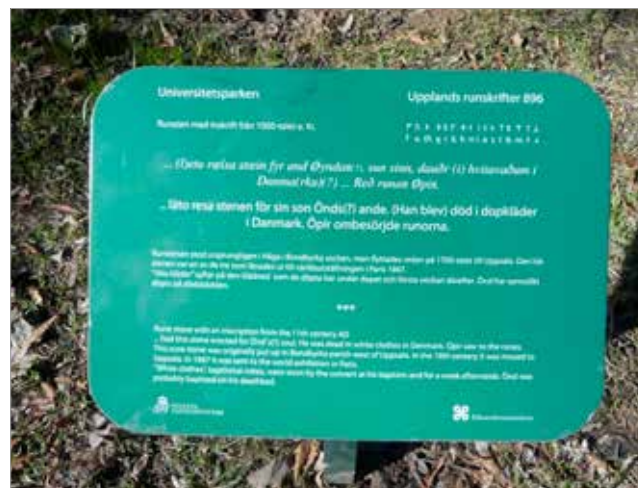
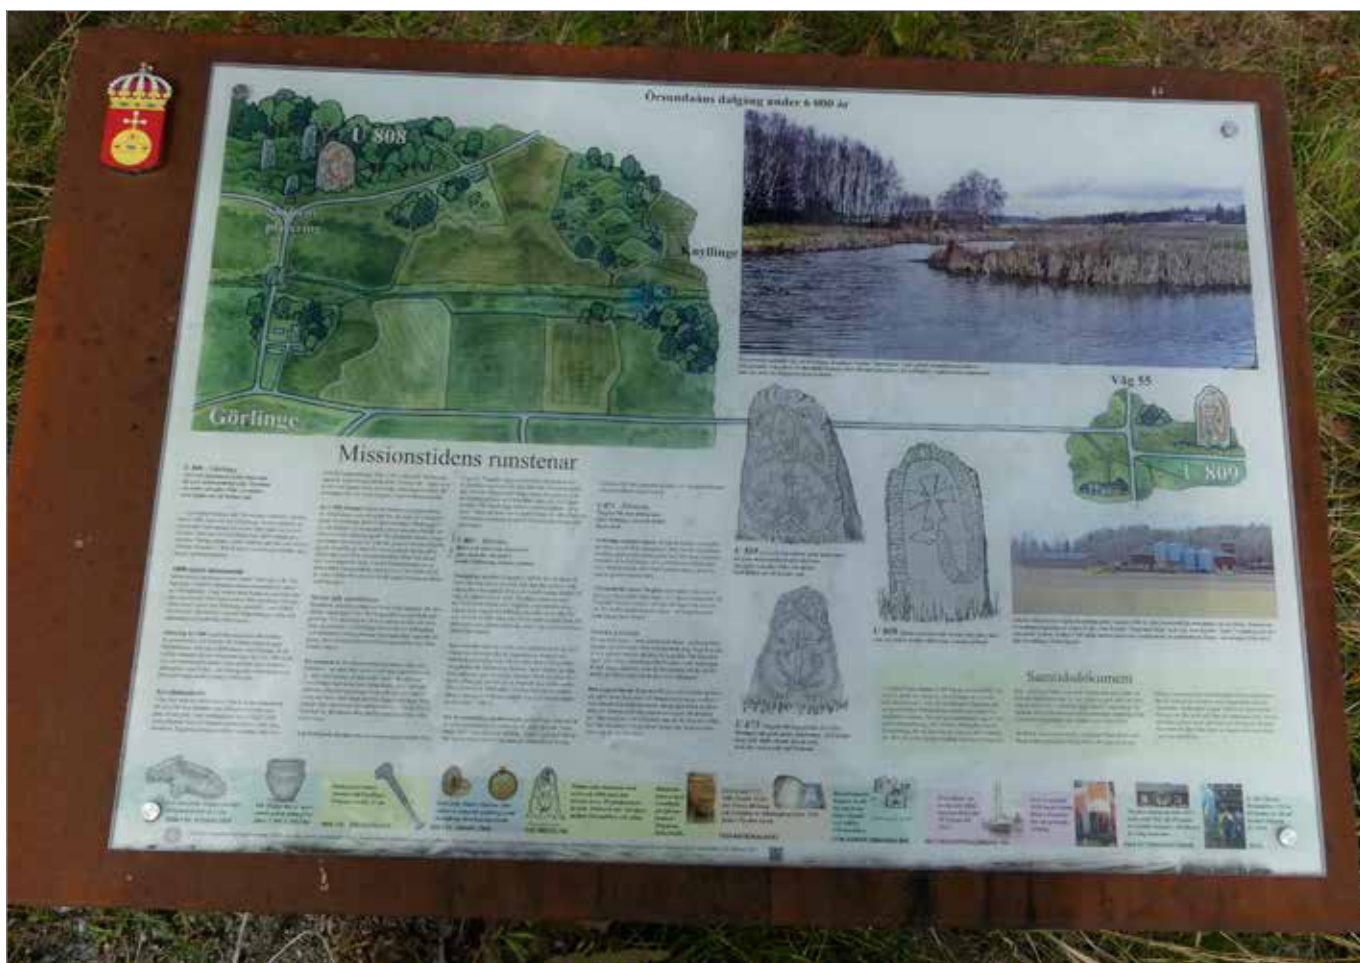
Figur 17. Exempel på skyltar i bra skick. Öv: U918, Blacksta sn. Traditionell skylt uppsatt av Länsstyrelsen och Riksantikvarieämbetet. Öh: U896, Universitetsparken, Uppsala, uppsatt av Statens fastighetsverk. N: U808, Enbergå, Fröslunda sn. En större informationsskylt, uppsatt av Länsstyrelsen.

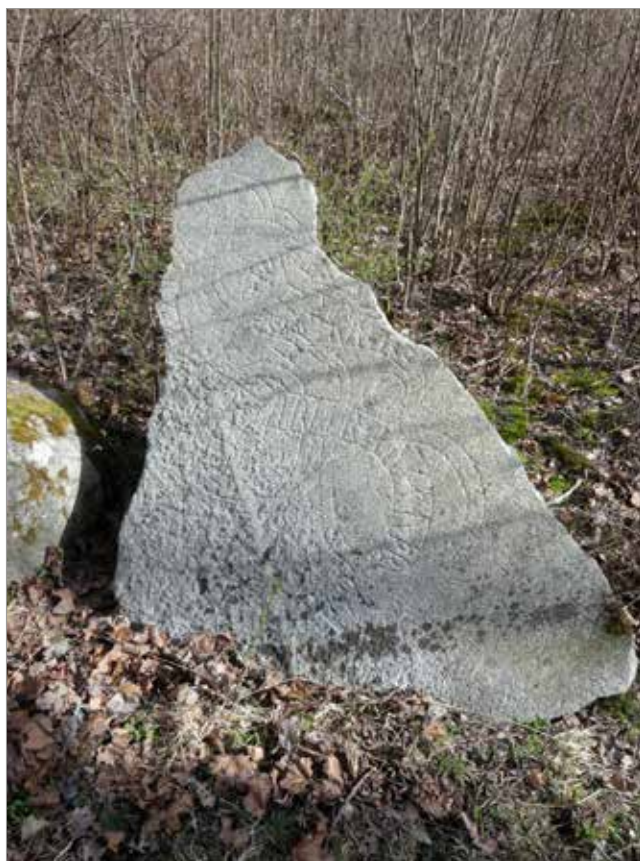
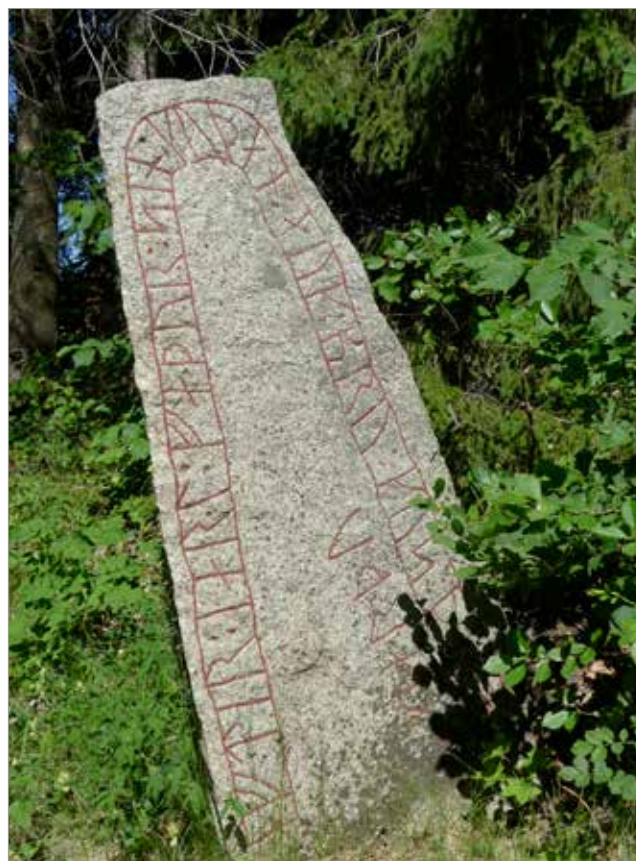
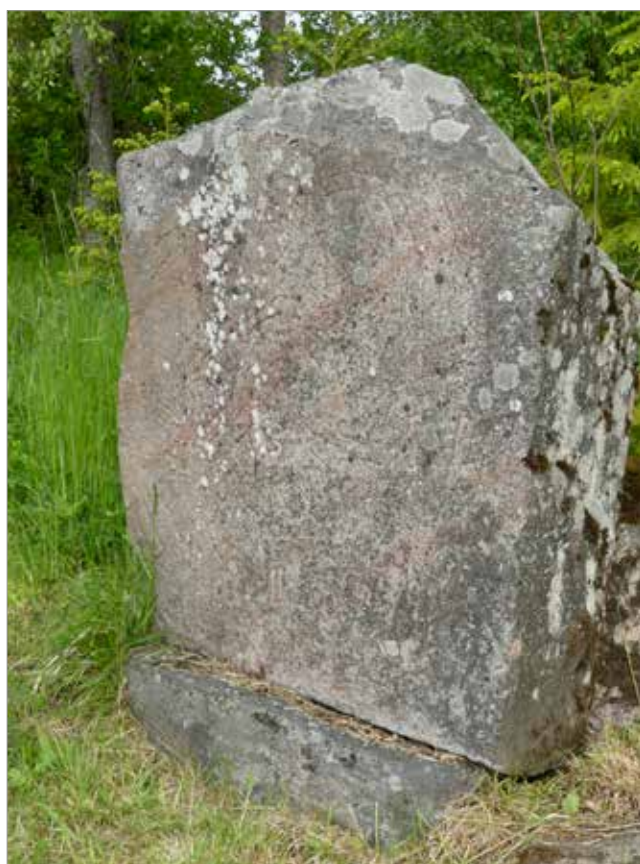
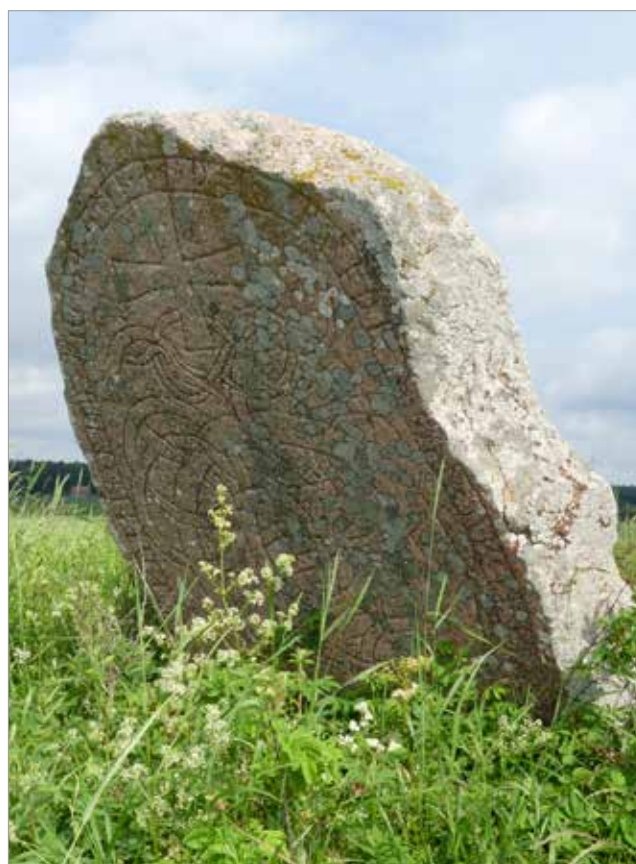
Figur 22. Exempel på Prio 1-stenar. Ö v: U492 i Örby, Lagga sn hade underminerats och fallit omkull. Åtgärdad i december 2019. Ö h: U1033 i Årby, Storvreta sn stod lös och stod och gungade i vinden. Åtgärdad i december 2018. N v: U1150 i Gårdskär, Älvkarleby sn har lossnat från sitt betongfundament och är rörlig. N h: U1176 i Huddunge by, Huddunge sn har satt sig och lutar cirka 45 grader.

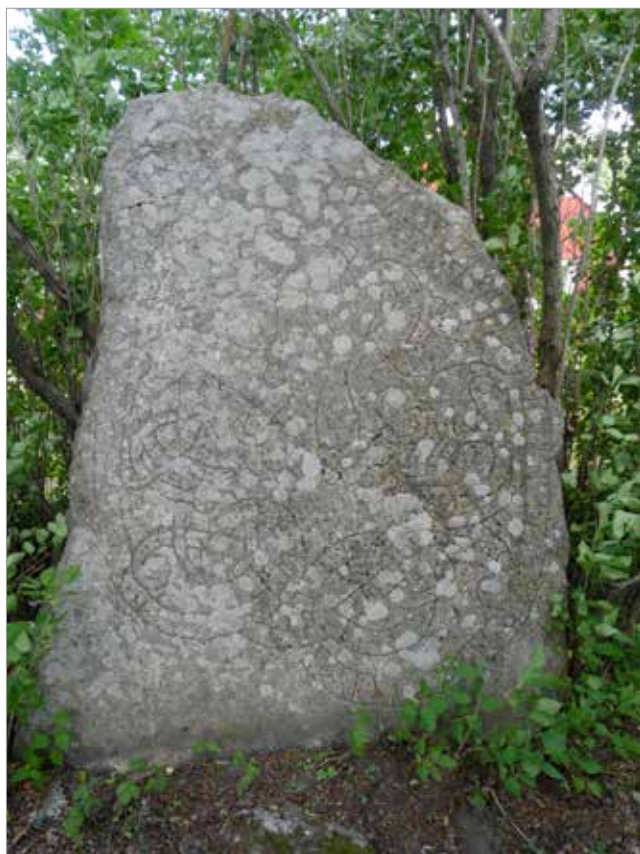
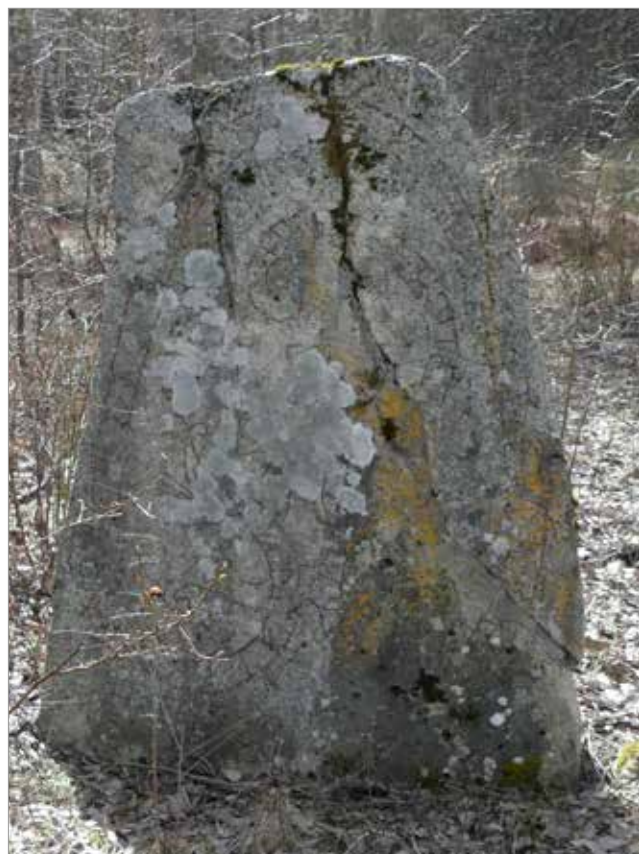
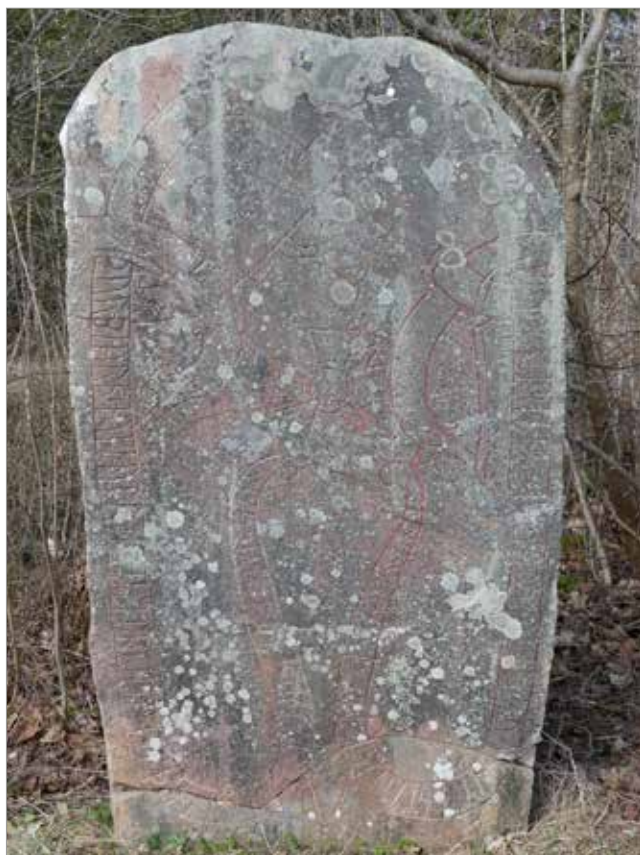
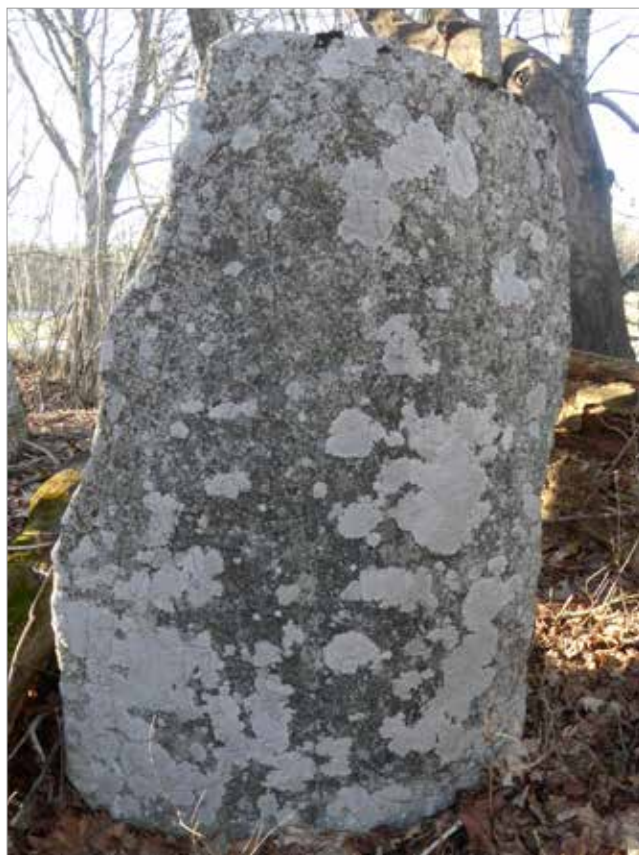
Figur 24. Exempel på Prio 2-stenar. Ö v: U751 i Viggeby, Husby Sjutolfts sn. Ö h: U686 i Sanda, Skoklosters sn. Notera mossa i äldre lagningar. N v: U1149 i Fleräng, Älvkarleby sn. N h: U910 i Brunna, Vänge sn. Samtliga står skymda i buskage eller bersåer, vilket påskyndat lavtillväxt.

står så till att de skuggas av träd, sly, buskar och annan växtlighet. Upplandsmuseet rekommenderar rengöring av stenarna samt röjning av vegetationen kring dem.

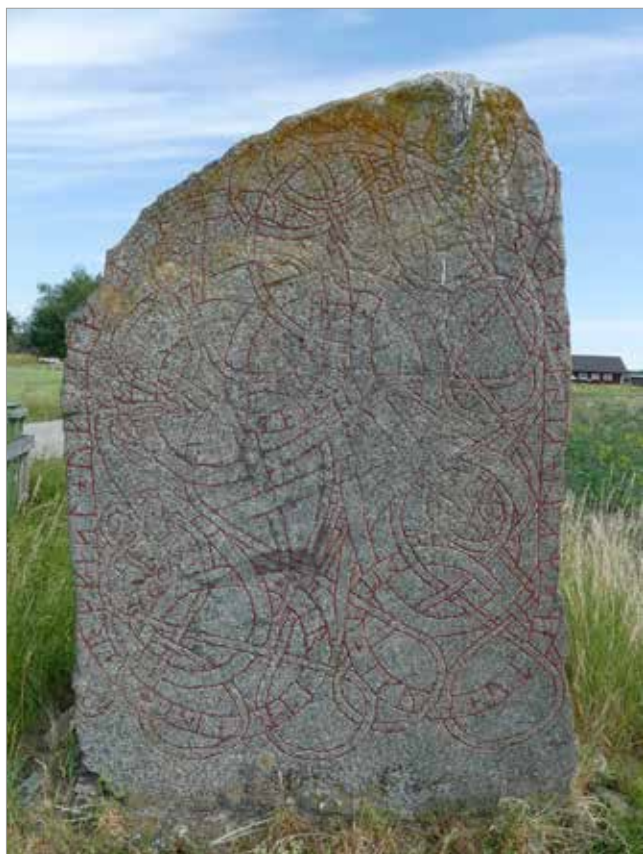
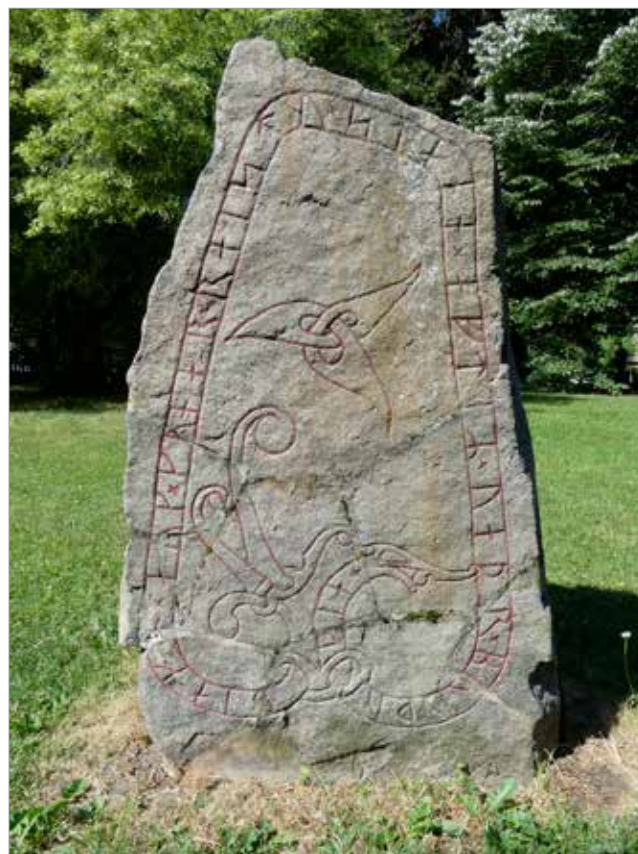
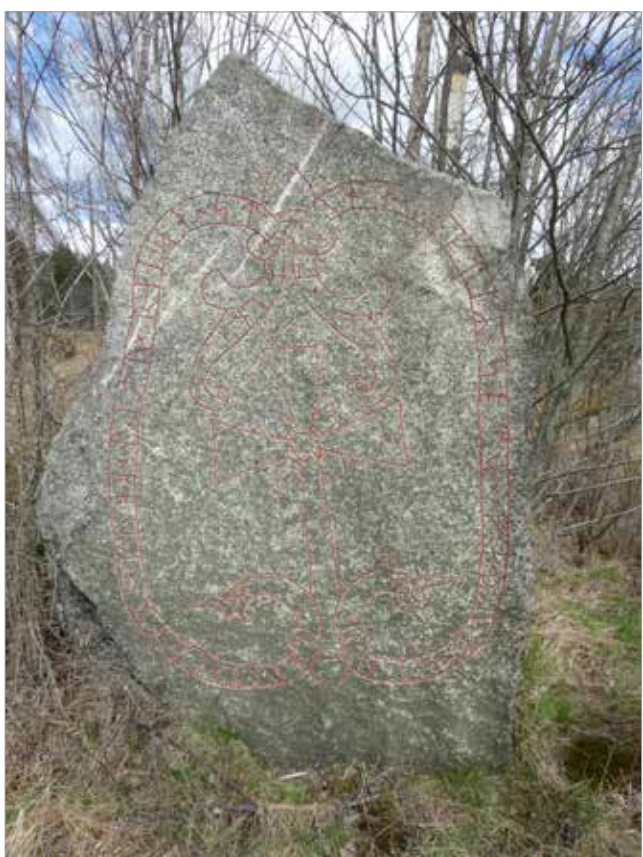
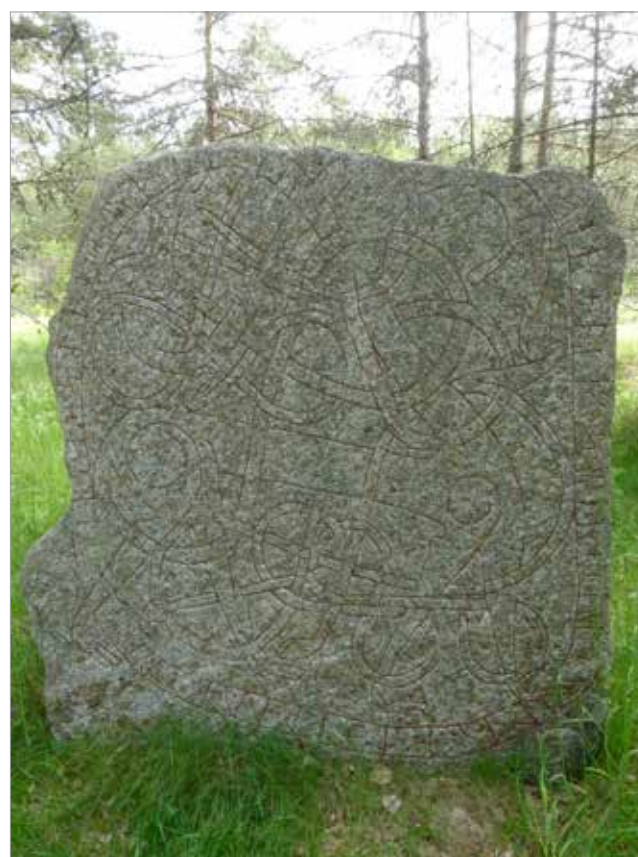
Figur 26. Exempel på Prio 3-stenar. Ö v: Fv1973:146 i Skinna, Tillinge sn. Ö h: U937 i Universitetsparken i Uppsala. N v: U480 i Tagsta, Alsike sn. N h: U1164 vid Stora Runhällen, Västerlövsta sn.

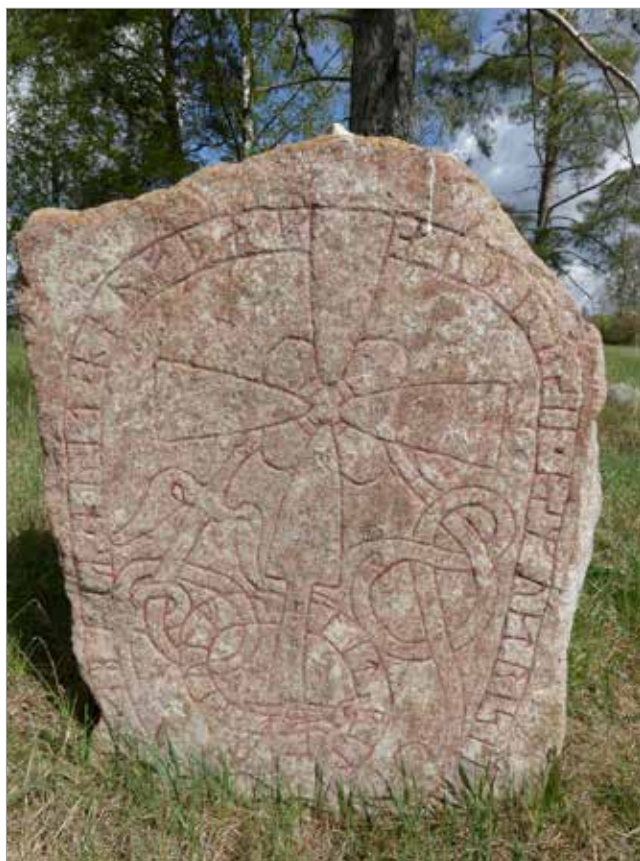
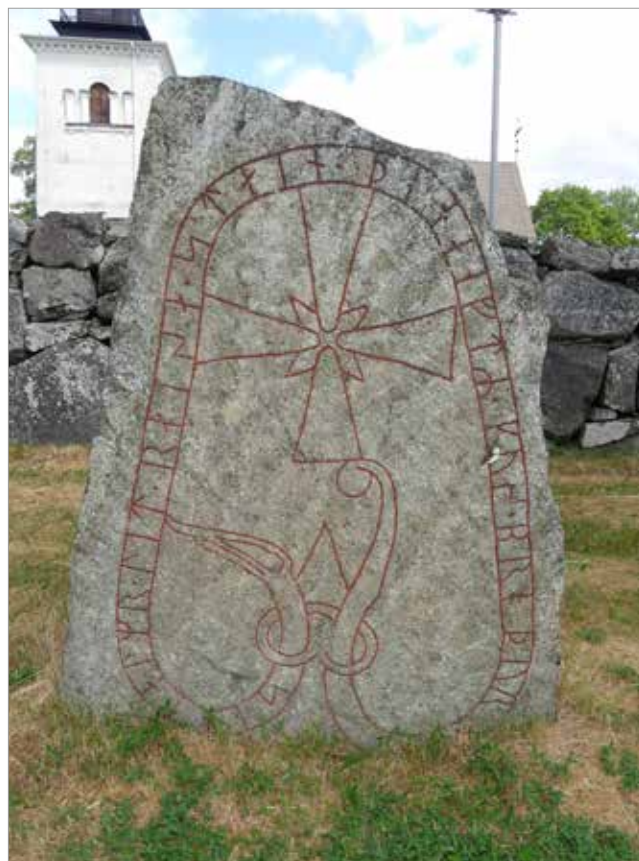
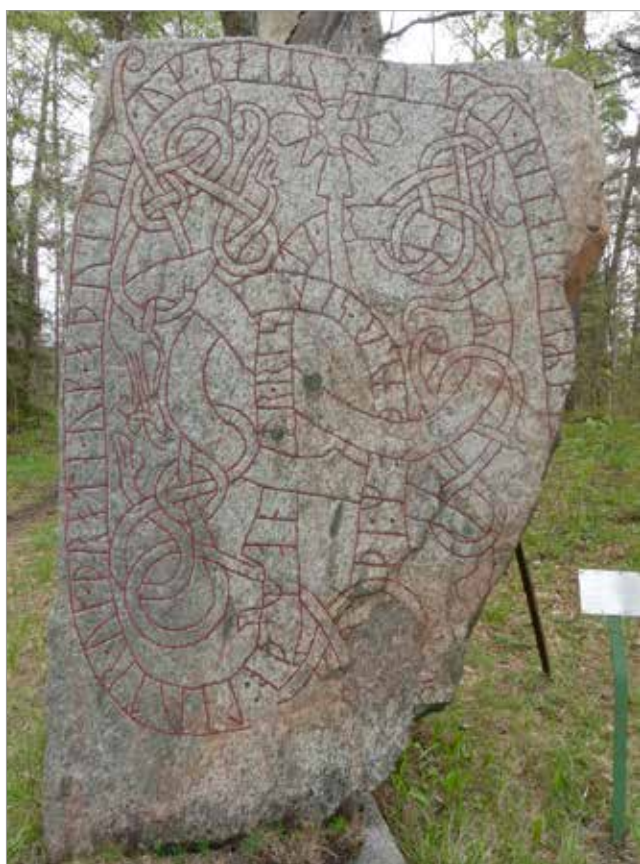
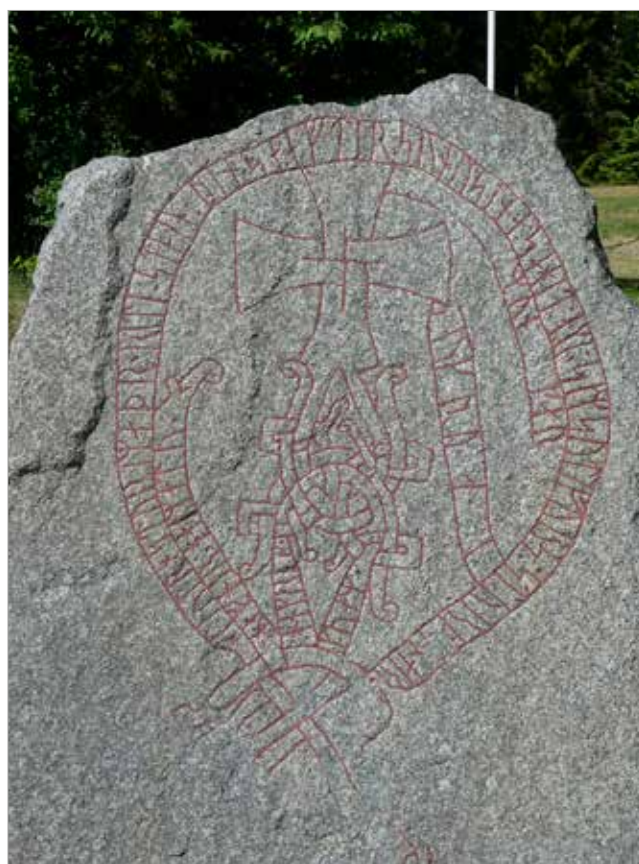
Figur 28. Exempel på Prio 4-stenar. Ö v: U1142 i Åbyggeby, Vendels sn. Ö h: U648 vid Övergrans kyrka. N v: U1132 i Gimo park, Skäfthammars sn. N h: U1016 i i Fjuckby, Lena sn.

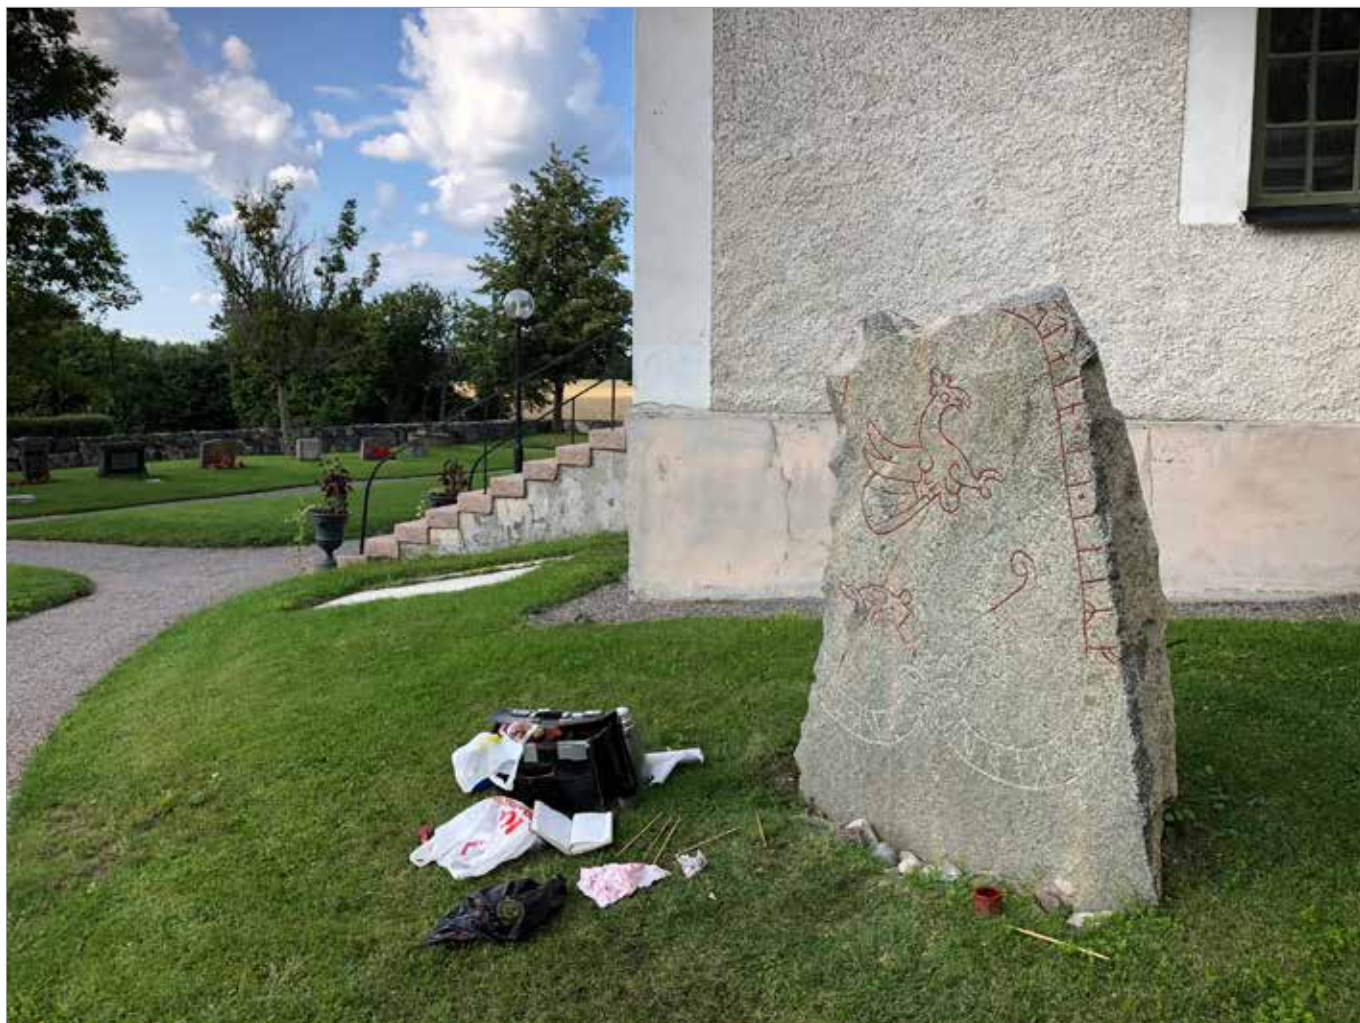
Figur 31: Paus i arbetet med att måla i den återfunna runstenen U674 vid Hagby kyrka sommaren 2019 (jfr Sunding 2017). Foto: Magnus Källström, Riksantikvarieämbetet.

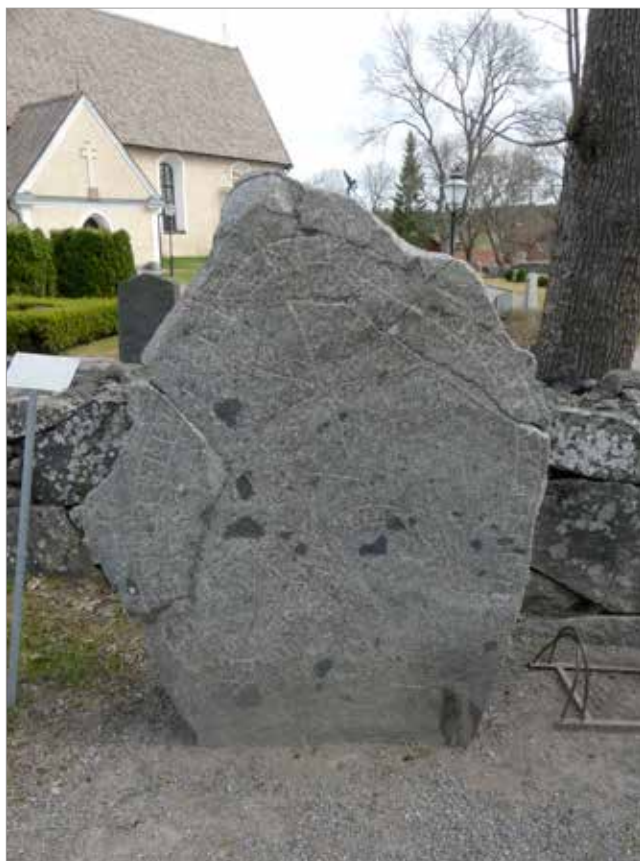
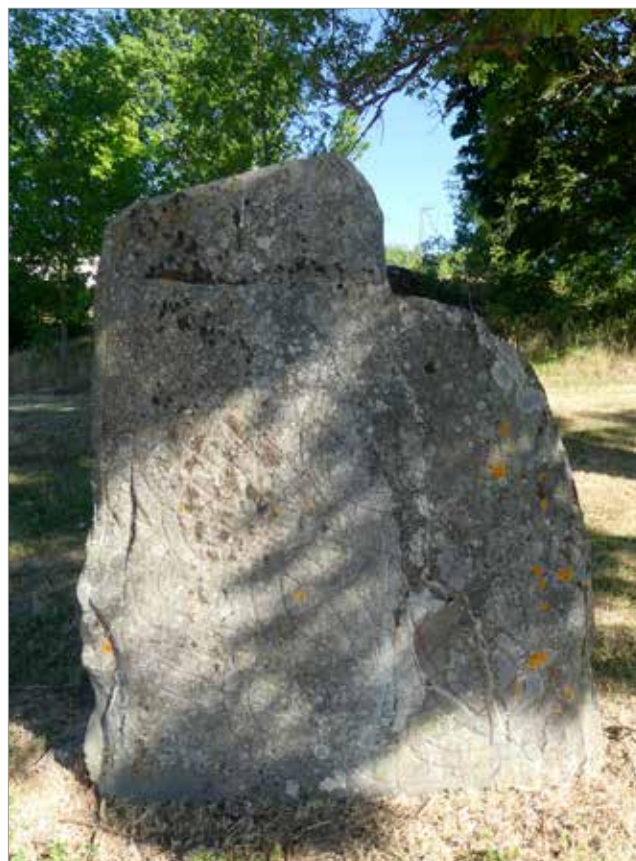
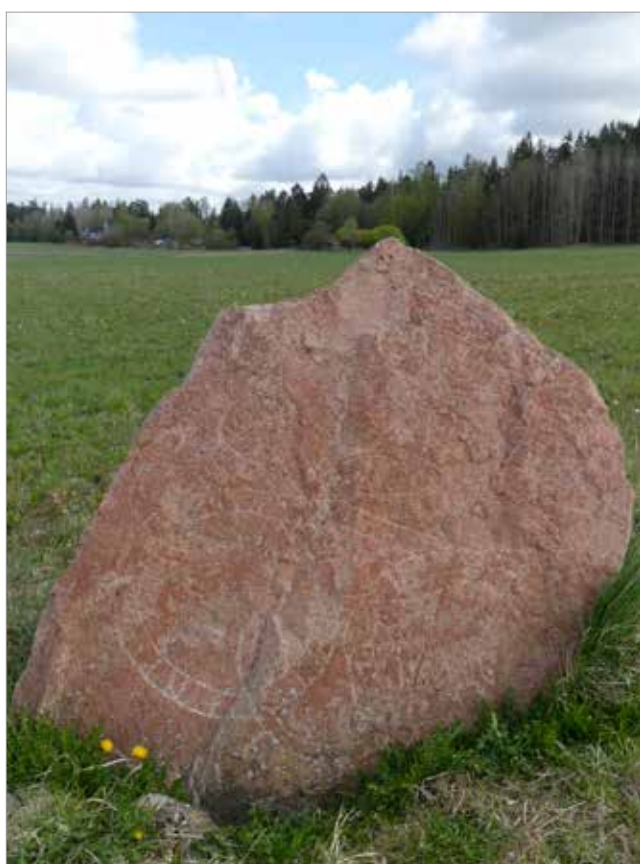
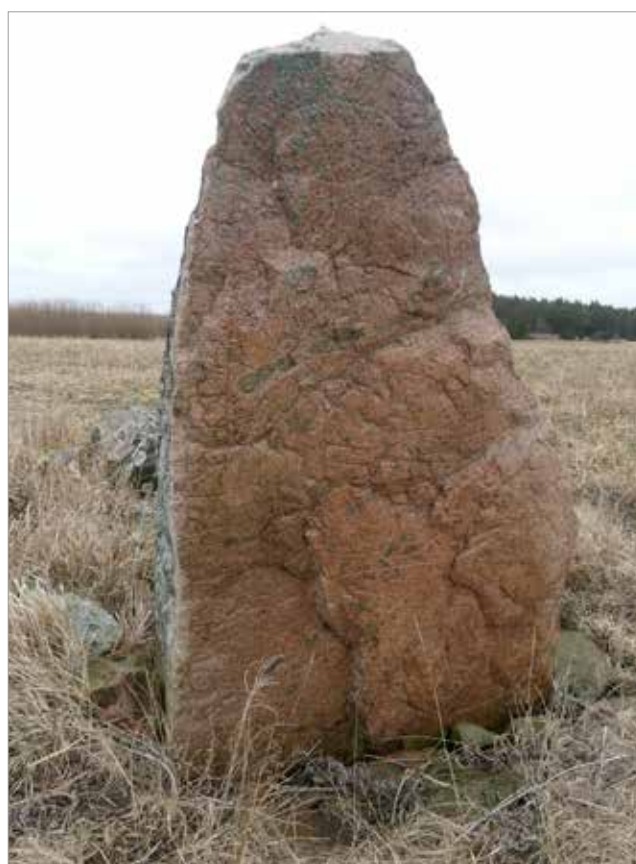
Figur 33. Exempel på runstenar utan bevarad imålning. Öv: U481, Lagga kyrka, Lagga sn, senast imålad 1990. Öh: U983, Ärna, Uppsala sn. Nv: U1056, Ramsjö Björklinge sn. Nh: U1070, Krogsta, Åkerby sn. För de tre sistnämnda finns inga uppgifter om imålning efter publiceringen av Sveriges runinskrifter.

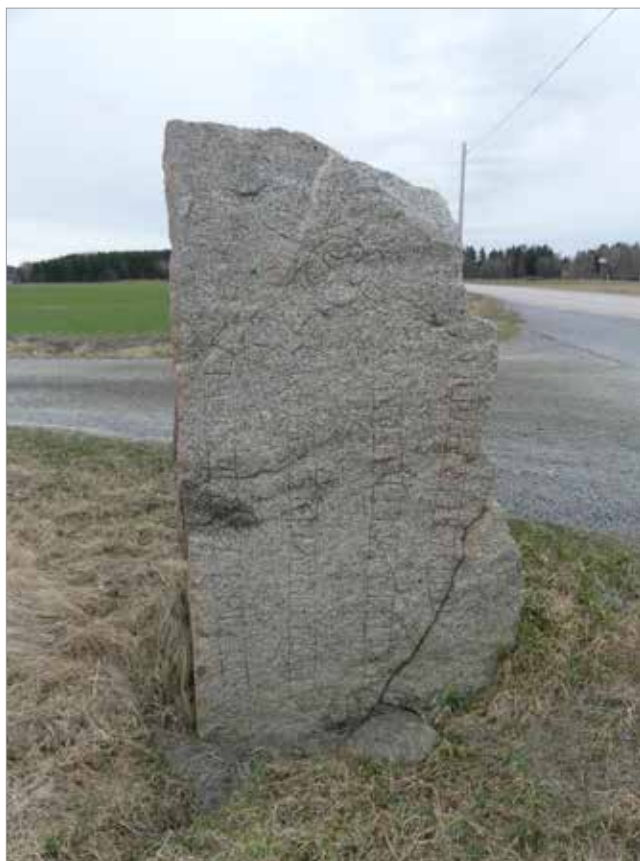
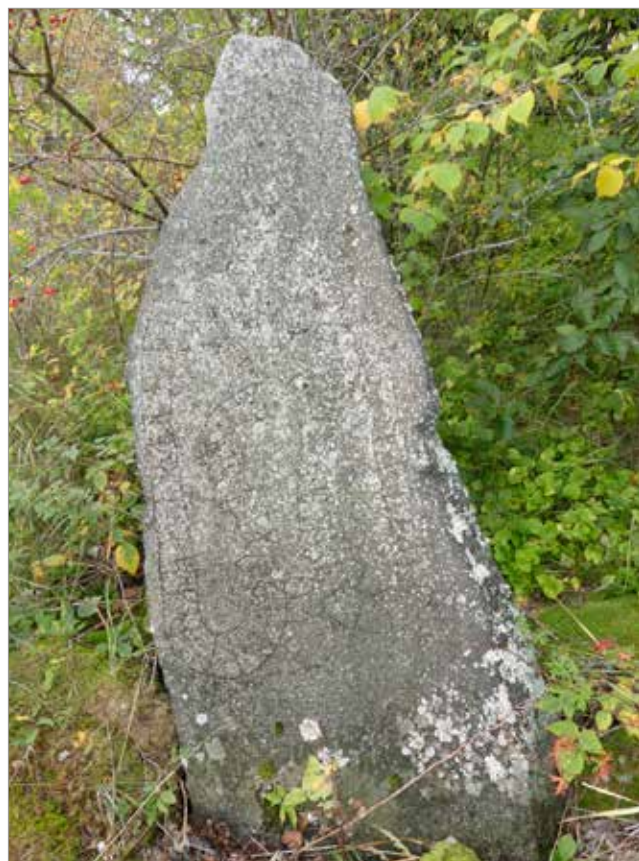
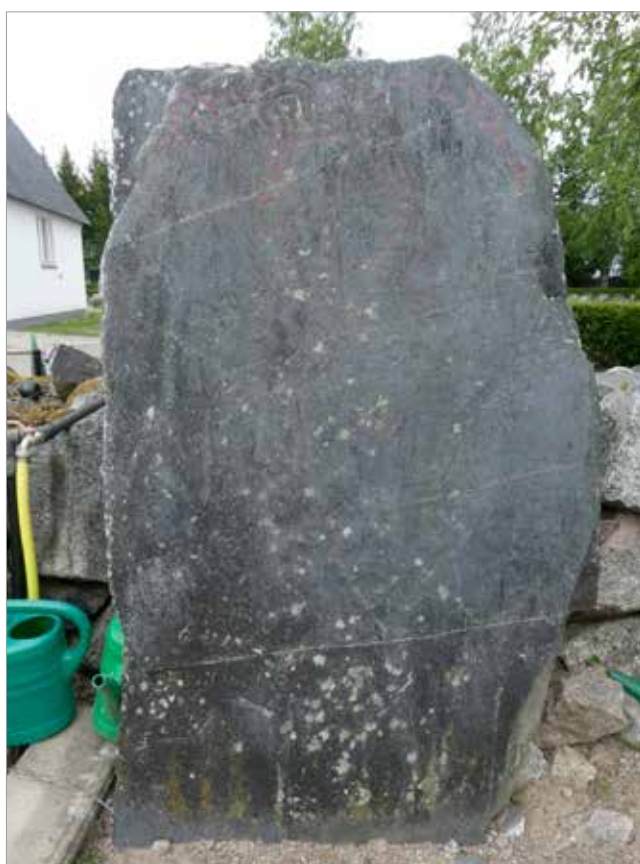
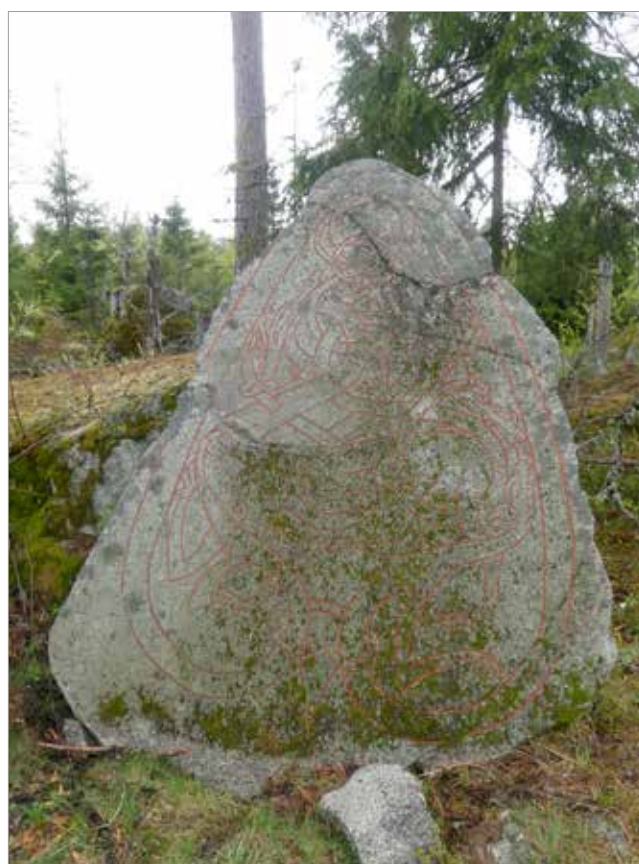
Sammanlagt 137 runstenar har bevarad men bristfällig imålning, ofta blekt eller ojämn. Ett par av dessa stenar har imålats under de senaste fem åren. Flera av stenarna verkar rengöras regelbundet.

det. Möjligen kan alltför hårdhänt rengöring vara förklaringen till att färgen är dåligt bevarad. Exempelvis på kyrkogårdar är det möjligt att högttryckstvätt har använts, vilket av flera anledningar inte är lämpligt.

Figur 35. Exempel på runstenar med dåligt bevarad imålning. Öv: U490, Olunda, Lagga sn, senast imålad 1990. Öh: U786, Hansta, Tillinge sn, senast imålad 1986. Nv: U1143, Tierps kyrka, senast imålad 2013. Nh: U1171, Axsjö, Vittinge sn, senast imålad 2014.

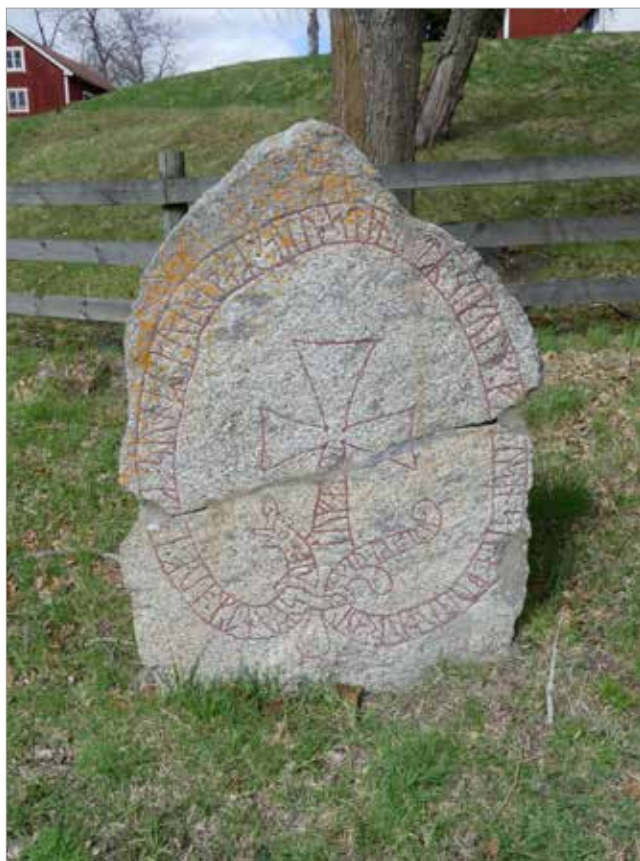
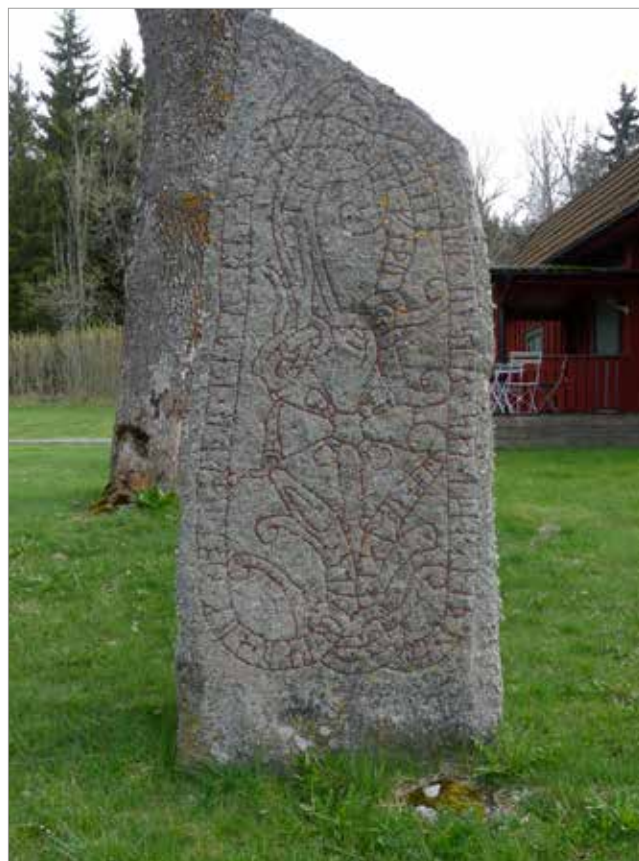
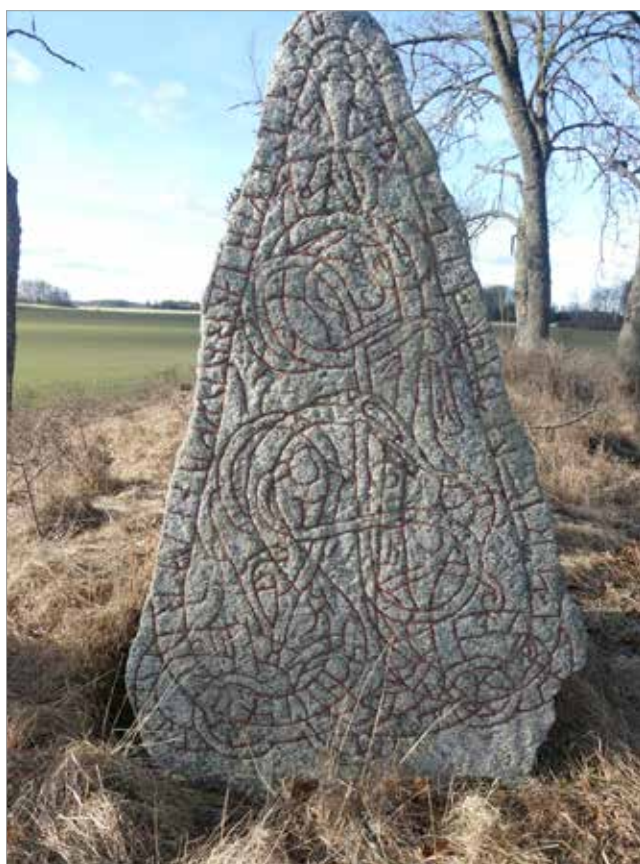
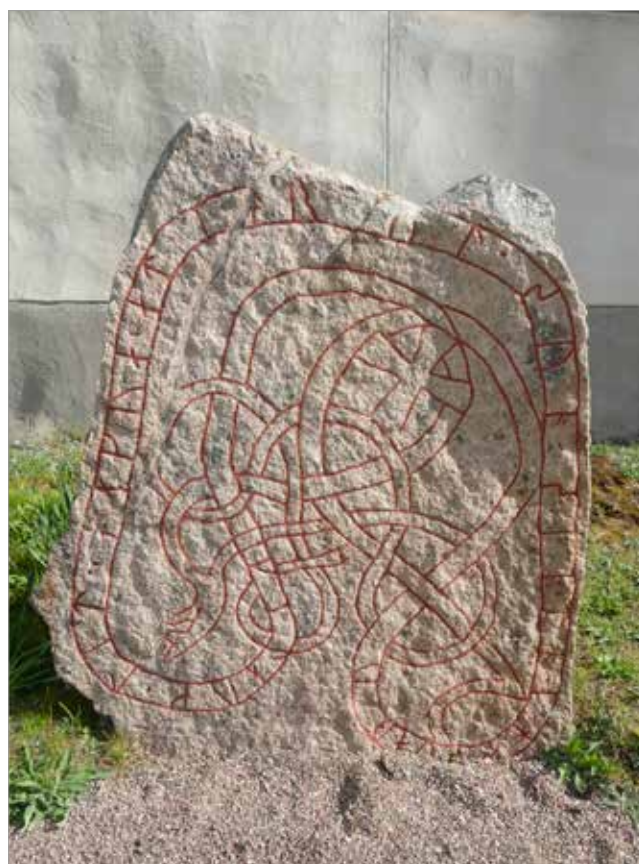
Figur 37. Exempel på runstenar med välbevarad imålning. Öv: U479, Prästgården, Alsike sn, senast imålad 2004. Öh: U668, Kålstå, Häggeby sn, senast imålad 2008. Nv: U827, Sjö, Holms sn, senast imålad troligen under 1950-talet. Nh: U1048, Björklinge kyrka, senast imålad 2008.

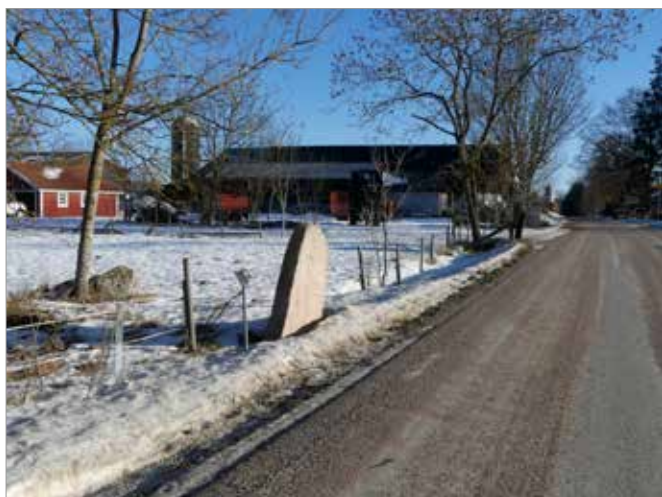
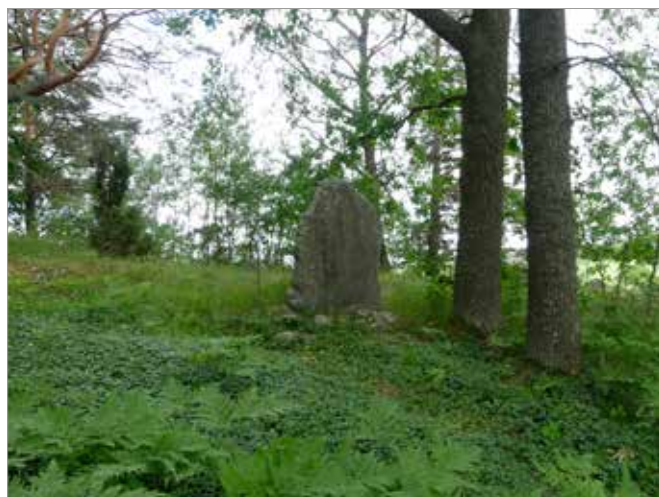
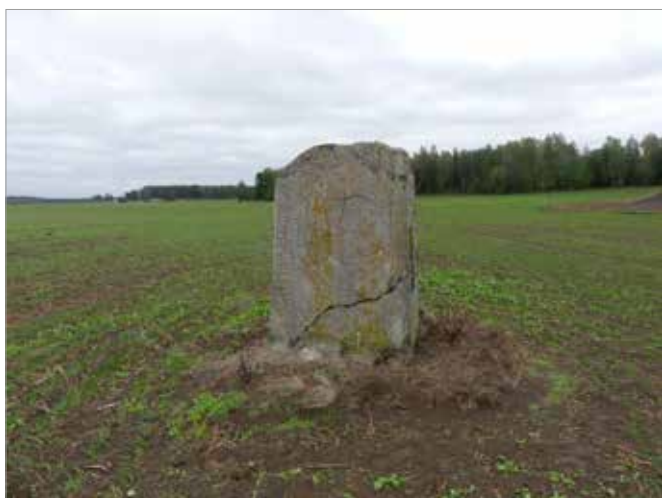
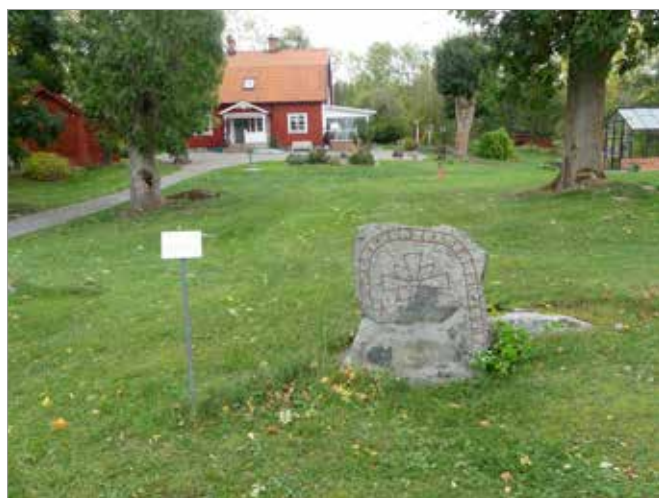
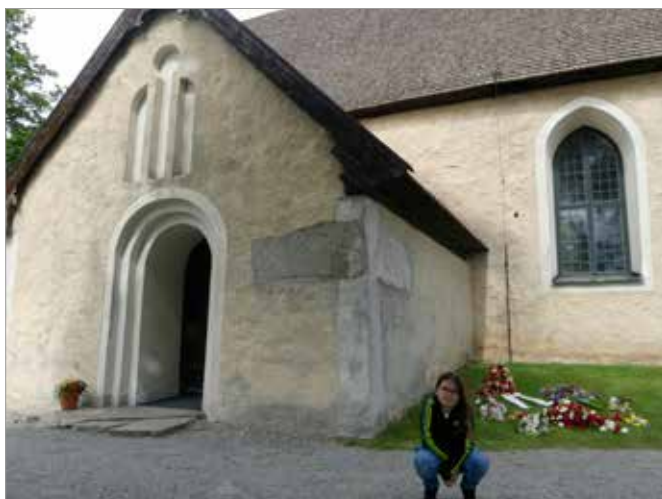
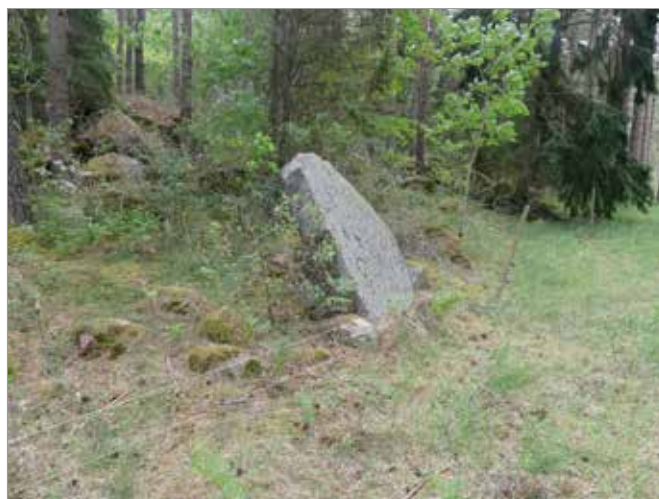
Figur 39. Exempel på runstenar med olika grad av tillgänglighet. Ö.v: U903, Västerby, Läby sn, står vid och är väl synlig från den gamla bygatan. Ö.h: U644, Ekilla bro, Yttergrans sn, kan nås via en äldre gångstig. M.v: U1165, Rotbrunna, Härnevi sn, står långt ut på en brukad åker. M.h: U762, Brunna, Vårfrukyrka sn, står på en privat tomt. N v: U707 och 708 sitter inmurade i vapenhuset till Kungs-Husby kyrka. N h: U1006 vid Lejsta, Rasbo sn, står i igenväxande betesmark och kan bara nås till fots över åkrar och ängar.
