Runstenar i Uppsala län – ett unikt och hotat kulturarv

Inventering inför kulturmiljövårdande insatser

Upplandsmuseets rapporter 2020:01

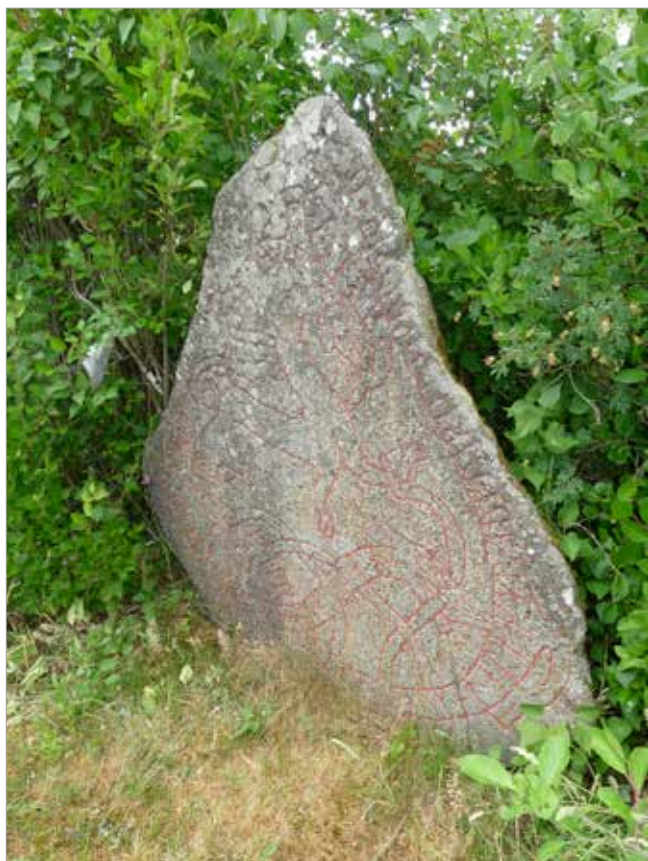
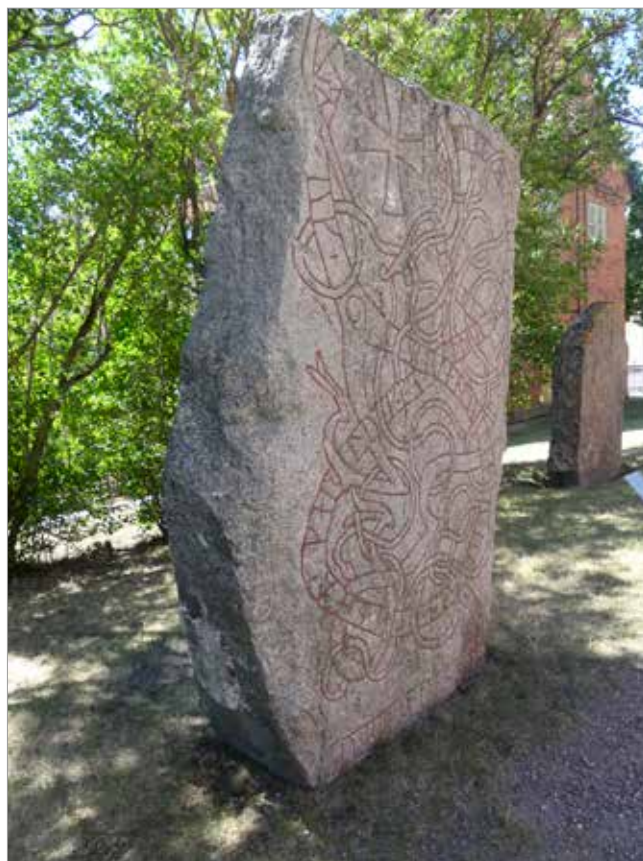
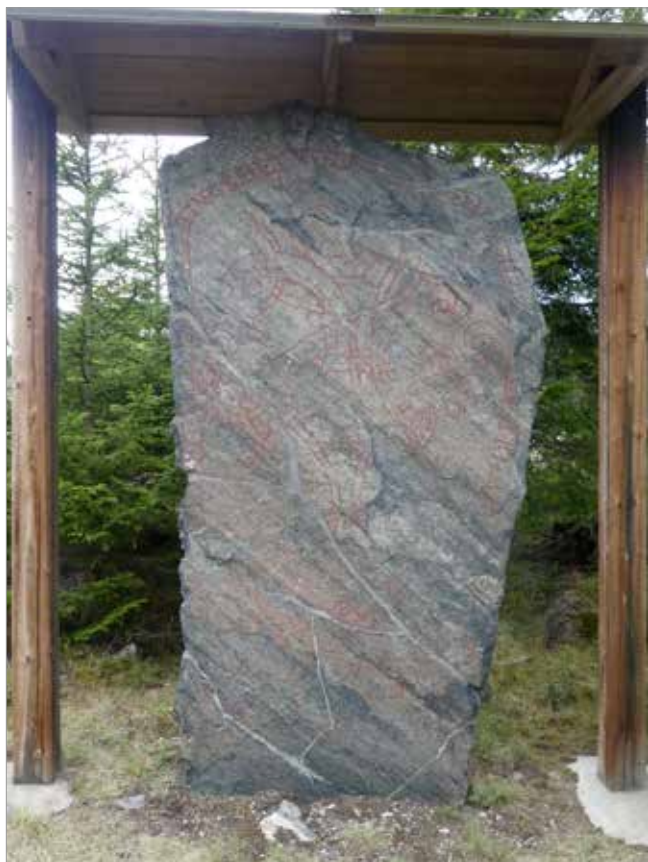
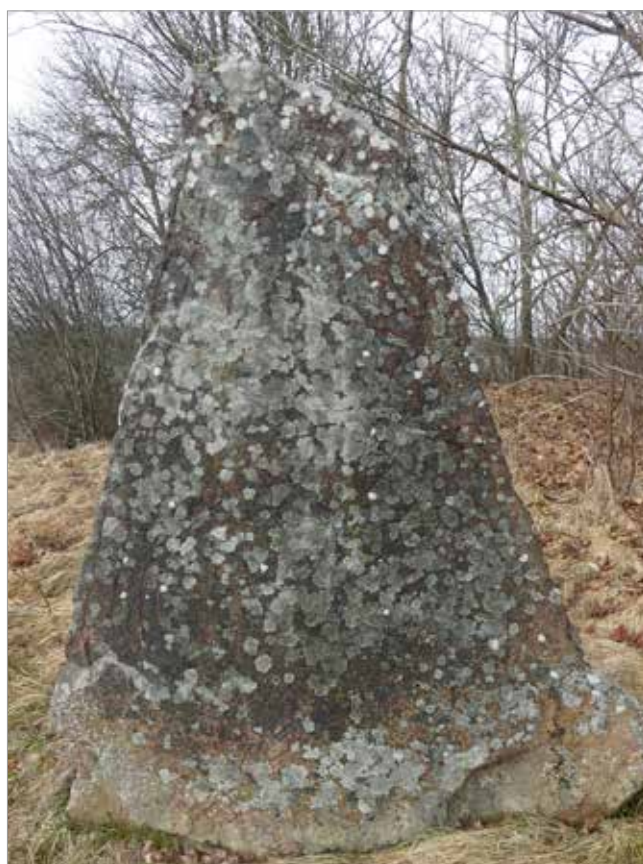
Figur 46. Exempel på runstenar med sly och annan vegetation i närheten. Öv: U749, Sävsta, Husby-Sjutoft sn. Gräset framför klipps regelbundet, men syrenhäcken tillåts växa runt om. Öh: Fv1976:107, Uppsala domkyrka, med buskar intill. Nv: U1138, Hållen, Hållnäs sn, med gransly nära inpå. Nh: U918, Blacksta, Jumkils sn, med sly i bakgrunden.

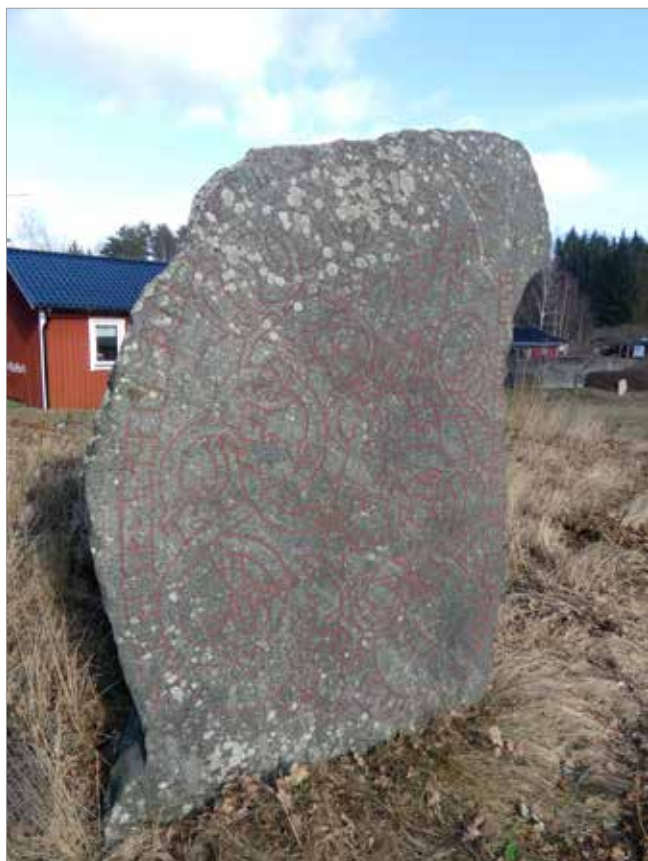
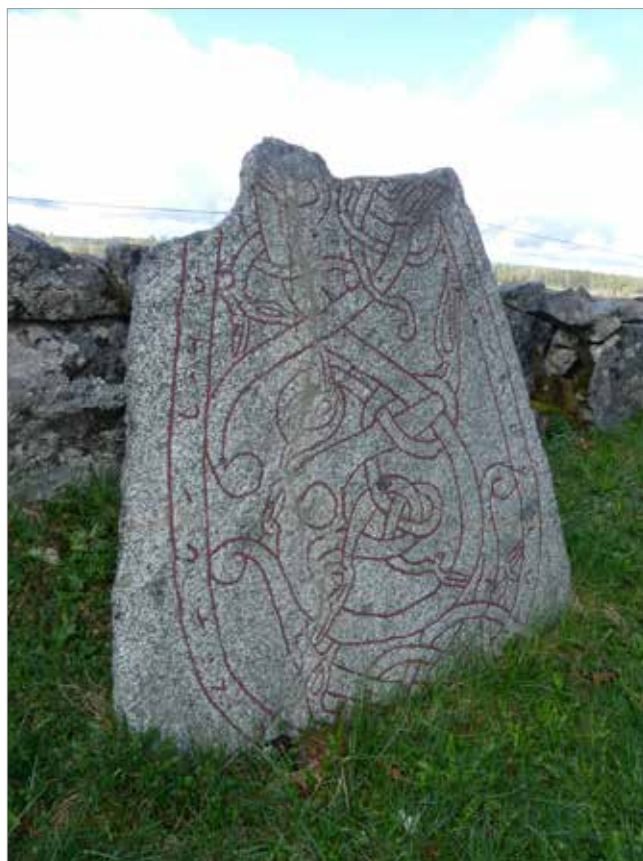
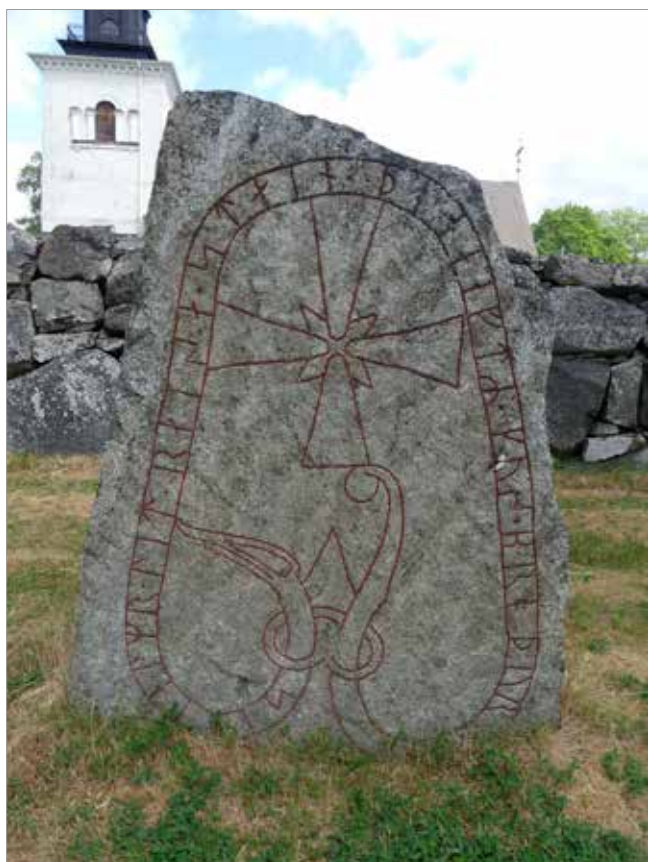
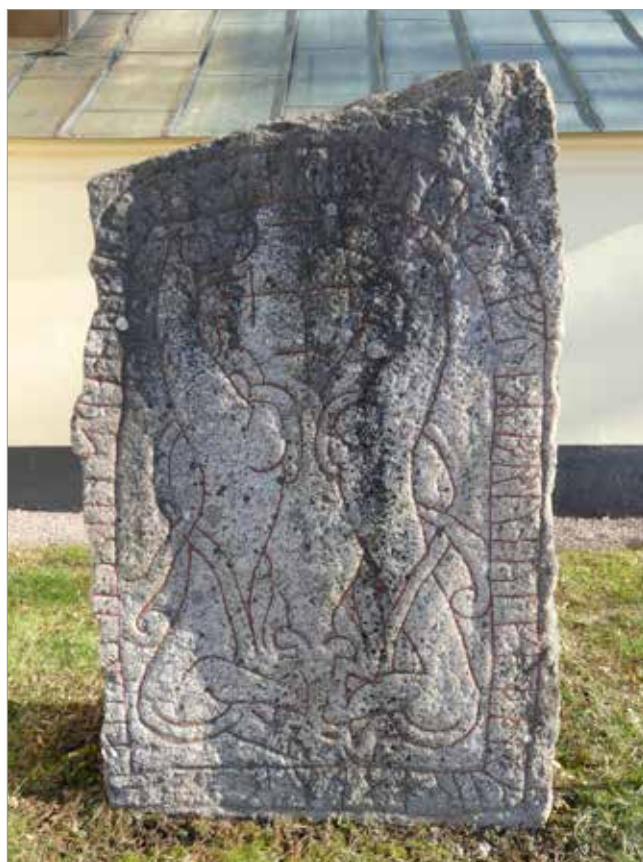
Figur 48. Exempel på runstenar utan vegetation i närheten. Öv: U821, Mysinge äng, Kulla sn. Sly och buskar runtom hålls efter regelbundet (troligen av samfärdigheten), medan gräset tilläts växa. Öh: U1170 Vittinge kyrka. Nv: U648, Övergrans kyrka. Nh: U905, Vänge kyrka. De tre sistnämnda står på kyrkogårdar med regelbunden skötsel.

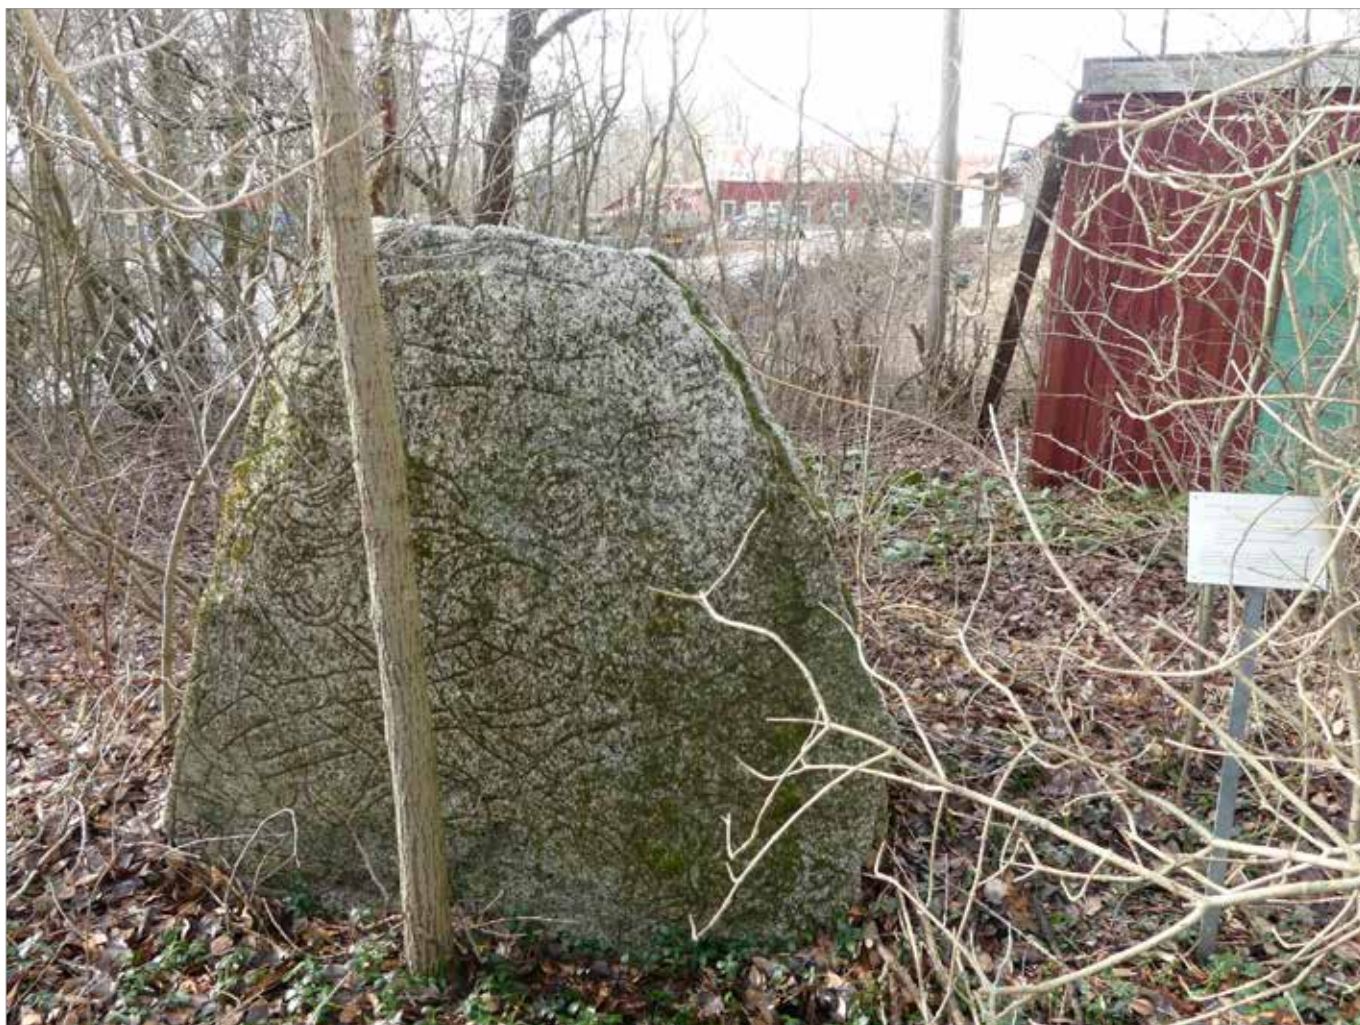
Figur 49. U1106 står på en Ödetomt vid Äskelunda, Bälinge sn. Stenen rengjordes och imålades senast 2000.

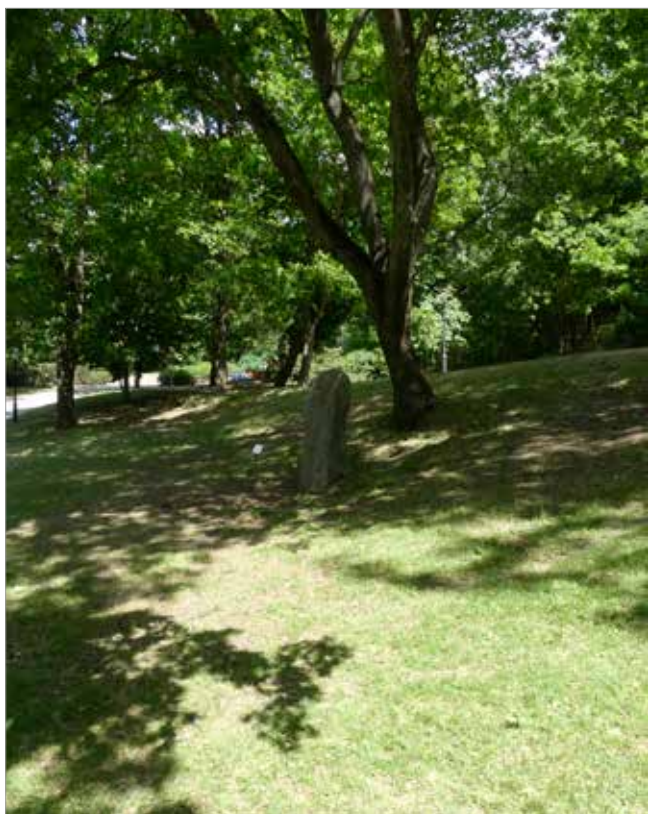
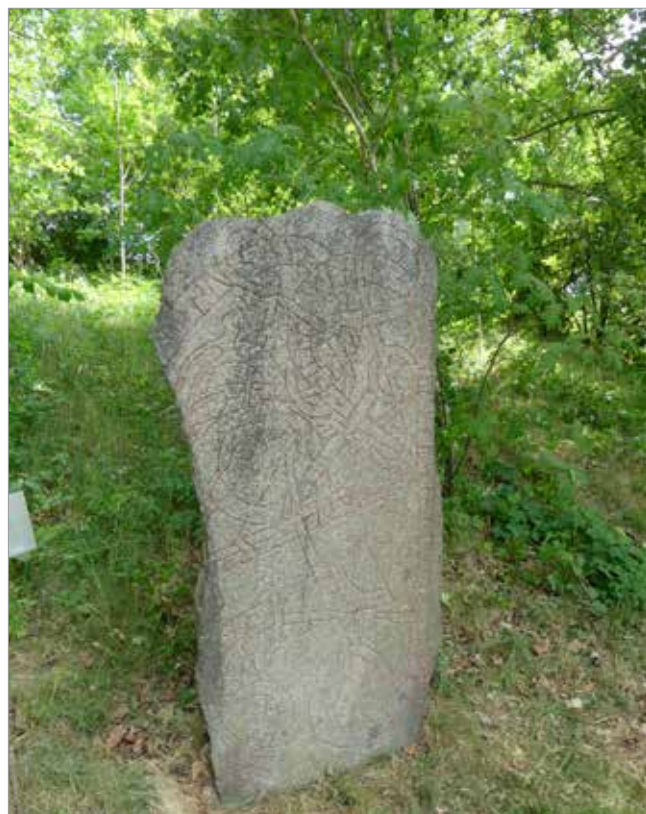
Runstenenarna står väl synliga i Skolparken i centrala Enköping, ett välbesökt och välskött friluftsområde. Gräset runt om slås regelbundet, och stenen är markerad med en av Riksantikvarieämbetets gamla skyltar. Tyvärr står den också under ett träd. Skuggan från trädet har påskyndat lavtillväxten på stenens ristningssida. Troligen har även fåglar som sitter i trädets grenar släppt ner spillning på den, vilket ytterligare främjat laven. Vid inventeringen klassades stenen som Prio 2. Ett 50-tal m söder om U759 står U760, strax innanför parkens ingång. Gräset framför stenen röjs regelbundet, men sly och busk växer obehindrat bakom. Vid inventeringen klassades stenen som Prio 3.

Figur 54. V: U759 står under ett träd i Skolparken. Lavtillväxten har gjort stenen oläsbar. H: U760 är inte lika anfränt som U759, men vegetationen runtom hotar att överskugga den på sikt.

Upplandsmuseet anser att stenarna, eftersom de inte står på ursprungligt läge, skulle kunna flyttas till en närbelägen plats där de inte kommer att skuggas av någon vegetation. Upplandsmuseet anser att bägge med fördel kan placeras vid St Illians kyrkoruin, belägen ett stycke väster om stenarna. Enligt uppgifter från 1829 stod U759 vid denna kyrkas ”forna kyrkogård”, medan U760 påträffades vid en arkeologisk undersökning i ruinen 1942. Den hade legat som gravhäll framför högaltaret (Wessén & Jansson 1951, s 315ff). En eventuell flytt behöver diskuteras med Enköpings kommun.

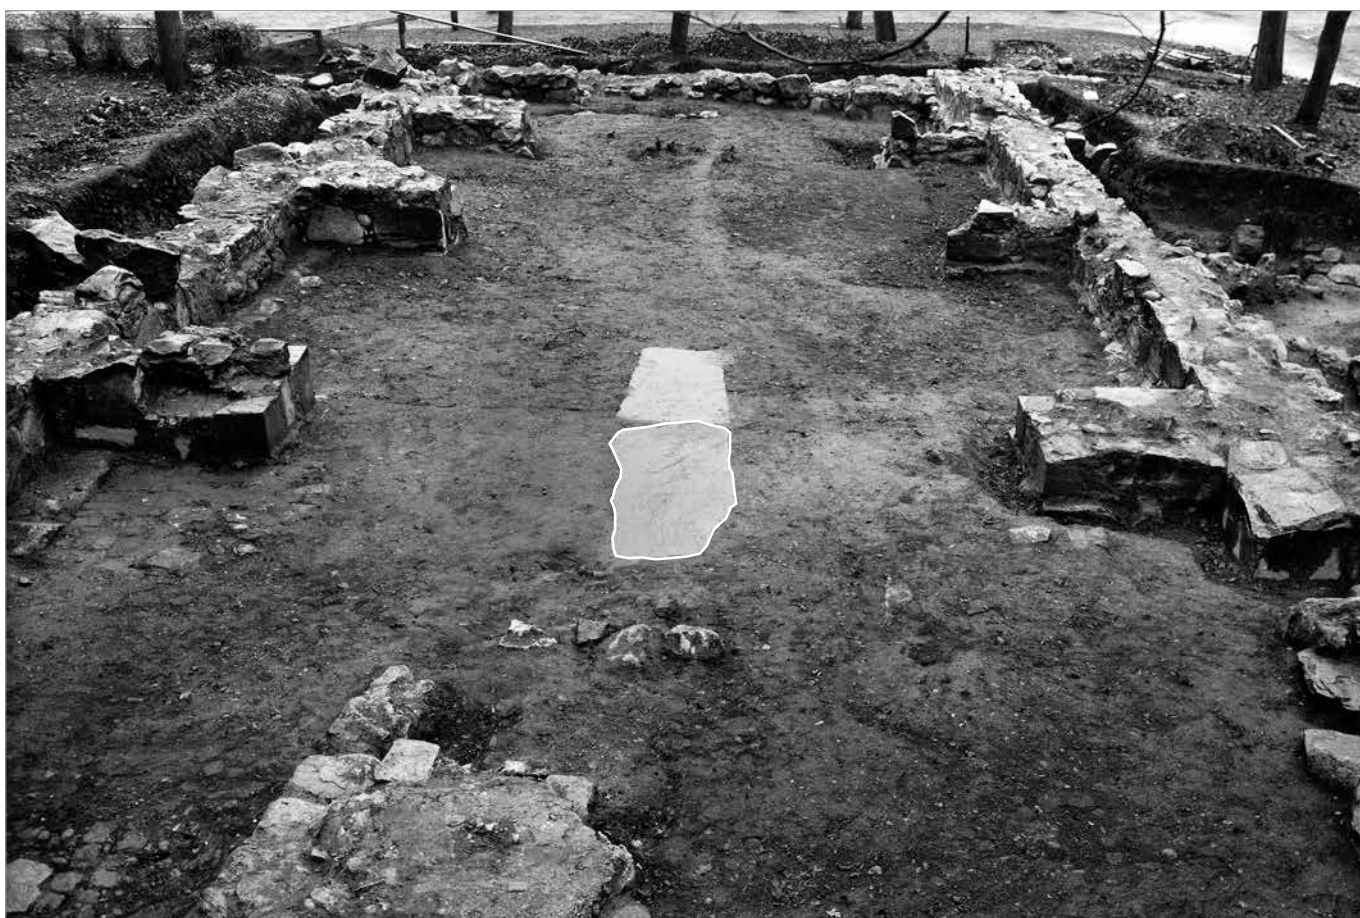
Figur 55. Lämningarna av St illians kyrka under utgrävning 1942. U760 (markerad) låg som gravhäll i kyrkans golv (Wessén & Jansson 1951, s 317). U759 och U760 skulle kunna ställas upp invid eller inne i ruinen. Foto: Upplandsmuseets bildarkiv.

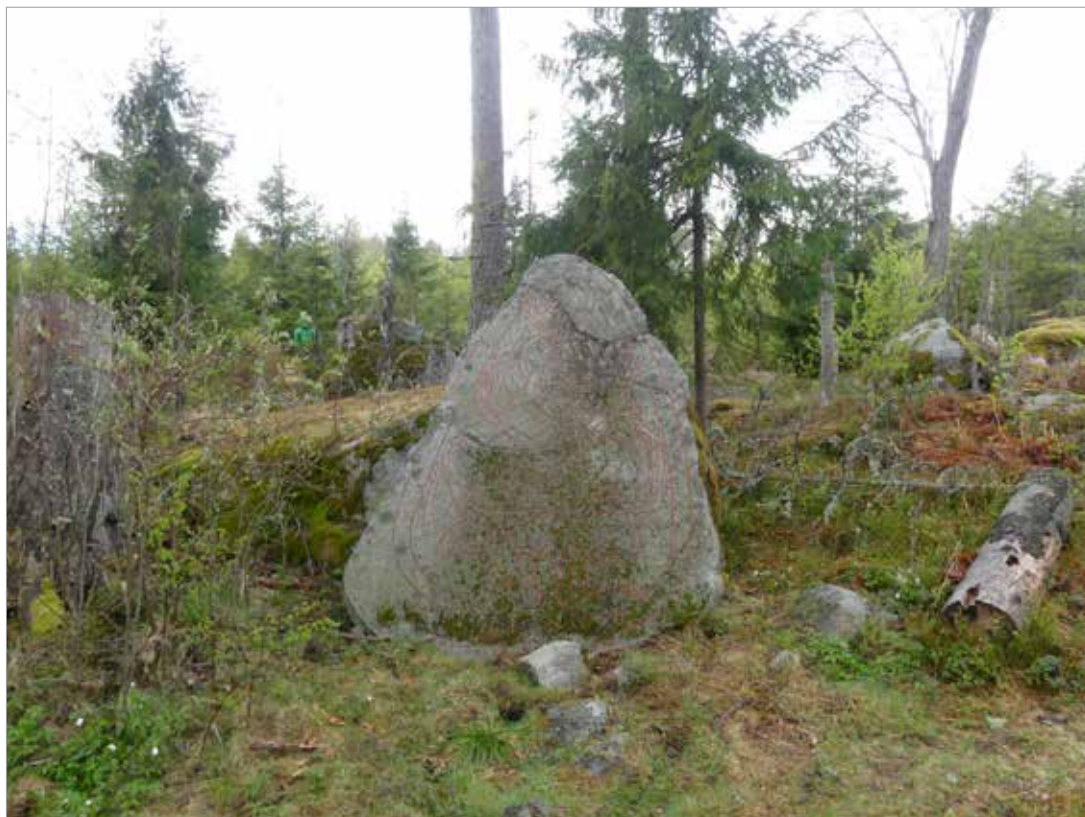
Runstenen står i en skogsglänta söder om Axsjö. Stenen är relativt nyligen rengjord och imålades så sent som 2014. I samband med detta ställde Morgongåva byalag iordning ett vindskydd med en grillplats och informationstavlor. Tyvärr har speciellt mossan återvänt ovanligt snabbt och lagt sig på en stor del av ristningsytan. Troligtvis skymmer den täta granskogen runt om stenen. Vid inventeringen klassades stenen som Prio 2.

Figur 56. U1171, imålades så sent som 2014, med kraftig mosstillväxt.

Upplandsmuseet anser att problemet kan avhjälpas med rengöring av ristningsytan med tätare intervall. Om skogsägaren inte har några invändningar skulle även en avverkning av skogen inom 10 m från stenen hjälpa till att hålla området öppnare och mindre skuggigt.

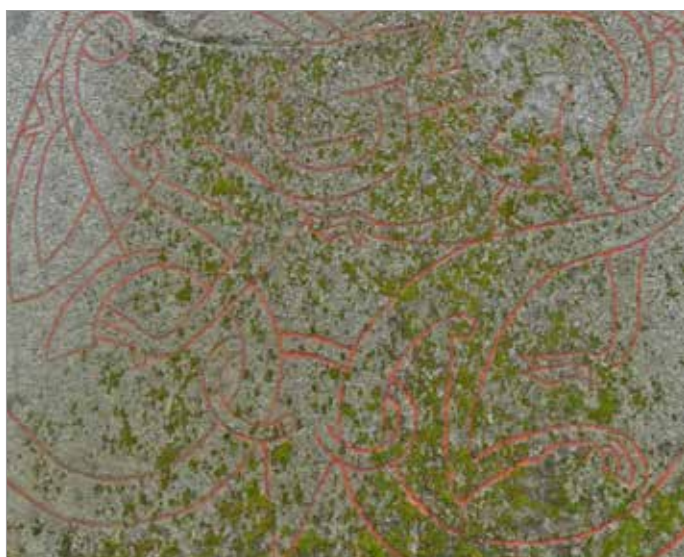
Figur 57. U1171, detalj av mosstillväxten.

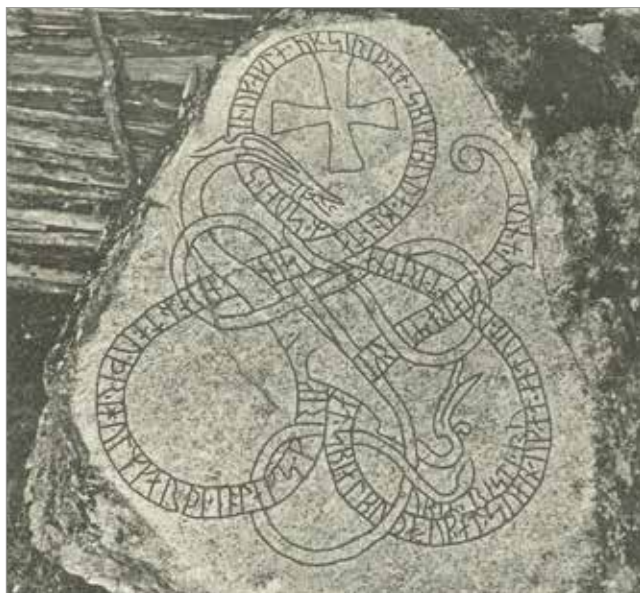
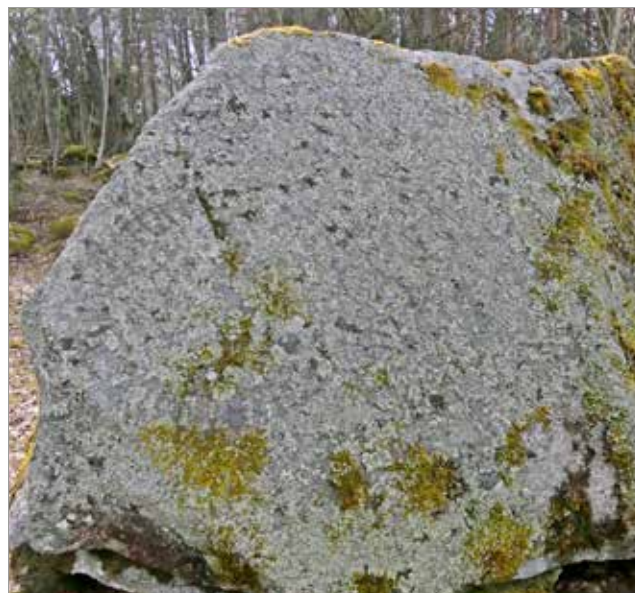
Denna speciella lämning utgörs av en ristning i ett markfast block vid torpet Sjosta på Skoklosterhalvön. Den magnifika ristningen räknas som ett av runmästaren Öpirs viktigaste verk, och är ovanlig i att den nämner Olafs kyrka i Holmgård (Wessén & Jansson 1949-51 192ff). Ristningens historiska och konstnärliga värde har föranlett att den skyltats från länsväg 555. Dessvärre är stenen täckt av ett tjockt lager lav och mossa och klassades vid inventeringen som Prio 2. Även informationsskylten på platsen var skadad och smutsig.

Figur 59. U687, om den såg ut vid publiceringen av Sveriges runinskrifter 1951 (v) och 2018 (h).

Upplandsmuseet anser att stenen bör rengöras, och skylten bytas ut. Enligt Riksantikvarieämbetets anteckningar målades stenen senast 1971, varför det är troligt att även detta behöver göras om. Det var dock omöjligt att se detta genom lavtäcket. Runstenen är typisk för de närmare 150 Prio 2-stenar som identifierades under inventeringen. Endast ett regelbundet underhåll kan hålla dessa stenar rena, tydliga och synliga. Situationen vid den aktuella stenen blir mycket olycklig eftersom det finns en hänvisningsskylt till den nere vid länsväg 555, en uppmärkt parkering strax intill, och en röjd stig fram till själva blocket.

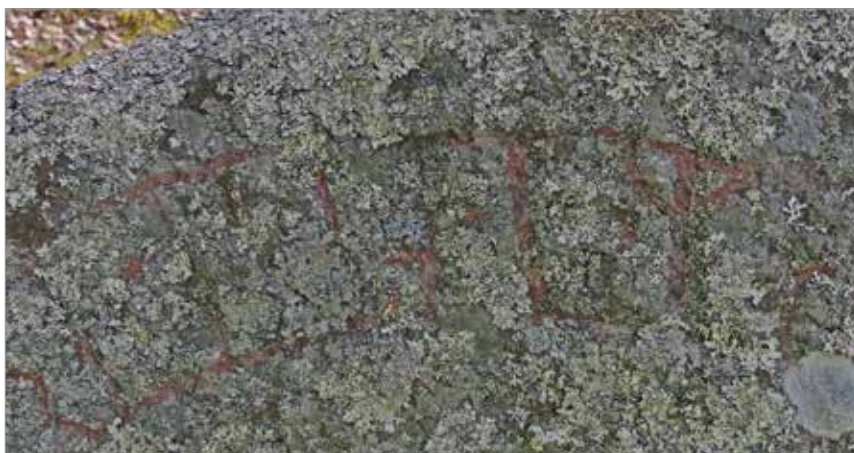
Figur 60. U687, detalj. Knappt synliga runor.

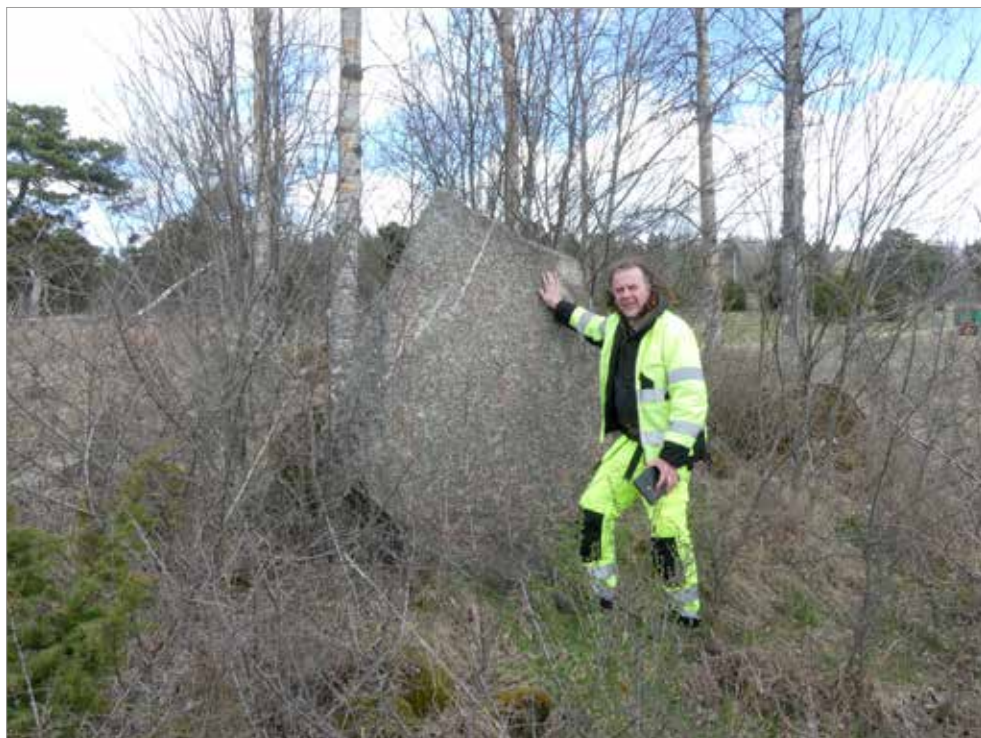
Runstenen står på ett mindre impediment invid uppfarten till Tagsta från länsväg 1045. Impedimentet är mycket blockigt och dessutom helt överväxt med sly och snår. Själva stenen klassades vid inventeringen som Prio 3; den har en del lavtillväxt, men är ännu fullt läslig. Enligt Riksantikvarieämbetets anteckningar imålades stenen senast 2002. Det stora problemet är vegetationen som gör stenen nästan omöjlig att nå.

Figur 61. Lasse Andersson, Uppdrag Arkeologi, poserar vid U480 efter att ha kämpat sig igenom snår och taggbuskar.

Upplandsmuseet anser att stenen kan rengöras, men att detta inte är prioriterat. Vad som behöver göras är en regelbunden röjning av sly och snår på impedimentet, så att stenen kan besökas med lätthet. Rensningen kommer att behöva markägares tillstånd.

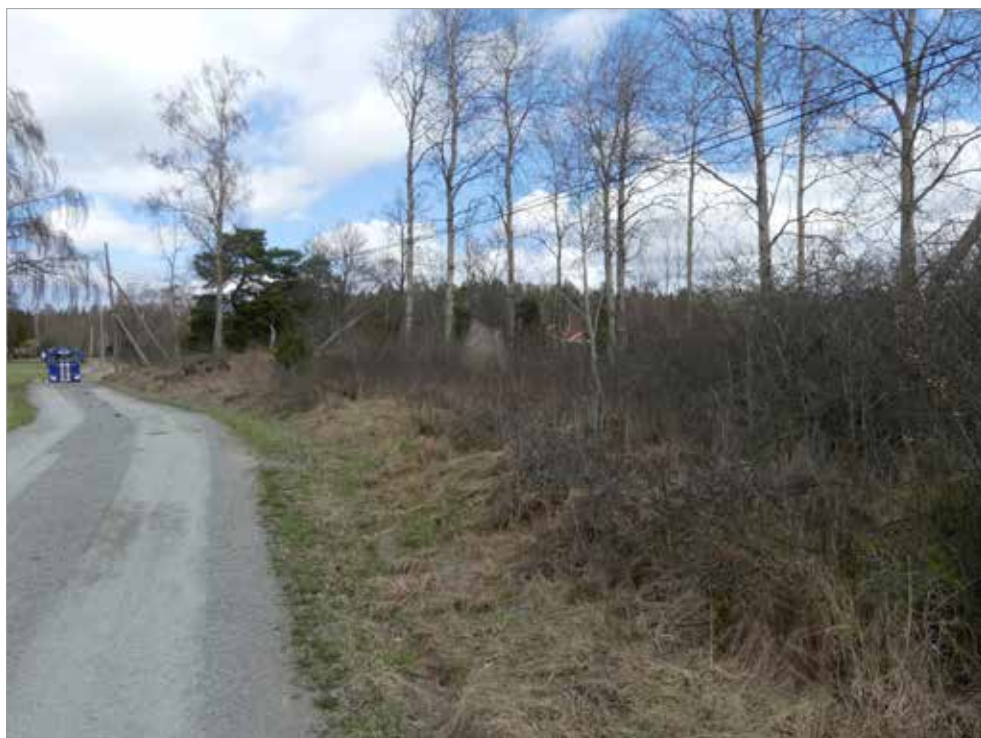
Figur 62. U480 kan anas mitt i bilden, omgiven av snår, buskar och sly.

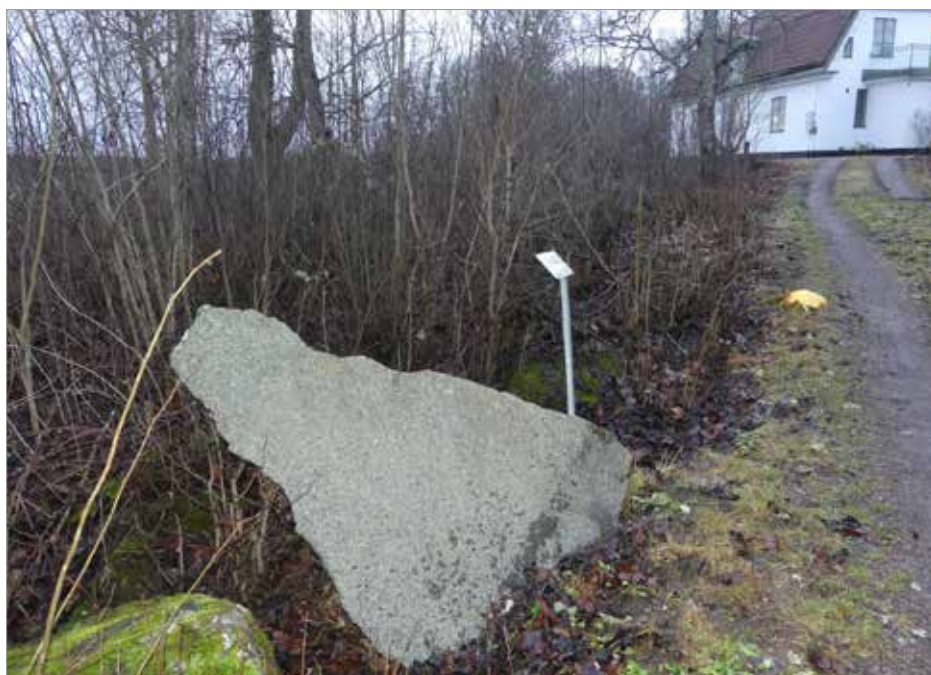
Figur 63. Vid inventeringen uppdagades att U492 hade fallit omkull.

Först lyftes runstenen i stroppar av en traktorgrävare och ställdes åt sidan. Därefter förbereddes en ny markbädd. Ett grunt schakt grävdes på den

plats där stenen stått. Eftersom stenen stod på sitt ursprungliga läge kunde möjligen delar av dess originalfundament vara bevarade. Upplandsmuseet har tidigare undersökt ett välbevarat fundament i samband med att *Ängbysten* (U478) flyttades i Knivsta (Frölund 2015 s 9f). Av denna anledning gjordes en arkeologisk kontroll av schaktet. Det innehöll dock bara moränsten samt humös lös jord. Inget av antikvariskt intresse påträffades. I botten lades täckande markduk varefter schaktet fylldes upp med grus som packades. Därefter ställdes runstenen tillbaka.

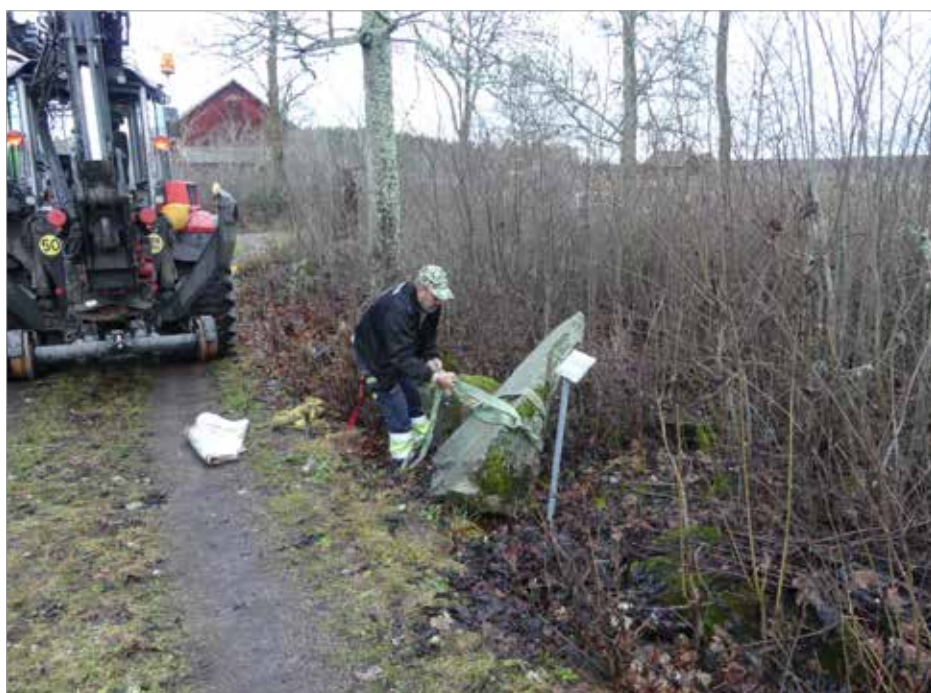
Figur 64. Gunnar Söder, grävmaskinist, förbereder för att lyfta runstenen U492.

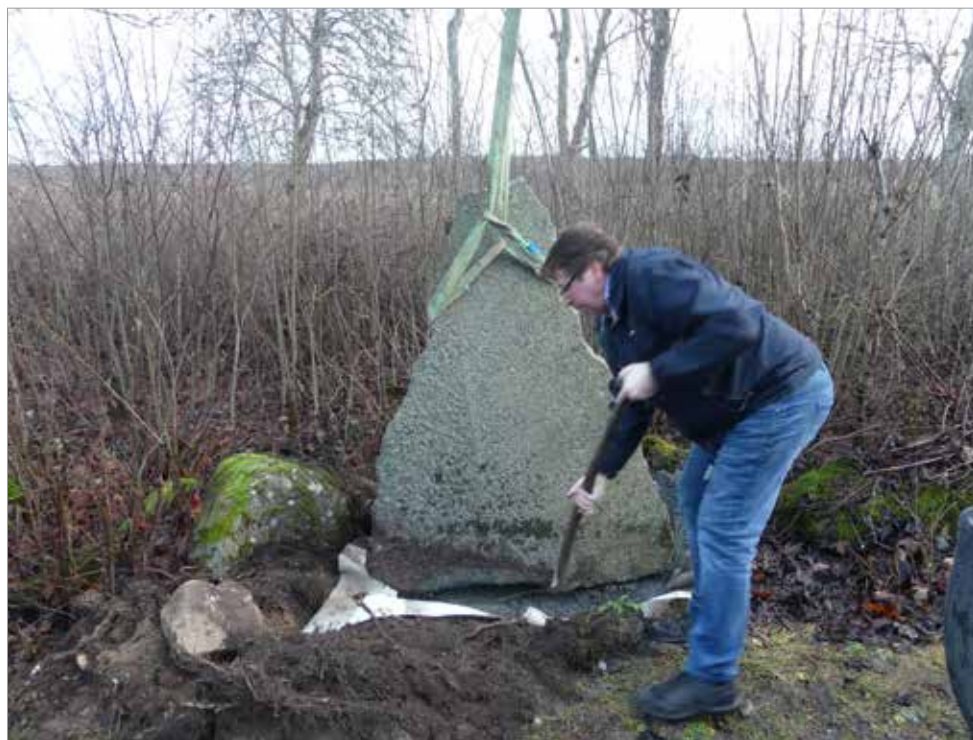
Figur 65. Lars Andersson från Lagga hembygds- och fornminnesförening preparerar marken för att stabilisera stenen.

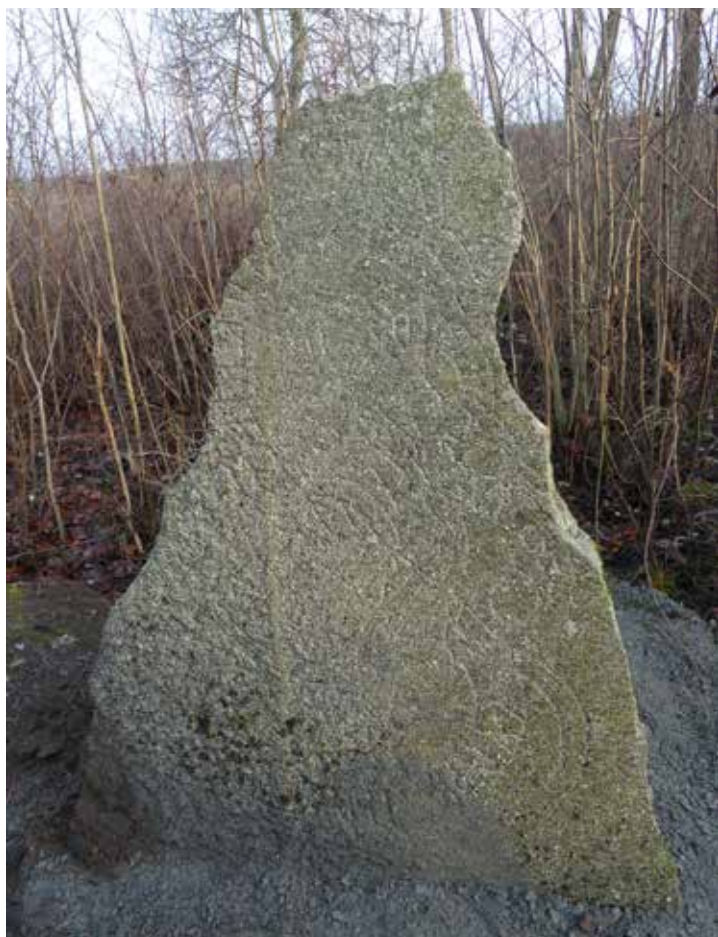
Figur 66. U492 upprest och stadigt förankrad.

Runstenen vid Örby är ett exempel på de olika vårdinsatser som är direkta resultat av inventeringsprojektet. Två andra Prio 1-stenar har också åtgärdats; U1133 i Årby, Storvreta sn, och U464 i Ekhamn, Vassunda sn. Ytterligare två stenar, U1026

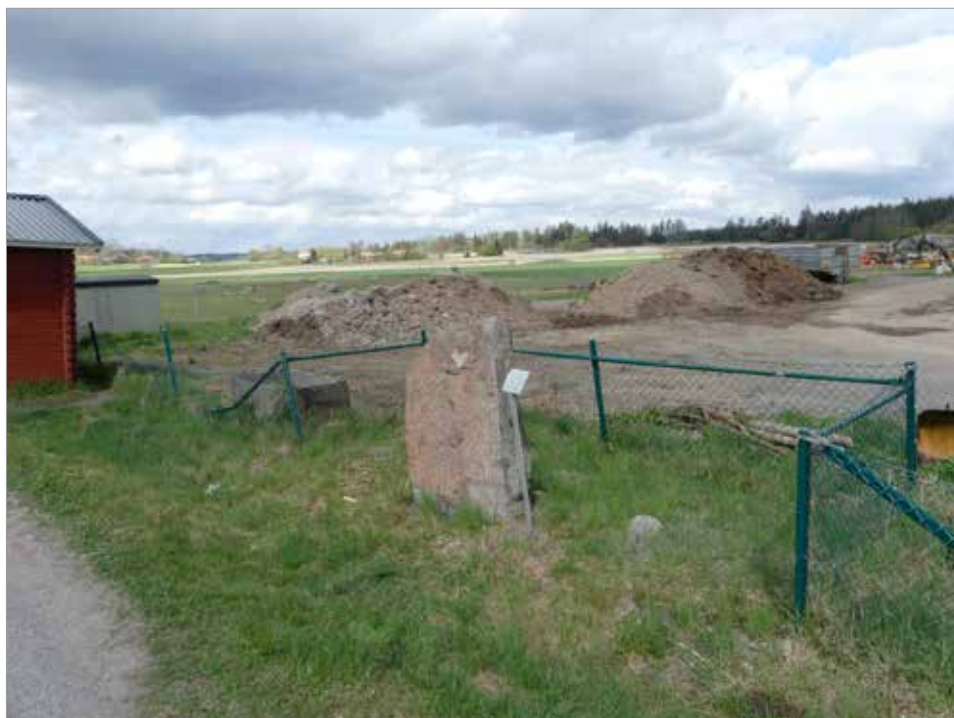
eller klivit av bussen utträttat naturbehov på stenen. Länsstyrelsen har därför föreslagit att stenen flyttas och ställs upp vid Funbo kyrka.

Figur 70. Runstenen U993 på sin nuvarande plats invid en busshållplats längs väg 282.

U993 står inte i ursprungligt läge. Läget är dessutom inte exakt känt. Upplandsmuseet har därför inga invändningar mot att stenen flyttas till Funbo kyrka. Förslagsvis skulle den kunna ställas upp bredvid U987, som redan står invid en äldre byggnad på kyrkogården. Arbetsföretaget skulle kräva tillstånd från och aktivt samarbete med Danmark-Funbo församling.

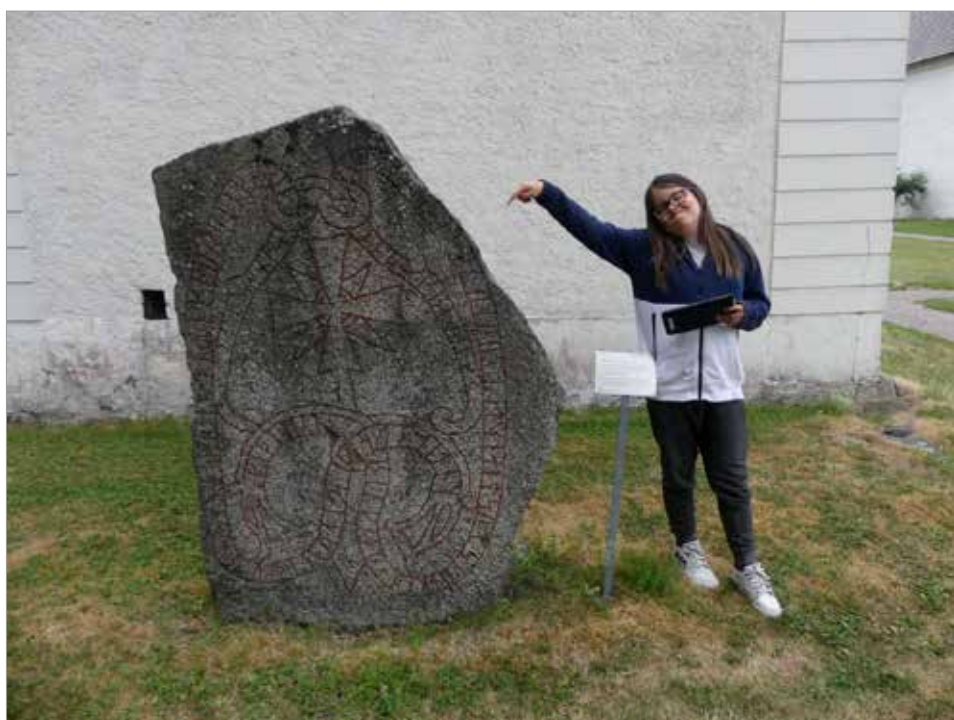
Figur 71. Hector Lucas visar upp U987 på kyrkogården vid Funbo kyrka. U993 skulle kunna sättas upp där Hector står.

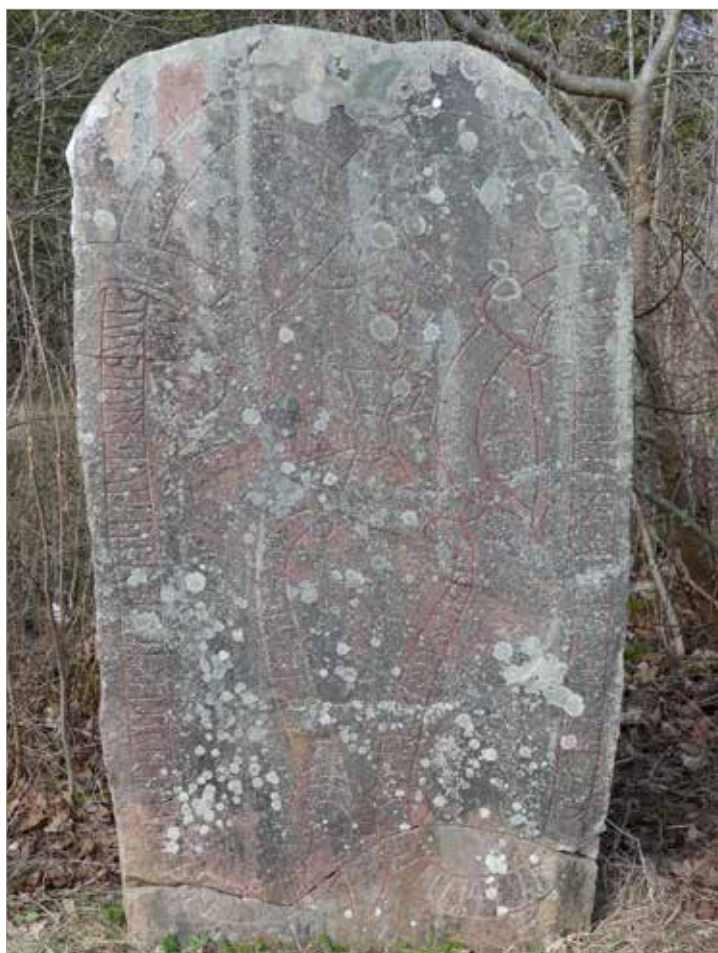
riklig lavtillväxt. Dessutom hade flera äldre skador börjat släppa och buskaget intill börjat växa väl nära.

Figur 72. U1149, länets nordligaste runsten.

Upplandsmuseet anser att stenen snarast bör rengöras. Troligen bör en stenkonservator titta på de gamla sprickorna. Buskaget runtom bör trimmas och hållas efter runtom. Arbetsföretaget kräver tillstånd av och samråd med markägare.

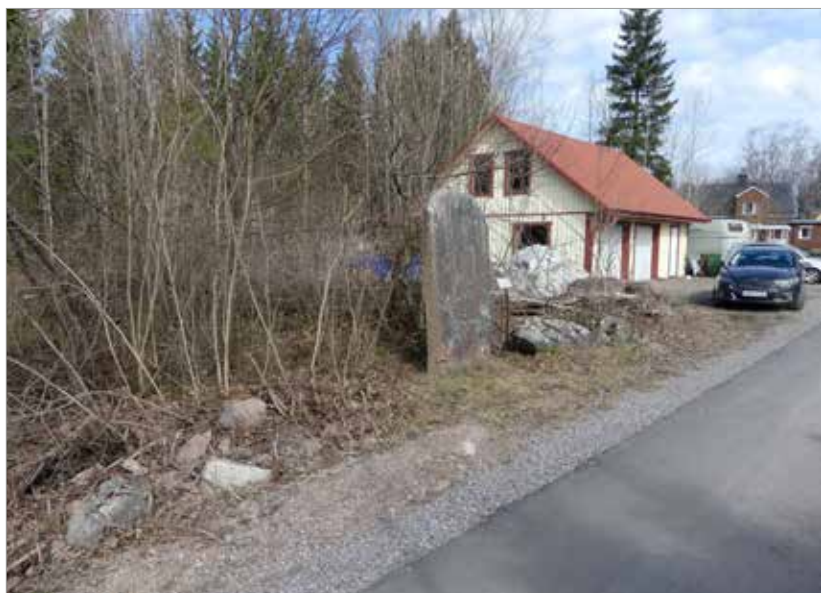
Figur 73. U1149, med buskage runtom.

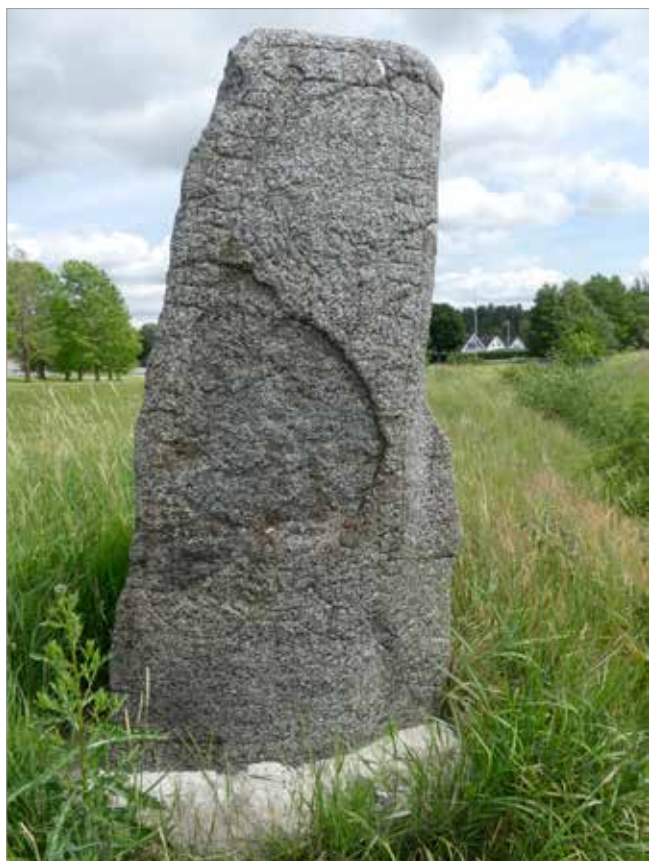
Ö v: U598, Borggårde, Hökhuvuds sn. Ö h: U599, Hanunda, Hökhuvuds sn.

Figur 74. U598 med vatten som rinner ut från sprickor.

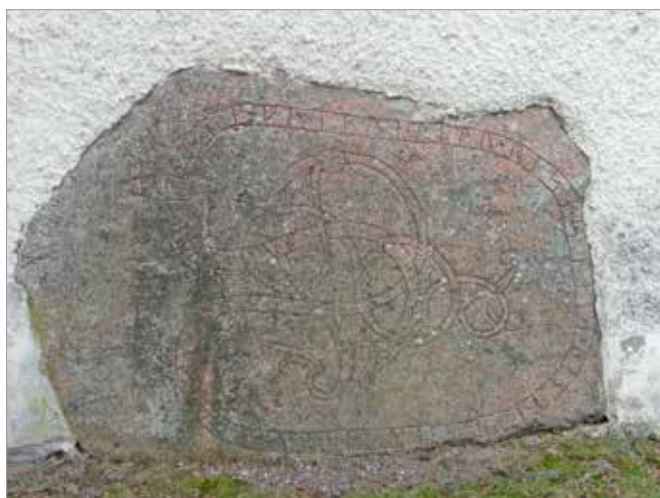
Ö v: U838, Ryda kungsgård, Nysätra sn. Ö h: U839, Ryda kungsgård, Nysätra sn.

U838 vid Ryda kungsgård, Nysätra sn, står precis invid länsväg 569 och har möjligen blivit påkörd vid snöröjning.

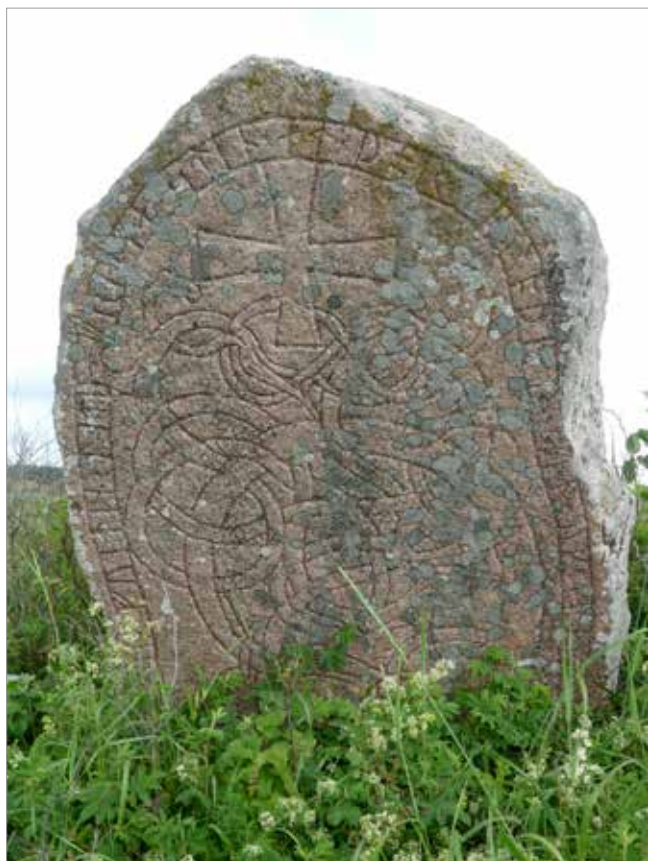
Ö v: U1176, Huddunge by, Huddunge sn. Ö h: U1177, Hässelby, Harbo sn.

Runstenen U1176 står på en åkerholme utanför Huddunge by och håller på att falla omkull.
