Enåkers kyrka

Undersökning av en äldre kyrkobyggnad under golvet

Arkeologisk schaktningsövervakning

Upplandsmuseets rapporter 2016:05
ISSN 1654-8280

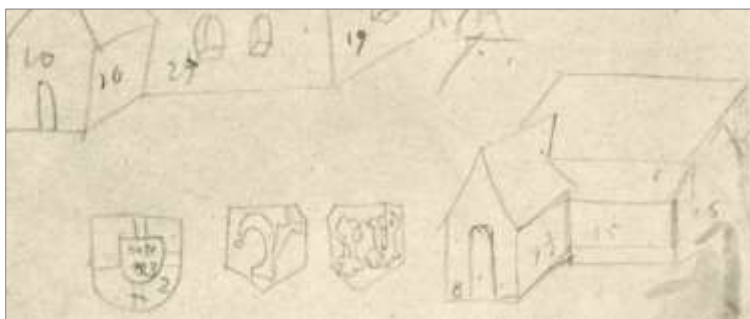
Figur 5. Konceptritning av anonym kyrka, sannolikt Enåker kyrka, i högra kanten. Vapensköldarna som ses i vänster i bild har troligen prytt de medeltida fönstren. De på kyrkan skrivna siffrorna anger almått. Upprättad av Johan Hadorph 1685. Ur Vennberg 1917.

Konceptritningen, figur 5 är skissartad och otydlig. Även där är vapenhuset stort i förhållande till långhuset. Inga fönster har ritats ut och takfallet ser märkligt ut. På konceptritningen anges alnmått. Omräknas dessa till meter där alnen är 59,3 dm är vapenhuset som revs på 1790-talet angivet som 5,63 m långt och 4,74 m brett. Kyrkans övriga mått stämmer dock inte med dagens kyrkobyggnad. Måttuppgifterna ska betraktas med stor försiktighet. Hadorphs ritningar är intressanta och är sannolikt de äldsta kända avbildningarna av Enåkers kyrka. Varför tidigare forskning inte uppmärksammat dem är oklart.

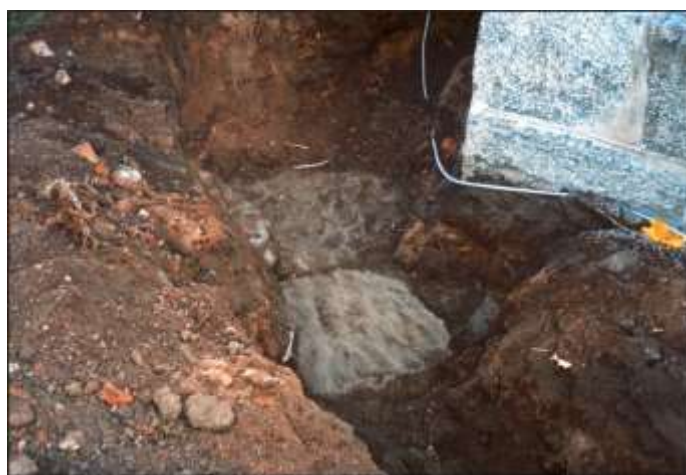
Figur 11. Foto från undersökningen 2005 av påträffad stenpackning vid nordvästra hörnet av tornet. Ur arkeologisk rapport, Alström 2005, s 7.

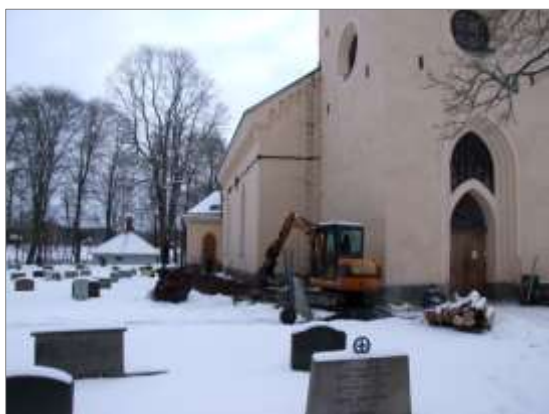
Figur 13. Tv. Schakt för ny el mellan vapenhus och bårhus december 2013. Foto mot öster.

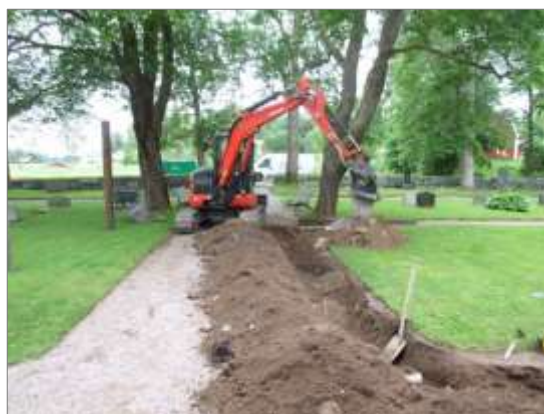
Figur 14. Th. Schakt för ny belysning till kyrkogården i juni 2014. Foto mot väster.

När det utvändiga arbetet pågick vid Enåkers kyrka önskade församlingen att åtgärda belysningen vid entrén till kyrkan. Därför grävdes ett 0,5 m brett och 0,35 m djupt schakt för ny elkabel. Schaktet löpte från tornets norra sida, där tidigare arbeten redan företagits, mot väster och belysningsstolparna.

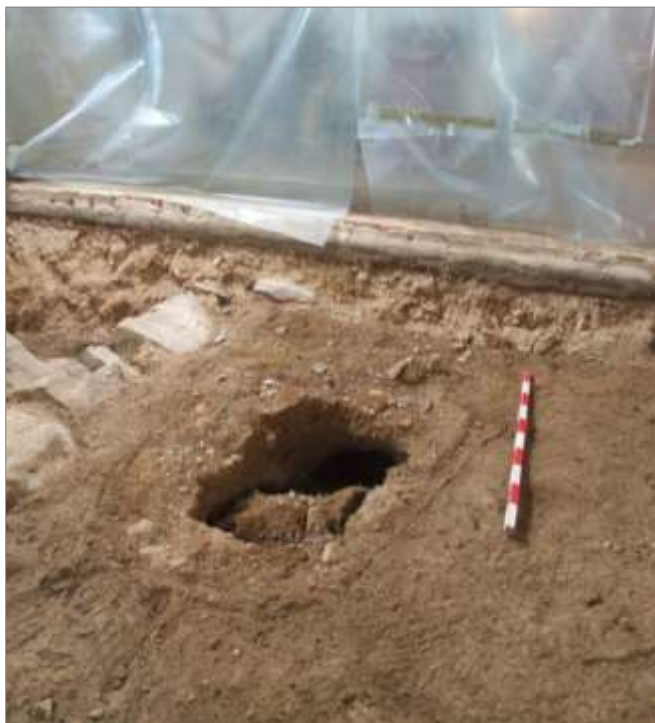
Figur 16. Grav som skapat underminerad yta på norra sidans östra del. Foto mot NNÖ.

Ytterligare en aspekt av det invändiga arkeologiska arbetet var de undersökta ytornas karaktär. På dessa ytor hade gravar, både kistbegravningar och svepningar skett. Gravarna hade skapat hålrum under massor av sand, grus, krossat kalkbruk och jord. Över gravarna fanns en tunn skorpa/krusta av hårt grus med kalkbruksinblandning. Möjligen hade de fuktiga förhållandena under kyrkgolvet medfört att materialet ”stelnat” på detta sätt. När någon gick på ytorna kunde den hårda krustan ge vika och ett hål till den underliggande graven uppstod. Dessa ”slukhål” försvårade arbetet. Osäkerheten var stor kring var fast mark fanns samt osäkerhet kring hållfastheten för betongbjälkarna som skulle löpa över ytorna i östvästlig riktning. Detta fick lösas under arbetets gång och utifrån situationen på plats.

På den östra delen av den norra sidan invid undersökningsytans kant påträffades ytterligare en grav, NA9. Den framkom när ytan handrensades och det brungrå gruset började sippra nedåt, ned i ett hålrum. Hålrummet fanns ca -0,4 m under mittgångens nivå. Möjligen har fukt i kombination med kalkbruksinslaget under kyrkans golv skapat som en krusta eller skorpa ovan graven. När vi sedan gick på ytan gick krustan sönder av trycket.

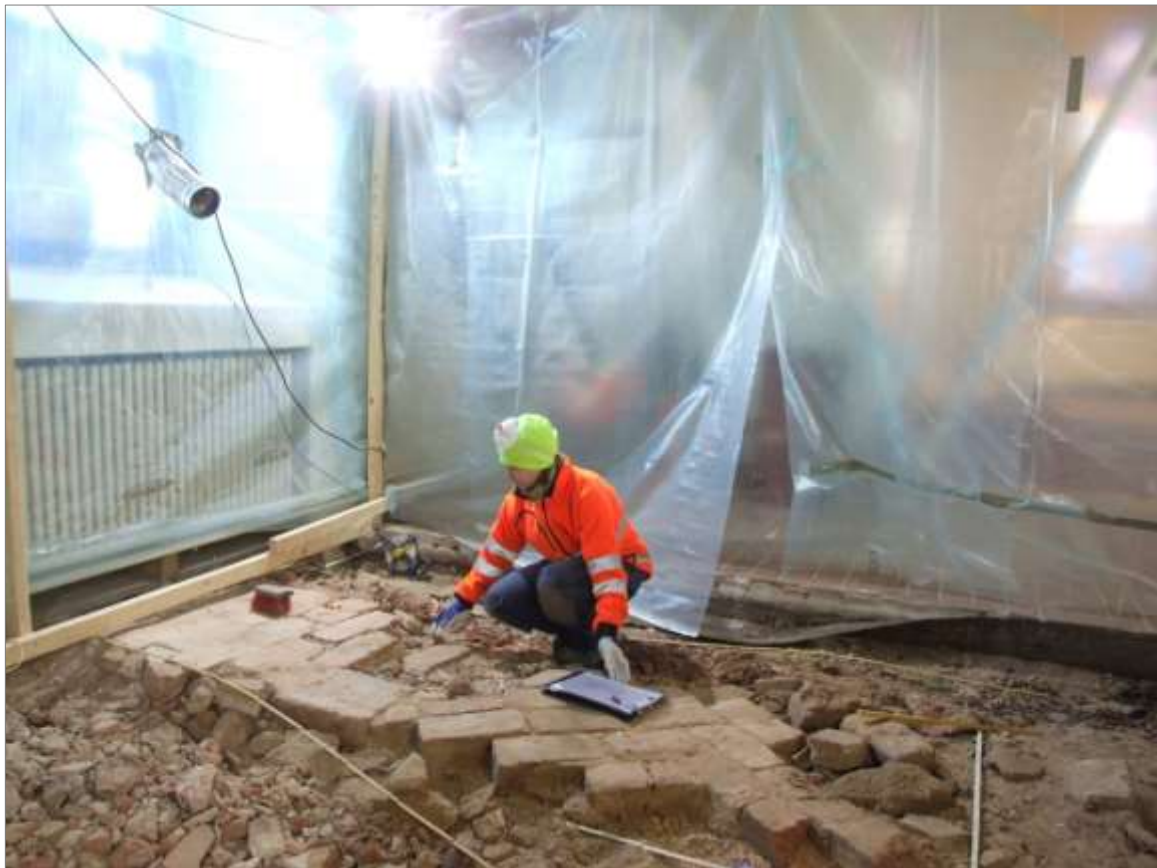
Figur 17. Jonna Lundahl Sarén dokumenterar delar av äldre tegelgolv NA3 på norra sidan. Foto mot Ö.

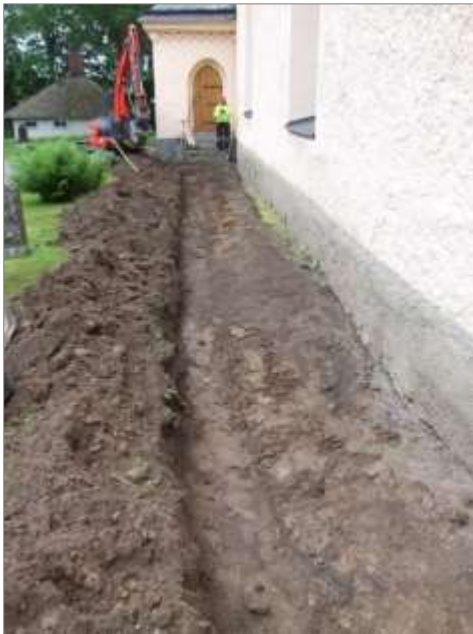
Figur 21. Dräneringsschakt längsmed kyrkans norra sida. I bakgrunden ses sakristian och bårhuset. Foto mot Ö.

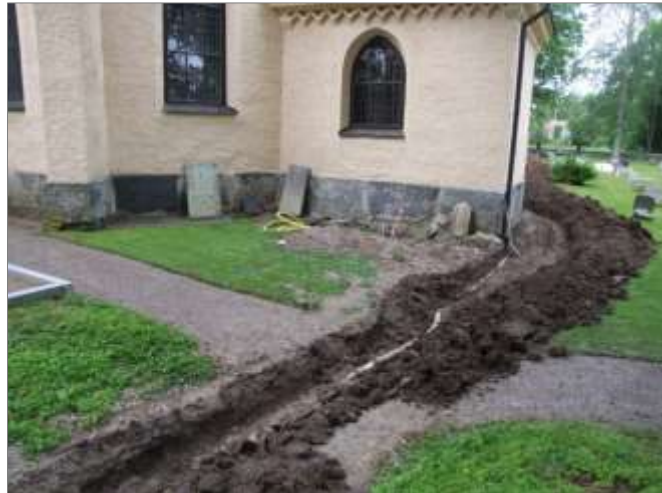
Figur 22. Dräneringsschaktet nordöst om sakristian. Foto mot V.

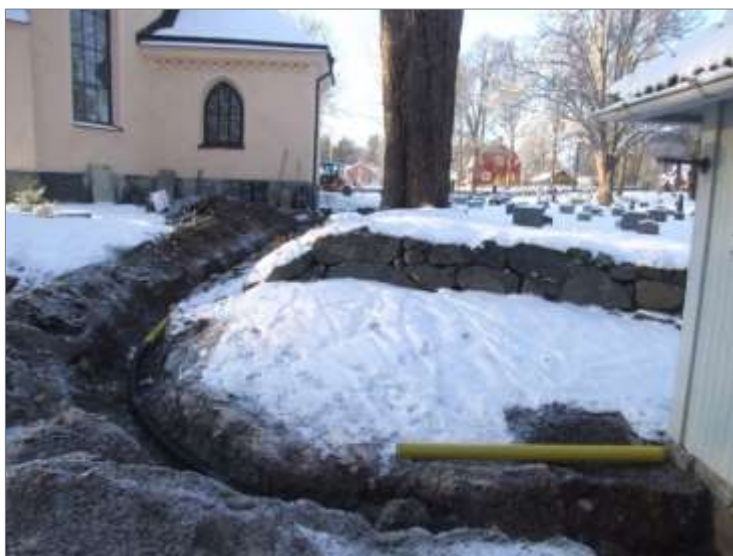
Figur 23. Elschakt för huvudledning vid bårhuset till höger. Foto mot V.

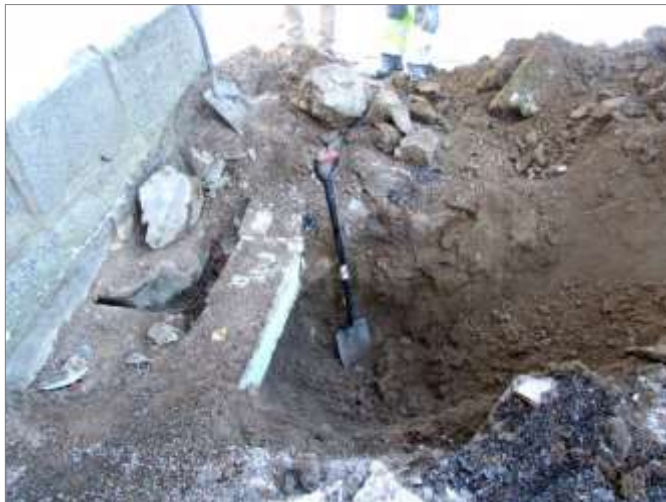
Figur 26. Schakt för ventilationsbrunn och ny el vid kyrkans norra tornmur. Foto mot V.

Ventilationsbrunnens grop inklusive gropen för borrningen genom murverket var ca 1,5 m bred och 2,5 m lång och djupet uppgick till ca 1,1 m. Sträckan hade delvis redan grävts ca 0,5 m djupt för eldragningarna.

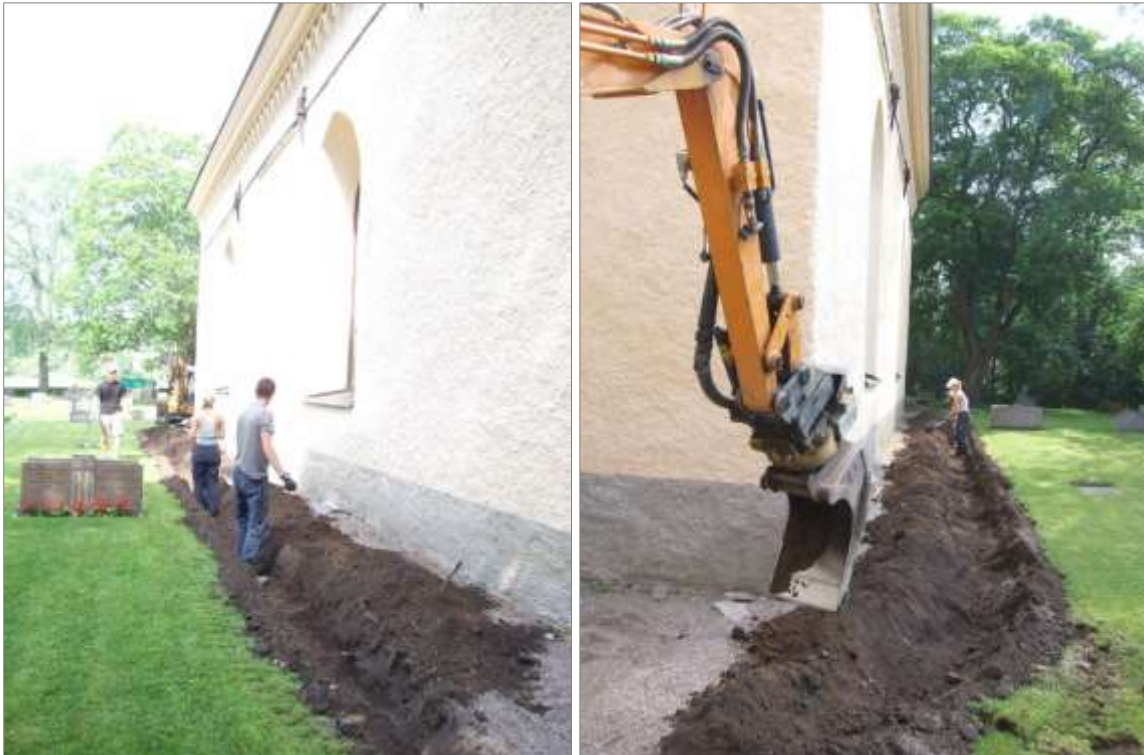
Figur 27. Schakt för ringledare/åskskydd längsmed södra fasaden. Foto mot V.
Figur 28. Schakt för ringledare/åskskydd längsmed södra fasaden. Foto mot Ö.

Schaktet var 0,4 m brett och 0,3 m djupt. Små schakt gjordes från ringledaren till fasaden (se figur 19). På södra sidan i hörnet mellan långhus och torn grävdes en något större yta för en jordplåt.

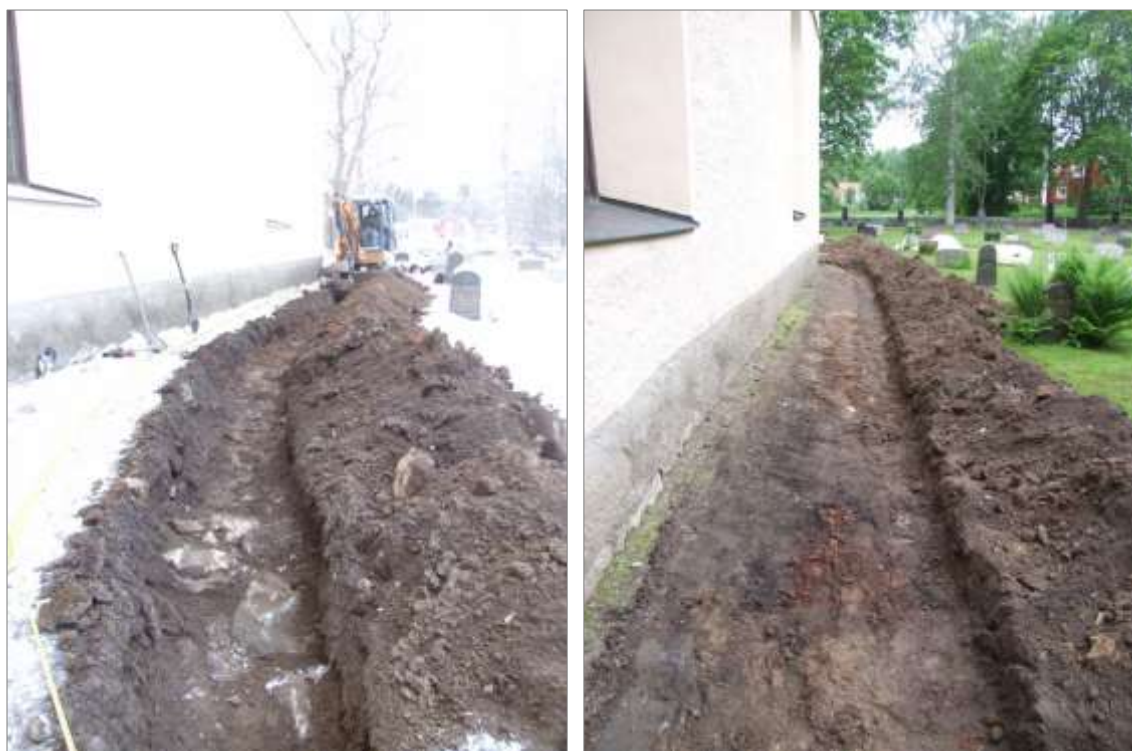
Figur 29. Spår efter den äldre sakristian på norra sidan av Enåkers kyrka. Foto i samband med grävning för el. Foto mot V.

Figur 30. Spår efter brand vid den äldre sakristian. Foto i samband med dräneringsschaktsgrävning. Foto mot V.

Spåren efter den äldre sakristian framkom ca 0,3 m under dagens markyta. Den östra muren framträdde som 0,3-0,4 m stora stenar med murbruksklumpar sot och kol mellan och intill stenarna. Den östra muren uppfattades som något omrörd. Vid muren påträffades kraniefragment, fönsterglas, en järnten, vilka återdeponerades i schaktet efter avslutad undersökning. Den västra sakristiemuren framkom 0,35-0,4 m under dagens markyta. På platsen fanns resterna efter en 0,8 m bred mur av 0,2-0,4 m stora stenar. På stenarna påträffades murbruk, tegelkross, sot och kol. Det är oklart om murarna är bevarad i mer än ett skift då schaktet inte grävdes djupare än att frilägga murarnas övre del.

Sakristians innermått är utifrån de påträffade murarna 2,8-3 m. Ytermåttet är ca 5 m sett till den kalkbruksbemängda lerans utbredning. Innanför sakristians murar syntes ett tydligt kol och sotlager ca 0,35-0,25 m under markytan. Detta lager fanns endast vid sakristian och tyder möjligen på att sakristian brunnit i samband med att den revs.

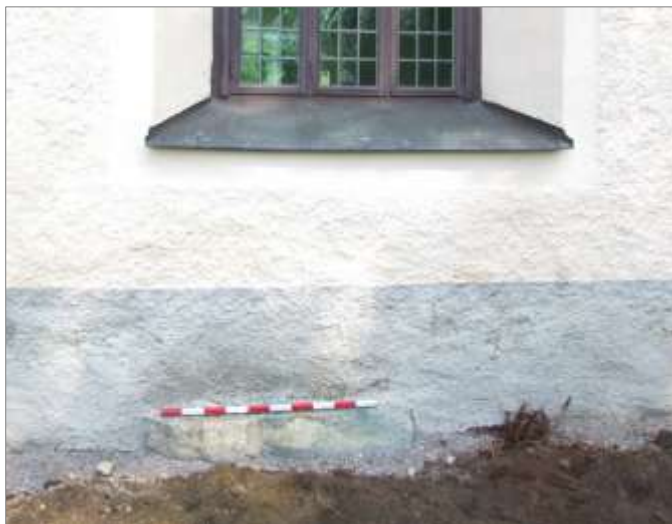
Figur 31. Den äldre tröskelstenen mellan vapenhuset och långhuset ses i kyrkans sydfasad. Foto mot N.

Stenen är 1,3 m lång och 0,18 m hög. Stenen sticker ut 0,05-0,2 m ut från fasaden vid långhusets sydvästra fönster. Vid grävning för ringledaren på kyrkans södra sida påträffades inga övriga spår efter det rivna vapenhuset.

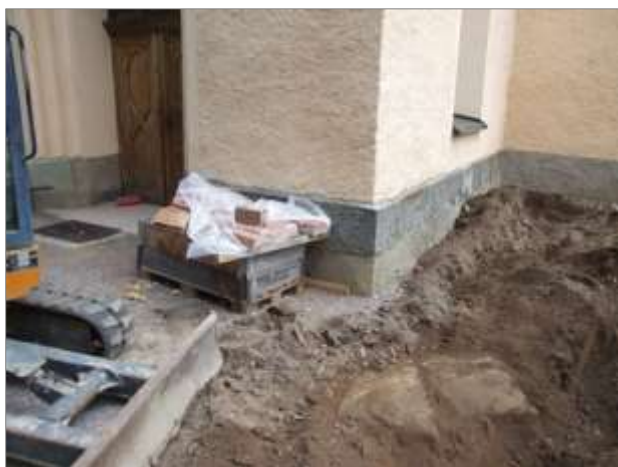
Figur 32. Stora grundstenar vid tornets sydvästra hörn. Foto mot NÖ.

Vid A3 på figur 19, det vill säga vid tornets sydvästra hörn påträffades två stora stenar vid schaktning för ringledaren. Stenarna framkom ca 0,2 m under markytan som utgjordes av grus. Stenarna var 1,2 x 0,7 respektive 0,95 x 0,8 m stora och hade relativt flata översidor. Inget bruk var synligt mellan stenarna. Stenarnas höjd gick inte att avgöra, då de ansågs som för stora för att tas upp varför vidare grävning gjordes på utsidan av dem. Stenarna tycktes inte ha något samband med tornets grundstenar då de låg för långt ifrån tornets fasad. Möjligen hör stenarna samman med grundstenar som påträffades inne i kyrkan under golvet eller så härstammar de från det vapenhus som stod vid kyrkans västgavel mellan 1795-1850.

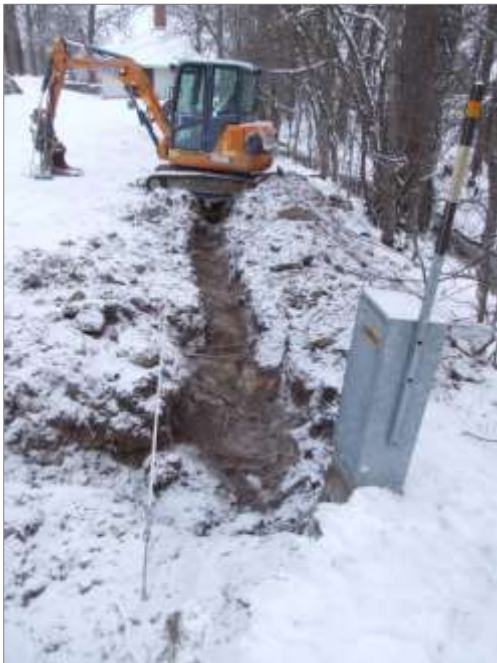
Figur 35. Spår efter äldre brofundament intill Vadbrobäcken. Resterna efter fundamentet syns i schaktet mellan elskåpet och grävmaskinen. Till höger rinner Vadbrobäcken. Foto mot N.

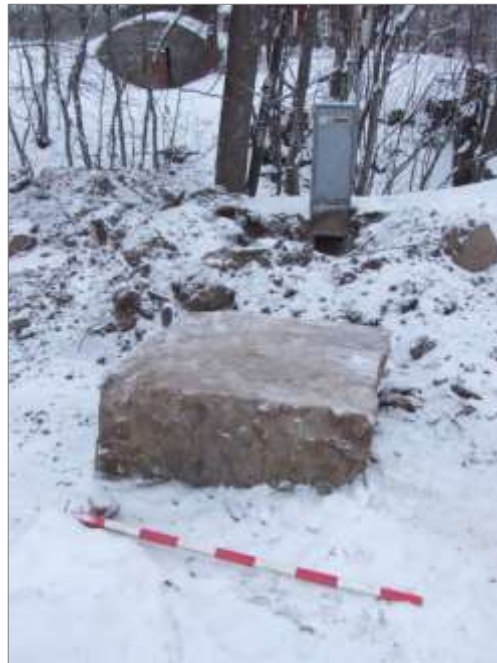
Figur 36. Hugget block som ingått i fundamentet till den äldre Vadbron. Foto mot Ö.

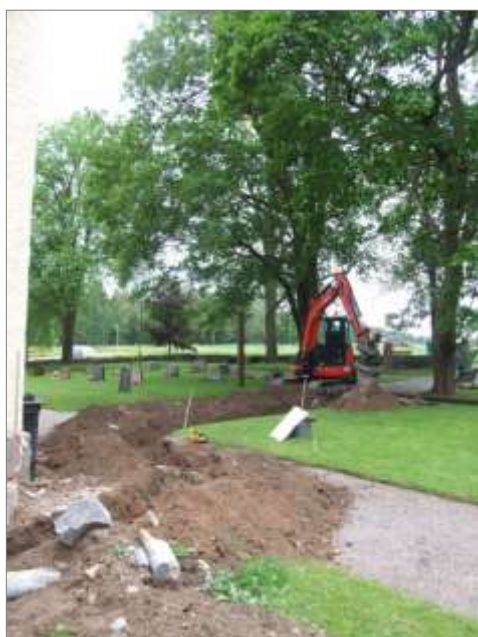
Figur 38. Elschakt väster om kyrkan. Foto mot SSV.

Vid A5 på figur 38, det vill säga vid tornets nordvästra hörn påträffades en större sten i elschaktet. Stenen framkom 0,3 m under markytan och hade flat ovansida. Hela stenen frilades inte. Med en sammanläggning av 2005 års schaktningsövervakning och de stenar som påträffades då kan konstateras att det är samma sten som nu påträffades.

Vid A6 på figur 38, dvs ca 5 m väster om kyrkans torn påträffades tre större grundstenar. Stenarna framkom 0,2-0,45 m under markytan vid grävning för elkabelschakt. Stenarna var 0,6-0,7 m stora och låg på den naturliga glaciala leran. Mellan stenarna fanns ett fåtal mindre sten 0,2 m samt klumpar av kalkbruk. Stenarnas läge, karaktär och förekomsten av kalkbruk gör att de tolkats som resterna efter en äldre mur. Möjligen är det rester efter den äldre bogårdsmuren som revs 1856 då den dagens kyrkogårdsmur uppfördes. Den äldre muren har sannolikt stått betydligt närmare kyrkobyggnaden, vilket framgår av Graus teckning från 1754 (se figur 6).

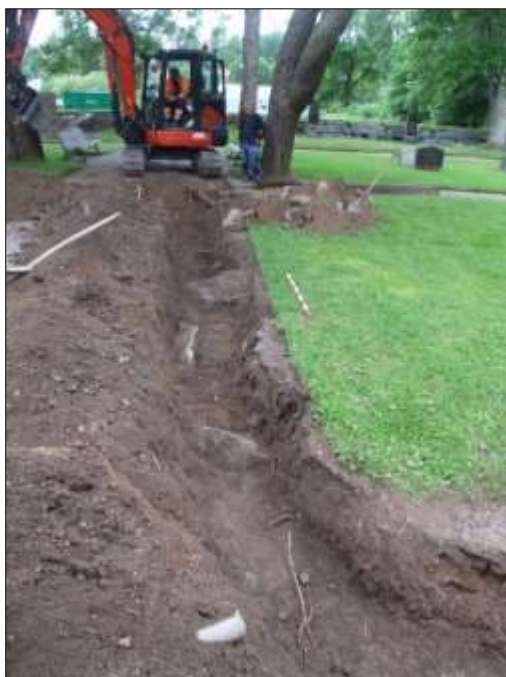
Figur 39. Möjligen rester efter den äldre bogårdsmuren. Foto mot V.

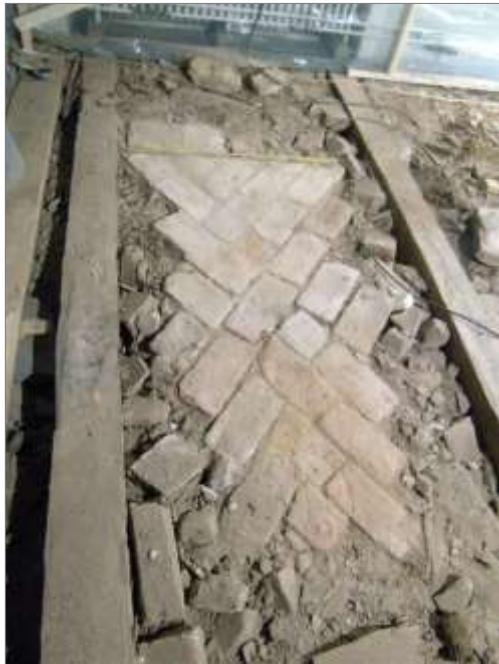
Figur 46. SA1- bit av äldre tegelgolv mellan två golvbjälkar. Foto mot S.
 Figur 47. SA1- planritning av äldre tegelgolv. Skala 1:40.

Direkt under det borttagna mögelskadade golvet, mellan golvbjälkarna fanns en yta av ett äldre golv bevarat SA1. Golvet utgjordes välbränt stortegel 28-30 x 14 x 9 cm med ljus orange färg. Golvet var lagt i närmast fiskbensmönster med kalkbruk i fogarna. Teglet fanns endast i ett skift och tydliga mögelskador observerades på tegelstenarnas undersida. Längs golvytans södra sida löpte teglet i öst-västlig riktning som förde tankarna till en tegelram (figur 46 och 47). Av golvet var ca 2,8x1,0 m i nordsydlig riktning bevarat. Golvet låg -0,15 m under mittgångens golvnivå.

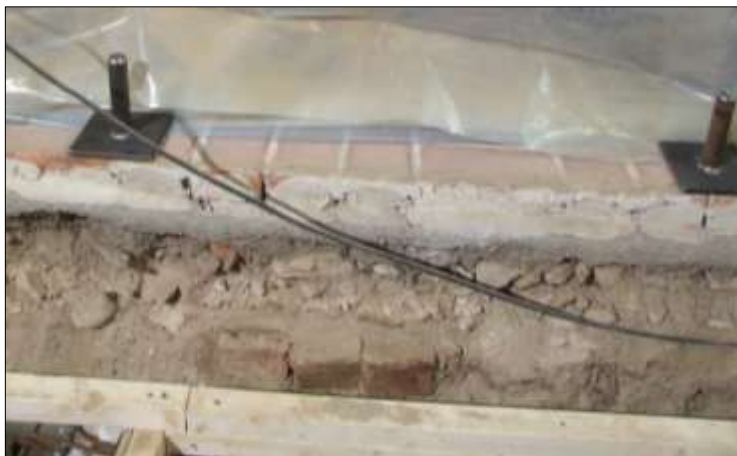
Figur 48. Rest av äldre tegelgolv SA2. Foto mot Ö och koret.

I kanten av undersökningsytan mot koret stack tre tegelstenar fram strax under nuvarande golvnivå i koret. Liknande enstaka tegel observerades även i kanten mot mittgången. Teglet satt -0,22 m under mittgångens golvyta. Detta tyder på att ett äldre tegelgolv täckt kor och mittgång. Golvet är äldre än SA1, då det stratigrafiskt ligger under detta.

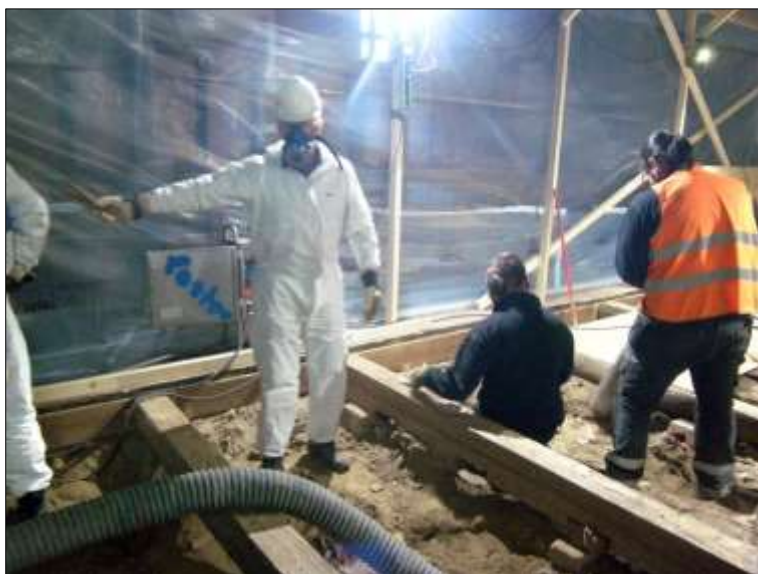
Figur 49. Arbetsbild vid SA4. Gravens nedgrävningskant ser i bildens nederkant. Foto mot NÖ.

SA4 framträdde mot den omgivande grusblandade sanden som en mycket mjuk och stor yta, där fyllningen var lucker. Området mätte 3-3,5x2 m och var synligt ca -0,3 m under mittgången golvnivå.

Själva graven utgjordes av en kistbegravning i en trapetsoid kista med delvis multnat och inrasat lock. Kistan påträffades -0,76-0,80 m under mittgångens golvnivå. Kistan som var byggd av furuplank var 1,9 m lång och hade en västsida som var 0,53 m bred och en öst sida som var 0,43 m bred. Kistans kanter var relativt välbevarade. Inga kistbeslag var möjliga att se. Ingen undersökning gjordes av kistans innehåll men av storleken att döma utgjorde den gravplats för en vuxen individ.

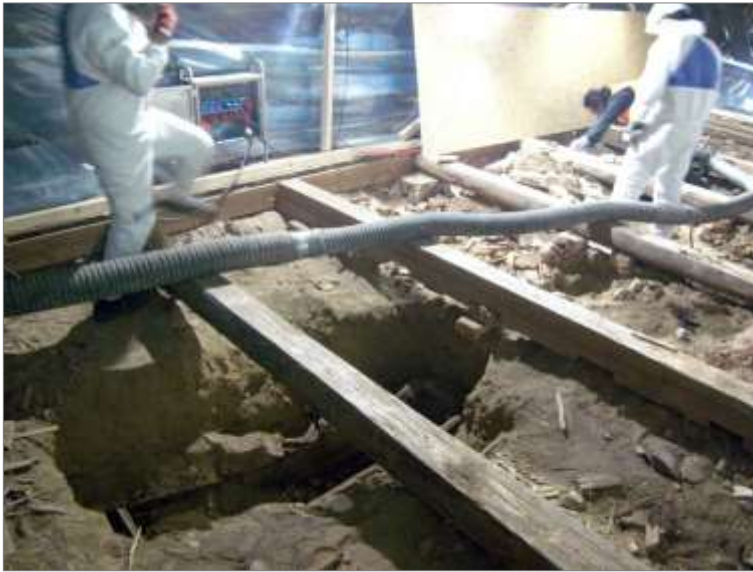
Figur 50. SA4 efter tömning av nedgrävningens fyllning. I botten skymtar den trapetsoida kistan. Foto mot NÖ.

Då kistans lock var skadat och kistans tvärsnittsform är oklar är det vanskligt att dra slutsatser om kistans ålder. De trapetsoida kistformerna tycks förekomma från

medeltid fram till 1700-talet (Kjellberg 2015). I fyllningen ovan kistan påträffades dels en klotformad kistfot F71 och en snidad trädetalj F72. Troligen härrör dessa fynd från äldre gravar som möjligen skadats vid nedgrävningen av SA4.

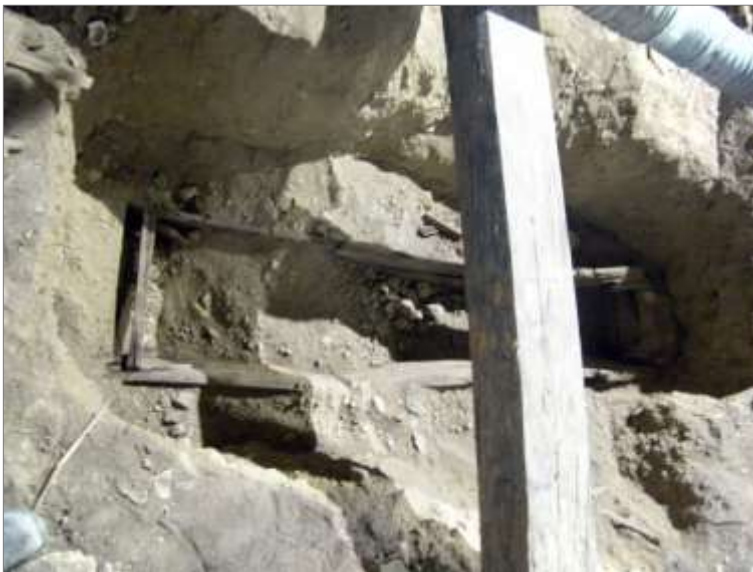
Figur 51. SA4 efter tömning av nedgrävningens fyllning. I botten den trapetsoida kistan som inte undersöktes närmare.

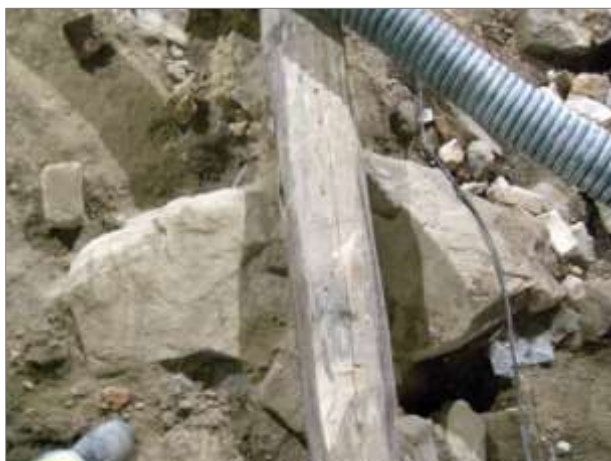
Figur 53. Det östra av de stora stenblocken SA6, som troligen utgör delar till en del av en äldre grundmur.

SA6 utgjordes av två stora gråstensblock i östra delen av undersökningsytan. Blocken skilde ut sig från mängden av övrig sten i de sand- och grusblandade massorna. Det östra blocket var 1,15 x 0,6 x 0,25 m stort och något kantigt. Det låg direkt under en golvbjälke och uppfattades som tidigare flyttat just för ändamålet (figur 45). Blockets ovsida låg ca -0,25 m under mittgångens golvnivå. Det påträffades när tegelgolvet SA1 hade avlägsnats.

Det västra stenblocket var 1,6 x 0,6 x 0,25 m stort (figur 45). Det låg direkt under en äldre golvbjälke, ca -0,26 m under mittgångens golvnivå. Under båda blocken fanns kompakt mörkgrå något sotig lera.

Sett i ljuset från den senare utförda undersökningen på kyrkans norra sida utgör sannolikt stenblocken en del av en äldre grundmur.

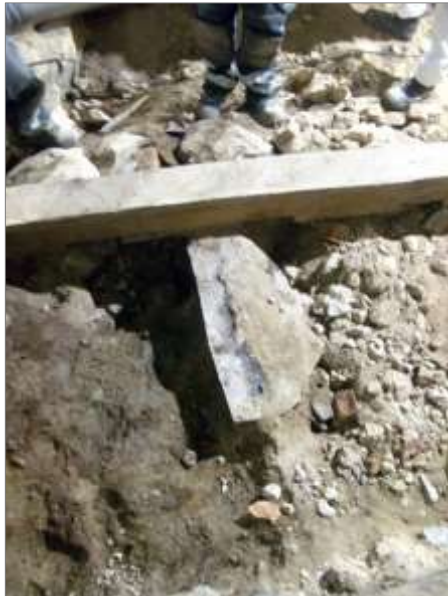
Figur 54. SA7. Det östra stenblocket med huggen sida mot söder. Troligen en del av en äldre grundmur. Under stenblocken framkom sotig mörkgrå lera. Foto mot V.

SA7 utgjordes av två stora gråstensblock. Blocken låg bredvid varandra på den södra undersökningsytans östra del ca -0,25-0,30 m under mittgångens golvnivå. Det östra blocket mätte 0,7 x 0,5 x 0,25 m. Det hade en plan ovansida och den södra sidan av blocket var huggen. Blocket låg under resten efter ett äldre tegelgolv SA1.

Det västra blocket låg intill det östra. Det var 0,4 x 0,4 x 0,25 m stort. Även detta block hade en plan ovansida och en plan sida mot söder. Direkt under blocken fanns liksom vid SA6 mörkgrå något sotig lera.

Sett i ljuset från den senare utförda undersökningen på kyrkans norra sida utgör sannolikt stenblocket en del av en äldre grundmur.

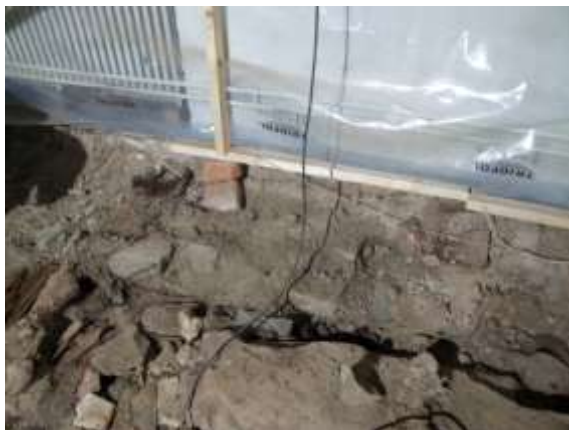
Figur 55. Samling av stenblock vid SA8, samt det stora flata stenblocket SA6 i bildens framkant. Träbitar från borttagen ruten golvbjälke. Foto mot S.

SA8 utgjordes av en samling sten som låg utmed kyrkans södra mur och delvis in under denna. Stenarnas övre del låg ca -0,25-0,30 m under mittgångens golvnivå. Stenarna var ca 0,25-0,5 m stora och slarvigt lagda eller omrörda. Även cementbitar påträffades bland dem. Längsmed den södra långhusmuren fanns fler utstickande sten. Varför en samling sten låg just här oklart. Möjligen är det en äldre murrest som flyttats vid ett tidigare tillfälle.

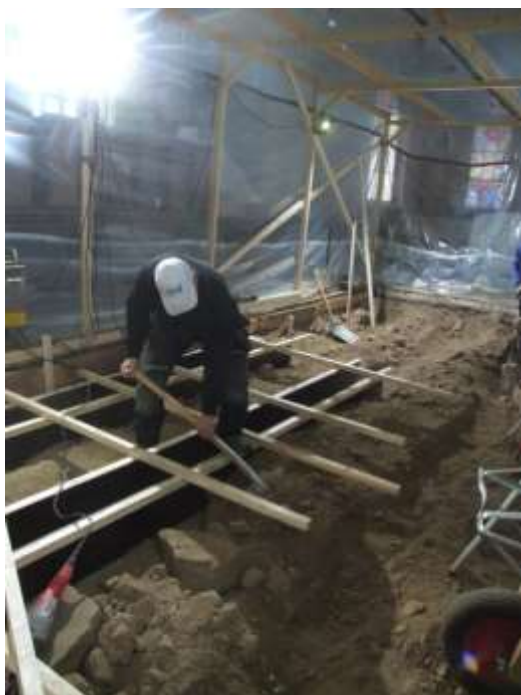
Figur 56. Konstruktion av gjutlådor på kyrkans södra sida. Foto mot NÖ.

När hela ytan nått ett djup på 0,4 m under mittgångens nivå konstruerades gjutlådorna för betongbalkarna som skulle gutas på plats. Detta innebar för arkeologins del en mycket svårarbetad situation där sand och grusblandade massor delvis flyttades för att göra plats för gjutlådorna. Redan undersökta massor lades mellan gjutlådorna och i botten för gjutlådorna planades ytan av. I den situation som uppstod med ett pressat tidsschema var det mycket svårt att se vilket material som redan var undersökt och vad som ej tidigare dokumenterats. Vidare arbete med golvkonstruktionen följdes av Upplandsmuseets byggnadsantikvarie Sverker Larsson.

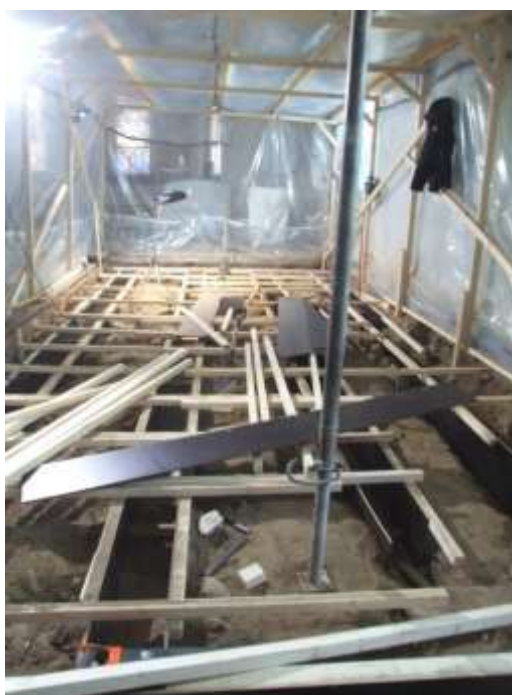
Figur 57. Konstruktion av gjutlådor på kyrkans södra sida. Foto mot Ö.

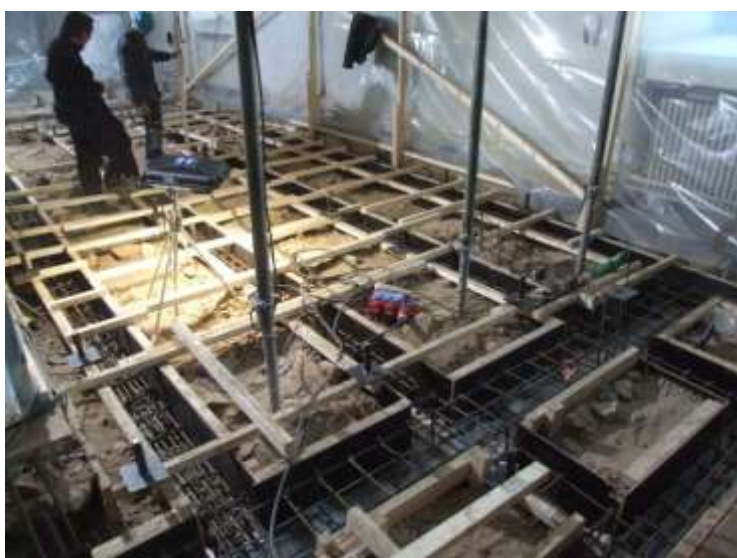
Figur 58. Gjutlådor med armering på kyrkans södra sida. Foto mot SÖ av Sverker Larsson.

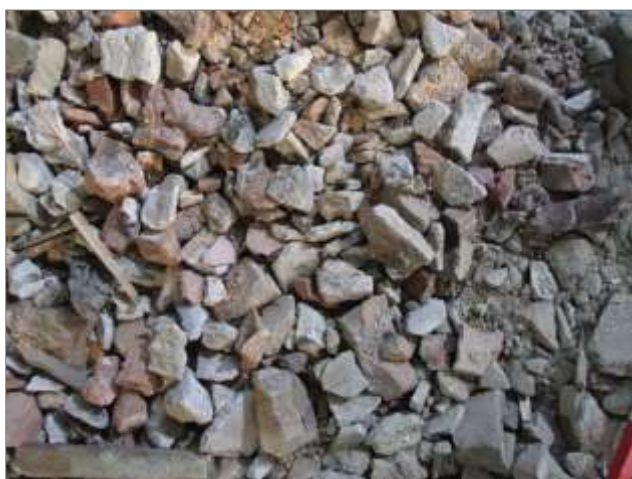
Figur 63. Närbild av lager NA1 som initialt täckte stora delar av den norra undersökningsytan.

Under det borttagna golvet fanns över stora delar av den norra ytan ett kraftigt raseringslager av tegelstenar, stora murbruksklumpar, sten och enstaka träbitar. Lagret påträffades ca -0,15-0,25 m under mittgångens golvnivå. Det var som tjockast mot den norra muren och mot öster för att tunna ut mot mitten av den norra

Lagret har troligen uppstått som en följd av att ett äldre tegelgolv på platsen har raserats, samt raseringen av äldre sakristian. I lagret fanns också bemålade putsrester som kan vara resultatet av den fönsterupptagning som gjordes i samband med att sakristians port sattes igen och ett högre fönster togs upp. I lagret påträffades bemålade kalkputsfragment från 1400-tals måleri (F84-88 och F91). Vidare påträffades en annan typ av bemalad puts. Denna utgjordes av tegelbitar som täckts med puts och sedan bemålats med röd och ljusgul färg för att efterlikna ett tegelmurverk (F103). Enstaka mynt från 1700-1800-talet påträffades även i raseringslagret (F19, F22 och F27).

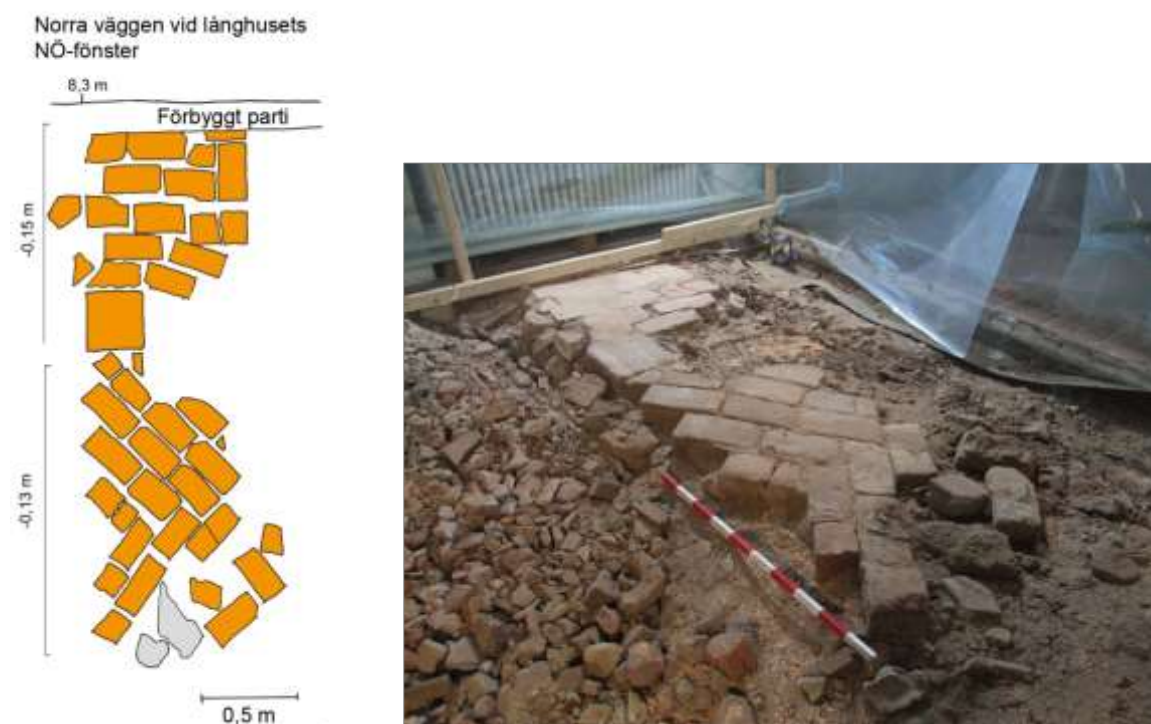
Figur 64. Planritning av äldre tegelgolv NA3. Mellan tegelstenarna fanns kalkbruk. Orienterad mot norr. Skala 1:40.

Direkt under det borttagna mögelskadade golvet fanns en äldre golvnya NA3 bevarad. Golvet utgjordes välbränt stortegel 30 x 14 x 9 cm med ljus orange färg. En av tegelstenarna utgjordes av en golvtegelplatta, 30 x 30 x 7 cm. Golvets södra del var lagt i närmast fiskbensmönster. Den norra delen var lagd löpande. Mellan samtliga stenar fanns kalkbruk. Det bevarade golvet mätte 2,8 x 0,8 m och låg endast i ett skift.

Teglets undersida var kraftigt mögelskadat. Golvet låg -0,13-0,15 m under mittgångens golvnivå.

Om tegelgolvet bara legat i det äldre korpartiet eller även funnits i långhuset är oklart. En stor mängd bitar av tegelstenar påträffades intill golvet men om dessa härstammar från andra golvnivåer, fönsterupptagning, fundament eller dylikt gick inte att avgöra med säkerhet. Tegelgolvet var kraftigt skadat av senaste golvinläggningen från 1950-talet.

Tegelgolvet låg direkt under befintligt golv men det utesluter inte att tegelgolvet är tillkommet relativt tidigt. Tyvärr gjordes inga fynd som kan tidsfästa golvläggningen. Golvet hör med största sannolikhet samman med SA1 på kyrkans södra sida.

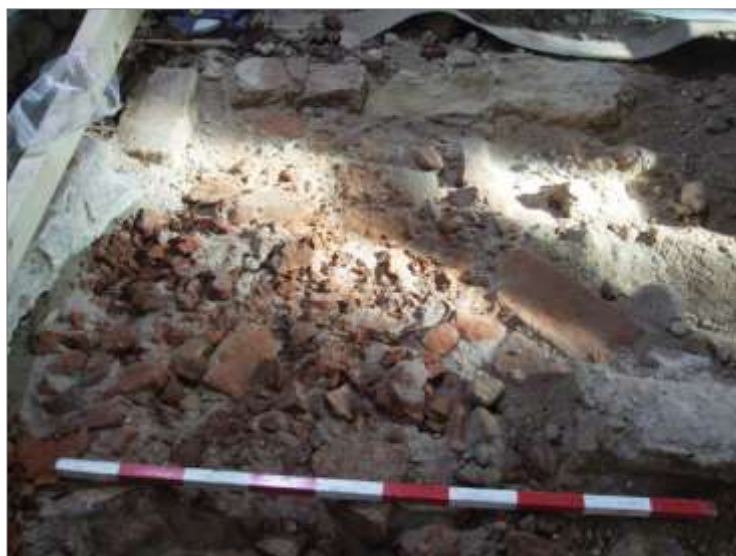
Figur 66. Planritning av tegelgolvet NA4. Mellan tegelstenarna fanns kalkbruk. Orienterad mot norr. Skala 1:40.

Under tegelgolv NA3 fanns rester efter ytterligare ett mycket fragmentariskt tegelgolv, NA4. Det fanns endast bevarat närmast den norra väggen på den östra delen av den norra undersökningsytan. Teglet låg -0,25 m under mittgångens nivå och utgjordes av välbränt ljusrött stortegel ca 30 x 14 x 9 cm. Inget mönster var möjligt att observera. Sannolikt har teglet varit murat med bruk då murbruksrester mellan tegelstenarna fanns. Inga fynd påträffades som med säkerhet kan knytas till kontexten.

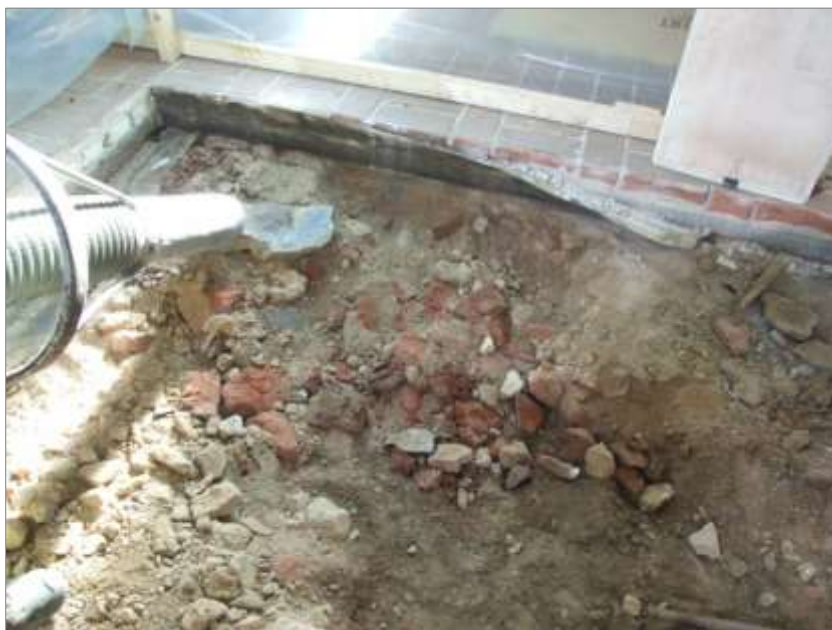
Figur 68. Rest av tegelgolvet, NA5 på den norra undersökningsytans sydöstra del. Foto mot S.

På den norra undersökningsytans sydöstra hörn fanns ett mycket fragmentariskt tegelgolv, NA5. Detta påträffades precis som NA4 ca 0,25 m under mittgången golvnivå. Inga hela tegelstenar fanns bevarade utan golvet sågs som tegelbitar och krossat tegel. Troligen utgör NA5 och NA4 resterna efter samma golv. Inga fynd påträffades som med säkerhet kan knytas till kontexten.

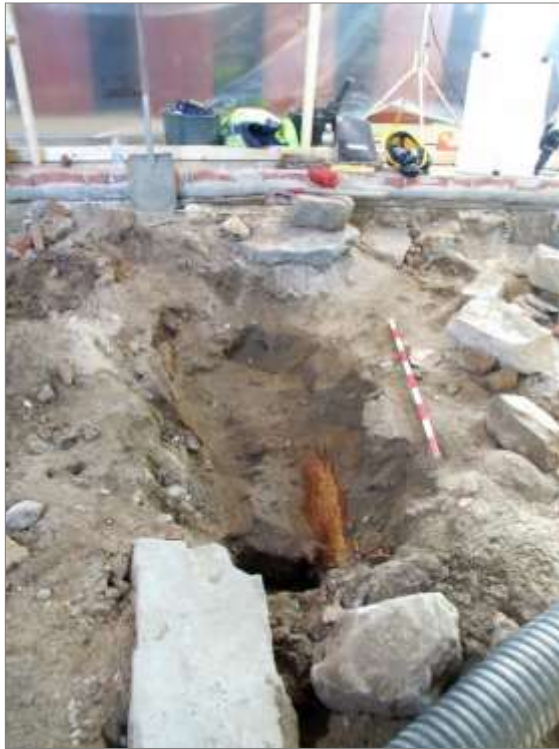
Figur 72. Grav NA8 i nordsydlig riktning. Foto mot S.

och stenblock flyttats för att ge plats för graven. Dessa stenar har lagts vid den norra nedgrävningskanten och möjligen också vid den södra kanten. Kanske är det förekomsten av stora stenblock under kyrkans golv som föranlett gravläggningens riktning.

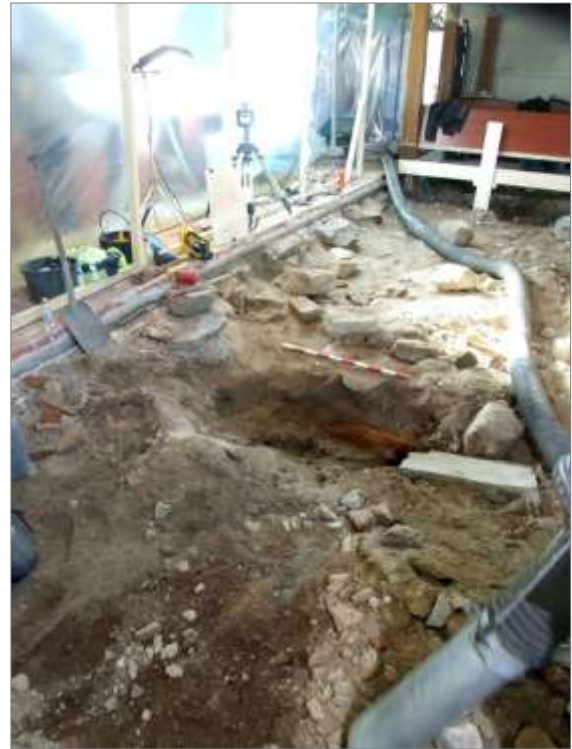
Figur 73. Grav NA8. Observera intilliggande stenblock. Foto mot SV.

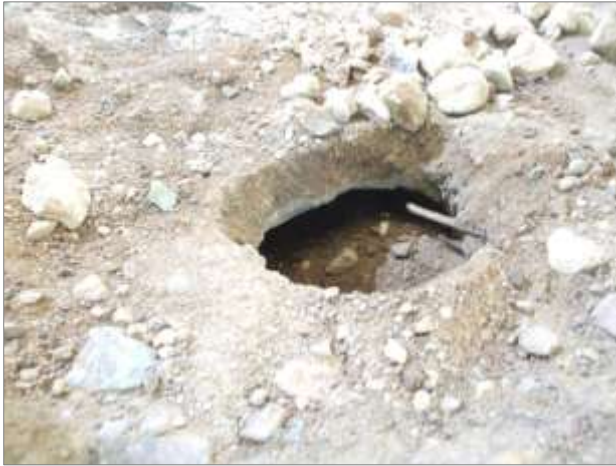
Figur 74. NA9, grav som rasat in.

På undersökningsytan syntes graven som en ovalformad nedgrävning av brun sand med inslag av grus och småsten (se figur 16 och 74). Gravens östra sida låg delvis utanför undersökningsområdet. I fyllningen påträffades en del av ett vadben F105. Benen tillhör sannolikt inte den gravlagda i NA9 utan från en äldre grav som störcs när NA9 grävts ned.

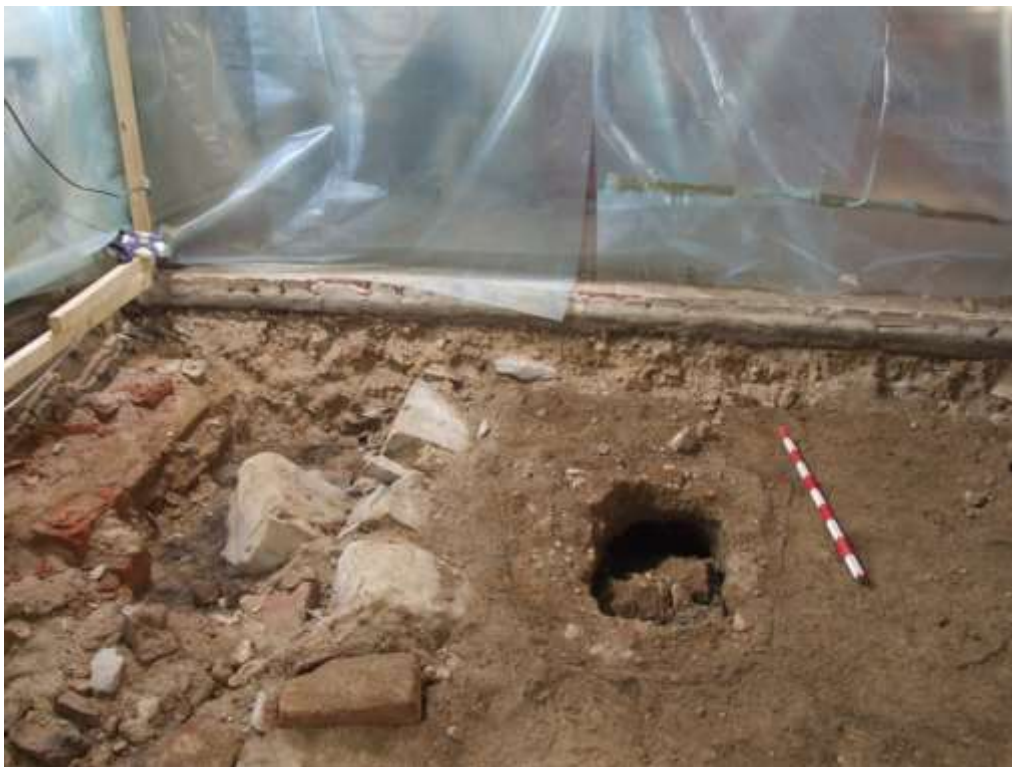
Figur 75. NA9, grav som delvis rasat in. Till höger ses det äldre korpartiet NA19. Foto mot Ö.

NA9 undersöktes ej då den låg så pass djupt att detta inte behövdes. I den nedrasade fyllningen kunde man skymta revben och trärester på 0,6 m djup. I fyllningen påträffades svepningsnålar F54 och en knapp F60. När gravens fyllning ramlat ned i graven fylldes gropen med grus för att skapa stabilitet till golvkonstruktionen.

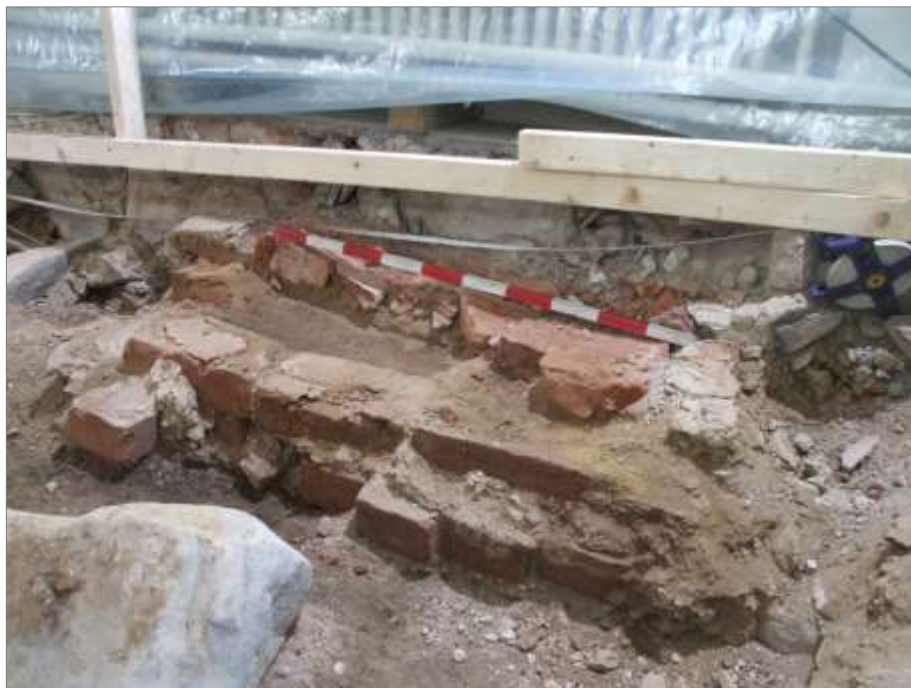
Vid undersökningsytans nordöstra hörn framkom på ca -0,3 m djup resterna efter ett fundament vilket tolkats som en trappavsats till den gamla sakristian. Fundamentet låg direkt under NA4, resterna efter ett tegelgolv, men dessa var inte murade i varandra. Fundamentet var byggt av välbränt ljusrött stortegel 30x14x9 cm. Det mätte 1,45 x 0,8 m och var 0,24-0,36 m hög. Fundamentet var bevarat i 2-3 skift. Det var byggt som en ram av löptegel med tegel i motsatt riktning i ramen.

Figur 77. NA13, fundament till trappavsats till den äldre sakristian. Foto mot N.

Som framgår av figur 76-77 stack några tegelstenar fram under det övre löpskiftet i den södra kanten. En möjlig orsak är att fundamentet från början har haft ett anslutande lägre trappsteg.

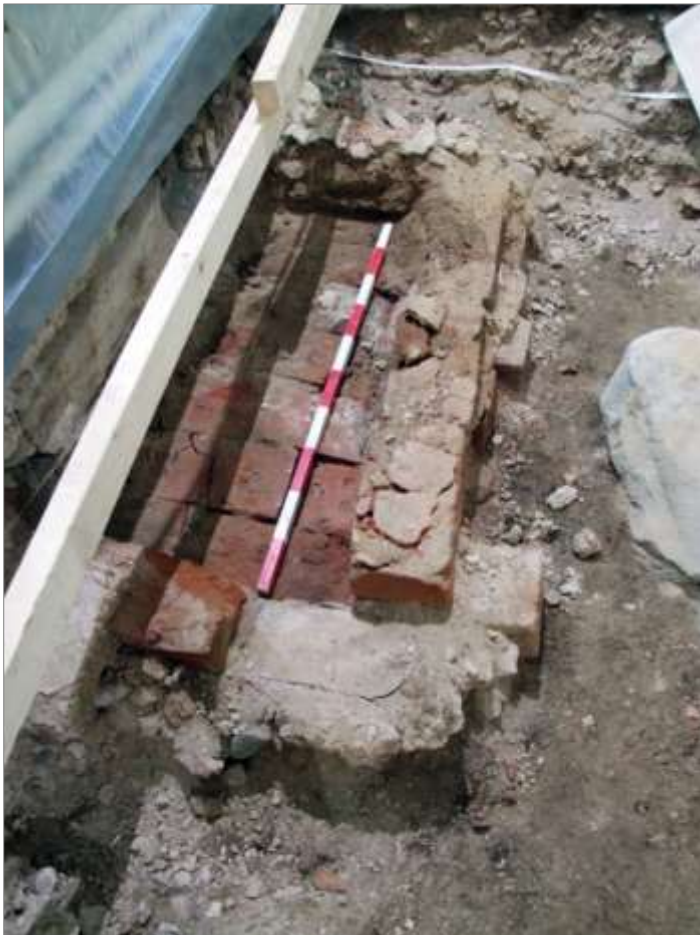
Figur 79. NA13, trappavsatsen delvis undersökt. Foto mot Ö.

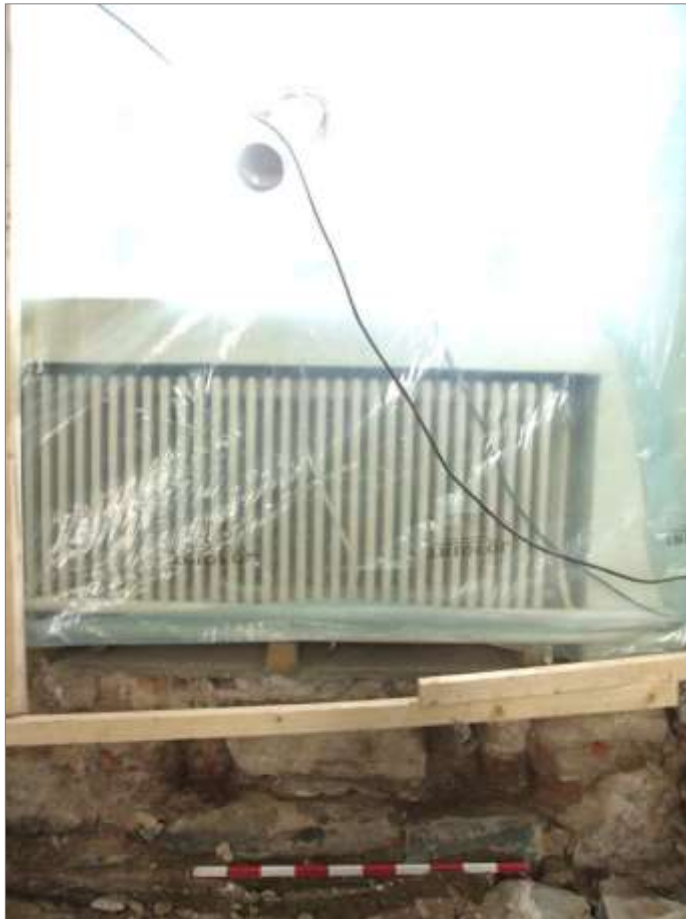
Under elementet vid långhusets nordöstra fönster påträffades resterna efter den äldre sakristians portal. När den äldre sakristian uppfördes är oklart. Sakristian revs i 1854-55 när det nya koret, den nya sakristian och tornet byggdes. Vid samma tidpunkt sattes portalen mellan långhuset och den äldre sakristian igen, och ett fönster infogades delvis i portalens övre del.

Figur 80. NA14, den äldre sakristians portal delvis bevarad under elementet vid långhusets nordöstra fönster. Foto mot N.
