Enåkers kyrka

Undersökning av en äldre kyrkobyggnad under golvet

Arkeologisk schaktningsövervakning

Upplandsmuseets rapporter 2016:05
ISSN 1654-8280

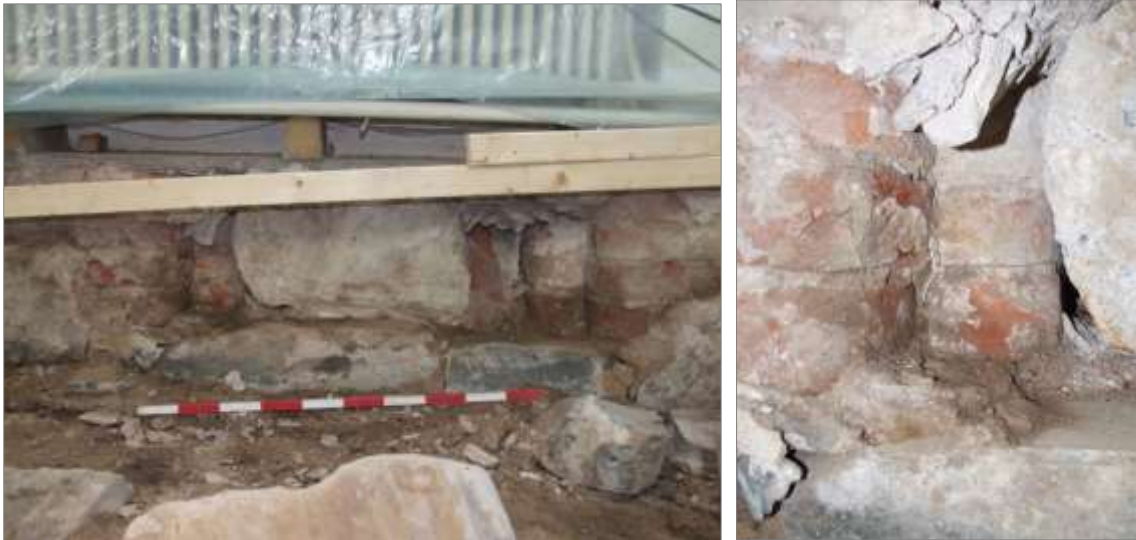
Figur 82. Den äldre sakristians perspektivportal. Foto mot N.

Figur 83. Närbild portalens vänstra sida där det syns att murverket varit putsat. Foto mot N.

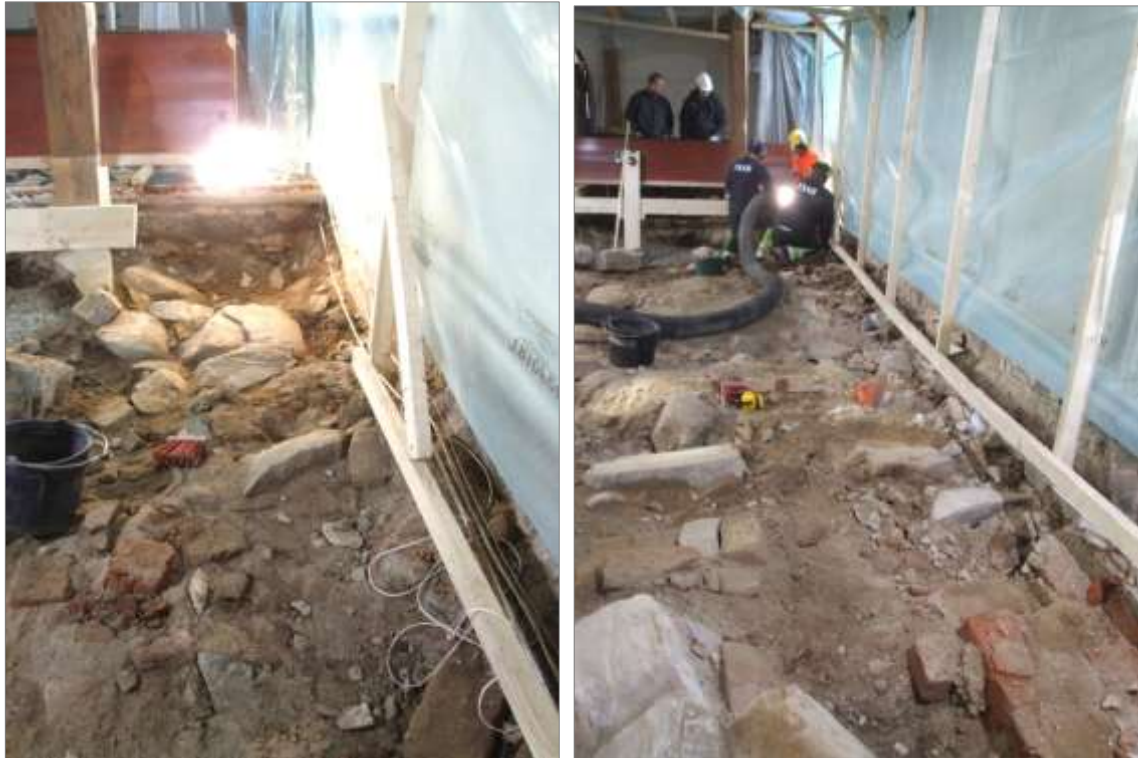
Figur 87. Delar av en kraftig grundmur friläggs. Foto mot V.

Figur 88. Grundmuren NA18 delvis frilagd. Foto mot V, Dan Fagerlund, Upplandsmuseet.

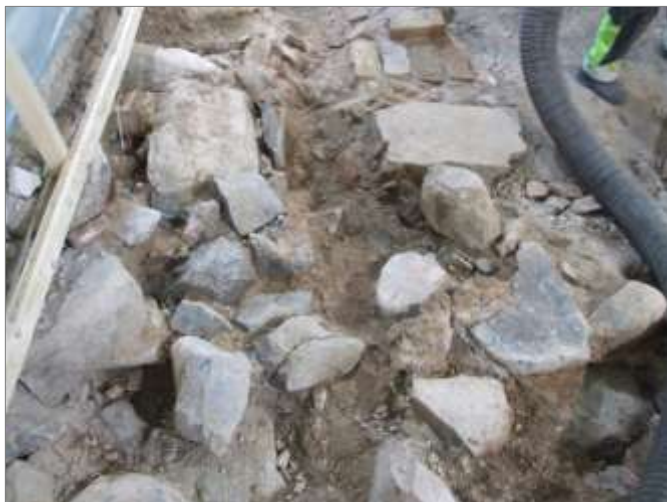
Långhusgrunden var 7,7 m lång och 1,5- 2,4 m bred. Den utgjordes av 0,4-0,7 m stora vanligen flata stenar med mindre sten mellan. De mindre stenarna var 0,1-0,3 m stora. Stenarnas höjd varierade från 0,2-0,5 m. Av grundmuren fanns endast ett nedre bottenkift bevarat, men på vissa partier fanns två skift (se figur 76). Bottenskiftet var kallmurat men klumpar av kalkbruk fanns löst mellan vissa stenblock samt fastsittande på ovansidan av flertalet stenblock.

Figur 89. NA18 den äldre grundmuren till långhuset delvis frilagd. Foto mot Ö.

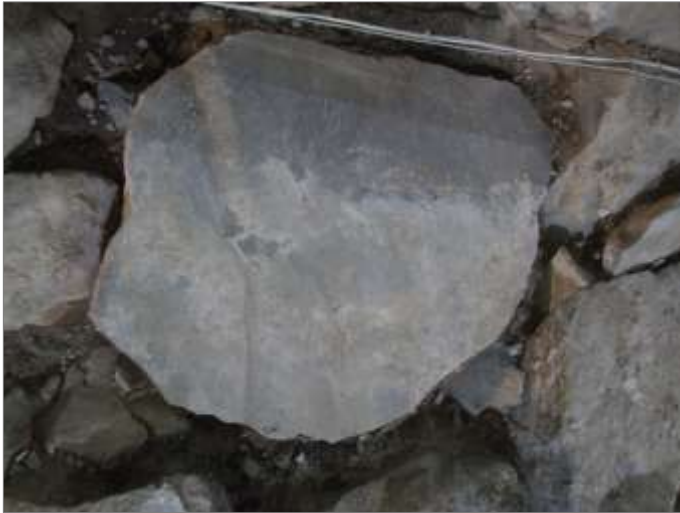
På flera av stenblocken fanns tydliga avtryck efter kalkbruk. Avtrycken framträdde som relativt tydliga spår med raka kanter. Avtrycken har markerats i figur 92. Sannolikt markerar de var själva muren löpt på grundmuren och ger således en uppfattning om långhusmurarnas tjocklek. Bredden på avtrycken efter kalkputsresterna är 0,85-0,95 m, vilket väl skulle kunna stämma med en äldre murbredd.

Figur 91. Avtryck efter kalkbruk med raka utsidor vilket sannolikt markerar placeringen av långhusmuren på grundmuren.

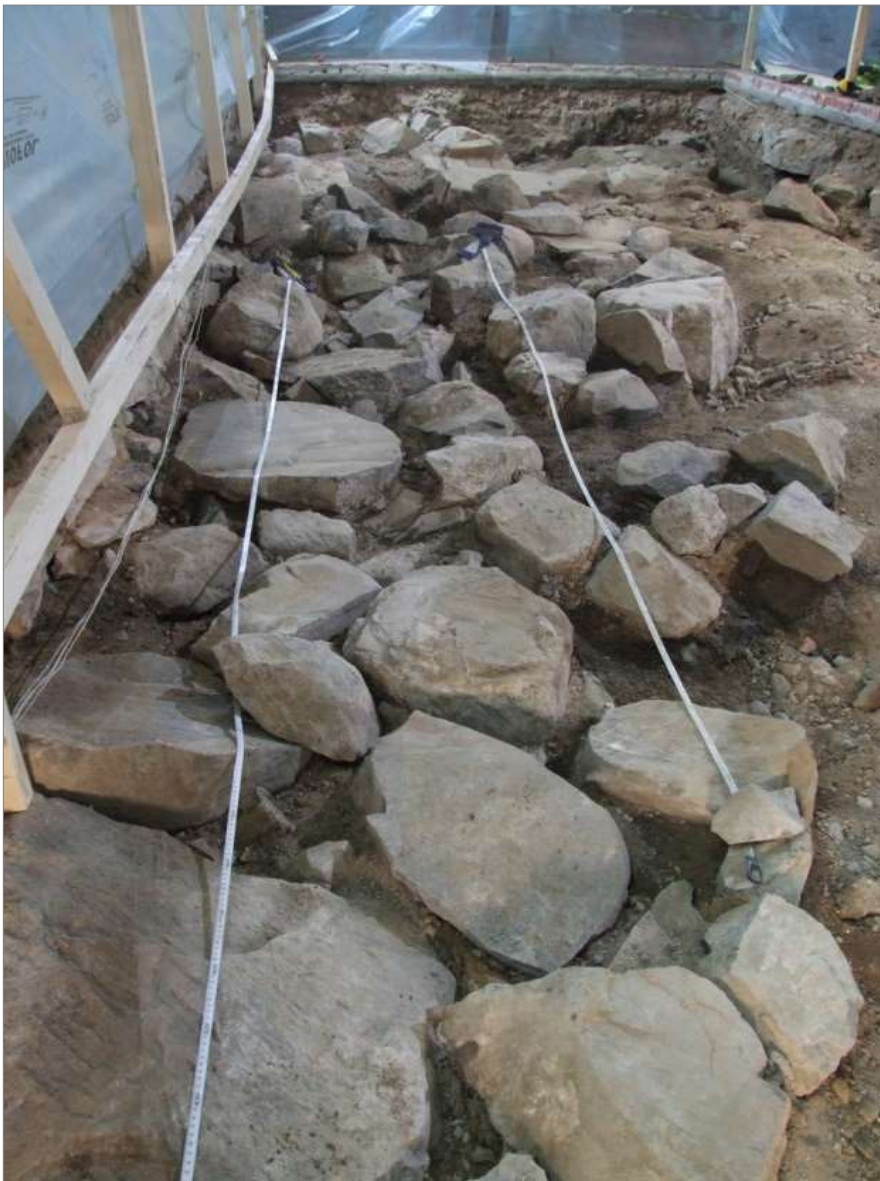
Figur 92. Kalkbruksavtryck efter det äldre långhusets mur på grundmuren markerad med måttband. Foto mot Ö.

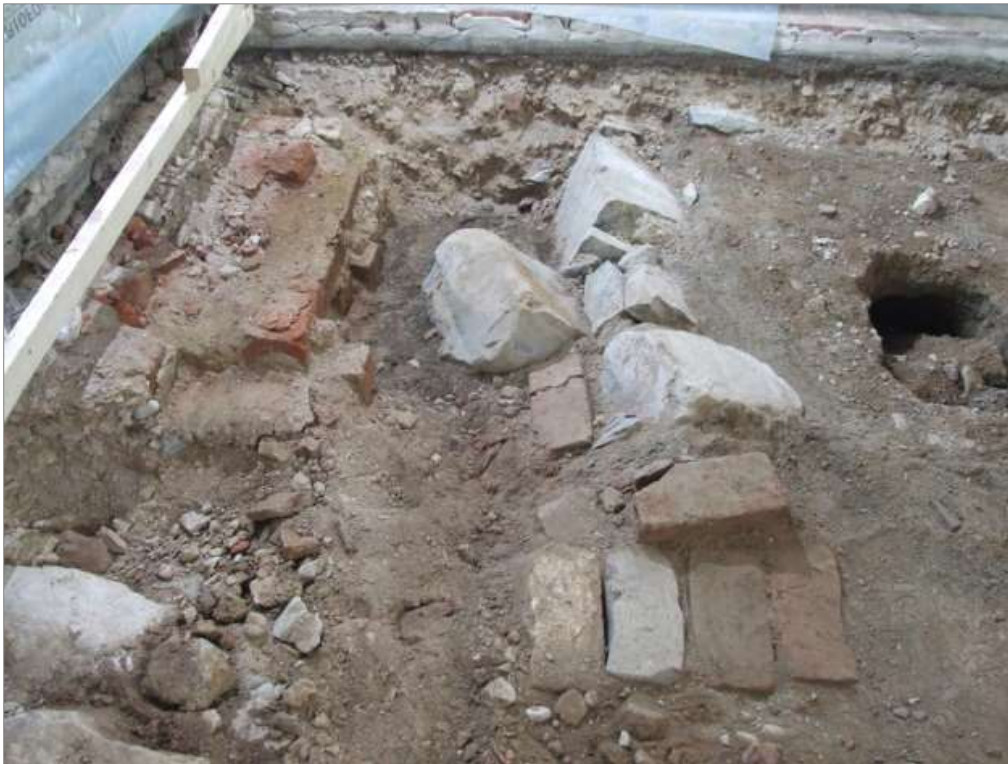
Kormuren låg relativt grunt, ca 0,3-0,36 m under mittgångens nivå och utgjordes av 0,35-0,7 m stora stenar. Muren var murad i ett övre skift och hade ett undre skift av stora kallmurade block, som endast delvis frilades. Muren var ca 1,7 m lång och ca 1 m bred. Möjligen har den varit bredare från början och stenblock kan ha flyttats när grav NA9 grävts ned på dess södra sida. På murens norra sida låg ett större block som tycks ha fallit ut från muren. Muren hade vid undersökningstillfället kollapsat mot söder vilket framgår av figur 95 och 96.

Figur 96. Kormuren på den norra undersökningsytans östra del. Foto mot Ö.

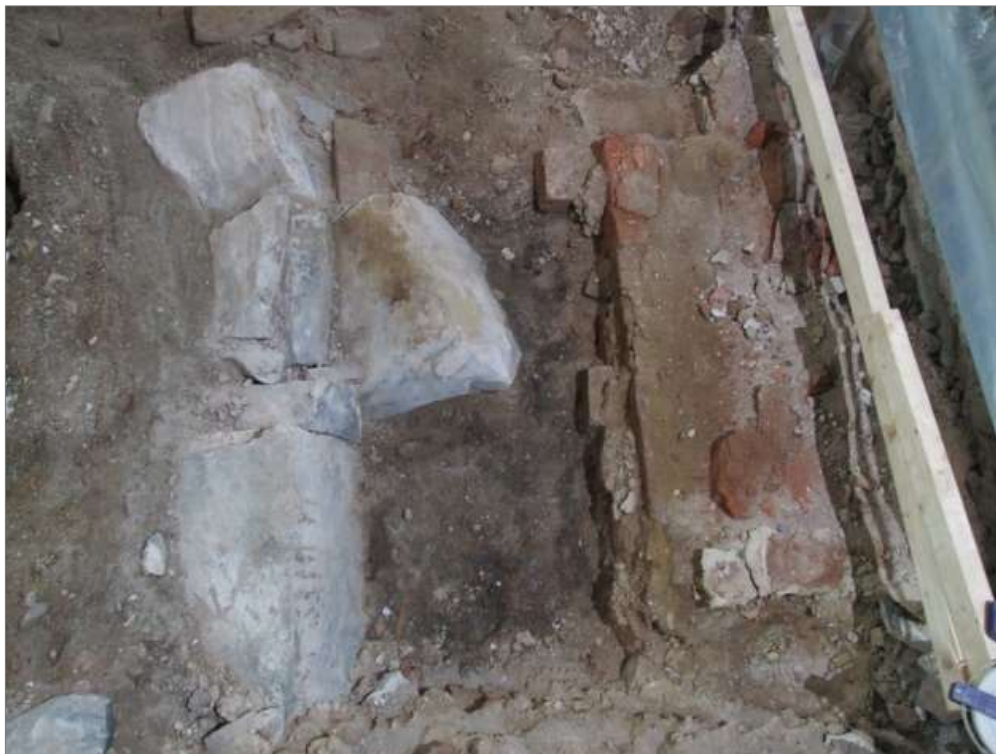
Figur 97. Kormuren sedd uppifrån. På fotot framgår tydligt att muren kollapsat inåt åt söder. Bildens överkant mot V.

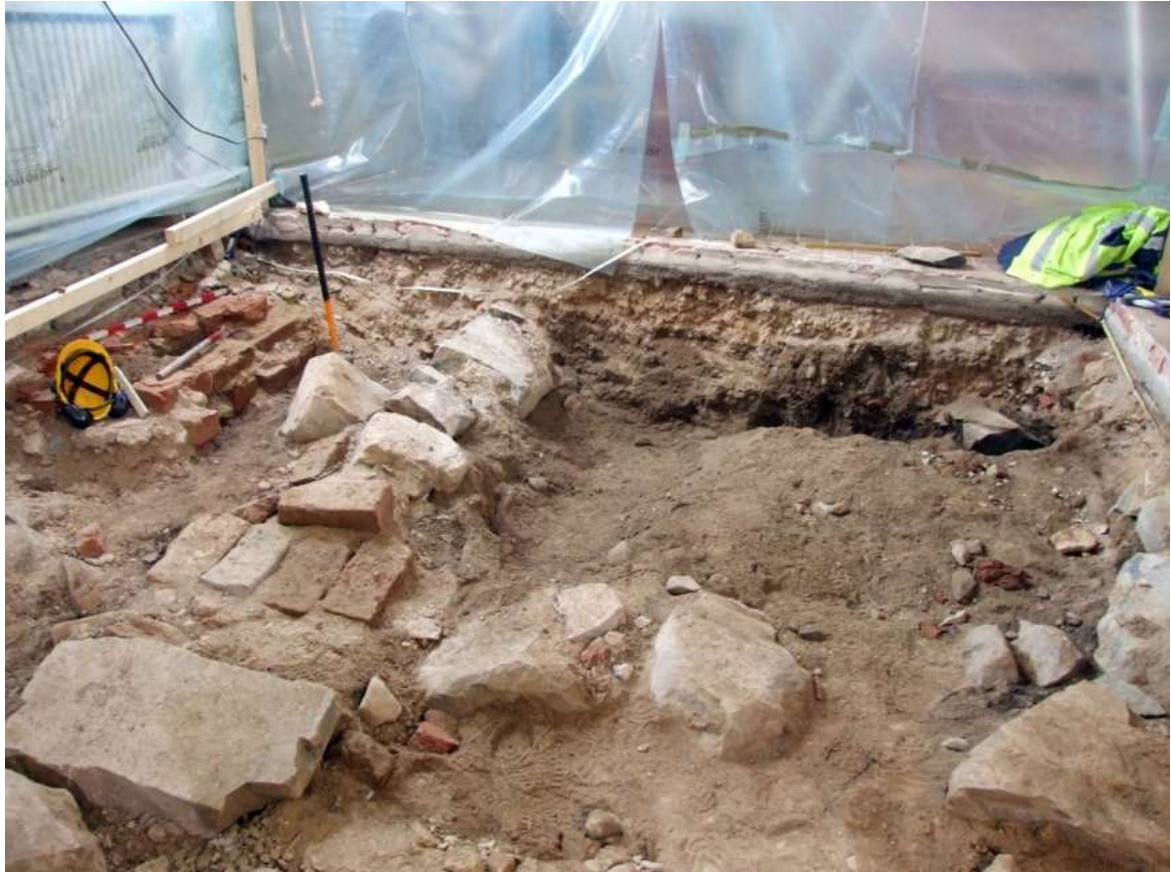
Vid korpartiet fanns även stenblock som låg i nordsydlig riktning. Om dessa markerar gränsen mellan kor och långhus eller om de hamnat på platsen vid äldre

Figur 98. Den östvästliga kormuren samt stenar som möjligen markerar gränsen mellan kor och långhus. Fot mot Ö.

Mellan grundmurarna till det äldre långhuset och det äldre korpartiet fanns enstaka tegelstenar, ca -0,45 m under mittgångens nivå (se figur 98 och 99). Fyra av dessa stortegel 28-30 x 14 cm låg på rad, samt två tegelstenar mot öster. Stenarna var tydligt medvetet placerade och har inte hamnat på platsen av en slump. Delar av tegelstenar fanns även ca 0,2 m åt väster. Partiet bredvid tegelstensraden uppfattades som omrört och här låg ett flathugget kalkstensblock 0,8 x 0,35 x 0,30 m. Blocket var flyttat möjligen i samband med grävning för grav NA8.

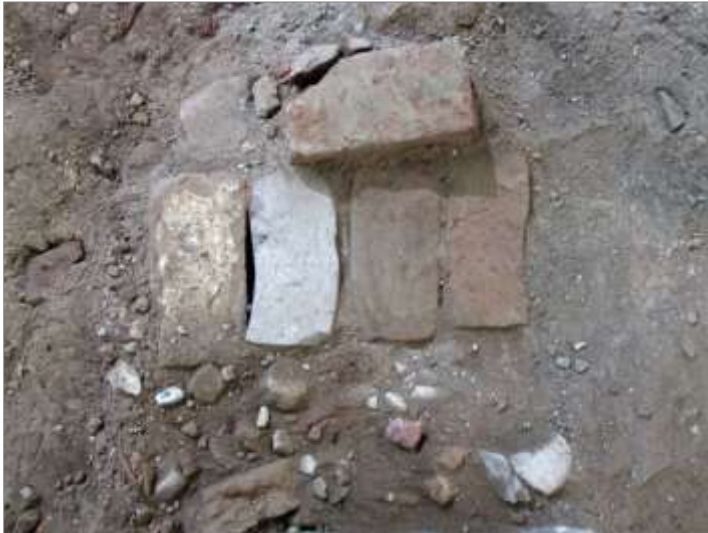
Tegelpartiet uppfattades som sekundärt i förhållande till grundmuren och det två tegelstenarna i öster låg delvis på kormuren. Även de fyra tegelstenarna som låg på rad var sekundärt placerade. En av dessa hade spår av kalkputs och har primärt sannolikt suttit någon annanstans i kyrkobyggnaden. Under tegelstenarna fanns den ursprungliga markytan NA21.

Figur 99. Sekundärt använda tegel som lagts i anslutning till kormuren. Vad de representerar är oklar.

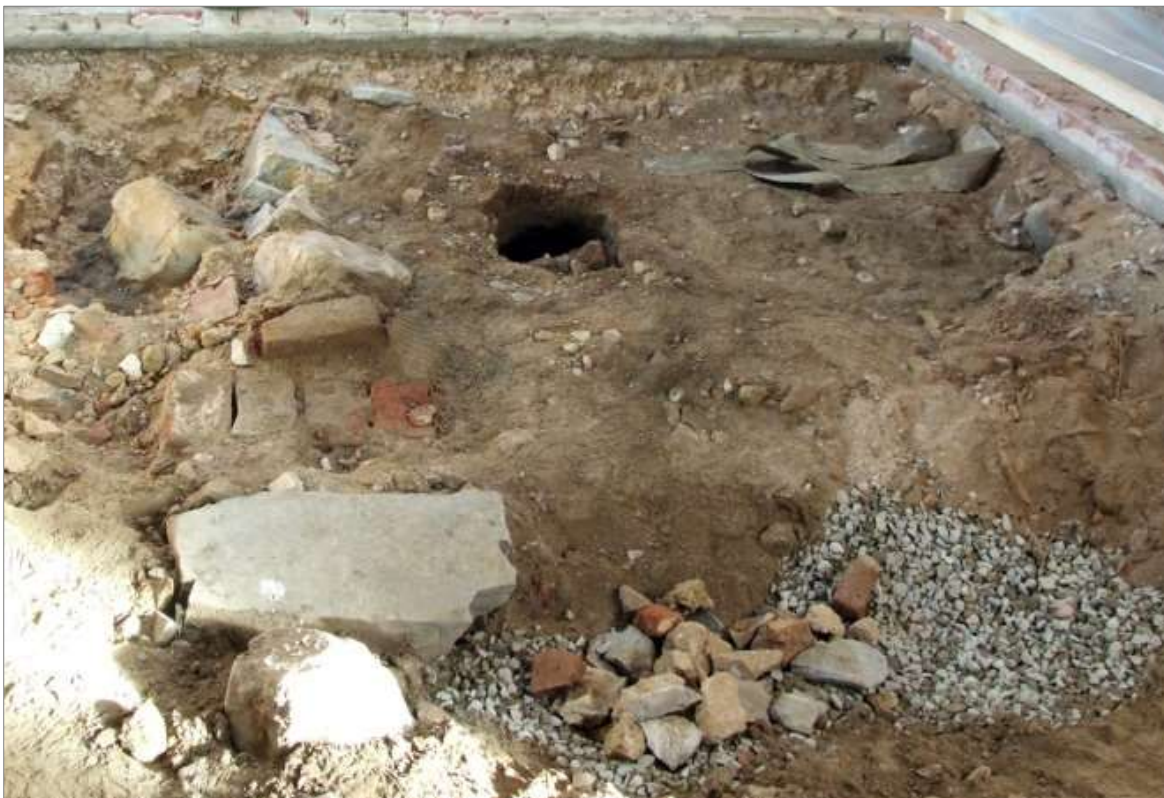
Figur 100. Tegel vid grundmur samt stort huggat kalkstensblock. Till höger ses igenfylld grav NA8 och bakom denna grav NA9.

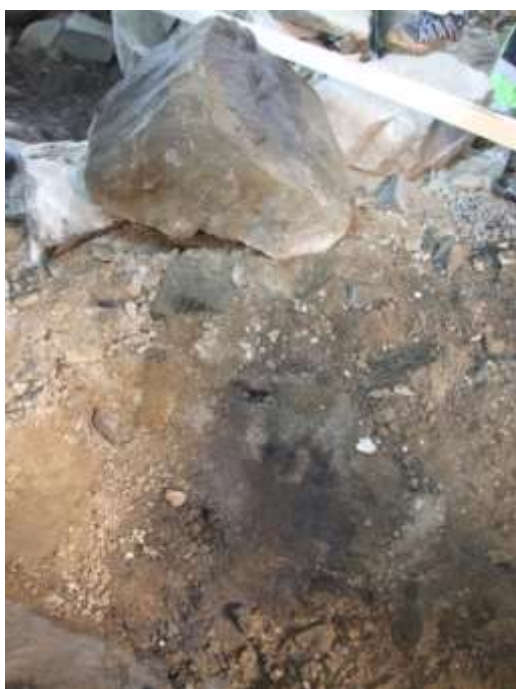
Undersökningen hade nått sin bottennivå i höjd med grundstenarnas övre del. För att kunna bygga gjutlådor till de betongbalkar som skulle bära upp det nya golvet behövde många stenblock makas åt sidan och därmed flyttas från sin ursprungliga position. Mellan stenarna och under de stenar som flyttades handgrävdes ytan noga. Här framkom vad som uppfattades som ett och samma lager, NA21. Lagret låg ca 0,7 m under mittgångens nivå och utgjordes av en jämt sotig kompakt lera med stänk av kol. Lagret har tolkats som ett konstruktionslager för den äldre kyrkans mur på den ursprungliga markytan som svedjats före byggnation. Troligen är leran naturlig men har blivit sotig och mörkt gråbrun i samband med svedjning och byggnation. Ett flertal kolprov samlades in från lagret (se kapitel prov och analyser). Lagret undersöktes inte i sin helhet utan endast mindre stick grävdes igenom lagret som visade på en tjocklek på ca 0,05 cm. Lagret hade också tryckts upp på kanterna av stenarna vilket gjorde att lagret mellan stenarna var något tjockare. Dessvärre gjordes inga föremålsfynd i lagret.

Figur 102. Under stenarna som flyttades för att ge plats åt betongbalkarna framkom den ursprungliga markytan som utgjordes av en sotig lera med stänk av kol.

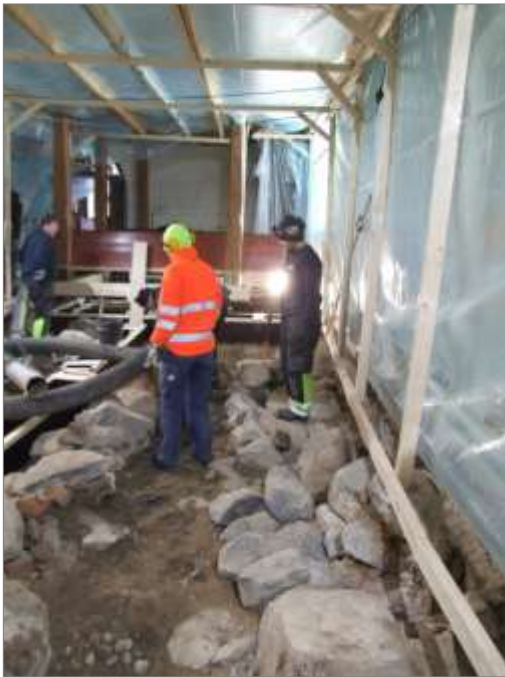
När schaktningsövervakningen nått ned till -0,65 m under mittgångens nivå var den något fuktiga materialet av sand, grus och krossat kalkbruk bortgrävt. För att konstruera gjutlådorna för betongbalkarna var det nödvändigt att flytta en del stenblock som ingick i den äldre kyrkans grundmur. Stenblocken närmast den norra kanten flyttades dock inte utan balken konstruerades över stenarna. För arkeologins del innebar detta naturligtvis en mycket svårarbetad situation där stenblocken flyttades runt. Övervakningen följde de långsgående rännor som skapades för gjutlådorna. I dessa rännor fanns under grundmuren i den norra delen av undersökningsytan lager NA21. I rännorna i den södra delen av undersökningsytan fanns lager NA12. Inga tydliga rester efter golvnivåer var möjliga att se i de smala rännorna. Sannolikt var äldre golvnivåer bortgrävda av senare tiders markingrepp på platsen. Vidare arbete med golvkonstruktionen följdes av Upplandsmuseets byggnadsantikvarie Sverker Larsson.

Figur 105. Övervakning av lager NA21 under stenblocken till grundmuren i de rännor som anlades för att konstruera gjutlådor till betongbalkar. Foto mot V, Dan Fagerlund, Upplandsmuseet.

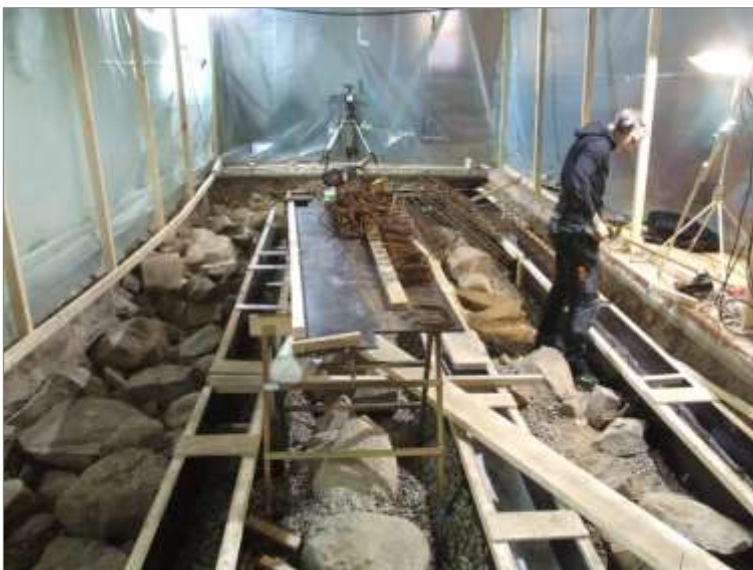
Figur 106. Gjutlådor på den norra undersökningsytan. Foto mot Ö.

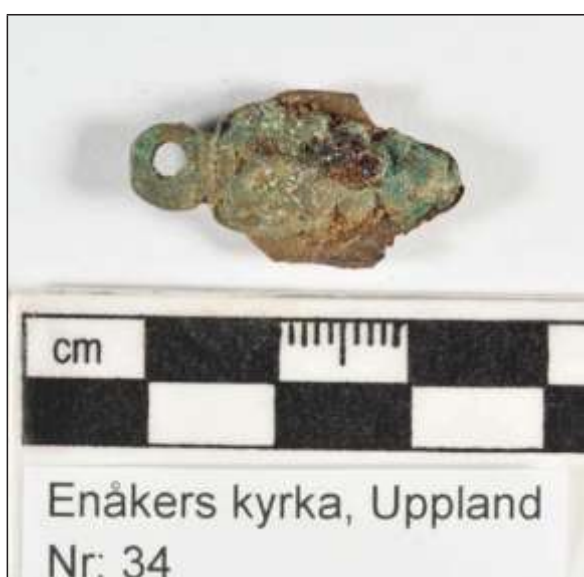
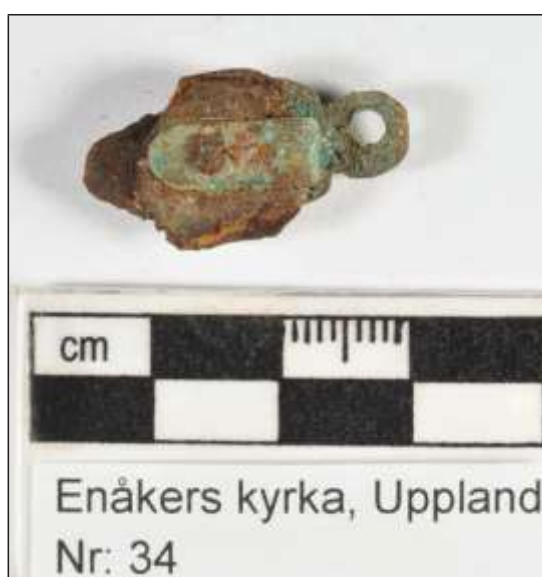
Beslaget är relativt förorenat, med en viss krustbildning. Mellan beslagets läppar sitter fragmentariskt läder, möjligtvis är den genomgående niten av järn. Koppar(II)klorid syns över ytorna.

Beslaget före konservering.

Mekanisk rengöring under mikroskop med dentalverktyg och trästicka samt mjuk pensel, för att avlägsna hårdare föroreningar. För att nå något djupare så rengörs ytorna lätt med EDTA-diNa 1,5% samt följande urlakning i varmt avjoniserat vatten i flera bad. Dehydrering i 95%-ig etanol med följande kontrollerad torkning. Behandling med BTA 3% i etanol, lufttorkning. Ytorna skyddas med Inkralack 3% i toluen samt lufttorkas.

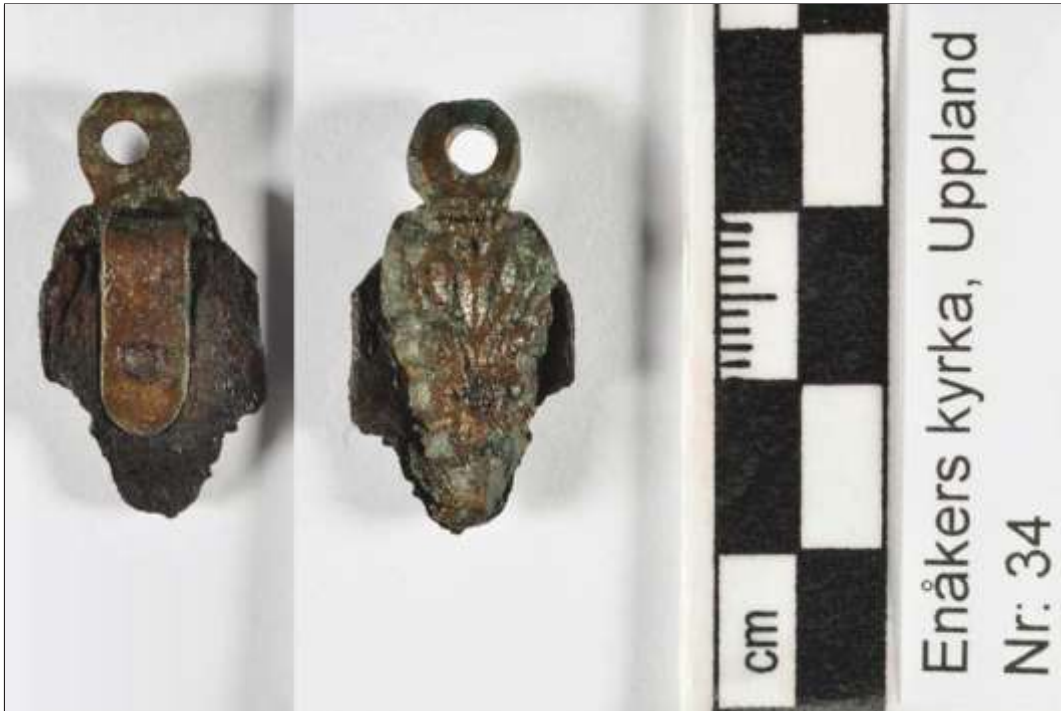
Beslaget efter konservering.

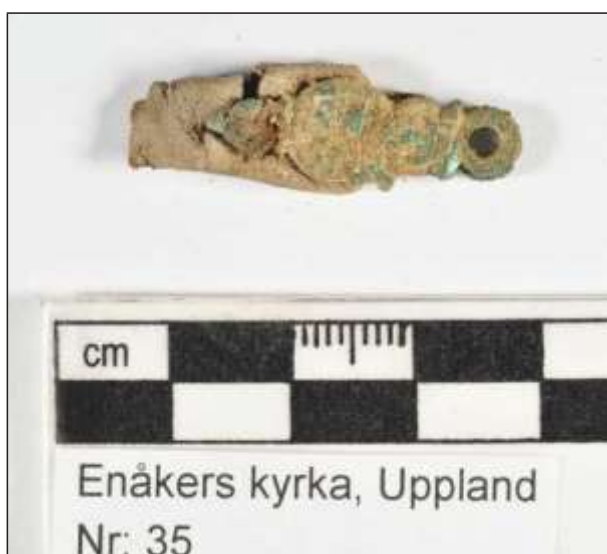
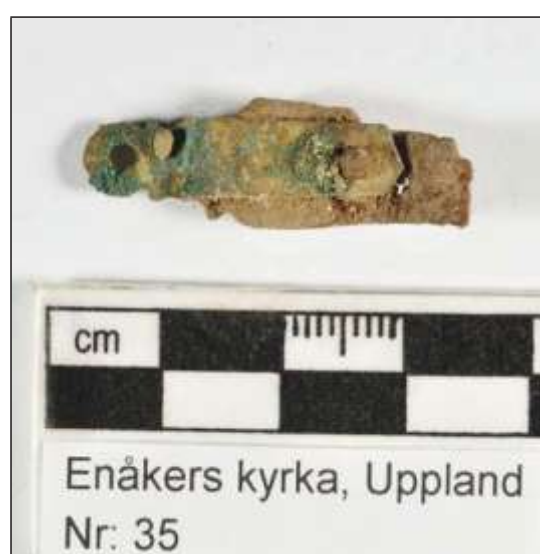
Beslaget är relativt förorenat, med en viss krustbildning över ytorna. Mellan beslagets läppar sitter fragmentariskt läder som delvis är löst. Möjligtvis är den genomgående niten av järn, koppar(II)klorid syns över ytorna.

Beslaget före konservering.

Mekanisk rengöring under mikroskop med dentalverktyg och tråsticka samt mjuk pensel, för att avlägsna hårdare föroreningar. För att nå något djupare så rengörs ytorna lätt med EDTA-diNa 1,5% samt följande urlakning i varmt avjoniserat vatten i flera bad. Dehydrering i 95%-ig etanol med följande kontrollerad torkning. Behandling med BTA 3% i etanol, lufttorkning. Ytorna skyddas med Inkralack 3% i toluen samt lufttorkas.

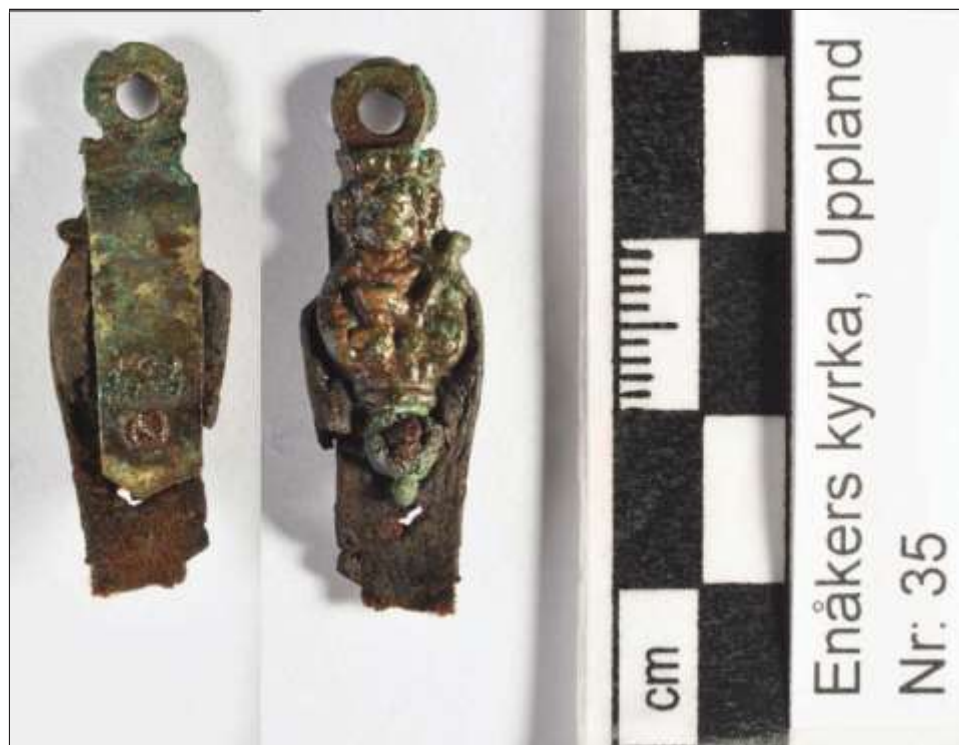
Bokbeslaget efter konservering.

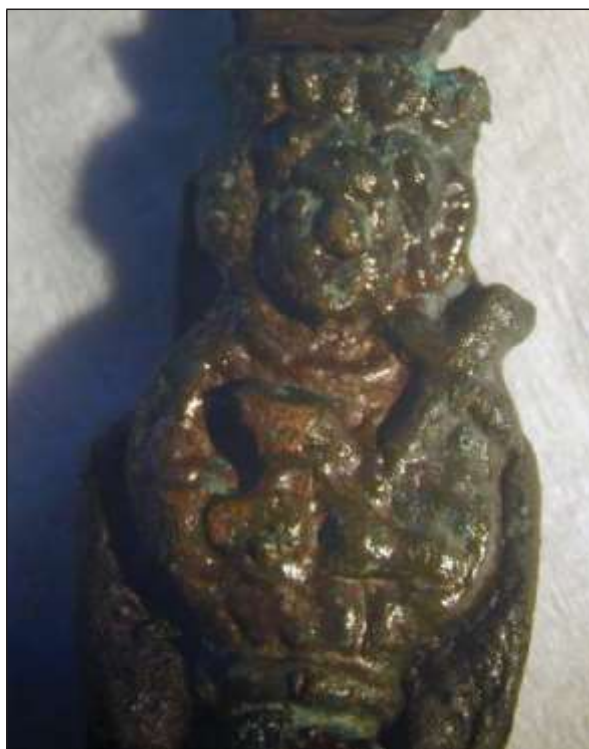
Detalj fotografi på beslagets figur bärande ett kors.

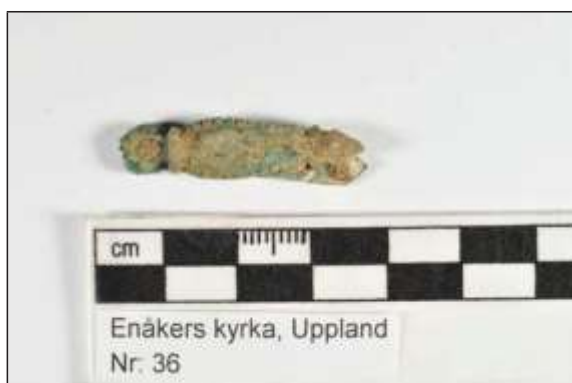
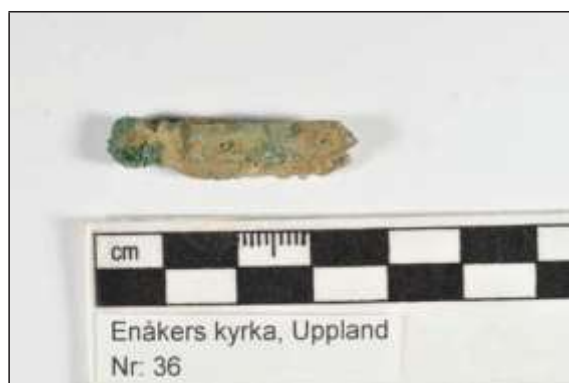
Beslaget är relativt förorenat, med en viss krustbildning över ytorna. Mellan beslagets läppar sitter mycket fragmentariskt läder som bedöms vara löst. Koppar(II)klorid syns över ytorna.

Beslaget före konservering.

Mekanisk rengöring under mikroskop med dentalverktyg och trästicka samt mjuk pensel, för att avlägsna hårdare föroreningar. För att nå något djupare så rengörs ytorna lätt med EDTA-diNa 1,5% samt följande urlakning i varmt avjoniserat vatten i flera bad. Dehydrering i 95%-ig etanol med följande kontrollerad torkning. Behandling med BTA 3% i etanol, lufttorkning. Ytorna skyddas med Inkralack 3% i toluen samt lufttorkas.

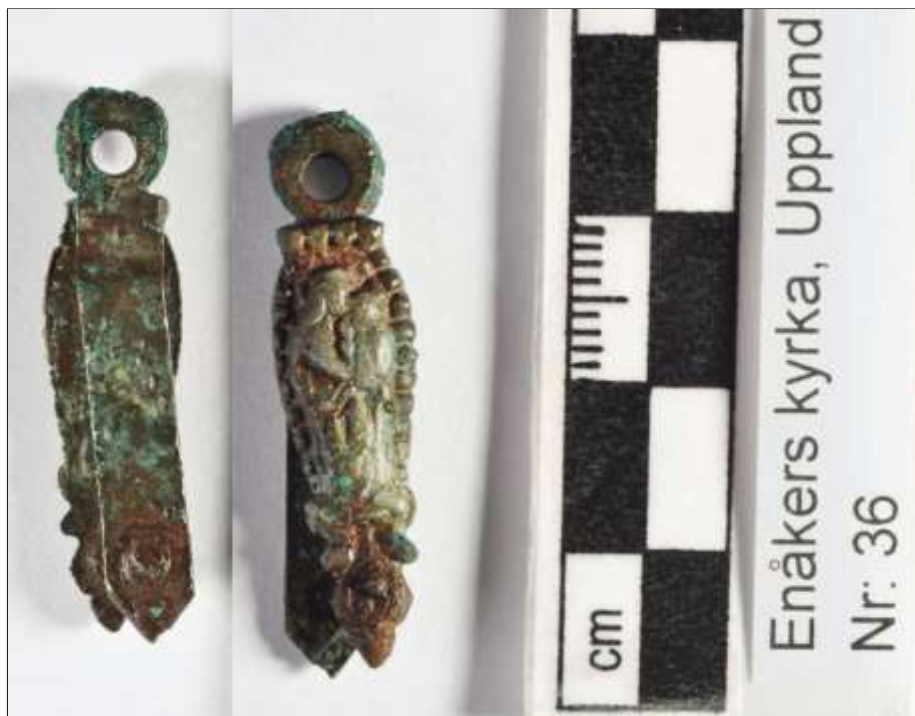
Bokbeslaget efter konservering.

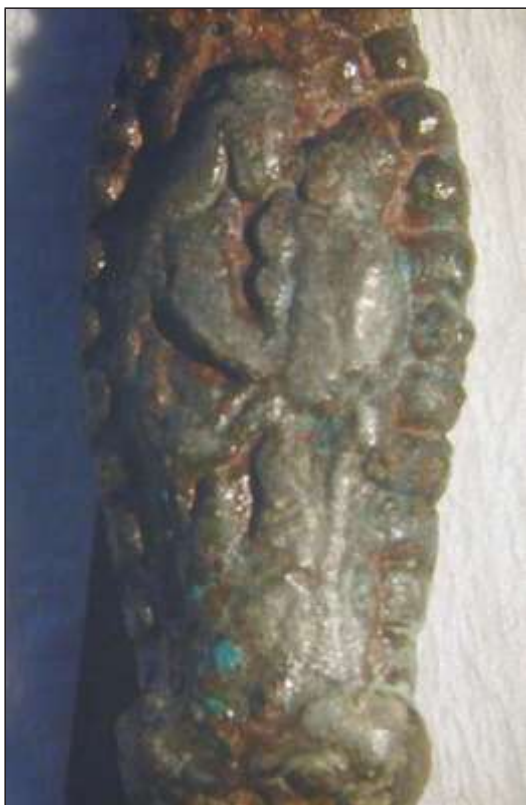
Detalj fotografi på bokbeslagets föreställande bild. Möjligtvis jungfru Maria med Jesus barnet.

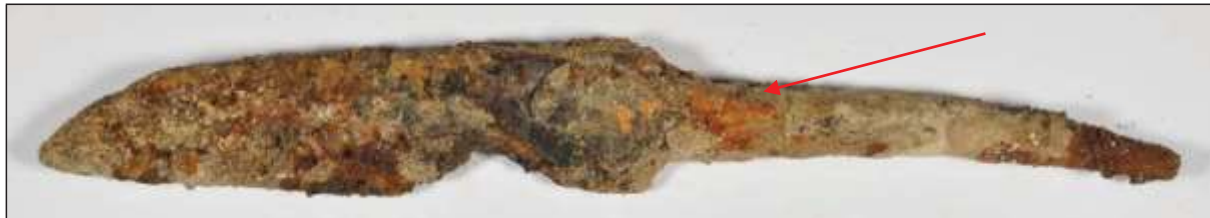
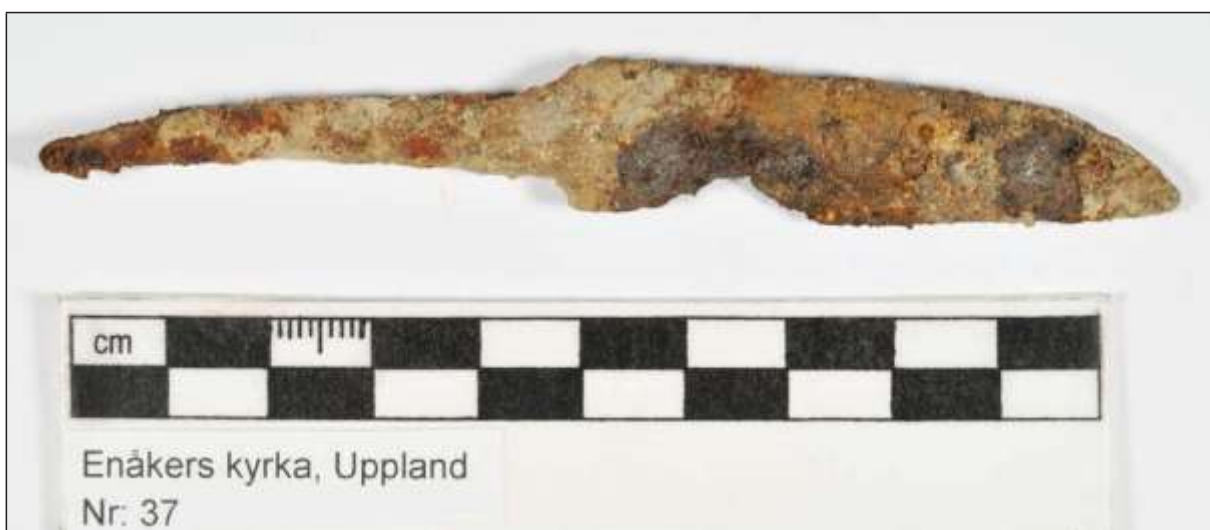
Knivens är täckt av föreningar av en sprödare struktur, viss spjälkning noteras på ytornas, främst kring skadan på eggen. Några mindre träfragment är synliga på tången ena sida nära övergången till ansatsen. Fragmentens fiberriktning är parallell med tången.

Kniven före konservering, pilen i bild markerar det mindre träfragmentet, i det närmaste helt upplöst.

Kniven bearbetades under mikroskop med skalpell och dentalverktyg. Efter denna grövre rengöring så blåstrades ytorna med aluminiumoxid, där korrosionsprodukter av hårdare och tätare karaktär avlägsnas. Föremålet urlakades med natriumhydroxid (NaOH) kring en nivå av pH 11, till dess att kloridhalten är obefintlig i lakvätskan. NaOH avlägsnas ur föremålet genom lakning i ljummet avjoniserat vatten. Vidare dehydrering med 95%-ig etanol samt torkas.

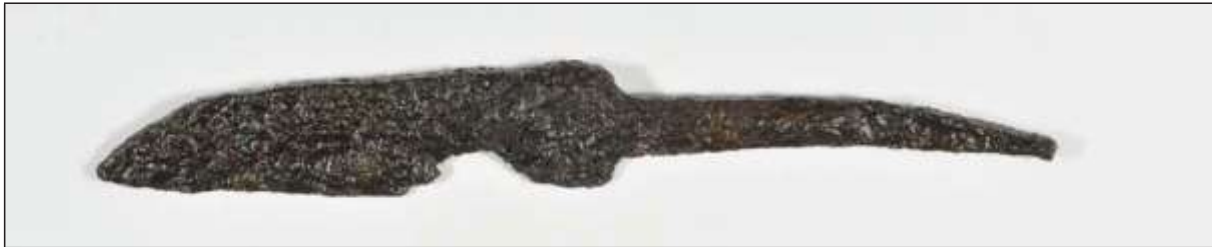
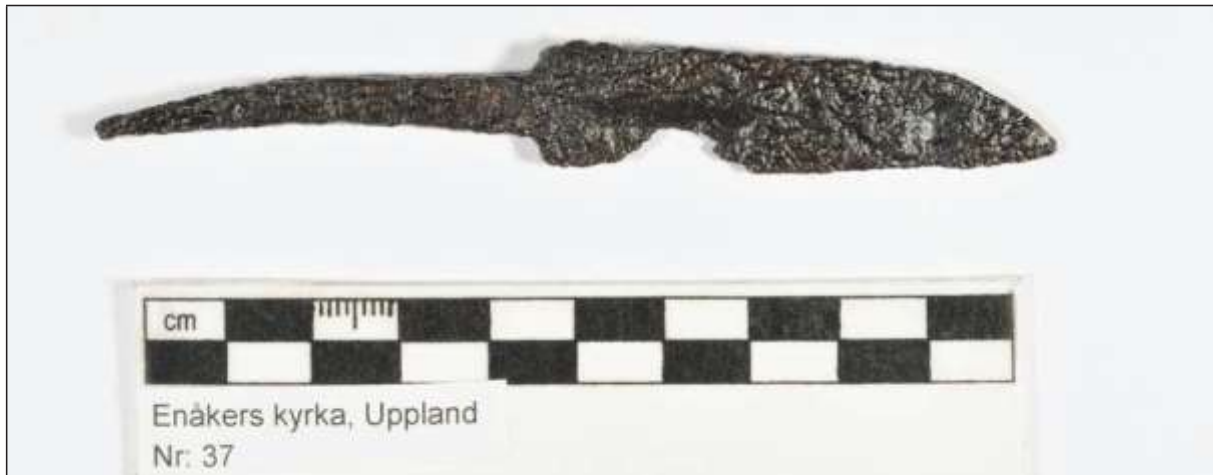
Kniven efter konservering.

För att avlägsna och jämna ytorna ytterligare från föroreningar, blåstras ytorna återigen, då med glaspärlor. Dehydrering i etanol samt en kontrollerad torkning. Behandlingen avslutas med att en ytbehandling läggs i form av Dinitrolpasta som penslas över ytorna, senare appliceras mikrokristallint vax i pastaform.

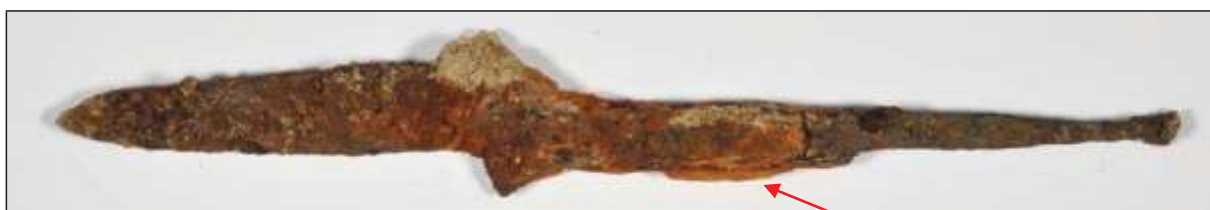
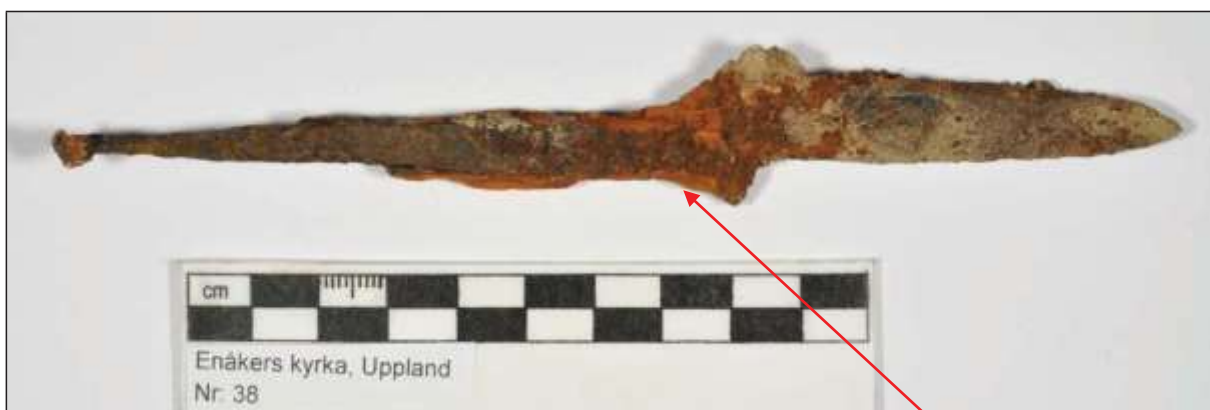
Knivens är täckt av föreningar av en sprödare karaktär, viss spjälkning noteras på ytornas, främst på tången. Några mindre träfragment är synliga på tången och dess fiberriktning är parallell med tången.

Kniven före konservering, pilarna markerar de mindre träfragmenten.

Kniven bearbetades under mikroskop med skalpell och dentalverktyg. Då de kommande behandlingarna sker med bläster och kemiskt kommer dessa att förstöra de spröda och voluminösa träfragmentet. Några av fragmenten avlägsnas och sparas. Dessa märks enligt bilden på sidan 1.

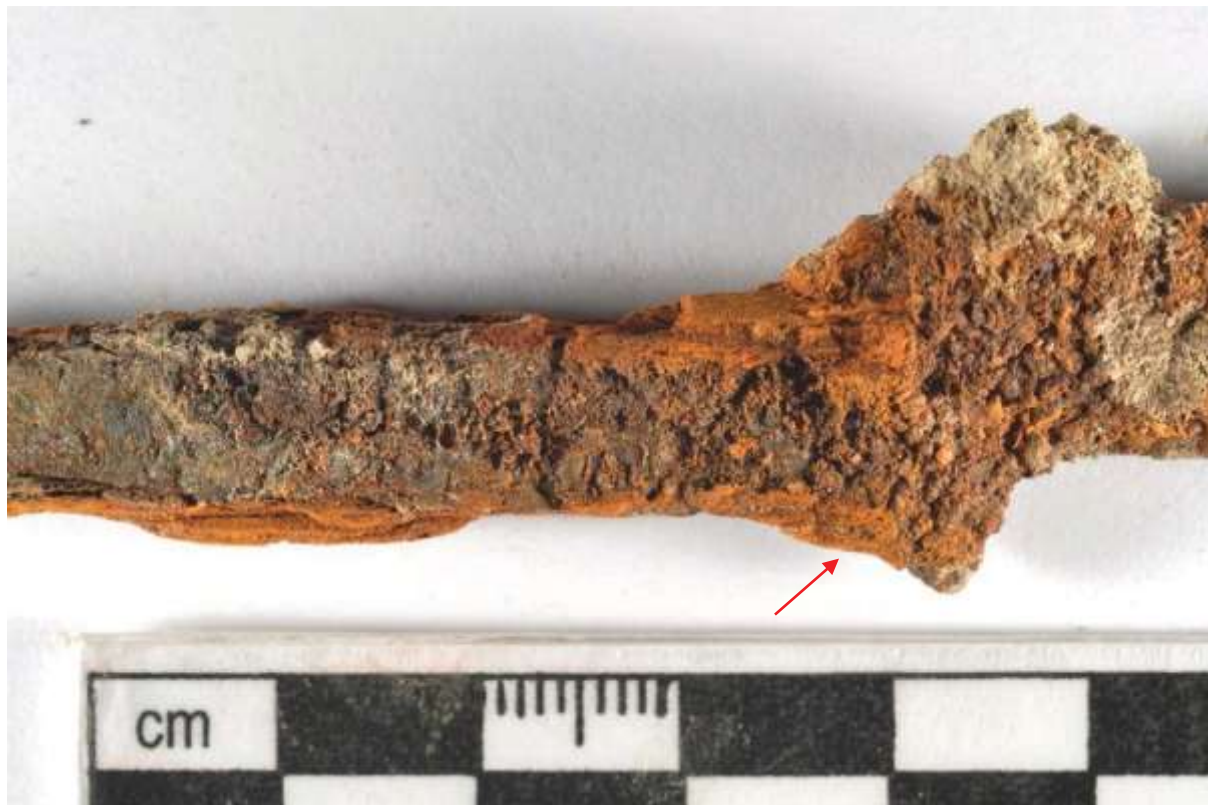
Kniven före konservering, pilen i bild markerar det mindre träfragmentet.

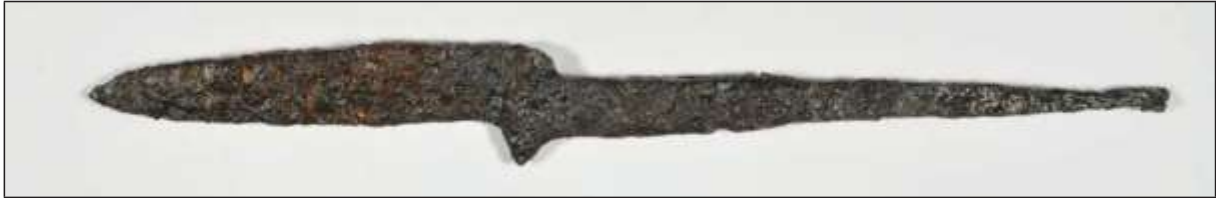
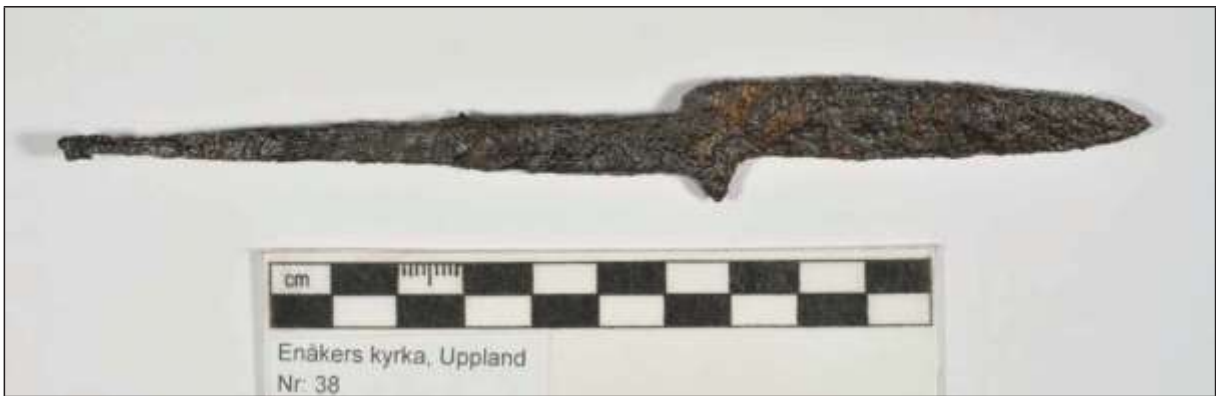
Kniven efter konservering.

För att avlägsna och jämna ytorna ytterligare från föroreningar, blåstras ytorna återigen, då med glaspärlor. Dehydrering i etanol samt en kontrollerad torkning. Behandlingen avslutas med att en ytbehandling läggs i form av Dinitrolpasta som penslas över ytorna, senare appliceras mikrokristallint vax i pastaform.

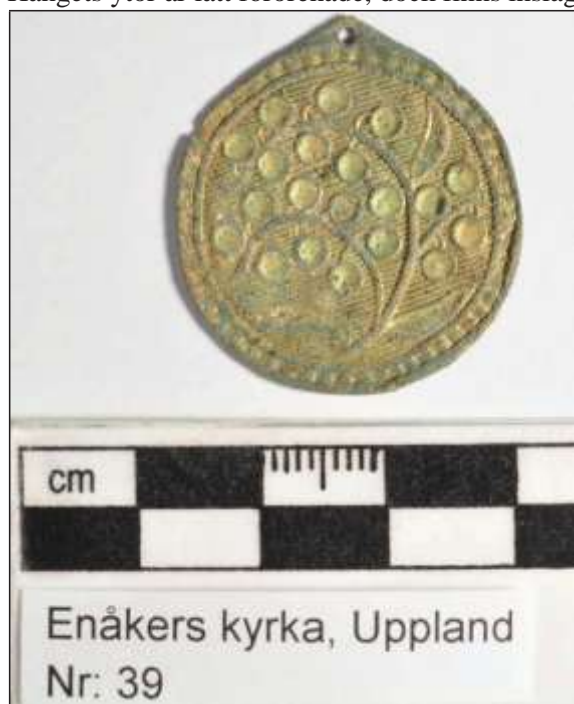
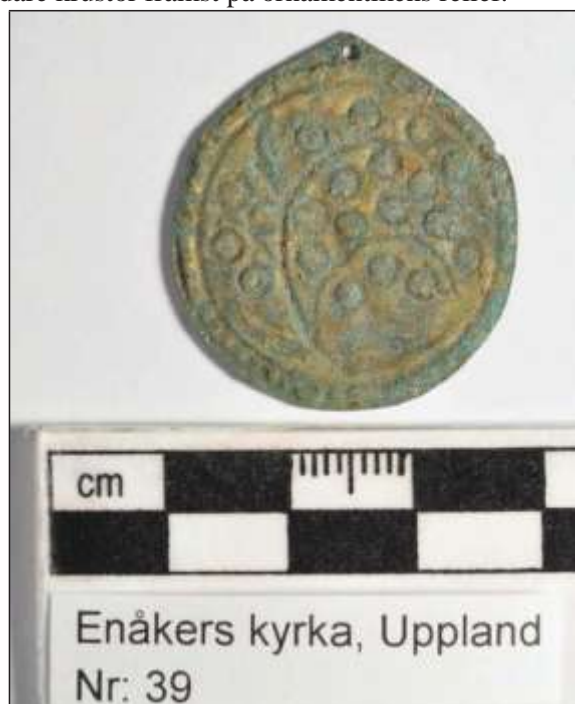
Hängets ytor är lätt förorenade, dock finns inslag av hårdare krustor främst på ornamentikens relief.

Hänget före konservering.

Mekanisk rengöring under mikroskop med dentalverktyg och trästicka samt mjuk pensel, för att avlägsna hårdare föroreningar. För att nå något djupare så rengörs ytorna lätt med EDTA-diNa 1,5% samt följande urlakning i varmt avjoniserat vatten i flera bad. Dehydrering i 95%-ig etanol med följande kontrollerad torkning. Behandling med BTA 3% i etanol, lufttorkning. Ytorna skyddas med Inkralack 3% i toluen samt lufttorkas.

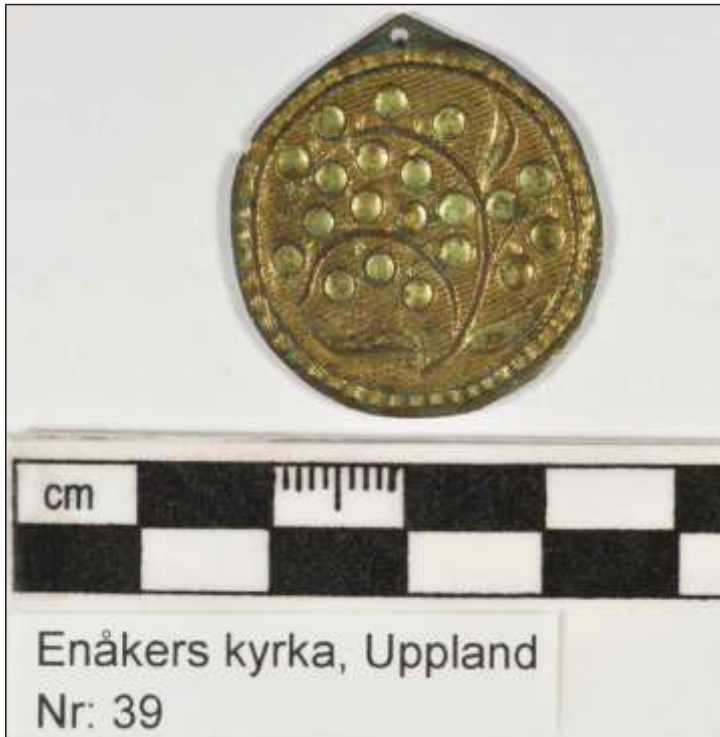
Hänget efter konservering.

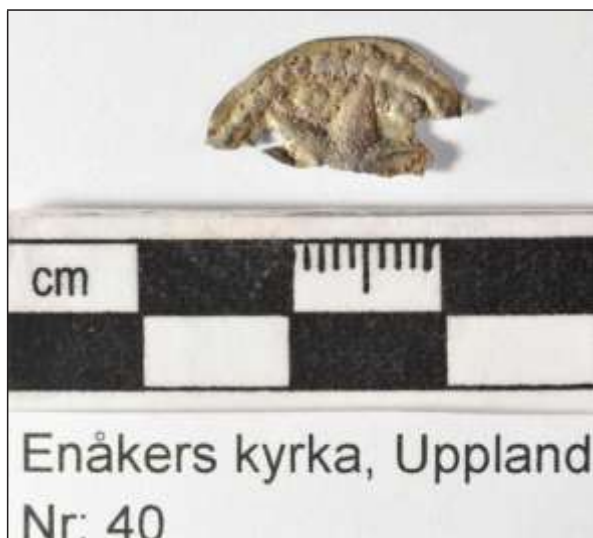
Fragmentets ytor är förorenade och i fördjupningarna är detta något kraftigare.

Fragmentet före konservering.

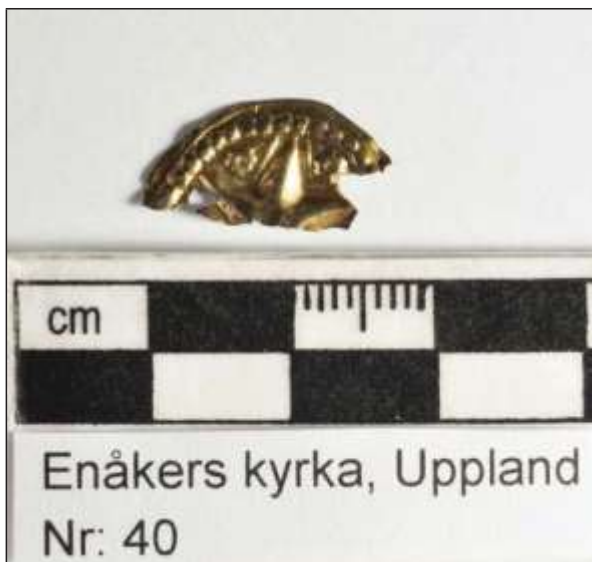
Fragmentet efter konservering.
