Enåkers kyrka

Undersökning av en äldre kyrkobyggnad under golvet

Arkeologisk schaktningsövervakning

Upplandsmuseets rapporter 2016:05
ISSN 1654-8280

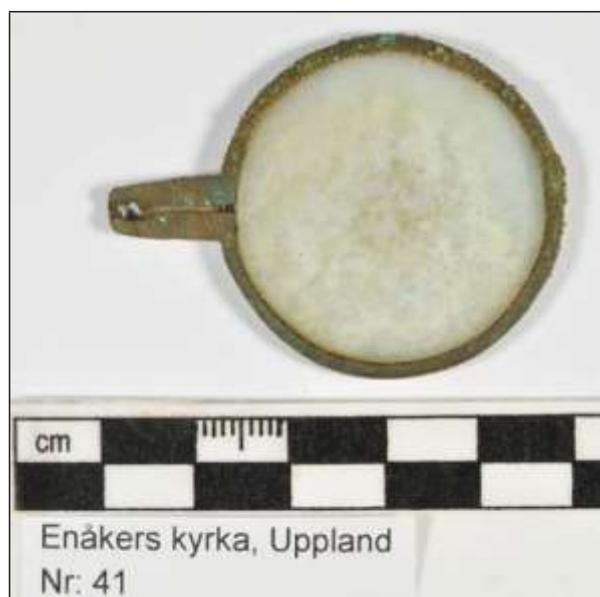
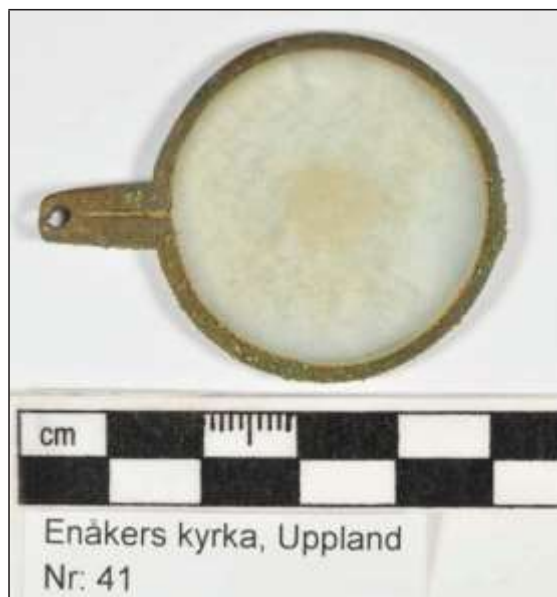
Läsglasets metall ytor är förorenade med krustbildningar med inslag av mindre sandkorn. Området mellan båge och glas är kraftigare förorenat och glasets yta är svagt iriserat och opakt.

Läsglasögonen innan konservering.

Metall tråden rengörs mekaniskt under mikroskop med dentalverktyg och tråsticka samt mjuk pensel, för att avlägsna hårdare föroreningar. För att nå något djupare så rengörs ytorna lätt med EDTA-diNa 1,5% samt följande urlakning i varmt avjoniserat vatten i flera bad. Dehydrering i 95%-ig etanol med följande kontrollerad torkning. Behandling med BTA 3% i etanol, lufttorkning. Ytorna skyddas med Inkrack 3% i toluen samt lufttorkas.

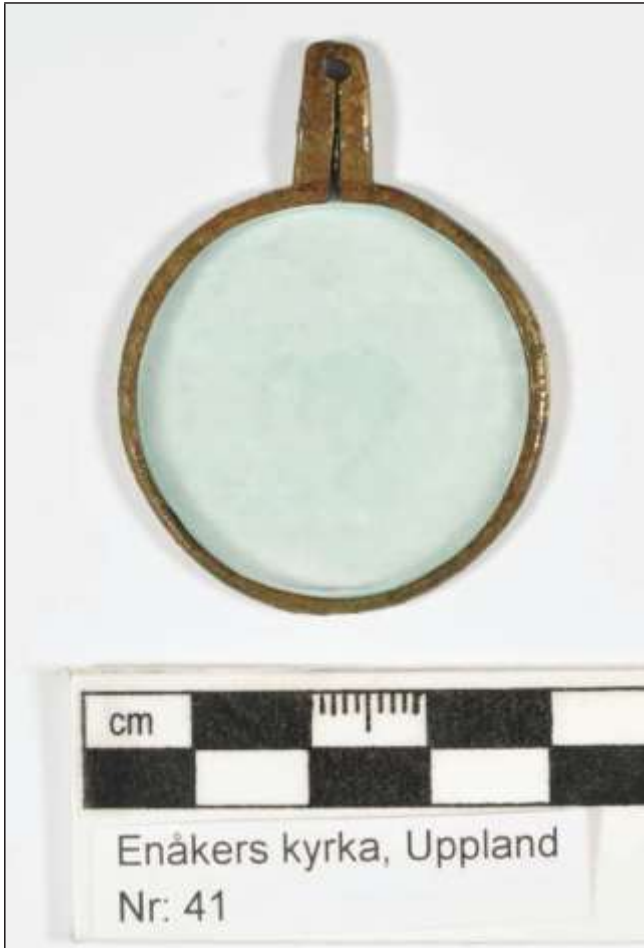
Läsglaset har tidigare varit förgyllt, endast mindre områden med förgyllning finns kvar.

I centrum av läsglaset på den nedre bilden syns en slipad yta. Denna slipning är relativt grov och bara på glasets ena sida, markeras med en pil.

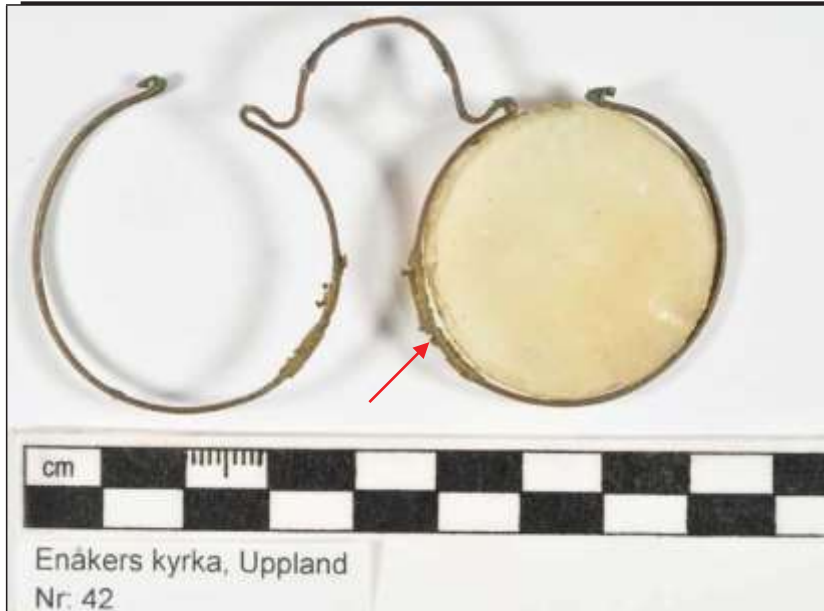
Glasögonen är lätt skeva och saknar en lins. Ytorna är relativt rena men på några ställen finns krustbildningar med inslag av sandkorn. Glaset är svagt iriserat och har blivit opakt, på dess ytterkanteter fattas mindre flisor och bildar på så sätt öppna områden mellan glas och båge. Bågarna är tillverkade i ett stycke.

Glasögonen innan konservering, pilen markerar ett löst textilfragment.

Då det kvarvarande glaset i sin båge är helt lös, monteras det tillfälligt ur, för att underlätta kommande behandling. Efter konservering så monteras det åter i samma läge och fästs något på ett par punkter, med Paraloid B72 1:1 i aceton, för att inte lossna.

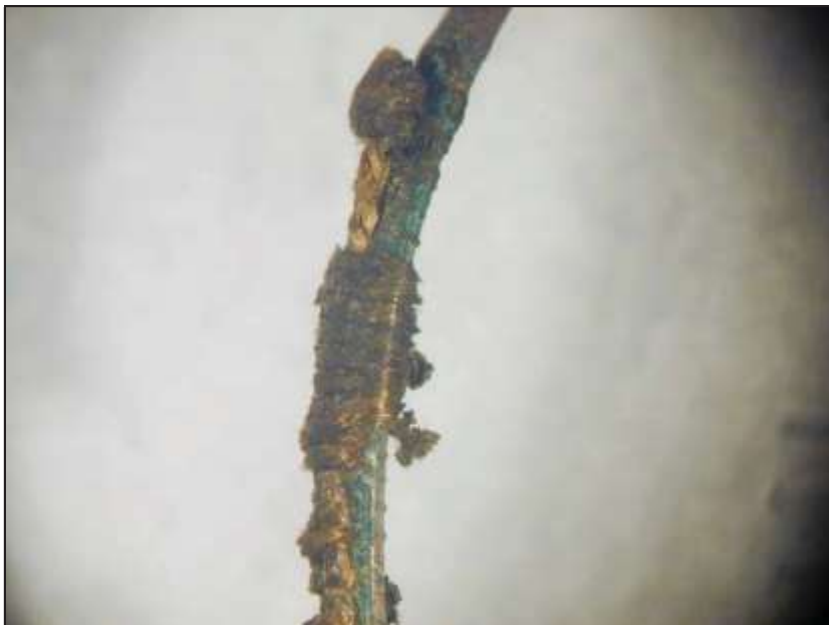
I området som får kontakt med näsvingarna sitter en textil tråd virad. Tråden är fragmentarisk, gissningsvis av siden. Ett par fragment var lösa och dessa placeras obehandlade i provrör märkt: A.

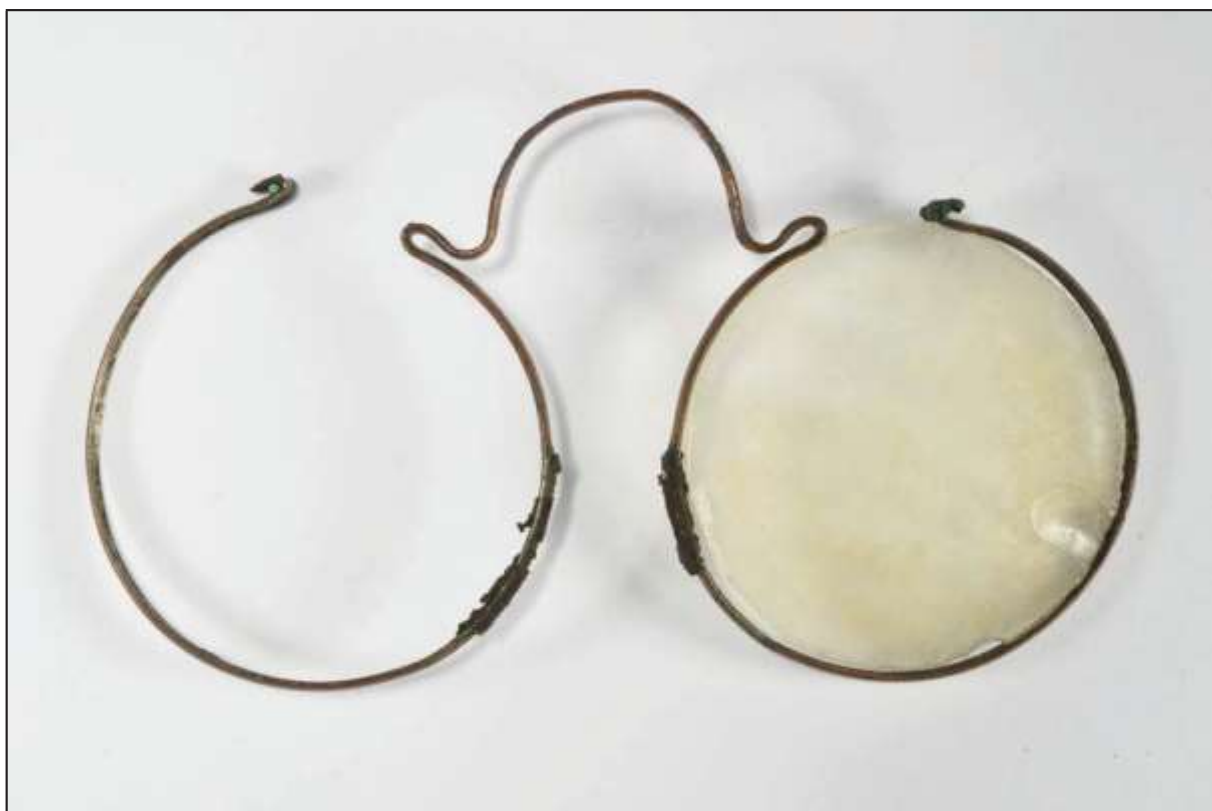
Glasögonen efter konservering.

Glasögonen är av typen "Bygelglasögon" s.k. Nürnbergska trådglasögon. En i det närmaste parallell med dessa glasögon är de som hittades vid undersökningarna av Regalskeppet Kronan (1676) år 2007 KLM 16016 KR.

Linsen rengörs med mjuk pensel under mikroskop, samt placeras i avjoniserat vatten för fortsatt rengöring samt urlakning. Dehydrering i steg om 25, 50, 75- och 95%-ig etanol med följande kontrollerad torkning. Ytskyddas med Paraloid B72 5% i toluen samt lufttorkas.

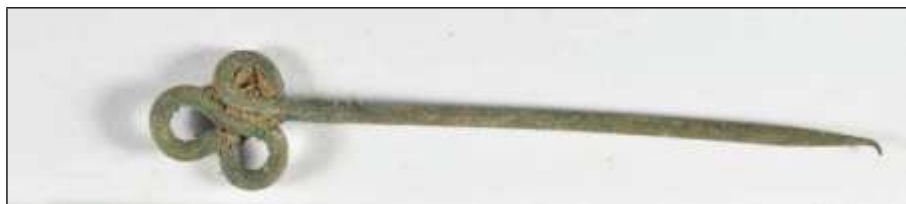
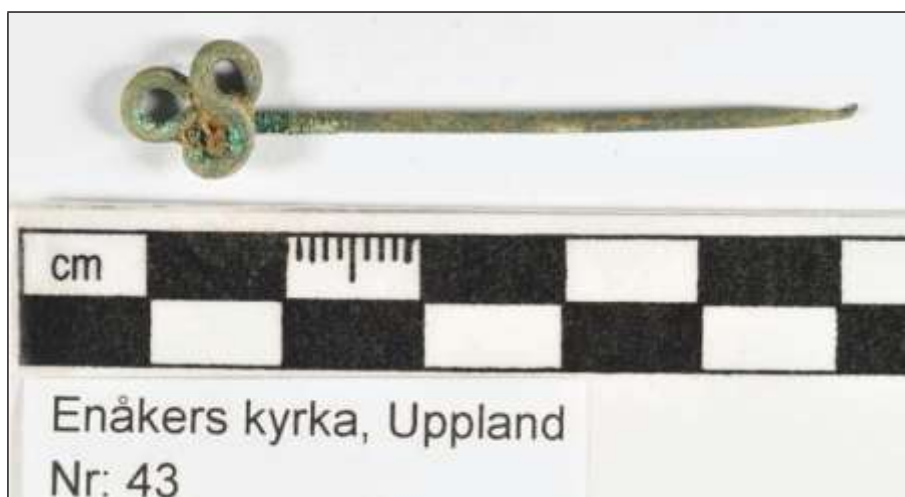
Nålens ytor är relativt rena, dock finns en något större mängd krustor kring dess öglor.

Nålen innan behandling.

Mekanisk rengöring under mikroskop med dentalverktyg och trästicka samt mjuk pensel, för att avlägsna hårdare föroreningar. För att nå något djupare så rengörs ytorna lätt med EDTA-diNa 1,5% samt följande urlakning i varmt avjoniserat vatten i flera bad.

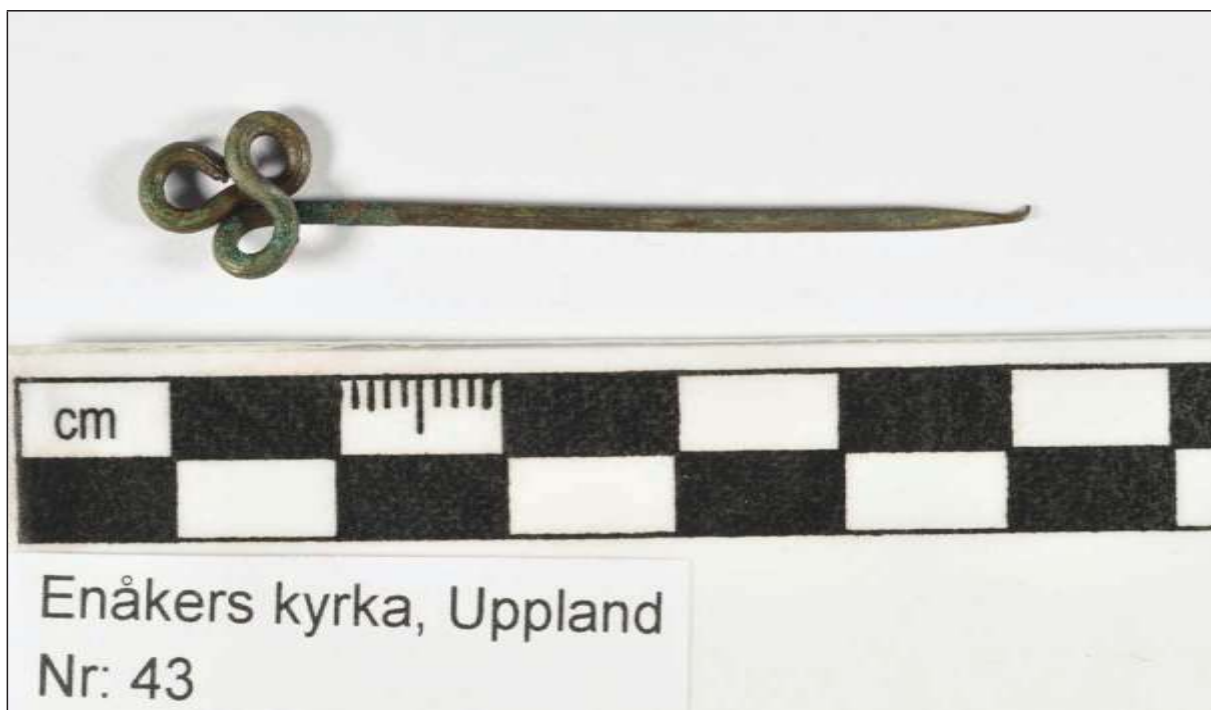
Nålen efter konservering.

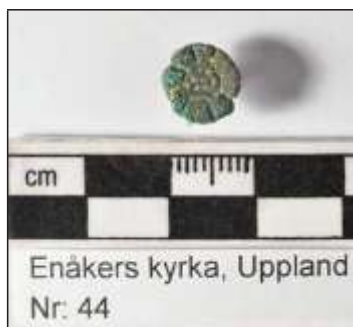
Stiftet har relativt kraftiga förorenade ytor med inslag av krustor samt koppar(II)klorid.

Stiftet före konservering.

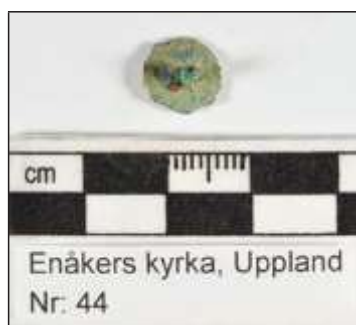
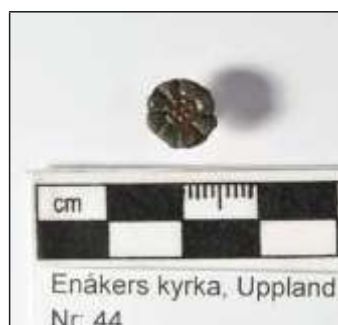
Stiftet efter konservering.

Mekanisk rengöring under mikroskop med dentalverktyg och trästicka samt mjuk pensel, för att avlägsna hårdare föroreningar. För att nå något djupare så rengörs ytorna lätt med EDTA-diNa 1,5% samt följande urlakning i varmt avjoniserat vatten i flera bad. Dehydrering i 95%-ig etanol med följande kontrollerad torkning. Behandling med BTA 3% i etanol, lufttorkning. Ytorna skyddas med Inkralack 3% i toluen samt lufttorkas.

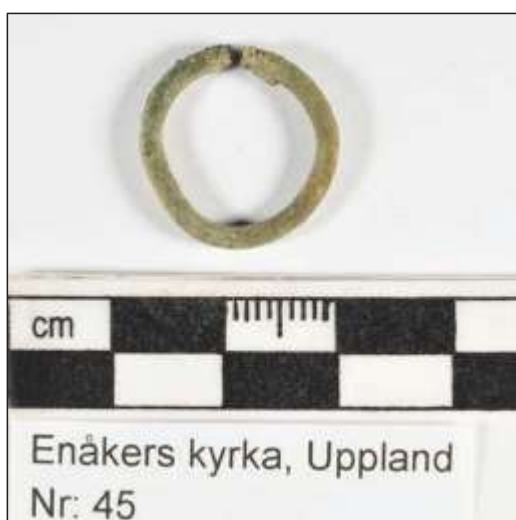
Ringen har relativt kraftiga förorenade ytor med inslag av krutor, främst vid sin öppning samt inslag av koppar(II)klorid.

Ringen före konservering.

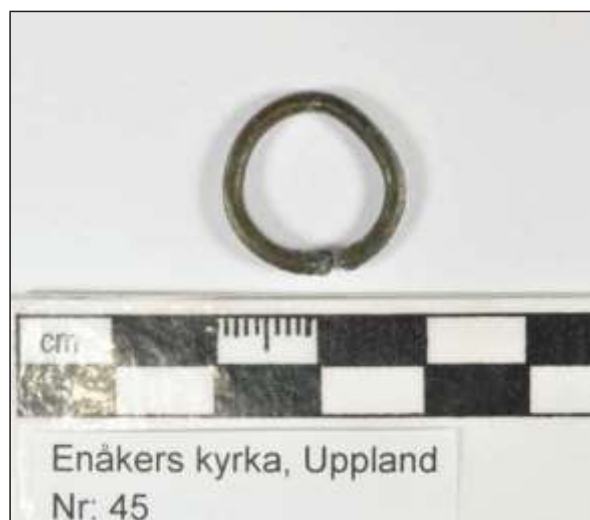
Ringen efter konservering.

Mekanisk rengöring under mikroskop med dentalverktyg och trästicka samt mjuk pensel, för att avlägsna hårdare föroreningar. För att nå något djupare så rengörs ytorna lätt med EDTA-diNa 1,5% samt följande urlakning i varmt avjoniserat vatten i flera bad. Dehydrering i 95%-ig etanol med följande kontrollerad torkning. Behandling med BTA 3% i etanol, lufttorkning. Ytorna skyddas med Inkralack 3% i toluen samt lufttorkas.

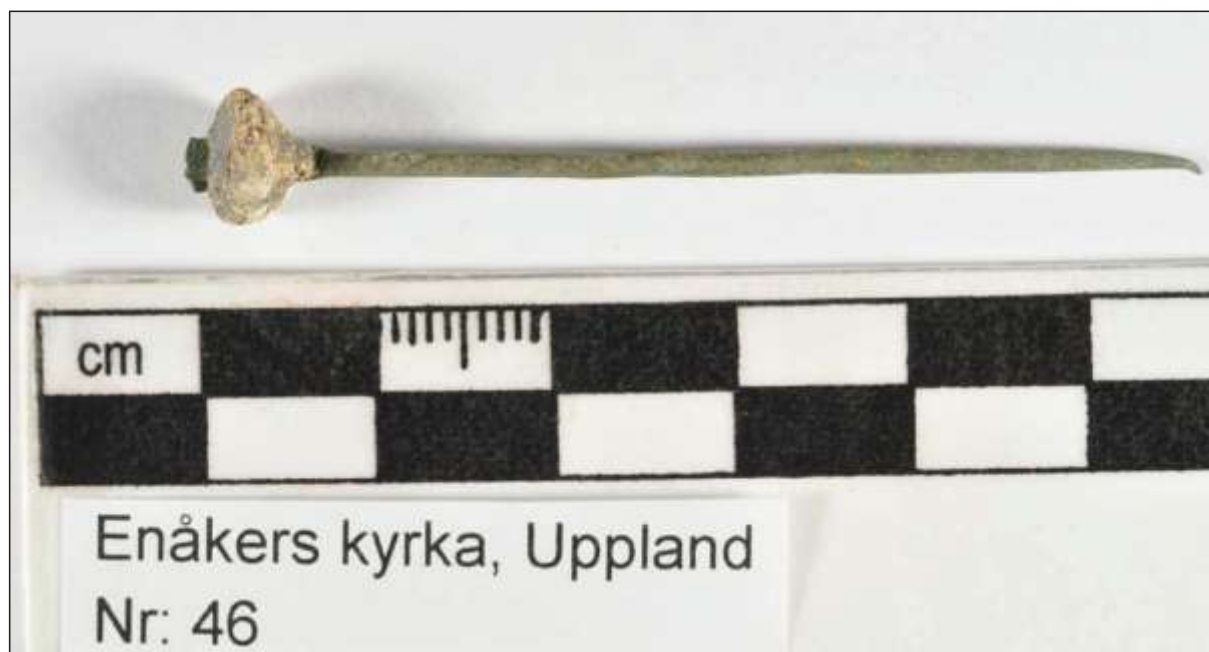
Nålens ytor är nästan helt rena men kring dess huvud är knoppen av bly relativt vittrad.

Nålen innan behandling.

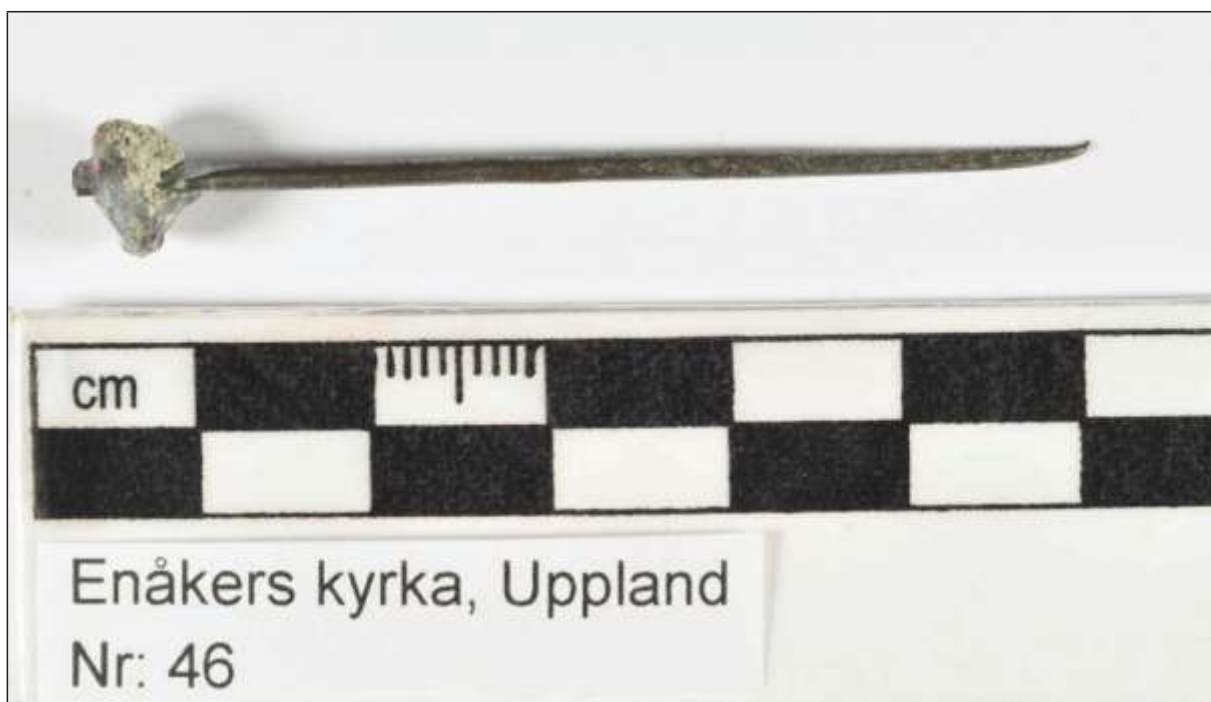
Mekanisk rengöring under mikroskop med dentalverktyg och tråsticka samt mjuk pensel, för att avlägsna hårdare föroreningar. För att nå något djupare så rengörs ytorna lätt med EDTA-diNa 1,5% samt följande urlakning i varmt avjoniserat vatten i flera bad. Dehydrering i 95%-ig etanol med följande kontrollerad torkning. Behandling med BTA 3% i etanol, lufttorkning. Ytorna skyddas med Inkralack 3% i toluen samt lufttorkas.

Huvudet rengörs under mikroskop med trästicka och pensel. En kortare behandling med 1% NaOH med följande urlakning. Huvudet placerades i en lösning med H₂SO₄, (15 droppar/L), pH blir ≈ 2,5 i 40 min samt fortsatt urlakning med kranvatten. Dehydrering i 95%-ig etanol samt kontrollerad torkning. Ett tunt lager med MCW användes som ytskydd. Vissa föroreningar lämnas eftersom de bär upp ytor eller inte tål att avlägsnas utan informationsförlust.

Nålen efter konservering.

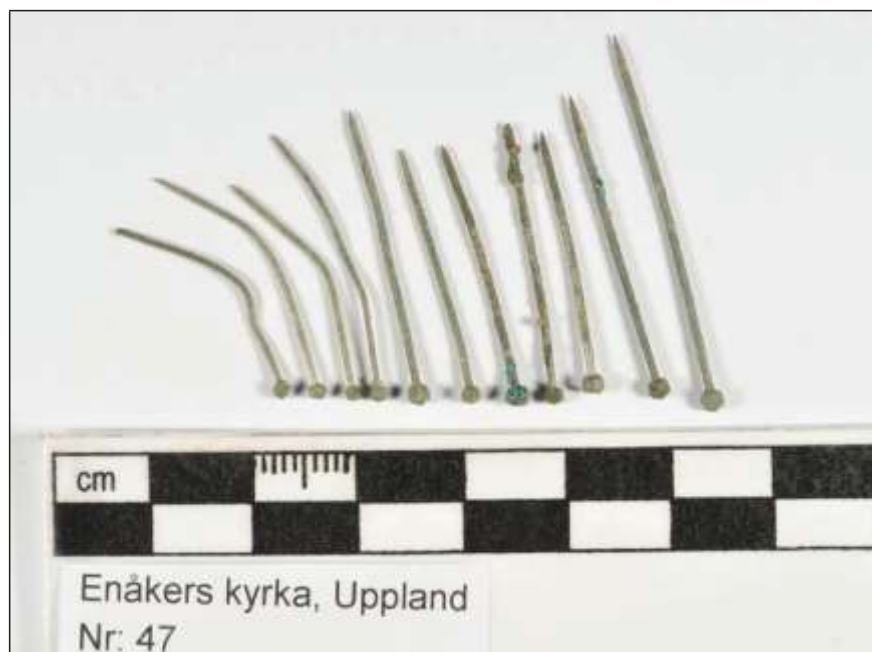
Nålarnas ytor är lätt förorenade, dock finns några mindre krutor på en del samt inslag av koppar(II)klorid.

Nålarna före konservering.

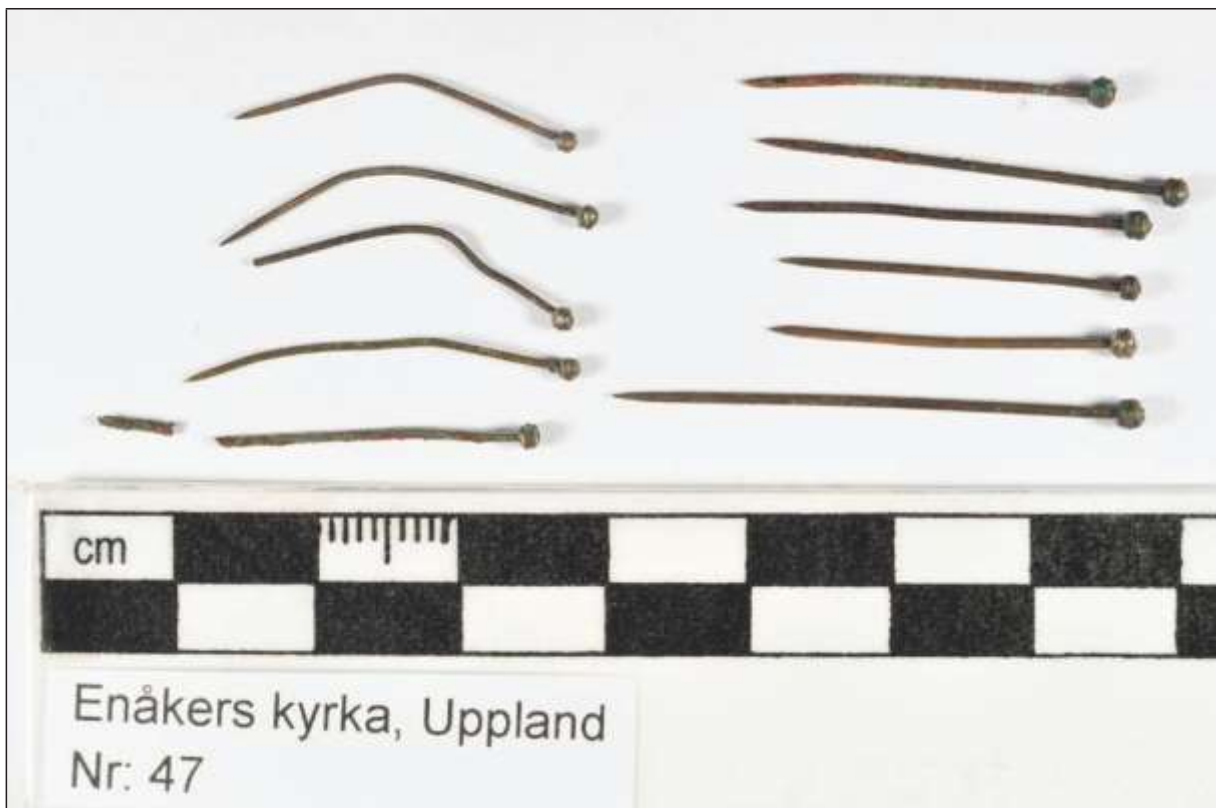
Mekanisk rengöring under mikroskop med dentalverktyg och tråsticka samt mjuk pensel, för att avlägsna hårdare föroreningar. För att nå något djupare så rengörs ytorna lätt med EDTA-diNa 1,5% samt följande urlakning i varmt avjoniserat vatten i flera bad. Dehydrering i 95%-ig etanol med följande kontrollerad torkning. Behandling med BTA 3% i etanol, lufttorkning. Ytorna skyddas med Inkralack 3% i toluen samt lufttorkas.

Nålarna efter konservering.

Under arbetet så gick en av nålarna av, vid dess spets fanns en hårt sittande krusta. Möjligtvis var nålen redan avkorroderad här. Delarna monterar inte åter eftersom pass ytorna är för små.

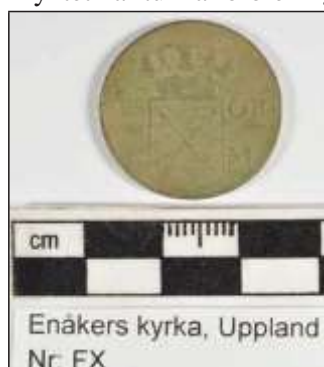
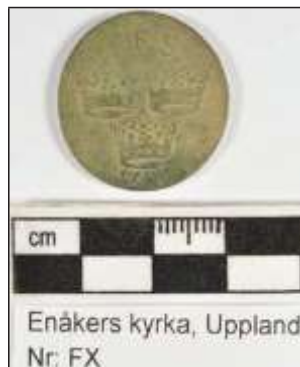
Myntet har tunna föroreningar.

Myntet före konservering.

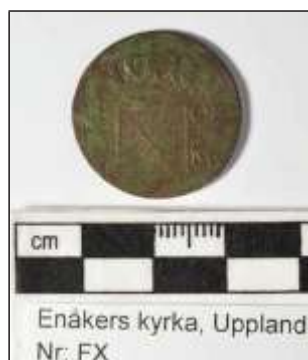
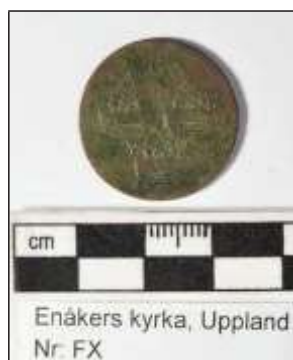
Mekanisk rengöring under mikroskop med trästicka samt mjuk pensel, för att avlägsna hårdare föroreningar. För att nå något djupare så rengörs ytorna lätt med EDTA-diNa 1,5% samt följande urlakning i varmt avjoniserat vatten i flera bad. Dehydrering i 95%-ig etanol med följande kontrollerad torkning. Behandling med BTA 3% i etanol, lufttorkning. Ytorna skyddas med Inkralack 3% i toluen samt lufttorkas.

Myntet efter konservering.
